**PROSPECCIÓN ARQUEOLÓGICA**  
**“Corredores Integrales de Movilidad Tramo Guaduas – Puerto**  
**Bogotá”**  
**CUNDINAMARCA**

FEBRERO DE 2015

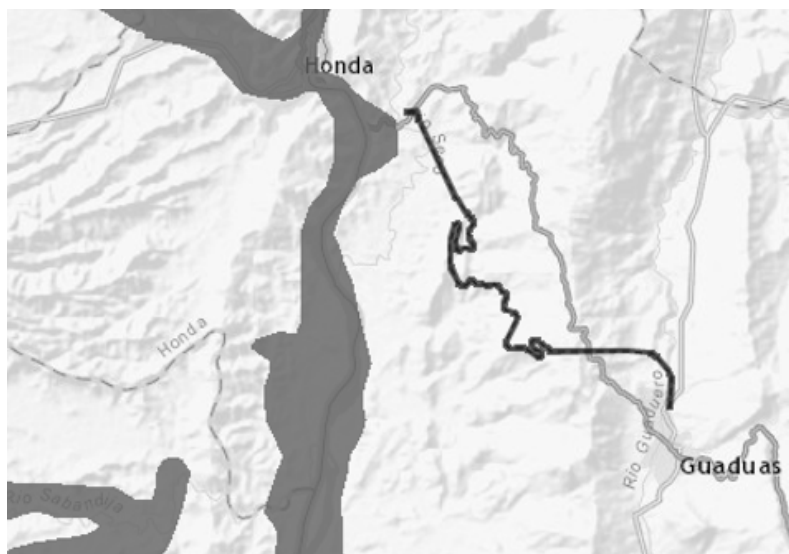
**Figura 2 Localización del proyecto Corredores Integrales de Movilidad Tramo Guaduas – Puerto Bogotá con respecto a la vía existente.**

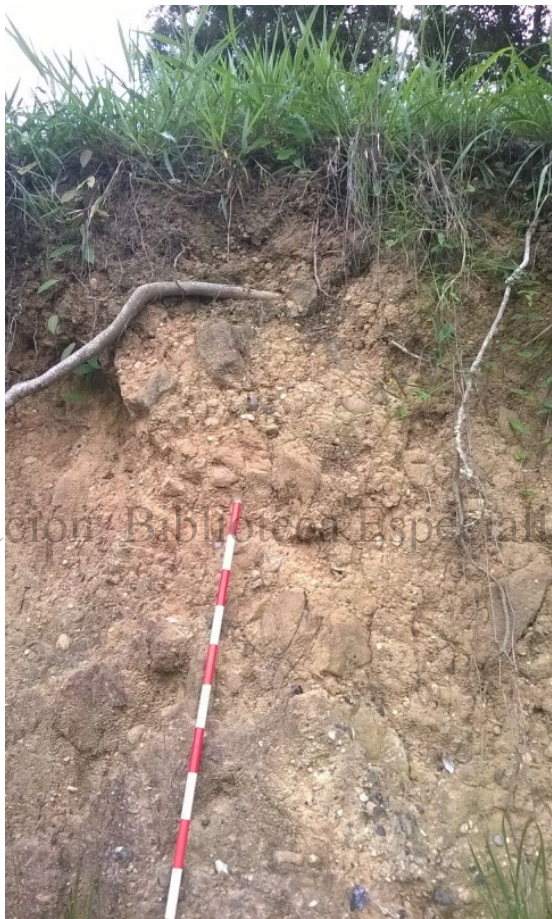
**Fotografía 10. Registro de perfil estratigráfico en los alrededores del KM. 12 del trazado.**

De manera previa a la realización de los pozos de sondeo se registraron varios perfiles estratigráficos en diversos sectores del área de estudio. Esta técnica de registro de información buscó identificar el comportamiento estratigráfico local y la presencia de unidades de suelos a lo largo de diferentes sectores, con miras a determinar la profundidad mínima que debía alcanzarse en la realización de los pozos de sondeo:

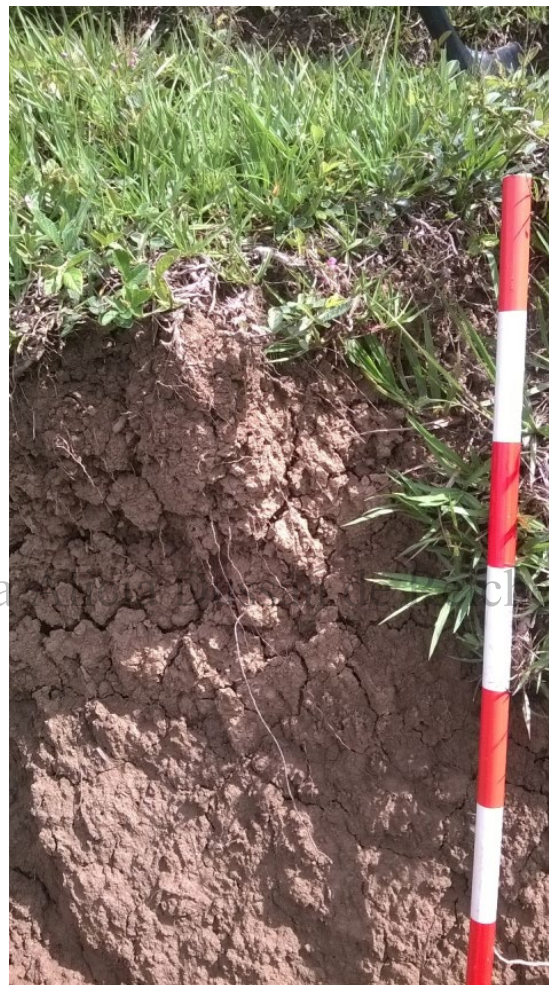
**Fotografía 11. Registro de perfil estratigráfico en los alrededores del KM. 2 del trazado.**

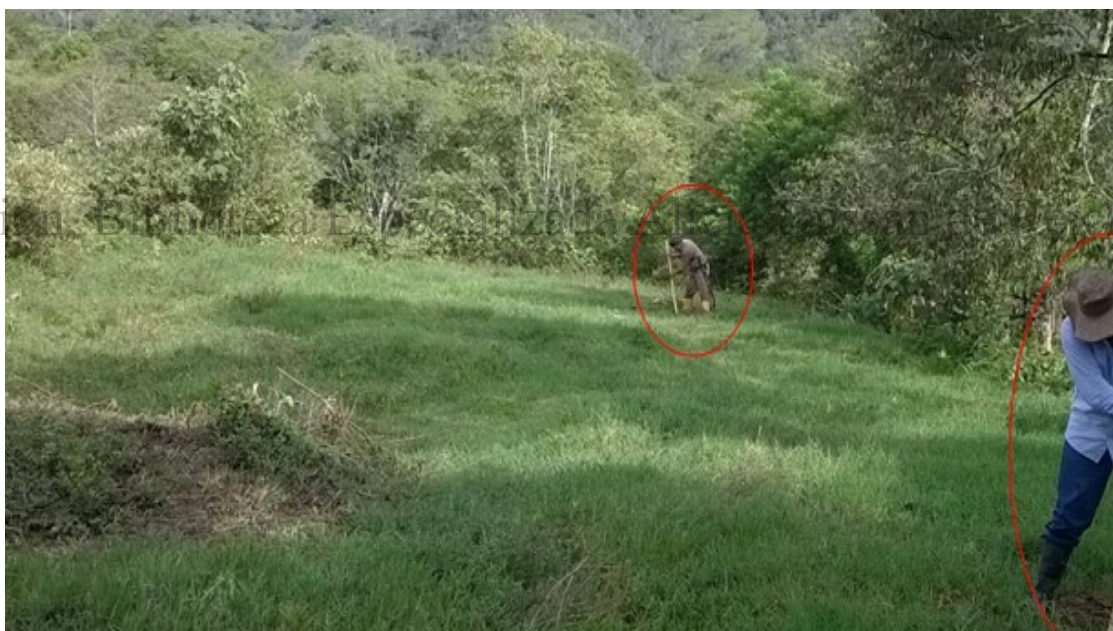
**Fotografía 12. Realización de los pozos de sondeo cada 25 metros.**

Estratigráficamente, a partir de los 50 centímetros y hasta donde permitieron apreciar las excavaciones realizadas y el registro de perfiles, a partir de dicha profundidad aflora un estrato arcilloso de tonalidad naranja, el cual se pudo asimilar como el estrato cultural estéril, en el cual no se identificó ningún tipo de elemento material y que parece no haber sido ocupado ni alterado por ninguna ocupación humana durante el pasado. De esta forma, la excavación de todos y cada uno de los pozos de sondeo buscó alcanzar una profundidad mínima de 50 centímetros, a menos que afloramientos rocosos o el estrato arcilloso estéril hicieran presencia a una profundidad menor.

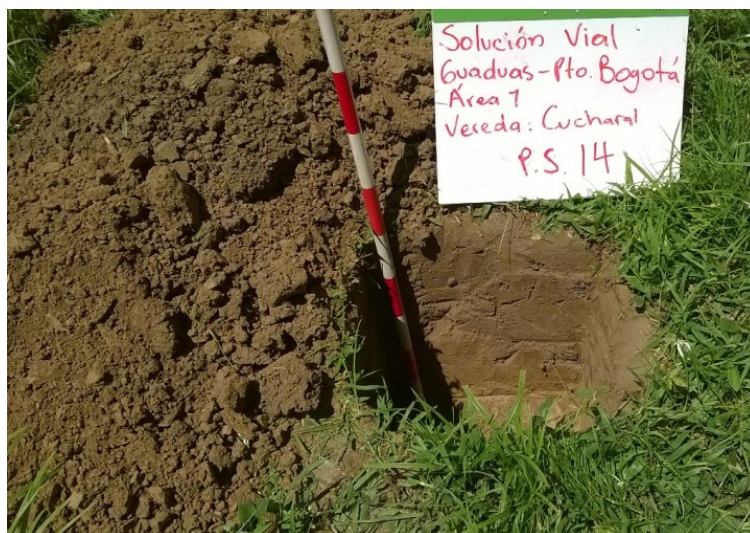
**Fotografía 25. Comportamiento estratigráfico registrado en los pozos de sondeo realizados en el Área de Depósito 1.**

Como se pudo apreciar en la estratigrafía registrada en la totalidad de los muestreos (42 pozos de sondeo), el patrón estratigráfico corresponde con el referido anteriormente para los perfiles estratigráficos analizados. Se encuentra un primer estrato de tonalidad oscura asociado a la capa orgánica, pero el mismo no alcanza profundidades mayores a 10 o 15 centímetros. A continuación se encuentra un afloramiento de materiales arcillo-arenosos de tonalidades naranjas que se continúa sin variación hasta donde se pudo apreciar.

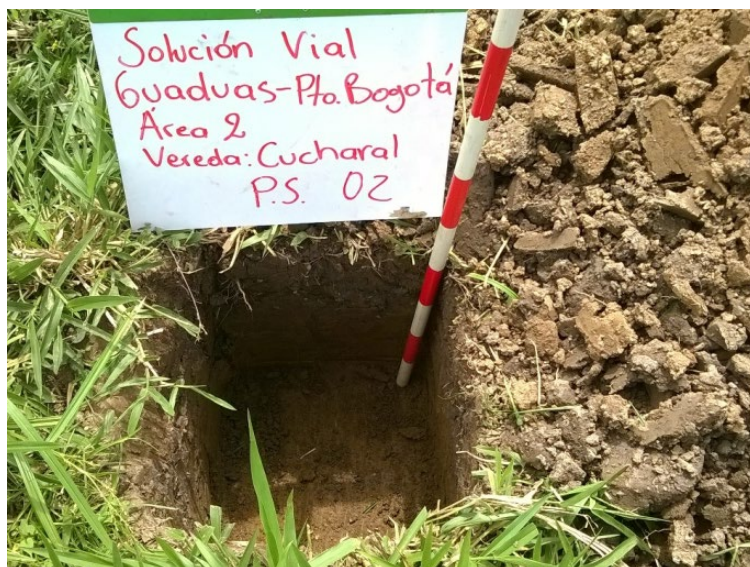
**Fotografía 28. Comportamiento estratigráfico registrado en los pozos de sondeo realizados en el Área de Depósito 2.**

Los pozos realizados en esta Área de Depósito (28 pozos de sondeo) presentan las mismas condiciones descritas anteriormente para el Área de Depósito 1. De la misma forma, los aparentes elementos de cultura material que se recolectaron correspondían al primer estrato de capa orgánica del suelo.

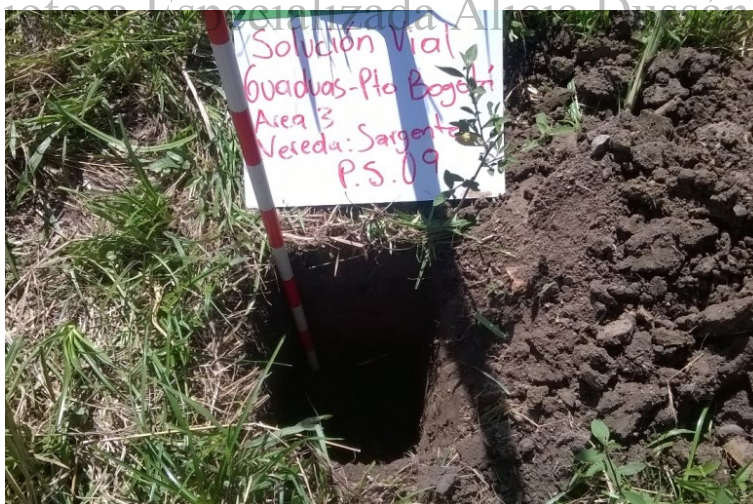
**Fotografía 32. Presencia de suelos orgánicos hasta una profundidad de 20 centímetros en el Área de Depósito 3.**

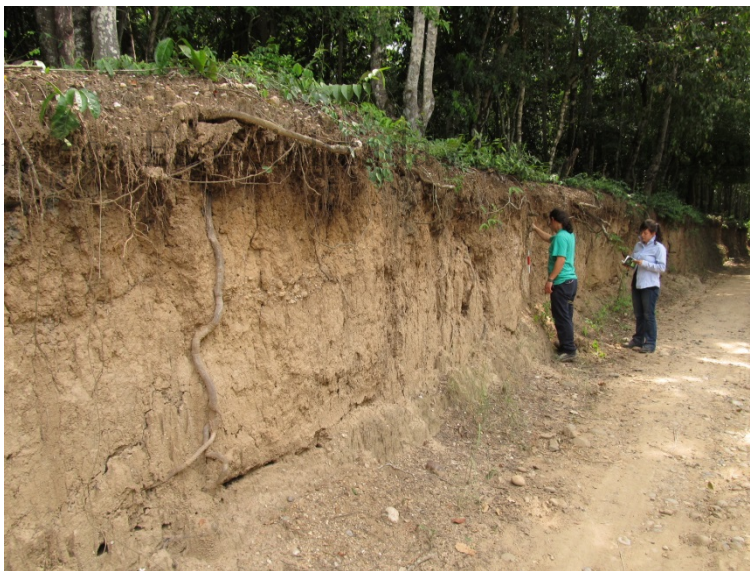
**Fotografía 47. Inspección de perfiles en los alrededores del Área de Depósito 7.**

La inspección de dichos perfiles estratigráficos permitió determinar que la estratigrafía en esta unidad geomorfológica de llanura aluvial del río Magdalena se diferencia de la registrada anteriormente en que la capa orgánica de suelos oscuros es mucho más discreta y la intensidad de la misma parece ser menor (en otras palabras, parece que el estrato superficial de estos suelos presenta una menor cantidad de material orgánico). También se apreció que en muchos sectores este nivel orgánico superior no existe y se presenta un afloramiento en superficie de los

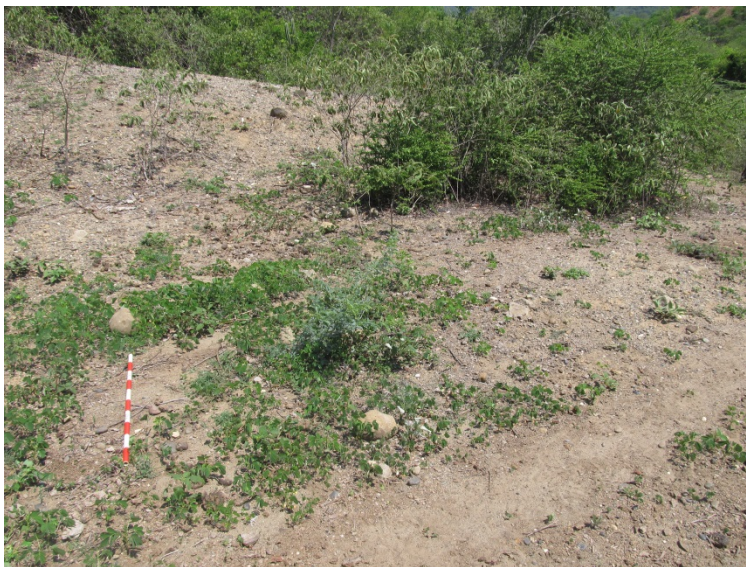
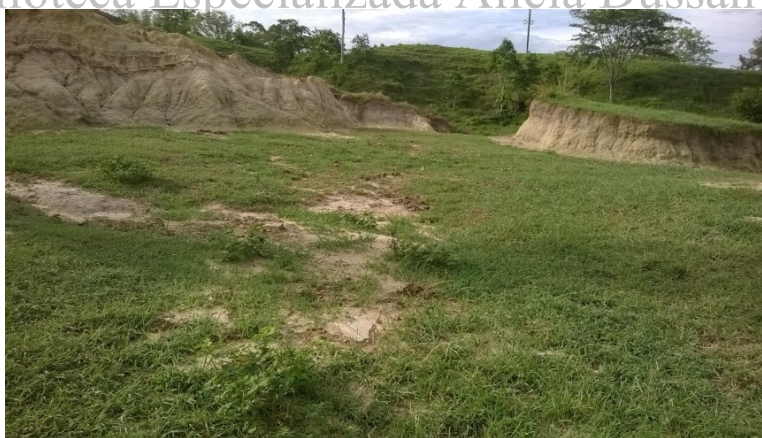
**Fotografía 48. Área propicia para la realización de inspecciones superficiales.**

No obstante lo anterior, ni en las inspecciones superficiales de espacios erosionados y desprovistos de cobertura vegetal, ni en los perfiles estratigráficos registrados en los límites de los predios en los cuales se dieron limitaciones en el ingreso y muestreo intensivo, se reportó una total ausencia de elementos de cultura material, huellas o rasgos que permitieran suponer la existencia de poblaciones humanas en el área durante el pasado.

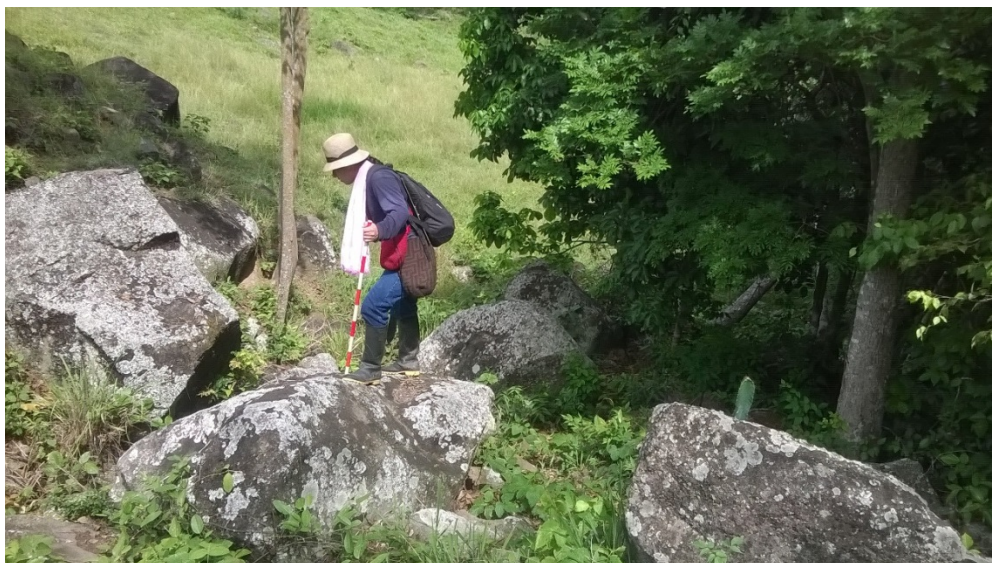
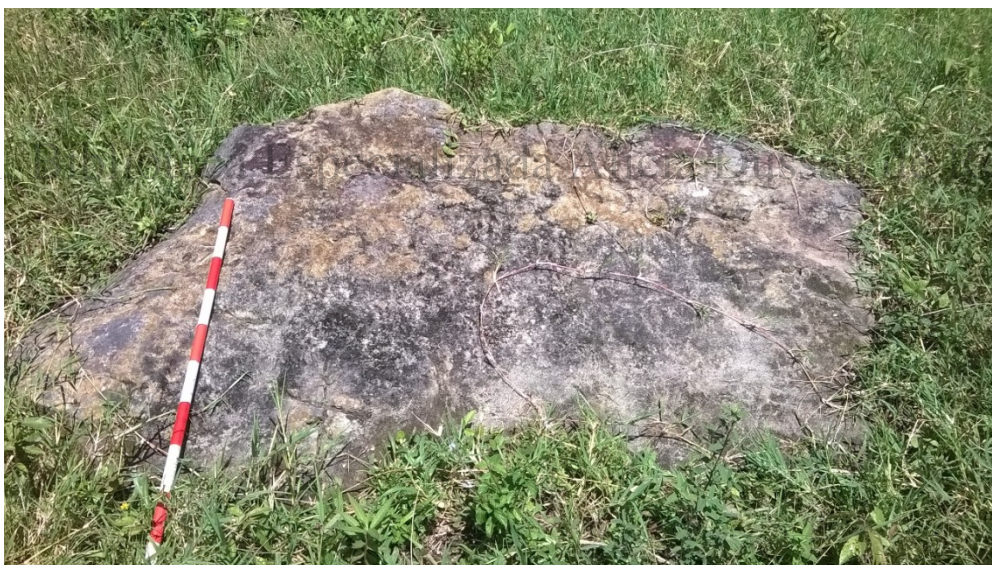
**Fotografía 50. Realización de las inspecciones en rocas.**

De esta manera se realizaron veinticuatro (24) inspecciones en rocas a lo largo de diferentes puntos en el área del proyecto sin que ninguna arrojará resultados positivos. La inspección de estas rocas consistió en la limpieza superficial de coberturas vegetales y la inspección visual detallada de las superficies de las rocas en búsqueda de posibles manifestaciones culturales en las mismas como petroglifos y/o pictografías.

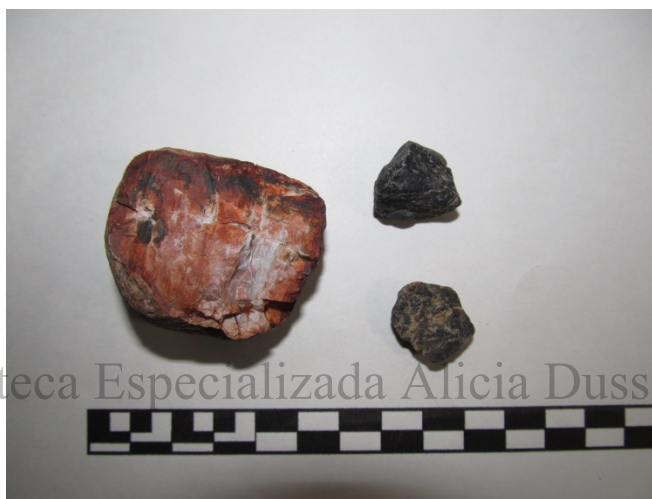
**Fotografía 56. Material recolectado en el Pozo de Sondeo Trazado 07.**

Tras realizar la limpieza mecánica por medio de agua y cepillos de cerdas suaves, fue posible identificar el tipo de material recolectado durante el muestreo realizado en campo y descartar algunos elementos que se sospechaban arqueológicos durante el muestreo en campo (como el caso del PSTR07 – Fotografía 56). Este

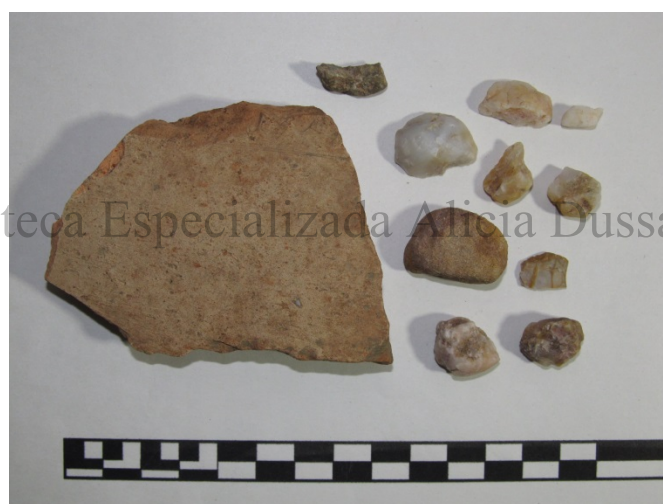
**Fotografía 61. Material recolectado en el Pozo de Sondeo Área1 17.**

procedimiento permitió identificar que algunos elementos recolectados en campo correspondían a rocas (principalmente cuarzos) sin ningún tipo de evidencia de uso o modificación cultural, un ejemplo de lo anterior se puede evidenciar en la fotografía 61 correspondiente al material identificado para el Pozo de Sondeo Área 1 17, donde se encontró que ninguna de las piezas líticas corresponde a instrumentos, herramientas o desechos de talla, de la misma forma, se pudo constatar que el fragmento de cerámica recolectado en campo corresponde a una materia de barro de tradición actual. A continuación se presentan los elementos recolectados en cada uno de los muestreos que se consideraron positivos en campo y que se encuentran relacionados en la Tabla 4:

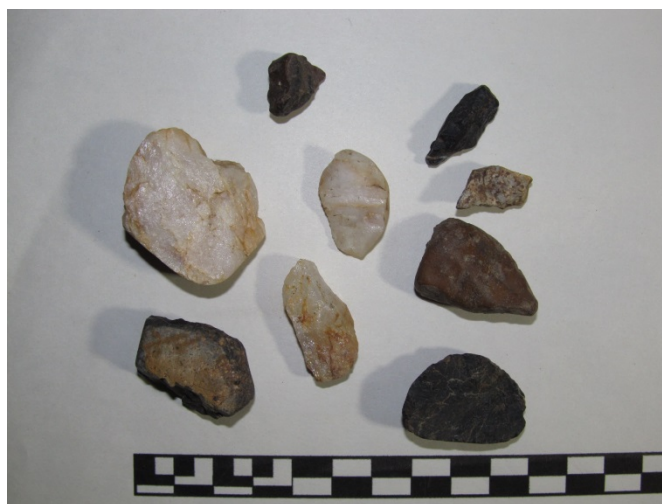
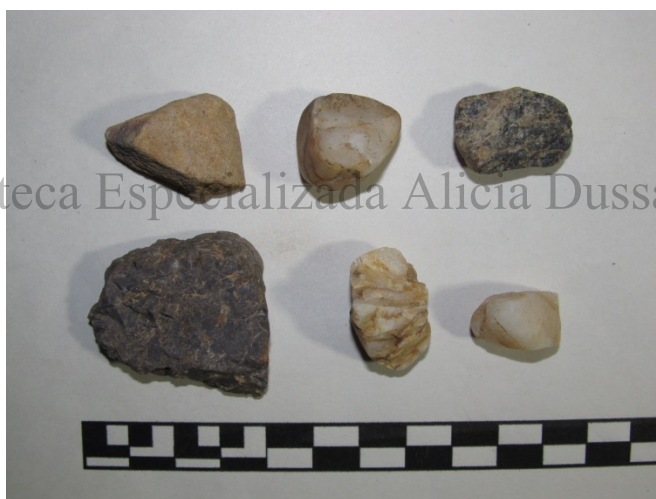
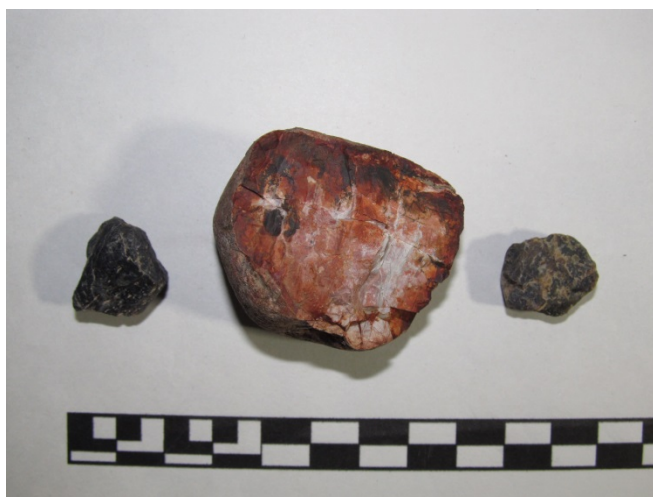
Esta primera aproximación al material recolectado reportó que no todos los elementos corresponden a elementos de cultura material; en varios de los grupos de elementos recolectados fue posible identificar fragmentos de rocas (especialmente cuarcita) sin ningún tipo de huella de alteración humana (Fotografías 56, 58, 61, 68, 69 y 70). De esta manera, se descartó parte de la muestra y se conservaron solamente aquellos elementos que fueran representativos a la hora del análisis de elementos arqueológicos. Este primer filtro modificó la tabla de elementos a analizar como se aprecia en la Tabla 6.

**Fotografía 68. Elementos de cuarcita sin ningún tipo de huella de alteración o modificación producto de actividades humanas durante el pasado.**

**Fotografía 69. Elementos de cuarcita sin ningún tipo de huella de alteración o modificación producto de actividades humanas durante el pasado.**

**Fotografía 70. Elementos de cuarcita sin ningún tipo de huella de alteración o modificación producto de actividades humanas durante el pasado.**

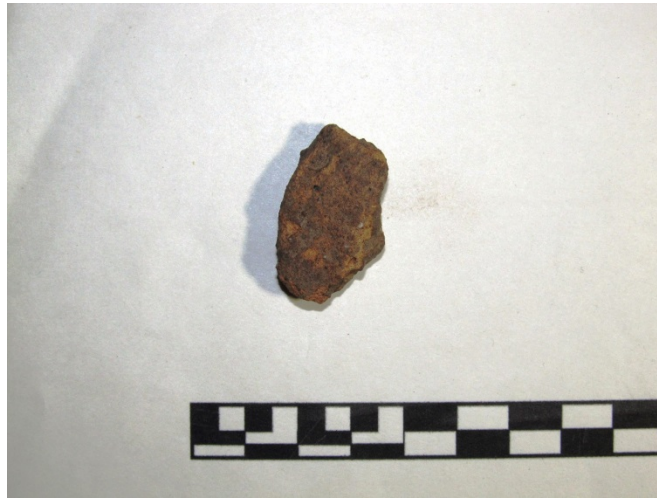
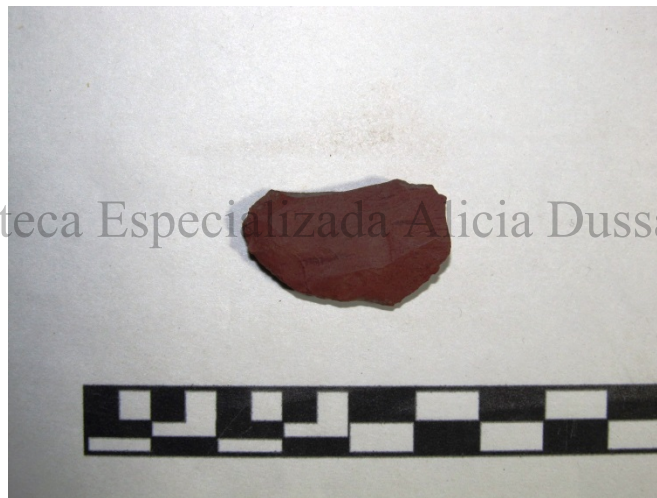
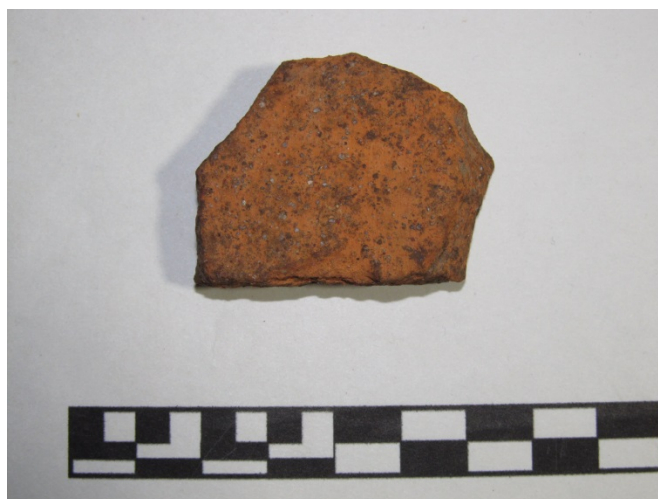
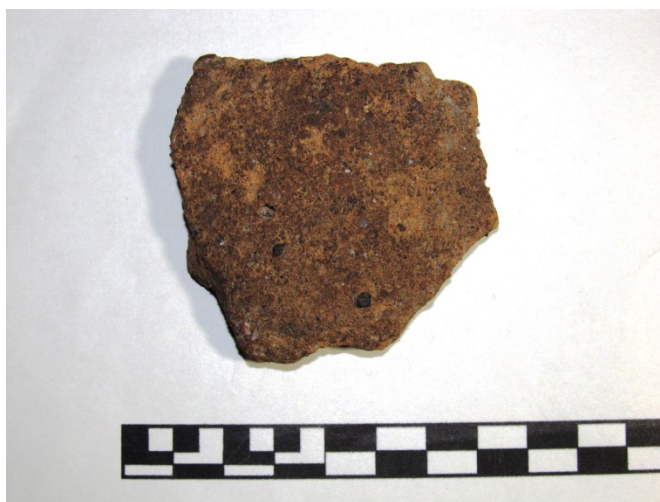
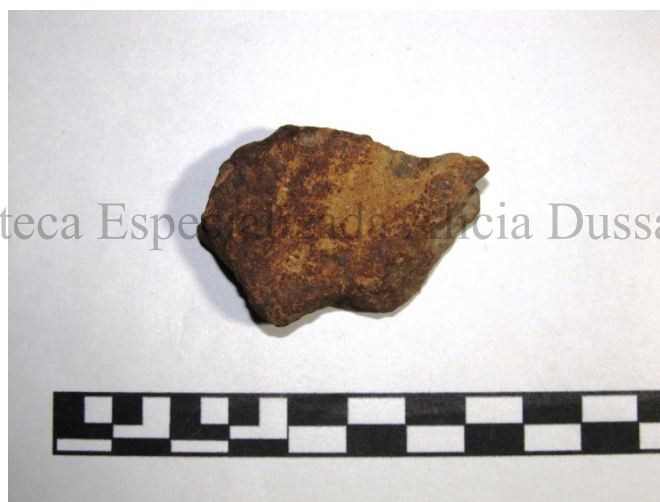
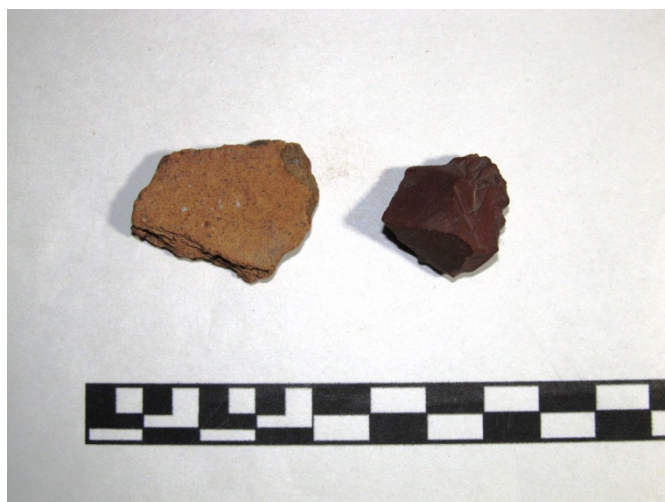
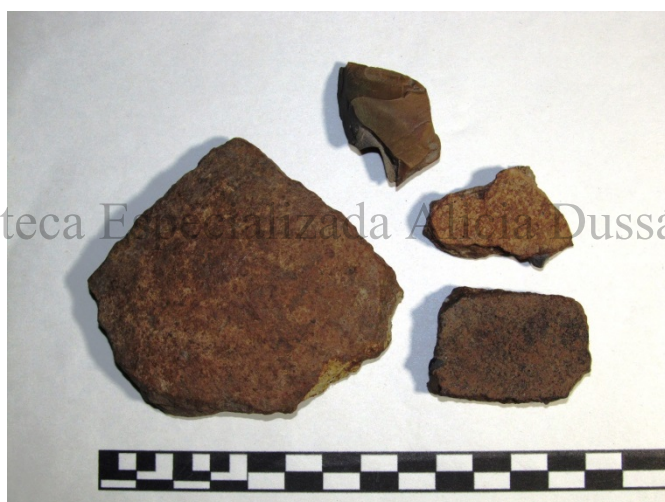
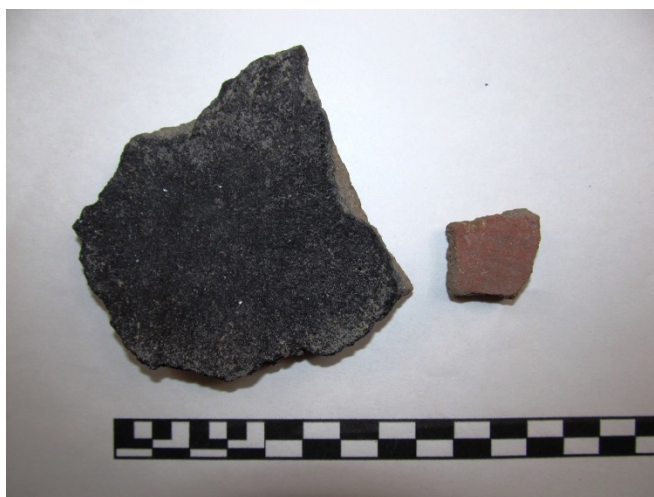
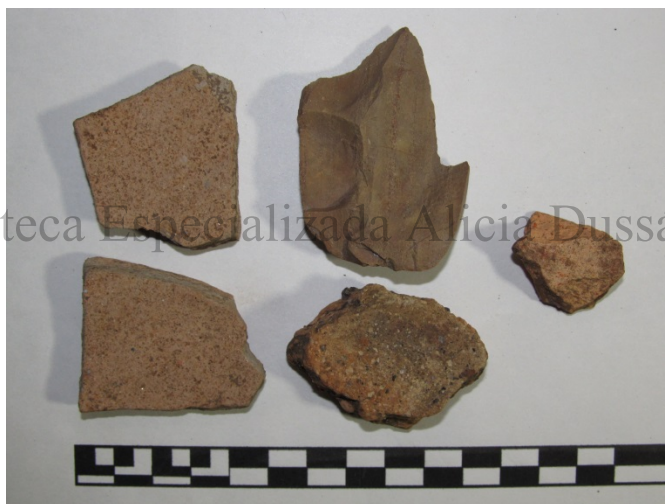
Como se puede apreciar en las Fotografías 71 a 80 el material recolectado corresponde a fragmentos de cerámica e instrumentos líticos. El análisis de la cerámica permitió identificar que el fragmento recolectado en el Pozo de Sondeo Área 17, corresponde a un fragmento de teja de tradición moderna por lo que dicho elemento se descartó de la muestra arqueológica (Fotografía 74).

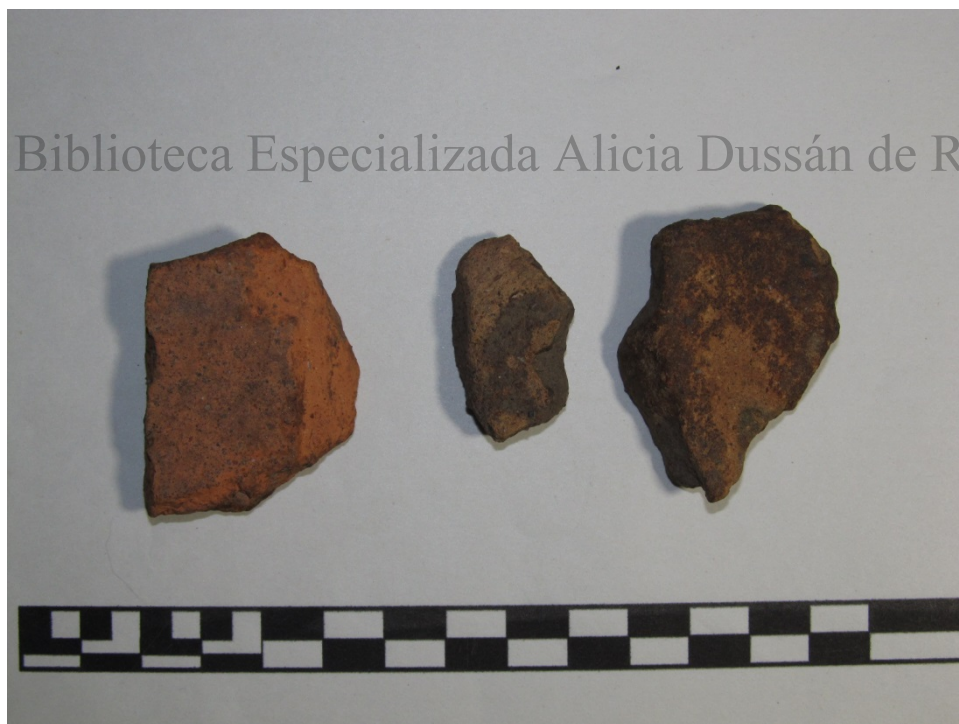
**Fotografía 81. Fragmentos de material cerámico altamente erosionados. Nótese la pérdida de la superficie y redondeamiento de los bordes por efecto de la erosión y el arrastre.**

El análisis desarrollado en este punto enfrentó una fuerte limitante y es que ninguno de los elementos recolectados presenta secciones de bordes, aplicaciones o moldeamientos que nos permitieran intuir las formas a las cuales correspondían. De la misma forma, la totalidad del material cerámico analizado presenta avanzados estados erosivos que han corroído y desgastado en gran medida la superficie de los mismos, impidiendo registrar aspectos como la decoración y/o el acabado:

tradición prehispánica, la degradación de sus bordes y superficie impiden asignarles una clasificación morfo-funcional o decorativa que nos permita identificarlos con algún tipo cerámico particular.

El alto grado de erosión y degradado de las superficies de los fragmentos cerámicos podría estar obedeciendo a este tipo de procesos postdeposicionales, pues los fragmentos analizados corresponden a material muy fragmentado y erosionado, con bordes de fractura bastante redondeados y desgastados. Igualmente, la superficie presenta alto grado de desgaste, lo que impidió determinar posibles procesos de acabado (pintura, engobe, decoración) y nos llevó a la conclusión de que se trata de material que ha sufrido fuertes procesos de arrastre y erosión. Estas condiciones del material cerámico, aunadas a la geografía del sitio de los hallazgos (y el hecho de no encontrar material cultural en los pozos de sondeo realizados en los alrededores del hallazgo) nos llevó a concluir que el material arqueológico provino por gravedad y arrastre desde las laderas y cimas de colinas adyacentes.

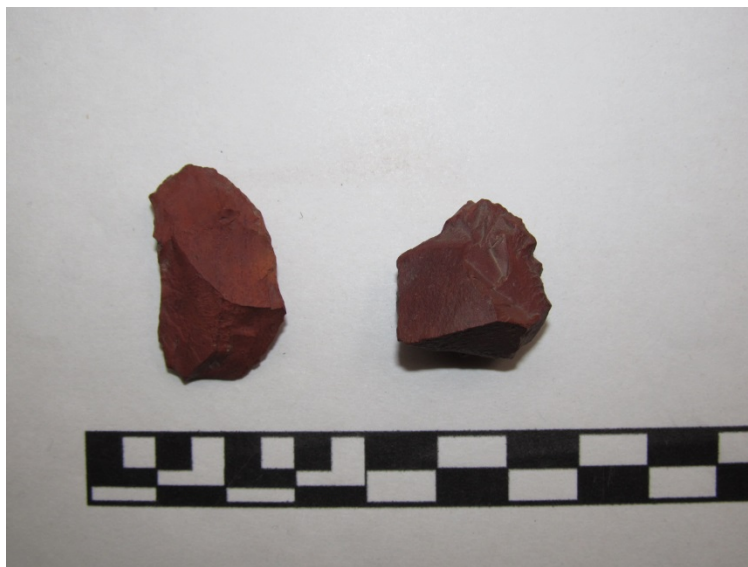
**Fotografía 82. Instrumentos líticos (Chert rojo).**

La totalidad de los instrumentos líticos registrados parecen corresponder a desechos de talla. En ninguno de los elementos referidos se pudo determinar una finalidad predeterminada ni una aparente forma asociada con tareas específicas. De la misma forma, las superficies de fractura y los filos que en algunos casos se presentan son totalmente irregulares y no parecen seguir un patrón determinado:

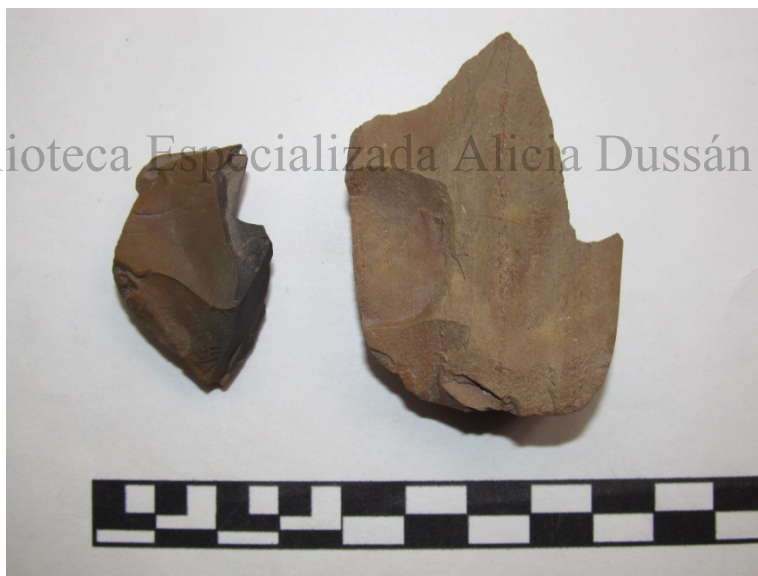
**Fotografía 83. Instrumentos líticos (Chert amarillo).**
