**GRAN TIERRA ENERGY COLOMBIA LTD**

# **PROSPECCIÓN ARQUEOLÓGICA AREA DE PERFORACIÓN EXPLORATORIA RÍO BLANCO SUR**

**MUNICIPIO DE VILLAGARZON  
DEPARTAMENTO DEL PUTUMAYO**

**SEPTIEMBRE DE 2010**

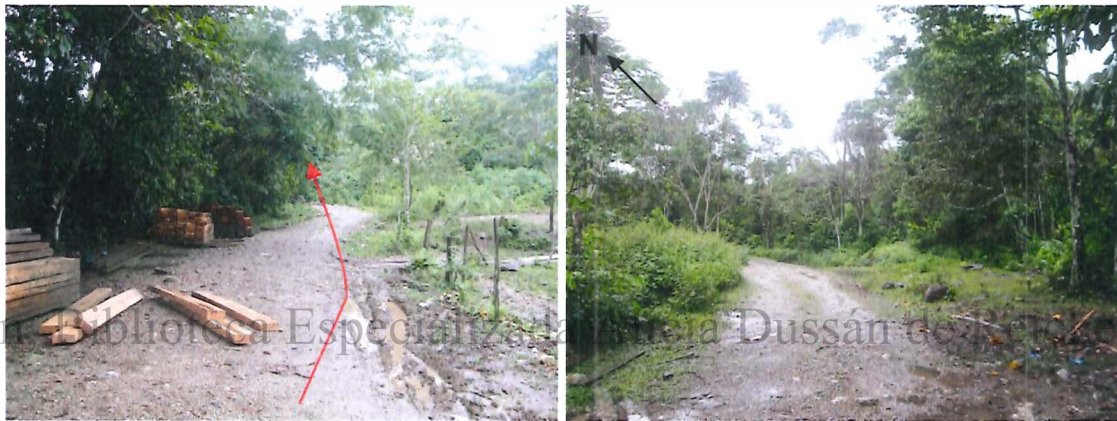
La prospección arqueológica del Área de Perforación Exploratoria Río Blanco Sur se inicia en el sitio de acceso a las veredas Miravalle, Alto Vides, Tigres del Alto y Chalguayaco después del *Puente Rojo*. Cerca de una casa en la que funciona una pequeña tienda y en donde los habitantes sitúan sus productos entre los cuales se destacan los de alimentos, madera extraída del área y ganadería ( Foto N° 2).

**Foto N° 2. Vista hacia SW y NE respectivamente del inicio de la vía propuesta. El vector señala la primera propuesta de vía que se dirige al puente que da acceso a la escuela del Alto Vides. El eje de la vía atraviesa en este punto el río Vides.**

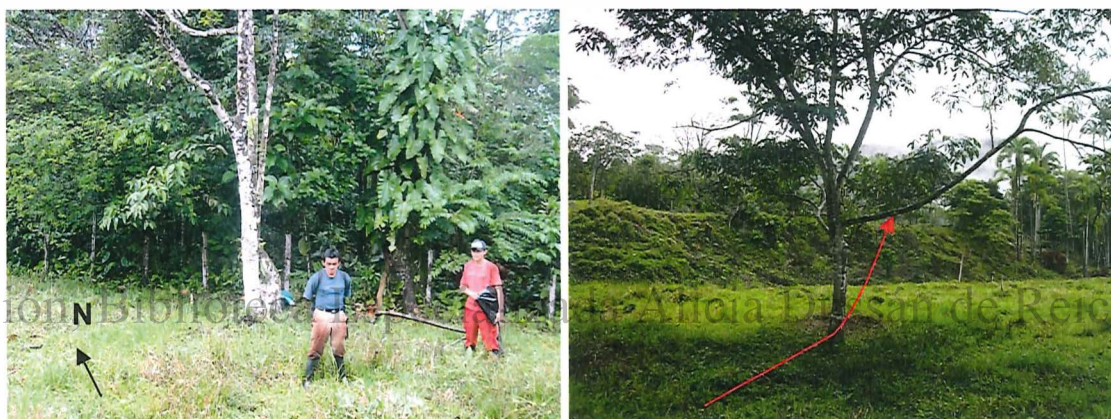
**Foto N° 3. Punto de georeferencia en el relicto de bosque cercano al río Vides (equipo de trabajo). El vector señala el eje de vía proyectado en el km 0+100.**

Allí el terreno se caracteriza por ser plano, fuertemente apisonado, cubierto por pastos de ganadería. Es altamente inundable y tiene muchas rocas de lecho de río; este terreno antiguamente era parte del curso del río Vides que discurre paralelo a este punto; 100m mas adelante se encuentra una edificación en ruinas, perteneciente a la familia Insuasty en donde se tomo un segundo punto de observación.

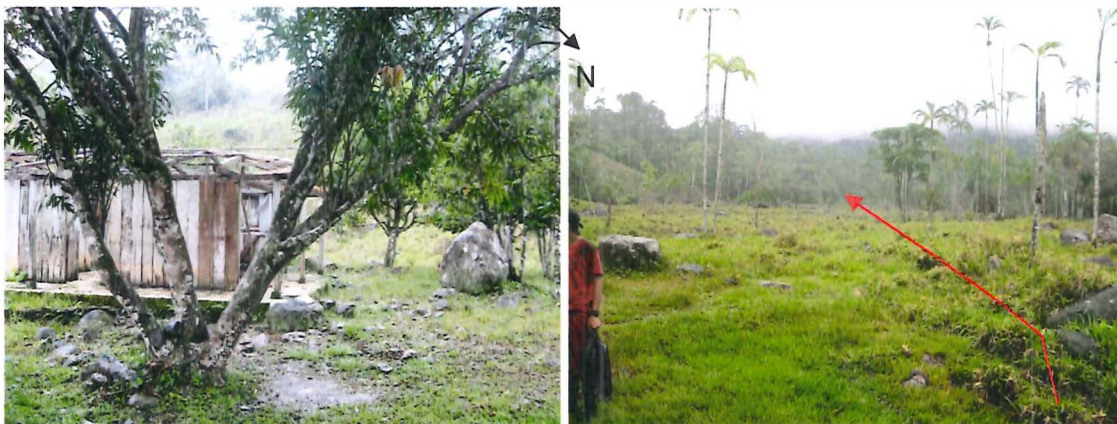
Este terreno situado el km 0+200 (aproximadamente) se caracteriza por ser una superficie plana cubierta de rocas, en la que no fue posible hacer un pozo de sondeo, a pesar de ser un poco más alto que la referencia anterior ( Foto N° 4).

**Foto N° 4. Caracterización de la referencia sobre el km 0+200. El vector señala la dirección del eje de la vía. Como se puede apreciar la zona no presenta condiciones ideales para el emplazamiento humano.**

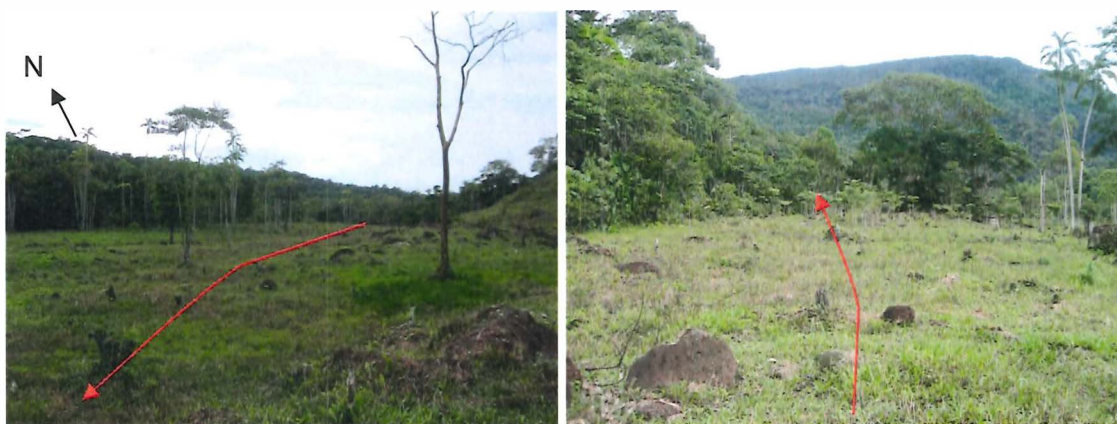
Continuando el eje de la vía por un potrero inundable y plano, paralelo al río, encontramos las primeras agrupaciones rocosas superficiales de tamaño relevante en las cuales se buscaron con resultado negativo, registros de petroglifos (

**Foto N° 5. Vista al noreste y al suroeste del eje de vía proyectado sobre el km 0+400**

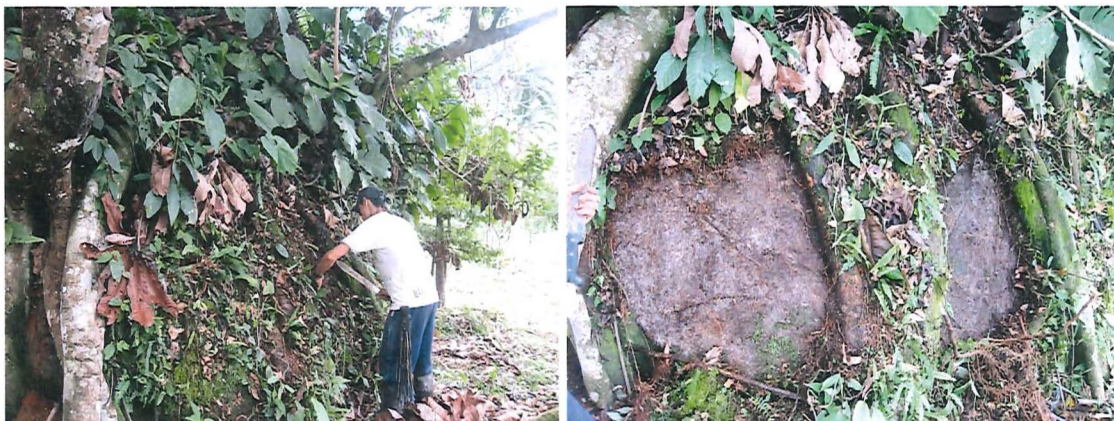
cantidad de rocas. La misma roca invadida por el enorme árbol fue revisada –limpiada- en búsqueda de grabados prehispánicos, con resultado negativo ( Foto N° 6). Las coordenadas allí son las siguientes:

**Foto N° 6. Proceso de limpieza de la roca situada en el eje de vía**

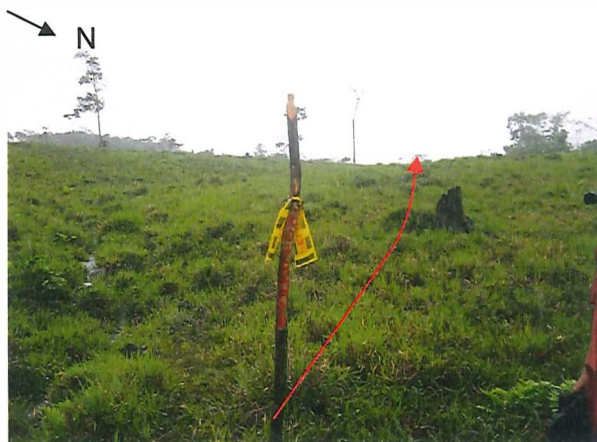
A continuación la vía asciende por una pequeña colina y se conecta con el camino de acceso a la escuela del Alto Vides. Luego en el km 0+800 el eje de la vía entra en un potrero inundable, que posee una pendiente de 30° en descenso hacia el noreste. Allí el volumen de roca superficial disminuye pero no la anegación producida por las lluvias del periodo y por la poca absorción de estos suelos (Foto N° 7).

**Foto N° 7 Testigo de vía sobre el km 0+800. El vector señala la dirección de la misma.**

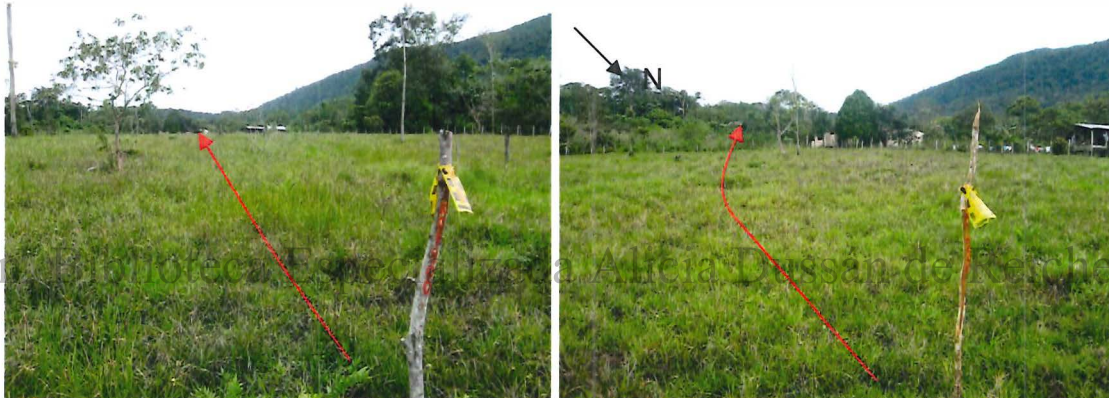
Siguiendo por el potrero y sobre los abscisados 0+900-Km1+000 el terreno no tiene cambio alguno en su conformación, razón por la cual no es posible hacer pozos de sondeo ( Foto N° 8). Las coordenadas para él km 0+900 son:

**Foto N° 8. Dirección de la vía propuesta en las abscisas km 0+900 y km 1+000**

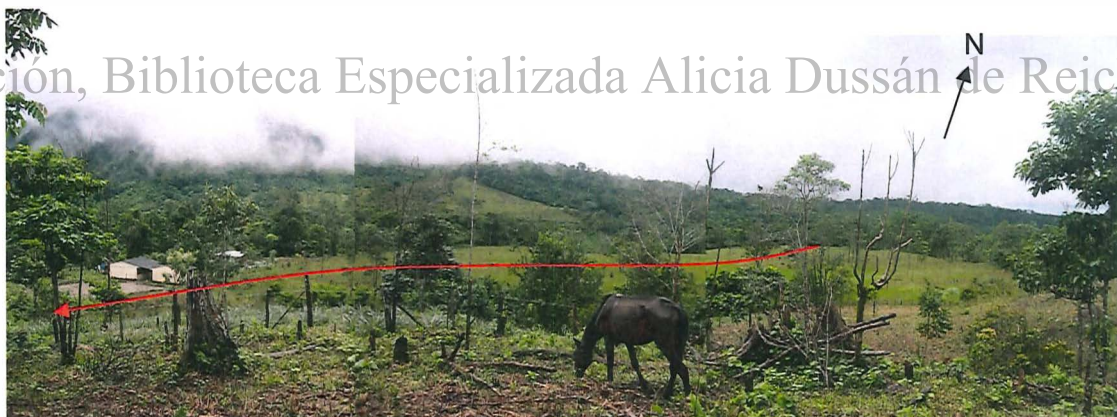
Se prosigue el recorrido de la vía, ascendiendo a las terrazas observadas desde la escuela. Allí en el km 1+200 se excavó un pozo de sondeo en la parte superior de una colina situada encima de un corral en predios de la familia Insuasty ( Foto N° 10).

**Foto N° 10. Dirección de la vía señalada por el vector desde la terraza natural en el km 1+200.**

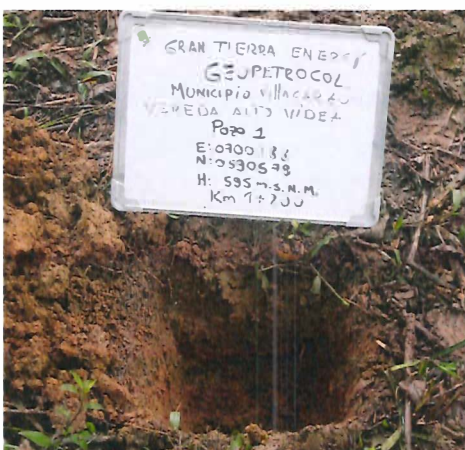
El pozo de sondeo presenta dos capas definidas, una orgánica de color negro muy húmeda, seguida por un sustrato de 7cm. de color amarillo oscuro de textura plástica arcillosa seguido por otro sustrato de 23 Cm. de color amarillo de la misma textura plástica arcillosa. No se halló material cultural (Foto N° 11).

**Foto N° 11 Pozo de sondeo N° 2 sobre el km 1+200. Se observa la humedad y lo arcilloso de los suelos.**

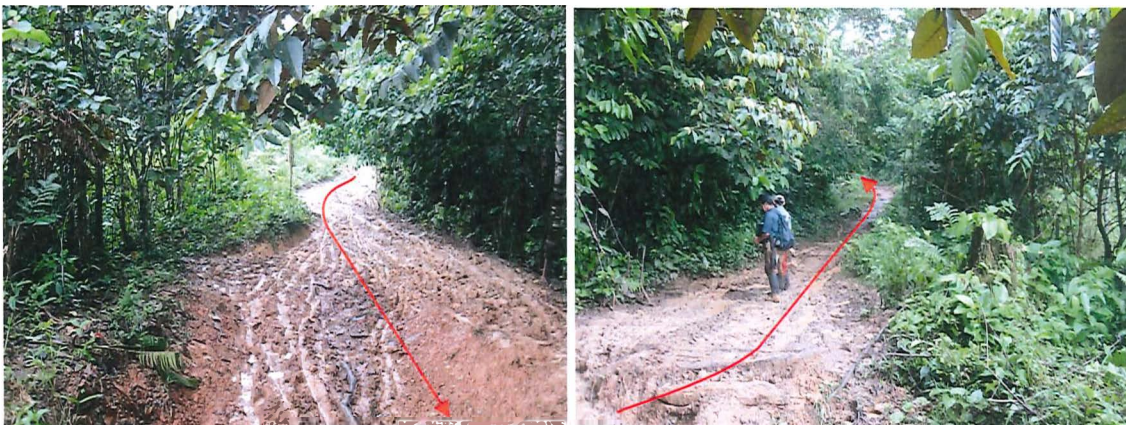
Ascendiendo por el camino en dirección SW en el km 1+400 el eje de la vía discurre por terrenos inundados de color rojizo con rocas superficiales. Allí es necesario adecuar los caminos con trozas de troncos para facilitar el tránsito (Foto N° 13). Las coordenadas para este sector son:

Foto N° 13. Dirección de la vía en el km 1+400

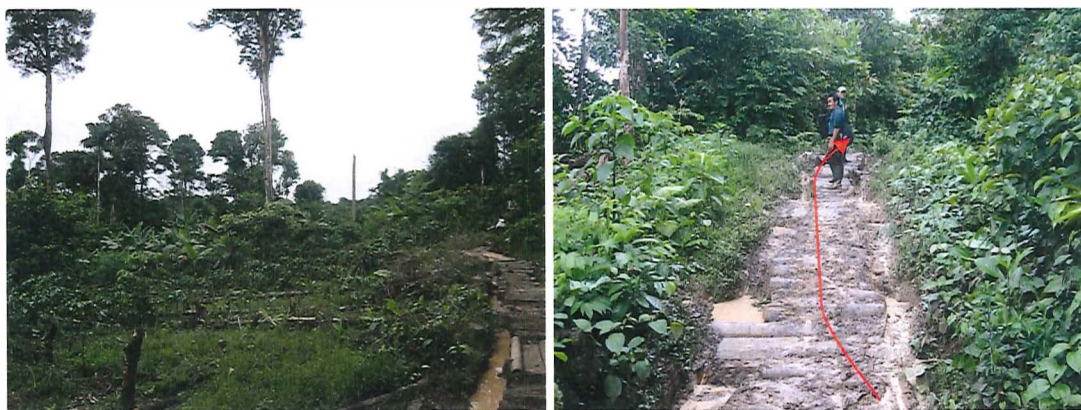
Sobre el km 1+700 (Foto N° 14) se observan dos planicies, al revisarlas pudo determinarse que son producto de un banqueo reciente. El suelo sigue comportando el color rosáceo mientras se observa que los dueños han sembrado allí algunas plantas de café.

Foto N° 14. Planicies modificadas sobre el km 1+700 para uso agrícola y para el transporte de madera.

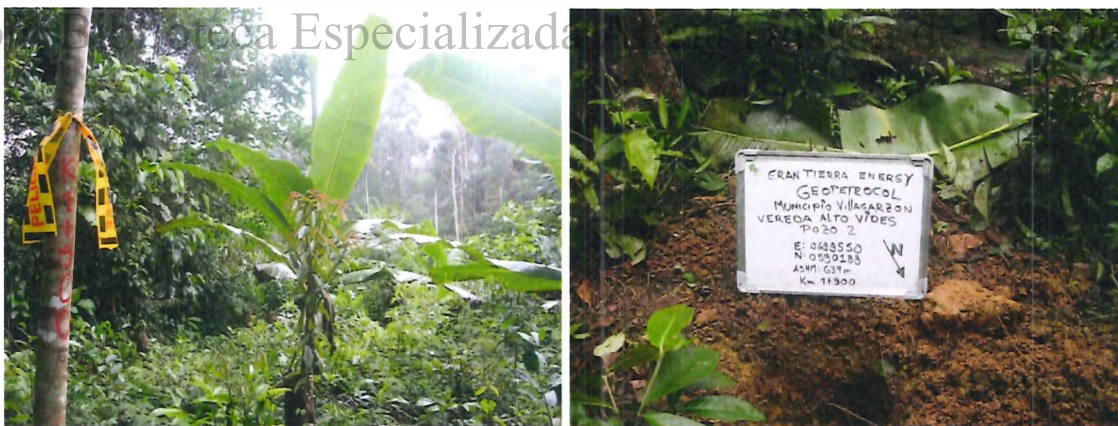
**Foto N° 15. Aspecto de la abscisa del km 1+900 y detalle de pozo de sondeo en este sector.**

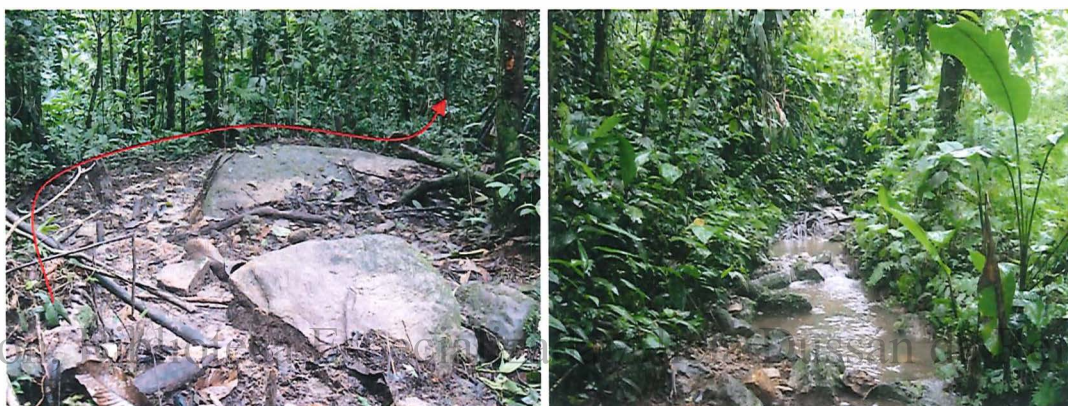
**Foto N° 16 Afloramientos rocosos sobre el Km 2+300. Allí el eje de la vía discurre sobre pequeños tributarios y lechos rocosos horadados por el agua.**

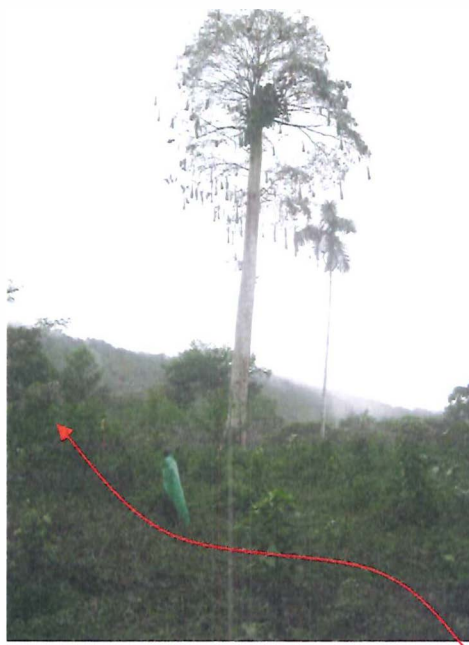
En el km 2+500 el terreno nuevamente pierde vegetación salvo un gran guayacán en el que se hallan numerosos nidos de pájaro. Allí se observan relictos sembrados de pastos destinados a la ganadería sobre un suelo fuertemente rocoso y con inclinación moderada cuya pendiente desciende hacia el noreste (Foto N° 17).

**Foto N° 17. Km 2+500. Terreno despejado para ganadería, cercano al área 1.**

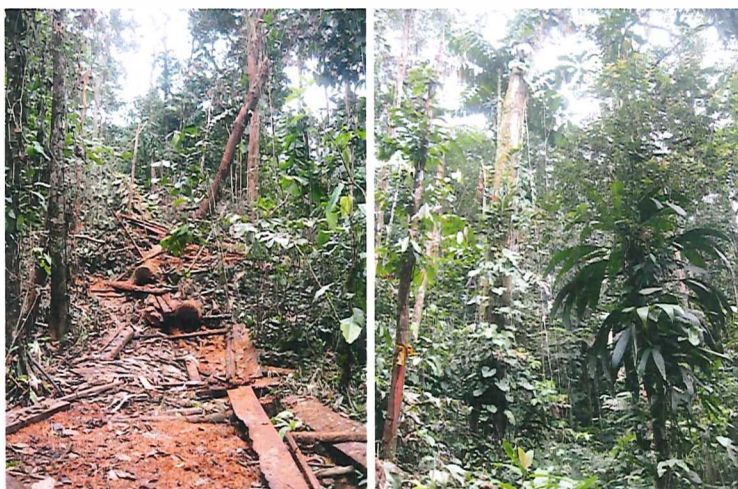
El terreno se cierra de nuevo por la presencia del bosque secundario. Allí en el km 2+700 entre vegetación densa y rastros de aserrio de un árbol se observa en el suelo tierra de color amarillo, producto de movimientos de tierra a gran escala. Las coordenadas para este sitio son las siguientes (Foto N° 19):

**Foto N° 19. Aserrio sobre el km 2+700 y cobertura vegetal sobre la abscisa mencionada.**

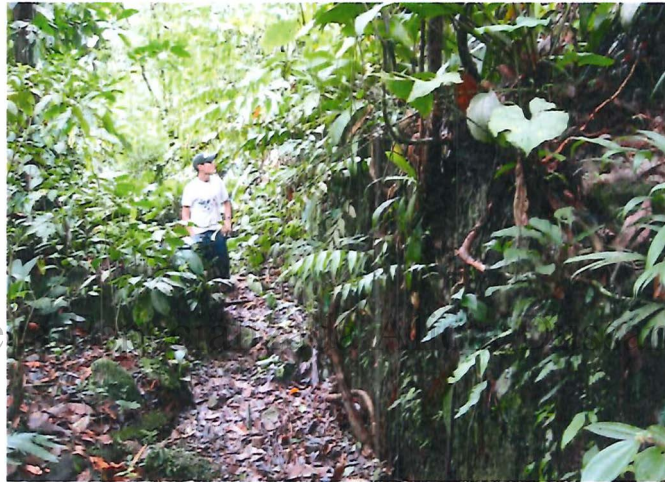
Se sobrepasa un pequeño caño con afloramientos rocosos grandes y algunos cuerpos de lodos arrastrados y anegados, densa vegetación y restos de aserrío de maderas que impiden el buen desplazamiento. Allí se toma un punto en el km 3+100 sobre una roca que es revisada en busca de motivos grabados ( Foto N° 20).

**Foto N° 20. Ubicación y revisión de grandes rocas sobre la abscisa del km 3+100**

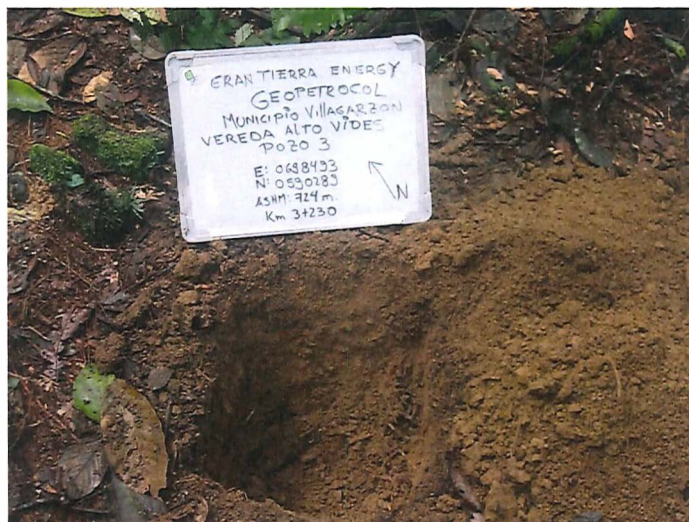
**Foto N° 21. Aspecto de los suelos en el pozo de sondeo N° 3 sobre el km 3+230.**

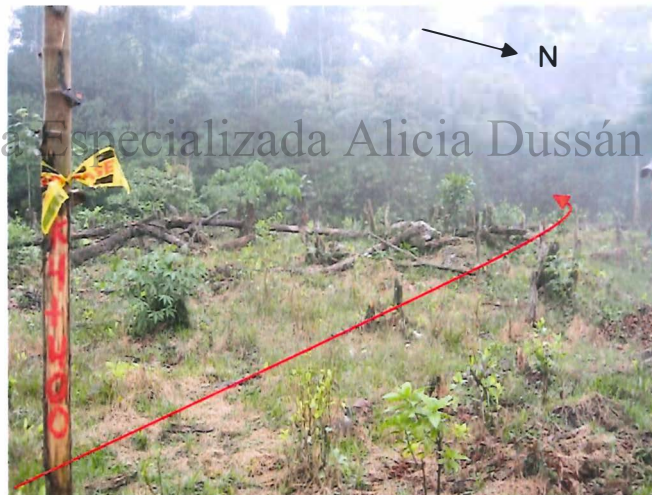
El área 4 se ubica en el km 4+400, justo sobre el trazado de la vía, allí el terreno nuevamente se abre en una planicie cuya vegetación ha sido talada y hay unas matas de yuca y plátano. El área tiene aproximadamente 150x40 m, siendo cruzada por la vía (Foto N° 23). Las actividades desarrolladas en esta área y sus características se registran en otro apartado. Las coordenadas para la abscisa son las siguientes:

**Foto N° 23. Área 4 sobre un terreno despejado y en el que se halla un número representativo de evidencia arqueológica.**

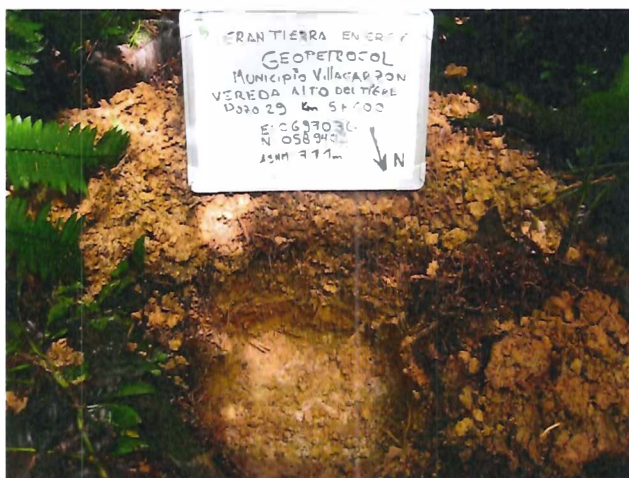
Cerca del testigo del eje de la vía que registra el km 5+600 se hace un pozo de sondeo (N° 29). La morfología del terreno la caracterizan colinas rocosas cubiertas por densa vegetación de mediano y alto dosel. A cada colina la separan distintos tributarios y las cuencas de los mismos fracturan el trazado proyectado. El pozo de sondeo muestra que el terreno en este sector está conformado por una capa superior gredosa de color amarillo claro de 15 a 18 cm., mientras que la segunda es aún más gredosa y de color gris con vetas blancas. No se encuentra material cultural en este pozo de sondeo (**¡Error! No se encuentra el origen de la referencia.**).

**Foto N° 26. Pozo de sondeo N° 29 excavado en la abscisa km 5+600.**

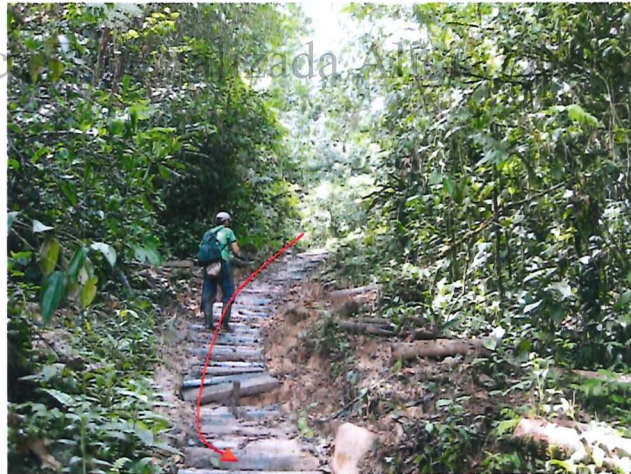
**Foto N° 28 Aspecto de la vía propuesta sobre el Km 1+900**

Se observa que el sendero, por donde va el eje del ramal, ha perdido gran parte de la banca por efecto de los derrumbes. Allí no se aprecian áreas planas, donde puedan excavar pozos de sondeo. El camino toma un ligero ascenso para llegar finalmente a la quebrada El Blas (

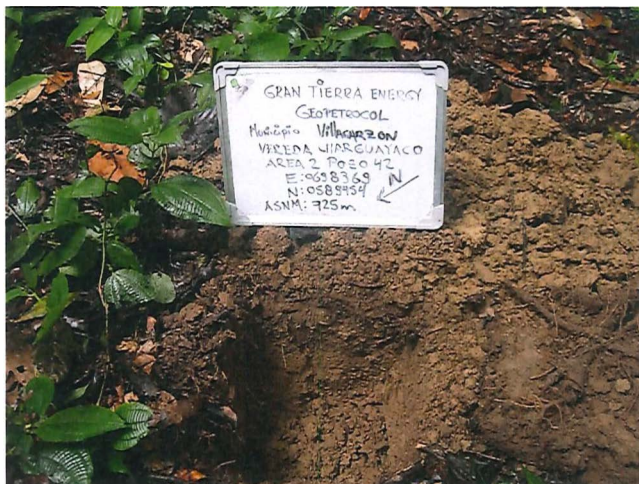
**Foto N° 31. Aspecto de los suelos descritos en el pozo de sondeo N° 42 en el área 2 km 3+700.**

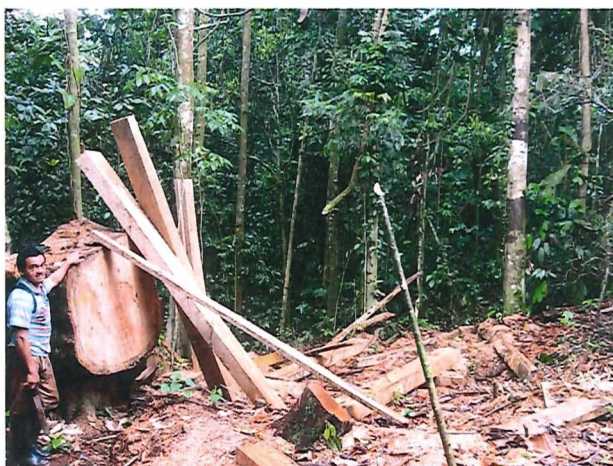
Foto N° 32). En este los suelos corresponden a una primera capa arcillosa de color pardo oscuro de 13 cm de espesor, que es seguida por una capa amarillo claro con cascajos de color rojizo que alcanza una profundidad de 40 cm. No se halló material cultural, aunque se hallaron trazas de carbón a unos 20 cm de profundidad, quizá un indicativo de actividad humana en el pasado. Las coordenadas del pozo son:

**Foto N° 32 terreno despejado en una zona de aserrio sobre el km 3+800 de la vía secundaria propuesta.**

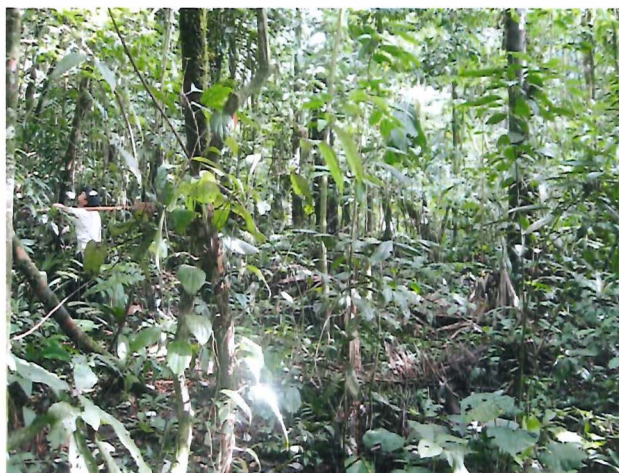
En el km 4+200, en un área plana, se realiza otro pozo de sondeo (N° 39) sobre el eje del ramal de la vía propuesta el cual arrojó resultado negativo para material cultural y cuyas características corresponden a un suelo pardo claro de 17 cm y textura arcillosa- arenosa, este es seguido por una suelo amarillo de 25 cm de espesor (Foto N° 33). Las coordenadas para este sector son:

**Foto N° 33 Cobertura vegetal en el km 4+200 sobre una planicie extendida. Allí se excavó el pozo de sondeo N° 39.**

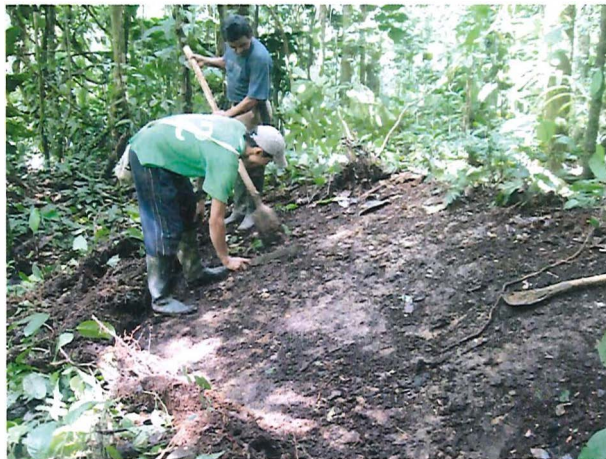
Se trata de un terreno irregular y abrupto en cuanto el mismo atraviesa zonas de fuerte contenido rocoso y cuencas de tributarios secas. Se inspeccionan los sitios que presenten menor pendiente, aquellos que entre el bosque se puedan visibilizar junto con superficies rocosas que fueron revisadas en busca de motivos grabados, pero su análisis mostro que ese tipo de soporte no es apto para ello. En esta área en una colina, situada al sur, se detectó un sitio con baja pendiente de 7 x 5 m aproximadamente, cubierto por vegetación de mediano dosel y que posee hacia el norte de la misma planicie una laja de grandes proporciones que fue inspeccionada (Foto N° 34). Allí se excavaron tres pozos de sondeo (N° 73-75), su excavación fue complicada por la fuerte capa radicular de los árboles presentes y el alto contenido rocoso. El pozo N° 73 presenta un suelo superficial de color café claro con elevada cantidad de pedregosidad y conformación arcillosa que impide profundizar a más de 10 cm, no se observa material cultural. Las coordenadas para son:

**Foto N° 34. Proceso de descapotaje de la laja en la planicie que se encuentra a 300m al sureste del centro del área de exploración.**

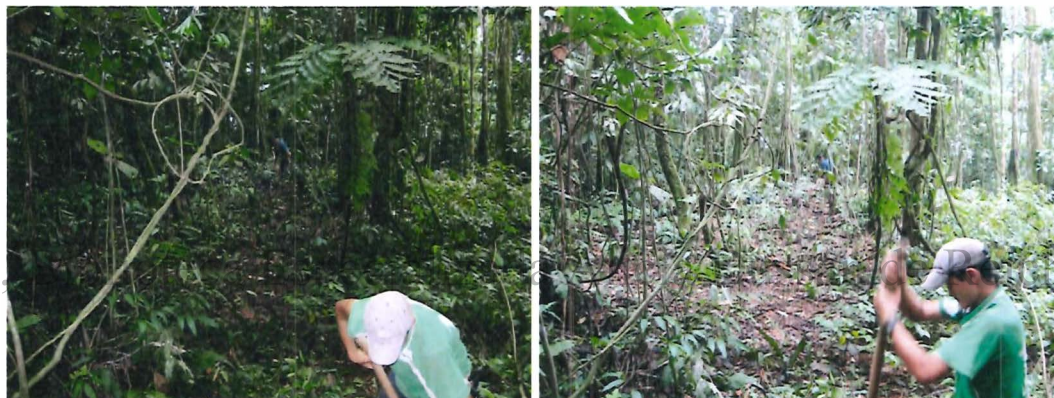
Aunque en este pozo fue posible profundizar a 25 cm. Allí se tiene un suelo arcilloso de color café claro con pedregosidad alta. Se hallaron trazas de carbón a 18 cm. En la misma planicie se realiza otro pozo (N° 75), no se halló material cultural (Foto N° 35). Sus coordenadas son:

**Foto N° 35. Elaboración de pozos de sondeo sobre distintas terrazas naturales cubiertas de vegetación sobre el área**

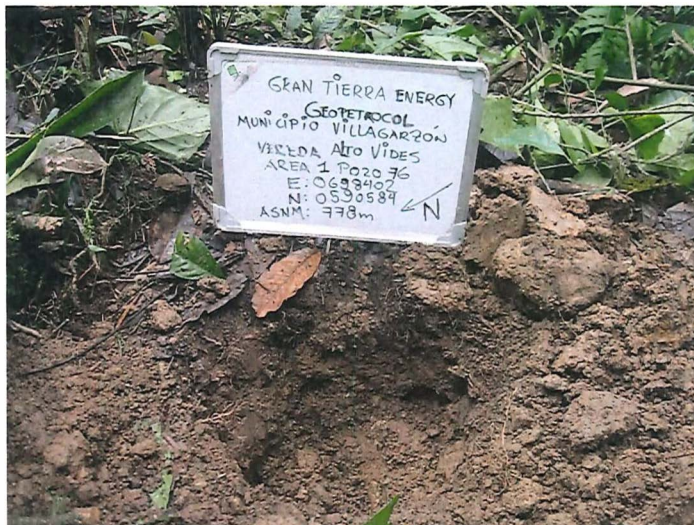
**Foto N° 36. Detalle de los suelos en el punto central del área de exploración, donde se hizo el pozo de sondeo N° 76**

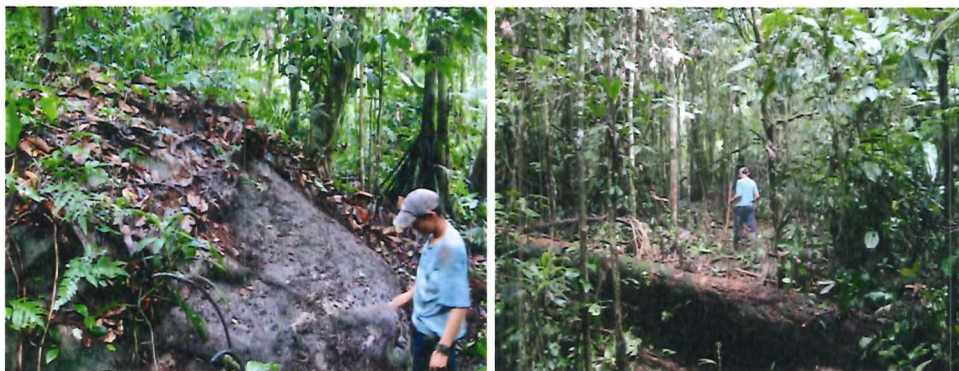
**Foto N° 37 Afloramientos rocosos sobre el área de exploración y tipología de las coberturas vegetales**

Las características geomorfológicas varían en gran medida con respecto al área anterior. Se trata de un sector plano amplio con una pendiente moderada hacia el sureste y poco contenido rocoso, situada cerca del río Chalguyaco, mismo nombre de la vereda donde se ubica (

Foto N° 37). Allí los afloramientos rocosos dispersos fueron revisados en busca de motivos grabados en las rocas. La zona presenta excesiva humedad –chuquías- y vegetación secundaria de mediano y alto dosel. Hacia el noreste el terreno se eleva, existiendo una pequeña terraza natural que ofrece una privilegiada observación entre la densa vegetación hacia esta área y la caída del piedemonte.

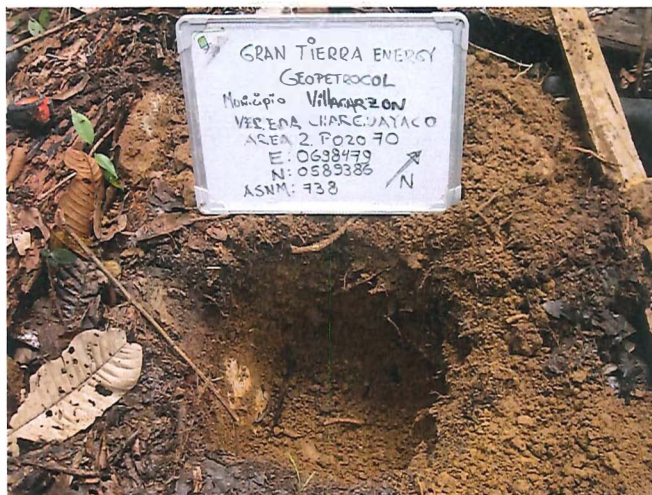
**Foto N° 38. Morfología de los suelos en el pozo de sondeo N° 70 sobre la terraza natural en el Área 2.**

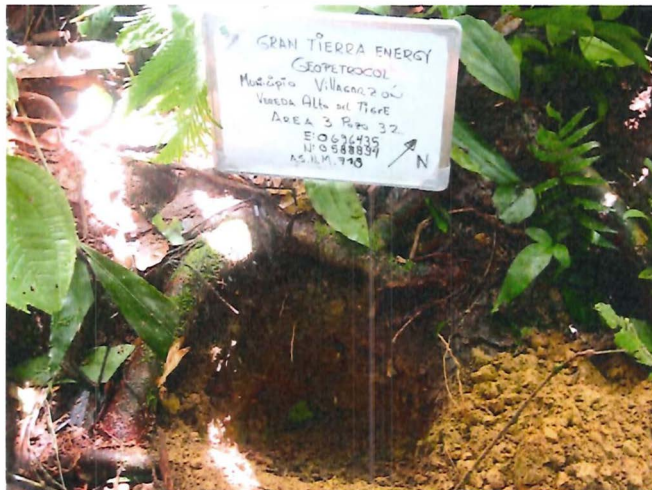
seguida por otra de color amarillo claro de 25m de espesor con inclusiones de rocas de color blanco y rojizo (Foto N° 39 Foto N° 38).

**Foto N° 39. Aspecto del suelo en el pozo de sondeo N° 32 en el Área 3.**

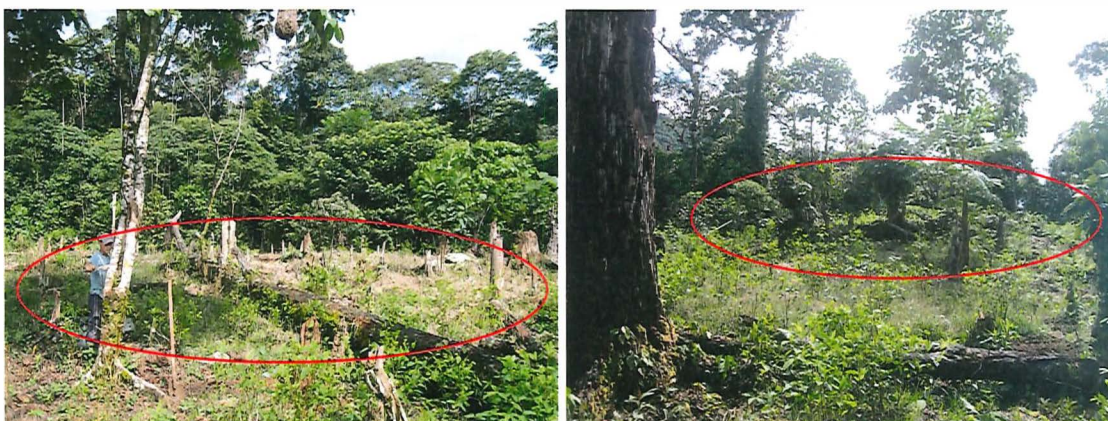
**Foto N° 41. Terrazas elevadas sobre el área de exploración**

Se cuenta con la suerte de tener esta área despejada, observándose al este del eje de la vía que la atraviesa dos elevaciones, una paralela a la abscisa del km 4+400 y otra 30 m hacia el noroeste que fue prospectada por medio de un pozo de sondeo (N° 14) (Foto N° 41). Nuestros guías al preguntárseles sobre la posibilidad de hallazgos en estos lugares señalaron que *“los ancestros en estas tierras no poseían riquezas como en San Agustín o en Nariño y otras partes de la región”*. A este respecto anotaron que en la escuela de la vereda La Pradera, del mismo municipio, se encontraron vestigios arqueológicos.

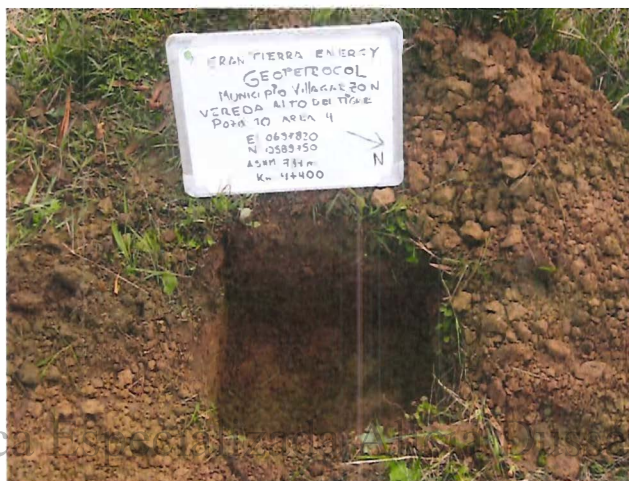
En esta área los estratos no son uniformes, siendo también la distribución de los materiales variable. En los sondeos se encontraron materiales de río, en este caso de las quebradas El Blas y Cristalina que fueron utilizados en la elaboración de herramientas, y como se observa en uno de los pozos probablemente para compactar el terreno.

**Foto N° 42. Morfología de los suelos en el pozo de sondeo N° 10 Área 4.**

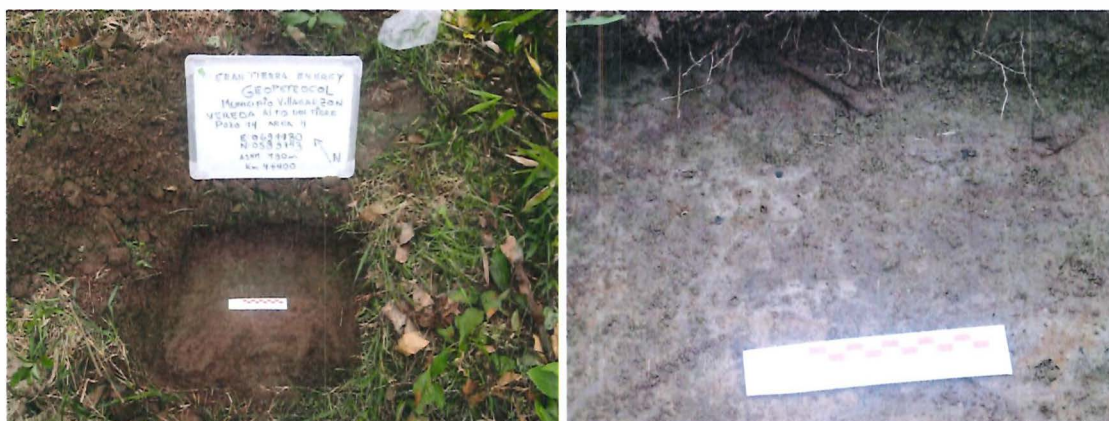
Lo más destacado de esta área es el alto potencial arqueológico representado posiblemente en al menos un piso de habitación y sitios de elaboración de artefactos líticos, tal como lo muestran los hallazgos de lascas y núcleos encontrados en distintos pozos, como de otros elementos (mano de moler) asociados al procesamiento de alimentos (Foto N° 43).

**Foto N° 43. Pozo de sondeo N° 14 excavado en una terraza situada en el Área 4. Es probable que las trazas de carbón sobre el suelo sean las huellas de ocupación de la vivienda.**

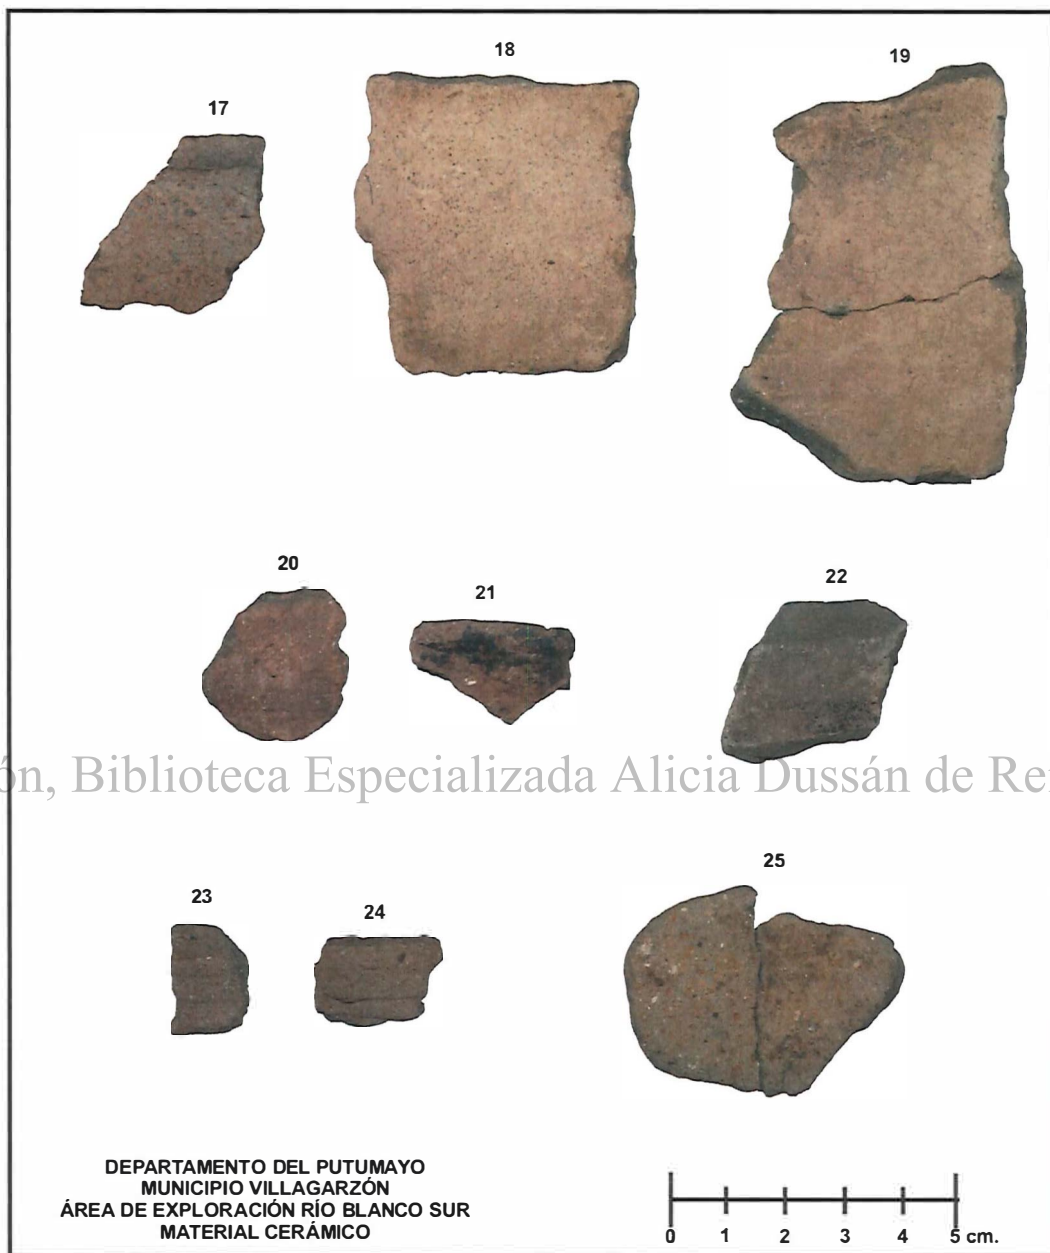
Lámina N° 2. Cerámica recolectada en las Áreas 1, 3-4.

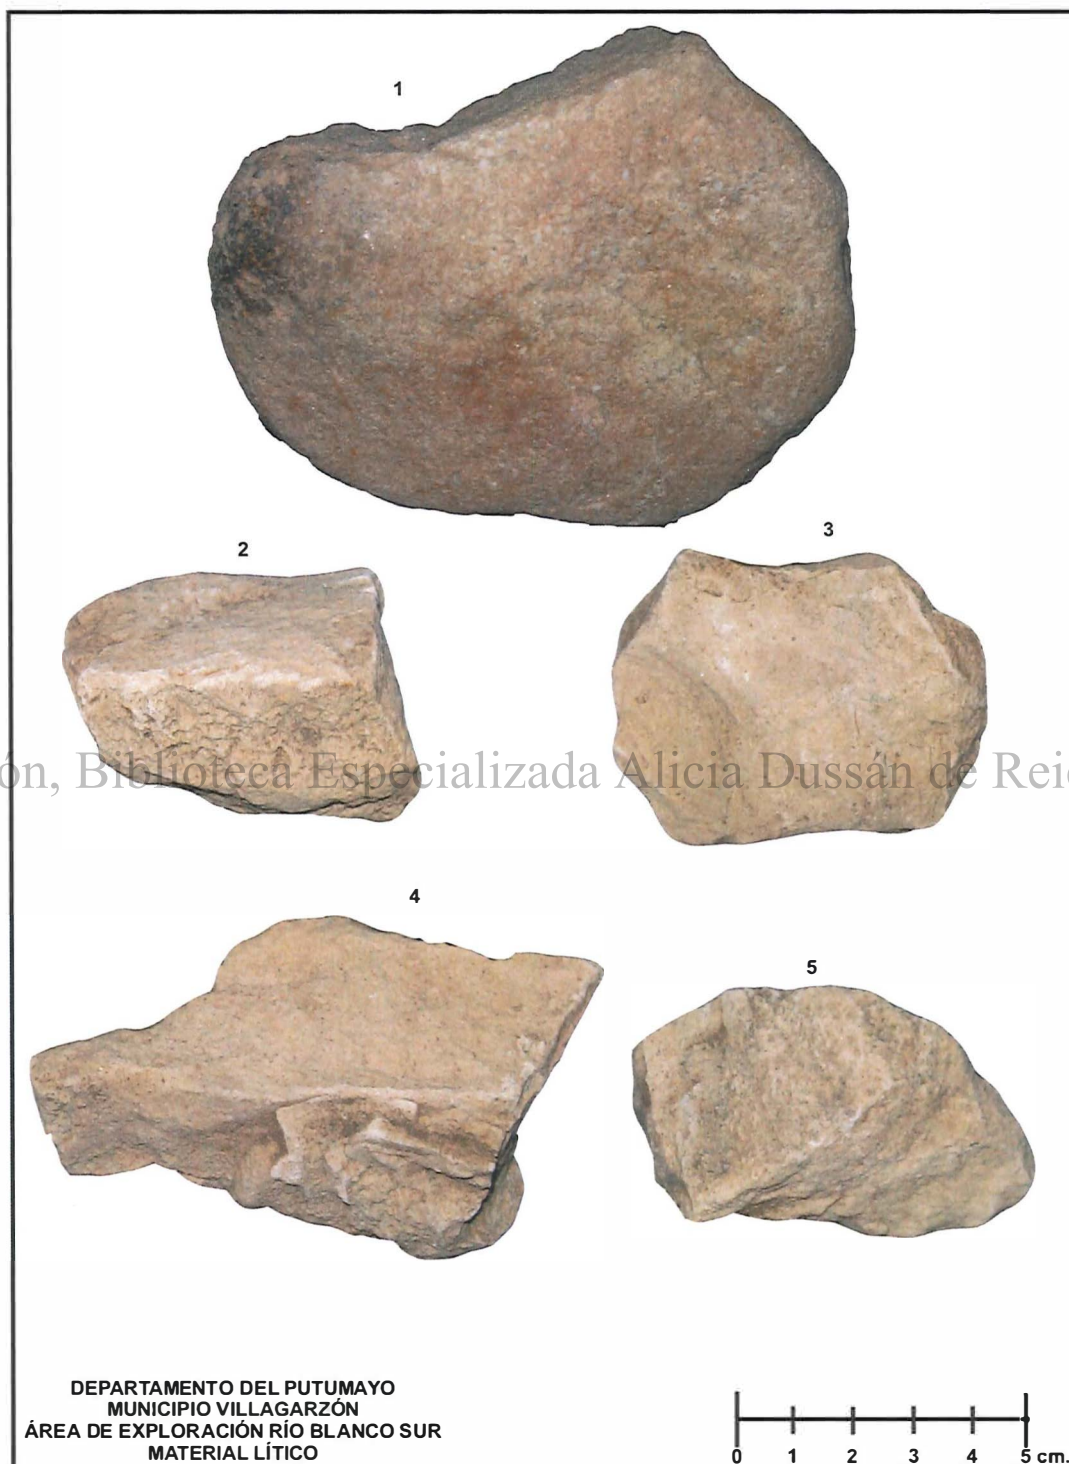
También se encontró un percutor elaborado en una roca arenisca con trazas de carbón en uno de sus bordes (pozo N° 6, figura N° 1) un machacador o mano de moler que es un canto rodado desgastado por uso y consistencia de la roca arenisca (Pozo N° 25, figura N° 14), el cuerpo medial de un hacha de mano probablemente, compuesta por una roca ígnea intrusiva (pozo N° 26, figuras N° 14 y 15) y finalmente sobre el área N° 1 la parte proximal de un hacha de mano (pozo N° 74, figura 16) siendo esta última un sitio potencial para el establecimientos de canteras o de talleres de industria lítica por sus características morfológicas.

Lámina N° 3. Líticos hallados en el Área 4. Destaca en la parte superior el percutor con manchas de hollín.

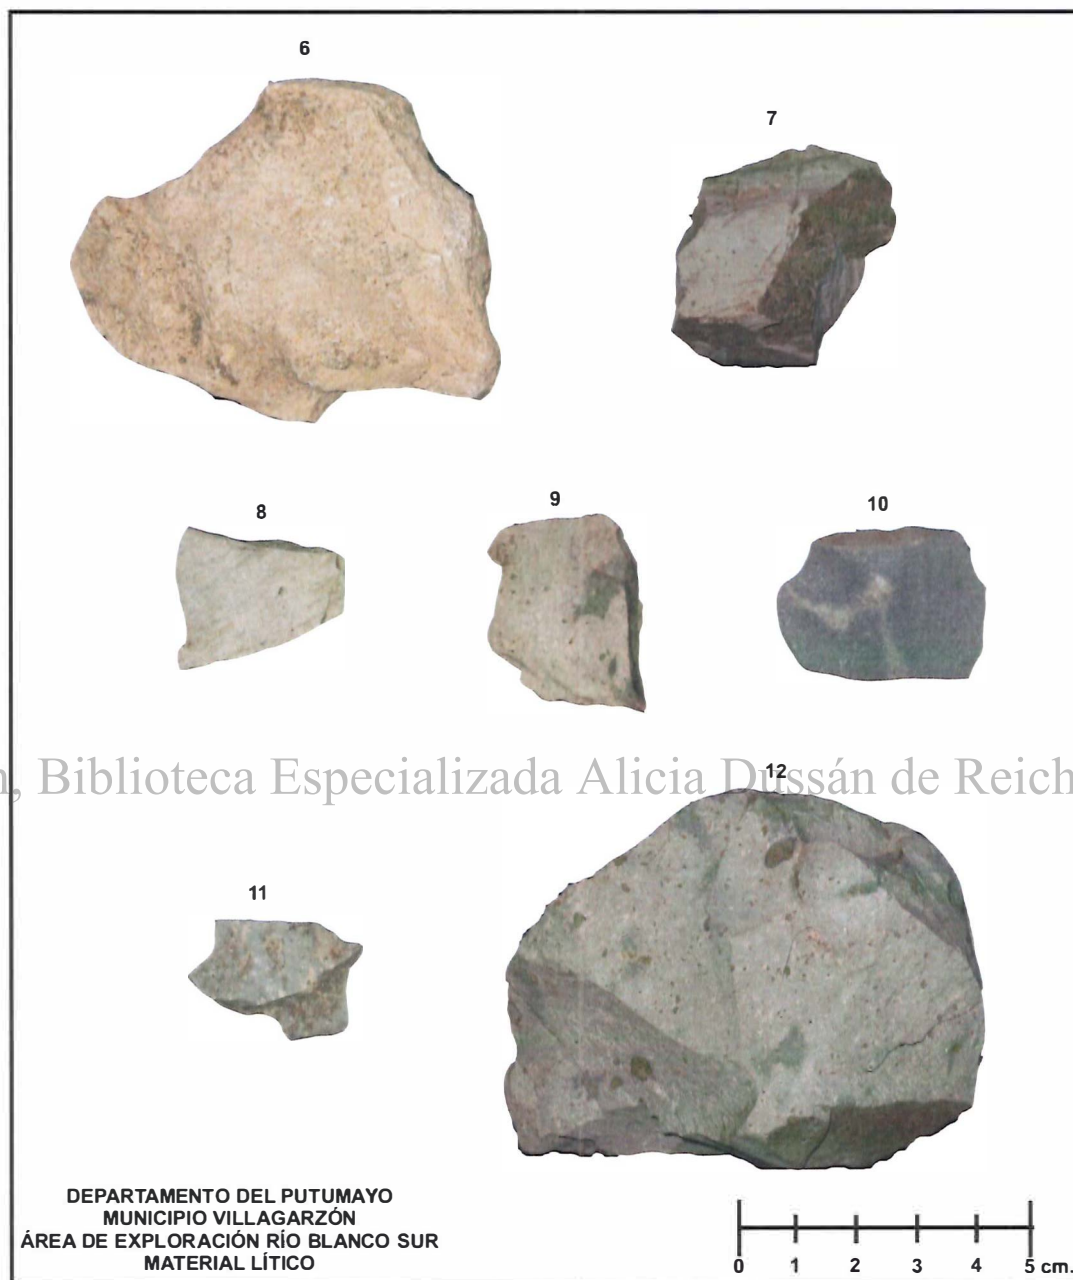
Lámina N° 4. Líticos hallados en el Área 4. Lascas y núcleos.
