**EJECUCION PLAN DE MANEJO ARQUEOLÓGICO PARA EL  
PROYECTO DE MINERÍA SUBTERRÁNEA EN EL MUNICIPIO DE  
BURITICÁ - DESARROLLO MINERO HIGABRA**

**INFORME FINAL**

**AGOSTO DE 2019**

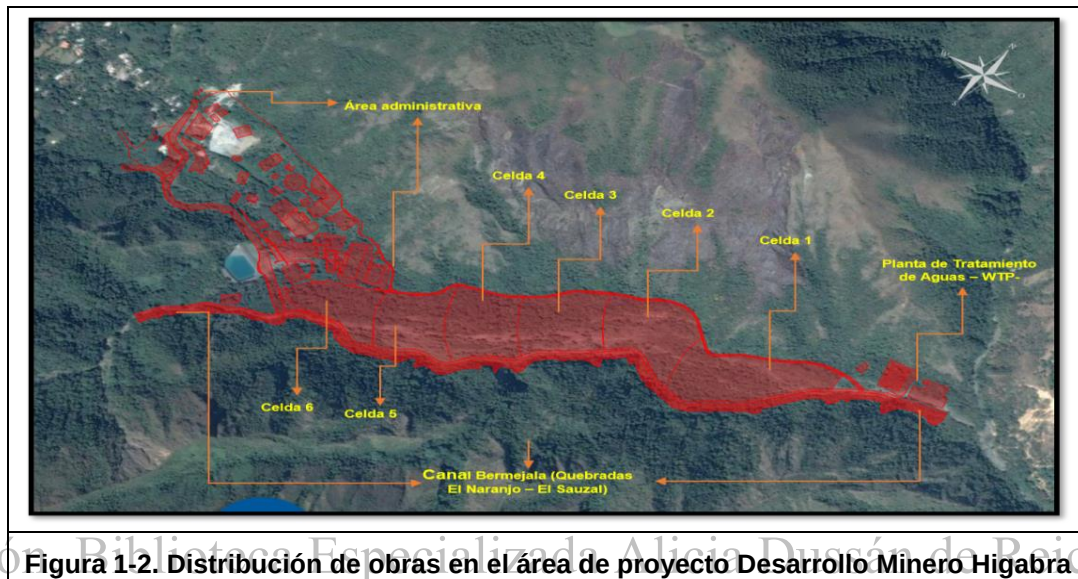
**Figura 1-2. Distribución de obras en el área de proyecto Desarrollo Minero Higabrá**

El diseño del proyecto cuenta con un área de obras de 36,7 hectáreas, que se encuentran dentro de los polígonos prospectados, correspondientes a las áreas de obras del proyecto Desarrollo Minero Higabrá, que consistieron en la construcción de cuatro áreas: área administrativa, área de celdas de relaves, área de planta de procesos y canal Naranjo-Sauzal (Ver Figura 1-2 y Mapa 1-2. Anexos digitales 2 y 4).

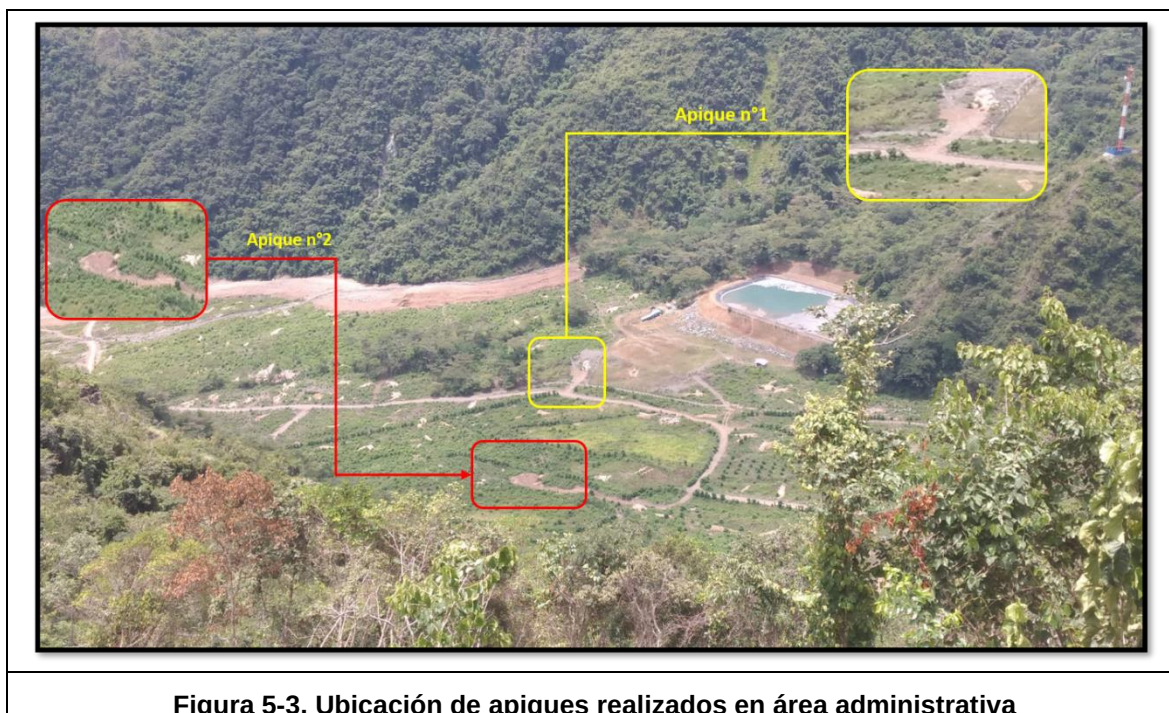
**Figura 5-3. Ubicación de apiques realizados en área administrativa**

Los apiques fueron realizados en un punto de torre del teleférico, y otro en el sitio donde está ubicada la estación de llegada (Ver Figura 5-3).

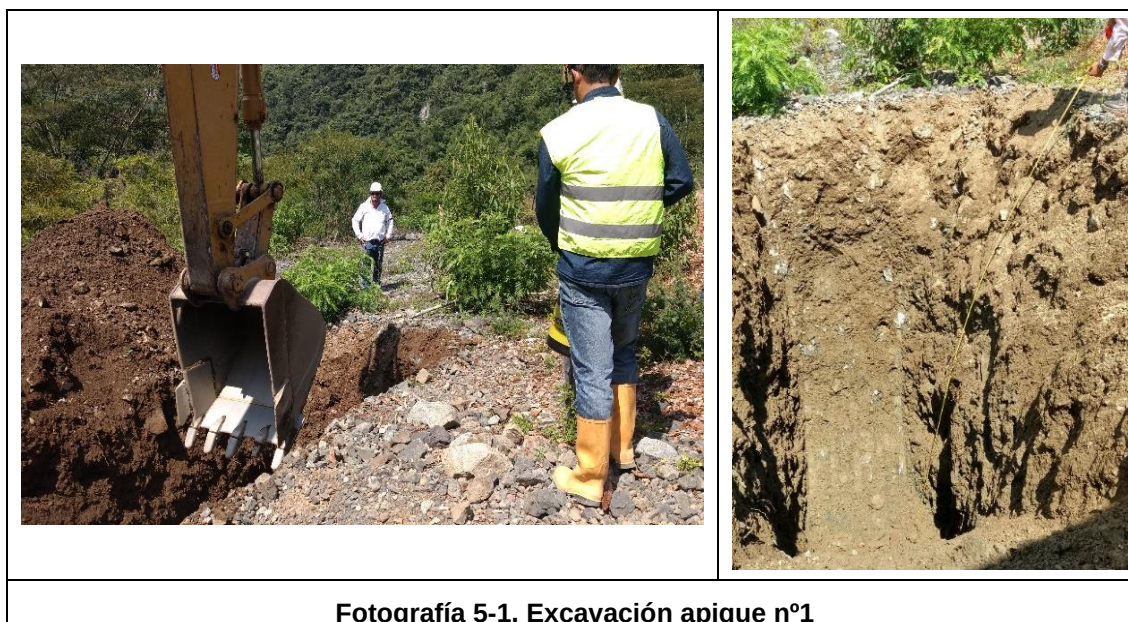
**Fotografía 5-1. Excavación apique n°1**

El apique No.1, fue realizado en la zona del edificio de la estación de llegada del teleférico. Con la ayuda de la retroexcavadora, se excavó hasta una profundidad de 4,20m, evidenciando poca variación en el material sedimentario con presencia de raíces de diversos tamaños, poca actividad y abundantes rocas subangulares de distintos tamaños, incluido guijarros, además de falta de división de suelos por horizontes (Ver Fotografía 5-1). Durante esta actividad no se observaron vestigios arqueológicos.

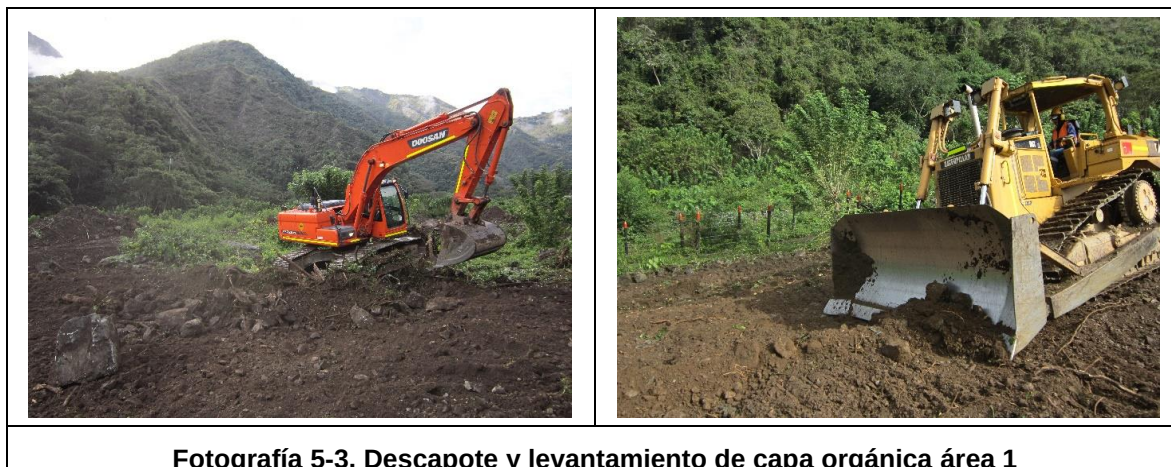
**Fotografía 5-3. Descapote y levantamiento de capa orgánica área 1**

Como consecuencia de las excavaciones, se dejó expuesto un suelo propio de depósito aluvial, con un alto aporte de rocas subangulares y angulares de tamaños variados provenientes de derrumbes, dentro de una matriz de suelo homogénea, predominantemente franco-arenosa, de estructura migajosa y coloración variada entre café (10YR 4/2, MUNSELL) y café claro (10YR 5/3, MUNSELL) según la cantidad de material orgánico presente en el sitio. La capa deposicional no presentó variación, ni divisiones por horizontes. (Ver Fotografía 5-3). No se observaron vestigios arqueológicos.

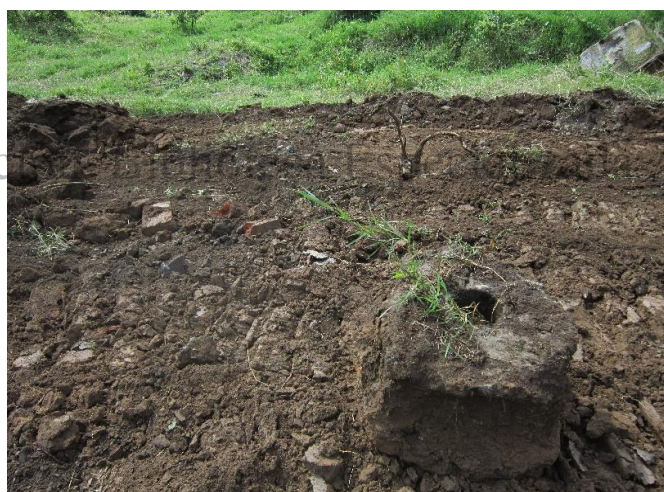
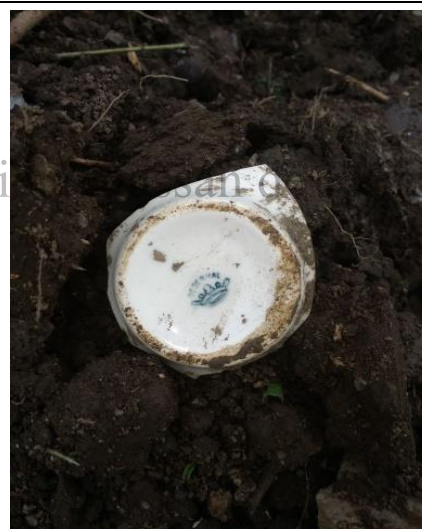
**Fotografía 5-5. Elementos encontrados durante el descapote inicial del área 2.**  
**Administrativa**

Al terminar el retiro de la capa orgánica y la vegetación, permitió evidenciar en toda esta área trabajada, un suelo propio de formación aluvial, con alteraciones por arado y crianza de ganado, a diferencia de la estratigrafía presente en el primer polígono de obra descapotado. Adicionalmente se observó una presencia baja de rocas subangulares y angulares, sin embargo, las que se encontraron, eran de tamaños variados, y posiblemente, provenientes de derrumbes. Se logró evidencia, un horizonte A de textura franca, estructura de bloques subangulares finos a medios y coloración café oscuro (7.5YR 4/2 Munsell), con algunas motas de suelo franco-arcilloso color café amarilloso (7.5YR 6/4 Munsell). Adicionalmente durante el movimiento de suelos en esta área, se recuperaron algunos elementos modernos fabricados en barro, como fragmentos de teja, ladrillo macizo, además de algunos fragmentos de loza, uno de ellos con sello de fábrica, que remiten a los tiempos de poblamiento y trabajo campesino en la hacienda Higabrá, todos estos elementos se encontraron dispersos, por toda el área de la obra (Ver Fotografía 5-5).

En el extremo sur del área, fueron identificados algunos elementos construidos en concreto y hierro, que hacían parte de las zapatas de columnas, fragmentos de teja y ladrillo macizo, que hicieron parte de la edificación de un trapiche comunitario que funcionó hasta hace algunos años y que fue donado por la gobernación de Antioquia. Además, pudo observarse los sitios donde estaban dispuestas las pailas y los fogones por la alta concentración de carbón, presente en cuatro puntos específicos del área.

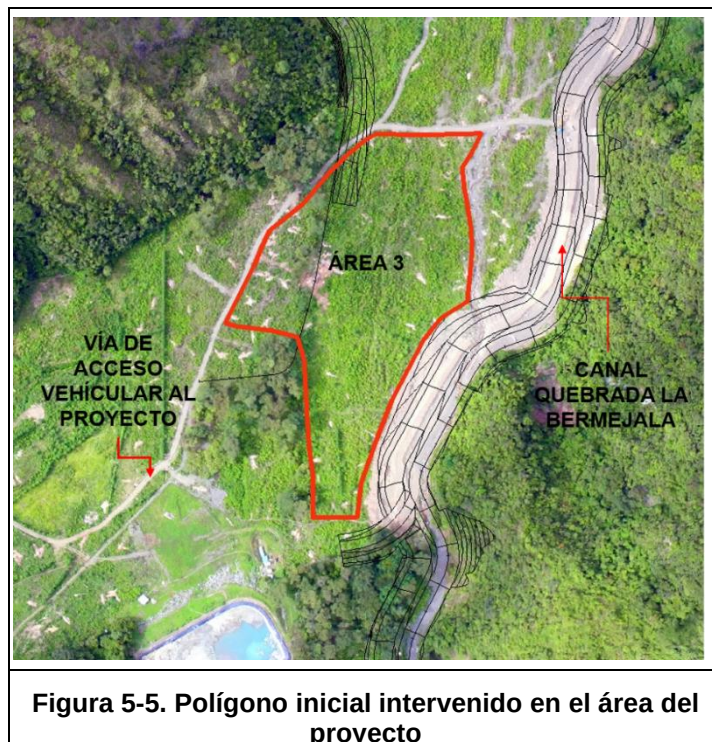
La tercer área o polígono intervenido del área administrativa, se ubicaba al extremo sur oriental del área general de obra, limitando al Sur por el camino mular y peatonal de la comunidad, que se dirige a la vereda Mogotes; al oriente, por el área donde se encontraba la zona campamentos de la empresa de vigilancia, y Ejército Nacional y la antigua casa de la hacienda Higabrá -hoy área administrativa de CG-, y al Occidente y al Norte, con la vía industrial previamente realizada para el acceso vehicular a las diferentes obras del proyecto Desarrollo Minero Higabrá (Ver Figura 5-5).

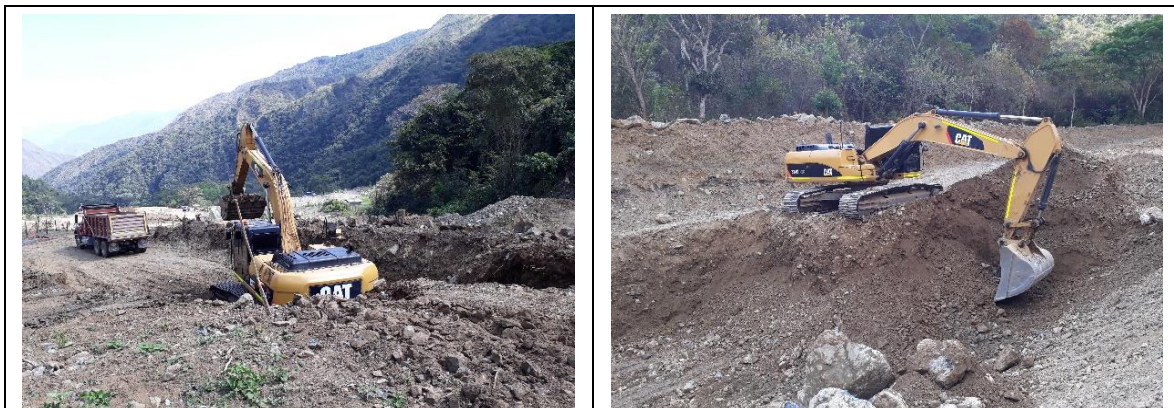
Las excavaciones realizadas, alcanzaron profundidades entre los 5m y los 7m, en simultáneo se realizó la disposición del material en volquetas. La orientación de las excavaciones podía variar de norte a sur, o este a oeste, de acuerdo al sitio y el avance de la maquinaria (Ver Fotografía 5-6).

Las actividades de excavación, dejaron expuesto un perfil, evidenciando una estratificación formada por diferentes momentos de depósitos aluviales, consecuencia de posibles deslizamientos de los cerros circundantes, de tal manera que el suelo natural quedó enterrado, dando paso a la formación de un paleosuelo. No se observaron vestigios arqueológicos.

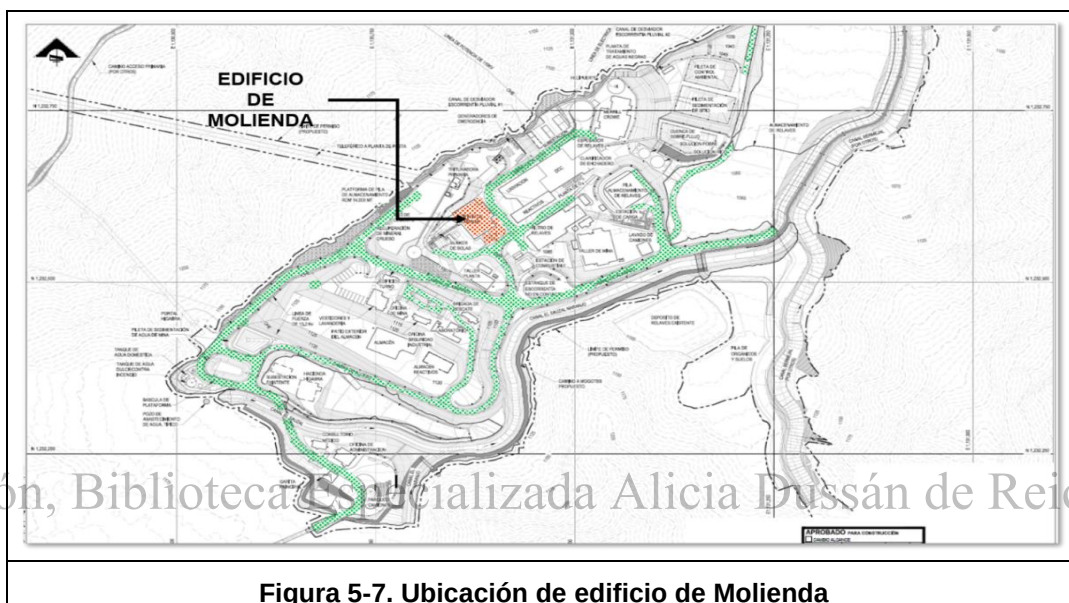
El edificio de Molienda se encuentra ubicado hacia el costado centro oeste del área administrativa, limitando con muro de trituración primaria y el antiguo cauce de la quebrada el Sauzal y el pie de monte del cerro El Molinar (Ver Figura 5-7).

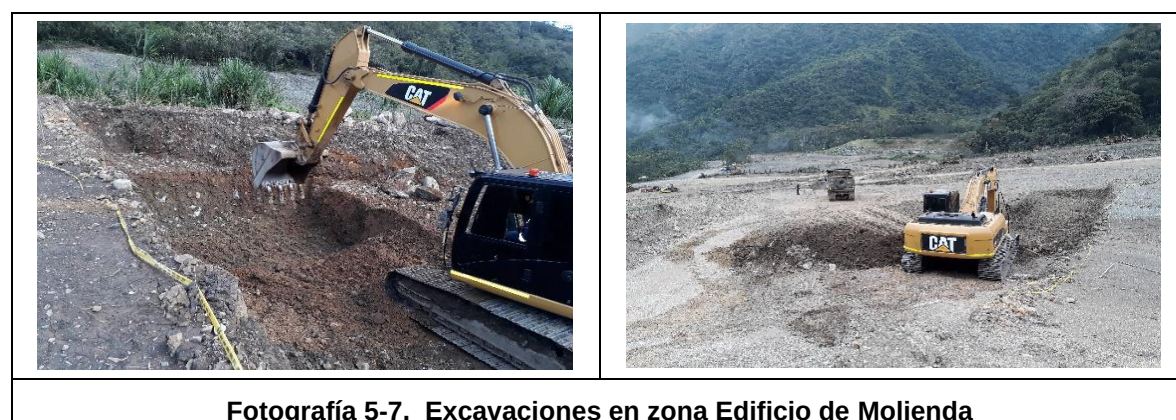
Las excavaciones en la zona destinada para el edificio de Molienda, fueron realizadas con una retroexcavadora con una modalidad de brazo extendido y de forma horizontal; en cuanto a la orientación de la excavación, podía variar en cuanto a la necesidad del momento. A su vez se realizó la selección de rocas para una posterior clasificación y uso en la zona de trituración (Ver Fotografía 5-7).

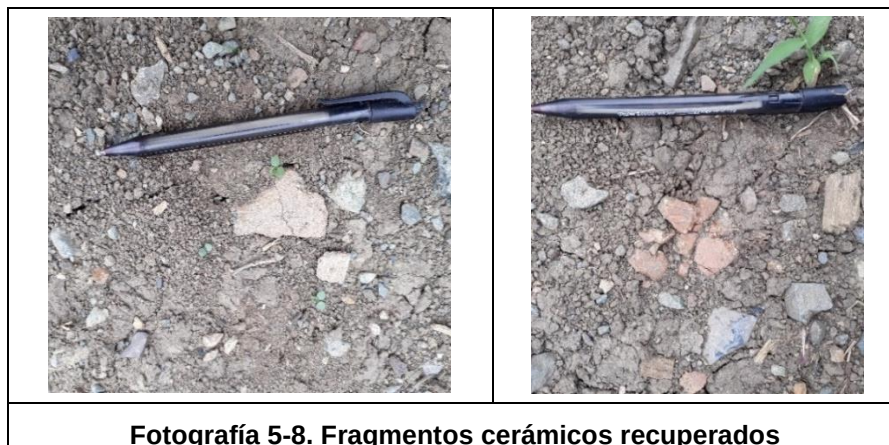
**Fotografía 5-8. Fragmentos cerámicos recuperados**

Sobre el costado sur oeste, fueron hallados 5 fragmentos cerámicos burdos con núcleo de cocción y desgrasante de tamaño medio. Las superficies exponen un grado de erosión, debido posiblemente a procesos tafonómicos (Ver Fotografía 5-8), en los que se identifica la presencia de aguas de escorrentía, que causaron el afloramiento de las piezas; estas condiciones las dejaron con una fragilidad tal, que al momento de recogerlos se pulverizaron. El material cerámico se hallaba distribuido en un área menor a 1m. Durante la excavación y durante la revisión de los perfiles expuestos no se halló material cultural relacionado.

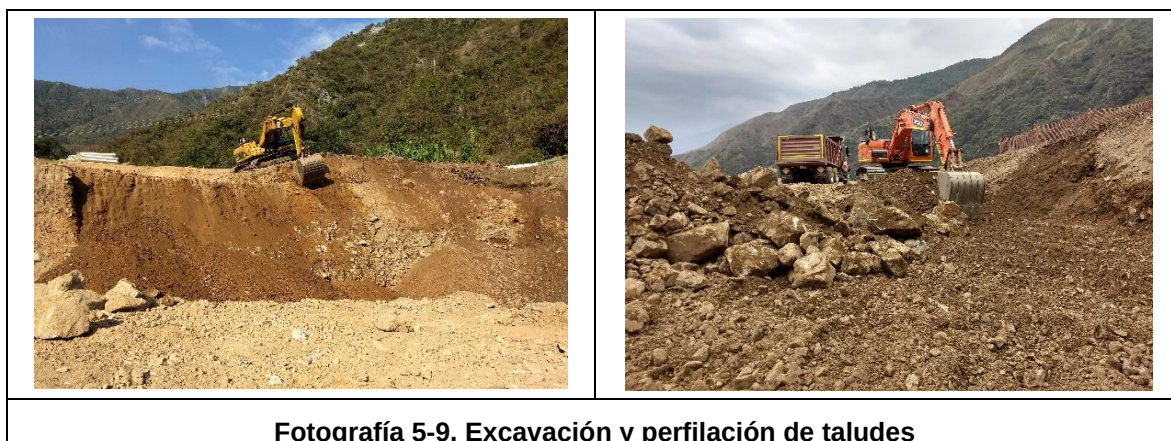
**Fotografía 5-9. Excavación y perfilación de taludes**

Además de las excavaciones a profundidad, se trabajó en la perfilación de taludes y compactación de suelos con la ayuda de un vibro-compactador. Por su lado las excavaciones exhibieron un suelo con coloraciones que variaban entre un gris rosáceo (5 YR 6/2 MUNSELL), de textura franco arenosa y con una estructura migajosa; y un marrón rojizo claro (5 YR 6/4 MUNSELL), con una textura franco arenosa y una estructura de bloques subangulares finos a muy finos (Ver Fotografía 5-9). No se halló material cultural arqueológico.

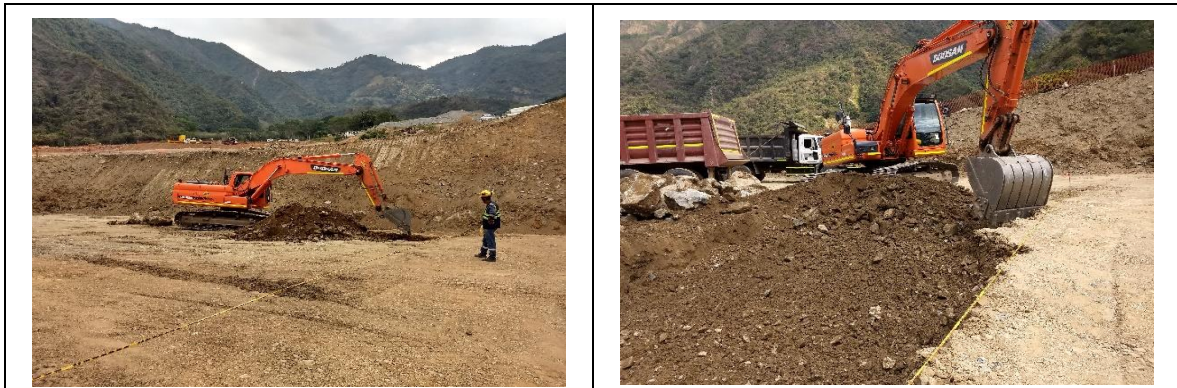
**Fotografía 5-10. Excavación 17x24m**

En el área central del edificio de Molienda se delimitó una zona de 17x24 m, y se realizaron excavaciones a una profundidad máxima de 70cm (Ver Fotografía 5-10). Posterior a esto se hizo la adecuación del suelo con vibro compactador, y se iniciaron trabajos de montaje de la estructura de hierro y concreto. No se halló material cultural arqueológico.

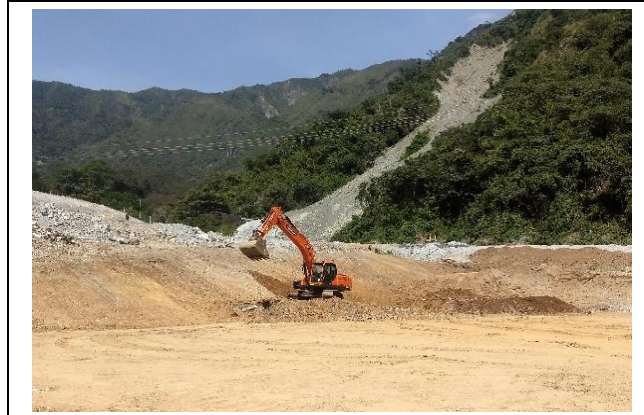
**Fotografía 5-11. Excavación en zona de vestidores, lavanderías y parqueadero**

El suelo expuesto era de textura franco – arenosa, con una estructura de bloques subangulares finos a muy finos. Compuesto por rocas subangulares y subredondeadas de tamaños variados, desde gravilla hasta rocas mediana y muy grandes. Su compactación es

media a baja y la humedad es baja. No hay limitación de horizontes visibles en los taludes expuestos, solo se muestran zonas en tonos naranjas y algunos marrones. Los tres colores presentes variaban entre un café claro, amarillo rojizo y un café pálido. (7.5 YR 6/4 – 7.5 YR 6/6 – 10 YR 6/3 MUNSSEL). (Ver Fotografía 5-11). No se halló material cultural arqueológico.

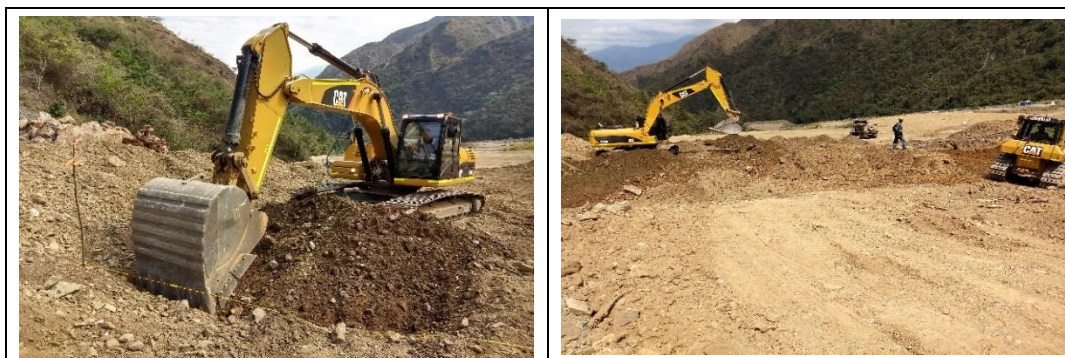
**Fotografía 5-12. Excavaciones en Ed. Lixiviados, DCC y reactivos**

Las excavaciones en esta zona tuvieron una profundidad de 1m. El modo de excavación se realizó de manera horizontal, con brazo extendido, variando la orientación conforme era

necesario. Al finalizar los movimientos de tierra, se procedió a nivelar y compactar. El suelo expuesto deja evidencia de tres coloraciones en algunos sectores. El primer color, es de tonalidad café (7.5 YR 5/4 Munsell), de textura franco arenosa y estructura migajosa; la segunda un gris rosáceo (7.5 YR 6/2 Munsell) de textura franco arenosa, con estructura de bloques subangulares finos a medios; por último, se tiene una coloración amarillo rojizo (7.5 YR 6/6 Munsell) de textura limo arcillosa y de estructura con bloques subangulares finos a medios. No se halló material cultural arqueológico.

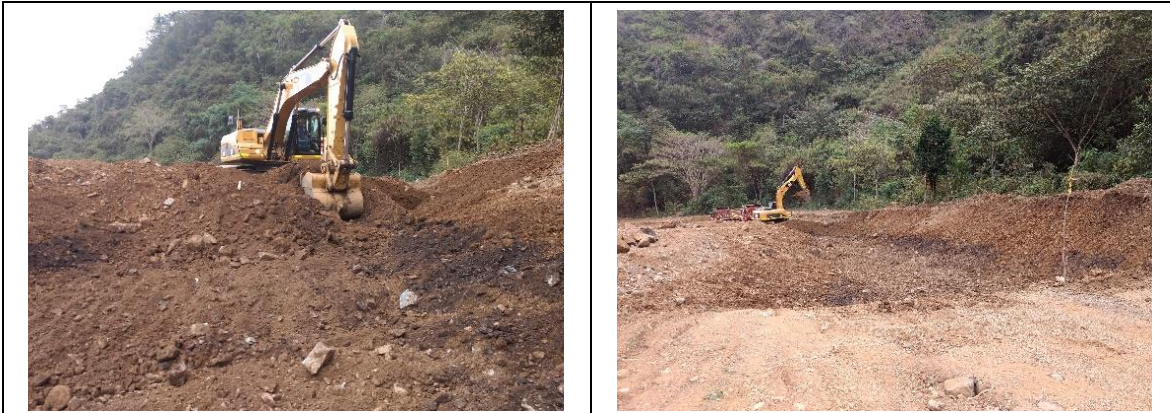
**Fotografía 5-13. Excavaciones En El Canal Naranjo – Sauzal**

Las excavaciones se iniciaron en el canal El Naranjo, con profundidades que variaban entre 1m y 4 m. Este tramo está ubicado entre las abscisas k0+000 y k0+100 del Canal el Naranjo. Posteriormente otra máquina inicia una excavación sobre el canal El Sauzal – Naranjo, a

partir del punto donde estos dos canales se unen (Ver Figura 5-11), con una profundidad inicial de 1m entre las abscisas k0+350 y k0+500. En este mismo tramo del canal, pero sobre las abscisas k0+500 y k0+400 se profundizaron con las excavaciones, alcanzando hasta alrededor de 5m (Ver Fotografía 5-13).

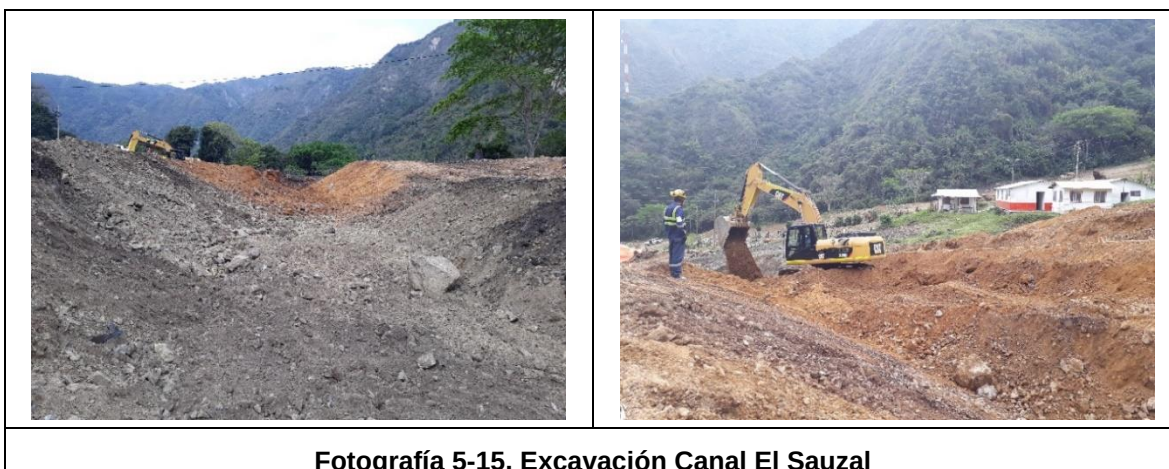
**Fotografía 5-15. Excavación Canal El Sauzal**

Estos cortes dejaron expuestos dos perfiles, el primero en una de las cotas más altas y el otro en las medias y bajas. En estos se logró evidenciar una estratigrafía irregular y poco continua, como consecuencia de los diferentes momentos de deposición de material por alteraciones geomorfológicas del valle y de los cerros circundantes; es por estos procesos que se ha llevado a cabo la formación de los suelos que se evidencian en el sitio (Ver Tabla 5-3 y Tabla 5-4).

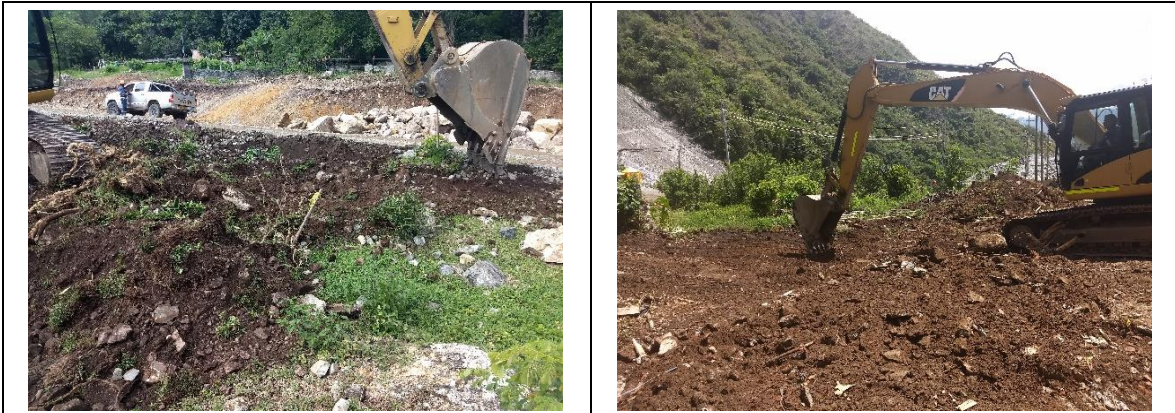
**Fotografía 5-17. Descapote Canal Naranjo – Sauzal**

En el canal Naranjo – Sauzal, se realizaron descapote y excavaciones, con la máquina en posición horizontal, y en orientación oeste – este, con brazo extendido. Como resultado se dejó expuesto un suelo con presencia de gravilla y guijarros, con baja presencia antrópica y biótica, raíces gruesas y raicillas, además de algunas grietas que facilitan la absorción de agua. Además, los suelos resultantes permiten evidenciar sedimentos homogéneos, con una textura arcillo- limosa, una estructura de bloques subangulares finos, de coloración café

(10 YR 5/3 Munsell), con una humedad media a alta, y una plasticidad y compactación media. (Ver Fotografía 5-17). No se halló material cultural arqueológico. Las profundidades alcanzadas durante las excavaciones en el canal Naranjo – Sauzal, variaron entre los 5m y 7m de altura en los taludes resultantes (Ver Fotografía 5-18).

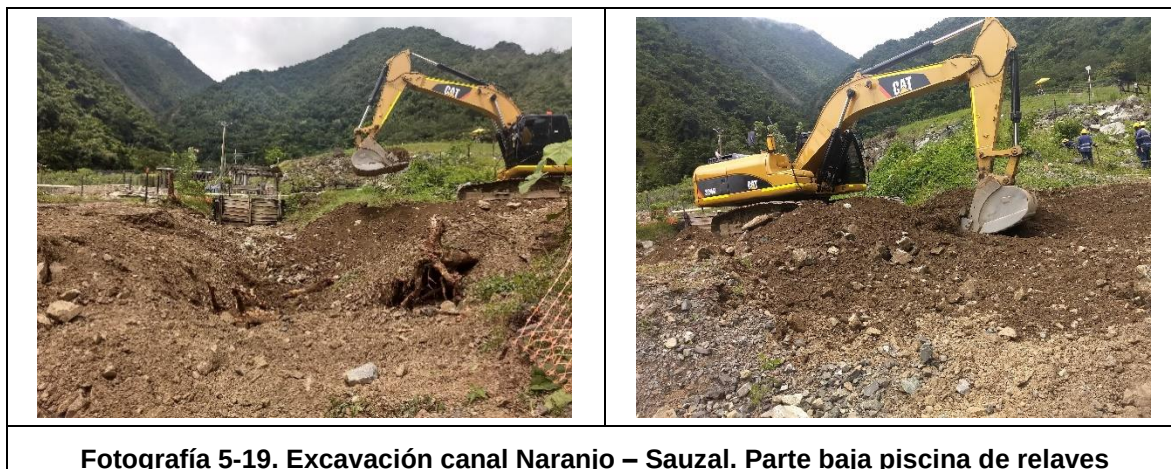
**Fotografía 5-19. Excavación canal Naranjo – Sauzal. Parte baja piscina de relaves**

La excavación realizada en esta zona dejó expuesto un suelo de textura franco-arenosa, con una estructura de bloques subangulares y subredondeadas, de coloración café oscuro (10 YR 3/3 munsell). Compuesto por rocas de diversos tamaños, desde gravilla hasta rocas grandes. (Ver Fotografía 5-19). No se halló material cultural arqueológico.

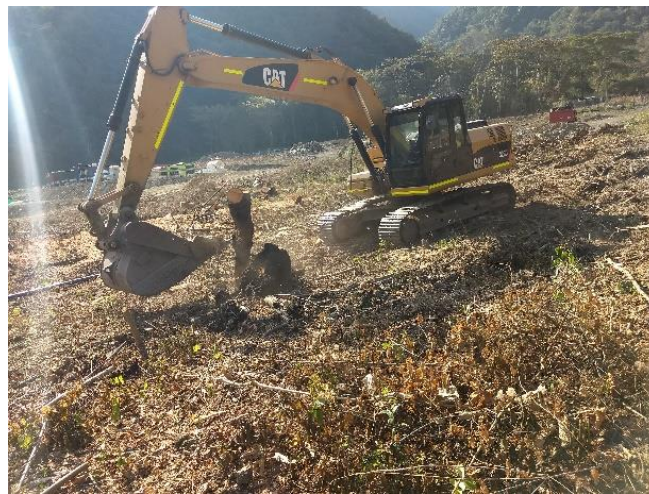
**Fotografía 5-20. Levantamiento de capa orgánica.  
Estación de cargue**

En la zona de estación de cargue solo se realizó levantamiento de capa orgánica y remoción de vegetación. Dejando expuesto un suelo compuesto en gran parte de gravilla y rocas de diversos tamaños, de textura arenosa y migajosa (Ver Fotografía 5-20). No se halló material cultural arqueológico. Posterior a esta limpieza, se realizaron llenos y disposición del material con ayuda de bulldozer.

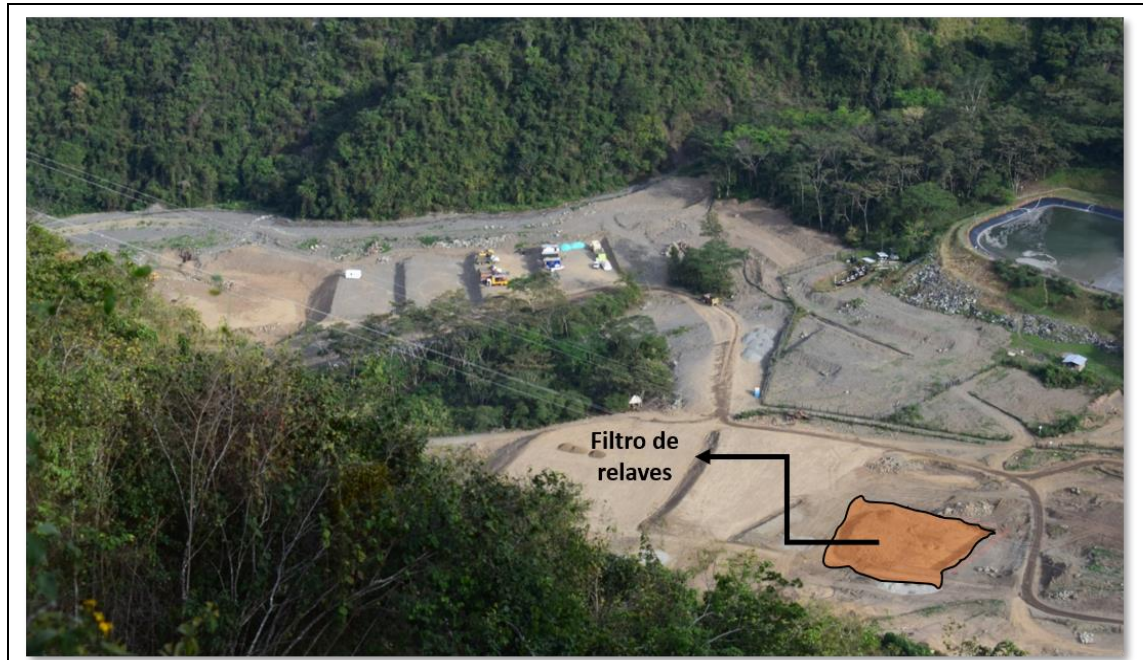
**Fotografía 5-21. Ubicación en área del proyecto del edificio de filtros de relaves**

Las excavaciones se iniciaron con un tramo que tenía unas longitudes de 50m de largo por 3m de ancho (Ver Fotografía 5-21). El material que resultó de esta excavación se utilizó para realizar llenos en la misma área. No se halló material cultural arqueológico.

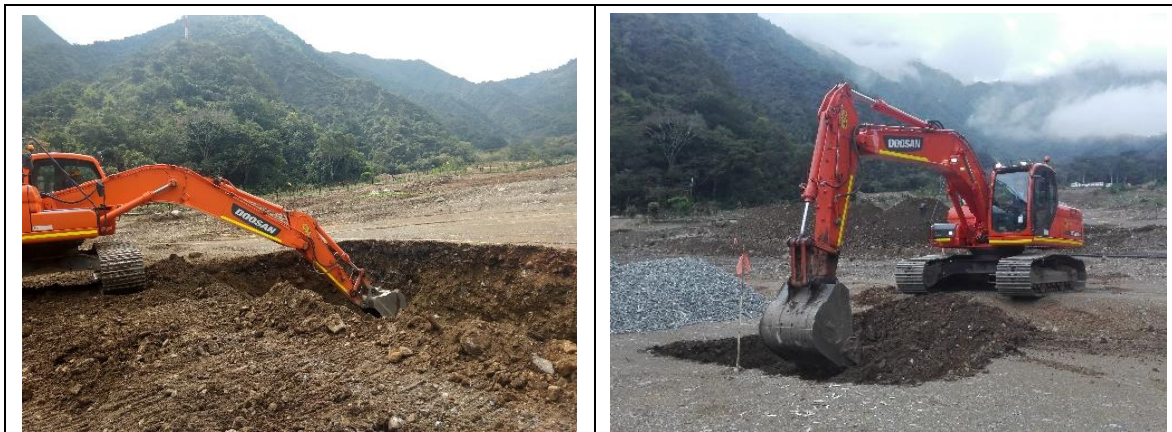
**Fotografía 5-22. Excavación de filtro de relaves**

Por último, se realizó la apertura para uno de los primeros filtros para relaves, a un costado de la excavación inicial; el tramo excavado, constó de una zanja de 1,60m de largo (aproximadamente) por 3m de ancho; el material resultante fue usado para llenar en otro sector de la misma zona. Posteriormente se excavó la línea de filtro. La excavación de esta línea de filtro, tuvo unas dimensiones de 160m por 1,40m y 1m de profundidad (Ver Fotografía 5-22).

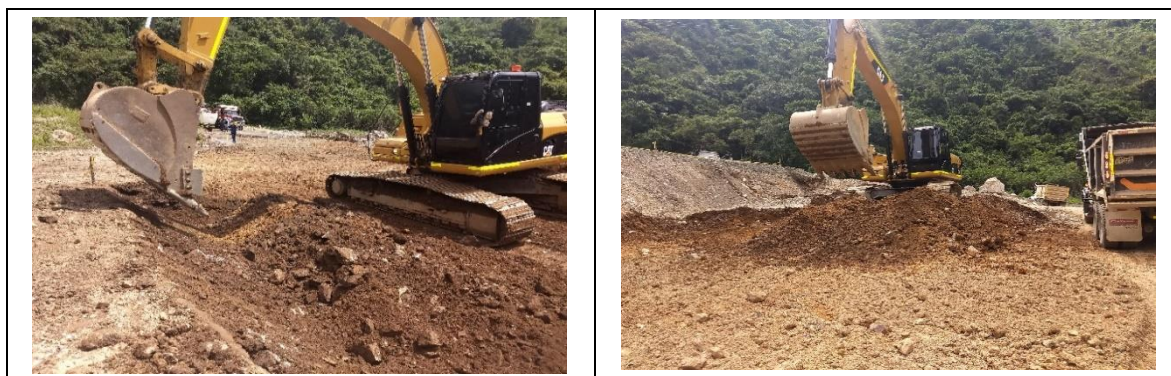
Las actividades en esta zona consistieron en un primer momento, en una excavación de 90cm de profundidad, posterior a este, se dejó una berma de 2,10m de ancho, y se continuó con la excavación a profundidad, la cual finalizó sobre los 20m aproximadamente. El material resultante fue dispuesto en volquetas y usado para llenos en otras zonas del proyecto o depositado en la zona del depósito de orgánicos. No se halló material cultural arqueológico.

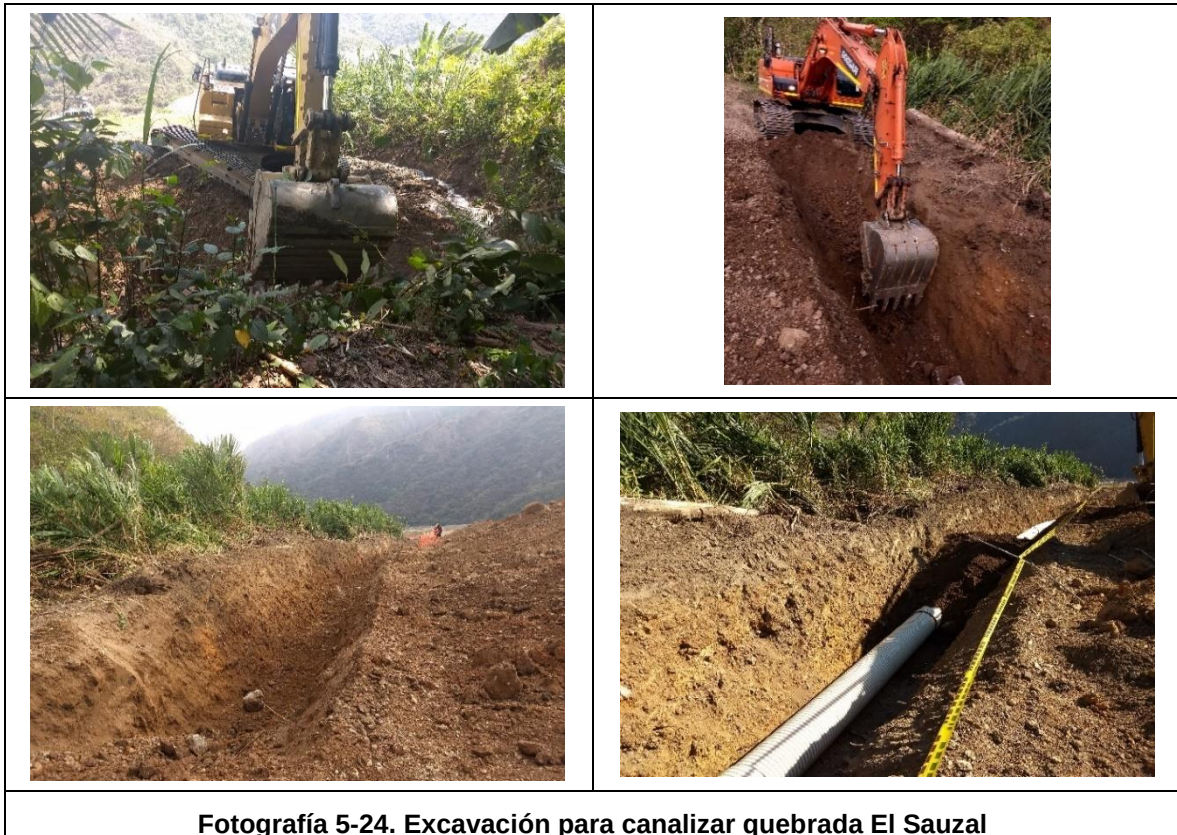
**Fotografía 5-24. Excavación para canalizar quebrada El Sauzal**

Las excavaciones realizadas, fueron de una profundidad de 2m aproximadamente, y el ancho variaba de 2 m a 3 m. Los suelos corresponden a depósitos del cauce de la quebrada. No se halló material cultural arqueológico.

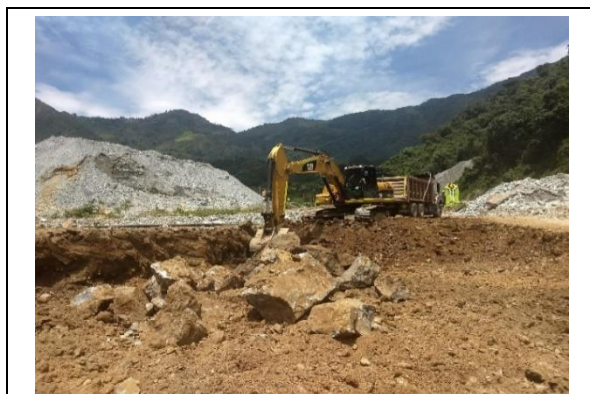
**Fotografía 5-25. Excavación edificio Brigada de Rescate**

Las excavaciones en esta área tuvieron una profundidad de alrededor de los 3m, dejando suelos expuestos de textura franco – arenosa, una estructura de bloques subangulares finos a muy finos. Compuesto por rocas subangulares y subredondeadas desde gravilla hasta rocas de gran tamaño. La compactación es media – baja y la humedad es baja. No se evidencia división por horizontes visibles en los taludes expuestos, solo son visibles coloraciones sectorizadas en tonos naranjas y algunos marrones. (7.5 YR 6/4 – 7.5 YR 6/6 – 10 YR 6/3 Munsell). No se halló material cultural arqueológico.

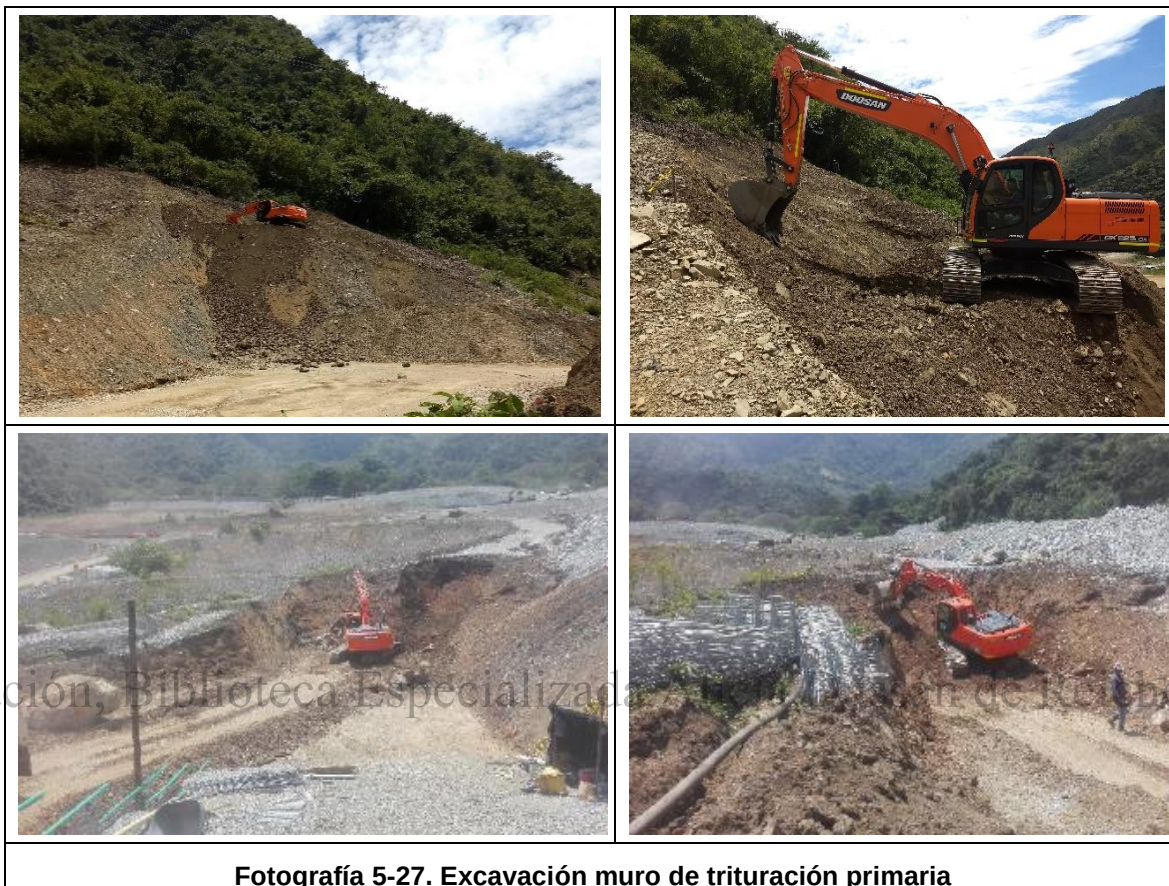
Las excavaciones se llevaron a cabo para conformar un muro de material, las profundidades variaron entre 4m y 10m. Las características del sitio son de pendiente media a fuerte, la vegetación estaba compuesta por árboles de tamaños variados, al igual que arbustos y rastrojo bajo (Ver Fotografía 5-27).

Las excavaciones en esta zona se realizaron con brazo extendido, haciendo cortes progresivos de 3m de ancho hasta alcanzar una profundidad de 7m (Ver fotografías 50 y 51). El suelo expuesto en el lugar está conformado en gran parte por rocas subangulares de diversos tamaños, desde gravilla hasta rocas muy grandes, de textura franco arenosa, de estructura granular media a fina. No se halló material cultural arqueológico.

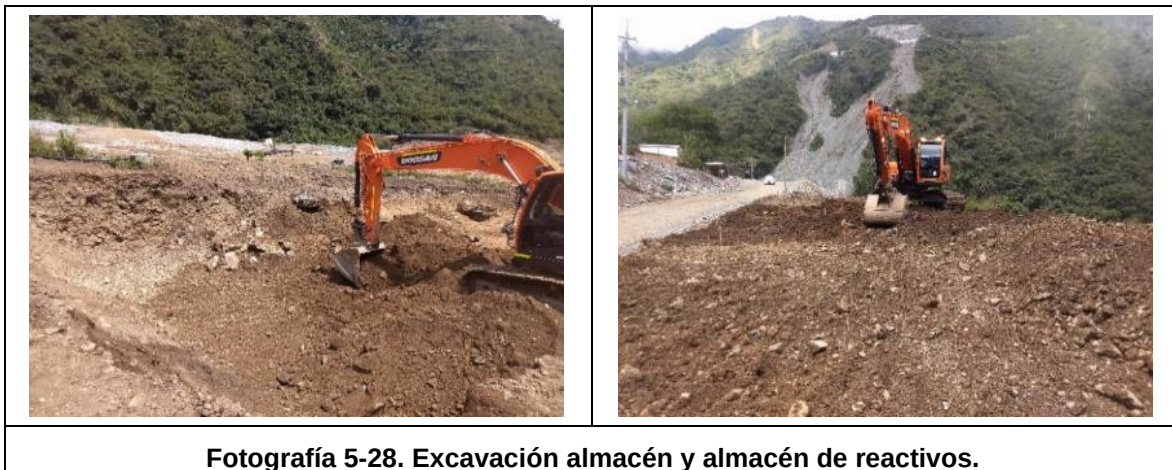
**Fotografía 5-28. Excavación almacén y almacén de reactivos.**

Esta excavación dejó expuesto un suelo de coloración pardo oscura, textura franco arenosa, con una estructura de bloques subangulares medios a gruesos. La conservación de humedad es media al igual que la compactación. Se observó presencia de rocas medianas y grandes, además de algo de gravilla (Ver Fotografía 5-28). En la zona correspondiente al almacén de reactivos, se hicieron cortes que oscilaron entre 1.8m y 2.3m de profundidad, en un espacio de 9m de ancho por 50 m de largo.

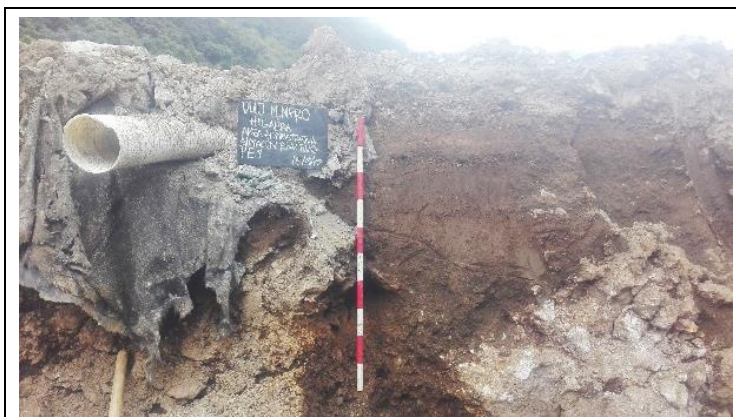
**Fotografía 5-29. Perfil estratigráfico del sitio donde fueron encontrados los restos óseos de origen animal**

El perfil estratigráfico expuesto durante las excavaciones se logró observar que los restos óseos recuperados, fueron encontrados en el primer estrato de suelo; en una matriz de suelo de textura arenosa fina, coloración marrón claro (7.5YR 5/3 Munsell), y compactación media, con un grosor de 70cm; seguida por una capa de suelo pardo grisáceo (10 YR 5/2 Munsell) de 40cm de grosor y textura arenosa fina, además de un último estrato de textura arcillosa color pardo rojizo (7.5YR 4/4 Munsell) con abundantes rocas subangulares de distinto tamaño, que continua hasta la base del perfil sin agotarse (Ver Fotografía 5-29).

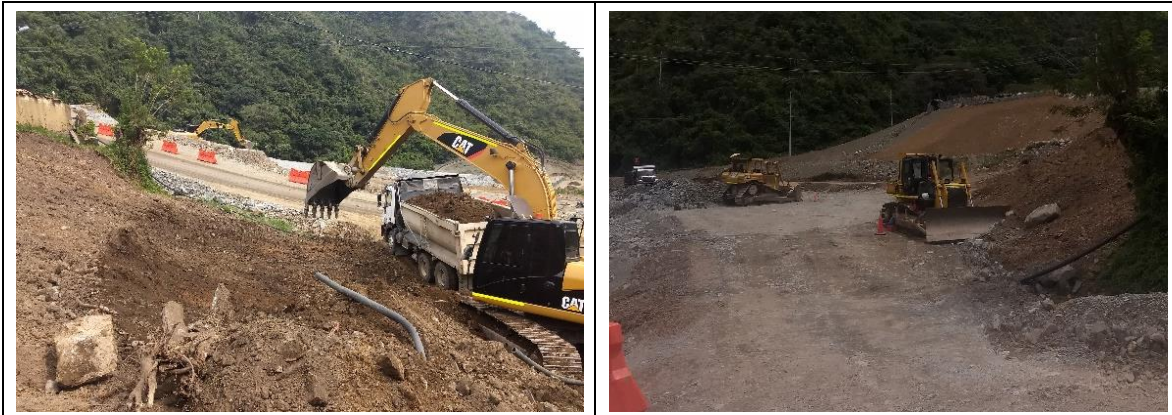
**Fotografía 5-30. Excavación y lleno. Oficinas CNL**

Las actividades que se realizaron en esta zona consistieron en el levantamiento de la capa orgánica del sector orientado hacia el oeste, justo en la parte posterior del campamento de los soldados. La vegetación que cubría esta área estaba compuesta por rastrojo bajo. La remoción del material orgánico dejó expuesto un suelo con coloraciones pardos oscuros (7.5YR 3/2 Munsell), de textura franco – arenosa. Compactación baja y humedad media. Presencia de raíces medias y gruesas y rocas subangulares medias a grandes. Posterior a la limpieza del material orgánico acopiado, se iniciaron actividades para realizar llenos y compactación del suelo. No se halló material cultural arqueológico.

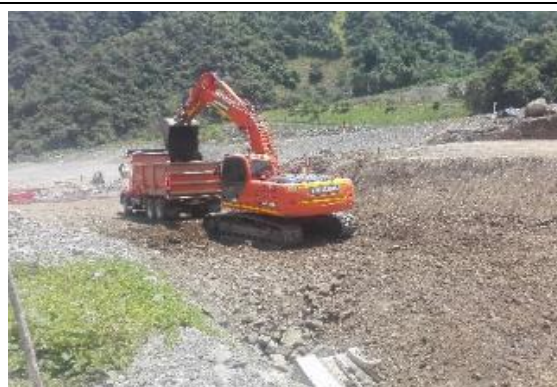
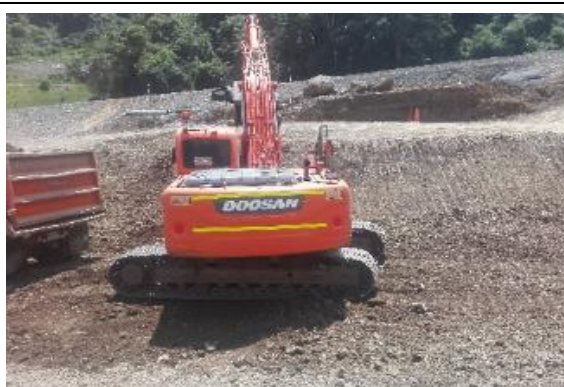
**Fotografía 5-33. Excavación de terrazas en área de estación de combustible.**

Esta área está conformada por tres terrazas escalonadas en orientación oeste – este. Cada una de las terrazas tenía unas dimensiones de 6m de ancho por 10m de largo y una diferencia de alturas de 1,60m a 3,20m. Producto de estas excavaciones quedó expuesto un suelo franco arenoso color pardo amarillo y un perfil modal, en el extremo occidental de la excavación, que no presenta proceso de horización, sino una superposición de capas de sedimento, acaecidas por escorrentías de agua. No se halló material cultural arqueológico.

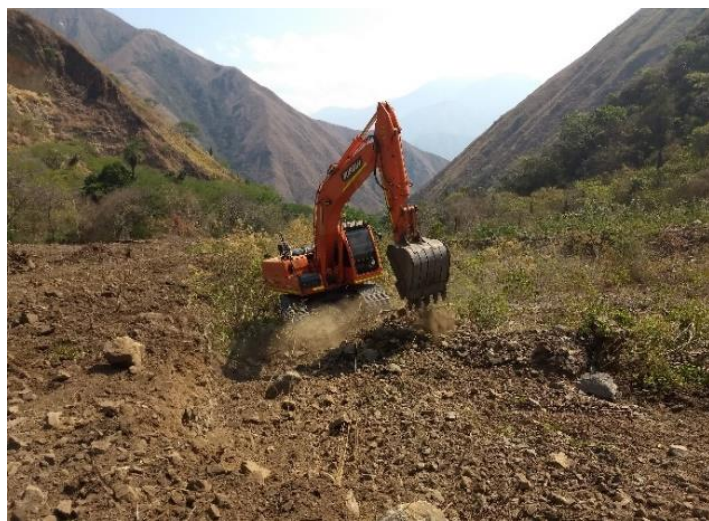
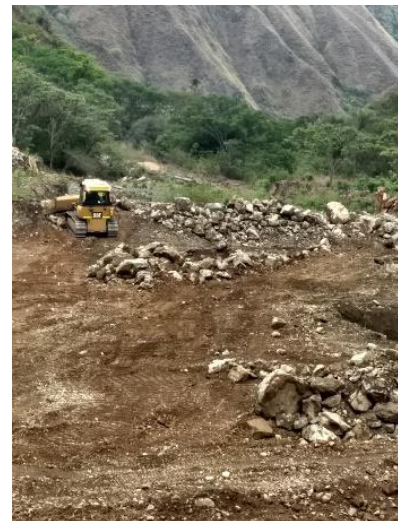
**Fotografía 5-35. Levantamiento de capa orgánica parte baja Planta de Tratamiento de Aguas**

El levantamiento de capa orgánica en esta zona se realizó por sectores, cada uno evidenciando características de suelo muy similares, como sedimentos áridos, mayormente limosos, de bloques medios subangulares, compuestos mayormente por grava y algunos guijarros. Baja presencia de raíces, sin bioturbación o material antrópico. La humedad es muy baja, compactación alta, poco agrietado: Gravilla: 5mm – 2cm, grava: 2 cm – 10 cm de Dm. (Ver Tabla 5-7). No se halló material cultural arqueológico.

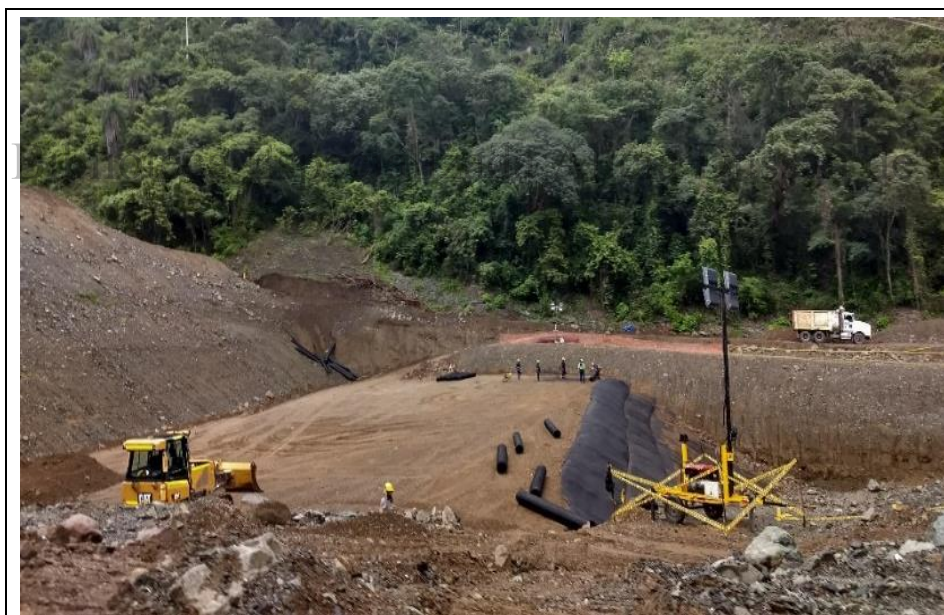
**Fotografía 5-36. Conformación de muro de material. Planta de Tratamiento de Aguas**

Posterior al descapote, se realizó adecuación del suelo por medio de bulldozer y vibro-compactadora para la conformación del muro de material (Ver Fotografía 5-36), y las actividades para el montaje del edificio de la Planta. Para la realización del muro, el material fue desplazado desde otros lugares del proyecto, principalmente de las excavaciones que se realizaban en celda de relaves 3.

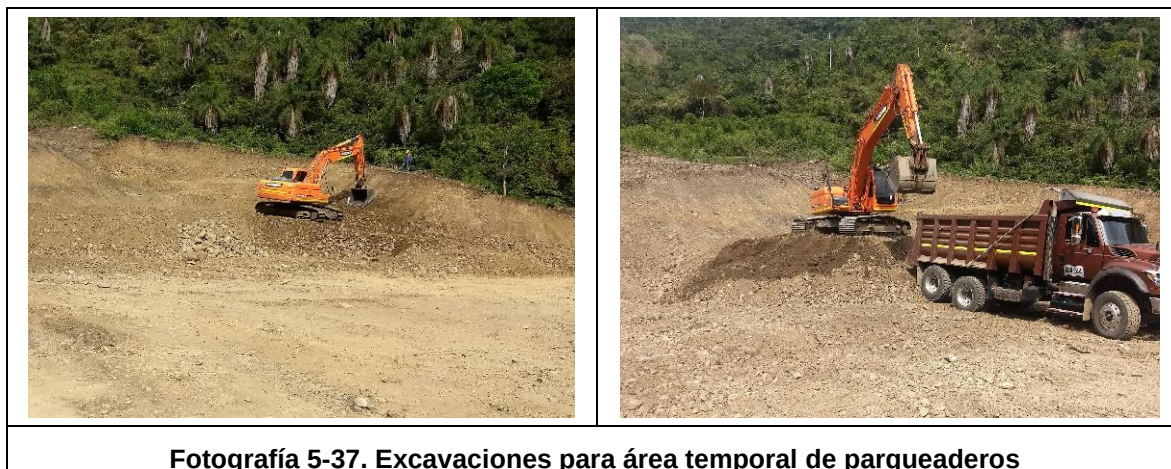
**Fotografía 5-37. Excavaciones para área temporal de parqueaderos**

Se destinó una zona inicialmente para parqueaderos, donde se realizaron adecuaciones mediante excavaciones, con profundidades que oscilaban entre 2m y 3m. El suelo expuesto tenía características de depósito de sedimento aluvial, conformado en gran parte por rocas subangulares de diversos tamaños, de textura franco – arenosa y estructura de bloques subangulares finos a medios. De coloración café (7.5YR 4/2 Munsell) (Ver Fotografía 5-37). No se halló material cultural arqueológico.
