**EJECUCION PLAN DE MANEJO ARQUEOLÓGICO PARA EL  
PROYECTO DE MINERÍA SUBTERRÁNEA EN EL MUNICIPIO DE  
BURITICÁ - DESARROLLO MINERO HIGABRA**

**INFORME FINAL**

**AGOSTO DE 2019**

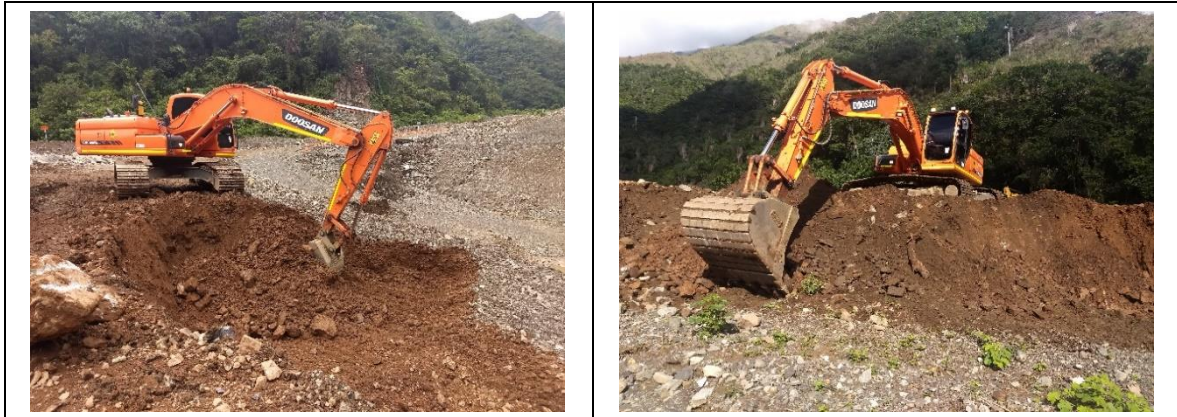
**Fotografía 5-38. Excavaciones pileta de compensación.**

Las excavaciones dejan expuesto un suelo de coloraciones café rojizo oscuros y claros (5YR 6/3 Munsell), ambos compuestos por rocas subangulares de tamaños variados, desde gravilla hasta rocas muy grandes, su textura es franco-arenosa, y estructura de bloques subangulares finos a medios (Ver Fotografía 5-38).

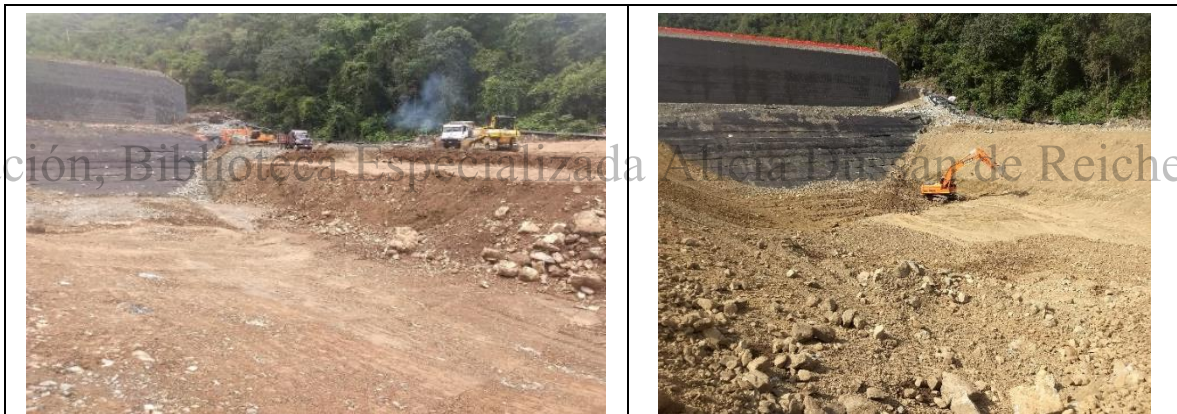
**Fotografía 5-39. Excavaciones a profundidad en Pileta de compensación**

Además de las excavaciones, se realizó adecuación de rasantes, con retroexcavadora, Bulldozer y un vibro compactador en un circuito que dejó expuesto un suelo de textura franco arenosa, estructura migajosa y coloración marrón rojizo claro (5YR 6/3 munsell). Una matriz de suelo que contiene una alta cantidad de gravilla y rocas subangulares medianas y grandes, que son aprovechadas en otras áreas del proyecto (Ver Fotografía 5-39)

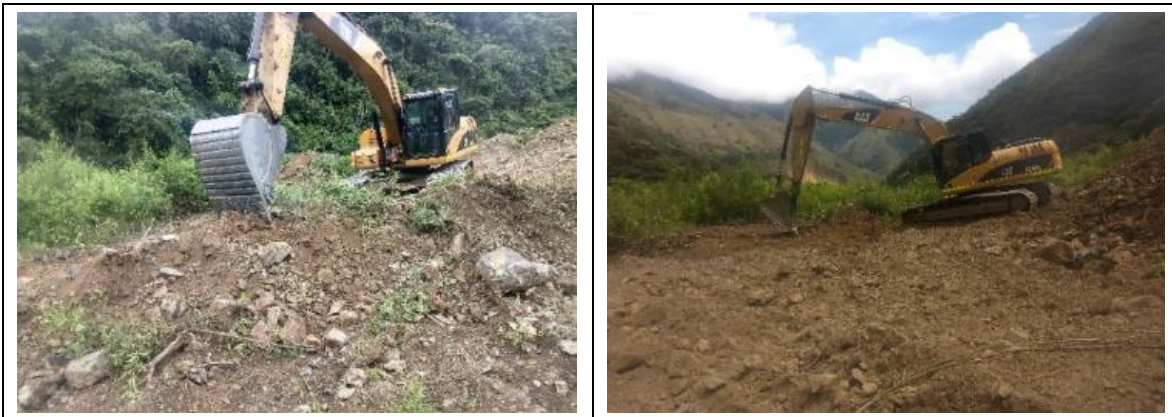
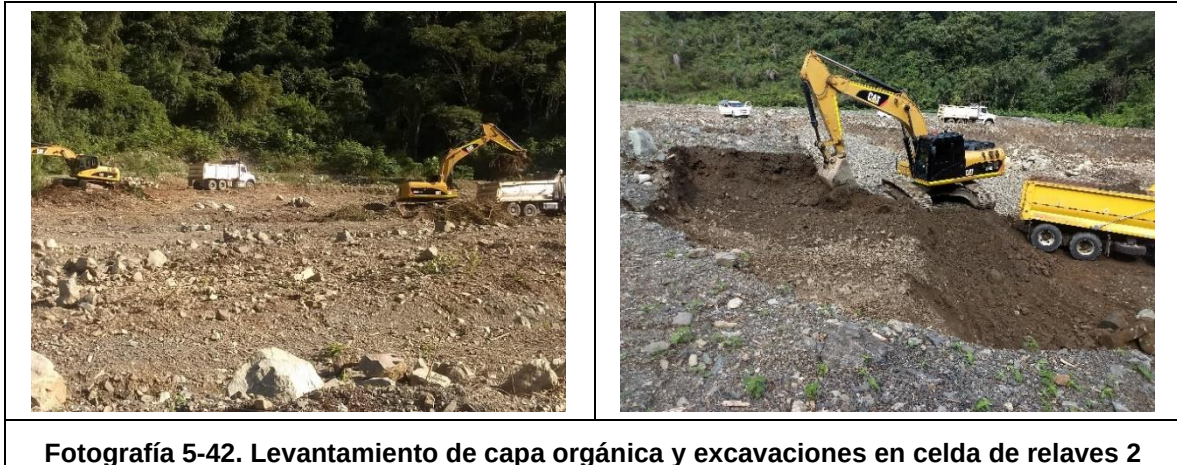
**Fotografía 5-42. Levantamiento de capa orgánica y excavaciones en celda de relaves 2**

La celda de relaves 2, se encuentra ubicada hacia el norte del área del proyecto (Ver tabla 23), limitando en ese mismo sentido con la celda de relaves 1, al sur con celda de relaves 3, y en sentido este – oeste, con el pie de monte del cerro Quelé y el pie de monte del cerro El Molinar (Ver Figura 5-30). El levantamiento de la capa orgánica se realiza con retroexcavadora, con unas profundidades mínimas de entre 10 cm y 20 cm, su avance se realizó en sentido sur – norte (Ver Fotografía 5-42).

La cobertura vegetal estaba conformada por rastrojo medio y algunos árboles de tamaño medio. El suelo que dejaron expuesto durante la excavación, presentó condiciones similares al encontrado en otras áreas del proyecto, con características propias de suelos producidos por eventos coluvio-aluviales, tales como una textura franco-arenosa, compactación y humedad baja. Coloración pardo clara (10YR 5/3 Munsell). Compuesto de gravilla, rocas medianas y grandes.

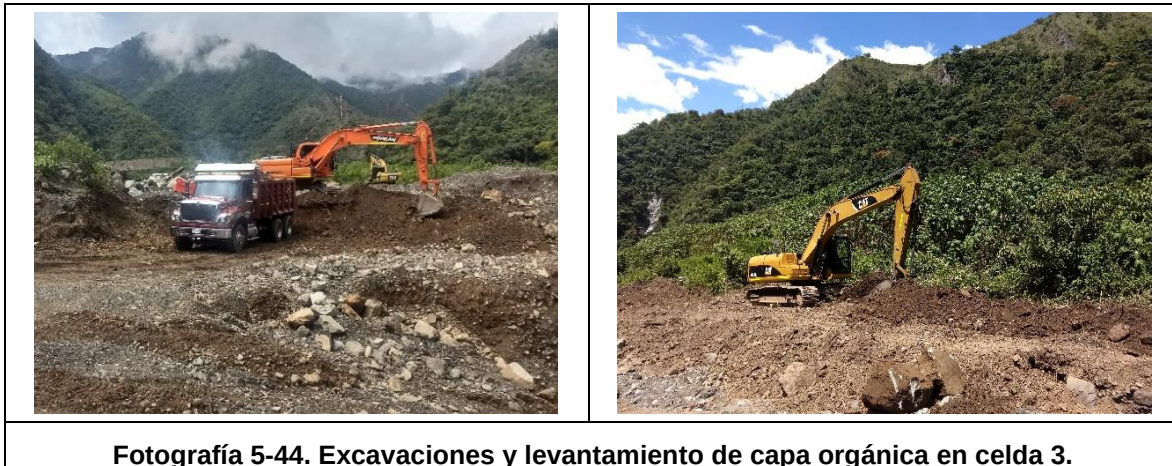
**Fotografía 5-44. Excavaciones y levantamiento de capa orgánica en celda 3.**

La capa vegetal estaba compuesta por rastrojo bajo a medio, con presencia de raíces de árboles grandes que fueron talados meses anteriores. El material resultante tiene características de un suelo de sedimento aluvial, compuesto por rocas de diversos tamaños y en gran cantidad. Su coloración es un pardo oscuro, de textura arenosa, bloques subangulares finos a medios (Ver Fotografía 5-44). No se halló material cultural arqueológico.

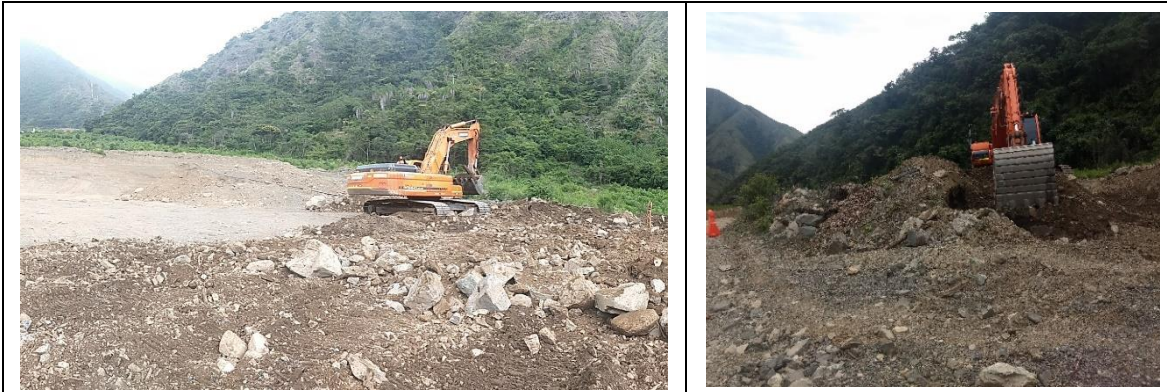
**Fotografía 5-45. Área destinada para campamentos celda de relaves 3. Excavación y descapote Plataforma C3**

La celda de relaves 3, su costado oeste se encuentra dividido en tres plataformas (C1, C2 y C3), cuyo destino inicial fue para campamentos de personal del cliente y de empresas contratistas. Las intervenciones en esta zona, iniciaron con el descapote de un área de 100m (Ver Fotografía 5-45 y Fotografía 5-46).

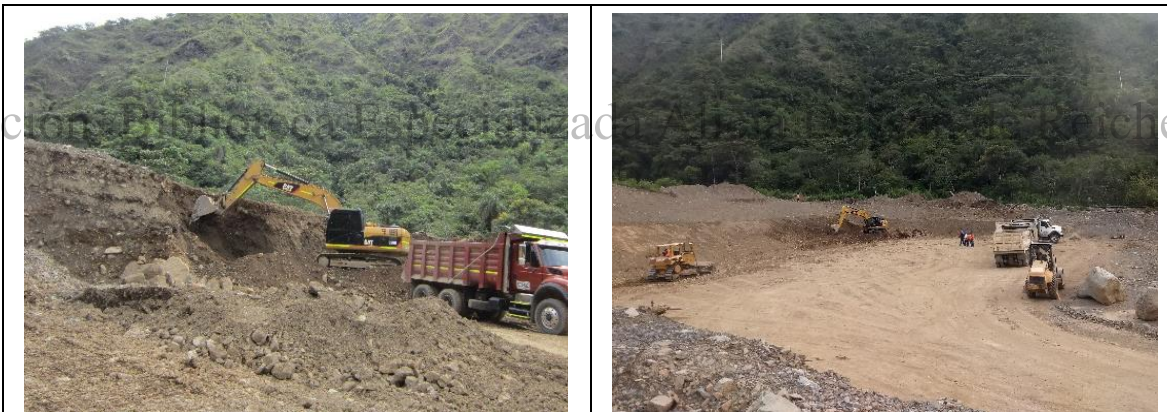
**Fotografía 5-46. Excavaciones y conformación de plataforma C1.**

La capa vegetal estaba compuesta por rastrojo bajo a medio, con presencia de raíces de árboles grandes que fueron talados con anterioridad. Las excavaciones oscilaron en profundidades entre 2m y 3m, y permitió observar un suelo de características de un suelo de sedimento aluvial, compuesto por rocas de diversos tamaños y en gran cantidad. Su coloración es un pardo oscuro, de textura arenosa, bloques subangulares finos a medios, con poca humedad y compactación media. No se halló material cultural arqueológico.

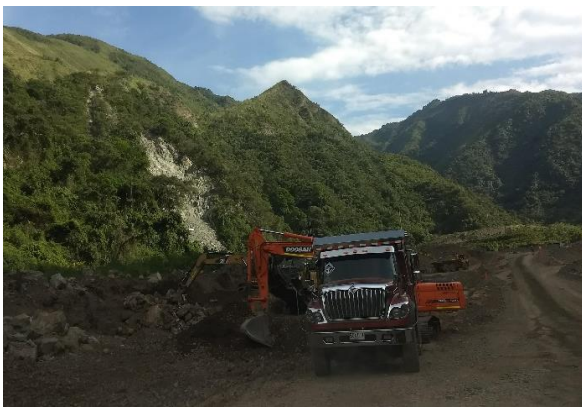
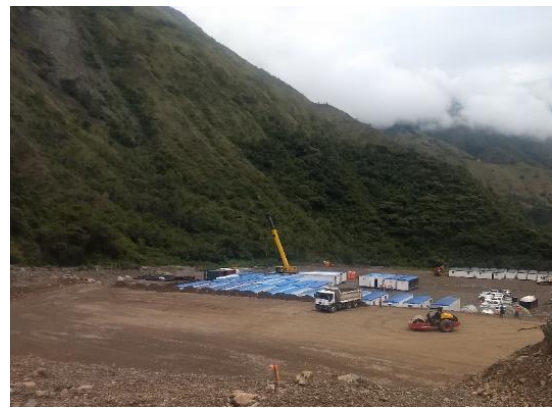
**Fotografía 5-47. Excavaciones lado este y área de campamentos. Celda de relaves 3.**

Luego de finalizadas las excavaciones y conformaciones de las plataformas para los campamentos, se realizaron excavaciones con dos retroexcavadoras en el lado este de la

celda de relaves 3, una de ellas, realizó cargue del material, y la otra realizó cortes de entre 3m y 5m de profundidad para llegar a nivel de las plataformas C1 y C2. Para esta actividad, se realizó un desvío de 30m de la vía que conecta el área administrativa con la Planta de Procesos. No se halló material cultural arqueológico.

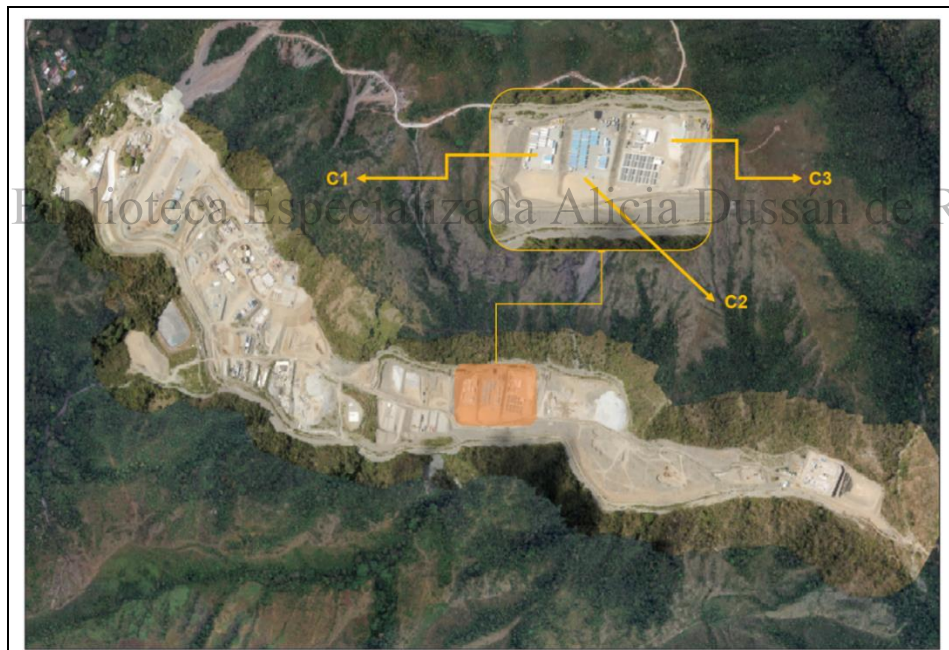
**Figura 5-32. Ubicación plataformas C1, C2 y C3 en celda de relaves 3.**

En un área de 110m<sup>2</sup> sobre la zona sur de celda 3 (Ver Fotografía 5-47), se realizó descapote y excavaciones, dividiendo este lugar en dos plataformas, orientadas sur- norte, separadas por un talud cuya altura final fue de 5,20m (C1 y C2), que fueron destinadas para campamentos, al igual que C3 (Ver Figura 5-32).

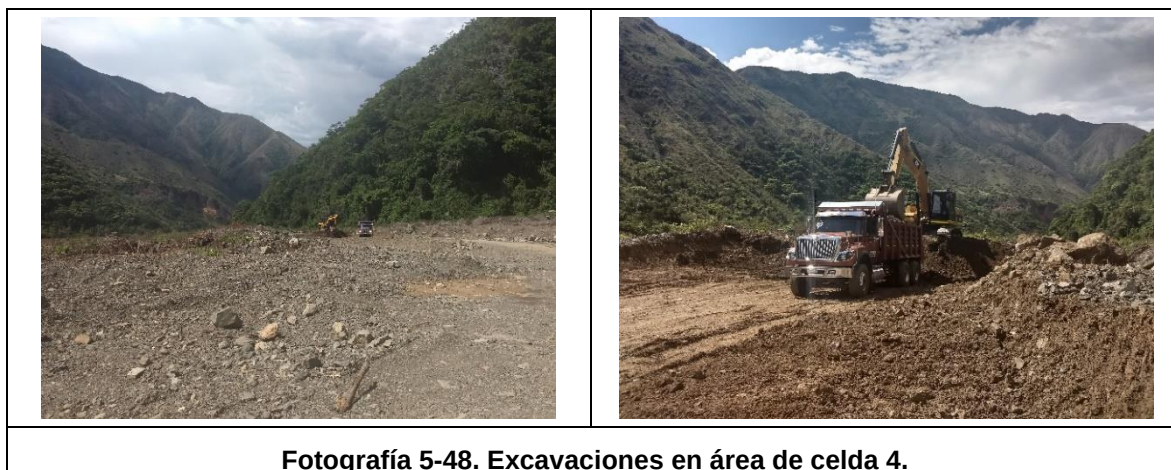
**Fotografía 5-48. Excavaciones en área de celda 4.**

Se realizó un levantamiento de la capa orgánica en el área general de la celda de relaves 4, la cual dejó expuesto un suelo con características de un depósito de sedimentación, compuesto por gravillas, grava y guijarros en diferentes concentraciones y tamaños. Además de un suelo de una textura arenosa y con una estructura de bloques subangulares finos a medios (Ver Fotografía 5-48). No se halló material cultural arqueológico.

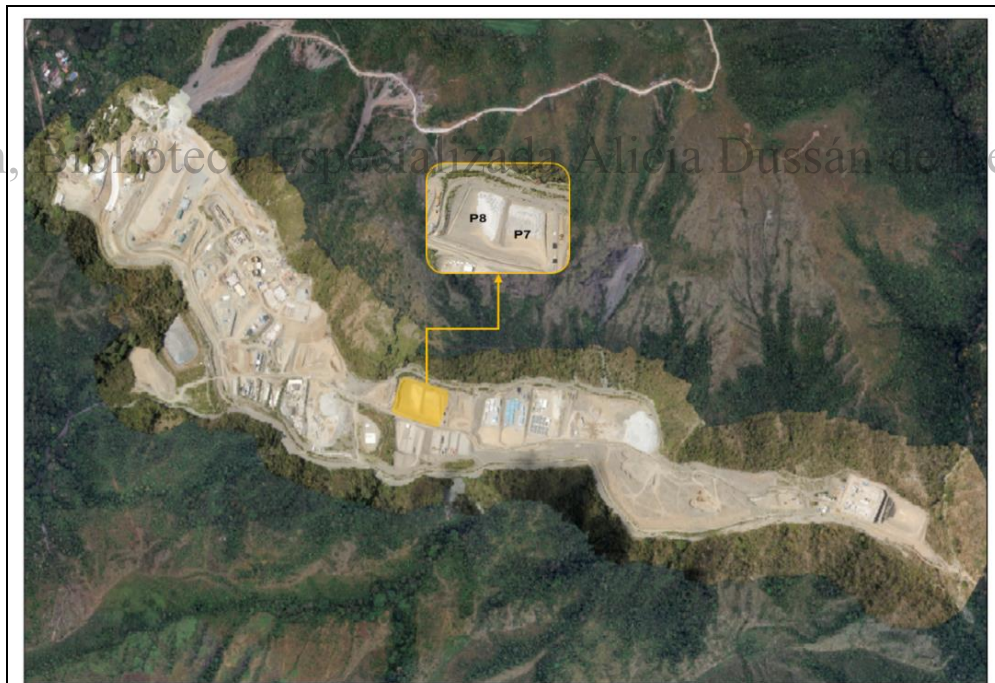
**Figura 5-35. Disposición final plataformas P8 y P7. Celda de relaves 4.**

En el área oeste de celda 4 se realizaron dos plataformas (P7 y P8) para almacenaje de material inerte proveniente de la boca mina de Higabrá (Ver Figura 5-34 y Figura 5-35). Para ello se realizó el levantamiento de la capa orgánica, en un área de 110m de largo por 45m de ancho.

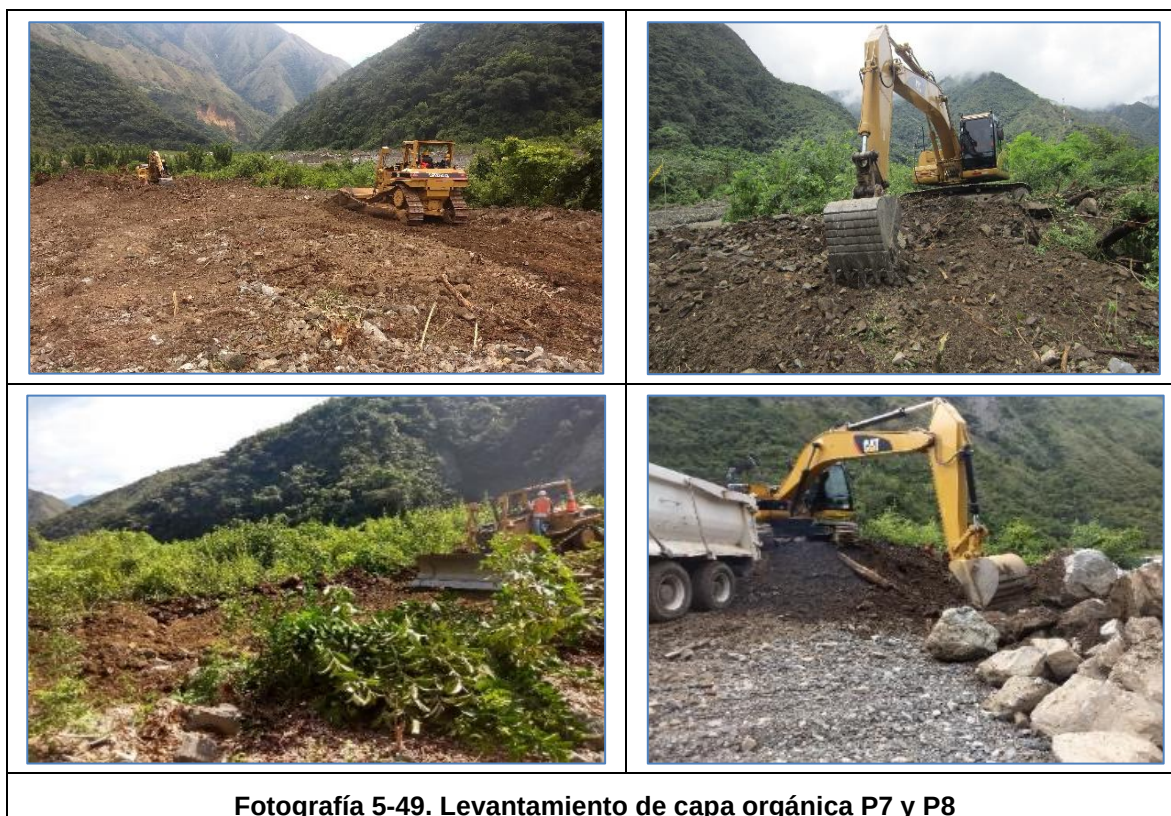
**Fotografía 5-49. Levantamiento de capa orgánica P7 y P8**

En la plataforma P7, el levantamiento de la capa orgánica fue realizado con dos bulldozers en sentido Sur-Norte, el material orgánico removido fue acopiado en el extremo sur de la plataforma P8, en un túmulo de 4m de ancho x 45m de largo (sentido Este-Oeste) que separaba los dos segmentos de Celda 4 a excavar (Ver Fotografía 5-49).

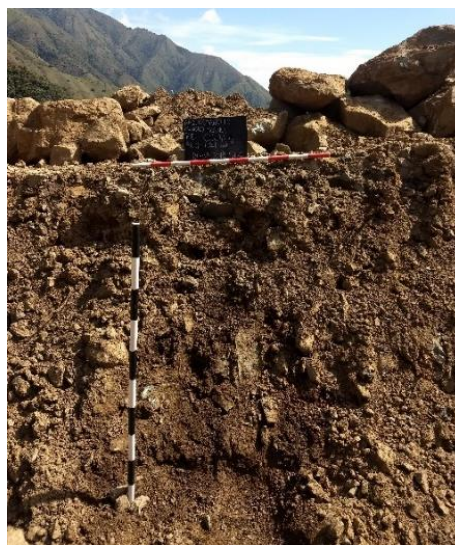
**Fotografía 5-50. Perfil estratigráfico  
P8.**

El suelo expuesto por esta labor presentó características propias de suelos producto de eventos coluvio-aluviales, es decir, que muestran una matriz de suelo de textura franco arenosa color café (10YR 4/3 Munsell) y de estructura Migajosa, con presencia abundante de rocas subangulares medianas y grandes, además de gran cantidad de gravilla (Ver Tabla 5-8 y Fotografía 5-50). No se halló material cultural arqueológico.

| Horizonte | Prof. | Color | Textura | Estructura | Observaciones |
|---|---|---|---|---|---|
| <b>Suelo 1</b> | 0-1,26x | 10YR 4/3 | Franco – arenosa | Bloques subangulares medios a grueso | Características de sedimentos coluvio-aluviales. Presencia de rocas medias y gravillas. No se evidencia una horizontalidad definida. Ausencia de raíces y actividad biótica. Compactación media – baja. Humedad media – alta. |

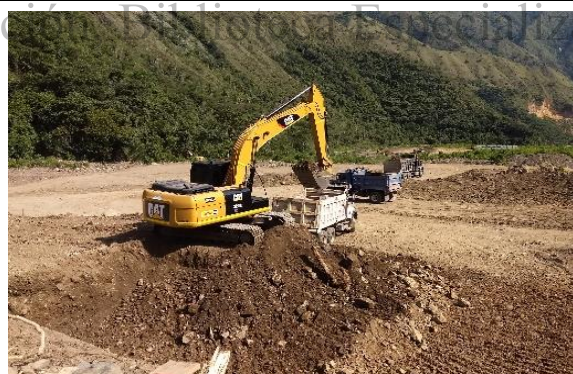
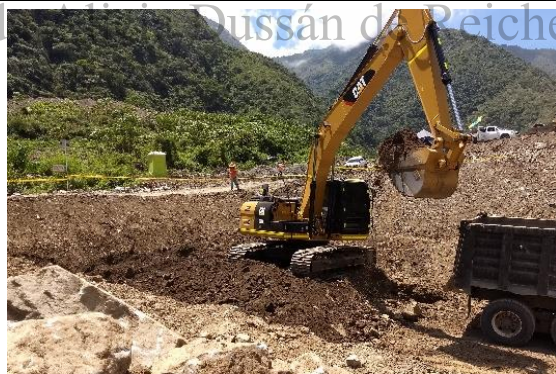
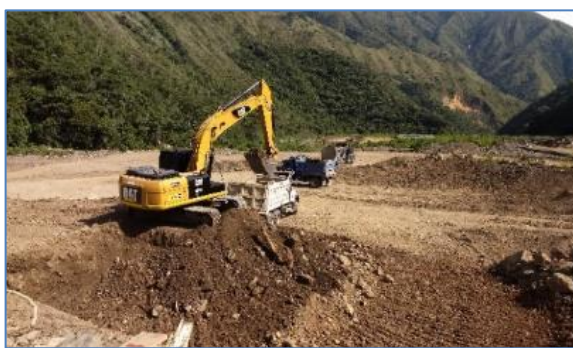
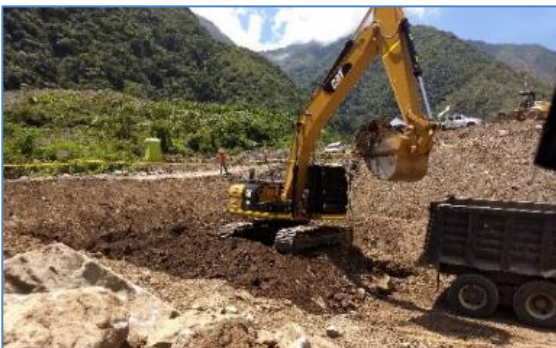
**Fotografía 5-51. Excavación y cargue de material P8 y P7**

El movimiento de tierra en esta área se realizó con la ayuda de entre dos y tres retroexcavadoras, los cortes se direccionaron de este-oeste, buscando el nivel de la rasante de la terraza – P8 en este caso- con una extensión del brazo horizontal, realizando cortes lineales con una profundidad de 2m en cada repaso (Ver Fotografía 5-51).

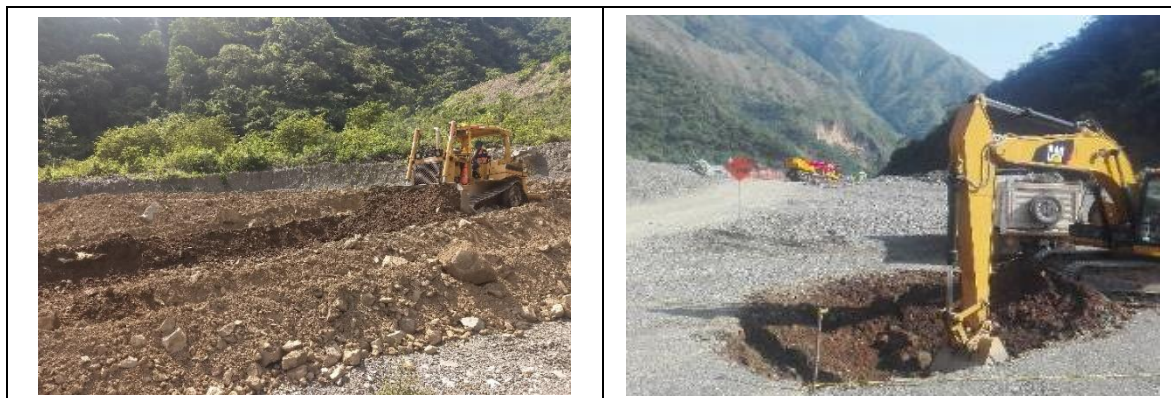
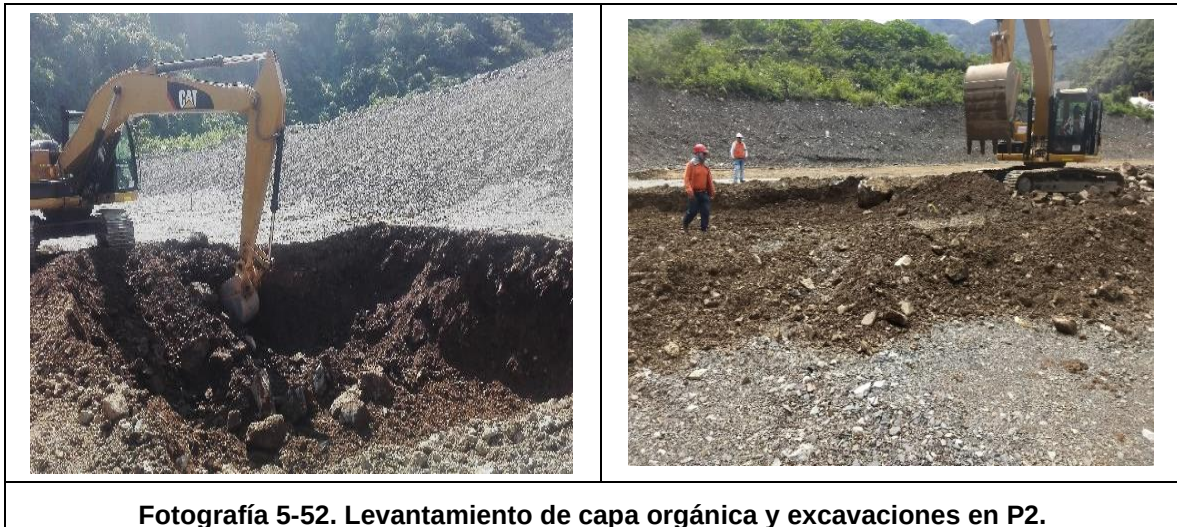
**Fotografía 5-52. Levantamiento de capa orgánica y excavaciones en P2.**

El suelo expuesto mediante estas excavaciones muestra un color pardo amarillo (7.5YR6/3 Munsell), textura franco arenosa y estructura migajosa, además de una alta cantidad de rocas subangulares de tamaño variado y raíces gruesas de la vegetación que antes ocupó esa área (Ver Fotografía 5-52). No se halló material cultural arqueológico.

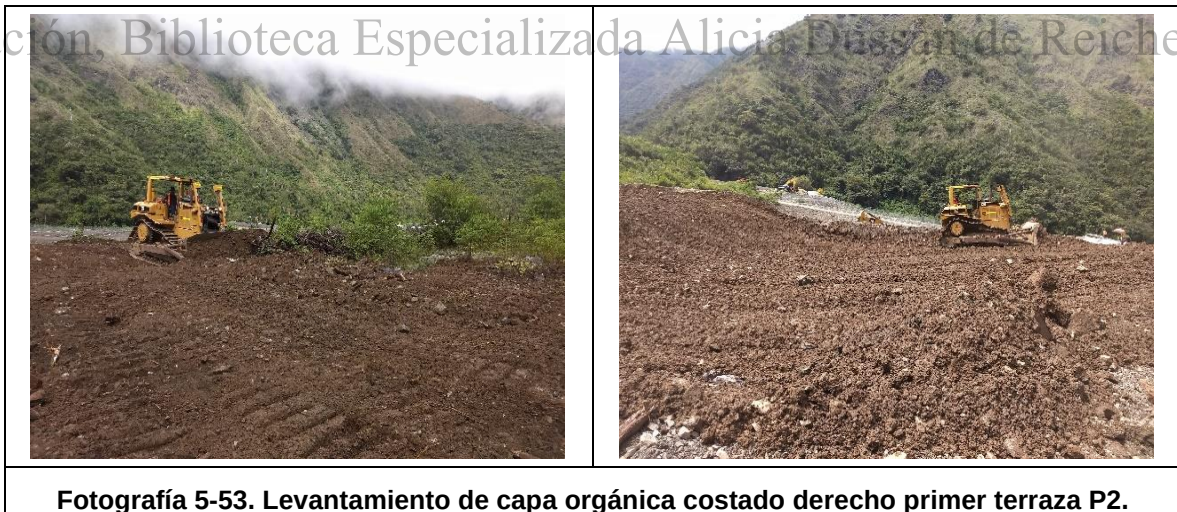
**Fotografía 5-53. Levantamiento de capa orgánica costado derecho primer terraza P2.**

Por último, se realizó un descapote hacia el costado derecho de la primera terraza. Esta actividad se realizó con bulldozer. La vegetación que cubría esta área estaba conformada por árboles de altura mediana y rastrojo. El suelo expuesto mediante estas excavaciones muestra un color pardo amarillo (7.5YR6/3 Munsell), textura franco arenosa y estructura migajosa, además de una alta cantidad de rocas subangulares de tamaño variado y raíces gruesas de la vegetación que antes ocupó esa área. (Ver Fotografía 5-53). No se halló material cultural arqueológico.

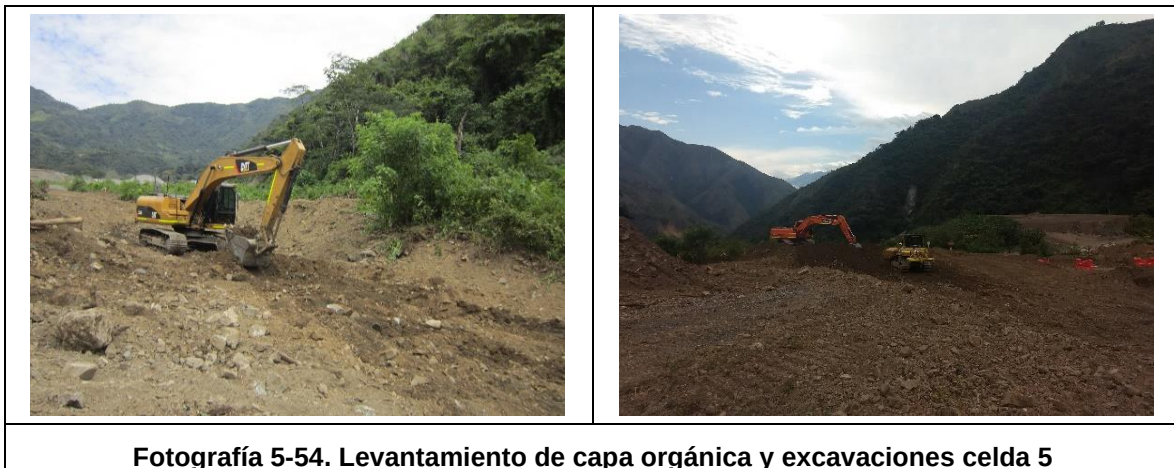
Sobre el costado oeste, hacia el pie de monte del cerro El Molinar, se realizó el retiro de la capa vegetal que creció tiempo después del descapote inicial del área general del proyecto Desarrollo Minero Higabra. Con estas intervenciones, dejó expuesto un suelo que presenta coloración pardo amarilla (7.5YR6/3 Munsell), de textura franco arenosa, con variadas manchas de color gris verdoso oscuro (Gley1 4/5GY Munsell) en antiguo lecho de quebrada (Ver Fotografía 5-54). No se halló material cultural arqueológico.

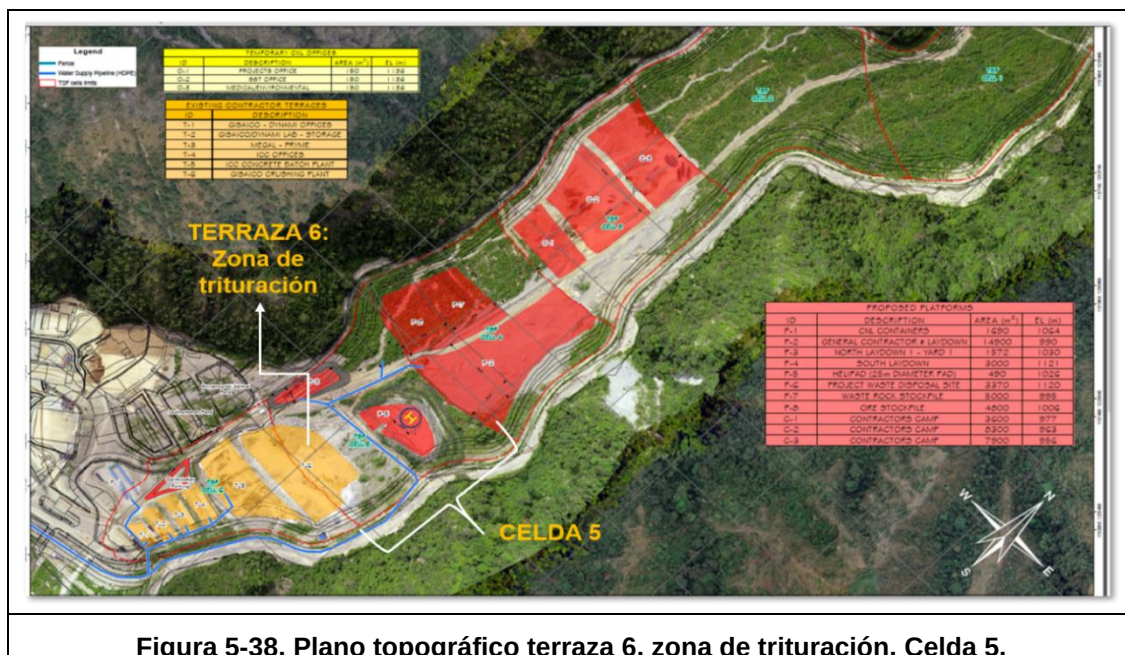
Adicionalmente, hacia el lado este de la celda de relaves 5, se encuentra la terraza 6, donde se ubicó la zona de trituración de la empresa Gisaico. Esta zona fue descapotada en las obras iniciales que se realizaron en los primeros meses del proyecto (Ver Figura 5-38).

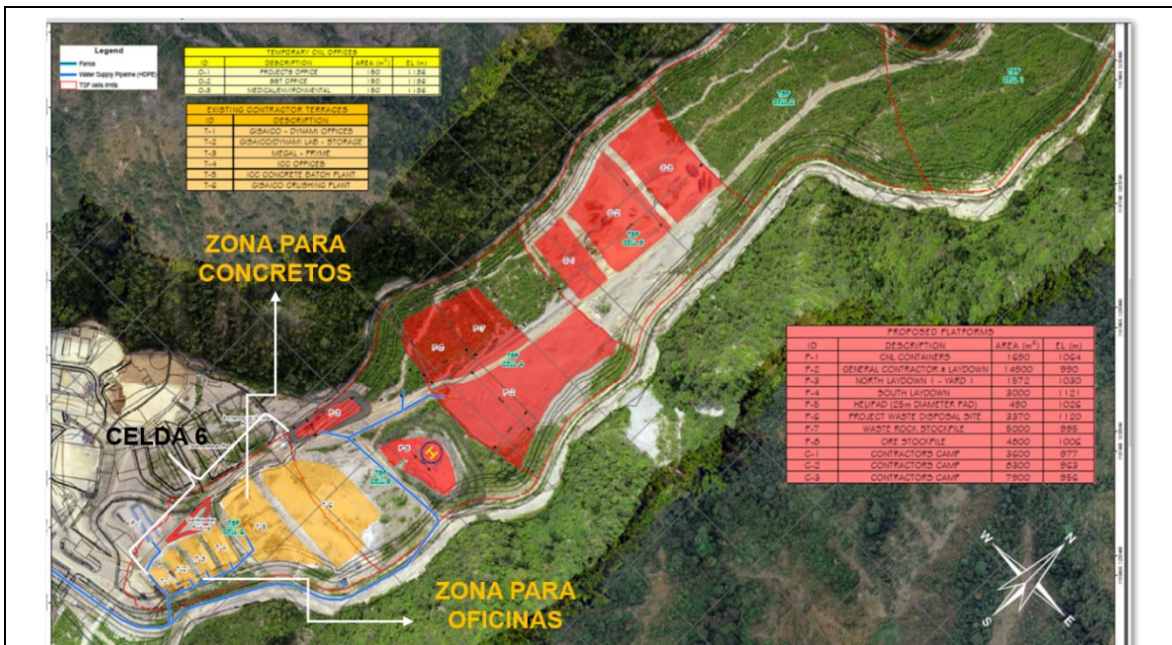
**Figura 5-40. Plano topográfico terrazas de la 1-5, zona de concreto y oficinas. Celda 6.**

En un área de 5.000m<sup>2</sup> se realizaron excavaciones y conformación de una terraza, en la cual se instalaría la zona de concretos de uno de los contratistas (Ver Fotografía 5-55). Al igual que otras cuatro terrazas más pequeñas para oficinas de los diferentes contratistas de obra (Ver Figura 5-40).

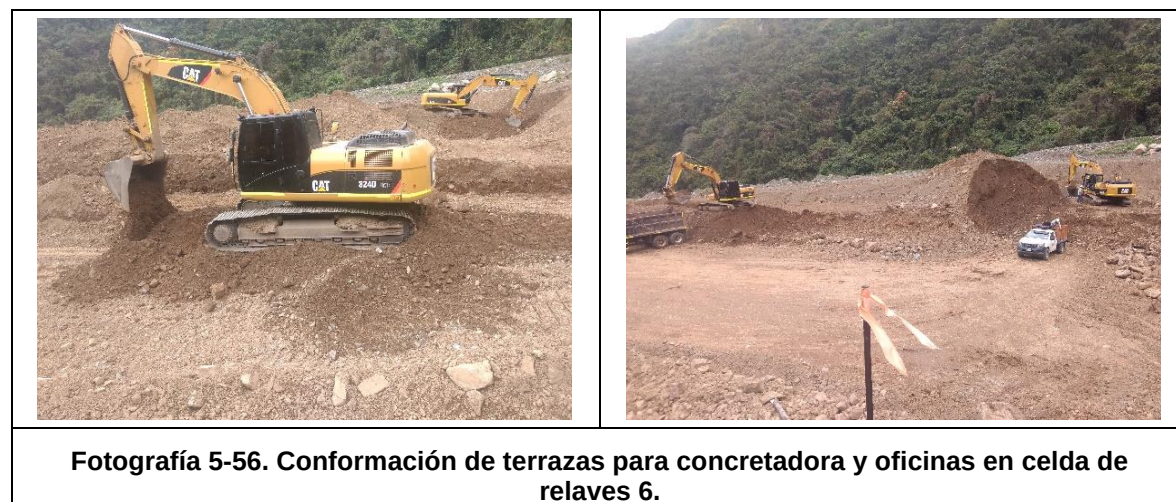
El material de este sitio se caracterizaba por rocas grandes a medianas subangulares depositadas en el perfil con una distribución heterogénea. La humedad del terreno era muy baja y muy compacta en su primer metro, debido a las intervenciones antes realizadas en el lugar. Adicionalmente este material fue dispuesto en volquetas y transportado hacia otra zona donde se utilizó como lleno, y que posteriormente fue adecuado con bulldozer y vibro compactadora (Ver Fotografía 5-56). No se halló material cultural arqueológico.

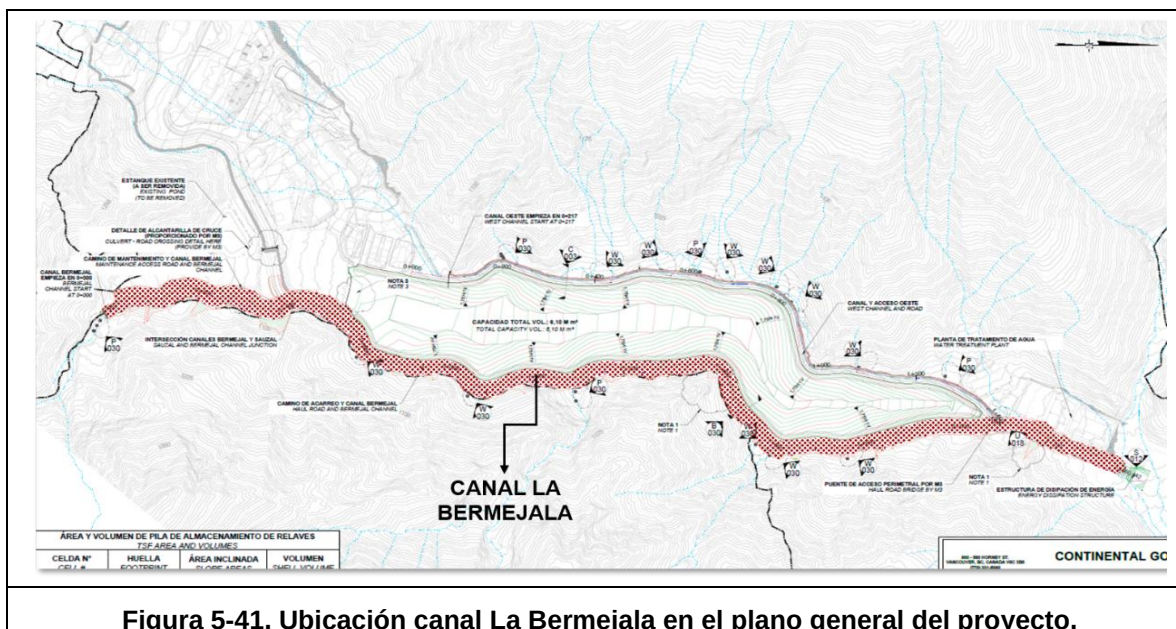
**Figura 5-41. Ubicación canal La Bermejala en el plano general del proyecto.**

El canal de la quebrada La Bermejala, se ubica en el costado este del proyecto, sobre el pie de monte de los cerros Quelé y San Antonio; siendo este canal transversal a toda el área del proyecto Desarrollo Minero Higabrá (Ver Figura 5-41).

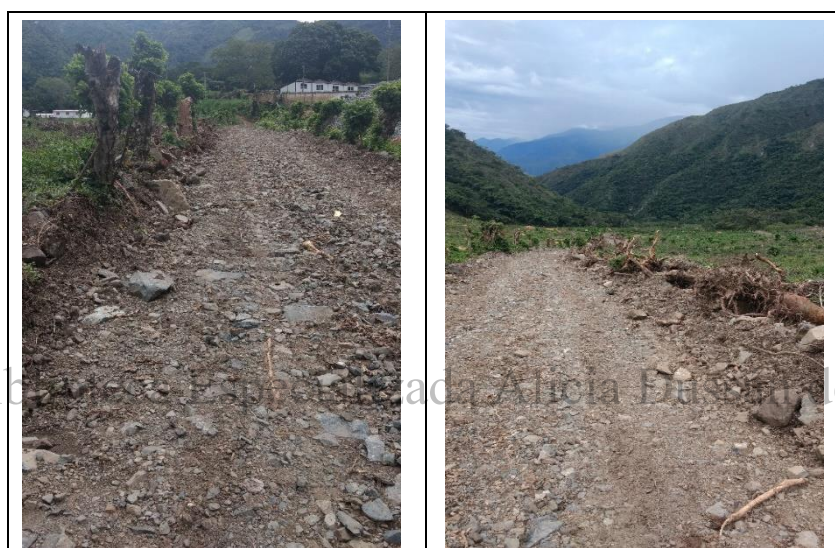
**Fotografía 5-57. Vía de acceso a los frentes de trabajo del canal La Bermejala**

La cobertura vegetal presentó características propias de un bosque seco tropical (BS-T), destacándose en el paisaje la presencia de palmas y los arbustos erizados, así como algunas acumulaciones de rocas provenientes de las vertientes. Esta área ya había sido previamente deforestada y contaba con una remoción previa de suelos para la ampliación de una vía industrial que se extendió al rededor dos kilómetros y doscientos metros, desde la hacienda de la Continental Gold en la vereda Higabrá, hasta el polígono de la planta de procesos. Esta ampliación fue realizada sobre el camino mular existente (Ver Fotografía 5-57).

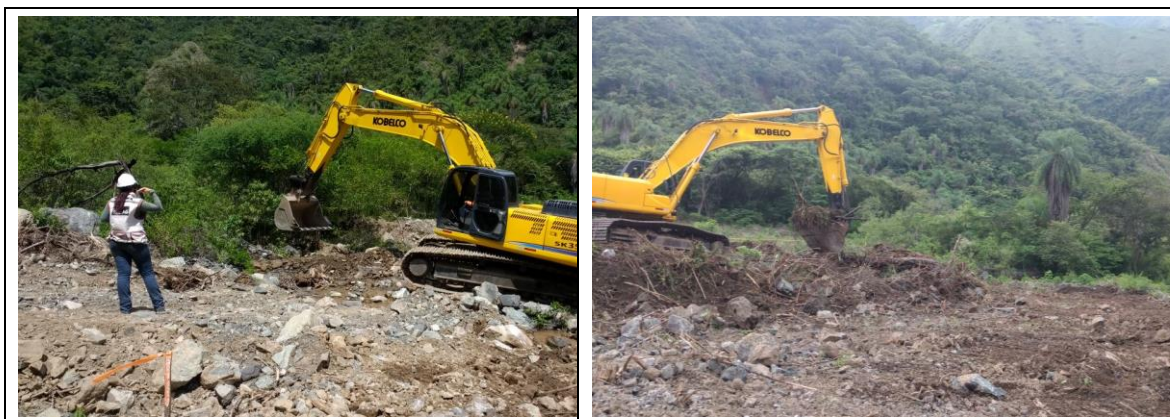
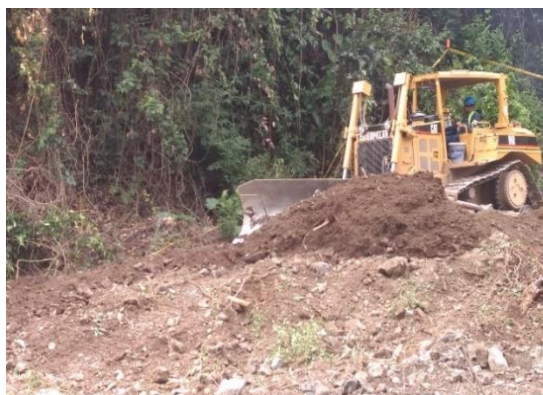
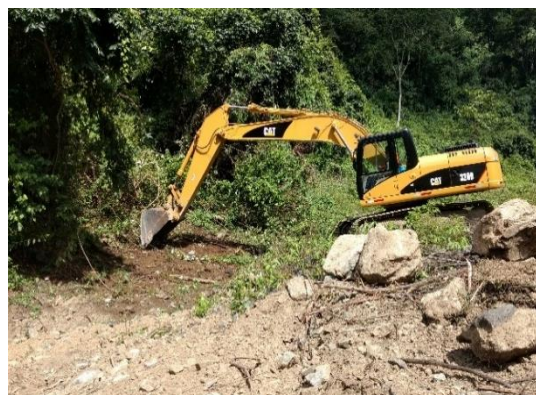
**Fotografía 5-58. Excavación y descapote en zona del canal La Bermejala.**

La modalidad de excavación para este canal consistió en cortes horizontales en profundidad con brazo extendido, dejando a su paso taludes de 1.5m de altura y un ancho de 2.6 m (Ver Fotografía 5-58).

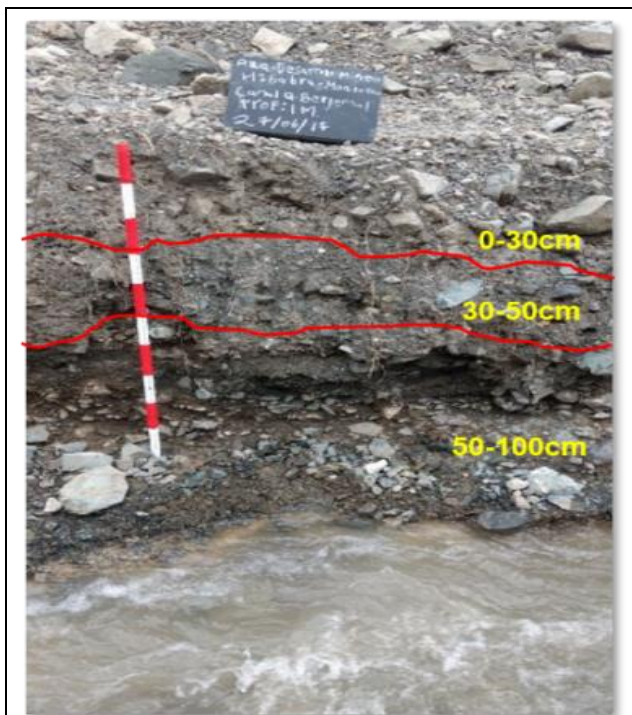
**Fotografía 5-59. Perfil estratigráfico Canal La Bermejala**

Los taludes expuestos mostraron una estratigrafía compuesta por tres suelos (Ver Tabla 5-9), el primero de ellos tenía un grosor de 30cm y constaba de una matriz de suelo con textura arcillo arenosa, de estructura migajosa y una coloración café rojiza oscura (5YR 3/2 Munsell). Además, contenía una alta proporción de raicillas, rocas subangulares pequeñas y guijarros.

El segundo suelo tenía un grosor de 20cm, presentaba una matriz de suelo de textura arenosa y estructura migajosa, de color gris rojizo oscuro (5YR 4/2 Munsell). Este estrato contenía en su mayoría guijarros y pequeñas rocas subangulares, además de algunas raicillas. Por último, el tercer suelo presentaba un grosor de 50cm, una textura arenosa y estructura migajosa, así como una coloración café grisácea muy oscura (2.5Y 3/2 Munsell). A este nivel se encontraban, principalmente, rocas subangulares de tamaños medio y grande. (Ver Fotografía 5-59). No se halló material cultural arqueológico. La textura y estructura presentes en estos niveles de suelo, mostraron un aporte de sedimentación aluvial, relacionado con el cauce de la quebrada La Bermejala.

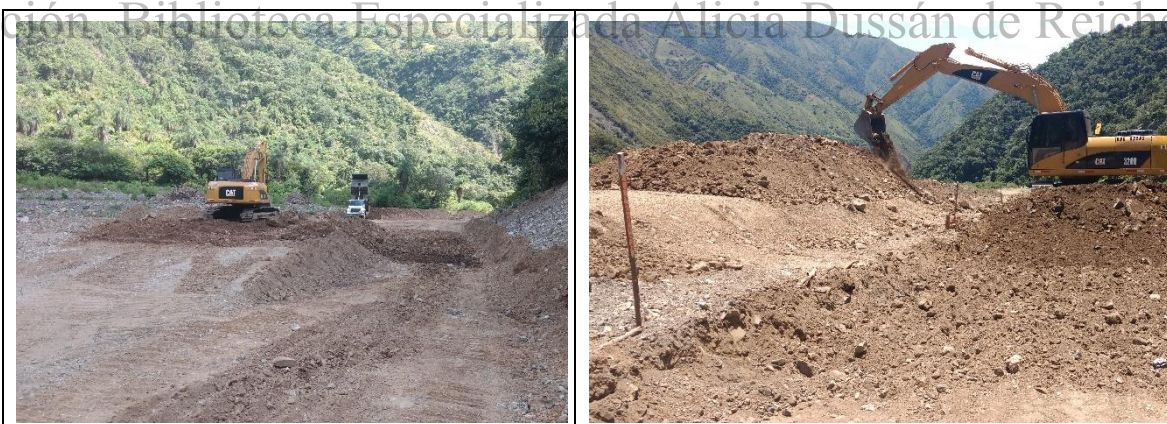
**Fotografía 5-60. Conformación de jarillones. Canal La Bermejala**

Hacia el extremo oeste del canal se realizaron jarillones con alturas que oscilaron entre 1m y 1,50m, y entre 2m y 3m de ancho; no solo para definir el límite del canal, sino porque posteriormente ese jarillón se utilizó como vía de acceso alterna al proyecto y como camino peatonal y vehicular de la comunidad. (Ver Fotografía 5-60)

El material para conformar dicho jarillón, se tomó de zonas del canal donde se debió bajar el nivel del suelo, de acuerdo a lo especificado en las abscisas dispuestas por los topógrafos. En diferentes momentos se trabajaron simultáneamente en los extremos sur y norte del canal, desarrollando actividades tanto de corte, como de cargue de material y conformación de jarillones.

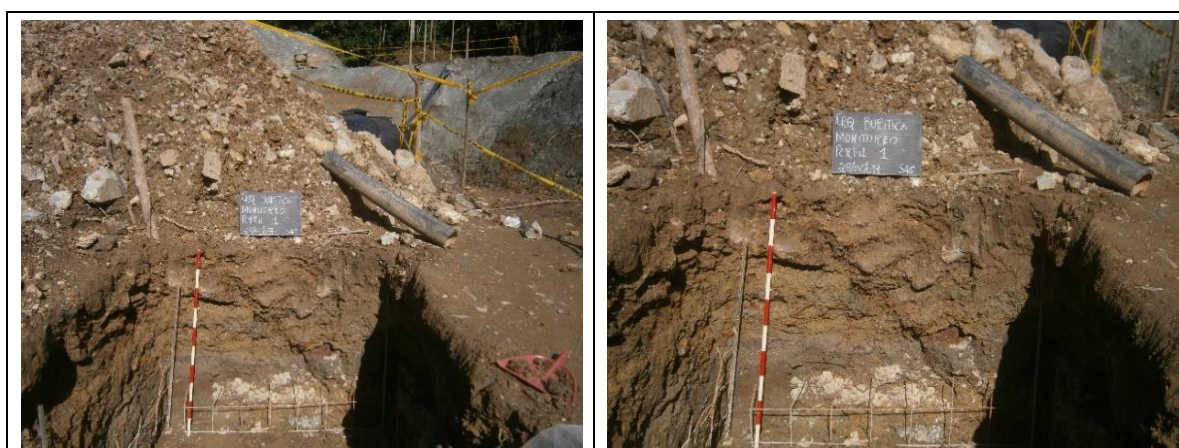
**Fotografía 6-3. Perfil estratigráfico del lugar del hallazgo.**

Las labores de excavación en el lugar, dejaron al descubierto un perfil estratigráfico donde se observan depósitos de origen aluvial y de vertiente (depósito coluvio-aluvial). La secuencia estratigráfica en los primeros 40-45cm, muestra una discontinuidad, donde se evidencian constantes aportes de material proveniente de las zonas más elevadas, presencia de rocas angulares y subangulares en diferentes estados de meteorización, algunas raíces finas y bioturbación. Debajo de este primer estrato, encontramos otro que consiste en una matriz de suelo de aproximadamente 20 cm de grosor, con alto contenido de arcilla, algunos cantos rodados y un mayor grado de humedad; limitando, en la parte inferior con éste, encontramos otra matriz de suelo con un espesor de 20 cm y un alto contenido de rocas grandes y medianas en diferentes estadios de meteorización. A continuación, se presentan las principales características de la secuencia de suelos identificada en esta unidad de paisaje (Ver Fotografía 6-3).

Estrato 2: Matriz de suelo de unos 20 cm de grosor, de color gris oscuro (7.5YR 4/1 Munsell), con una textura franco arcillosa y una estructura de bloques subangulares medios a gruesos. Se caracteriza por un alto grado de humedad, algunos cantos rodados, gravas, consistencia ligeramente plástica.

Estrato 3: Matriz de suelo de unos 20 cm de grosor, de color amarillo rojizo (5YR 5/6 Munsell), con una textura franca y una estructura de bloques subredondeados. Se observan rocas medianas en proceso de meteorización, consistencia ligeramente plástica, actividad biológica aislada. En este estrato se hallan las tobas.

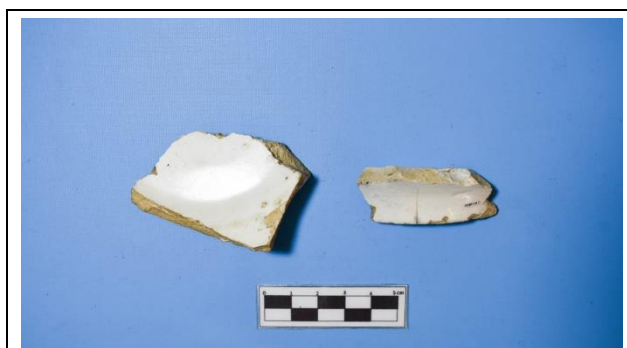
**Fotografía 6-4. Loza tizosa**

Los dos fragmentos de textura tizosa, no tienen decoraciones. La técnica que se usó para realizarlos fue posiblemente un moldeado con torno (Ver Fotografía 6-4).

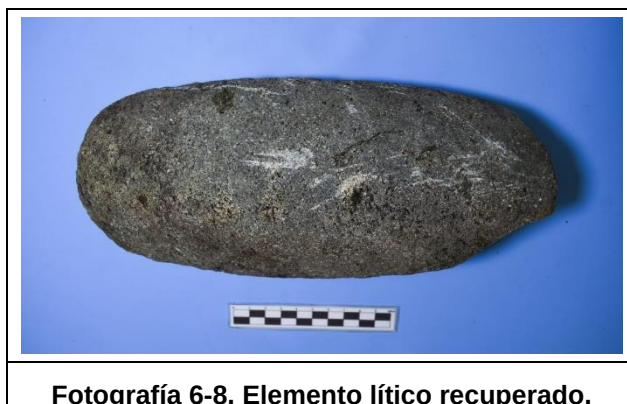
**Fotografía 6-8. Elemento lítico recuperado.**

Durante la ejecución del monitoreo arqueológico, en el movimiento de tierra y levantamiento de capa orgánica realizado en la zona de celda de relaves 2, se logró recuperar un elemento lítico, de manera aislada, ya que no se encontraron otros elementos asociados (Ver Fotografía 6-8).

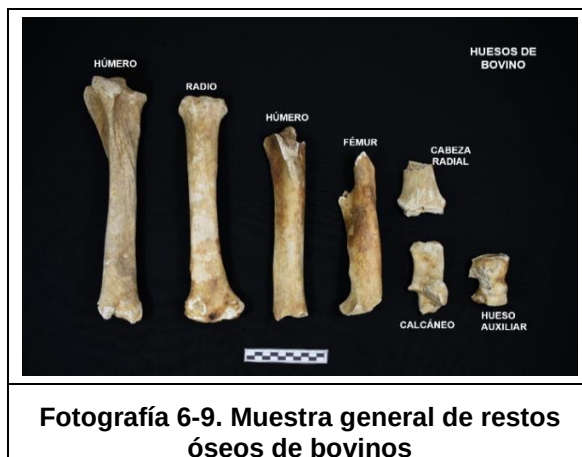
**Fotografía 6-9. Muestra general de restos óseos de bovinos**

De esta familia (Ver Tabla 6-1) se recuperó un conjunto de 7 restos óseos entre los cuales se distinguen 3 huesos largos completos, aunque con las epífisis muy erosionadas, un fragmento de hueso largo con presencia de una epífisis y el otro extremo ausente, una epífisis, un calcáneo y un hueso auxiliar (Ver Fotografía 6-9).

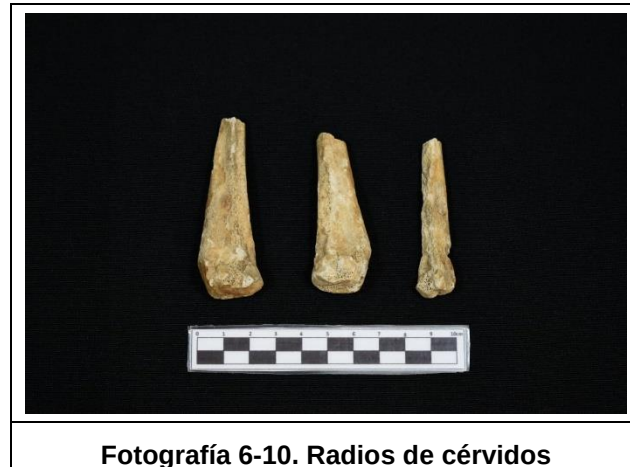
**Fotografía 6-10. Radios de cérvidos**

Los tamaños de estos fragmentos varían entre los 62mm y 70mm de largo, en cuanto al grosor el más delgado (derecha) 10mm y el más grueso con 16mm (centro). Con una textura lisa, fragilidad media y pesos entre 3,9g y 8,5g (Ver Fotografía 6-10).

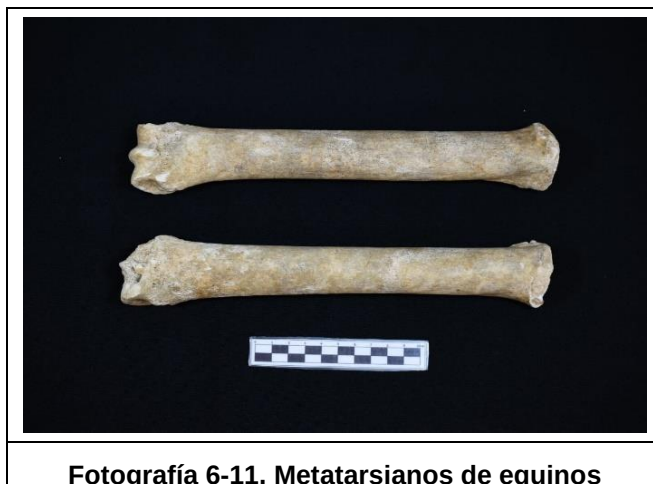
**Fotografía 6-11. Metatarsianos de equinos**

En las actividades de monitoreo desarrolladas en sitio de obra de almacén de reactivos, se recuperaron dos metatarsianos pertenecientes a la familia de equinos (Ver Tabla 6-3). A diferencia de los demás restos óseos encontrados, estos metatarsianos no presentan cortes transversales, sin embargo, las epífisis si se encuentran algo erosionadas, siendo esto consecuencia de las características del suelo y del ambiente al cual estuvieron expuestos (Ver Fotografía 6-11).

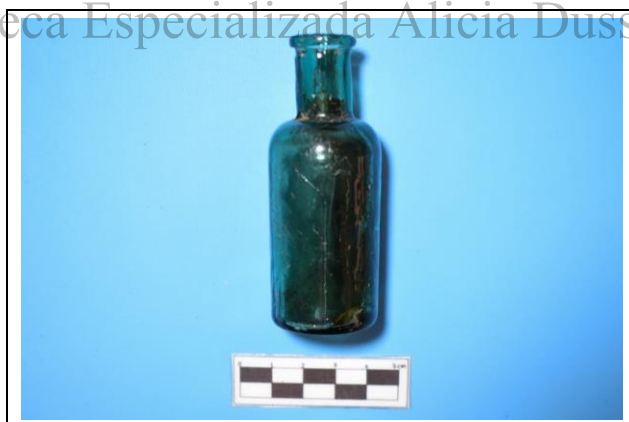
**Fotografía 6-12. Frasco de vidrio recuperado**

Durante la ejecución del monitoreo arqueológico, durante el movimiento de tierra y levantamiento de capa orgánica, se logró recuperar un frasco pequeño de vidrio (Ver Fotografía 6-12).

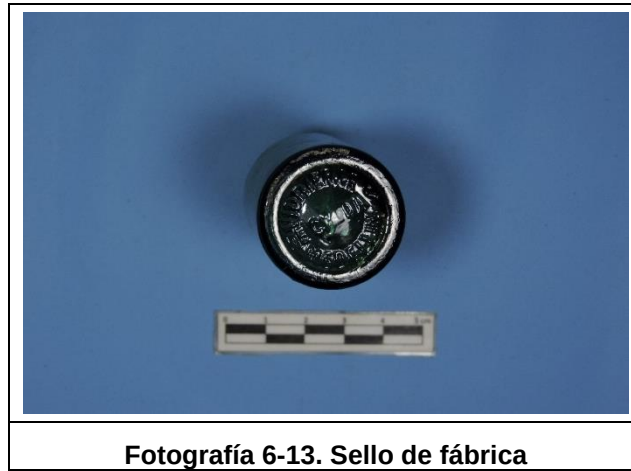
**Fotografía 6-13. Sello de fábrica**

En su parte inferior, el frasco trae grabado un sello con la inscripción de la fábrica donde fue elaborado, Vidriería de Caldas Medellín (Ver Fotografía 6-13); de acuerdo a los antecedentes, esta vidriería existió desde el año 1898, fundada por el señor Enrique Restrepo Mejía, fábrica que también compartía con una locería; sin embargo, solo hasta el año 1906, cuando pasa a manos del comerciante Ricardo Greiffenstein adquiere el nombre de Vidriería de Caldas, la cual funcionó justo al lado de la locería. Los edificios que conformaban la planta de la vidriería, también compartían el lugar con la Trilladora de Caldas. En los años siguientes, los lotes y locales fueron vendidos, y a su vez el nombre cambió, y el único registro que se conoce es cerca del año 1922 con el nombre de Vidriería Nacional. En los años 30, paso a llamarse Vidriería Fenicia y fue trasladada al municipio de

Envigado, es allí donde su razón social cambió a Cristalería Peldar en el año 1949 (Diosa, 2015).
