**EJECUCION PLAN DE MANEJO ARQUEOLÓGICO PARA EL  
PROYECTO DE MINERÍA SUBTERRÁNEA EN EL MUNICIPIO DE  
BURITICÁ - DESARROLLO MINERO HIGABRA**

**INFORME FINAL**

**AGOSTO DE 2019**

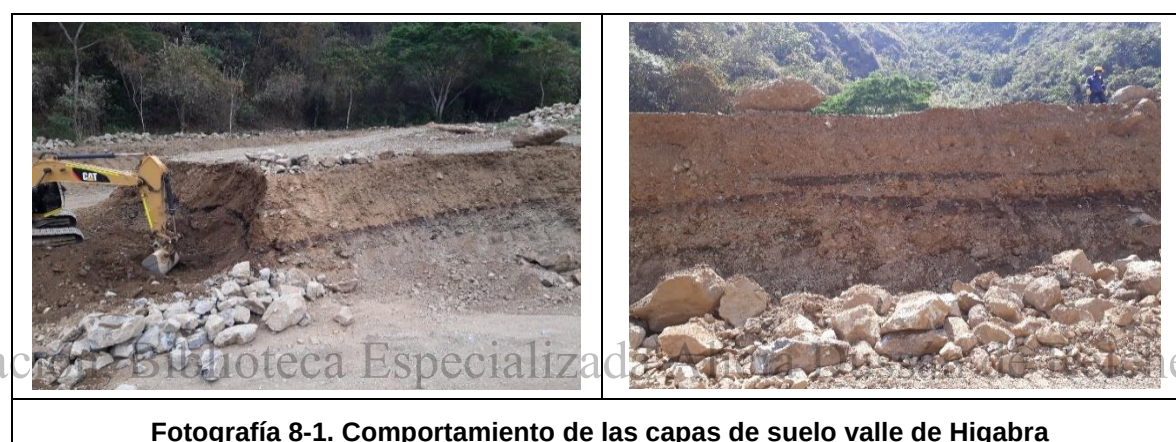
**Fotografía 8-1. Comportamiento de las capas de suelo valle de Higabrá**

Cabe anotar que el monitoreo realizado dejó ver una característica importante del valle de Higabrá, como es la presencia de un suelo de sedimento aluvial, que podía alcanzar los 10m o más de profundidad en algunos frentes de trabajo, y generalmente se evidenciaba posterior al retiro de la capa orgánica, logrando observar, en algunas ocasiones, capas no muy gruesas de coloraciones 7.5YR 4/2 (Munsell). Luego de esto, continuaba un suelo de sedimento aluvial (Ver Fotografía 8-1).
