**RECONOCIMIENTO Y PROSPECCIÓN ARQUEOLÓGICA PARA LA  
CONSTRUCCIÓN DE OBRAS EN 14 SITIOS CRÍTICOS ENTRE LOS PRS46+850  
Y 85+903, CARRETERA MÁLAGA – LOS CUROS. CONTRATO 075 DEL 2013.  
MUNICIPIOS DE SAN ANDRÉS, GUACA Y SANTA BÁRBARA.  
DEPARTAMENTO DE SANTANDER.**

HUVER ANDRÉS BARRIENTOS MARÍN  
*Antropólogo*  
*Universidad de Antioquia*

INSTITUTO COLOMBIANO DE ANTROPOLOGÍA E HISTORIA  
**ICANH**

Medellín  
MAYO 2014

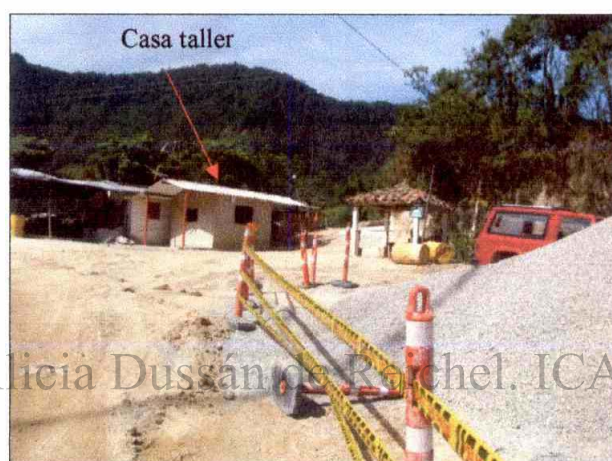
*Foto 3, 4, 5 y 6. Sector Sitio Crítico 12.*

El *Sitio crítico 12* se localiza en la vereda Chacara del municipio de Santa Bárbara, en la coordenada plana E 1129762 N 1258418, tiene una longitud de 268 metros. Actualmente se están ejecutando las obras para la recuperación de la banca por medio de un mejoramiento geométrico y la adecuación de una protección con malla y pernos en el talud inferior (Foto 3, 4, 5 y 6). Este sitio se encuentra situado en un área altamente escarpada de pendientes empinadas a muy empinadas (80-90% de inclinación), tendientes a sufrir intensos procesos erosivos de origen natural.

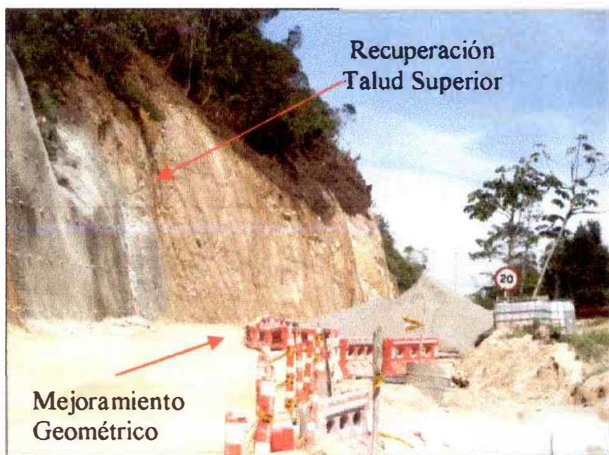
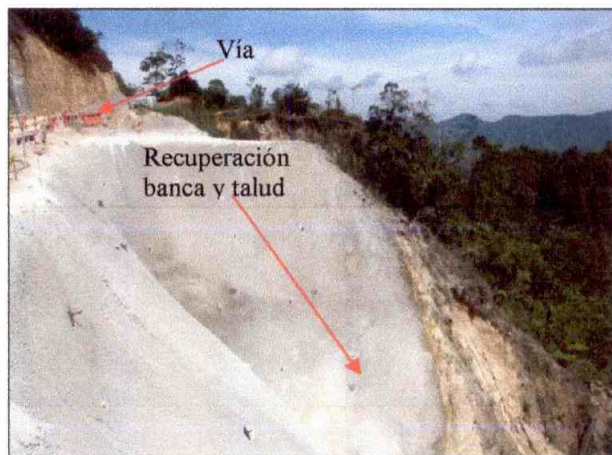
*Foto 9 y 10. Sector Sitio Crítico 14.*

Ubicado en la vereda Chacara del municipio de Santa Bárbara, específicamente en la coordenada E 1128905 N 1257868, tiene una longitud de 110 metros. Actualmente se están ejecutando las obras para la recuperación de la banca debido a una cárcava erosiva. Se realiza la adecuación de una protección con malla y pernos en el talud inferior y una revegetalización en el talud superior (Foto 9 y 10). La geomorfología en los alrededores de este sitio presentan pendientes empinadas a muy empinadas (80-90% de inclinación), con topografía altamente disectada.

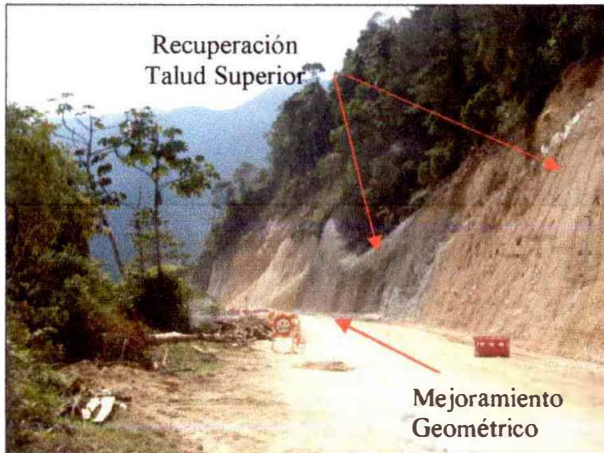
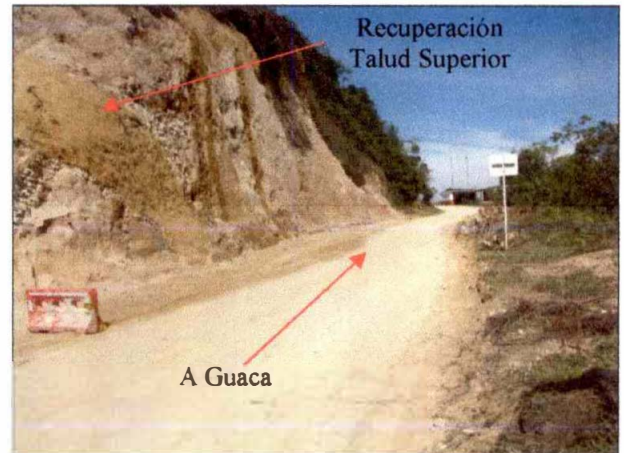
**Foto 11 y 12. Sector Sitio Crítico 15.**

Ubicado en la vereda Chacara del municipio de Santa Bárbara, específicamente en la coordenada E 1128584 N 1257826, tiene una longitud de 220 metros. Actualmente se ejecutan obras para la recuperación de la banca debido a una cárcava erosiva. Se realiza la adecuación de una protección con malla y una revegetalización en el talud superior (Foto 11 y 12). La geomorfología en los alrededores de este sitio presentan pendientes empinadas a muy empinadas (60-80% de inclinación), con topografía altamente disectada.

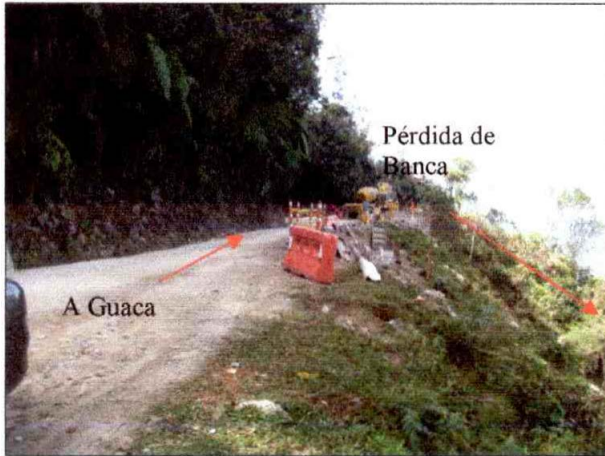
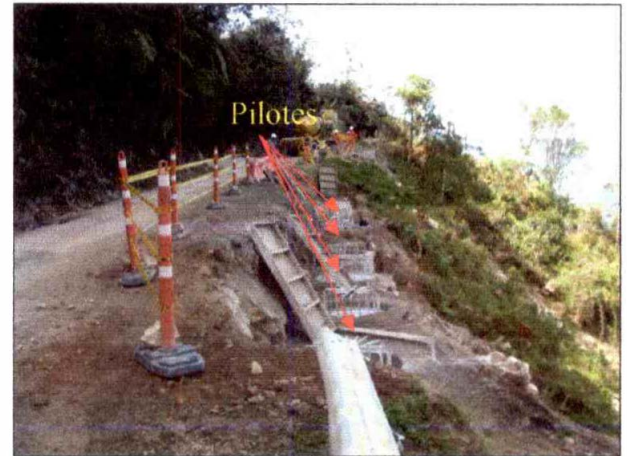
*Foto 13, 14 y 15. Sector Sitio Crítico 17.*

El *Sitio crítico 17* se localiza en la vereda Apure del municipio de Santa Bárbara, en la coordenada plana E 1130193 N 1256639, tiene una longitud de 100 metros. El sector presenta actualmente pérdida parcial de la banca para su arreglo se están ejecutando obras para su recuperación como la construcción de un muro cimentado sobre pilotes de 15 metros y la protección del talud superior con malla y concreto lanzado (Foto 13, 14 y 15). Este sitio se encuentra situado en un área altamente escarpada de pendientes empinadas a muy empinadas (80-90% de inclinación), tendientes a sufrir intensos procesos erosivos de origen natural.

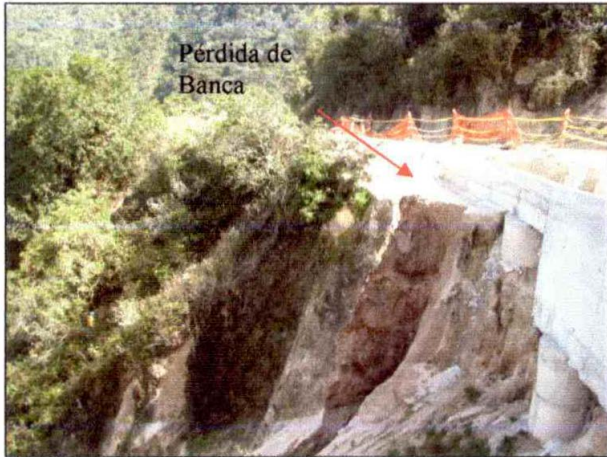
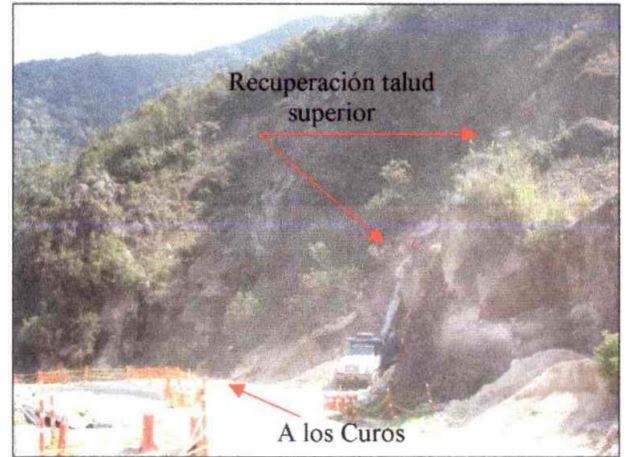
*Foto 16 y 17. Sector Sitio Crítico 18.*

Este sitio se localiza igualmente en la vereda Apure del municipio de Santa Bárbara, en la coordenada E 1130880 N 1255557, tiene una longitud de 83 metros. El sector presenta actualmente pérdida parcial de la banca por cárcava erosiva y desprendimiento de materiales por erosión en talud superior. Para su arreglo se están ejecutando obras para su recuperación como el corte de talud superior y protección de talud inferior con malla y concreto lanzado (Foto 16 y 17). Este sitio se caracteriza por presentar pendientes empinadas a muy empinadas que varían entre 50 y 90% altamente disectada.

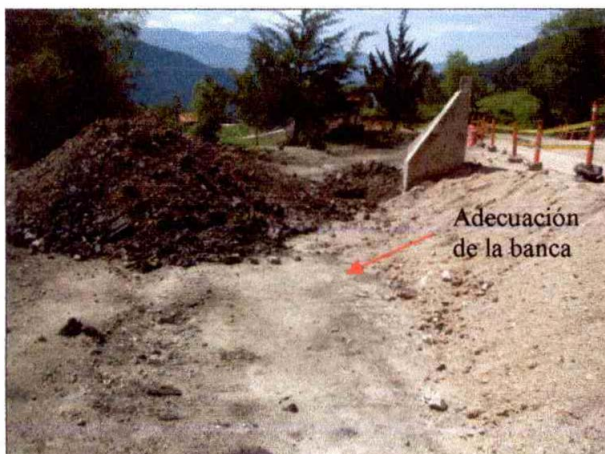
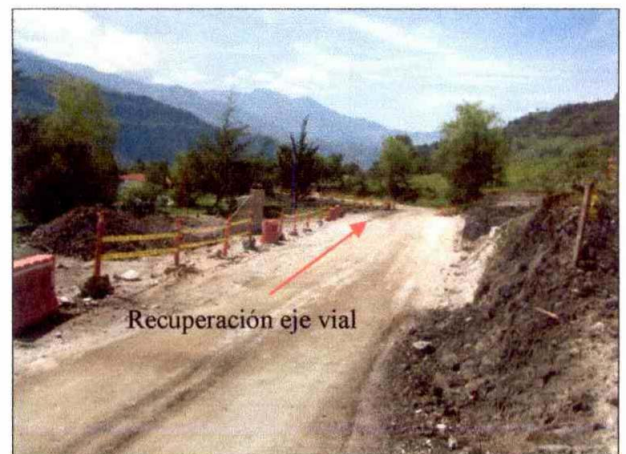
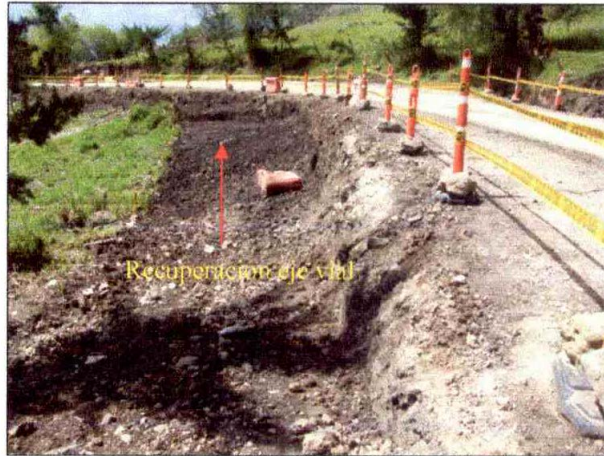
*Foto 18, 19 y 20. Sector Sitio Crítico 20.*

Este sitio se localiza en la vereda Tabacal del municipio de Guaca, en la coordenada plana E 1134846 N 1251315, tiene una longitud de 161 metros. El sector presenta actualmente desplazamiento de la banca, hundimiento de la vía y deformación de gaviones existentes. En este sitio la solución está lista en un 80% y se efectuó la construcción de cinco pozos de abatimiento de 3 metros de diámetro y drenes, así como la adecuación vial respectiva (Foto 18, 19 y 20). Este sitio presenta pendientes moderadas que varían entre 30 y 50%.

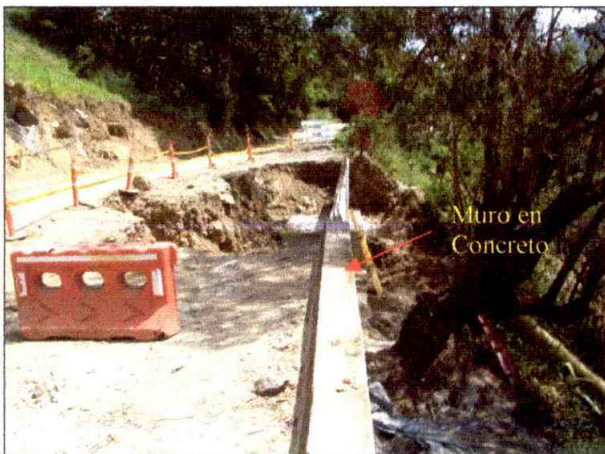
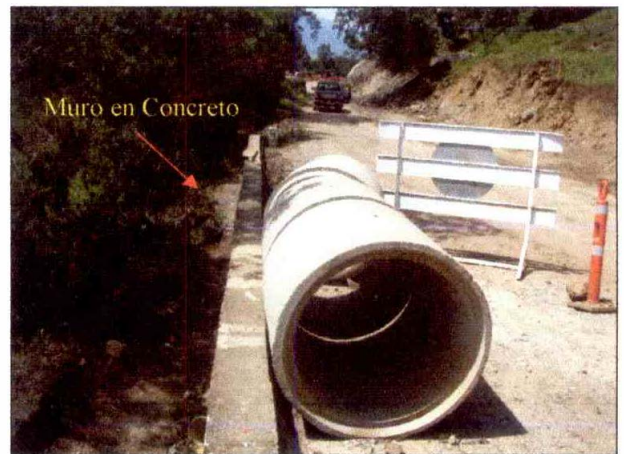
*Foto 21 y 22. Sector Sitio Crítico 21.*

El *Sitio Crítico 21* se localiza igualmente en la vereda Tabacal del municipio de Guaca, en la coordenada plana E 1136019 N 1248876, tiene una longitud de 430 metros. El sector presenta actualmente desplazamiento de la banca y colapso del muro existente. En este sitio la solución está lista en un 80% y se efectuó la construcción de un muro en concreto reforzado sobre pilotes de 15 metros de altura y 1,5 metros de diámetro y construcción de drenes (Foto 21 y 22). Este sitio presenta pendientes moderadas que varían entre 50 y 80%.

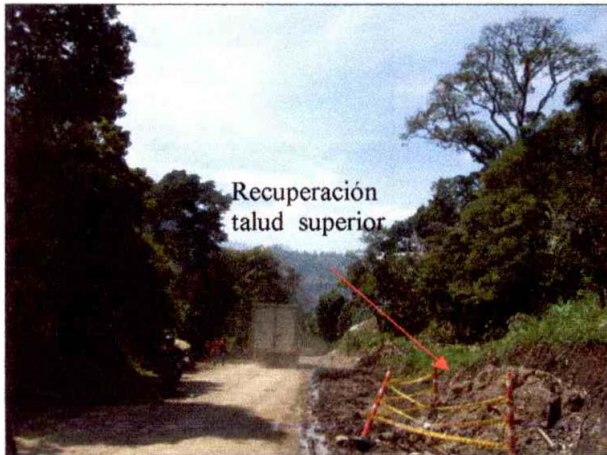
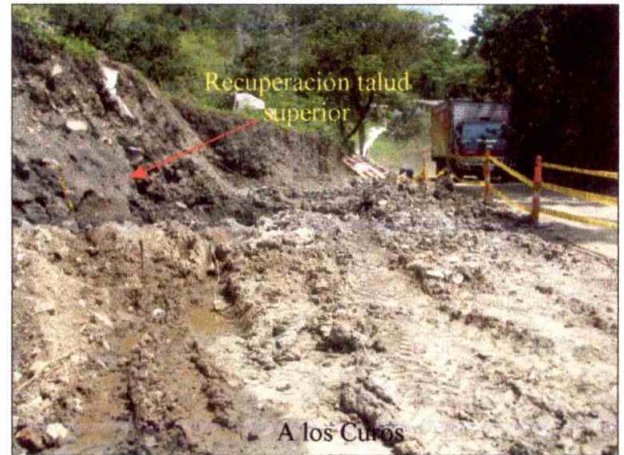
Foto 23 y 24. Sector Sitio Crítico 22.

Este sitio se localiza igualmente en la vereda Tabacal del municipio de Guaca, en la coordenada E 1135927 N 1248505, tiene una longitud de 300 metros. El sector presenta actualmente desgarramiento de suelos residuales, deformación de gaviones existentes y drenaje deteriorado. Para su arreglo se están ejecutando obras para su recuperación como el corte de talud superior y protección de talud inferior con malla y concreto lanzado (Foto 23 y 24). Este sitio se caracteriza por presentar pendientes empinadas a muy empinadas que varían entre 50 y 90% altamente disectada.

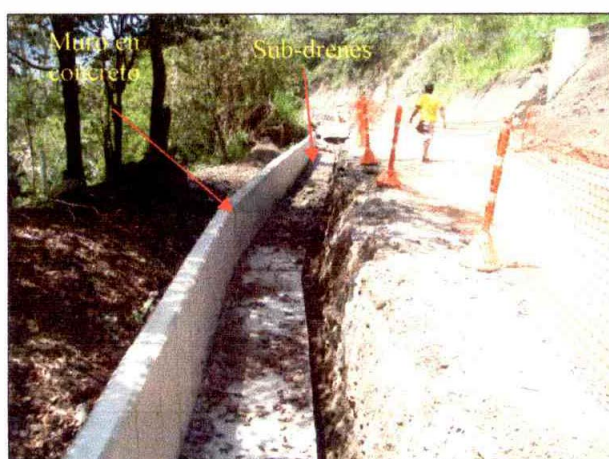
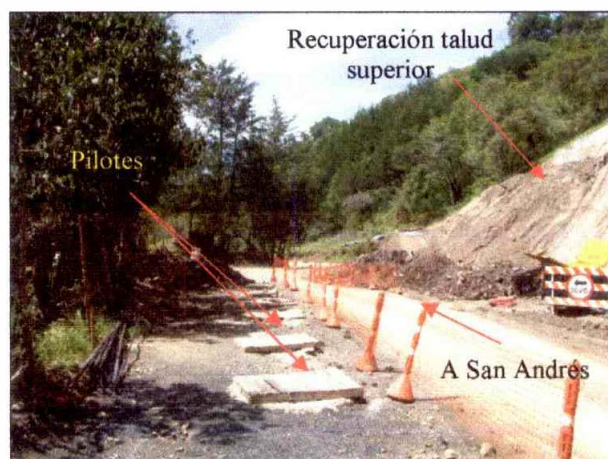
**Foto 27 y 28. Sector Sitio Crítico 24.**

Este sitio se localiza igualmente en la vereda Tabacal del municipio de Guaca, en la coordenada E 1 135921 N 1247983, tiene una longitud de 500 metros aproximadamente. El sector ha presentado deslizamientos y fallas en su talud superior, coluvión en condición saturada y deslizamiento en el talud inferior. Actualmente se realizan obras de construcción de un muro en concreto reforzado sobre pilotes de 25 metros y 1,20 metros de diámetro y sub-drenes para captar el agua (Foto 27 y 28). Este sitio presenta pendientes moderadas que varían entre 50 y 80%.

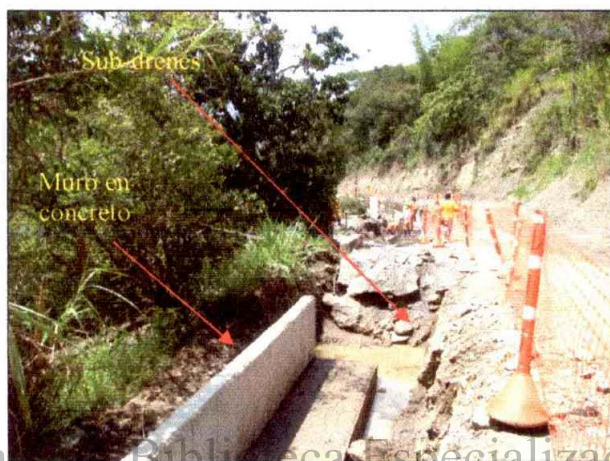
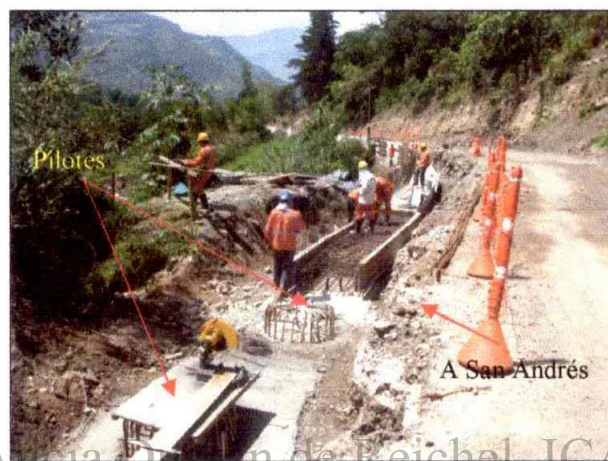
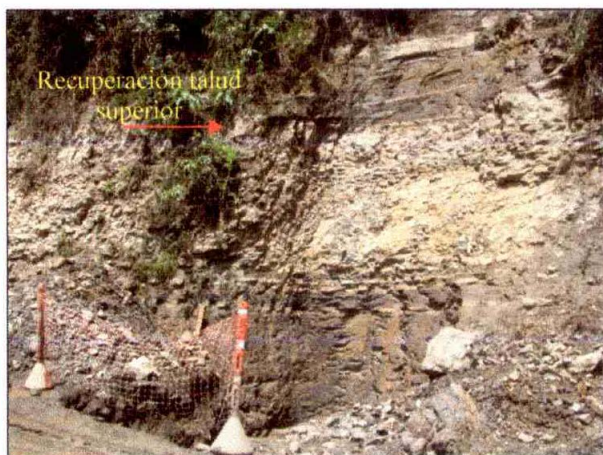
**Foto 29, 30 y 31. Sector Sitio Crítico 25.**

Se localiza igualmente en la vereda Tabacal del municipio de Guaca, en la coordenada E 1136006 N 1248030, tiene una longitud de 430 metros aproximadamente. El sector ha presentado deslizamientos y fallas en su talud superior, coluvión en condición saturada y deslizamiento en el talud inferior. Actualmente se realizan obras de construcción de un muro en concreto reforzado sobre pilotes de 25 metros y 1,20 metros de diámetro y sub-drenes para captar el agua (Foto 29, 30 y 31). Este sitio presenta pendientes moderadas que varían entre 60 y 90%.

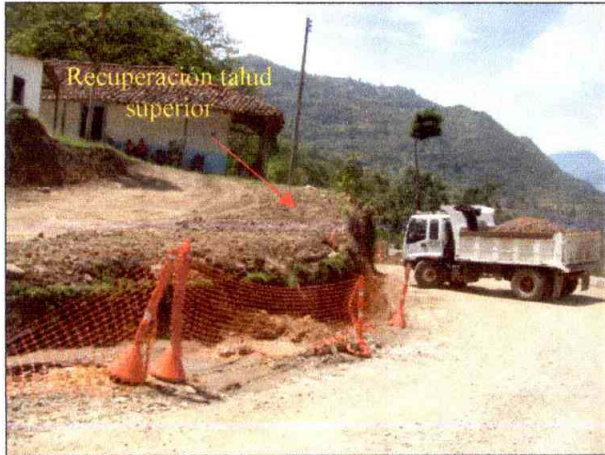
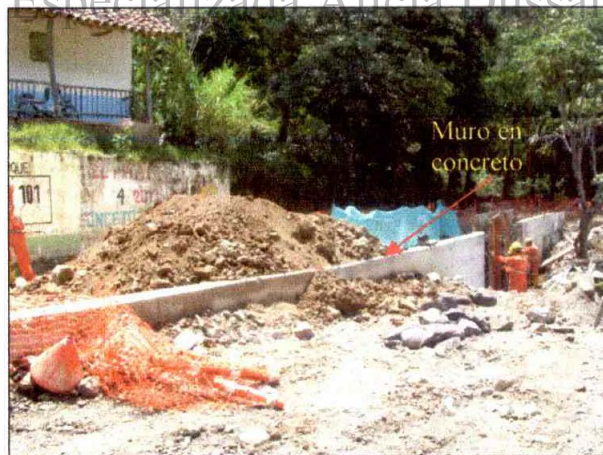
*Foto 32, 33 y 34. Sector Sitio Crítico 26.*

Se localiza en la vereda Saladito del municipio de San Andrés, en la coordenada E 11136373 N 1247013, tiene una longitud de 265 metros aproximadamente. El sector ha presentado deslizamientos e inestabilidad en su talud inferior. Actualmente se construye un muro de 100 metros de largo sobre pilotes de 25 metros y 1,20 metros de diámetro (Foto 32, 33 y 34). En este sector se observaron pendientes inclinadas que varían entre 60 y 90%.

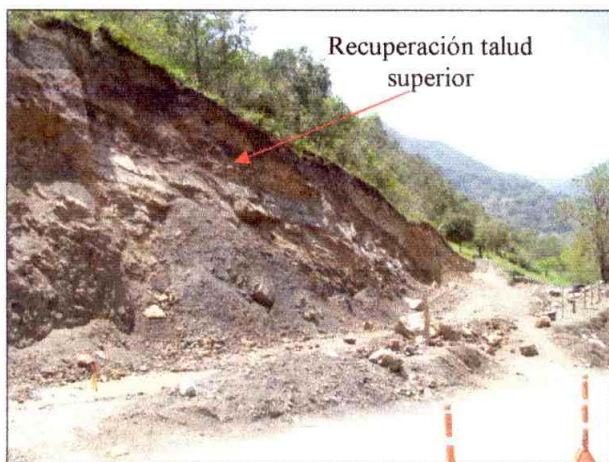
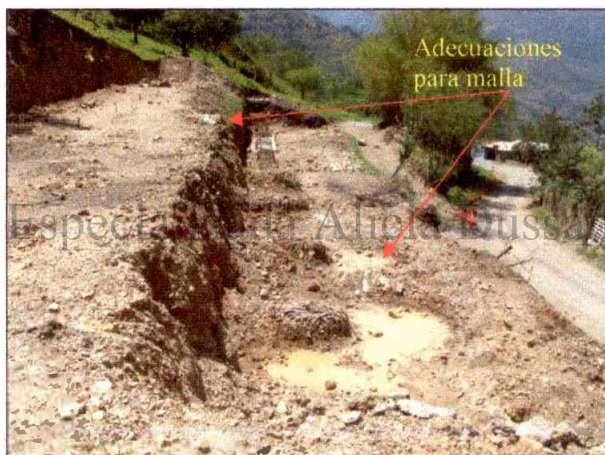
*Foto 35, 36 y 37. Sector Sitio Crítico 27.*

Se localiza en la vereda San Antonio del municipio de San Andrés, en la coordenada E 1136330 N 1242692, tiene una longitud de 257 metros aproximadamente. El sector ha presentado deslizamientos y caídas de roca desde el talud superior, presentando taponamiento de vía. Actualmente se construye

un muro de y malla anclada (Foto 35, 36 y 37). En este sector se observaron pendientes inclinadas que varían entre 70 y 90%.
