**ESTUDIO DE IMPACTO AMBIENTAL, RECONOCIMIENTO Y PROSPECCIÓN  
OLEODUCTO ARAGUANAY - BANADÍA (MPO. DE YOPAL, HATO COROZAL, PAZ  
DE ARIPORO, PORE, NUNCHÍA, DPTO DEL CASANARE. SARAVERA, FORTUL,  
TAME ARAUCA - DPTO. DE ARAUCA).**

**INFORME FINAL  
Licencia de intervención arqueológica 1627**

**C.E.S.A.C.  
CENTRO DE ESTUDIOS SOCIALES ARQUEOLÓGICOS Y CULTURALES.  
Sociedad Anónima Simplificada  
NIT.: 900348533-3**

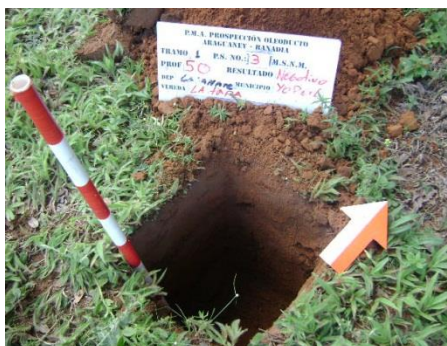
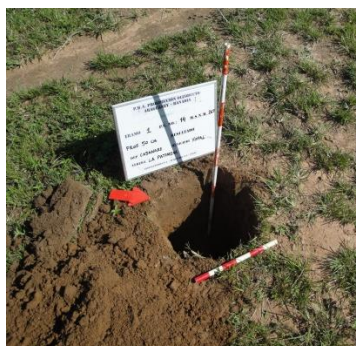
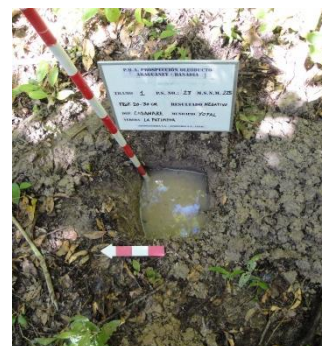
Foto 6. PP3

Pese a que el muestreo subsuperficial se hizo en zonas no inundables, se encontró el nivel freático a 40cm aproximadamente (**Fotos 6, 7 y 8**).

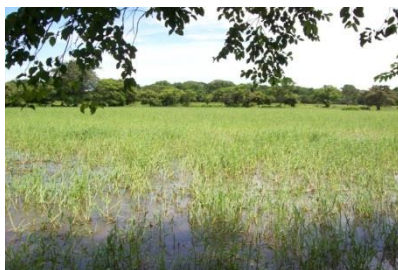
**Foto 9.** Pastizales anegados cerca al río Tocaría, vereda Las Guacharacas.

En este sentido en el municipio de Nunchía presentó múltiples dificultades en cuanto a desplazamientos por las extensas zonas inundables y cultivos de arroz. Sitios en donde no se logró ingresar debido a que los permisos fueron negados, porque muchos de estos lugares se encontraban próximos a la temporada de cosechas. En cuanto a los pastizales de ganadería, el registro de estas zonas también se dificultó ya que estos se encuentran generalmente en sectores aledaños a los cultivos de arroz los cuales aportan gran cantidad de agua anegándolos con una lámina de agua hasta de 10cm (**Fotos 9, 10 y 11**).

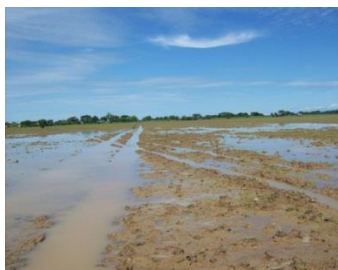
**Fotos 10.** Campos arados vereda Redención.

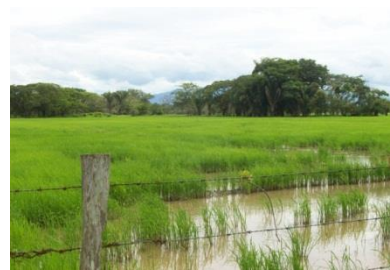
**Foto 11.** Cultivos de arroz vereda Redención

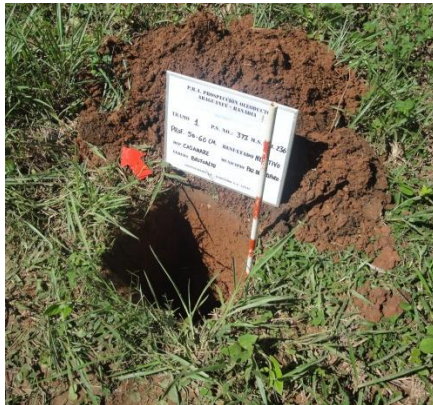
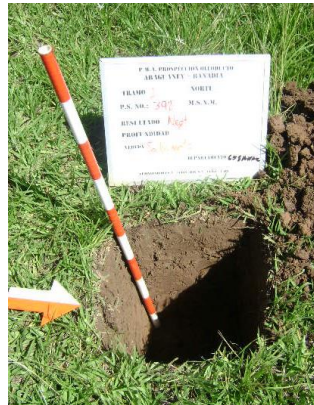
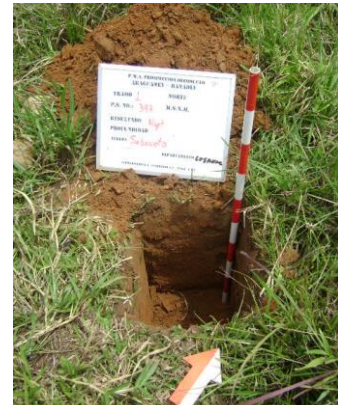
Foto 19. PP373

colores que varían entre amarillo, café y gris con variaciones tonales entre claro y oscuro (**Fotos 19, 20 y 21**).

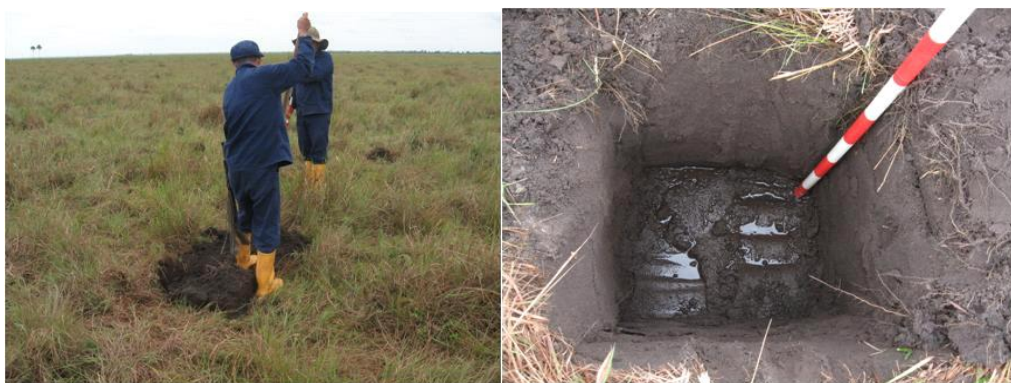
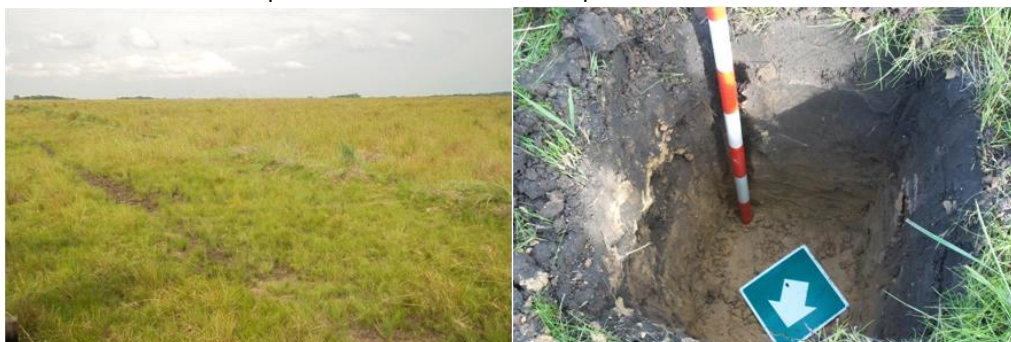
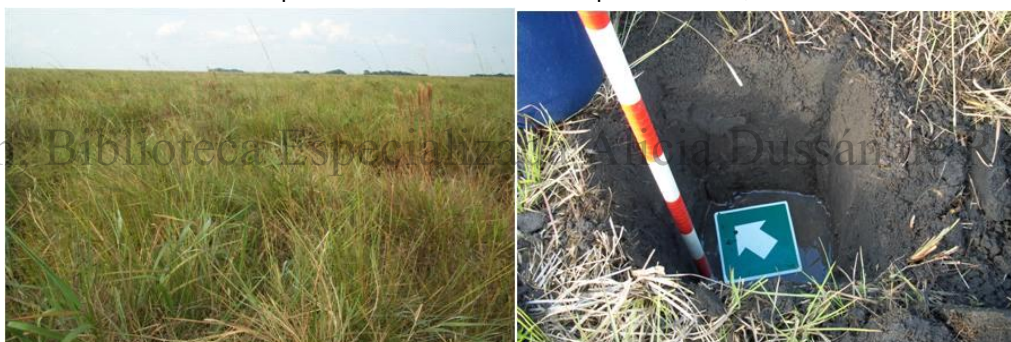
En esta subunidad se realizaron un total de 24 pruebas de pala las cuales no arrojaron material arqueológico (**Fotos 28, 29 y 30**), como resultado del muestreo se pudieron identificar 3 unidades estratigráficas correspondientes a un estrato superior de aproximadamente 15cm, de color 5YR 3/2 en la escala de Munsell, de textura arcillosa y estructura de bloques subangulares medianos con moderada actividad biológica, seguido de un estrato transicional de aproximadamente 20cm, color 5YR 3/4, de textura arcillolimsa y estructura de bloques subangulares medianos, y finalmente un estrato de saprolitos conformados por rocas meteorizadas color 5YR 5/4.

**Foto 28.** A la Izquierda llanura inundable en época de lluvia, a la derecha PP16

**Foto 29.** A la Izquierda llanura inundable en época de lluvia, a la derecha PP

**Foto 30.** A la Izquierda llanura inundable en época de lluvia, a la derecha PP33

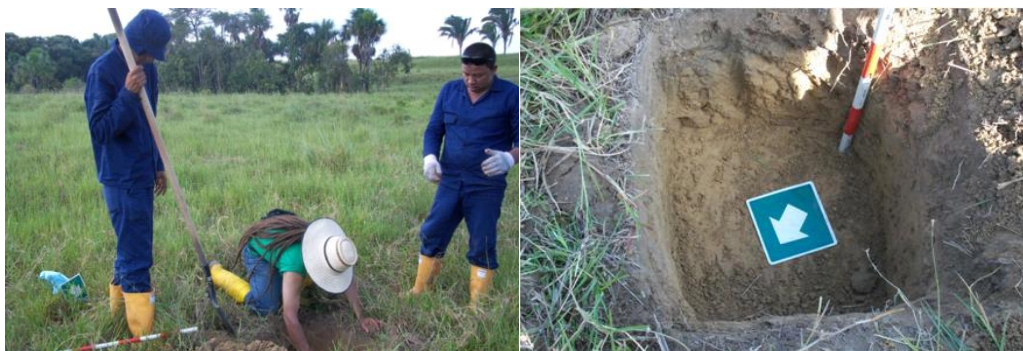
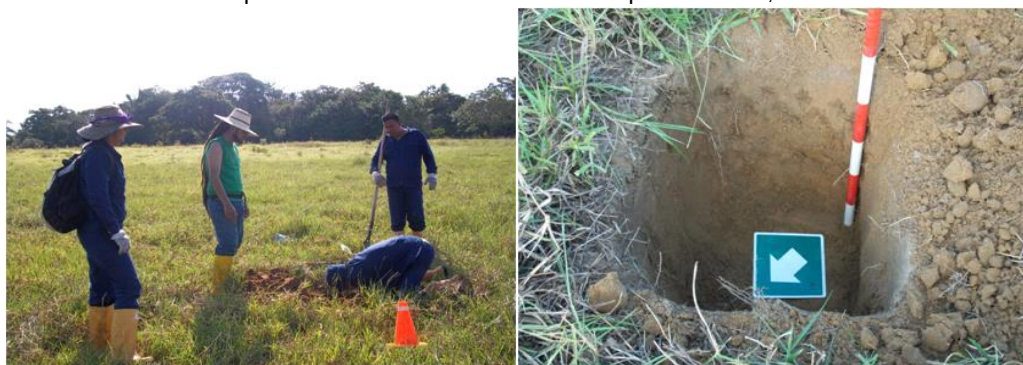
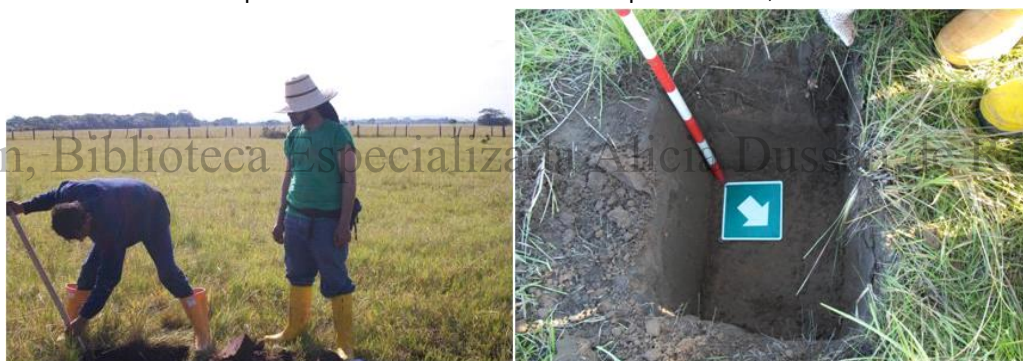
En general, la estratigrafía de la zona de terrazas comprende tres unidades de suelo, un primer estrato superficial de 10cm de grosor aproximadamente, color 5YR 4/2, se trata de material suelto de textura arenosa con actividad biológica, especialmente presencia de hormigas, un segundo estrato de aproximadamente 15 cm de espesor, color 5YR 5/3 con material suelto y textura arenosa y un último y más profundo estrato compuesto por una transición con el material parental color 5YR 6/4.

**Foto 31.** A la Izquierda Muestreo sobre terrazas del pie de monte, a la derecha PP 21

**Foto 32.** A la Izquierda Muestreo sobre terrazas del pie de monte, a la derecha PP 22

**Foto 33.** A la Izquierda Muestreo sobre terrazas del pie de monte, a la derecha PP 23

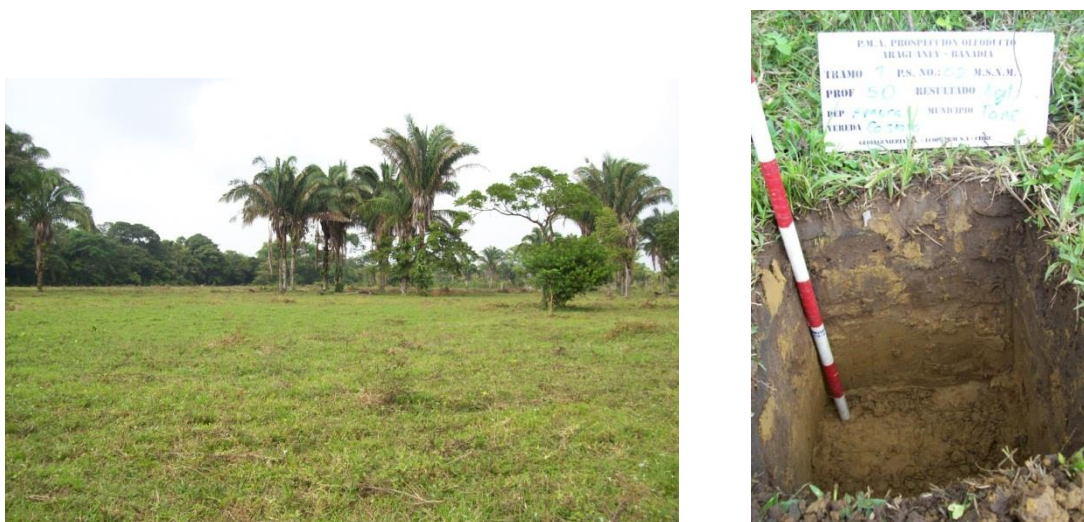
Las pruebas de pala permitieron evidenciar un suelo que presenta 3 unidades estratigráficas, la primera presenta un grosor aproximado de 15cm, color 5YR 3/2, material semicompacto de textura arenosa bioturbado, un segundo estrato de aproximadamente 25 cm de espesor, color 5YR 5/3, material suelto y textura arenosa y un último estrato compuesto por material parental color 5YR 6/4 (**Foto 35**).

**Foto 35.** A la izquierda Muestreo sobre terrazas no inundables, a la derecha PP 2

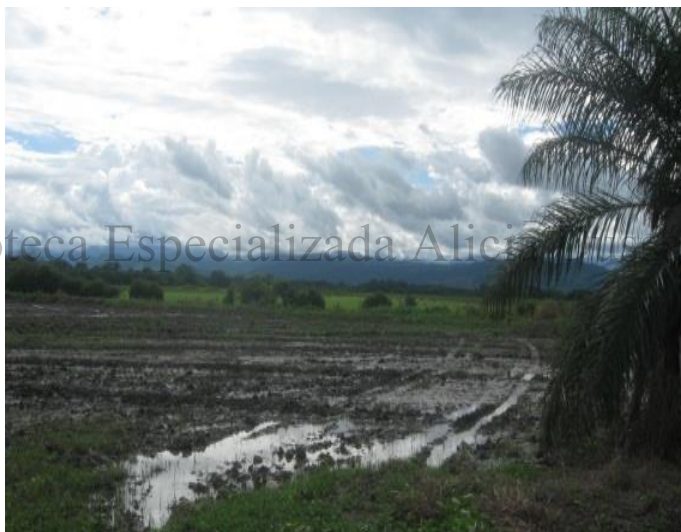
En general prácticas como la ganadería genera procesos de deterioro del suelo y algunos niveles del subsuelo por la erosión propia del pisoteo del ganado así como destrucción de los objetos que se puedan encontrar en superficie. De igual forma, los cultivos transitorios y permanentes que implican generalmente la remoción de gran cantidad de suelo por actividades como el arado, ya sea manual o mecánico (**Foto 43**), se constituyen en una de las actividades que más riesgo potencial trae a los sitios y yacimientos arqueológicos, puesto que puede llegar a ocasionar la destrucción total o parcial de la información cultural y de los objetos producidos por los grupos del pasado.

**Foto 43.** Campo de arroz, donde se observa el arado mecánico para preparar la tierra para la siembra
