## **CASS CONSTRUCTORES**

**PROSPECCION ARQUEOLOGICA, EN 3 AREAS PARA DEPOSITO DE  
MATERIALES SOBRANTES (ZODMES), CORRESPONDIENTE AL PROYECTO  
DE REHABILITACION Y MANTENIMIENTO DE 7,6 KILOMETROS DEL  
CORREDOR VIAL BOLOMBOLO-SANTAFE DE ANTIOQUIA, RUTA 25B  
TRAMO 25B02. DEPARTAMENTO DE ANTIOQUIA**

### **INFORME FINAL Y PLAN DE MANEJO**

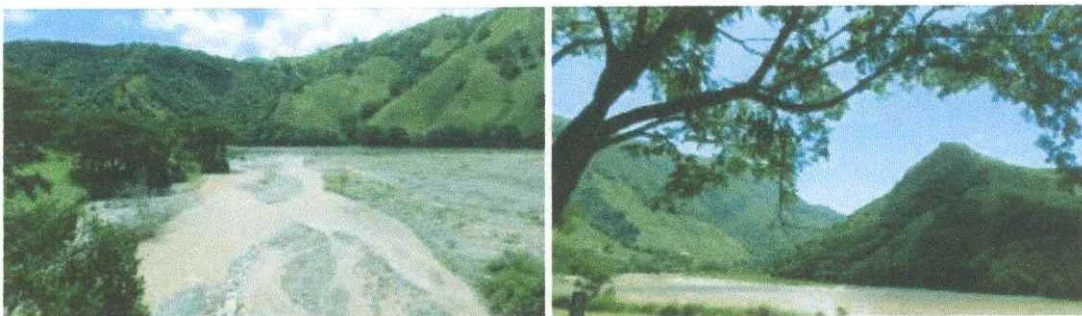
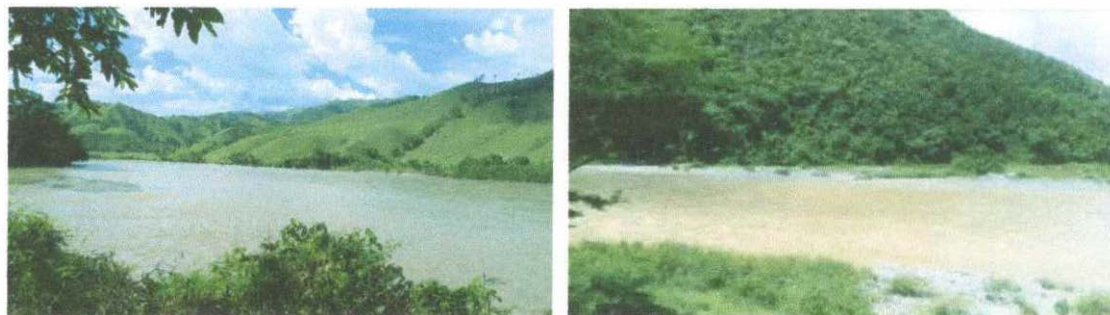
**Fotos 1 - 4. Paisaje del río Cauca paralelo al corredor vial Bolombolo. Santa Fe de Antioquia, entre el Zodme 1, Km02 + 180. y Zodme 3, Km 47+200.**

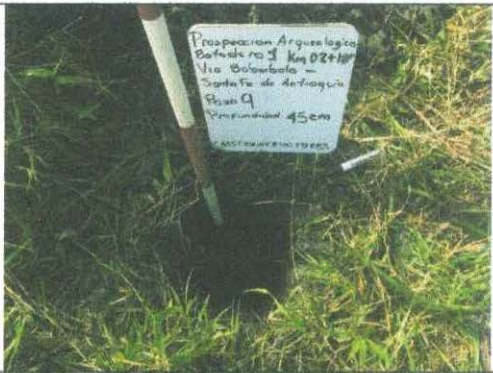
| <b>POZO DE SONDEO No. 9</b> | | |

| <b>Localización</b> | Botadero 1 | |
| <b>Resultados</b> | Sin evidencias culturales | |

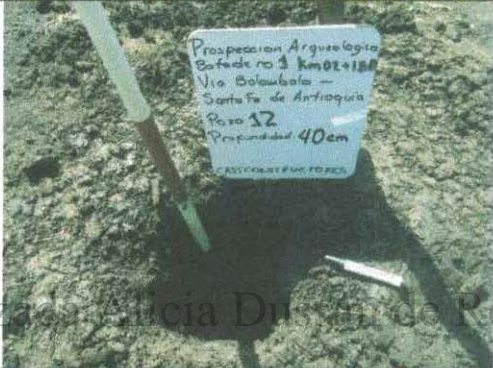
| <b>POZO DE SONDEO No. 12</b> | | |

| <b>Localización</b> | Botadero 1 | |
| <b>Resultados</b> | Sin evidencias culturales | |

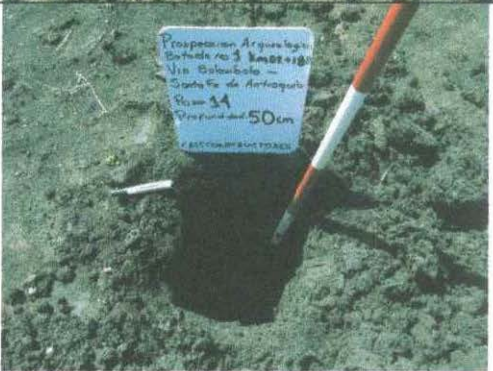
| <b>POZO DE SONDEO No. 14</b> | | |

| <b>Localización</b> | Botadero 1 | |
| <b>Resultados</b> | Sin evidencias culturales | |

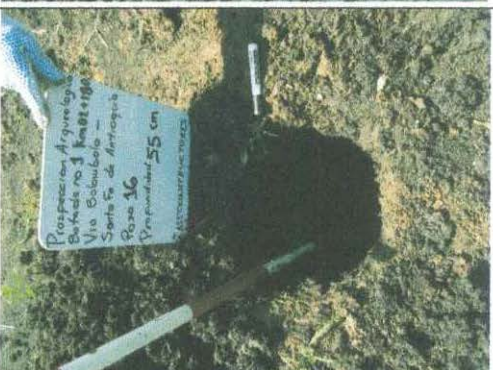
| <b>POZO DE SONDEO No. 16</b> | | |

| <b>Localización</b> | Botadero 1 | |

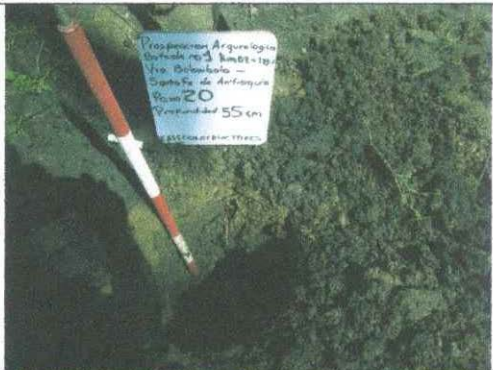
| <b>POZO DE SONDEO No. 20</b> | | |

| <b>Localización</b> | Botadero 1 | |
| <b>Resultados</b> | Sin evidencias culturales | |

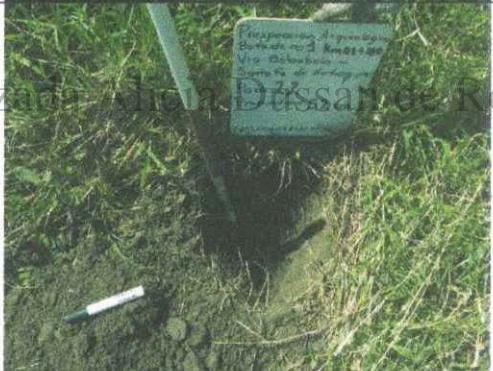
| <b>POZO DE SONDEO No. 22</b> | | |

| <b>Localización</b> | Botadero 1 | |
| <b>Resultados</b> | Sin evidencias culturales | |

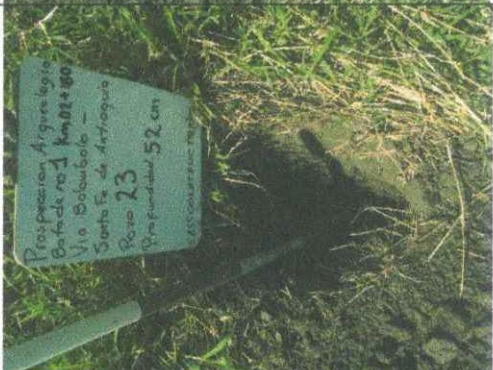
| <b>POZO DE SONDEO No. 23</b> | | |

| <b>Localización</b> | Botadero 1 | |
| <b>Resultados</b> | Sin evidencias culturales | |

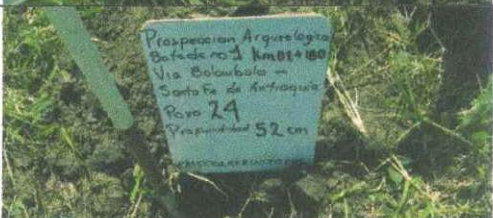
| <b>POZO DE SONDEO No. 24</b> | | |

| <b>Localización</b> | Botadero 1 | |

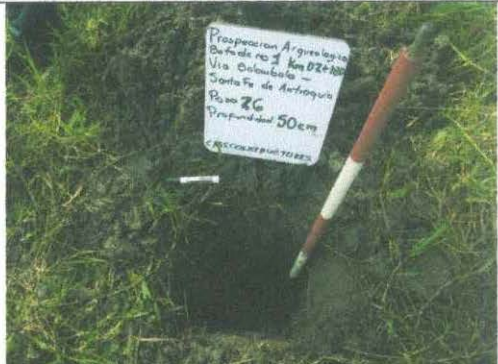
| <b>POZO DE SONDEO No. 26</b> | | |

| <b>Profundidad</b> | 50 cm | |
| <b>Estratigrafía</b> | Horizonte húmico con rocas seguido de un horizonte arcilloso amarillo con rocas. | |
| <b>Resultados</b> | Sin evidencias culturales | |

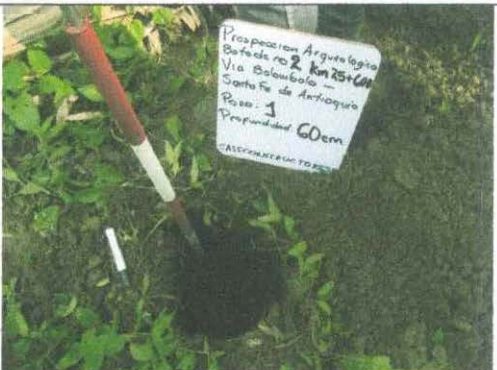
| POZO DE SONDEO No. 1 | | |

| POZO DE SONDEO No. 1 | | |
|---|---|---|
| Estratigrafía | Superficie franco arenosa café, seguido de un horizonte arenoso café-gris fino con piedras. | |
| Resultados | Sin evidencias culturales | |

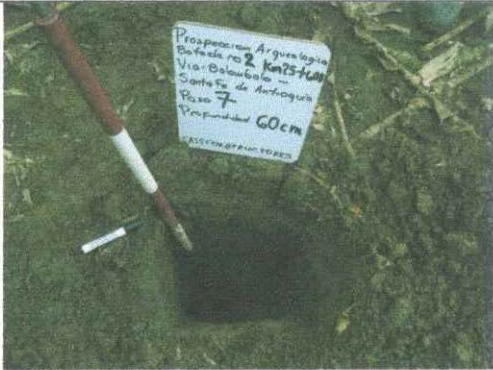
| POZO DE SONDEO No. 7 | | |

| POZO DE SONDEO No. 7 | | |
|---|---|---|
| Estratigrafía | Superficie franco arenosa café con rocas (escombro), seguido de un horizonte arenoso fino café con piedras. | |
| Resultados | Sin evidencias culturales | |

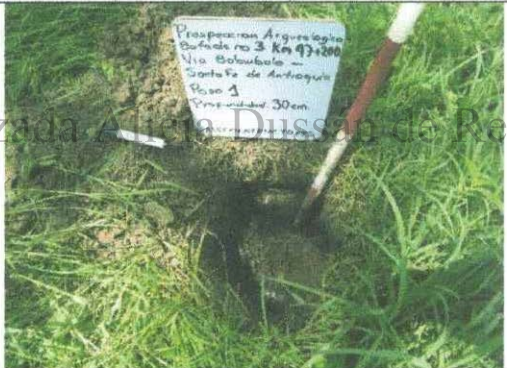
| POZO DE SONDEO No. 1 | | |

| POZO DE SONDEO No. 1 | | |
|---|---|---|
| Estratigrafía | Suelo mixto compuesto por suelo orgánico y rocas (restos de materiales erodados y transportados) | |
| Resultados | Sin evidencias culturales | |

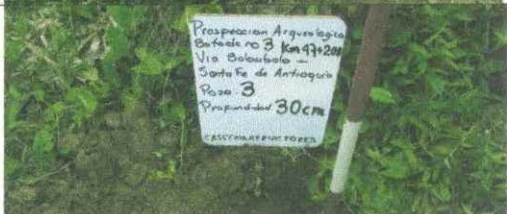
| POZO DE SONDEO No. 1 | | |
|---|---|---|
| POZO DE SONDEO No. 3 | | |

| POZO DE SONDEO No. 1 | | |
|---|---|---|
| Profundidad | 30 cm | |

| <b>Estratigrafia</b> | Suelo mixto compuesto por suelo orgánico y rocas (restos de materiales erodados y transportados) | |
| <b>Resultados</b> | Sin evidencias culturales | |

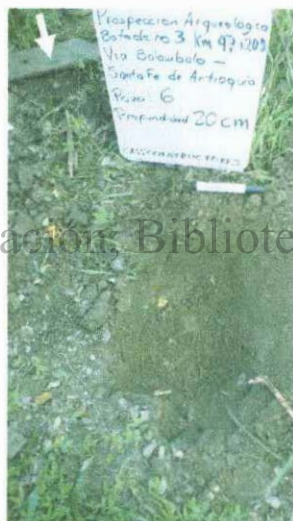
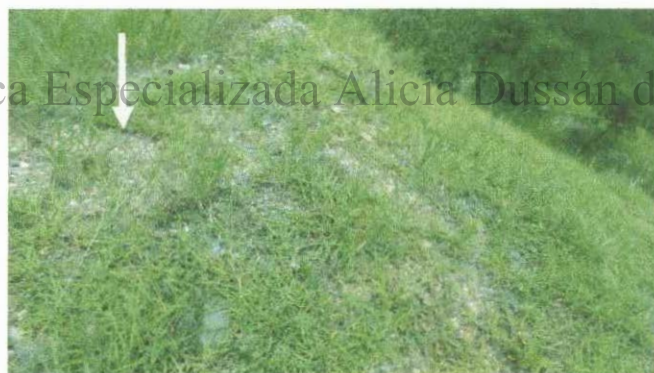
**Foto 23 y 24. Sector oriental del Zodme 3. Actividades arqueológicas, utilización de la barra metálica para la apertura de los pozos en terrenos compactos.**

Se excavó un total de 13 pozos de sondeo (Anexo 3) y se realizó revisión de superficie de todo el lugar, los resultados fueron negativos ya que no se evidenciaron materiales arqueológicos tanto en los pozos de sondeo como en la revisión de superficie. Se utilizó la barra como herramienta para la apertura de algunos pozos de sondeo debido a lo compacto del terreno como lo demuestran las imágenes (fotos 23 y 24) De acuerdo a las condiciones del lugar ya mencionadas, la probabilidad de impacto al patrimonio arqueológico por las obras a ejecutar dentro de esta área serán muy bajas a nulas.
