**Programa de arqueología preventiva de las nuevas áreas de intervención para la construcción de las bases del nuevo puente Alfonso López Pumarejo en la ciudad de Barranquilla. Fase de prospección y formulación del plan de manejo arqueológico.**

Autorización de intervención  
5091

Informe final

Agosto de 2015

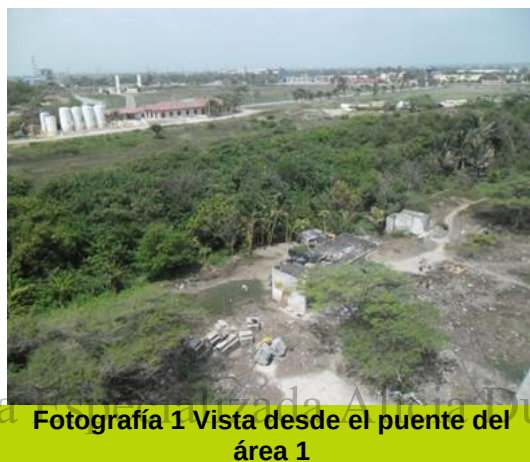
**Fotografía 1** Vista desde el puente del área 1

**Coberturas de la tierra:** En el área 1 se identificaron pastos enmalezados y además de franjas con arbustos de baja altura que no superan los 5 mt de ancho donde predomina la uvita mocosa (*Cordia dentata*), olivo (*Capparis odoratissima*), buche (*Pithecellobium lanceolatum*). (Ver **Fotografía 1**)

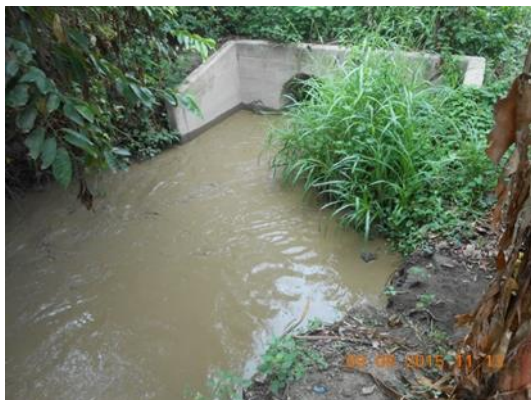
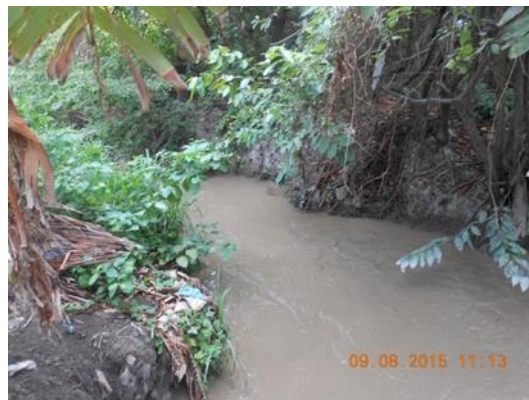
**Fotografía 2** Caño de origen antrópico que trasporta y vierte al río Magdalena lodos y los demás residuos del proceso de potabilización del agua que hace la empresa de servicios públicos Triple A

Estas franjas de arbustos van paralelas a dos caños que son de origen antrópico y están en este sector. (Ver **Fotografía 2** y **Fotografía 3**)

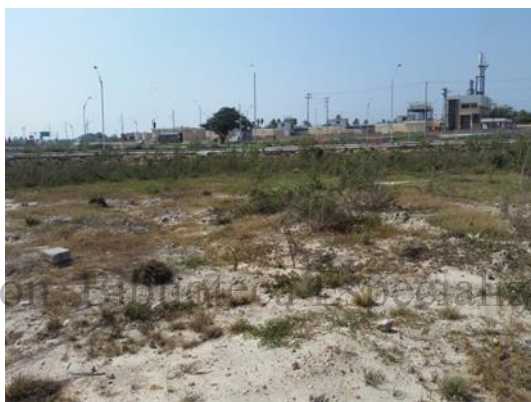
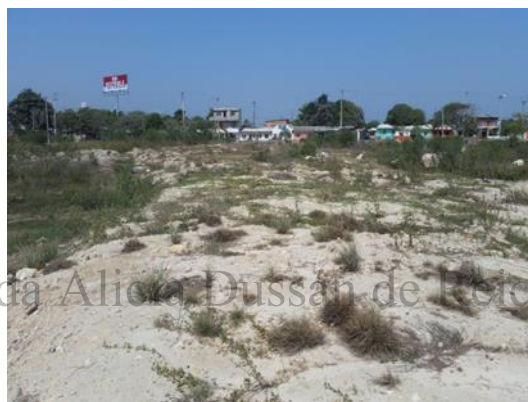
**Fotografía 4 Cobertura predominante de los sectores donde se construirán las pilas 1 a 18**

Los sectores donde se ubicaran las pilas 1 a 18 se caracterizan porque son superficies que están degradadas o desnudas, por la fuerte intervención antrópica reciente. (Ver **Fotografía 4**)

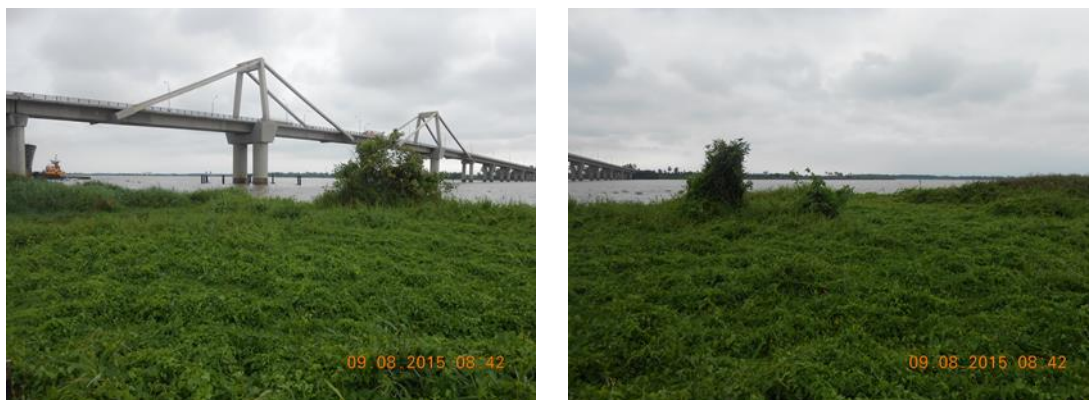
**Fotografía 5 Vista de planicie aluvial identificada en el área 1**

**Geomorfología:** El área 1 y las pilas 1 a la 18, se caracterizan por presentar una geomorfología de planicies aluviales con predisposición a presentar inundaciones de forma periódica. (Ver **Fotografía 5**)

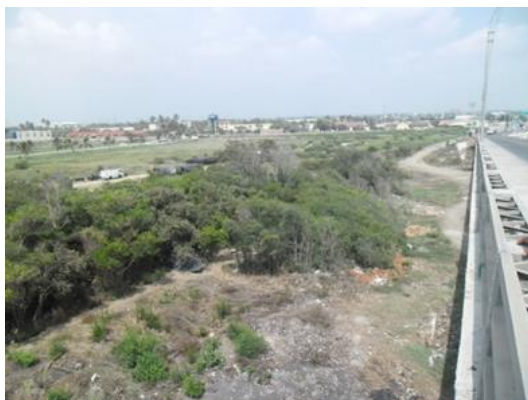
**Fotografía 6 Vista del área 1 desde el  
Puente Pumarejo**

En general en esta franja del río Magdalena se evidencia una ampliación del tejido urbano, en el cual se incluye la construcción de viviendas y la infraestructura portuaria desde la segunda mitad del siglo XX, también se identifica la construcción de vías de acceso a lo largo de todo el sector que comprende las áreas de las pilas y el predio de la Triple A. (Ver **Fotografía 6**)

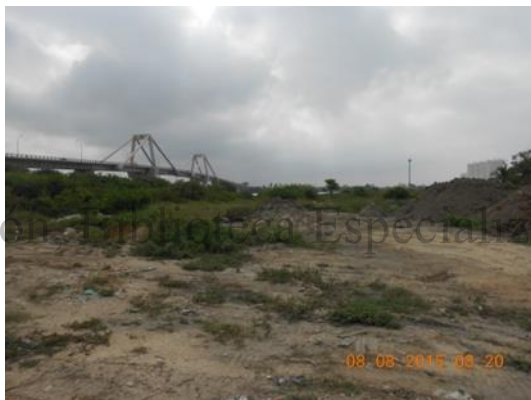
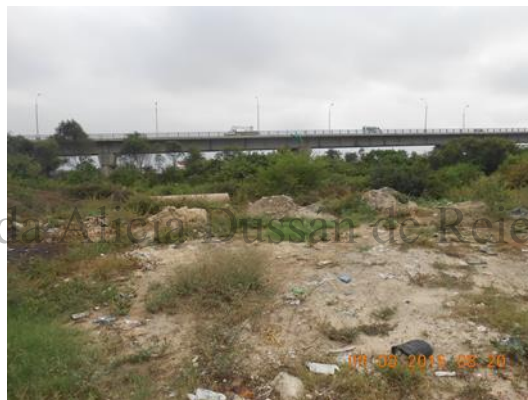
**Fotografía 7 Vista de sector donde se depositan escombros y basuras**

La mayoría del área 1 pertenece a la Triple A, este sector tiene una alta intervención puesto que se identificó rellenos constituidos por escombros, restos de materiales de construcción particularmente tubos de alcantarillado y basuras en general. (Ver **Fotografía 7** y **Fotografía 8**)

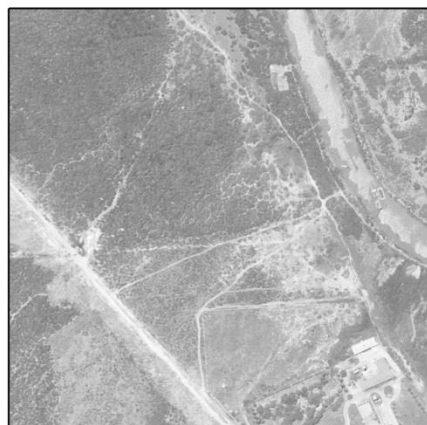
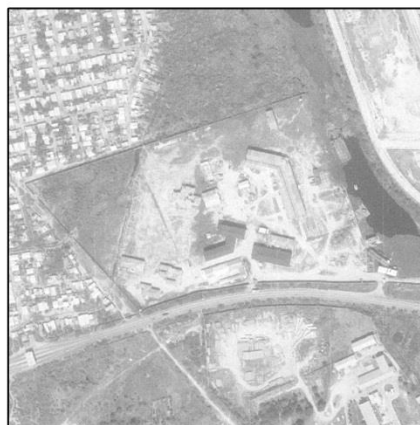
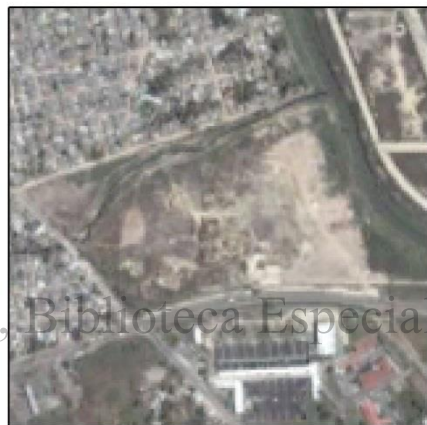
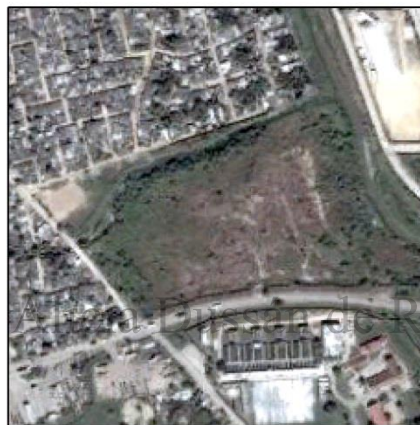
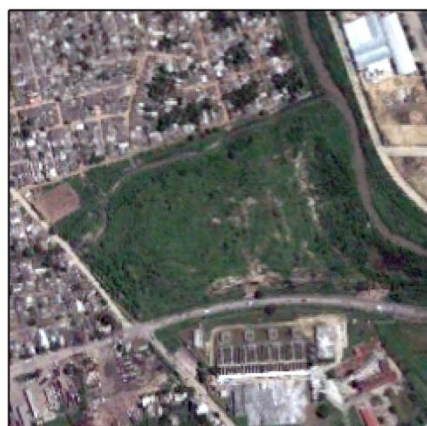
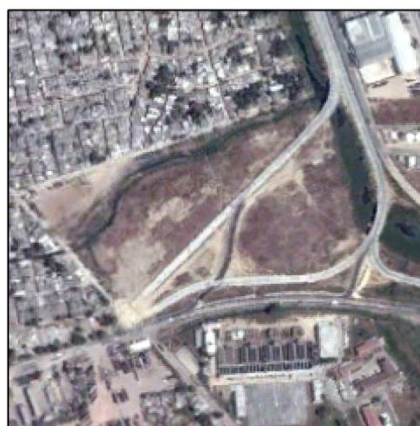
**Figura 12. Análisis multitemporal zona de pilas 1 al 18 Municipio de Barranquilla**

En la Figura 12 se presenta el análisis multitemporal de la zona donde se ubicaran las pilas para la construcción del puente. En la Figura 12 literal (a) se presenta una fotografía aérea del año 1961 en donde la cobertura son herbazales.

En el literal (e) se presenta una imagen satelital del año 2010, en la zona hay vegetación de herbazales y arbustiva. El área de relleno se encuentra reconfigurada con vegetación natural.

En el literal (f) se presenta una imagen satelital del año 2015 donde se evidencia una nueva intervención en la zona y la construcción de unas vías sobre el área.

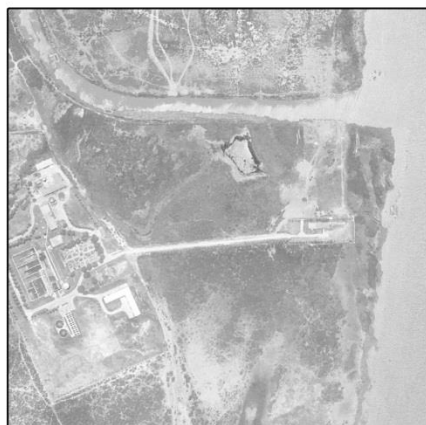
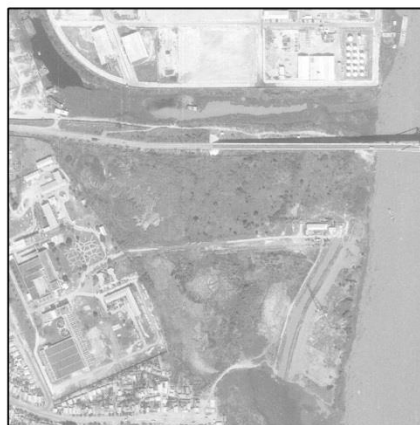
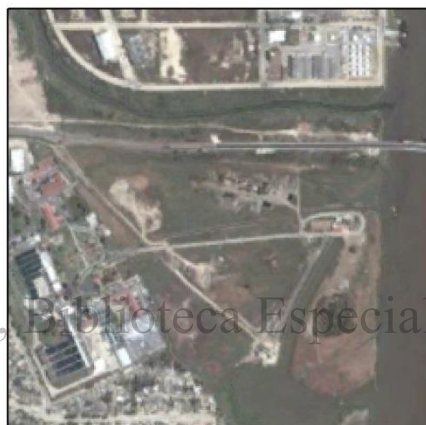
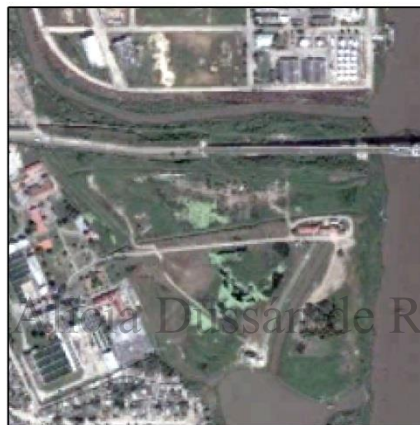
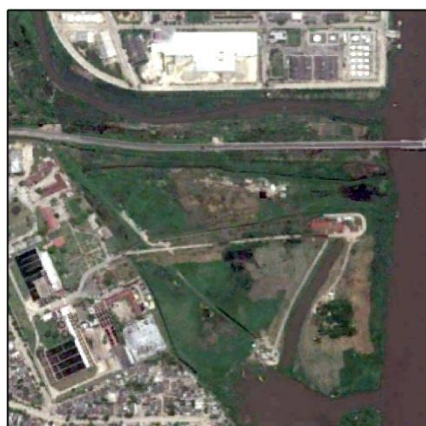
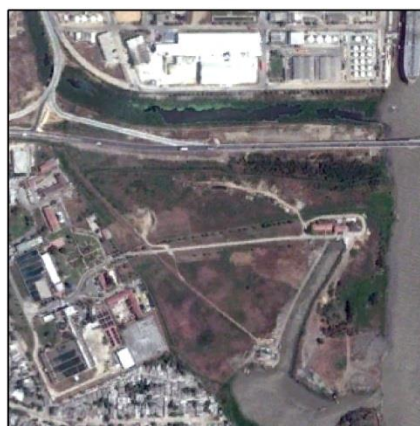
**Figura 13. Análisis multitemporal área 1**

En la Figura 13 se presenta el análisis multitemporal de la zona donde se ubica el Área 1 al interior del predio Triple A.

En la Figura 13 literal (a) se presenta una fotografía aérea del año 1961 donde en la zona hay una construcción, como también una intervención al norte de esta, evidenciando un descapote que llega hasta el canal existente hoy en la zona y que divide el predio perteneciente la Empresa Triple A.

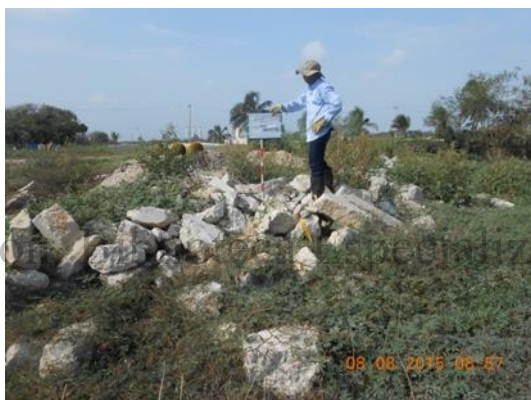
**Fotografía 11 Punto de sondeo ubicado un montículo de escombros recientes**

Como se indicó arriba, este sector ha sido utilizado para depositar materiales de construcción y basuras por varios años, además se ha regado material y ha sido vibro compactado. (Ver **Fotografía 11** y **Fotografía 12**)

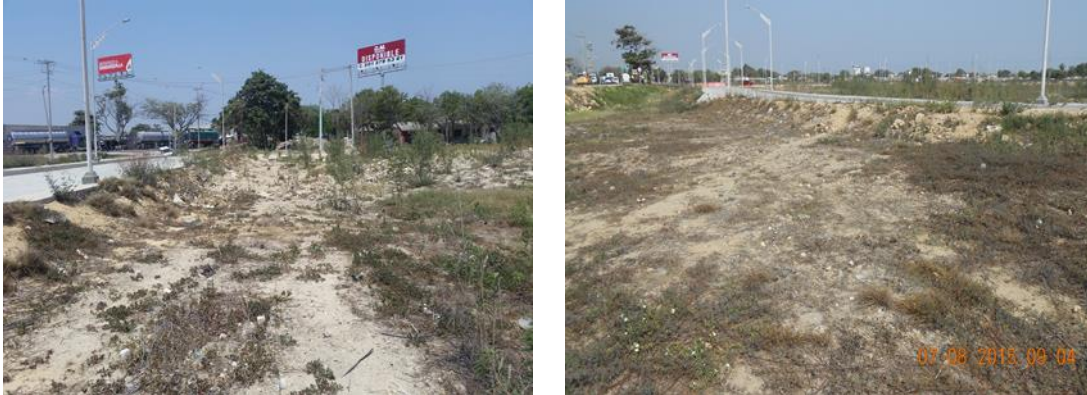
**Fotografía 14 Sector intervenido donde se ubican las pilas 1 a 18**

Los sectores donde se ubicaran las pilas 1 a 18 están sobre zonas intervenidas. Este sector corresponde al derecho de vía de la carretera que conduce a la zona portuaria de Barranquilla. En este lugar se han depositado escombros y otro tipo de material que ha sido vibrocompactado, lo cual, impidió la ejecución de los sondeo propuestos. (Ver **Fotografía 14**)

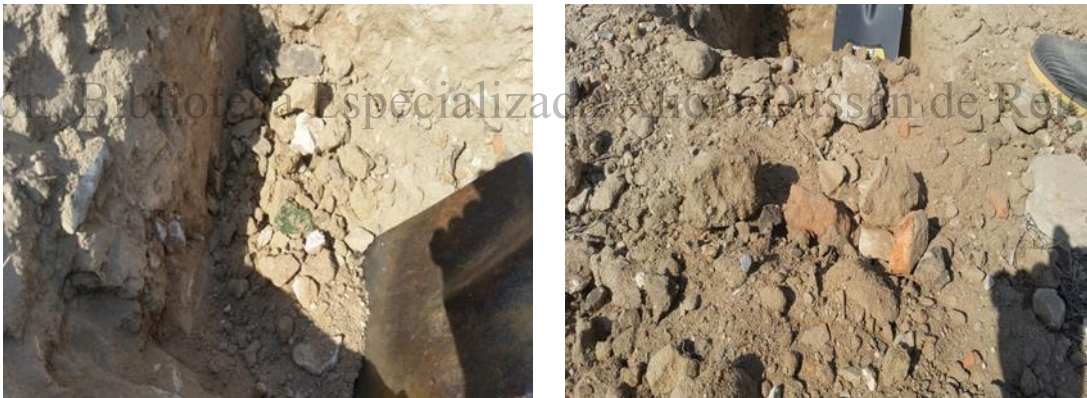
**Fotografía 15 Detalle de desechos recientes encontrados en los rellenos en un pozo de sondeo de las pilas 1 a 18**

En los dos (2) pozos de sondeo realizados en este sector, se observaron rellenos conformados particularmente con roca de cantera, además de vidrio y desechos de empaques alimenticios. (Ver **Fotografía 15**)

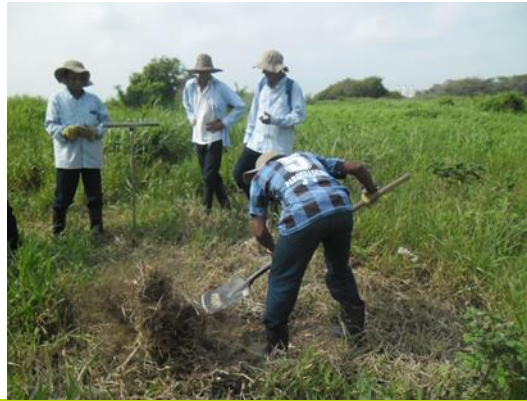
**Fotografía 16 Vista del sector donde se realizó una prueba de barreno en el área 1**

Entre los 60-130cm la textura es limosa arcilloso con baja compactación y presencia de raíces finas, el color identificado es 7.5YR 5/3

Entre los 130-200cm la textura del suelo es areno arcillosa con una baja compactación y no se identificó de material orgánico, hay además una humedad alta y el color observado fue 5 Y 2.5/2. (Ver **Fotografía 16 y Fotografía 17**)

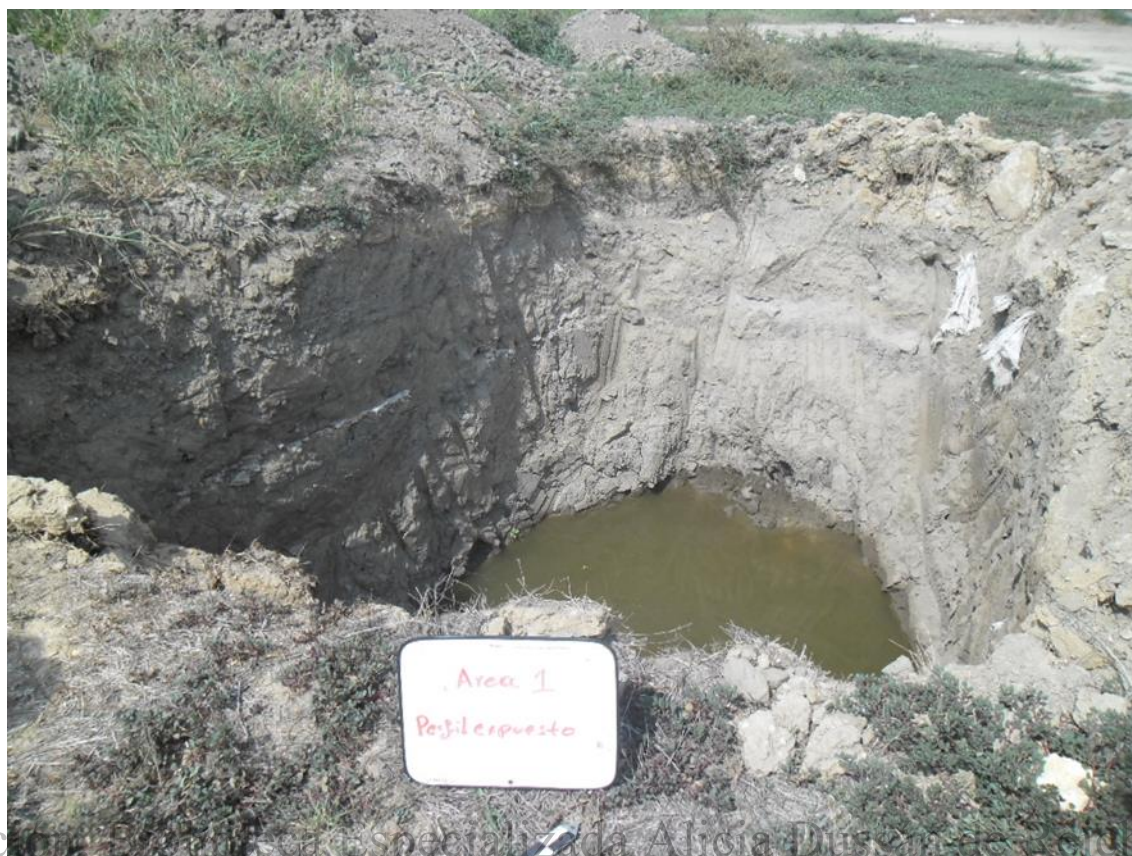
Fotografía 18 Perfil expuesto en el área 1 y las pilas 1 a 18

Entre los 230-330 cm el suelo tenía una textura arcillo arenoso.

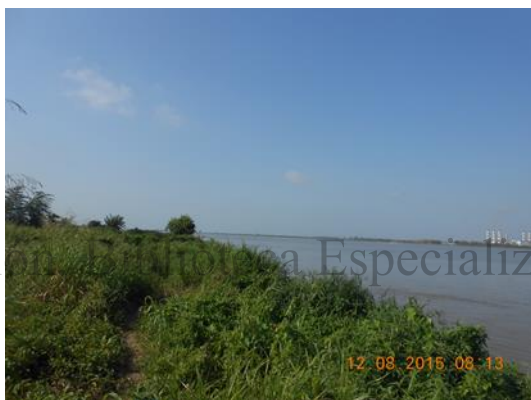
**Fotografía 24 Vista de planicie aluvial**

**Geomorfología:** El área de intervención No. 2 y las pilas 19 a 23, se localizan sobre una planicie aluvial con predisposición a presentar inundaciones de forma periódica, producto de la crecida del Río Magdalena. (Ver **Fotografía 24 y Fotografía 25**)

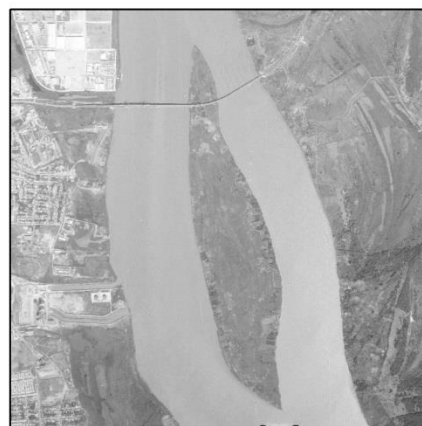
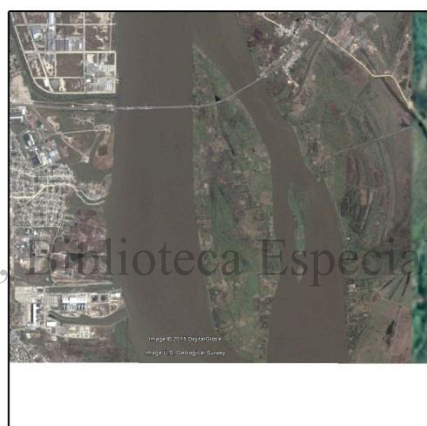
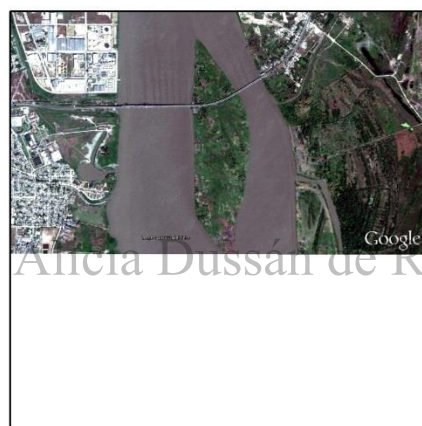
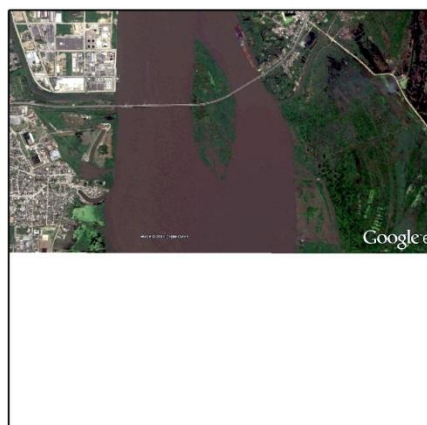
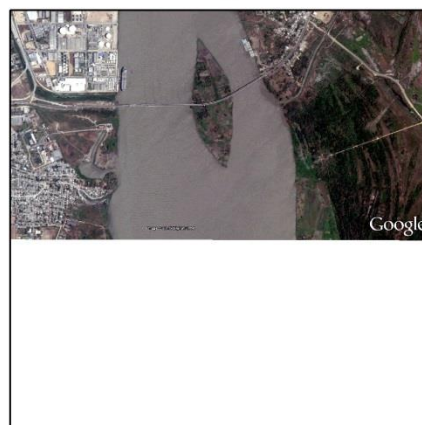
**Figura 23. Análisis multitemporal área 2 y pilas 19 a 23**

En la Figura 23 se presenta el análisis multitemporal de la Isla Rondón o Isla Pensilvania como es conocido entre los residentes. Esta zona ha cambiado debido a su ubicación en medio del río Magdalena,

lo cual expone este sector a diferentes procesos erosivos que han permitido la pérdida de terreno y cediendo este a el río.

En la Figura 23 literal (a) se presenta una fotografía aérea del año 1961 donde la isla presenta una de las mayores longitudes que hacen parte de este análisis, en este año no se evidencia la presencia de viviendas en esta isla. (La longitud es de 2.6 Km)

En el literal (b) se presenta una fotografía aérea del año 1981 en donde ya se encuentra construido el puente, ubicando tres de sus pilas en el costado norte de la isla, En esta fecha se empiezan a identificar cambios en la cobertura por la actividad humana que inicia su ocupación en la zona. En este año es donde se presenta la mayor longitud de la isla dentro de las fechas que se están analizando. (La longitud es de 2.8 Km)

En el literal (c) se presenta una imagen satelital del año 2001. La isla presenta un ensanchamiento en la zona de las pilas y la aparición de una pequeña isla al costado oriental de ella, ya se identifican construcciones de vivienda sobre la isla y cultivos.

En el literal (d) se presenta una imagen satelital del año 2009 donde se evidencia la pérdida de terreno de la isla reduciéndose casi a la mitad en comparación con la isla en el año 1981, se presenta una mayor cantidad de viviendas en la zona.

En el literal (e) se presenta una imagen satelital del año 2011 en donde la isla reduce su área considerablemente quedando con una longitud aproximada de 1 km medido de norte a sur, contando con aproximadamente 1/3 del área comparando con el año 1981, esto debido a los procesos erosivos a los que se ve expuesta pero también debido a la ola invernal que Colombia sufrió entre los años 2010-2011.

En el literal (f) se presenta una imagen satelital del año 2015 en donde se presenta la construcción de nuevas viviendas y la siembra de cultivos.

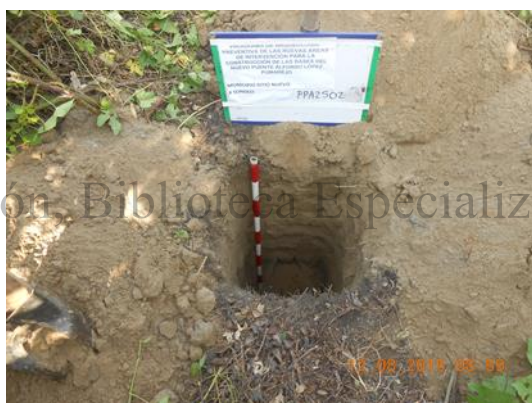
**Fotografía 30 Vista pozo de sondeo No 2 realizado en la isla Rondón**

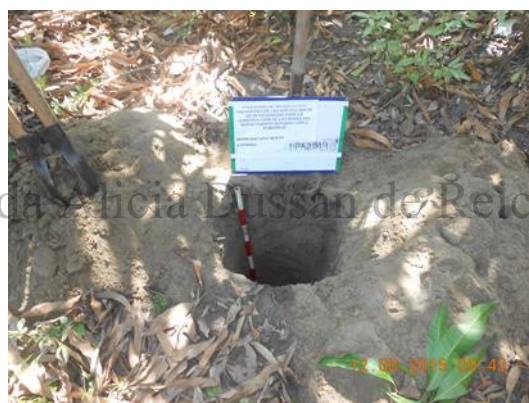
**Fotografía 31 Vista del pozo de sondeo 19 realizado en la isla Rondón**

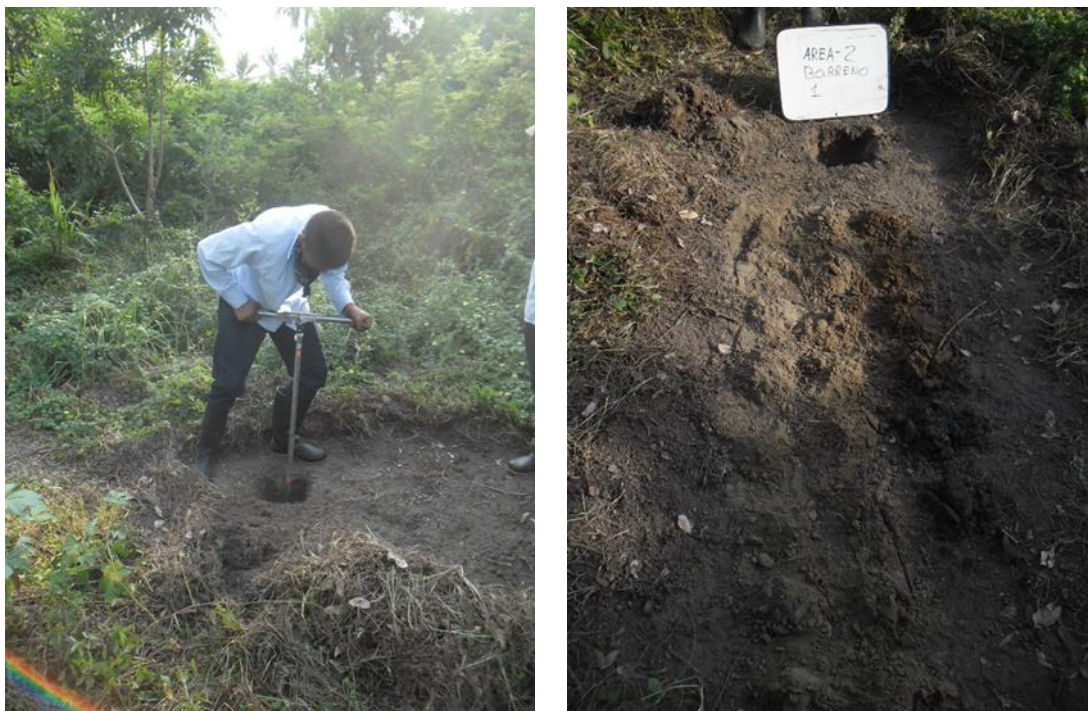
**Fotografía 34 Prueba de barreno 1 realizada en la isla Rondón**

Entre 0-100 cm el suelo tiene una textura limo arcillosa con poca compactación, además presenta grano medio con raíces finas y lombrices. El color identificado es 10YR 3/4

Entre 100-160 cm el suelo es limo arcilloso, con humedad media y granos finos. Se observa ausencia de material orgánico y tiene una baja compactación. El color identificado es 7.5YR 2.5/3.

Entre 160-220 cm la textura es areno limoso, presenta humedad media a alta, tiene baja compactación, grano fino y el color identificado es 5Y 2.5/2 (Ver **Fotografía 34**)

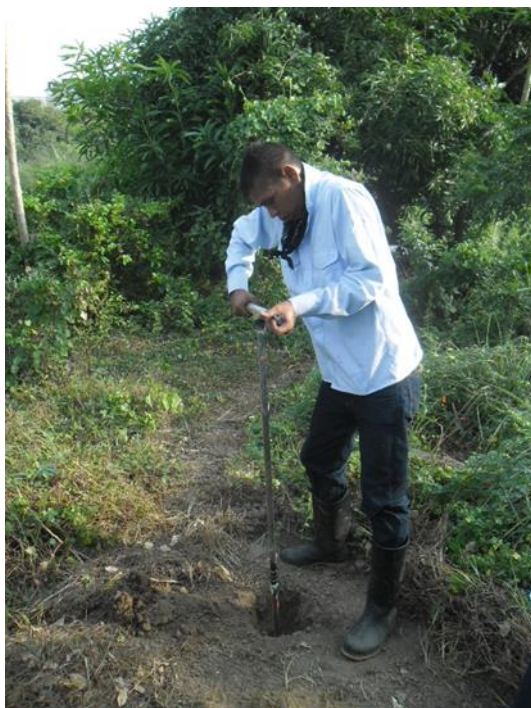
**Fotografía 35 Prueba de barreno 2 realizado en la isla Rondón**

Entre 0-60 cm la textura es limo arcillosa, el grano es medio, la humedad baja, hay raíces finas, la compactación es baja y el color identificado es 10YR 3/4

Entre 60-120 cm la humedad es alta, el grano es fino con presencia de lombrices, el suelo es areno limoso y el color es 7.5YR 2.5/3

Entre 120-200 cm la humedad es alta, el grano es fino, la textura es arcillo limoso, no hay presencia de material orgánico y el color es 5Y 2.5/2 (Ver **Fotografía 35**)

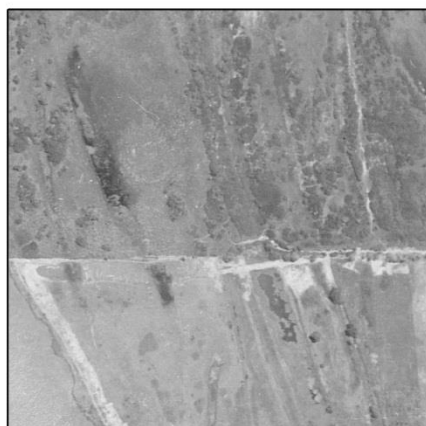
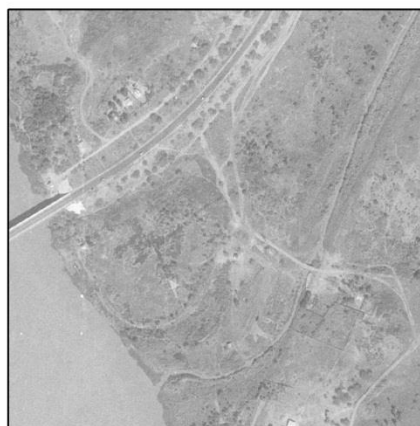
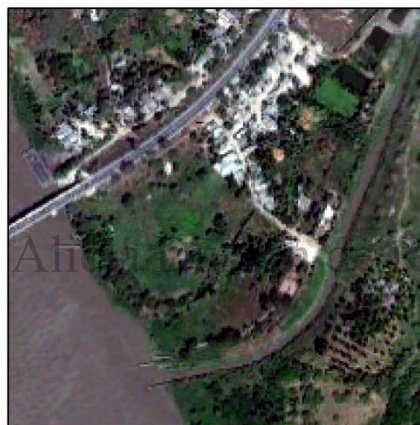
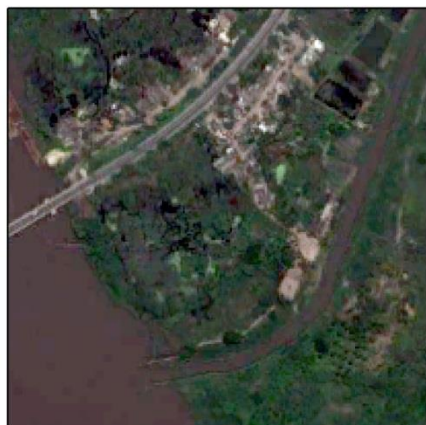
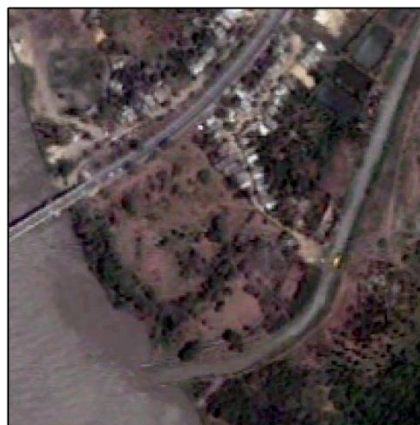
**Figura 33 Análisis multitemporal Área 3**

En la Figura 33 literal (a) se presenta una fotografía aérea del año 1961 en donde la zona no ha tenido ningún tipo de intervención antrópica, pero ya no hay presencia de áreas de ciénaga ni cuerpos de agua o madres vieja.

En el literal (d) se evidencia la construcción de jarillones a los costados del canal artificial y el aumento de su capacidad de transporte de agua, también se identifican cuerpos de agua artificial y el aumento de la cobertura boscosas al interior del Área 3.

En el literal (e) se presenta el aumento de la cobertura arbustiva y boscosa en la zona de estudio

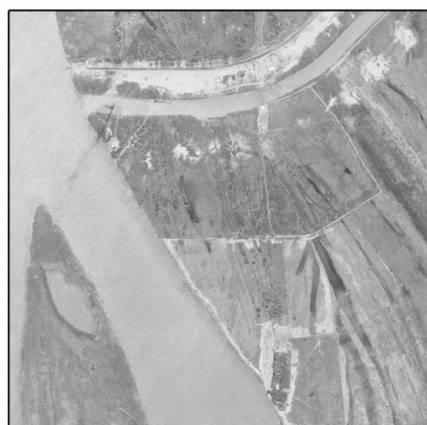
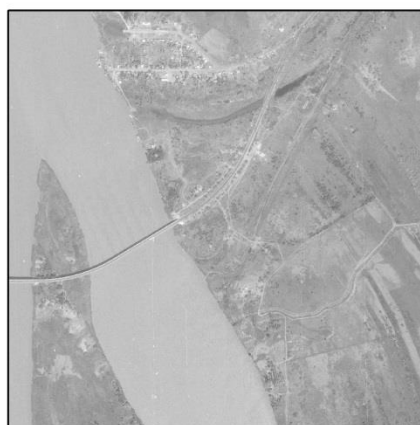
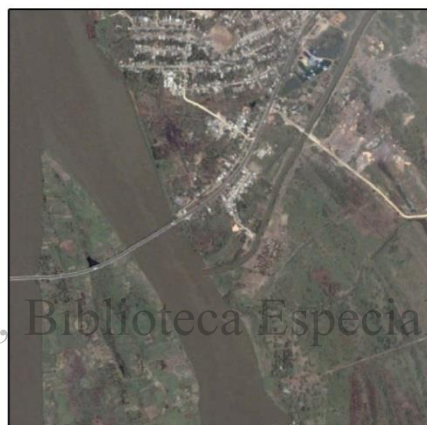
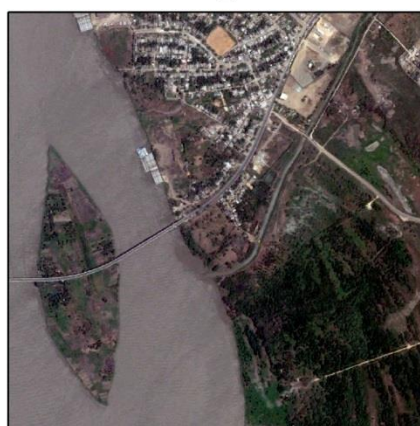
**Figura 34. Análisis multitemporal dinámica sector Palermo o Casa de Loma y Camagüey.**

La zona de Palermo en el año 1953 no presenta ningún tipo de infraestructura de vivienda como se observa en la Figura 11. En la Figura 34, se presenta el análisis multitemporal de la dinámica poblacional del sector de Palermo o también conocido como el sector de Casa de Loma y el sector de Camagüey.

En la Figura 34 literal (a), se presenta una fotografía aérea del año 1961 en donde se evidencia la construcción de la vía que iba a comunicar a la ciudad de Barranquilla con la ciudad de Santa Marta, se construye la vía y paralela a ella se excava un canal artificial de aproximadamente 58 metros de ancho. A los costados de la vía se presentan viviendas dispersas.

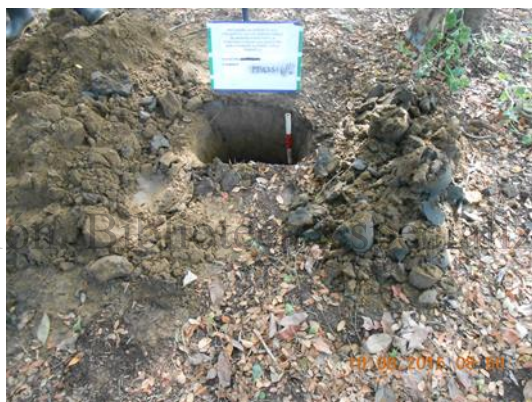
**Fotografía 41 Vista de pozo de sondeo 16 realizado en el área 3**

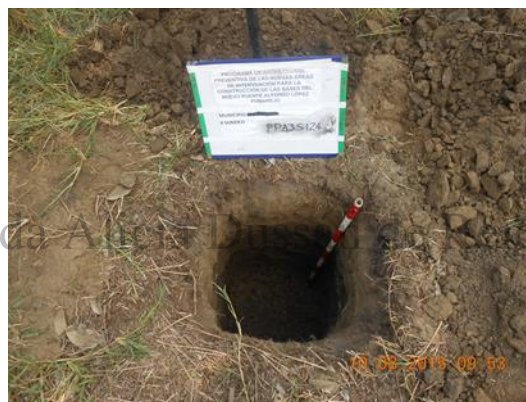
**Fotografía 42 Vista de pozo de sondeo 124 realizado en el área 3**

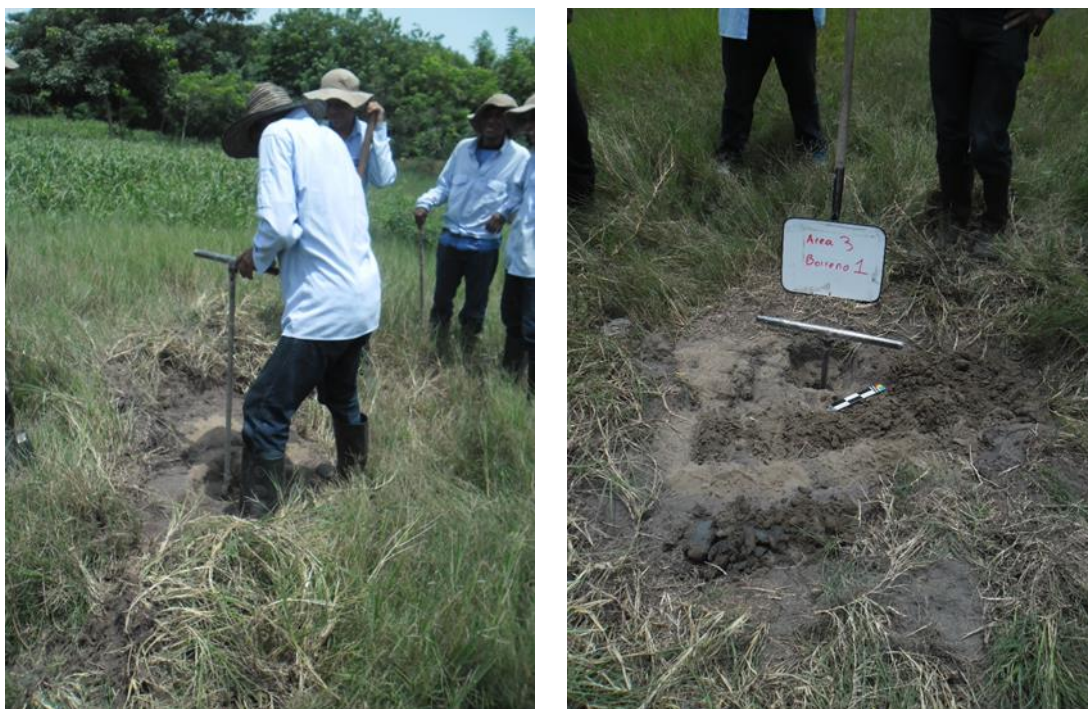
**Fotografía 43 Prueba de barreno en el área 3**

Entre 50-110 cm la textura es limo arcilloso, hay baja compactación con presencia de raíces finas, el color identificado es 7.5YR 5/3

Entre 110- 200 cm la textura es areno arcilloso de compactación baja sin presencia de material orgánico, presenta baja humedad y el color identificado es 5Y 2.5/2. (Ver **Fotografía 43**)

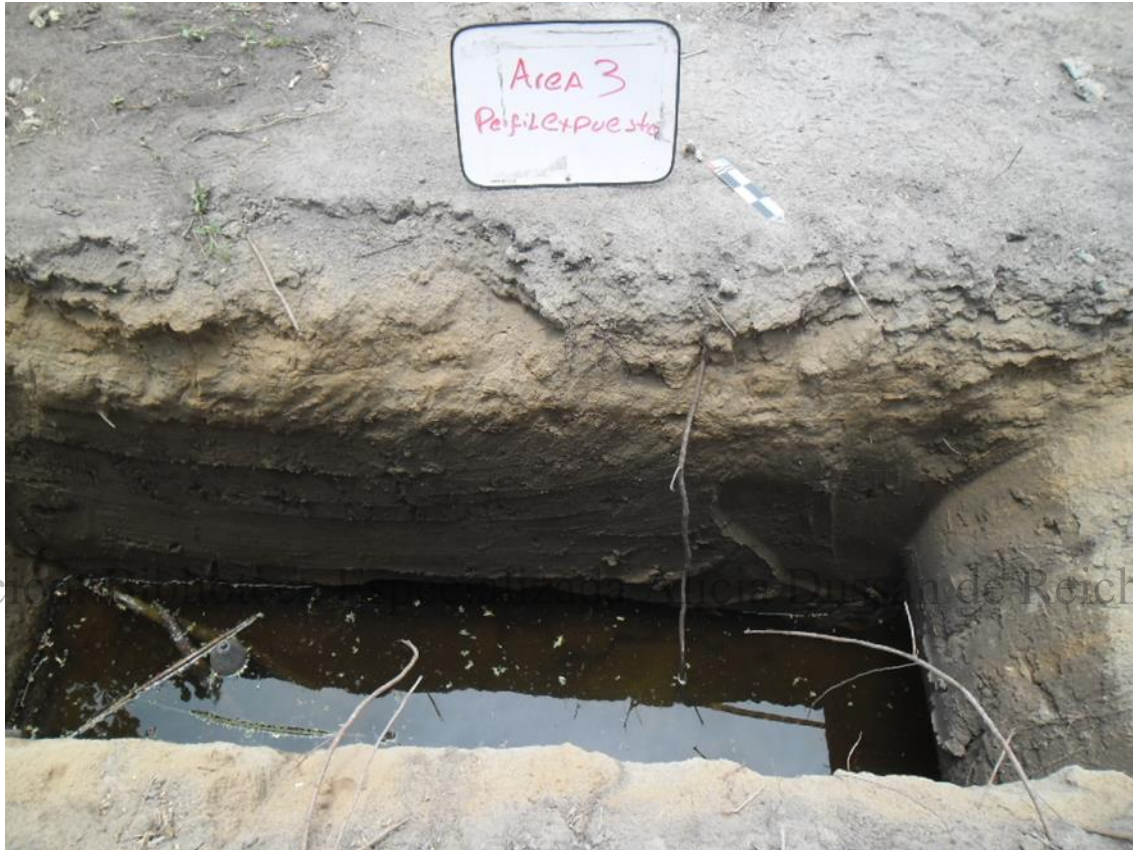
**Fotografía 44 Perfil expuesto en el área 3**

Entre 60-90 cm la textura es limo arcillosa de baja compactación y presencia de raíces finas. Se observa baja humedad y el color identificado es 7.5YR 2.5/3

Entre 90-150 cm la textura es areno arcilloso con una baja compactación, no se identificó material orgánico y tiene una alta humedad. El color es 5Y 2.5/2. (Ver **Fotografía 44**)
