**Prospección Arqueológica y Plan de Manejo para la Línea de transmisión Aguachica - Ayacucho a 115Kv, con una longitud de 43 kilómetros (136 torres) y las respectivas subestaciones Ayacucho (0,120315 Ha) y Nueva Aguachica (0,718284 Ha), (Municipios de Aguachica, Gamarra y La Gloria / Cesar)**

**Guillermo Ramírez Calderón / Angie Maldonado Almanza  
(Antropólogos)**

**Noviembre 2015**

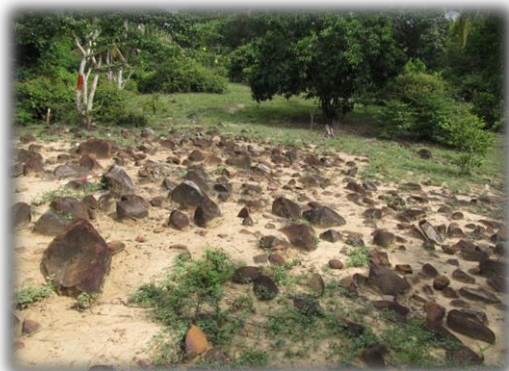
Estos dos tipos de paisajes presentan características bien diferenciales como áreas de relieve plano y presencia de ciertos niveles de suelos orgánicos en la parte superior del suelo (para las áreas de llanura aluvial y de piedemonte) y afloramiento de materiales rocosos y concreciones ferruginosas en los espacios de cimas de colinas:

**Fotografía 1. Áreas de afloramiento de material parental en cimas colinas. Coordenadas 1044934/1411933.**

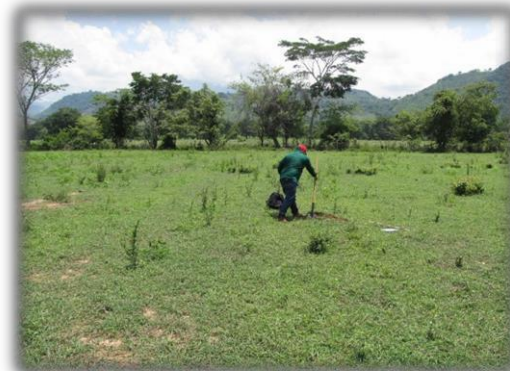
**Fotografía 2. Paisaje de llanuras con presencia de suelos con alto contenido orgánico. Coordenadas 1044530/1414645.**

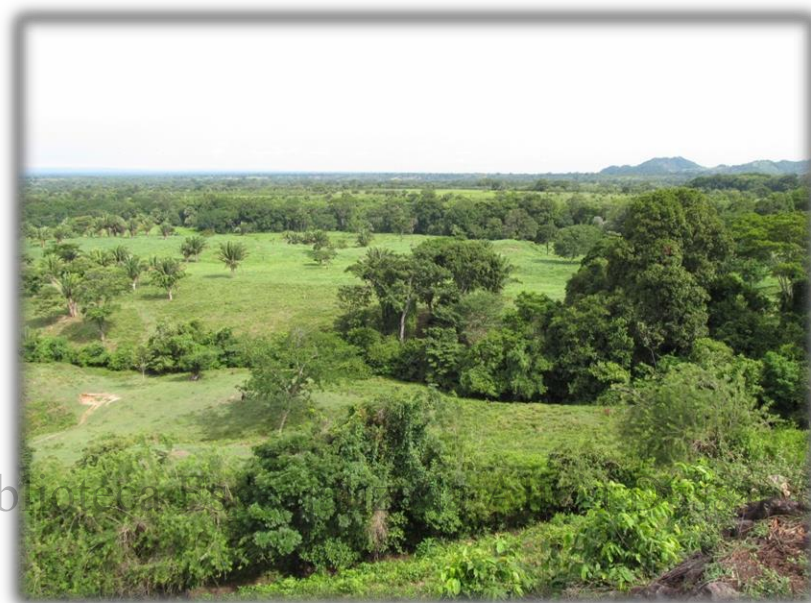
**Fotografía 3. Paisaje de llanura aluvial en el cual se enmarca la zona de estudio. Coordenadas 1051541 1424776.**

Mediante este recorrido se pudo determinar que las áreas de cima de colina presentan afloramientos de material rocoso parental y ausencia de suelos orgánicos. Por el contrario, las áreas planas de llanura aluvial presentan suelos orgánicos desde la superficie del terreno, lo cual favoreció la realización de pruebas de pala en dichos espacios.

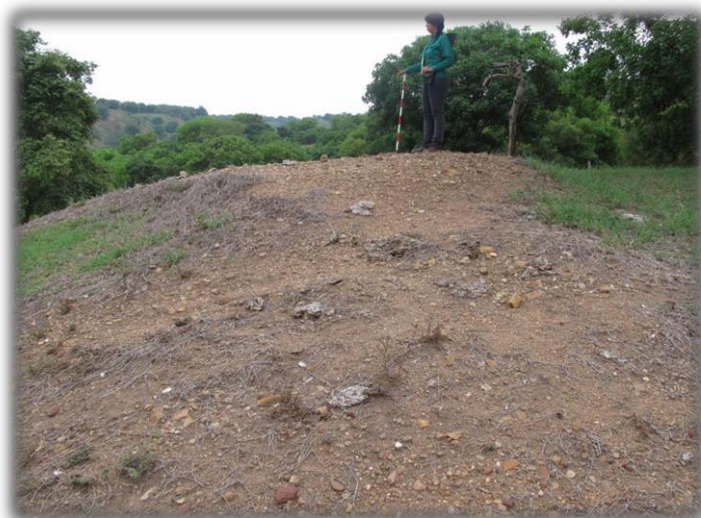
**Fotografía 4. Cimas de colinas con afloramiento de materiales rocosos en superficie. Coordenadas 1044934 1411933.**

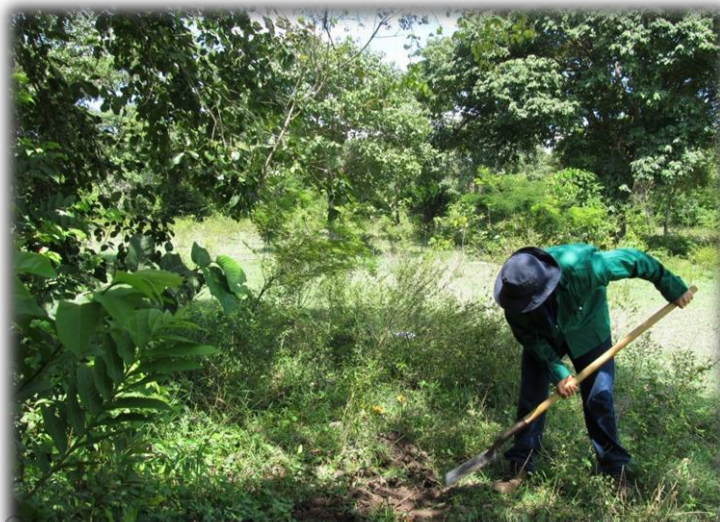
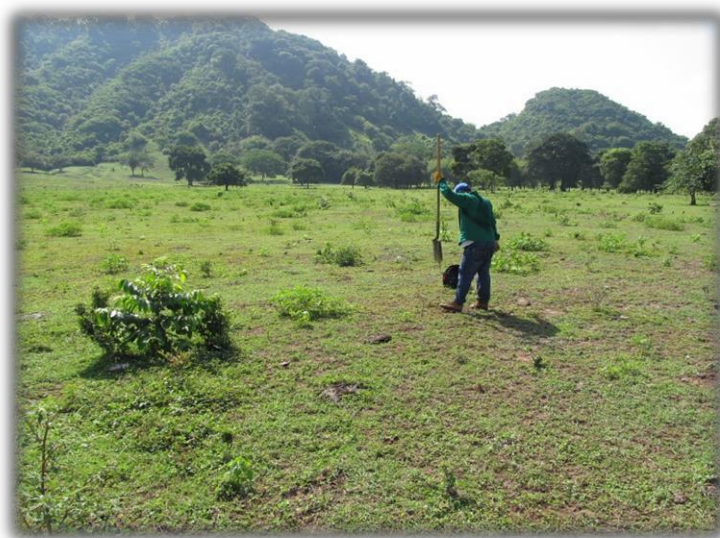
Como se mencionó anteriormente, esta técnica de muestreo se realizó en todos aquellos espacios con presencia de suelos en donde fuera posible desarrollar la excavación de los mismos y la inspección de los niveles inferiores en búsqueda de posible material cultural (ver Fotografías 5 y 6).

**Fotografía 5. Realización de pruebas de pala en espacios propicios para la realización de las mismas.  
Coordenadas 1044732 1414772.**

**Fotografía 6. Realización de pruebas de pala en espacios propicios para la realización de las mismas.  
Coordenadas 1049290 1432229.**

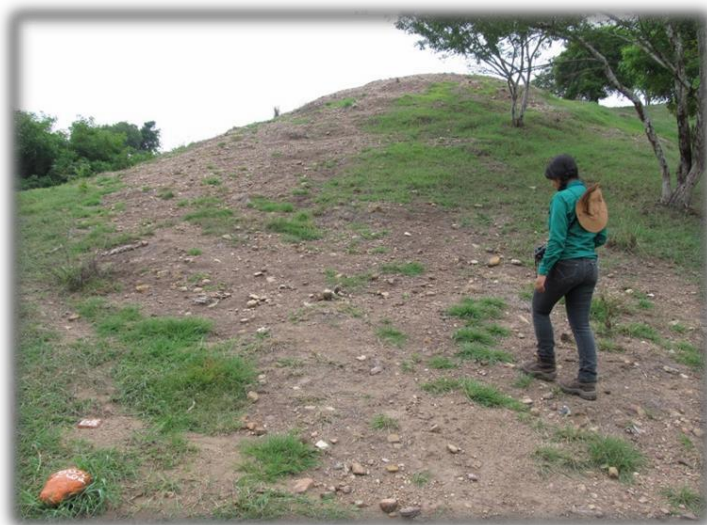
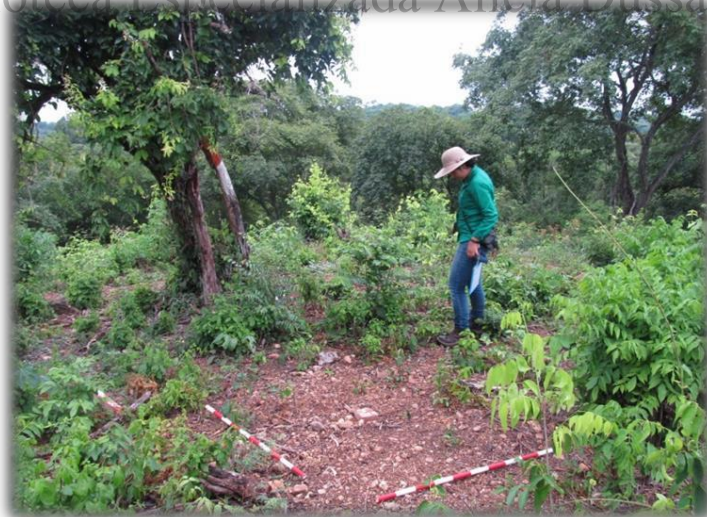
Como se puede apreciar a continuación en las Fotografías 7 y 8, los espacios altamente erosionados y con ausencia de cobertura vegetal fueron objeto de inspecciones superficiales en búsqueda de material cultural expuesto:

**Fotografía 7. Realización de inspecciones superficiales en espacios propicios para la realización de las mismas.  
Coordenadas 1045586 1415444.**

**Fotografía 8. Realización de inspecciones superficiales en espacios propicios para la realización de las mismas.  
Coordenadas 1044780 1412297.**

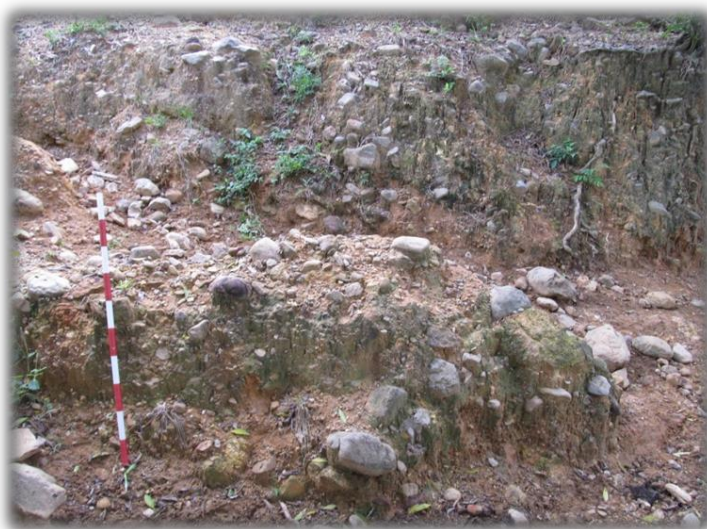
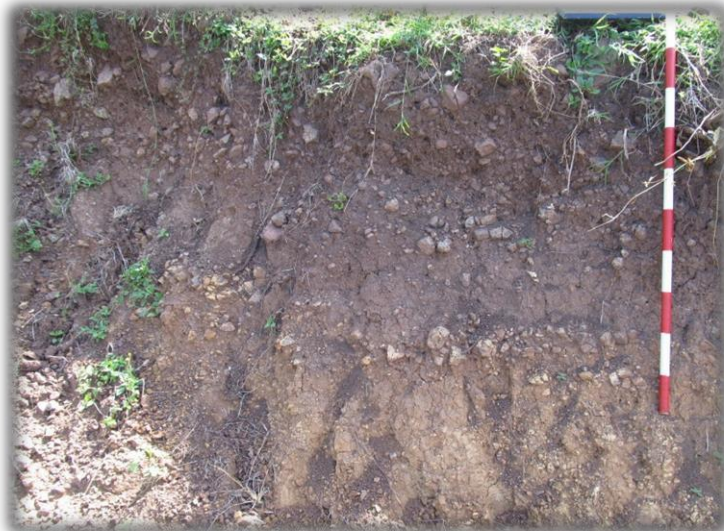
Los perfiles identificados evidenciaron el mismo comportamiento estratigráfico y en términos generales, se presenta un primer nivel de suelo orgánico (en los lugares en que se aprecia), con altos contenidos de arenas. Este primer nivel no alcanza más de 35 centímetros de profundidad en los mejores casos y se ve seguido de niveles de gravas, arenas y materiales sedimentarios (ver Fotografías 10 y 11).

**Fotografía 10. Registro de perfiles estratigráficos. Coordenadas 1044732 1414772.**

**Fotografía 11. Registro de perfiles estratigráficos. Coordenadas 10516171423281.**

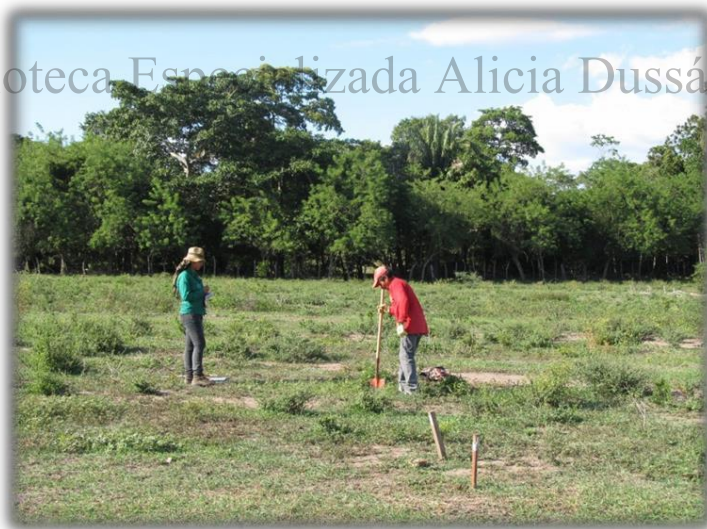
**Fotografía 12. Registro de cada uno de los puntos de muestreo. Se aprecia la ubicación de los dos puntos ideales de muestreo para cada punto de torre. Coordenadas 1044530 1414645.**

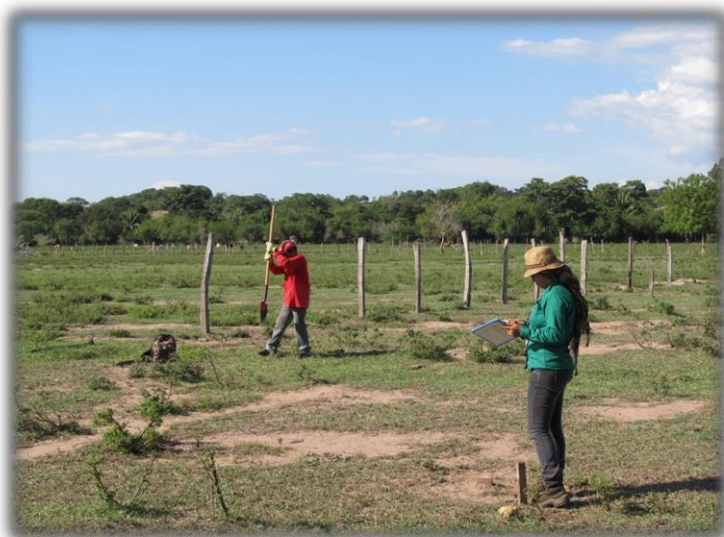
**Fotografía 13. Registro de las condiciones particulares de cada uno de los puntos de muestreo. Coordenadas 1044437 1414645.**

Todas las técnicas de campo referidas anteriormente, se registraron en detalle, llevando control fotográfico, geoespacial y estratigráfico de las mismas (ver Fotografías 12 y 13). Los resultados de lo anterior se pueden evidenciar en los documentos anexos:

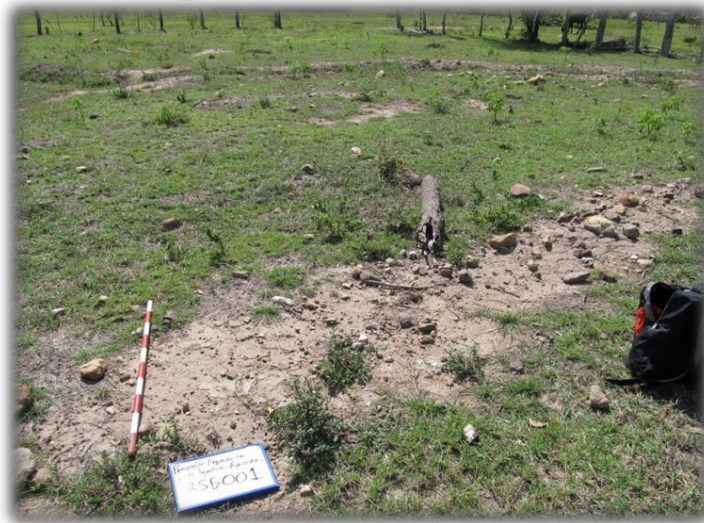
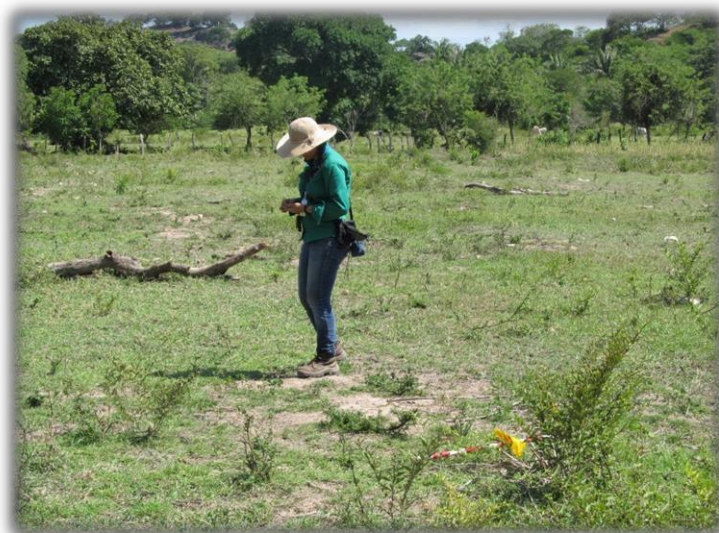
**Fotografía 14. Punto de Recolección Superficial RSG001 / Torre 30 (Coordenadas 1044648 1412690).**

**Fotografía 15. Punto de Recolección Superficial RSG002/Torre 30 (Coordenadas 1044607 1412712).**

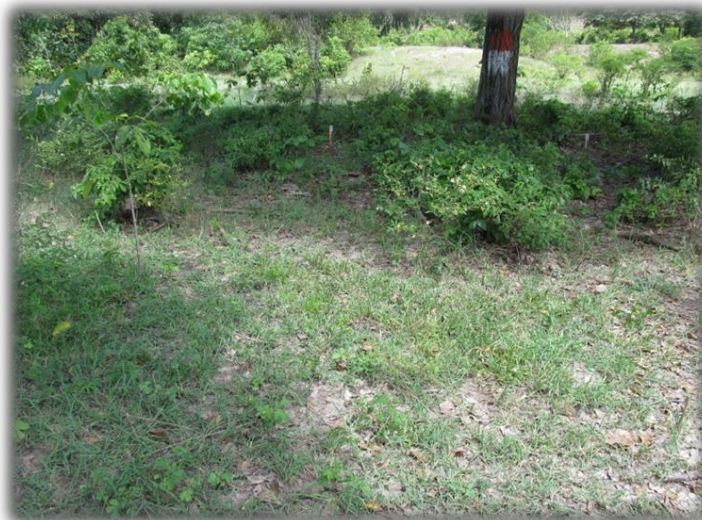
De la misma forma, el punto d emplazamiento de la Torre 31 se ubica en una zona de llanura aluvial asociada al caño El Pital y los materiales cerámicos identificados se registraron en puntos de recolección superficial en áreas desprovistas de cobertura vegetal sin que se percibiera la presencia de los mismos. En la excavación de pruebas de pala realizadas en los alrededores:

**Fotografía 16. Punto de Recolección Superficial RSA001/Torre 31 (Coordenadas 1044505 1412933).**

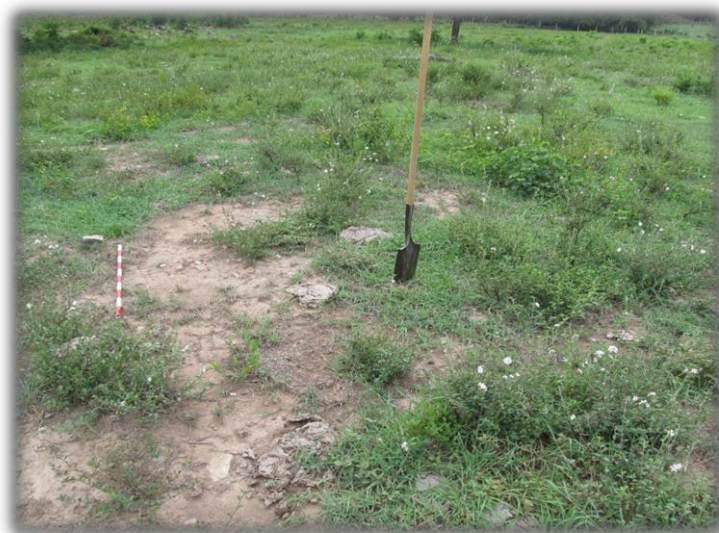
**Fotografía 17. Punto de Recolección Superficial RSG003/ Torre 59 (Coordenadas 1049783 1419822).**

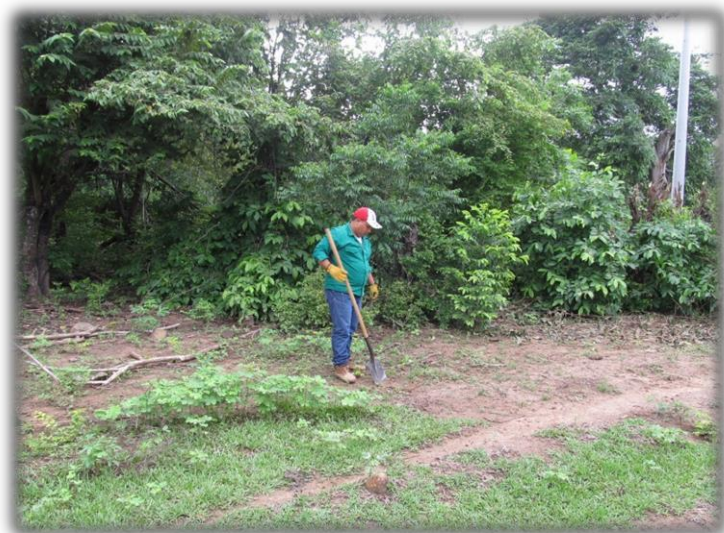
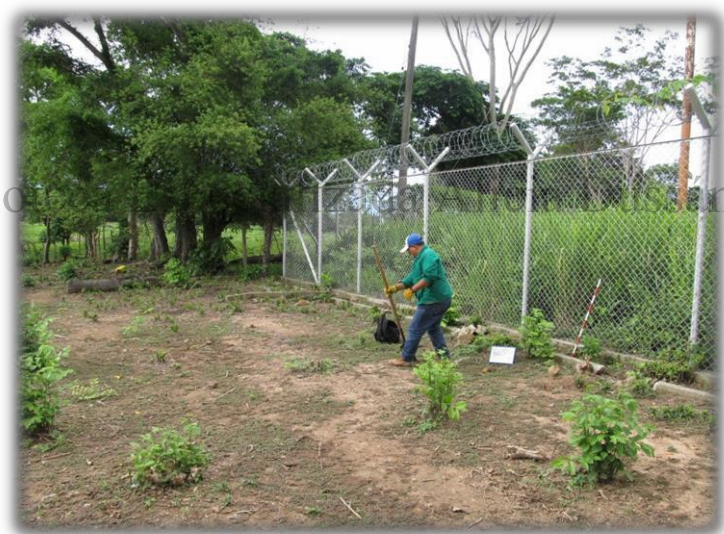
En los puntos de torres del trazado de la Variante Ecopetrol se pudieron realizar pruebas de pala, pero ninguno de los puntos de muestreo registró la presencia de vestigios arqueológicos que sugieran la ocupación del área por poblaciones prehispánicas:

**Fotografía 18. Pruebas de pala realizadas en los puntos de torre de la variante Ecopetrol (Coordenadas 1051840 1442573).**

**Fotografía 19. Pruebas de pala realizadas en los puntos de torre de la variante Ecopetrol (Coordenadas 1051782 1442545).**

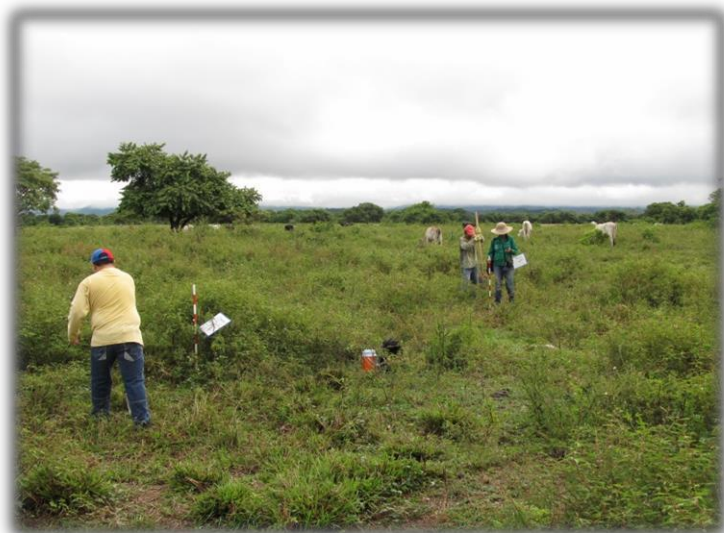
La Subestación Aguachica se ubica en la unidad geomorfológica de llanura aluvial. El uso actual del suelo son pasturas para ganado, lo que determinó la posibilidad de que todos los puntos de muestreo correspondieran a pruebas de pala. Estas pruebas permitieron identificar la presencia de suelos arenosos con alto contenido orgánico (tal y como se refirió anteriormente para esta unidad paisajística) y en ninguno de dichos muestreos se identificó presencia de materiales culturales.

**Fotografía 20. Área destinada a la Subestación Aguachica, en la cual se realizaron pruebas de pala cada 25 metros cubriendo la totalidad del área de estudio (Coordenadas 1051579 1408249).**

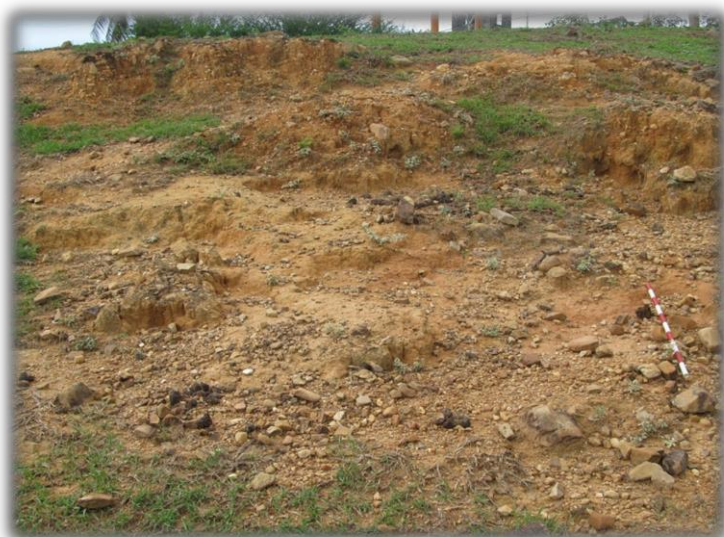
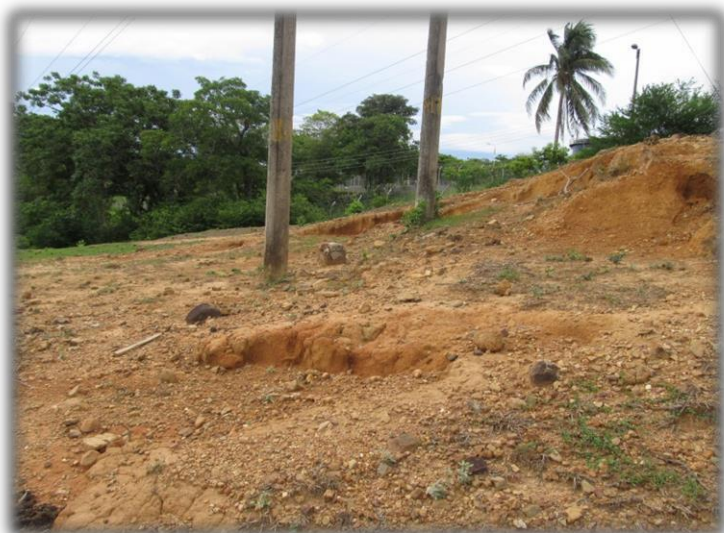
El área destinada a la Subestación Ayacucho se ubica sobre un área de cima de colina en la que se registró afloramiento de material rocoso parental en la totalidad del área destinada a la subestación. Esta condición determinó que la técnica de muestreo implementada correspondiera a inspecciones superficiales, mediante las cuales se pudo constatar la total ausencia de suelos orgánicos y por consiguiente la imposibilidad de realización de pruebas de pala. Las inspecciones superficiales realizadas no reportaron la presencia de ningún elemento de cultura material que permitiera suponer la existencia de contextos arqueológicos u ocupaciones del espacio durante el pasado prehispánico:

**Fotografía 21. Subestación Ayacucho, nótese el afloramiento de material rocoso parental y la ausencia de suelos orgánicos y cobertura vegetal (Coordenadas 1051833 1442711).**

**Fotografía 22. Subestación Ayacucho, nótese el afloramiento de material rocoso parental y la ausencia de suelos orgánicos y cobertura vegetal (Coordenadas 1051833 1442711).**

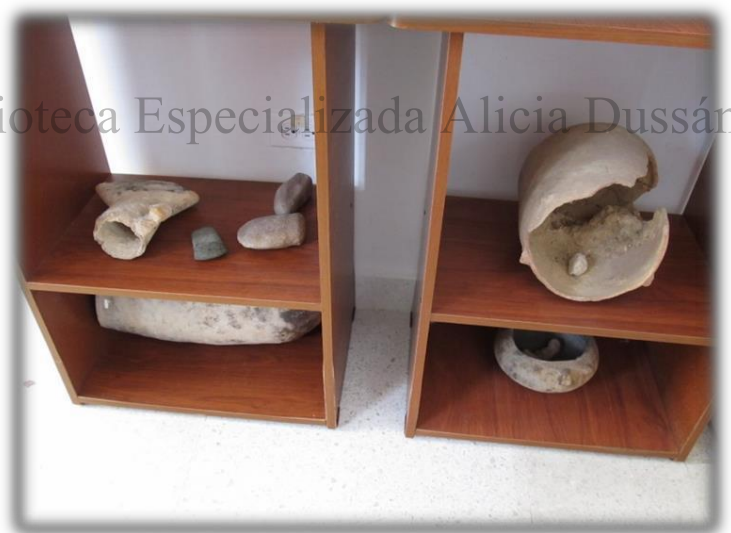
Las piezas arqueológicas exhibidas provienen de hallazgos fortuitos reportados por los pobladores locales en la vereda Cascajal.

**Fotografía 30. Piezas arqueológicas provenientes de la vereda Cascajal).**

Se procedió a visitar en la población de Gamarra la Casa de la Cultura Martin Gamarra, donde se cuenta con un espacio en el cual se expone material prehispánico, entre los cuales se encuentran urnas funerarias de Cascajal, y elementos líticos como hachas (Fotografías 27 y 28)

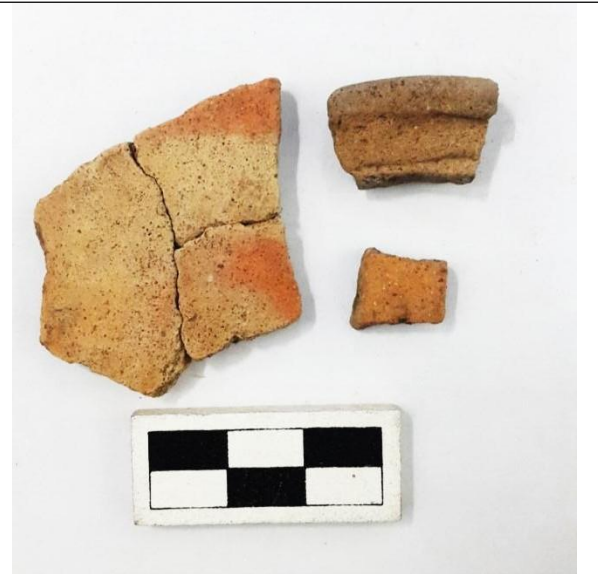
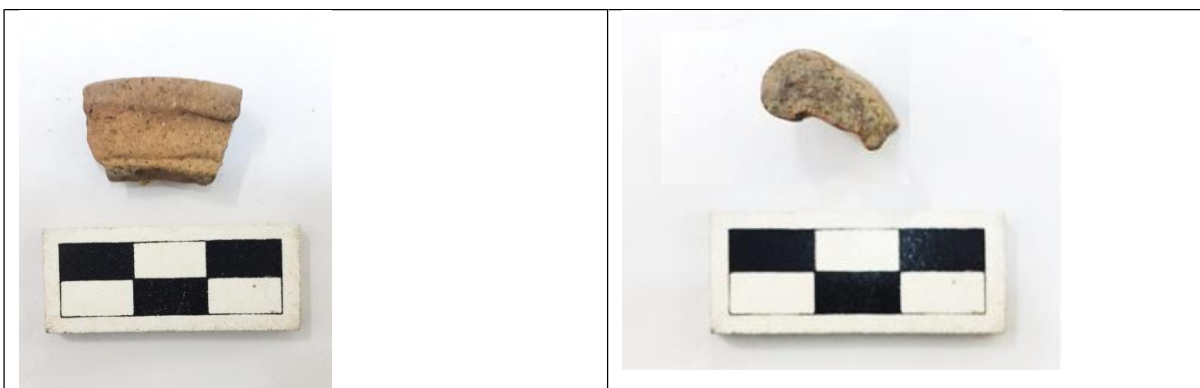
**Cuadro 1.**

**RSG002:** Se identifican un total de 13 fragmentos cerámicos, es el único punto donde está presente el tipo Horno Rojo sobre crema representado por 1 fragmento de borde y 2 de cuerpo (Cuadro 2).

| | <p><b>Horno Rojo sobre crema</b></p> <p><b>Pasta:</b> Color crema, atmosfera de cocción oxinate sin núcleo. Desgrasante arena fina<br/>El grosor varía entre 4 y 6 mm</p> <p><b>Superficie</b> Baño del mismo color de la pasta, alisado interno y externo<br/>Textura friable.</p> <p><b>Decoración:</b> pintura roja aplicada en bandas, no tiene relieve al tacto.</p> <p>Borde evertido de labio redondeado similar al subrayado.</p> |

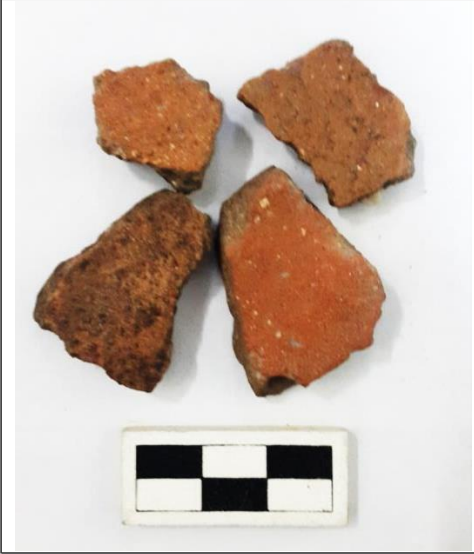
Cuadro3.

El tercer tipo en este punto corresponde al Saloa Roja Áspera, del que se encuentran 4 fragmentos

| | <p><b>Saloa Roja Áspera</b></p> <p><b>Pasta:</b> Color rojo, atmosfera de cocción reducida, presenta núcleo. Desgrasante cuarzo y arena fina</p> <p><b>Superficie:</b> Color rojo, en algunos casos alisada, áspera al tacto. Fragmento erosionados.</p> <p><b>Decoración:</b> los fragmentos recuperados en el sitio no presentan decoración.</p> <p>En este punto no se identifican bordes.</p> |

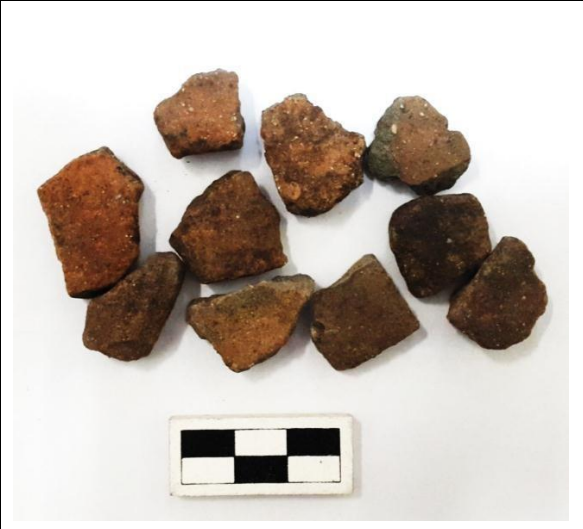
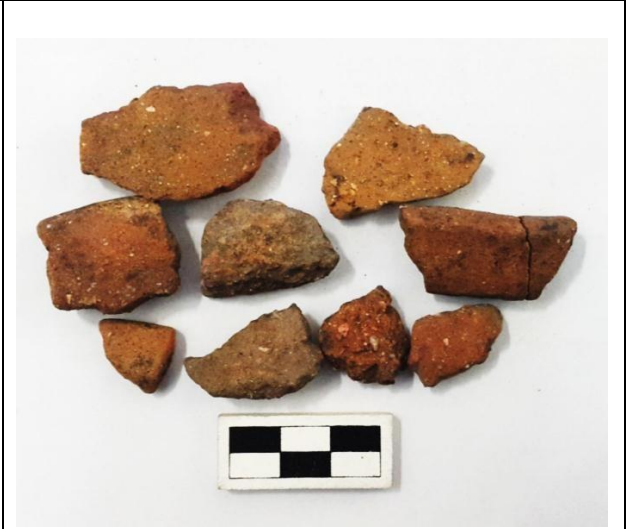
Cuadro4.

**RSA001:** Este punto presenta la mayor cantidad de material (31 fragmentos), del cual se clasifica el 61,3%, es decir 19 fragmentos; 10 corresponden al tipo Saloa Amarilla incisa y 9 a Saloa Roja Áspera. Estos tipos presentan las mismas características antes descritas; para Saloa Roja áspera se encuentran dos bordes, no es clara la orientación de éstos pero se puede identificar que son doblados reforzados y su silueta sería similar a la subrayada (Ver cuadro 5).

| Saloa Amarilla Incisa | Saloa Roja Áspera |

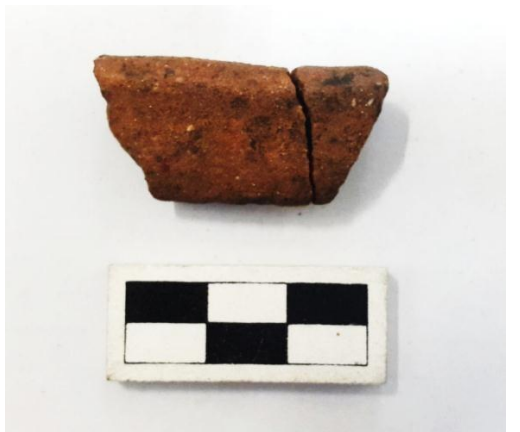
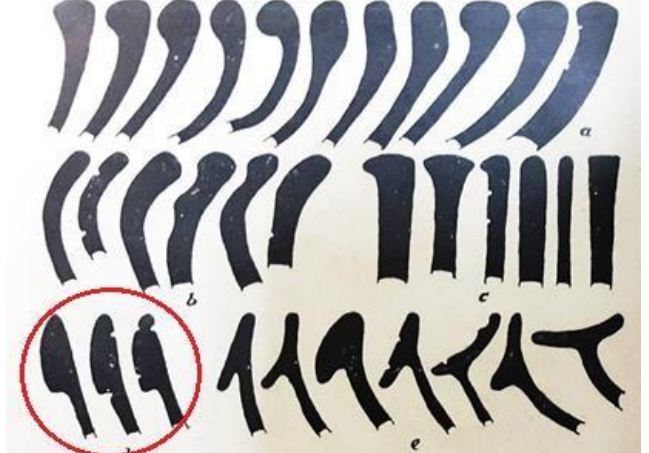
Cuadro5.

| <p>Bordereforzadodoblado<br/>Saloa Roja Áspera</p> | <p>Tomado de: Reichel-Dolmatoff 1953 Lámina IV</p> |

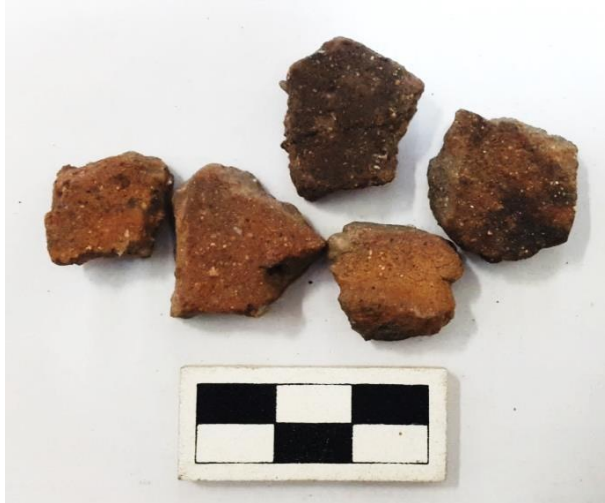
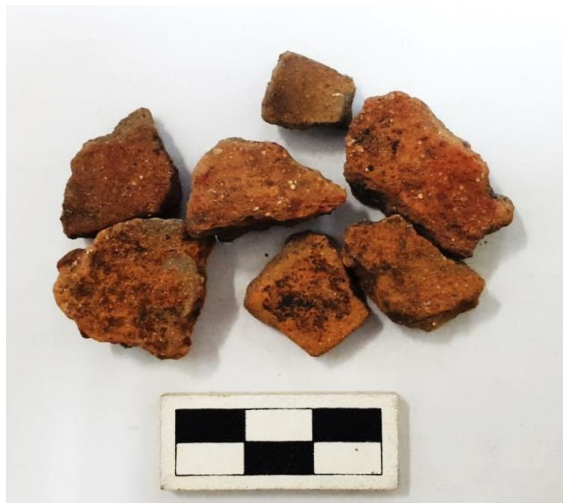
Cuadro6.

**RSG001:** En este punto se recuperaron 14 fragmentos de los cuales 2 fueron excluidos en la clasificación, de los 12 restantes 5 se identificaron como Saloa Amarilla Incisa, 6 Saloa Roja Áspera y uno como Saloa Roja Bañada, siendo el único de este tipo del total de la muestra.

| <p>Saloa Amarilla Incisa</p> | <p>Saloa Roja Áspera</p> |

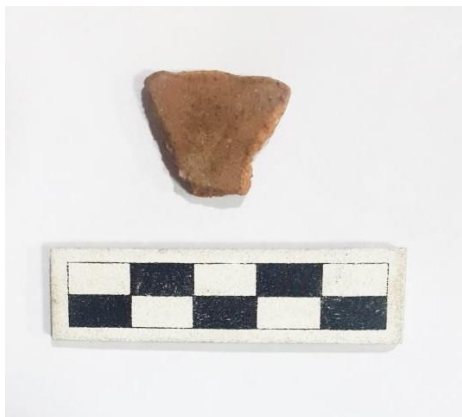
Cuadro7.

| | <p><b>Saloa Roja Bañada</b></p> <p><b>Pasta:</b> Color ocre rojizo, atmosfera de cocción oxidante, no se observa núcleo, desgrasante arena muy fina y cuarzo de menos 1mm.</p> <p><b>Superficie:</b> color rojo, alisado interno y externo, presenta baño rojo</p> <p><b>Decoración:</b> el fragmento recuperado en el sitio no presenta decoración.</p> |

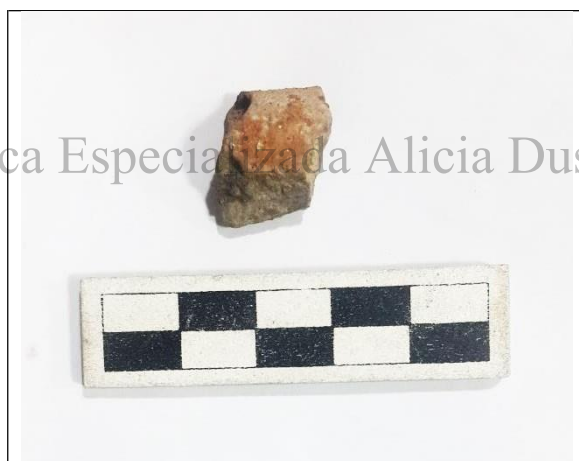
**RSG003:** En este punto se recupera un solo fragmento que corresponde a un borde del tipo Saloa Roja Áspera. Por el tamaño no es posible determinar la orientación del borde; tiene un labio biselado. La superficie externa se encuentra altamente erosionada.

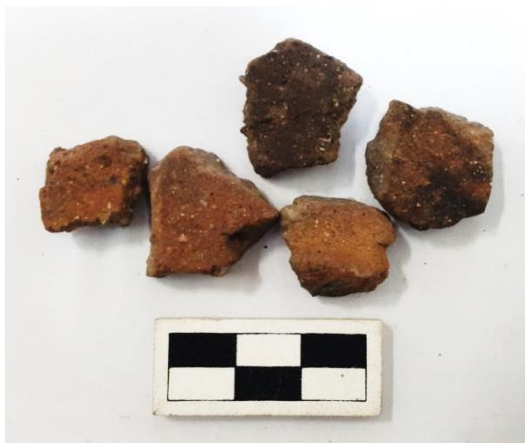
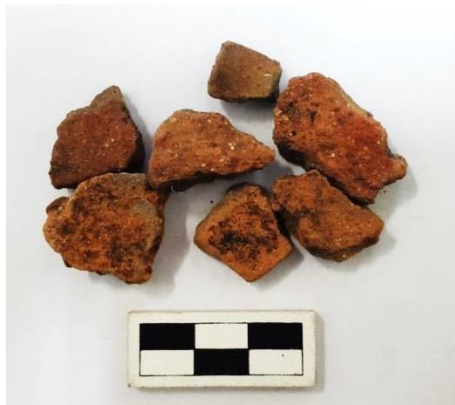
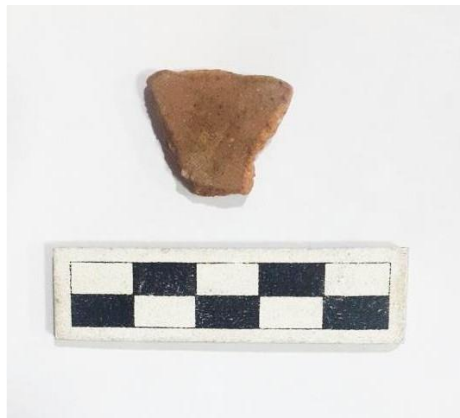
### **5 fragmentos cerámicos del estilo Saloa Amarilla Incisa**

Pasta: Color Habano a amarillo gris, un fragmento presenta núcleo. Desgrasante arena fina y cuarzo de 1 a 1,5mm

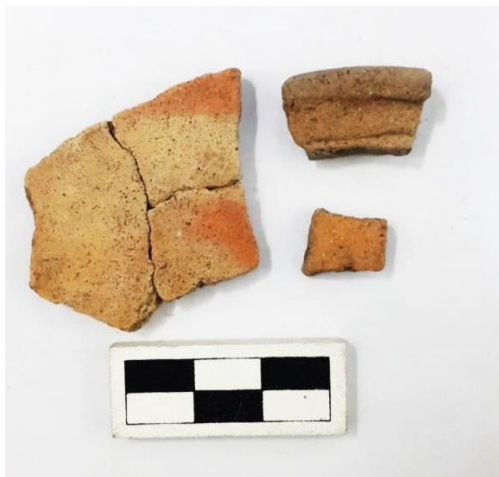
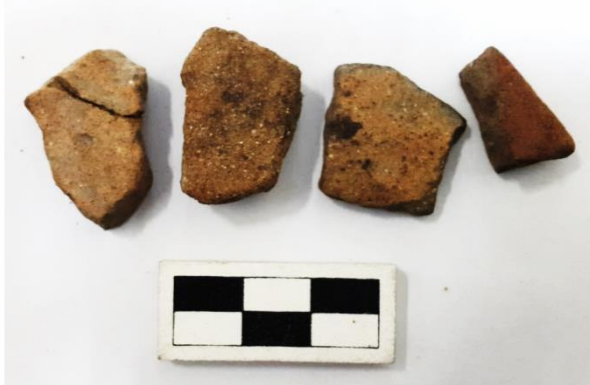
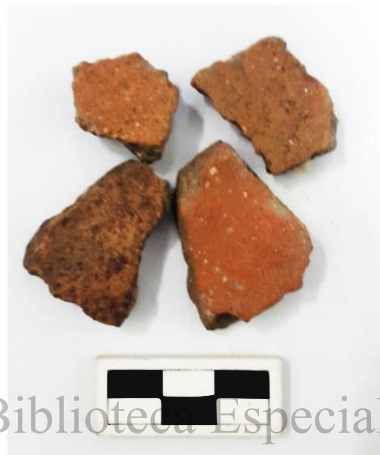
| PROYECTO Prospección Arqueológica para la Línea de transmisión Aguachica Ayacucho a 115Kv, con una longitud de 43 kilómetros (136 torres) y las respectivas subestaciones Ayacucho (0,120315 Ha) y Aguachica (0,718284 Ha), (Municipios de Aguachica, Gamarrá y La Gloria/Cesar)) | | | | | |
|---|---|---|---|---|---|
| | | | <p><b>2 fragmentos de cuerpo y uno de borde del estilo Horno Rojo sobre crema</b></p> <p>Pasta: Color crema, atmósfera de cocción oxinata sin núcleo. Desgrasante arena fina. El grosor varía entre 4 y 6mm.<br/> Superficie Baño del mismo color de la pasta, alisado interno y externo.<br/> Textura friable.<br/> Decoración: pintura roja aplicada en bandas, no tiene relieve al tacto.<br/> Borde evertido de labio redondeado similar al subrayado.</p> <p><b>4 fragmentos del estilo cerámico Saloa Amarilla Incisa</b></p> | | |

Pasta: Color Habano a amarillo gris, un fragmento presenta núcleo. Desgrasante arena fina y cuarzo de 1 a 1,5mm

Superficie: Alisado interno y externo, sin embargo la erosión es alta, la coloración predominante es habana.

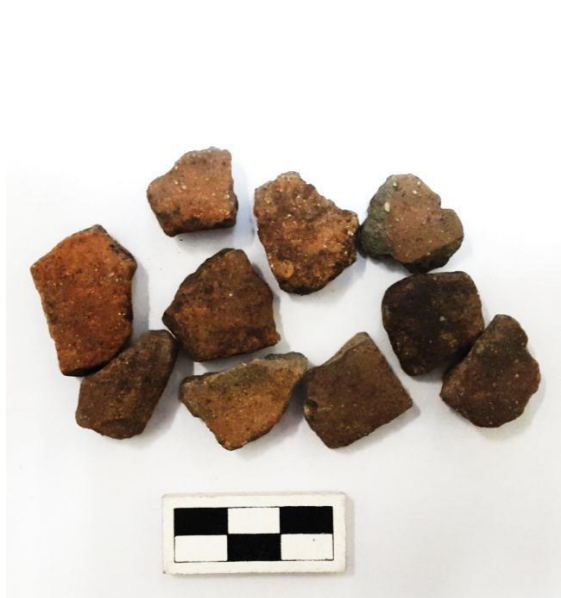
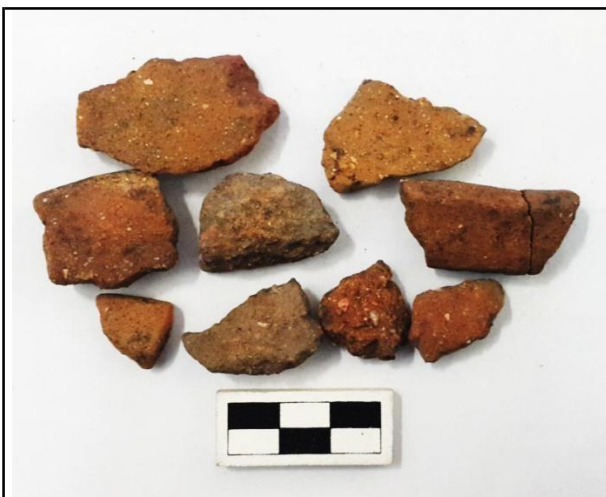
| <b>PROYECTO</b> Prospección Arqueológica para la Línea de transmisión Aguachica Ayacucho a 115Kv, con una longitud de 43 kilómetros (136 torres) y las respectivas subestaciones Ayacucho (0,120315 Ha) y Aguachica (0,718284 Ha), (Municipios de Aguachica, Gamarra y La Gloria / Cesar)) | | | | | |
|---|---|---|---|---|---|
| | | | <p><b>10 fragmentos de cerámica del estilo Saloa Amarilla Incisa</b></p> <p>Pasta: Color Habano a amarillo gris, un fragmento presenta núcleo. Desgrasante arena fina y cuarzo de 1 a 1,5mm</p> <p>Superficie: Alisado interno y externo, sin embargo la erosión es alta, la coloración predominante es habana.</p> <p>Decoración: los fragmentos recuperados en el sitio no presentan decoración.</p> <p>Se identifica un fragmento de labio que no permite definir la forma del borde.</p> | | |

#### **9 fragmentos del estilo Saloa Roja Áspera**

Pasta: Color rojo, atmosfera de cocción reducida, presenta núcleo. Desgrasante cuarzo y arena fina

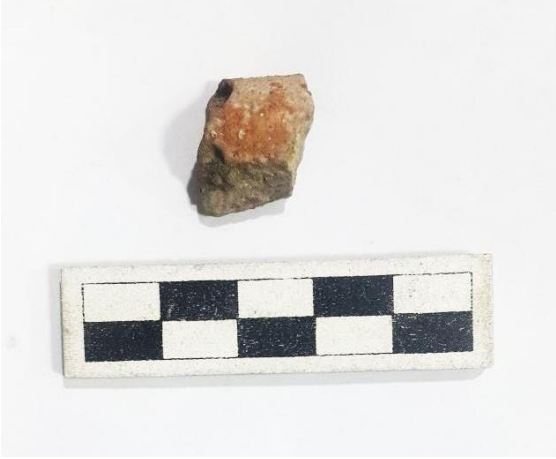
| PROYECTO Prospección Arqueológica para la Línea de transmisión Aguachica Ayacucho a 115Kv, con una longitud de 43 kilómetros (136 torres) y las respectivas subestaciones Ayacucho (0,120315 Ha) y Aguachica (0,718284 Ha), (Municipios de Aguachica, Gamarray y La Gloria / Cesar)) | | | | | |
|---|---|---|---|---|---|
| | | | <p>Un solo fragmento que corresponde a un borde del tipo Saloa Roja Áspera. Por el tamaño no es posible determinar la orientación del borde; tiene un labio biselado. La superficie externa se encuentra altamente erosionada</p> | | |
