**PROGRAMA DE ARQUEOLOGÍA  
PREVENTIVA  
SOBRE EL TRAZADO DEL POZ NORTE DE  
BOGOTÁ**

**PLAN DE MANEJO ARQUEOLÓGICO  
POZ NORTE**

**Bogotá, mayo de 2011**

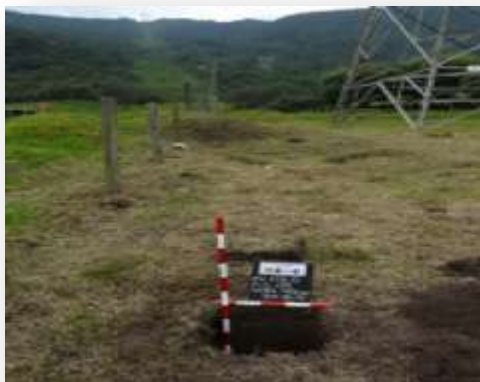
**Figura 21.** Actividades de pozos de sondeo en predios de la Finca La 200, sector noreste de la Avenida Polo, Subestación Torca. Se aprecia contexto paisajístico de terrazas coluviales del piedemonte en estribaciones de los Cerros Orientales.

Una baja muestra de materiales se logró identificar mediante una serie de pozos de sondeo, registro de perfiles, cortes estratigráficos de 100x100 cm y pruebas de barreno en predios de la Finca la 200, anexa a la Hacienda Tibabitá (figuras 21 a 24). Esta muestra de materiales culturales como bordes con engobes, fragmentos cerámicos, artefactos líticos lascados en materias primas de chert local, diabasa y granodioritas, así como evidencias de materiales metálicos, fragmentos de loza y de vidrio, sugieren la presencia de asentamientos humanos, desde la época de encomiendas y repartimientos de indígenas, su posterior transformación en haciendas de encomenderos durante el siglo XVI, hasta el desarrollo de las mismas con la construcción del Camino Real en el siglo XVIII, así como el desarrollo de sociedades campesinas de finales del siglo XIX hasta el presente.

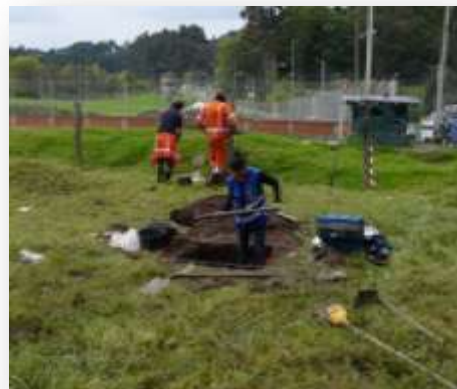
**Figura 22.** Registro de actividades de excavación controlada en el corte 1, predios Finca La 200, anexa a la Hacienda Tibabitá, Subestación Torca mediante la implementación de zaranda para recuperar evidencias de materiales cerámicos y líticos registrados en niveles estratigráficos.

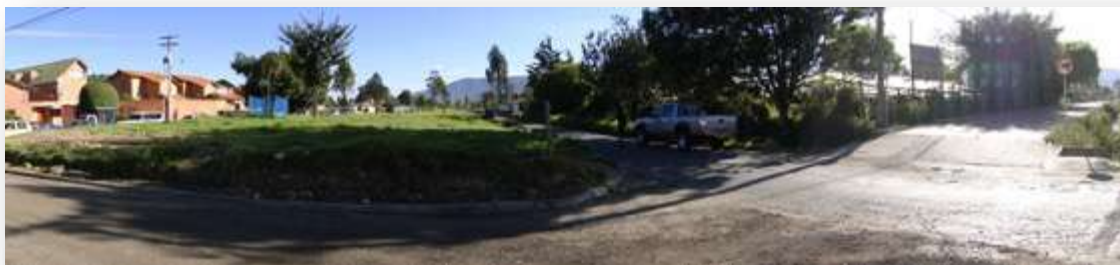
Figura 25. Panorámica del separador y su relación con los lotes adyacentes a la altura de la calle 173.

Dentro de las actividades de prospección arqueológica practicadas sobre el tramo Avenida Boyacá (intersección de la calle 170 hasta la rotonda de la calle 201) correspondiente al Anillo vial 1, se realizó una pesquisa sobre los rasgos de compactación, modificación (principalmente rellenos y excavaciones) y perfiles expuestos (asociados especialmente a drenajes tales como acequias y vallados paralelos a las vías) con anterioridad al inicio de la prospección arqueológica (figuras 25 a 27).

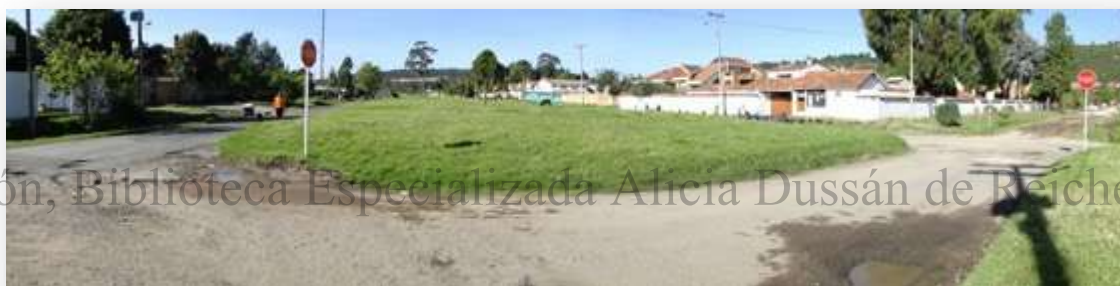
Figura 31. Panorámica del cruce de la calle 181 sobre la avenida Boyacá, se aprecia la continuación del relleno en el separador de la avenida.

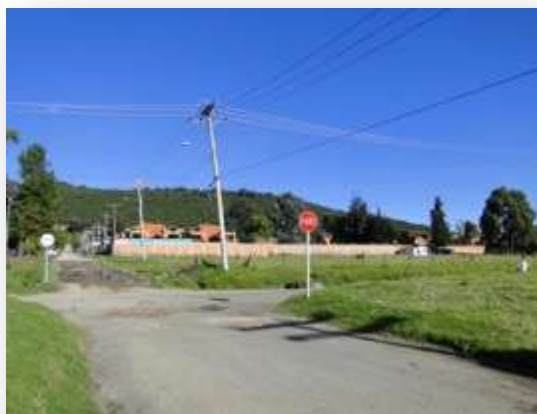
| <p>Figura 32. La relación de altura entre el separador de la avenida Boyacá y los predios aledaños plantea el relleno también de estos últimos.</p> | <p>Figura 33. Vista hacia el norte del separador de la avenida Boyacá.</p> |

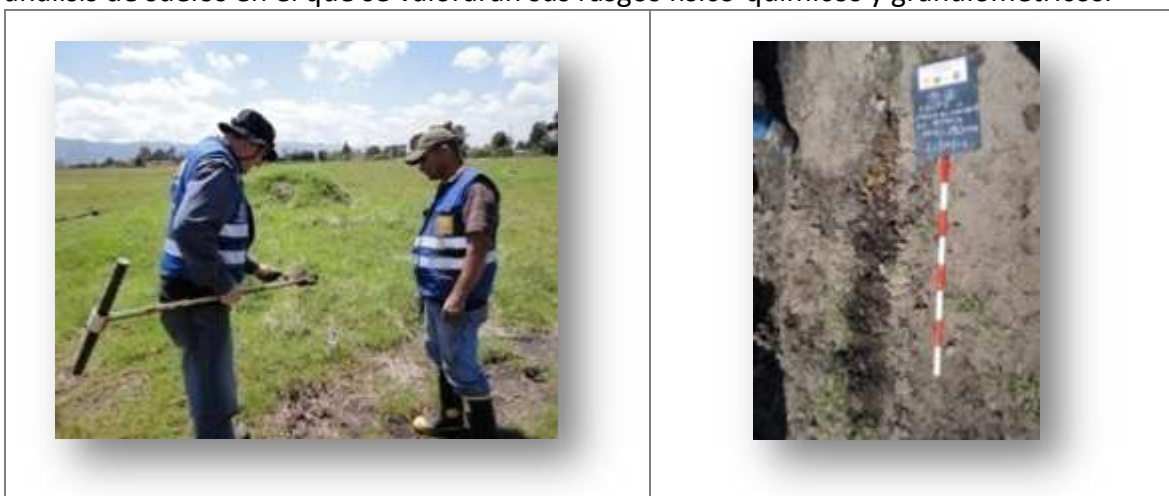
Figura 34. Realización de pruebas de barreno. Predio El Carmen, propiedad de Bavaria. En este predio se registró presencia de material cerámico muy erosionado en los niveles superficiales.

De las pruebas de barreno fueron recogidas muestras pertinentes para el correspondiente análisis de suelos en el que se valorarán sus rasgos físico-químicos y granulométricos.

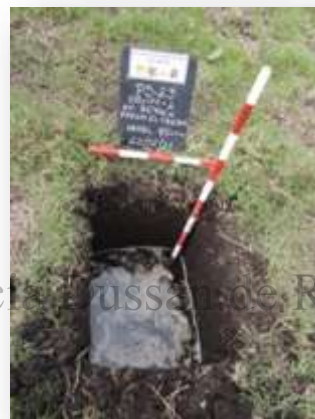
Figura 37. Pozo de Sondeo en el cual se detecta presencia de nivel freático a los 50 cm de profundidad.

Cuando finaliza el tramo construido de la avenida Boyacá, la proyección de la misma, continúa por predios de la finca El Carmen, de propiedad de Bavaria, en la cual se registra un archipiélago de áreas anegadas de manera casi permanente, posiblemente reductos del antiguo humedal de la Conejera, que se encuentra ya al finalizar el cerro de Suba. Estos parches de espejos de agua albergan además abundante avifauna (figuras 36 y 37).

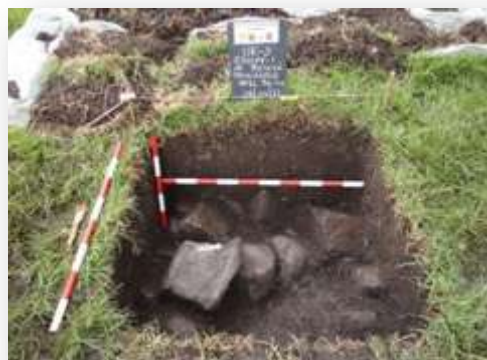
Figura 39. Unidad de Excavación 3, en la cual se observa la acumulación de bloques tabulares de arenisca producto de la acumulación por coluviación.

Posteriormente el trazado continúa por predios de Constructora Nova – Finca el Trébol de Cuatro Hojas, en la cual se registran igualmente parches de áreas inundadas intercalados con escombreras, producto del relleno reciente. El trazado se proyecta sobre predios del Seminario, en el cual se realizaron varios sondeos, barrenos, recorridos de observación superficial, un perfil estratigráfico y dos unidades de excavación, en las cuales se registra presencia de material cerámico a nivel de 20–30 cm. Su registro fotográfico y los principales rasgos edáficos se registran en las figuras 38 a 41.

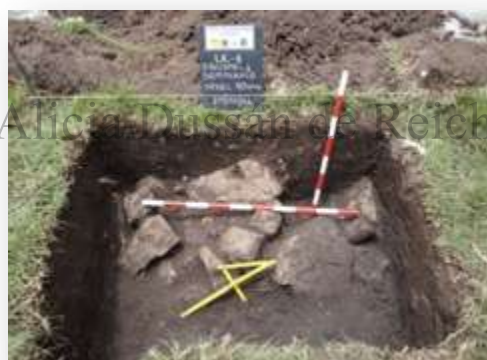
Figura 41. UE4, en la cual se observa al igual que en la UE3 la acumulación de bloques tabulares de arenisca producto de la acumulación por coluviación.

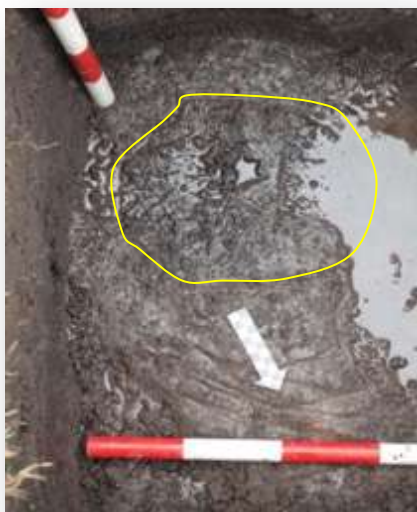
Figura 44. Pozo de sondeo en la finca Ituango (PS49); 0-10 cm: suelo arcillo limoso pardo oscuro (color 10 YR 2/2); 10-30 cm: suelo francolimoso negro (color 5 YR 2.5/1); 30-55 cm: suelo arcillo limoso pardo claro (7.5 YR 4/2), se registra posible huella de poste con inicio a los 55 cm; allí se presenta un suelo negro de contornos bien definidos (10 YR 2/1). No se registró material cultural asociado.

Una vez finaliza el campo de golf se ingresa a predios de la finca Ituango, en la cual se realizaron varios pozos de sondeo aprovechando la ausencia de rellenos (figuras 44 y 45).

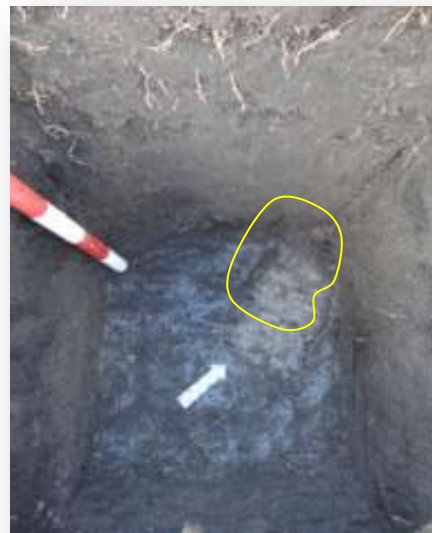
Figura 45. Pozo de sondeo en la finca Ituango (PS51). Se registra probable huella de poste a una profundidad de 55 cm.

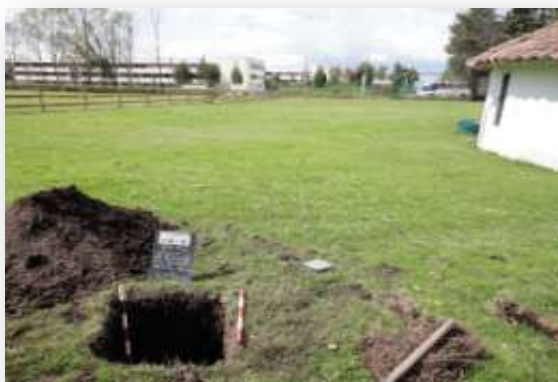
Figura 46. Pozo de sondeo positivo (PS52). Finca Ituango. 0-25 cm: suelo arcillo limoso pardo oscuro (color 10 YR 2/2); 25 - 70 cm: suelo franco limoso negro (color 5 YR 2.5/1); 70 -95 cm: suelo arcillo limoso pardo claro (7.5 YR 4/2). No se registró material cultural asociado. Material lítico en chert a los 50 cm de profundidad.

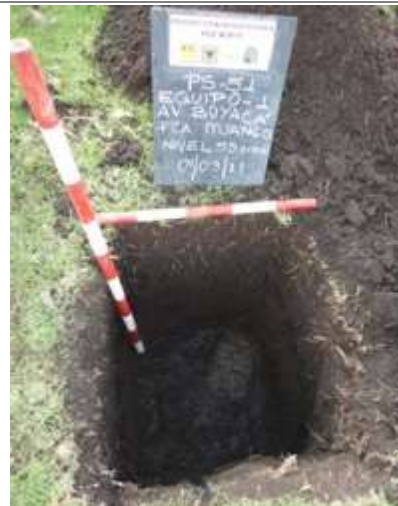
Figura 47. Pozo de sondeo positivo. Finca Ituango (PS51).

Adicionalmente a los pozos de sondeo en los cuales se registró un rasgo edáfico asociado posiblemente a una huella de poste, se realizó la ampliación del PS50 con un corte de 50 X 100 cm, dejando una pared como testigo del descenso. En este corte se registró cerámica a 60 cm de profundidad (figuras 46 a 49).

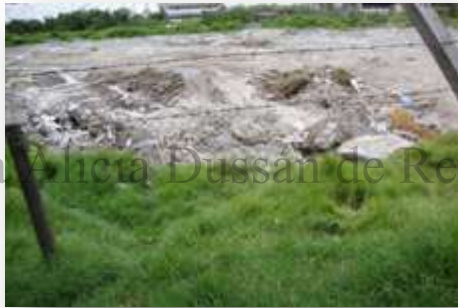
| Figura 53. Panorámica de American Pipe tomada desde la hacienda Matucana, se puede observar relleno artificial y la producción de la industria depositada junto al relleno. | Figura 54. Interior de American Pipe, suelo relleno próximo al área de impacto del proyecto, lo cual imposibilita excavar. |

En esta área no se ingresó a las industrias debido a que estas habían sido observadas desde su interior durante el cubrimiento del tramo de la avenida novena dando un resultado negativo, y porque el sector de impacto sobre la séptima se encuentra totalmente alterado por relleno y construcciones (figuras 53 y 54).

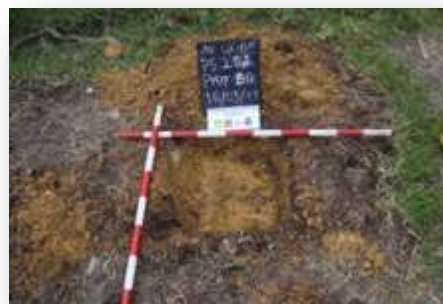
Figura 59. Sondeo realizado en bodegas Pedro Gómez. Se observa la presencia de arenas mezcladas.

El siguiente sector recorrido corresponde al Instituto SaludCoop de Golf, donde únicamente se tomaron puntos de observación dado que por un lado se encontraba alterado el suelo por la adecuación de este para el paso vehicular, y por otro que no se contó con permiso para abrir pozos de sondeo en el área que corresponde a la cancha de golf. Por último se visitaron las bodegas de Pedro Gómez, donde se encuentra una gran cantidad de material de escombros y suelos removidos y apisonados con material de construcción, adecuados como un carretable, siendo todos estos negativos (figuras 58 y 59).

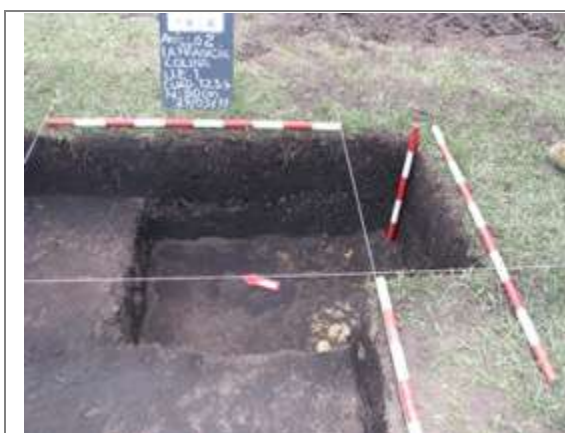
Figura 97. Piso del corte y perfil final de la excavación de la unidad de excavación 1

Inicialmente se procedió a delimitar el área de excavación mediante seis cuadrículas orientadas en sentido norte-sur mediante un corte de 300 x 200 cm. (figura 92). Se colocó un punto bajo datum a nivel de superficie con el objetivo de controlar el registro deposicional de los materiales arqueológicos cada 10 cm, los cuales fueron recuperados in situ y luego pasados por un cernidor de 4mm, donde fue posible registrar fragmentos cerámicos, bordes diagnósticos, artefactos líticos, desechos de talla, muestras de carbón vegetal y macro restos de semillas carbonizadas (figura 93). Además se aplicó un muestreo de suelos procedentes de estas unidades de excavación mediante la técnica de flotación con el uso de tamices de 6, 4 2 mm donde se recuperaron evidencias de carbón vegetal, semillas carbonizadas, micro lascas en lidita y pequeños artefactos cerámicos asociados a estos suelos que proceden de los niveles excavados 0-10 cm y 20-30 cm (Tabla 7, Figura 96), los cuales permitieron registrar la muestra más diagnóstica de cerámica y artefactos líticos asociados estratigráficamente a un tipo de suelos compuesto por conglomerados de guijarros como la descrita en la unidad 1 (Figuras 97 y 98).

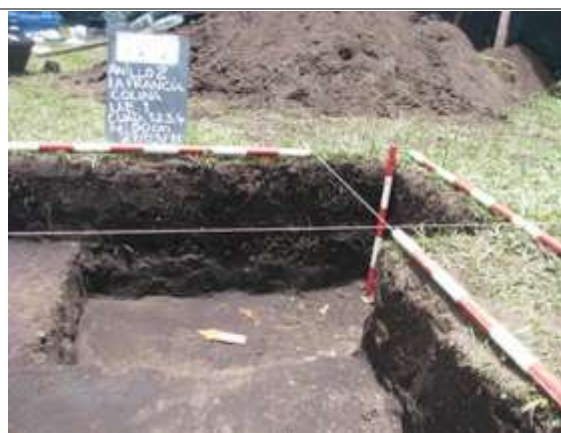
Figura 98. Perfil donde se observa el piso de piedra de la Unidad 1

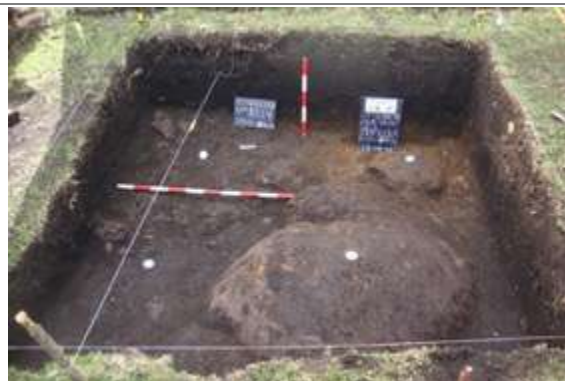
Figura 107. Unidad de Excavación 3, finca Casa Vieja.

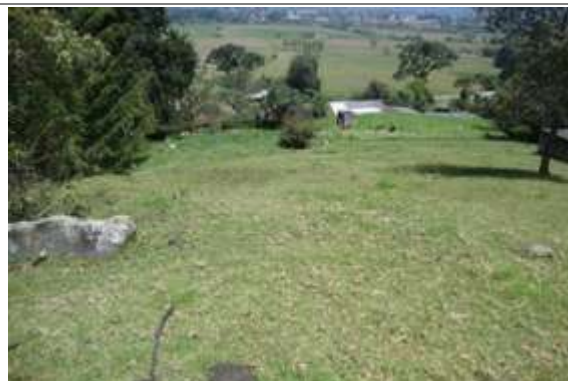
Figura 108. Talud de pie de monte en Casa Vieja hacia occidente.
