**Juan Guillermo Martín, Andres Zuccolotto y Eduardo Roa Brynildsen.**

MARZO 2019

## INTRODUCCIÓN

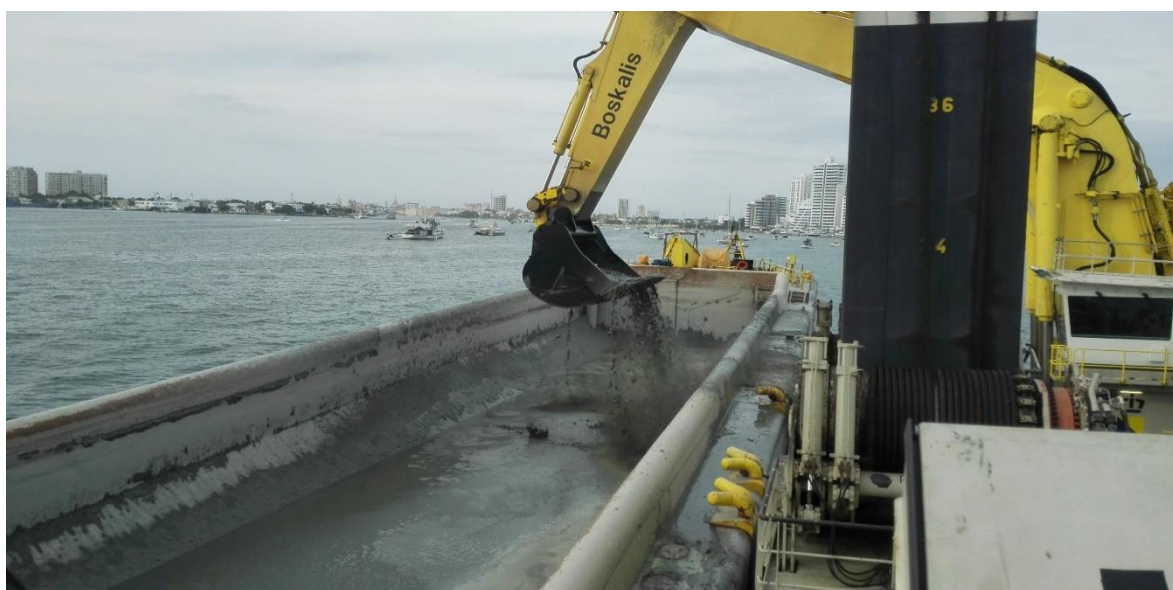
Figura 1. Supervisión arqueológica de operación de dragado mediante pala mecánica. SPRC, Cartagena de Indias Enero 2017. Fuente propia.

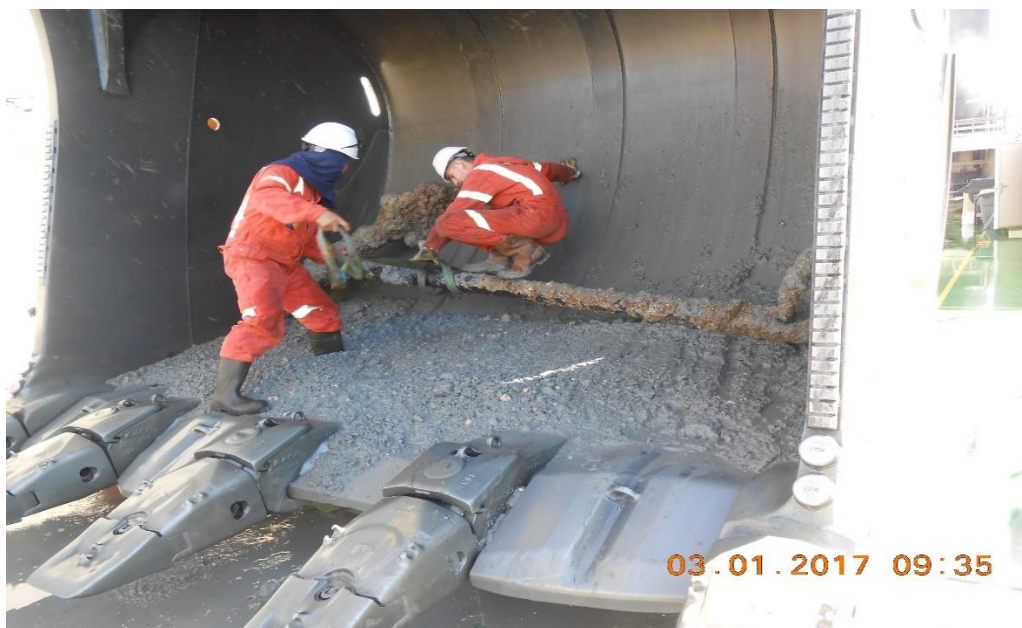
Figura 8. Pala de draga con el hallazgo del ancla puesta en cubierta para el registro arqueológico. Fuente propia.

Como recomendación del ICANH, se solicitó al operario de la draga que en las zonas en donde se detectaron anomalías, se esparciera sobre la barcaza el material recuperado del fondo, con el propósito de que los arqueólogos pudieran verificar qué material estaba ocasionando las anomalías. A esto se suma la posibilidad que el operador de la pala (30 metros cúbicos) en caso de un hallazgo fortuito también fuera capaz de rescatar cualquier tipo de hallazgo mediante la misma pala dejando este sobre cubierta, lo que se hizo con el ancla encontrada.

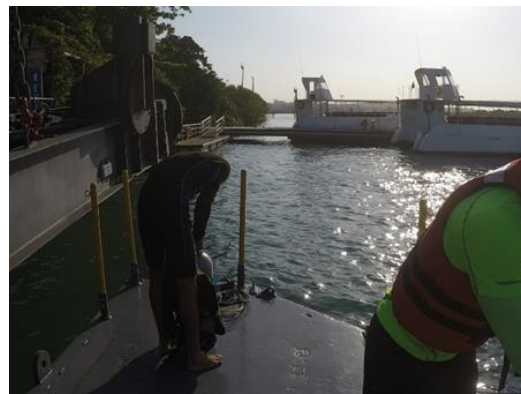
Figura 15. Preparación de buceo búsqueda de ancla en punto provisional.

Preparación de quipos de buceo del sitio.  
Fuente propia.

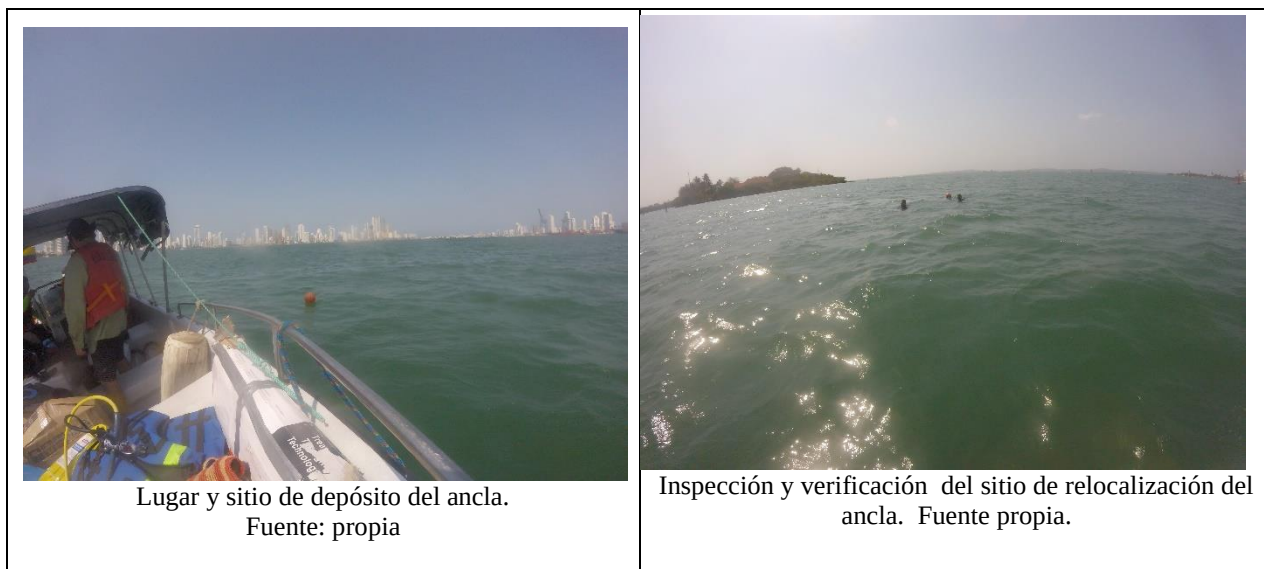
Figura 16. Verificación de sitio de preservación in situ.

Segundo buceo se realizó en las 13:50 horas donde se hizo un reconocimiento mediante buceo del lugar “área de depósito” del ancla para estudiar las características del área en cuanto a sedimentación y condiciones geomorfológicas. El cual se determinó la localización exacta del punto de depósito con una profundidad de 8 metros con un tipo de fondo limoso fangoso, como también marcar en punto

mediante boya, así mismo se concluyó que el fondeo del punto de depósito es similar al sitio donde el ancla se encontraba in situ. Este procedimiento termino a las 14:50 horas.

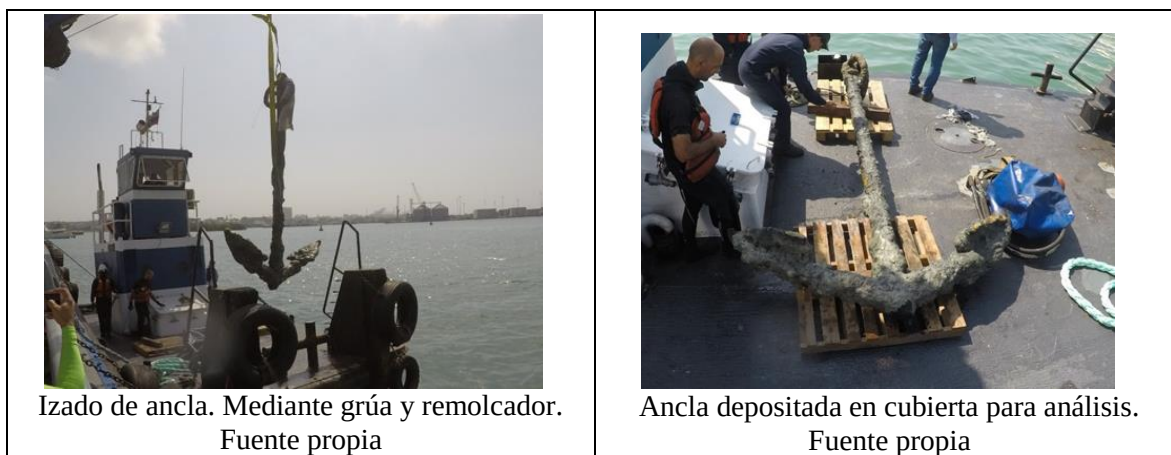
Figura 17. Maniobra de izado de ancla.

El día domingo 27 de enero se iniciaron las actividades a las 08:00 de la mañana embarcando en el muelle navas y dirigiendo hacia las instalaciones de SPRC en la lancha y el remolcador. Esta maniobra de izado del ancla se realizó mediante un amarre de una eslinga y un cabo a la parte superior del arganeo del ancla y extraída por la fuerza del remolcador a superficie para después con la ayuda de otro remolcador izar el ancla y depositar en cubierta con maderos.

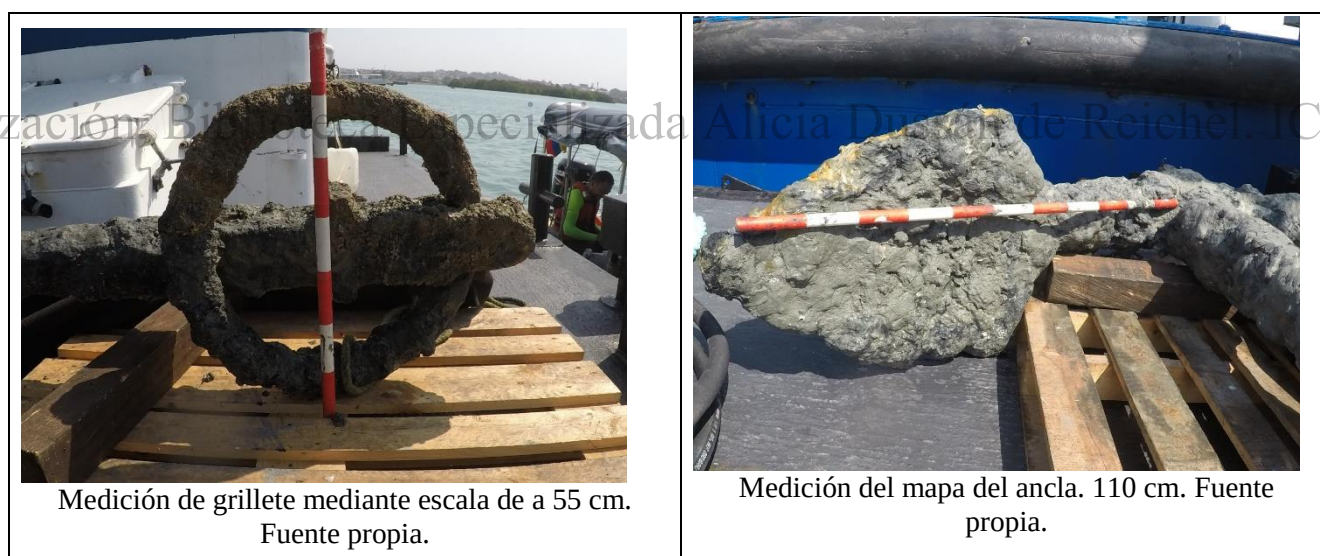
Figura 18. Registro de ancla.

Posterior al izado del ancla y depositada encubierta se procedió a tomar las diferentes muestras de análisis correspondientes como también su embalaje con material de geotextil para su protección y conservación. Con medidas de largo de 340 cm y de ancho 207 cm.

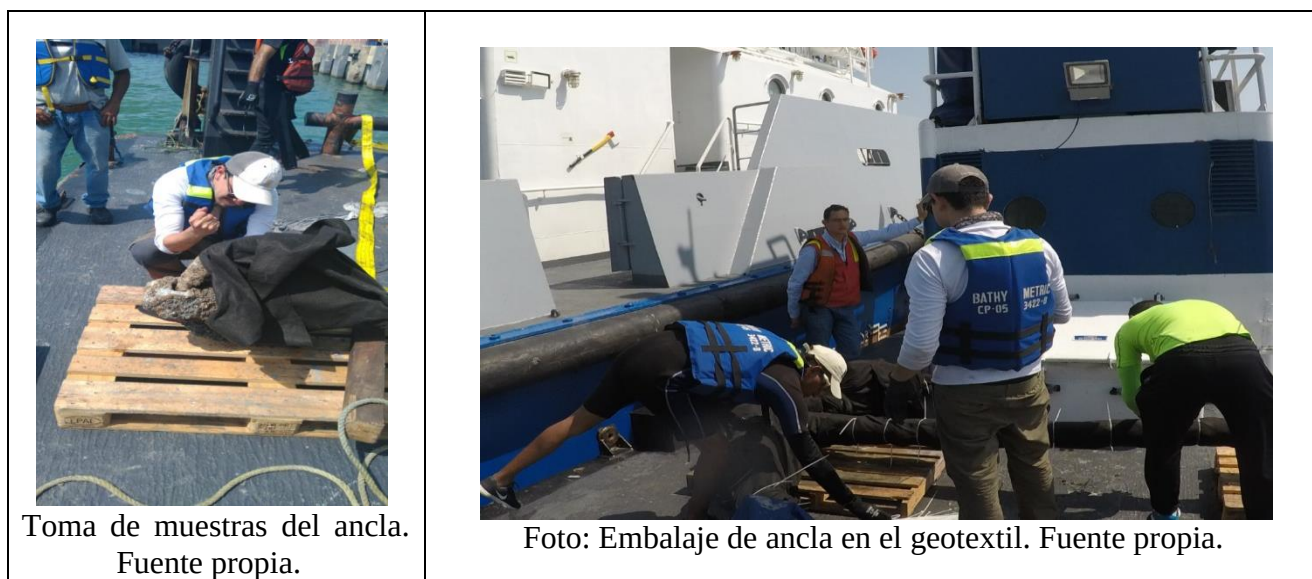
Figura 19. Muestreo y embalaje por parte del conservador.

Posterior a la toma de medidas del ancla se inició el muestreo con el conservador revisando meticulosamente cada parte del ancla, y sin afectar sus propiedades recolecto muestras del tipo de suelo donde se hallaba, fango y agua, y pequeñas esquirlas de metal suelto en recipientes de para su posterior análisis. Posterior al muestreo en ancla se envolvió en un material de biotextil tipo 6.

De color oscuro evitando que quedase descubierta y asegurándolo con sunchos cada de 10 cm. Hasta quedar totalmente cubierta, para después ser amarrada con eslingas y sumergida a media agua.

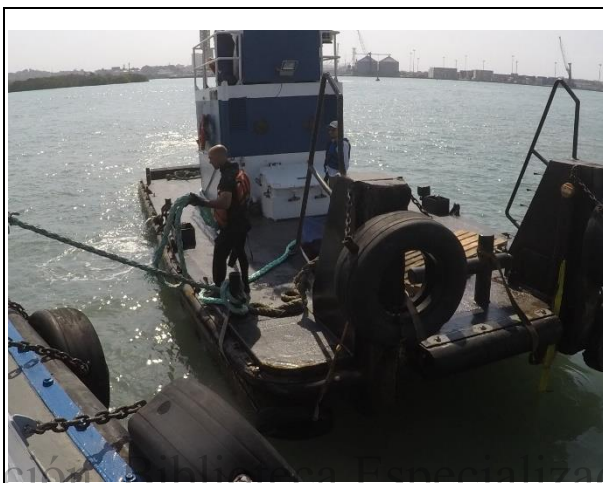
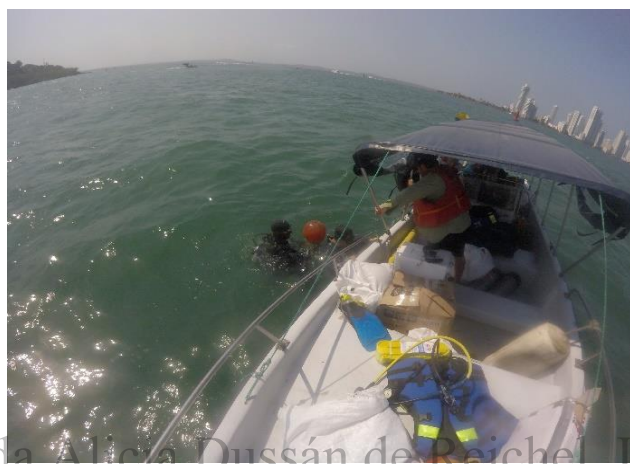
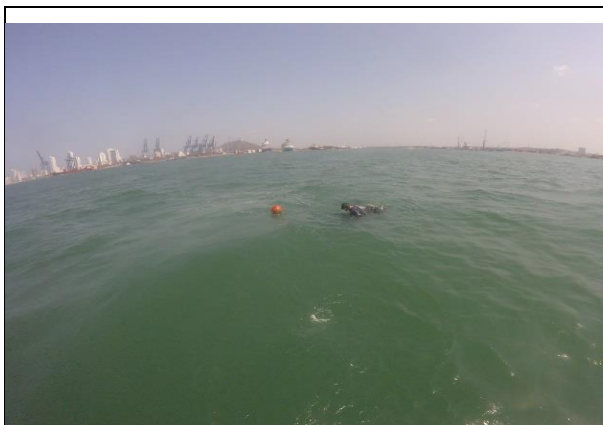
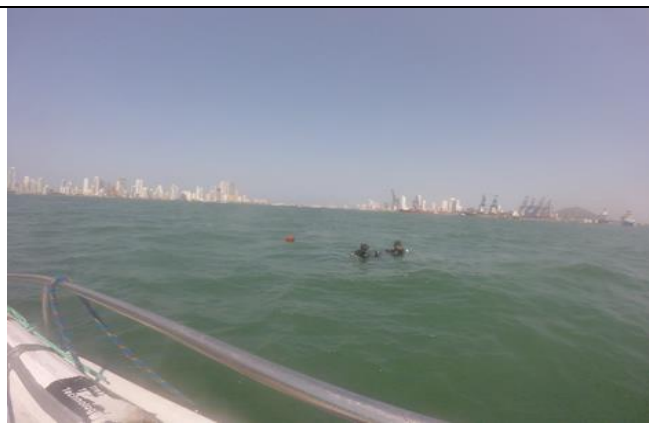
Figura 20. Maniobras de relocalización.

Posterior a todo el proceso de muestreo se trasladó mediante remolcador ya media agua el ancla al sitio de depósito y relocalización dispuesto por la DIMAR. Para este procedimiento se realizó mediante la localización del punto con GPS, previamente marcado con el polígono de depósito y las 4 boyas de delimitación de seguridad más la boya central del punto de donde fue depositada el ancla. Ver Anexo 2.

Momento del remolque al sitio de depósito.  
Fuente propia.

Colocación de boyas de delimitación  
Fuente propia.

Sitio de depósito del ancla. Fuente propia.

Marcación de puntos de boyas. Fuente propia.
