PROSPECCIÓN ARQUEOLÓGICA EN UN ÁREA DE 1800m<sup>2</sup> PARA EL ESTUDIO DE  
IMPACTO AMBIENTAL (EIA) PARA LA LÍNEA DE TRANSMISIÓN DE ENERGÍA DE  
LA PCH LA CHORRERA. SAN ANDRÉS DE CUERQUIA- ANTIOQUIA.

**ALEJANDRA MARÍA AGUDELO ARREDONDO**

**Antropóloga MsC**

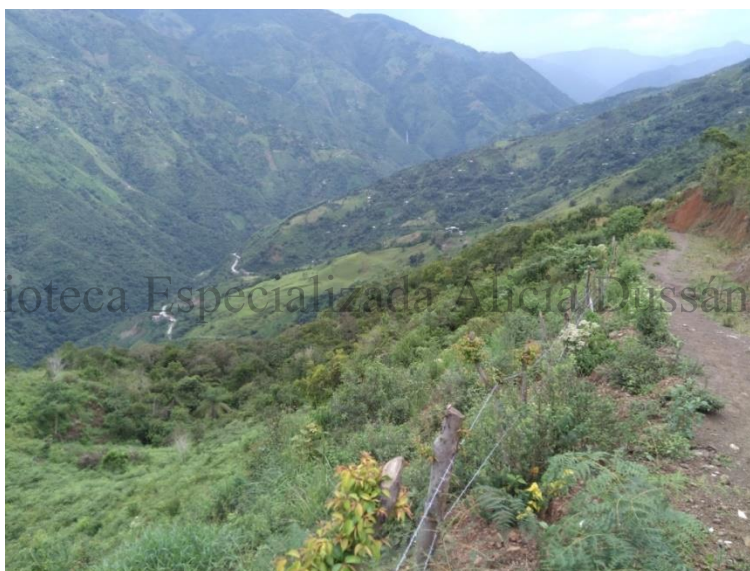
Fotografía 1.1. Valle en V del río San Andrés (vista desde la vereda El Cántaro)

La geomorfología de esta área se corresponde con filos y vertientes largas, conformado por cañones estructurales con pendientes muy fuertes y escarpadas, característica que propicia los movimientos en masa, representando una amenaza alta; el clima que predomina es medio y cálido (Fotografía 1.1).

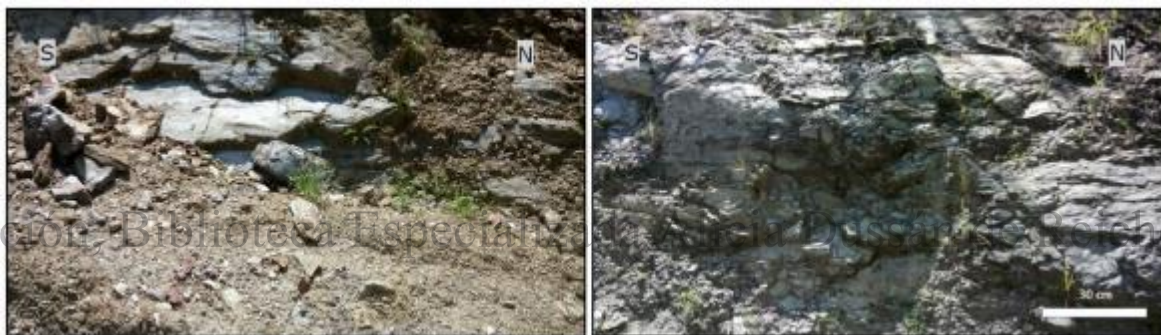
En los sitios de torre, Optima Ingeniería (2018), identificó específicamente depósitos coluviales de extensión areal limitada y de poco espesor, así como el perfil de meteorización de la roca esquistosa. Las rocas metamórficas macizas finamente laminadas de coloración gris verdosa, son las que conforman la unidad *in situ* en el tramo evaluado, que se presentan a manera de afloramientos moderadamente e intensamente fracturados (Fotografía 1.2). Debido al tamaño de grano fino a muy fino, se dificulta la identificación composicional, sin embargo, es posible evidenciar la presencia de clorita como mineral constituyente. A diferencia de los esquistos cuarzo micáceos, en esta unidad litológica la foliación no es muy evidente y puede perderse a escala de afloramiento, de todas formas, es posible encontrar intercalaciones.

Fotografía 1.2. Afloramiento de esquistos verdes fracturados en coordenadas (X=1.155.778; Y= 1.260.772, origen Magna Colombia Oeste)

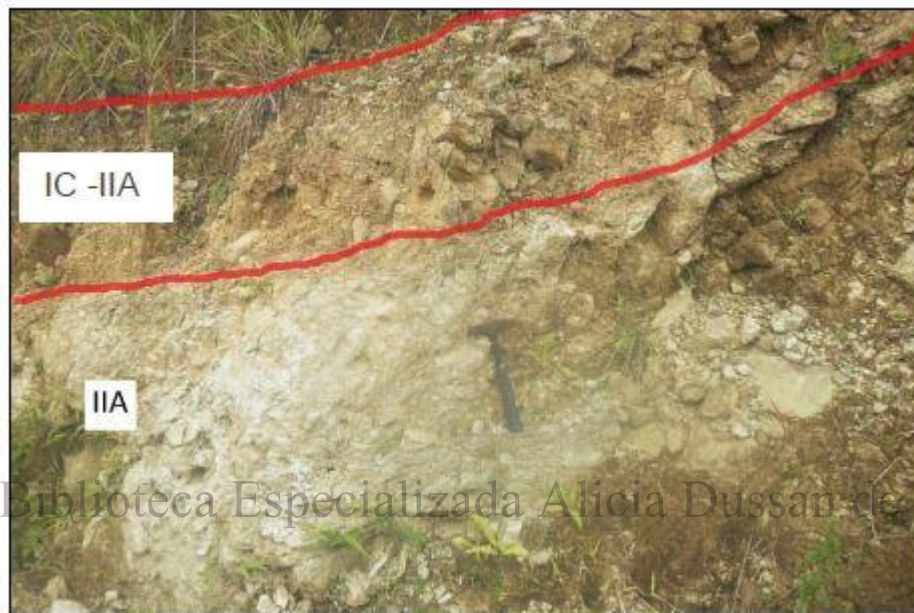
Los perfiles de meteorización de base a techo presentan horizontes IIA, IC, IB y IA. A continuación, se describe un perfil de suelo geológico característico, correspondiente a esquistos verdes intercalados con esquistos cuarzo micáceo.

- Horizonte IIA: Capa con rasgos texturales característicos de la roca madre (incluyendo foliación) color marrón claro localmente gris oscuro. Presenta formación de suelo limo-arenoso en las fracturas.
- Horizonte IC: Capa color marrón moderado a marrón oscuro con rasgos texturales de la roca parental, bloques angulosos inmersos en matriz limo arenosa con relación bloques – matriz 70:30. Puede presentar cristales aislados de cuarzo.
- Horizonte IB: Suelo color marrón oscuro a marrón rojizo con contenido de gravas de cuarzo con grafito inmersos en matriz limo arcillosa. Para los perfiles de suelo de esquistos verdes, el horizonte IB es limo-arcilloso.
- Horizonte IA: Suelo de color marrón claro a marrón rojizo sin texturas originales de la roca madre de composición limo-arcillosa con rastro de arena.

Fotografía 1.3. Intercalación de esquistos verdes con esquistos cuarzo-micáceos en perfil de meteorización cerca Torre - E2 (X=1.155.891; Y= 1.260.948, origen Magna Colombia Oeste)

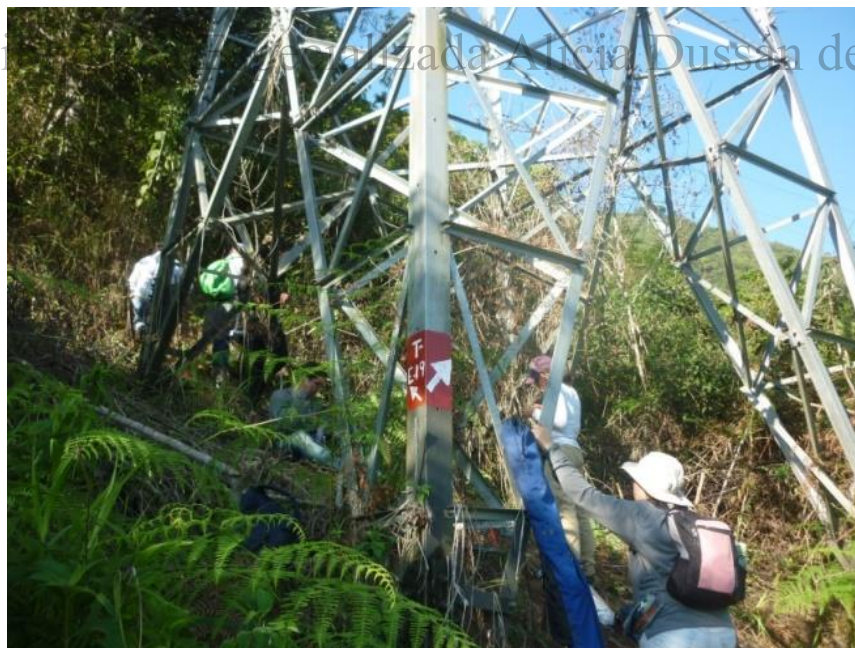
Fotografía 3.1. Torre 19 –T58

En la Figura 3.1 y Figura 3.2, se encuentran las coordenadas y la localización de cada uno de los 18 puntos de torres. Se aclara que también se presentan las coordenadas y la localización de la torre 19 la cual hace parte de la línea de transmisión existente Yarumal II – Ituango denominada Torre 58 (Figura 3.1). Esta última torre no se prospectará dado que se encuentra construida y no será modificada o cambiada de lugar.

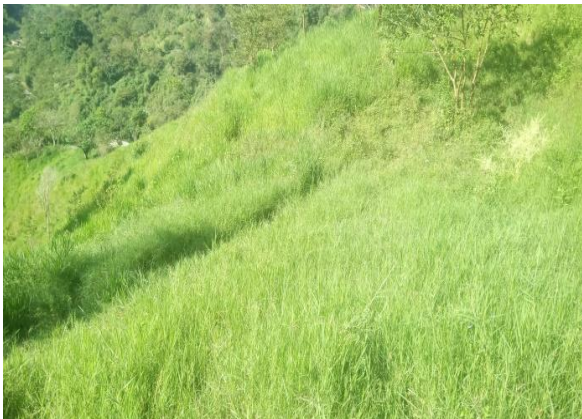
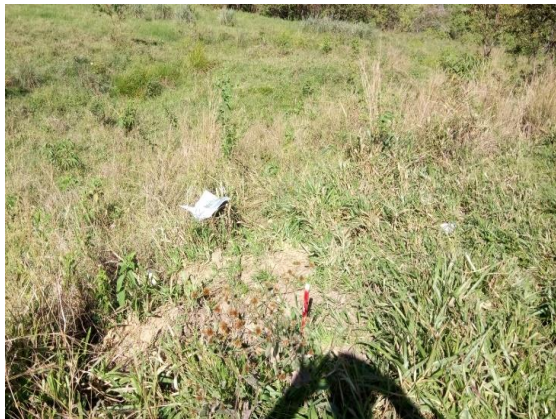
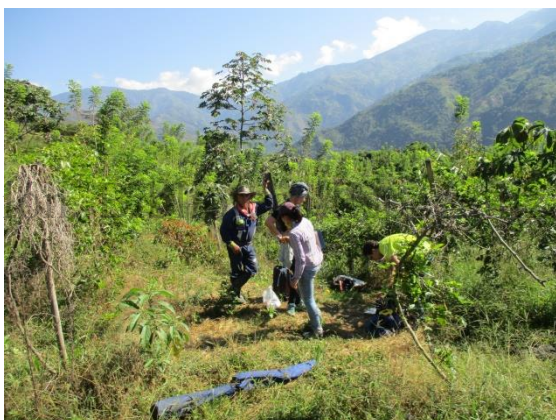
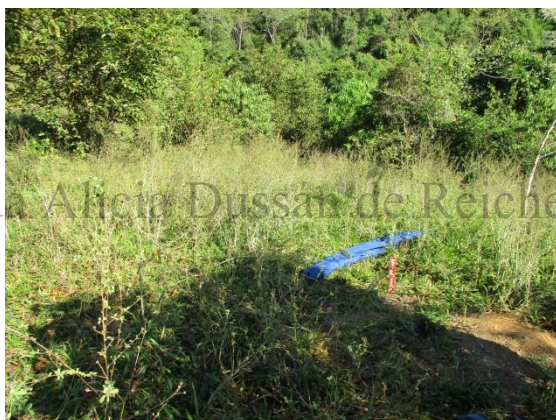
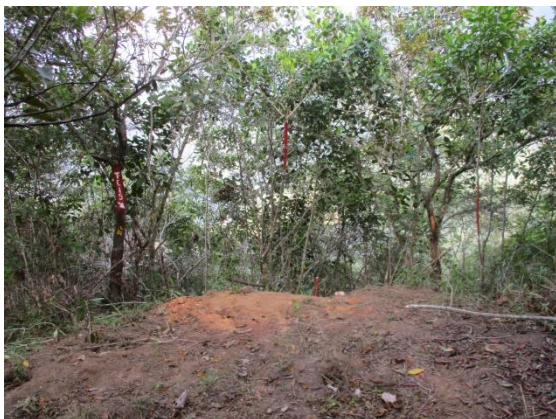
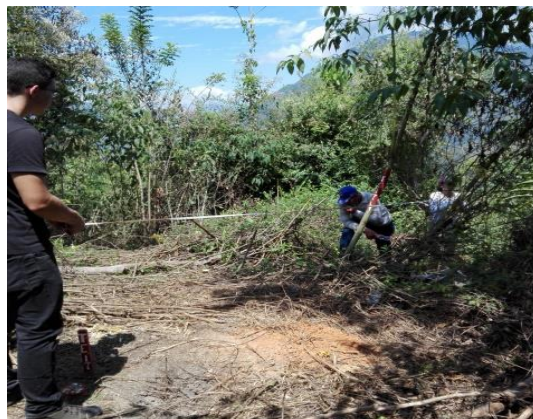
Fotografía 4.1. UIA ubicadas en Planos sobre ladera de pendiente fuerte a media

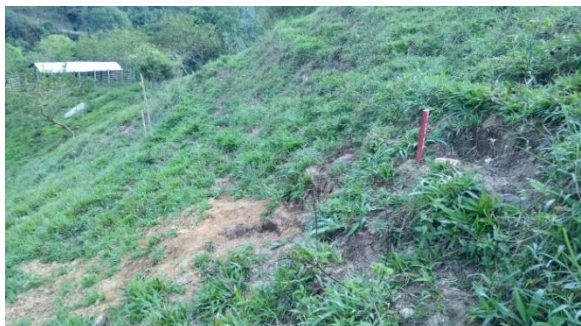
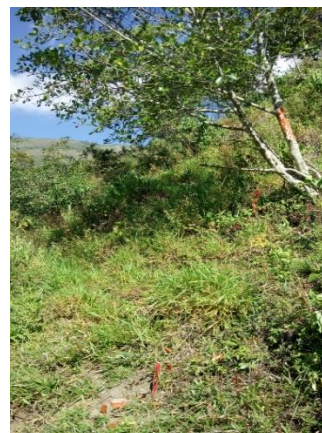
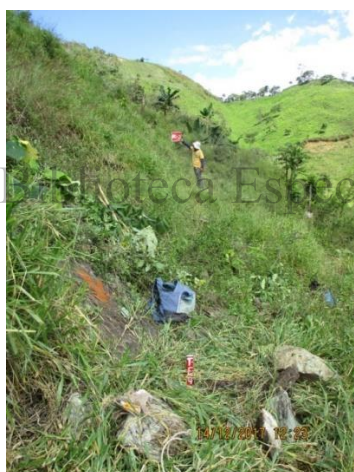
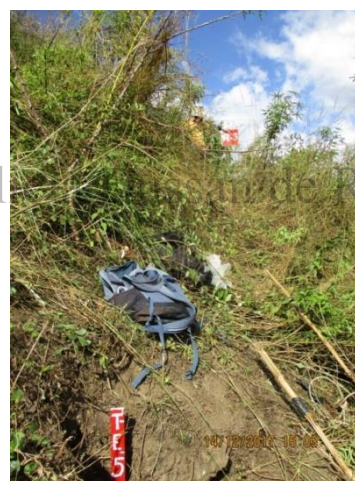
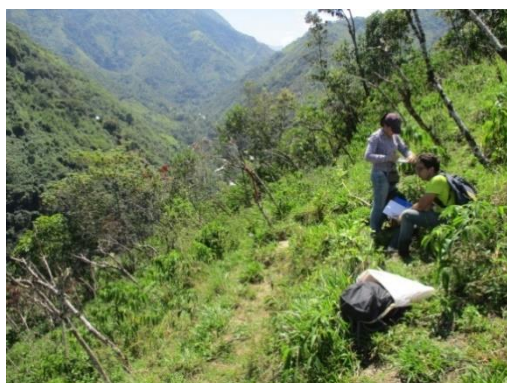
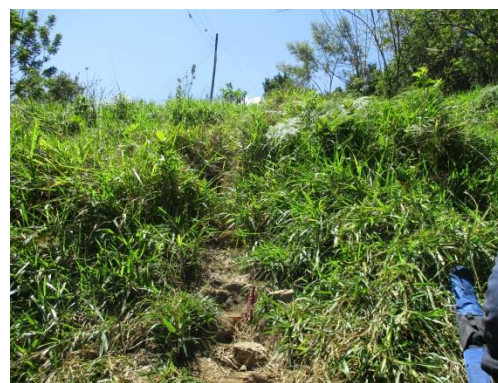
Fotografía 4.2. UIA ubicadas en la pared escarpada

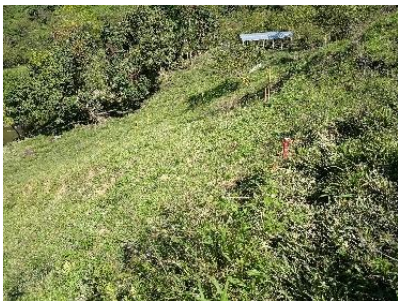
| Nombre de la UIA | Foto | Forma del Terreno | Intervención actual | Observaciones |
|---|---|---|---|---|
| 1 | | Escarpado - Escarpado (50-75%) | Erosión Natural<br>Ganadería | No se encontró material cultural. La pendiente es mayor de 50% (escarpado), se hizo un recorrido por la superficie y se observó que hace parte de una zona de erosión. Cerca del sitio de torre, aproximadamente a 40 mt, se encuentra el sitio de Casa de Máquina del proyecto PCH La Chorrera, que fue prospectada en el 2015 (Plan de Manejo Aprobado ICANH, con radicado 5106 del 28 de oct de 2015) con las UIA 28 y 29 caracterizados por la ausencia de material cultural (Forero, 2015:57). |

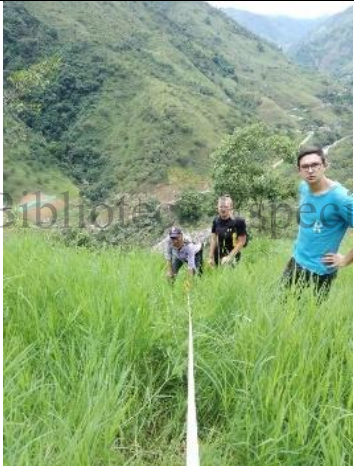
| Nombre de la UIA | Foto | Forma del Terreno | Intervención actual | Observaciones |
|---|---|---|---|---|
| 2 | | Quebrado - Fuertemente quebrado (25-50%) | Obras civiles | No se encontraron evidencias arqueológicas. Se realizaron tres sondeos, todos ellos negativos. La pendiente es mayor de 30% (escarpado), se hizo un recorrido por la superficie y se observó que hace parte de una zona de erosión y no presenta modificaciones antrópicas. |

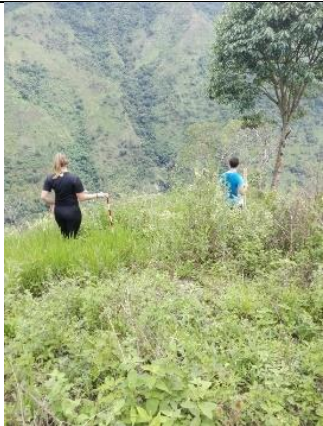
| Nombre de la UIA | Foto | Forma del Terreno | Intervención actual | Observaciones |
|---|---|---|---|---|
| 4 | | Quebrado - Fuertemente quebrado (25-50%) | Erosión Natural | No se encontraron evidencias arqueológicas. La pendiente es mayor de 50% (escarpado), se hizo un recorrido por la superficie y se observó que hace parte de una zona de erosión. Se encuentra cortada por una vía de acceso a una finca. Es un lomo de montaña que presenta además derrumbes. |

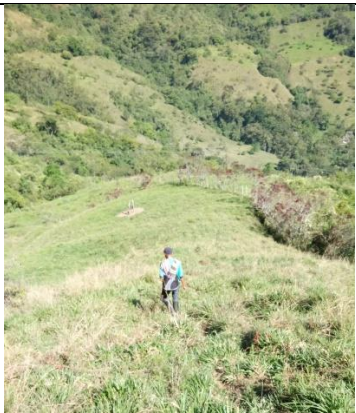
| Nombre de la UIA | Foto | Forma del Terreno | Intervención actual | Observaciones |
|---|---|---|---|---|
| 6 | | Plano Inclinado - Inclinado (gradiente 7-12 %) | Infraestructura | Se realizaron tres pozos de Sondeo. <b>En el sondeo 2 se encontró un (1) borde de cerámica a 10 cm de profundidad y en el sondeo 3 se encontró un fragmento de cerámica</b> , el sondeo 1 resultó negativo.<br><br>El sitio es parte de una ladera escalonada y la UIA mide aproximadamente 128 mt <sup>2</sup> de los cuales solo se intervendrán 20 mt <sup>2</sup> . En el costado Oeste del sitio se observa un derrumbe como parte de un fenómeno de subsidencia. |

- Zona A: Al consultar la base de datos del ICANH, el atlas arqueológico de Colombia (Figura 4.2); la revisión de la información bibliográfica y los resultados de la prospección, se observa que de las 18 UIA, se reportan dos sitios arqueológicos (UIA 6 y UIA 17), que hacen referencia a que el sitio solo fue ocupado una vez y que al comparar los materiales culturales encontrados en cada UIA se observa que posiblemente fueron ocupados en diferentes épocas.

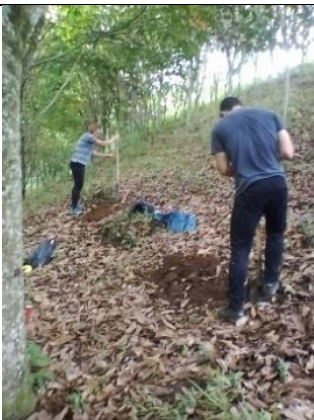
| Nombre de la UIA | Foto | Forma del Terreno | Intervención actual | Observaciones |
|---|---|---|---|---|
| 9 | | Quebrado - Ligeramente quebrado (7-12 %) | Arado<br>Erosión Natural | No se encontraron evidencias arqueológicas. Se realizaron 4 pozos de sondeo. Se hizo un recorrido por la superficie y se observó que presenta subsidencia. El señor Héctor Granda mencionó que, en la parte alta, cerca de una vivienda, hace poco encontraron en un pozo para enterrar una vaca y a un metro de profundidad, fragmentos de cerámica. indica que este tipo de evidencias se observan en la parte alta, pero no en laderas. |

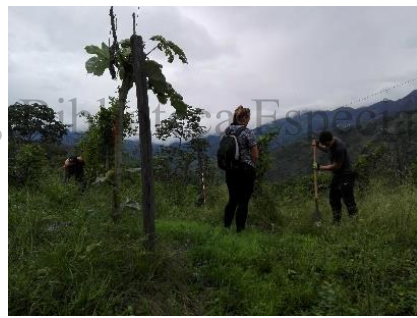
| Nombre de la UIA | Foto | Forma del Terreno | Intervención actual | Observaciones |
|---|---|---|---|---|
| 11 | | Plano Inclinado - Ligeramente inclinado (3-7%) | Arado<br><br>Erosión Natural | No se encontró evidencias arqueológicas ni en superficie ni sondeos. Se realizaron tres sondeos. Se observa un suelo mezclado, asociado al arado y la presencia de mucha roca fragmentada que posiblemente proviene de la parte alta de la vertiente que es larga y pedregosa. El terreno es irregular y actualmente se encuentra con cultivos de maracuyá y de papaya. <b>Cerca de la UIA, a unos 160 mt se encuentra un vallado en piedra asociado al camino real</b> que comunicaba a Ituango con San Andrés de Cuerquia. |

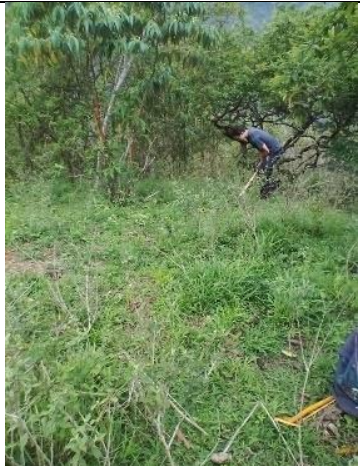
| Nombre de la UIA | Foto | Forma del Terreno | Intervención actual | Observaciones |
|---|---|---|---|---|
| 12 | | Plano Inclinado - Inclinado (gradiente 7-12 %) | Erosión Natural<br><br>Obras civiles | No se encontraron evidencias arqueológicas. Se realizaron cuatro pozos de Sondeo los cuales resultaron negativos. El sitio se encuentra intervenido por hormigueros en el costado norte y <b>por un canal al parecer para aguas lluvias</b> . Aunque no se evidenciaron materiales culturales en los sondeos, se observa que la UIA fue modificada al establecer un canal al parecer para aguas lluvias. |

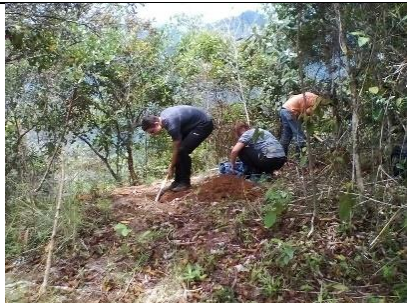
| Nombre de la UIA | Foto | Forma del Terreno | Intervención actual | Observaciones |
|---|---|---|---|---|
| 15 | | Plano Inclinado - Ligeramente inclinado (3-7%) | Guaquería | No se encontraron evidencias arqueológicas, <b>se resalta la presencia de un pozo de guaquería en el costado norte</b> . Se realizaron 3 sondeos los cuales resultaron negativos. Aunque no se evidenció material cultural en los sondeos, se observa que la UIA fue modificada al establecer un descanso en ladera de 31 mt <sup>2</sup> . |

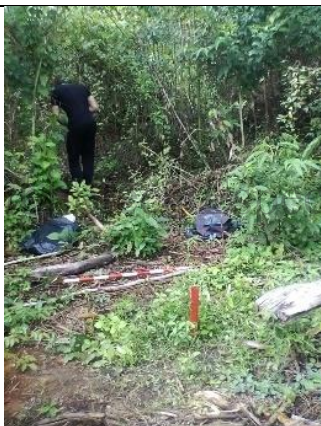
| Nombre de la UIA | Foto | Forma del Terreno | Intervención actual | Observaciones |
|---|---|---|---|---|
| 17 | | Plano Inclinado - Ligeramente inclinado (3-7%) | Erosión Natural<br>Arado, hormigueros | Se encontraron <b>cinco fragmentos de cerámica entre los 10 y 15 cm de profundidad en los sondeos 2 y 3</b> . El suelo tiene como limitante la presencia de la roca a 35 cm de profundidad. El sondeo 1 presenta un rasgo asociado a un hormiguero. |

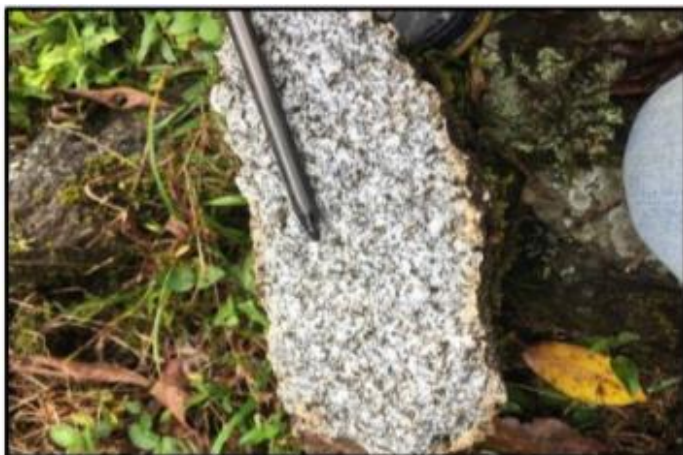
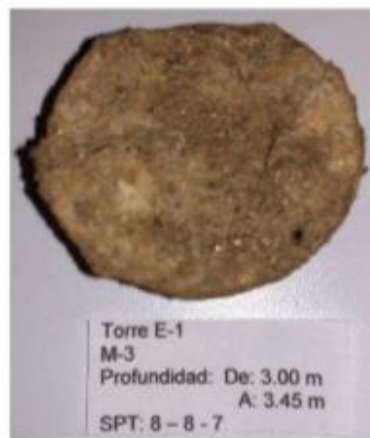
Fotografía 5.2. Izquierda, bloques de roca de cantos rodados de granodiorita. Derecha, matriz del depósito coluvial.

Geológicamente, se encuentra localizada sobre un depósito coluvial matriz soportado, el cual descansa sobre esquistos del Complejo Cajamarca. Para identificar la matriz del depósito en el EIA (EYC GLOBAL, 2018), se indica que realizaron sondeo a percusión hasta los 5,50 m de profundidad. Entre las características del depósito se observan el color pardo amarillento de granulometría limosa de baja plasticidad y humedad media-baja (Fotografía 5.2).

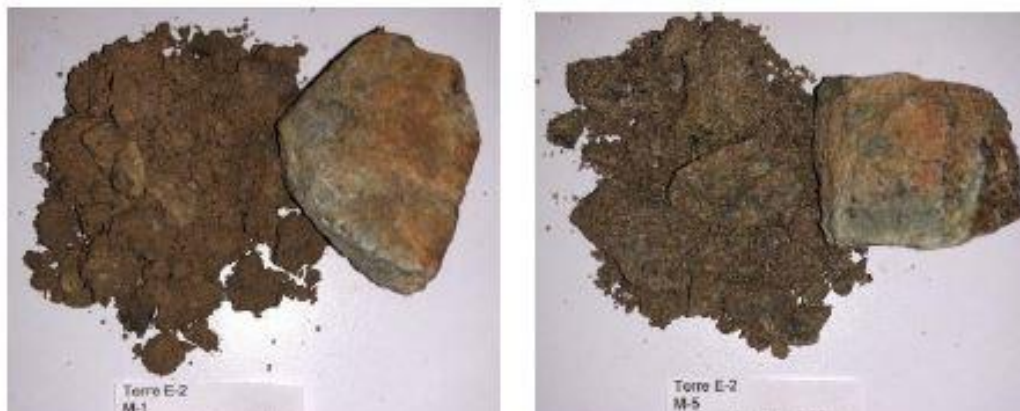
Fotografía 5.4. Muestras del sondeo geológico – UIA 2

El perfil estratigráfico indica que desde los 0.5 m se presenta el depósito coluvial maduro soportado el cual tiene una resistividad promedio de 408,1 ohm-m asociado a gravas no saturadas es decir material suelto (Figura 5.6).

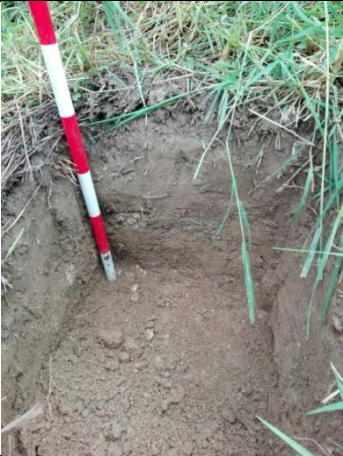
Tabla 5.3. Características del Sondeo 1

| Nomenclatura | | Horizonte Ap | Horizonte AB | Capa C |
| Espesor (m) | | 10 cm (0 a 10) | 10 cm (10 a 20) | 20 cm (20 a 40) |

Durante la excavación de los sondeos no se encontró material cultural (cerámica o líticos). A continuación se presenta en la Tabla 5.3 y Tabla 5.4 las características de cada uno de los sondeos realizados y sus imágenes, esta información se puede observar en Anexo 9.6-1\_registro\_UIA, Anexo 9.6-2\_registro\_Sondeos y Anexo 9.6-3\_Generales:

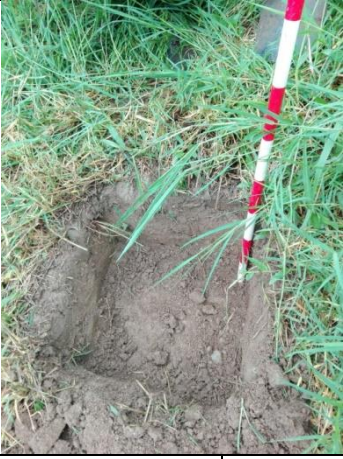
Tabla 5.4. Características del Sondeo 2

| Nomenclatura | | Horizonte Ap | Horizonte AB | Capa C |
| Espesor (m) | | 10 cm (0 a 10) | 10 cm (10 a 20) | 20 cm (20 a 40) |

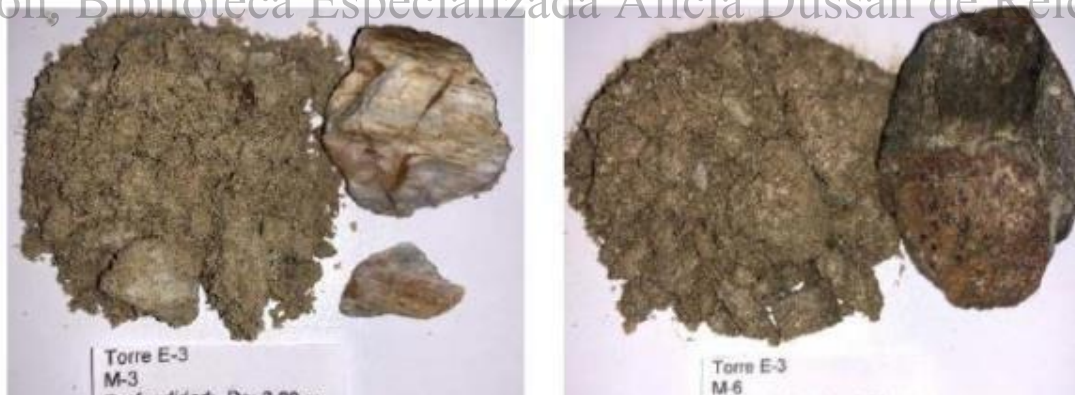
Fotografía 5.6. Muestras del sondeo geológico – UIA 3

baja, que permiten referenciar un depósito coluvial maduro clasto soportado, caracterizado por la presencia de gravas, embebido en una matriz areno limosa. Los clastos corresponden con fragmentos de esquistos, rocas graníticas y fragmentos de cuarzo con tamaño grava no mayor a 3,5 cm de diámetro, lo que indica un depósito maduro que podría ser de espesor moderado (Fotografía 5.6).

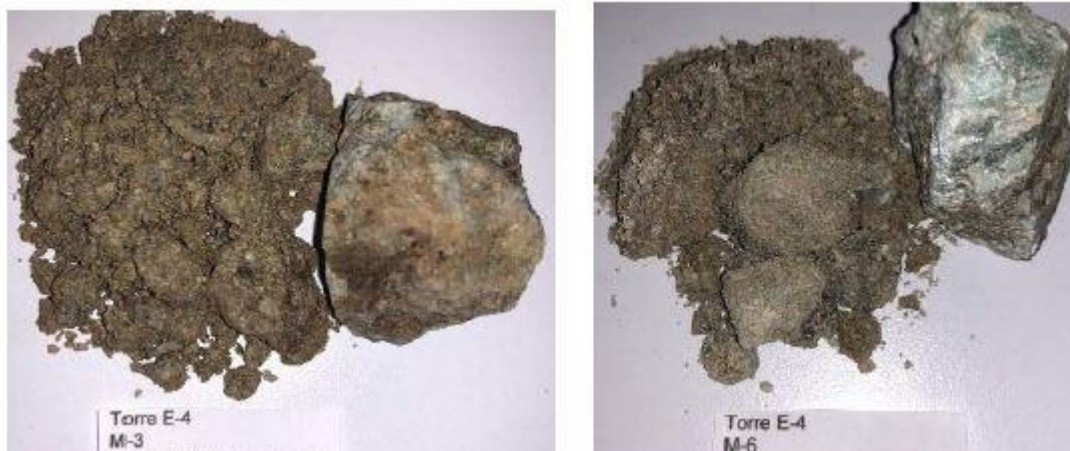
Fotografía 5.7. Muestras del sondeo geológico – UIA 4

El perfil estratigráfico permite indicar que desde los primeros metros se presenta el depósito coluvial, el cual tiene una resistividad de 590,5 Ohm m, asociados a gravas no saturadas (Figura 5.10)

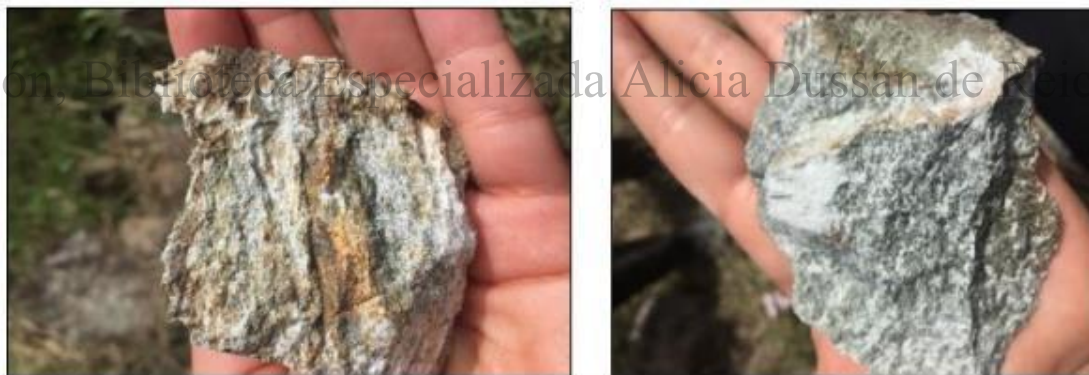
Fotografía 5.8. Bloques de roca.

Adyacente al sitio de torre, fueron encontrados cantos rodados de granodiorita y milonitas, los cuales conforman los clastos del depósito con diámetros de hasta 0,5 m de diámetro, los cuales aparecen aleatoriamente y sin continuidad en profundidad, evidenciado por la caracterización del depósito hasta los 6,5 m; sin descartarse que, a partir de esta profundidad, pueda ser factible la presencia de bloques de roca de milonitas y granodioritas (Fotografía 5.8)

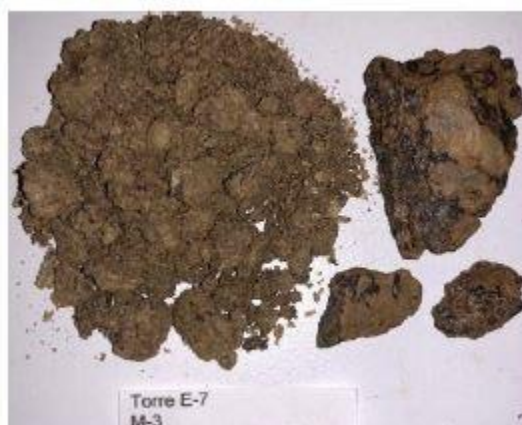
Fotografía 5.12. Muestras del sondeo geológico – UIA 7

Geológicamente se encuentra localizada sobre el perfil de meteorización de la roca esquistosa, correspondiente con una transición roca meteorizada- suelo. El perfil IIA fue explorado mediante sondeo a percusión hasta los 4,50 m de profundidad, caracterizado por presentar un color pardo amarillento a pardo oscuro de granulometría limosa a grava arcillosa, con presencia de gravas de hasta 1 cm, con plasticidad media a baja y humedad media a baja (Fotografía 5.6).

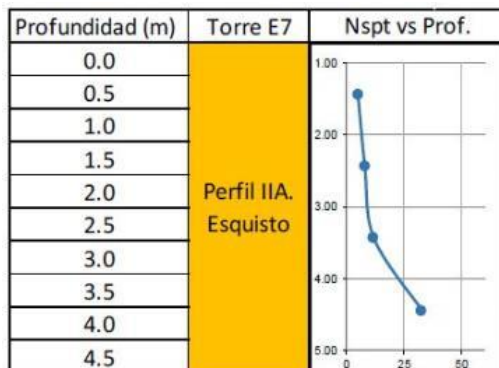
El perfil estratigráfico permite indicar que desde los primeros metros se presenta el perfil de meteorización, el cual tiene una resistividad de 55,8 asociados a rocas fracturadas o a un saprolito no saturado, es decir asociados a la presencia de roca a poca profundidad. (Figura 5.14)

Figura 5.14 Perfil estratigráfico geológico torre E7

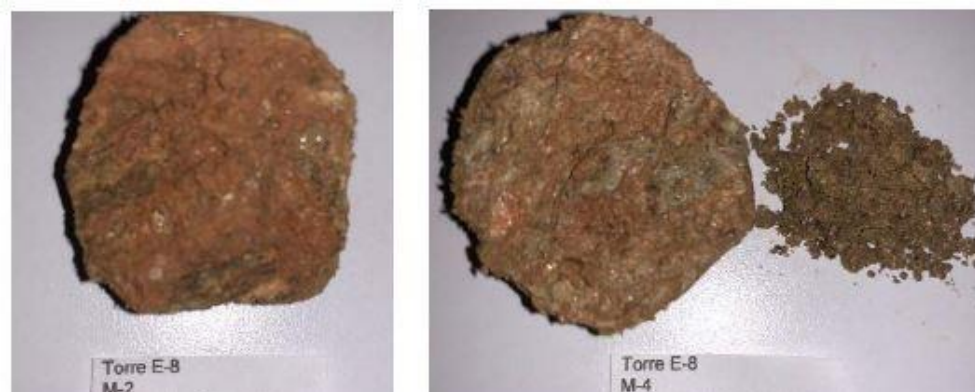
Fotografía 5.14. Muestras del sondeo geológico – UIA 8

El perfil estratigráfico permite indicar que desde los primeros metros se observa la meteorización de la roca esquistosa, el cual tiene una resistividad de 133,3 asociados a la meteorización de la roca. (Figura 5.15)

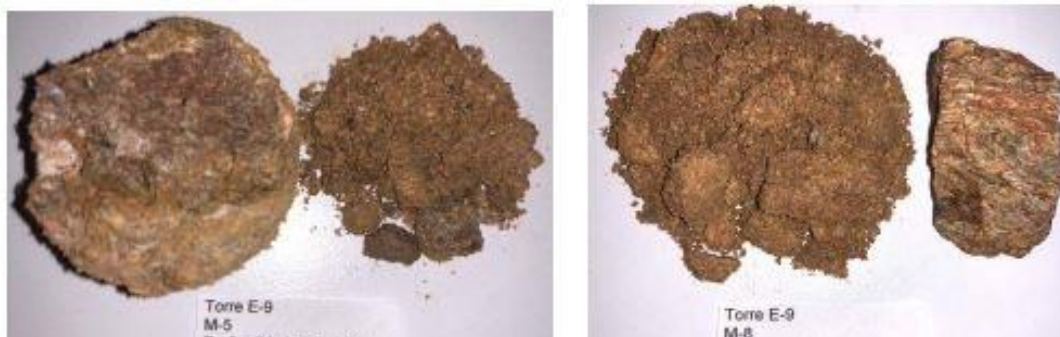
Fotografía 5.16. Muestras del sondeo geológico – UIA 9

El perfil estratigráfico indica que desde los 0.5 m se presenta el perfil de meteorización el cual tiene una resistividad promedio de 1770,1 ohm-m asociado perfil de meteorización (Figura 5.18).

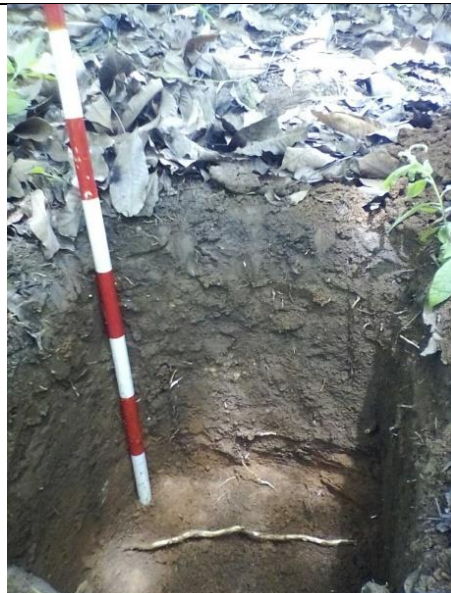
Tabla 5.5. Características del Sondeo 1

| Nomenclatura | Horizonte A | Horizonte B | Horizonte C |

| Espesor (m) | | 10 cm (0 a 10) | 30 cm (10 a 40) | 10x cm (40 a 50) |

A continuación se presenta en la Tabla 5.5 y Tabla 5.6 las características de cada uno de los sondeos realizados y sus imágenes (Fotografía 5.17), esta información se puede observar en el Anexo 9.6-1\_registro\_UIA, Anexo 9.6-2\_registro\_Sondeos y Anexo 9.6-3\_Generales:

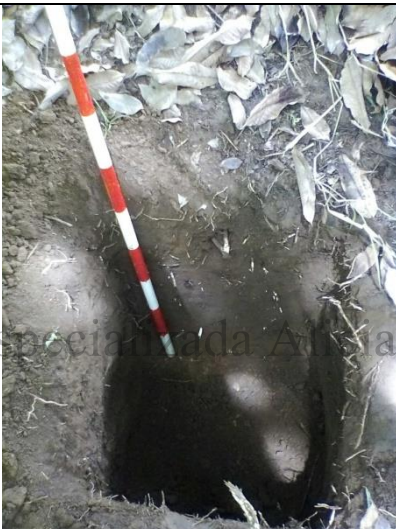
Tabla 5.6. Características del Sondeo 2

| | | Nomenclatura | Ap | B |
| Espesor (m) | | 20 cm (0 a 20) | 30 cm (20 a 50) | 10x cm (50 a 60) |

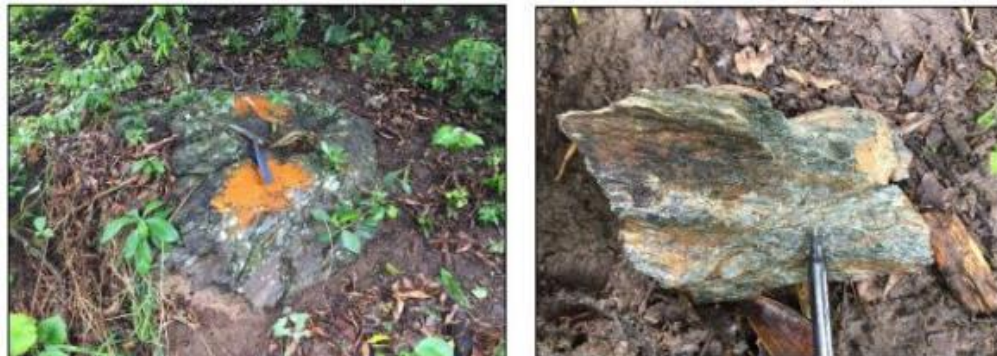
Fotografía 5.19. Bloques de roca en el sitio de torre. Esquistos cuarzo sericíticos

El perfil estratigráfico permite indicar que desde los primeros metros se observa la meteorización de la roca esquistosa, la cual tiene una resistividad de 1717,9 asociados a la meteorización de la roca. (Figura 5.20)

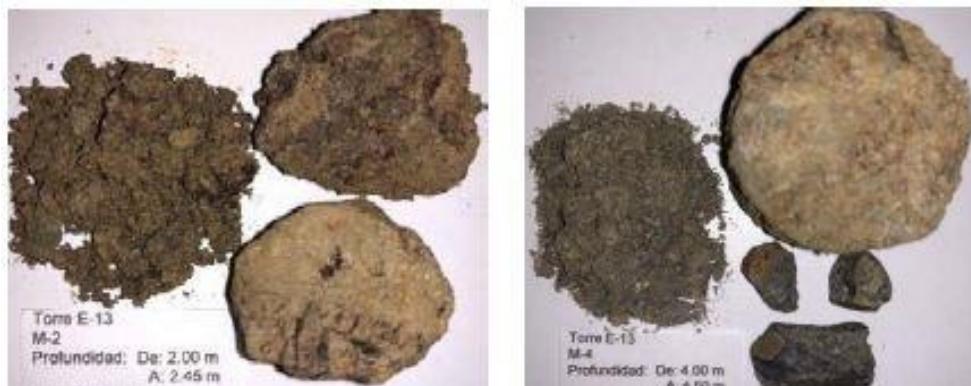
Fotografía 5.21. Muestras del sondeo geológico – UIA 13

El perfil estratigráfico permite indicar que desde los primeros metros se observa la meteorización de la roca esquistosa, el cual tiene una resistividad de 629,2 asociados a la meteorización de la roca. (Figura 5.15)

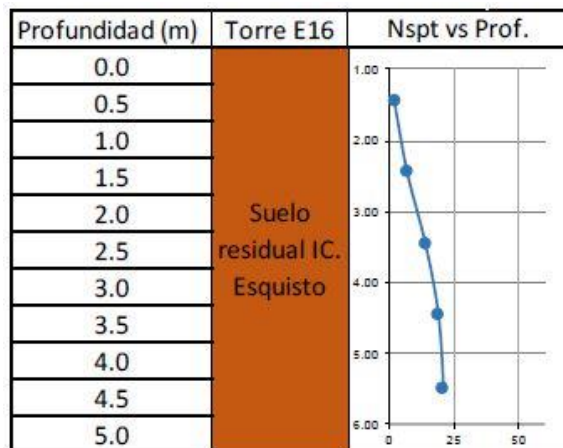
Figura 5.26 Perfil estratigráfico geológico Torre E16

El perfil estratigráfico permite indicar que desde los primeros metros se observa la meteorización de la roca esquistosa, el cual tiene una resistividad de 197,9 asociados a la meteorización de la roca. (Figura 5.26)

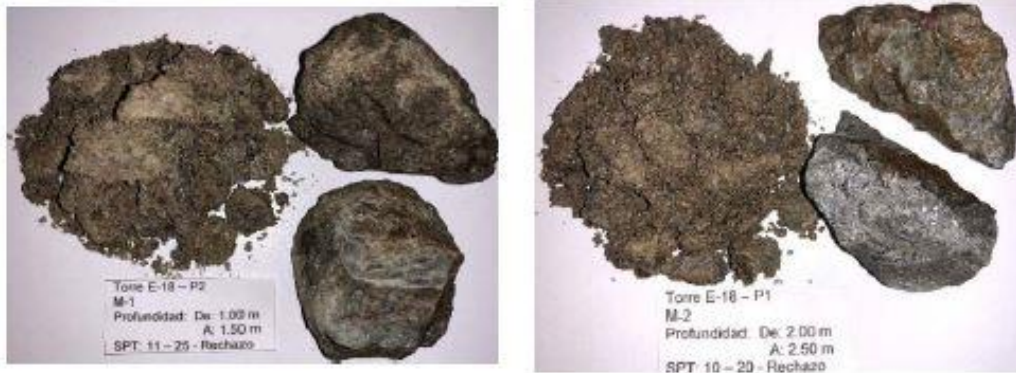
Fotografía 5.27. Muestras del sondeo geológico – UIA 18

El perfil estratigráfico permite indicar que desde el 1 m se presenta la roca meteorizada la cual tiene una resistividad de 566,5 ohm-m asociado a la roca meteorizada. (Figura 5.28)

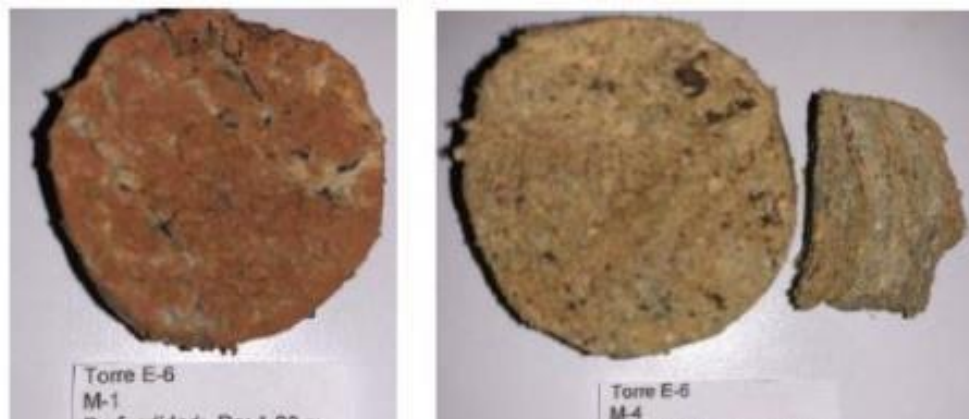
Fotografía 5.30. Muestras del sondeo geológico – Entidad Arqueológica 01.

El perfil estratigráfico indica que desde los 0.5 m se presenta el suelo residual saprolítico el cual tiene una resistividad promedio de 45,7 ohm-m asociado al suelo residual (Figura 5.29).

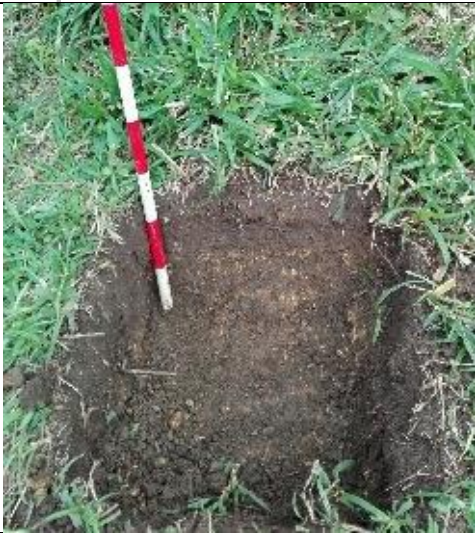
Tabla 5.8. Características del Sondeo 1

Los otros dos sondeos presentan una conformación de suelo un poco más desarrollado, aunque sigue siendo un suelo joven que para estos sectores no presenta la limitante en profundidad. Se diferencia del primero en que los horizontes tienen mayor espesor (el horizonte Ap cuenta con 15 a 20 cm y el C llega hasta los 45 cm y un poco más). En el horizonte Ap a 10 cm de profundidad se encontraron los fragmentos cerámicos (Tabla 5.8).

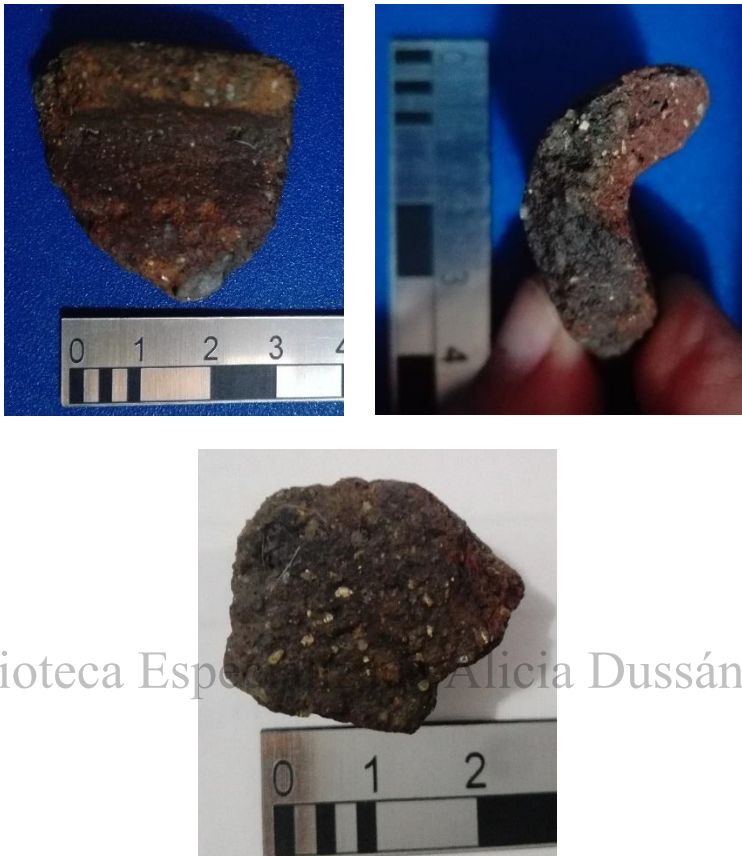
Fotografía 5.31. Fragmentos cerámicos de la Entidad arqueológica 01 (UIA6)

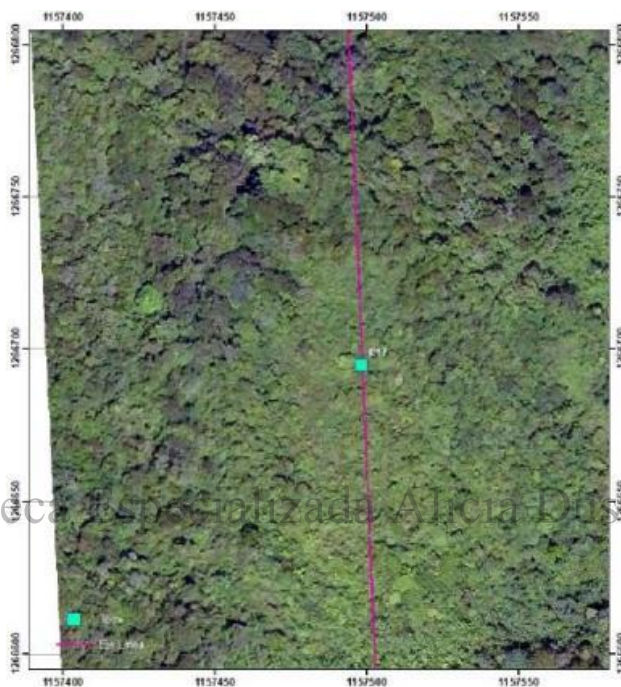
Figura 5.31 Localización Torre E17

El lugar donde se instalará la torre 17 se corresponde con la UIA 14, localizada en la vereda el Cántaro, sobre un plano sobre ladera de pendiente fuerte cercana al camino real que comunica la vereda el Cántaro con la vía al municipio de San Andrés de Cuerquia, en las coordenadas sistema Magna Colombia Oeste X: 1.157.498,67 y Y: 1.266.694,62 a una altura de 1.161 (Figura 5.31).

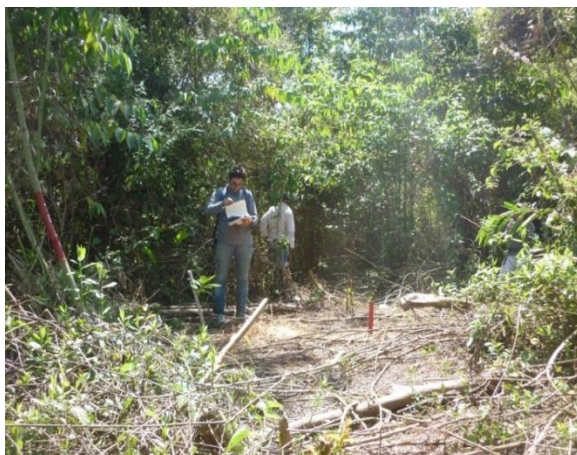
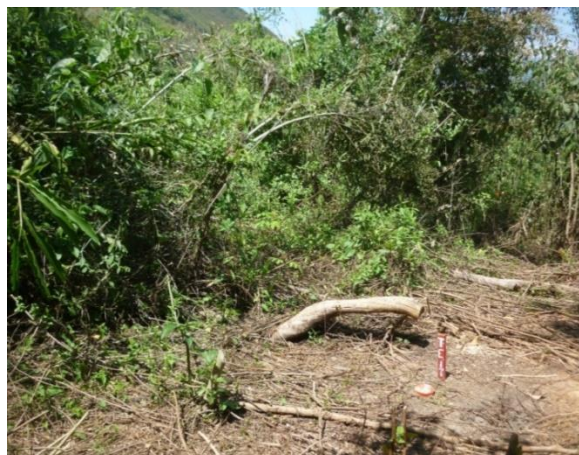
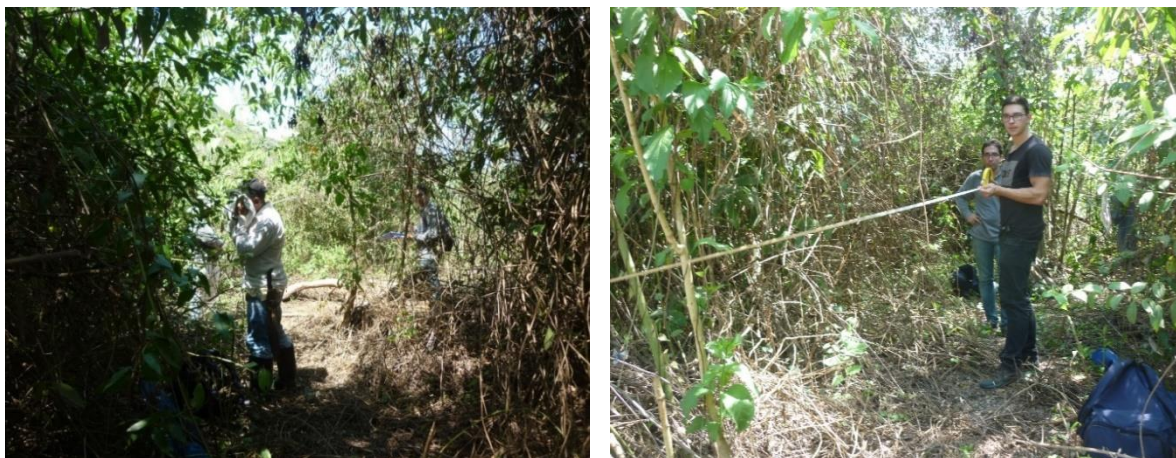
Fotografía 5.32. Entidad Arqueológica 02 (UIA17)

En la actualidad la terraza se encuentra cubierta por arboles dispersos, un hormiguero al norte, y huellas de un antiguo sembrado de maracuyá generando una alteración del sitio de aproximadamente el 20%. Cerca al sitio por el norte y por el sur se observan fuentes de agua que se secan en verano y hacia el este se observa el escarpe (Fotografía 5.32).

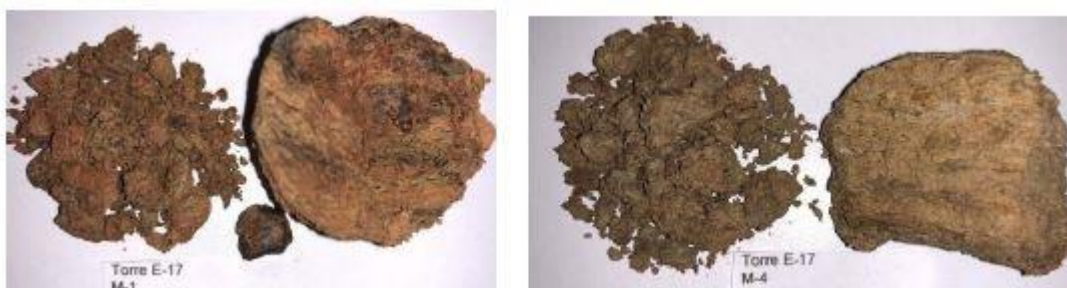
Fotografía 5.33. Muestras del sondeo geológico – Entidad Arqueológica 02

Geológicamente se encuentra localizada sobre un suelo residual saprolítico, producto de la meteorización química de los esquistos pertenecientes al Complejo Cajamarca. El suelo residual saprolítico fue explorado mediante sondeo a percusión hasta los 5,50 m de profundidad, caracterizado por presentar un color pardo amarillento de granulometría limosa, de plasticidad media a baja y humedad media a baja (Fotografía 5.33)

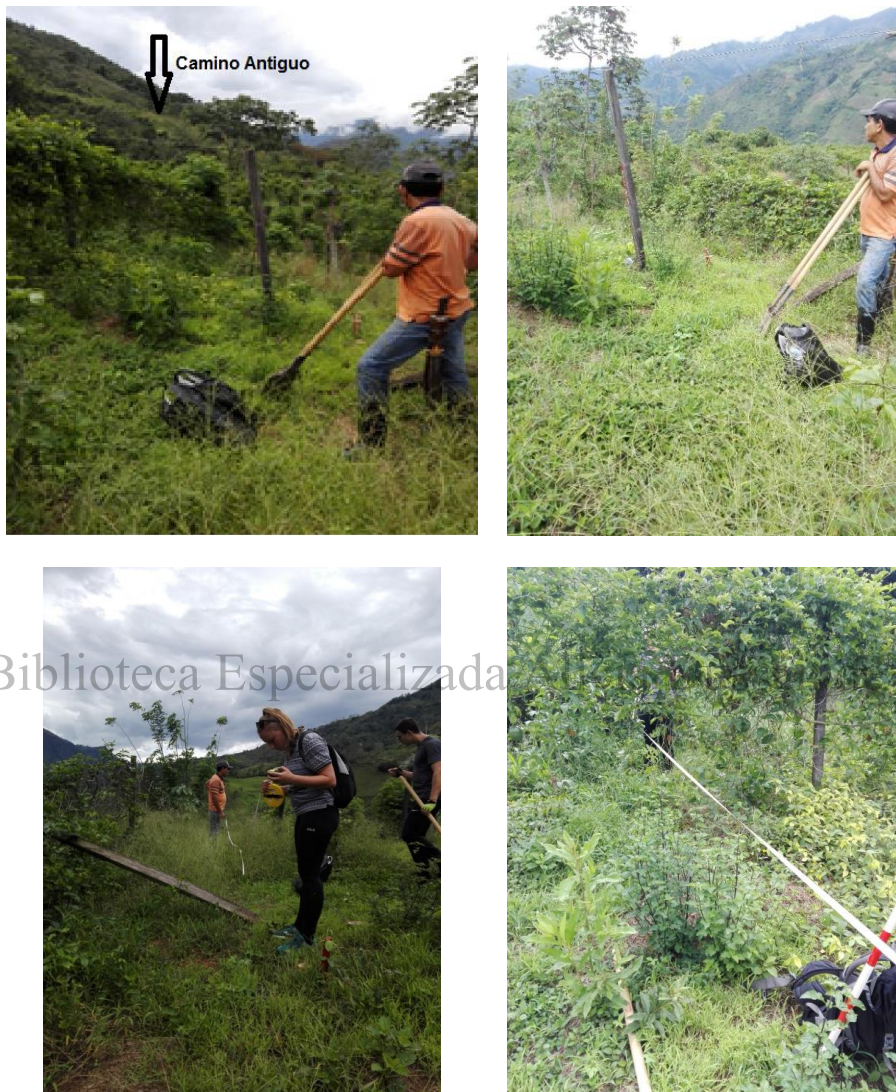
Fotografía 5.35. Entidad Hipotética 01 (UIA11)

Se encuentra constituida por un plano irregular levemente inclinado con una extensión alrededor de 6m de ancho por 9m de largo. El área presenta una ligera inclinación hacia el costado sur en sentido de la pendiente (Fotografía 5.35).

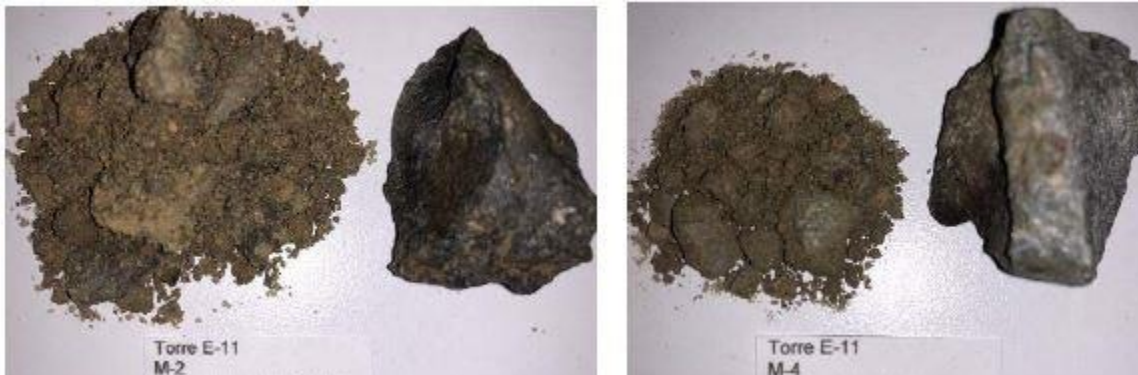
Fotografía 5.28. Muestras del sondeo geológico – Entidad Hipotética 01.

Geológicamente se encuentra localizada sobre un depósito coluvial clasto soportado, el cual descansa sobre esquistos del Complejo Cajamarca. El depósito fue explorado mediante sondeo a percusión hasta los 4,50 m de profundidad, caracterizado por presentar un color pardo amarillento a grisáceo de granulometría gravo arcillosa a limosa, de baja plasticidad y humedad media a baja. Los clastos corresponden con fragmentos de esquistos, con tamaño grava no mayor a 3 cm de diámetro (Fotografía 5.33).

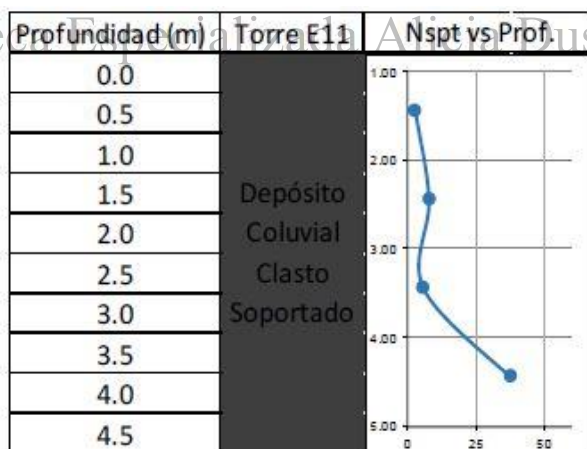
Figura 5.34 Perfil estratigráfico geológico Torre E11

El perfil estratigráfico indica que desde los 0.5 m se presenta el suelo residual saprolítico el cual tiene una resistividad promedio de 1234,1 ohm-m asociado al suelo residual (Figura 5.34).

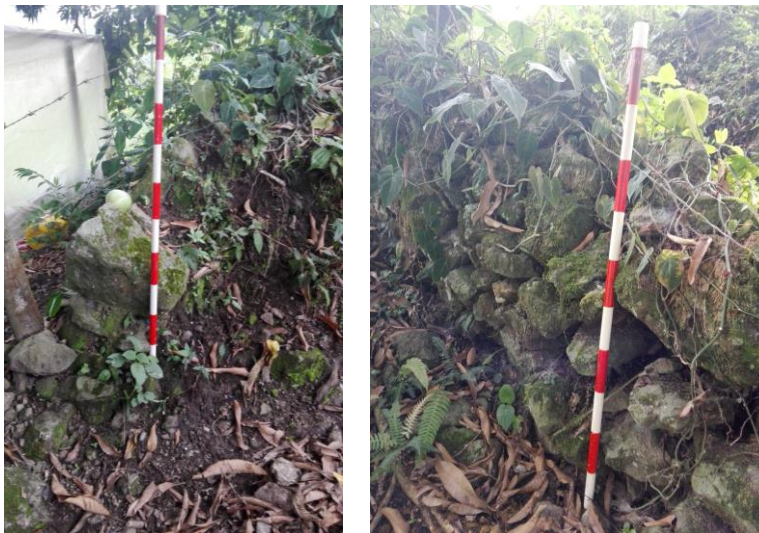
Fotografía 5.36. Muro en piedra localizado en camino de acceso cerca de la UIA 11

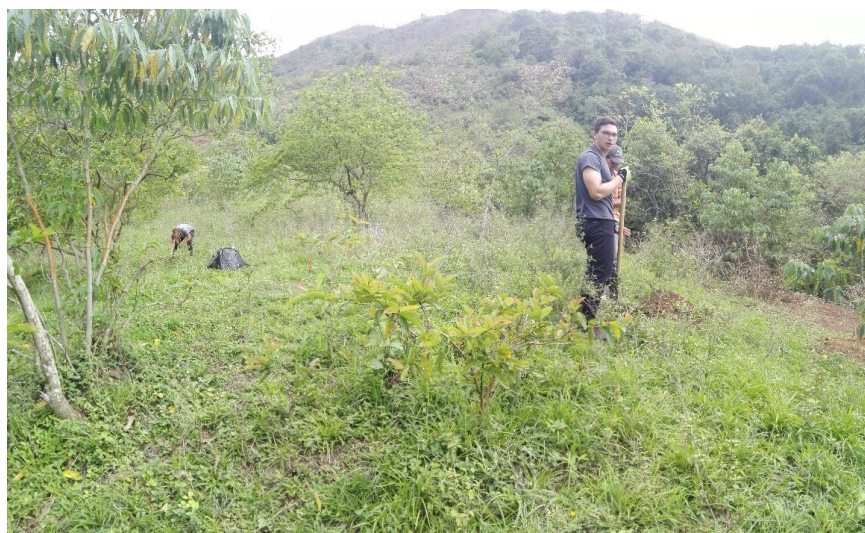
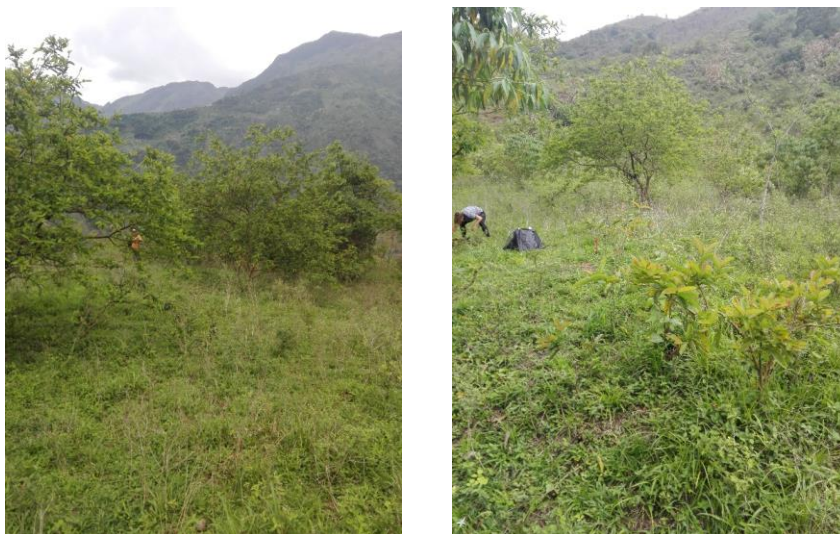
Fotografía 5.37. Entidad Hipotética 02 (UIA12)

Localizada en las coordenadas X 1.157.838,16 y Y 1.265.450,18, a una altura de 1.168 msnm, sector donde quedará ubicada la torre 12, en la vereda El Cántaro del municipio de San Andrés de Cuerquia, sobre un plano sobre ladera de pendiente fuerte. Se encuentra constituida por un plano irregular levemente inclinado con una extensión alrededor de 7m de ancho por 10m de largo. El área presenta una ligera inclinación hacia el costado sur en sentido de la pendiente. (Fotografía 5.37)

Los tres sitios hipotéticos (UIA 15, 12 y 11), que posiblemente fueron modificados en el pasado, pero que los sondeos de prueba no reportaron vestigios culturales que corroborarán (cerámica o líticos), la ocupación del sitio en épocas pasadas, deberán ser articulados al plan de monitoreo arqueológico propuesto. (Anexo 9.2. Plan de Manejo Arqueológico)
