PROSPECCIÓN ARQUEOLÓGICA EN UN ÁREA DE 1800m<sup>2</sup> PARA EL ESTUDIO DE  
IMPACTO AMBIENTAL (EIA) PARA LA LÍNEA DE TRANSMISIÓN DE ENERGÍA DE  
LA PCH LA CHORRERA. SAN ANDRÉS DE CUERQUIA- ANTIOQUIA.

**ALEJANDRA MARÍA AGUDELO ARREDONDO**

**Antropóloga MsC**

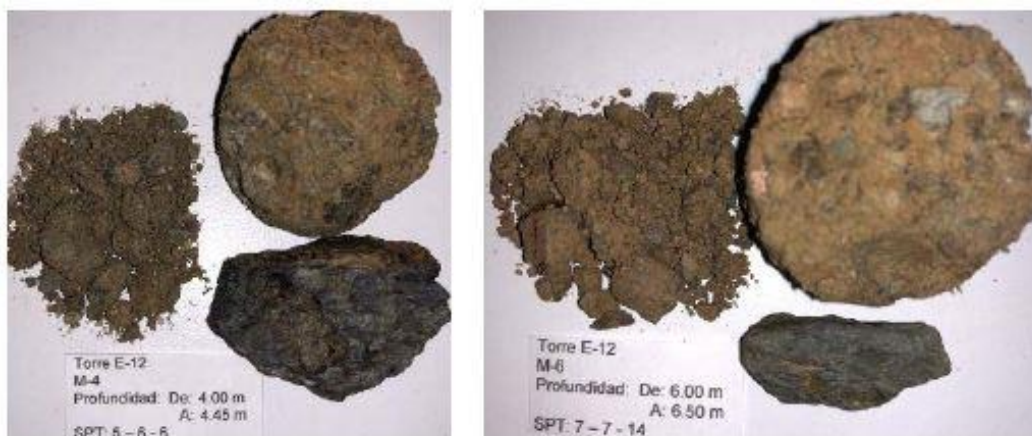
Fotografía 5.38. Muestras del sondeo geológico – Entidad Hipotética 02.

Geológicamente se encuentra localizada sobre un depósito coluvial clasto soportado, el cual descansa sobre esquistos del Complejo Cajamarca. El depósito fue explorado geológicamente mediante sondeo a percusión hasta los 4,50 m de profundidad, caracterizado por presentar un color pardo anaranjado a grisáceo de granulometría grava arcillosa, de baja plasticidad y humedad media a baja. Los clastos corresponden con fragmentos de esquistos, con tamaño grava no mayor a 2 cm de diámetro (Fotografía 5.38).

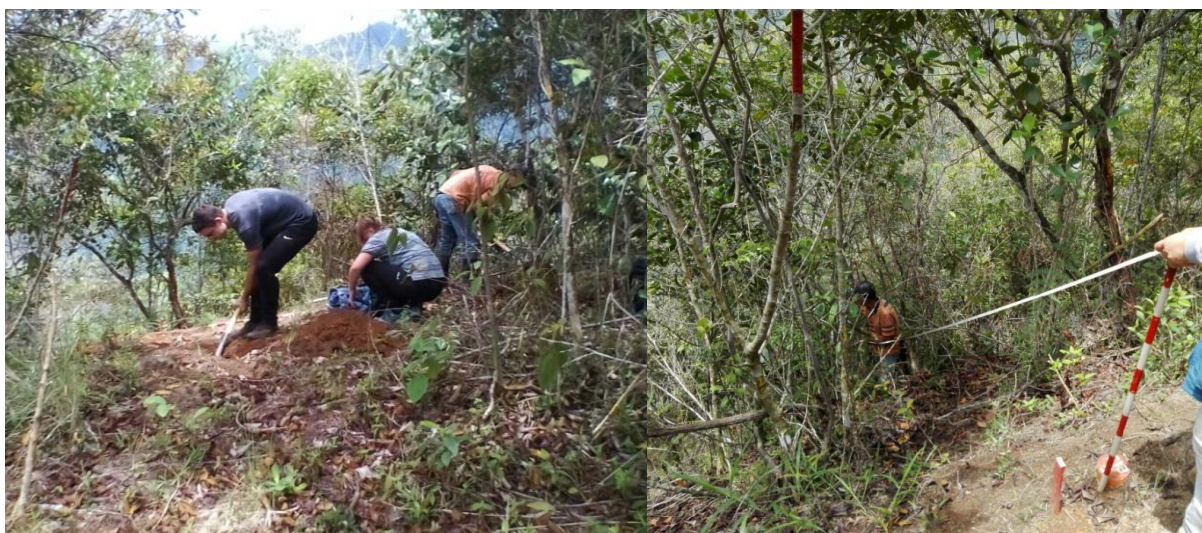
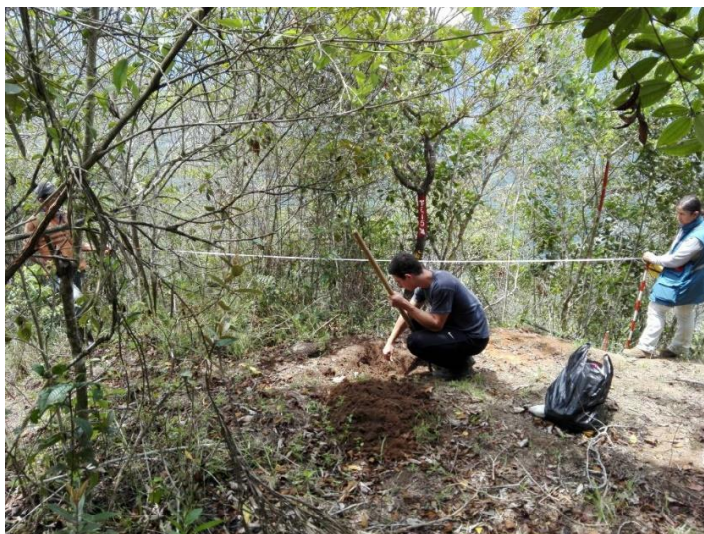
Fotografía 5.39. Entidad Hipotética 03 (UIA15)

En la actualidad, la entidad se encuentra cubierta de arbustos y maleza alta y se observa en ella un hueco de guaquería generando una alteración del sitio de aproximadamente el 30%. El área de esta entidad será afectada por las obras de la construcción de la torre en menos de un 20%. (Fotografía 5.39)

Los tres sitios hipotéticos (UIA 15, 12 y 11), que posiblemente fueron modificados en el pasado, pero que los sondeos de prueba no reportaron vestigios culturales que corroborarán (cerámica o líticos), la ocupación del sitio en épocas pasadas, deberán ser articulados al plan de monitoreo arqueológico propuesto. (Anexo 9.2. Plan de Manejo Arqueológico)

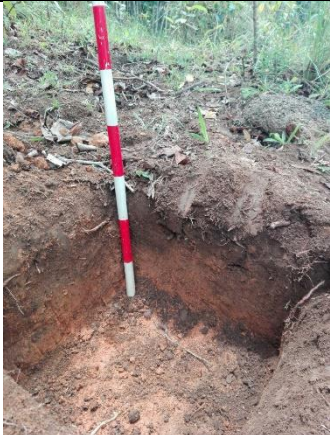
Tabla 5.21. Sondeo 1. Entidad Hipotética 03 (UIA15)

Se realizó una revisión detallada de la superficie del terreno y en el área donde se instalará la torre se realizaron dos (2) pozos de sondeo con profundidades que oscilaron entre 30 y 35cm. Durante los sondeos no fue posible recuperar vestigios culturales.
