**INFORME FINAL**

**PROGRAMA DE ARQUEOLOGÍA PREVENTIVA, FASES DE  
PROSPECCIÓN Y PROPUESTA DE MANEJO PARA LA MINA DE  
ARCILLA LA ESPERANZA. TÍTULO JAM-09431. CIMITARRA  
(SANTANDER)**

**AUTORIZACIÓN ICANH N° 6225**

**CIMITARRA, MAYO DE 2017**

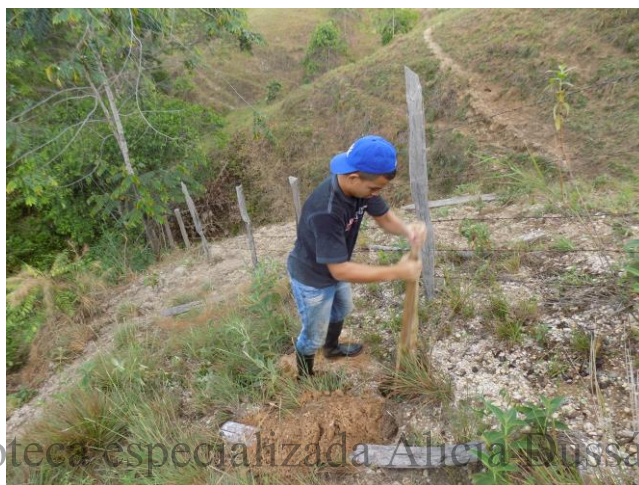
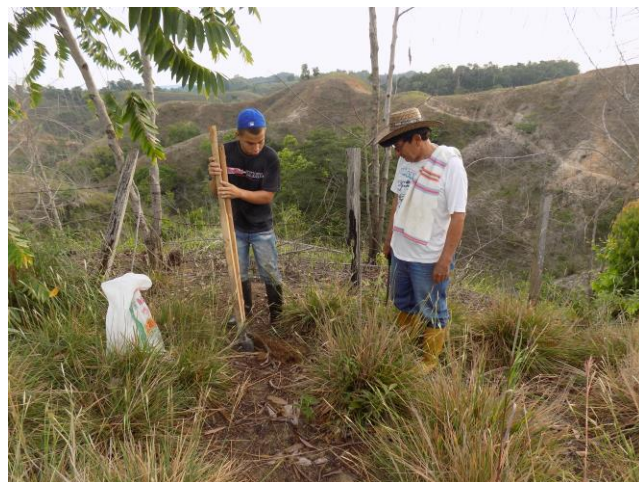
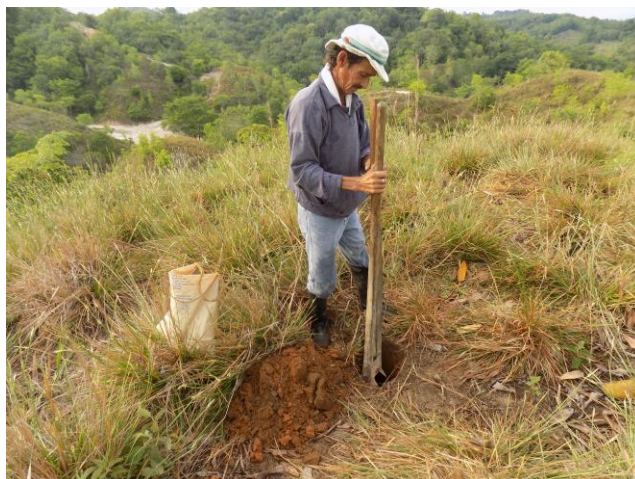
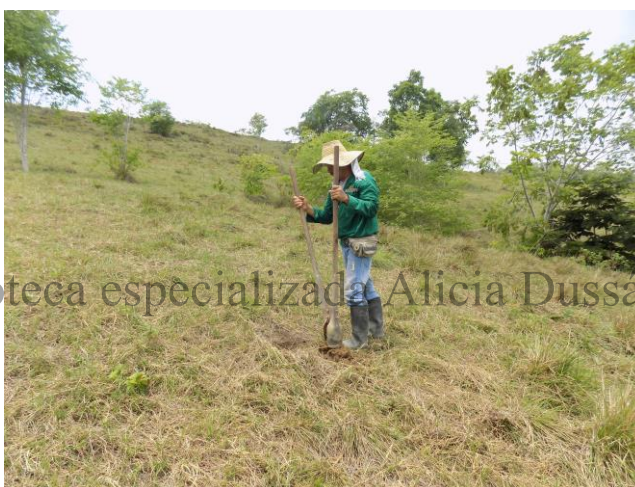
*Fotografía 1. Realización de pozo de sondeo.*

*Fotografía 2. Realización de pozo de sondeo.*

*Fotografía 3. Realización de pozo de sondeo.*

*Fotografía 4. Realización de pozo de sondeo.*

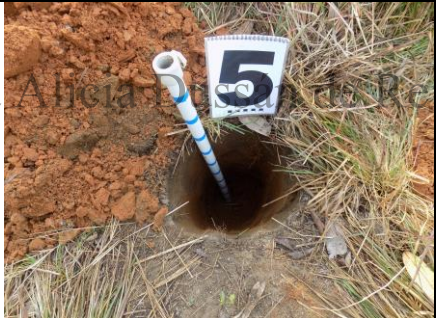
| Fotografía | Observaciones | Detalle |
|---|---|---|
| 5 | Pozo de sondeo n° 5.<br>De 0 a 10 cm capa parda, arenosa, sin estructura. De 10 a 80 capa anaranjada, arcillosa, estructura granular. Ninguna evidencia arqueológica. | |

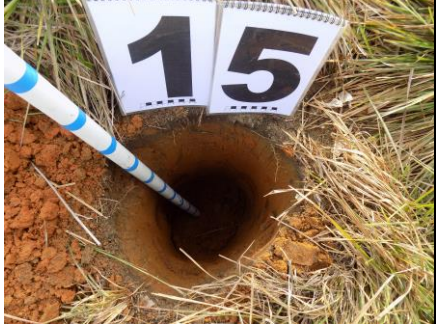
| Fotografía | Observaciones | Detalle |
|---|---|---|
| 6 | Pozo de sondeo n° 15.<br>De 0 a 2 cm capa parda, arenosa, sin estructura. De 2 a 70 capa anaranjada, arcillosa, estructura granular. Ninguna evidencia arqueológica.<br><br>Humedad de lluvia. | |

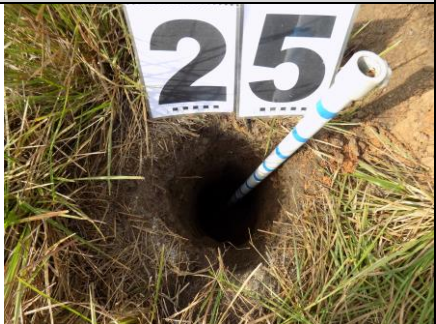
| Fotografía | Observaciones | Detalle |
|---|---|---|
| 7 | <p>Pozo de sondeo n° 25.</p> <p>De 0 a 20 cm capa parda, arenosa, sin estructura. De 20 a 80 capa anaranjada, arcillosa, estructura granular. Ninguna evidencia arqueológica.</p> | |

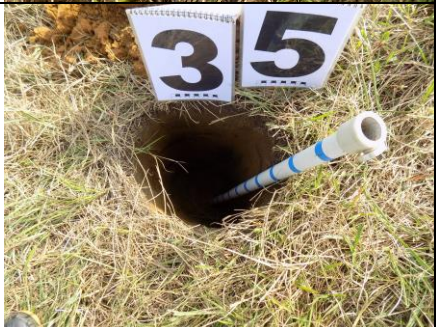
| Fotografía | Observaciones | Detalle |
|---|---|---|
| 8 | <p>Pozo de sondeo n° 35.</p> <p>De 0 a 5 cm capa parda, arenosa, sin estructura. De 5 a 80 capa anaranjada, arcillosa, estructura granular. Ninguna evidencia arqueológica.</p> | |

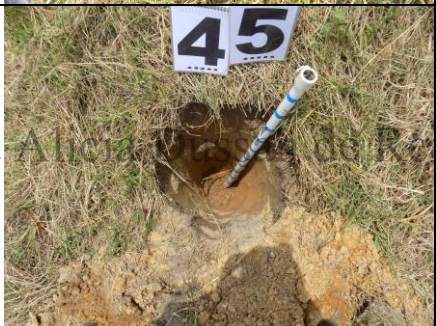
| Fotografía | Observaciones | Detalle |
|---|---|---|
| 9 | <p>Pozo de sondeo n° 45.</p> <p>De 0 a 20 cm capa parda, arenosa, sin estructura. De 20 a 90 capa anaranjada, arcillosa, estructura granular. Ninguna evidencia arqueológica.</p> | |

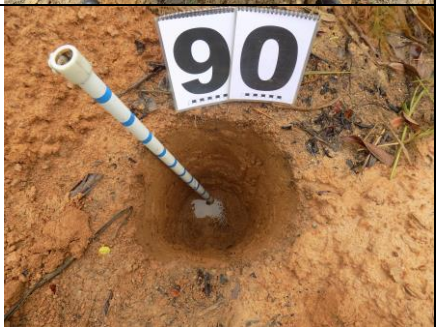
| Fotografía | Observaciones | Detalle |
|---|---|---|
| 10 | <p>Pozo de sondeo n° 90.</p> <p>Sin capa orgánica. De 0 a 80 capa anaranjada, arcillosa, estructura granular. Ninguna evidencia arqueológica.</p> <p>Humedad de lluvia.</p> | |

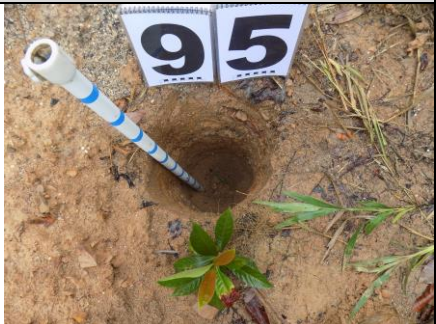
| Fotografía | Observaciones | Detalle |
|---|---|---|
| 11 | <p>Pozo de sondeo n° 95.</p> <p>Sin capa orgánica. De 0 a 75 capa anaranjada, arcillosa, estructura granular. Ninguna evidencia arqueológica.</p> <p>Humedad de lluvia.</p> | |

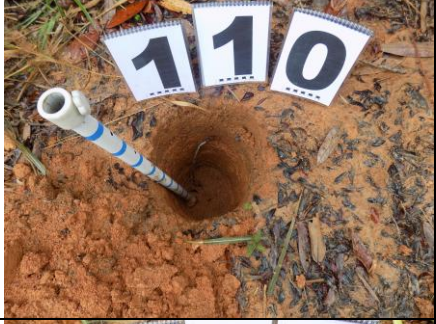
| Fotografía | Observaciones | Detalle |
|---|---|---|
| 12 | <p>Pozo de sondeo n° 110.</p> <p>Sin capa orgánica. De 0 a 70 capa anaranjada, arcillosa, estructura granular. Ninguna evidencia arqueológica.</p> <p>Humedad de lluvia</p> | |

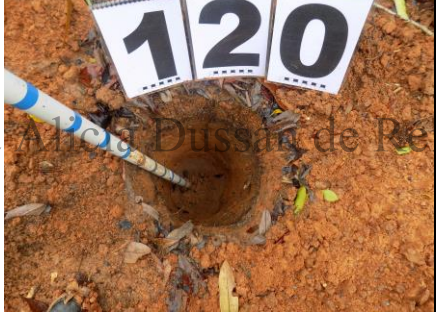
| Fotografía | Observaciones | Detalle |
|---|---|---|
| 13 | <p>Pozo de sondeo n° 120.</p> <p>De 0 a 10 cm capa parda, arenosa, sin estructura. De 10 a 70 capa anaranjada, arcillosa, estructura granular. Ninguna evidencia arqueológica.</p> | |
