**PROGRAMA DE ARQUEOLOGIA PREVENTIVA PARA LAS PLATAFORMAS MULTIPOZO ICOTEA 1 (4.38 HA.) Y SU VÍA DE ACCESO (0.76 KM) Y TILODIRAN 7 (3.69 HA.) Y SU VIA DE ACCESO (0.87 KM) EN EL MUNICIPIO DE YOPAL, DEPARTAMENTO DE CASANARE. ETAPA DE PROSPECCIÓN.**

**INFORME FINAL AUTORIZACION No. 7125**

JOSE DAVID GONZALEZ BEJARANO  
ANTROPÓLOGO UNIVERSIDAD DE LOS ANDES

Marzo de 2018

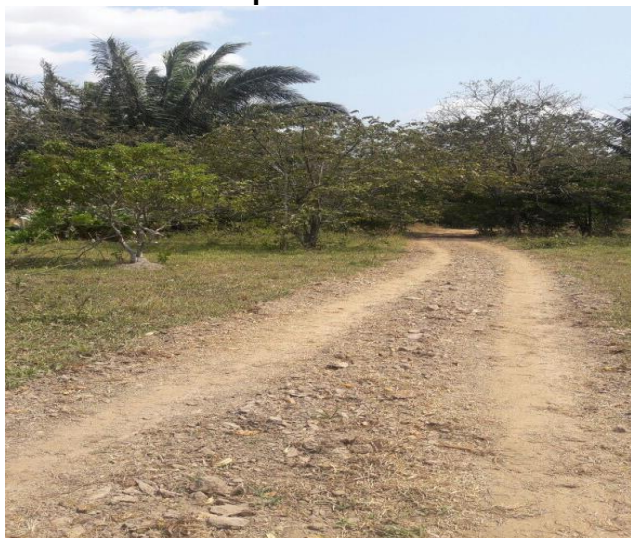
**Fotografía 1. Vía de acceso existente a adecuar para ingresar a la plataforma multipozos Icotea 1**

Por tal motivo la Empresa **COLOMBIA ENERGY DEVELOPMENT CO. – CEDCO**, utilizará una vía existente para acceder a la plataforma multipozos Icotea 1, la cual sólo requiere actividades de adecuación (levantamiento del terraplén con material adquirido en canteras y/o sitios de material de arrates licenciados y conformación de la capa de afirmado); las condiciones actuales de la misma se pueden apreciar en las **Fotografías 1 a 6**.

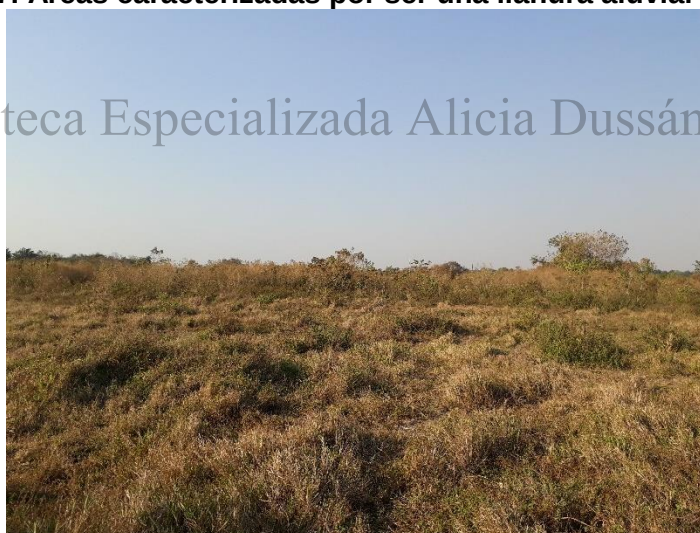
**Fotografía 7. Áreas caracterizadas por ser una llanura aluvial de desborde**

Bajo esta premisa, en el área donde se ubicaron las dos plataformas y la vía de acceso, inicialmente es imperativo mencionar que estas se encuentran sobre una misma unidad geomorfológica denominada llanura aluvial de desborde, en la cual la característica principal del área es una frecuencia de encharcamientos, así como el desbordamiento de los caños en épocas invernales. Es importante aclarar este tópico debido a que, durante la visita realizada a campo, esta se hizo en la estación de verano, haciendo que este fenómeno no se presentara, sin embargo, durante la apertura de los pozos de sondeo, se pudo observar un suelo areno arcilloso característico de este tipo de unidades geomorfológicas.

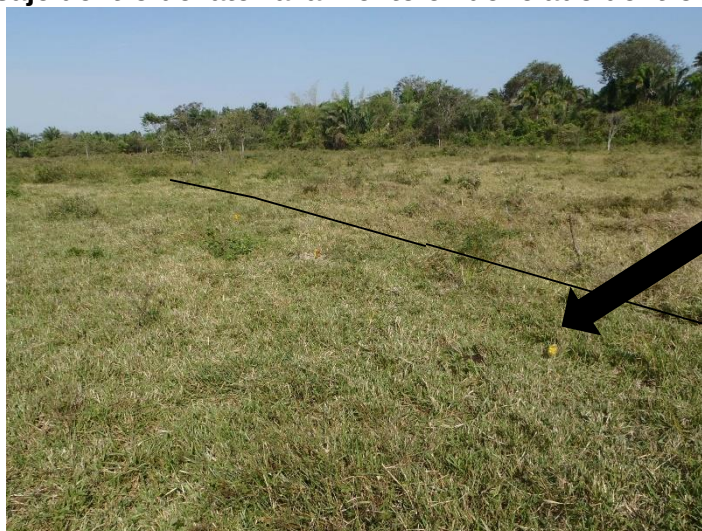
**Fotografía 11. Paisaje dentro del aterrazamiento evidenciado dentro del área de estudio**

por el tipo de suelo que aquí se encuentra; no obstante, al costado sur oeste de la plataforma se puede perfilar un pequeño aterrazamiento en el cual la estratigrafía cambia por suelos areno limosos. Esta área a comparación del resto de la plataforma, no evidenció rastrojo, sino que por el contrario, se pudo caracterizar por pastos bajos. (**Fotografía 10 y Fotografía 11**).

Se delimitan los pastos bajos con el rastrojo en donde comienza el aterrazamiento

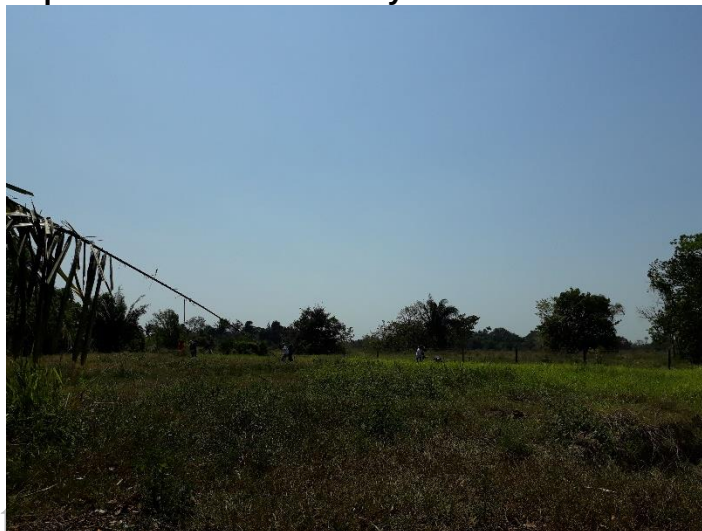
**Fotografía 12. Área que se encontró cercada y estuvo caracterizada por ser un relleno**

Finalmente, dentro del área se evidenció una zona que se encontraba cercada; este lugar según información suministrada por los trabajadores ha sido un área que se ha utilizado como relleno, lo cual se pudo observar al momento de realizar los pozos de sondeo debido a que a los 40 cm de profundidad se evidenció rastros de palmera y suelos mezclados con material vegetal.

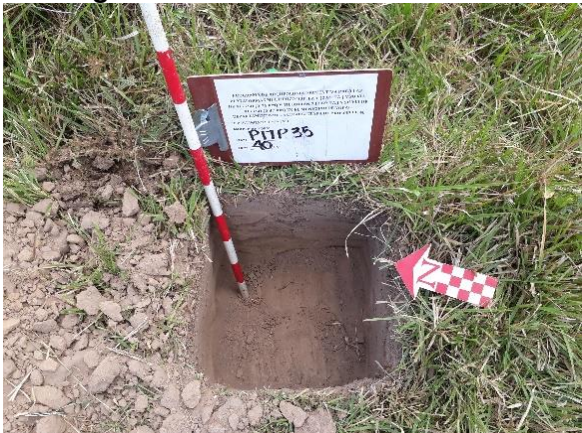
| | Descripción |
|---|---|
| <p><b>Fotografía 18. Pozo de sondeo PI1P35</b></p> <p><b>Fuente:</b> Tellus Ingeniería S.A.S., Febrero de 2018</p> | <p>Se identificó un estrato en el perfil:</p> <p>A: de 0 a 40 cm se encuentra un estrato arcillo arenoso de tonalidad negro (Munsell 10 YR 4/4) con presencia de raíces. El suelo estuvo muy compacto al momento de la apertura</p> <p>No se identificaron materiales arqueológicos ni alteraciones en el perfil estratigráfico.</p> |

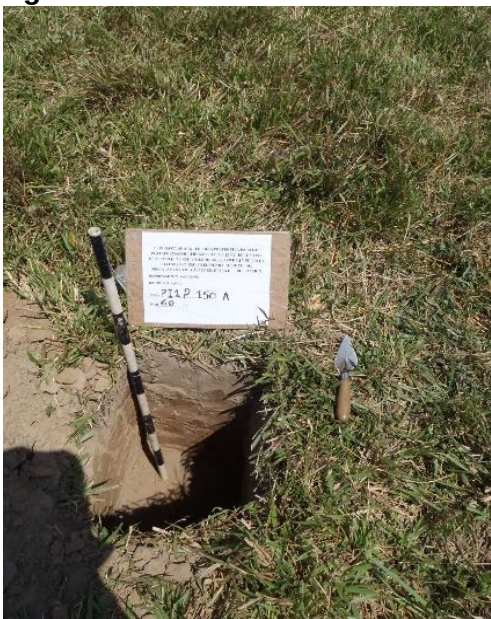
| | Descripción |
|---|---|
| <p><b>Fotografía 19. Pozo de sondeo PI1P150 A</b></p> <p><b>Fuente:</b> Tellus Ingeniería S.A.S., Febrero de 2018</p> | <p>Se identificó un estrato en el perfil:</p> <p>A: de 0 a 70 cm se encuentra un estrato areno limoso de tonalidad negro (Munsell 10 YR 4/4) con presencia de raíces. El suelo estuvo muy compacto al momento de la apertura</p> <p>No se identificaron materiales arqueológicos ni alteraciones en el perfil estratigráfico.</p> |

Como se puede observar dentro de la plataforma Icotéa 1, los suelos son muy homogéneos, solo se marca la diferencia en el área en donde se tiene el aterrazamiento que cambia a un estrato areno limoso.

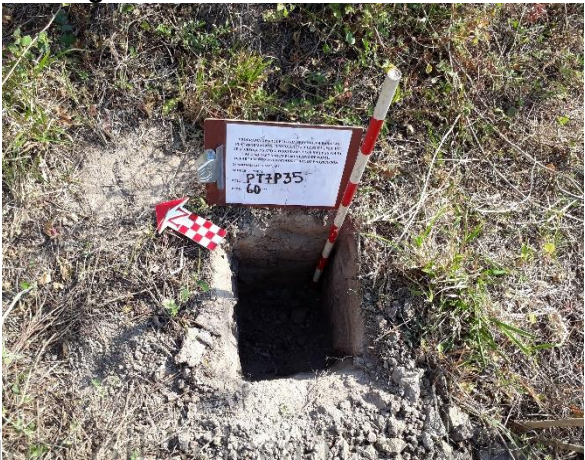
| | Descripción |
|---|---|
| <p><b>Fotografía 20. Pozo de sondeo PT7P35</b></p> <p><b>Fuente:</b> Tellus Ingeniería S.A.S., Febrero de 2018</p> | <p>Se identificó un estrato en el perfil:</p> <p>A: de 0 a 60 cm se encuentra un estrato arcillo arenoso de tonalidad negro (Munsell 10 YR 4/4) con presencia de raíces. El suelo estuvo muy compacto al momento de la apertura</p> <p>No se identificaron materiales arqueológicos ni alteraciones en el perfil estratigráfico.</p> |

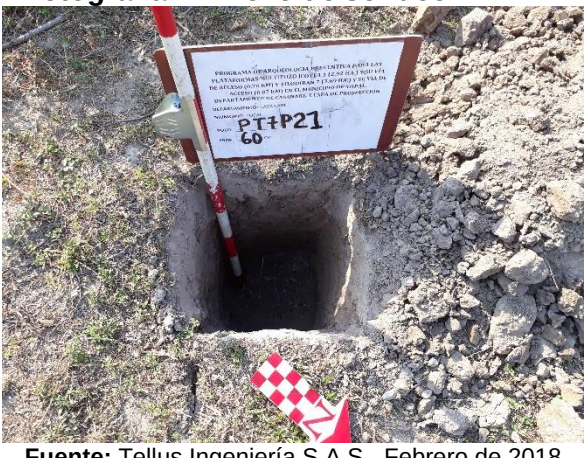
| | Descripción |
|---|---|
| <p><b>Fotografía 21. Pozo de sondeo PT7P21</b></p> <p><b>Fuente:</b> Tellus Ingeniería S.A.S., Febrero de 2018</p> | <p>Se identificó un estrato en el perfil:</p> <p>A: de 0 a 60 cm se encuentra un estrato arcillo arenoso de tonalidad negro (Munsell 10 YR 4/4) con presencia de raíces. El suelo estuvo muy compacto al momento de la apertura</p> <p>No se identificaron materiales arqueológicos ni alteraciones en el perfil estratigráfico.</p> |

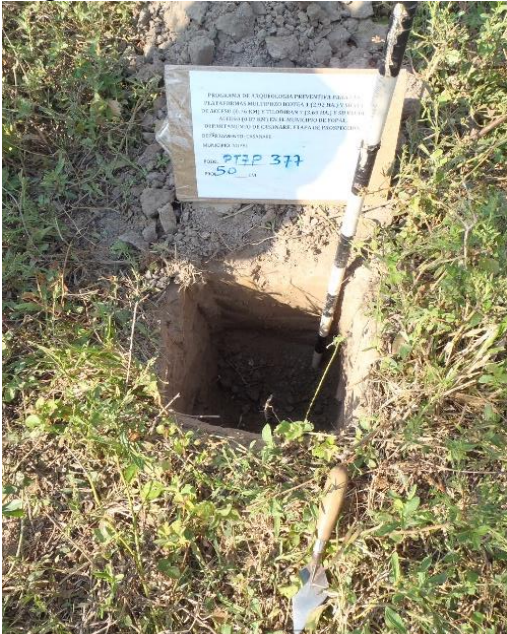
| | Descripción |
|---|---|
| <p><b>Fotografía 22. Pozo de sondeo PT7P377</b></p> <p><b>Fuente:</b> Tellus Ingeniería S.A.S., Febrero de 2018</p> | <p>Se identificó un estrato en el perfil:</p> <p>A: de 0 a 50 cm se encuentra un estrato arcillo arenoso de tonalidad negro (Munsell 10 YR 4/4) con presencia de raíces. El suelo estuvo muy compacto al momento de la apertura</p> <p>No se identificaron materiales arqueológicos ni alteraciones en el perfil estratigráfico.</p> |

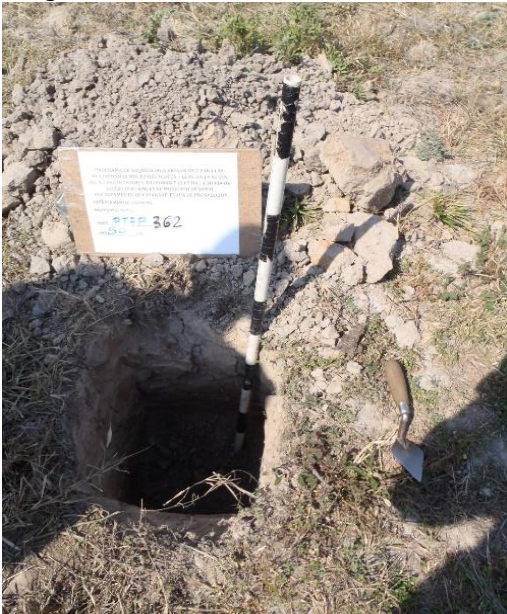
| | Descripción |
|---|---|
| <p><b>Fotografía 23. Pozo de sondeo PT7P362</b></p> <p><b>Fuente:</b> Tellus Ingeniería S.A.S., Febrero de 2018</p> | <p>Se identificó un estrato en el perfil:</p> <p>A: de 0 a 50 cm se encuentra un estrato arcillo arenoso de tonalidad negro (Munsell 10 YR 4/4) con presencia de raíces. El suelo estuvo muy compacto al momento de la apertura</p> <p>No se identificaron materiales arqueológicos ni alteraciones en el perfil estratigráfico.</p> |

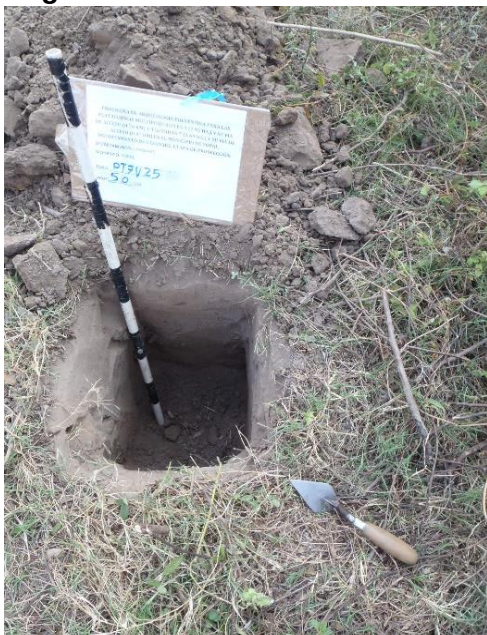
**Fotografía 25. Pozo de sondeo PT7V25**

No se identificaron materiales arqueológicos ni alteraciones en el perfil estratigráfico.

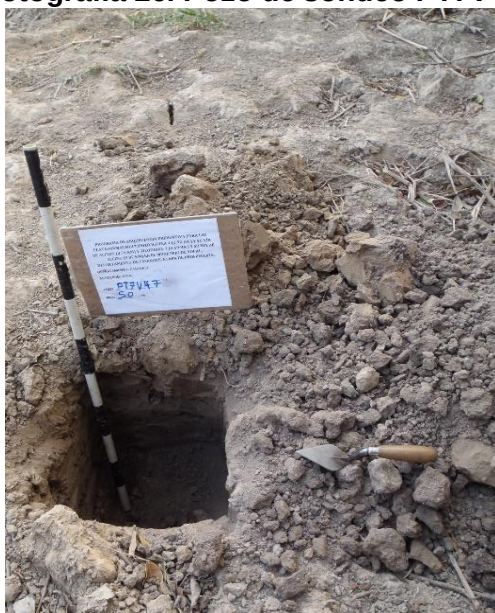
**Fotografía 26. Pozo de sondeo PT7V47**

No se identificaron materiales arqueológicos ni alteraciones en el perfil estratigráfico.

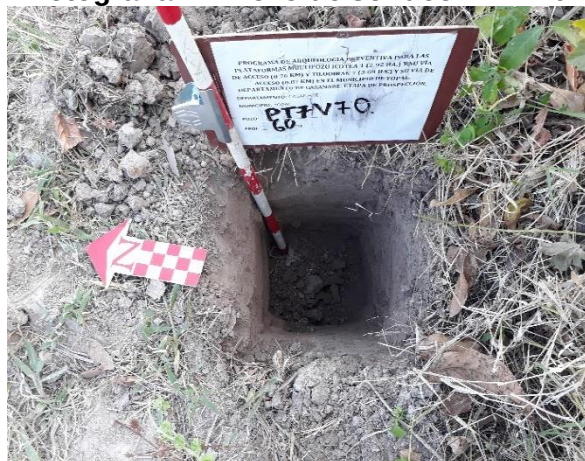
**Fotografía 27. Pozo de sondeo PT7V70**

No se identificaron materiales arqueológicos ni alteraciones en el perfil estratigráfico.

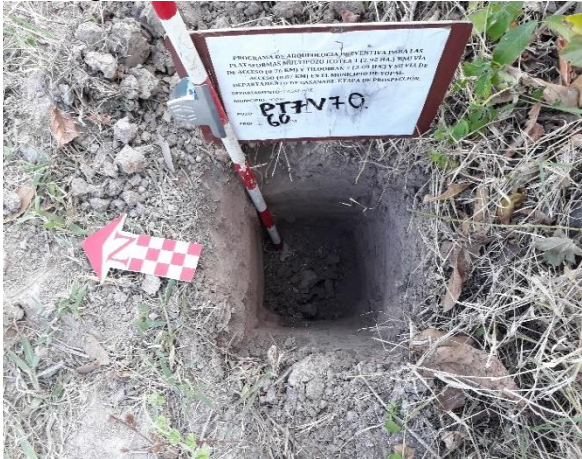
| Fotografía 28. Pozo de sondeo PT7V70 | Descripción |
|---|---|
| <p>Fuente: Tellus Ingeniería S.A.S., Febrero de 2018</p> | <p>Se identificó un estrato en el perfil:</p> <p>A: de 0 a 60 cm se encuentra un estrato arcillo arenoso de tonalidad negro (Munsell 10 YR 4/4) con presencia de raíces. El suelo estuvo muy compacto al momento de la apertura</p> <p>No se identificaron materiales arqueológicos ni alteraciones en el perfil estratigráfico.</p> |

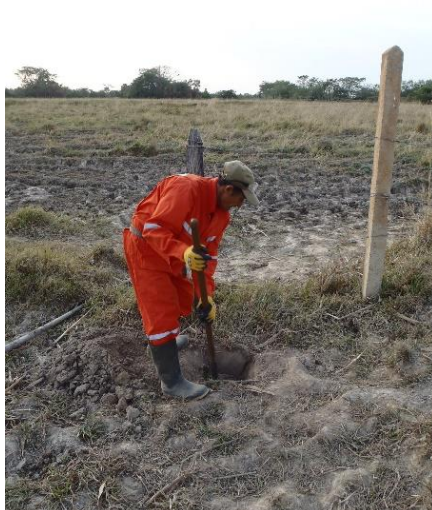
Fotografía 30. Apertura de pozos de sondeo

Como se mencionó previamente en la metodología, la ejecución de la prospección arqueológica en las plataformas consistió en un muestreo sistemático por medio de pozos de sondeo distanciados cada 10 m entre cada muestreo. **En total para ambas plataformas se proyectaron 854 puntos de prospección, en donde 458 puntos se encontraron dentro de la plataforma multipozo Icotea 1 y 396 dentro de la plataforma multipozo Tilodirán 7.** Durante las labores de campo en estas dos plataformas **se realizó el 100% de los sondeos proyectados** (854 sondeos realizados). Asimismo, durante la apertura de estos sondeos sólo un (1) sondeo arrojó muestreo positivo (PI1P150). Este sondeo se ubicó en donde se tiene proyectada la plataforma multipozo Icotea 1, exactamente en el sondeo 150. Adicionalmente a los sondeos propuestos, se realizaron 4 sondeos satélites más, con el fin de delimitar el sitio arqueológico.

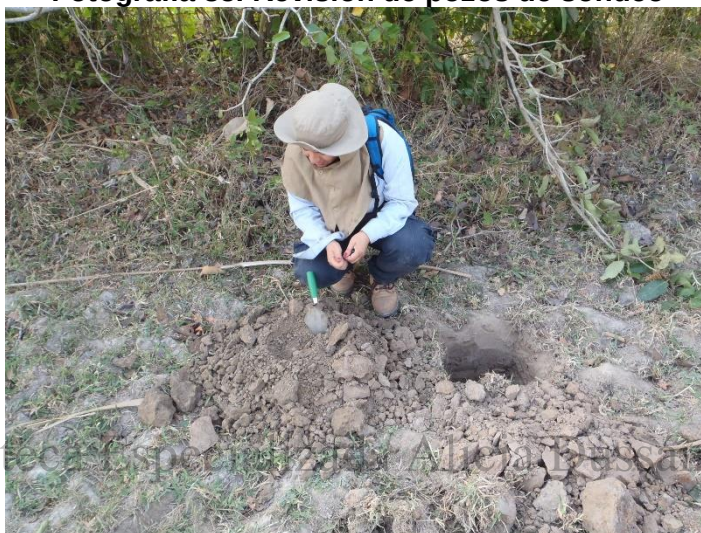
**Fotografía 35. Revisión de pozos de sondeo**

Finalmente, cada pozo de sondeo fue debidamente enumerado, excavado, registrado, fotografiado y georreferenciado con GPS (**Fotografía 35**), la información de los pozos se describió en los formatos respectivos (ver **Anexo 6**). Como se mencionó previamente, durante la revisión de los pozos de sondeo se evidenció un solo sondeo con material arqueológico asociado a culturas prehispánicas que ocuparon el lugar.

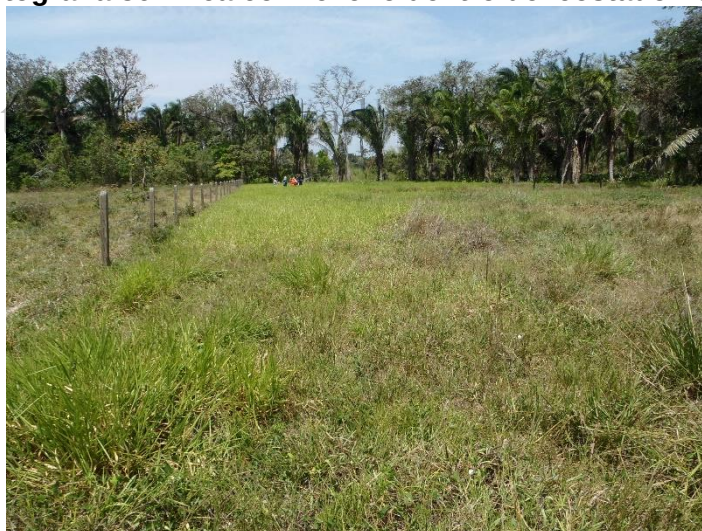
**Fotografía 36. Área con relleno dentro del costado norte**

Como se señaló previamente, dentro del área de estudio Icotea 1 se proyectaron 458 sondeos los cuales se realizaron en su totalidad. Asimismo, durante la visita y los recorridos realizados en la zona, se pudo establecer que existe una pequeña terraza muy leve con respecto al resto de la plataforma; de igual manera al costado norte, también se pudo evidenciar que existió un área de relleno que fue utilizada para albergar tierra de otros lugares.

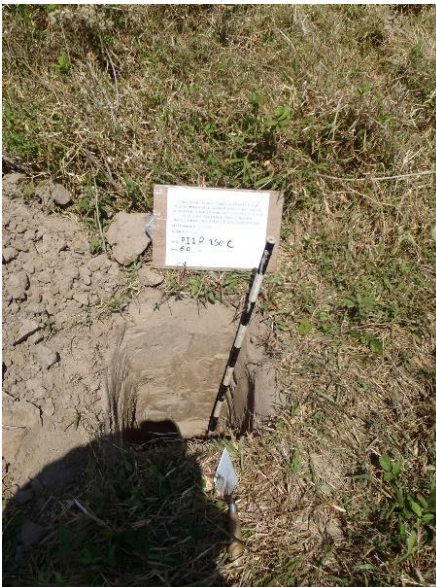
**Fotografía 38. Suelos areno limosos dentro de la terraza**

estratigrafía se puede mencionar que se observan suelos areno limosos muy finos y que en contraste con la estratigrafía evidenciada en las áreas que no están dentro de la terraza, los suelos del resto de la plataforma tienden a ser arcillo arenosos. (ver **Fotografía 37** y **Fotografía 38**).

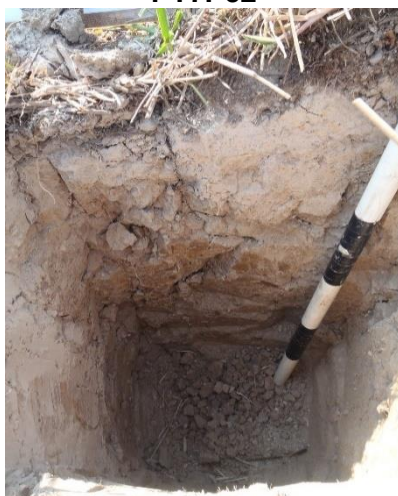
**Fotografía 41. Suelos areno arcillosos dentro del área de estudio de Tilodirán 7. Sondeo PT7P62**

Refiriéndose al Componente Suelos, se puede observar que durante la apertura de los sondeos aquí propuestos, el suelo fue muy homogéneo en este sector, haciendo de este un suelo areno arcilloso que no deja filtrar el agua con facilidad. No obstante, cabe aclarar que al momento de arribar a esta zona se encontraba en temporada de verano por lo que no se pudo percibir esta inundación. Asimismo, el suelo estaba muy compacto y muy difícil para desarrollar la apertura de los sondeos.

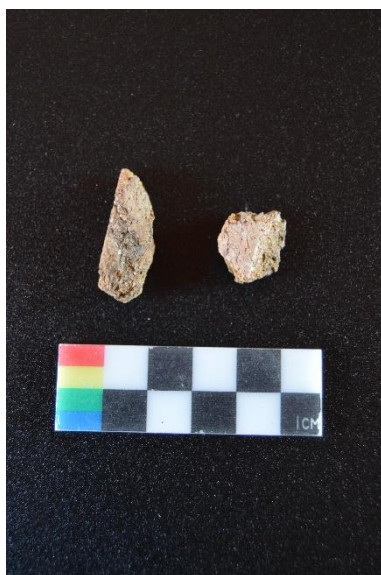
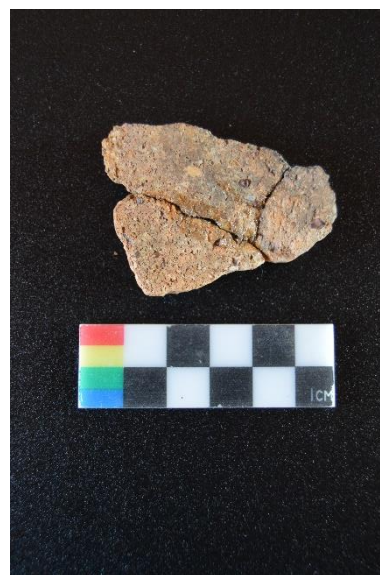
### Tipo 3

**Desgrasante:** abundantes partículas blancas, y minerales. El color de este tipo se relación como 10YR 8/3.
