**PROGRAMA DE ARQUEOLOGIA PREVENTIVA: PROSPECCIÓN ARQUEOLÓGICA PARA EL  
PROYECTO DE RECUPERACIÓN DE LA PEQUEÑA CENTRAL HIDROELÉCTRICA LA FRISOLERA,  
LOCALIZADA EN LA VEREDA LA FRISOLERA, MUNICIPIO DE SALAMINA-CALDAS**

JHON FREDY RAVE SALAZAR

Antropólogo Contratista

Octubre de 2014

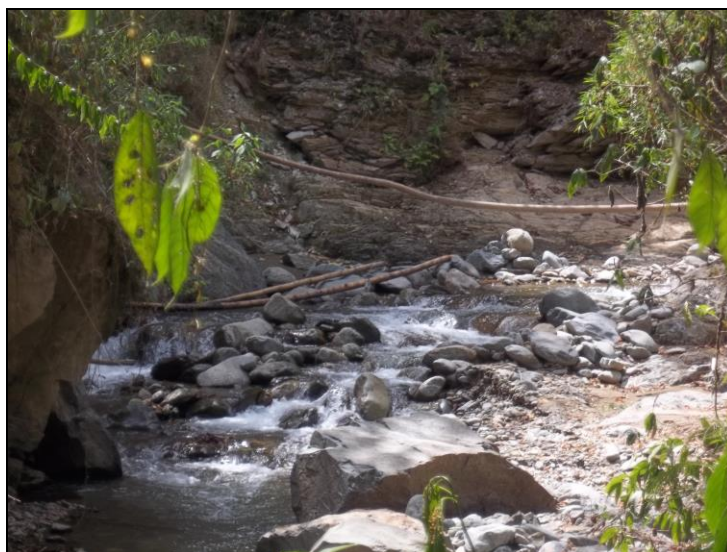
Foto 1. Depósitos Aluviales

Con referencia a los Depósitos Aluviales, estos se encuentran a lo largo de la zona, conformados por una matriz de clastos soportados, generadas principalmente por la sedimentación y flujo del río.

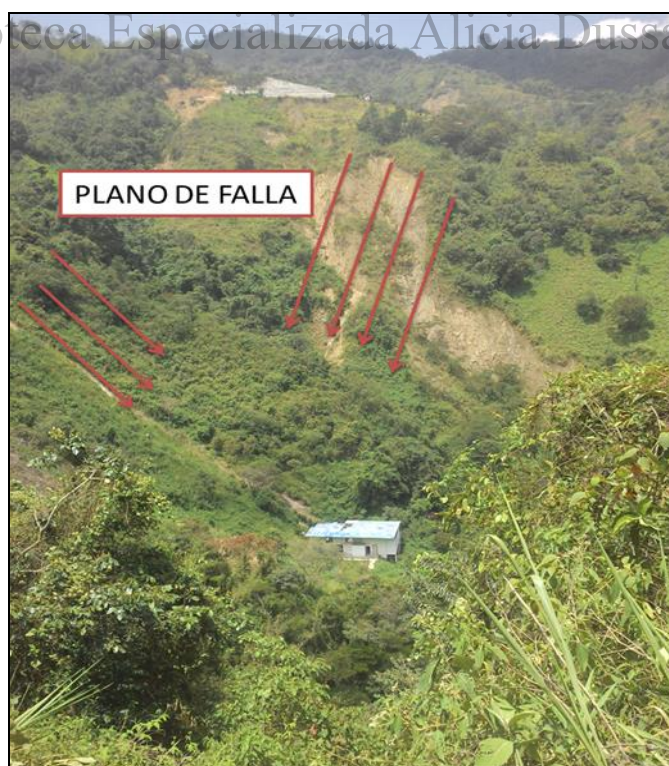
Foto 2. Plano de Falla (Falla Salamina E).

La principal falla que controla el cauce de la Quebrada la Frisolera, es la Falla Salamina este que se genera en dirección Noreste.

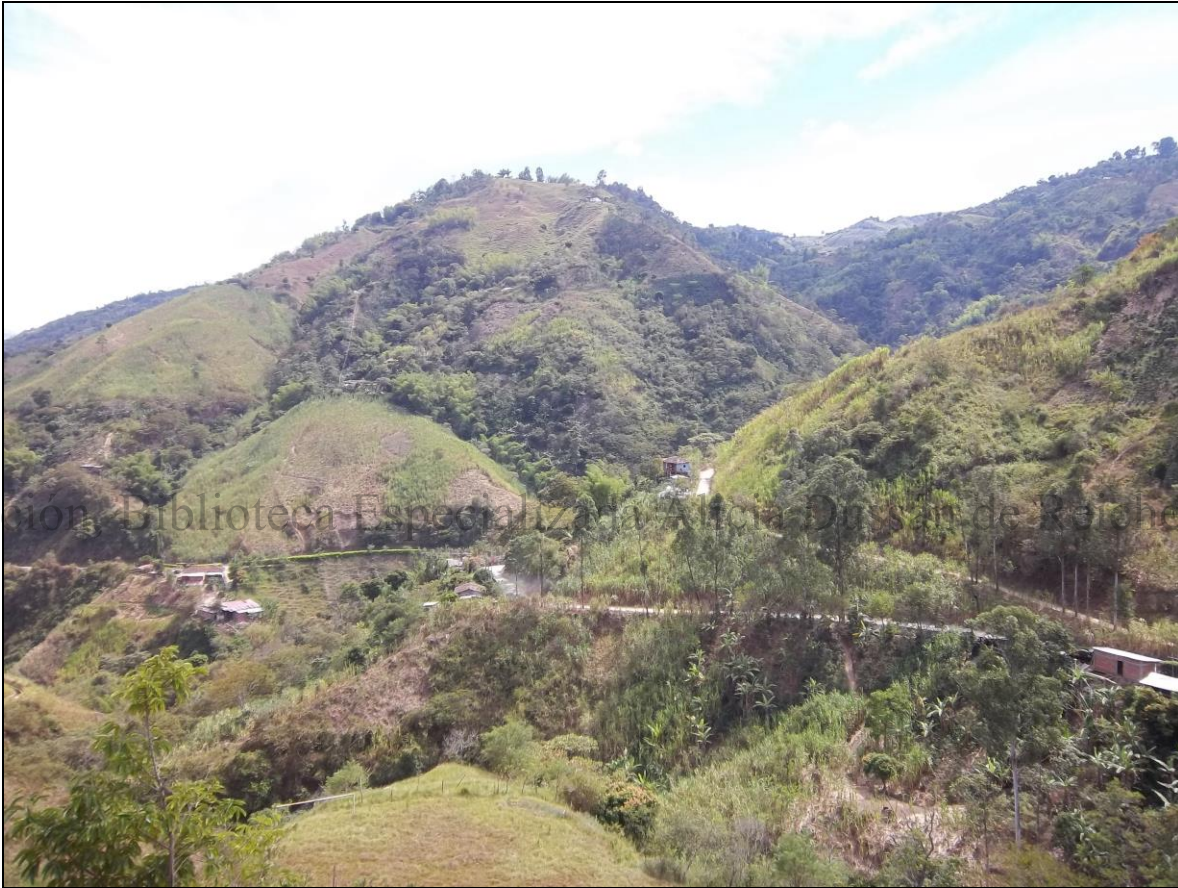
Foto 3. Características área de estudio.

La zona presenta el tipo de geoforma unidad de valles fluviales, que corresponde a los Valles formados por la acción de depósito de sedimentos que rodean el área y corresponden a depósitos cuaternarios de bajo espesor y poca consolidación, restringidos a áreas pequeñas y elongados en sentido N, asociados con los ríos Chambery y La Frisolera.

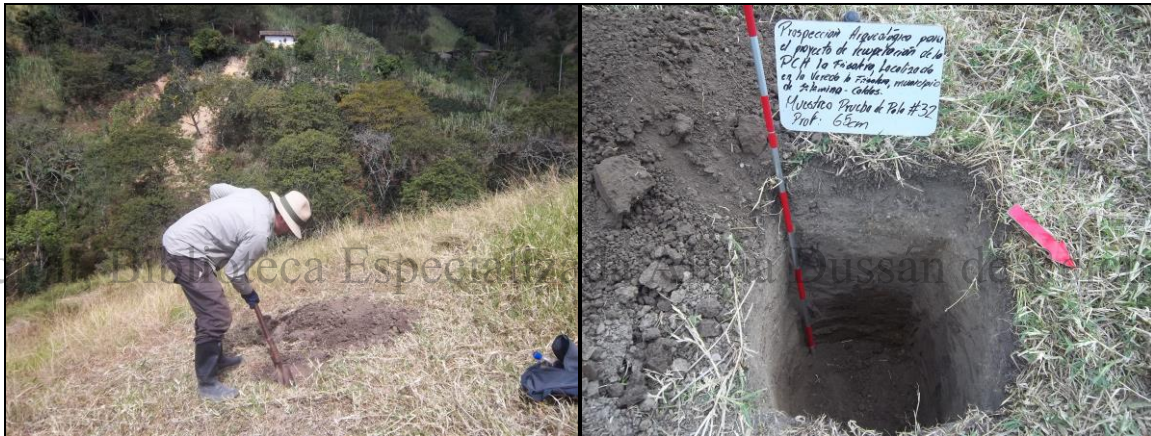
Foto 4. Proceso de excavación de las pruebas de pala.

En segunda instancia y con base en lo anterior se creó un plan de prospección arqueológica encaminada a comprobar la presencia de yacimientos arqueológicos, ésta se manejó por medio de una prospección tanto dirigida como sistemática, es decir, con la primera se buscaba las zonas de terrazas en la cimas de las colinas y la sistemática se empleó para realizar grillas en áreas de inundación de los ríos, estas se implementaron con líneas de muestreos cada 10mt de manera equidistantes, los muestreos de pala se realizaron de 40x40cm por niveles arbitrarios de 10cm hasta que se halló un estrato estéril (ver foto 2). Además, de manera complementaria se realizaron Inspecciones visuales cada 30 a 40m sobre el tramo total del canal, iniciando en la bocatoma ubicada sobre el rio La Frisolera hasta la casa de máquinas.

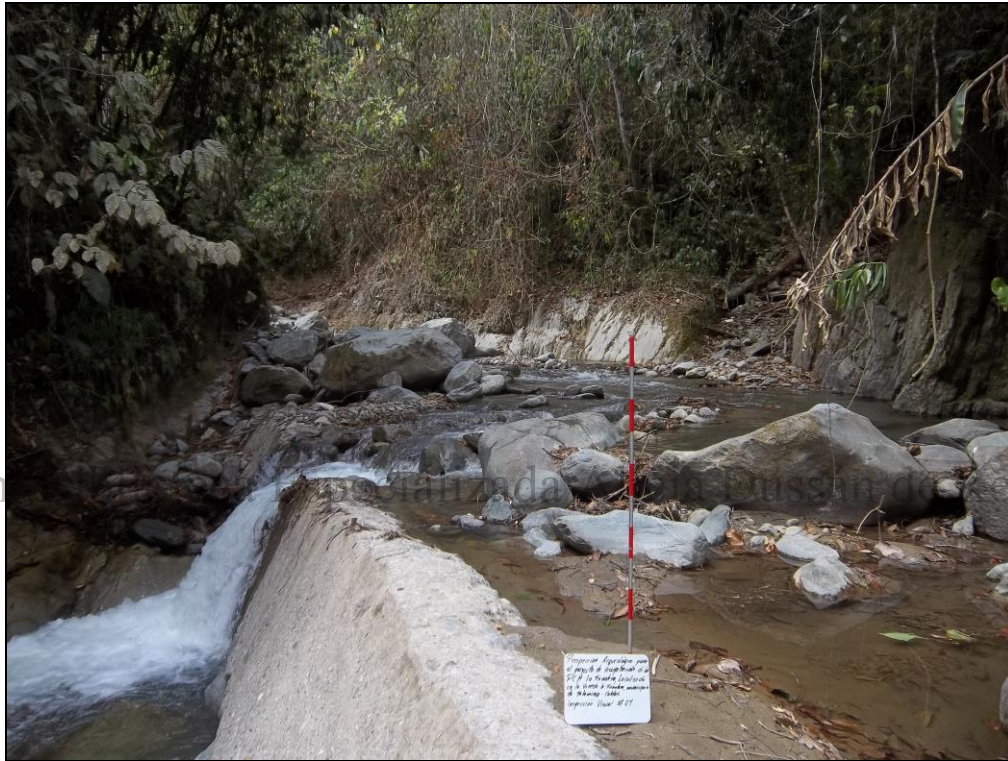
Foto 5. Bocatoma rio La Frisolera. Abscisa 0+000

Teniendo en cuenta este tipo de estructura se realiza la prospección arqueológica desde la bocatoma donde se realiza una inspección visual, ya que en el área no se pudo realizar pruebas de pala dada las características topográficas de la zona, sumado a esto, el hecho de la existencia de la estructura actual (bocatoma y tanque desarenador). Este se ubica sobre el cañón del río La

Frisolera en las coordenadas E 846312 N 1089649, donde se evidencia el deterioro y abandono de las estructuras como se muestra en la foto No. 3. La zona presenta desprendimiento de taludes a causa de los procesos dinámicos del río, en la parte alta se observa una vegetación densa de bosque secundario en un relieve escarpado de más de 70° de inclinación, no apta para el asentamiento humano. Sin embargo se inspecciona el área en busca de representaciones culturales como petroglifos, lo que da un resultado negativo.

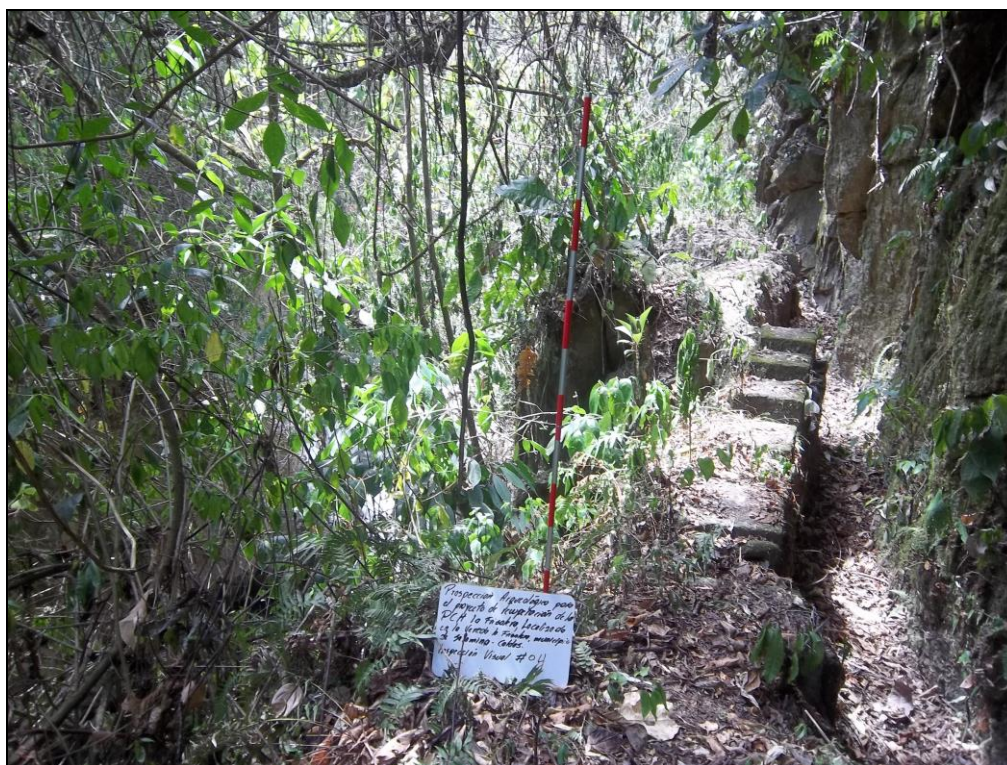
Foto 6. Muestras inspección visual No.4 Abscisa 0+070.

Se continúa el recorrido por el trazado actual del canal aplicando el mismo tipo de muestreo, donde se realizaron 6 muestreos hasta la abscisa 0+120 (ver tabla 1), en estos se observó una topografía de pendientes abruptas de 70° de inclinación, además de los agentes erosivos causados por cultivos agrícolas. Se realiza una caracterización de la unidad geomorfológica donde no se evidencia condiciones aptas para el asentamiento humano como lo muestra la foto 4.

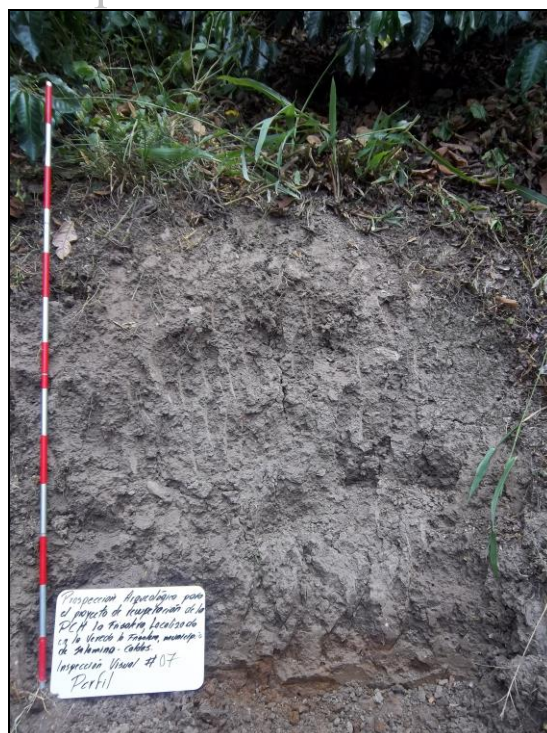
Foto 7. Muestreo registro de perfil

Se realiza el levantamiento de un perfil, sobre la parte alta del canal; en general los suelos de esta área están conformados por tres estratos, el primero se correlaciona con la capa de acumulación de materia orgánica, con un espesor de 12cm, de color negro (10YR 4/3), textura Franco arcillosa; consistencia Friable y estructura de bloques, con raíces medias a muy finas (ver foto 5).

El segundo estrato, corresponde con un suelo de color grisáceo (5Y 4/6), con un espesor de 73cm, Textura franco arcillosa, estructura de bloques subangulares. No se halló evidencia arqueológica. Por último se encuentra un estrato con poca actividad biológica y bastante compacta de color café rojizo, textura arcillosa. Es importante tener en cuenta que la topografía de la zona cuenta con una inclinación de 70° aprox. Lo que provoca una acumulación de suelo por erosión y muestra unos horizontes muy profundos y degradados.

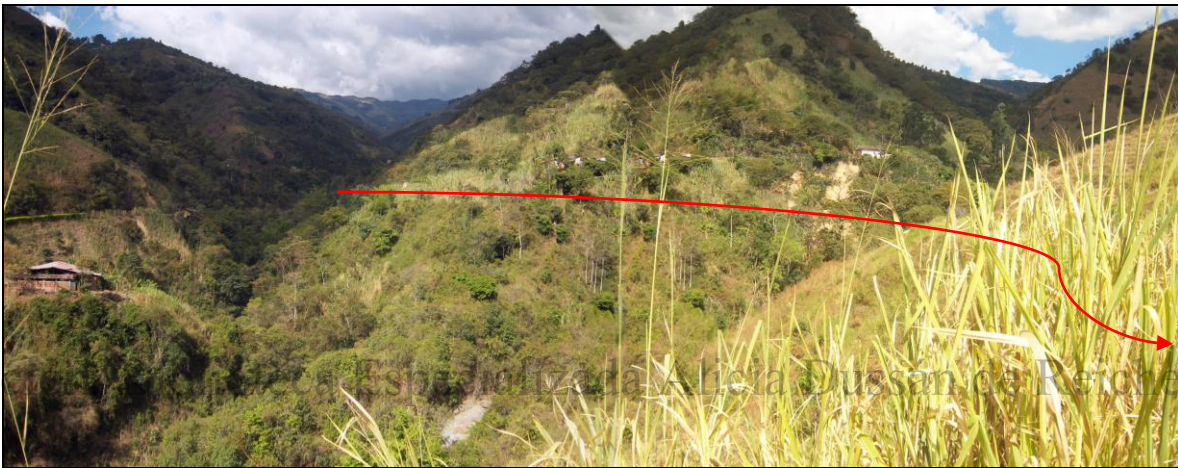
Foto 8. Panorámica de esquema trazado de canal de conducción.

El otro tramo que se prospectó corresponde a la zona donde está actualmente está construido el canal de conducción, se caracteriza por sus fuertes pendientes, alta grado de alteración antrópica y procesos de erosivos. El área pertenece a una unidad de paisaje conformada por zonas escarpadas con pendientes que van desde los 30° a 60° de inclinación. Microtopografía irregular, donde se observan zonas de escorrentías y procesos de reptación por pisoteo de ganado; vegetación conformada por pastos para ganado y algunos cultivos de caña, café y plátano.

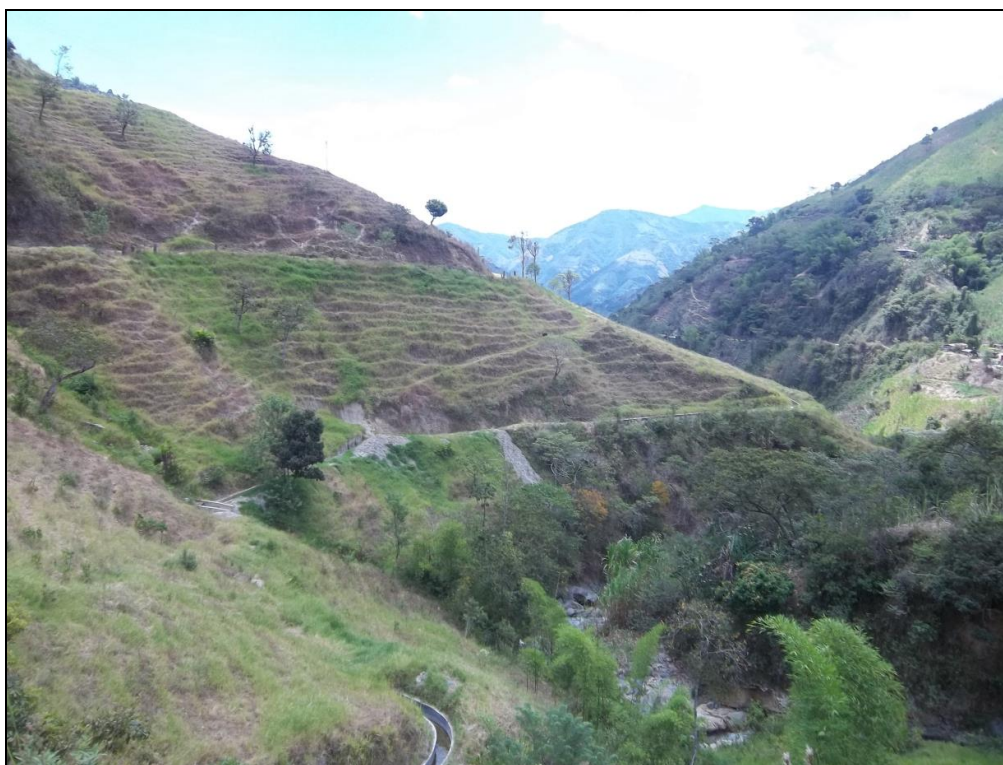
Foto 9. Tramo final canal de conducción abscisa 1+100 a 1+580.

En esta área se realizó un recorrido sobre el canal inspeccionando las características topográficas y posibles aterrazamientos antrópicos, se registró la zona con muestreos superficiales y sub-superficiales, con un total de 28 muestreos, de los cuales 27 fueron inspecciones visuales, solo se realiza una prueba de pala, debido a las área aptas para dicho muestreos, como se mencionó anteriormente la zona se caracteriza por sus fuertes pendientes, lo que disminuye la posibilidad de asentamientos humanos cerca del cañón del río La frisolera y el río el peligro, además de la fuerte intervención que ha sufrido esta área, ya sea por la construcción con anterioridad de la pequeña central hidroeléctrica como el uso del suelo que se le ha dado por parte de los habitantes de la zona.
