**PROGRAMA DE ARQUEOLOGÍA PREVENTIVA PARA LOS ESTUDIOS Y DISEÑOS DEL  
PROYECTO DE REFORZAMIENTO ESTRUCTURAL Y ADECUACIÓN FUNCIONAL DE LA  
CASA SILVINO RODRÍGUEZ (TUNJA-BOYACÁ)**

**INFORME FINAL Y PLAN DE MANEJO ARQUEOLÓGICO**

**AUTORIZACIÓN DE INTERVENCIÓN ARQUEOLÓGICA NO. 8581 DE 2020**

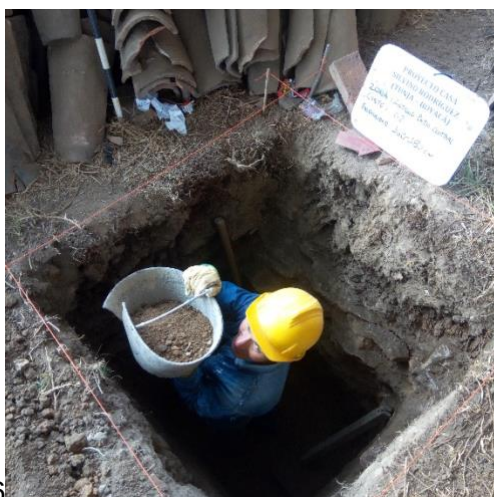
**Fotografía 5-1. Proceso excavación corte 2.**

Específicamente se propuso la excavación de 5 cortes arqueológicos de 1m x 1 m y profundidad variable (Fotografía 5-1). Por el espacio disponible en el momento de la etapa de campo fue posible realizar cuatro (Fotografía 5-2 y Figura 5-1). Todos fueron excavados estratigráficamente respetando los contornos y profundidades de las unidades estratigráficas que fueron identificadas. A cada unidad le asignó un número y se caracterizó en una ficha de registro.

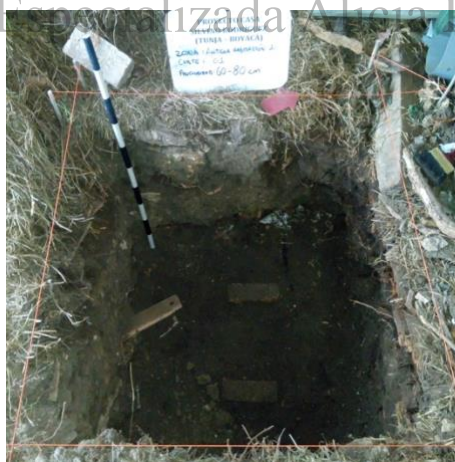
**Fotografía 6-4 Perfil unidad estratigráfica 1, profundidad 60 cm. Corte 1**

6-4). La unidad se asoció con materiales culturales correspondientes a fragmentos de cerámica, restos óseos y materiales constructivos.

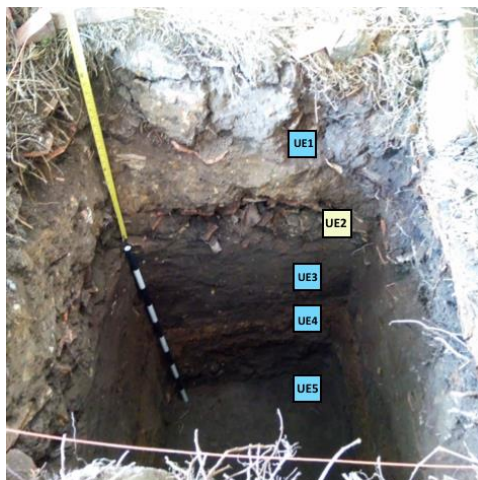
**Fotografía 6-5. Perfil corte y unidades estratigráficas identificadas en corte 1 hasta 2m de profundidad.**

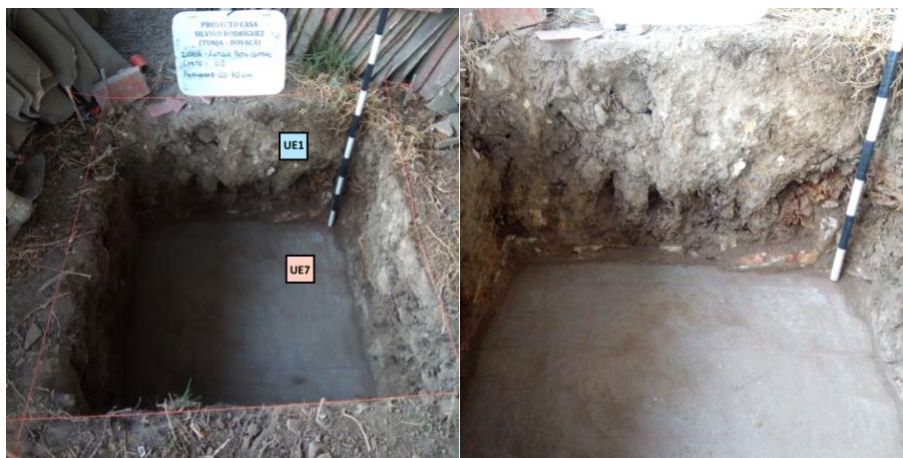
Debajo de la UE 1 se registró un piso conformado por baldosines de cemento de 25 cm de largo x 25 cm de ancho de color rojo que se infiere por algunas manchas en la superficie pero que perdieron el color y se ven grises (Fotografía 6-9).

**Fotografía 6-9. Corte 1 – 60 cm de profundidad. Izquierda: Perfil corte a 60 cm. Derecha: Detalle piso de baldosines (UE7)**

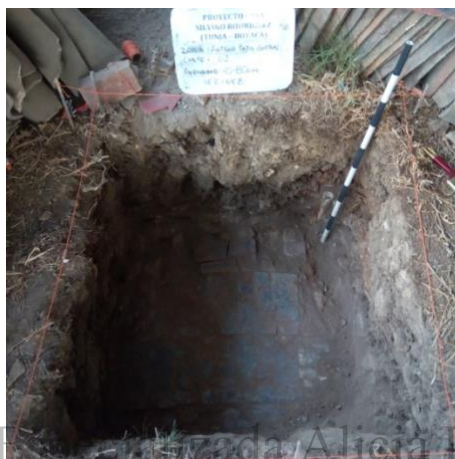
Corresponde a un piso conformado por tablones de arcilla de 20 cm de ancho x 20 cm de largo y 5 cm de alto (Fotografía 6-10), en un estado de conservación regular, probablemente, corresponde al piso original de la vivienda.

Fotografía 6-10. Planta superior corte 4 – tablones de gres (UE9).

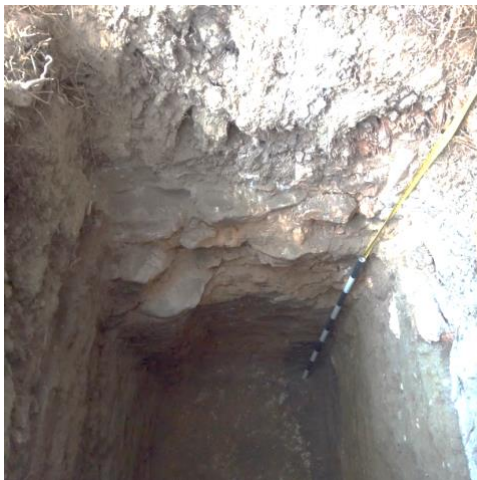
**Fotografía 6-11. Cimentación en roca- costado norte Corte 2.**

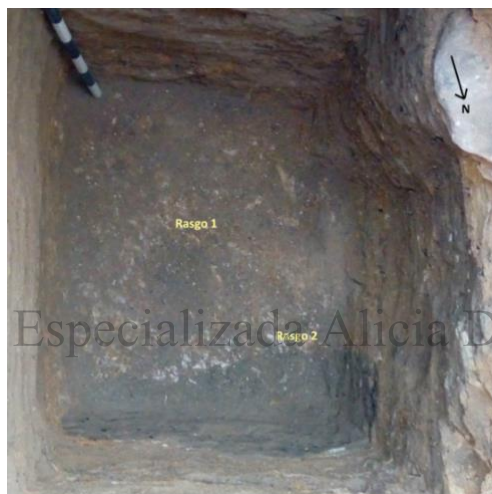
forma más alargada ubicados hacia el norte del corte (parte inferior de la fotografía). El rasgo de forma circular tiene 12 cm de diámetro y corresponde a una huella de poste. Por su parte, el rasgo alargado localizado en el costado noroccidental del corte tiene un largo de 22 cm (Fotografía 6-13). Este rasgo tiene una cantidad considerable de briznas de carbón y asociado a este se encontró un resto óseo de fauna con huellas de uso, un artefacto. La presencia de estos dos elementos en el rasgo sugiere que se trata de un área de fogón.

**Fotografía 6-12. Perfil Corte 2. Rasgos arqueológicos a 200 cm de profundidad. Posible huella de poste y rasgo alargado.**

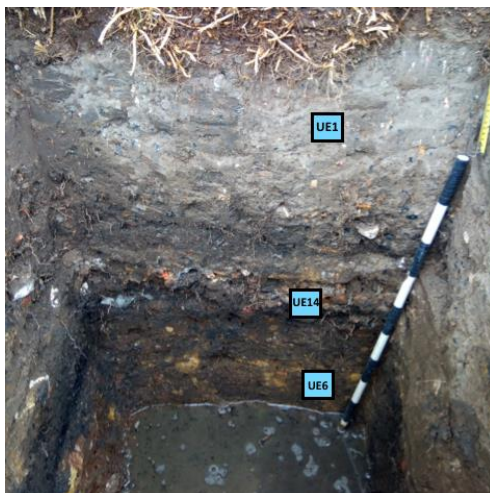
A los 90 cm afloró un suelo arenoso de color oscuro con fragmentos de cerámica y restos óseos animales que se extendió hasta los 120 cm de profundidad (UE5). A los 120 cm se encontró lo que hemos denominado estrato estéril o natural (UE6) y apareció el nivel freático (Fotografía 6-17).

**Fotografía 6-17. Perfil estratigráfico corte 4- Casa Silvino Rodríguez.**
