EJECUCIÓN DEL PLAN DE MANEJO ARQUEOLÓGICO DE UN  
TRAMO DE 250 METROS DE LONGITUD PARA EL DESARROLLO  
VIAL DE LA PROLONGACIÓN DE LA LOMA DE LOS PARRA  
ENTRE LAS CARRERAS 29 Y 29 C

MUNICIPIO DE MEDELLIN

LICENCIA No: 5799

Enero de 2019

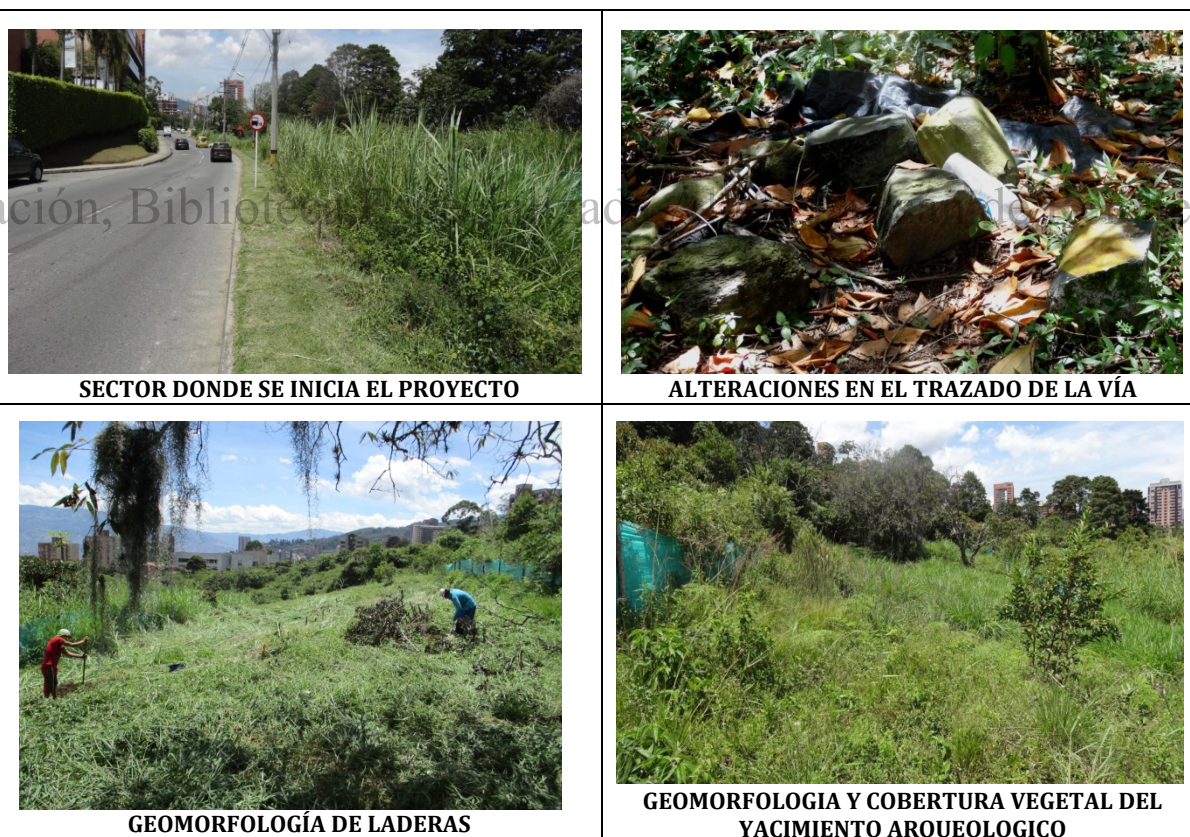
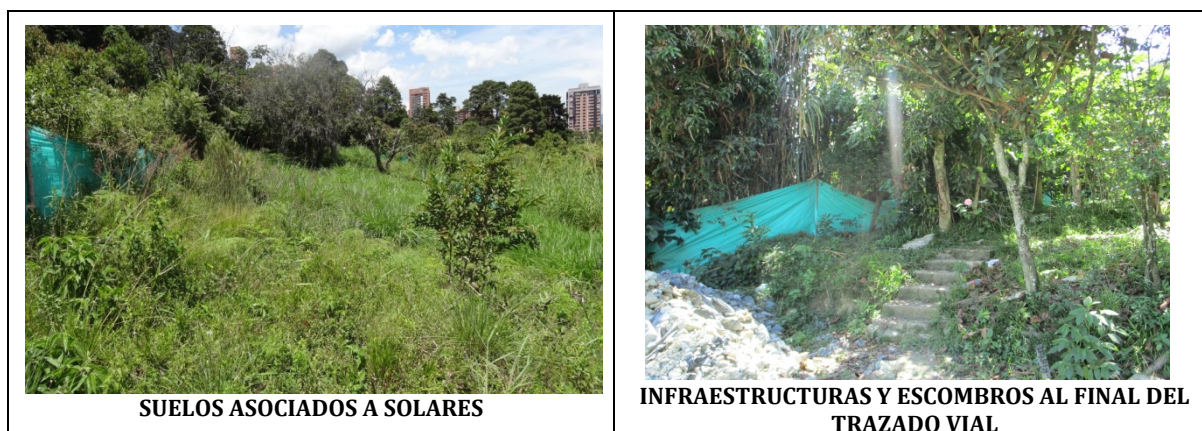
**FOTO 1. GEOMORFOLOGÍA Y ALTERACIONES DENTRO DEL ÁREA DEL PROYECTO**

En segundo lugar, se realizó el reconocimiento del área en campo constatándose que ésta presentaba sectores altamente alterados debido a remociones del suelo asociadas a instalaciones de vivienda y solares, que han ocasionado la perdida de importantes suelos en el tramo final del área de prospección.

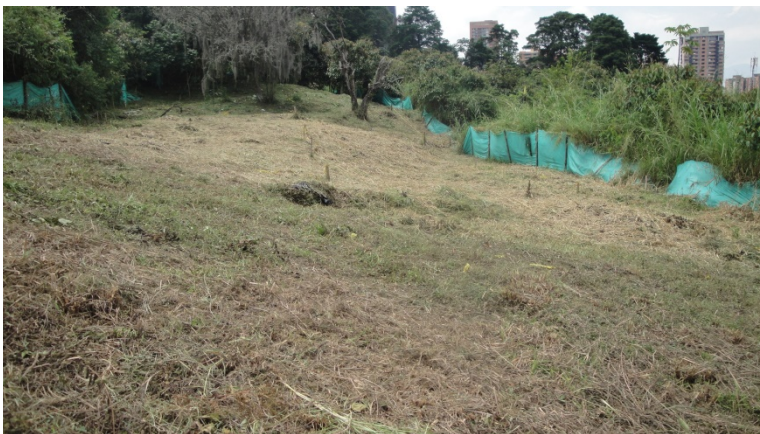
**FOTO 2. YACIMIENTO 1**

El yacimiento 1 hace parte de una geomorfología donde son predominantes las laderas de pendientes suaves a medias que oscilan entre el 10% y el 30%. Posee una cobertura vegetal de rastrojos medios y bajos. En su sector occidental limita con un cultivo de caña brava, en su sector oriental con rastrojos medios y altos que bajan desde la parte alta de la ladera, al norte y al sur limita con el nuevo trazado vial. El sitio exacto del yacimiento presenta un desnivel bastante notorio, debido al movimiento y remociones constantes del terreno (Ver dibujo del perfil del yacimiento)

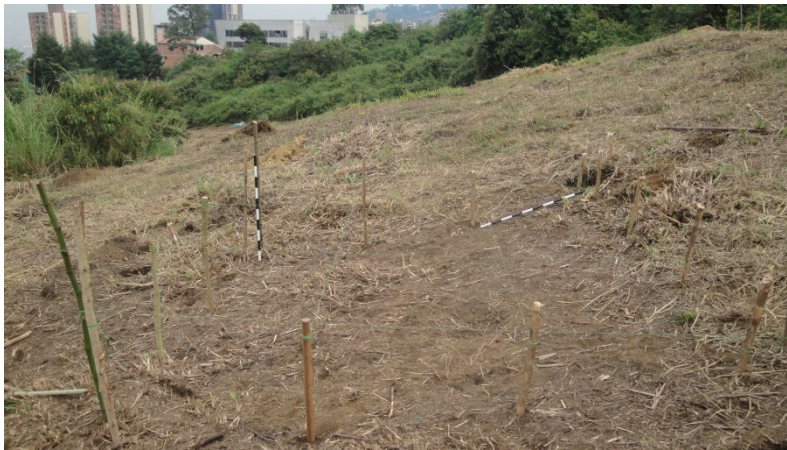
**FOTO 7. CORTE DE EXCAVACIÓN PLANTA INICIAL**

Luego del demarcado del corte de excavación, y siguiendo la geomorfología del yacimiento, se pudo constatar que este presenta un desnivel bastante evidente, y se tomó como referencia el extremo nororiental del corte (cuadrícula C3) con un punto cero que fue tomado a 10 cm sobre el nivel del suelo y de allí se procedió al demarcado con cuerdas y sus respectivos niveles. Teniendo como resultado un desnivel de 78 cm con respecto al extremo noroccidental del corte de excavación (cuadrícula A3) (Ver dibujo del perfil del yacimiento).

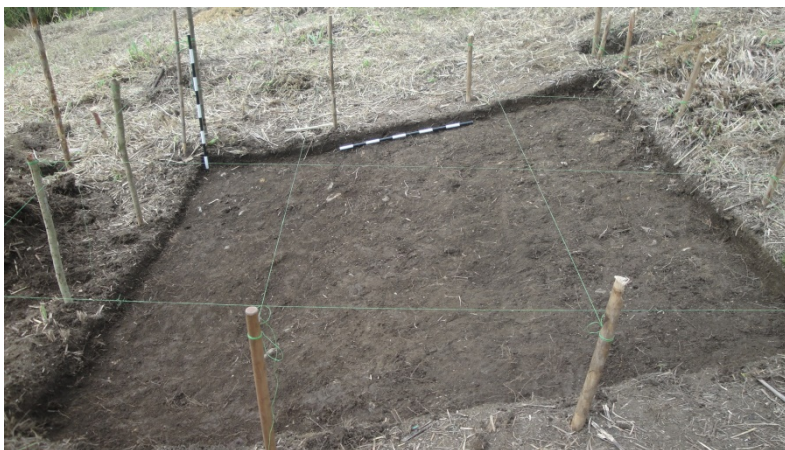
**FOTO 8. NIVELES 1 Y 2. CORTE DE EXCAVACIÓN**

En los primeros 2 nivel de suelo (0-10), se encontró abundante actividad biológica en las nueve cuadrículas excavadas. Este nivel corresponde a la capa orgánica de color café oscuro y textura limo-arcillosa con una estructura migajosa y en bloques subredondeados. Como material moderno se detectó la presencia de tejas y adobes en las cuadrículas A3, B2, B3 y C2. Además, en las cuadrículas A2, A3, B1, B2, B3, C1 Y C2 se encontraron fragmentos de material cerámico prehispánico.

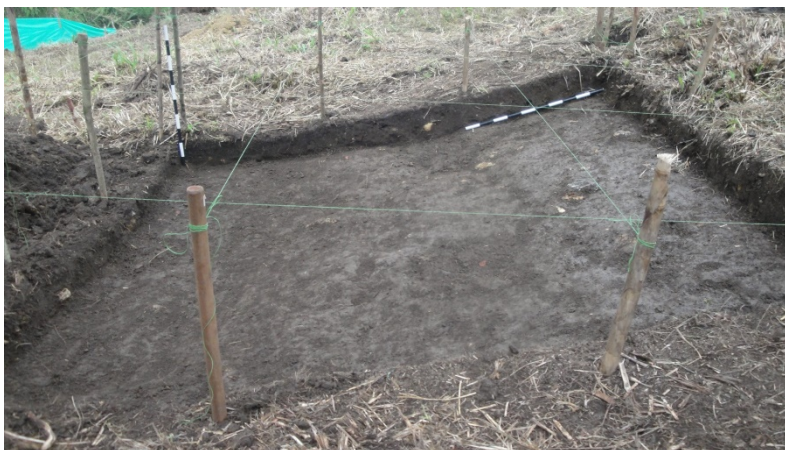
**FOTO 9. NIVELES 3 Y 4. CORTE DE EXCAVACIÓN**

En los niveles tres y cuatro de la excavación (10-20), continúa el estrato limo-arcilloso, de color café oscuro, y de igual forma con actividad biológica y radicular. Abundantes rocas redondeadas y fragmentos de rocas altamente meteorizados. En las cuadrículas A2, A3, B2, B3 y C3 se encontró gran cantidad de material moderno, entre los cuales se pueden ver bloques de adobe, plástico, vidrio, loza y latas. Todos estos materiales estaban revueltos con material prehispánico.

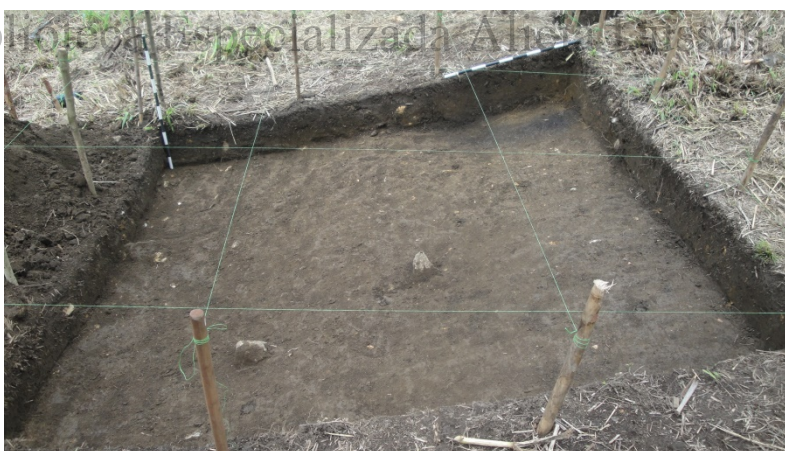
**FOTO 10. NIVELES 5 Y 6. CORTE DE EXCAVACIÓN**

En los niveles cinco y seis de la excavación (20-30), continúa un suelo con una textura limo-arcillosa de color café claro, con presencia de actividad biológica y radicular. Presenta en las cuadrículas A1, A2, A3, B2, C1 y C3, material moderno como adobe, plástico, vidrio y loza, todos estos materiales revueltos con material prehispánico. Además, se encontró carbón en la cuadrícula A3 asociado a la quema de un árbol, se observan bloques de roca en superficie.

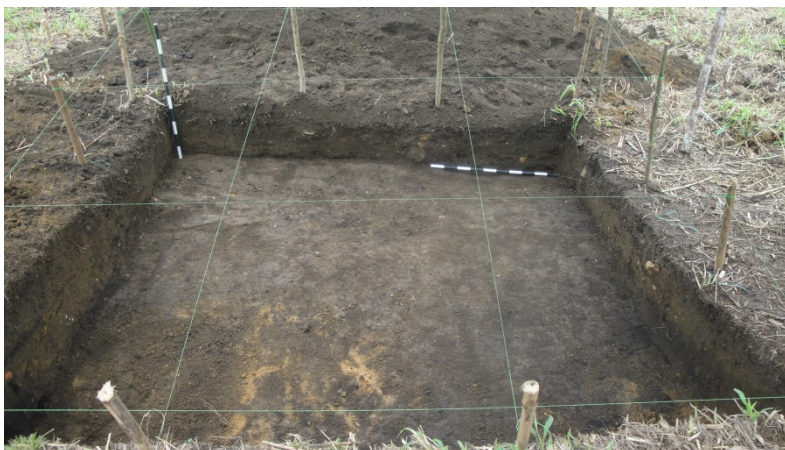
**FOTO 11. NIVELES 7 Y 8. CORTE DE EXCAVACIÓN**

En los niveles siete y ocho de la excavación (30-40), el suelo presenta un color pardo amarillo en las cuadrículas A1, A2, A3, B2, C1 y C3; y en el resto del corte el suelo es de color café con betas negras y amarillas. En estos niveles se encontraron materiales modernos mezclados con material prehispánico.

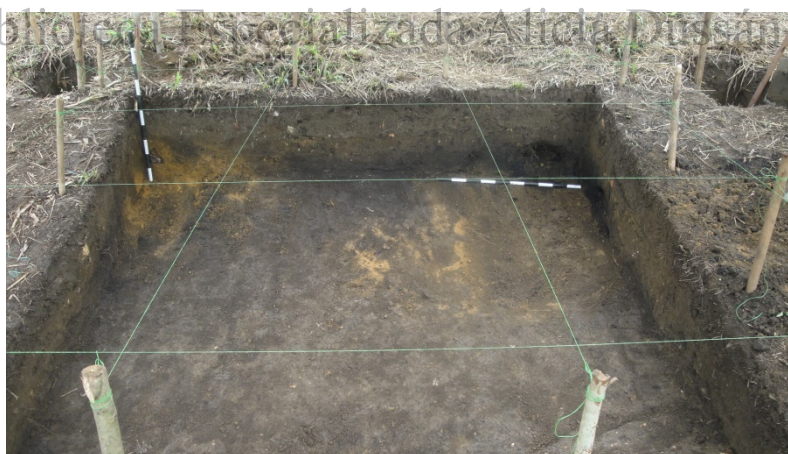
**FOTO 12. NIVELES 9, 10, 11 Y 12. CORTE DE EXCAVACIÓN**

A partir del nivel nueve (40-45), se tomaron las fotos de planta cada 20 cm; es decir, a cada 4 niveles excavados de 5 cm se le tomo su respectiva foto. En estos 4 niveles observamos que el color del suelo se empieza a tornar más amarillo, con sectores que presentan altos grados de color negro con betas amarillas. En estos niveles encontramos mezclados tanto material moderno como prehispánico, además de abundante presencia de carbón.

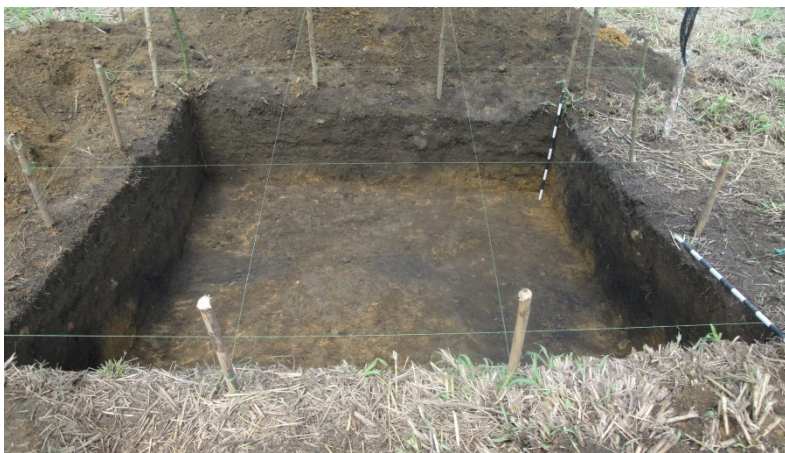
FOTO 13. NIVELES 13, 14, 15 Y 16. CORTE DE EXCAVACIÓN

En estos 4 niveles encontramos un color de suelo mucho más amarillo, pero presentaba discontinuidades a un color negro formando bolsas en los perfiles, especialmente en el oriental. En estos niveles no se encontró ni material moderno ni cultural, lo que nos da a entender que esas discontinuidades de la estratigrafía del yacimiento hacen parte de acumulaciones de suelo en diferentes periodos. (Ver estratigrafía de la excavación arqueológica).

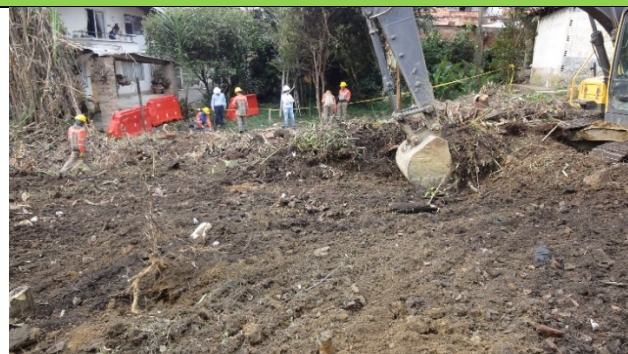
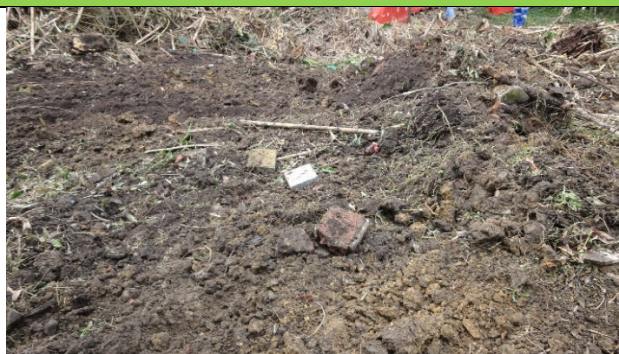
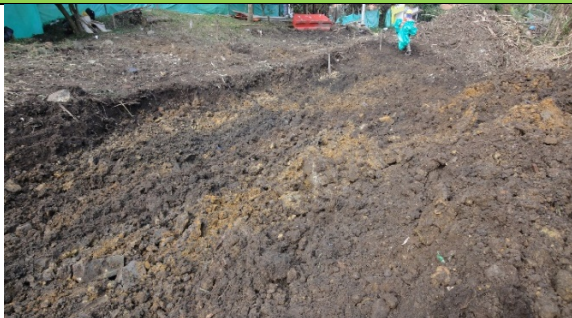
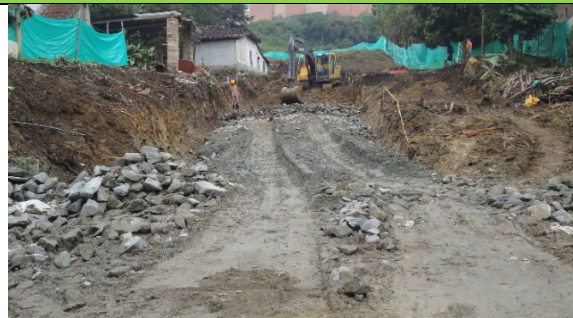
En este primer tramo la cobertura del suelo es de pastos bajos y algunos árboles frutales. En el primer nivel excavado el suelo era de color café oscuro con una estructura plástica, textura limosa y una profundidad aproximada de 20 cm, con actividad biológica abundante, presencia de abundantes raíces de todos los tamaños debido a la cercanía de los árboles, presencia de rocas angulares medias y grandes, pedazos de cemento, atadores, tuberías, maderos y fragmentos de tejas de barro. En el segundo nivel se encuentra un suelo de color café amarillo con moteados más claros, con textura limo arcillosa, y estructura de bloques subangulares medios y finos, con una profundidad aproximada de 50 centímetros, con poca actividad biológica, raíces abundantes, al igual que el primer nivel con presencia de rocas y material cultural moderno. El tercer nivel es de un suelo de color amarillo y en algunos sitios gris, de textura arcillosa y estructura plástica, sin actividad biológica, este comienza aproximadamente a los 65 centímetros de profundidad y cuenta con abundante saprolito de roca. En este tramo las profundidades de las remociones llegaron hasta los 2.80 metros en algunas zonas y el tiempo que se utilizó para finalizar dichas tareas fue de 4 días. No se hallaron vestigios arqueológicos en este tramo.

**Descripción:** Inicio de descapote tramo 1

**Descripción:** Material cultural contemporáneo

| Foto No. 3 |
|---|
| <b>Descripción:</b> descapote del segundo nivel |

| Foto No. 4 |
|---|
| <b>Descripción:</b> Finalización del descapote tramo1 |

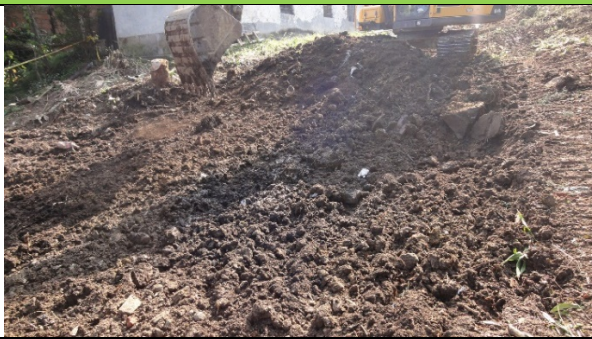
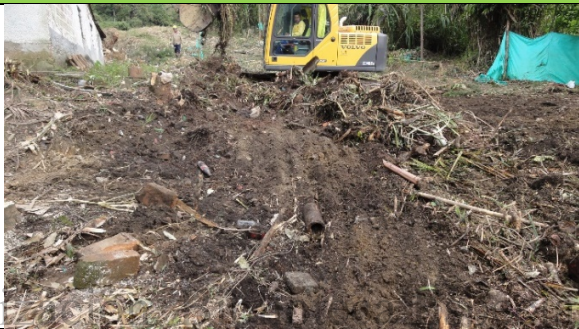
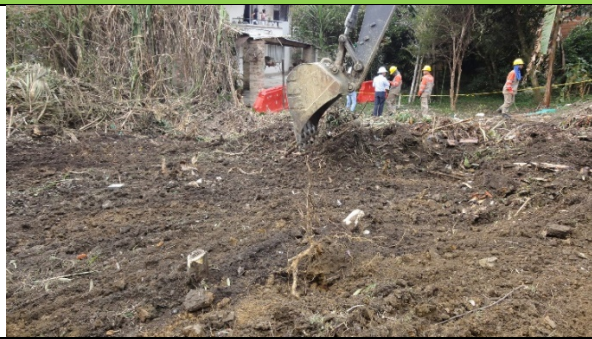
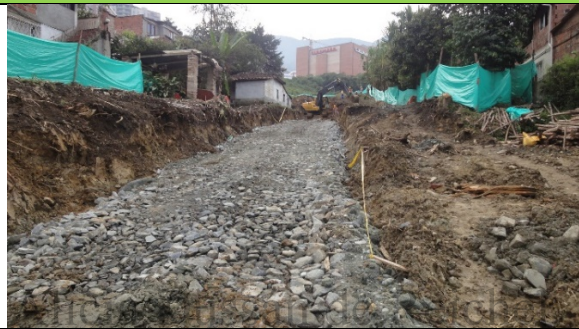
En el primer nivel el suelo era de color café oscuro, estructura plástica y textura limosa, con una profundidad aproximada de 15 cm, con actividad biológica abundante, presencia de raíces de todos los tamaños, presencia de rocas angulares medias, presencia de fragmentos de cemento, atadores, tuberías, maderos y fragmentos de tejas de barro, materas, plástico y basuras. En el segundo nivel se encuentra un suelo de color café amarillo, con textura limo arcillosa, y estructura en bloques subangulares medios, con una profundidad aproximada de 35 centímetros, con poca actividad biológica y presencia de raíces, este nivel también presenta rocas y material cultural moderno. El tercer nivel es de un suelo de color amarillo, de textura arcillosa y estructura plástica, sin actividad biológica, este comienza aproximadamente a los 50 centímetros de profundidad su estructura es propia de las arcillas y rocas asociadas al material parental. En el tramo 2 el suelo en general tiene un alto índice de humedad. En este tramo se excavo hasta una profundidad de 3.00 metros en algunas zonas y el tiempo que se utilizó para finalizar dichas tareas fue de 5 días. No se hallaron vestigios arqueológicos.

| Foto No. 5 |
|---|
| <b>Descripción:</b> Inicio del descapote tramo 2 |
| <b>Descripción:</b> Material contemporáneo |

| Foto No. 6 |
|---|
| <b>Descripción:</b> Remoción nivel 2 |
| <b>Descripción:</b> Finalización del descapote tramo 2 |

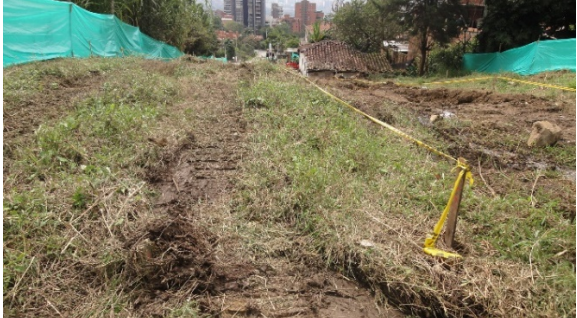
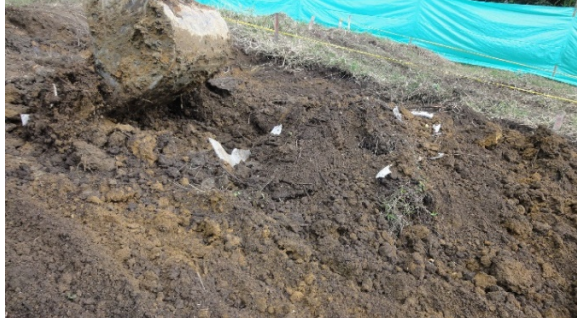
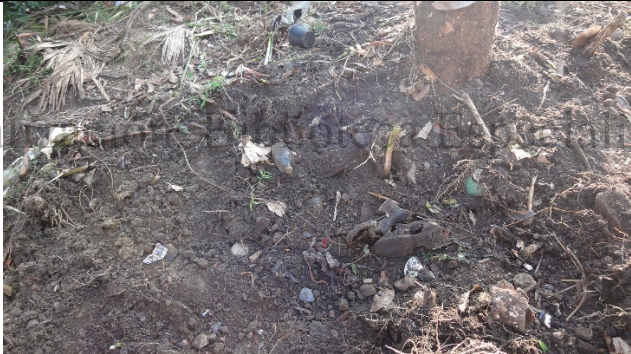
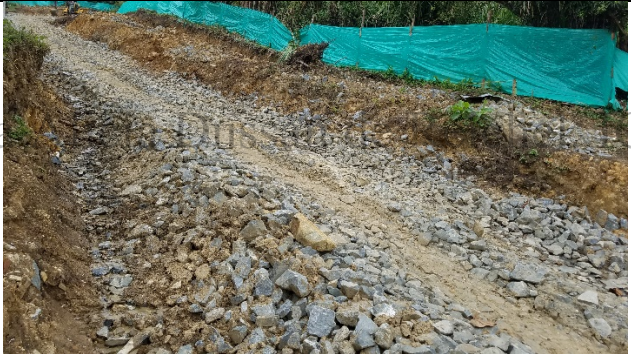
En el primer nivel el suelo era de color café oscuro, estructura plástica y textura limosa, con una profundidad aproximada de 14 cm, con actividad biológica abundante, presencia de raíces finas y medias, presencia de rocas angulares medias, presencia de fragmentos tejas de eternit y basuras. En el segundo nivel se encuentra un suelo de color café amarillo, con textura limo arcilloso, y estructura en bloques subangulares medios, con una profundidad aproximada de 30 centímetros, con actividad biológica y presencia de raicillas, este nivel también presenta rocas angulosas medias y grandes. El tercer nivel es de un suelo de color amarillo, de textura arcilloso y estructura plástica, sin actividad biológica, este comienza aproximadamente a los 47 centímetros de profundidad su estructura es arcilloso y con abundante saprolito de roca. En el

tramo 3 el suelo en general presenta un alto índice de humedad. En el tramo 3 se excavo hasta una profundidad de 3.20 metros en algunas zonas y el tiempo que se utilizó para finalizar dichas tareas fue de 4 días. No se hallaron vestigios arqueológicos.

| <p><b>Descripción:</b> Panorámica tramo 3</p> | <p><b>Descripción:</b> Inicio de remociones del tramo 3</p> |
| <p><b>Descripción:</b> Evidencia de basuras</p> | <p><b>Descripción:</b> Finalización de remoción de tramo 3</p> |

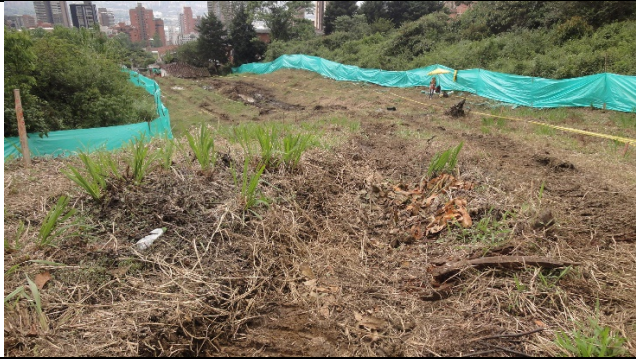
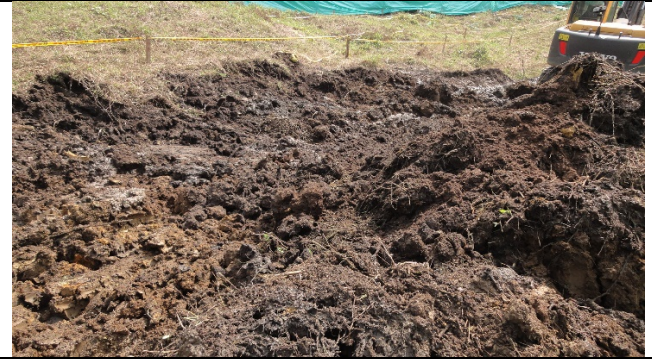
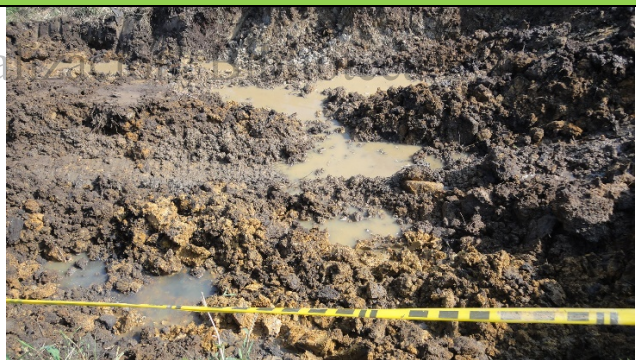
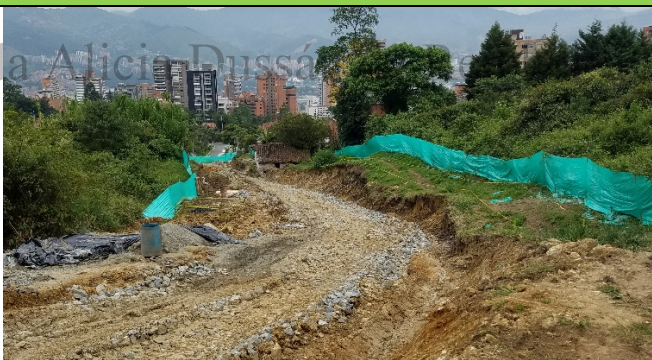
comienza aproximadamente a los 30 centímetros de profundidad su estructura es propia de las arcillas y rocas asociadas al material parental. En el tramo 4 el suelo en general presenta un alto índice de humedad. En este tramo se excavo hasta una profundidad de 2.80 metros en algunas zonas y el tiempo que se utilizó para finalizar dichas tareas fue de 6 días. No se hallaron vestigios arqueológicos.

| <b>Descripción:</b> Panorámica tramo 4 | <b>Descripción:</b> Inicio de remoción tramo 4 |
| <b>Descripción:</b> Evidencia de humedad tramo 4 | <b>Descripción:</b> terminación de remociones |

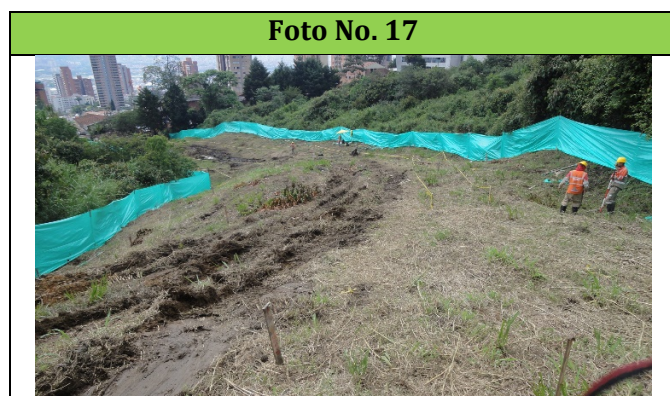
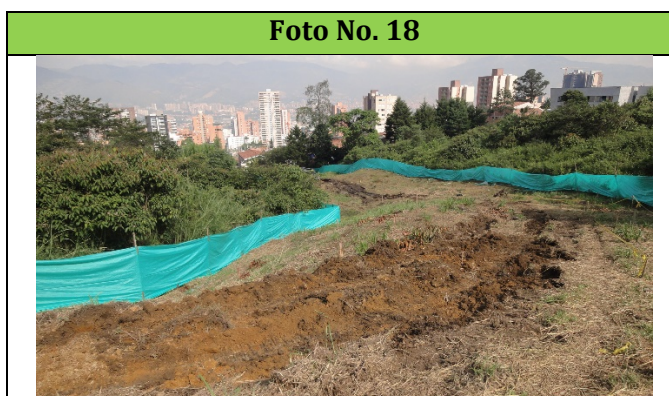
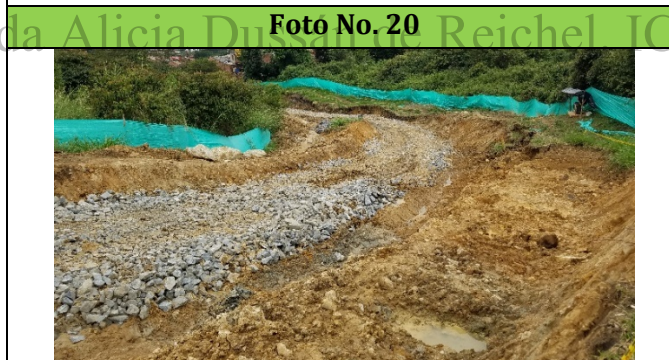
TABLA 36. MONITOREO ARQUEOLÓGICO TRAMO 5

El suelo carecía de capa orgánica al igual que en el tramo 4, en el primer nivel el suelo era de color café amarillo, de estructura plástica y textura limo arcillosa y estructura en bloques subangulares medios, con una profundidad aproximada de 13

cm, con actividad biológica abundante, presencia de raicillas de pasto y presencia de rocas angulares medias. El segundo nivel es de un suelo de color amarillo, de textura arcillosa y estructura plástica, sin actividad biológica, este comienza aproximadamente a los 13 centímetros de profundidad su estructura es de arcilla. En el tramo 5 el suelo también es húmedo. Se excavó hasta una profundidad de 1 metro en algunas zonas y el tiempo que se utilizó para finalizar dichas tareas fue de 5 días. No se hallaron vestigios arqueológicos.

**Descripción:** Panorámica tramo 5  
**Ubicación:** Carreras 29 y 29 c. Loma de los Parra, Medellín  
**Fecha:** Marzo 24 de 2017.

**Descripción:** inicio de remociones tramo 5  
**Ubicación:** Carreras 29 y 29 c. Loma de los Parra, Medellín  
**Fecha:** Marzo 24 de 2017.

**Descripción:** Finalización de las remociones tramo 5  
**Ubicación:** Carreras 29 y 29 c. Loma de los Parra, Medellín  
**Fecha:** Marzo 28 de 2017.

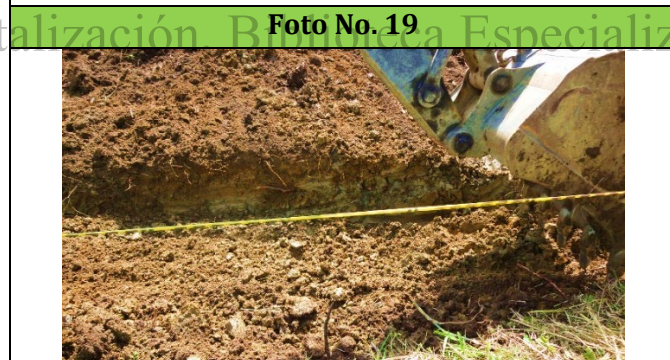
**Descripción:** Detalle del perfil tramo 5  
**Ubicación:** Carreras 29 y 29 c. Loma de los Parra, Medellín  
**Fecha:** Marzo 26 de 2017.

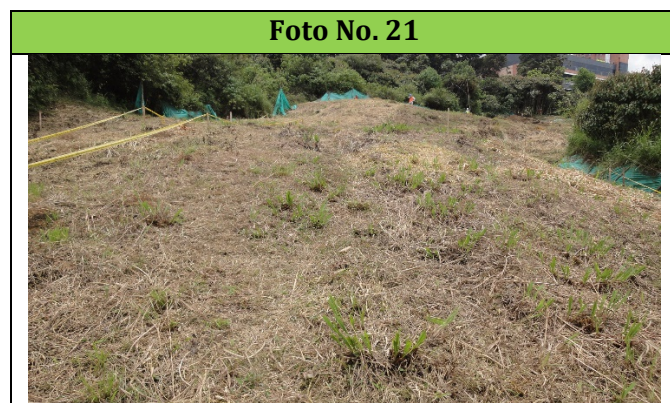
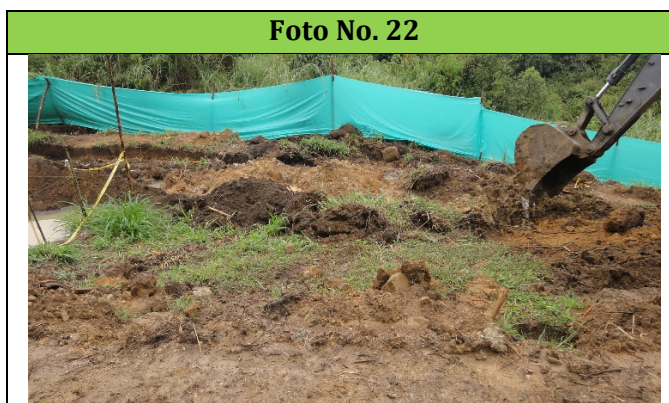
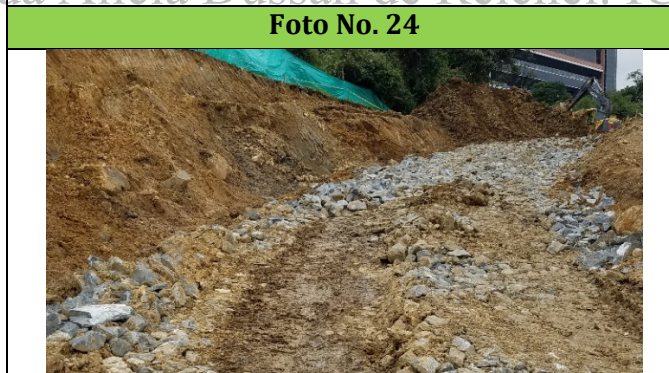
Este tramo al igual que los dos tramos anteriores carece del primer horizonte de suelo, el primer nivel de excavación consta de una estructura en bloques angulares

medios y textura limosa, con una profundidad aproximada de 7 cm, con actividad biológica abundante, presencia de raicillas de rocas angulares medias. El segundo nivel es de un suelo de color amarillo, de textura arcillosa y estructura plástica, sin actividad biológica, este comienza aproximadamente a los 8 centímetros de profundidad su estructura es propia de las arcillas y rocas asociadas al material parental. El suelo presenta un nivel freático alto. Se excavó hasta una profundidad de 2.10 metros en algunas zonas y el tiempo que se utilizó para finalizar las remociones en este sitio fue de 4 días. No se hallaron vestigios arqueológicos.

**Descripción:** Panorámica tramo 6

**Descripción:** inicio de descapote tramo 6

**Descripción:** finalización de las tareas de remoción

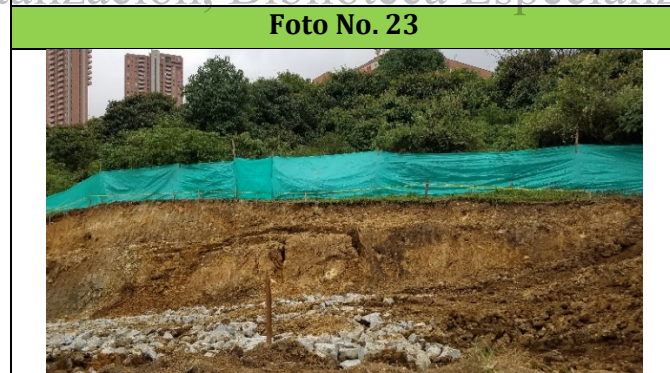
**Descripción:** Detalle del perfil del tramo 6

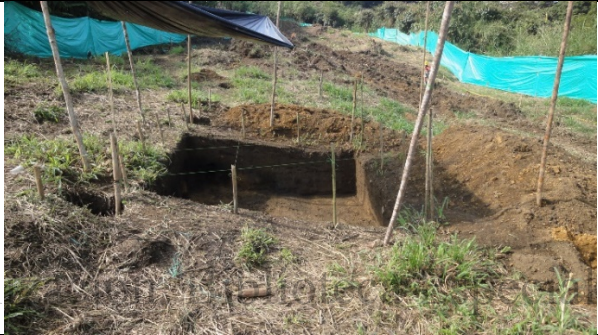
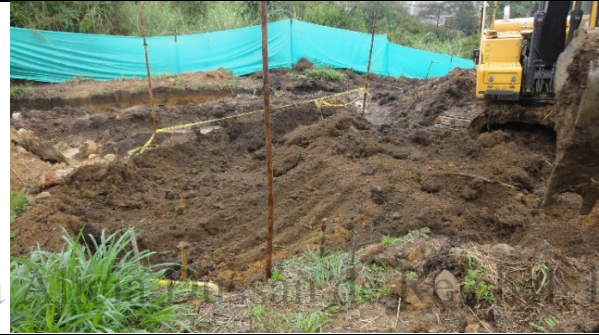
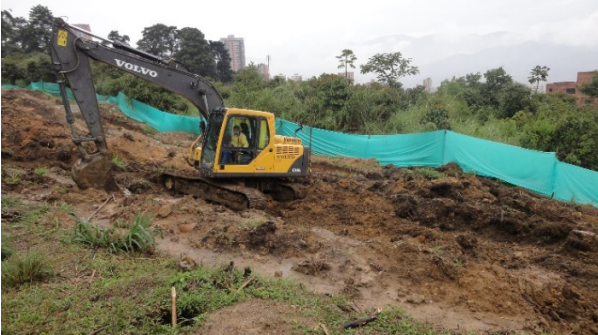
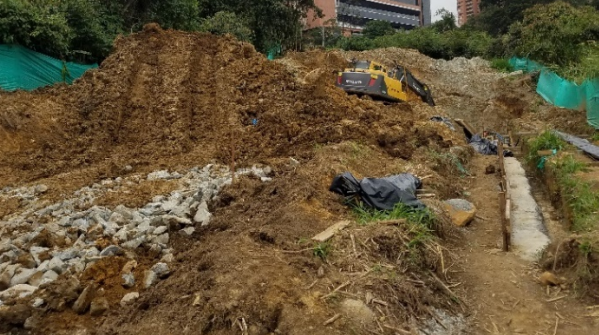
En el primer nivel el suelo era de color café oscuro, estructura plástica y textura limosa, con una profundidad aproximada de 18 cm, con actividad biológica abundante, presencia de raíces de todos los tamaños y de rocas angulares medias, presencia de fragmentos de cerámica y basuras. En el segundo nivel se encuentra un suelo de color café amarillo, con textura limo arcillosa, y estructura en bloques subangulares medios, con una profundidad aproximada de 39 centímetros aproximadamente, con poca actividad biológica, este nivel también presenta rocas angulosas medias y cerámica. El tercer nivel es de un suelo de color amarillo, de textura arcillosa y estructura plástica, sin actividad biológica, este comienza aproximadamente a los 54 centímetros de profundidad su estructura es de arcilla y contiene abundante saprolito de roca. Nivel freático alto. Se excavó hasta una profundidad de 80 centímetros en algunas zonas y el tiempo que se utilizó para finalizar las remociones en este sitio fue de 3 días. Se hallaron vestigios arqueológicos.

| <p><b>Descripción:</b> Detalle del corte de excavación</p> | <p><b>Descripción:</b> Inicio de las remociones</p> |
| <p><b>Descripción:</b> Remociones de suelo tramo 7</p> | <p><b>Descripción:</b> Finalización de las remociones</p> |

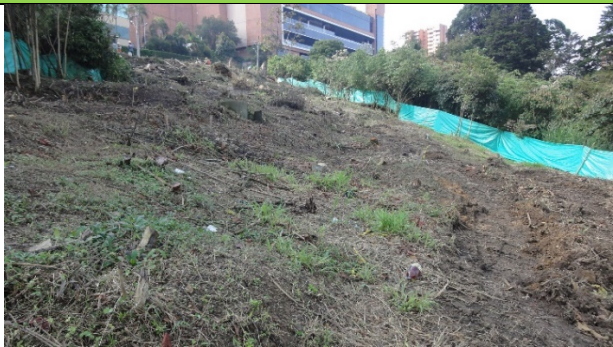
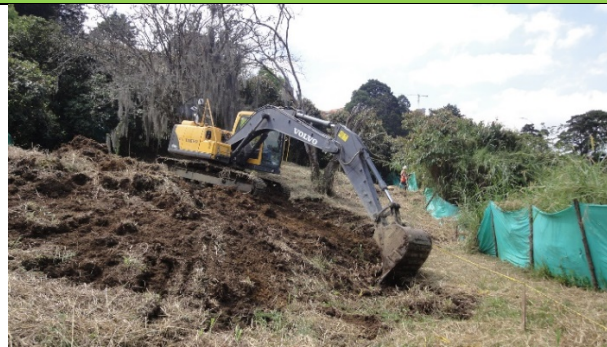
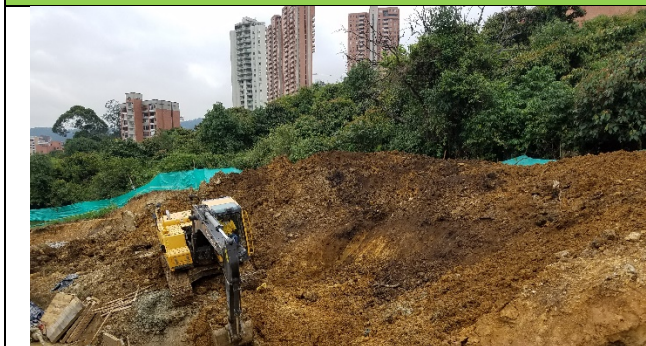
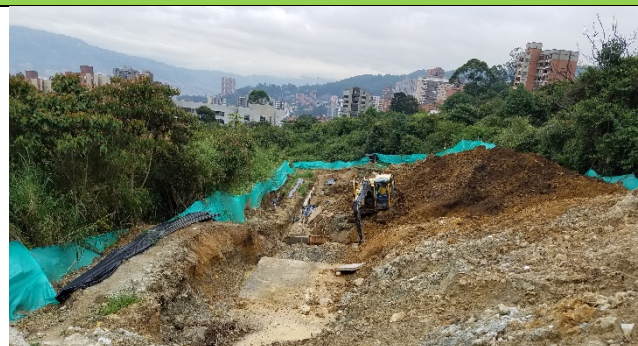
En el primer nivel el suelo era de color café oscuro, estructura plástica y textura limosa, con una profundidad aproximada de 15 cm, con actividad biológica abundante, presencia de raíces de todos los tamaños, presencia de rocas angulares medias y grandes, presencia de atadores, maderos, plástico y basuras. En el segundo nivel se encuentra un suelo de color café amarillo, con textura limo arcillosa, y estructura en bloques subangulares medios, con una profundidad aproximada de 40 centímetros, con poca actividad biológica y presencia de raíces, este nivel también presenta rocas angulosas medias y grandes. El tercer nivel es de un suelo de color amarillo y gris en algunas zonas, de textura arcillosa y estructura plástica, sin actividad biológica, este comienza aproximadamente a los 65 centímetros de profundidad su estructura es propia de las arcillas y rocas asociadas al material parental. Nivel freático alto. Se excavó hasta una profundidad de 4.00 metros en algunas zonas y el tiempo que se utilizó para finalizar las remociones en este sitio fue de 6 días. No se hallaron vestigios arqueológicos.

**Descripción:** Panorámica tramo 8

**Descripción:** Inicio de remociones tramo 8

**Descripción:** Remociones tramo 8

**Descripción:** Finalización de remociones tramo 8

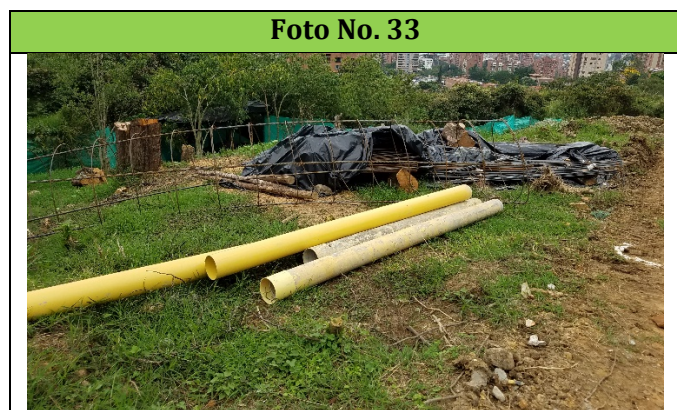
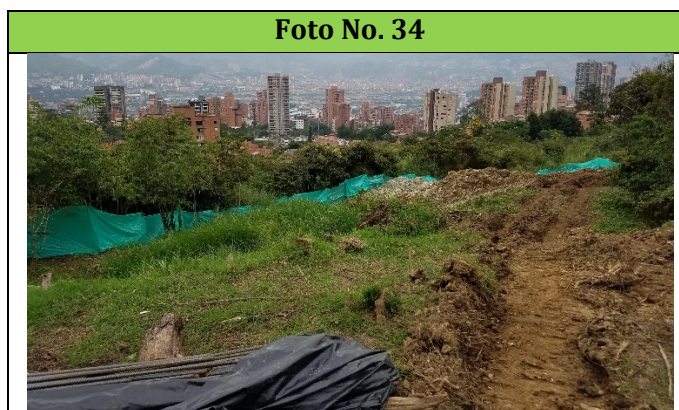
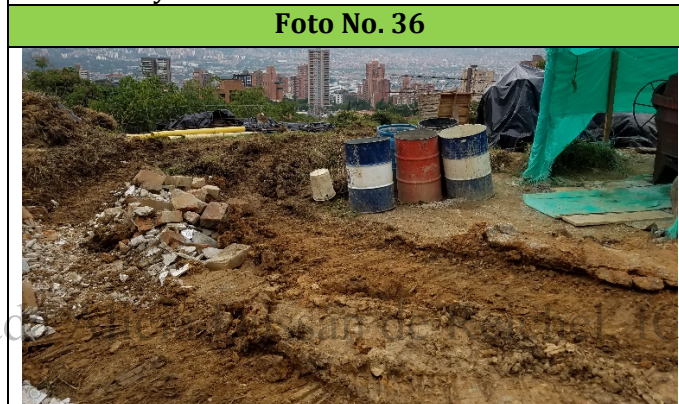
En el primer nivel el suelo era de color café oscuro, estructura plástica y textura limosa, con una profundidad aproximada de 12 cm, con actividad biológica abundante, presencia de raíces de todos los tamaños, presencia de rocas angulares de todos los tamaños. En el segundo nivel se encuentra un suelo de color café amarillo, con textura limo arcillosa, y estructura en bloques subangulares medios, con una profundidad aproximada de 27 centímetros, con poca actividad biológica y presencia de raíces, este nivel también presenta rocas de todos los tamaños. El tercer nivel es de un suelo de color amarillo, de textura arcillosa y estructura plástica, sin actividad biológica, este comienza aproximadamente a los 30 centímetros de profundidad. Nivel freático alto. Se excavó hasta una profundidad de 50 metros en algunas zonas y el tiempo que se utilizó para finalizar las remociones en este sitio fue de 5 días. No se hallaron vestigios arqueológicos.

**Descripción:** Panorámica tramo 9

**Descripción:** Inicio de remociones tramo 9

**Descripción:** Finalización de remociones tramo 9

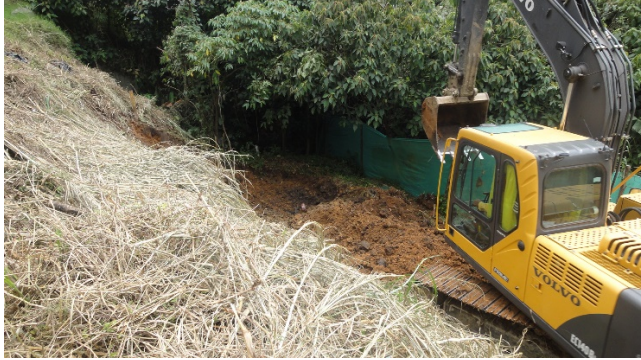
| <b>Foto No. 37</b> | <b>Foto No. 38</b> |

| <b>Descripción:</b> Inicio de remociones tramo 10 | <b>Descripción:</b> Remociones tramo 10 |

de profundidad su estructura es propia de las arcillas y rocas asociadas al material parental. Se excavó hasta una profundidad de 50 metros en algunas zonas y el tiempo que se utilizó para finalizar las remociones en este sitio fue de 4 días. No se hallaron vestigios arqueológicos.

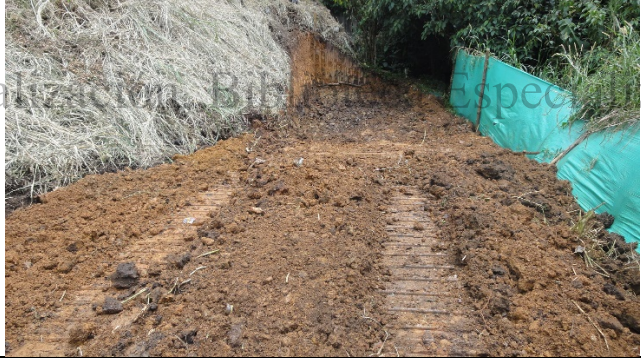
| <b>Foto No. 39</b> | <b>Foto No. 40</b> |

| <b>Descripción:</b> Remociones nivel 10 | <b>Descripción:</b> Finalización de remociones tramo 10 |

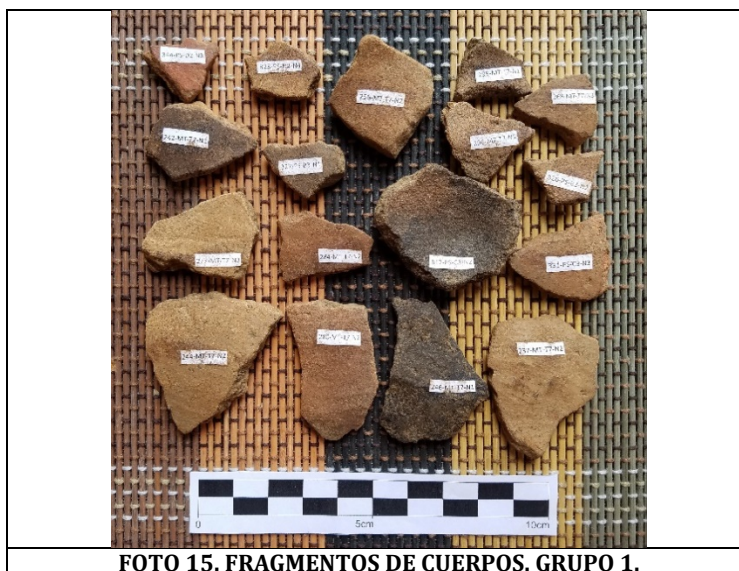
**FOTO 15. FRAGMENTOS DE CUERPOS. GRUPO 1.**

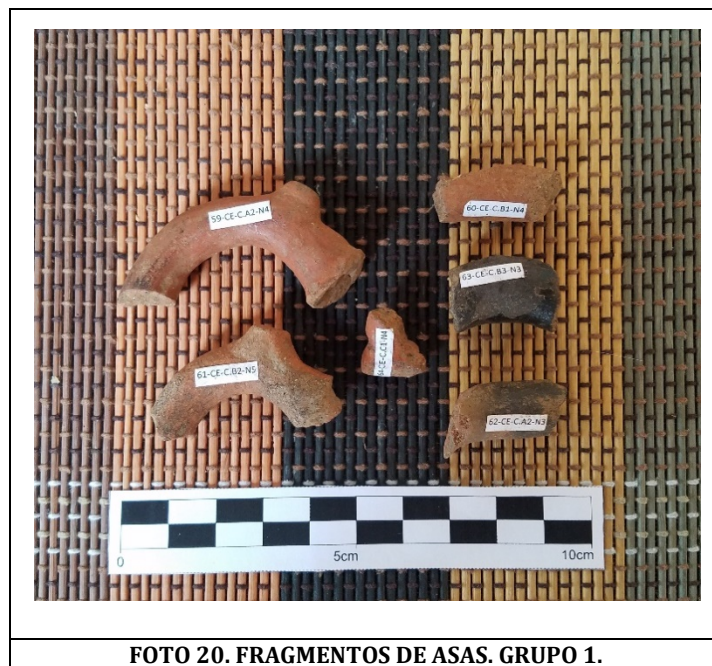
**FOTO 20. FRAGMENTOS DE ASAS. GRUPO 1.**

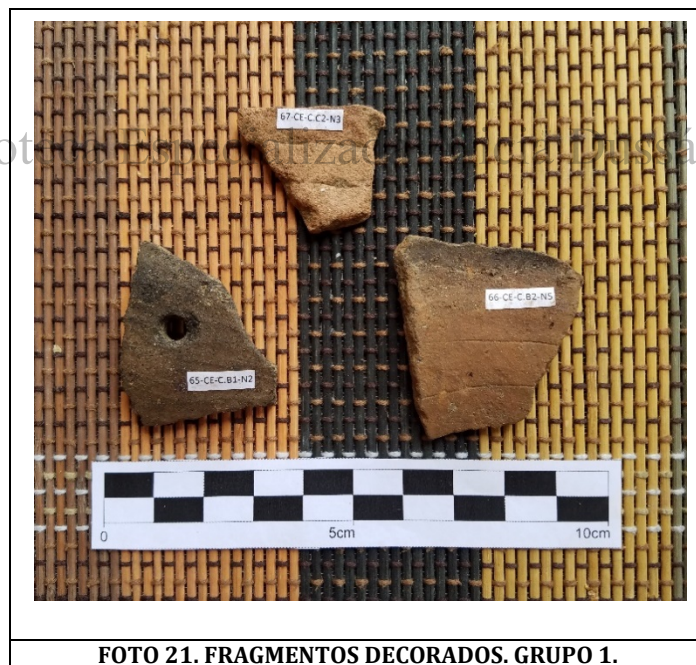
**FOTO 21. FRAGMENTOS DECORADOS. GRUPO 1.**

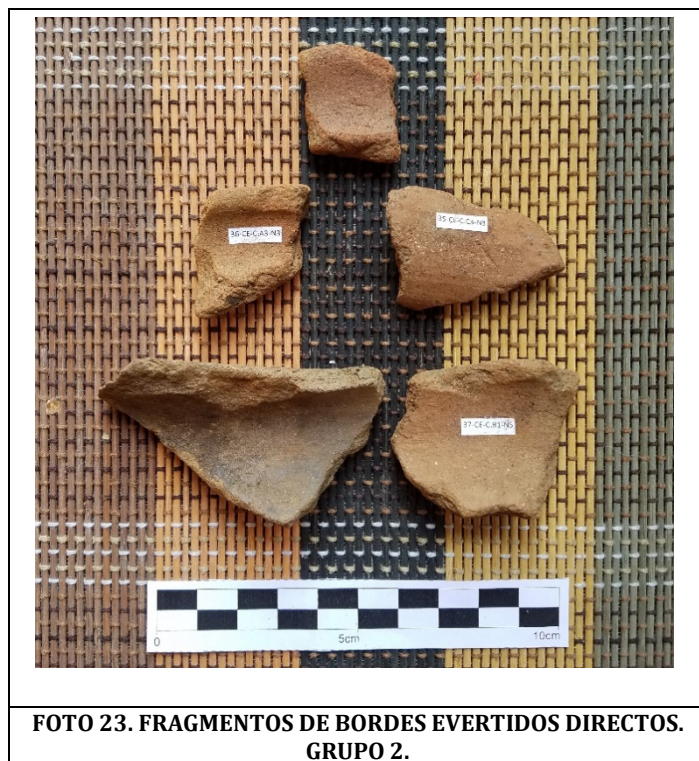
**FOTO 23. FRAGMENTOS DE BORDES EVERTIDOS DIRECTOS. GRUPO 2.**

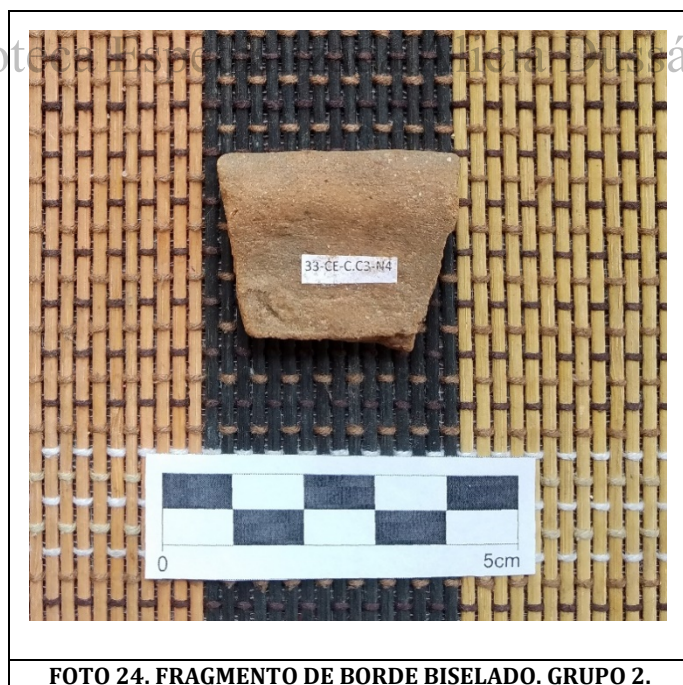
**FOTO 24. FRAGMENTO DE BORDE BISELADO. GRUPO 2.**

Es así como a partir de la presencia de los bordes biselados, identificados en pozos de sondeo y excavación, como por la presencia de mucho material con terminado alisado fino de las superficies y de los engobes marrón, pudimos corroborar la existencia de una ocupación Marrón Inciso en el sitio. El estilo cerámico que caracteriza a estos grupos comprende vasijas subglobulares de bordes evertidos engrosados biselados. Así mismo aparecen las decoraciones de líneas acanaladas oblicuas o verticales, las impresiones de puntos, triángulos y ungulados y la combinación de líneas incisas, así como el dentado estampado. Las formas básicas, además de los recipientes subglobulares, comprende vasijas globulares, cuencos semiesféricos y aquillados y platos con bordes rectos engrosados formando biseles internos. Es típico, además, de este complejo el terminado fino, generalmente alisado

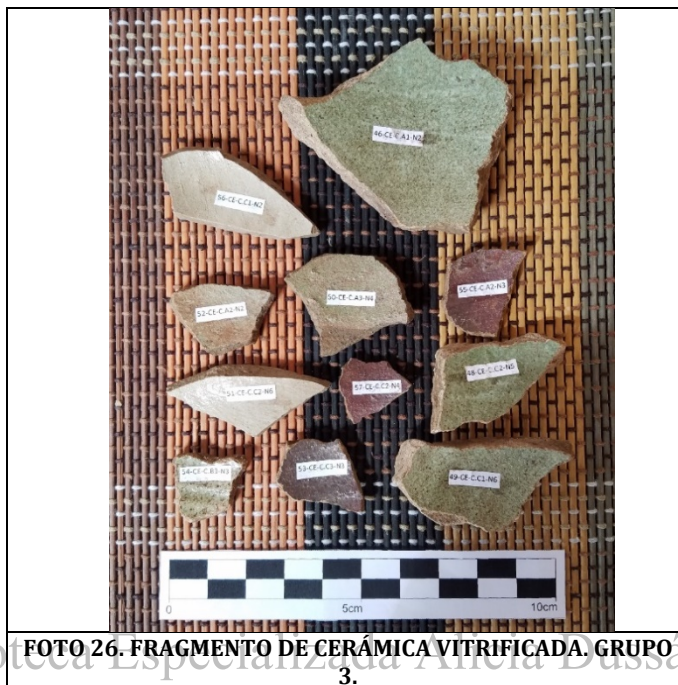
FOTO 26. FRAGMENTO DE CERÁMICA VITRIFICADA. GRUPO 3.

En la tecnología de transformación del barro se observó que los fragmentos presentaron una cocción en atmósfera reducida. El grosor de las pastas del grupo 2 presenta una media de 1mm, mientras que la textura de las pastas en sus caras internas fue lisa por el vitrificado y en sus caras externas también fue recurrentemente lisa, pero carecía de vitrificado.
