**PROSPECCIÓN Y PLAN DE MANEJO ARQUEOLÓGICO PARA LA CONSTRUCCIÓN Y OPERACIÓN DE LA  
LOCACIÓN MONTUNO Y SU VÍA DE ACCESO**

**INFORME FINAL**

**AUTORIZACIÓN DE INTERVENCIÓN ARQUEOLÓGICA No. 7375  
INSTITUTO COLOMBIANO DE ANTROPOLOGÍA E HISTORIA – ICANH**

**BOGOTÁ D.C.**  
**24 DE OCTUBRE DE 2018**

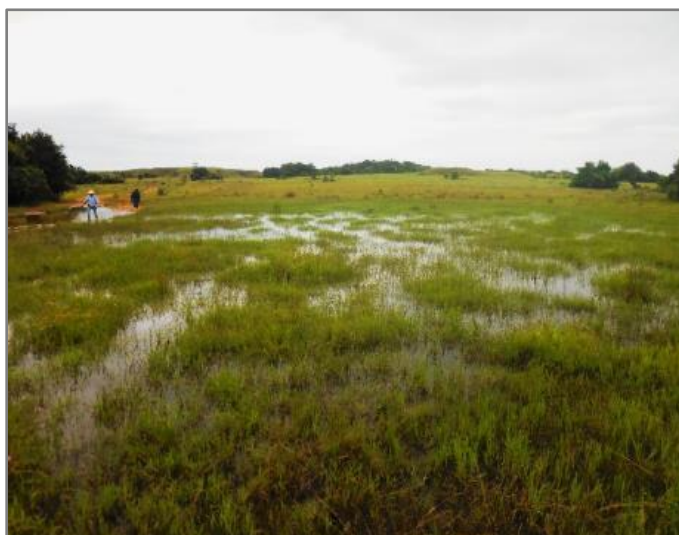
**FOTOGRAFÍA 9**  
**BAJO INUNDABLE O ZONA DE ENCHARCAMIENTO.**

ferroginosas. Sobre las áreas de fácil encharcamiento o cercanas a bajos inundables (**Fotografía 9**) se observan suelos arenosos con una gran variedad de horizontes, producto de los continuos encharcamientos, además de presentarse suelos bastante oscuros, tanto de manera superficial como en su parte más profunda, ello en muchos casos por ser suelos anegados en ciertas temporadas del año. Todos sus suelos, incluso las áreas de inundación o encharcamiento presentan un mediano-bajo potencial agrícola.

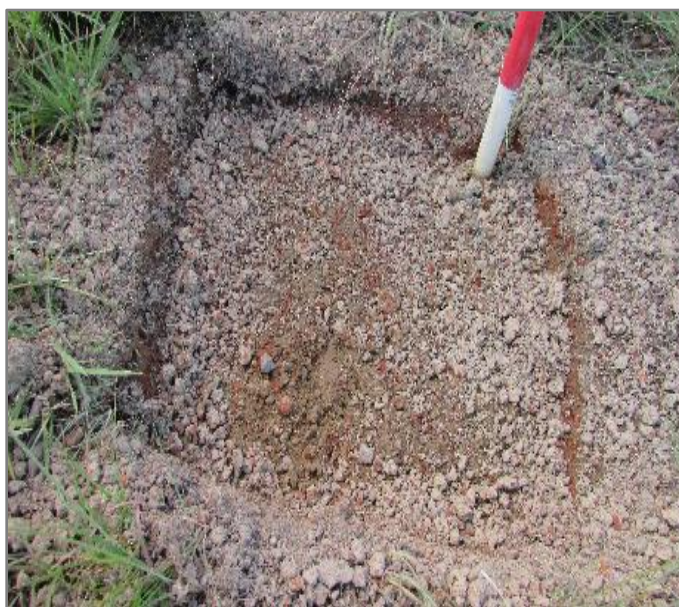
**FOTOGRAFÍA 11**  
**GRAVILLA O GRAVA.**

Esta capa si bien se encontraba en algunos sectores con un grosor de 10 cm, en otros se llevaba a registrar de manera superficial hasta más allá de los 60 cm de profundidad.

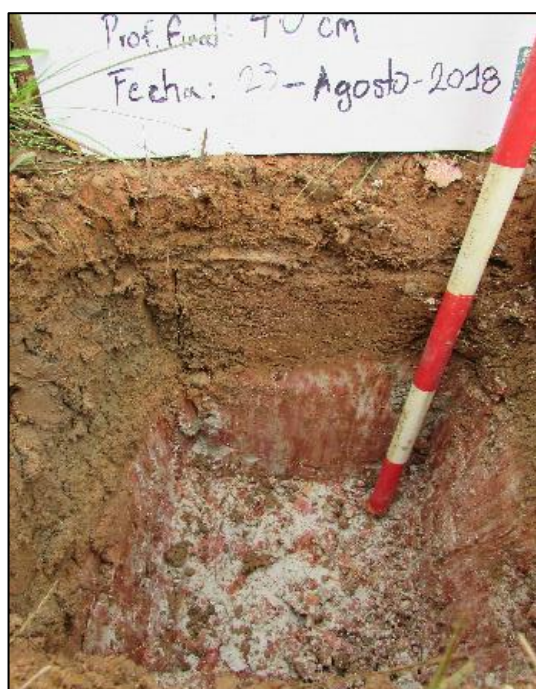
**FOTOGRAFÍA 15**  
**SUELOS ARCILLOSOS.**

Los suelos con textura principalmente arcillosa-arenosa o arcillosa-limosa se ubican tanto en las cimas y laderas de colinas y lomas, aunque también en algunos sectores de las áreas planas y áreas de encharcamiento, siendo suelos un poco más ácidos que el resto y con un nivel de compactación mayor frente a los suelos arenosos.

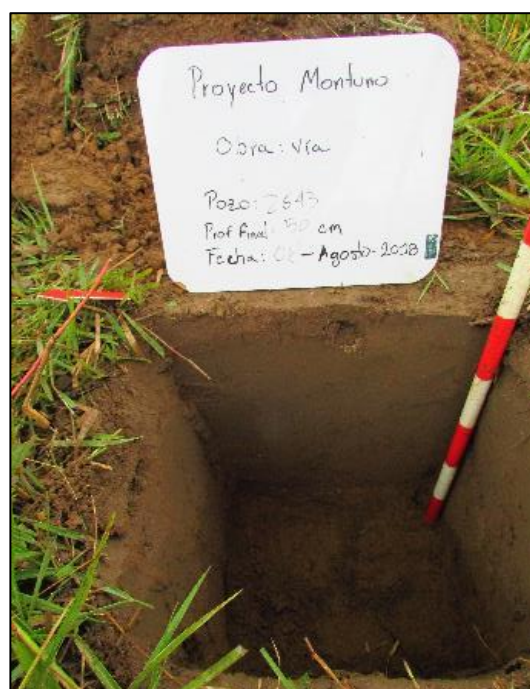
**FOTOGRAFÍA 16**  
**SUELOS ARENOSOS.**

Los suelos con textura principalmente arenosas o arenosa-limosas se ubican sobre las sabanas y áreas planas, donde son cultivados continuamente pastos para el pastoreo de ganado. Estos suelos son bastante húmedos, permeable, con poca compactación y con presencia de raíces finas hasta los 20 cm.

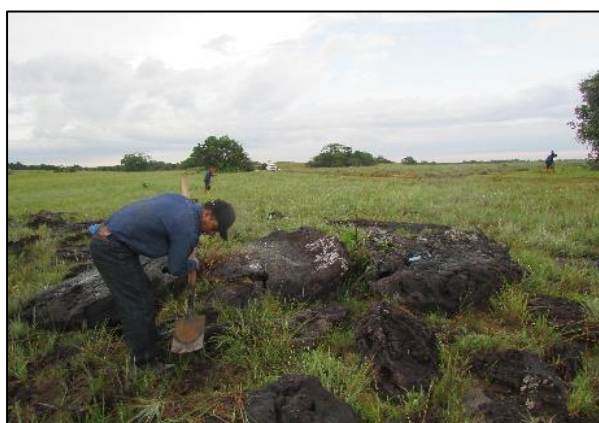
**FOTOGRAFÍA 17**  
**AFLOAMIENTOS ROCOSOS EN SUPERFICIE.**

En las cimas y laderas de colinas también se observó la presencia de afloramientos rocosos de manera superficial o poco profundas, y en otros casos acumulación de lajas de gran tamaño, de al menos un metro, dispuesta por procesos naturales. Se ubican tanto en suelos arenosos como arcillosos, y se muestran a causa de los procesos erosivos de la zona. Dentro de las áreas de gran presencia vegetal ("Matas") se presentan suelos bastante arenosos, con alguna presencia de limos y una constante bioturbación a causa de las raíces medias de los árboles y por presencia de algunos animales. Son suelos húmedos, poco compactos y con una mayor fertilidad frente a los demás suelos.

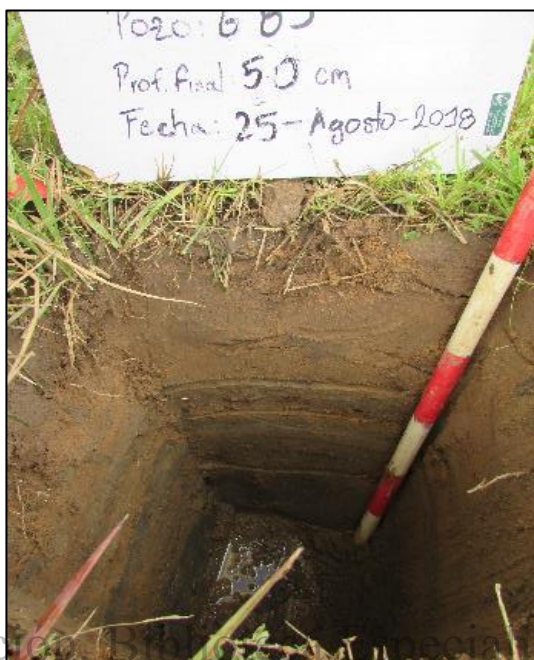
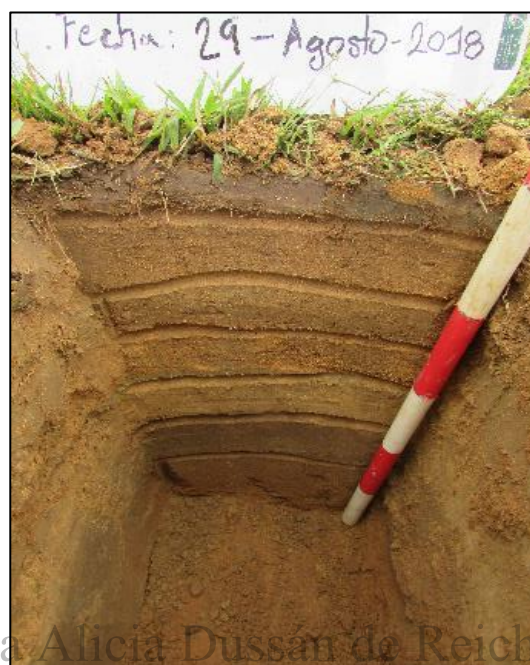
Por último, se encuentran los suelos anegados, tanto con evidencias de inundaciones o encharcamientos en el pasado como aquellos en los que en el momento de la prospección se encontraban inundados y por tanto no fueron excavados. Los que pudieron ser excavados presentan una gran variedad de horizontes, remanentes de estas inundaciones, observándose suelos bastante oscuros tanto en su horizonte más superficial como en los más profundos.

**FOTOGRAFÍA 19**  
**SUELOS CON EVIDENCIA DE INUNDACIONES.**

**FOTOGRAFÍA 20**  
**SUELOS CON EVIDENCIA DE INUNDACIONES.**

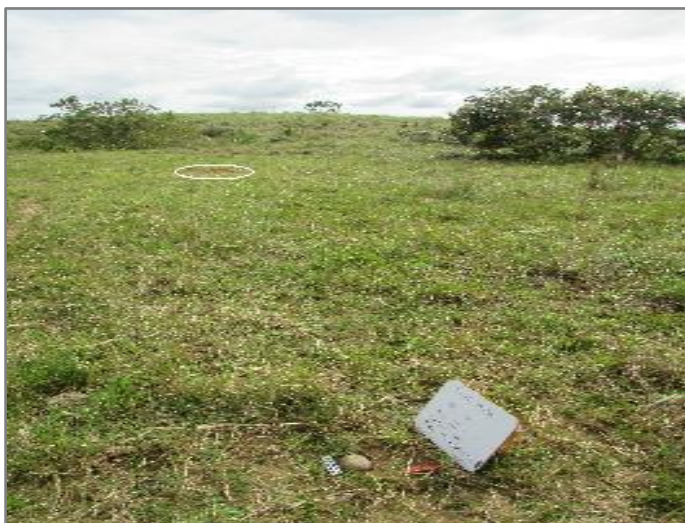
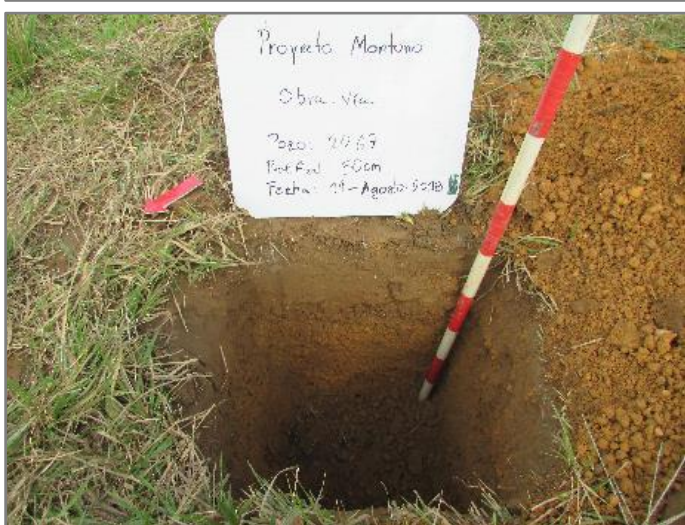
En el recorrido de la prospección, además de la excavación de los pozos de sondeo, se realizó un constante reconocimiento superficial de la zona, siendo registrado un material lítico entre los pozos de sondeo 2067 y 2069. El este artefacto fue referenciado geográficamente, fotografiado in situ y embalado. Se ubica sobre un área plana junto a algunas lomas estrechas que bordean un bajo inundable; En la zona se presentan suelos arenosos-limosos, aunque en el borde de las lomas se observa una capa de gravilla desde los 30 cm, como se registró en el pozo 2067.

**FOTOGRAFÍA 21**  
**REFERENCIA DEL POZO 2067**

**FOTOGRAFÍA 23**  
**POZO 2067**

Su presencia superficial, con evidencias de alteración en su superficie, y la ausencia de material arqueológico o suelos culturales en los cuatro pozos de sondeos cercanos (2067, 2069, 2074 y 2076) infiere una posible descontextualización del artefacto, aunque esto no descartaría la presencia de evidencias arqueológicas en sectores cercanos.

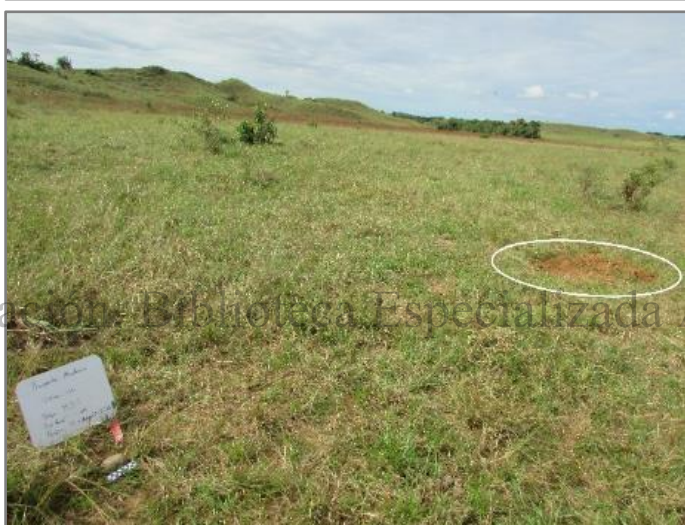
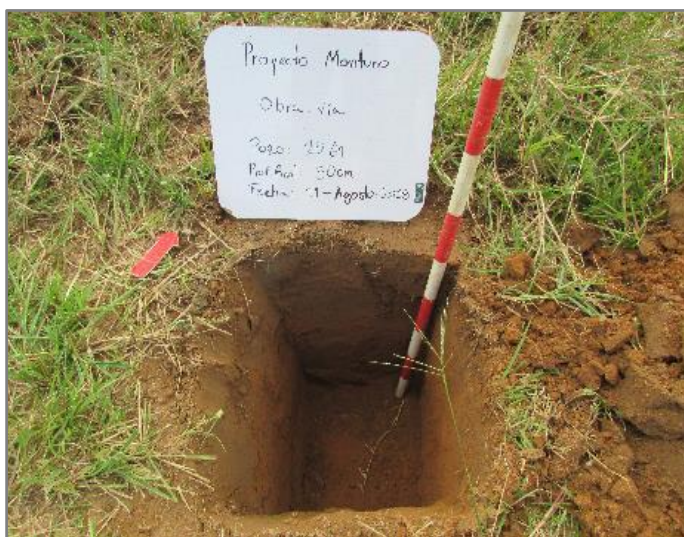
**FOTOGRAFÍA 22**  
**REFERENCIA DEL POZO 2069**

**FOTOGRAFÍA 24**  
**POZO 2069.**

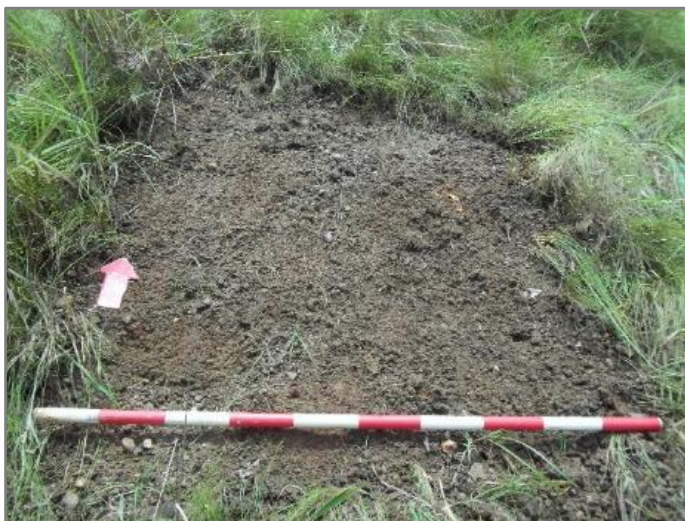
**FOTOGRAFÍA 32**  
**GRAVILLA EN SUPERFICIE AL NOROESTE.**

Sobre la zona se registraron tanto suelos arenosos-limosos, ubicados sobre las áreas plana, como arenosos arcillosos, ubicados en la colina, en la que también se registró la presencia de gravas y gravillas, que en gran parte de esta se observaba de manera superficial, siendo algunos pozos excavados a poca profundidad debido a su compactación.

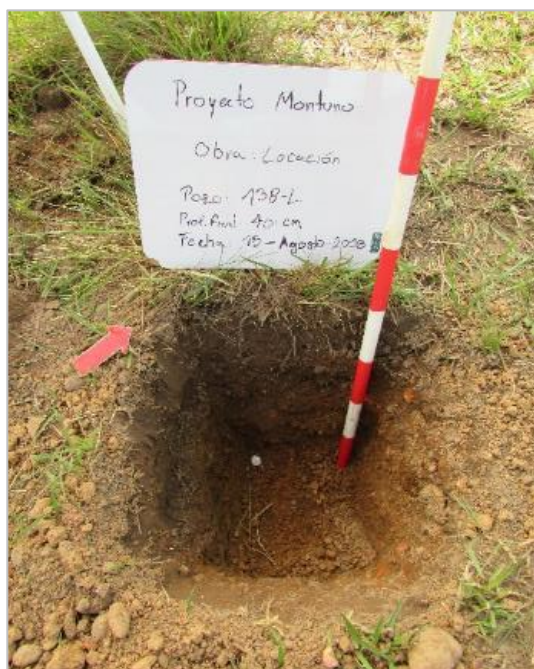
**FOTOGRAFÍA 33**  
**PERFIL CON GRAVILLA.**

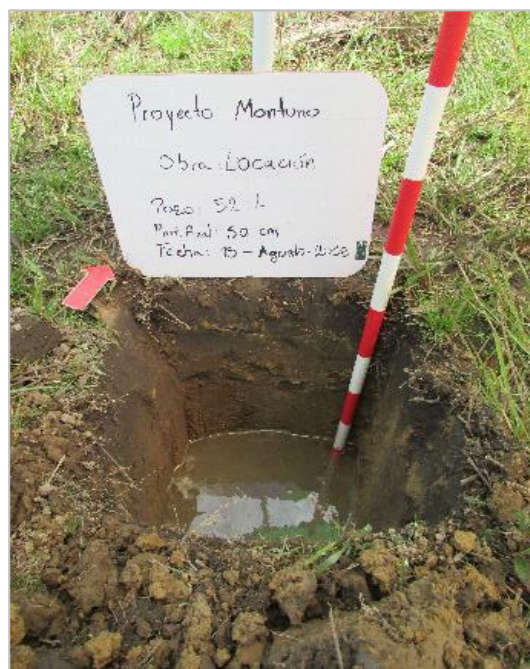
**FOTOGRAFÍA 34**  
**POZO CON NIVEL FREÁTICO A 40 CM.**

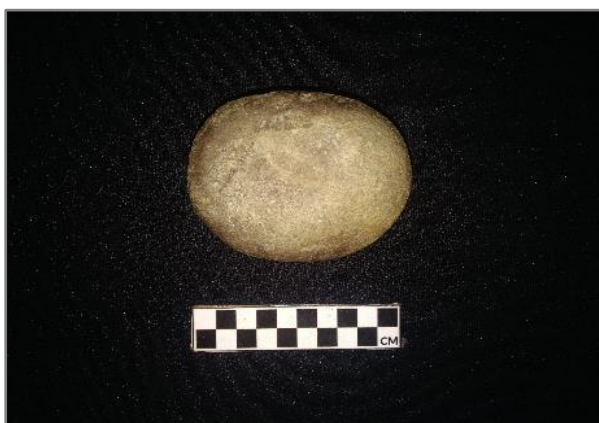
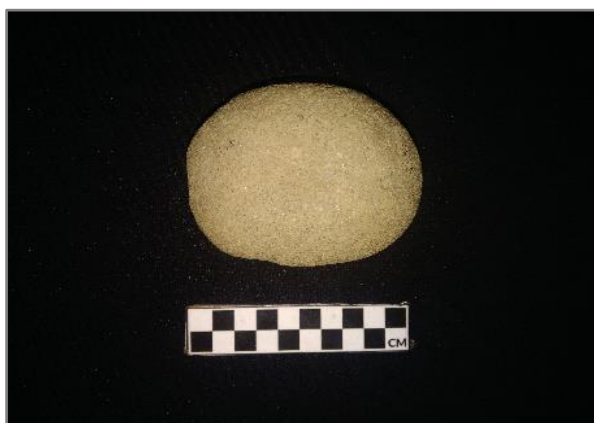
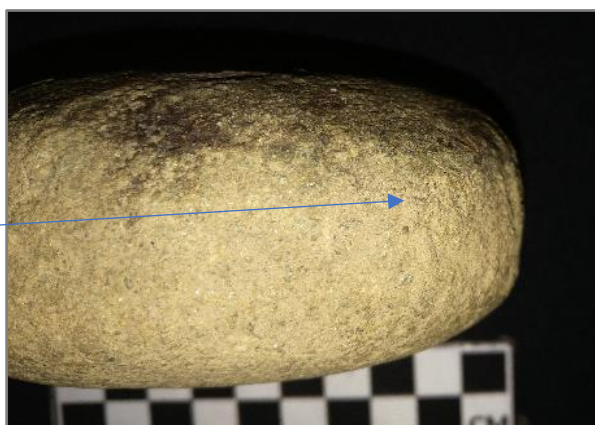
FOTOGRAFÍA 37  
LÍTICO VISTO EN ANTERIOR.

FOTOGRAFÍA 38  
LÍTICO VISTO EN POSTERIOR.

**FOTOGRAFÍA 39**  
**BORDE CON "PICOTEADO".**

**FOTOGRAFÍA 40**  
**DETALLE DE BORDE.**

Este elemento lítico, un canto rodado de cuarcita de 10 cm con una forma ovalada y un diámetro de 3 cm, presenta una concavidad en la parte anterior y otra en la parte posterior, así como tres desgastes o "picoteados" marcados sobre sus bordes. También presenta cambios de coloración por su exposición continua al sol frente a una sola cara. Las concavidades podrían relacionarse a un desgaste para su uso en la tritución de semillas o frutos bastantes compactos como corozos, mientras que sus bordes desgastados podrían inferir igualmente un uso como percutor.

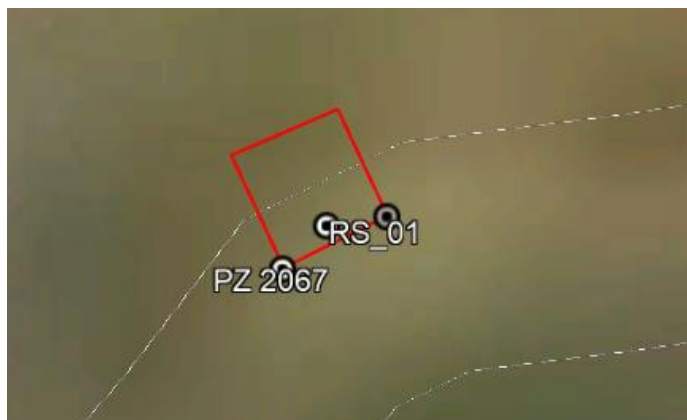
FIGURA 1 PROPUESTA PROSPECCIÓN EN CUADRICULA DE 20M DE LADO.

- Las áreas para excavar serán delimitadas por cuerdas formando una grilla de cuadrículas de 4m<sup>2</sup> (2m x 2m de lado). Cada cuadrícula de la grilla será numerada y dicho número y el del nivel será antepuesto al número de cada objeto o rasgo que se registre dentro de cada cuadrícula (p.e.: 112-2-143 para identificar a la cuadrícula 112 en el nivel 2, el objeto 143 registrado).
