# **ARCHEOS S.A.S.**

## **INFORME FINAL**

**Monitoreo arqueológico para 11 polígonos (153,996491 hectáreas) y el Intercambiador de Puerto Boyacá (0,983 hectáreas) del Contrato 1171 de 2018: “Continuación de la construcción y mejoramiento, rehabilitación, mantenimiento, gestión social, predial y ambiental de la troncal del Magdalena, Tramo Puerto Salgar – Puerto Araujo” en los municipios de Puerto Boyacá (Boyacá), Bolívar y Cimitarra (Santander).**

**(Autorización de Intervención Arqueológica 8223)  
Bogotá, octubre de 2020**

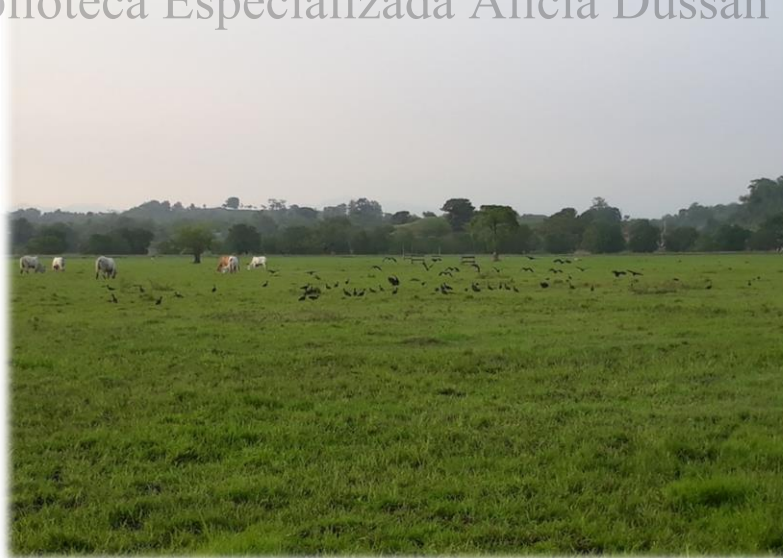
*Imagen 7. Paisaje de Planicie Aluvial en intercambiador vial, antes de iniciar obras*

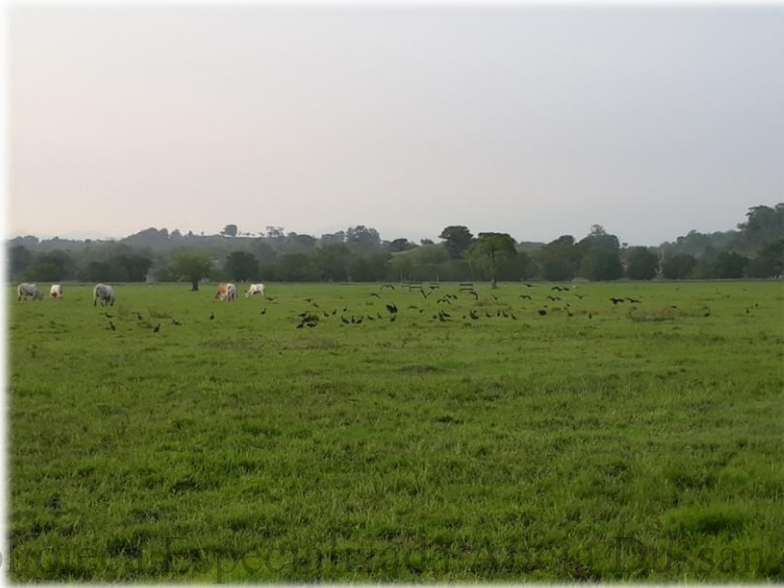
*Imagen 10. Unidad geomorfológica (LV43a), la cual cubre la totalidad del área de intervención del proyecto. Tomada por: Ramírez y Aroca 2019.*

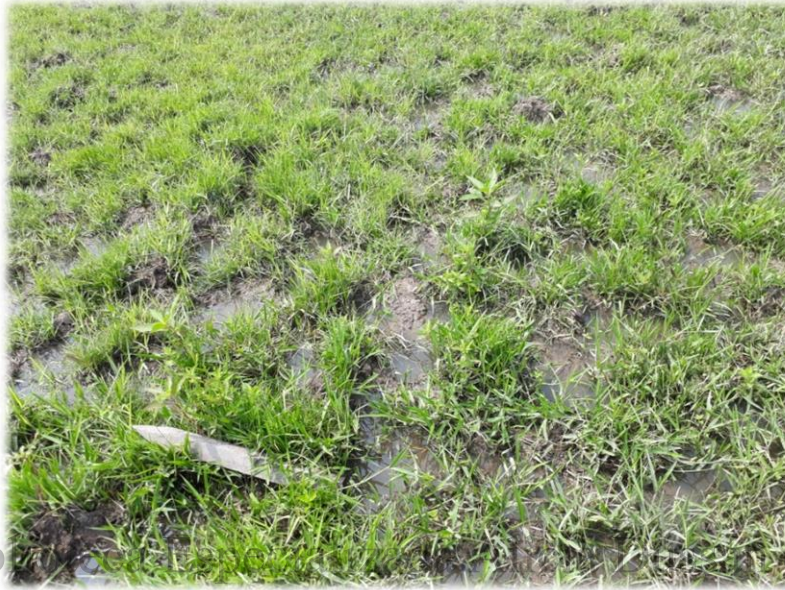
*Imagen 11. Espacios con presencia de espejo de agua en algunos sectores del área de estudio. Tomada por: Ramírez y Aroca 2019.*

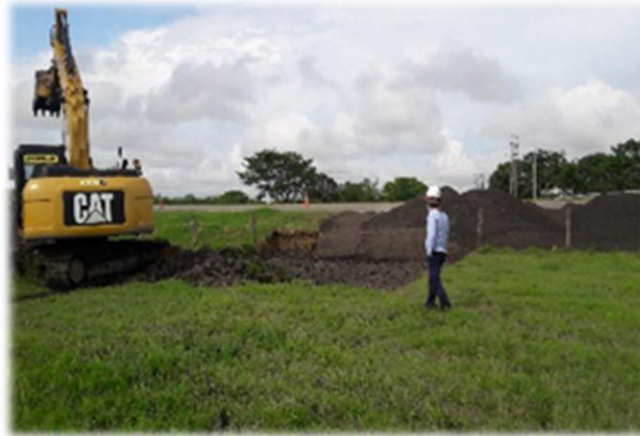
*Imagen 12. Inspección visual a actividades de remoción de tierras intercambiador vial Km 97+000*

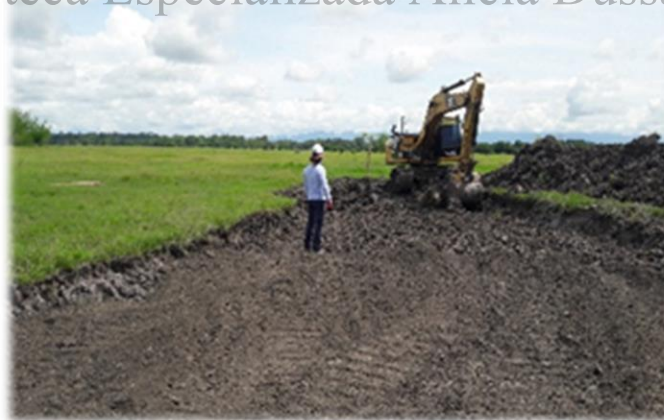
*Imagen 13. Inspección visual detallada en actividades de descapote con buldócer del intercambiador vial en el Km 97+000*

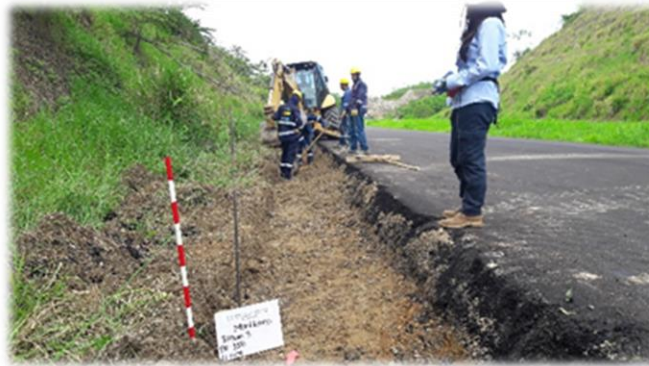
*Imagen 14. Inspección visual de instalación de cunetas, Polígono 3 km 97+000*

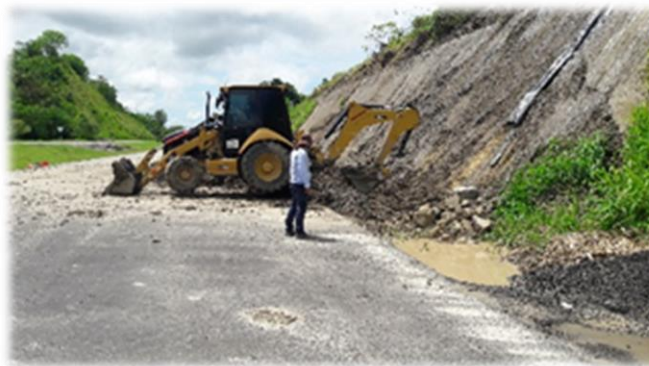
*Imagen 15. Monitoreo de actividades de remoción Polígono 3 Km 119+100*

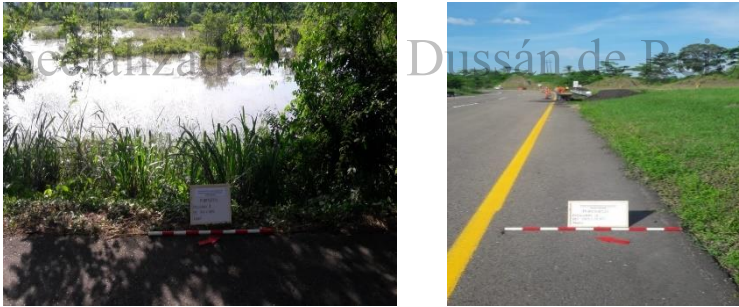
| <b>PR 87+485 – 88+200</b> | |

| <b>Coordenadas</b><br><b>E:</b> 930209 <b>N:</b> 1519150<br><b>A:</b> 194 m.s.n.m | |
| <b>Geomorfología</b><br>Planicie con zonas inundables y presencia de vegetación secundaria alta | |

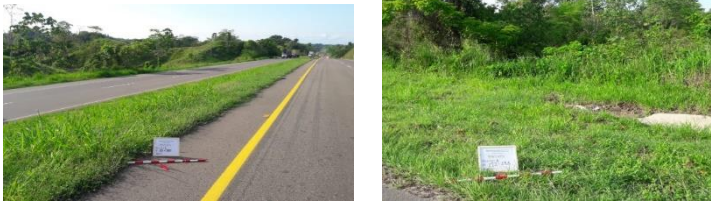
| <p><b>PR</b> 115+285 – 122+155</p> | |

| <p><b>Coordenadas</b></p> <p><b>E:</b> 947289    <b>N:</b> 1169315</p> <p><b>A:</b> 176 m.s.n.m</p> | |
| <p><b>Geomorfología</b></p> <p>Sistema de colinas</p> | |

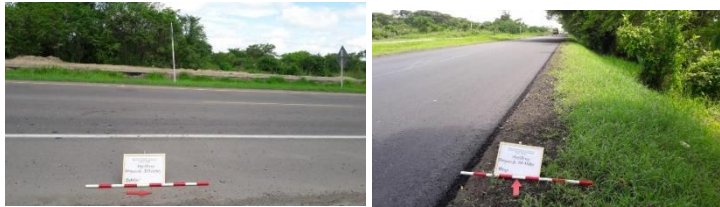
| <b>PR</b> 124+080- 124+560 | |

| <b>Coordenadas</b><br>E: 945744 N: 1174520 A: 153 | |
| <b>Geomorfología</b><br>Terraza aluvial | |

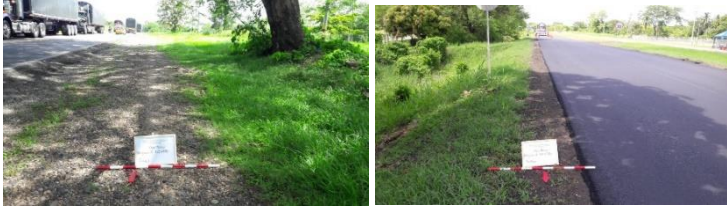
| <b>PR</b> 124+560-125+670 | |

| <b>Coordenadas</b><br>E: 945744 N: 1174520 A: 153 | |
| <b>Geomorfología</b><br>Terraza aluvial | |
| <b>Actividades viales</b><br>Mantenimiento de vía | |

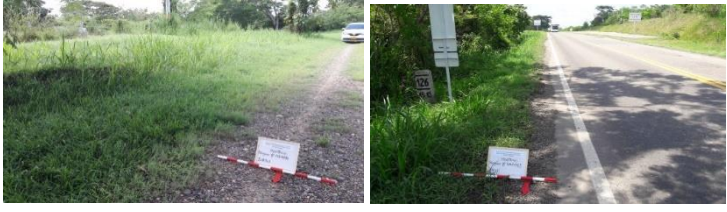
| <b>PR</b> 125+670-126+055 | |

| <b>Coordenadas</b><br>E: 946249 N: 1175383 A: 150 | |
| <b>Geomorfología</b><br>Terraza aluvial | |

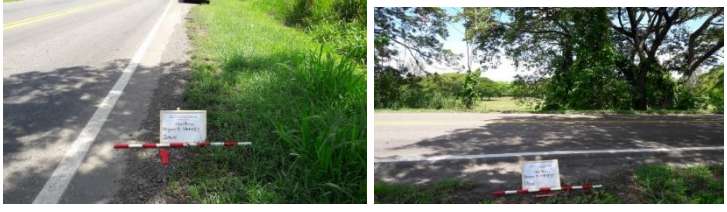
| <b>PR</b> 126+055 – 129+435 | |

| <b>Coordenadas</b><br>E: 946416 N: 1175674 A: 154 | |
| <b>Geomorfología</b><br>Terraza aluvial | |

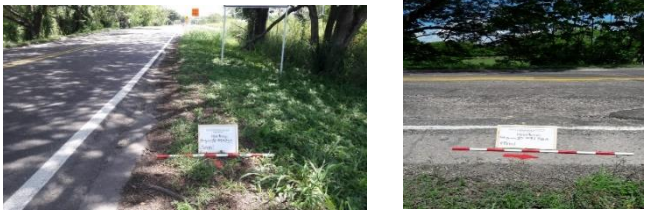
| <b>PR</b> 129+435 – 129+796 | |

| <b>Coordenadas</b><br>E: 947334 N: 1179291 A: 151 | |
| <b>Geomorfología</b><br>Terraza aluvial | |

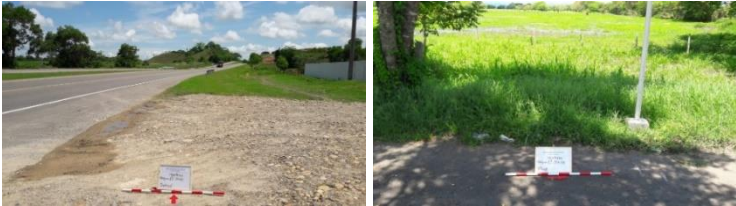
| <b>PR</b> 0+000 – 10+170 | |

| <b>Coordenadas</b><br>E: 951446 N: 1181503 A: 150 | |
| <b>Geomorfología</b><br>Terraza aluvial | |

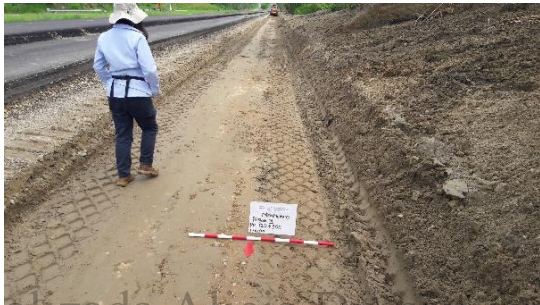
| Vereda Palagua | PR 120+300 | <p>Se realiza un monitoreo arqueológico en un área de 50 metros aproximadamente. La actividad monitoreada es una ampliación de vía, en la cual se realiza una remoción de la capa de asfalto de más de 1 metro de profundidad. Se evidencia un sistema de colinas cubierto con pastos altos. No se evidencia una fuente hídrica cercana.</p> |

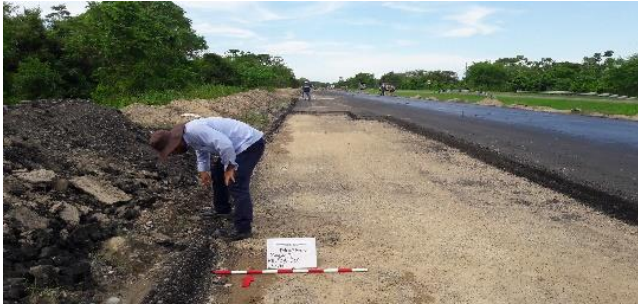
| Polígono 5<br>Vereda Ermitaño | PR 123+500 | <p>El monitoreo arqueológico se adelanta en las obras de nivelación de vía. La geomorfología del lugar es una terraza aluvial.</p> |

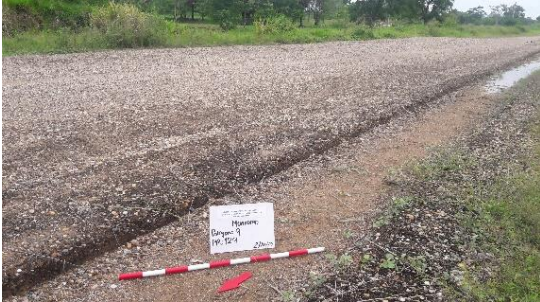
| 9 | Vereda<br>Zambito | PR<br>129+000 | |

| | | | <p>El monitoreo arqueológico se hace en un área de 1 kilómetro en el que se hace un recorrido por un área intervenida para la adecuación de la vía nueva.</p> <p>Este espacio está conformado por una terraza aluvial, cubierta de pastos altos en un estado de conservación alto.</p> |

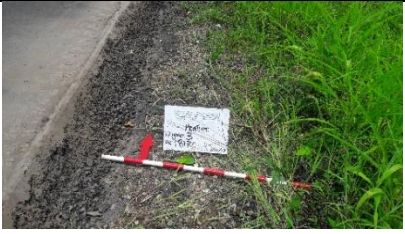
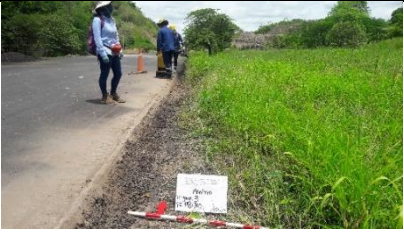
| POLÍGONOS | | DESCRIPCIÓN DE LAS ACTIVIDADES REALIZADAS DURANTE MONITOREO ARQUEOLÓGICO. |
|---|---|---|
| Polígono 3<br>Vereda Palagua | PR 118+700 | <p>Se realiza un monitoreo arqueológico en un área de 200 metros aproximadamente. Se realiza una instalación de cunetas, con trabajo de obra manual y maquinaria pesada por parte de la empresa de construcción GISAICO. Se evidencia un paisaje de planicie aluvial cubierto de arbustos medios y bajos. Su estado de conservación es bajo, no se evidencia una fuente hídrica cercana y no se evidencia material cultural.</p> |

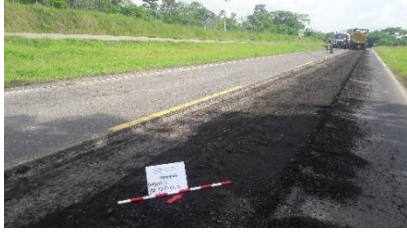
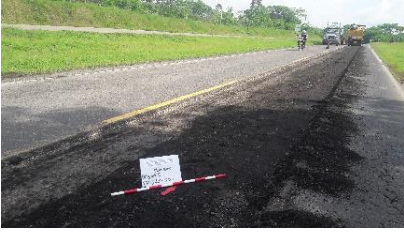
| POLÍGONOS | | DESCRIPCIÓN DE LAS ACTIVIDADES REALIZADAS DURANTE MONITOREO ARQUEOLÓGICO. |
|---|---|---|
| Polígono 5<br>Vereda Ermitaño | PR 123+000 | <p>El monitoreo arqueológico se adelanta en actividades de rehabilitación de vía existente con trabajos manuales y de maquinaria pesada por parte de la empresa constructora Murcia, con un avance de 300mt aprox. Como característica del paisaje se observa un aterrazamiento</p> |

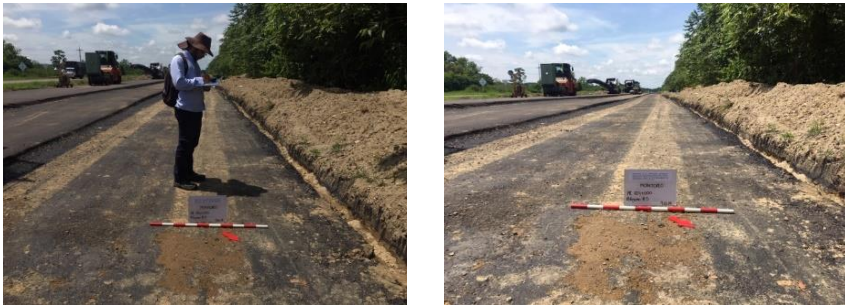
| Polígono 5<br>Vereda Ermitaño | PR<br>124+000 | <p>El monitoreo arqueológico se realiza durante actividades de pavimentación, realizadas de manera manual y con maquinaria pesada por parte de la empresa constructora Ingeniería Vial con un avance de 300mt aprox; de igual manera se realiza un recorrido de inspección superficial en vía desgravada con el objetivo de identificar vestigios culturales y reconocimiento de paisaje.</p> <p>El espacio monitoreado representa un aterrazamiento aluvial, cubierto por un bosque con un estado de conservación bajo.</p> |

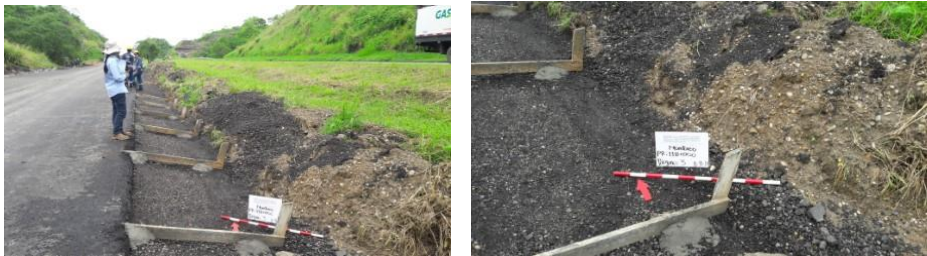
| Polígono 3<br>Vereda Palagua | PR<br>118+000 | <p>Se realiza monitoreo a las actividades de construcción de cuneta en vía existente con trabajos manuales por parte de la empresa Gisaico, con un avance de 300mt aprox., donde no se evidencia material cultural. El paisaje se describe como una planicie aluvial con bosque secundario alto y un estado de conservación bajo.</p> |

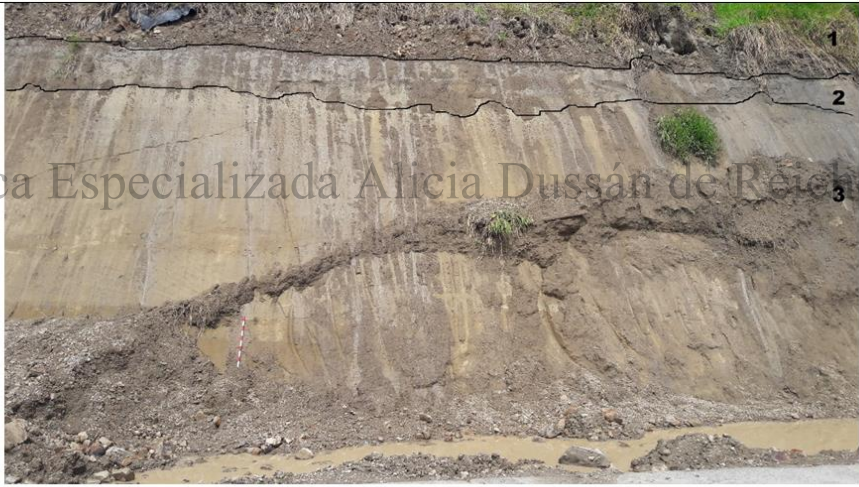
| Estratigrafía | | |
| Nivel 1<br>(0-1mt) | Cobertura vegetal, capa orgánica del suelo con presencia de basura contemporánea | |

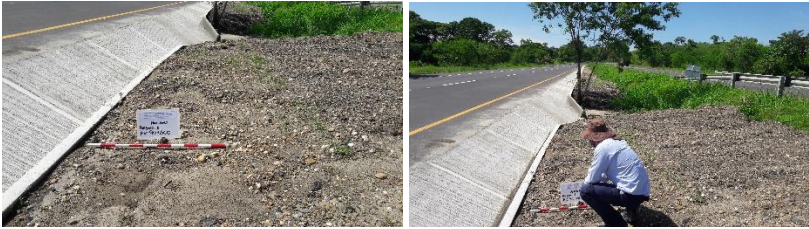
| Ubicación | | Descripción de las actividades realizadas durante monitoreo arqueológico. |
|---|---|---|
| Polígono 2 | PR<br>90+600<br><br>15/10/2019 | <p>Se realiza un monitoreo arqueológico en una extensión de 300 metros aproximadamente. En este espacio se profundiza una capa vegetal superficial, dando paso a la finalización de las cunetas iniciadas semanas atrás. En este lugar se observa una quebrada como fuente hídrica; mientras que la geomorfología está compuesta por colinas disectadas cubierta con pastos altos en un estado de conservación bajo. Los suelos son arenosos muy alterados, presentando incluso, gravilla y mezcla para relleno de vía.</p> |

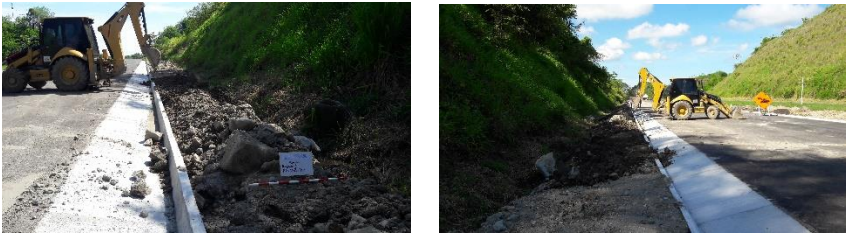
| Ubicación | | Descripción de las actividades realizadas durante monitoreo arqueológico. |
|---|---|---|
| Polígono 3 | PR<br>118+700<br><br>16/10/2019 | <p>El monitoreo arqueológico se adelanta en actividades de relleno en los alrededores de las cunetas previamente instaladas. Esta actividad presenta remoción de suelo de las colinas que se encuentran ubicadas junto a las cunetas. Este trabajo se adelanta con maquinaria pesada en más de 1 kilómetro. El paisaje identificado consta de una geomorfología compuesta por una planicie aluvial y se identifica como fuente hídrica en Río Plagua.</p> |

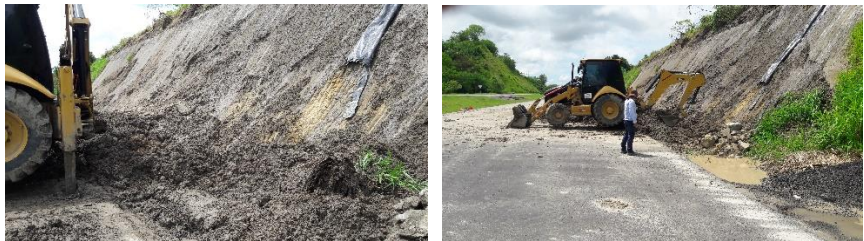
| | PR 119+100<br><br>18/10/2019 | <p>Se monitorea una remoción de suelo en un talúd ya terminado. Ésta actividad se hace como resultado de un derrumbe, por lo cual se profundizan 50cm aproximadamente sobre en derecho de vía, y por debajo de la vía actual. No se identifica ningún tipo de material. El suelo identificado es completamente arenoso, altamente alterado y con gran presencia de formaciones rocosas.</p> |

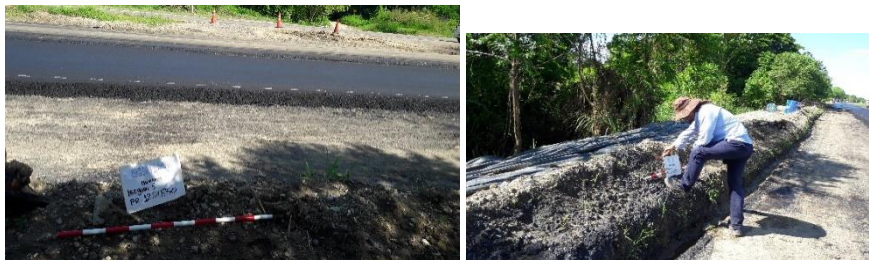
| Polígono 5<br>Vereda Ermitaño | PR 123+850<br><br>17/10/2019 | <p>El monitoreo arqueológico se realiza durante actividades de reparación de manera manual y con maquinaria pesada por parte de la empresa constructora Ingeniería Vial con un avance de 500mt aproximadamente. El espacio monitoreado representa un aterrazamiento aluvial, cubierto por un bosque secundario alto con un estado de conservación bajo.</p> |

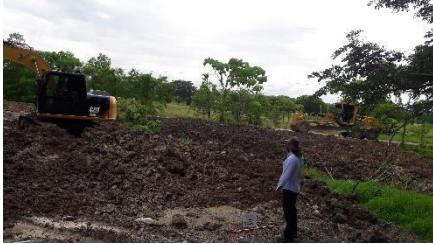
| | | <p>El monitoreo arqueológico se hace en un descapote para un retorno vial en proceso. Los suelos son francos arenosos con una alteración alta. Sin registro de actividad biológica. El color aproximado es 5YR 6/6</p> <p>Este espacio está conformado por una terraza aluvial, cubierta de pastos limpios en un estado de conservación bajo.</p> |

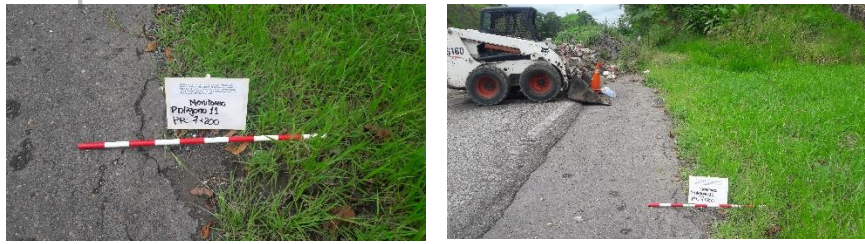
| <p>Polígono 11</p> <p>Vereda Zambito</p> | <p>PR 129+000</p> <p>24/10/2019</p> | <p>El monitoreo arqueológico se adelanta en las obras de re parqueo de vía. La geomorfología del lugar es una terraza aluvial, cubierta con pastos limpios. Los trabajos se adelantan con maquinaria pesada. No se evidencia algún tipo de material cultural.</p> |

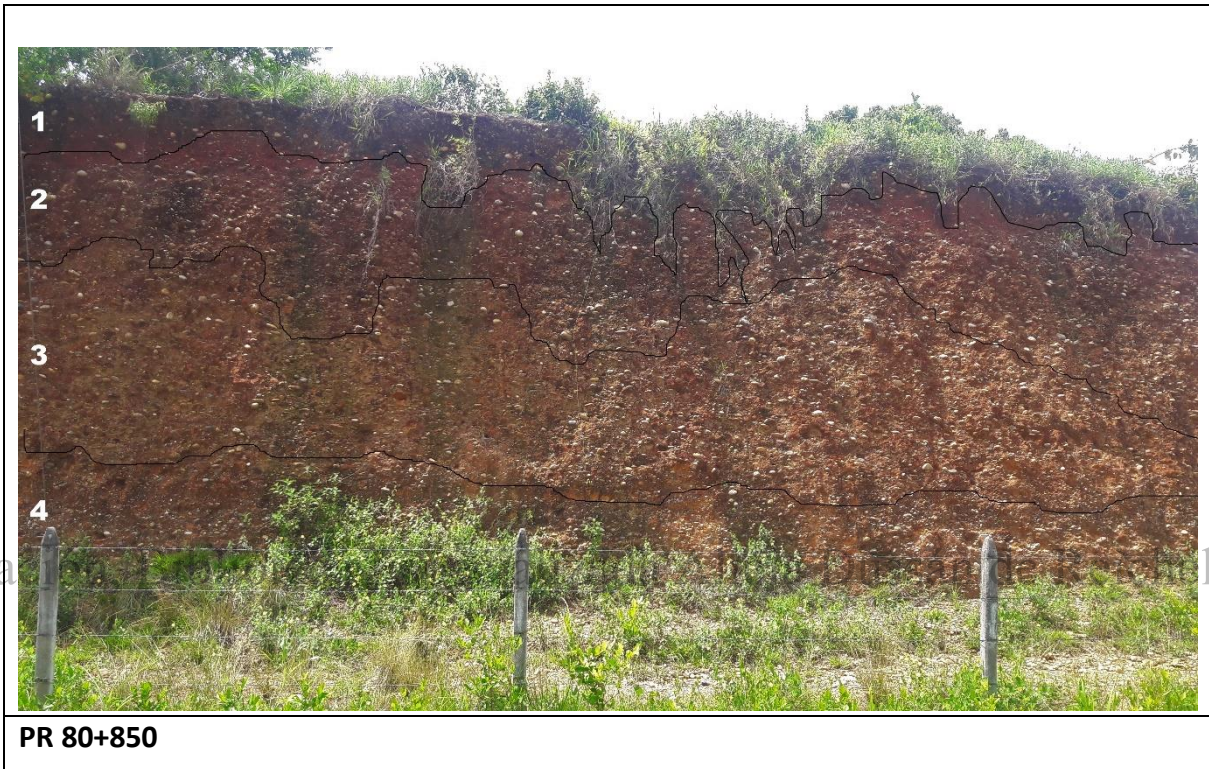
| Horizonte | Profundidad | Color | Textura | Estructura |
| 1 | 40cm | 10YR 2/3 | Franco Arenoso | Granular grueso |
| 2 | 60cm | 10YR 2/4 | Franco Arenoso | Granular grueso |
| 3 | 100cm | 10YR 6/4 | Franco Arenoso | Granular fino |
| 4 | 110cm | 10YR 3/4 | Franco Arenoso | Granular fino |

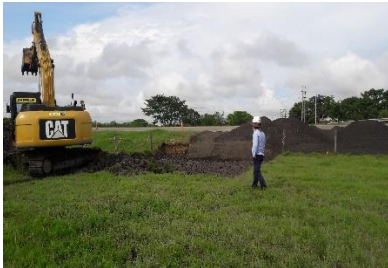
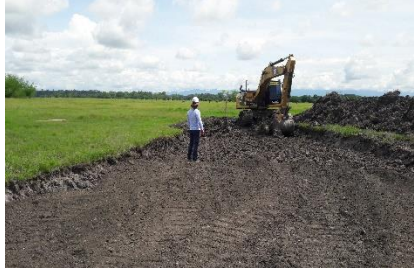
| ÁREA DE INFLUENCIA | PR | DESCRIPCIÓN DE LAS ACTIVIDADES REALIZADAS DURANTE MONITOREO ARQUEOLÓGICO. | |
|---|---|---|---|
| Intercambiador vial | PR 97+000 | | |

| <b>Puerto Boyacá</b> | 14 y<br>15/11/2019 | El monitoreo se adelanta en un descapote que se realiza con el fin de hacer una vía de acceso para los trabajos que se adelantarán en el intercambiador vial. Durante los dos días de trabajo monitoreados, se adelantaron aproximadamente 150m de largo y 20m de ancho. Los suelos son de textura limo-arcillosa de alta plasticidad y humedad. No hay evidencia de cultura material en la zona. El paisaje está conformado por un área de inundación estacional cubierta por un mosaico de pastos limpios, con un estado de conservación alto. Sin una fuente hídrica evidente. El color de los suelos es 7.5YR 6/8, esto se debe principalmente a la alta presencia de agua en el suelo, por lo cual se presentan estos tonos oscuros. |

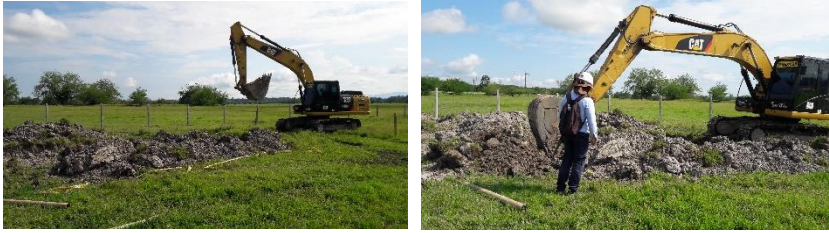
| <b>Puerto Boyacá</b> | 22/11/2019 | <p>Las labores en el terreno en el cual se construirá el intercambiador vial de Puerto Boyacá, se adelanta la construcción de caminos con la finalidad de que las máquinas puedan ingresar. Las remociones no son superiores a 1 metro de profundidad. Este espacio lo conforma un área de inundación estacional cubierta por pastos limpios en un estado de conservación medio. Las labores se adelantan con maquinaria pesada. Los suelos son arcillosos con una plasticidad y una humedad alta. Son por lo general de un color 5YR 2/7. No hay evidencia de material cultural.</p> |

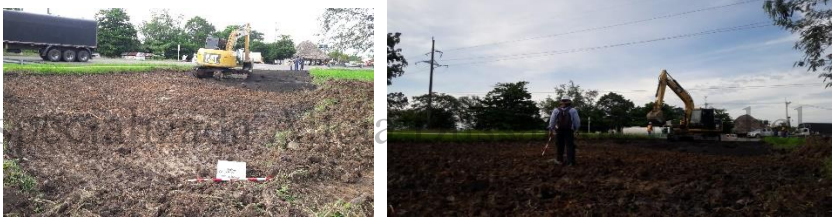
| ÁREA DE INFLUENCIA | PR | DESCRIPCIÓN DE LAS ACTIVIDADES REALIZADAS DURANTE MONITOREO ARQUEOLÓGICO. |
|---|---|---|
| Intercambiador vial Puerto Boyacá<br><br>Vereda Puerto Niño | PR 97+000<br><br>28/11/2019<br>al<br>29/11/2019 | <p>En una extensión de unos 400 metros se continúan las adecuaciones para los accesos a lo que serán las obras en el intercambiador vial. Las remociones son superficiales. Este espacio lo conforma un área de inundación estacional cubierta por pastos limpios en un estado de conservación medio. Las labores se adelantan con maquinaria pesada. Los suelos son arcillosos con una plasticidad y una humedad alta. Son por lo general de un color 5YR 2/7. No hay evidencia de material cultural.</p> |

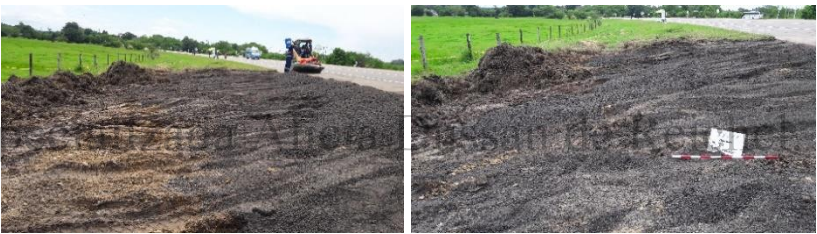
| ÁREA DE INFLUENCIA | PR | DESCRIPCIÓN DE LAS ACTIVIDADES REALIZADAS DURANTE MONITOREO ARQUEOLÓGICO. |
|---|---|---|
| Intercambiador vial<br><br>Puerto Boyacá | PR 97+000<br><br>06/11/2019 | <p>El monitoreo se adelanta en un pequeño descapote que se realiza con el fin de hacer una vía de acceso para los trabajos que se adelantarán en el intercambiador vial. Los suelos son de textura limo-arcillosa. Se presentan algunas formaciones rocosas revueltas con asfalto. No hay evidencia de cultura material en la zona. El paisaje está conformado por un área de inundación estacional cubierta por un mosaico de pastos limpios, con un estado de conservación alto. Sin una fuente hídrica evidente. El color de los suelos es 7.5YR 6/8.</p> |

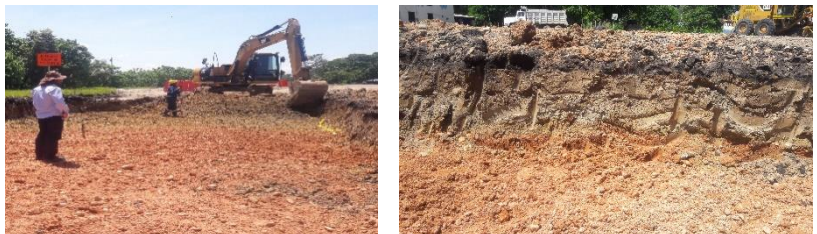
| ÁREA DE INFLUENCIA | PR | DESCRIPCIÓN DE LAS ACTIVIDADES REALIZADAS DURANTE MONITOREO ARQUEOLÓGICO. |
|---|---|---|
| Polígono 10<br>Vereda Ermitaño | PR 129+796<br><br>07/11/2019 | |

| | | Se hace un monitoreo en una reparación de vía, que se venía avanzando en semanas anteriores, donde se observa un descapote de asfalto que avanza unos 30cm (atrasos por lluvias). Los suelos son arenosos con gravilla y muchas rocas. No hay ningún tipo de evidencia material. El paisaje se conforma por una terraza aluvial cubierta con rastros bajos en un estado de conservación bajo. Los suelos son de color (de abajo hacia arriba) 7.5YR 6/8, 7.5YR 8/7, 7.5YR 6/6 |

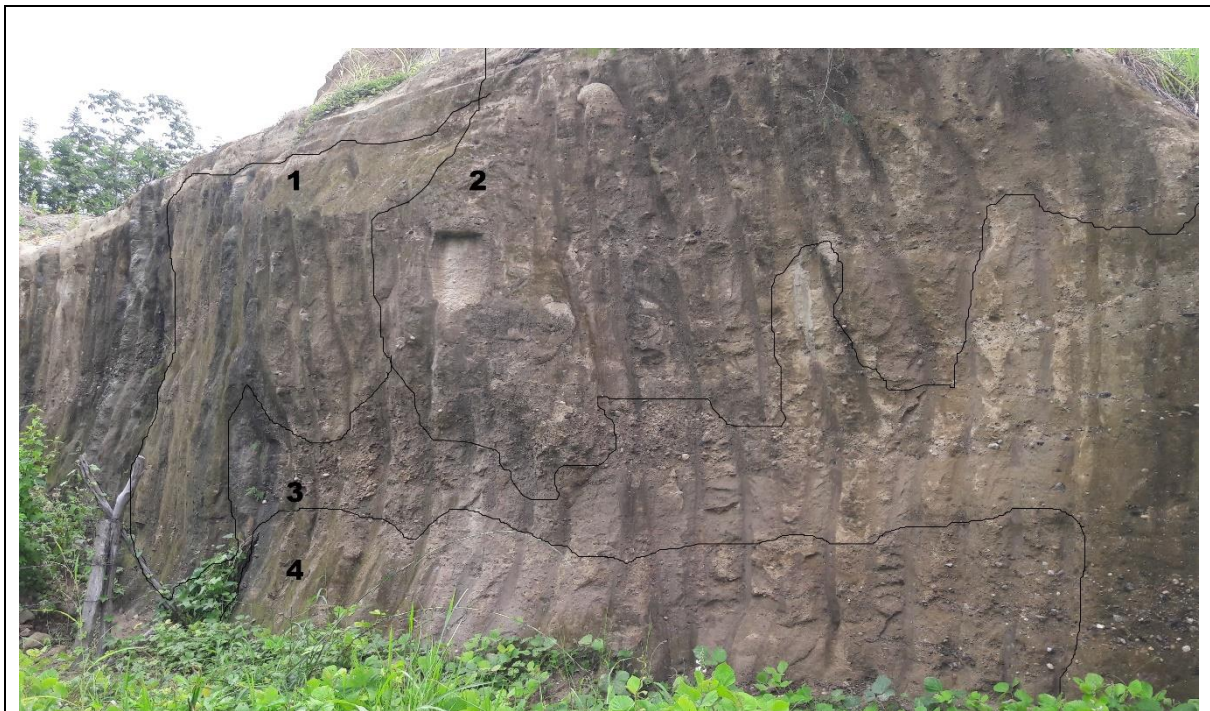
**PR 23+000**

| Horizonte | Profundidad | Color | Textura | Estructura |
| 1 | 220cm | 5YR 7/4 | Arenoso | Granular fino |
| 2 | 170cm | 5YR 3/6 | Arenoso | Granular fino |
| 3 | 80cm | 5YR 5/3 | Arenoso | Granular fino |
| 4 | 100cm | 5YR 6/6 | Arenoso | Granular fino |

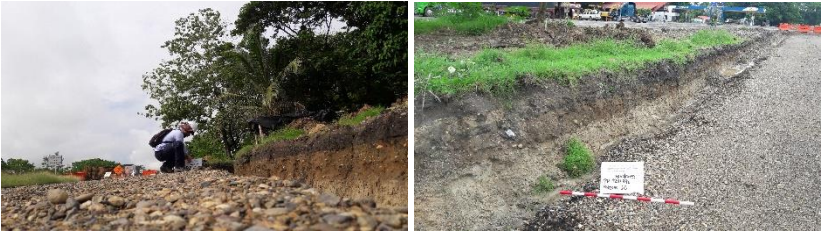
| <p><b>Polígono 10</b><br/><b>Vereda</b><br/><b>Ermitaño</b></p> | <p><b>PR 129+796</b><br/><br/><b>13/11/2019</b></p> | <p>El monitoreo arqueológico se hace en una revisión de un descapote previo. En este caso se hace especial énfasis en un costado el cual se profundizó aún más, con unos 40cm aproximadamente. No se evidencia algún tipo de cultura material. El paisaje se conforma por una terraza aluvial, cubierta por un bosque secundario alto en un estado de conservación bajo. Los colores del suelo son en general 7.5YR 6/5 y 7.5YR 6/8</p> |

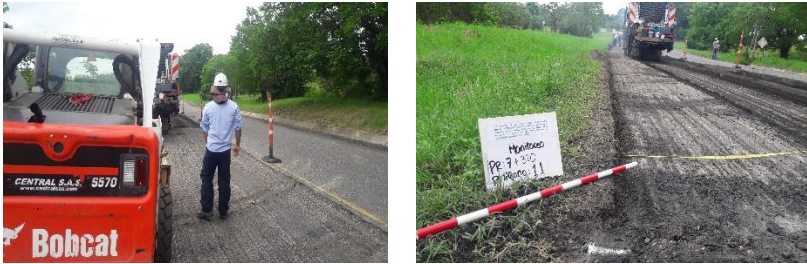
| <p><b>Polígono 11</b><br/><b>Vereda</b><br/><b>Zambito</b></p> | <p><b>PR 7+320</b><br/><br/><b>12/11/2019</b></p> | <p>El monitoreo arqueológico se hace en un re-parcheo de vía en</p> |

| | | el que se remueve la capa asfáltica vieja. Los trabajos se adelantan con maquinaria pesada a una profundidad entre 30 y 40cm aproximadamente. No se evidencia material cultural. El paisaje consta de una terraza aluvial cubierta con pastos bajos y limpios en un estado de conservación bajo. |

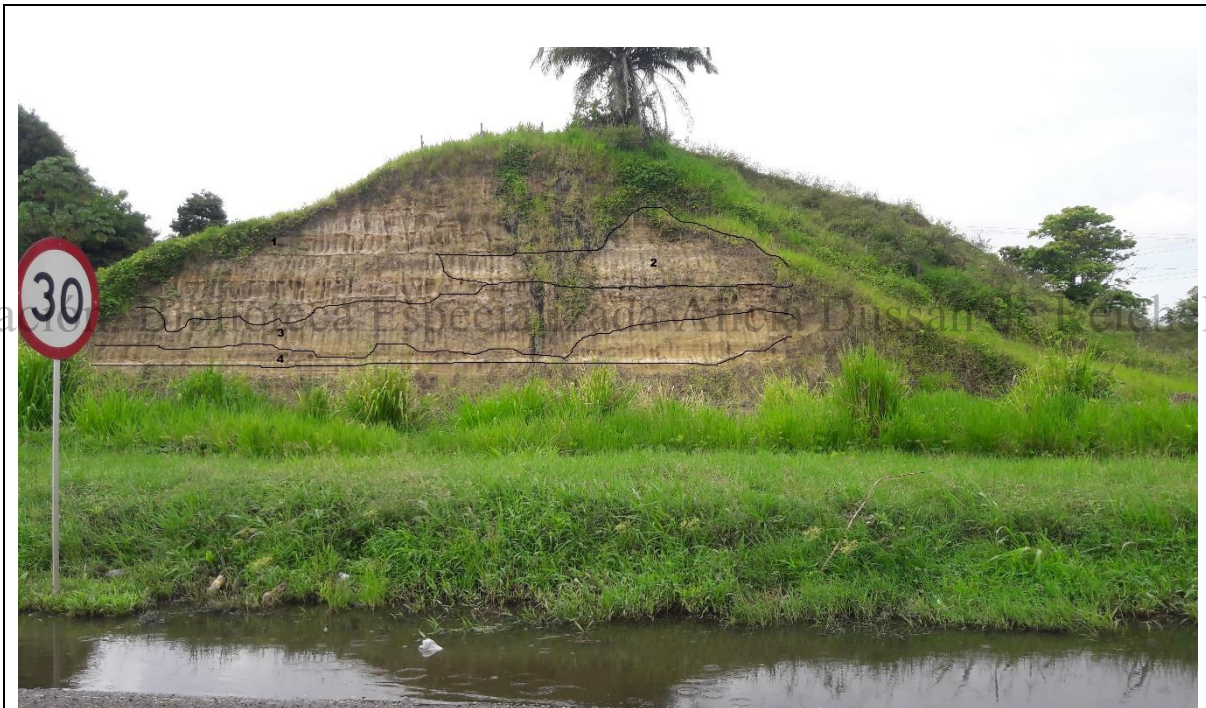
PR 8+420 / polígono 11

Adicional a las actividades de acompañamiento a los frentes de obra activos, se realizan los registros de perfiles estratigráficos previstos, con miras a caracterizar los tipos de suelos presentes en la zona de estudio y la posible asociación de elementos arte y ecofactuales con la geomorfología local.

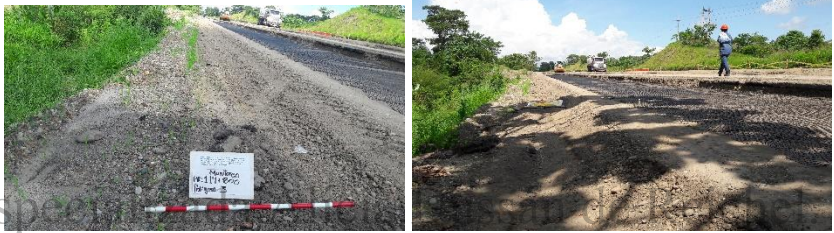
| ÁREA DE INFLUENCIA | PR | DESCRIPCIÓN DE LAS ACTIVIDADES REALIZADAS DURANTE MONITOREO ARQUEOLÓGICO. |
|---|---|---|
| Polígono 3<br>Vereda Palagua | PR 119+800<br>19/11/2019 | <p>Se adelantan labores de monitoreo en un re-parcheo de vía el cual tiene como finalidad la nivelación del terreno, debido a la inestabilidad del mismo, ocasionado por condiciones naturales del lugar. Sobre todo porque ésta, está ubicada en una planicie aluvial cubierta por pastos bajos en un estado de conservación bajo y sin una fuente hídrica cercana. No hay evidencia de material cultural.</p> |

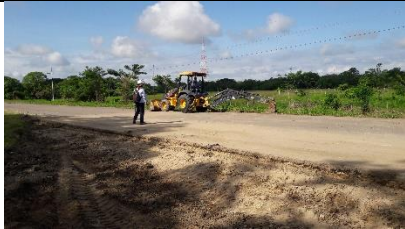
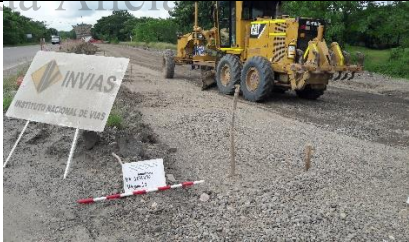
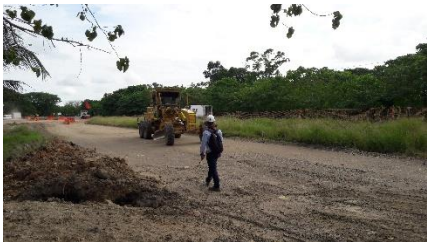
| <p><b>Polígono 10<br/>Vereda<br/>Ermitaño</b></p> | <p>PR 129+796<br/><br/>20/11/2019</p> | <p>Se monitorea un descapote para la instalación de una tubería en un área ya removida previamente, la cual presenta alto volumen de gravilla en el suelo. Estos son arenosos de color 7.5YR 4/7. Los trabajos se adelantan con maquinaria pesada. El paisaje presenta una geomorfología de terraza aluvial, cubierto con pastos altos en un estado de conservación bajo. La fuente hídrica cercana es un riachuelo.</p> <p>Se hace un monitoreo arqueológico en una remoción de suelo a 40cm de profundidad aproximadamente, en los cuales se puede apreciar un suelo arenoso muy alterado, con formaciones rocosas y de color 7.5YR 3/6. El paisaje que presenta consta de una terraza aluvial cubierta</p> |

| | | con un bosque secundario alto en un estado de conservación bajo, el cual presenta como fuente hídrica cercana un riachuelo. |

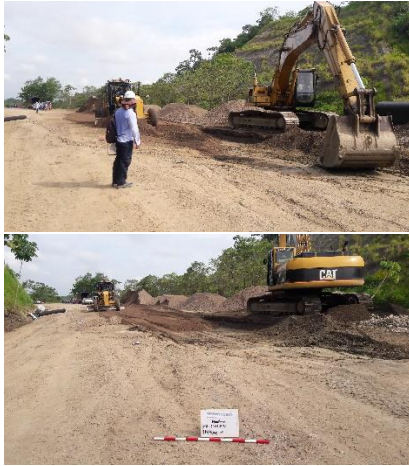
| ÁREA DE INFLUENCIA | PR | DESCRIPCIÓN DE LAS ACTIVIDADES REALIZADAS DURANTE MONITOREO ARQUEOLÓGICO. |
|---|---|---|
| Polígono 3<br>Vereda<br>Palagua | PR 117+300<br>25/11/2019 | <p>El monitoreo se adelanta en un área de 300 metros aproximadamente, en los cuales se realiza un descapote de 50cm de profundidad. Estos trabajos se adelantan con maquinaria pesada. El paisaje presenta una planicie aluvial cubierta por pastos limpios en un estado de conservación muy bajo. El color del suelo es 7.5YR 7/6. No se evidencia material cultural.</p> |

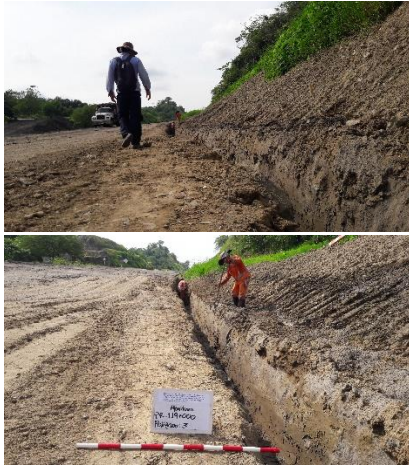
| | PR<br>119+000<br>27/11/2019 | <p>Se hace un monitoreo en las obras de drenaje que se vienen realizando. Para esta labor se profundiza de manera manual unos 2 metros, en los cuales se aprecia un suelo arenoso con formaciones rocosas de color 7.5YR 6/6, 7.5YR 5/6 y 7.5YR 5/3. Sin algún tipo de evidencia material. El paisaje está conformado por una planicie aluvial, cubierta por un bosque secundario alto, en un estado de conservación medio.</p> |

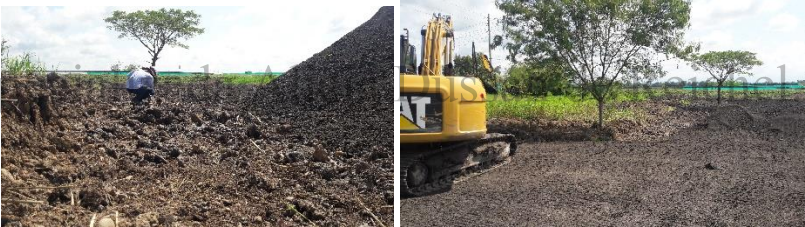
| ÁREA DE INFLUENCIA | PR | DESCRIPCIÓN DE LAS ACTIVIDADES REALIZADAS DURANTE MONITOREO ARQUEOLÓGICO. |
|---|---|---|
| Intercambiador vial<br>Boyacá<br><br>Vereda<br>Puerto Niño | PR 97+000<br><br>6/12/2019 | <p>En el PR97+000 se continúan las labores previas a la construcción del intercambiador vial. En la semana registrada sólo se intervino un día, en el cual se descapotó una extensión de unos 250m aproximadamente, a una profundidad de unos 50cm. De manera inmediata al descapote se vierte el material de relleno para adecuar los accesos. Los suelos son arcillosos con bioturbación alta de plantas arbustivas. No se encuentra una fuente hídrica cercana en la geomorfología del paisaje, la cual es un área de inundación estacional. El color que se predomina es 5YR 2/7.</p> |

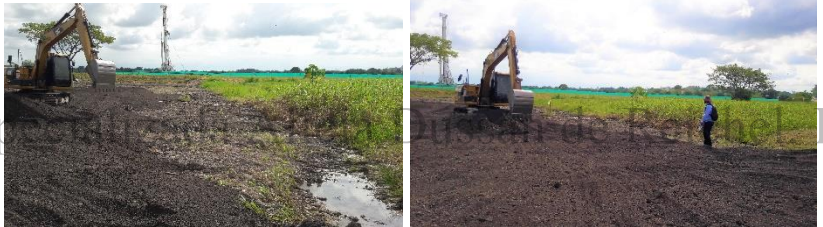
| ÁREA DE INFLUENCIA | PR | DESCRIPCIÓN DE LAS ACTIVIDADES REALIZADAS DURANTE MONITOREO ARQUEOLÓGICO. |
|---|---|---|
| Intercambiador vial Puerto Boyacá | PR 97+000 | <p>Se monitorea un descapote con una extensión de unos 100m aproximadamente, adicionales los 250m de la semana anterior una profundidad igual, de unos 50cm. De manera inmediata al descapote se vierte el material de relleno para adecuar los accesos. Los suelos son arcillosos con bioturbación alta de plantas arbustivas. Presentan humedad alta. No se encuentra una fuente hídrica cercana en la geomorfología del paisaje, la cual es un área de inundación estacional. El color que se predomina es 5YR 2/7.</p> |

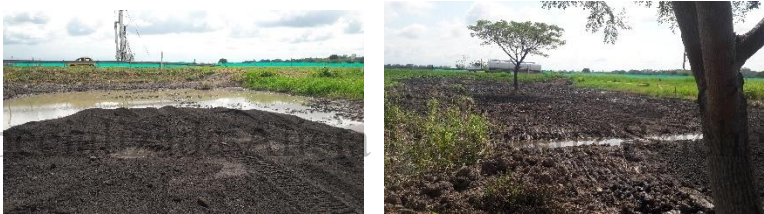
| ÁREA DE INFLUENCIA | PR | DESCRIPCIÓN DE LAS ACTIVIDADES REALIZADAS DURANTE MONITOREO ARQUEOLÓGICO. |
|---|---|---|
| Intercambiador vial Puerto Boyacá | PR 97+000<br><br>16/12/2019 | <p>En este PR se continúan las labores para la construcción de accesos para maquinaria pesada. En esta semana sólo se descapotaron unos 7 metros adicionales a los que ya se encontraban. Se procede a rellenar de manera inmediata. Los suelos son arcillosos con bioturbación alta de plantas arbustivas. Presentan humedad alta. No se encuentra una fuente hídrica cercana en la geomorfología del paisaje, la cual es un área de inundación estacional. El color que se predomina es 5YR 2/7.</p> |

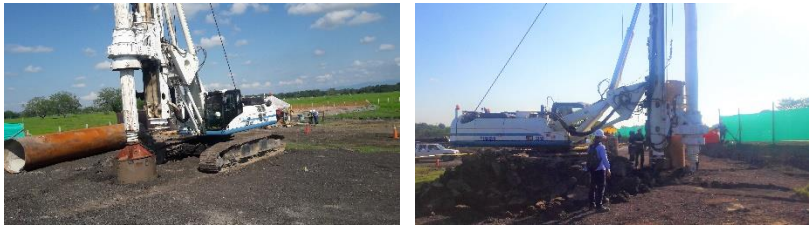
| ÁREA DE INFLUENCIA | PR | DESCRIPCIÓN DE LAS ACTIVIDADES REALIZADAS DURANTE MONITOREO ARQUEOLÓGICO. |
|---|---|---|
| | Vereda Puerto Niño<br>PR 97+000 | <p>El día jueves 19 de diciembre se inician las actividades de</p> |

| | 19/12/2019 | construcción de pilotes. Se comienza con una primera prueba en la cual se profundizan un total de 20 metros. Seguido a esto, se introduce una “camisa”, como se le conoce a una estructura cilíndrica, la cual se rellena con acero y concreto. Los suelos son arcillosos, con mucha humedad. Se encuentran 3 colores: 5YR 2/7, 5YR 6/6 y 5YR 4/6. El paisaje se conforma por un área de inundación estacional, la cual, a pesar de no presentar una fuente hídrica cercana, sí contienen mucha humedad. Cubierta con pastos limpios, pero muy alterada por lo últimos trabajos que se han hecho. No hay evidencia de cultura material. |

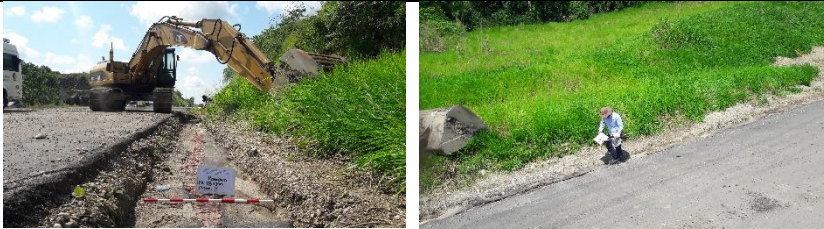
| ÁREA DE INFLUENCIA | PR | DESCRIPCIÓN DE LAS ACTIVIDADES REALIZADAS DURANTE MONITOREO ARQUEOLÓGICO. |
|---|---|---|
| Polígono 3 | PR<br>118+100<br>2/12/2019 | <p>Se adelantan labores de descapote para la instalación de cunetas con maquinaria pesada a una profundidad muy superficial (20cm), donde se encuentra en su mayoría capa asfáltica en un suelo arenoso. Sin evidencia de material cultural en un paisaje conformado por una planicie aluvial cubierto con</p> |

| Vereda<br>Palagua | | pastos altos y limpios en un estado de conservación medio. El color del suelo es en su mayoría 7.5YR 7/3. |

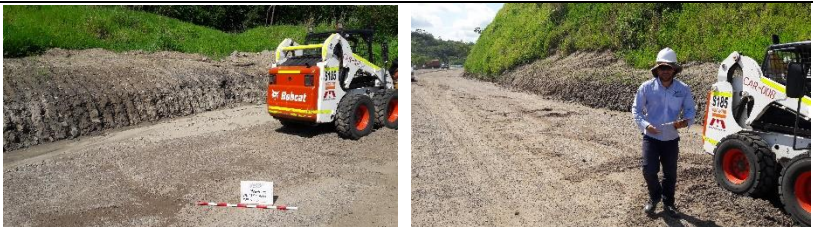
| | PR<br>119+720<br>3/12/2019 | <p>Las obras adelantadas en este PR no difieren mucho del anterior, dado que son la continuación de éste. Por lo que la maquinaria, a pesar de ser considerablemente más pequeña, realiza la remoción de suelo para instalar cunetas. Aunque cabe mencionar que la profundidad es mayor (50cm). Los suelos son arenosos, muy alterados, con gravilla y rocas. El paisaje de planicie aluvial está cubierto por pastos altos y limpios en un estado de conservación bajo.</p> |

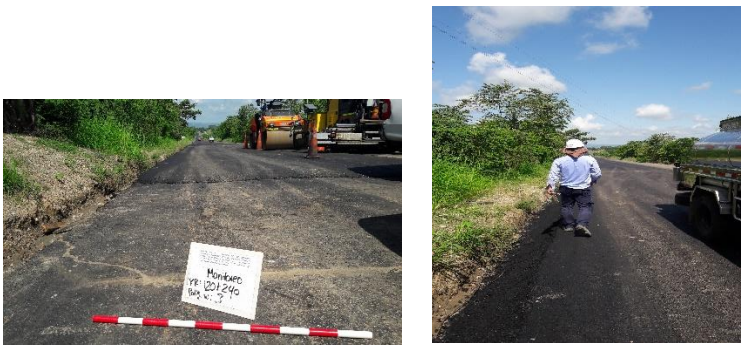
| | PR<br>120+240<br>4-<br>5/12/2019 | <p>Se adelantan obras de re-parcheo en una extensión de más de 400m en las cuales se hace un levantamiento de la capa asfáltica, para después proceder a esparcir el material de</p> |

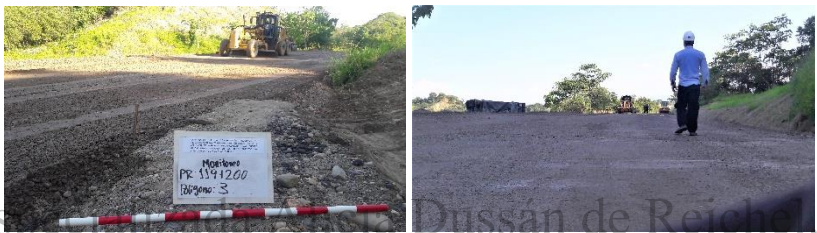
| ÁREA DE INFLUENCIA | PR | DESCRIPCIÓN DE LAS ACTIVIDADES REALIZADAS DURANTE MONITOREO ARQUEOLÓGICO. |
|---|---|---|
| <b>Polígono 3</b><br><br><b>Vereda Palagua</b> | PR<br>119+200<br>11 y<br>12/12/2019 | <p>Se adelanta un descapote en unos 300m de una profundidad muy superficial (10cm) con el fin de preparar el terreno para verter asfalto. Las labores se adelantan con maquinaria pesada. Sin evidencia de material cultural en un paisaje conformado por una planicie aluvial cubierto con pastos altos y limpios en un estado de conservación medio, además de una arborización evidente. El color del suelo es en su mayoría 7.5YR 6/6.</p> |

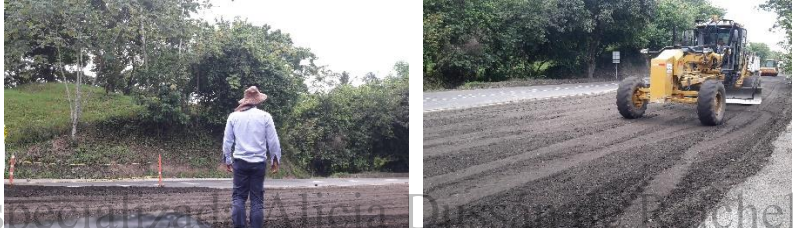
| ÁREA DE INFLUENCIA | PR | DESCRIPCIÓN DE LAS ACTIVIDADES REALIZADAS DURANTE MONITOREO ARQUEOLÓGICO. |
|---|---|---|
| <b>Polígono 3</b><br><br><b>Vereda Palagua</b> | PR<br>119+400<br>18/12/2019 | <p>Las labores de monitoreo se realizaron en un descapote superficial de tan sólo unos 30cm, con el fin de preparar el terreno para su posterior pavimentación. El paisaje se compone de una planicie aluvial cubierta con abundante arborización, sin una fuente hídrica cercana. No se encuentra ningún tipo de material cultural.</p> |

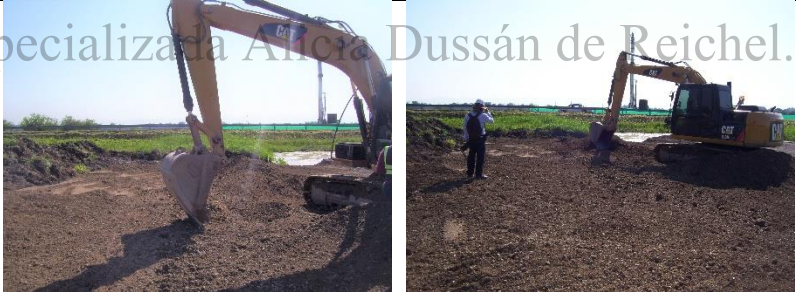
| ÁREA DE INFLUENCIA | PR | DESCRIPCIÓN DE LAS ACTIVIDADES REALIZADAS DURANTE MONITOREO ARQUEOLÓGICO. |
|---|---|---|
| Intercambiador Puerto Boyacá<br><br>Vereda Puerto Niño | PR<br>97+000<br>16/01/2020 | <p>Se adelantan labores de descapote con el fin de hacer accesos al área que comprenderá el intercambiador vial. Posterior a esto, se procedió a rellenar el terreno, dado que se compone de un área de inundación estacional con alta humedad. No se evidencia ningún tipo de cultura material.</p> |

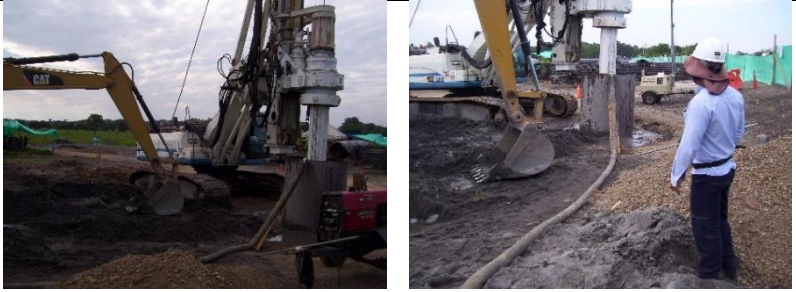
| ÁREA DE INFLUENCIA | PR | DESCRIPCIÓN DE LAS ACTIVIDADES REALIZADAS DURANTE MONITOREO ARQUEOLÓGICO. |
|---|---|---|
| | PR<br>97+000<br>17/01/2020 | <p>En este espacio se monitoreó la finalización del primer pilote</p> |

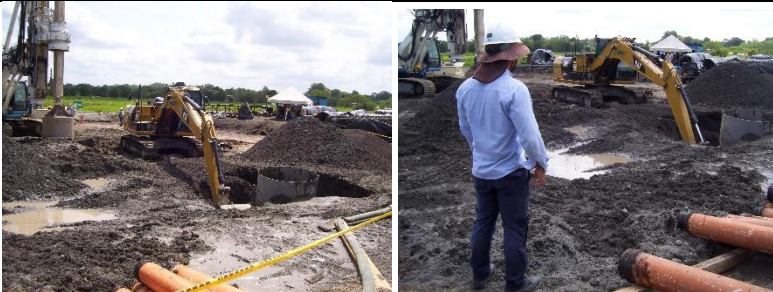
| ÁREA DE INFLUENCIA | PR | DESCRIPCIÓN DE LAS ACTIVIDADES REALIZADAS DURANTE MONITOREO ARQUEOLÓGICO. |
|---|---|---|
| <b>Intercambiador Puerto Boyacá</b><br><br><b>Vereda Puerto Niño</b> | PR<br>97+000<br>20 y<br>21/01/2020 | <p>El monitoreo arqueológico se llevó a cabo en la zona donde se inició la construcción del primer pilote. En este momento el suelo es muy inestable, lo cual ha provocado el colapso de la superficie alrededor de éste. Presenta mucha humedad, con una textura arenosa muy fina, de estructura granular fina. Actualmente el suelo se encuentra muy alterado, principalmente con material de relleno. No se evidencia ningún tipo de material arqueológico. La profundidad que se espera tenga el pilote es de 30 metros, actualmente se han profundizado 22m.</p> |

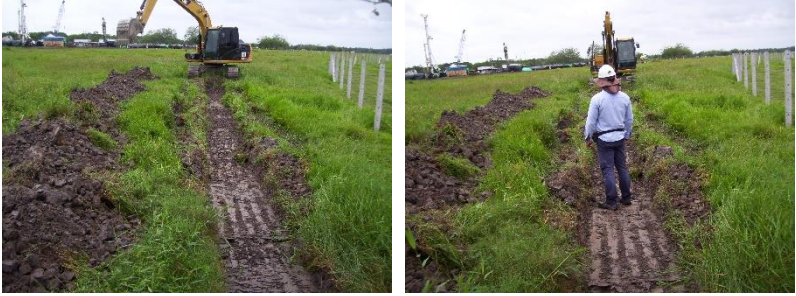
| | PR<br>96+700<br>22/01/2020 | <p>Se monitoreó la elaboración de unos canales de 30cm de profundidad, a través de los cuales se espera extraer la humedad del terreno hacia unos canales de desagüe. El suelo es arenoso, duro y compacto, en bloque angular y sin plasticidad. No se evidencia material cultural. El paisaje se compone de un área de inundación estacional cubierta con pastos limpios en un grado de conservación bajo.</p> |

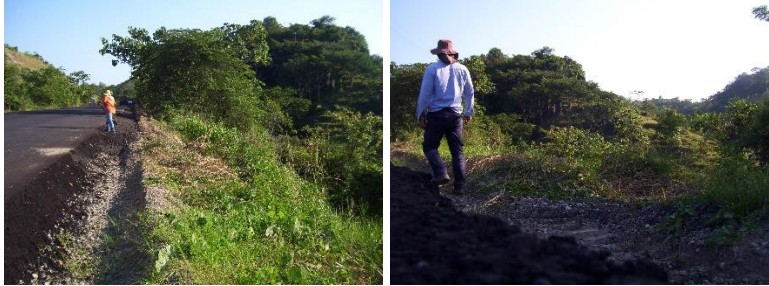
| | | <p>Las labores de monitoreo se realizaron en la instalación de cunetas para desagüe. En esta actividad, realizada de manera manual, se profundizó sólo 15cm aproximadamente. El suelo es arenoso, muy alterado y con presencia de rocas y de pavimento. El paisaje se compone de una planicie aluvial cubierta con abundante arborización, sin una fuente hídrica cercana. No se encuentra ningún tipo de material cultural.</p> |

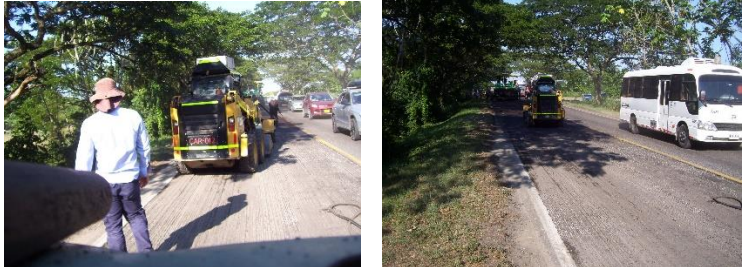
| <b>Polígono 9</b><br><br><b>Vereda Ermitaño</b> | PR<br>128+720<br>09/01/2020 | <p>Se monitorea un área con una extensión total de 1 kilómetro para un re-parcheo de la vía. El descapote es muy superficial, a tal punto que no se aprecia algún tipo de suelo, sólo la capa asfáltica inferior. El trabajo se hace con maquinaria pesada. El paisaje lo conforma una terraza aluvial, cubierta con muchos árboles en un estado de conservación bajo. No se evidencia fuente hídrica cercana.</p> |

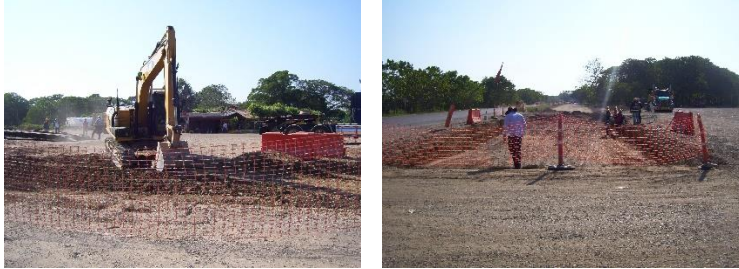
| <p>El monitoreo arqueológico se hizo en un descapote de 70cm de profundidad realizado con maquinaria pesada. Los suelos son arenosos, con mucha presencia de roca y de color 5Y 6/6. No se evidencia material cultural. La geomorfología del lugar la compone una terraza aluvial, cubierta por un bosque alto secundario, en un estado de conservación bajo.</p> | | |

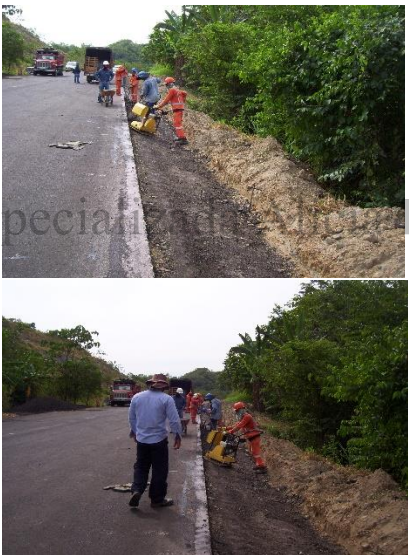
| ÁREA DE INFLUENCIA | PR | DESCRIPCIÓN DE LAS ACTIVIDADES REALIZADAS DURANTE MONITOREO ARQUEOLÓGICO. |
|---|---|---|
| <b>Polígono 3</b><br><br><b>Vereda Palagua</b> | PR<br>119+830<br><i>13/01/2020</i> | <p>El monitoreo arqueológico se hace en la instalación de cunetas para la vía nueva. Estas labores se adelantan en su mayoría de forma manual. Los suelos son arenosos con presencia de rocas y de gravilla, de color 5YR 6/6. El paisaje se conforma por una planicie aluvial cubierta con un bosque secundario alto, en un estado de conservación bajo. No se evidencia material cultural.</p> |

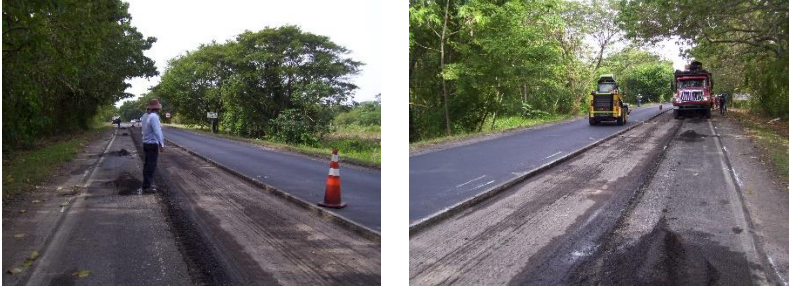
| <p><b>Polígono 9</b></p> <p><b>Vereda Ermitaño</b></p> | <p>PR<br/>127+970<br/>14/01/2020</p> | <p>Se adelanta un monitoreo arqueológico en el reparcho de vía, en una extensión de unos 500 metros en los cuales se remueve la capa asfáltica de tan sólo 20cm aproximadamente. No se llega a la capa granular. Sin evidencia de material cultural.</p> |
