# **ARCHEOS S.A.S.**

## **INFORME FINAL**

**Monitoreo arqueológico para 11 polígonos (153,996491 hectáreas) y el Intercambiador de Puerto Boyacá (0,983 hectáreas) del Contrato 1171 de 2018: “Continuación de la construcción y mejoramiento, rehabilitación, mantenimiento, gestión social, predial y ambiental de la troncal del Magdalena, Tramo Puerto Salgar – Puerto Araujo” en los municipios de Puerto Boyacá (Boyacá), Bolívar y Cimitarra (Santander).**

**(Autorización de Intervención Arqueológica 8223)  
Bogotá, octubre de 2020**

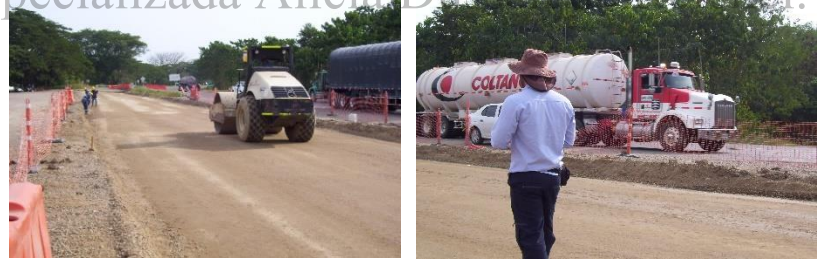
| <p><b>Polígono 10</b></p> <p><b>Vereda Ermitaño</b></p> | <p>PR<br/>129+796<br/>15/01/2020</p> | <p>Se monitorea un descapote el cual se ha ido rellenando simultáneamente. Los suelos son muy inestables, por lo cual se han hecho necesarias múltiples remociones, así como rellenos inmediatos en el sitio. Actualmente se está descapotando a una profundidad de 70cm. No se evidencian rastros de cultura material.</p> |

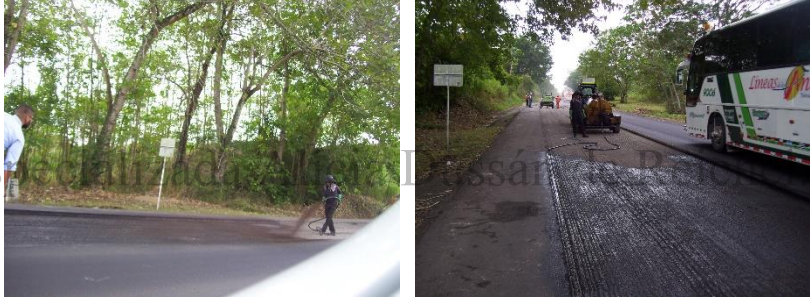
| ÁREA DE INFLUENCIA | PR | DESCRIPCIÓN DE LAS ACTIVIDADES REALIZADAS DURANTE MONITOREO ARQUEOLÓGICO. |
|---|---|---|
| Polígono 9<br><br>Vereda Ermitaño | PR<br>128+300<br>23/01/2020 | <p>El monitoreo arqueológico se adelanta en un re-parqueo en el cual no se profundiza más de la capa asfáltica, por lo cual no se llega a ningún nivel donde se aprecie el suelo. El paisaje de la zona se compone de una terraza aluvial, cubierta por un bosque secundario alto en un estado de conservación alto.</p> |

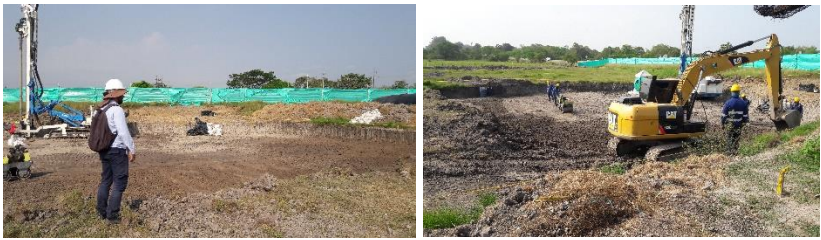
| ÁREA DE INFLUENCIA | PR | DESCRIPCIÓN DE LAS ACTIVIDADES REALIZADAS DURANTE MONITOREO ARQUEOLÓGICO. |
|---|---|---|
| Intercambiador Puerto Boyacá<br><br>Vereda Puerto Niño | PR 97+000<br>3 y<br>4/02/2020 | <p>El monitoreo arqueológico se lleva a cabo en un área de más de 100 metros a una profundidad de 2 metros. Esto se está realizando con el fin de hacer perforaciones e introducir arena en el subsuelo con el fin de bajar la humedad tan alta que presenta el terreno. El paisaje se compone de un área de inundación estacional, cubierta con pastos limpios en un estado de conservación bajo. No se encuentra evidencia de</p> |

| | | material arqueológico. |

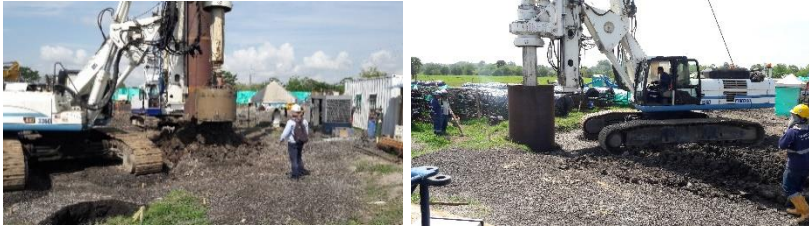
| | PR<br>97+000<br>5/02/2020 | <p>Se inician las labores para la construcción del segundo pilote. Éste hasta el momento tiene una profundidad aproximada de 14 metros. Se encuentra en un proceso de construcción lento debido a lo inestable del terreno. No se encuentra ningún tipo de material arqueológico.</p> |

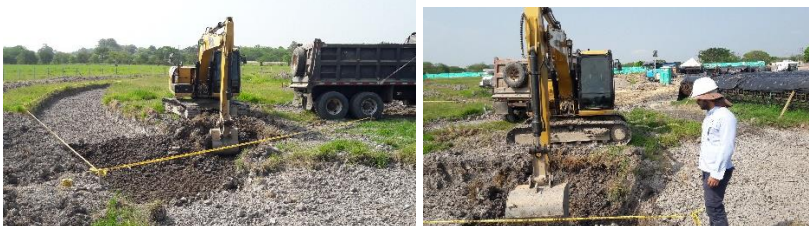
| | PR<br>97+000<br>6/02/2020 | <p>Se lleva a cabo un monitoreo en el descapote para la construcción de desagües. Estos tuvieron una extensión de 10 metros y de 1 ½ de profundidad. Los suelos están muy removidos y con presencia de gravilla, dado que han estado en constante alteración desde que se inició el intercambiador vial. No se encuentra ninguna evidencia de material arqueológico.</p> |

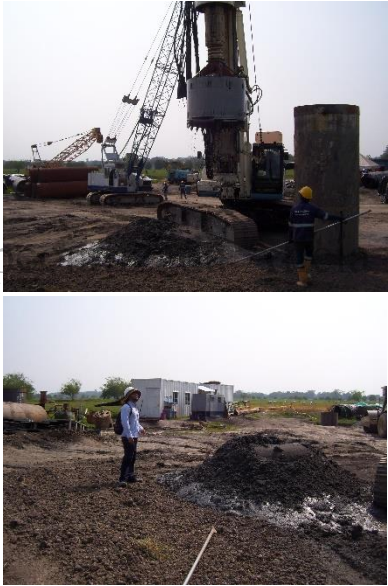
| ÁREA DE INFLUENCIA | PR | DESCRIPCIÓN DE LAS ACTIVIDADES REALIZADAS DURANTE MONITOREO ARQUEOLÓGICO. |
|---|---|---|
| <b>Intercambiador Puerto Boyacá</b><br><br><b>Vereda Puerto Niño</b> | PR<br>97+000<br>10/02/2020 | <p>El monitoreo arqueológico se retomó al primer pilote, dado que no había sido posible finalizarlo debido a la inestabilidad del suelo. Por esta razón tuvo que ser removida la “camisa” y volver a iniciar desde 0 las labores en este espacio. No se evidencia ningún tipo de material arqueológico. El suelo es arcilloso con mucha humedad, muy alterado por los trabajos anteriores, presentando mucha gravilla y relleno.</p> |

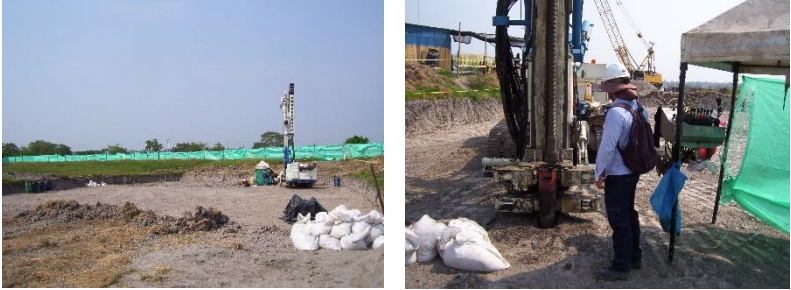
| | 11/02/2020 | <p>Los trabajos de descapote se adelantan en diferentes zonas de los que será en IPB. En este espacio se monitoreó un descapote de aproximadamente 300 metros, el cual se hizo con el fin de proceder a perforar en los lugares donde irán los pilotes (30m), rellenándolos con tierra para disminuir la humedad. No se evidencia material cultural.</p> |

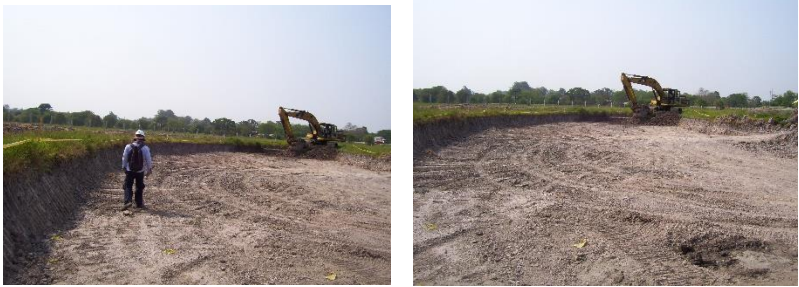
| | PR<br>97+000<br>12/02/2020 | <p>Otro espacio que se está descapotando para restar la humedad son una serie de caminos. El que se aprecia en la fotografía tiene hasta el momento unos 200 metros de largo X 40 de ancho, y 2 de profundidad. El suelo es arcilloso, en bloque subangular y con una humedad media, dada la intervención. No se evidencia material cultural.</p> |

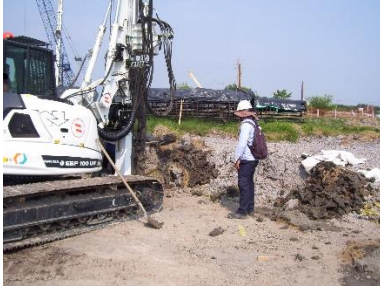
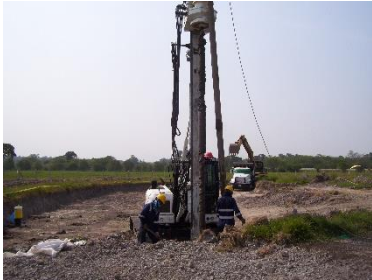
| | PR<br>97+000<br>13/02/2020 | <p>El segundo lugar a perforar a actualmente, hace parte del descapote mencionado anteriormente. En éste también se profundizan 30 metros, rellenos con arena para mitigar la humedad, para poder agilizar la instalación de los pilotes. No se encuentran rasgos de cultura material.</p> |

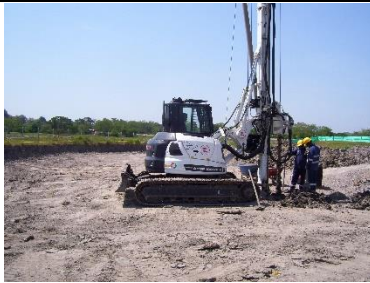
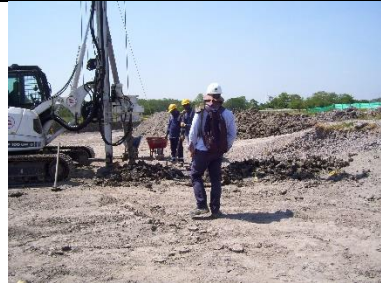
| ÁREA DE INFLUENCIA | PR | DESCRIPCIÓN DE LAS ACTIVIDADES REALIZADAS DURANTE MONITOREO ARQUEOLÓGICO. |
|---|---|---|
| Intercambiador Puerto Boyacá | PR<br>97+000<br>17/02/2020 | <p>Se monitorean unas perforaciones en el suelo de unos 20 metro de profundidad, donde se inyecta arena con otros componentes para restarle humedad al suelo. No se encuentra ningún tipo de material en un suelo arenoso, con</p> |

| <b>Vereda Puerto Niño</b> | | humedad muy alta y que actualmente se encuentra muy alterado por la intervención actual. |

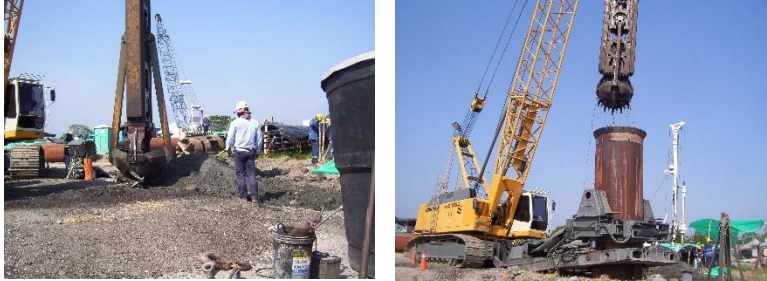
| | PR<br>97+000<br>18/02/2020 | <p>Se inspecciona la elaboración del tercer pilote, profundizado a 30 metros. Las excavaciones tienen una duración de 2 días, en los cuales no se evidencia material arqueológico. El paisaje lo conforma un área de inundación estacional, cubierta en su fase inicial con pastos altos y limpios, en un suelo arenoso de humedad alta.</p> |

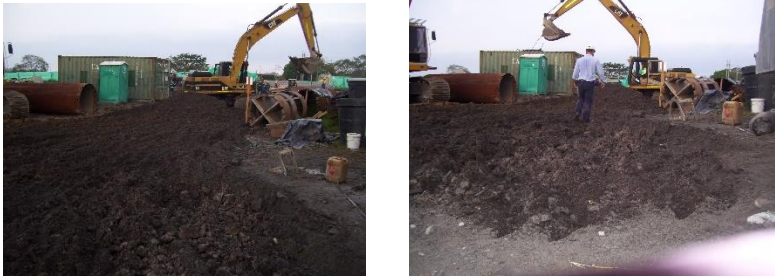
| | PR<br>97+000<br>19/02/2020 | <p>En un área de aproximadamente 300 metros se hace un descapote con el fin de adecuar caminos para el acceso de la maquinaria. La profundidad de la remoción fue de 1 metro. No se encuentra material arqueológico.</p> |

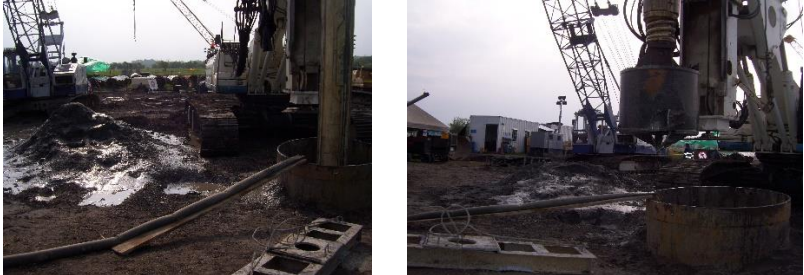
| | 20/02/2020 | <p>Se finaliza el primer pilote después de 2 meses de intervención. Los retrasos se debían a la inestabilidad del suelo, el cual provocaba el derrumbe del pilote. El suelo es arenoso con una humedad muy alta. El paisaje se encuentra completamente alterado. En un primer momento estaba cubierto con pastos limpios en un estado de conservación alto, actualmente el área está conformada por material de relleno.</p> |

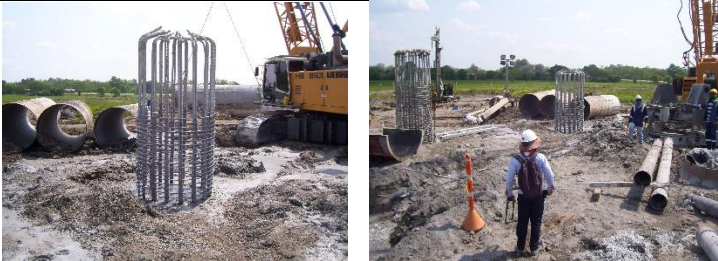
| ÁREA DE INFLUENCIA | PR | DESCRIPCIÓN DE LAS ACTIVIDADES REALIZADAS DURANTE MONITOREO ARQUEOLÓGICO. |
|---|---|---|
| | PR<br>97+000<br>24/02/2020 | |

| <b>Intercambiador<br/>Puerto Boyacá</b><br><br><b>Vereda Puerto<br/>Niño</b> | | <p>El monitoreo arqueológico se hace en el terreno que comprende la instalación del pilote #4. Éste alcanza una profundidad de 30 metros en los cuales no se evidencia material arqueológico. El suelo está compuesto en su mayoría de un suelo arcilloso, con una humedad muy alta y considerablemente alterado, dado los trabajos actuales.</p> |

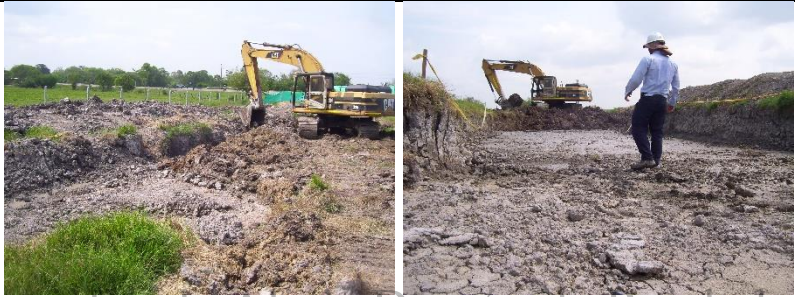
| | PR<br>96+600<br>25/02/2020 | <p>En un espacio de unos 600 metros se hace un descapote con el fin de secar el suelo, dado que la humedad tan alta que presenta está provocando el derrumbe de los pilotes. Éste se hace a una profundidad de 1 metro aproximadamente. No se encuentra material arqueológico. El suelo es de textura arcillosa, con una estructura de bloque subangular y muy húmedo.</p> |

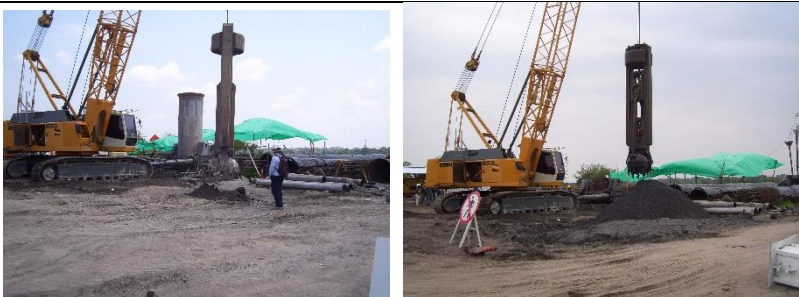
| | PR<br>97+000<br>26/02/2020 | <p>Se monitorea la instalación del pilote #5. Estas toman 2 días con una profundidad aproximada de 27 metros. En el suelo no se encuentran restos de material arqueológico. Éste es arenoso, muy húmedo, removido previamente por lo que</p> |

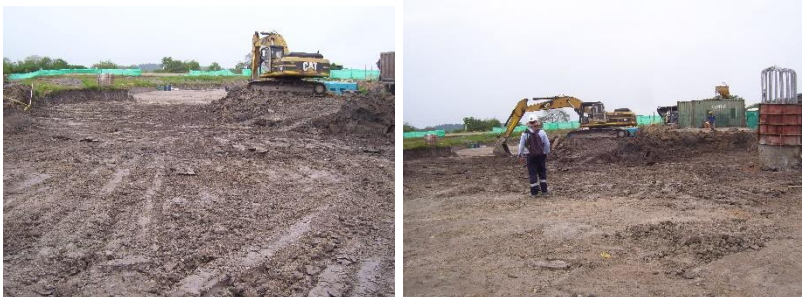
| | PR<br>97+000<br>27/02/2020 | <p>En otro punto del área del Intercambiador se hace la expansión de uno de los puntos descapotados semanas atrás, con la misma finalidad que han tenido estos descapotes hasta el momento, la de secar el suelo. No se evidencia material cultural. El suelo es arcilloso, de humedad alta y con presencia de gravilla.</p> |

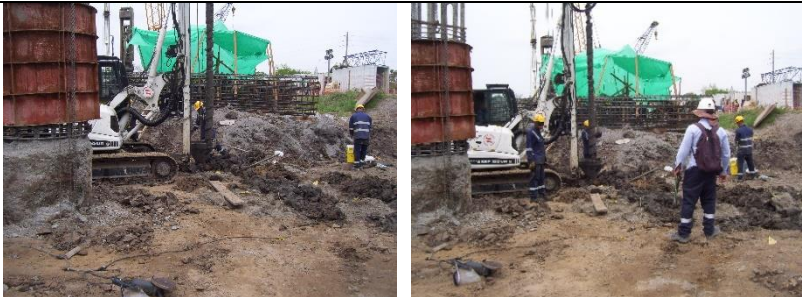
| | PR<br>97+000<br>28/02/2020 | <p>En una de las áreas descapotadas previamente se encuentran “inyectando” el suelo con arena, con el fin de contrarrestar la humedad del suelo. Éstas perforaciones se hacen a unos 28 metros donde el suelo es arcilloso, con mucha plasticidad, así como húmedo.</p> |

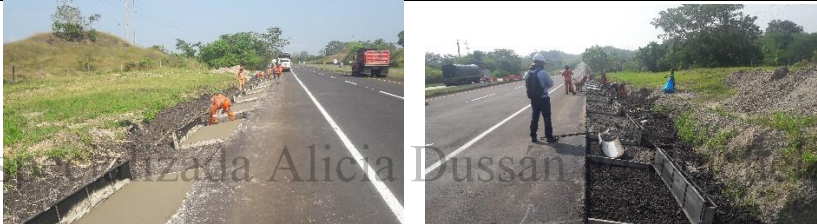
| ÁREA DE INFLUENCIA | PR | DESCRIPCIÓN DE LAS ACTIVIDADES REALIZADAS DURANTE MONITOREO ARQUEOLÓGICO. |
|---|---|---|
| <b>Polígono 9</b><br><b>Vereda Ermitaño</b> | PR<br>120+000<br>7/02/2020 | <p>Se inspecciona la instalación de cunetas, donde la profundización del suelo es muy superficial. No se alcanzan más de 50cm. El suelo en su mayoría está removido y con presencia de gravilla. No se encuentra evidencia de material cultural.</p> |

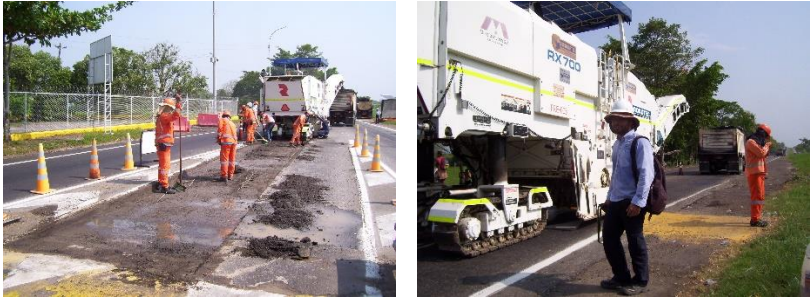
| <b>Polígono 11</b><br><br><b>Vereda</b><br><b>Zambito</b> | PR<br>9+500<br>14/02/2020 | <p>En esta oportunidad se visitó un re-parcheo de vía. Como se puede apreciar en la fotografía, se hace de una manera muy superficial, donde no se logra llegar a una capa virgen de suelo, sólo a una capa asfáltica.</p> |

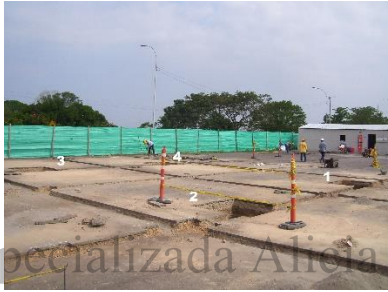
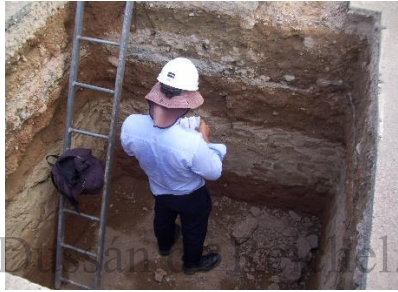
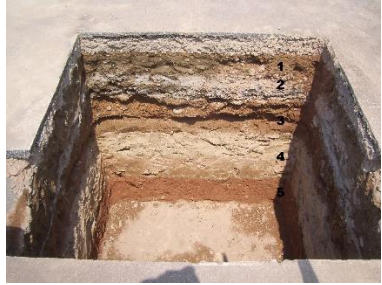
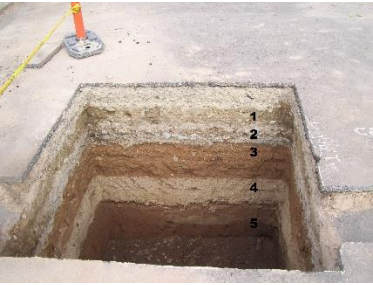
| ÁREA DE INFLUENCIA | PR | DESCRIPCIÓN DE LAS ACTIVIDADES REALIZADAS DURANTE MONITOREO ARQUEOLÓGICO. |
|---|---|---|
| <b>Polígono 11</b><br><br><b>Vereda Zambito</b> | PR<br>9+100<br>25/02/2020 | <div> </div> <p>En este punto se adelantan obras para la construcción de un peaje. Para esto se hacen necesarias excavaciones en 4 puntos específicos de 19 metros cada uno, donde irán los soportes. Estas excavaciones se hicieron de forma manual. Haciendo una lectura de perfiles, se encuentra que todas presentan las mismas características en cuanto a textura (arenosa) y a estructura (granular fina). Sin embargo, difieren de los colores que cada una muestra.</p> <div> </div> <p>De izquierda a derecha se observan las perforaciones 1 y 2, respectivamente. Por encima del nivel 1 se encuentra la capa asfáltica y suelo de relleno, por eso no se toma como uno de</p> |

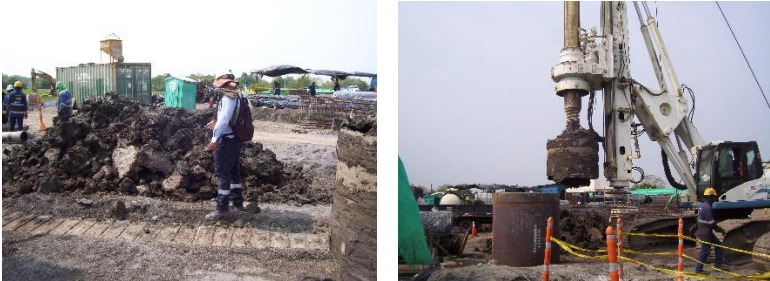
| <p><b>Intercambiador<br/>Puerto Boyacá</b></p> <p><b>Vereda Puerto<br/>Niño</b></p> | <p>PR<br/>97+000<br/>02/03/2020</p> | <p>La construcción del sexto pilote se hace a una profundidad de 17 metros, en los que se observa un suelo arcilloso, en bloques angulares, con una humedad media. El paisaje está muy alterado dadas las intervenciones que se han hecho a lo largo de la construcción, por lo que el suelo se encuentra muy turbado, y sin la cobertura que inicialmente presentaba de pastos altos. No se evidencia material arqueológico.</p> |

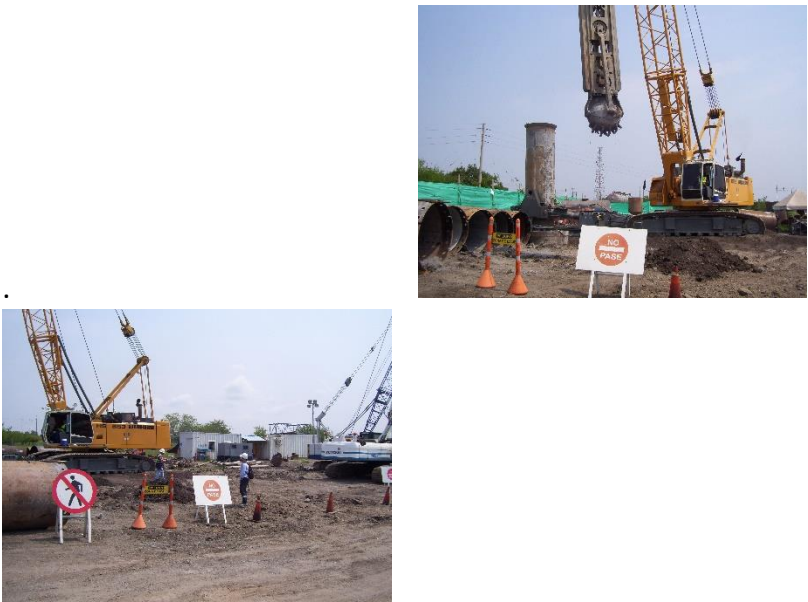
| | <p>PR<br/>97+000<br/>02/03/2020</p> | <p>Se inicia la construcción del pilote número 7. Ésta se profundiza a 30 metros, en los cuales se muestra un suelo arcilloso, con mucha humedad, y de una estructura en bloque</p> |

| | | angular. No se aprecia ningún rastro de cultura material. El paisaje se compone de un área de inundación estacional, alterado por el relleno utilizado para estabilizar el suelo. |

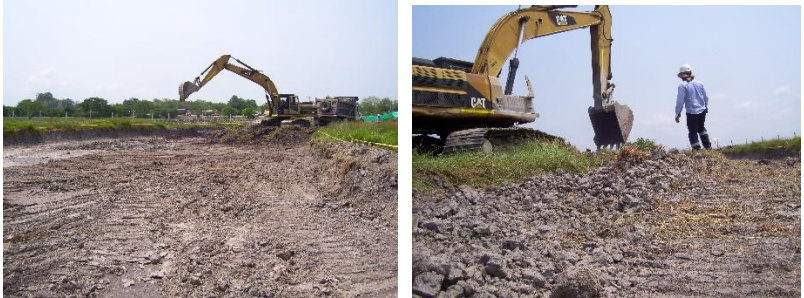
| | PR<br>97+000<br>04/03/2020 | <p>En otro punto del área que comprende la obra del intercambiador vial, se hacen descapotes de 1 metro de altura y uno 600 de largo, en estos espacios el suelo es arenoso, con una humedad media. Estas obras se hacen con el fin de restarle humedad al suelo. A lo largo de este recorrido no se encuentran rastros de cultura material. El suelo está cubierto por pastos limpios, sin una fuente hídrica cercana visible.</p> |

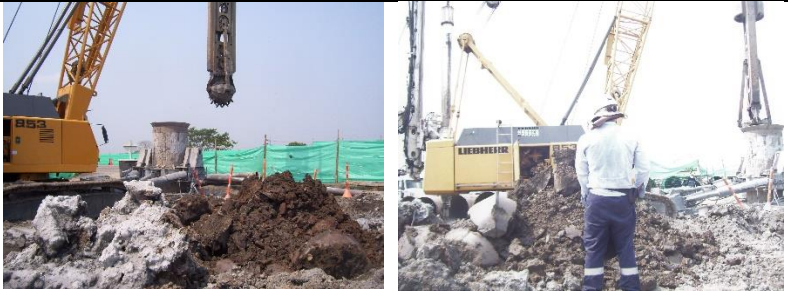
| | PR<br>97+000<br>05/03/2020 | <p>Una vez finalizado el pilote 7, se inician las actividades del octavo. Estos pilotes se encuentran continuos, dado que formarán parte de un conjunto de 5 pilotes para conformar uno de los soportes del intercambiador. El suelo en este espacio es arcilloso, de humedad alta y de estructura el</p> |

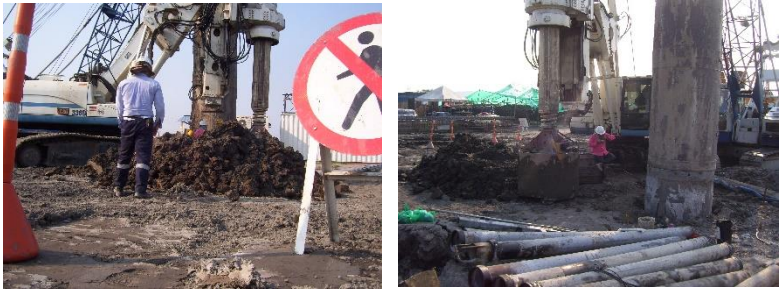
| | PR<br>97+000<br>06/03/2020 | <p>En otra zona se construye de manera simultánea el pilote 9 a una profundidad de 16m con 40cm. Del suelo extraído en este pilote es de un color café (7.5YR 4/4) moteado con rojo (7.5 YR 5/8), la textura es arcilloso, con una humedad baja (debido a las intervenciones que se han venido haciendo para minimizarla).</p> |

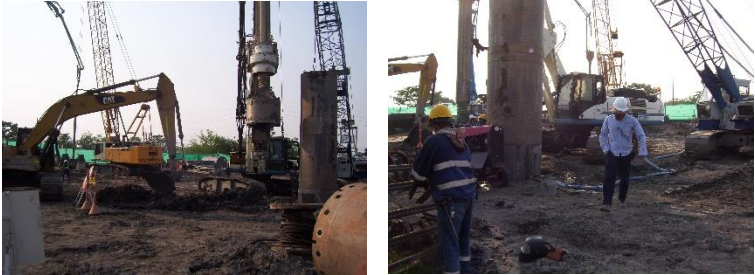
| <p><b>Intercambiador<br/>Puerto Boyacá</b></p> | <p>PR<br/>97+000<br/>09/03/2020</p> | <p>Se inicia la construcción del pilote #10, el cual es profundizado a 27 metros donde se observa un suelo limo arenoso con una humedad muy alta, con una estructura granular fina. No se presenta ningún tipo de material arqueológico.</p> |

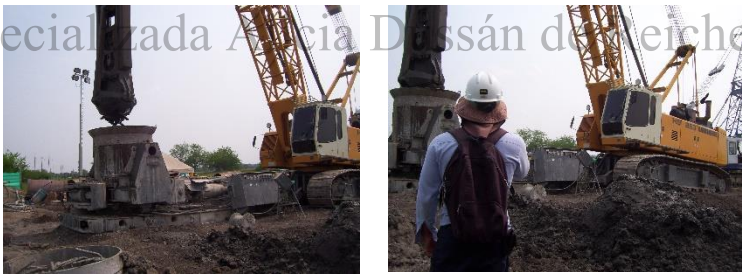
| <p><b>Vereda Puerto<br/>Niño</b></p> | <p>PR<br/>97+000<br/>10 y<br/>11/03/2020</p> | <p>La excavación del pilote 11 toma 2 días debido a fallas en la maquinaria. El terreno en este espacio es limo arenoso, con una estructura granular, a una profundidad de 30 metros. El paisaje se conforma de un área de inundación estacional por lo que el suelo presenta nivel freático y, en un primer momento, estaba cubierto con pastos altos y limpios. Actualmente se encuentra completamente alterado con suelo de relleno.</p> |

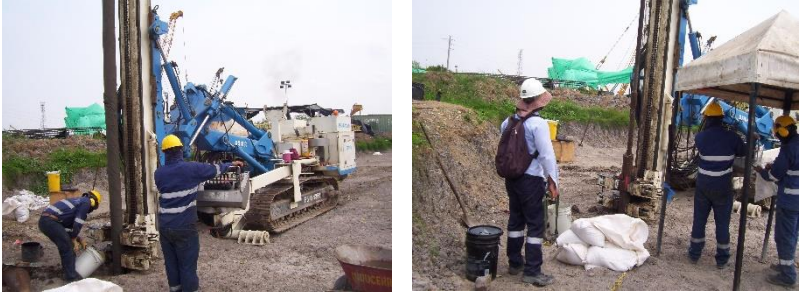
| | <p>PR<br/>97+000<br/>12/03/2020</p> | <p>Continúan las perforaciones en el suelo del intercambiador, con el fin de rellenarse con arena y darle estabilidad al suelo para la construcción de un sistema de desagüe. Estos se profundizan a 6.50metros. El suelo es arenoso, con mucha presencia de agua, el paisaje se encuentra muy alterado, actualmente consta principalmente de un suelo de relleno y con algunos rastros de pastizales.</p> |

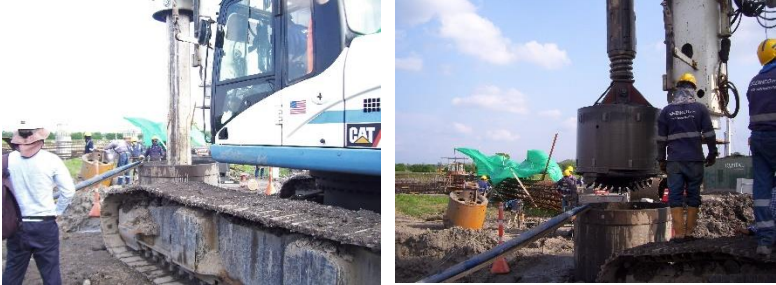
| | <p>PR<br/>97+000<br/>13/03/2020</p> | <p>El pilote #12 se excava a 27 metros en un suelo limo arenoso, con mucha humedad. El terreno se encuentra muy alterado por excavaciones previas, dado que este pilote es el último de un conjunto de 5 pilotes que serán los soportes de una parte del intercambiador. En su mayoría se aprecia un suelo de relleno, con algunos rastros del pasto que recubría el terreno previo a la construcción. No se evidencia ningún material arqueológico.</p> |

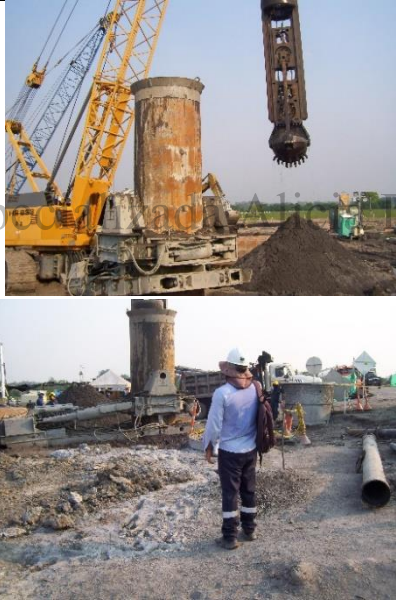
| ÁREA DE INFLUENCIA | PR | DESCRIPCIÓN DE LAS ACTIVIDADES REALIZADAS DURANTE MONITOREO ARQUEOLÓGICO. |
|---|---|---|
| <b>Intercambiador Puerto Boyacá</b><br><br><b>Vereda Puerto Niño</b> | PR<br>97+000<br>16/03/2020 | <p>Se hace un monitoreo arqueológico en el pilote 13. En este espacio se profundizó un total de 30 metros, en los que no se encontró evidencia de material arqueológico. El suelo es de textura arenosa, con una humedad muy alta y con presencia de rocas pequeñas.</p> |

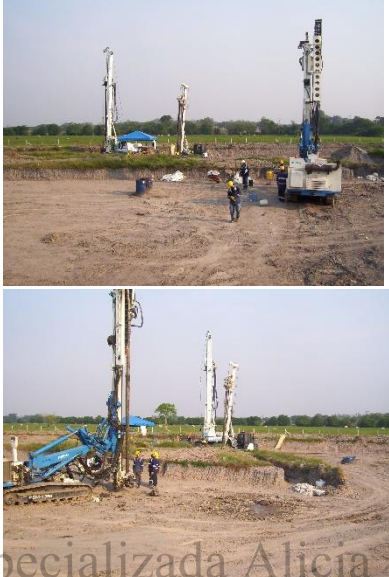
| | PR<br>97+000<br>17/03/2020 | | <p>Se continúa con las perforaciones de tierra, hechas con el fin de inyectar arena en el suelo y contrarrestar la humedad tan alta que presenta. Se profundizan 7 metros donde no se encuentra material arqueológico. El suelo es limo arenoso, presenta una estructura de bloque subangular, en un primer momento, dada la humedad, tiene una forma “pastosa”, pero una vez seco, es fácil apreciar que en efecto el suelo es arenoso.</p> |

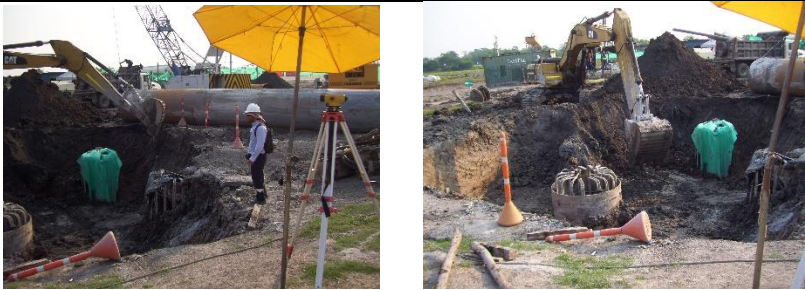
| | PR<br>97+000<br>18/03/2020 | | <p>Alrededor del primer conjunto de 5 pilotes hechos previamente, se comienza a retirar la arena que los recubre. Esto se hace para instalar un “dado”, el cual unirá los pilotes</p> |

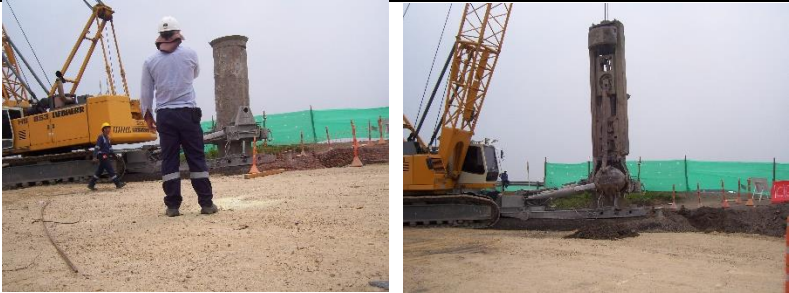
| | <p>PR<br/>97+000<br/>19/03/2020</p> | <p>Se inicia la construcción del pilote 14. En esta ocasión, es necesario aclarar que los pilotes restantes se harán en un punto diferente a donde estaban los primeros 13, por lo cual el suelo presenta unas diferencias notables, como la textura, la cual es más arcillosa, con una estructura en bloque subangular. No se encuentra ningún tipo de material cultural.</p> |

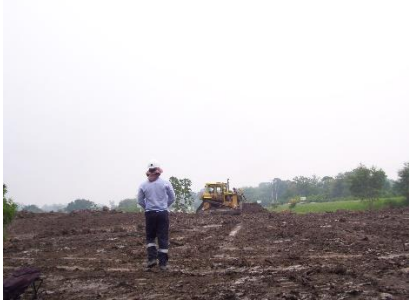
| | | <p>Se monitorea un descapote de 20 a 30cm de profundidad, es muy superficial ya que se está preparando el terreno del área nueva a intervenir. Se hace en unos 300 metros. No se evidencia material cultural. El suelo es arcilloso, de estructura en bloque y con presencia de muchas rocas.</p> |

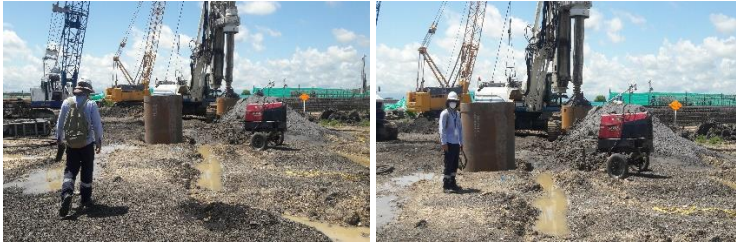
| ÁREA DE INFLUENCIA | PR | DESCRIPCIÓN DE LAS ACTIVIDADES REALIZADAS DURANTE MONITOREO ARQUEOLÓGICO. |
|---|---|---|
| Intercambiador Puerto Boyacá<br><br>Vereda, Puerto Niño | PR<br>97+000<br>21/05/2020 | <p>Se hace un monitoreo arqueológico en el pilote 15. En este espacio se profundizó un total de 30 metros, en los que no se encontró evidencia de material arqueológico. El suelo es de textura arenosa, con una humedad muy alta y con presencia de rocas pequeñas. No hay presencia de alguna fuente hídrica cercana, aún cuando se localiza en un área de inundación estacional. El estado de conservación es bastante bajo, dadas las intervenciones que se le han hecho anteriormente.</p> |

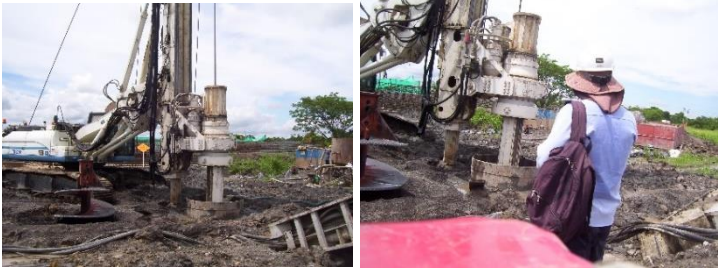
| <p><b>Intercambiador<br/>Puerto Boyacá</b></p> <p><b>Vereda Puerto<br/>Niño</b></p> | <p>PR<br/>97+000<br/>27-<br/>29/05/2020</p> | <p>Se hace un monitoreo arqueológico en el pilote #16. En este espacio se profundizó un total de 30 metros. No se encontró evidencia de material arqueológico. El suelo es de textura arenosa, con una humedad muy alta y con presencia de rocas pequeñas. Presenta una estructura granular. No hay presencia de alguna fuente hídrica cercana, aun cuando se localiza en un área de inundación estacional. El estado de conservación es bastante bajo, dadas las intervenciones que se le han hecho anteriormente.</p> |

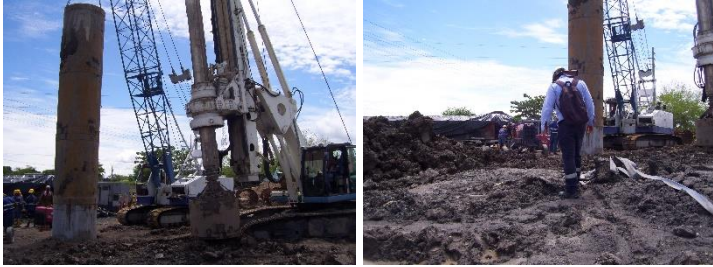
| <b>Intercambiador<br/>Puerto Boyacá</b><br><br><b>Vereda Puerto<br/>Niño</b> | PR<br>97+000<br>2-<br>3/06/2020 | <p>Se monitorea la perforación del pilote #17, el cual presenta una profundidad de 30 metros en un suelo arenoso, con humedad alta y de estructura granular muy fina.</p> <p>El suelo es muy inestable dada la humedad que posee. Cubierto en un primer momento por pastos limpios y suelo de relleno. Actualmente se encuentra muy alterado. No se evidencian rastros de cultura material.</p> |

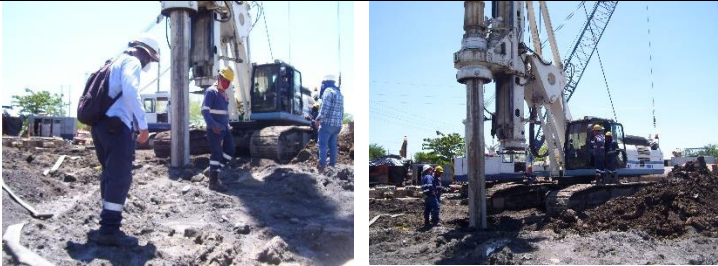
| | PR<br>97+000<br>4-<br>5/06/2020 | <p>El monitoreo arqueológico se realizó en la construcción del pilote #18, ubicado a 1 metro de distancia del pilote 17, presenta las mismas características en cuanto al suelo; arcilloso, húmedo y granular fino. Éste se profundiza a 30 metros, sin evidencia alguna de material arqueológico.</p> |

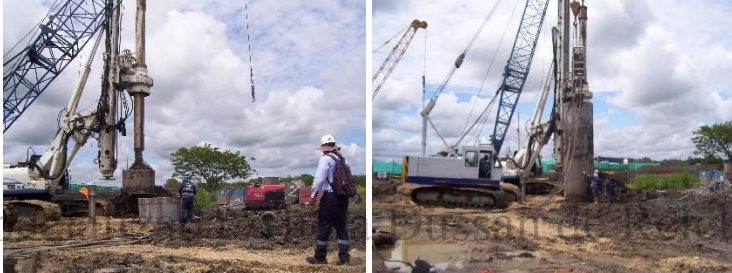
| ÁREA DE INFLUENCIA | PR | DESCRIPCIÓN DE LAS ACTIVIDADES REALIZADAS DURANTE MONITOREO ARQUEOLÓGICO. |
|---|---|---|
| <b>Intercambiador Puerto Boyacá</b><br><br><b>Vereda Puerto Niño</b> | PR<br>97+000<br>10-<br>11/06/2020 | <p>Se monitorea la excavación del pilote #19, el cual se hace a una profundidad de 30 metros. Con éste se finaliza un grupo de 5 pilotes, los cuales conformarán uno de los soportes del Intercambiador. El suelo es arenoso, de textura granular fina, con humedad muy alta. Sin ningún tipo de evidencia de material.</p> |

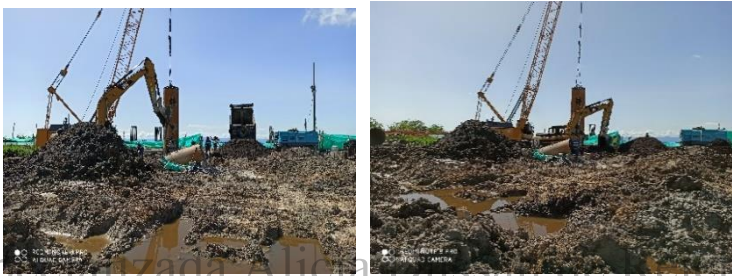
| ÁREA DE INFLUENCIA | PR | DESCRIPCIÓN DE LAS ACTIVIDADES REALIZADAS DURANTE MONITOREO ARQUEOLÓGICO. |
|---|---|---|
| <b>Intercambiador Puerto Boyacá</b><br><br><b>Vereda Puerto Niño</b> | PR<br>97+000<br>24/06/2020 | <p>Se monitorea la excavación del pilote #20, el cual se hace a una profundidad de 30 metros. El suelo es arenoso, de textura granular fina, con humedad muy alta. Sin ningún tipo de evidencia de material.</p> |

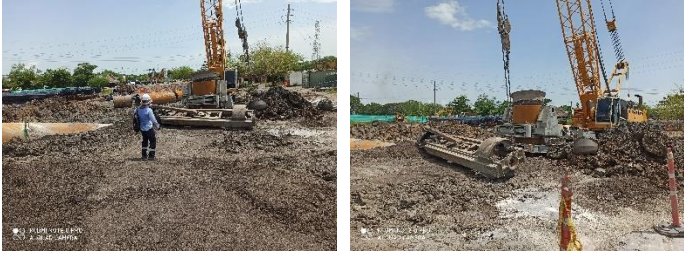
| | PR<br>97+000<br>26/06/2020 | <p>El pilote #21 se hace a unos dos metros del pilote #20, con el fin de realizar un grupo de soportes de 5 pilotes. El suelo de este espacio no difiere mucho del anterior, siendo en su mayoría arenoso, con algunas formaciones rocosas, pero que en su mayoría se deben al suelo que se encontraba previo a la intervención; la estructura es granular fina y la humedad es alta. No se encuentra evidencia de material</p> |

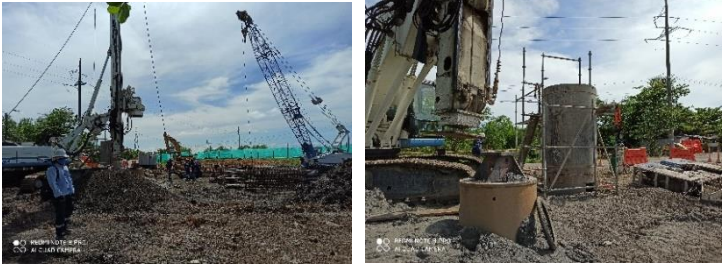
| ÁREA DE INFLUENCIA | PR | DESCRIPCIÓN DE LAS ACTIVIDADES REALIZADAS DURANTE MONITOREO ARQUEOLÓGICO. |
|---|---|---|
| <b>Intercambiador Puerto Boyacá</b><br><br><b>Vereda, Puerto Niño</b> | PR<br>97+000<br>29-<br>30/07/2020 | <p>El monitoreo arqueológico del pilote #22 toma 2 días de excavación. En este espacio se aprecia un suelo arenoso, de textura granular fina. A diferencia de las perforaciones anteriores, en este espacio no presenta mucha humedad, y las formaciones rocosas son mínimas. No hay ninguna evidencia de material arqueológico en los 30 metros de profundidad del pilote.</p> |

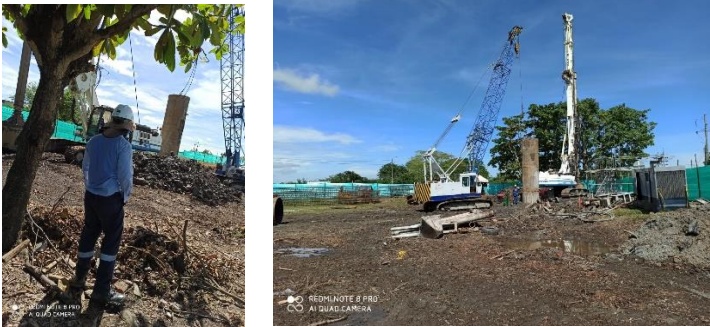
| | <p>PR<br/>97+000<br/>02/07/2020</p> | <p>Se monitorea el pilote #23, de 30 metros. En este espacio se presenta un suelo limo-arenoso, de tonalidad oscura y de humedad media. Con bioturbación, sin presencia de formaciones rocosas. No se evidencia ningún material arqueológico.</p> |

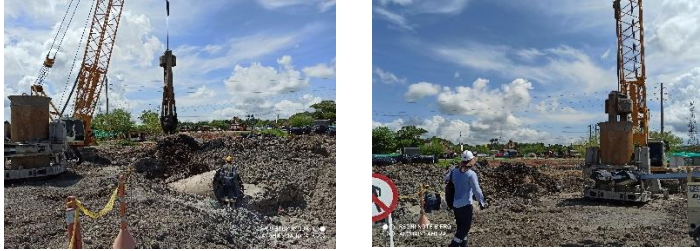
| <b>Vereda Puerto Niño</b> | PR<br>97+000<br>08/07/2020 | <p>El pilote #25 se perfora junto al pilote #24, finalizando un grupo de soportes de 5 pilotes. El suelo de este espacio es en su mayoría arenoso, con algunas formaciones rocosas, esto se deben a que suelo que se encontraba previo a la intervención; la estructura es granular fina y la humedad es alta. No se encuentra evidencia de material.</p> |

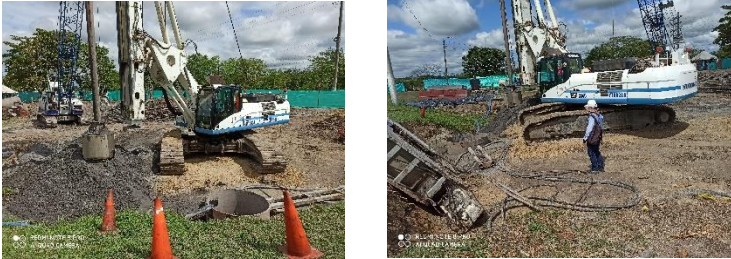
| | PR<br>97+000<br>09-<br>10/07/2020 | <p>El pilote #26 tiene una profundidad de 29 metros. El suelo es este espacio es de una textura arenosa, con una humedad muy alta, con pequeñas formaciones rocosas y de estructura granular fina. Se encuentra ubicado en un suelo sin mayor alteración previa. No se evidencia material arqueológico.</p> |

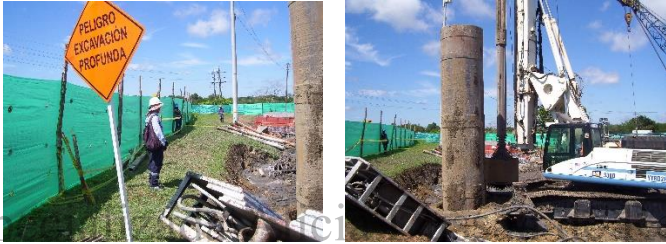
| ÁREA DE INFLUENCIA | PR | DESCRIPCIÓN DE LAS ACTIVIDADES REALIZADAS DURANTE MONITOREO ARQUEOLÓGICO. |
|---|---|---|
| Intercambiador | PR<br>97+000<br>13 y<br>14/07/2020 | <p>El monitoreo del pilote #27 toma 2 días, teniendo en cuenta la inestabilidad del suelo, lo que provoca el derrumbe de éste. Tiene 30 metros de profundidad, se encuentra ubicado en un área de inundación estacional cubierta por pastos limpios. No se encuentra evidencia de material arqueológico.</p> |

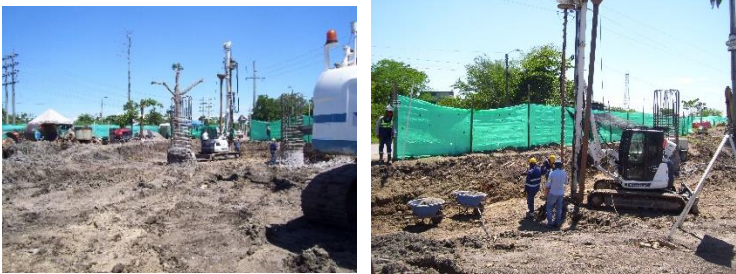
| | PR<br>97+000<br>16 y<br>17/06/2020 | <p>Se inician las perforaciones del suelo con el fin de estabilizar el terreno inyectando arena. Todo esto, para secarlo y hacerlo más firme. Se hacen a una profundidad aproximada de 20 metros. No se evidencia material.</p> |

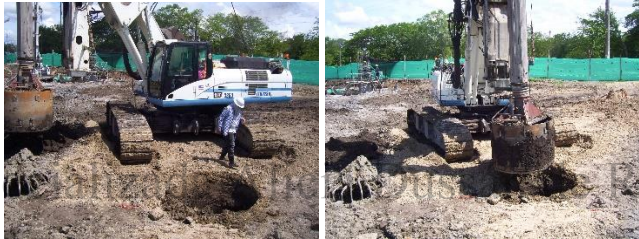
| ÁREA DE INFLUENCIA | PR | DESCRIPCIÓN DE LAS ACTIVIDADES REALIZADAS DURANTE MONITOREO ARQUEOLÓGICO. |
|---|---|---|
| <b>Intercambiador Puerto Boyacá</b><br><br><b>Vereda Puerto Niño</b> | PR<br>97+000<br>23 y<br>24/07/2020 | <p>El monitoreo arqueológico del pilote #29 toma 2 días de excavación. En este espacio se presenta un suelo arcilloso, muy compacto y duro, lo cual cambia después de los primeros 15 metros; después de este punto el suelo muestra mucha humedad, es arenoso y de una tonalidad muy oscura. No hay evidencia de material en los 30 metros de profundidad del pilote.</p> |

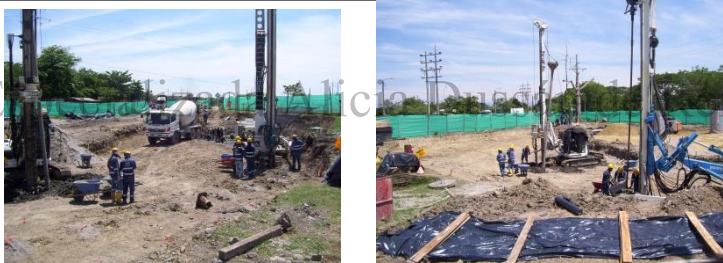
| ÁREA DE INFLUENCIA | PR | DESCRIPCIÓN DE LAS ACTIVIDADES REALIZADAS DURANTE MONITOREO ARQUEOLÓGICO. |
|---|---|---|
| <b>Intercambiador<br/>Puerto Boyacá</b> | PR | <p>En el monitoreo arqueológico se concentra en un descapote de más de 40 metros que abarca el rededor de los últimos 5 pilotes. En este espacio se presenta un suelo arenoso, de humedad baja, probablemente por la poca profundidad del descapote (1,50 metros). La estructura es granular muy fina. Hay formaciones rocosas de diversos tamaños, probablemente por la alteración previa del suelo. No se encuentra evidencia de material arqueológico.</p> |

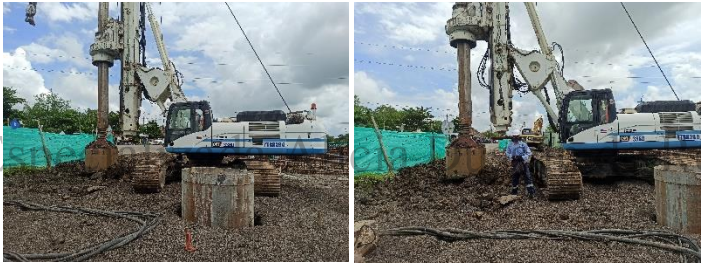
| ÁREA DE INFLUENCIA | PR | DESCRIPCIÓN DE LAS ACTIVIDADES REALIZADAS DURANTE MONITOREO ARQUEOLÓGICO. |
|---|---|---|
| <b>Intercambiador<br/>Puerto Boyacá</b><br><br><b>Vereda Puerto<br/>Niño</b> | PR<br>97+000<br><br>26/08/2020 | <p>Se reactivan las obras de los últimos 5 pilotes. En dos días se hace la perforación del pilote #31 de 30 metros. El suelo presenta una textura arenosa, con una estructura granular fina y presencia de rocas. Tiene mucha humedad, se apreció nivel freático desde el primer metro de la perforación. No se evidencia ningún material arqueológico.</p> |

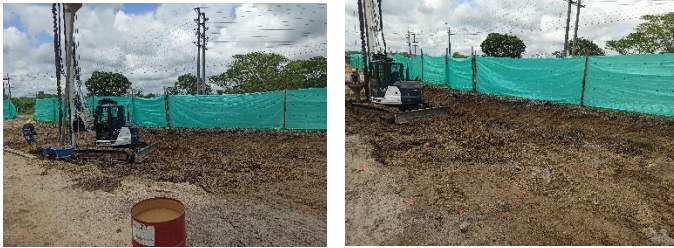
| | 24/08/2020 | <div></div> <p>En otra área del intercambiador se hacen descapotes de aproximadamente 1.50m para la estabilización el terreno. El suelo es generalmente arenoso, muy seco, con mucha gravilla seguramente de las intervenciones que se han realizado antes. No presenta material arqueológico.</p> |

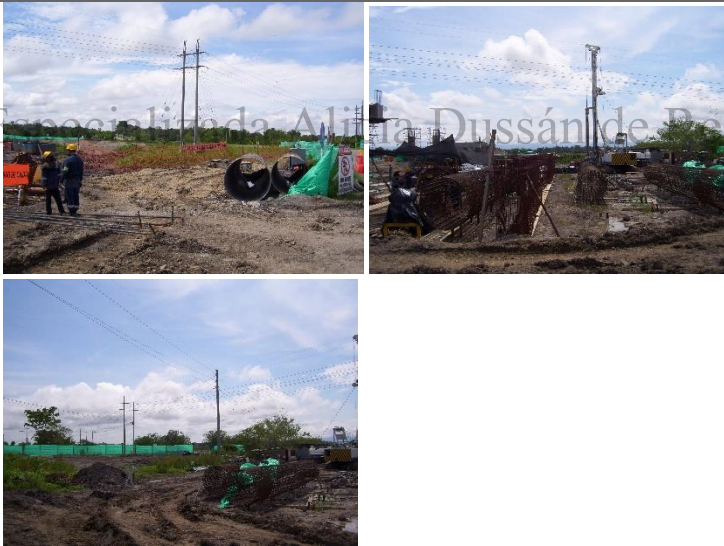
| ÁREA DE INFLUENCIA | PR | DESCRIPCIÓN DE LAS ACTIVIDADES REALIZADAS DURANTE MONITOREO ARQUEOLÓGICO. |
|---|---|---|
| | | En el transcurso de la semana no se realizó ninguna actividad en referencia a remociones de arena. Se terminó el pilote #31, pero sólo fueron labores de relleno. |

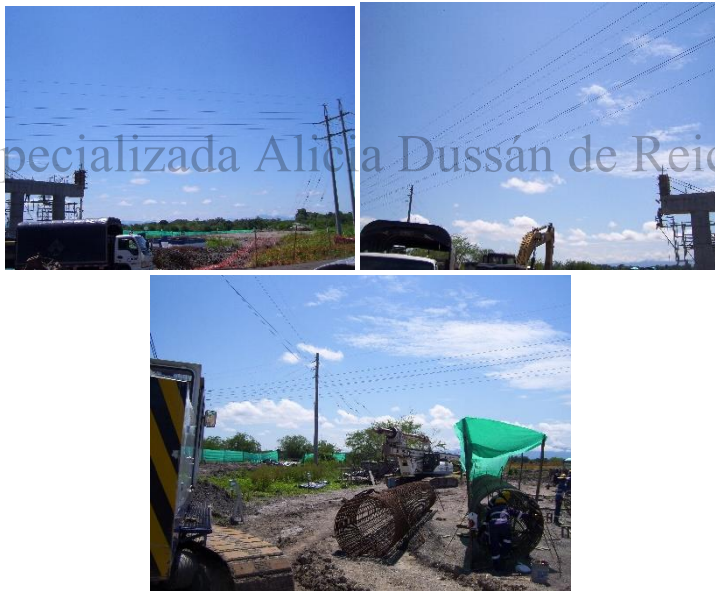
| ÁREA DE INFLUENCIA | PR | DESCRIPCIÓN DE LAS ACTIVIDADES REALIZADAS DURANTE MONITOREO ARQUEOLÓGICO. |
|---|---|---|
| <p>Intercambiador<br/>Puerto Boyacá</p> <p>Vereda Puerto<br/>Niño</p> | <p>PR</p> <p>97+000</p> | <p>En el transcurso de la semana no se realizó ninguna actividad en referencia a remociones de arena. Se sigue a la espera de las adecuaciones del cableado eléctrico que permitirá reactivar las obras de construcción de pilotes.</p> |

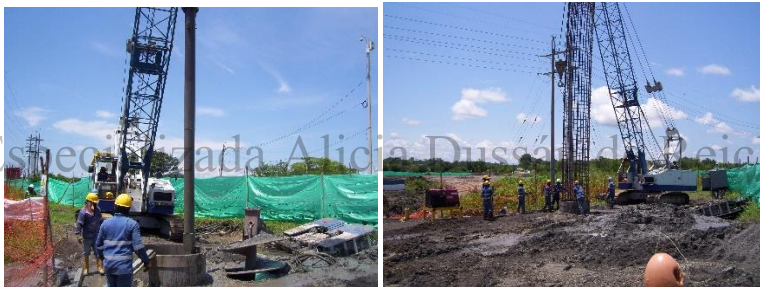
| ÁREA DE INFLUENCIA | PR | DESCRIPCIÓN DE LAS ACTIVIDADES REALIZADAS DURANTE MONITOREO ARQUEOLÓGICO. |
|---|---|---|
| <p><b>Intercambiador Puerto Boyacá</b></p> <p><b>Vereda Puerto Niño</b></p> | <p>PR</p> <p>97+000</p> | <p>Se hace el monitoreo del pilote #32, el cual toma 3 días en excavar-se principalmente por la inestabilidad del suelo. Éste presenta una textura arenosa, de estructura granular muy fina y con presencia de granito muy alta, puede deberse principalmente a que este es un suelo de relleno que había sido intervenido anteriormente. La profundidad es de 30 metros, sin evidencia alguna de material arqueológico.</p> |

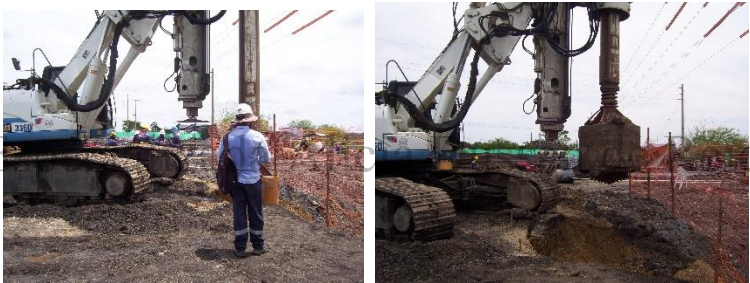
| ÁREA DE INFLUENCIA | PR | DESCRIPCIÓN DE LAS ACTIVIDADES REALIZADAS DURANTE MONITOREO ARQUEOLÓGICO. |
|---|---|---|
| <b>Intercambiador<br/>Puerto Boyacá</b><br><br><b>Vereda Puerto<br/>Niño</b> | PR<br><br>97+000 | <p>Se hace el monitoreo del pilote #33, en este espacio el suelo es muy inestable. Éste presenta una textura arenosa, de estructura granular muy fina y con presencia de granito muy alta, puede deberse principalmente a que este es un suelo de relleno que había sido intervenido anteriormente. No hay evidencia alguna de material arqueológico. A la fecha de este reporte, el pilote no ha sido terminado. Se prevé que, al terminar, tenga 30 metros de profundidad.</p> |

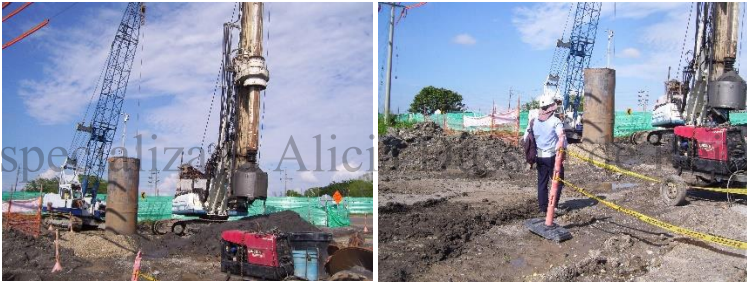
| ÁREA DE INFLUENCIA | PR | DESCRIPCIÓN DE LAS ACTIVIDADES REALIZADAS DURANTE MONITOREO ARQUEOLÓGICO. |
|---|---|---|
| <p><b>Intercambiador Puerto Boyacá</b></p> <p><b>Vereda Puerto Niño</b></p> | <p>PR</p> <p>97+000</p> | <p>Se hace el monitoreo del pilote #34, con 30 metros de profundidad. En este espacio el suelo es muy inestable. Éste presenta una textura arenosa, de estructura granular muy fina y con presencia de granito muy alta, puede deberse principalmente a que este es un suelo de relleno que había sido intervenido anteriormente. No hay evidencia alguna de material arqueológico.</p> |
