INFORME FINAL DE ACTIVIDADES DE  
PROSPECCIÓN ARQUEOLÓGICA EN EL  
ÁREA DE LA ETAPA 1 – SUPERMANZANA  
SMIII-17

**PROYECTO CIUDAD EMPRESARIAL  
SARMIENTO ANGULO**

Bogotá, D.C., Octubre 1 de 2012

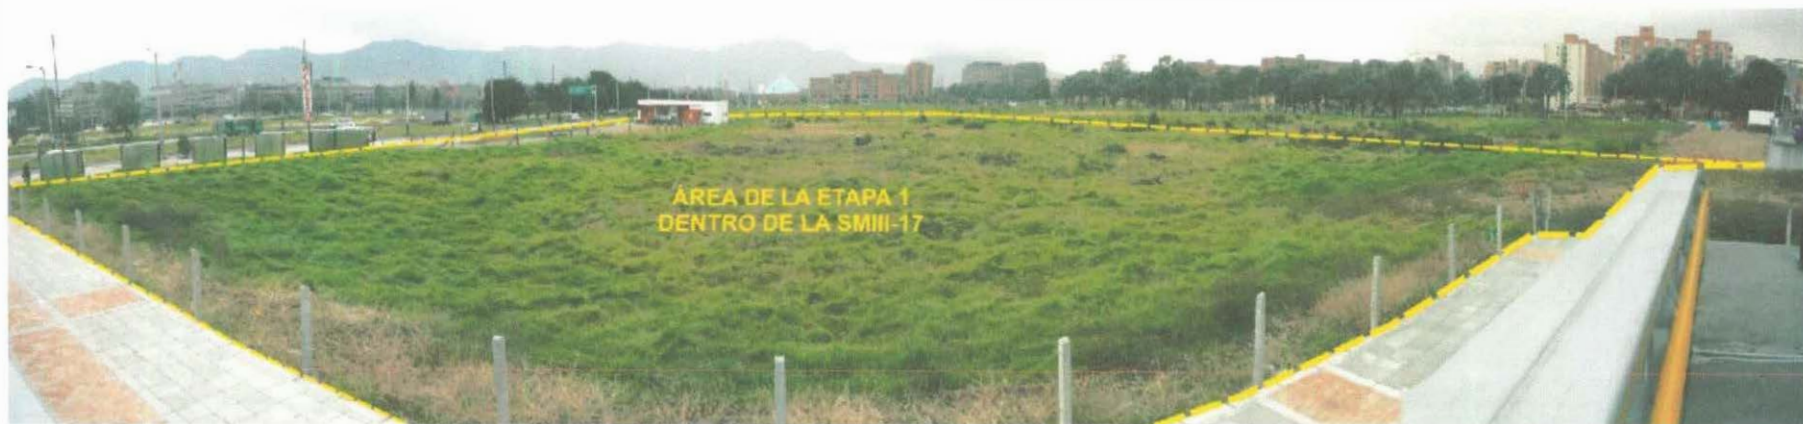
Fotografía desde puente peatonal, en el extremo NE del área de la Etapa 1, objeto del muestreo arqueológico realizado.  
Ver Mapa 1: Área 1 de alteraciones antrópicas modernas visibles

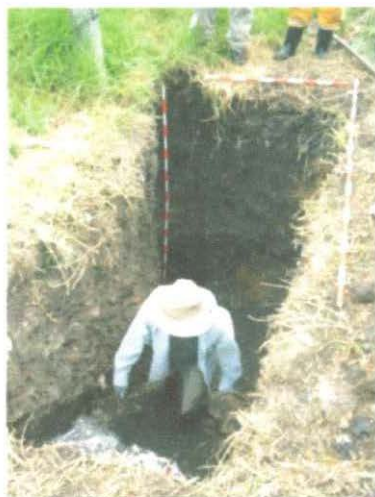
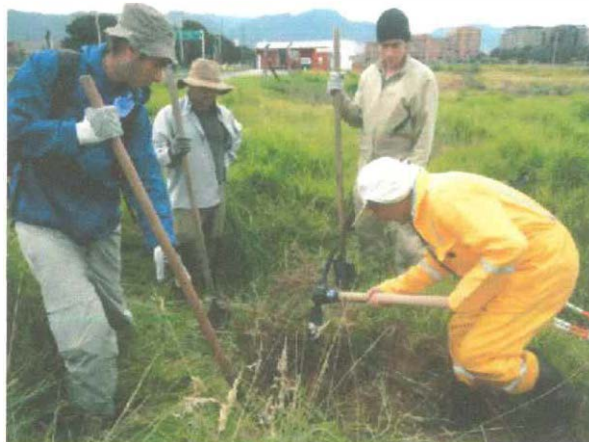
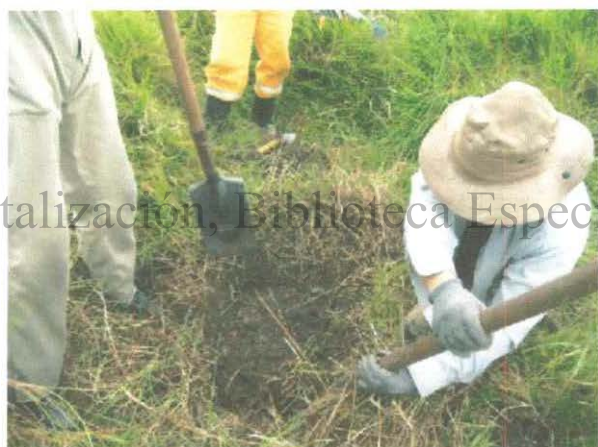
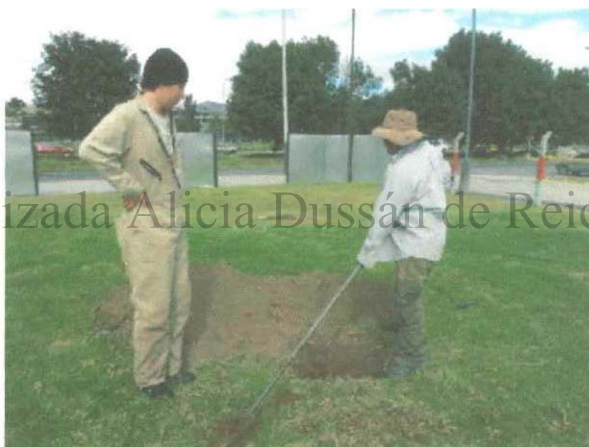
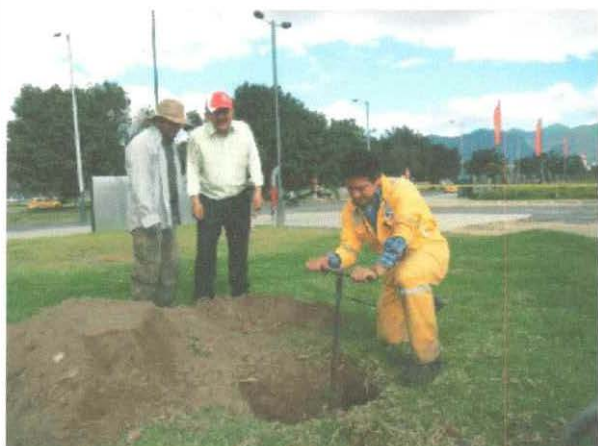
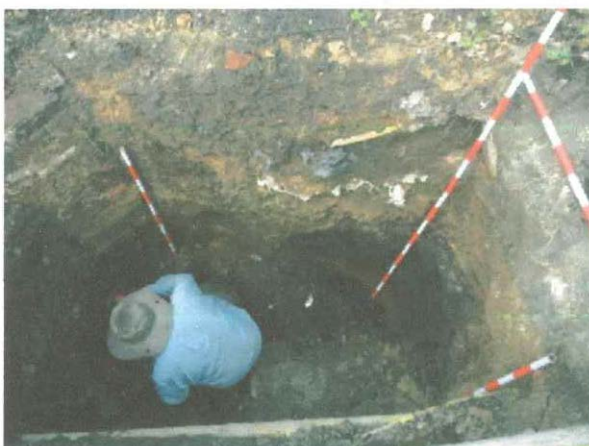
Algunos fotografías ilustrativas de la labor de muestreo arqueológico (prospección) para el área de la Etapa 1

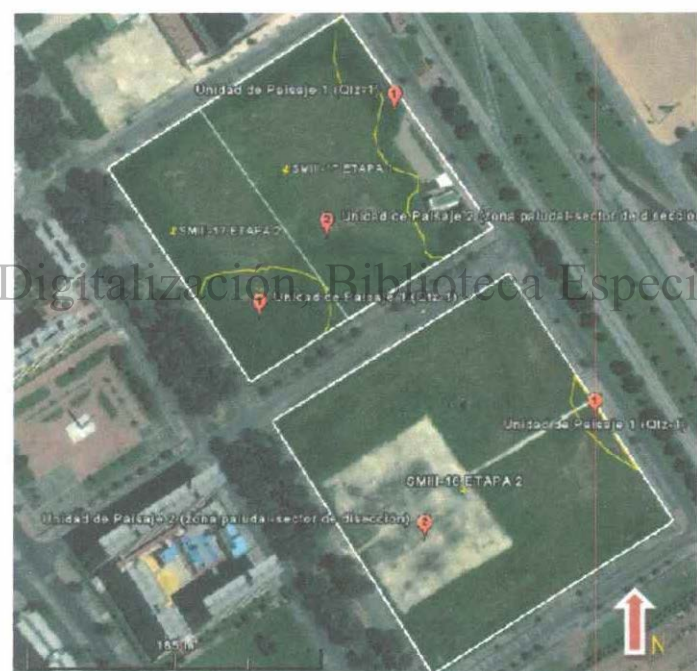
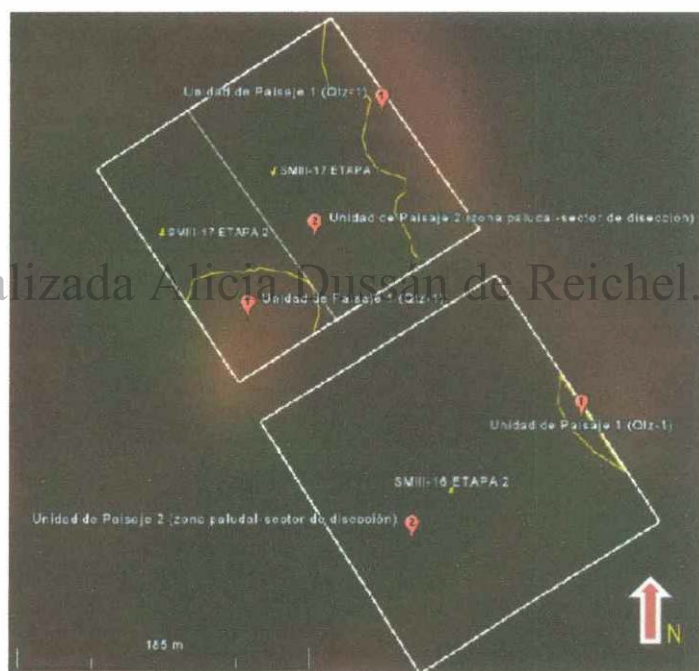
**Figura 24 Visualización de la imagen satelital de Google Earth Plus (2012) e imagen satelital compuesta por el equipo de trabajo de los píxeles relacionados con las dos unidades de paisaje interpretadas y delimitadas**

Imagen Google Earth Pro (2012)

Imagen satelital compuesta (bandas 2,7 y 4)

1. De acuerdo a esta composición de bandas y ajuste de laboratorio, se puede observar que en color rojo oscuro se presenta la reflectancia típica de los iones hidroxilos (hidróxidos) relacionados con los suelos y sedimentos de la Terraza Fluvio-Lacustre Plestocénica-Holocénica de nivel 1 (Qtz-1).
2. Los antiguos sistemas de humedales-zona paludal, ecosistemas formados en la zona de disección del sistema de terrazas, y que tiene una reflectancia por el espejo de agua continuo (aunque ya no exista) se resaltan en color negro y la vegetación acuática dentro los mismos se resalta de color verde oscuro (ver Figura 24).

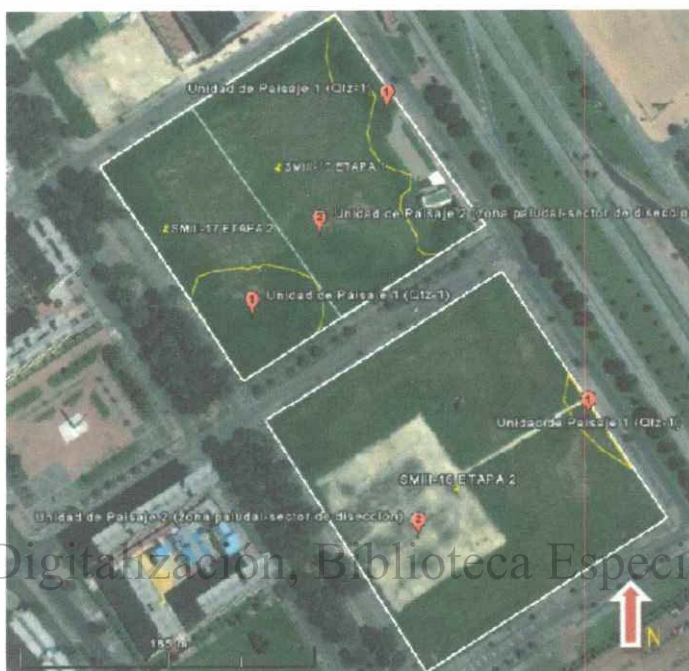
**Figura 25 Visualización de la imagen satelital de Google Earth Plus (2012) e imagen satelital compuesta (máxima reflectancia) por el equipo de trabajo de los pixeles relacionados con las dos unidades de paisaje interpretadas y delimitadas**

Imagen Google Earth Pro (2012)

Imagen satelital compuesta (bandas 2,7 y 4)

final que permitió interpretar y delimitar las dos unidades de paisaje dentro del área de estudio, para el caso de este informe del área de a Etapa 1 (ver Figura 25).

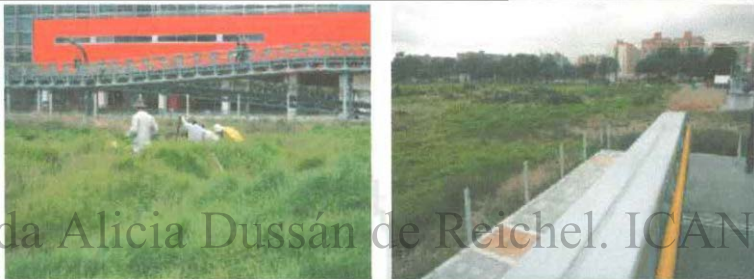
| UNIDAD DE PAISAJE 1: RELICTOS DE TERRAZA FLUVIO-LACUSTRE DE NIVEL 2 | | | | | |
|---|---|---|---|---|---|
| UO-1 | 997596.5 | 1005428.4 | No aplica | Ubicación del puente peatonal.<br>Ver Mapa 2: Área 1 de alteraciones antrópicas modernas visibles. | |

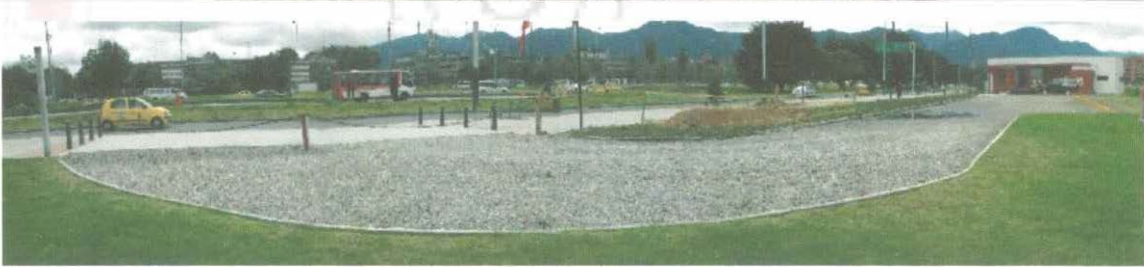
| UNIDAD DE PAISAJE 1: RELICTOS DE TERRAZA FLUVIO-LACUSTRE DE NIVEL 2 | | | | | |
|---|---|---|---|---|---|
| UO-2 | 997645.8 | 1005400.4 | No aplica | Ubicación de andén construido con lozas en ladrillo; otras alteraciones por construcciones y modificaciones del terreno actuales (ducto para líneas de gas, cajas para acueducto y otras instalaciones, etc.)<br>Ver Mapa 1: Áreas 3 y 4 de alteraciones antrópicas modernas visibles. | |

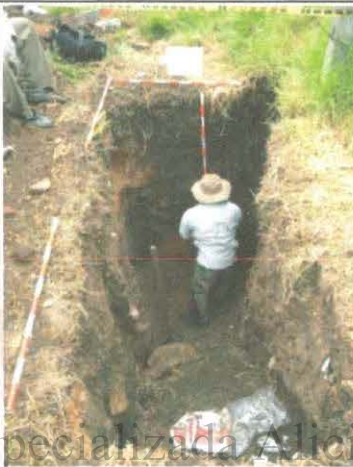
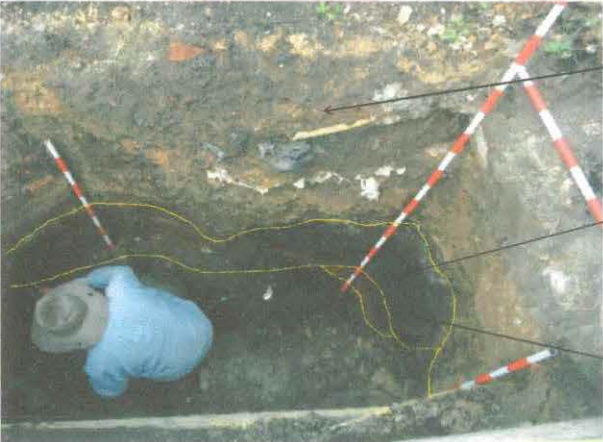
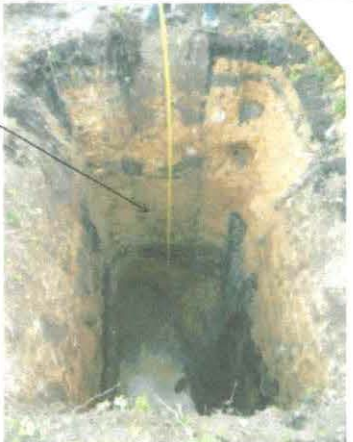
| UNIDAD DE MUESTREO | COORDENADAS PLANAS ORIGEN BOGOTÁ (DATUM OBSERVATORIO) | | PROFUNDIDAD | DESCRIPCIÓN | FOTOGRAFÍA |
|---|---|---|---|---|---|
| TO-1 | 997623 | 1005425 | 250 cm aprox. | Estas unidades, permitieron observar y corroborar la fuerte alteración del sector del relicto de Terraza Q1r-2, por lo menos para lo que respecta a la etapa 1.<br>En general, se aprecia en todas las trincheras de observación, un perfil de suelo fuertemente alterado con todo tipo de escombros; en su parte más alta es evidente en los cuatro perfiles de la caja abierta por terceros: residuos de construcción: fragmentos de ladrillo, bloque, concreto premezclado, puntilla, alambre... y, además, todo tipo de basuras: vidrio, cuero, plástico, madera, carbón mineral, restos óseos de animales. Hacia abajo se aprecian sectores con suelo muy compactado relacionado con escombros de residuos industriales carbonizados. A 2 m de profundidad, en dirección aproximada E-W, se registra la presencia de tuberías de concreto. Instalada e interrumpida, de más o menos 50 cm de diámetro, que da idea de las actividades de infraestructura realizadas en el lugar desde hace más de 50 años y que también alteraron antrópicamente el sector, además de tubería para gas y redes eléctricas. Es inevitable hacer alusión a la influencia que ejerció la construcción de la avenida Eldorado, desde principios de los años cincuenta, por los fuertes depósitos de material de relleno, especialmente roca arenisca, para elevar el nivel del piso original antes de la obra, rellenos de 150 cm de espesor y aún más en algunos sectores. | |
| TO-2 | 997685 | 1005335.5 | 150 cm aprox. | | |
| TO-3 | 997654.1 | 1005284.3 | 270 cm aprox. | | |

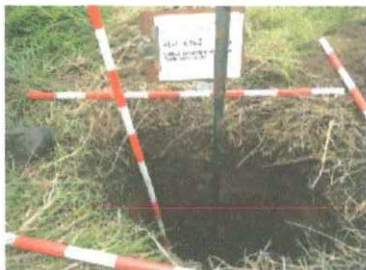
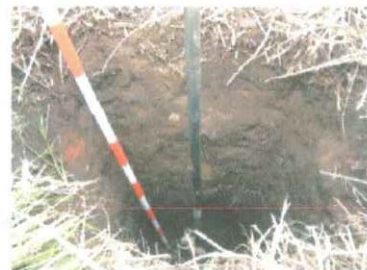
| UNIDAD DE MUESTREO | COORDENADAS PLANAS<br>ORIGEN BOGOTÁ (DATUM<br>OBSERVATORIO) | | PROFUNDIDAD | DESCRIPCIÓN | FOTOGRAFÍA |
|---|---|---|---|---|---|
| US-1 | 997616.3 | 1005403.9 | US-1: 110 cm<br>Barreno desde 110<br>hasta 130 cm<br>(Hasta relicto de<br>horizonte C) | Suelo mixto. Luego del retiro de la cobertura de pasto, se evidencian la presencia de todo tipo de basuras, especialmente residuos de construcción. Es muy fuerte este relleno hasta los 40 cm; aún a los 60 cm se hallan fragmentos de ladrillo y concreto. Muy fuerte la presencia de residuos o basura de toda clase, inclusive de loza industrial, traida con ese propósito: rellenar antiguas áreas consideradas inundables y/o elevar aún más los pequeños sectores de terraza no inundables. Corroboración de lo observado en las Trincheras TO) | |
| US-2 | 997625.6 | 1005401.8 | US-2: 70 cm<br>Barreno desde 70 cm<br>hasta 110 cm (continua<br>relleno con<br>escombros) | | |

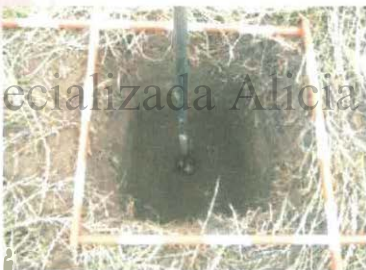
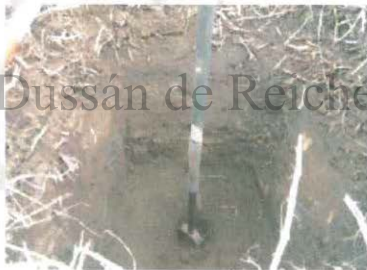
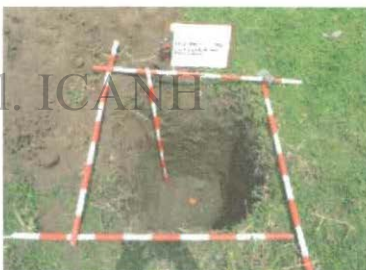
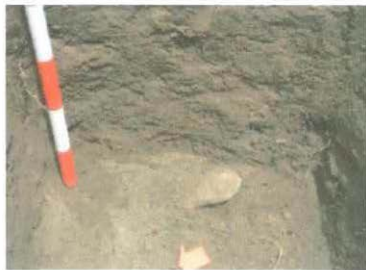
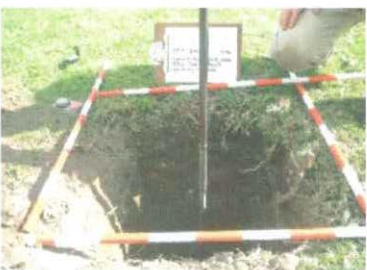
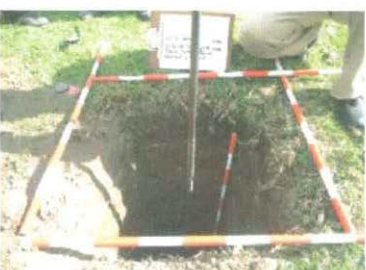
| UNIDAD DE MUESTREO | COORDENADAS PLANAS<br>ORIGEN BOGOTÁ (DATUM<br>OBSERVATORIO) | | PROFUNDIDAD | DESCRIPCIÓN | FOTOGRAFÍA |
|---|---|---|---|---|---|
| US-3 | 997680.3 | 1005314.2 | US-3: 120 cm<br>Barreno desde 120 cm<br>hasta 180 cm<br>Hasta relicto de<br>horizonte C | | |
