**PROGRAMA ARQUEOLOGÍA PREVENTIVA  
IMPLEMENTACIÓN DEL PLAN DE MANEJO ARQUEOLÓGICO EN EL PREDIO DEL CENTRO  
COMERCIAL GRAN PLAZA BOSA (ANTIGUO PREDIO DE HILANDERÍAS BOGOTÁ)  
LOCALIDAD DE BOSA.**

Informe Final

Autorización de Intervención Arqueológica 5510

**CAMILO AUGUSTO ROJAS ALFONSO**  
Antropólogo  
Universidad Nacional de Colombia

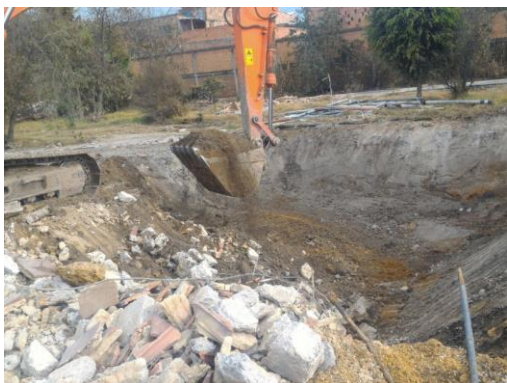
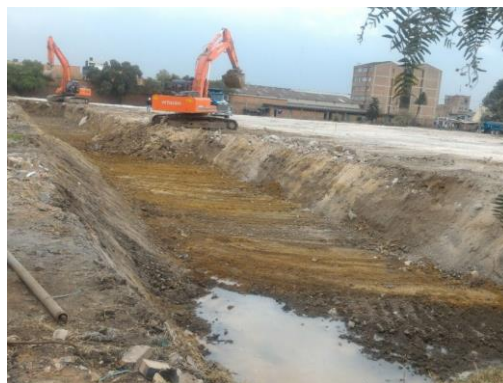
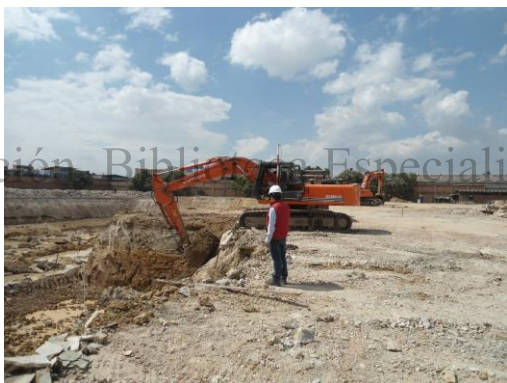
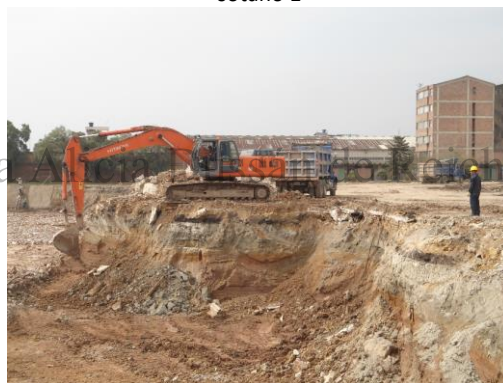
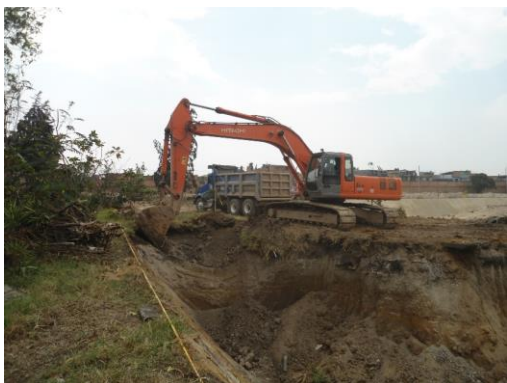
profundidad. De acuerdo con las características de la obra, se requirió que más de la mitad de las áreas se excavaran a 4,20 metros para el sótano 1 y a 7,40 metros para el sótano 2 (Ver Anexo Digital Planimétrico). Durante estas actividades no se detectaron elementos o estructuras de carácter arqueológico (imágenes 23 a 32).

Imagen 23 Inicio excavación mecánica - sótano 1

Imagen 24 Primeras etapas excavación mecánica – sótano 1

Imagen 25 Acompañamiento al movimiento de tierras sector central - sótano 1

Imagen 26 Acompañamiento al movimiento de tierras costado occidental - sótano 1

Imagen 27 Acompañamiento al movimiento de tierras costado oriental - sótano 1

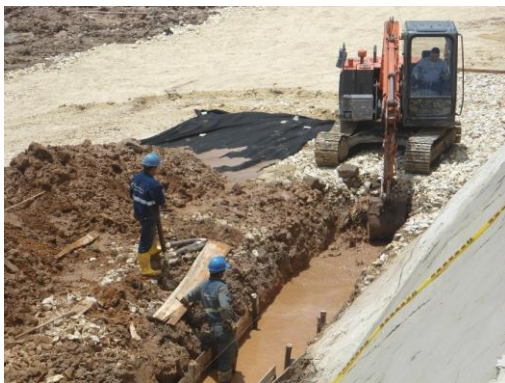
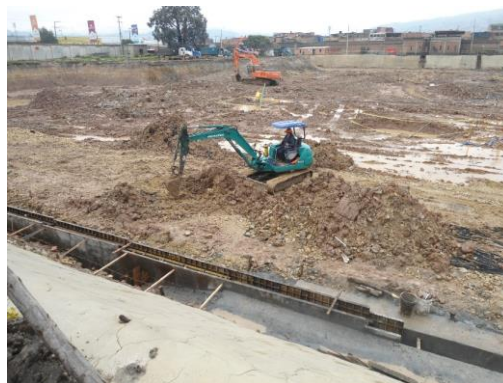
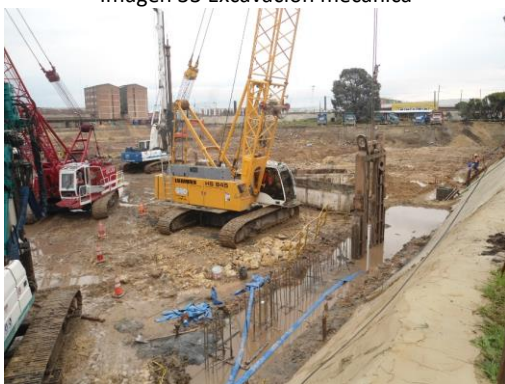
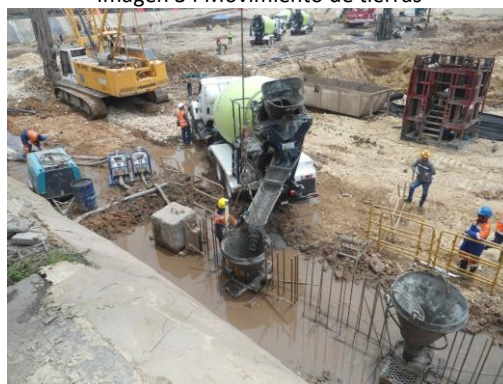
Esta tarea se adelanta en varios pasos que incluyen unas excavaciones manuales para instalar los muretes guía cuya función es definir el recorrido horizontal de la máquina y evitar la caída de tierra en la excavación (Ver Anexo digital fichas de procedimientos). Posteriormente con una cuchara bivalva manejada por una grúa se hace extracción de suelo que será reemplazado por concreto. Esta tarea se apoya también con retroexcavadoras. Las actividades se realizaron a menos 4 metros de la línea del horizonte O, dada la estratigrafía de la zona (basada en los estudios de suelos) y los estudios arqueológicos precedentes (etapa de prospección) la probabilidad de hallazgos arqueológicos era mucho menor. Durante estas labores no se registraron evidencias arqueológicas (imágenes 33 a 36).

Imagen 33 Excavación mecánica

Imagen 34 Movimiento de tierras

Imagen 35 Excavación con cuchara bivalva

Imagen 36 Llenado con concreto

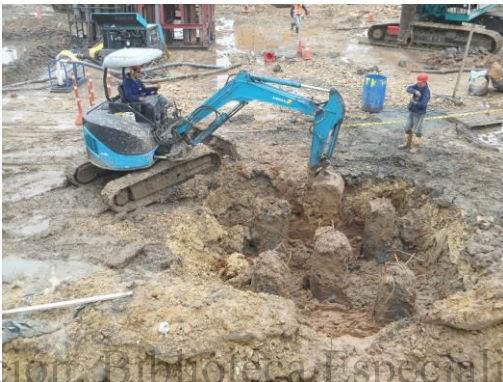
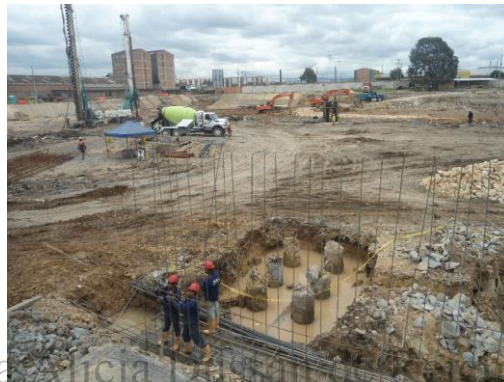
Para el descabece de pilotes se hacen unas pequeñas intervenciones en las márgenes del subsuelo adyacente a las excavaciones, cortando taludes con ángulos sugeridos y reforzándolos (Ver Anexo digital fichas de procedimientos). En este sentido se usan distintas herramientas entre las que se cuentan excavadoras mecánicas sobre llantas y orugas con martillo demoledor, Bobcat con martillo, volquetas y carretillas. Esta actividad también se realizó a una profundidad de más de cuatro metros, en donde la probabilidad de hallar algún tipo de vestigio era mínima. Al respecto no se identificaron materiales arqueológicos (imágenes 39 y 40).

Imagen 39 Procedimiento de descabece

Imagen 40 Área excavada adyacente a pilotes

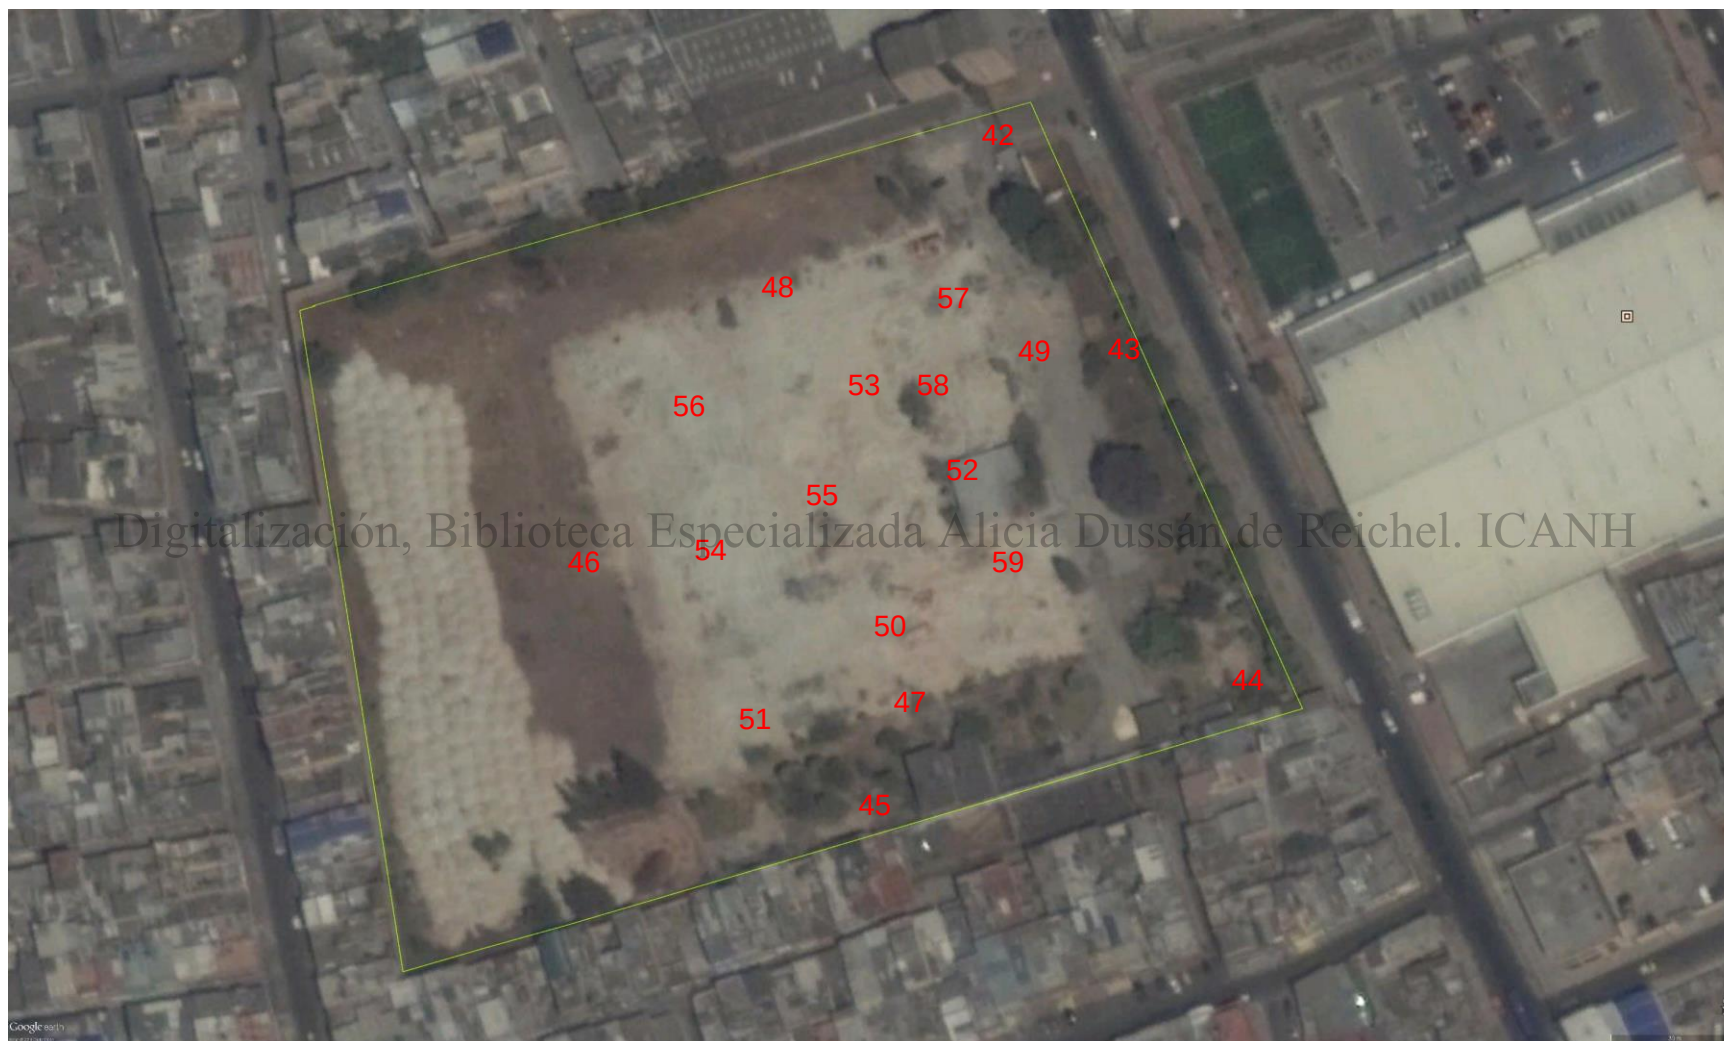
Imagen 41 Ubicación de los principales perfiles registrados durante la etapa de monitoreo  
(cada número corresponde a las fotografías subsiguientes) Foto Google Earth, 2016

A continuación, se muestra una relación fotográfica de algunos de los perfiles; la Imagen 41 muestra la ubicación de los principales perfiles estratigráficos registrados (cada número sobre la imagen corresponde al número de la fotografía subsiguiente de cada perfil):

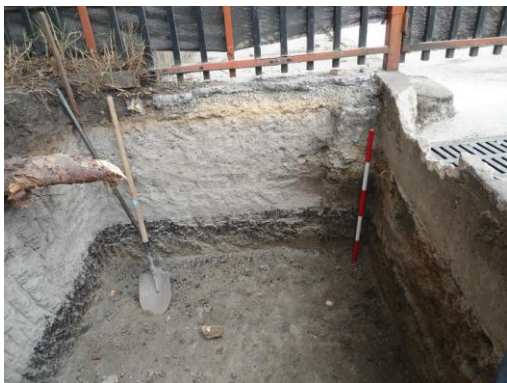
**Imagen 42 Perfil adecuaciones hidráulicas**  
Se observa claramente el horizonte gris y el horizonte argílico subyacente. Muy superficiales debido a que se encuentran en área de máxima intervención, casi sobre la vía principal. Tamaño de la escala 50 cm

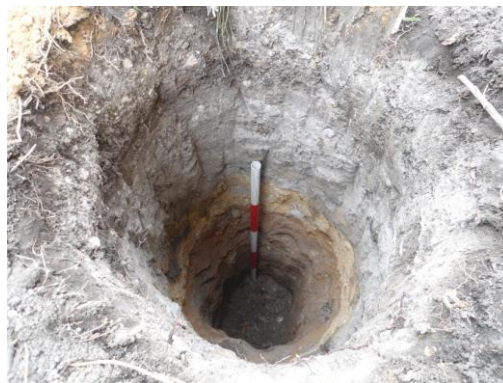
**Imagen 43 Instalación postes alumbrado**  
Área adyacente a la vía y muro perimetral con un horizonte superficial compuesto de material orgánico y rellenos más profundos de material arenoso. Tamaño de la escala 50 cm

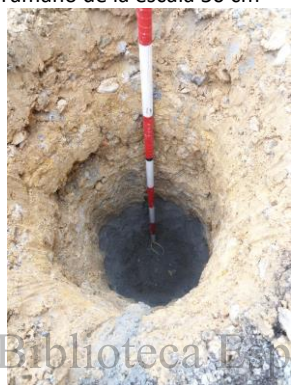
**Imagen 44 Perfil postes alumbrado**  
Se observa un relleno contemporáneo de gran espesor sobre el horizonte gris. Tamaño de la escala 100 cm

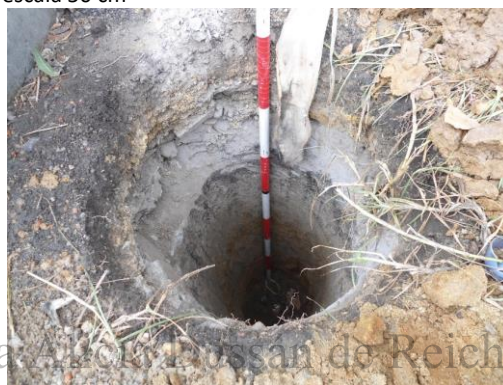
**Imagen 45 Perfil postes alumbrado**  
Se presenta un horizonte O superficial muy delgado, luego el horizonte gris característico de la zona, el horizonte argílico y las sucesivas capas de arcillas y arenas. Tamaño de la escala 100 cm

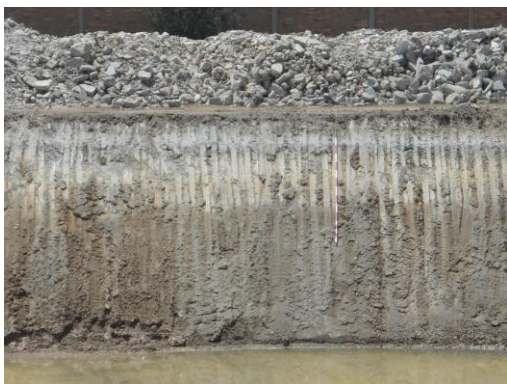
**Imagen 46 Perfil occidental excavación**  
En este perfil se evidencia la estratigrafía tipo de la zona (sin intervención de obras de infraestructura). Un primer horizonte orgánico casi inexistente en compañía de algunos rellenos de escombros. Un horizonte gris con un subyacente horizonte argílico oscuro muy definido. Las capas inferiores muestran las correspondientes manifestaciones de arcillas y arenas intercaladas, estériles culturalmente. Tamaño de la escala 250 cm

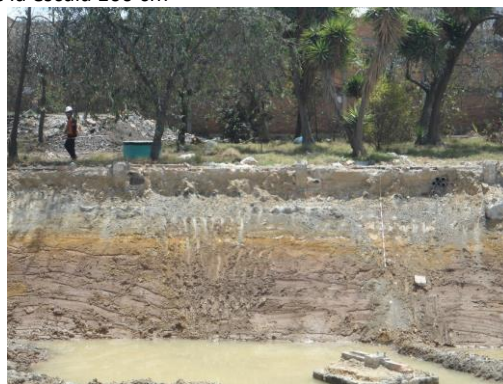
**Imagen 47 Perfil sur excavación**  
Por su parte, un perfil bajo las placas de concreto muestra la intervención con rellenos y adecuaciones que alteran la estratigrafía hasta el horizonte gris. No se observa horizonte argílico. Tamaño de la escala 250 cm

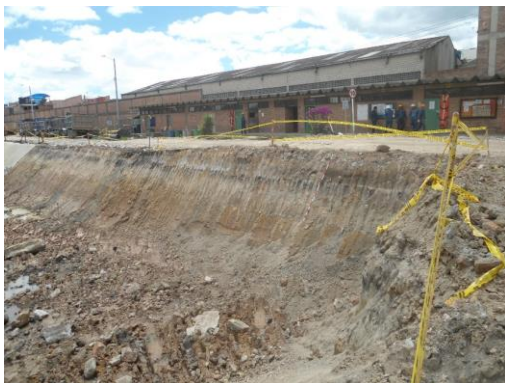
Imagen 48 Perfil norte excavación

En este sector del predio se delimita claramente la sección del horizonte argílico dividiendo un tenue horizonte gris. Tamaño de la escala 250 cm

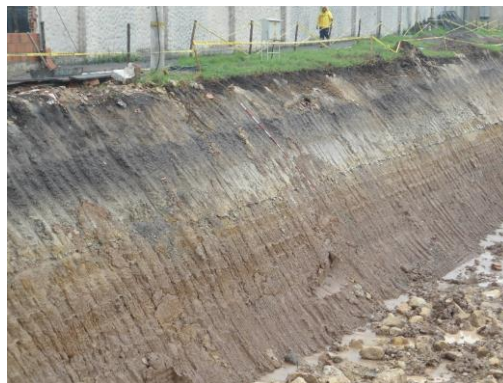
Imagen 49 Perfil oriental excavación

Sobre esta zona el horizonte gris también se ha perdido significativamente por la intervención de rellenos. Sin embargo, el horizonte argílico está bastante definido sobre las subyacentes arcillas y arenas. Tamaño de la escala 250 cm

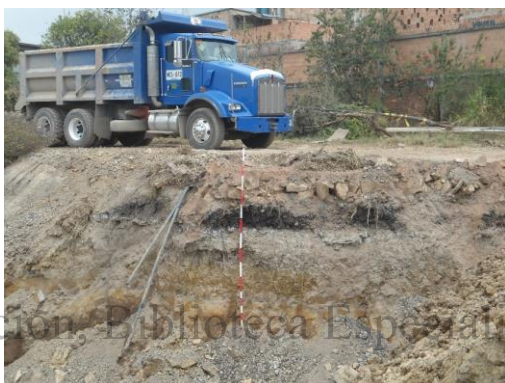
Imagen 50 Perfil área centro oriental

Se registra un relleno superficial que cubre una capa de asfalto. Baja este se encuentra la capa gris, y un poco más abajo muy difuso se encuentra el horizonte argílico. Tamaño de la escala 250 cm

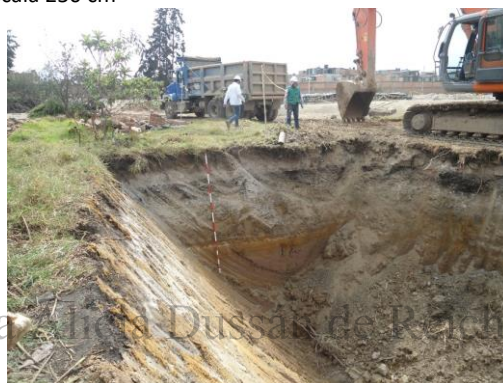
Imagen 51 Perfil área centro oriental

Un perfil similar al anterior, representado en un horizonte con mezcla de rellenos y cobertura vegetal, una capa de asfalto, una capa gris, un horizonte argílico muy difuso en este caso, sobre capas de arcillas y arenas de tonalidades marrón y amarillo. Tamaño de la escala 250 cm

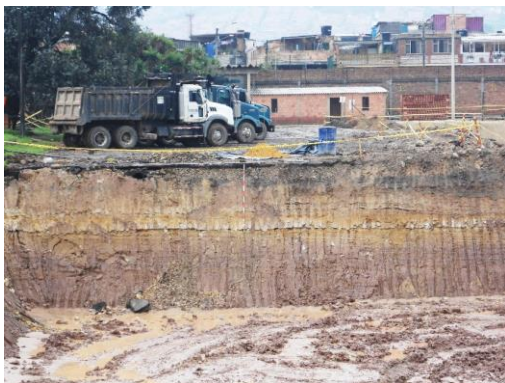
Imagen 52 Perfil área nororiental

Posee un comportamiento similar al resto del área, la particularidad de este perfil es su profundidad dado que se encuentra en la excavación del sótano 2. Se observan arcillas de tonalidad rojiza en los horizontes más profundos. Tamaño de la escala 250 cm

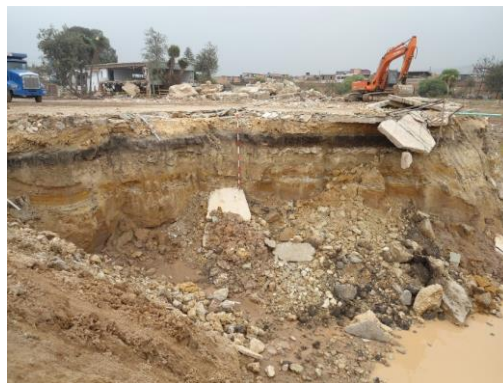
Imagen 53 Perfil área centro oriental

Detalle del suelo bajo las capas de asfalto y placa de concreto. Tamaño de la escala 250 cm

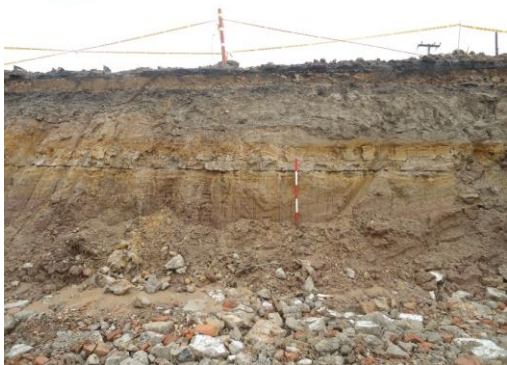
Imagen 54 Perfil área centro occidental bajo capa de asfalto

Es posible observar la línea del horizonte argílico. Tamaño de la escala 50 cm

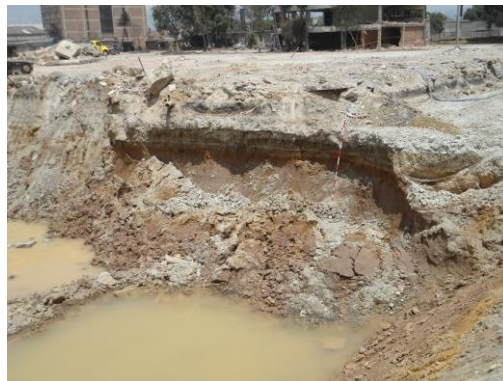
Imagen 55 Perfil área central

Conjunto de arcillas y arenas bajo las placas de concreto. Tamaño de la escala 250 cm
