## **INFORME FINAL**

**PROGRAMA DE ARQUEOLOGÍA PREVENTIVA. FASES DE PROSPECCIÓN Y  
PROPUESTA DE MANEJO PARA EL COLEGIO JOSÉ MAX LEÓN. MUNICIPIO  
DE COTA. CUNDINAMARCA**

**AUTORIZACIÓN ICANH N° 7066**

**COTA, MARZO DE 2018**

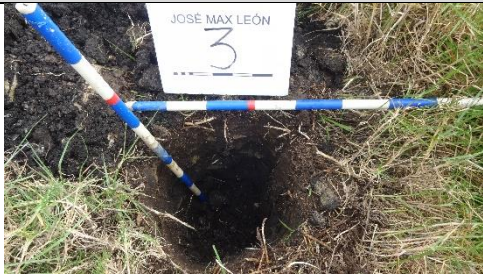
| Pozos de sondeo | Coordenada Este | Coordenada Norte | Profundidad sondeo (cm) | Evidencias arqueológicas estratificadas | Descripción | Fotografía sondeo referencia |
|---|---|---|---|---|---|---|
| 3 | 993748 | 1020222 | 60 | Ninguna | Capa de suelo orgánico de 20 cm de espesor, franco arcilloso, color pardo, seguido de una capa de 30 cm de suelo, con matriz soportada franco arenoso, color pardo oscuro y una tercera capa de 10 cm de suelo franco arenoso color pardo oscuro. | |

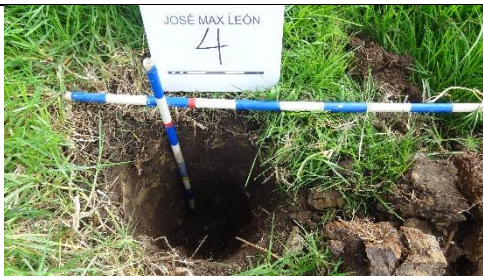
| Pozos de sondeo | Coordenada Este | Coordenada Norte | Profundidad sondeo (cm) | Evidencias arqueológicas estratificadas | Descripción | Fotografía sondeo referencia |
|---|---|---|---|---|---|---|
| 4 | 993762 | 1020227 | 75 | Ninguna | Capa de suelo orgánico de 25 cm de espesor, franco arcilloso, color pardo, seguido de una capa de 30 cm de suelo, con matriz soportada franco arenoso, color pardo oscuro y una tercera capa de 20 cm de suelo franco arenoso color pardo oscuro. | |

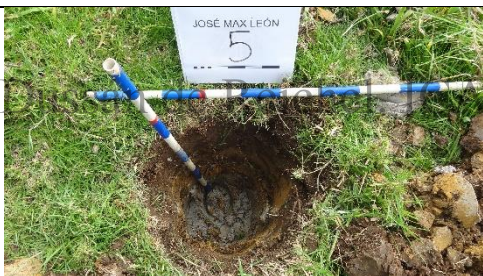
| Pozos de sondeo | Coordenada Este | Coordenada Norte | Profundidad sondeo (cm) | Evidencias arqueológicas estratificadas | Descripción | Fotografía sondeo referencia |
|---|---|---|---|---|---|---|
| 5 | 993776 | 1020233 | 65 | Ninguna | Capa de suelo orgánico de 25 cm de espesor, franco arcilloso, color pardo, seguido de una capa de 25 cm de suelo, con matriz soportada franco arenoso, color pardo claro y una tercera capa de 15 cm de suelo franco arenoso color pardo. | |

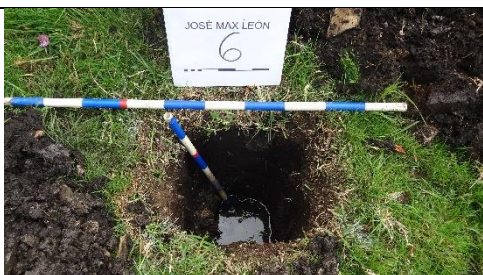
| Pozos de sondeo | Coordenada Este | Coordenada Norte | Profundidad sondeo (cm) | Evidencias arqueológicas estratificadas | Descripción | Fotografía sondeo referencia |
|---|---|---|---|---|---|---|
| 6 | 993787 | 1020237 | 75 | Ninguna | Capa de suelo orgánico de 25 cm de espesor, franco arcilloso, color pardo oscuro, seguido de una capa de 30 cm de suelo, con matriz soportada franco arenoso, color pardo oscuro y una tercera capa de 20 cm de suelo franco arenoso color pardo oscuro, este apique se encuentra en un nivel freático de agua de 20 cm. | |

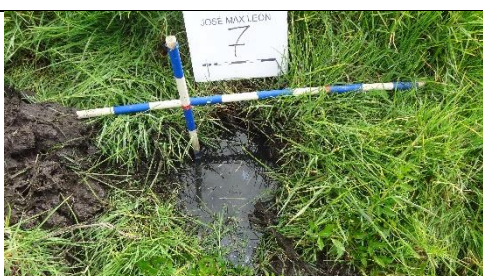
| Pozos de sondeo | Coordenada Este | Coordenada Norte | Profundidad sondeo (cm) | Evidencias arqueológicas estratificadas | Descripción | Fotografía sondeo referencia |
|---|---|---|---|---|---|---|
| 7 | 993725 | 1020197 | 70 | Ninguna | Este apique presenta en un nivel freático de agua alto, por esto no se deja tomar descripción del mismo con un aproximado de 70 cm de profundidad. | |

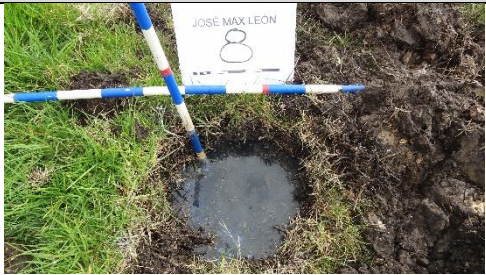
| Pozos de sondeo | Coordenada Este | Coordenada Norte | Profundidad sondeo (cm) | Evidencias arqueológicas estratificadas | Descripción | Fotografía sondeo referencia |
|---|---|---|---|---|---|---|
| 8 | 993739 | 1020202 | 70 | Ninguna | Este apique presenta en un nivel freático de agua alto, por esto no se deja tomar descripción del mismo con un aproximado de 70 cm de profundidad. | |

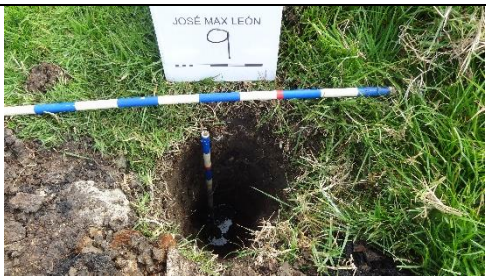
| Pozos de sondeo | Coordenada Este | Coordenada Norte | Profundidad sondeo (cm) | Evidencias arqueológicas estratificadas | Descripción | Fotografía sondeo referencia |
|---|---|---|---|---|---|---|
| 9 | 993753 | 1020208 | 75 | Ninguna | Capa de suelo orgánico de 25 cm de espesor, franco arcilloso, color pardo, seguido de una capa de 30 cm de suelo, con matriz soportada franco arenoso, color pardo y una tercera capa de 20 cm de suelo franco arenoso color pardo oscuro, en este apique se encuentra en un nivel freático de agua de 10 cm a 15 cm de alto. | |

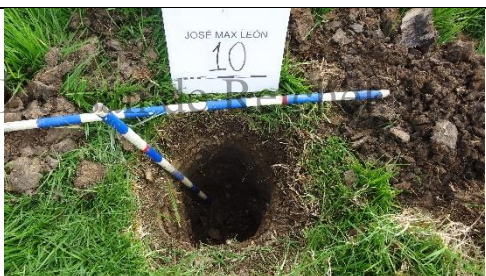
| Pozos de sondeo | Coordenada Este | Coordenada Norte | Profundidad sondeo (cm) | Evidencias arqueológicas estratificadas | Descripción | Fotografía sondeo referencia |
|---|---|---|---|---|---|---|
| 10 | 993767 | 1020213 | 65 | Ninguna | Capa de suelo orgánico de 25 cm de espesor, franco arcilloso, color pardo, seguido de una capa de 25 cm de suelo, con matriz soportada franco arenoso, color pardo claro y una tercera capa de 15 cm de suelo franco arenoso color pardo claro. | |

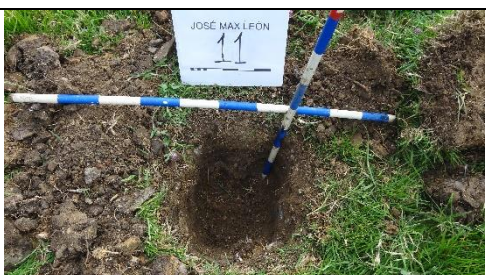
| Pozos de sondeo | Coordenada Este | Coordenada Norte | Profundidad sondeo (cm) | Evidencias arqueológicas estratificadas | Descripción | Fotografía sondeo referencia |
|---|---|---|---|---|---|---|
| 11 | 993781 | 1020219 | 30 | Ninguna | Esta área tuvo intervenciones antrópicas asociadas con escombros de construcciones. Capa de suelo orgánico de 20 cm de espesor, franco arcilloso, color pardo, seguido de una capa de 10 cm de suelo, sin matriz franco arenoso, color pardo oscuro, solo se presentan 2 capas de suelo. | |

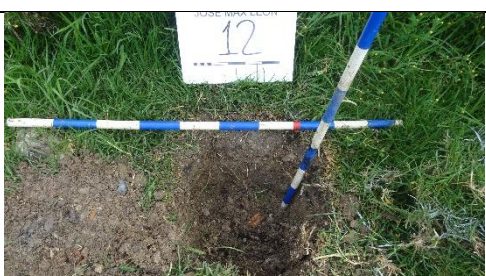
| Pozos de sondeo | Coordenada Este | Coordenada Norte | Profundidad sondeo (cm) | Evidencias arqueológicas estratificadas | Descripción | Fotografía sondeo referencia |
|---|---|---|---|---|---|---|
| 12 | 993793 | 1020223 | 25 | Ninguna | Esta área tuvo intervenciones antrópicas asociadas con escombros de construcciones. Capa de suelo orgánico de 25 cm de espesor, franco arcilloso, color pardo, solo se presenta una capa de suelo. | |

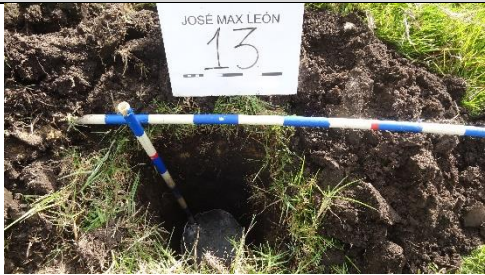
| Pozos de sondeo | Coordenada Este | Coordenada Norte | Profundidad sondeo (cm) | Evidencias arqueológicas estratificadas | Descripción | Fotografía sondeo referencia |
|---|---|---|---|---|---|---|
| 13 | 993731 | 1020183 | 75 | Ninguna | Capa de suelo orgánico de 25 cm de espesor, franco arcilloso, color pardo oscuro, seguido de una capa de 30 cm de suelo, con matriz soportada franco arenoso, color pardo oscuro y una tercera capa de 20 cm de suelo franco arenoso color pardo oscuro, en este apique se encuentra en un nivel freático de agua de 15 cm de altura. | |

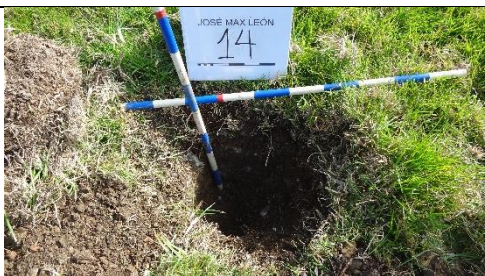
| Pozos de sondeo | Coordenada Este | Coordenada Norte | Profundidad sondeo (cm) | Evidencias arqueológicas estratificadas | Descripción | Fotografía sondeo referencia |
|---|---|---|---|---|---|---|
| 14 | 993745 | 1020188 | 35 | Ninguna | Esta área tuvo intervenciones antrópicas asociadas con escombros de construcciones. Capa de suelo orgánico de 25 cm de espesor, franco arcilloso, color pardo, seguido de una capa de 10 cm de suelo, sin matriz franco arenoso, color pardo, solo se presentan 2 capas de suelo. | |

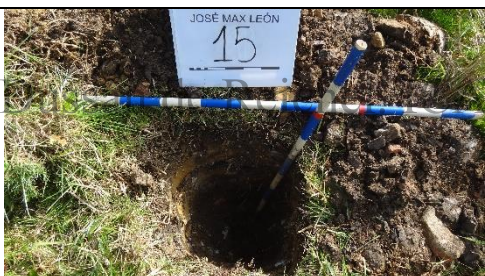
| Pozos de sondeo | Coordenada Este | Coordenada Norte | Profundidad sondeo (cm) | Evidencias arqueológicas estratificadas | Descripción | Fotografía sondeo referencia |
|---|---|---|---|---|---|---|
| 15 | 993759 | 1020194 | 55 | Ninguna | Esta área tuvo intervenciones antrópicas asociadas con escombros de construcciones. Capa de suelo orgánico de 25 cm de espesor, franco arcilloso, color pardo, seguido de una capa de 20 cm de suelo, con matriz soportada franco arenoso, color pardo y una tercera capa de 10 cm de suelo franco arenoso color pardo oscuro. | |

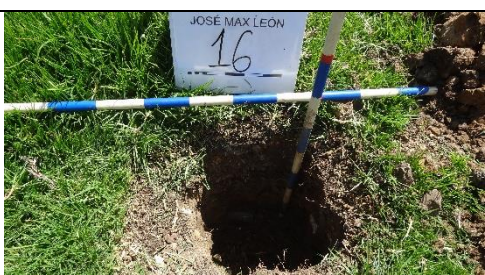
| Pozos de sondeo | Coordenada Este | Coordenada Norte | Profundidad sondeo (cm) | Evidencias arqueológicas estratificadas | Descripción | Fotografía sondeo referencia |
|---|---|---|---|---|---|---|
| 16 | 993773 | 1020199 | 45 | Ninguna | Esta área tuvo intervenciones antrópicas asociadas con escombros de construcciones. Capa de suelo orgánico de 15 cm de espesor, franco arcilloso, color pardo, seguido de una capa de 40 cm de suelo, con matriz soportada franco arenoso, color pardo claro y una tercera capa de 20 cm de suelo franco arenoso color pardo. | |

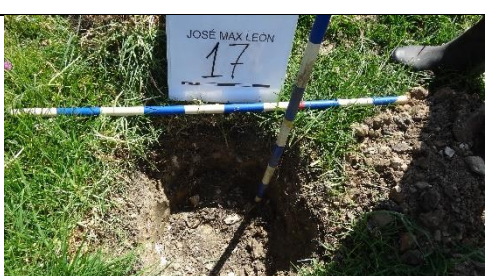
| Pozos de sondeo | Coordenada Este | Coordenada Norte | Profundidad sondeo (cm) | Evidencias arqueológicas estratificadas | Descripción | Fotografía sondeo referencia |
|---|---|---|---|---|---|---|
| 17 | 993787 | 1020205 | 80 | Ninguna | Esta área tuvo intervenciones antrópicas asociadas con escombros de construcciones. Capa de suelo orgánico de 20 cm de espesor, franco arcilloso, color pardo, seguido de una capa de 40 cm de suelo, con matriz soportada franco arenoso, color pardo claro y una tercera capa de 20 cm de suelo franco arenoso color pardo. | |

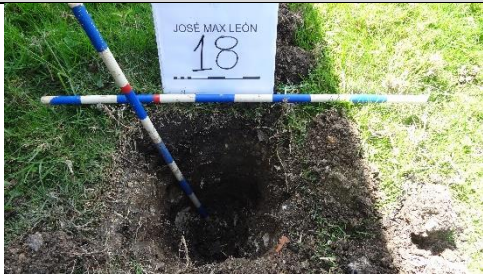
| Pozos de sondeo | Coordenada Este | Coordenada Norte | Profundidad sondeo (cm) | Evidencias arqueológicas estratificadas | Descripción | Fotografía sondeo referencia |
|---|---|---|---|---|---|---|
| 18 | 993798 | 1020209 | 55 | Ninguna | Esta área tuvo intervenciones antrópicas asociadas con escombros de construcciones. Capa de suelo orgánico de 20 cm de espesor, franco arcilloso, color pardo, seguido de una capa de 35 cm de suelo, con matriz soportada franco arenoso, color pardo claro, solo se presentan 2 capas de suelo. | |

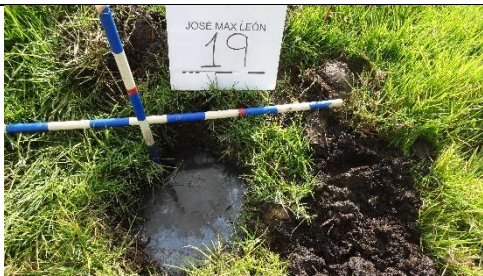
| Pozos de sondeo | Coordenada Este | Coordenada Norte | Profundidad sondeo (cm) | Evidencias arqueológicas estratificadas | Descripción | Fotografía sondeo referencia |
|---|---|---|---|---|---|---|
| 19 | 993736 | 1020169 | 60 | Ninguna | Capa de suelo orgánico de 20 cm de espesor, franco arcilloso, color pardo, seguido de una capa de 35 cm de suelo, con matriz soportada franco arenoso, color pardo claro. | |

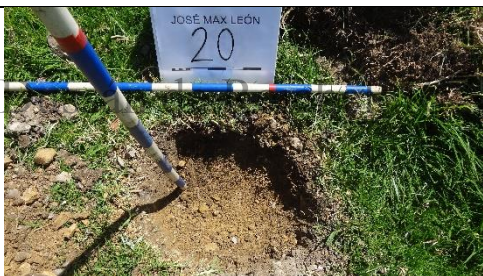
| Pozos de sondeo | Coordenada Este | Coordenada Norte | Profundidad sondeo (cm) | Evidencias arqueológicas estratificadas | Descripción | Fotografía sondeo referencia |
|---|---|---|---|---|---|---|
| 20 | 993750 | 1020174 | 15 | Ninguna | Esta área tuvo intervenciones antrópicas asociadas con escombros de construcciones. Capa de suelo orgánico de 15 cm de espesor, franco arcilloso, color pardo, solo se presenta una sola capa de suelo. | |

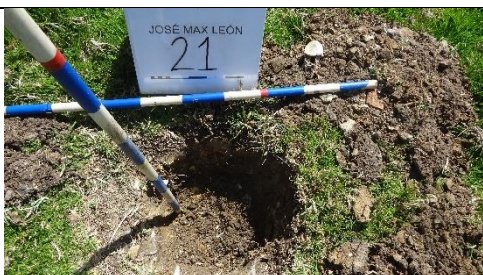
| Pozos de sondeo | Coordenada Este | Coordenada Norte | Profundidad sondeo (cm) | Evidencias arqueológicas estratificadas | Descripción | Fotografía sondeo referencia |
|---|---|---|---|---|---|---|
| 21 | 993764 | 1020180 | 20 | Ninguna | Esta área tuvo intervenciones antrópicas asociadas con escombros de construcciones. Capa de suelo orgánico de 20 cm de espesor, franco arcilloso, color pardo, solo se presenta una sola capa de suelo. | |

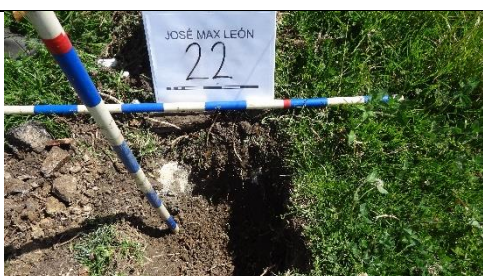
| Pozos de sondeo | Coordenada Este | Coordenada Norte | Profundidad sondeo (cm) | Evidencias arqueológicas estratificadas | Descripción | Fotografía sondeo referencia |
|---|---|---|---|---|---|---|
| 22 | 993778 | 1020185 | 20 | Ninguna | Esta área tuvo intervenciones antrópicas asociadas con escombros de construcciones. Capa de suelo orgánico de 20 cm de espesor, franco arcilloso, solo se presenta una sola capa de suelo. | |

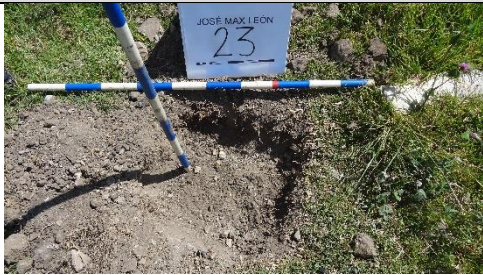
| Pozos de sondeo | Coordenada Este | Coordenada Norte | Profundidad sondeo (cm) | Evidencias arqueológicas estratificadas | Descripción | Fotografía sondeo referencia |
|---|---|---|---|---|---|---|
| 23 | 993792 | 1020191 | 15 | Ninguna | Esta área tuvo intervenciones antrópicas asociadas con escombros de construcciones. Capa de suelo orgánico de 15 cm de espesor, franco arcilloso, color pardo, solo se presenta una sola capa de suelo. | |

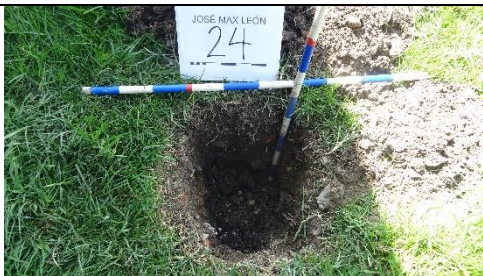
| Pozos de sondeo | Coordenada Este | Coordenada Norte | Profundidad sondeo (cm) | Evidencias arqueológicas estratificadas | Descripción | Fotografía sondeo referencia |
|---|---|---|---|---|---|---|
| 24 | 993803 | 1020195 | 55 | Ninguna | Esta área tuvo intervenciones antrópicas asociadas con escombros de construcciones. Capa de suelo orgánico de 25 cm de espesor, franco arcilloso, color pardo, seguido de una capa de 20 cm de suelo, con matriz soportada franco arenoso, color pardo y una tercera capa de 10 cm de suelo franco arenoso color pardo claro. | |

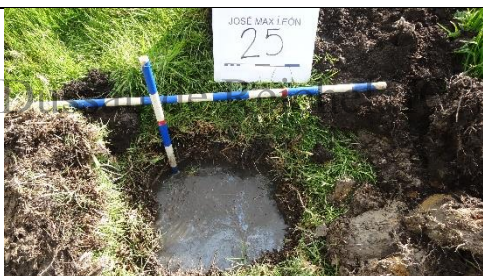
| Pozos de sondeo | Coordenada Este | Coordenada Norte | Profundidad sondeo (cm) | Evidencias arqueológicas estratificadas | Descripción | Fotografía sondeo referencia |
|---|---|---|---|---|---|---|
| 25 | 993741 | 1020155 | 60 | Ninguna | Capa de suelo orgánico de 20 cm de espesor, franco arcilloso, color pardo, seguido de una capa de 25 cm de suelo, con matriz soportada franco arenoso, color pardo claro y una tercera capa de 15 cm de suelo franco arenoso color pardo oscuro, este apique se encuentra en un nivel freático de agua alto. | |

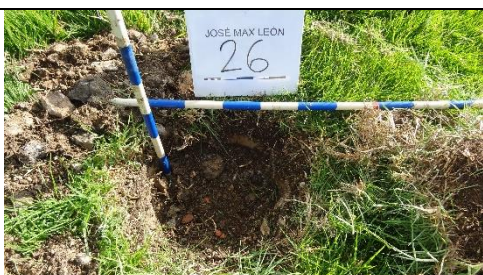
| Pozos de sondeo | Coordenada Este | Coordenada Norte | Profundidad sondeo (cm) | Evidencias arqueológicas estratificadas | Descripción | Fotografía sondeo referencia |
|---|---|---|---|---|---|---|
| 26 | 993755 | 1020160 | 15 | Ninguna | Esta área tuvo intervenciones antrópicas asociadas con escombros de construcciones. Capa de suelo orgánico de 15 cm de espesor, franco arcilloso, color pardo, solo se presenta una sola capa de suelo. | |

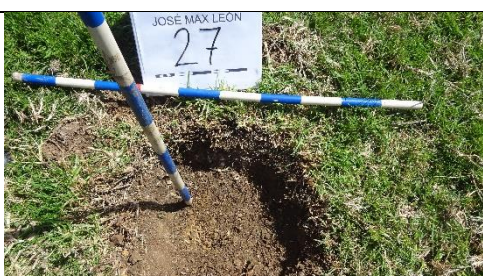
| Pozos de sondeo | Coordenada Este | Coordenada Norte | Profundidad sondeo (cm) | Evidencias arqueológicas estratificadas | Descripción | Fotografía sondeo referencia |
|---|---|---|---|---|---|---|
| 27 | 993769 | 1020166 | 15 | Ninguna | Esta área tuvo intervenciones antrópicas asociadas con escombros de construcciones. Capa de suelo orgánico de 15 cm de espesor, franco arcilloso, color pardo, solo se presenta una sola capa de suelo. | |

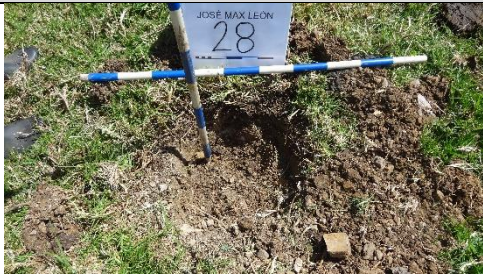
| Pozos de sondeo | Coordenada Este | Coordenada Norte | Profundidad sondeo (cm) | Evidencias arqueológicas estratificadas | Descripción | Fotografía sondeo referencia |
|---|---|---|---|---|---|---|
| 28 | 993783 | 1020171 | 15 | Ninguna | Esta área tuvo intervenciones antrópicas asociadas con escombros de construcciones. Capa de suelo orgánico de 20 cm de espesor, franco arcilloso, color pardo, solo se presenta una sola capa de suelo. | |

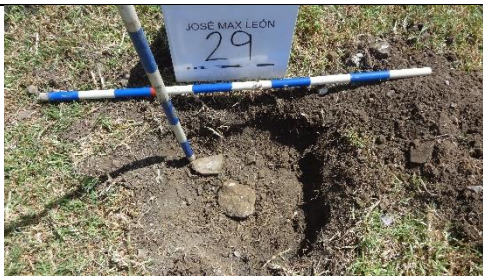
| Pozos de sondeo | Coordenada Este | Coordenada Norte | Profundidad sondeo (cm) | Evidencias arqueológicas estratificadas | Descripción | Fotografía sondeo referencia |
|---|---|---|---|---|---|---|
| 29 | 993797 | 1020177 | 15 | Ninguna | Esta área tuvo intervenciones antrópicas asociadas con escombros de construcciones. Capa de suelo orgánico de 15 cm de espesor, franco arcilloso, color pardo, solo se presenta una sola capa de suelo. | |

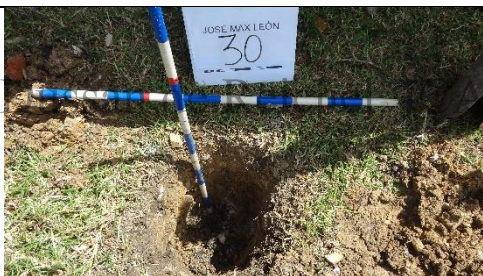
| Pozos de sondeo | Coordenada Este | Coordenada Norte | Profundidad sondeo (cm) | Evidencias arqueológicas estratificadas | Descripción | Fotografía sondeo referencia |
|---|---|---|---|---|---|---|
| 30 | 993809 | 1020181 | 35 | Ninguna | Esta área tuvo intervenciones antrópicas asociadas con escombros de construcciones. Capa de suelo orgánico de 20 cm de espesor, franco arcilloso, color pardo, seguido de una capa de 15 cm de suelo, con matriz soportada franco arenoso, color pardo, solo se presentan 2 capas de suelo. | |

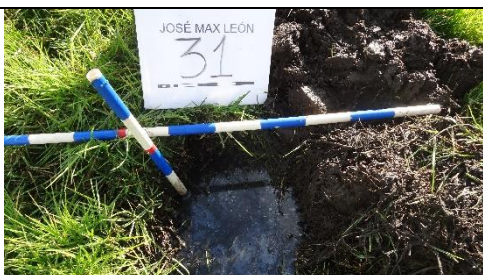
| Pozos de sondeo | Coordenada Este | Coordenada Norte | Profundidad sondeo (cm) | Evidencias arqueológicas estratificadas | Descripción | Fotografía sondeo referencia |
|---|---|---|---|---|---|---|
| 31 | 993747 | 1020141 | 60 | Ninguna | Capa de suelo orgánico de 25 cm de espesor, franco arcilloso, color pardo, seguido de una capa de 15 cm de suelo, con matriz soportada franco arenoso, color pardo claro y una tercera capa de 20 cm de suelo franco arenoso color pardo oscuro, en este apique se encuentra en un nivel freático de agua de 50 cm de alto. | |

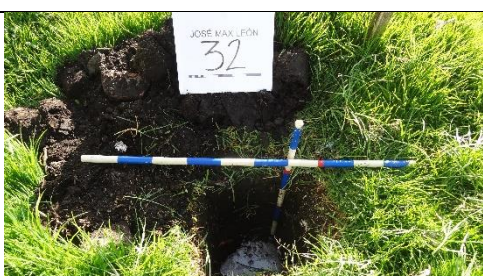
| Pozos de sondeo | Coordenada Este | Coordenada Norte | Profundidad sondeo (cm) | Evidencias arqueológicas estratificadas | Descripción | Fotografía sondeo referencia |
|---|---|---|---|---|---|---|
| 32 | 993761 | 1020146 | 40 | Ninguna | Capa de suelo orgánico de 25 cm de espesor, franco arcilloso, color pardo, seguido de una capa de 15 cm de suelo, sin matriz franco arenoso, color pardo, solo se presentan 2 capas de suelo. | |

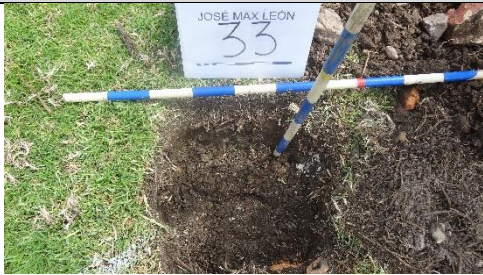
| Pozos de sondeo | Coordenada Este | Coordenada Norte | Profundidad sondeo (cm) | Evidencias arqueológicas estratificadas | Descripción | Fotografía sondeo referencia |
|---|---|---|---|---|---|---|
| 33 | 993775 | 1020152 | 20 | Ninguna | Esta área tuvo intervenciones antrópicas asociadas con escombros de construcciones. Capa de suelo orgánico de 20 cm de espesor, franco arcilloso, color pardo, se presenta una sola capa de suelo. | |

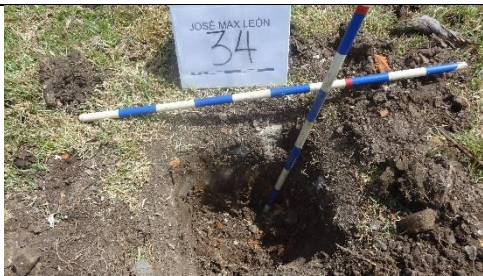
| Pozos de sondeo | Coordenada Este | Coordenada Norte | Profundidad sondeo (cm) | Evidencias arqueológicas estratificadas | Descripción | Fotografía sondeo referencia |
|---|---|---|---|---|---|---|
| 34 | 993789 | 1020157 | 40 | Ninguna | Esta área tuvo intervenciones antrópicas asociadas con escombros de construcciones. Capa de suelo orgánico de 25 cm de espesor, franco arcilloso, color pardo, seguido de una capa de 15 cm de suelo, con matriz soportada franco arenoso, color pardo, solo se presentan 2 capas de suelo. | |

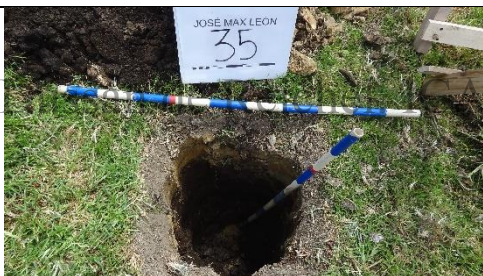
| Pozos de sondeo | Coordenada Este | Coordenada Norte | Profundidad sondeo (cm) | Evidencias arqueológicas estratificadas | Descripción | Fotografía sondeo referencia |
|---|---|---|---|---|---|---|
| 35 | 993803 | 1020163 | 70 | Ninguna | Capa de suelo orgánico de 25 cm de espesor, franco arcilloso, color pardo, seguido de una capa de 20 cm de suelo, con matriz soportada franco arenoso, color pardo oscuro y una tercera capa de 25 cm de suelo franco arenoso color pardo oscuro. | |

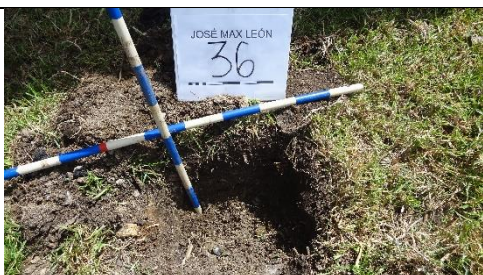
| Pozos de sondeo | Coordenada Este | Coordenada Norte | Profundidad sondeo (cm) | Evidencias arqueológicas estratificadas | Descripción | Fotografía sondeo referencia |
|---|---|---|---|---|---|---|
| 36 | 993814 | 1020167 | 35 | Ninguna | Esta área tuvo intervenciones antrópicas asociadas con residuos de escombros de construcciones. Capa de suelo orgánico de 25 cm de espesor, franco arcilloso, color pardo claro, seguido de una capa de 10 cm de suelo, con matriz soportada franco arenoso, color pardo, solo se presentan 2 capas de suelo. | |

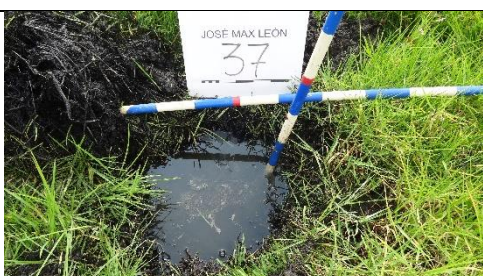
| Pozos de sondeo | Coordenada Este | Coordenada Norte | Profundidad sondeo (cm) | Evidencias arqueológicas estratificadas | Descripción | Fotografía sondeo referencia |
|---|---|---|---|---|---|---|
| 37 | 993752 | 1020127 | 60 | Ninguna | Esta área tuvo intervenciones antrópicas asociadas con residuos de escombros de construcciones. Capa de suelo orgánico de 25 cm de espesor, franco arcilloso, color pardo, seguido de una capa de 35 cm de suelo, con matriz soportada franco arenoso, color pardo claro, solo se presentan 2 capas de suelo. | |

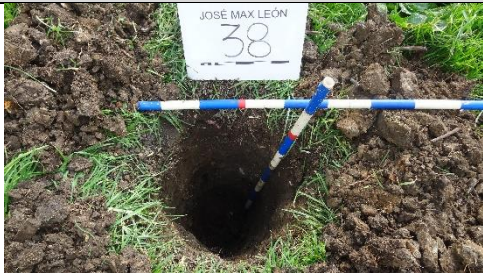
| Pozos de sondeo | Coordenada Este | Coordenada Norte | Profundidad sondeo (cm) | Evidencias arqueológicas estratificadas | Descripción | Fotografía sondeo referencia |
|---|---|---|---|---|---|---|
| 38 | 993766 | 1020132 | 65 | Ninguna | Esta área tuvo intervenciones antrópicas asociadas con residuos de escombros de construcciones. Capa de suelo orgánico de 25 cm de espesor, franco arcilloso, color pardo, seguido de una capa de 20 cm de suelo, con matriz soportada franco arenoso, color pardo claro y una tercera capa de 20 cm de suelo franco arenoso color pardo claro. | |

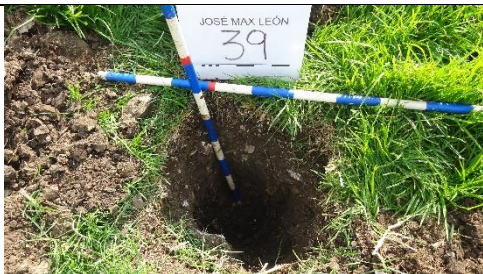
| Pozos de sondeo | Coordenada Este | Coordenada Norte | Profundidad sondeo (cm) | Evidencias arqueológicas estratificadas | Descripción | Fotografía sondeo referencia |
|---|---|---|---|---|---|---|
| 39 | 993780 | 1020138 | 65 | Ninguna | Esta área tuvo intervenciones antrópicas asociadas con residuos de escombros de construcciones. Capa de suelo orgánico de 15 cm de espesor, franco arcilloso, color pardo, seguido de una capa de 30 cm de suelo, con matriz soportada franco arenoso, color pardo claro y una tercera capa de 20 cm de suelo franco arenoso color pardo oscuro. | |

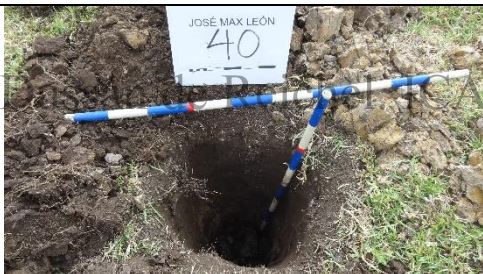
| Pozos de sondeo | Coordenada Este | Coordenada Norte | Profundidad sondeo (cm) | Evidencias arqueológicas estratificadas | Descripción | Fotografía sondeo referencia |
|---|---|---|---|---|---|---|
| 40 | 993794 | 1020143 | 70 | Ninguna | Esta área tuvo intervenciones antrópicas asociadas con residuos de escombros de construcciones. Capa de suelo orgánico de 25 cm de espesor, franco arcilloso, color pardo claro, seguido de una capa de 30 cm de suelo, con matriz soportada franco arenoso, color pardo claro y una tercera capa de 15 cm de suelo franco arenoso color pardo. | |

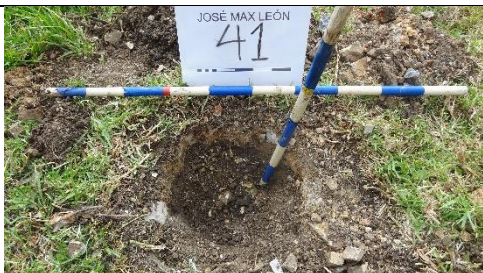
| Pozos de sondeo | Coordenada Este | Coordenada Norte | Profundidad sondeo (cm) | Evidencias arqueológicas estratificadas | Descripción | Fotografía sondeo referencia |
|---|---|---|---|---|---|---|
| 41 | 993808 | 1020149 | 15 | Ninguna | Esta área tuvo intervenciones antrópicas asociadas con escombros de construcciones. Capa de suelo orgánico de 15 cm de espesor, franco arcilloso, color pardo, solo se presenta una sola capa de suelo. | |

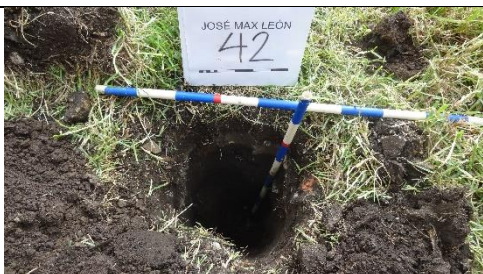
| Pozos de sondeo | Coordenada Este | Coordenada Norte | Profundidad sondeo (cm) | Evidencias arqueológicas estratificadas | Descripción | Fotografía sondeo referencia |
|---|---|---|---|---|---|---|
| 42 | 993819 | 1020153 | 70 | Ninguna | Capa de suelo orgánico de 25 cm de espesor, franco arcilloso, color grisáceo, seguido de una capa de 25 cm de suelo, con matriz soportada franco arenoso, color pardo oscuro y una tercera capa de 20 cm de suelo franco arenoso color pardo oscuro. | |

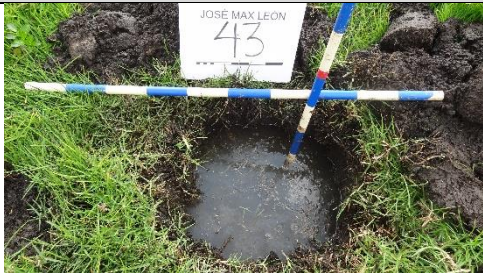
| Pozos de sondeo | Coordenada Este | Coordenada Norte | Profundidad sondeo (cm) | Evidencias arqueológicas estratificadas | Descripción | Fotografía sondeo referencia |
|---|---|---|---|---|---|---|
| 43 | 993758 | 1020113 | 65 | Ninguna | Capa de suelo orgánico de 25 cm de espesor, franco arcilloso, color grisáceo, seguido de una capa de 20 cm de suelo, con matriz soportada franco arenoso, color pardo oscuro y una tercera capa de 20 cm de suelo franco arenoso color pardo oscuro, este apique se encuentra en nivel freático de agua alto de 50 cm. | |

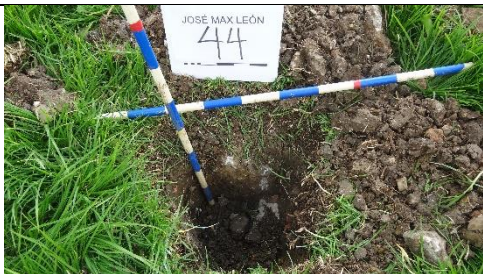
| Pozos de sondeo | Coordenada Este | Coordenada Norte | Profundidad sondeo (cm) | Evidencias arqueológicas estratificadas | Descripción | Fotografía sondeo referencia |
|---|---|---|---|---|---|---|
| 44 | 993772 | 1020118 | 40 | Ninguna | Esta área tuvo intervenciones antrópicas asociadas con escombros de construcciones. Capa de suelo orgánico de 25 cm de espesor, franco arcilloso, color grisáceo, seguido de una capa de 15 cm de suelo, con matriz soportada franco arenoso, color pardo, solo se presentan 2 capas de suelo. | |

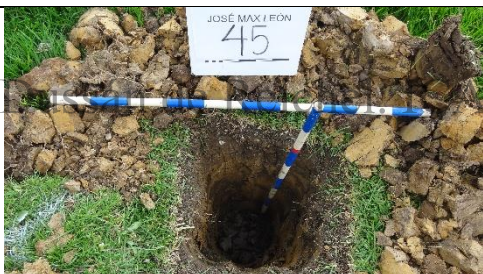
| Pozos de sondeo | Coordenada Este | Coordenada Norte | Profundidad sondeo (cm) | Evidencias arqueológicas estratificadas | Descripción | Fotografía sondeo referencia |
|---|---|---|---|---|---|---|
| 45 | 993786 | 1020124 | 70 | Ninguna | Capa de suelo orgánico de 25 cm de espesor, franco arcilloso, color pardo, seguido de una capa de 25 cm de suelo, con matriz soportada franco arenoso, color pardo y una tercera capa de 20 cm de suelo franco arenoso color pardo oscuro. | |

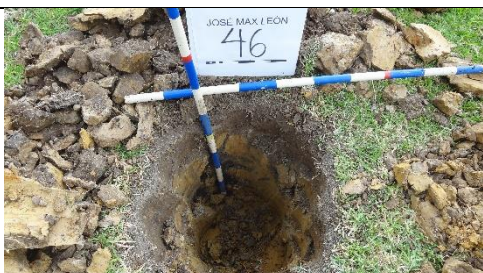
| Pozos de sondeo | Coordenada Este | Coordenada Norte | Profundidad sondeo (cm) | Evidencias arqueológicas estratificadas | Descripción | Fotografía sondeo referencia |
|---|---|---|---|---|---|---|
| 46 | 993800 | 1020129 | 50 | Ninguna | Esta área tuvo intervenciones antrópicas asociadas con escombros de construcciones. Capa de suelo orgánico de 25 cm de espesor, franco arcilloso, color grisáceo, seguido de una capa de 25 cm de suelo, con matriz soportada franco arenoso, color pardo, solo se presentan 2 capas de suelo. | |

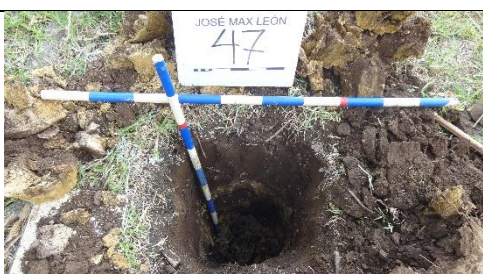
| Pozos de sondeo | Coordenada Este | Coordenada Norte | Profundidad sondeo (cm) | Evidencias arqueológicas estratificadas | Descripción | Fotografía sondeo referencia |
|---|---|---|---|---|---|---|
| 47 | 993818 | 1020136 | 65 | Ninguna | Esta área tuvo intervenciones antrópicas asociadas con escombros de construcciones. Capa de suelo orgánico de 25 cm de espesor, franco arcilloso, color pardo, seguido de una capa de 20 cm de suelo, con matriz soportada franco arenoso, color pardo y una tercera capa de 20 cm de suelo franco arenoso color pardo oscuro. | |

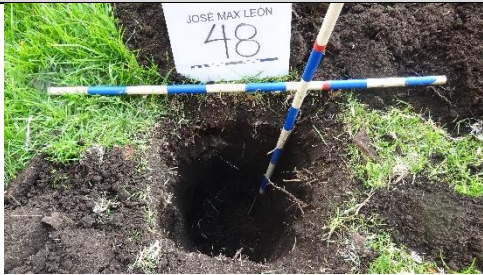
| Pozos de sondeo | Coordenada Este | Coordenada Norte | Profundidad sondeo (cm) | Evidencias arqueológicas estratificadas | Descripción | Fotografía sondeo referencia |
|---|---|---|---|---|---|---|
| 48 | 993825 | 1020139 | 45 | Ninguna | Capa de suelo orgánico de 25 cm de espesor, franco arcilloso, color grisáceo oscuro, seguido de una capa de 20 cm de suelo, con matriz soportada franco arenoso, color grisáceo oscuro, solo se presentan 2 capas de suelo. | |

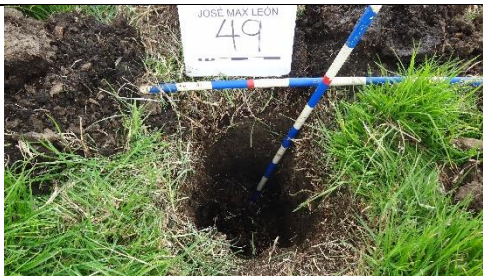
| Pozos de sondeo | Coordenada Este | Coordenada Norte | Profundidad sondeo (cm) | Evidencias arqueológicas estratificadas | Descripción | Fotografía sondeo referencia |
|---|---|---|---|---|---|---|
| 49 | 993763 | 1020099 | 55 | Ninguna | Esta área tuvo intervenciones antrópicas asociadas con escombros de construcciones. Capa de suelo orgánico de 25 cm de espesor, franco arcilloso, color grisáceo, seguido de una capa de 30 cm de suelo, con matriz soportada franco arenoso, color pardo oscuro, solo se presentan 2 capas de suelo. | |

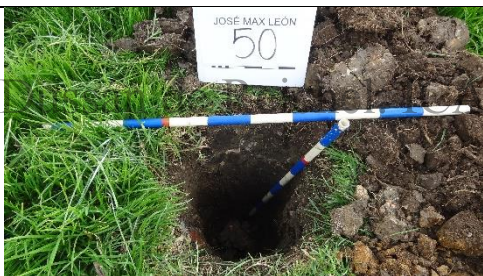
| Pozos de sondeo | Coordenada Este | Coordenada Norte | Profundidad sondeo (cm) | Evidencias arqueológicas estratificadas | Descripción | Fotografía sondeo referencia |
|---|---|---|---|---|---|---|
| 50 | 993777 | 1020104 | 70 | Ninguna | Esta área tuvo intervenciones antrópicas asociadas con escombros de construcciones. Capa de suelo orgánico de 25 cm de espesor, franco arcilloso, color pardo oscuro, seguido de una capa de 30 cm de suelo, con matriz soportada franco arenoso, color pardo oscuro y una tercera capa de 15 cm de suelo franco arenoso color pardo oscuro. | |

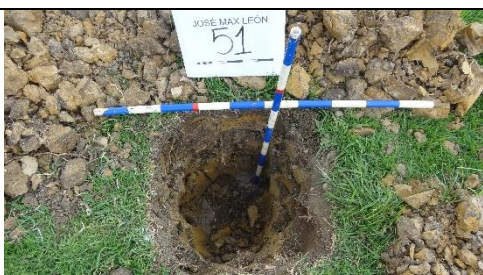
| Pozos de sondeo | Coordenada Este | Coordenada Norte | Profundidad sondeo (cm) | Evidencias arqueológicas estratificadas | Descripción | Fotografía sondeo referencia |
|---|---|---|---|---|---|---|
| 51 | 993791 | 1020110 | 55 | Ninguna | Capa de suelo orgánico de 25 cm de espesor, franco arcilloso, color pardo, seguido de una capa de 30 cm de suelo, con matriz soportada franco arenoso, color pardo, solo se presentan 2 capas de suelo. | |

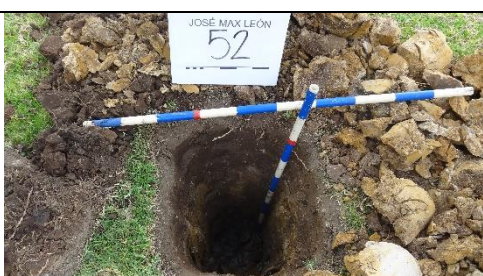
| Pozos de sondeo | Coordenada Este | Coordenada Norte | Profundidad sondeo (cm) | Evidencias arqueológicas estratificadas | Descripción | Fotografía sondeo referencia |
|---|---|---|---|---|---|---|
| 52 | 993805 | 1020115 | 70 | Ninguna | Esta área tuvo intervenciones antrópicas asociadas con escombros de construcciones. Capa de suelo orgánico de 25 cm de espesor, franco arcilloso, color pardo oscuro, seguido de una capa de 30 cm de suelo, con matriz soportada franco arenoso, color pardo y una tercera capa de 15 cm de suelo franco arenoso color pardo oscuro. | |

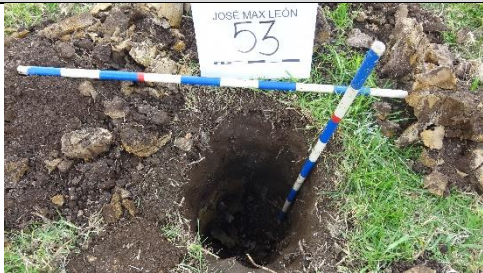
| Pozos de sondeo | Coordenada Este | Coordenada Norte | Profundidad sondeo (cm) | Evidencias arqueológicas estratificadas | Descripción | Fotografía sondeo referencia |
|---|---|---|---|---|---|---|
| 53 | 993819 | 1020121 | 55 | Ninguna | Capa de suelo orgánico de 25 cm de espesor, franco arcilloso, color pardo oscuro, seguido de una capa de 30 cm de suelo, con matriz soportada franco arenoso, color pardo oscuro, solo se presentan 2 capas de suelo. | |

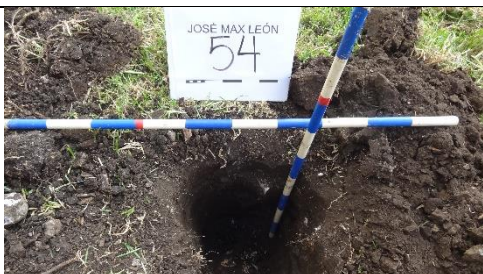
| Pozos de sondeo | Coordenada Este | Coordenada Norte | Profundidad sondeo (cm) | Evidencias arqueológicas estratificadas | Descripción | Fotografía sondeo referencia |
|---|---|---|---|---|---|---|
| 54 | 993830 | 1020125 | 45 | Ninguna | Esta área tuvo intervenciones antrópicas asociadas con escombros de construcciones. Capa de suelo orgánico de 25 cm de espesor, franco arcilloso, color grisáceo, seguido de una capa de 20 cm de suelo, con matriz soportada franco arenoso, color pardo oscuro, solo se presentan 2 capas de suelo. | |

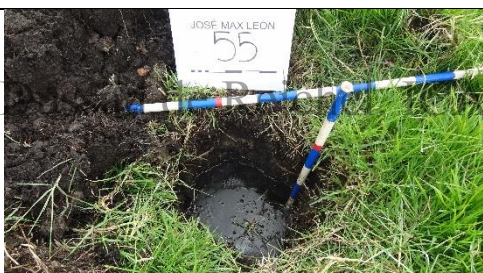
| Pozos de sondeo | Coordenada Este | Coordenada Norte | Profundidad sondeo (cm) | Evidencias arqueológicas estratificadas | Descripción | Fotografía sondeo referencia |
|---|---|---|---|---|---|---|
| 55 | 993769 | 1020085 | 55 | Ninguna | Capa de suelo orgánico de 25 cm de espesor, franco arcilloso, color grisáceo, seguido de una capa de 30 cm de suelo, con matriz soportada franco arenoso, color pardo oscuro, solo se presentan 2 capas de suelo, este apique se encuentra en un nivel freático de agua alto de 40 cm. | |

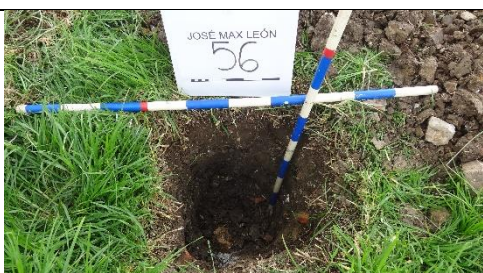
| Pozos de sondeo | Coordenada Este | Coordenada Norte | Profundidad sondeo (cm) | Evidencias arqueológicas estratificadas | Descripción | Fotografía sondeo referencia |
|---|---|---|---|---|---|---|
| 56 | 993783 | 1020090 | 50 | Ninguna | Esta área tuvo intervenciones antrópicas asociadas con escombros de construcciones. Capa de suelo orgánico de 25 cm franco arcilloso, color pardo, seguido de una capa de 25 cm de suelo, con matriz soportada franco arenoso, color pardo oscuro, solo se presentan 2 capas de suelo. | |

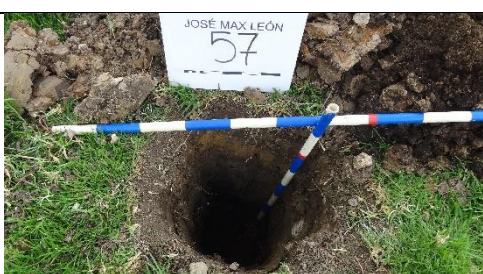
| Pozos de sondeo | Coordenada Este | Coordenada Norte | Profundidad sondeo (cm) | Evidencias arqueológicas estratificadas | Descripción | Fotografía sondeo referencia |
|---|---|---|---|---|---|---|
| 57 | 993797 | 1020096 | 65 | Ninguna | Capa de suelo orgánico de 25 cm de espesor, franco arcilloso, color pardo, seguido de una capa de 20 cm de suelo, con matriz soportada franco arenoso, color pardo y una tercera capa de 20 cm de suelo franco arenoso color pardo oscuro. | |

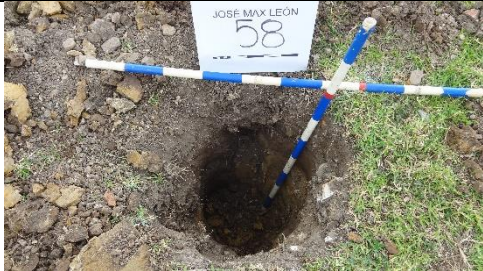
| Pozos de sondeo | Coordenada Este | Coordenada Norte | Profundidad sondeo (cm) | Evidencias arqueológicas estratificadas | Descripción | Fotografía sondeo referencia |
|---|---|---|---|---|---|---|
| 58 | 993811 | 1020101 | 55 | Ninguna | Esta área tuvo intervenciones antrópicas asociadas con escombros de construcciones. Capa de suelo orgánico de 25 cm de espesor, franco arcilloso, color grisáceo, seguido de una capa de 30 cm de suelo, con matriz soportada franco arenoso, color pardo, solo se presentan 2 capas de suelo. | |

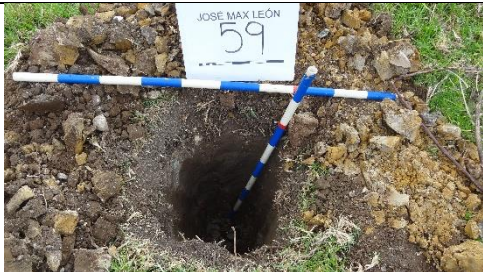
| Pozos de sondeo | Coordenada Este | Coordenada Norte | Profundidad sondeo (cm) | Evidencias arqueológicas estratificadas | Descripción | Fotografía sondeo referencia |
|---|---|---|---|---|---|---|
| 59 | 993825 | 1020107 | 70 | Ninguna | Capa de suelo orgánico de 25 cm de espesor, franco arcilloso, color pardo, seguido de una capa de 30 cm de suelo, con matriz soportada franco arenoso, color pardo y una tercera capa de 15 cm de suelo franco arenoso color pardo. | |

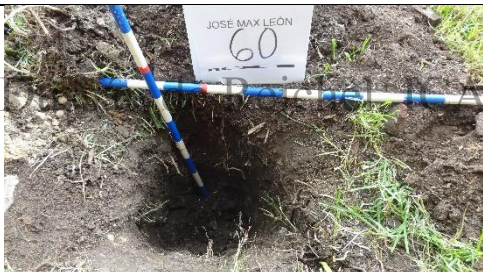
| Pozos de sondeo | Coordenada Este | Coordenada Norte | Profundidad sondeo (cm) | Evidencias arqueológicas estratificadas | Descripción | Fotografía sondeo referencia |
|---|---|---|---|---|---|---|
| 60 | 993835 | 1020111 | 45 | Ninguna | Esta área tuvo intervenciones antrópicas asociadas con escombros de construcciones. Capa de suelo orgánico de 25 cm de espesor, franco arcilloso, color grisáceo, seguido de una capa de 20 cm de suelo, con matriz soportada franco arenoso, color pardo oscuro, solo se presentan 2 capas de suelo | |

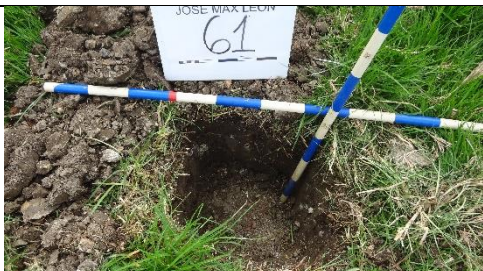
| Pozos de sondeo | Coordenada Este | Coordenada Norte | Profundidad sondeo (cm) | Evidencias arqueológicas estratificadas | Descripción | Fotografía sondeo referencia |
|---|---|---|---|---|---|---|
| 61 | 993774 | 1020071 | 25 | Ninguna | Esta área tuvo intervenciones antrópicas asociadas con escombros de construcciones. Capa de suelo orgánico de 25 cm de espesor, franco arcilloso, color pardo, solo se presenta una sola capa de suelo. | |

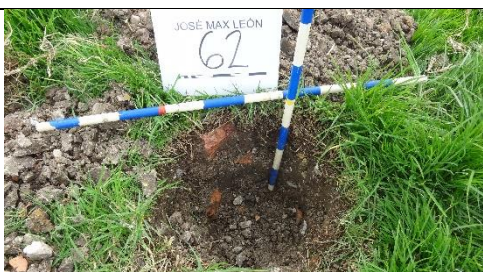
| Pozos de sondeo | Coordenada Este | Coordenada Norte | Profundidad sondeo (cm) | Evidencias arqueológicas estratificadas | Descripción | Fotografía sondeo referencia |
|---|---|---|---|---|---|---|
| 62 | 993788 | 1020076 | 20 | Ninguna | Esta área tuvo intervenciones antrópicas asociadas con escombros de construcciones. Capa de suelo orgánico de 20 cm de espesor, franco arcilloso, color pardo, solo se presenta una sola capa de suelo. | |

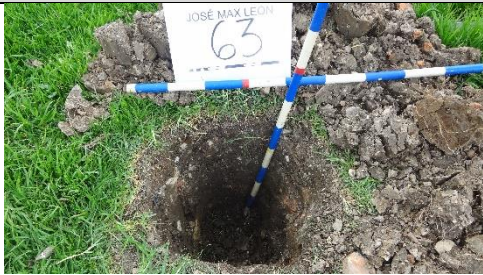
| Pozos de sondeo | Coordenada Este | Coordenada Norte | Profundidad sondeo (cm) | Evidencias arqueológicas estratificadas | Descripción | Fotografía sondeo referencia |
|---|---|---|---|---|---|---|
| 63 | 993802 | 1020082 | 55 | Ninguna | Esta área tuvo intervenciones antrópicas asociadas con escombros de construcciones. Capa de suelo orgánico de 25 cm de espesor, franco arcilloso, color pardo, seguido de una capa de 30 cm de suelo, con matriz soportada franco arcilloso, color pardo, solo se presentan 2 capas de suelo. | |

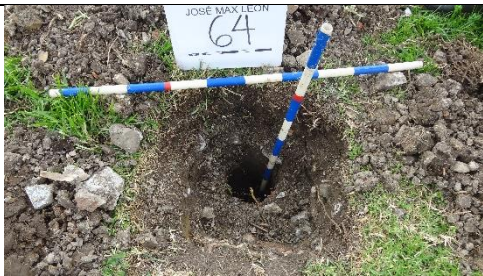
| Pozos de sondeo | Coordenada Este | Coordenada Norte | Profundidad sondeo (cm) | Evidencias arqueológicas estratificadas | Descripción | Fotografía sondeo referencia |
|---|---|---|---|---|---|---|
| 64 | 993816 | 1020087 | 50 | Ninguna | Esta área tuvo intervenciones antrópicas asociadas con escombros de construcciones. Capa de suelo orgánico de 25 cm de espesor, franco arcilloso, color pardo, seguido de una capa de 25 cm de suelo, con matriz soportada franco arcilloso, color pardo, solo se presentan 2 capas de suelo. | |

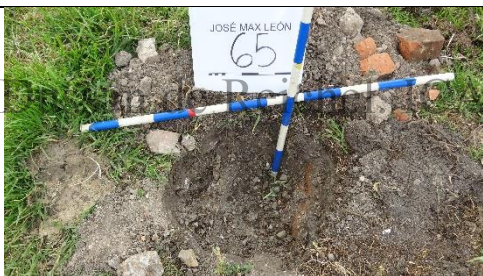
| Pozos de sondeo | Coordenada Este | Coordenada Norte | Profundidad sondeo (cm) | Evidencias arqueológicas estratificadas | Descripción | Fotografía sondeo referencia |
|---|---|---|---|---|---|---|
| 65 | 993830 | 1020093 | 15 | Ninguna | Esta área tuvo intervenciones antrópicas asociadas con escombros de construcciones. Capa de suelo orgánico de 15 cm de espesor, franco arcilloso, color pardo, solo se presenta una sola capa de suelo. | |

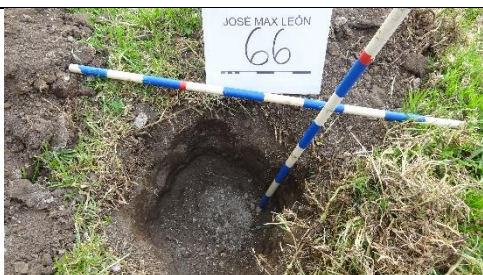
| Pozos de sondeo | Coordenada Este | Coordenada Norte | Profundidad sondeo (cm) | Evidencias arqueológicas estratificadas | Descripción | Fotografía sondeo referencia |
|---|---|---|---|---|---|---|
| 66 | 993841 | 1020097 | 40 | Ninguna | Esta área tuvo intervenciones antrópicas asociadas con escombros de construcciones. Capa de suelo orgánico de 25 cm de espesor, franco arcilloso, color pardo oscuro, seguido de una capa de 15 cm de suelo, con matriz soportada franco arenoso, color pardo oscuro, solo se presentan 2 capas de suelo. | |

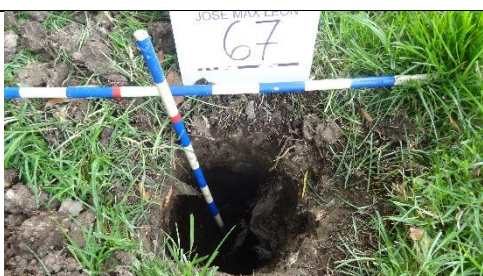
| Pozos de sondeo | Coordenada Este | Coordenada Norte | Profundidad sondeo (cm) | Evidencias arqueológicas estratificadas | Descripción | Fotografía sondeo referencia |
|---|---|---|---|---|---|---|
| 67 | 993779 | 1020057 | 70 | Ninguna | Esta área tuvo intervenciones antrópicas asociadas con escombros de construcciones. Capa de suelo orgánico de 25 cm de espesor, franco arcilloso, color pardo, seguido de una capa de 30 cm de suelo, con matriz soportada franco arenoso, color pardo y una tercera capa de 15 cm de suelo franco arenoso color pardo oscuro. | |

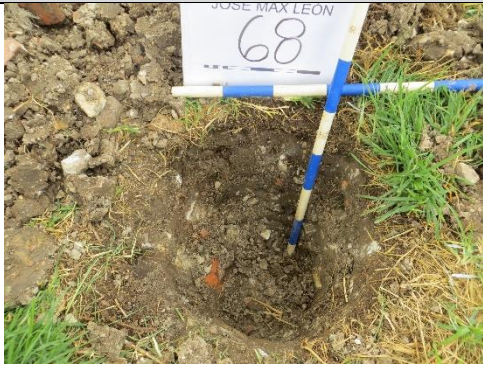
| Pozos de sondeo | Coordenada Este | Coordenada Norte | Profundidad sondeo (cm) | Evidencias arqueológicas estratificadas | Descripción | Fotografía sondeo referencia |
|---|---|---|---|---|---|---|
| 68 | 993793 | 1020062 | 25 | Ninguna | Esta área tuvo intervenciones antrópicas asociadas con escombros de construcciones. Capa de suelo orgánico de 25 cm de espesor, franco arcilloso, color pardo, solo se presenta una sola capa. | |

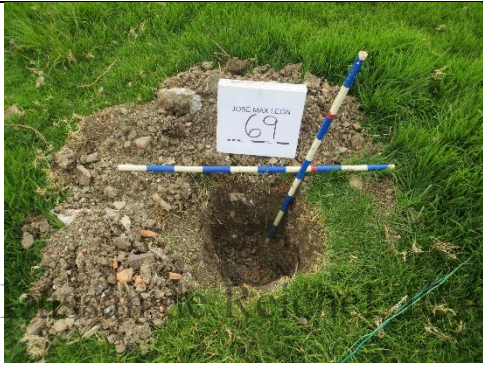
| Pozos de sondeo | Coordenada Este | Coordenada Norte | Profundidad sondeo (cm) | Evidencias arqueológicas estratificadas | Descripción | Fotografía sondeo referencia |
|---|---|---|---|---|---|---|
| 69 | 993807 | 1020068 | 40 | Ninguna | Esta área tuvo intervenciones antrópicas asociadas con escombros de construcciones. Capa de suelo orgánico de 25 cm de espesor, franco arcilloso, color pardo, seguido de una capa de 15 cm de suelo, con matriz soportada franco arenoso, color pardo, solo se presentan 2 capas de suelo. | |

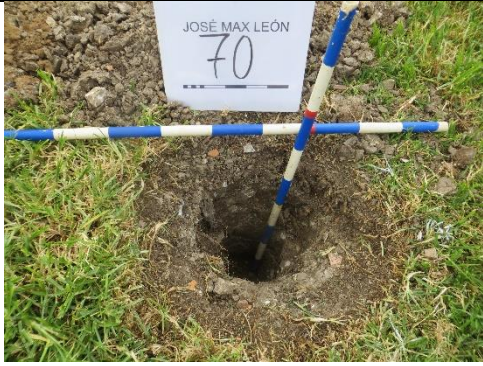
| Pozos de sondeo | Coordenada Este | Coordenada Norte | Profundidad sondeo (cm) | Evidencias arqueológicas estratificadas | Descripción | Fotografía sondeo referencia |
|---|---|---|---|---|---|---|
| 70 | 993821 | 1020073 | 55 | Ninguna | Esta área tuvo intervenciones antrópicas asociadas con escombros de construcciones. Capa de suelo orgánico de 25 cm de espesor, franco arcilloso, color pardo, seguido de una capa de 30 cm de suelo, con matriz soportada franco arenoso, color pardo, solo se presentan 2 capas de suelo. | |

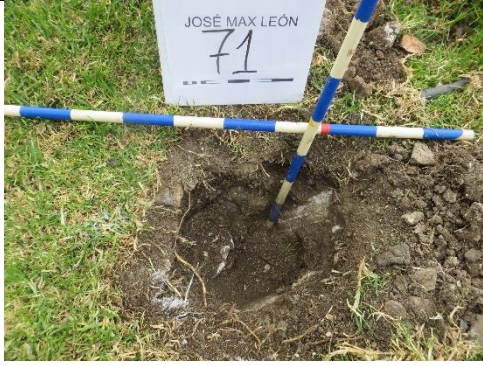
| Pozos de sondeo | Coordenada Este | Coordenada Norte | Profundidad sondeo (cm) | Evidencias arqueológicas estratificadas | Descripción | Fotografía sondeo referencia |
|---|---|---|---|---|---|---|
| 71 | 993835 | 1020079 | 25 | Ninguna | Esta área tuvo intervenciones antrópicas asociadas con escombros de construcciones. Capa de suelo orgánico de 25 cm de espesor, franco arcilloso, color pardo, solo se presenta una sola capa de suelo. | |

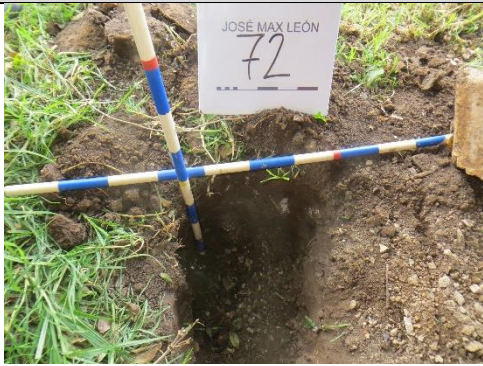
| Pozos de sondeo | Coordenada Este | Coordenada Norte | Profundidad sondeo (cm) | Evidencias arqueológicas estratificadas | Descripción | Fotografía sondeo referencia |
|---|---|---|---|---|---|---|
| 72 | 993846 | 1020083 | 45 | Ninguna | Esta área tuvo intervenciones antrópicas asociadas con escombros de construcciones. Capa de suelo orgánico de 25 cm de espesor, franco arcilloso, color pardo, seguido de una capa de 20 cm de suelo, con matriz soportada franco arcilloso, color pardo, solo se presentan 2 capas de suelo. | |

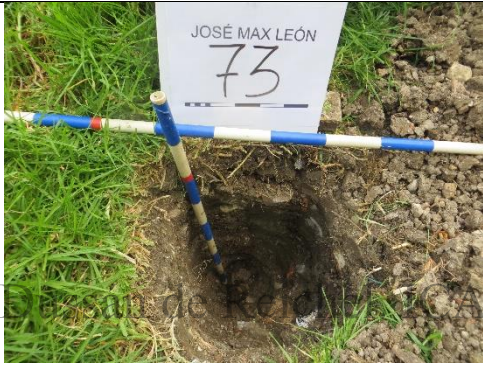
| Pozos de sondeo | Coordenada Este | Coordenada Norte | Profundidad sondeo (cm) | Evidencias arqueológicas estratificadas | Descripción | Fotografía sondeo referencia |
|---|---|---|---|---|---|---|
| 73 | 993785 | 1020043 | 70 | Ninguna | Capa de suelo orgánico de 25 cm de espesor, franco arcilloso, color pardo, seguido de una capa de 30 cm de suelo, con matriz soportada franco arenoso, color pardo y una tercera capa de 15 cm de suelo franco arenoso color pardo. | |

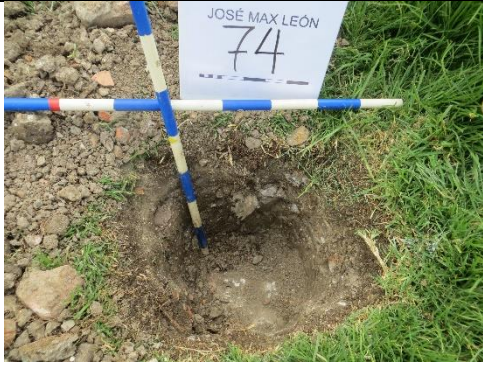
| Pozos de sondeo | Coordenada Este | Coordenada Norte | Profundidad sondeo (cm) | Evidencias arqueológicas estratificadas | Descripción | Fotografía sondeo referencia |
|---|---|---|---|---|---|---|
| 74 | 993799 | 1020048 | 40 | Ninguna | Esta área tuvo intervenciones antrópicas asociadas con escombros de construcciones. Capa de suelo orgánico de 25 cm de espesor, franco arcilloso, color pardo, seguido de una capa de 15 cm de suelo, con matriz soportada franco arenoso, color pardo, solo se presentan 2 capas de suelo. | |

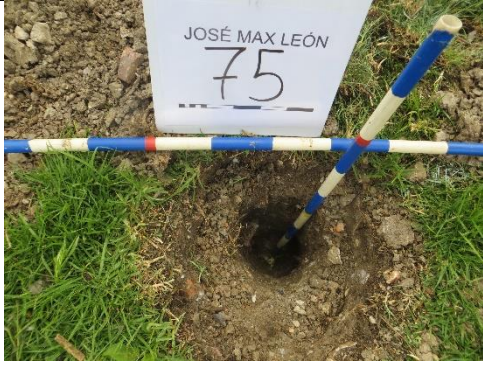
| Pozos de sondeo | Coordenada Este | Coordenada Norte | Profundidad sondeo (cm) | Evidencias arqueológicas estratificadas | Descripción | Fotografía sondeo referencia |
|---|---|---|---|---|---|---|
| 75 | 993813 | 1020054 | 45 | Ninguna | Esta área tuvo intervenciones antrópicas asociadas con escombros de construcciones. Capa de suelo orgánico de 25 cm de espesor, franco arcilloso, color pardo, seguido de una capa de 20 cm de suelo, con matriz soportada franco arcilloso, color pardo, solo se presentan 2 capas de suelo. | |

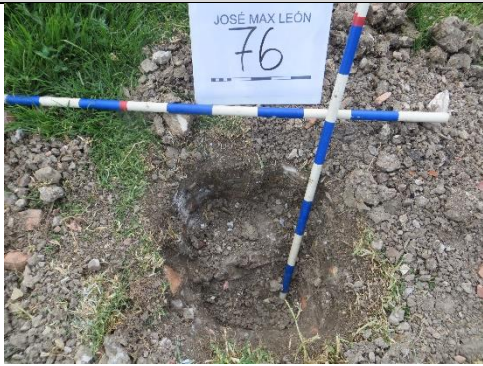
| Pozos de sondeo | Coordenada Este | Coordenada Norte | Profundidad sondeo (cm) | Evidencias arqueológicas estratificadas | Descripción | Fotografía sondeo referencia |
|---|---|---|---|---|---|---|
| 76 | 993827 | 1020059 | 25 | Ninguna | Esta área tuvo intervenciones antrópicas asociadas con escombros de construcciones. Capa de suelo orgánico de 25 cm de espesor, franco arcilloso, color pardo, solo se presenta una sola capa de suelo. | |

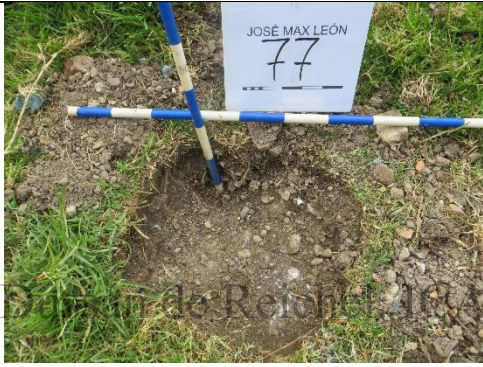
| Pozos de sondeo | Coordenada Este | Coordenada Norte | Profundidad sondeo (cm) | Evidencias arqueológicas estratificadas | Descripción | Fotografía sondeo referencia |
|---|---|---|---|---|---|---|
| 77 | 993841 | 1020065 | 15 | Ninguna | Esta área tuvo intervenciones antrópicas asociadas con escombros de construcciones. Capa de suelo orgánico de 15 cm de espesor, franco arcilloso, color pardo, solo se presenta una sola capa de suelo. | |

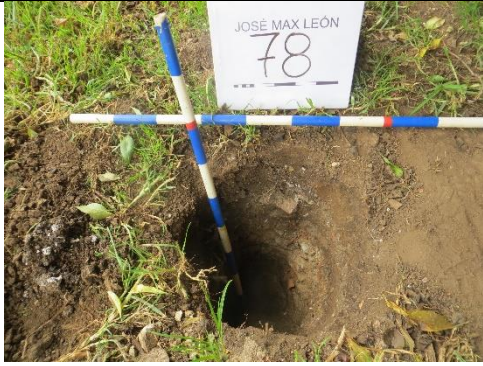
| Pozos de sondeo | Coordenada Este | Coordenada Norte | Profundidad sondeo (cm) | Evidencias arqueológicas estratificadas | Descripción | Fotografía sondeo referencia |
|---|---|---|---|---|---|---|
| 78 | 993851 | 1020069 | 65 | Ninguna | Esta área tuvo intervenciones antrópicas asociadas con escombros de construcciones. Capa de suelo orgánico de 25 cm de espesor, franco arcilloso, color pardo, seguido de una capa de 20 cm de suelo, con matriz soportada franco arcilloso, color pardo y una tercera capa de 20 cm de suelo franco arenoso color pardo. | |

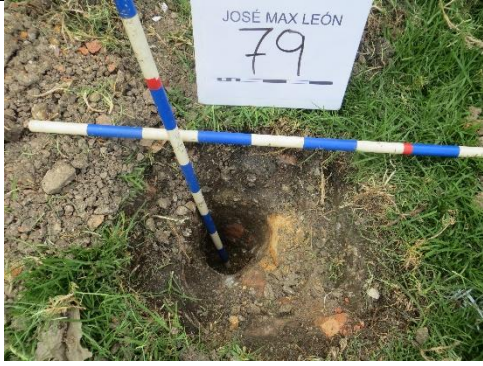
| Pozos de sondeo | Coordenada Este | Coordenada Norte | Profundidad sondeo (cm) | Evidencias arqueológicas estratificadas | Descripción | Fotografía sondeo referencia |
|---|---|---|---|---|---|---|
| 79 | 993790 | 1020029 | 40 | Ninguna | Esta área tuvo intervenciones antrópicas asociadas con escombros de construcciones. Capa de suelo orgánico de 25 cm de espesor, franco arcilloso, color pardo, seguido de una capa de 15 cm de suelo, con matriz soportada franco arenoso, color pardo, solo se presentan 2 capas de suelo. | |

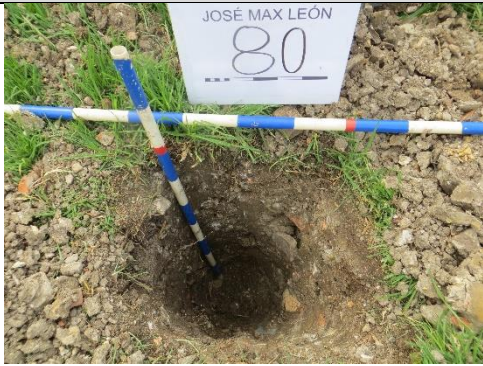
| Pozos de sondeo | Coordenada Este | Coordenada Norte | Profundidad sondeo (cm) | Evidencias arqueológicas estratificadas | Descripción | Fotografía sondeo referencia |
|---|---|---|---|---|---|---|
| 80 | 993804 | 1020034 | 65 | Ninguna | Esta área tuvo intervenciones antrópicas asociadas con escombros de construcciones. Capa de suelo orgánico de 25 cm poca presencia de espesor, franco arcilloso, color pardo, seguido de una capa de 20 cm de suelo, con matriz soportada franco arcilloso, color pardo y una tercera capa de 15 cm de suelo franco arenoso color pardo oscuro. | |
