## **INFORME FINAL**

**PROGRAMA DE ARQUEOLOGÍA PREVENTIVA. FASES DE PROSPECCIÓN Y  
PROPUESTA DE MANEJO PARA EL COLEGIO JOSÉ MAX LEÓN. MUNICIPIO  
DE COTA. CUNDINAMARCA**

**AUTORIZACIÓN ICANH N° 7066**

**COTA, MARZO DE 2018**

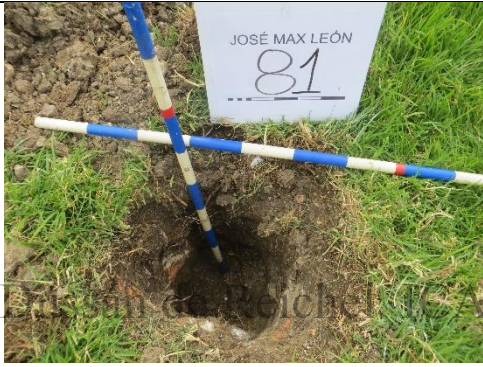
| Pozos de sondeo | Coordenada Este | Coordenada Norte | Profundidad sondeo (cm) | Evidencias arqueológicas estratificadas | Descripción | Fotografía sondeo referencia |
|---|---|---|---|---|---|---|
| 81 | 993818 | 1020040 | 45 | Ninguna | Esta área tuvo intervenciones antrópicas asociadas con escombros de construcciones. Capa de suelo orgánico de 25 cm de espesor, franco arcilloso, color pardo, seguido de una capa de 20 cm de suelo, con matriz soportada franco arenoso, color pardo, solo se presentan 2 capas de suelo. | |

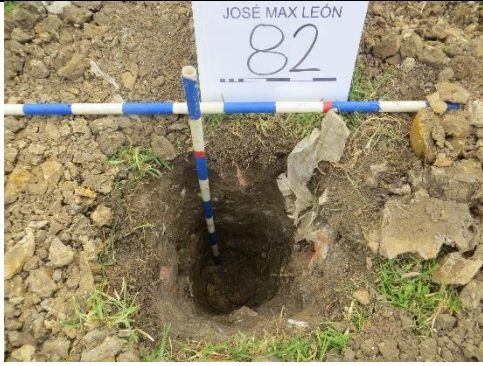
| Pozos de sondeo | Coordenada Este | Coordenada Norte | Profundidad sondeo (cm) | Evidencias arqueológicas estratificadas | Descripción | Fotografía sondeo referencia |
|---|---|---|---|---|---|---|
| 82 | 993832 | 1020045 | 65 | Ninguna | Esta área tuvo intervenciones antrópicas asociadas con escombros de construcciones. Capa de suelo orgánico de 25 cm de espesor, franco arcilloso, color grisáceo, seguido de una capa de 20 cm de suelo, con matriz soportada franco arenoso, color pardo y una tercera capa de 20 cm de suelo franco arenoso color pardo. | |

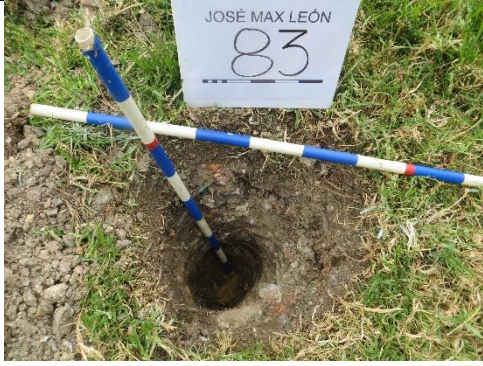
| Pozos de sondeo | Coordenada Este | Coordenada Norte | Profundidad sondeo (cm) | Evidencias arqueológicas estratificadas | Descripción | Fotografía sondeo referencia |
|---|---|---|---|---|---|---|
| 83 | 993846 | 1020051 | 45 | Ninguna | Esta área tuvo intervenciones antrópicas asociadas con escombros de construcciones. Capa de suelo orgánico de 25 cm de espesor, franco arcilloso, color grisáceo, seguido de una capa de 20 cm de suelo, con matriz soportada franco arenoso, color pardo, solo se presentan 2 capas de suelo. | |

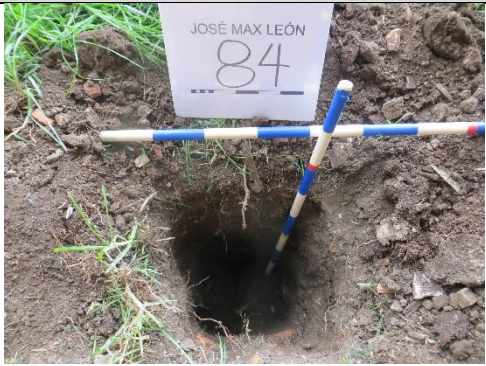
| Pozos de sondeo | Coordenada Este | Coordenada Norte | Profundidad sondeo (cm) | Evidencias arqueológicas estratificadas | Descripción | Fotografía sondeo referencia |
|---|---|---|---|---|---|---|
| 84 | 993857 | 1020055 | 50 | Ninguna | Esta área tuvo intervenciones antrópicas asociadas con escombros de construcciones. Capa de suelo orgánico de 25 cm de espesor, franco arcilloso, color grisáceo, seguido de una capa de 25 cm de suelo, con matriz soportada franco arenoso, color pardo, solo se presentan 2 capas de suelo. | |

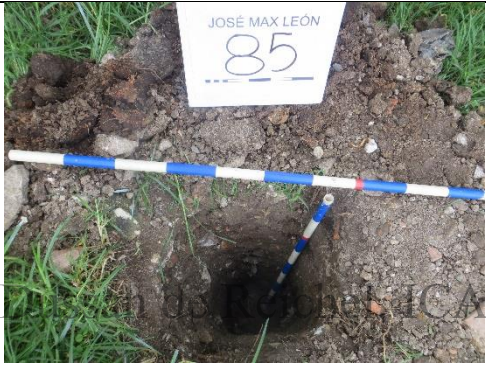
| Pozos de sondeo | Coordenada Este | Coordenada Norte | Profundidad sondeo (cm) | Evidencias arqueológicas estratificadas | Descripción | Fotografía sondeo referencia |
|---|---|---|---|---|---|---|
| 85 | 993796 | 1020015 | 90 | Ninguna | Esta área tuvo intervenciones antrópicas asociadas con escombros de construcciones. Capa de suelo orgánico de 25 cm de espesor, franco arcilloso, color pardo, seguido de una capa de 30 cm de suelo, con matriz soportada franco arenoso, color pardo y una tercera capa de 35 cm de suelo franco arenoso color pardo oscuro. | |

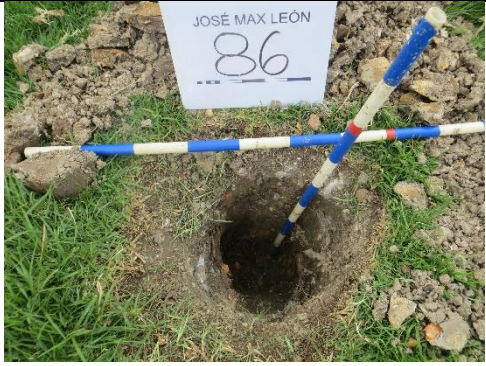
| Pozos de sondeo | Coordenada Este | Coordenada Norte | Profundidad sondeo (cm) | Evidencias arqueológicas estratificadas | Descripción | Fotografía sondeo referencia |
|---|---|---|---|---|---|---|
| 86 | 993810 | 1020020 | 50 | Ninguna | Esta área tuvo intervenciones antrópicas asociadas con escombros de construcciones. Capa de suelo orgánico de 25 cm de espesor, franco arcilloso, color grisáceo, seguido de una capa de 25 cm de suelo, con matriz soportada franco arenoso, color pardo oscuro, solo se presentan 2 capas de suelo. | |

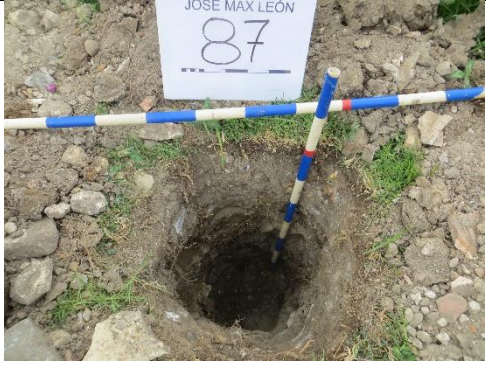
| Pozos de sondeo | Coordenada Este | Coordenada Norte | Profundidad sondeo (cm) | Evidencias arqueológicas estratificadas | Descripción | Fotografía sondeo referencia |
|---|---|---|---|---|---|---|
| 87 | 993824 | 1020026 | 65 | Ninguna | Esta área tuvo intervenciones antrópicas asociadas con escombros de construcciones. Capa de suelo orgánico de 25 cm de espesor, franco arcilloso, color pardo, seguido de una capa de 20 cm de suelo, con matriz soportada franco arenoso, color pardo y una tercera capa de 20 cm de suelo franco arenoso color pardo oscuro. | |

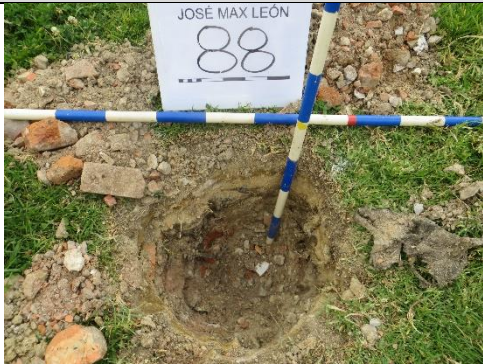
| Pozos de sondeo | Coordenada Este | Coordenada Norte | Profundidad sondeo (cm) | Evidencias arqueológicas estratificadas | Descripción | Fotografía sondeo referencia |
|---|---|---|---|---|---|---|
| 88 | 993838 | 1020031 | 25 | Ninguna | Esta área tuvo intervenciones antrópicas asociadas con escombros de construcciones. Capa de suelo orgánico de 25 cm de espesor, franco arcilloso, color pardo claro, solo se presenta una sola capa de suelo. | |

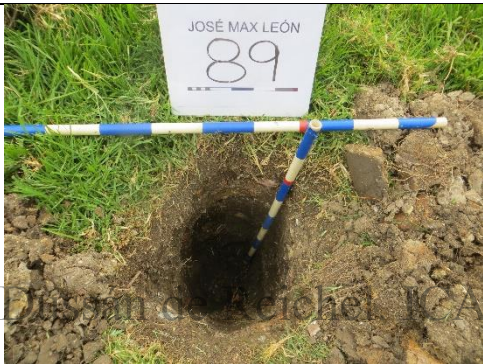
| Pozos de sondeo | Coordenada Este | Coordenada Norte | Profundidad sondeo (cm) | Evidencias arqueológicas estratificadas | Descripción | Fotografía sondeo referencia |
|---|---|---|---|---|---|---|
| 89 | 993852 | 1020037 | 75 | Ninguna | Esta área tuvo intervenciones antrópicas asociadas con escombros de construcciones. Capa de suelo orgánico de 25 cm de espesor, franco arcilloso, color pardo, seguido de una capa de 30 cm de suelo, con matriz soportada franco arenoso, color pardo y una tercera capa de 20 cm de suelo franco arenoso color pardo oscuro. | |

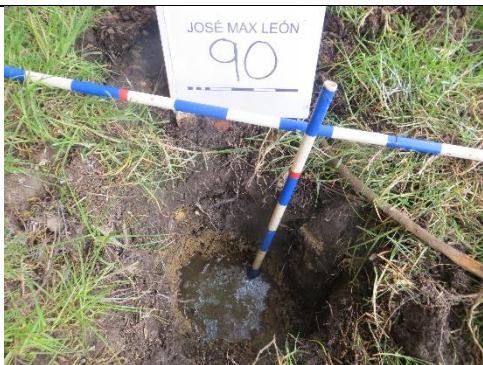
| Pozos de sondeo | Coordenada Este | Coordenada Norte | Profundidad sondeo (cm) | Evidencias arqueológicas estratificadas | Descripción | Fotografía sondeo referencia |
|---|---|---|---|---|---|---|
| 90 | 993862 | 1020041 | 50 | Ninguna | Esta área tuvo intervenciones antrópicas asociadas con escombros de construcciones. Capa de suelo orgánico de 25 cm de espesor, franco arcilloso, color pardo claro, seguido de una capa de 25 cm de suelo, con matriz soportada franco arcilloso, color pardo, solo se presentan 2 capas, en este apique se encuentra en un nivel freático de agua alto de 15 cm. | |

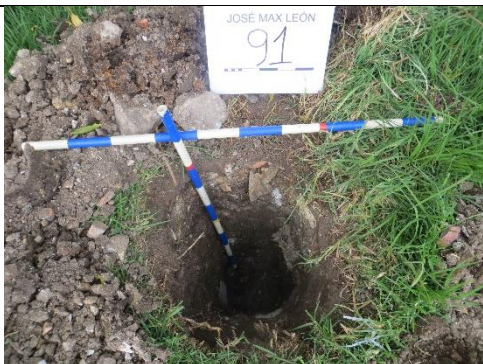
| Pozos de sondeo | Coordenada Este | Coordenada Norte | Profundidad sondeo (cm) | Evidencias arqueológicas estratificadas | Descripción | Fotografía sondeo referencia |
|---|---|---|---|---|---|---|
| 91 | 993801 | 1020001 | 80 | Ninguna | Esta área tuvo intervenciones antrópicas asociadas con escombros de construcciones. Capa de suelo orgánico de 25 cm de espesor, franco arcilloso, color pardo, seguido de una capa de 30 cm de suelo, con matriz soportada franco arcilloso, color pardo y una tercera capa de 25 cm de suelo franco arenoso color pardo oscuro. | |

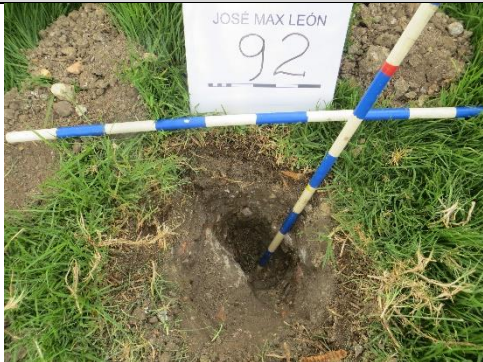
| Pozos de sondeo | Coordenada Este | Coordenada Norte | Profundidad sondeo (cm) | Evidencias arqueológicas estratificadas | Descripción | Fotografía sondeo referencia |
|---|---|---|---|---|---|---|
| 92 | 993815 | 1020006 | 35 | Ninguna | Esta área tuvo intervenciones antrópicas asociadas con escombros de construcciones. Capa de suelo orgánico de 25 cm de espesor, franco arcilloso, color pardo, seguido de una capa de 10 cm de suelo, sin matriz franco arcilloso, color pardo, solo se presentan 2 capas de suelo. | |

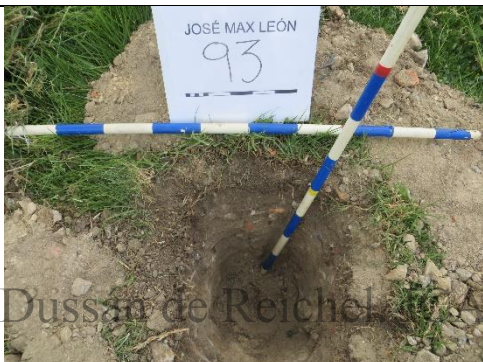
| Pozos de sondeo | Coordenada Este | Coordenada Norte | Profundidad sondeo (cm) | Evidencias arqueológicas estratificadas | Descripción | Fotografía sondeo referencia |
|---|---|---|---|---|---|---|
| 93 | 993829 | 1020012 | 40 | Ninguna | Esta área tuvo intervenciones antrópicas asociadas con escombros de construcciones. Capa de suelo orgánico de 25 cm de espesor, franco arcilloso, color pardo claro, seguido de una capa de 15 cm de suelo, con matriz soportada franco arcilloso, color pardo, solo se presentan 2 capas de suelo. | |

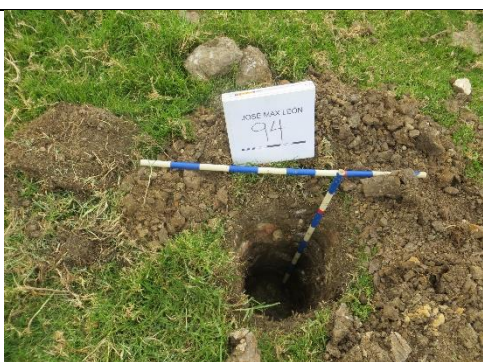
| Pozos de sondeo | Coordenada Este | Coordenada Norte | Profundidad sondeo (cm) | Evidencias arqueológicas estratificadas | Descripción | Fotografía sondeo referencia |
|---|---|---|---|---|---|---|
| 94 | 993843 | 1020017 | 65 | Ninguna | Esta área tuvo intervenciones antrópicas asociadas con escombros de construcciones. Capa de suelo orgánico de 25 cm de espesor, franco arcilloso, color pardo, seguido de una capa de 20 cm de suelo, con matriz soportada franco arenoso, color pardo y una tercera capa de 20 cm de suelo franco arenoso color pardo oscuro. | |

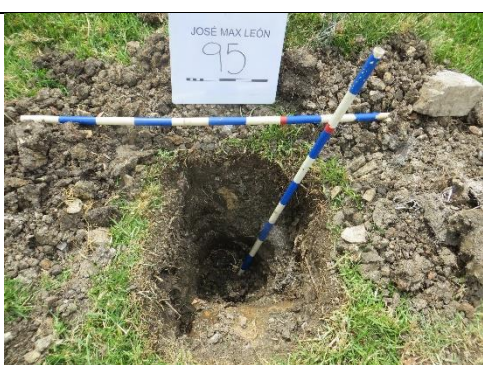
| Pozos de sondeo | Coordenada Este | Coordenada Norte | Profundidad sondeo (cm) | Evidencias arqueológicas estratificadas | Descripción | Fotografía sondeo referencia |
|---|---|---|---|---|---|---|
| 95 | 993857 | 1020023 | 65 | Ninguna | Esta área tuvo intervenciones antrópicas asociadas con escombros de construcciones. Capa de suelo orgánico de 25 cm de espesor, franco arcilloso, color grisáceo, seguido de una capa de 20 cm de suelo, con matriz soportada franco arenoso, color pardo oscuro y una tercera capa de 20 cm de suelo franco arenoso color pardo oscuro. | |

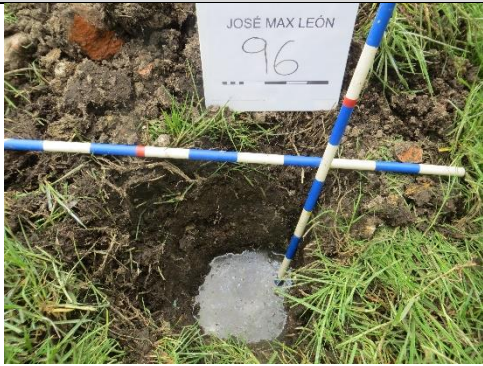
| Pozos de sondeo | Coordenada Este | Coordenada Norte | Profundidad sondeo (cm) | Evidencias arqueológicas estratificadas | Descripción | Fotografía sondeo referencia |
|---|---|---|---|---|---|---|
| 96 | 993867 | 1020027 | 65 | Ninguna | Esta área tuvo intervenciones antrópicas asociadas con escombros de construcciones. Capa de suelo orgánico de 25 cm de espesor, franco arcilloso, color pardo oscuro, seguido de una capa de 20 cm de suelo, con matriz soportada franco arenoso, color pardo oscuro y una tercera capa de 20 cm de suelo franco arenoso color pardo oscuro, este apique se encuentra en un nivel freático de agua alto de 15 cm. | |
