**Prospección y generación del Plan de Manejo Arqueológico en un predio lateral a la iglesia de Santa Bárbara, en el proyecto arquitectónico. “Abadía de La Candelaria”.**

**El entorno arqueológico de la Iglesia de Santa Bárbara en Bogotá**

Arturo Cifuentes Toro  
Arqueólogo del proyecto

**AB constructora. Bogotá SAS.**

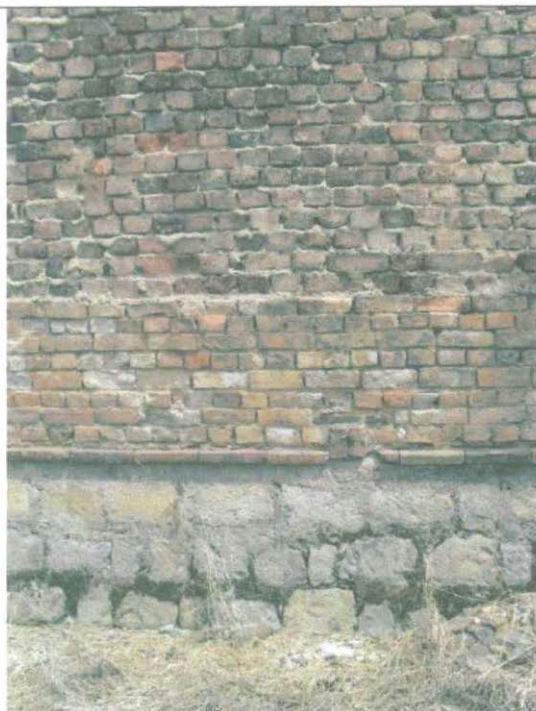
**Fotografía 34. Sistema constructivo del templo**

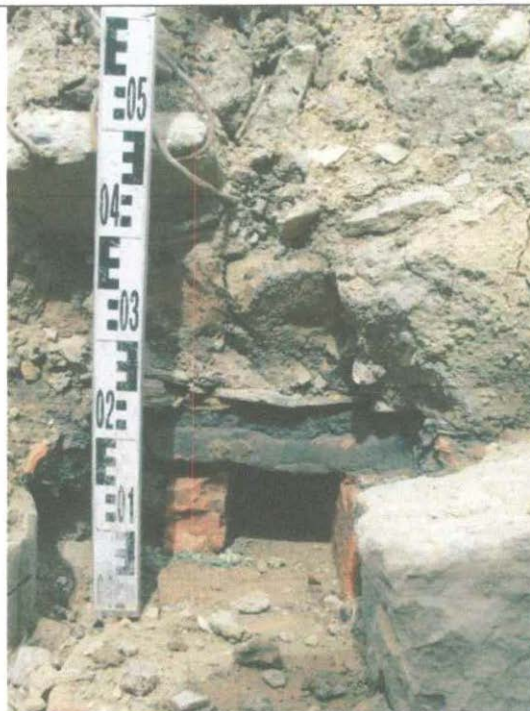
**Fotografía 35. Sistema de drenajes mediante cañuelas**

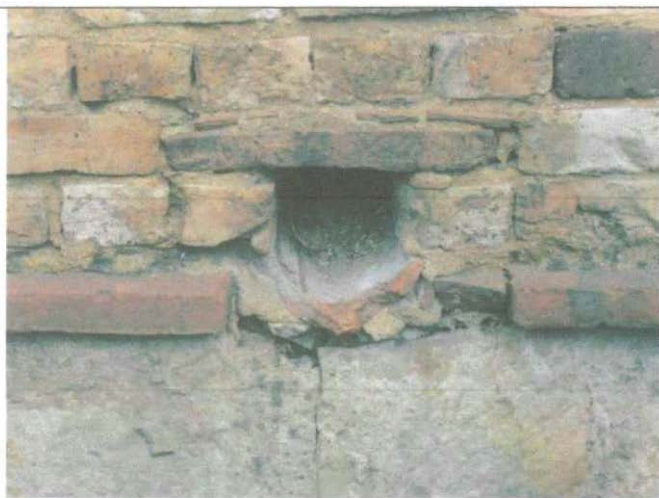
Fotografía 38. Sistema de desagüe del templo Santa Bárbara. Detalle

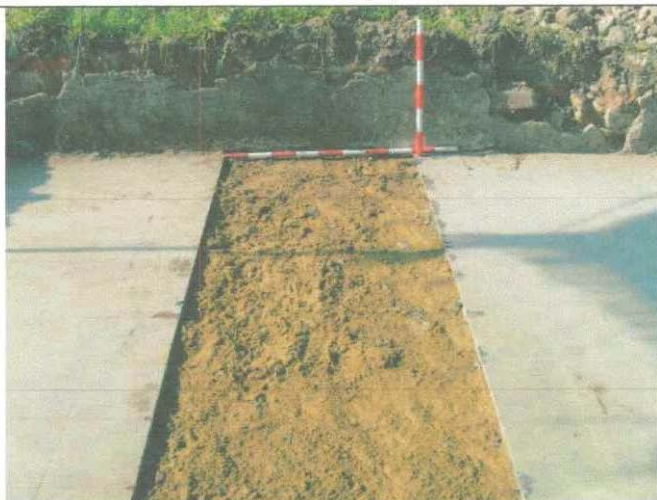
**Fotografía 55. Sobre arena se colocaron las hiladas de baldosa**

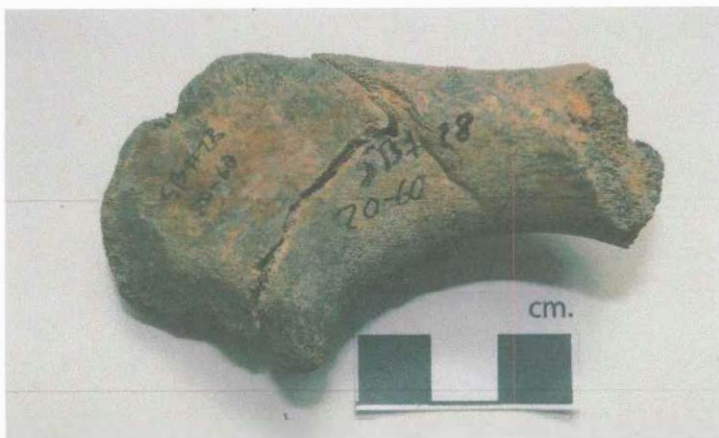
**Fotografía 63. Fragmentos de hueso carbonizado, se trata de dos partes separadas que coinciden.**

Como anota Lyman hablando sobre los huesos quemados: “... los huesos probablemente no están literalmente destruidos, por estar quemados, pero están más bien analíticamente destruidos: esto es, sus piezas pueden ser recuperadas pero ser inidentificables debido a su pequeño tamaño (Lyman 1996:391).

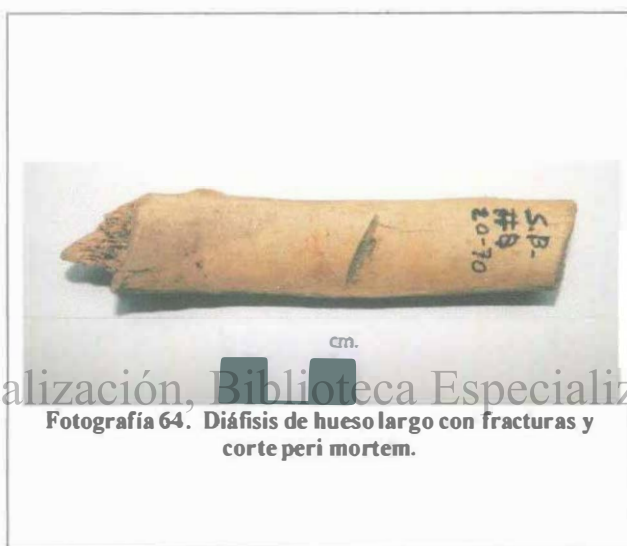
Fotografía 64. Diáfisis de hueso largo con fracturas y corte peri mortem.

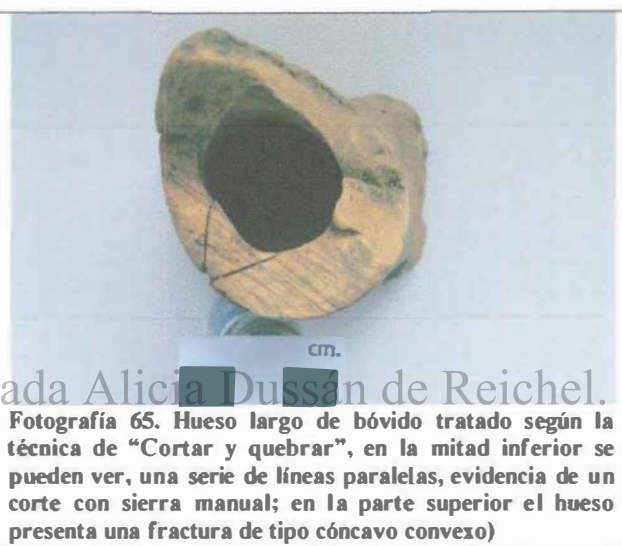
Fotografía 65. Hueso largo de bóvido tratado según la técnica de "Cortar y quebrar", en la mitad inferior se pueden ver, una serie de líneas paralelas, evidencia de un corte con sierra manual; en la parte superior el hueso presenta una fractura de tipo cóncavo convexo)

que dejan en las superficies cortadas una serie de líneas curvas) la porción restante de hueso parece haber sido fracturada tal vez con un golpe, lo que apunta tanto a la técnica como el fin que se perseguía, esto es fracturar los huesos grandes para extraer grasa y medula ricas en calorías y nutrientes.

Muchos de los huesos grandes están representados por fragmentos de tamaño más bien pequeño respecto al que debe haber sido el tamaño total del hueso completo, este fraccionamiento de huesos ocurrió de manera perimortem en la mayoría de los casos, O'Connor Refiriéndose al procesamiento de mandíbulas de cerdo para obtener la grasa, dice: "Cortes transversos y no longitudinales, hacen piezas más pequeñas que son más apropiadas para los recipientes de la época" (O'Connor: 47), por lo que con mucha probabilidad la fractura de estos huesos se hubiera producido de manera intencional durante el procesamiento de los restos para obtener la grasa y medula, tanto las fracturas como el tamaño máximo están determinados por la técnica empleada y el tamaño de los recipientes disponibles, la técnica más probable ha de haber sido hervir los huesos en agua para extraer tanto medula como grasa.
