**PROSPECCIÓN ARQUEOLOGICA Y FORMULACIÓN DEL PLAN DE  
MANEJO PARA EL PROYECTO DE INTERVENCION DE UN TRAMO  
DE 13 KM DE LA VIA RIONEGRO AEROPUERTO**

**MUNICIPIO DE RIONEGRO, DEPARTAMENTO DE ANTIOQUIA**

**INFORME DE PROSPECCION Y PLAN DE MANEJO  
ARQUEOLÓGICO**

**Medellín  
Junio de 2019**

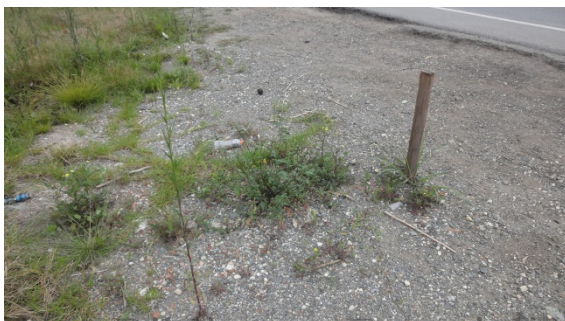
FOTO 1. MATERIALES DE CONSTRUCCIÓN EN SUPERFICIE

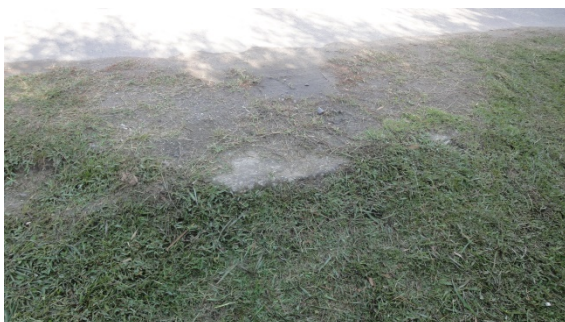
**FOTO 31. PLACA DE CEMENTO EN SUPERFICIE ZONA 1, TRAMO 2**

Superficialmente los suelos que se encuentran por fuera del predio, presentan alteraciones como placas de cementos, postes de luz, vallas de tránsito y acumulaciones de basura dejadas en superficie; presenta una cobertura vegetal de pastos bajos (Foto. 31-32). Los suelos que están dentro del predio presentan una cobertura vegetal de pastos bajos para ganadería, dentro de este predio se observan infraestructuras de vivienda, zonas de caballerizas y amplios potreros (Foto. 33-34).

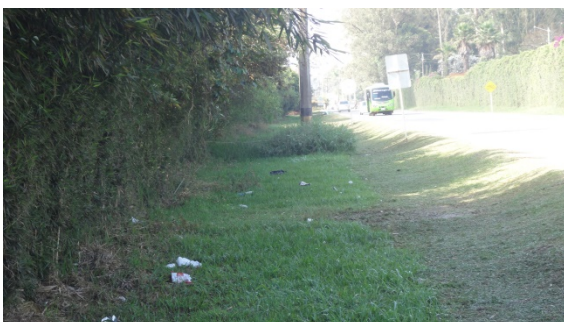
**FOTO 32. POSTES DE LUZ Y BASURA EN SUPERFICIE, ZONA 1, TRAMO 2**

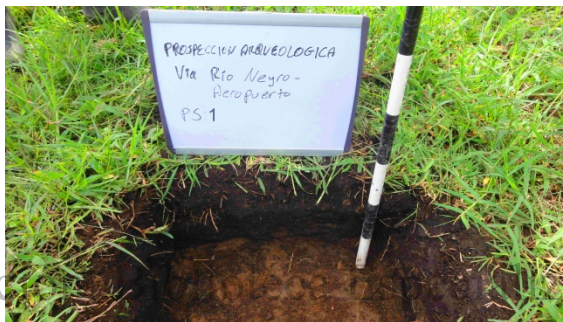
FOTO 59. ESTRATIGRAFÍA POZO DE SONDEO 1, ZONA 1, TRAMO 3

El perfil estratigráfico de esta zona de muestreo se compone de tres estratos (Humus, A Y C), el cual es homogéneo en los dos pozos de sondeo realizados, variando únicamente en el espesor de los horizontes. Los pozos de sondeo en esta unidad presentan la siguiente estratigrafía.

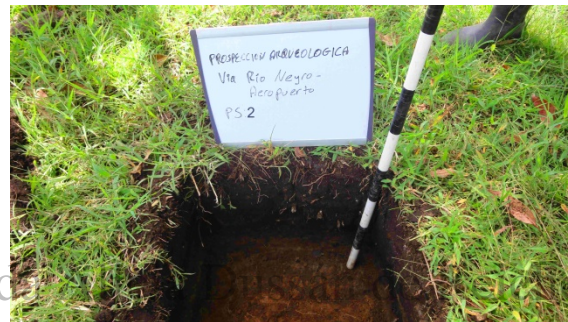
FOTO 60. ESTRATIGRAFÍA POZO DE SONDEO 2, ZONA 1, TRAMO 3

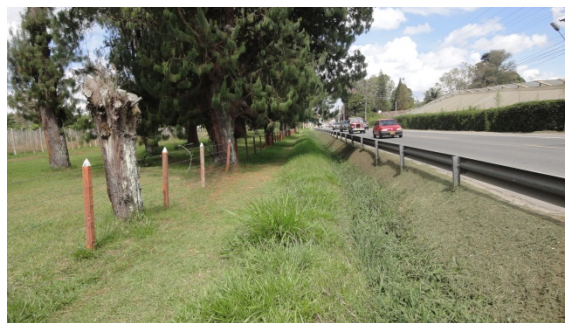
FOTO 82. CAÑO DENTRO DE LA ZONA 3, TRAMO 4

pozos de sondeo distribuidos de forma sistemática a intervalos de treinta metros (Pozos del 20 al 26) (Plano: 4). Dentro de la Zona de muestreo 3, se observa un caño por donde corren aguas lluvias y drenan el alcantarillado municipal.

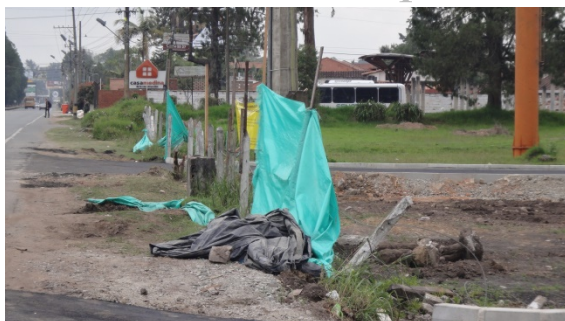
**FOTO 91. ACUMULACIONES DE ESCOMBROS Y BASURAS**

Superficialmente, la parte exterior del predio presenta grandes alteraciones como acumulaciones de escombros y basuras, además de presentar áreas con abundantes gravilla. Dentro de las instalaciones del club deportivo encontramos una alta homogeneidad en superficie, la cual presenta una cobertura vegetal de pastos bajos, algunos árboles de gran tamaño en su perímetro y una zona de guaduales.

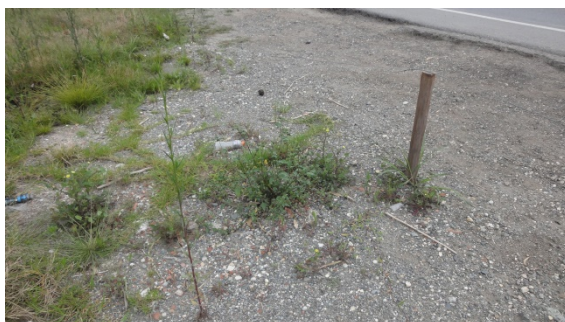
**FOTO 93. ACUMULACIONES DE GRAVAS EN SUPERFICIE**

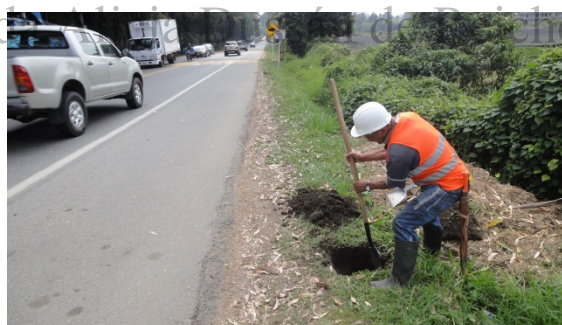
**FOTO 129. REALIZACIÓN POZO DE SONDEO 52, ZONA 4, TRAMO 9**
