FORMULACION DEL PLAN DE MANEJO ARQUEOLOGICO PARA LA CONSTRUCCIÓN  
DE LA LÍNEA DE CONDUCCIÓN DE ENERGÍA ELÉCTRICA 115 KV ENTRE LAS  
SUBESTACIONES SURIA Y PUERTO GAITÁN, EN LOS MUNICIPIOS DE  
VILLAVICENCIO, PUERTO LOPEZ Y PUERTO GAITAN. DEPARTAMENTO DEL META.

**Informe final Numero de licencia 5708**

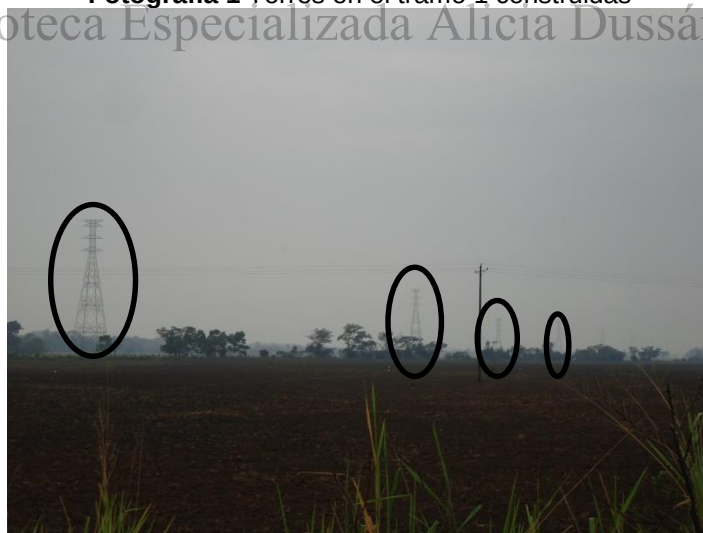
Fotografía 1 Torres en el tramo 1 construidas

Según lo indagado acerca de la construcción de estas torres, la construcción en el tramo 1 comenzó en el mes de marzo de 2014 y para el tramo 2 comenzó en el mes de agosto de 2014.

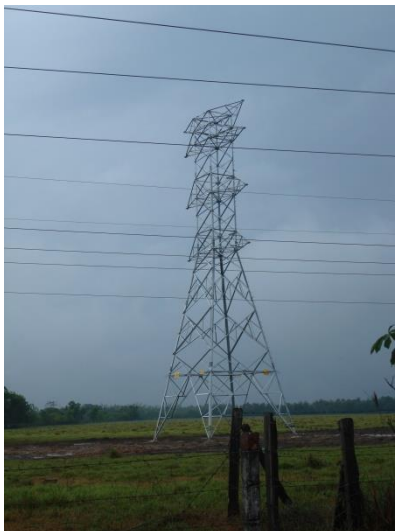
**Fotografía 2** Torre del tramo 1 visitada durante el recorrido a las áreas intervenidas

Durante esta visita, se pudo constatar la forma de construcción de las torres. Inicialmente se realiza una excavación en cada base de la torre de dimensiones 3 x 3 m en promedio y se profundiza a 2,40m o 3m. Posteriormente se insertan las bases de las torres y se vuelven a tapar estas excavaciones, ya teniendo estas bases enterradas se prosigue con el ensamble de la torre.

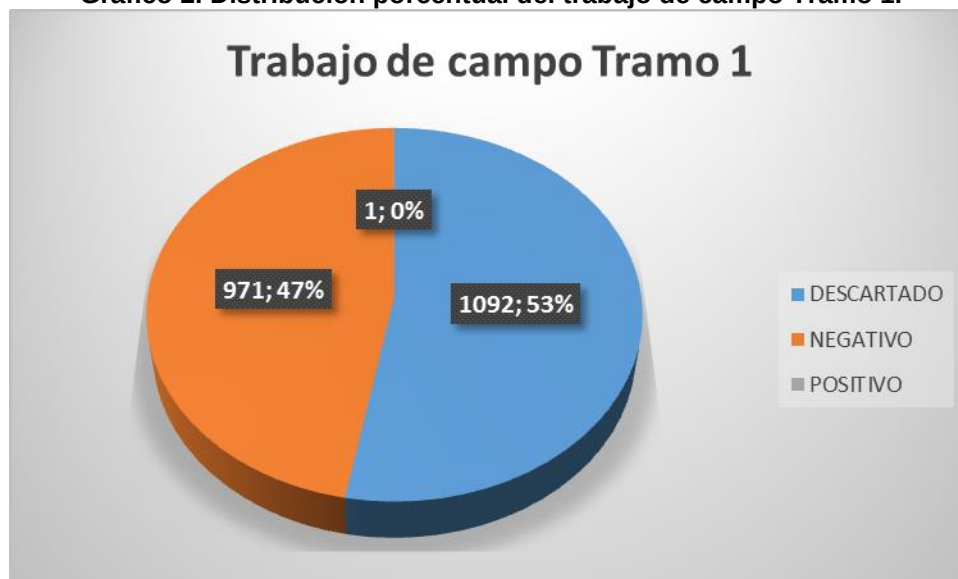
**Gráfico 2. Distribución porcentual del trabajo de campo Tramo 1.**

El Tramo 1, está localizado entre los municipios de Villavicencio y Puerto López se extiende a lo largo de 57.37 km y abarca la construcción de 130 torres, estas torres como se mencionó anteriormente ya están construidas. A lo largo de este tramo, las labores del equipo de arqueólogos se enfocaron en la apertura sistemática de sondeos, revisión de áreas de cultivo, zonas intervenidas y sectores que presentaron características adecuadas para el asentamiento humano. Teniendo en cuenta las actividades desarrolladas, de los 2064 sondeos o puntos proyectados para este trayecto (Gráfico 2), se lograron realizar 972 correspondiente al 47% del total de las pruebas de pala estimadas inicialmente, el restante 53% corresponde a puntos descartados.

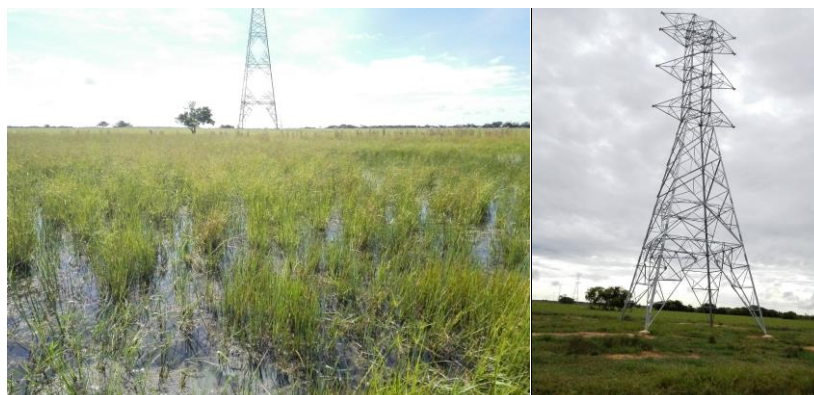
**Fotografía 7. Áreas de sondeos descartados por espejos de agua (derecha) y por infraestructuras (izquierda).**

Los 1092 puntos descartados (Gráfico 3) se caracterizan por estar localizados en áreas intervenidas por la construcción de las 130 torres y planos de inundación o mesetas con ondulaciones donde se presentan extensos espejos de agua y la formación de zurales cuyas aguas escurren hacia los morichales o caños cercanos (

**Fotografía 7).** Por consiguiente, las zonas donde están localizados los sondeos descartados, serán objeto de medidas especiales, como el monitoreo arqueológico al momento de presentar algún tipo de intervención (ver anexo plan de manejo arqueológico).

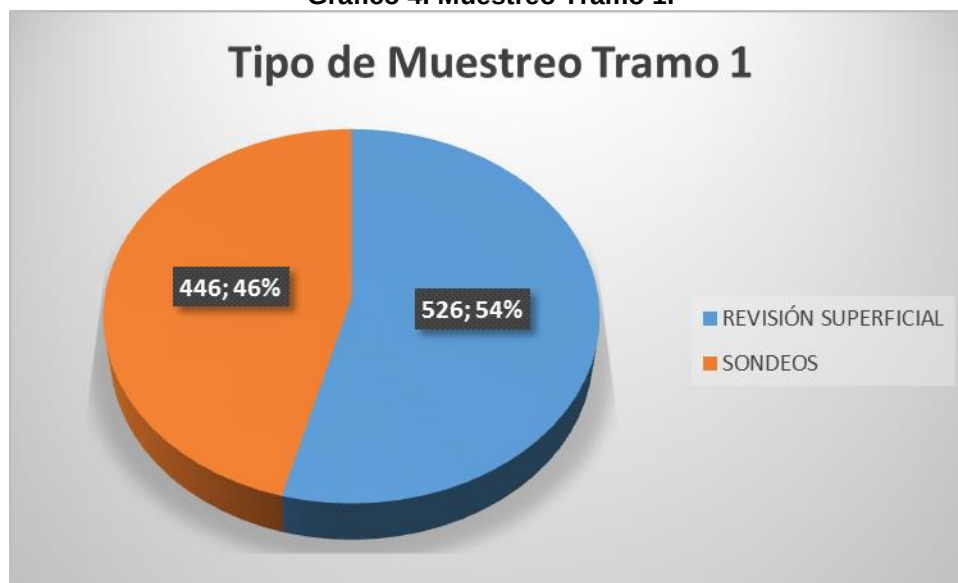
**Gráfico 4. Muestreo Tramo 1.**

Mediante la apertura y análisis de los 972 sondeos realizados (Gráfico 4) (Fotografía 8, ver anexo digital de los sondeos realizados y Figura 2), se logró determinar que en 445 pruebas no se obtuvieron evidencias arqueológicas, esto puede estar asociado a que la mayoría de estos sondeos se localizaban en zonas proclives a inundarse y con fuertes intervenciones por adecuaciones para la explotación ganadera, acción que pudo alterar los contextos arqueológicos, generado el arrastre de los materiales arqueológicos hacia zona bajas y propensas a inundarse producto de procesos postdeposicionales (lluvias, arado, cultivos, canalización etc.), además de la alta acumulación de sedimentos observada en los planos de inundación provenientes del desbordamiento de caños y morichales fenómeno que se logró observar en los horizontes de estas pruebas.

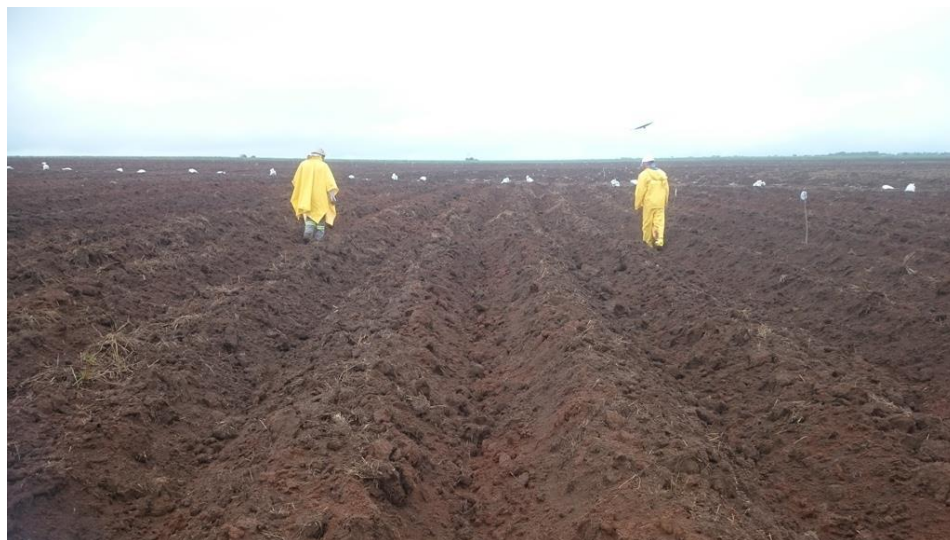
**Fotografía 9. Revisiones superficiales en cultivos.**

Consecuentemente, se realizaron 526 revisiones superficiales en aquellas áreas intervenidas por cultivos de arroz, maíz y caña, donde por acción de la maquinaria empleada se alteran los primeros 50 centímetros de suelo. Por lo tanto, se realizaron revisiones superficiales a lo largo de un buffer de 5 metros alrededor del punto determinado (Fotografía 9), con el fin de verificar la presencia o ausencia de evidencias arqueológicas. El resultado de estas labores dio como resultado la ausencia de material arqueológico en dichas zonas, ayudando de esta forma a caracterizar con mayor detalle este tramo.

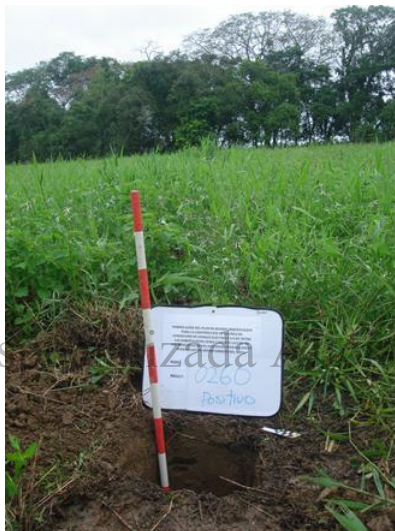
**Fotografía 10 Pozo de sondeo 0260 en donde se evidencio material arqueológico**

El área del yacimiento 1 se encuentra circundada a 40 m al sur por un pequeño caño con 4 m de distancia entre sus orillas (posible Caño Pecuca), la vegetación de este caño no es muy frondosa ya que ocupa una longitud menor a los 20 m de ancho. Esta área también está ubicada en una pequeña área alta de no más 7 m por 7 m, **rodeada por bajos inundables**, cultivados por pasto mejorado cuya altura promedia los 50 cm. Las áreas a la redonda en general corresponden a zonas de cultivo con arado, básicamente arroz y pasto para consumo del ganado, y en ellas se aprecia un espejo de agua que varía de los 3cm a los 30 cm. Poner fotografía del área.

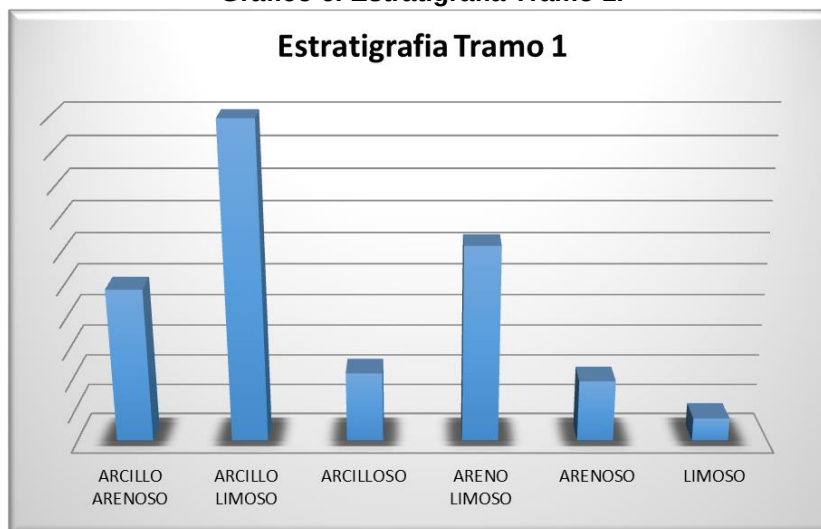
**Gráfico 6. Estratigrafía Tramo 1.**

Las diversas características presentes en el trazado del tramo 1 de la línea eléctrica, genera que los suelos localizados en este sector presenten cambios y características diversas, producto de procesos naturales de sedimentación durante las temporadas de lluvia, sequía y vientos, al igual que el uso continuo para actividades agrícolas y ganaderas, las cuales afectan la matriz de los suelos con el uso de abonos y maquinaria para el mejoramiento de praderas.

**Limoso:** Este horizonte se caracteriza por presentar una estructura granular fina, bien desarrollada, con una consistencia suelta y modernamente plástica y pegajosa cuando presenta alta humedad. Este horizonte se observó especialmente en los sectores anegados en cercanías a caños, que por efectos de sedimentación en las temporadas de lluvias e inundación se ve enriquecida la matriz del suelo, presentando importantes cambios en su grosor en aquellos sondeos localizados en las partes elevadas de los terrenos ondulados, dado que en estos sectores se observan capas de este estrato con profundidades hasta de 30 centímetros. Presenta una coloración café oscura referenciada en la Tabla Munsell como 10YR3/3.

**Areno Limoso:** Este horizonte se localiza en gran parte del trazado, producto de las planicies de inundación y mesetas onduladas; en ocasiones está localizado en la primera capa de suelo. Se caracteriza por presentar una estructura en bloques subangulares medios; se observa la presencia de raíces medias y finas. Su grosor es de 20 a 30 centímetros aproximadamente. El color según la Tabla Munsell es 10YR 4/4.

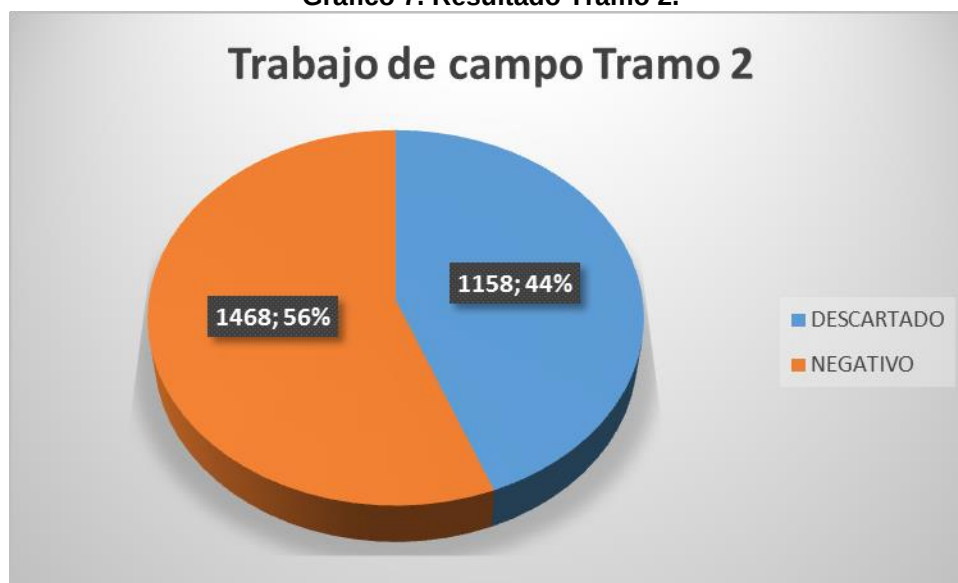
Gráfico 7. Resultado Tramo 2.

Teniendo en cuenta las actividades desarrolladas, de los 4066 sondeos o puntos proyectados para este trayecto (Gráfico 4), se lograron realizar 1468 correspondiente al 56% del total de las pruebas de pala estimadas inicialmente, el restante 44% corresponde a puntos descartados por estar localizados en áreas que por sus características no presentaban las condiciones para la apertura de los sondeos proyectados.

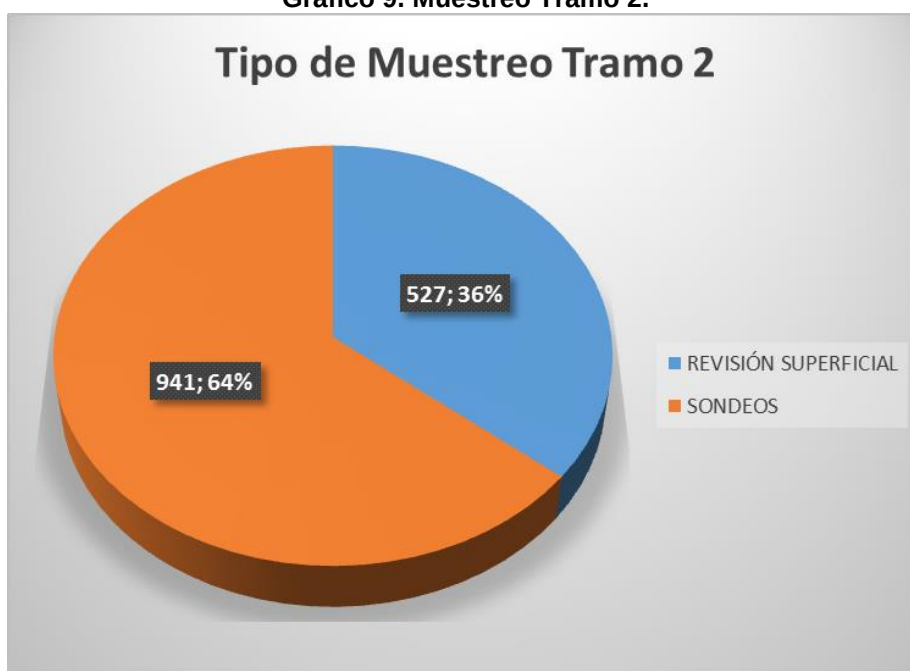
**Gráfico 9. Muestreo Tramo 2.**

Por otro lado, de los 1468 sondeos caracterizados, el 36% (Gráfico 9) estuvo localizado en áreas intervenidas por cultivos de caña, maíz y arroz. Por lo cual, se procedió a realizar revisiones superficiales por los surcos de los cultivos y en aquellas áreas sin cobertura vegetal con el fin de identificar la presencia o ausencia de evidencias arqueológicas en los sectores intervenidos. En el desarrollo de estas labores no se realizaron hallazgos.

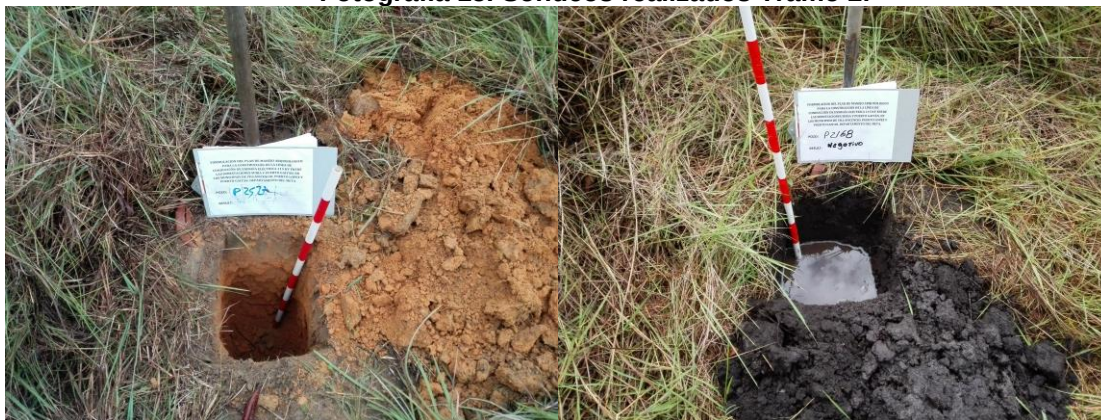
**Fotografía 15. Sondeos realizados Tramo 2.**

De los 941 sondeos realizados en este tramo (Fotografía 15 ver anexo digital), se logró determinar que en 100% de pruebas no se obtuvieron evidencias arqueológicas, esto puede estar asociado a que la mayoría de estos sondeos se localizaban en zonas proclives a inundarse y con pendientes, acción que pudo alterar los contextos arqueológicos, generado el arrastre de los materiales arqueológicos hacia zona bajas y propensas a inundarse producto de procesos postdeposicionales (lluvias, arado, cultivos, canalización etc.).

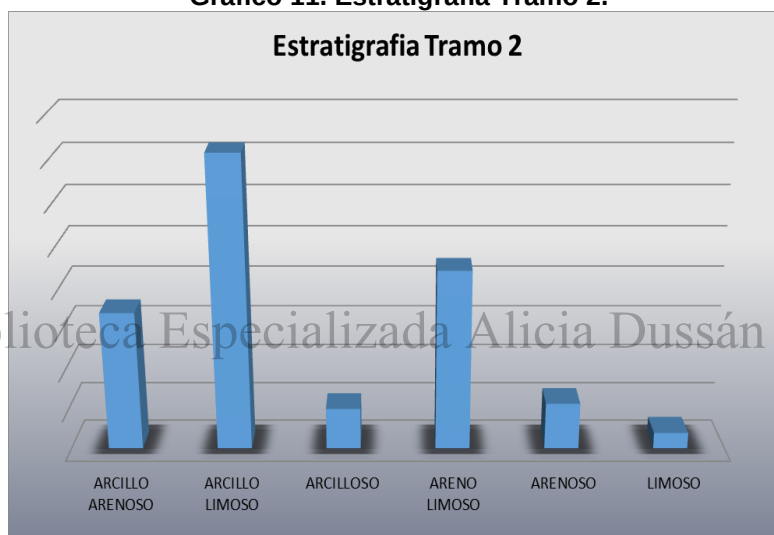
**Gráfico 11. Estratigrafía Tramo 2.**

Las diversas características presentes en las unidades de paisaje en el tramo 2, permiten una gran variedad en la conformación de la matriz de los suelos observados los cuales se ven alterados por procesos naturales de sedimentación durante las temporadas de lluvia, sequía y vientos, al igual que el uso continuo para actividades agrícolas y ganaderas.

**Arcillo Limoso:** Se caracteriza por presentar una textura arcillosa con alta compactación. Se observan abundantes raíces finas, este horizonte está presente en la totalidad del tramo 2, en algunas ocasiones se observan concreciones, rocas y costra petro-ferrica. Tiene un grosor aproximado de 30 a 40 centímetros, localizado por lo general debajo del horizonte Arenoso Limoso. Tiene color Munsell 7.5 YR 5/6 y 7.5YR 5/8.

**Areno Limoso:** Este horizonte se localiza en gran parte del trazado, especialmente en las partes bajas y planos de inundación. Se caracteriza por presentar una estructura en bloques subangulares medios; se observa la presencia de raíces medias y finas. Su grosor es de 15 a 35 centímetros aproximadamente. El color según la Tabla Munsell es 10YR 4/4.

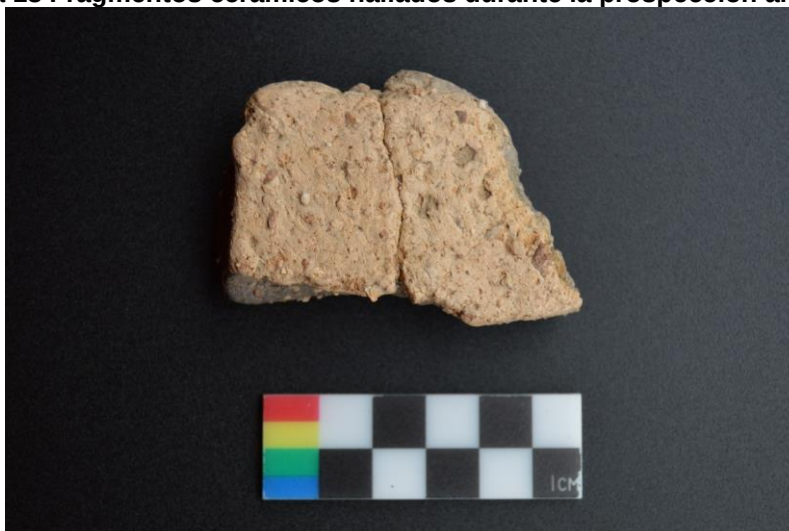
**Fotografía 18 Fragmentos cerámicos hallados durante la prospección arqueológico**

Para el presente trabajo se pudo evidenciar que los dos fragmentos cerámicos hallados dentro del pozo de sondeo 0260 pueden estar asociados al tipo 3 que menciona Garavito en su trabajo. La descripción de este tipo cerámico se desarrolla a continuación

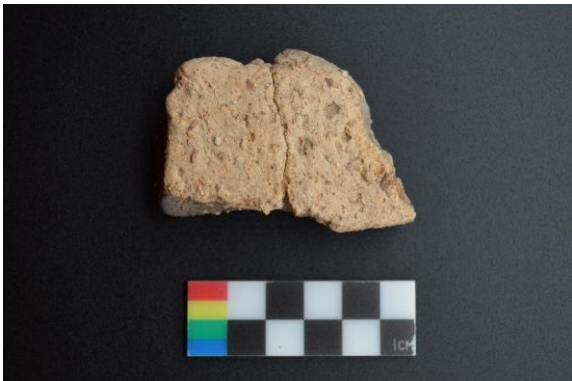
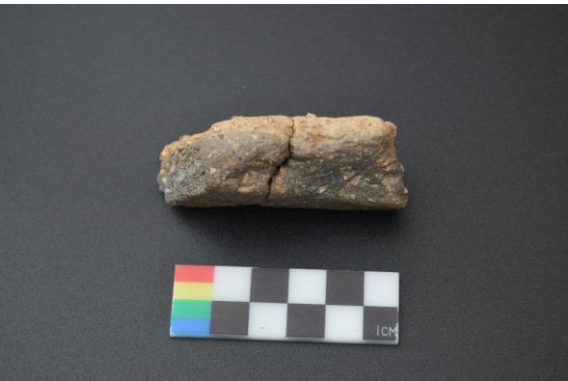
| Tipo 3 | |
|---|---|
| <b>Desgrasante:</b> abundantes partículas blancas, posiblemente cuarzo. El color de este tipo se relaciona como 10YR 7/4. | <b>Grosor:</b> 19 mm<br><b>Superficie:</b> Como se puede observar dentro de la imagen adjunta, no es posible evidenciar las características de la superficie debido al alto grado de erosión. |
| <b>Textura:</b> la textura del material cerámicos es laminar | <b>Cocción:</b> En atmosfera oxidante: se observa oxidación incompleta se observar un núcleo gris. |
