# **Programa de Arqueología Preventiva.**

## **Plan de Manejo Arqueológico del Pozo Exploratorios CSC-1 (Puerto Gaitán- Meta) Informe Final**

H. Alexander Chamorro Ch.  
S. G. I. Ltda. – Ecopetrol S. A.  
Bogotá D. C., 25 de Abril de 2011

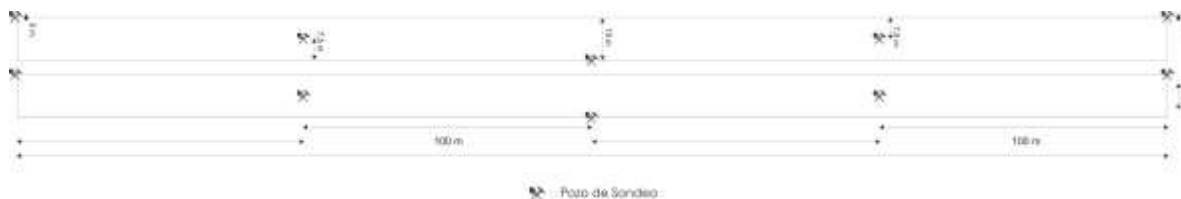
**Figura 4-2 Prospección en Vía de Acceso****4.3 TRABAJO DE GABINETE****Resultados**

Para el área de la vía de acceso se propuso realizar un reconocimiento del espacio, basado en recolección superficial principalmente; y de pozos de sondeo, según la profusión del material y el grado de alteración del área, esta metodología se mantuvo a través de toda el área, la cual es una senda de 6,5 km de longitud con 15 m de ancho que hacen 97.500 m<sup>2</sup> del terreno que une el acceso vehicular preexistente con el pozo propiamente dicho. Donde se realizaron las pruebas de forma escalonada cada 100 m, distancia que se mantuvo a lo largo de todo el transepto, debido a la uniformidad de las características del paisaje, y debido en parte a que es una vía de acceso que no ha sido adecuada previamente. (Ver **Figura 4-2**).

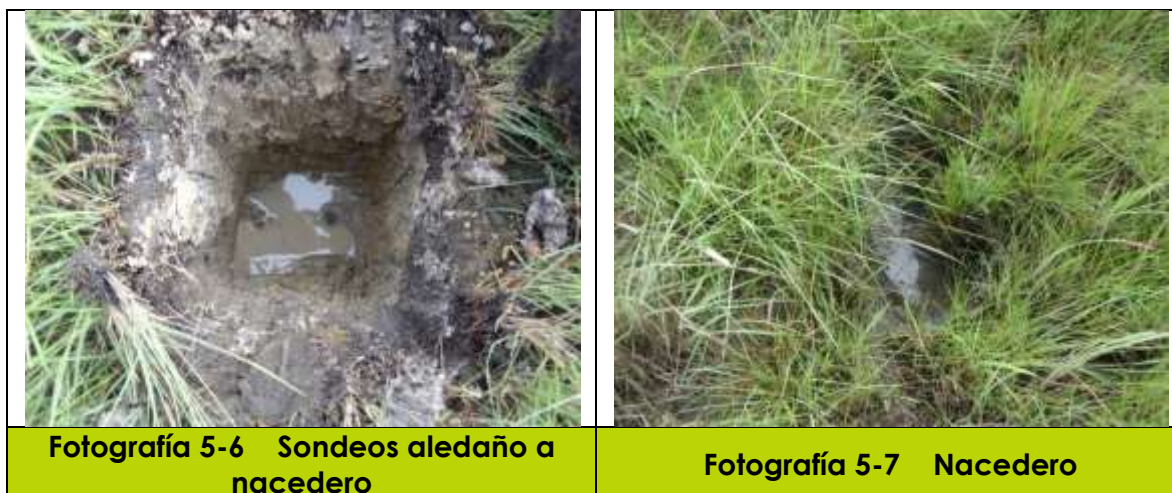
Adicionalmente se encontró un nacedero dentro del área aledaño al pozo de sondeo 145, a pesar de esto, se efectuó la UIA, con lo cual se logró aunar datos del paisaje y el suelo, dicha fuente de agua se referenció tal y como se observa en la **¡Error! No se encuentra el origen de la referencia.** y **¡Error! No se encuentra el origen de la referencia..**

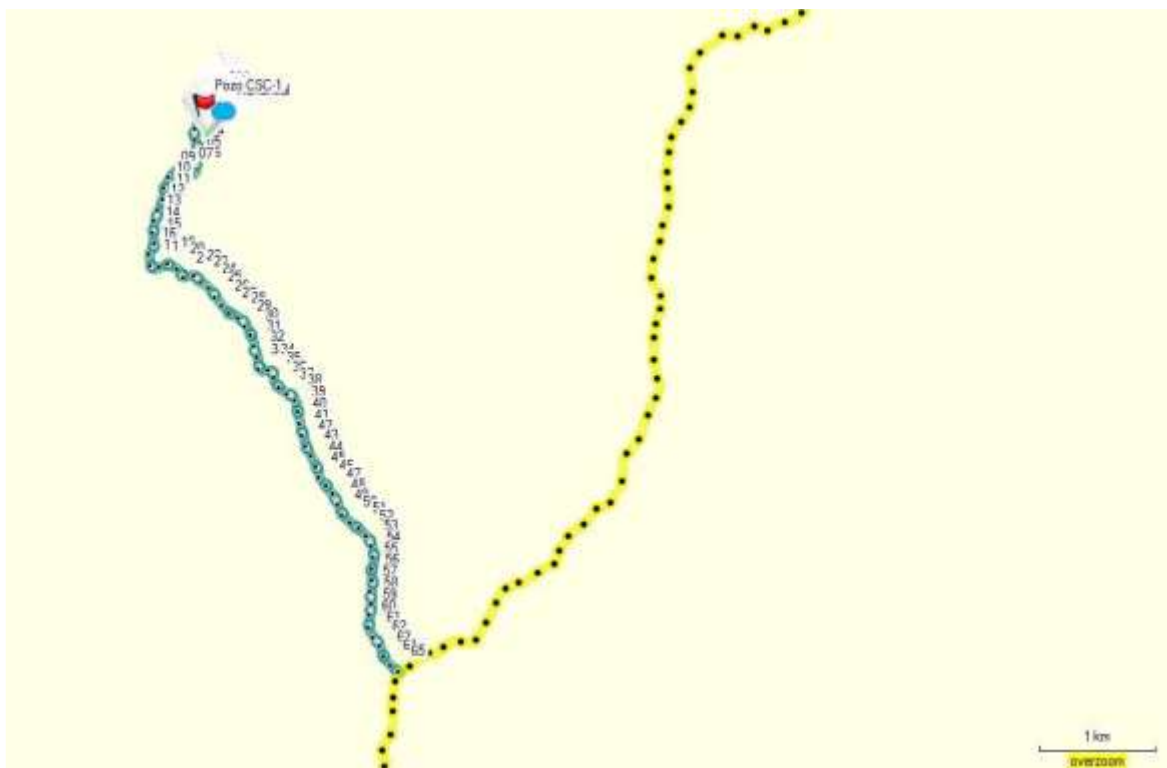
**Figura 5.3 Pozos de Sondeo en Vía de Acceso al Pozo Exploratorio CSC-1**

En la Figura 5.3 se encuentra la distribución de esta prospección.

En la Tabla 5-2 se encuentra la información recogida de dicha prospección, la cual se inició desde un punto central, al borde del cerramiento yendo hacia la Finca Palmarito.
