| Título Documento: | | PROSPECCIÓN ARQUEOLÓGICA PROYECTO PARA LA AMPLIACIÓN DEL TERCER CARRIL DOBLE CALZADA BOGOTÁ- GIRARDOT. UNIDAD FUNCIONAL 2-INFORME FINAL | | | |
| Documento No. : | | G-AQL-000-UF2E-XXXXX-A-INF-INGET-10308-A1 | | | |

**ESTUDIOS, DISEÑOS, CONSTRUCCIÓN, OPERACIÓN, MANTENIMIENTO, GESTIÓN SOCIAL, PREDIAL Y AMBIENTAL DE LA AMPLIACIÓN DEL TERCER CARRIL – DOBLE CALZADA BOGOTÁ- GIRARDOT**

**PROSPECCIÓN ARQUEOLÓGICA PROYECTO PARA LA AMPLIACIÓN DEL TERCER CARRIL DOBLE  
CALZADA BOGOTÁ- GIRARDOT. UNIDAD FUNCIONAL 2-INFORME FINAL**

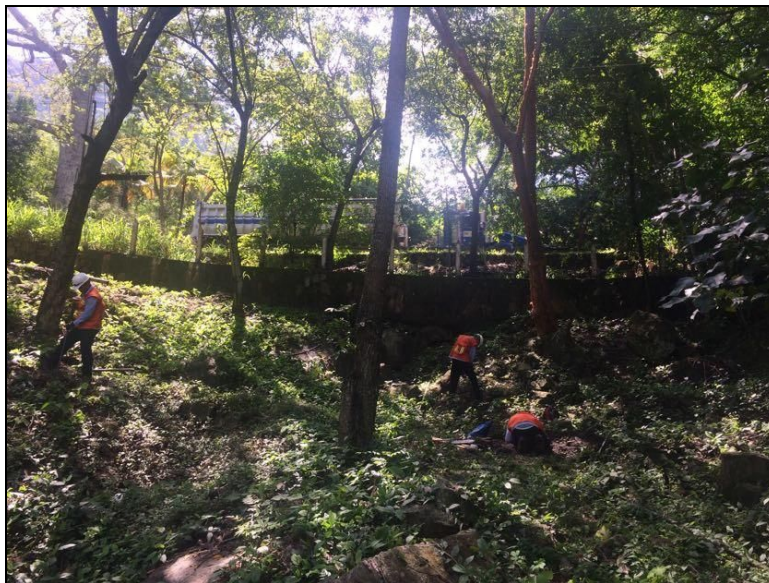
*Figura 8. Tramo 2 costado noroccidental de la vía*  
*Fuente: INGETEC 2018*

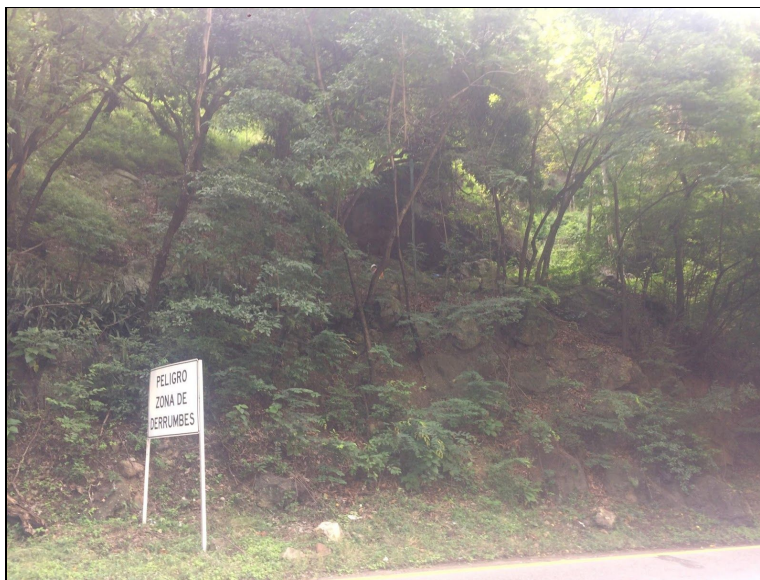
*Figura 11. Tramo 3 lado noroccidental de la vía.*

El tramo 3, (Tabla 5) tiene un sistema de pendientes fuertes con taludes expuestos, que van de los 4 a los 15 metros, y se componen de material parental moderadamente duro, con grupos de rocas blandas, y saprolitos escasos, coberturas de suelo gris, en su mayor parte arenosos que cubren casi la totalidad de la superficie. Con una incipiente humidificación que únicamente consta de la hojarasca depositada con un espesor de 1 cm fácilmente erodable. Como excepción existen pequeñas áreas con depósitos coluviales cuaternarios y en donde se colectó material arqueológico (Fotografías 5, 6 y Figura 11, 12 y 13, Anexo 6.2, plancha 3).

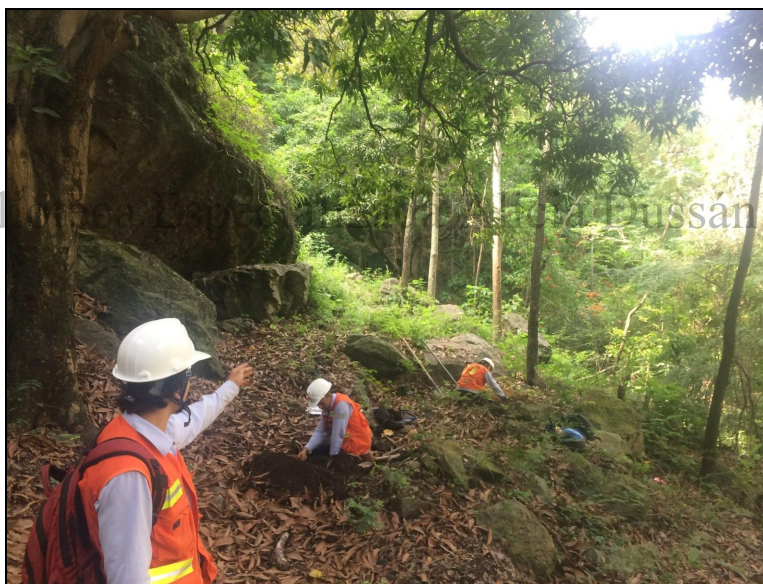
*Figura 12. Tramo 3 zona alta lado noroccidental.*

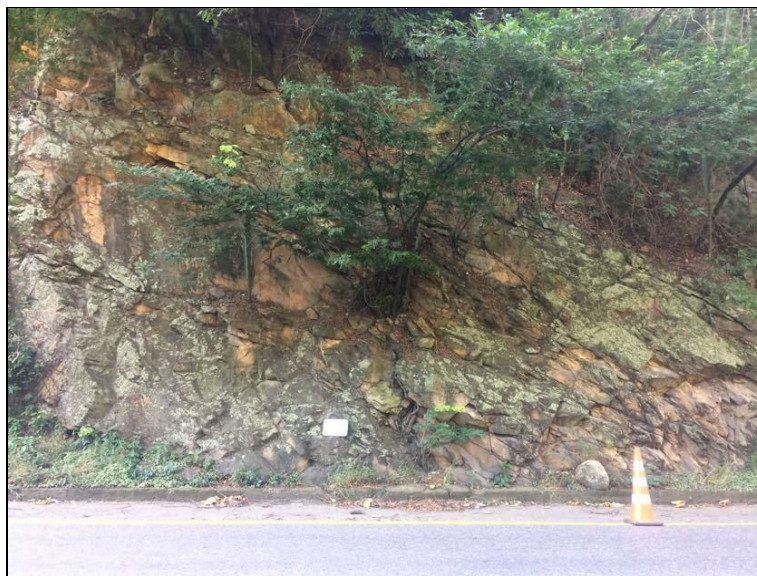
*Figura 14. Tramo 4 costado sur. Fuente: INGETEC, 2018*

El tramo 4 (Tabla 6), es el que presenta mayor cantidad de coluvios, que van de bloques grandes a saprolitos de arcillolitas y arenitas, esparcidos sobre material parental duro, con pendientes que van del 20 al 50%, y una alta movilidad de sedimento (observable en las unidades de observación 655-670). La intervención de obras civiles ha dejado expuesta la formación de arenisca media, que se puede apreciar, con intercalaciones de arcillolitas en proceso de meteorización ( Figuras 14, 15 y 16, Anexo 6.2, plancha 4).

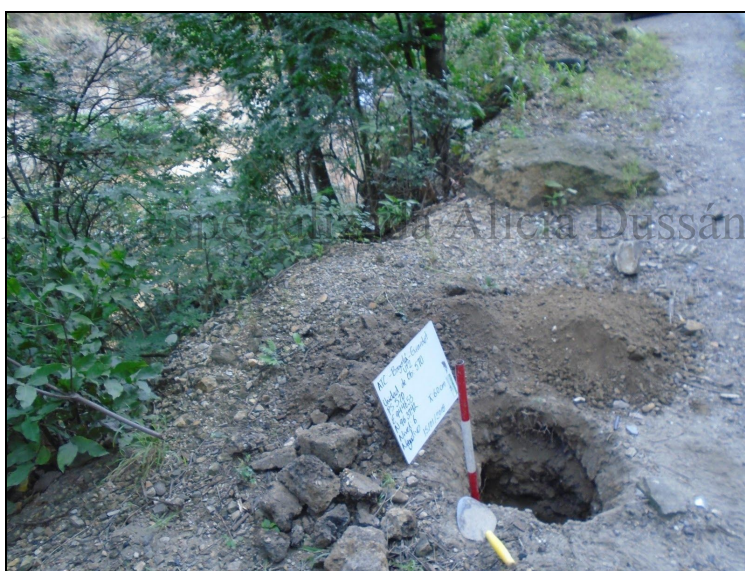
*Figura 15. Tramo 4 costado norte.  
Fuente: INGETEC 2018*

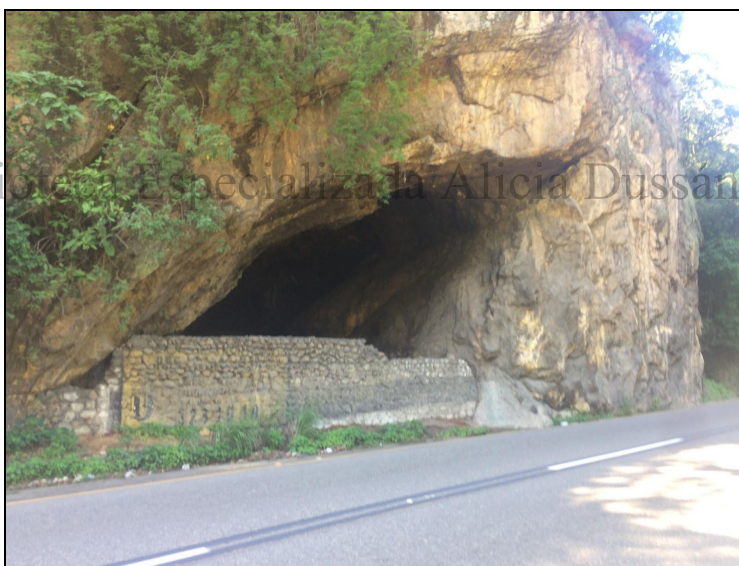
*Figura 18. Tramo 5 cueva.*  
*Fuente INGETEC 2018*

Finalmente el tramo 5, hace parte de una antigua llanura de inundación del río Sumapaz. En esta se puede ver actividad de formación Olini media en las unidades, 766 a 800 (Tabla 7), que van de estratos coluviales en pendientes, a depósitos sedimentarios en las planicies, que han sido disectados por la vía, las viviendas y el Túnel Boquerón. En la parte superior cercana al túnel se observa un estrato arenoso con gravas gris marrón y en el área más al oeste del tramo, dividido por un cauce de agua, se observa una estratigrafía de colores amarillo- anaranjadas con altos contenidos de arena ( Figuras 17, 18 y 19, Anexo 6.2, plancha 5).

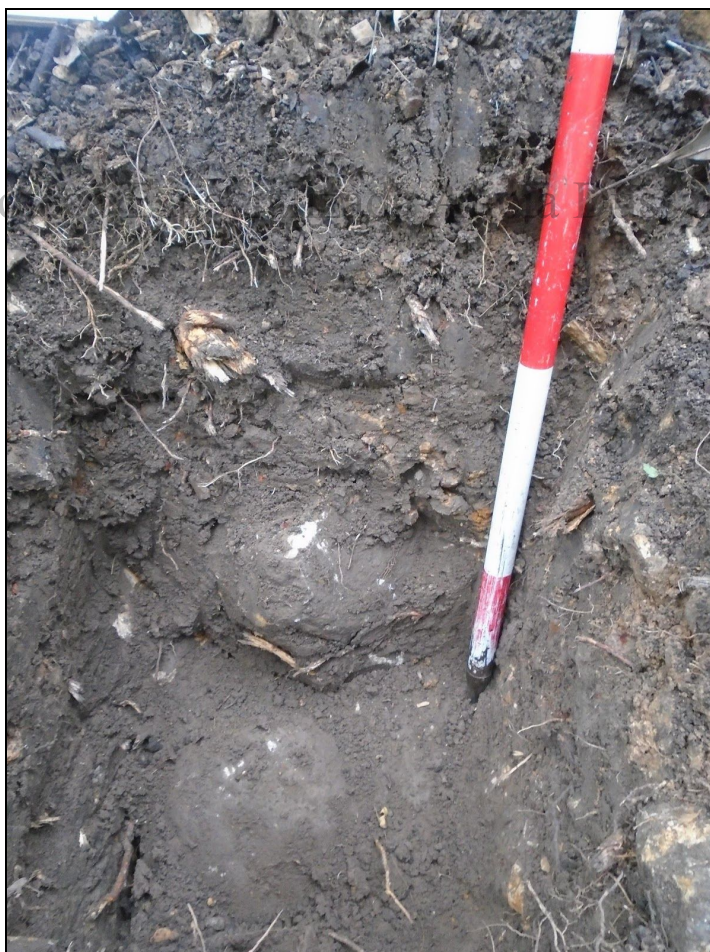
Figura 20. Perfil estratigráfico Tramo 1 PS 55.

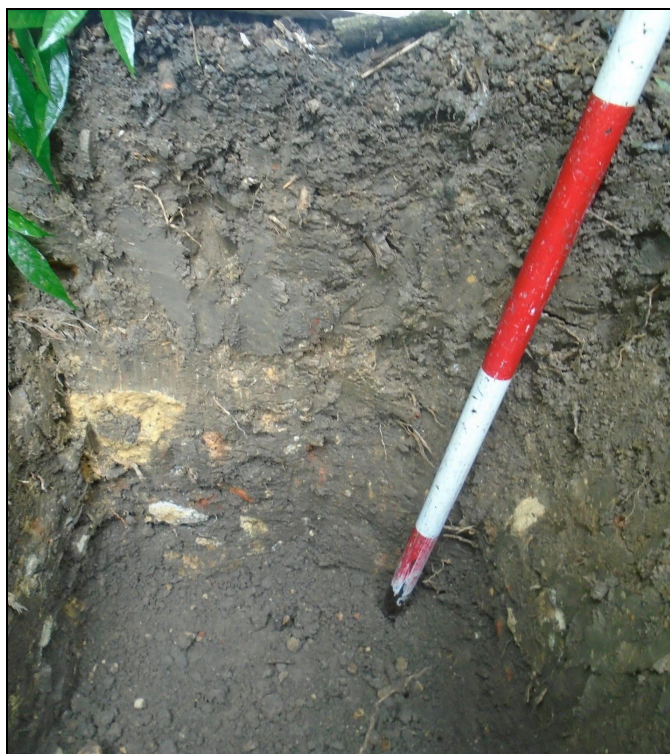
Figura 21. Perfil estratigráfico en Tramo 2 PS 338.

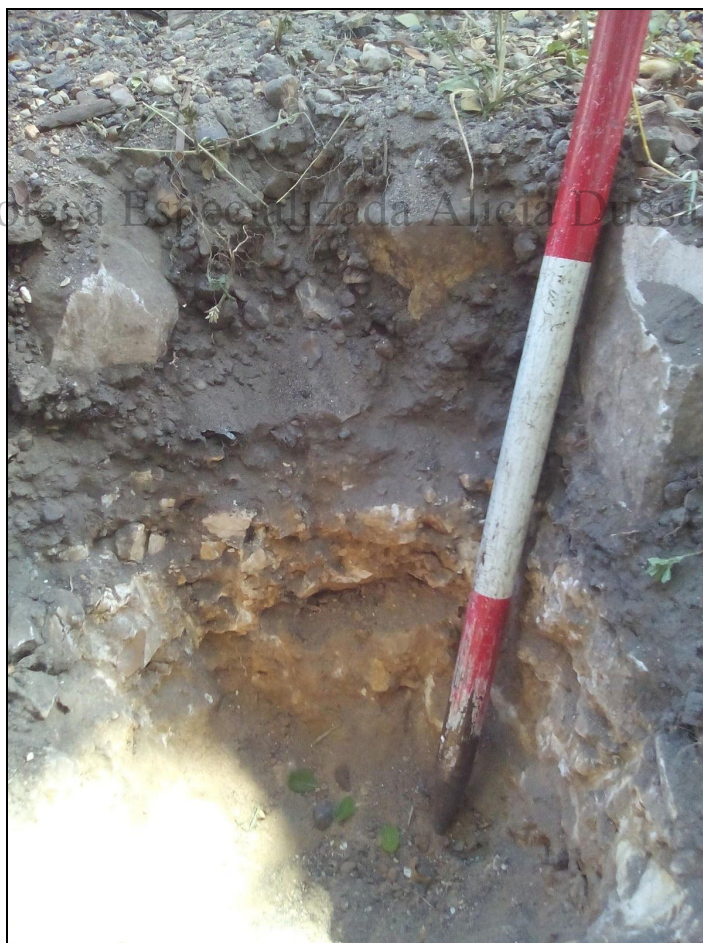
Figura 22. Perfil estratigráfico Tramo 4 PS 643.

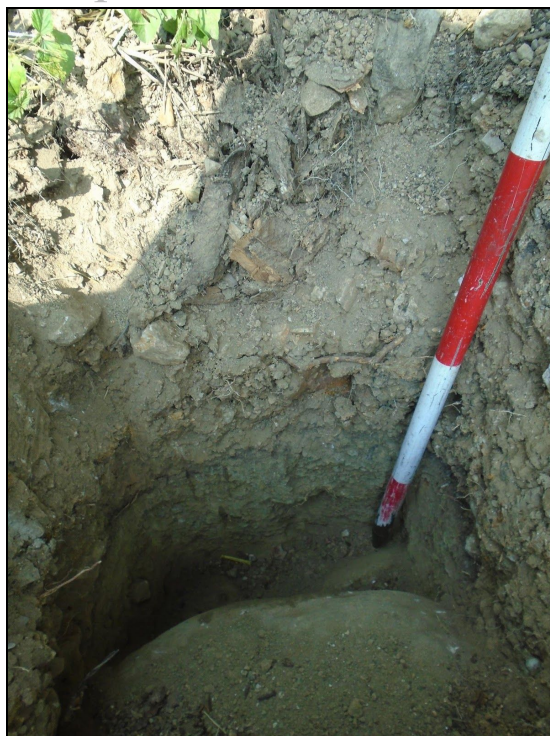
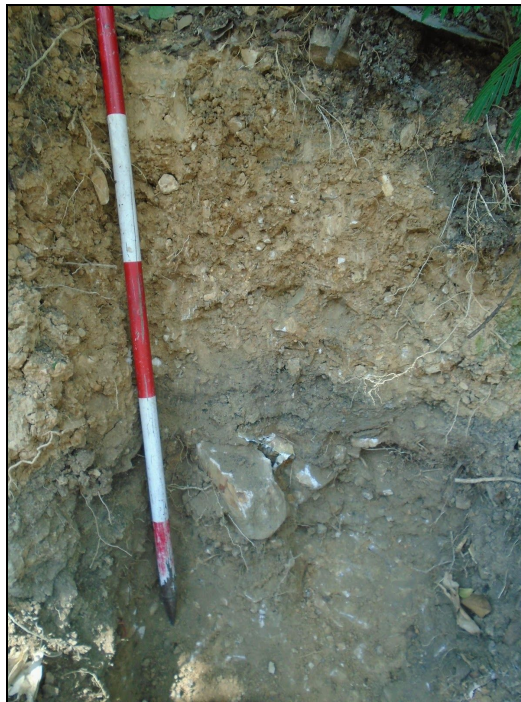
*Figura 23. Estratigrafía PS 4.  
Fuente INGETEC 2018*

*Figura 24. Estratigrafía PS 22.*

El tramo 1, ubicado en Boquerón, abarca las unidades de observación 1 a 110, de estas se se realizaron pozos de sondeo en 39 y 71 fueron descartadas (Ver Anexo 6.4, plancha 1). En las unidades excavadas se registraron, rellenos antrópicos modernos, con una matriz areno-arcillosa, con colores entre gris y amarillo, sus sedimentos son sin estructura, de compactación alta, con presencia de gran cantidad de gravilla y rocas de tamaño mediano. En la mayoría de los pozos se registran materiales culturales contemporáneos como: plástico, vidrio y/o metal en los primeros niveles (figuras 23 y 24).

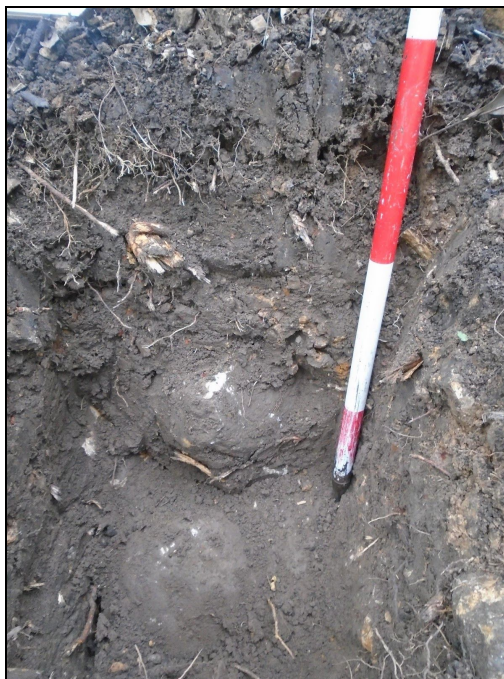
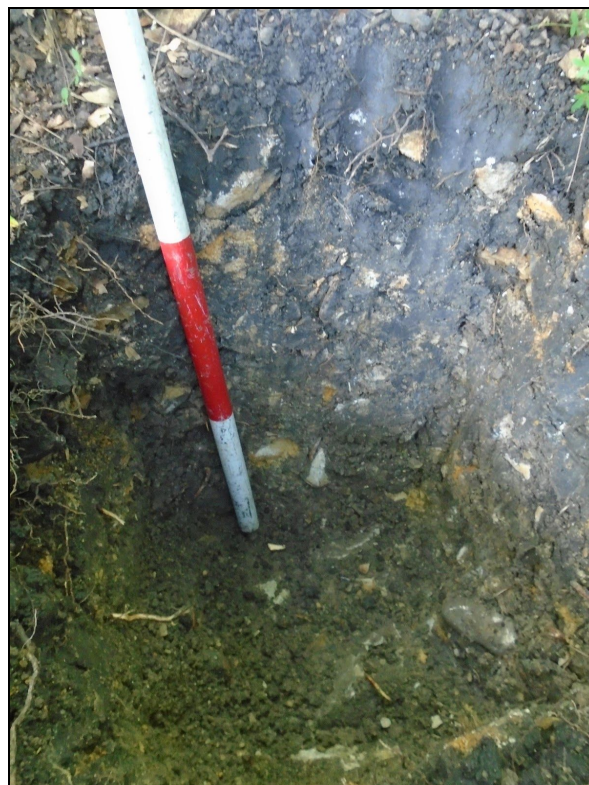
*Figura 25. Estratigrafía Ps 55.*

Figura 26. Estratigrafía Ps 90

Figura 27. Suelos en el tramo 1.

Los pozos con menos alteraciones antrópicas modernas presentaron suelos arcillosos, de color que varía entre el café oscuro y el negro, su estructura es subangular y la compactación media. Cuenta con intrusiones de piedras y gravas medias que no permitieron excavar. Este tipo de estratigrafía es similar a la descrita por el IGAC para el área de la parte baja, cercana al río Sumapaz (Figuras 25, 26 y 27 ).

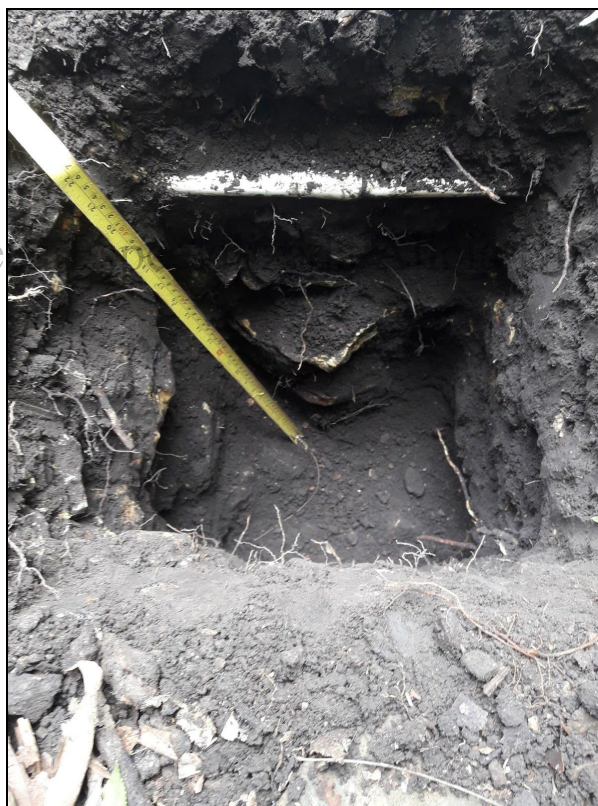
*Figura 28. Estratigrafía PS 232.*

El primer sector es el área suroriental del tramo que se caracteriza por zonas de pendiente pronunciada, coluviones activos y afloramientos rocosos con vegetación espesa, en éste sector se descartaron la mayoría de pozos. Los pozos realizados se concentraron hacia las márgenes de la vía, donde se encontraron zonas de ocupación moderna. La estratigrafía se caracteriza por horizontes con rellenos modernos de textura limo-arcillosa, colores de negro a café oscuro, sin estructura, compactación baja y presencia de raíces finas y medias, intrusiones de gravas finas y medias. Con frecuencia alteraciones antrópicas modernas, como franjas de rocas remanentes de muros, tuberías en PVC y cerámica moderna (Figura 28). En este sector se localizaron fragmentos cerámicos prehispánicos en dichos horizontes, mezclados con cerámica moderna de torno y materiales como plástico y cristal, principalmente. Estos terrenos han sido alterados por los trabajos de adecuación de la vía y las ocupaciones modernas. Los materiales arqueológicos parecen ser de arrastre coluvial o parte de los rellenos modernos de nivelación.

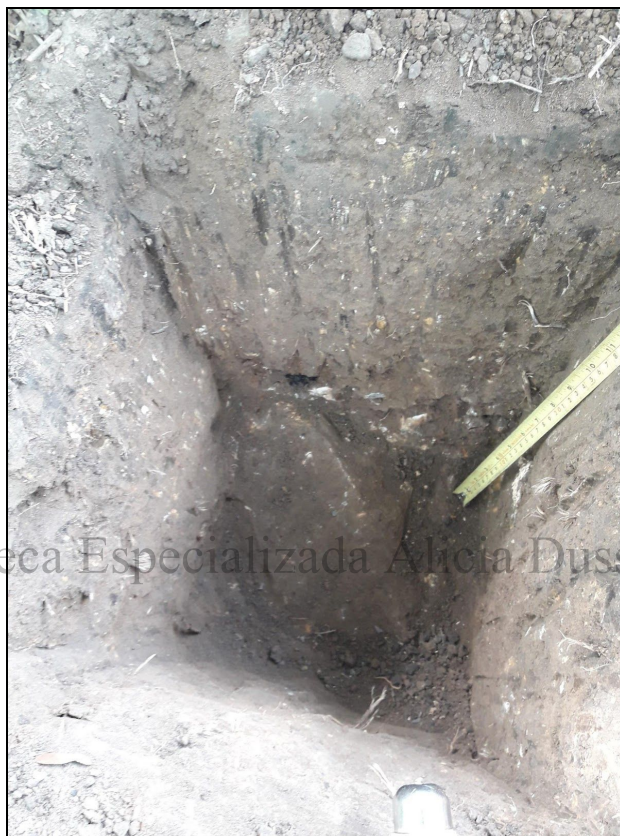
*Figura 29. Estratigrafía PS 390.*

En este sector se localizaron fragmentos cerámicos prehispánicos y líticos en las faldas de una pequeña loma desde donde posiblemente se ha rodado el material. El pozo de sondeo (U.O. 389) que se realizó ahí, no presentó material arqueológico sin embargo, ni tampoco se registró material arqueológico en superficie, aunque en las unidades aledañas 390 y 388 que se encuentran en terrenos más bajos, se encontró material cerámico y lítico que posiblemente se ha rodado por lluvias o movimientos coluviales de la unidad de observación 389. es de aclarar que es posible que en dicha unidad no se observara material en superficie por la densidad de vegetación, que cubre toda el área, mientras que el pozo de sondeo, resultó negativo ya que este es una muestra aleatoria en un área de 15m<sup>2</sup> y el pozo de sondeo muestra un área de 40cm<sup>2</sup> por lo que su campo de observación es muy corto.

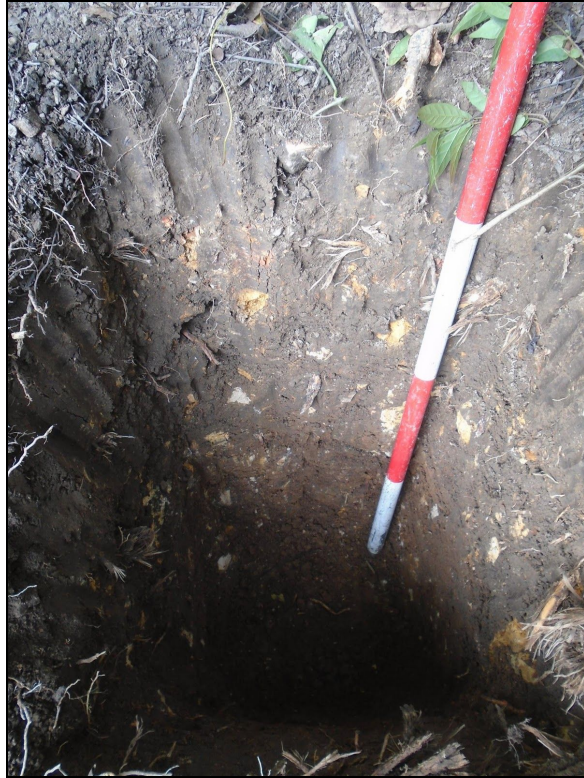
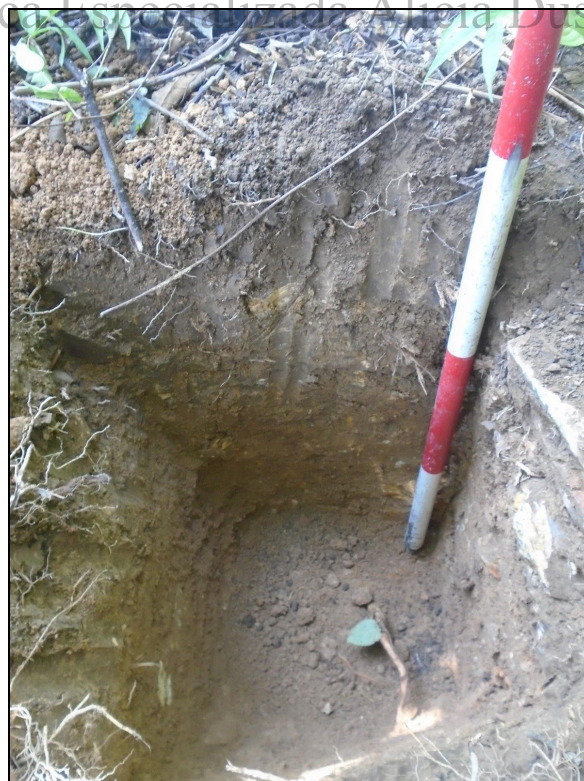
*Figura 30. Estratigrafía PS 342.*

*Figura 31. Estratigrafía PS 342-1.*

*Figura 32. Suelos en el Tramo 2.*

El tercer sector del tramo, localizado en el costado noroccidental, hacia los costados cercanos a la vía y en zonas de ocupaciones modernas, se registraron de rellenos antrópicos de nivelación. En el extremo sur se observa una zona de coluvión activo con vegetación espesa. En esta área se encontraron horizontes con suelos arcillosos, de colores pardos y amarillos, presencia de gravas medias, con estructura subgranular. Los pozos no superaron los 60 cm debido a la gran cantidad de gravas que dificultaban la excavación. Se reportaron líticos en dos unidades de observación en niveles superficiales ( Figura 30, 31 y 32).

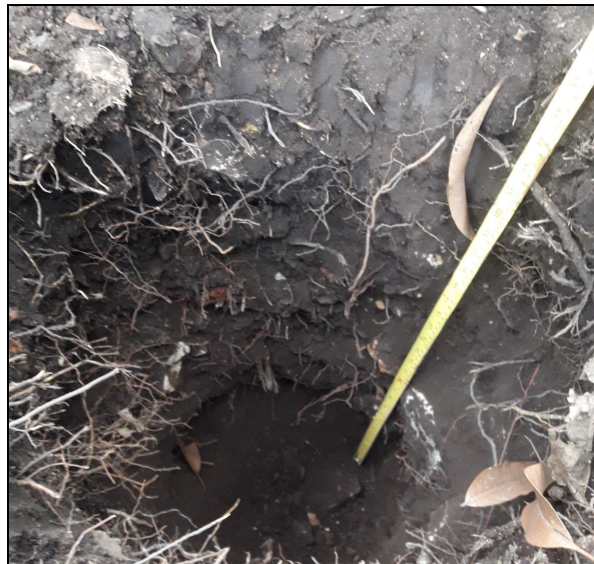
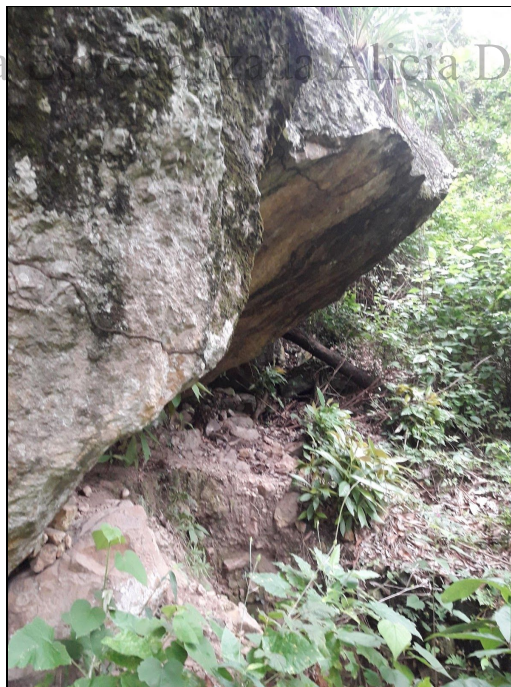
*Figura 33. Estratigrafía PS 496.*

*Figura 34. Abrigo rocoso saqueado cerca a la U.O. 496.*

Figura 35. Suelos asociados al Tramo 3.  
Fuente: INGETEC 2018.

Se ubica en la vereda Tokio, va desde la unidad 440 hasta la 524, se realizaron 15 pozos de sondeo (ver anexo 6.4, plancha 3). En este tramo se observa, un solo horizonte de suelo con textura limo-arenosa, de color gris a café oscuro, sin estructura, compactación baja, se encuentran depósitos coluviales de areniscas y calizas, y presencia de raíces finas y medias, aunque en una zona de coluviones y formaciones de abrigos rocosos se localizó material arqueológico en la unidad 496 ( Figuras 33, 34 y 35).

La unidad 496 corresponde a un pequeño aterrazamiento de aproximadamente 10x5m. En el área aledaña se encontraron abrigos rocosos con terrazas cortas, el más grande tiene huellas posibles saqueos. el abrigo que corresponde a la U.O 496, por ser menor y con menos terraza al parecer ni sufrió este tipo de problemas, por lo que el sondeo realizado resultó positivo, dejando abierta la posibilidad de que este hay sido ocupado en épocas prehispánicas.

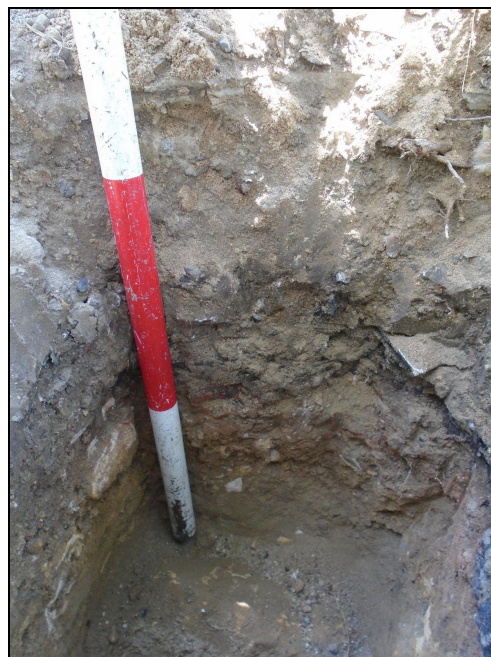
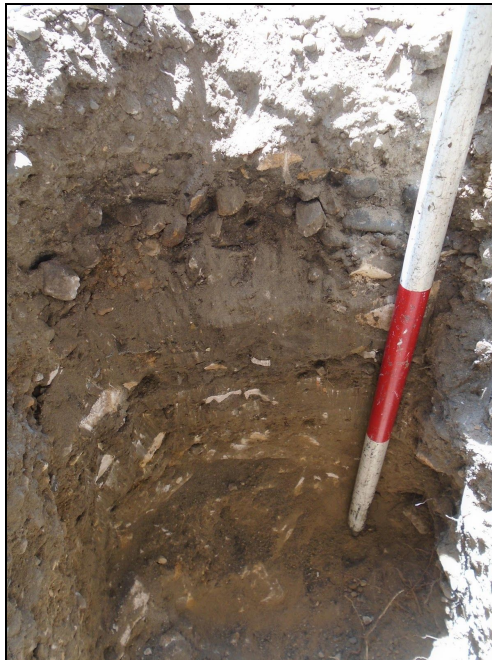
*Figura 36. Estratigrafía PS 609.*

*Figura 37. Estratigrafía PS 608.*

Ubicado en la vereda Tokio, abarca desde la unidad 526 hasta la 675, se excavaron 43 pozos de sondeo todos con resultado negativo (Ver anexo 6.4, plancha 4). Al costado noroccidental presenta rellenos modernos producto de la adecuación de vía, con sedimentos arenosos, de colores amarillo a café, sin estructura, se reportan gravas medias y fragmentos de asfalto, conforme se profundiza se observa un aumento en la cantidad de gravas (Figuras 36 y 37).

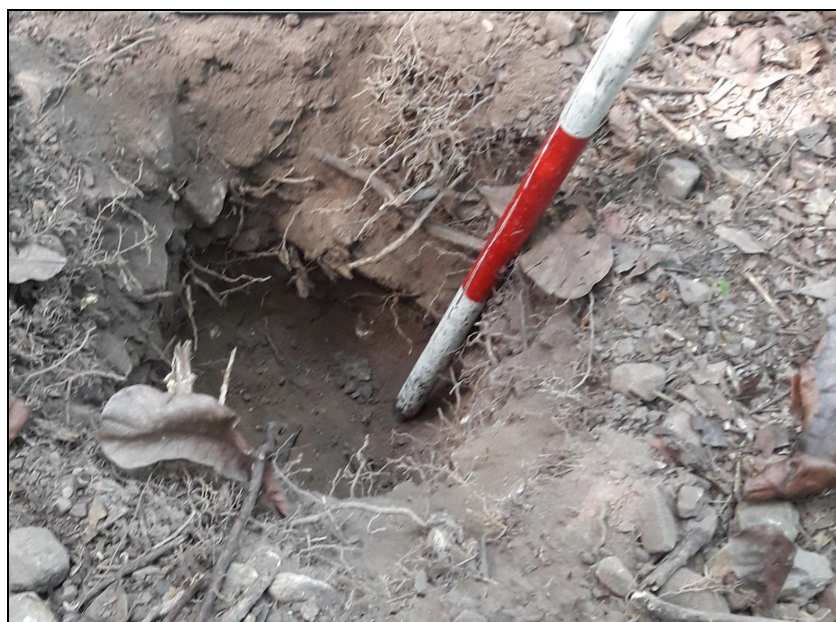
*Figura 38. Estratigrafía PS 645.*

Figura 39. Suelos asociados a Tramo 4.

Hacia la zona sur de este tramo se encuentran pendientes pronunciadas, sedimentos de depósitos coluviales con textura limosa, de colores gris a negro, sin estructura, compactación baja con presencia de gravas gruesas y medias. Afloramientos rocosos cerca de la superficie, la mayoría de pozos no sobrepasan los 40 cm de profundidad por la cantidad de rocas, este tipo de estratigrafía es similar a la descrita por el IGAC para la región (Figuras 38 y 39).

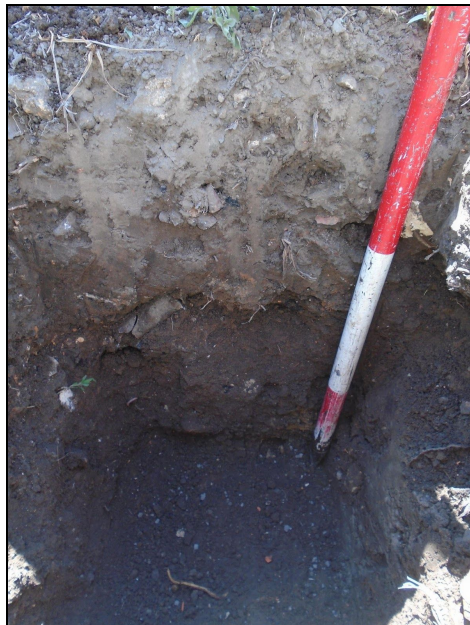
*Figura 40. Estratigrafía PS 847.*

El tramo 5 se ubica en la Vereda Malachí, comprende desde la unidad 676 hasta la 851, se realizaron 42 pozos de sondeo todos negativos (ver anexo 6.4, Plancha 5). Esta zona presenta gran cantidad de construcciones modernas al noroccidente. Gemorfológicamente se aprecian pendientes pronunciadas, con afloramientos rocosos hacia el costado suroriental. Los pozos excavados presentaron rellenos modernos, de textura limosa, con colores que van de gris a café, sin estructura, compactación baja y gran cantidad de gravas, cantos rodados y material cultural moderno. A partir de la unidad 800 se observan estratos arenosos, amarillos, sin estructura, de compactación alta, con presencia de gravas finas y medias (figuras 40, 41 y 42).

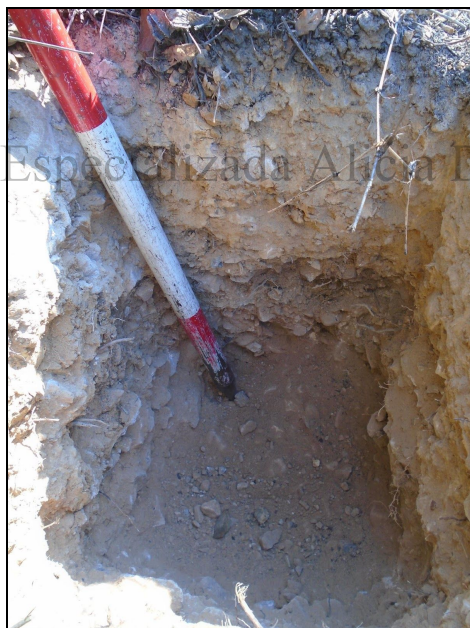
*Figura 41. Estratigrafía PS 816.*

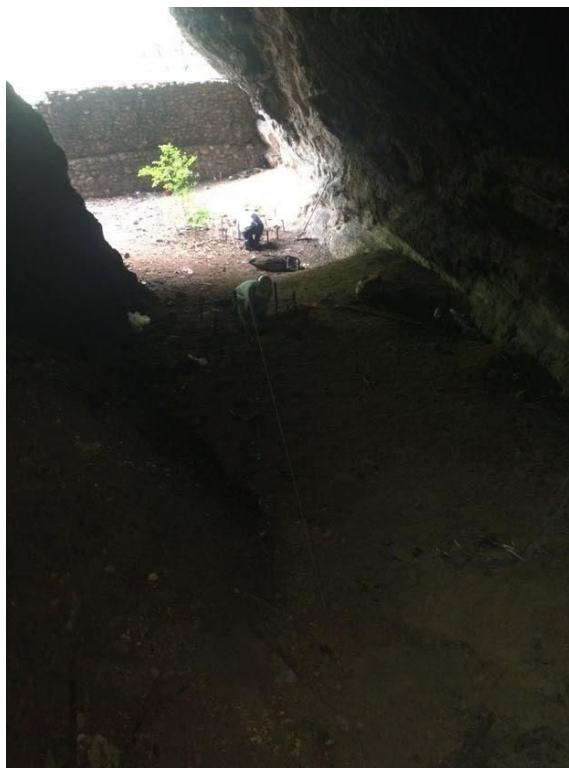
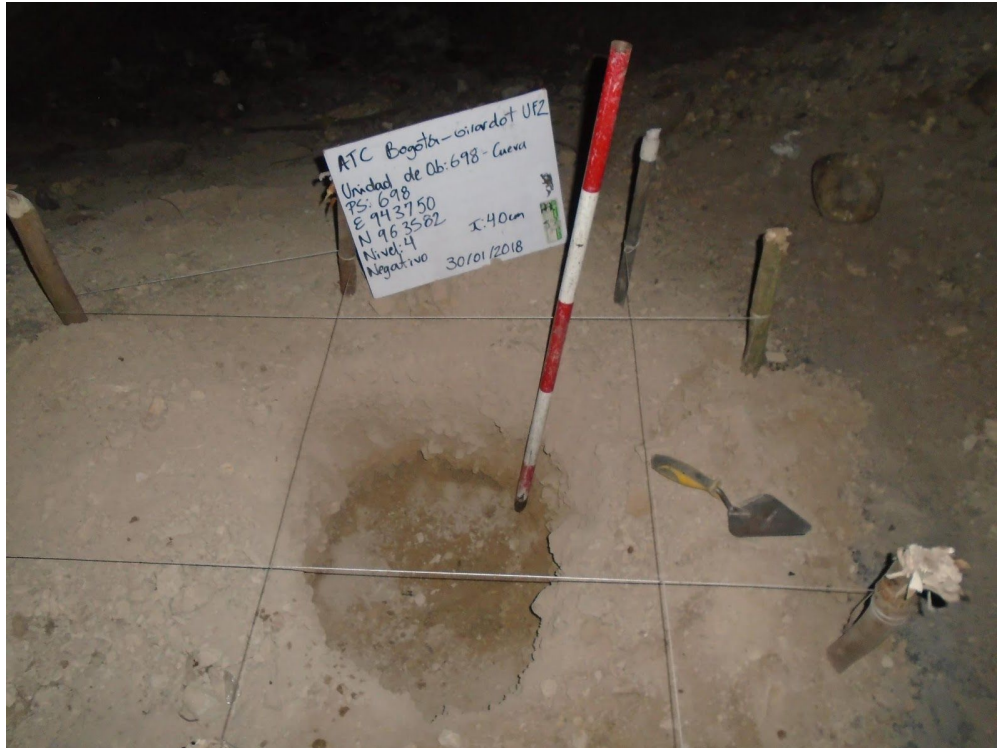
*Figura 43. Vista general de la cueva.*

*Figura 44. Trazado de pozos de sondeo.*

Figura 45. Pozo de sondeo 698.

Figura 46. Planimetría de la Cueva sondeada.

Por otro lado, en este tramo existen varias oquedades a un costado de la vía, las cuales parecen haber estado expuestas desde siempre, por tal motivo y aprovechando que la parte superficial eran peñas de descarte, se realizaron tres pozos de sondeo en una de ellas, los cuales arrojaron resultados negativos. La cueva presenta alteraciones modernas como fogatas, residuos de botellas de plástico y se le colocó una valla interrumpiendo la entrada (Figuras 43, 44, 45 y 46).

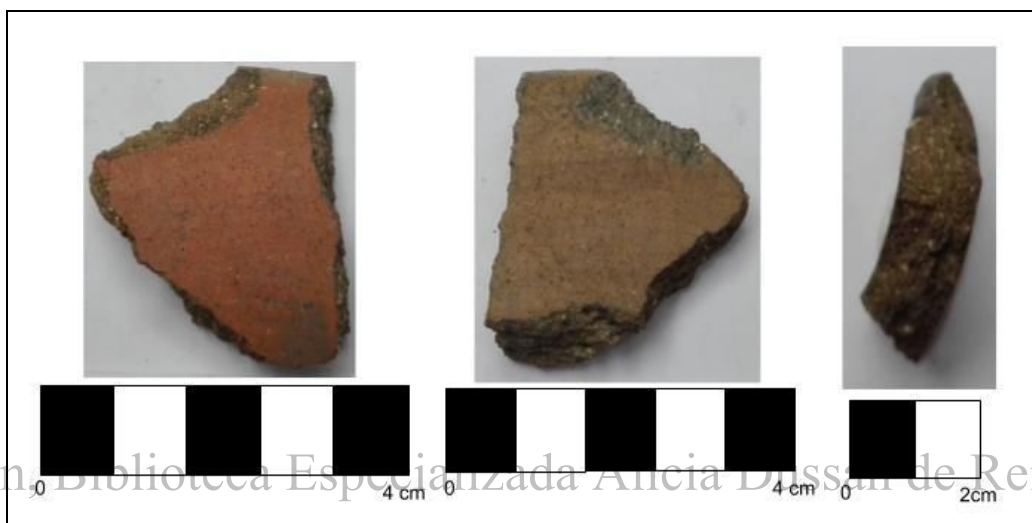
Figura 53. Tiesto Tipo Pubenza Rojo Bañado localizado en el área.

El tipo cerámico que reportó mayor frecuencia en las unidades de observación es el Pubenza Rojo Bañado. Se encontraron dos bordes en las unidades 239 y 262. En esta última se identificó uno con forma de cuenco, aunque debido al tamaño de este no se pudo determinar diámetro ni su uso (Figura 53 y 54). El segundo borde corresponde a una vasija globular de 31 cm de diámetro asociada a un uso doméstico, este no presenta acabado fino y su superficie se encuentra muy erosionada dejando ver el desgrasante. Los tres restantes corresponden a cuerpos, y se localizaron en las U.O. 326 y 390, en la 326 también se localiza un Pubenza Polícromo. Este tipo cerámico se concentró en el área medial del tramo 2. Este tipo presenta una pasta con abundantes partículas de cuarzo, arena de río y mica, textura granular fina, en la superficie se observa un baño rojo o anaranjado.

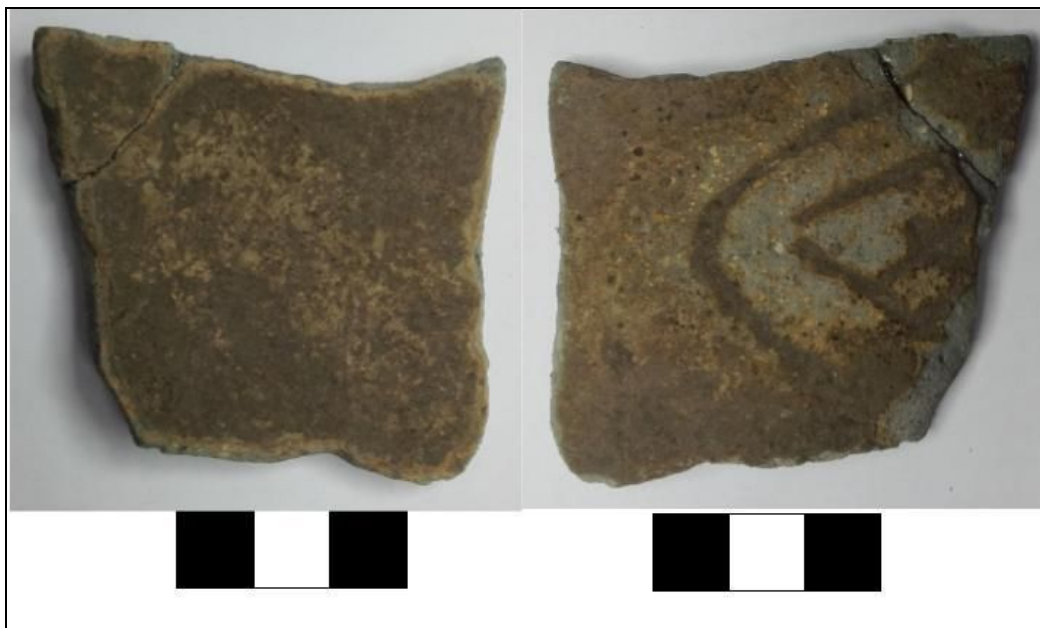
Se trata de un fragmento de cuerpo, con superficie erosionada, decoración esgrafiada lineal paralela, formando tres triángulos. La pasta es de color gris oscuro, compacta, con desgrasante de arena de río (Figuras 57 y 58).

Figura 57. Tiesto tipo Habano Liso localizado en el área.

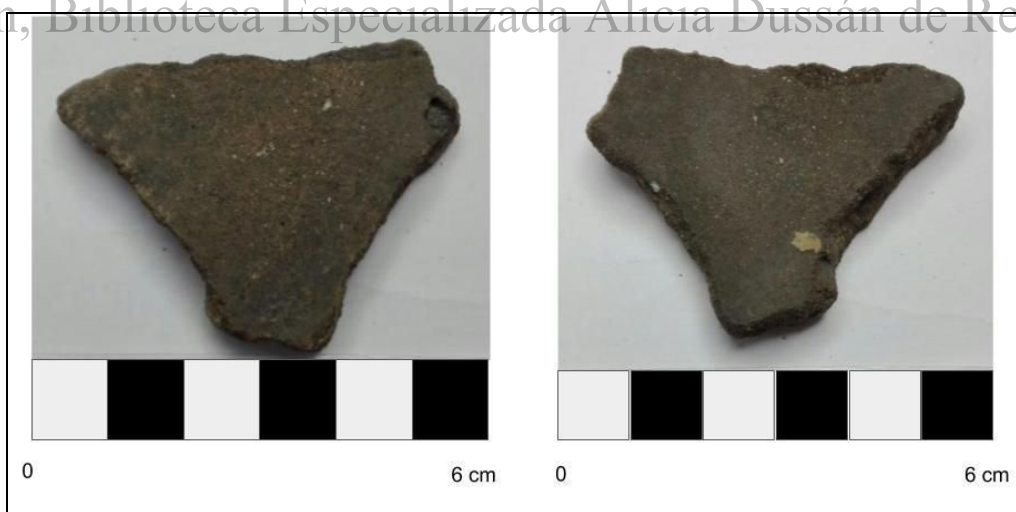
Los fragmentos corresponden a cuerpos no decorados, la superficie se encuentra alisada en ambas caras aunque se encuentran erosionadas, de pasta gris oscura, con desgrasante de arena de río de grano medio e inclusiones de cuarzo, textura compacta (Figura 60).

*Figura 60. Tiesto Habano Medio localizado en el área.*

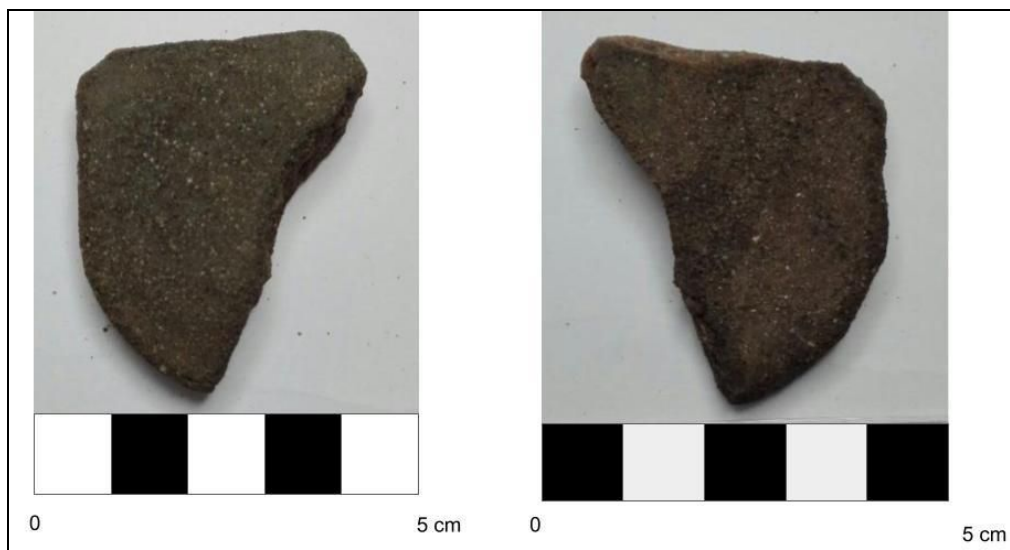
Se encontraron dos fragmentos cerámicos, asociados a lo Pijao, ambos del tipo Chamba Café Presionado se colectaron en las unidades de observación 239 y 262 en niveles 5 y 1 respectivamente (Tabla 14). Fragmentos de cuerpos no decorados, de superficie erosionada se observa el desgrasante en superficie, presenta pasta café, con inclusiones de arena de grano medio a grueso, cuarzo de tamaño medio a grueso y a veces mica, de textura porosa y granulosa (Figura 61).

*Figura 61. Tiesto tipo Chamba Café Presionado localizado en el área.*

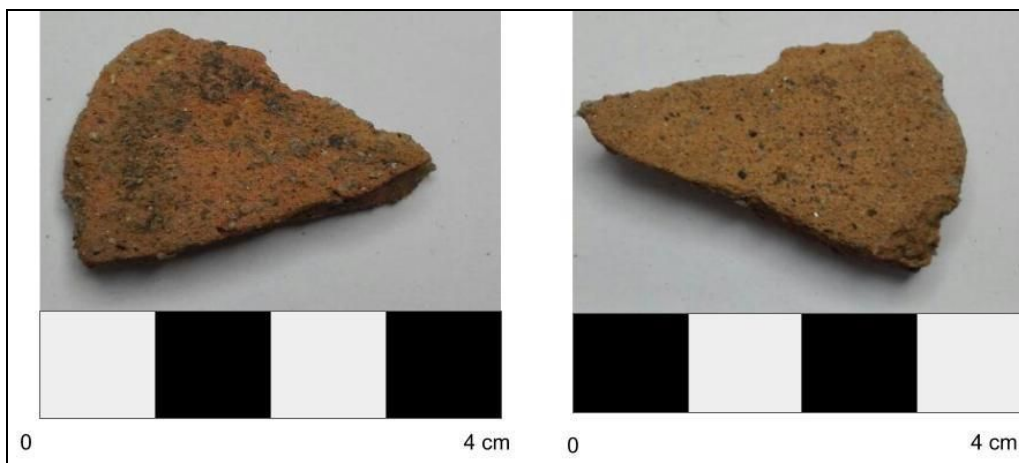
El fragmento cerámico encontrado en el pozo 262-3 tiene una pasta color 5YR 5/8, presenta cocción oxidante, espesor de 6 mm, desgrasante de rocas blancas, grises, cuarzos y mica, con textura compacta. La superficie muy erosionada (Figura 62).

*Figura 62. Tiesto Indeterminado localizado en el área.*

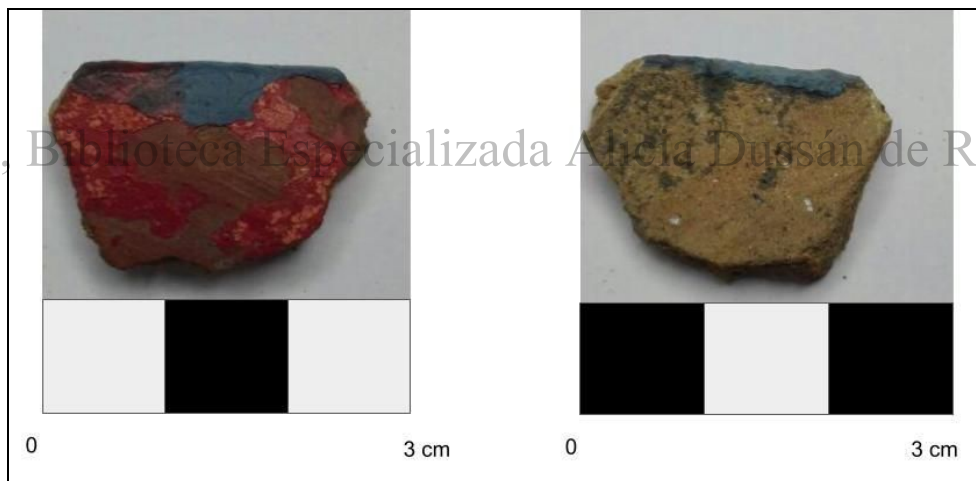
En el pozo 243 se halló un tiesto con pasta color 10 YR 8/6, cocción oxidante y textura compacta granular fina, con un espesor de 4 mm, se observa un desgrasante de cuarzo y arena de río tamaño fino. La superficie exterior presenta engobe color 10R 5/8, en la superficie interior se observa el desgrasante, el fragmento está cubierto en el exterior por pintura moderna de color rojo y azul (Figura 63).

*Figura 63. Tiesto Indeterminado localizado en el área.*

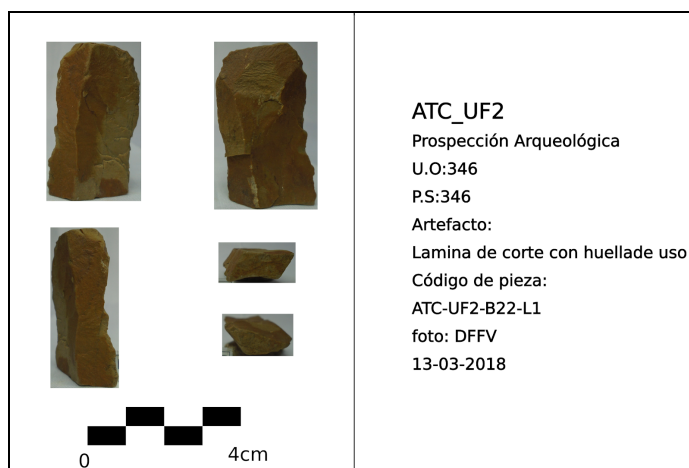
Se localizaron un total de 11 artefactos de corte con filo vivo, todos ellos en el tramo de 2 de la prospección, en una zona de coluviones activos, éstos fueron manufacturados sobre *sílex*, todos ellos presentan una manufactura sencilla. Los artefactos fueron hechos sobre lascas o láminas, lo que determina su lado activo era más bien casual que causal, una vez obtenida la lasca o lámina se decidía cuál iba a ser el lado o los lados activos. Algunos de ellos presentan huellas de uso propias de los raspadores, como son microlasqueos y redondeamiento del filo vivo, estos artefactos si bien se asocian a cortadores, en realidad pudieron haber sido multifuncionales (Figura 65).

*Figura 65. Lámina con huella de uso.*

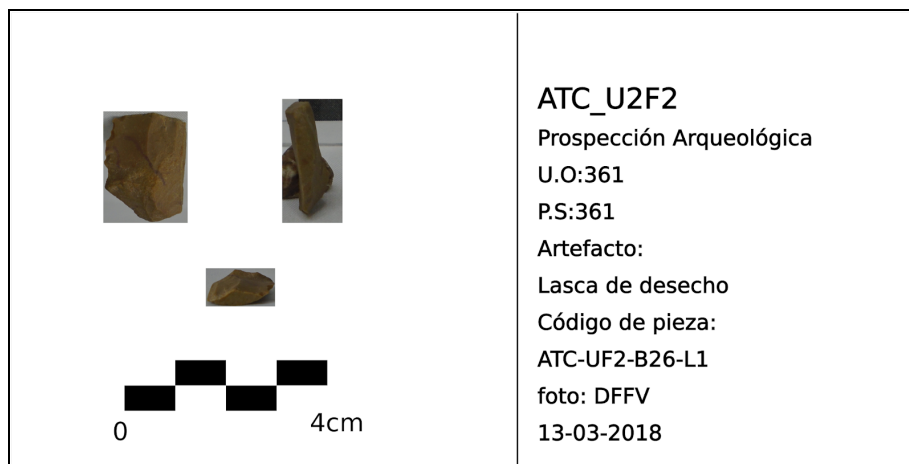
Las lascas de desecho recolectadas son dos, ambas presentan talón de percusión, una de ellas es de descortezamiento de material, mientras que la otra resulta ser una lasca de al menos tercera generación, con golpes en su cara dorsal, talón bien definido, se encuentra completa, desde su parte proximal hasta su extremo distal, acabando en curva, no presenta retoque ni huella de uso, por lo que se considera que no pertenece a un utensilio en sí, sino a un simple desecho de talla (Figura 66).

Figura 66. Lasca de desecho.

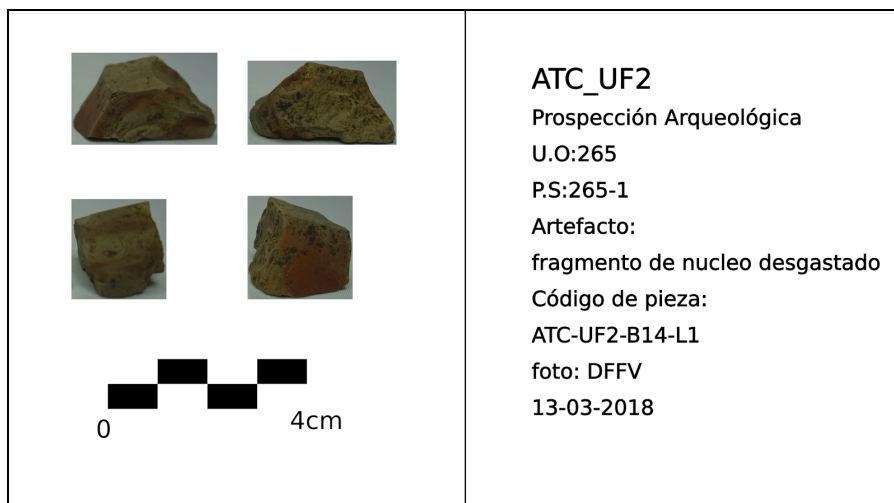
Se localizaron dos núcleos desgastados y fragmentados, con menos del 50% de la pieza, ambos parecen haber sido usados como núcleos prismáticos para la extracción de láminas. No presentan reuso, ni retoque (Figura 67).

Figura 67. Núcleo desgastado.

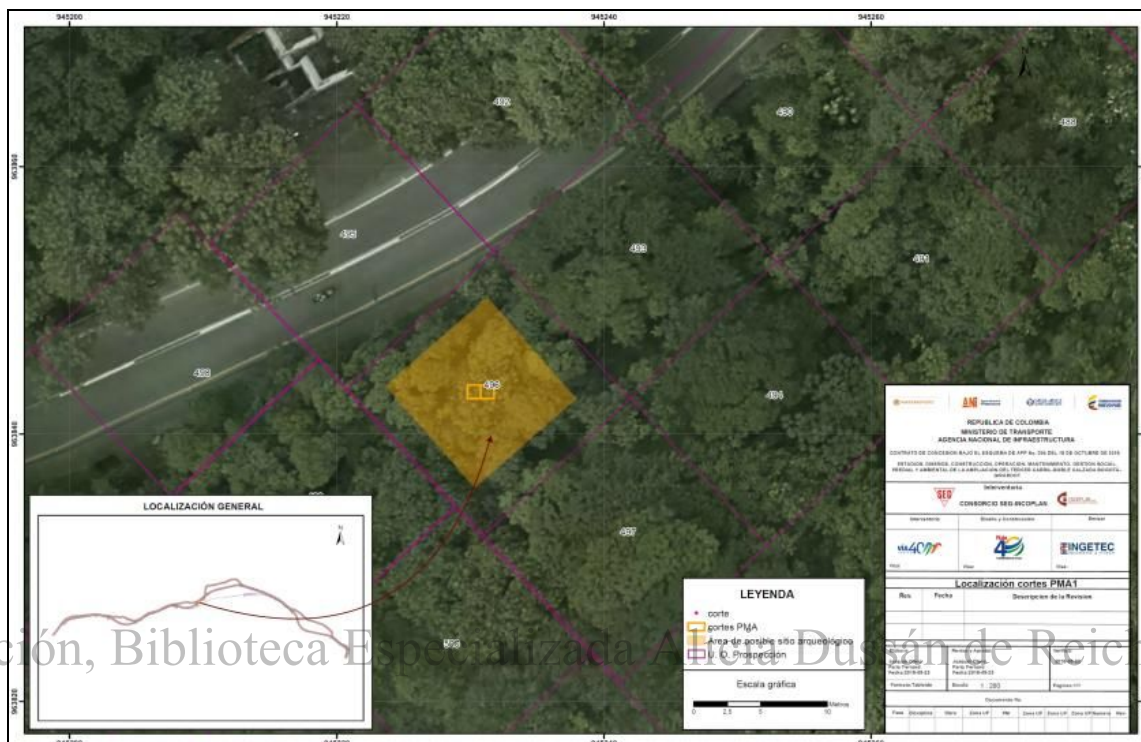
En la unidad 496 se realizará un corte estratigráfico de 2m x 1m, hasta llegar a niveles estériles, dentro del área demarcada como posible sitio arqueológico (tabla 3 y figura 2). El corte tiene por Coord. N:963843,1227; E:945230,783 (Tabla 4 y Figura 2).

**Figura 2. Ubicación del corte estratigráfico.**
