**FASE DE PROSPECCIÓN ARQUEOLÓGICA Y FORMULACIÓN DEL PLAN DE  
MANEJO ARQUEOLÓGICO PARA LA CONSTRUCCIÓN DE UNA SEGUNDA  
CALZADA EN 3,2 KM CORRESPONDIENTES AL PAR VIAL Y 2,19 KM DE LA UNIDAD  
FUNCIONAL 5 EN EL CORREDOR VIAL ESPINAL – FLANDES.**

**INFORME FINAL**

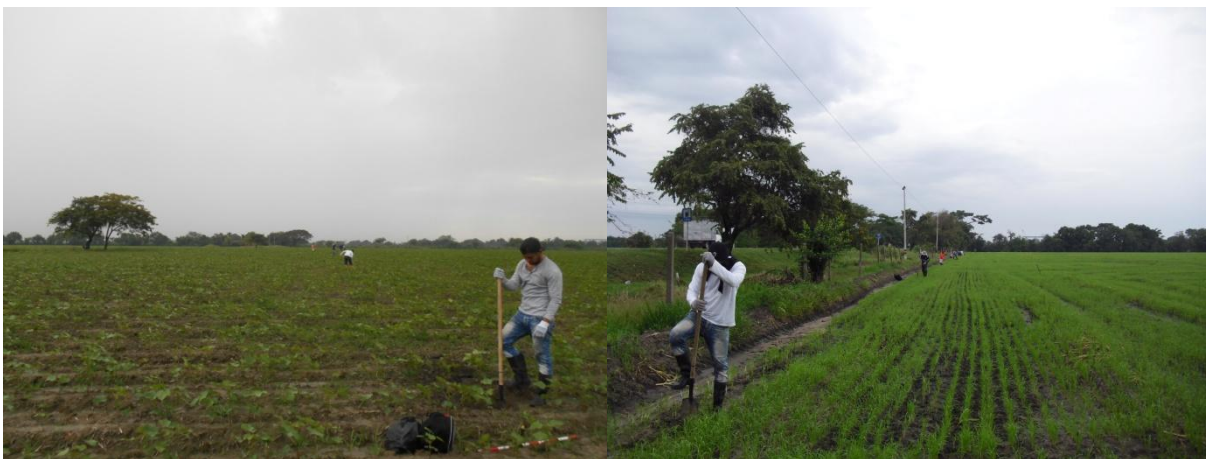
Fotos 1 y 2. Realización de pozos de sondeo cada 25 metros

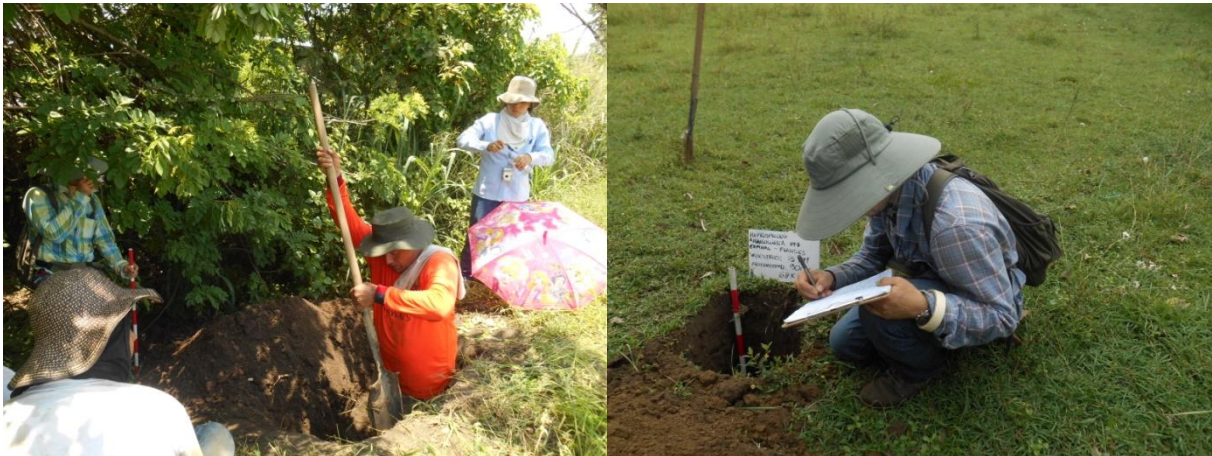
Fotos 3 y 4. Lectura perfiles estratigráficos y pozos de sondeo

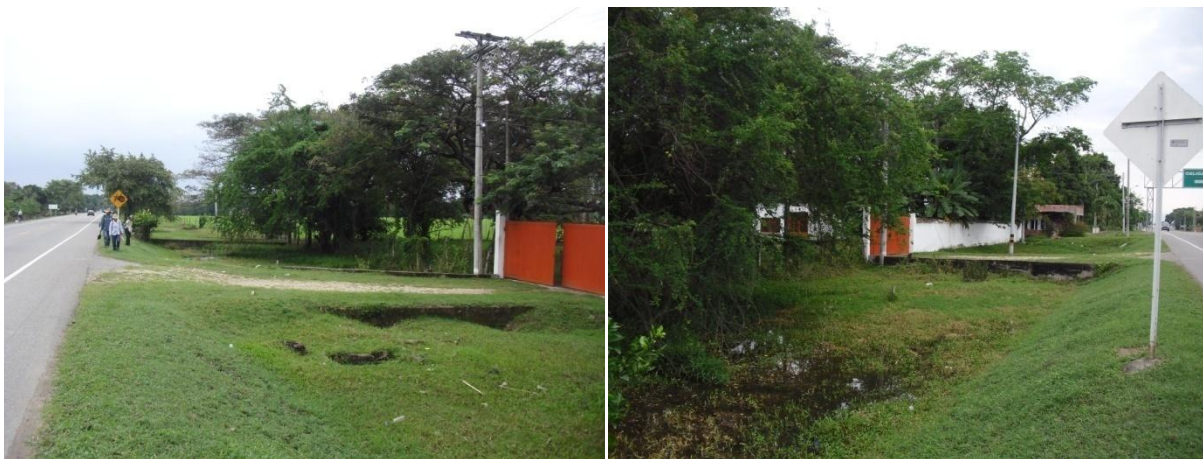
Fotos 11 y 12. Terraplén levantado para la construcción de la vía existente

Al igual que para la mayoría de obras viales realizadas en zonas inundables, en el valle del Magdalena Tolimense se levantó un terraplén conformado por sedimentos y gravas extraídos de fuentes de materiales cercanas, con las que se conformó una plataforma compactada de por lo menos dos metros por encima del nivel original de la superficie del suelo para la construcción de la vía existente, esto con el objetivo de proteger la carretera de las inundaciones y escorrentías que constantemente invaden las planicies del valle (ver fotos 11 y 12). La construcción de tal terraplén involucra una importante alteración de la matriz estratigráfica en las zonas cercanas, dado que puede alterar los estratos y agregar sedimentos ajenos a los procesos naturales de sedimentación y pedogénesis de la región. No obstante, de acuerdo a los paisajes y unidades geomorfológicas observadas durante la prospección, se realizaron muestreos arqueológicos en zonas alteradas por la construcción de dicho terraplén, con la intención de verificar la estratigrafía y caracterizar las alteraciones de los suelos que serán impactados por la obra.

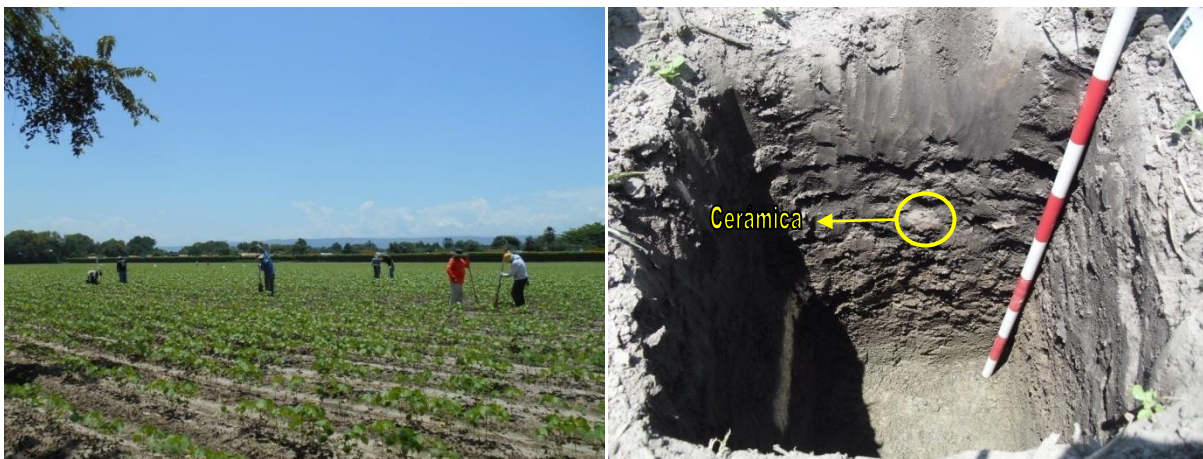
Fotos 25 y 26. Aspecto actual y estratigrafía del yacimiento arqueológico Patio Bonito 1

El yacimiento arqueológico Patio Bonito 1, puede ser impactado directamente por la construcción de la nueva vía en 0,2 hectáreas de la terraza en donde se registró la presencia de material cerámico al interior de los pozos de sondeo que se realizaron, presentando un horizonte A o Ar muy revuelto por el arado, de color marrón oscuro, de textura limoarenosa, con presencia de raíces finas, poca bioturbación, dentro de un sedimento bastante compacto que alcanzó profundidades variables no mayores a 40 centímetros. Si bien se continuaron profundizando los pozos de sondeo, en la mayoría de los casos, seguido del horizonte A o Ar se encontró una capa de sedimento con abundante mica, procesos de cristalización, intrusiones rocosas y raíces finas que denominamos B, de color marrón claro con motas amarillas, de textura principalmente francoarenosa, que alcanzó profundidades variables entre los 63 y los 100 centímetros (ver fotos 25 y 26).

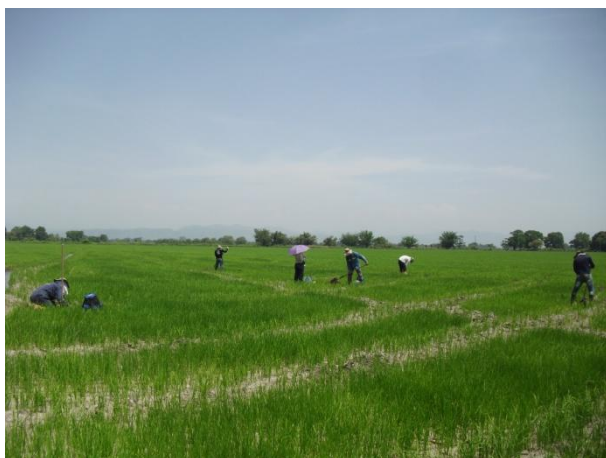
Fotos 37 y 38. Aspecto actual y estratigrafía del yacimiento arqueológico Patio Bonito 2

color marrón claro o marrón oscuro, de textura limosa o arenolimosa, con estructura migajosa y poca actividad biológica, que alcanzó profundidades variables no mayores a 50 centímetros. Si bien se continuaron profundizando los pozos de sondeo, en la totalidad de los casos, seguido del horizonte Ar se encontraron diferentes capas de sedimentos de con drenajes variados y poca bioturbación que denominamos B, B1 o B2 de colores variados entre marrón claro, marrón oscuro, marrón rojizo o marrón grisáceo, de textura principalmente arenosa o arenoarcillosa y pequeñas intrusiones rocosas, que alcanzó profundidades variables entre los 60 y 90 centímetros (ver fotos 37 y 38).

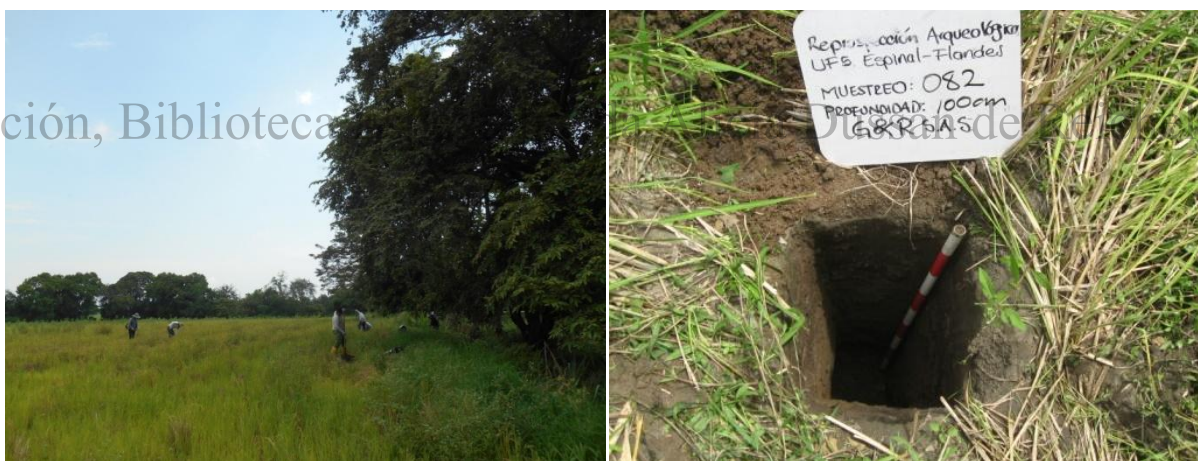
Fotos 41 y 42. Realización de pozos de sondeo a manera de cruz alrededor del pozo Ps82 y pozo de sondeo Ps82

El pozo de sondeo Ps82, se encuentra ubicado en las coordenadas W74°52'02,7 N4°10'50,6" en predios de la finca Montalvito que hace parte del sector conocido como el peaje de Flandes, pero en jurisdicción del municipio de Espinal. El pozo de sondeo fue realizado sobre una terraza aluvial baja ubicada a 130 metros sur de la quebrada Peñones, en un cultivo segado de arroz, con una superficie altamente alterada por el arado, la erosión y la construcción de la vía existente que comunica a Espinal con Flandes, ya que el pozo de sondeo fue realizado a escasos 15 metros del terraplén de dicho corredor vial. En un estrato denominado A de color marrón grisáceo, textura arcillosa, muy compacto, que no alcanzó una profundidad mayor a los 35 cm se encontró un microfragmento cerámico totalmente descontextualizado, dado que no se registró algún tipo de evidencia adicional, ni en el pozo de sondeo PS82, ni en los pozos de sondeo aledaños realizados a manera de cruz, por lo que se consideró que dicho fragmento pudo haber sido trasladado por la maquinaria que realiza el arado en el sector (ver fotos 41 y 42). Dicho lugar deberá ser tenido en cuenta durante los monitoreos arqueológicos que se realizarán en las siguientes etapas del programa de arqueología preventiva (ver Anexo 8.2 – Plan de Manejo Arqueológico).

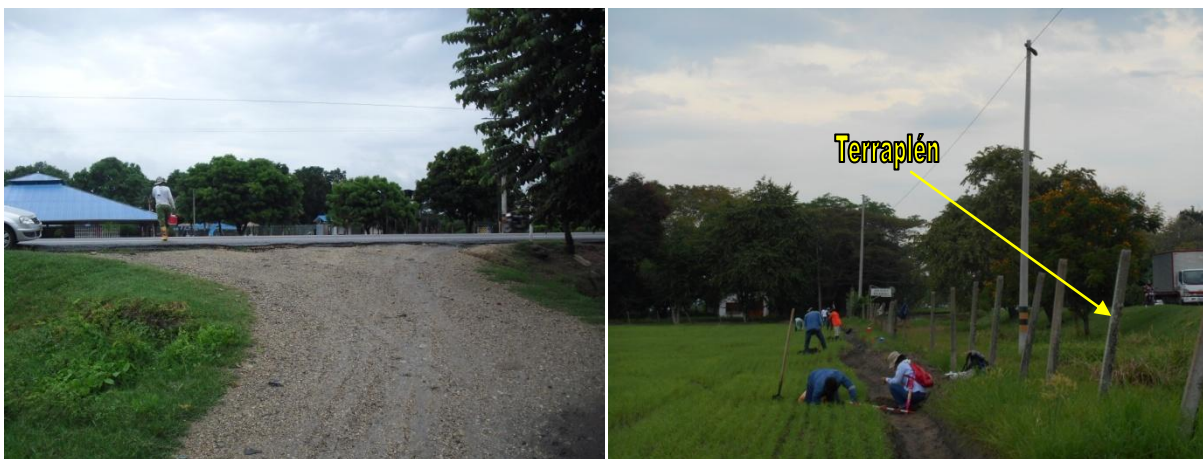
Fotos 47 y 48. Terraplén levantado para la construcción de la vía existente

Al igual que para la mayoría de obras viales realizadas en zonas inundables, en el valle del Magdalena Tolimense se levantó un terraplén conformado por sedimentos y gravas extraídos de fuentes de materiales cercanas, con las que se conformó una plataforma compactada de por lo menos dos metros por encima del nivel original de la superficie del suelo para la construcción de la vía existente, esto con el objetivo de proteger la carretera de las inundaciones y escorrentías que constantemente invaden las planicies del valle (ver fotos 47 y 48). La construcción de tal terraplén involucra una importante alteración de la matriz estratigráfica en las zonas cercanas, dado que puede alterar los estratos y agregar sedimentos ajenos a los procesos naturales de sedimentación y pedogénesis de la región. No obstante, de acuerdo a los paisajes y unidades geomorfológicas observadas durante la prospección, se realizaron muestreos arqueológicos en zonas alteradas por la construcción de dicho terraplén, con la intención de verificar la estratigrafía y caracterizar las alteraciones de los suelos que serán impactados por la obra.

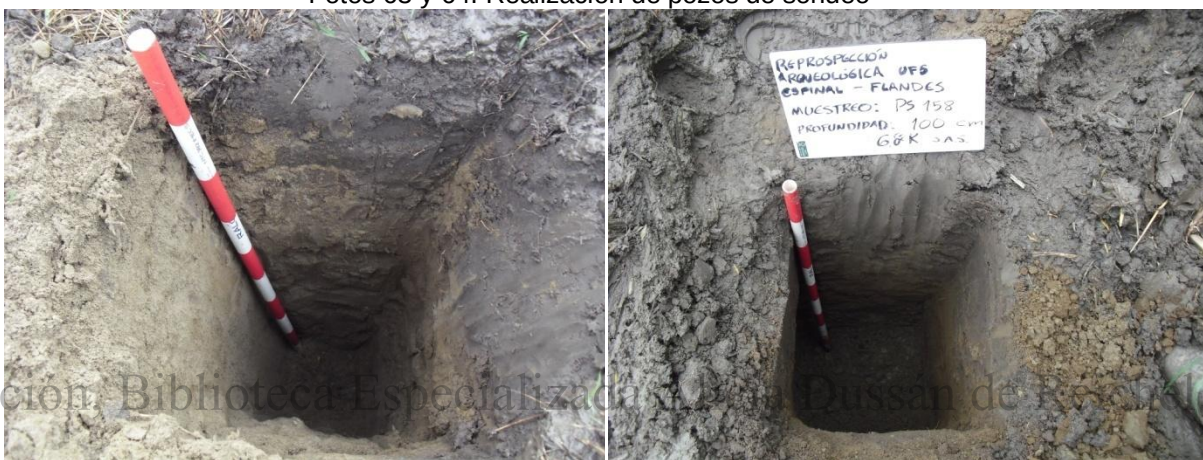
Fotos 65 y 66. Estratigrafía en los pozos de sondeo

Para todo el segundo tramo prospectado de la UF5, se realizaron 47 pozos de sondeo consecutivos (ver fotos 63 y 64). La estratigrafía predominante muestra un primer estrato A o Ar de color marrón oscuro, de texturas predominantemente arcillosas o arcilloarenosas y profundidades muy variables que pudieron estar entre los 10 y los 50 cm, dependiendo del grado de modificación y alteración de los suelos. En la mayoría de los casos, seguido del estrato A o Ar, se identificó una pequeña variedad de sedimentos diferentes, pero relativamente homogéneos que se denominaron B1 o B2, correspondientes con sedimentos de colores que pudieron variar entre marrón claro, marrón grisáceo, amarillo, gris amarilloso o marrón amarilloso, de texturas predominantemente arenosas o arenoarcillosas, con variaciones en la granulosidad, según el tipo de formación sedimentaria (ver fotos 65 y 66). Si bien la estratigrafía que se muestra predominante se corresponde con las características descritas en este apartado, ésta siempre dependió de la ubicación de los pozos de sondeo y principalmente de la alteración antrópica moderna de las áreas prospectadas.

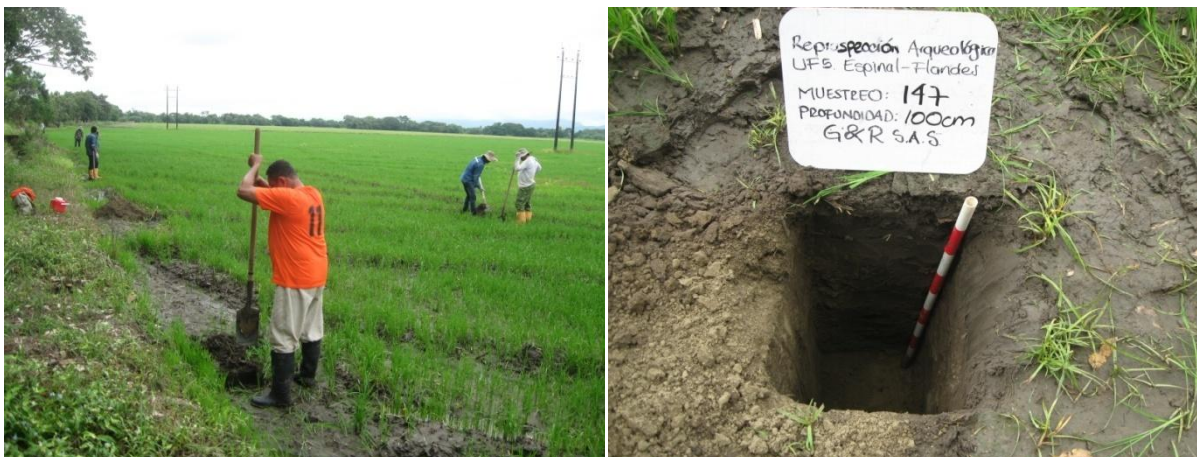
Fotos 69 y 70. Realización de los pozos de sondeo en cruz alrededor del Ps147 y estratigrafía del Ps147

Por su parte, el pozo de sondeo Ps147, se encuentra ubicado en las coordenadas W74°50'39,7 N4°13'30,1" también dentro del predio de propiedad de los Hernández que hace parte del sector conocido como El Colegio del municipio de Flandes. Dicho muestreo arqueológico fue realizado sobre una terraza aluvial baja ubicada a 677 metros suroeste de la quebrada Santa Ana, en un cultivo de arroz, con una superficie altamente alterada por el arado, la erosión y la construcción de la vía existente que comunica a Espinal con Flandes, ya que el pozo de sondeo fue realizado a escasos 15 metros del terraplén de dicho corredor vial. En un estrato denominado A1 de color marrón oscuro, textura arcillosa y granulosidad media, que no alcanzó una profundidad mayor a los 40 cm se encontraron dos fragmentos cerámicos totalmente descontextualizados, dado que no se registró algún tipo de evidencia adicional en los pozos de sondeo aledaños realizados a manera de cruz, se consideró que dichos fragmentos pudieron haber sido transportados por la maquinaria que realizó el arado en el sector (ver fotos 69 y 70). No obstante, dicho lugar deberá ser tenido en cuenta durante los monitoreos arqueológicos que se realizarán en las siguientes etapas del programa de arqueología preventiva (ver Anexo 8.2 – Plan de Manejo Arqueológico).

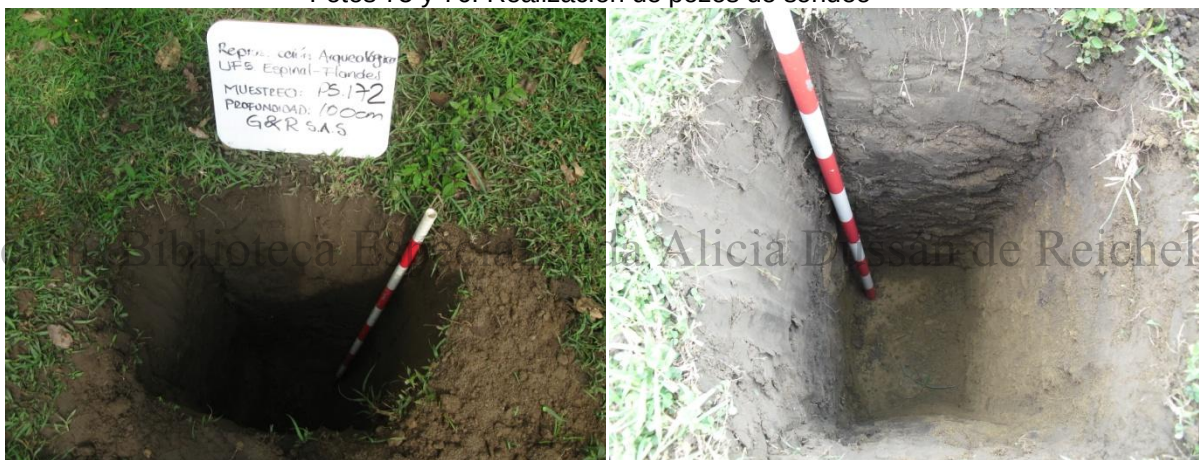
Fotos 77 y 78. Estratigrafía en los pozos de sondeo

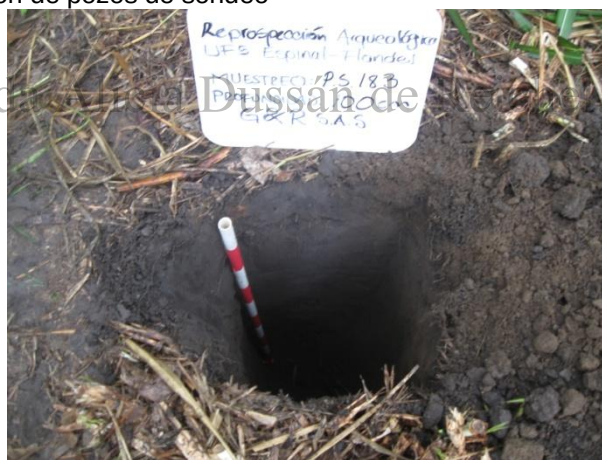
Fotos 85 y 86. Estratigrafía en los pozos de sondeo

dependiendo del grado de modificación y alteración de los suelos. Dentro de este estrato se identificaron escombros de construcción, ladrillo, grava, piedras y plástico incluso en sus niveles más profundos. Seguido del estrato Br1, se identificó un sedimento también alterado y revuelto que se denominó Br2, de color marrón amarilloso, textura arcillosa y presencia de relleno producto de la realización del terraplen de la vía existente, gravas, escombros y raíces pequeñas alcanzando profundidades de 100 cm en su totalidad (ver fotos 85 y 86).

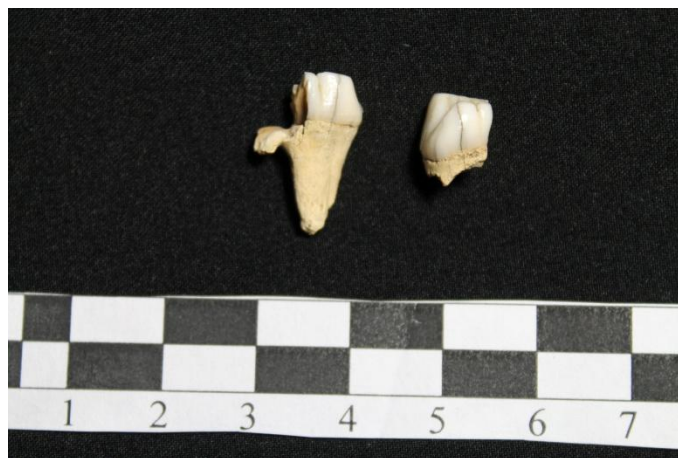
Foto 114. Cara oclusal de fragmentos 02 y 01 respectivamente

El material denominado con consecutivo 01, corresponde a un fragmento de corona, donde se observan por lo menos dos características exclusivas de dientes posteriores: en la cara oclusal, el esmalte presenta parte de dos fosetas sin cúspides visibles, debido a procesos de atrición y/o abrasión. En el esmalte se cuentan tres fracturas verticales incompletas. Se observa también el cuello, parte de la dentina y el techo de la cavidad pulpar. No es posible determinar lateralidad, sexo o edad.

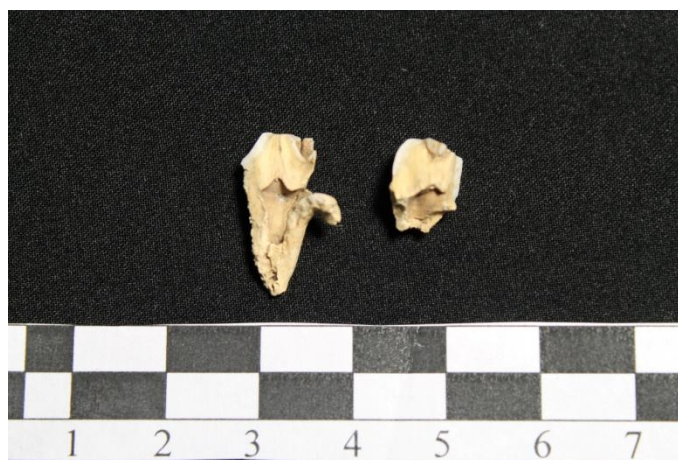
Foto 115. Cara lingual de fragmentos 02 y 01 respectivamente.
