**CONSORCIO METROVIAS CAUCA**

**ARQUEOLOGÍA PREVENTIVA PROSPECCIÓN ARQUEOLÓGICA  
EN LA VÍA LA SIERRA - LA VEGA, MUNICIPIOS DE LA SIERRA Y  
LA VEGA, DEPARTAMENTO DEL CAUCA**

**INFORME FINAL Y PLAN DE MANEJO**

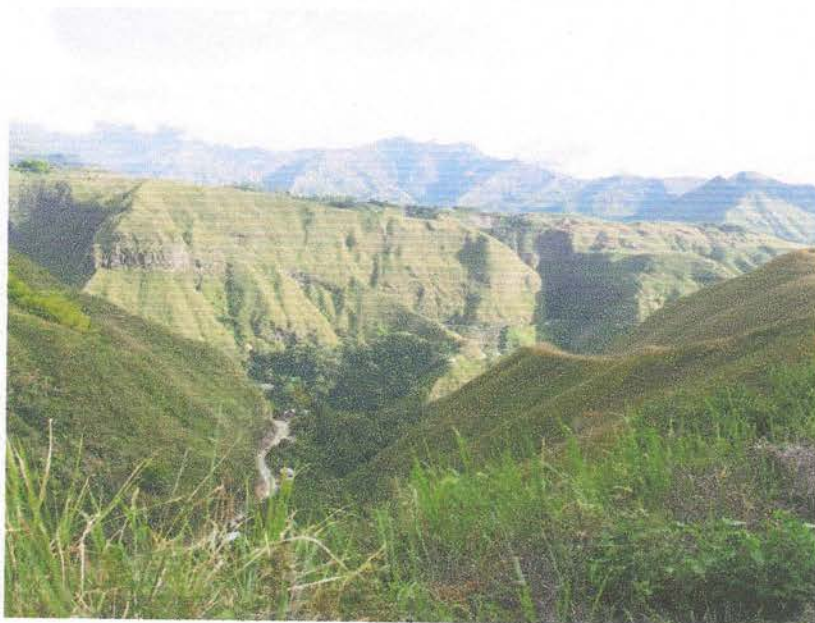
La geomorfología en el tramo de la vía La Sierra – La Vega, está constituida por laderas empinadas, donde sobresalen los picos de las montañas que corresponden a las divisorias de agua, son zonas estrechas, alargadas y onduladas. La gran mayoría de las laderas en este tramo presentan una notable acción denudativa por los agentes naturales como, el agua, el viento y la acción tectónica (fallas), con evidencias de deslizamientos antiguos y recientes (Fotos 1 y 2).

**Foto 2. Via la Sierra - La Vega cerca al cañon del río Guachicono**

**Foto 2.** Vía la Sierra - La Vega cerca al cañon del río Guachicono. **8**

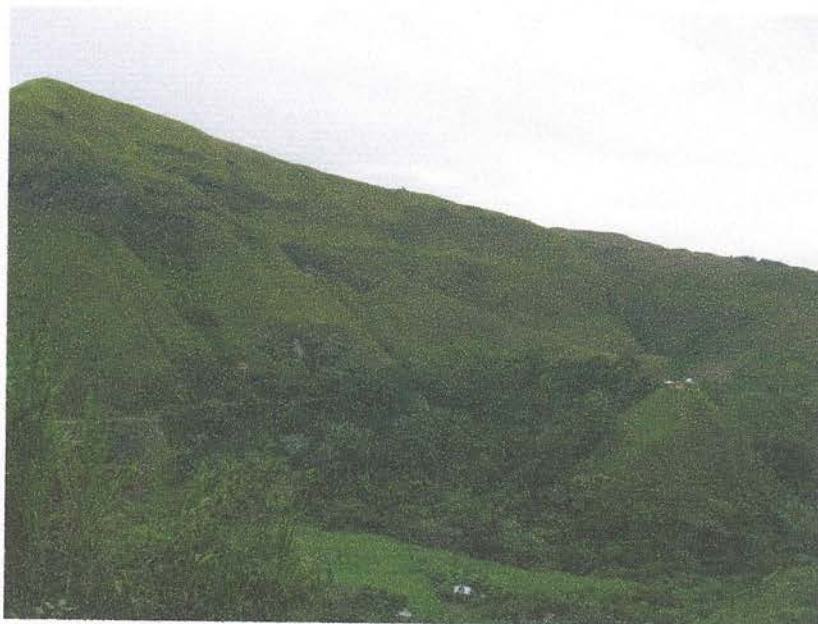
La topografía de la zona en estudio se caracteriza por tener taludes de alta pendiente y gran altura, en general la vía a lo largo de todo el recorrido transcurre a media ladera, sobresaliendo en su mayoría desniveles y abismos considerables. El ancho de banca en su sección típica es uniforme en gran parte del recorrido

**Foto 3. Taludes de alta pendiente en la vía La Sierra – la Vega**

**Foto 3.** Taludes de alta pendiente en la vía La Sierra – la Vega. **8**

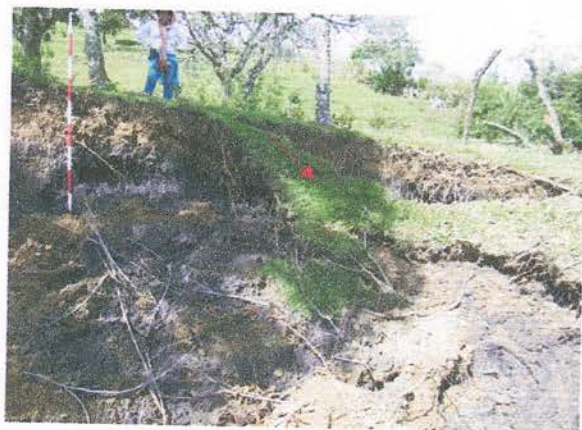
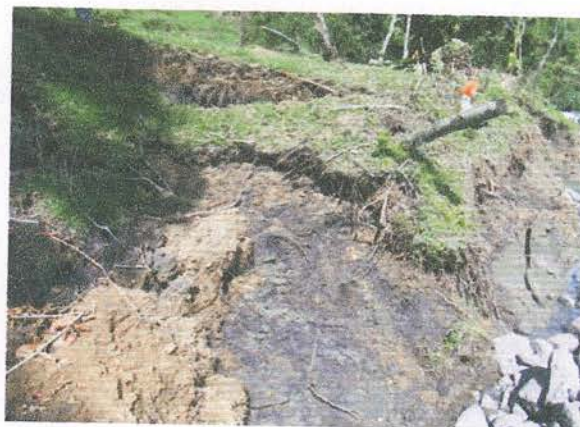
**Fotos 4 y 5. Panorámica del sector norte del Campamento Base. Fisuras y desprendimiento del terreno por falla geológica y filtración de agua.**

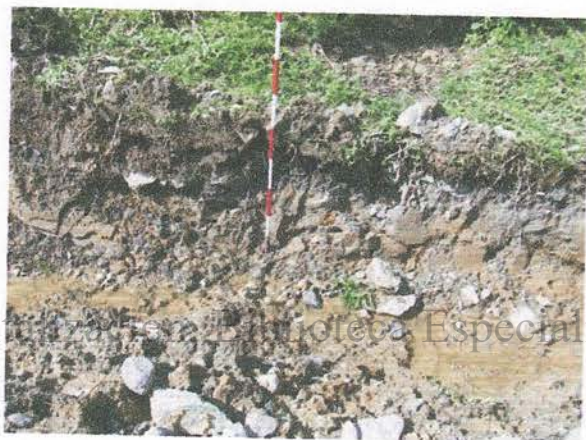
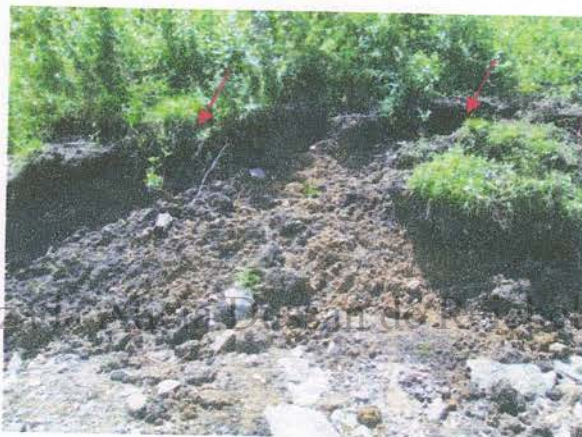
**Fotos 6 y 7. Humedad e inestabilidad del terreno en el sector sureste del campamento base.**

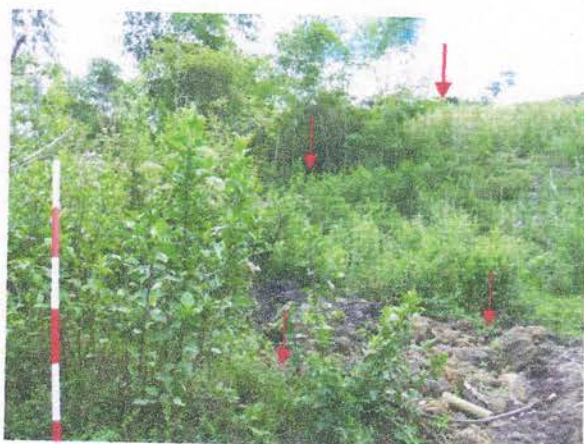
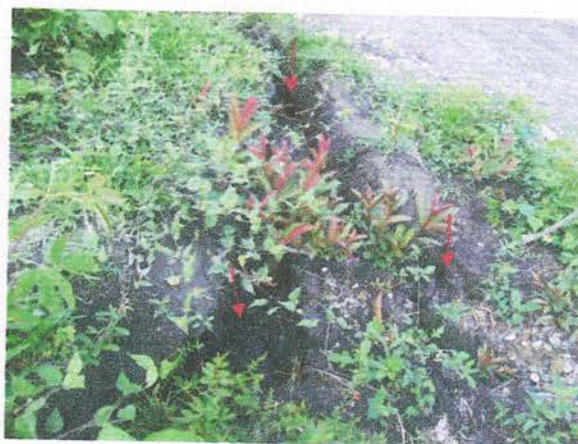
**Fotos 8 y 9. Fisuras del suelo por falla geológica, en el sector noroeste del campamento base.**

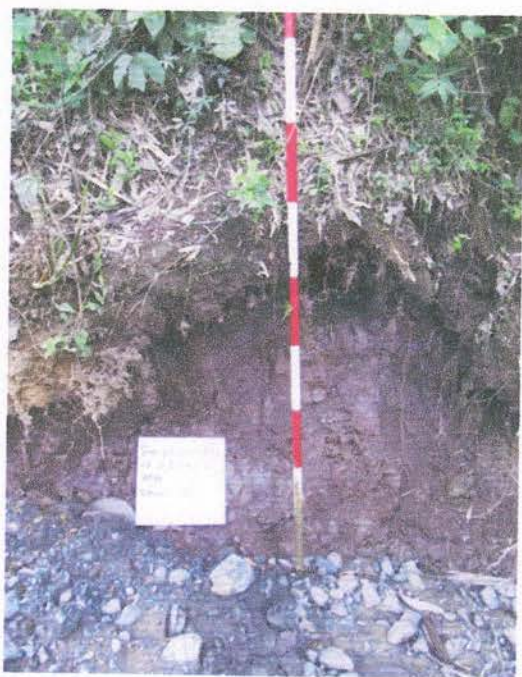
**Foto 10. Perfil de talud en el sector sur del campamento base.**

Este perfil indica un suelo arcilloso café-rojizo mesclado con roca meteorizada, muy humedo por escurriente, poco compacto e inestable.

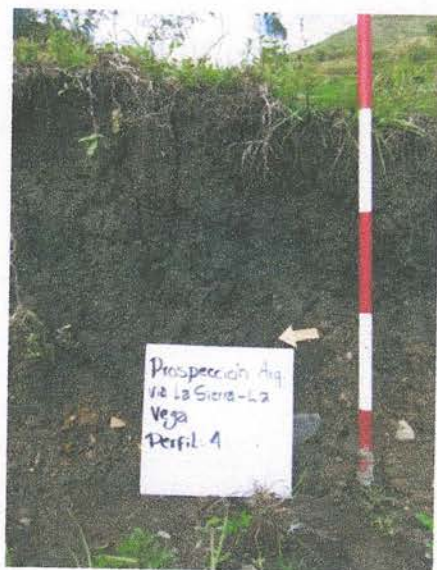
**Foto 12. Perfil de talud en el sector Suroeste del campamento base.**

Este perfil 12 muestra algunos cambios en la estratigrafía de esta área 1, a diferencia del perfil del sector sur (Foto 10) se observa aquí un horizonte húmico de 35 cm de grosor, seguido por un estrato de 40 cm de textura arcillosa color pardo claro con inclusiones de rocas. Estos cambios se deben al parecer por el desplazamiento del suelo y la erosión por filtración de agua subterránea. La vegetación de este sector del campamento consiste de pastos enmalezados y arborizados.

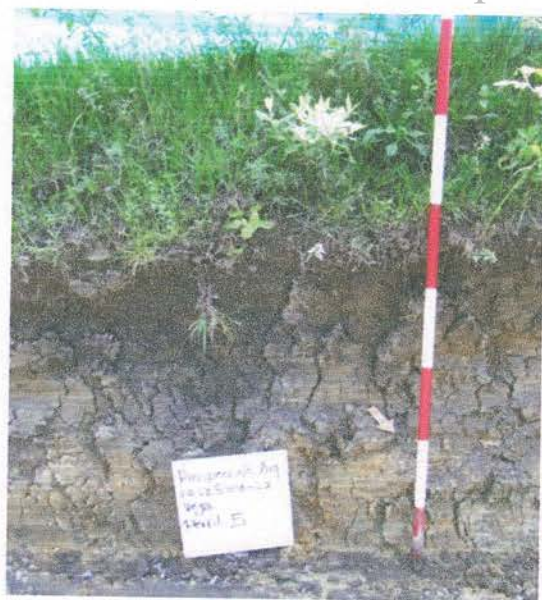
**Foto 13. Perfil de talud.**

Se observa un horizonte húmico delgado que oscila entre 12 - 25 cm, seguido de un estrato arcilloso amarillo mezclado con tierra negra y rocas que corresponde a rellenos actuales para el mejoramiento del predio. .

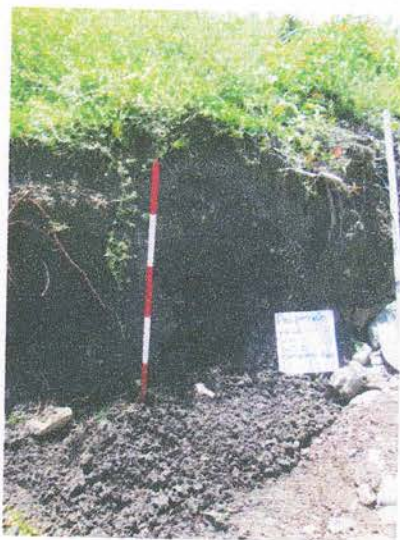
**Foto 14. Perfil de talud en el sector sur del campamento base.**

En este perfil 14 el suelo es muy húmedo por filtración de agua, y la estratigrafía en este sector es irregular debido a factores naturales (fracturas y erosión del suelo) y antrópicos (rellenos)

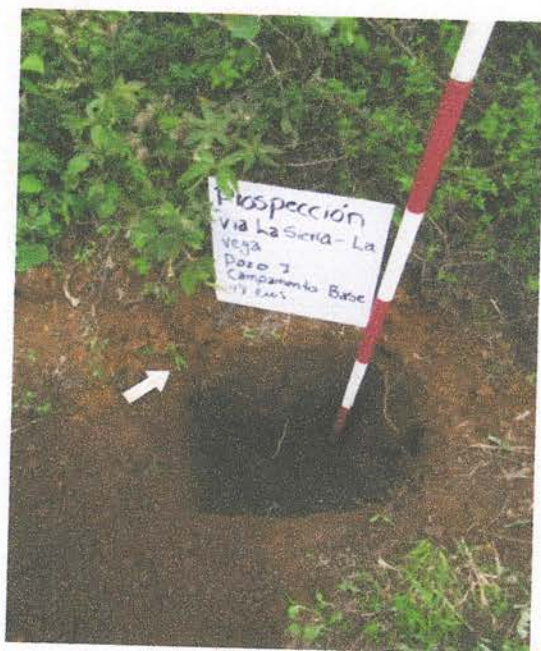
Ubicado al oeste del área de instalación del campamento base. La profundidad del apique fue de 48 cm. La estratigrafía observada indica un horizonte de tierra amarilla de 0 - 15 cm de profundidad, continuado por un horizonte franco arcilloso de color pardo de 33 cm de espesor con inclusiones de piedras pequeñas. El suelo es inestable y ello es evidente por los cambios en la estratigrafía. En este sector la vegetación se compone de pastizales mezclados con arbustos y algunos árboles. No se evidenció material cultural en el pozo. (Foto)

**Foto 15. Pozo de sondeo 1, campamento base.**

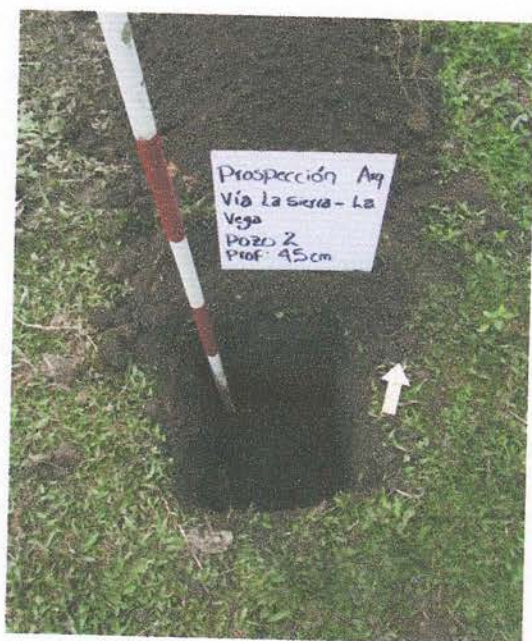
No reportó evidencias culturales, se ubica en el sector sur del campamento. Este apique se profundizó hasta los 45 cm y no se continuó más debido a concentración de rocas. Este apique se encuentra a 10 metros de la ribera del río San Pedro que pasa por la parte sur del terreno. La estratigrafía se compone de 3 horizontes, uno húmico de 12 cm seguido de un horizonte 38 cm color pardo oscuro con incrustaciones de roca, finalizando con un estrato de rocas. En este sector la vegetación se compone de pastos, matorrales y de bosque que se encuentra alrededor del río San Pedro. Este sondeo no reportó evidencias culturales (Foto 16).

**Foto 16. Pozo de sondeo 2, campamento base.**

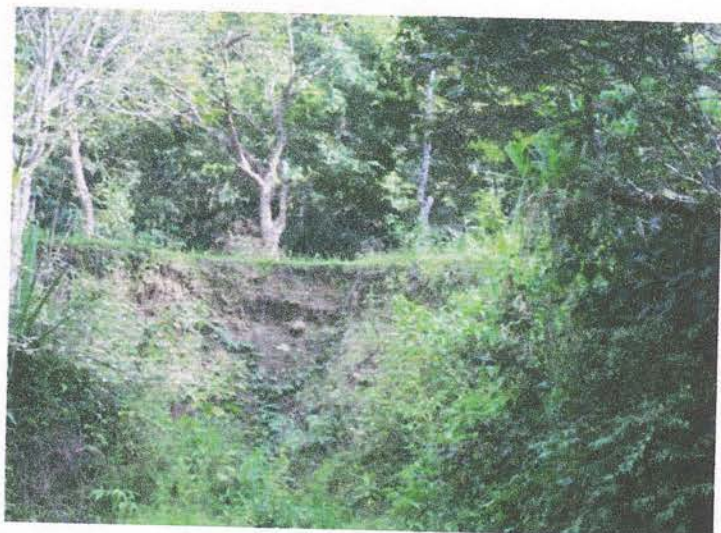
**Foto 17. Punto de observación A. Hundimiento del terreno en la zona de depósito de escombros 1.**

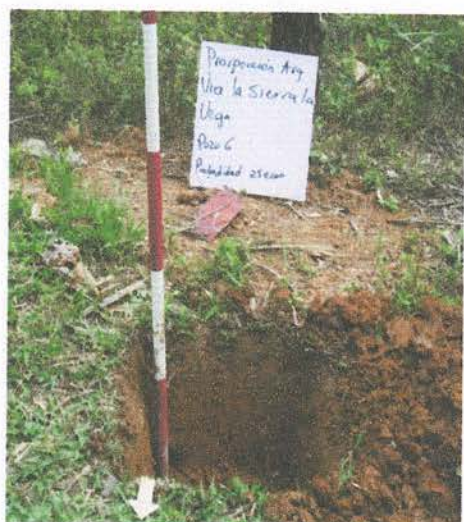
El Pozo. 6 está ubicado dentro del área de vertimientos de escombros (zodme 1). La profundidad del pozo fue de 25 cm y no se profundizó más debido a concentración de material rocoso. La estratigrafía no es homogénea en este lugar, se observa intervención antrópica actual a través del relleno con desechos y escombros para contrarrestar la inestabilidad del terreno. El apique muestra un estrato arcilloso de color rojizo de 0 -25 cm de profundidad. No se encontró material cultural de interés (Fotos 18).

**Foto 18. Pozo de sondeo 6, zona de depósito de escombros 1.**

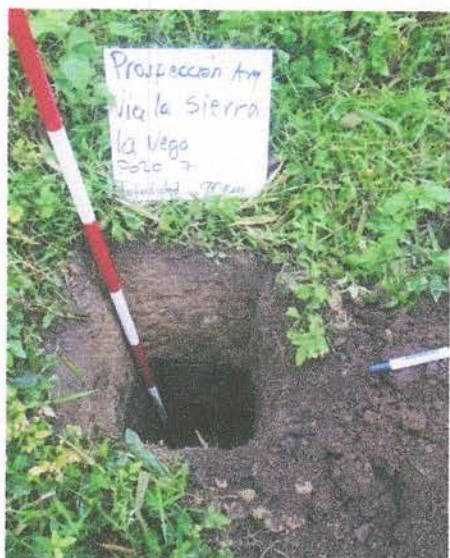
La profundidad del pozo fue de 90 cm. Las características de la estratigrafía son: un horizonte de tierra parda clara con inclusiones de arcilla amarilla y material rocoso de 0 - 40 cm de profundidad, continuado por un horizonte franco arenoso color negro y con incrustaciones de rocas de 50 cm de grosor. No se encontró evidencias culturales (Foto 19).

**Foto 19. Pozo de sondeo 7, zona 1.**

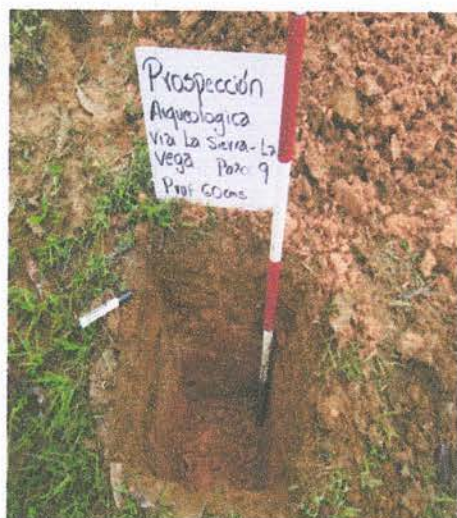
La profundidad del pozo fue de 60 cm, con un primer horizonte de 45 cm de tierra arcillosa color parda clara con incrustación de rocas en estado de descomposición, seguido de un segundo horizonte arcilloso color rojizo con incrustación de piedras. No se encontró material cultural. (Foto 20)

**Foto 20. Pozo de sondeo 9, zona 1.**

**Foto 20.** Pozo de sondeo 9, zona 1. **25**

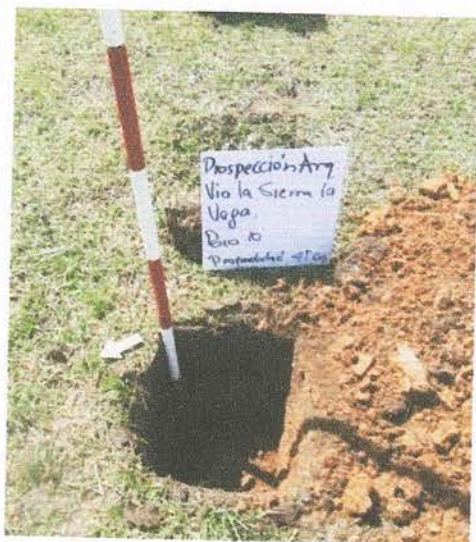
grosor con inclusiones de rocas en proceso de descomposición y un tercer horizonte arcilloso color amarillo de 35 cm de grosor. En la superficie se notorio restos de escombros provenientes del mantenimiento de la vía. Este apique no reportó evidencias culturales. (Foto 21).

**Foto 21. Pozo de sondeo 10, zona 1.**

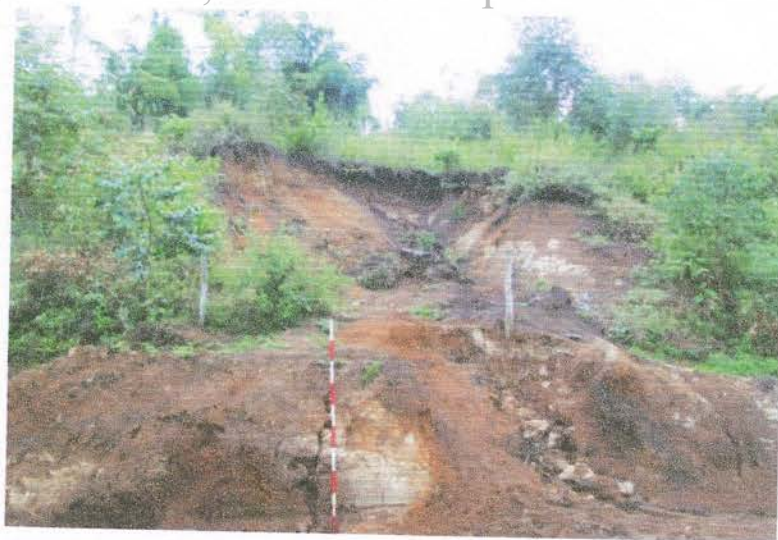
**Foto 22. Perfil. Deslizamiento del terreno en el sector occidental de la zona de depósito de escombros1.**

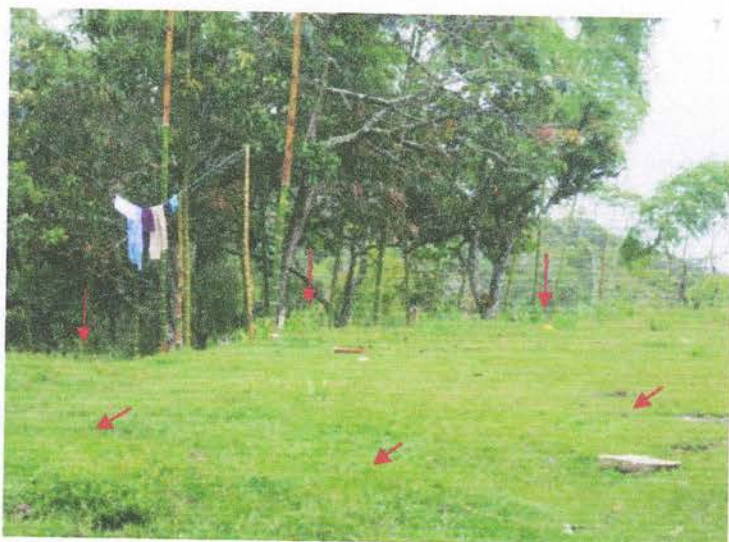
**Foto 23. Sector nororiental de la zona 1. Escombros cubiertos por la vegetación y al fondo el deslizamiento en el sector occidental.**

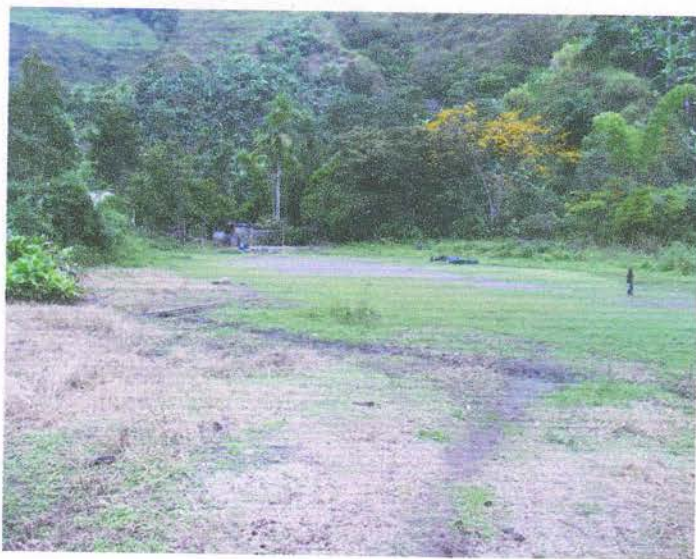
Localizado en la margen derecha de la vía La Sierra- La Vega en el Km 25 + 800, al lado de la escuela rural de Guachicono (Ver Plano, Anexo 3). Es un desnivel moderado que inicia desde la carretera principal y finaliza a orillas del río Guachicono, cuyo suelo es rocoso y arenoso debido a los arrastres y desbordes del río ya mencionado. Este espacio es actualmente utilizado por la escuela y los habitantes de la vereda Guachicono como cancha de fútbol (Foto 24). La empresa Metrovias hará una nivelación del terreno mediante un relleno escombros que resulten de la readecuación de la vía, obra con la cual se pretende dar un mejoramiento de este lugar para uso de la comunidad. El área a intervenir es de 5.942 m<sup>2</sup> y sobre ella se hicieron 8 pozos de sondeo, los cuales no dieron resultados positivos de evidencias culturales.

**Foto 24. Panorámica de la zona de depósitos de escombros 2.**

| <b>Foto 24.</b> Panorámica de la zona de depósitos de escombros 2. | <b>27</b> |

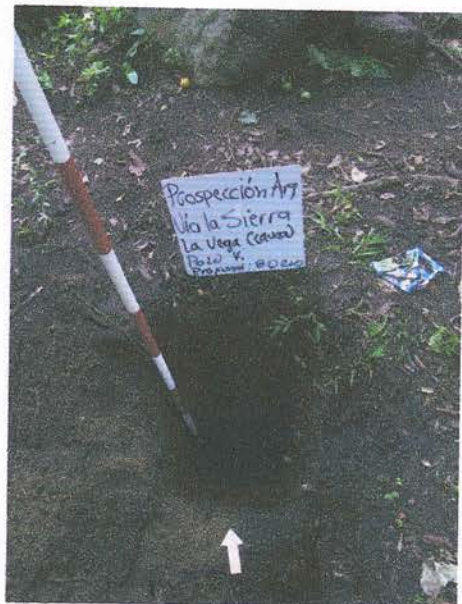
Este apique se profundizo hasta los 80 cm, y su estratigrafía muestra un suelo húmico de 0 a 10 cm seguido de un horizonte arenoso y rocoso. El pozo no arrojó evidencias culturales de interés (Foto 25).

**Foto 25. Pozo de sondeo 4, zona de depósitos de escombros 2.**

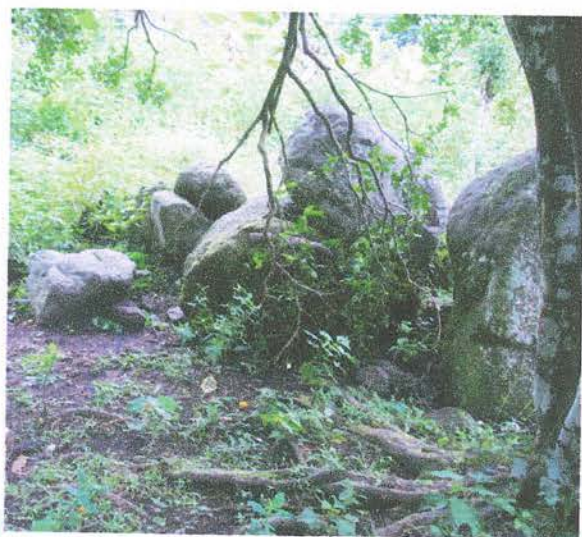
**Foto 26. Acumulación de rocas en el sector oriental de la zona de depósito de escombros 2.**

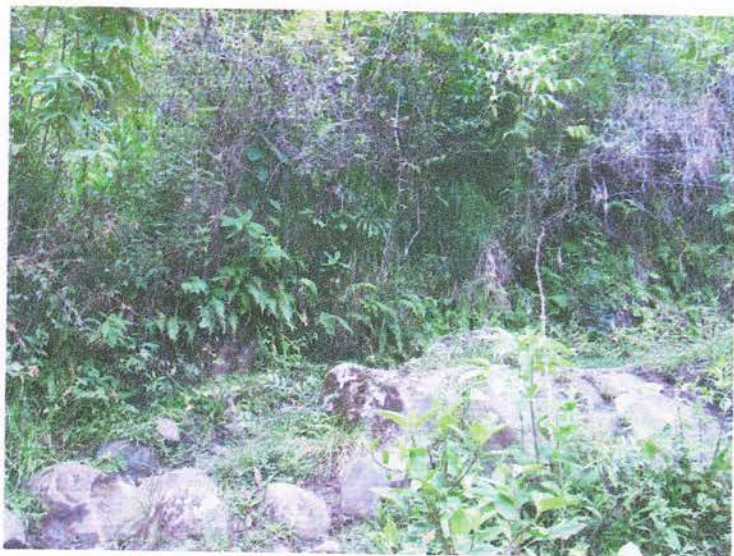
**Foto 27. Acumulación de Rocas en el sector suroeste de la zona de depósito de escombros 2.**

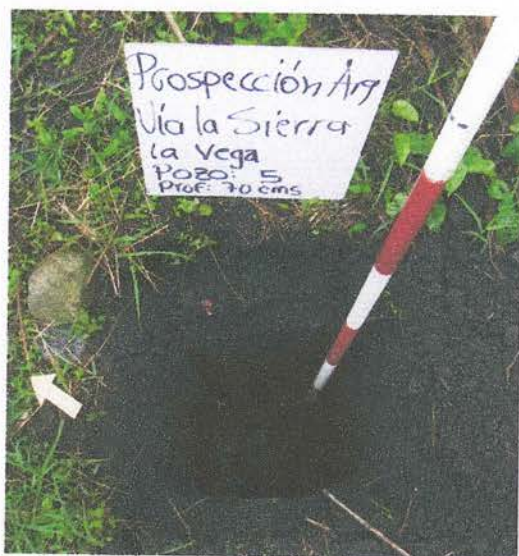
La profundidad del pozo fue de 70 cm y su estratigrafía indica un suelo negro de 0 a 10 cm seguido de un horizonte arenoso y rocoso. El pozo no arrojó evidencias culturales de interés (Foto 28).

**Foto 28. Pozo de sondeo 5, zona de depósitos de escombros 2.**

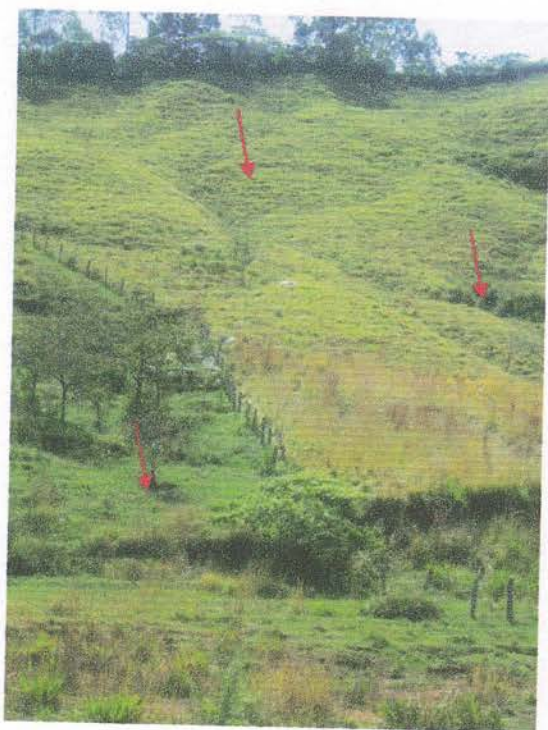
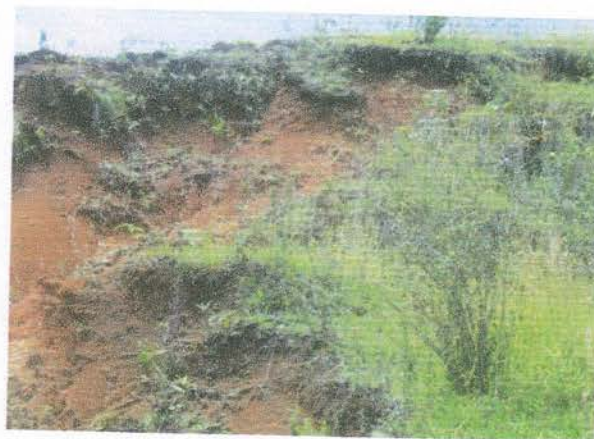
**Fotos 30 y 31. Desplazamiento del suelo por erosión hídrica en el norte de la zona 3.**

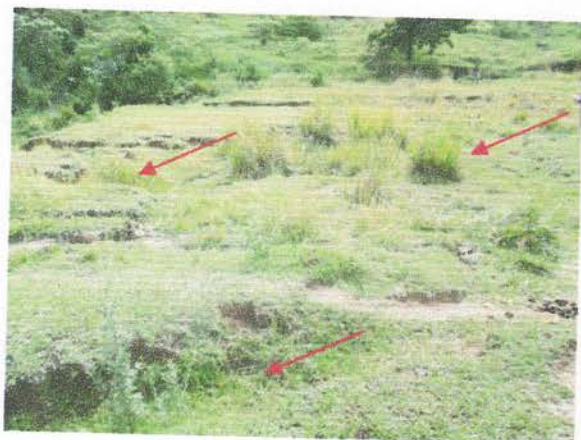
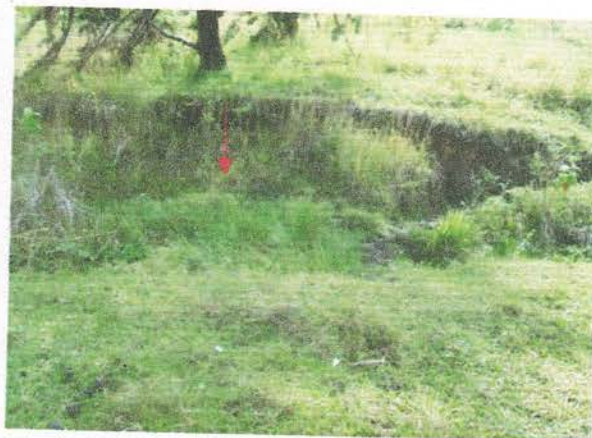
**Foto 34 y 35. Hundimiento del terreno por filtración de agua en el centro del predio.**

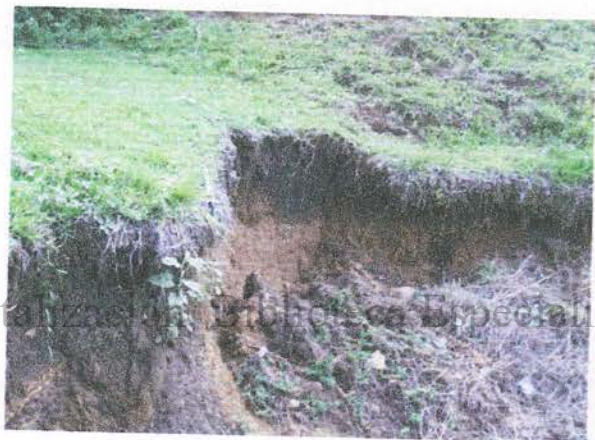
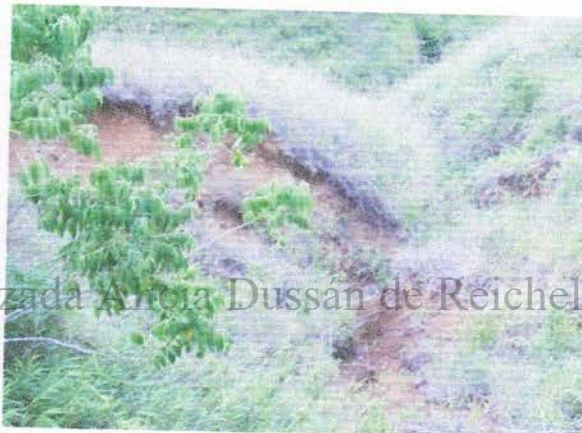
**Fotos 36 y 37. Derrumbe por erosión hídrica en el sector nororiental de la zona de depósitos de escombros 3.**

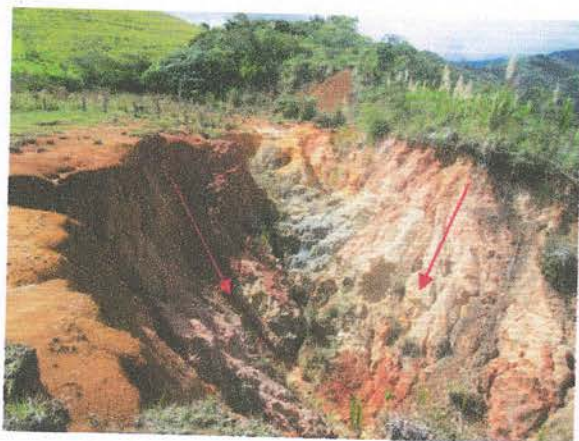
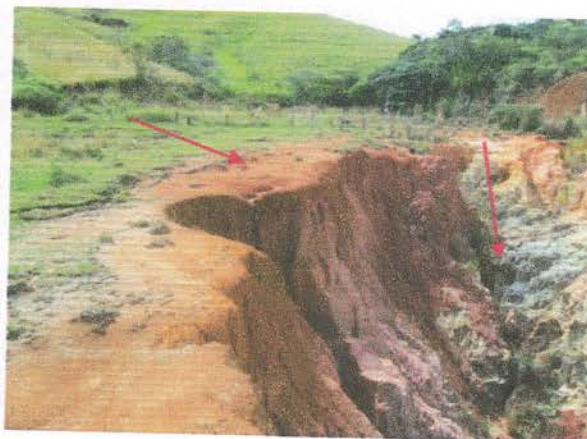
**Fotos 38 y 39. Afectación del suelo por la acción del agua, tomado desde sector oeste**

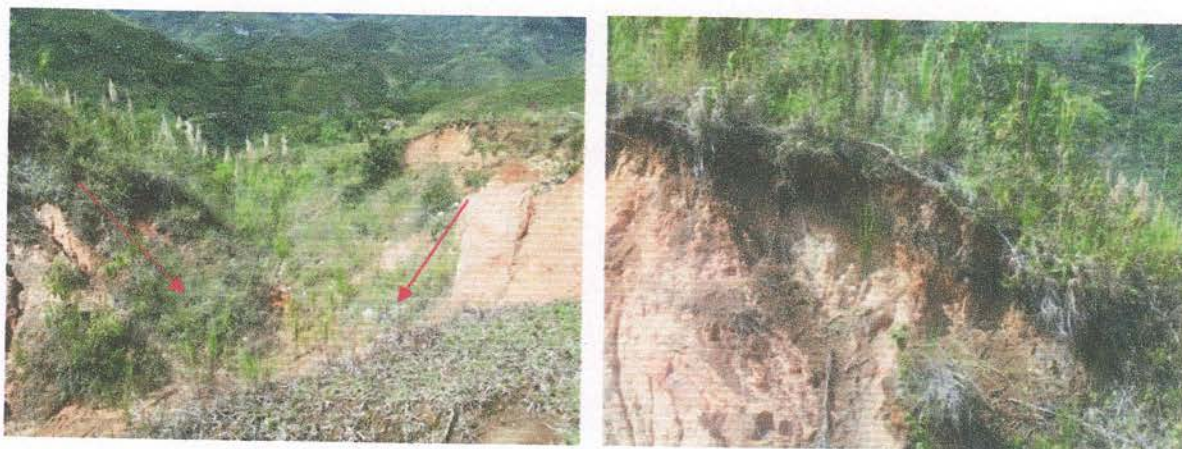
**Fotos 40 y 41. Derrumbe del sector sur por erosión hídrica en la zona 3, este talud tiene una altura aproximada de 12 m.**

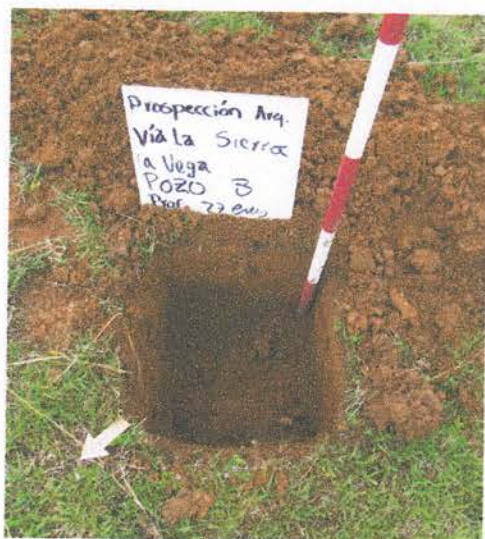
Este pozo se localiza hacia el norte del área de depósitos de escombros 3, tuvo una profundidad de 27 cm. La estratigrafía observada indica un escaso horizonte húmico de 5 cm seguido de un horizonte arcilloso amarillo con incrustaciones de roca meteorizada poco compacta. No se evidenció material cultural (Foto 42).

**Foto 42. Pozo de sondeo 3, zona 3.**

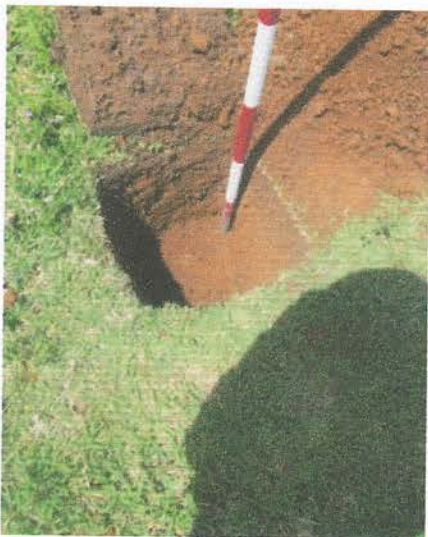
húmica de 10 cm seguido de un suelo arcilloso color amarillo poco compacto. Este sondeo no arrojó evidencias culturales (Foto 43).

**Foto 43. Pozo de sondeo 9, zona de depósitos de escombros 3.**

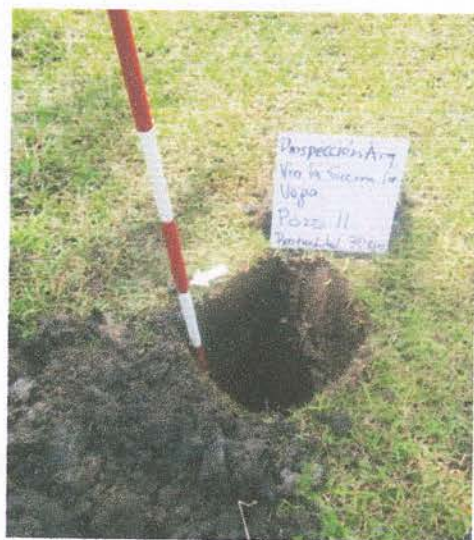
La profundidad del sondeo fue 70 cm la estratigrafía predominante en este punto es de un primer horizonte húmico de 40 cm y seguido de un horizonte color pardo claro de 30cm con incrustaciones de rocas dispersas meteorizadas. No se encontró evidencia cultural (Foto 44).

**Foto 44. Pozo de sondeo 11, zona 3.**

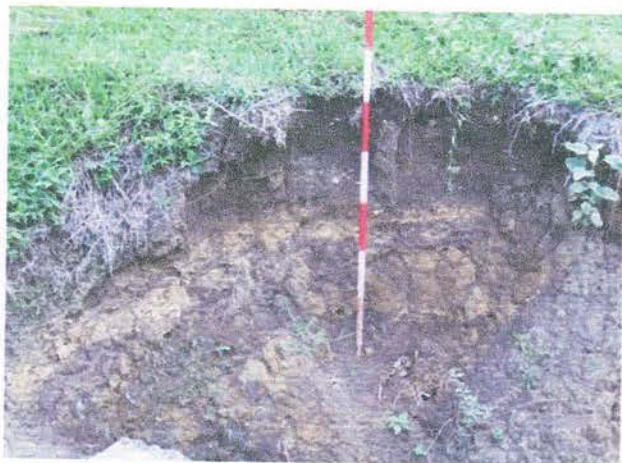
**Foto 45. Perfil de corte natural en la zona de depósitos de escombros 3.**

Este perfil de talud en la zona de vertimientos 3 deja ver una horizonte húmico que oscila entre 20 - 50 cm de grosor seguido de un suelo amarillo y de otros no muy definidos por la erosión y la inestabilidad del talud.

| <b>Foto 45.</b> Perfil de corte natural en la zona 3. | <b>35</b> |

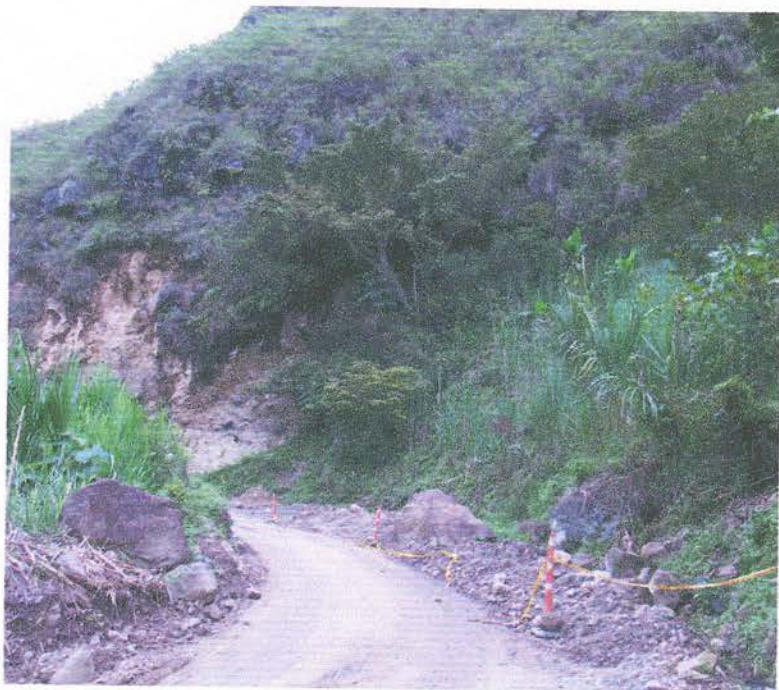
Corresponde a una alta pendiente rocosa en la margen izquierda de la vía La Sierra – La Vega (Ver Plano, Anexo 3). Debido a estas características no se pudo hacer apiques. Este sector presenta derrumbes constantes por inestabilidad del suelo (Foto 46). El consorcio Metrovías Cauca realizará una ampliación de 1.50 m en la curva para mejorar la calzada en este sector.

**Foto 46. Curva 1. Km 23 + 750, coordenadas N 730468,7 - W1034647,0**

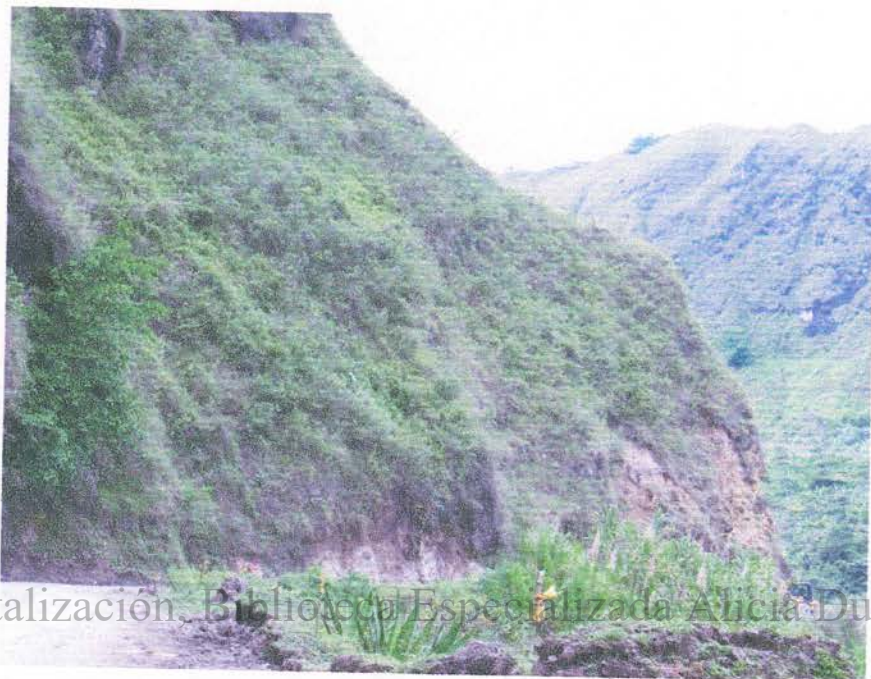
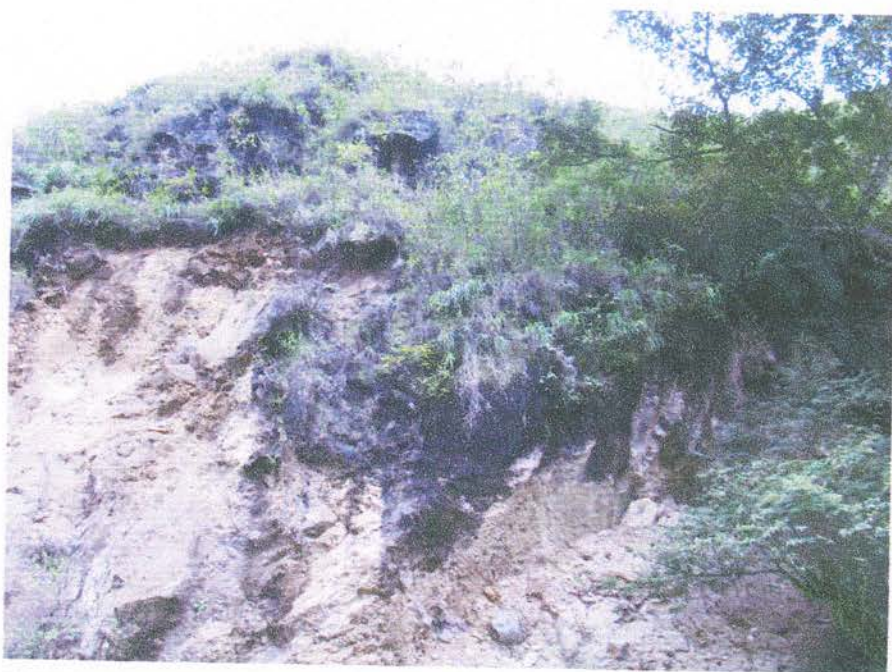
Corresponde a una alta pendiente o pared rocosa en la margen izquierda de la vía La Sierra – La Vega (Ver Plano, Anexo 3). Debido a estas características no fue posible hacer apiques. Este sector presenta caída de rocas desde lo alto de la montaña (Fotos 47 y 48). El consorcio Metrovías Cauca realizará una ampliación de 1.00 m de la calzada en este sector para mejorar el tránsito.

**Foto 47. Curva 2. Km 24 + 900, Coordenadas N729956,7 - W1034318,6**

**Foto 48. Perfil rocoso, Curva 2. Km 24 + 900, Coordenadas N729918,7- W1034349,0**

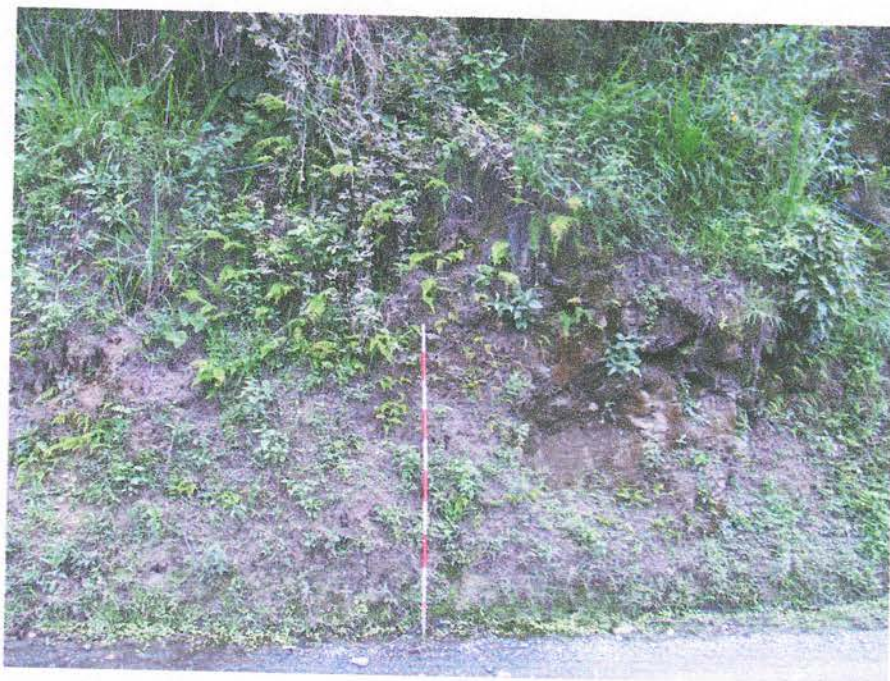
Corresponde a una pared rocosa o corte de montaña en la margen izquierda de la vía La Sierra – La Vega (Ver Plano, Anexo 3). El consorcio Metrovías Cauca realizará una ampliación de 1.50 m de la calzada para mejorar el tránsito por este sector (Fotos 49 y 50).

**Foto 49. Curva 3. Km 27 + 100, Coordenadas N 729710.1- W 1033911.9**

**Foto 50. Perfil rocoso, Curva 3. Km 27 + 100.**

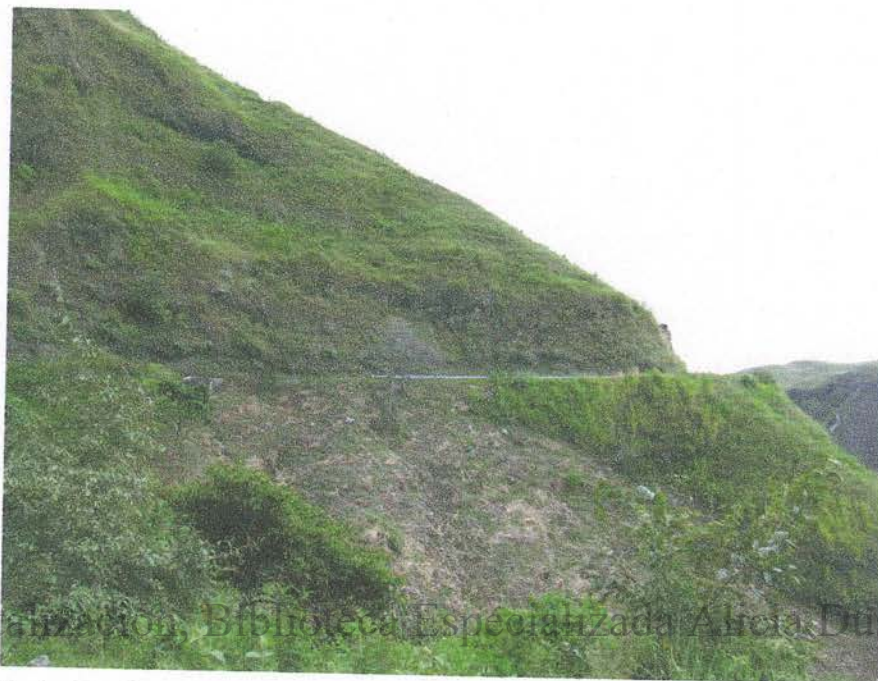
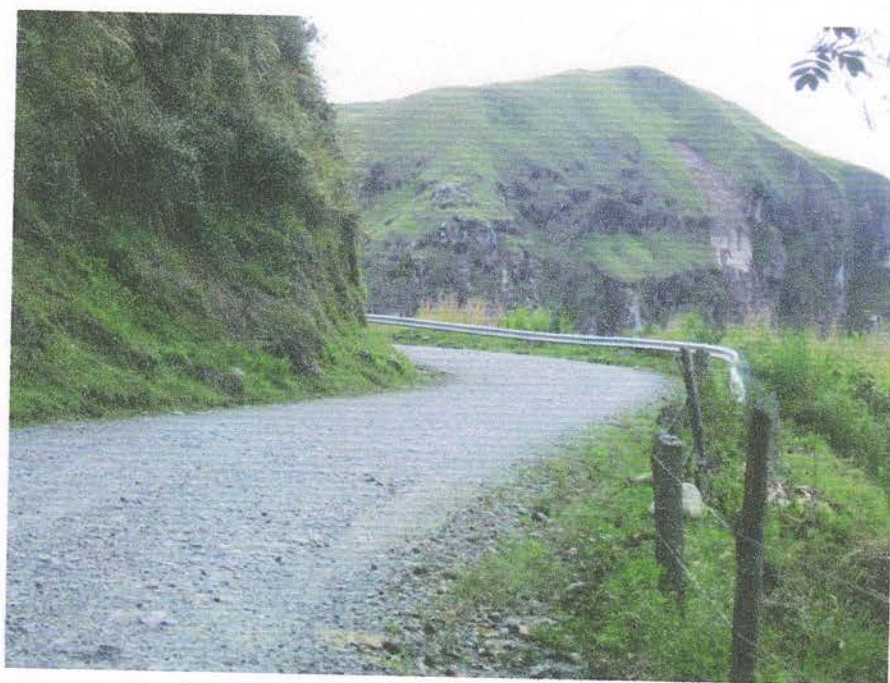
Corresponde a un corte de montaña (Ver Plano, Anexo 3). El consorcio Metrovías Cauca realizará una ampliación de 1.50 m de la calzada sobre el perfil izquierdo de la vía La Sierra – La Vega, para mejorar el tránsito por este sector (Fotos 51 y 52).

**Foto 51. Curva 4. Km 28 + 950, Coordenadas N 729513.8 – W 1032766.2**

**Foto 52. Perfil rocoso, Curva 4. Km 28 + 950.**

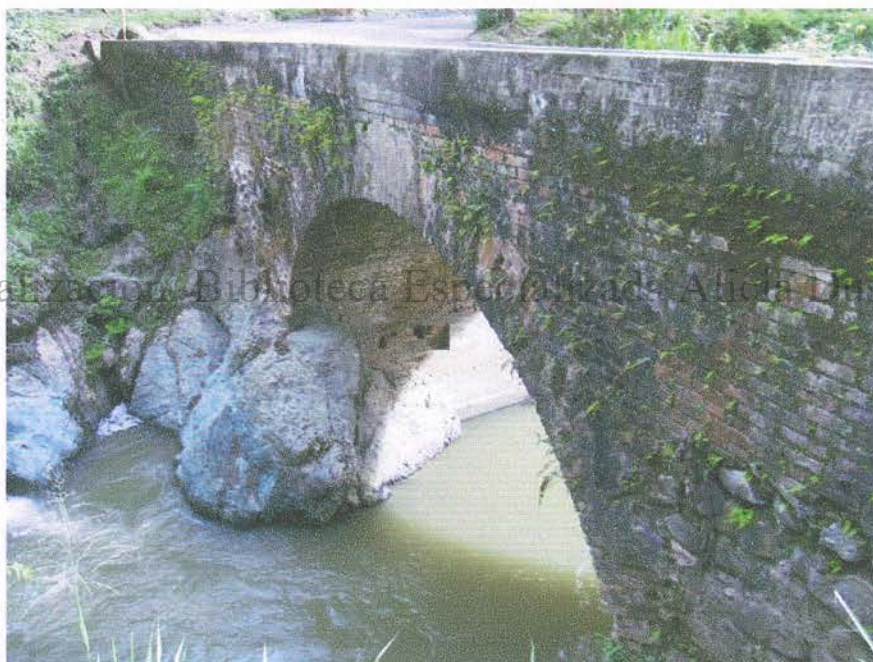
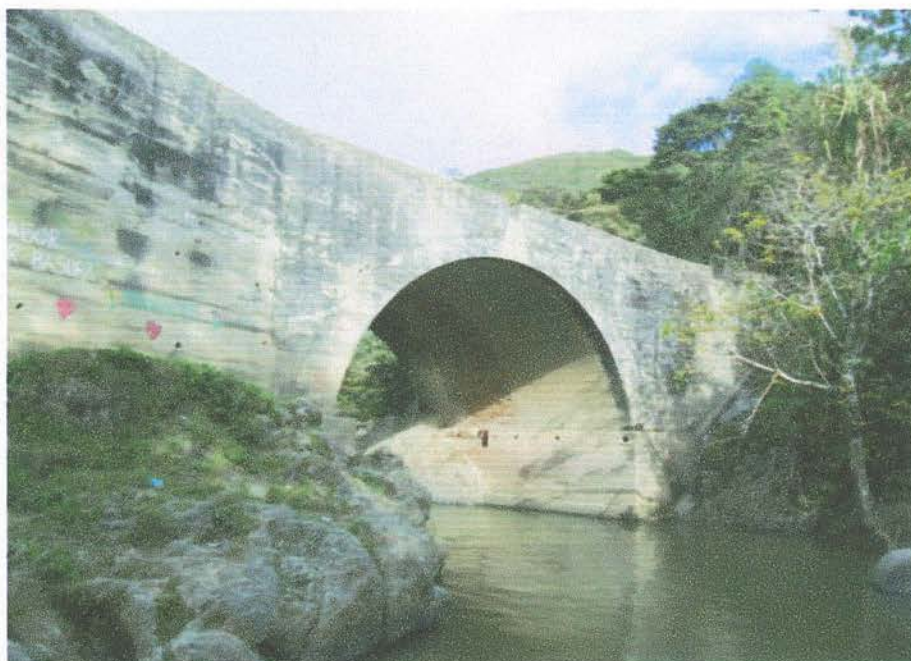
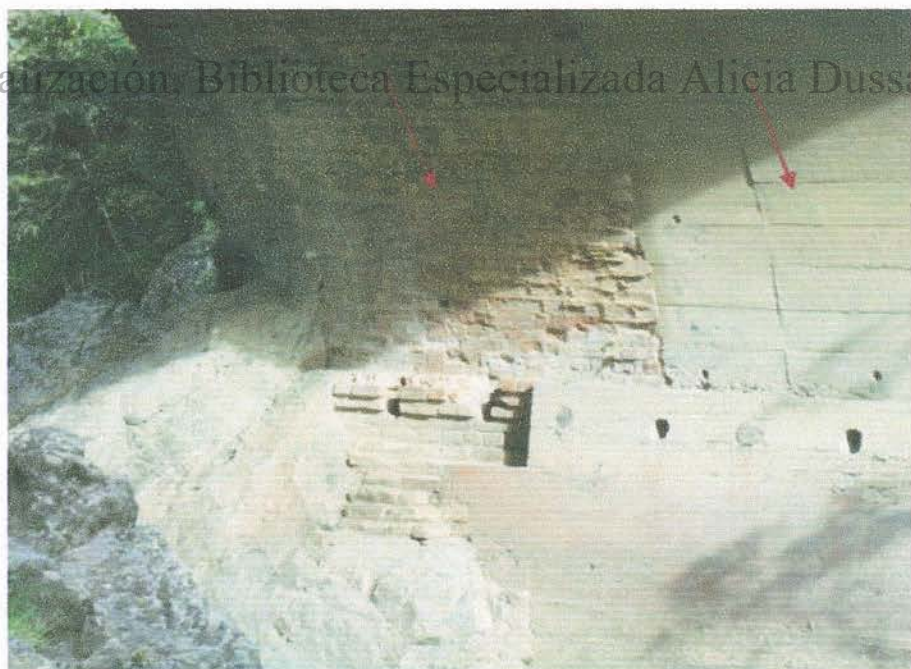
Este puente antiguo sobre el río San Pedro a sufrido modificaciones no muy recientes producto de la ampliación de la actual vía. Buena parte de su estructura fue cubierta, reforzada y ampliada con concreto (Fotos 53 - 55).

**Foto 53. Vestigio del puente en mampostería sobre el río San Pedro. Coordenadas N 731030,6 – W 1034520,5.**

**Foto 54. Ampliación en concreto del antiguo puente sobre el río San Pedro.**

**Foto 55. Arco en mampostería y concreto.**

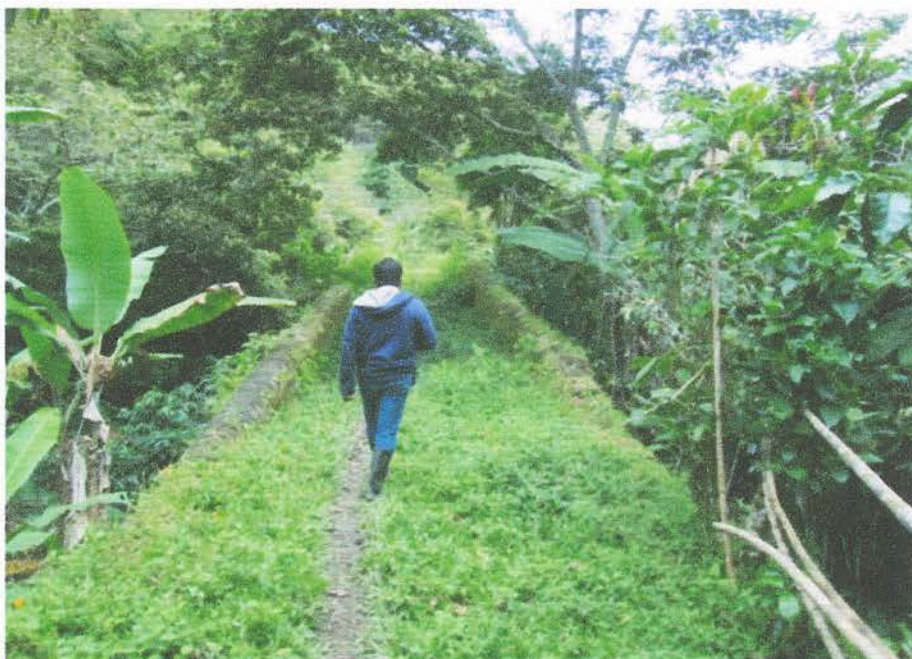
Presenta pérdida de buena parte de sus pretils y como se mencionó con anterioridad, la estructura se encuentra en mal estado de conservación por el abandono y por factores de tipo ambiental como la erosión y la vegetación que lo viene cubriendo, dejándolo escasamente visible (Fotos 56 y 57).

**Foto 56. Puente en mampostería sobre el río Guachicono. Coordenadas N 729735.6  
– W 1034140.3**

**Foto 57. Vista superior y estado actual del puente.**

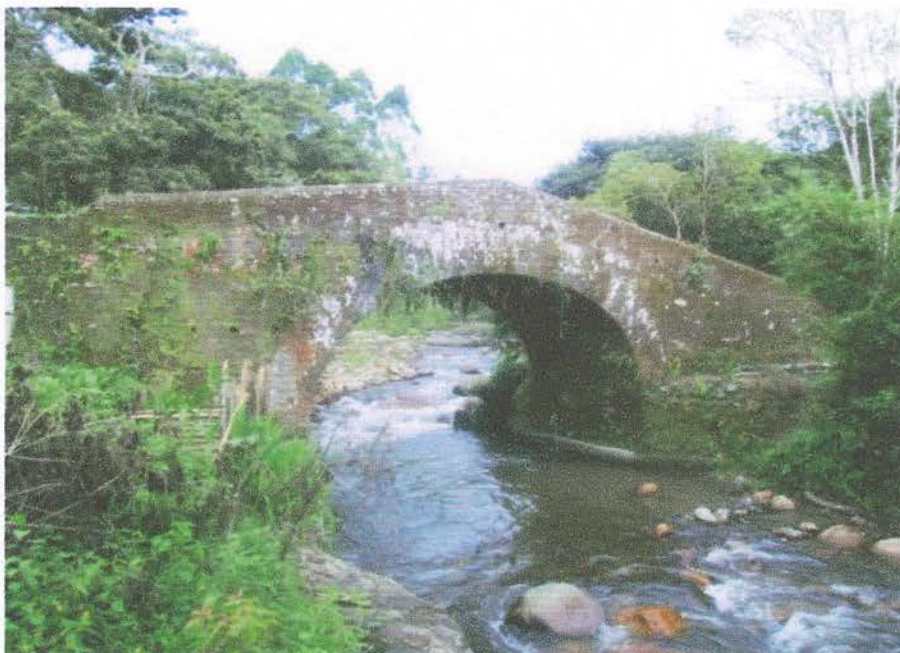
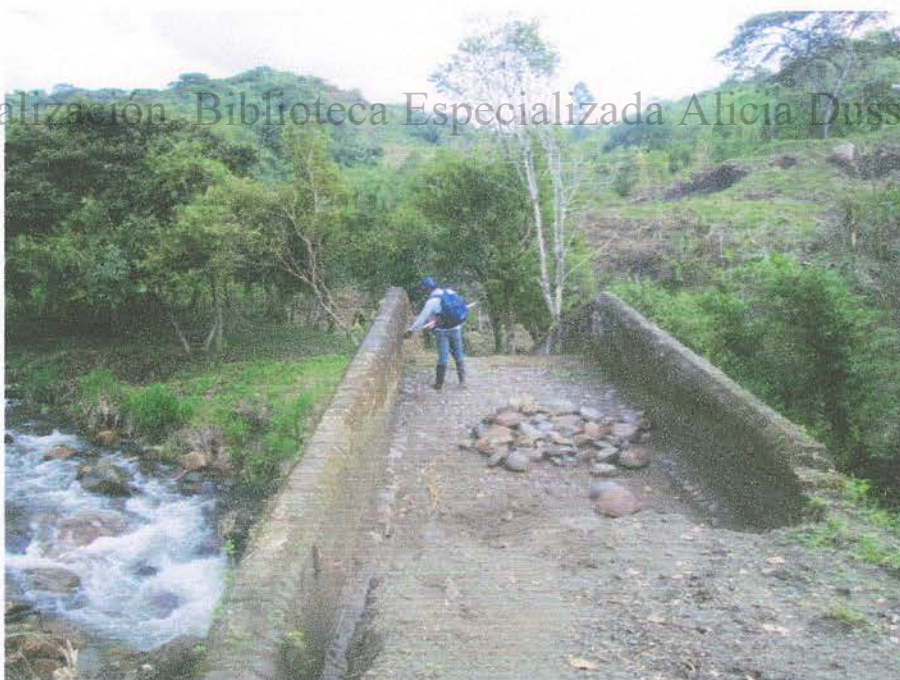
Esta estructura se encuentra en regular estado ya que presenta daños en sus pretils y parte de él está cubierto por depósitos de materiales del río (piedras y arena) que es producto de actividades de extracción materiales del río de los actuales habitantes vecinos.

**Foto 58. Puente en mampostería sobre el río San Miguel. Coordenadas N 727305,6 – W 1033474,9.**

**Foto 59. Vista superior y estado actual del puente sobre el río San Miguel**
