## **INFORME FINAL**

### **“PROSPECCIÓN Y ELABORACIÓN DEL PLAN DE MANEJO ARQUEOLÓGICO PARA LA CONSTRUCCIÓN DE LA PLANTA DE TRATAMIENTO DE AGUAS RESIDUALES -PTAR- DE NEIVA, HUILA”.**

**ANDREA SANTACRUZ GONZÁLEZ.**  
**RNA 0338**

AGOSTO DE 2019

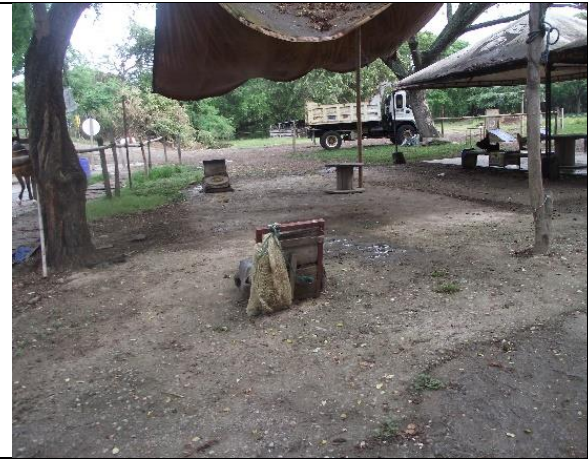
| <p><b>CAMPO DE TEJO</b></p> | <p><b>ZONA DE AFIRMADO</b></p> |

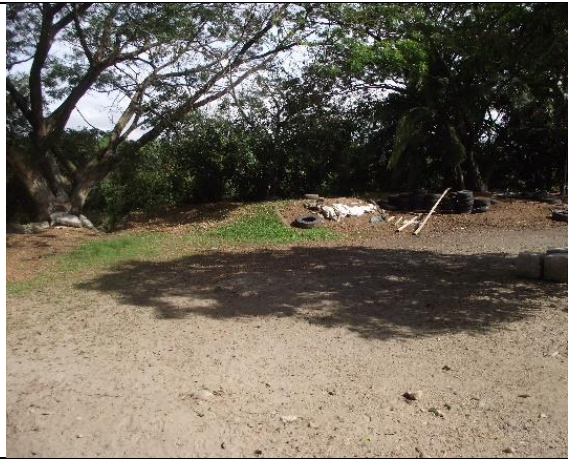
Como se puede apreciar en las fotos, el lote objeto del presente estudio, presenta amplias zonas de intervención antrópica moderna. Este lote es un sitio importante para las festividades del municipio, ya que en este sitio se ubican muchas caballerizas, siendo uno de los sitios más importantes para alquilar caballos para las cabalgatas propias a las celebraciones del San Pedro y San Juan y pre- San Pedrinas. Debido a esto, en el lote hay varios establecimientos comerciales: Restaurantes, campos de tejo, campos de Paint-ball, tiendas de bebidas y un taller de mecánica.

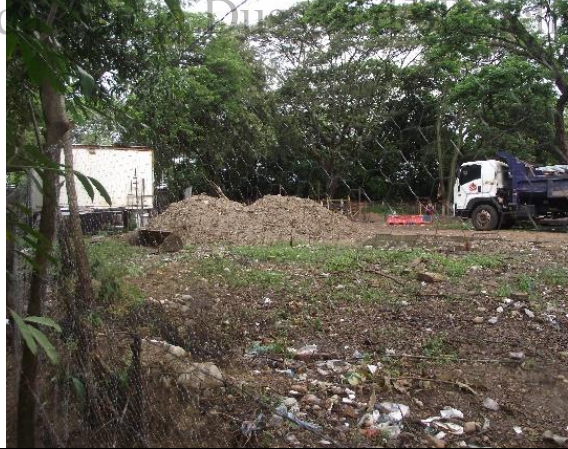
| <p><b>CULTIVO DE PASTOS DE CORTE</b></p> | <p><b>TALLER DE MECÁNICA Y ACUMULACIÓN DE ESCOMBROS</b></p> |

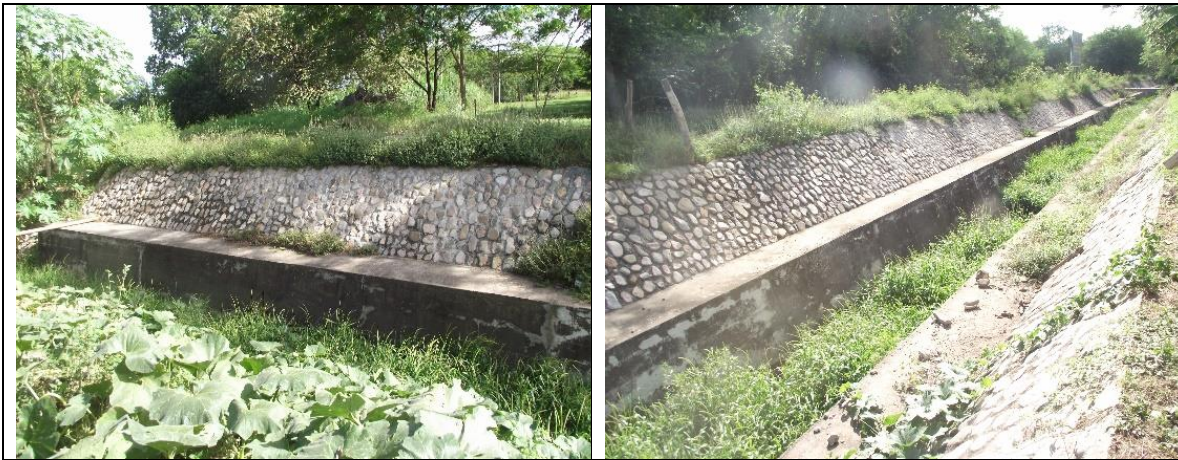
**CANAL DE AGUA**

Además, en el lote se evidencia la transformación del lote por parte de terceros, como el uso de este como escombrera y la construcción de canales de agua.

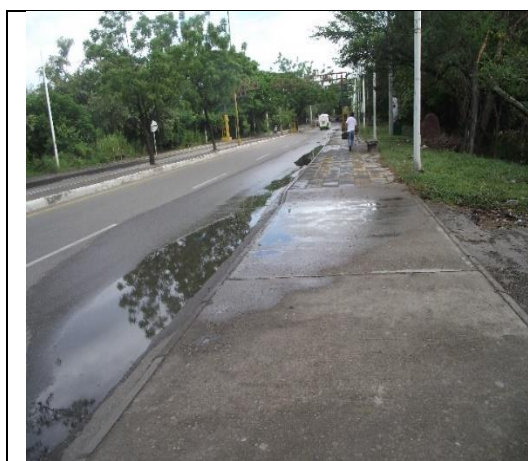
**Punto 5 (espacio público)**  
**Coordenadas: E 863578 N 817518**

Algunos de los pozos de sondeo no se pudieron realizar debido a que estaban en el espacio público o en algunas pendientes o bajadas del terraplén de la vía Neiva – Aipe, como por ejemplo los sondeos 1, 5, 13, 14, 42, 43:

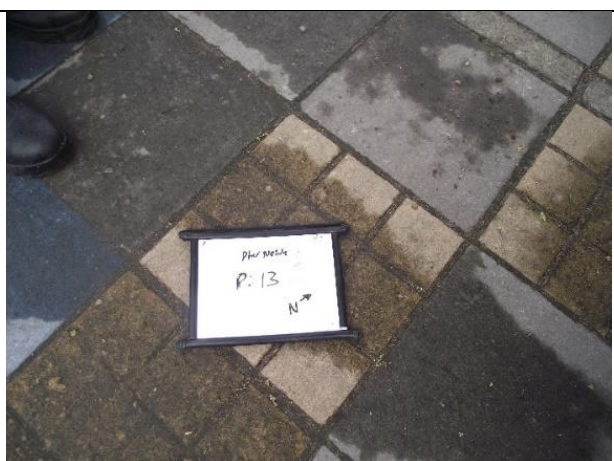
**Perfil, Punto 13**  
**Coordenadas: E 863567 817533**

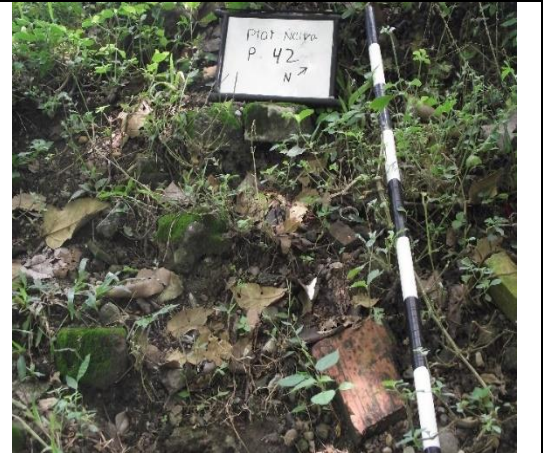
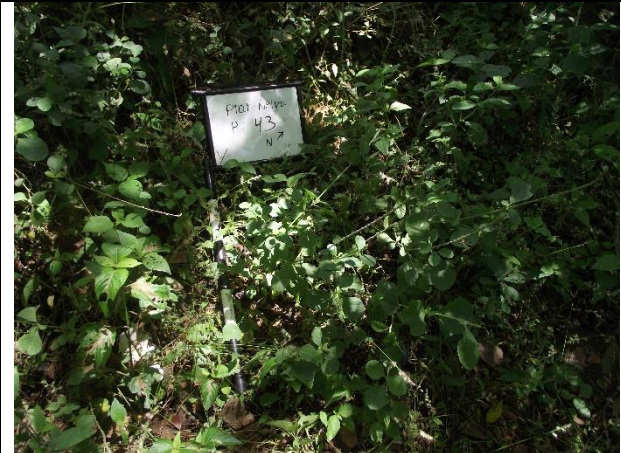
| <p><b>Perfil, Punto 42</b><br/> <b>Coordenadas: E 863526 N 817598</b></p> | <p><b>Perfil, Punto 43</b><br/> <b>Coordenadas: E 863516 N 817615</b></p> |

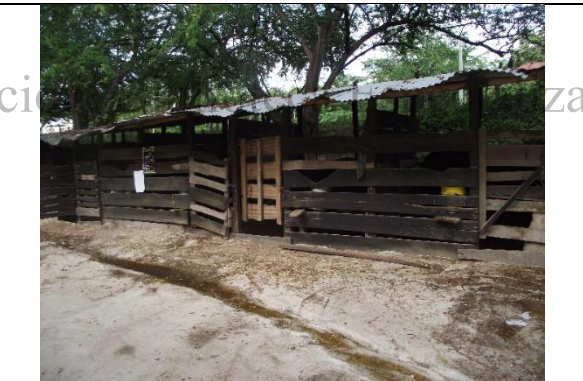
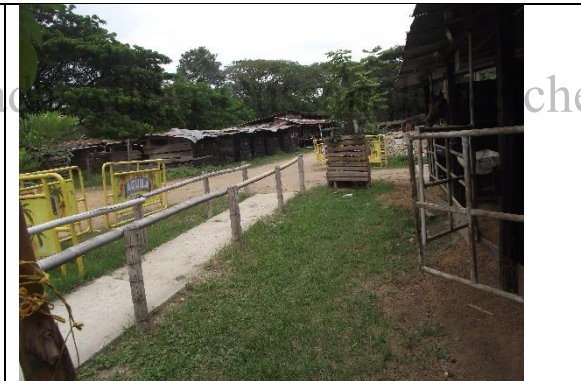
Amplias zonas del lote se encuentran ocupadas por caballerizas y corrales para animales (cabras principalmente), debido a la presencia de estos animales, los suelos se encuentran cubiertos por placas de concreto y/o asfalto, como por ejemplo los pozos de sondeo 7, 275, 276, 301, 302:

| <p><b>Punto 7 (corrales)</b><br/> <b>Coordenadas: E 863607 N 817514</b></p> | <p><b>Vista de pesebreras Puntos 275 y 276</b><br/> <b>Coordenadas: E 863488 N 817798 y E 863509 N 817794</b></p> |

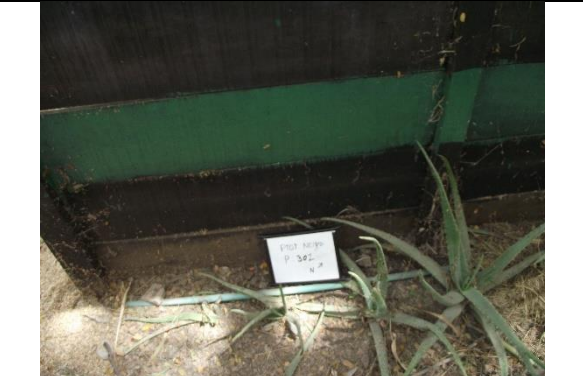
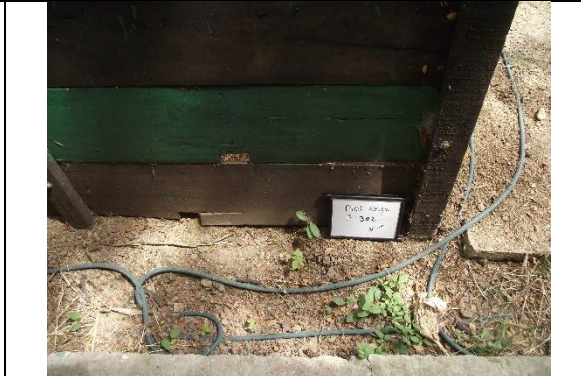
| <p><b>Pesebreras Punto 301</b><br/> <b>Coordenadas: E 863446 817819</b></p> | <p><b>Pesebreras Punto 302</b><br/> <b>Coordenadas: E 863432 817820</b></p> |

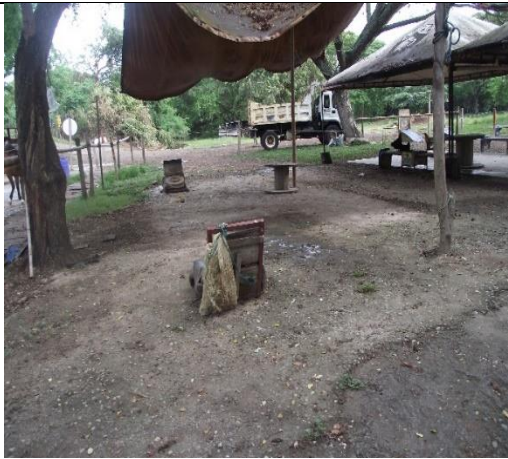
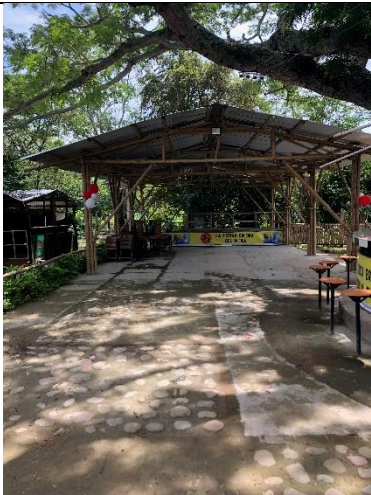
| <p><b>Punto 8 (campo de tejo)</b><br/> <b>Coordenadas: E 863622 N 817511</b></p> | <p><b>Establecimiento comercial cerca de Punto 208</b><br/> <b>Coordenadas: E 863402 N 817779</b></p> |

Otros puntos de sondeo no se pudieron hacer por encontrarse ocupados por establecimientos comerciales como tiendas, campos de tejo y restaurantes, como por ejemplo los pozos 8 y 208:

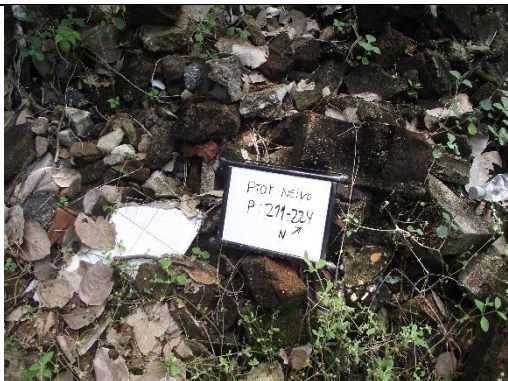
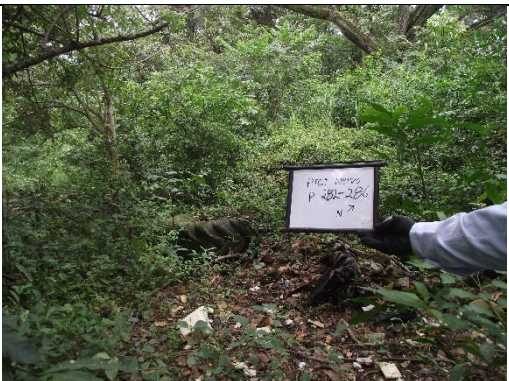
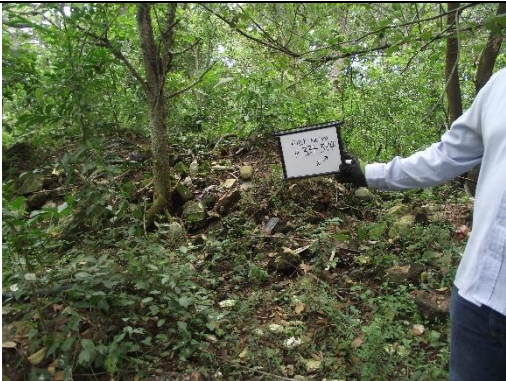
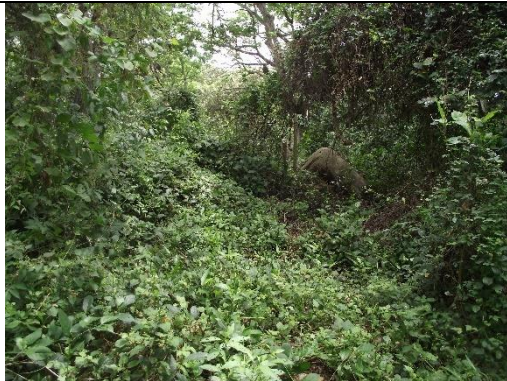
Gran parte del lote se encuentra cubierta por montañas de escombros, lo que impidió la realización de sondeos, como por ejemplo el polígono formado por los puntos 216, 224, 349, 359, 334, 340, 234, 237 y 216. Dado que parte del terreno en bajo y parte de la terraza se inunda durante las crecidas del río Magdalena, el lote fue utilizado como escombrera hasta hace no mucho tiempo, por lo que se pueden observar montañas de escombros de hasta más de un metro, diseminadas a lo largo y ancho del lote.

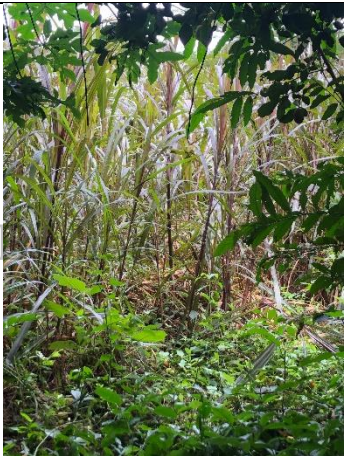
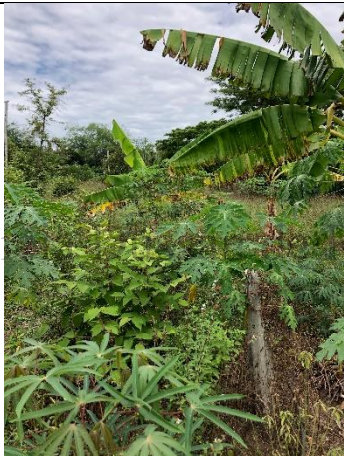
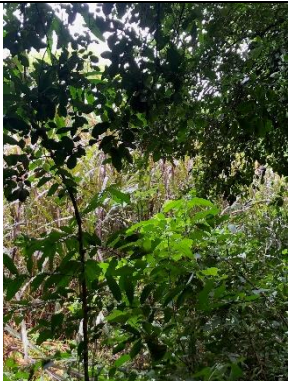
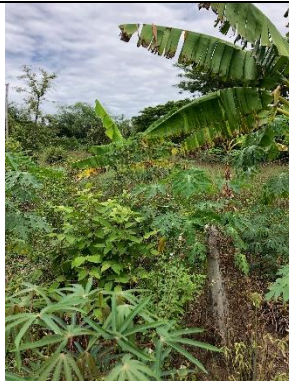
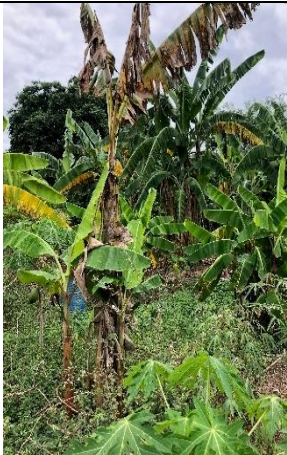
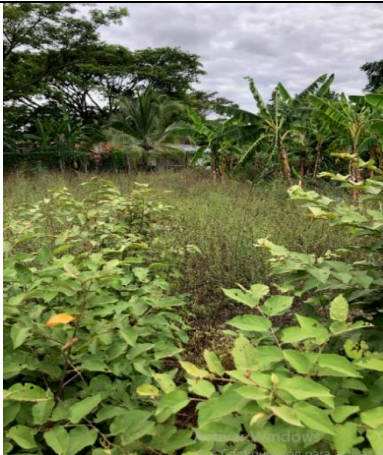
Otra parte del lote está cubierta por cultivos de plátano, yuca y pastos de corte para los caballos, razón por la cual muchos de los sondeos planteados para estas áreas no se pudieron realizar por falta de permiso de ingreso a los cultivos.

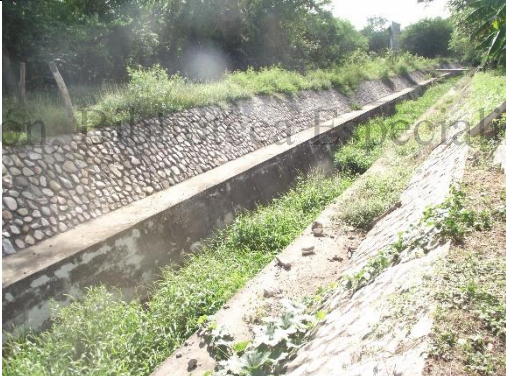
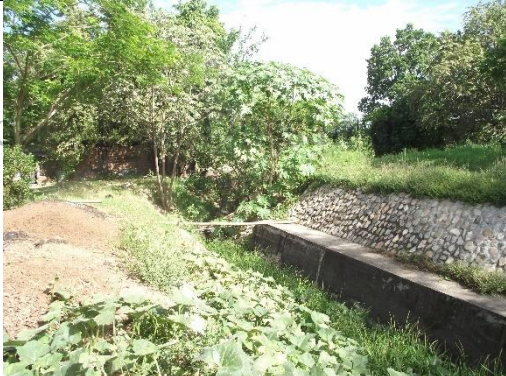
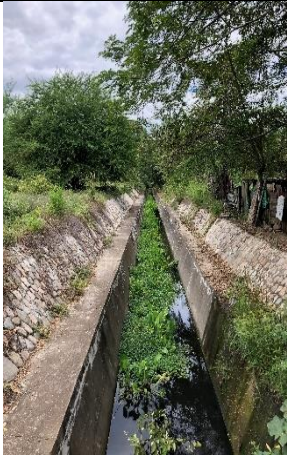
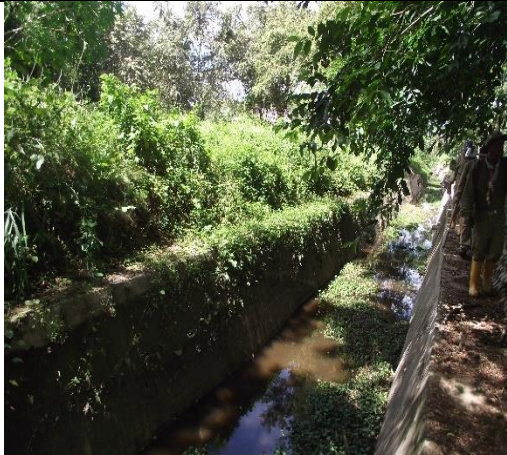
Otra parte del lote está fuertemente intervenido por un canal de agua, construido recientemente, por lo tanto, en estos puntos no fue posible realizar los sondeos, pues el canal se construyó en piedra y cemento, y sus bordes se encuentran con escombros. Este tipo de construcción claramente no permite la conservación de los vestigios arqueológicos, en caso de que hubiesen existido.

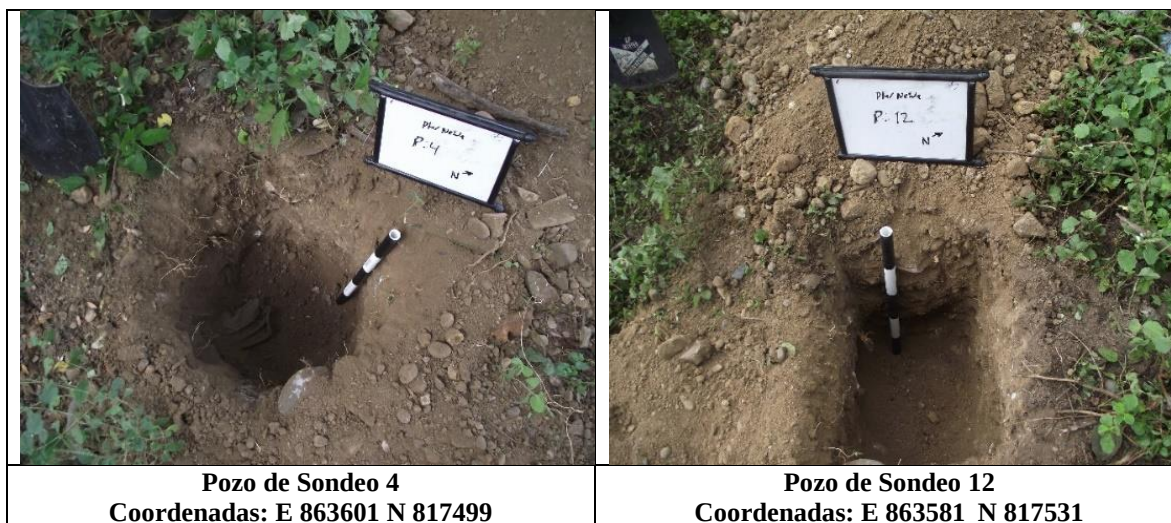
Sin embargo, a pesar del alto nivel de intervención del lote, se pudieron hacer 221 sondeos de los 500 planteados para el lote A, que nos dejan analizar ampliamente el potencial Arqueológico del lote. Entre los primeros 20 pozos de sondeo podemos encontrar evidencia de las intervenciones sobre el territorio, ya que varios de ellos se encuentran sobre la pendiente del terraplén de la vía Bogotá – Neiva, o sobre las trochas o caminos internos utilizados para la entrada de vehículos, como por ejemplo en los sondeos 4 y 12.

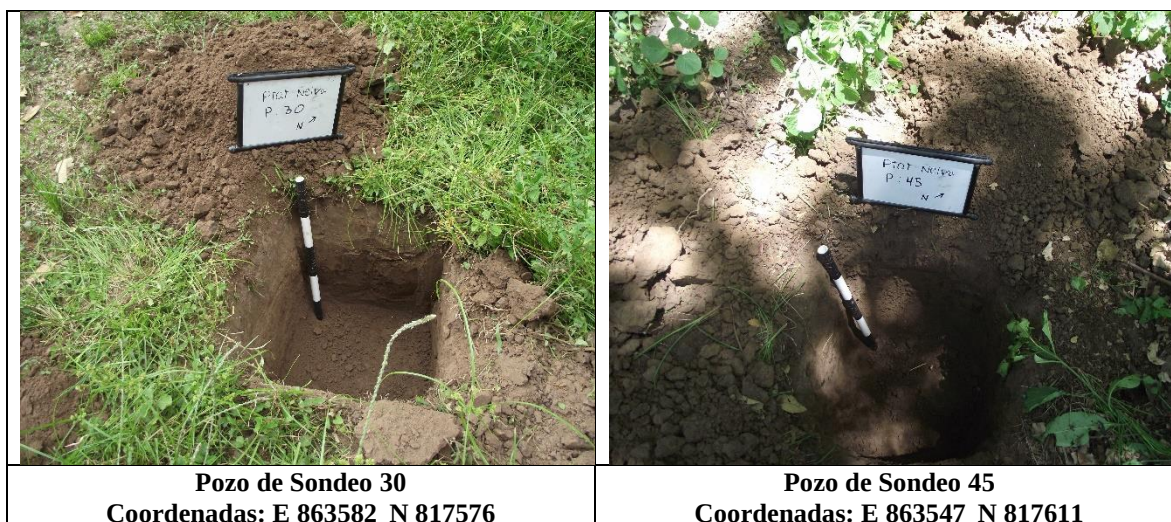
En los pozos de sondeo que van desde el pozo 20 hasta el 50, se deja ver que el terreno se encuentra en un bajo inundable, con suelos pardos o cafés, arcillosos. Confirmando así los comentarios de los habitantes del lote, quienes afirman que el terreno hacía parte del río Magdalena, pero que su curso fue modificado con el paso del tiempo, como por ejemplo en los sondeos 30 y 45.

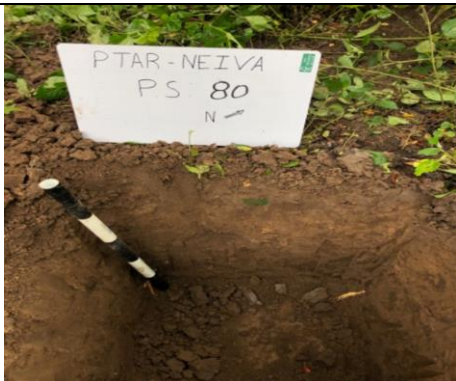
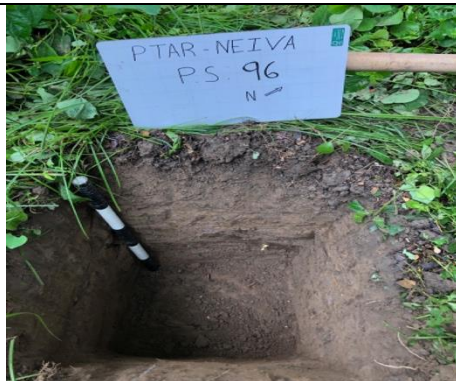
| <p align="center"><b>Pozo de Sondeo 80</b><br/><b>Coordenadas: E 863562 N 817654</b></p> | <p align="center"><b>Pozo de Sondeo 96</b><br/><b>Coordenadas: E 863598 N 817665</b></p> |

En el intervalo que va del pozo 50 hasta el pozo 100, se evidencia que la zona sigue siendo un bajo inundable, la vegetación en esta parte es más abundante y la retención de agua es mayor, en algunos pozos se mezcla la arcilla con suelos arenosos, como por ejemplo en los pozos de sondeo 56, 64, 80 y 96.

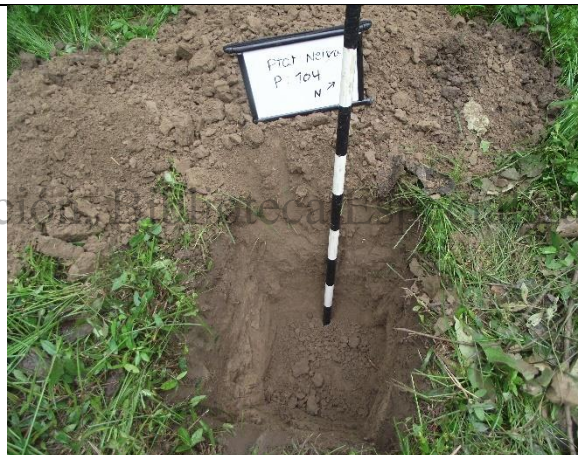
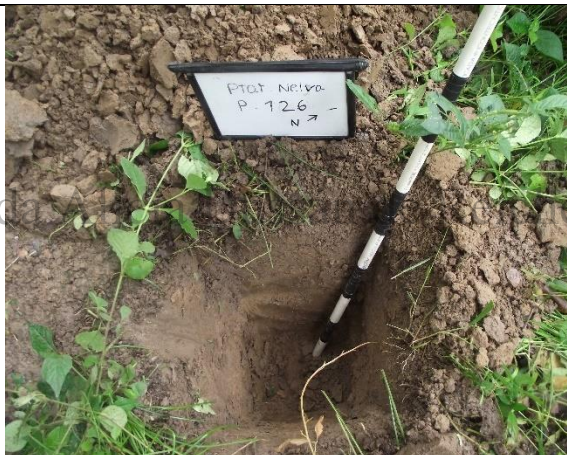
En el intervalo que va del pozo 100 hasta el pozo 150, se alcanzan a apreciar dos estratos, el primero que va hasta los 20 o 30 cm, de tierra parda franco - arcillosa, a veces con arcilla gris y un segundo estrato de tierra parda franco - arcillosa con arcilla naranja que va desde los 30 hasta los 50 cm. El paisaje sigue siendo un bajo inundable con amplia vegetación, como por ejemplo en los pozos de sondeo 104 y 126.

| <p align="center"><b>Pozo de Sondeo 104</b><br/><b>Coordenadas: E 863603 N 817679</b></p> | <p align="center"><b>Pozo de Sondeo 126</b><br/><b>Coordenadas: E 863608 817693</b></p> |

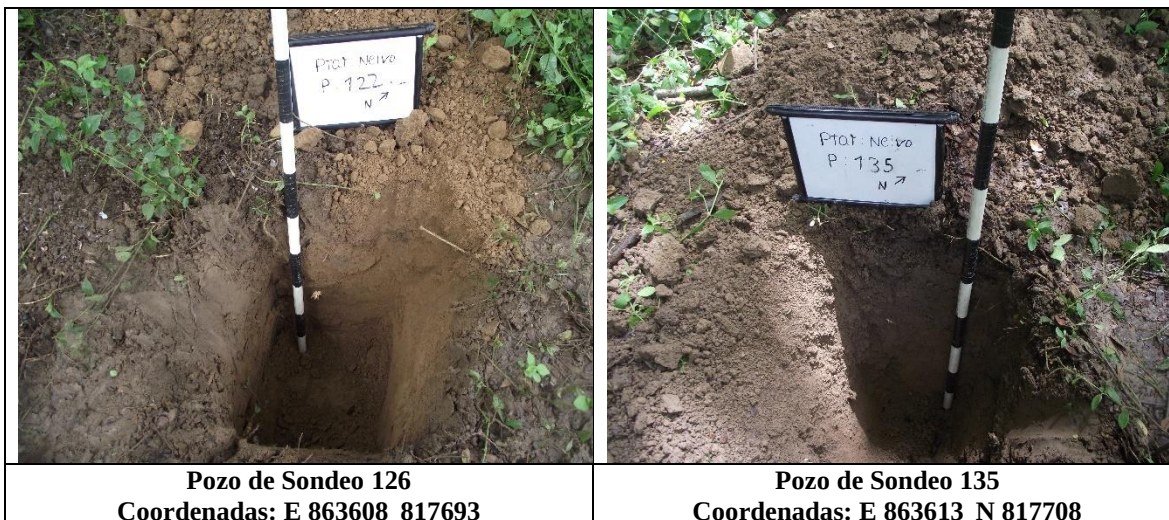
Otros pozos de sondeo muestran una primera capa de suelo pardo arcilloso hasta 30 cm, luego desde los 30 cm, muestran un suelo arenoso amarillo hasta los 50 cm, en algunas ocasiones esta arena se mezcla con arcilla naranja, como por ejemplo en los pozos de sondeo 126 y 135.

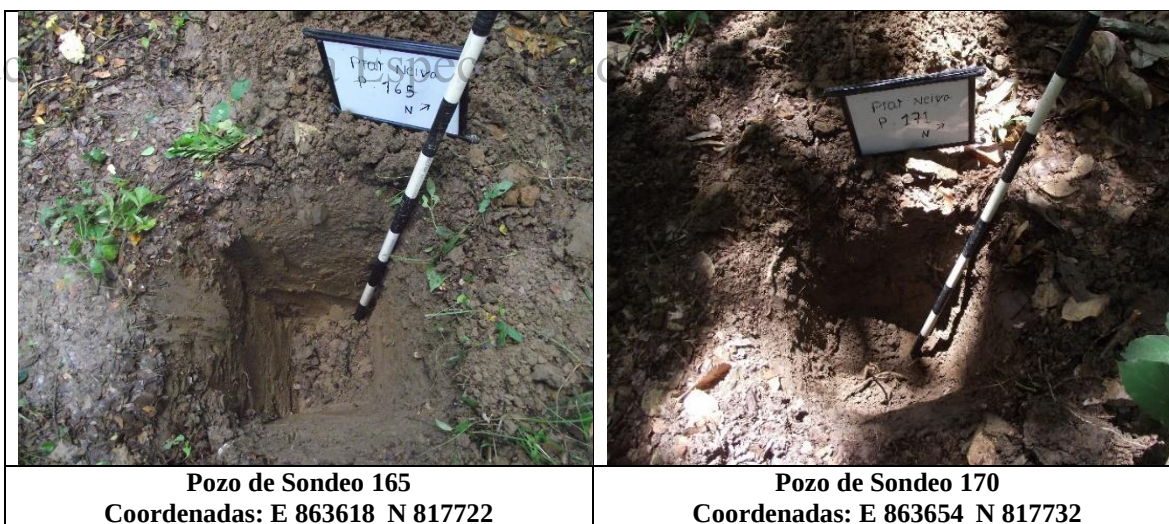
En el intervalo de los pozos de sondeo que van del 150 y 200, se alcanza a denotar la misma estratigrafía en los suelos, en donde se diferencian 2 estratos, en donde los primeros 20 o 30 cm se encuentra tierra parda arcillosa con arcilla gris, y desde los 20 cm hasta 50 cm tierra arcillosa con arcilla naranja, como por ejemplo en los pozos de sondeo 165 y 170. El paisaje de esta zona sigue siendo un bajo inundable, con algunas zonas de pendiente (bajadas de terraplén de la vía) y amplias zonas de cultivo de pastos de corte para los caballos.

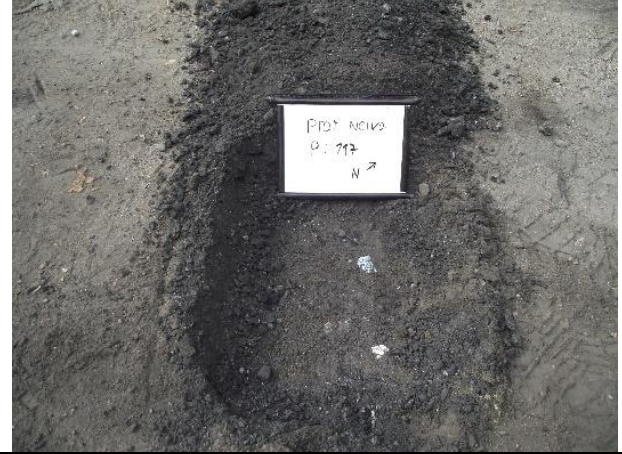
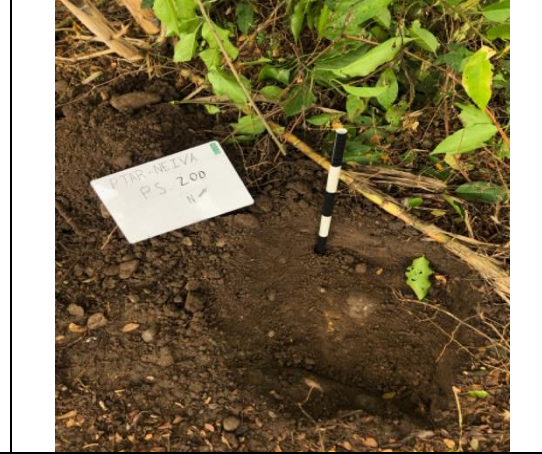
En otros pozos de sondeo, también se puede apreciar la intervención antrópica reciente en los suelos de este lote, los cuales se demuestran por la presencia de asfalto y rellenos de piedras, como por ejemplo en los pozos de sondeo 197 y 200.

| <p align="center"><b>Pozo de Sondeo 197</b><br/> <b>Coordenadas: E 863236 N 817800</b></p> | <p align="center"><b>Pozo de Sondeo 200</b><br/> <b>Coordenadas: E 863280 N 817795</b></p> |

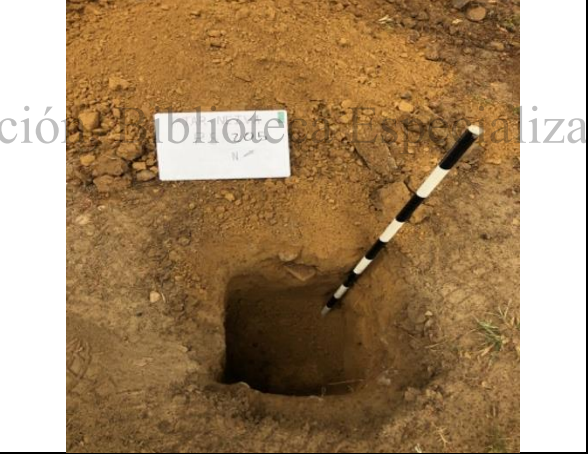
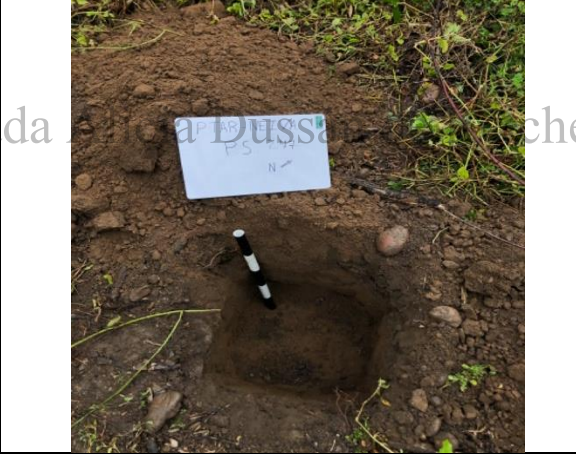
| <p align="center"><b>Pozo de Sondeo 205</b><br/> <b>Coordenadas: E 863355 N 817785</b></p> | <p align="center"><b>Pozo de Sondeo 247</b><br/> <b>Coordenadas: E 863377 N 817797</b></p> |

En el intervalo de los pozos 200 al 250, se pudieron hacer pocos pozos de sondeo debido a la existencia de zonas con escombros, construcciones y sitios de cultivo, sin embargo, en los pozos de sondeo se pueden encontrar suelos pardos, cafés y rojizos, arenosos de textura granular, como por ejemplo en los pozos de sondeo 205 y 247.

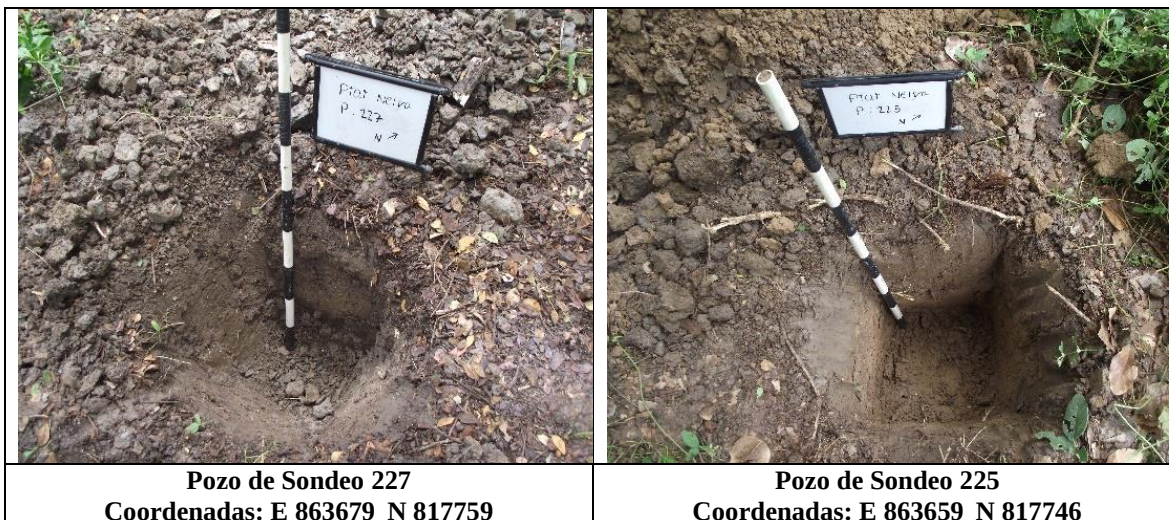
En otros pozos de sondeo se diferencian 2 estratos, en donde los primeros 20 o 30 cm se encuentra tierra parda arcillosa con arcilla gris, y desde los 20 cm hasta 50 cm tierra arcillosa con arcilla naranja, como por ejemplo en los pozos de sondeo 227 y 225.

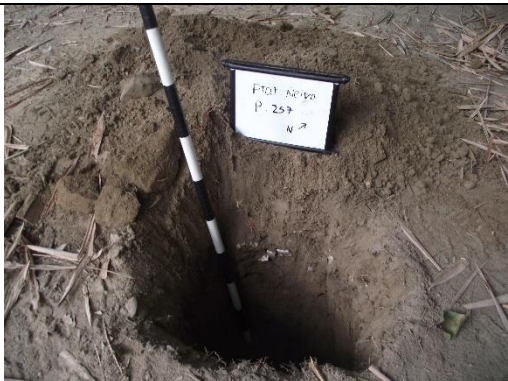
| 257 (sitio 1, lote1) | Este 863225 | Norte 817817 | Tierra café franco arenosa con piedras. Terraza al borde del río Magdalena. Relleno de basura hasta 30 cm, a los 40 cm. Positivo para cerámica. Se remarca como sitio 1, lote 1. Se profundiza hasta 80 cm, hallando la misma estratigrafía y ausencia de más material. | |

A pesar de estas intervenciones, en este lote hubo un pozo positivo (257) para evidencia arqueológica, con un fragmento cerámico y un elemento lítico en una terraza al borde del río Magdalena; sin embargo, estas dos únicas evidencias no son suficientes como para caracterizar el sitio como un área de asentamiento o vivienda, por lo que en la siguiente etapa del proyecto, se deberán tomar medidas adicionales para poder caracterizar mejor el tipo de hallazgo y confirmar la presencia o ausencia de más material arqueológico.

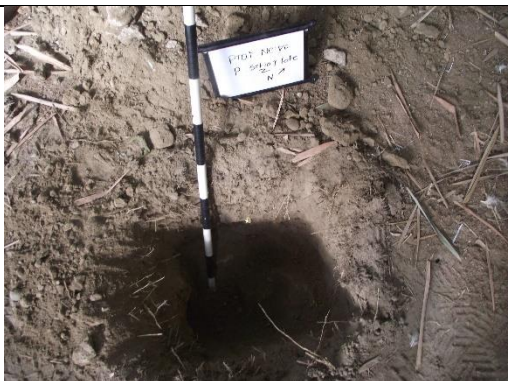
| Sitio 1, lote 2 | Este 863230 | Norte 817817 | Tierra café, franco arenosa con escombros hasta 50 cm, terraza al borde del río Magdalena. Sitio de vivienda actual. Negativo. | |

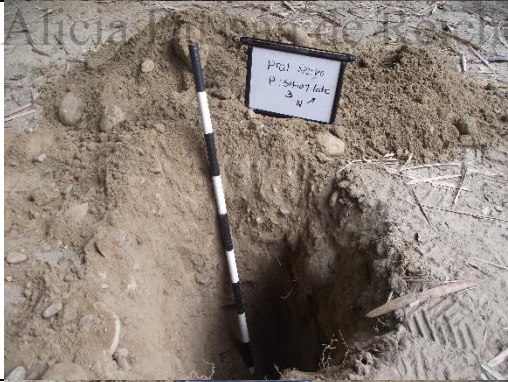
| Sitio 1, lote 3 | Este 863225 | Norte 817812 | Tierra café, franco arenosa hasta 80 cm, terraza al borde del río Magdalena. Sitio de vivienda actual. Negativo. | |

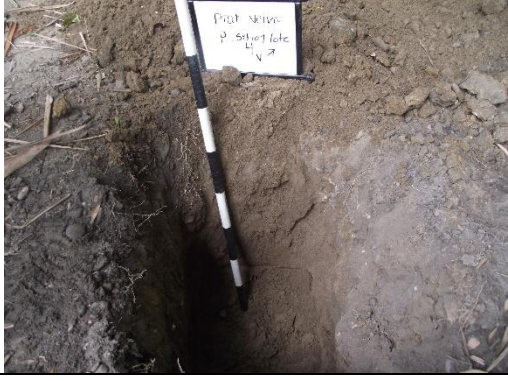
| Sitio 1 lote 4 | Este 863220 | Norte 817817 | Tierra café, franco arenosa con piedras hasta 60 cm, terraza al borde del río Magdalena. Sitio de vivienda actual. Negativo. | |

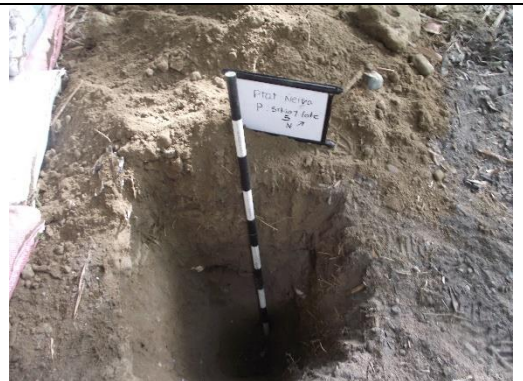
| Sitio 1,<br>lote 5 | Este<br>863225 | Norte<br>817822 | Tierra café, arenosa<br>con piedras hasta 80<br>cm, terraza al borde<br>del río Magdalena.<br>Sitio de vivienda<br>actual. Negativo. | |

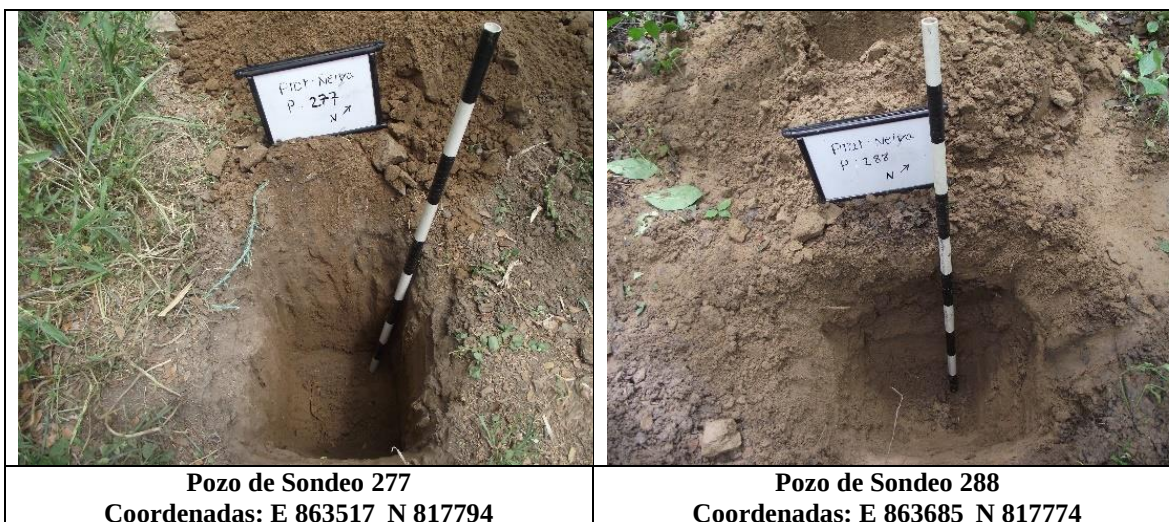
También se alcanza a apreciar en algunos pozos de sondeo, tierra parda, franco arenosa hasta 50 cm y en otros sondeos tierra parda arcillosa hasta 20 cm, desde los 20 cm hasta los 50 cm tierra parda amarillenta franco arenosa como por ejemplo en los pozos de sondeo 277 y 288.

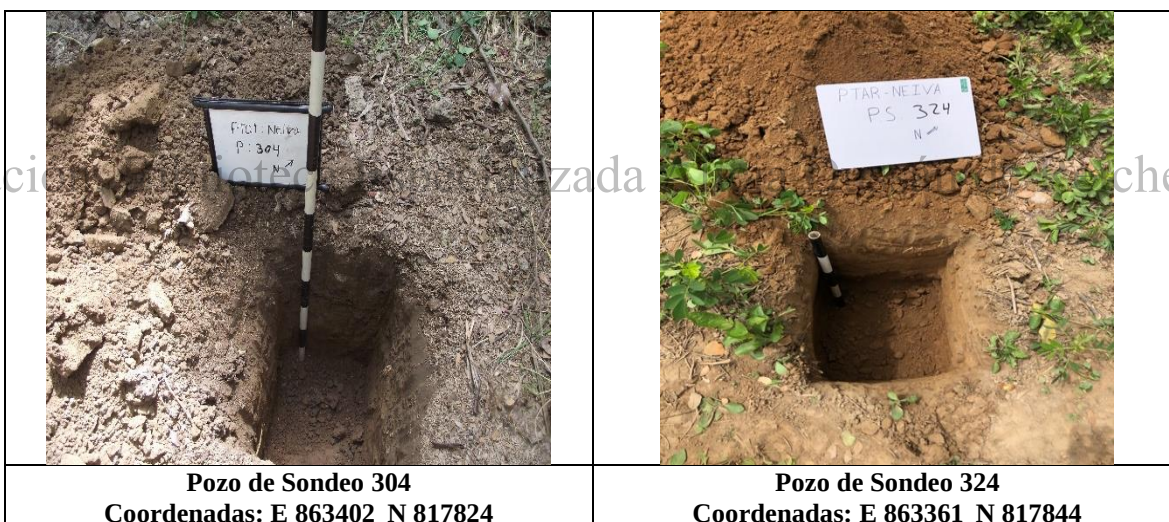
En el intervalo de los lotes que van del 300 al 350, se pueden ver suelos con una sola estratigrafía, suelos pardos franco arenosos hasta los 50 cm, ubicados en Bajos inundables, como por ejemplo en los pozos de sondeo 304 y 324.

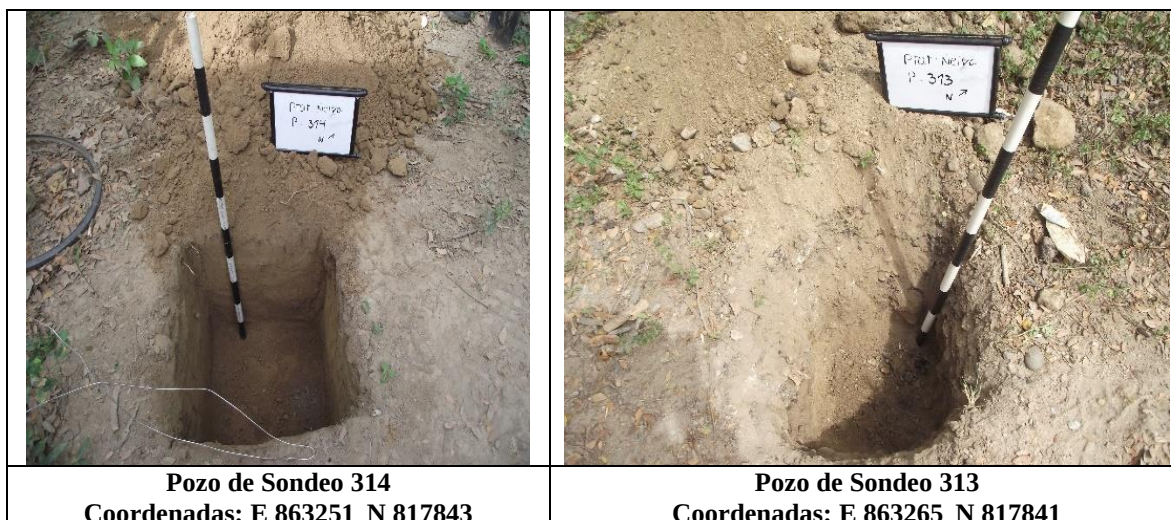
También hay pozos de sondeo ubicados en terrazas inundables al lado del río Magdalena, cuya estratigrafía muestra un suelo compuesto por un suelo pardo amarillento, franco arenoso hasta los 50 cm, como por ejemplo en los pozos de sondeo 313 y 314.

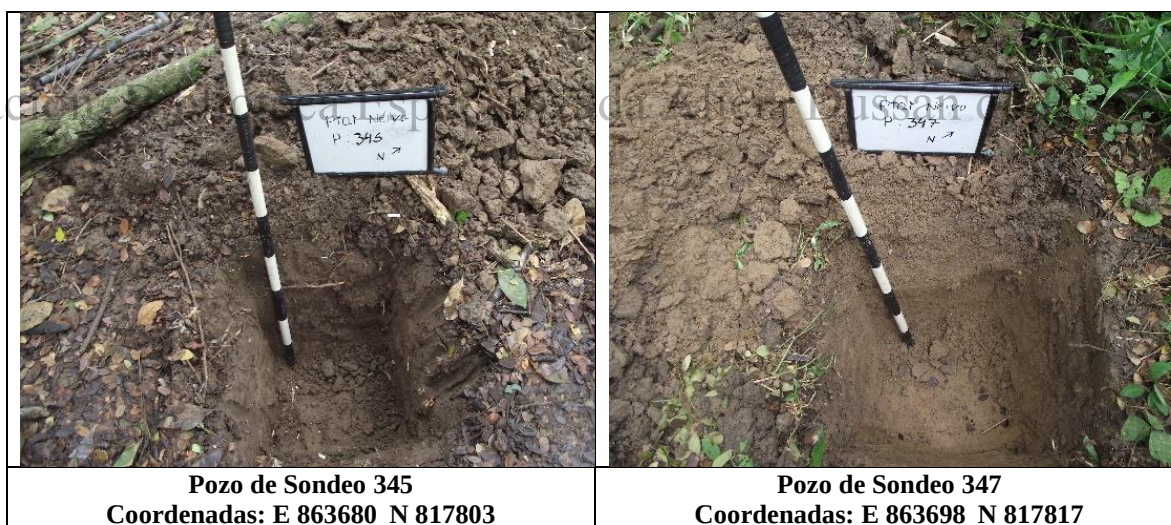
En otros pozos de sondeo, se vuelven a identificar 2 estratos: Tierra parda franco arcillosa hasta 20 cm, desde los 20 cm hasta los 50 cm tierra franco- arcillosa con greda naranja. En otros sondeos la tierra es parda franco - arcillosa con arcilla gris hasta 20 cm, desde 20 cm hasta 50 cm, tierra parda franco arcillosa con arcilla naranja. Estos pozos se encuentran en un bajo inundable, como por ejemplo en los pozos de sondeo 345 y 347.

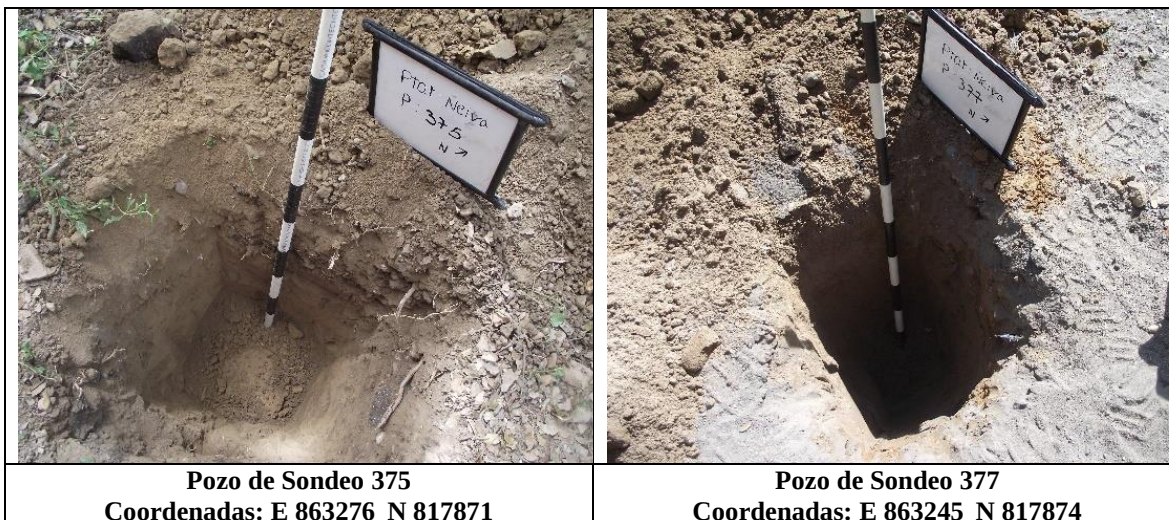
En el intervalo que va del pozo de sondeo 350 al 400, se aprecian suelos franco – arenosos, pardos, bastante intervenidos con piedras, escombros y gravilla. Estos pozos se ubican cerca de una zona de viviendas y caballerizas, como por ejemplo en los pozos de sondeo 375 y 377.

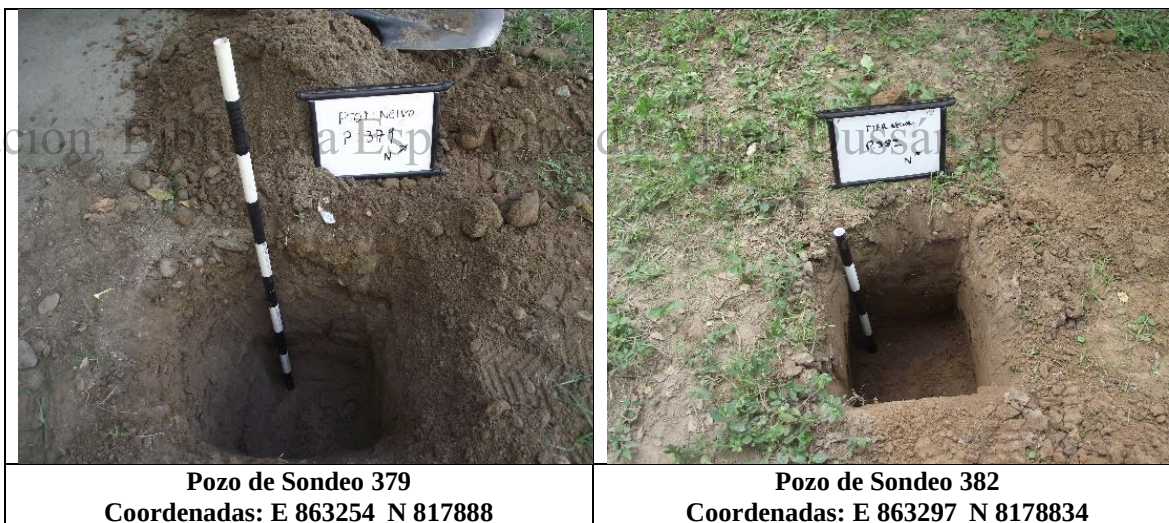
Otros de los pozos de sondeo se ubican en zonas de terrazas inundables, en donde se aprecian suelos pardos franco - arenosos con piedras y relleno hasta 60 cm y en otros se ven suelos pardos arenosos hasta 20 cm, desde 20 cm hasta los 50 cm, tierra parda amarillenta arenosa, como por ejemplo en los pozos de sondeo 379 y 382.

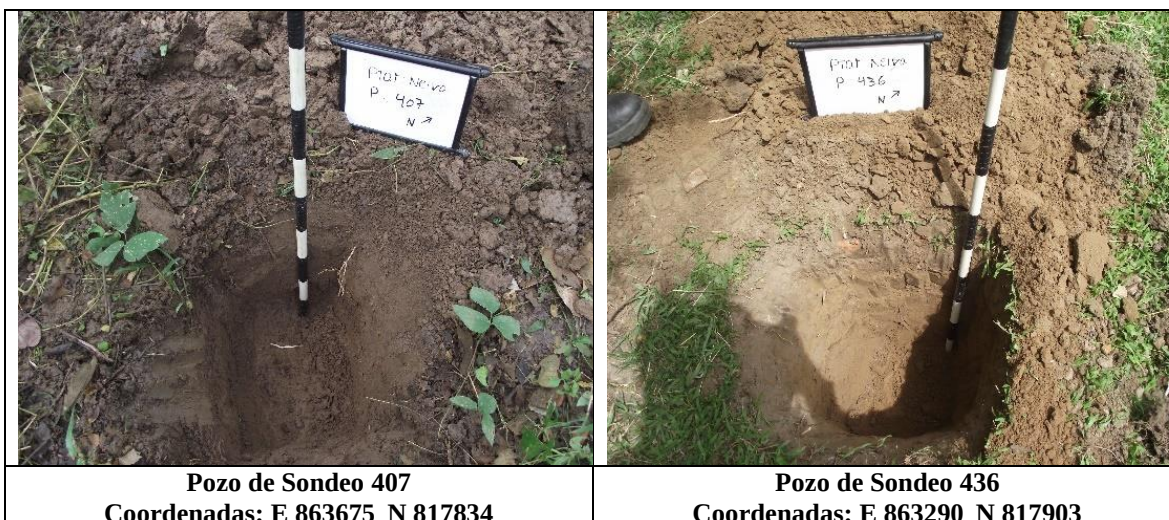
En el intervalo de los pozos que van desde el 400 al 450, en el bajo inundable se evidencian dos estratos conformados por suelos pardos arcillosos hasta 10 cm, desde los 10 cm hasta 50 cm se encuentra un suelo arcilloso con greda de color naranja. En otros pozos se aprecia un suelo pardo arcilloso con ladrillos hasta 20 cm, desde los 20 cm hasta los 50 cm se encuentra tierra parda franco- arcillosa, como por ejemplo en los pozos de sondeo 407 y 436.

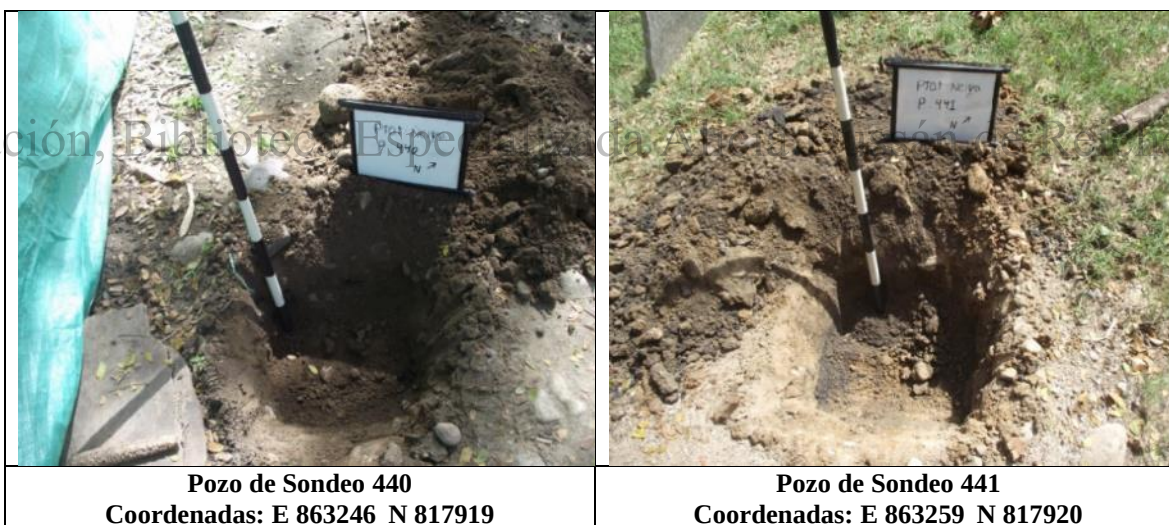
Otros pozos de sondeo se encuentran sobre terrazas, en las cuales actualmente se encuentran viviendas y cultivos. Por esta razón, los suelos en esta zona demuestran un alto grado de intervención, suelos cafés arenosos con asfalto hasta 20 cm, como por ejemplo en los pozos de sondeo 440 y 441.

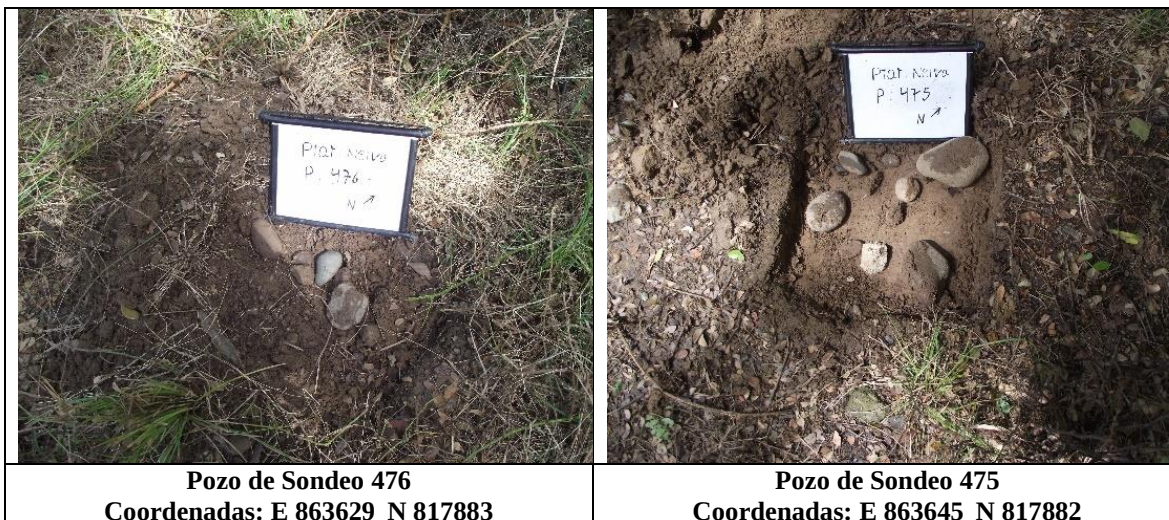
En el intervalo que va del 450 al 500, varios de los pozos de sondeo no se pudieron realizar debido a que se encontraban sobre el canal de agua, en zonas de cultivos o en una zona con escombros, sin embargo, en aquellos pozos de sondeo que se pudieron realizar se demuestra el grado de alteración de los suelos, en donde se ven piedras, gravilla y rellenos, como por ejemplo en los pozos de sondeo 475 y 476.

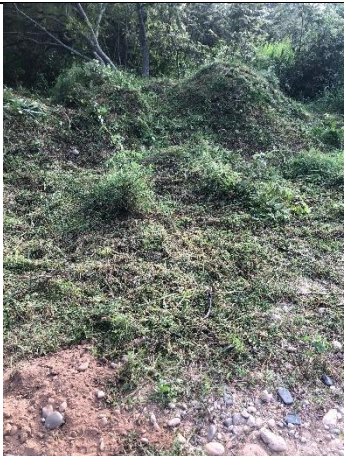
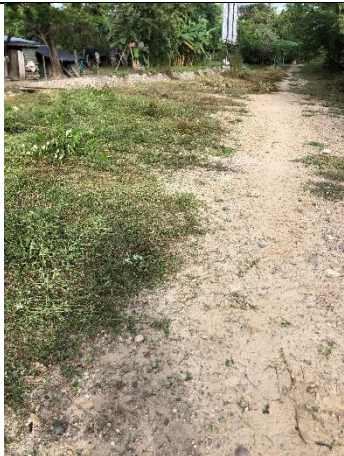
El lote B es el lote que se encuentra menos intervenido y donde fue posible realizar la mayoría de los sondeos propuestos, sin embargo, al interior de este lote también se hallan montañas de escombros, acumulaciones de rocas, trochas o vías internas, algunas viviendas y vegetación espesa, lo que dificultó la realización de algunos pozos de sondeo.

| <p><b>Montañas de escombros Pozo 515</b><br/> <b>Coordenadas: E 863483 N 817919</b></p> | <p><b>Camino o vía interna Pozo 512</b><br/> <b>Coordenadas: E 863438 N 817925</b></p> |

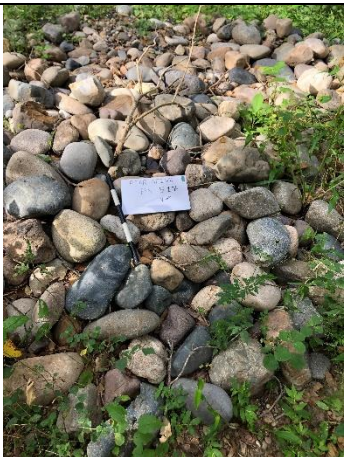
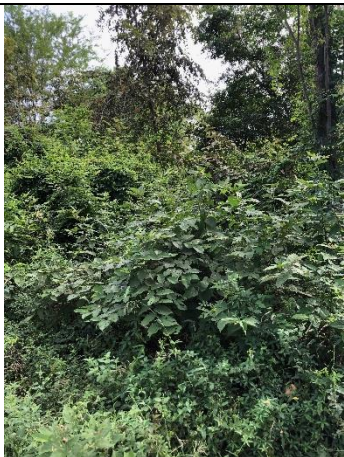
| <b>Acumulación de Piedras Pozo 517</b><br><b>Coordenadas: E 863514 N 817915</b> | <b>Vegetación espesa, cerca de pozo 514</b><br><b>Coordenadas: E 863468 N 817921</b> |

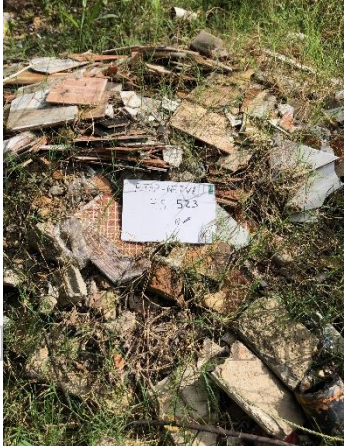
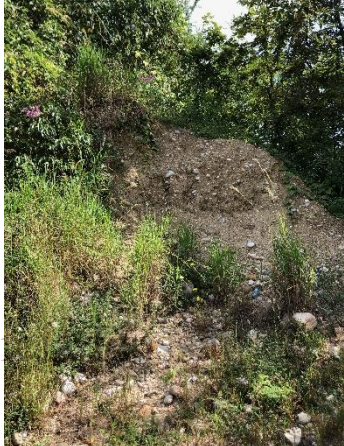
| <b>Escombros Pozo 523</b><br><b>Coordenadas: E 863605 N 817903</b> | <b>Montañas de escombros Pozo 533</b><br><b>Coordenadas: E 863474 N 817935</b> |

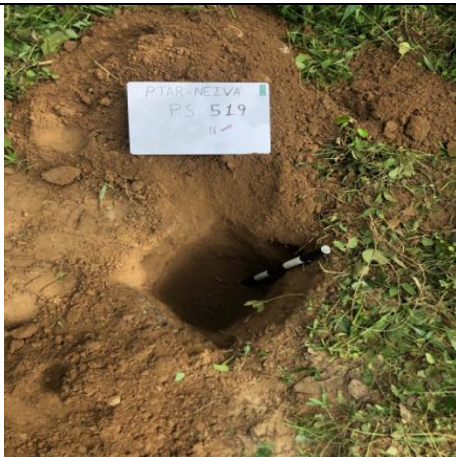
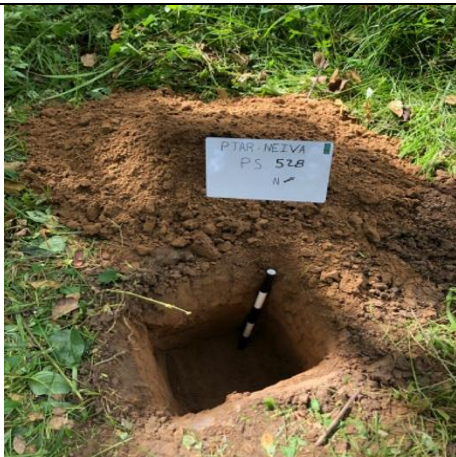
| <p align="center"><b>Pozo de Sondeo 519</b><br/> <b>Coordenadas: E 863544 N 817911</b></p> | <p align="center"><b>Pozo de Sondeo 528</b><br/> <b>Coordenadas: E 863550 N 817926</b></p> |

En este lote, en el intervalo que va desde el pozo de sondeo 500 hasta el 550 algunos pozos de sondeo muestran una estratigrafía compuesta por un suelo pardo arenoso granular suelto, en otros casos se ve un suelo rojizo arenoso de textura granular suelto, como por ejemplo en los pozos de sondeo 519 y 528. Estos pozos se ubican en una terraza inundable, cerca del canal que divide los lotes A y B.
