## **INFORME FINAL**

### **“PROSPECCIÓN Y ELABORACIÓN DEL PLAN DE MANEJO ARQUEOLÓGICO PARA LA CONSTRUCCIÓN DE LA PLANTA DE TRATAMIENTO DE AGUAS RESIDUALES -PTAR- DE NEIVA, HUILA”.**

**ANDREA SANTACRUZ GONZÁLEZ.**  
**RNA 0338**

AGOSTO DE 2019

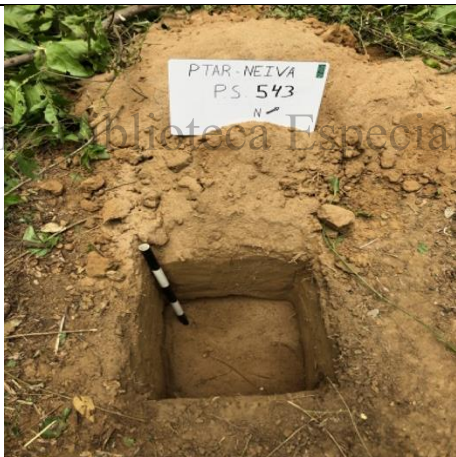
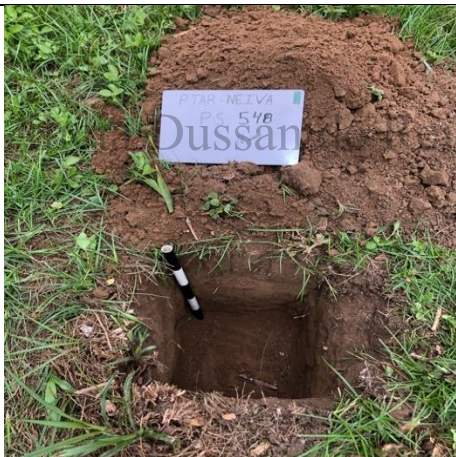
| <p align="center"><b>Pozo de Sondeo 543</b><br/> <b>Coordenadas: E 863322 N 817954</b></p> | <p align="center"><b>Pozo de Sondeo 548</b><br/> <b>Coordenadas: E 863297 N 817973</b></p> |

En otras ocasiones, los sondeos muestran suelos pardos claros arenosos y suelos Pardos arenosos, de textura granular fina, como por ejemplo en los pozos de sondeo 543 y 548. Los cuales también se ubican en una terraza inundable cerca del río Magdalena y del canal que divide los lotes A y B.

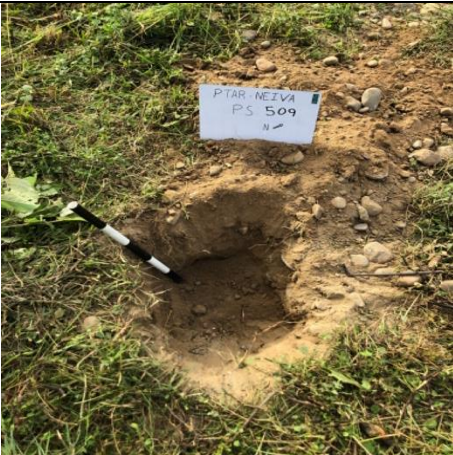
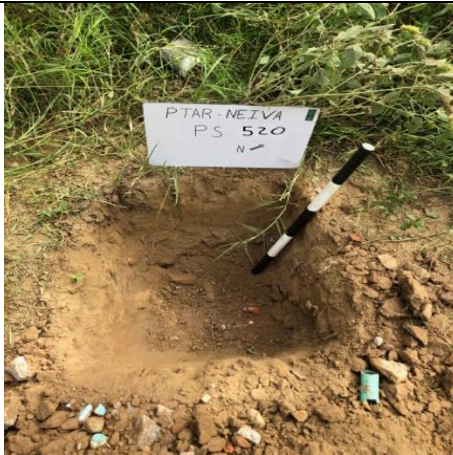
| <p><b>Pozo de Sondeo 509</b><br/> <b>Coordenadas: E 863393 N 817930</b></p> | <p><b>Pozo de Sondeo 520</b><br/> <b>Coordenadas: E 863560 N 817909</b></p> |

En algunos pozos de sondeo se alcanza a ver la intervención antrópica moderna del suelo, compuesta por montañas de escombros, rellenos y caminos, como por ejemplo en los pozos de sondeo 509 y 520. Estos pozos se ubican en una terraza inundable cerca del canal que divide los lotes A y B.

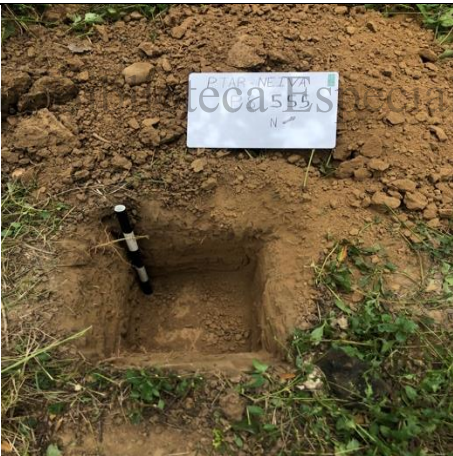
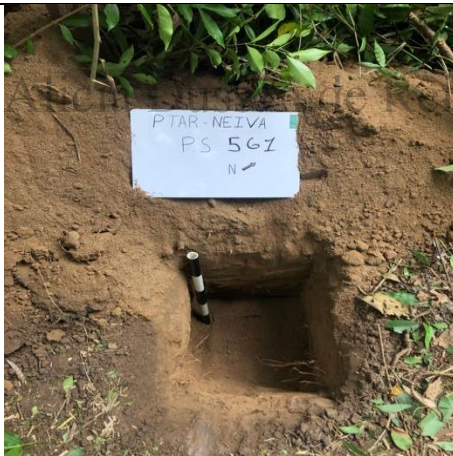
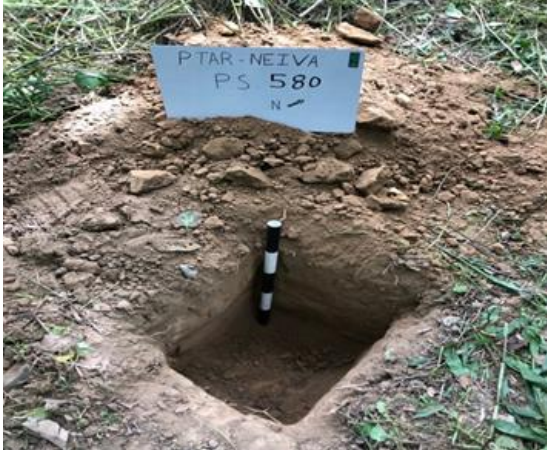
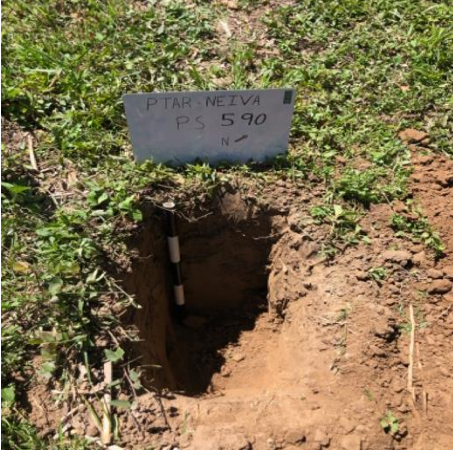
En el intervalo de los pozos que van del 550 al 600, predomina un suelo rojizo arenoso de textura granular suelta o fina, como por ejemplo en los pozos de sondeo 555, 561, 580 y 590 los cuales se ubican en una terraza inundable a excepción del Pozo 580, el cual se encuentra en un bajo inundable.

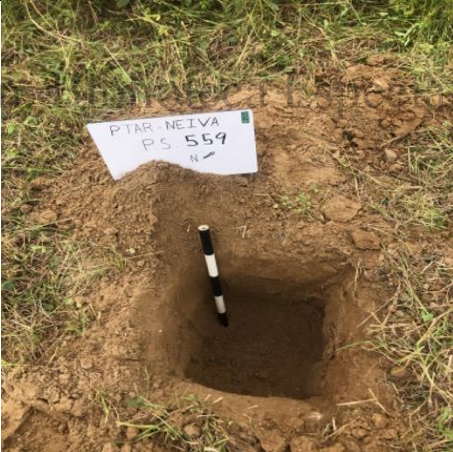
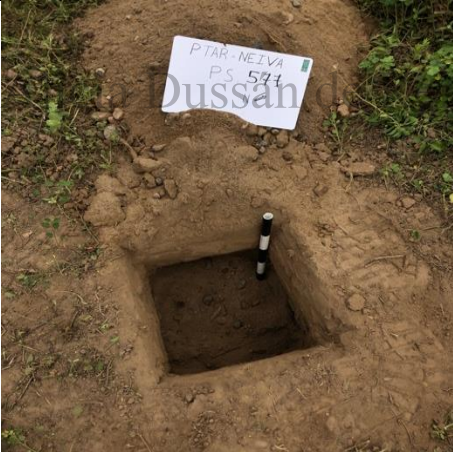
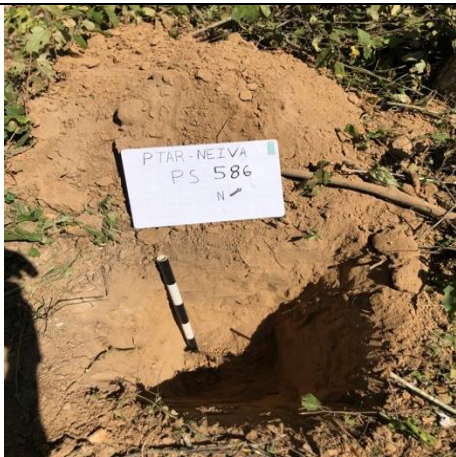
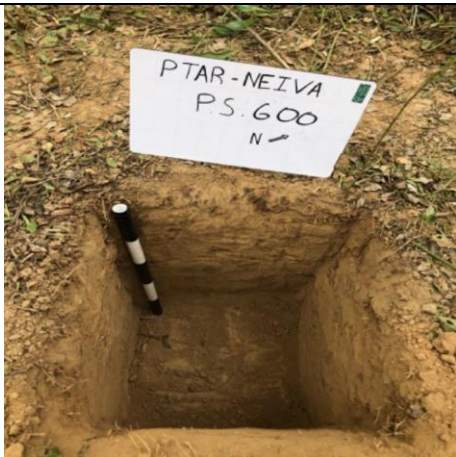
Los pozos de sondeo ubicados en este intervalo presentan una estratigrafía más o menos uniforme, cambiando solamente la tonalidad de la tierra, encontrando algunos pozos de sondeo con suelo pardo claro arenoso de textura granular fina, como en los pozos de sondeo 559, 577, 586 y 600. Estos puntos de sondeo se encuentran en un bajo inundable.

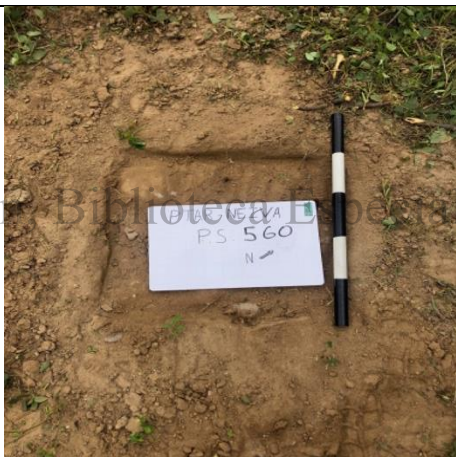
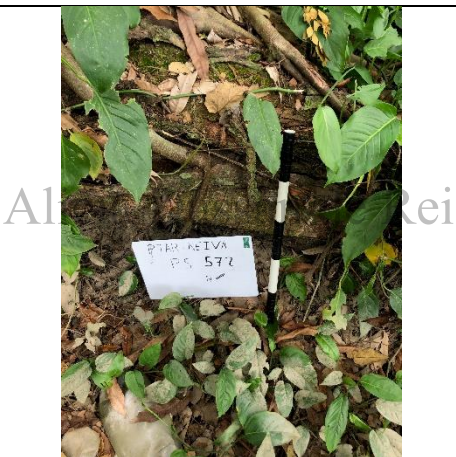
| <p><b>Pozo de Sondeo 560</b><br/> <b>Coordenadas: E 863478 N 817950</b></p> | <p><b>Pozo de Sondeo 572</b><br/> <b>Coordenadas: E 863575 N 817953</b></p> |

Otros pozos de sondeo no se pudieron hacer debido a la presencia de rocas y escombros como los pozos de sondeo 560 y 572. Estos pozos de sondeo se ubican en un bajo inundable.

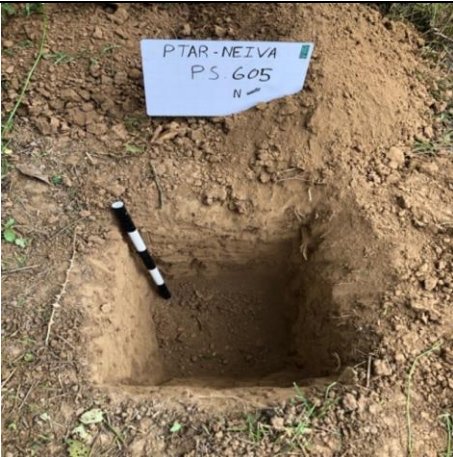
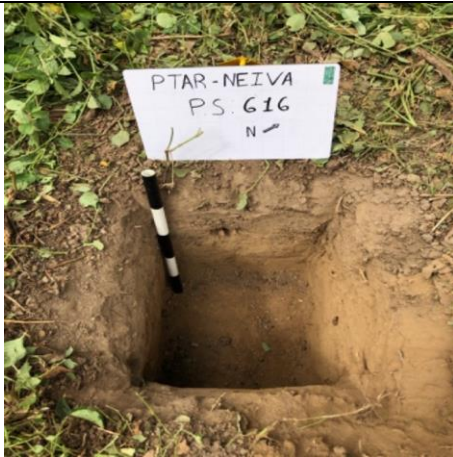
| <p align="center"><b>Pozo de Sondeo 605</b><br/> <b>Coordenadas: E 863489 N 817978</b></p> | <p align="center"><b>Pozo de Sondeo 616</b><br/> <b>Coordenadas: E 863586 N 817982</b></p> |

En el intervalo de los pozos de sondeo ubicados desde el pozo 600 hasta el 650, el suelo presenta una estratificación uniforme, consistente de un suelo pardo claro arenoso de textura granular suelta, como por ejemplo en los pozos 605, 608, 616 y 619. Estos pozos de sondeo se encuentran en un bajo inundable, rodeado de espesa vegetación y algunos montículos de escombros.

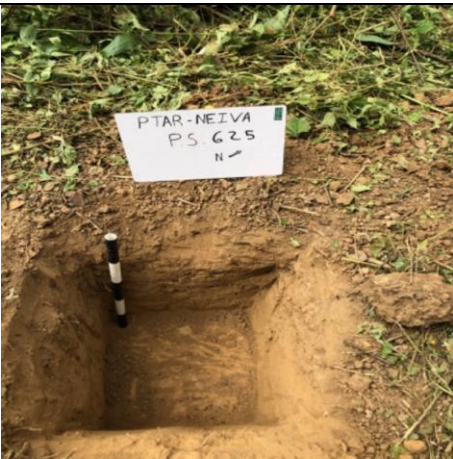
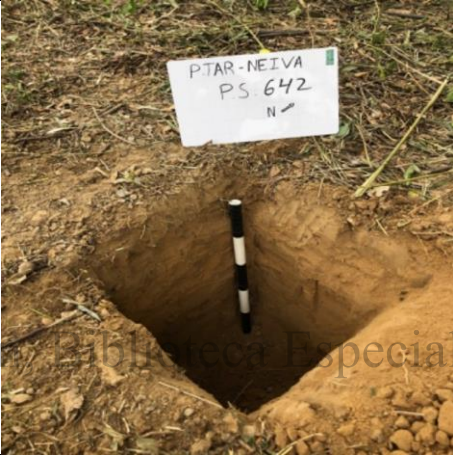
| <p align="center"><b>Pozo de Sondeo 625</b><br/> <b>Coordenadas: E 863449 N 817998</b></p> | <p align="center"><b>Pozo de Sondeo 632</b><br/> <b>Coordenadas: E 863343 N 818012</b></p> |

Otros pozos de sondeo presentan suelos rojizos arenosos de textura granular suelta, como por ejemplo en los pozos 625, 632, 639 y 642. Los pozos de sondeo 625 y 642, se encuentran en un bajo inundable, mientras que los pozos de sondeo 632 y 639 se encuentran en una terraza inundable, cerca del río Magdalena.

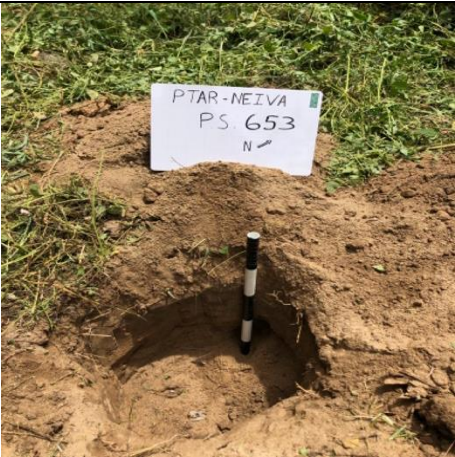
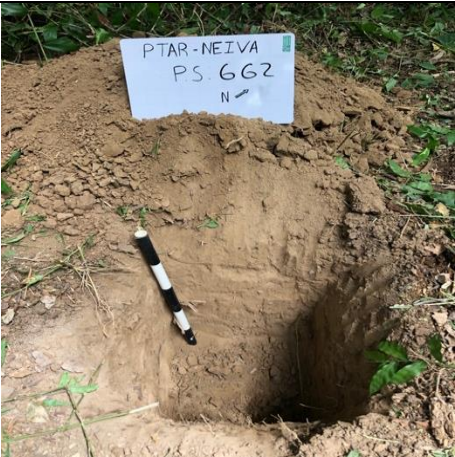
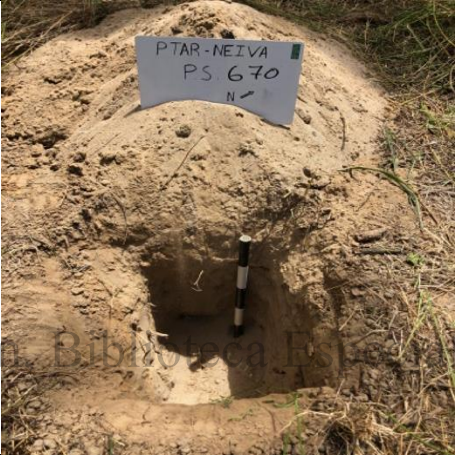
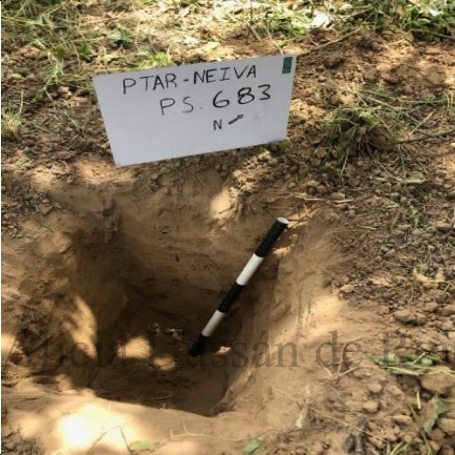
| <p align="center"><b>Pozo de Sondeo 653</b><br/> <b>Coordenadas: E 863560 N 818000</b></p> | <p align="center"><b>Pozo de Sondeo 662</b><br/> <b>Coordenadas: E 863551 N 818016</b></p> |

En el intervalo que va desde el pozo de sondeo 650 hasta el 700, la vegetación del lote se va poniendo más espesa, en algunos puntos fue necesario solicitar el uso de una guadañadora para poder ingresar a los pozos de sondeo. La estratigrafía de los suelos se comportó de la misma forma que en los sondeos anteriores, son suelos muy uniformes de consistencia arenosa de tonalidades pardas claras y textura granular fina, como por ejemplo en los pozos de sondeo 653, 662, 670 y 683. Estos pozos de sondeo se ubican en una terraza inundable.

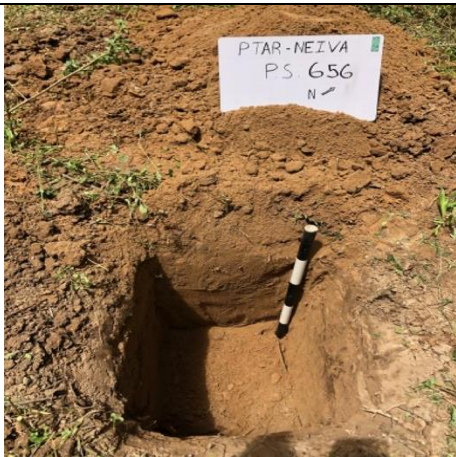
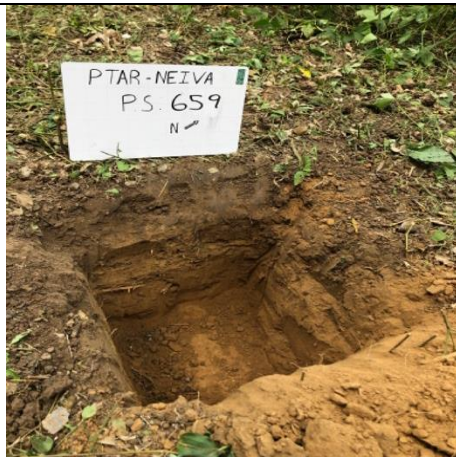
| <p align="center"><b>Pozo de Sondeo 656</b><br/> <b>Coordenadas: E 863605 N 817994</b></p> | <p align="center"><b>Pozo de Sondeo 659</b><br/> <b>Coordenadas: E 863596 N 818010</b></p> |

En otros pozos de sondeo, los suelos presentan una consistencia arenosa de tonalidades rojizas y textura granular suelta, como por ejemplo en los pozos de sondeo 656 y 659, los cuales se ubican en una terraza inundable.

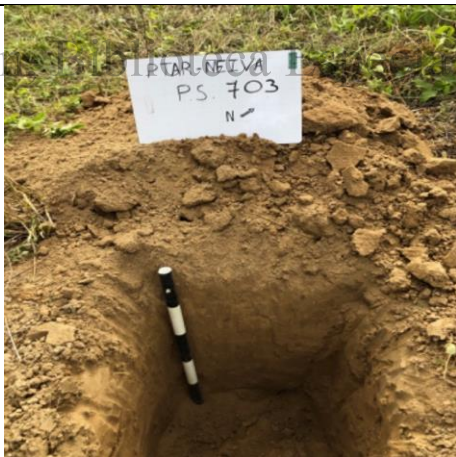
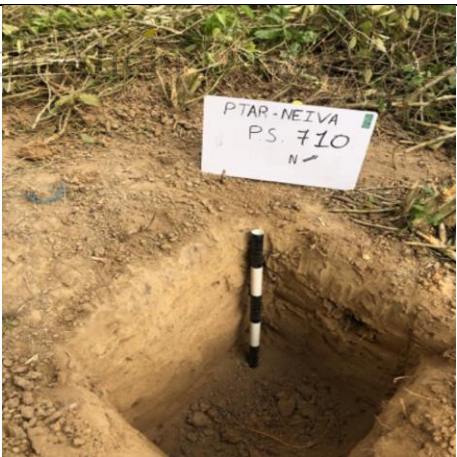
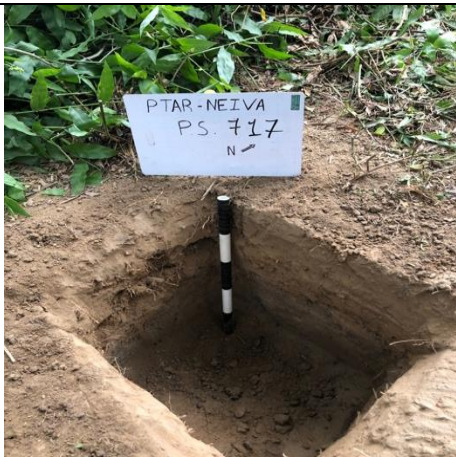
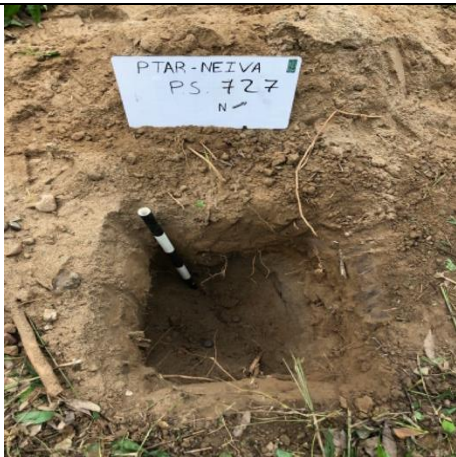
| <p align="center"><b>Pozo de Sondeo 703</b><br/> <b>Coordenadas: E 863576 N 818042</b></p> | <p align="center"><b>Pozo de Sondeo 710</b><br/> <b>Coordenadas: E 863469 N 818056</b></p> |

En el intervalo de los pozos que van desde el pozo 700 hasta el 750, continúa la presencia de vegetación espesa, aunque también se ven espacios con escombros, gravilla y rellenos, así como también se aprecia la presencia de viviendas de invasión. La estratigrafía de los suelos es muy uniforme y consiste en suelos pardos claros arenosos de textura granular fina, como por ejemplo en los pozos de sondeo 703, 710, 717 y 727. Estos pozos de sondeo se ubican en una terraza inundable.

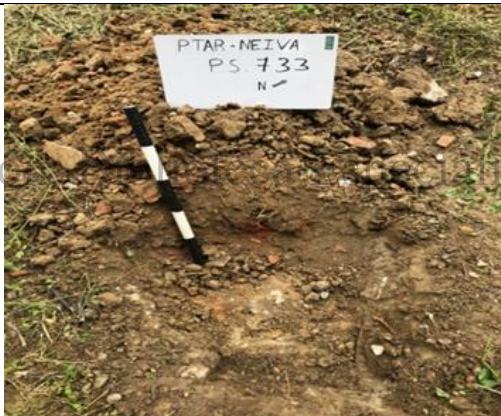
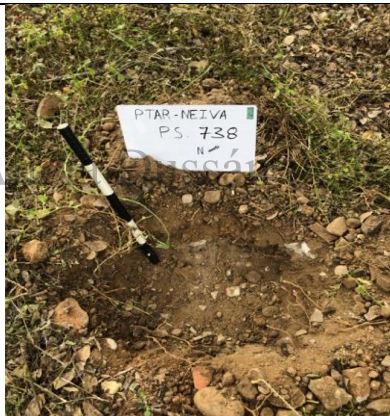
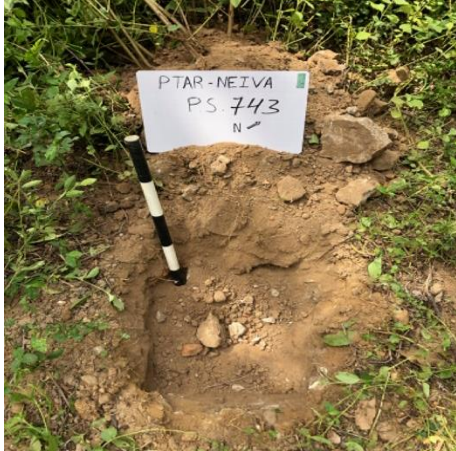
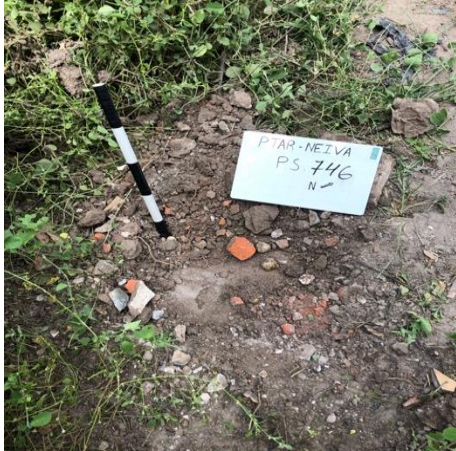
| <p align="center"><b>Pozo de Sondeo 733</b><br/><b>Coordenadas: E 863505 N 818067</b></p> | <p align="center"><b>Pozo de Sondeo 738</b><br/><b>Coordenadas: E 863581 N 818057</b></p> |

Otros pozos de sondeo dejan ver zonas intervenidas por la presencia de gravilla y escombros, como en los pozos 733, 738, 743 y 746. Estos pozos se encuentran en una terraza inundable en la cual se han ido instalando algunas viviendas de manera ilegal.

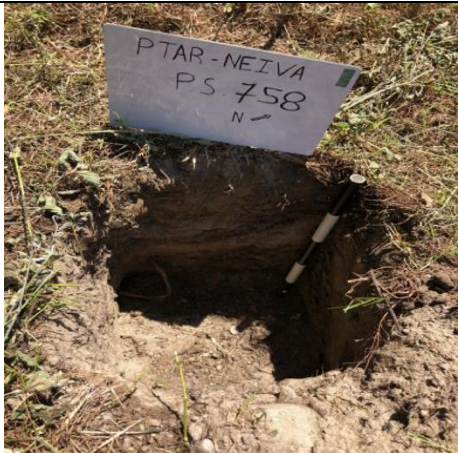
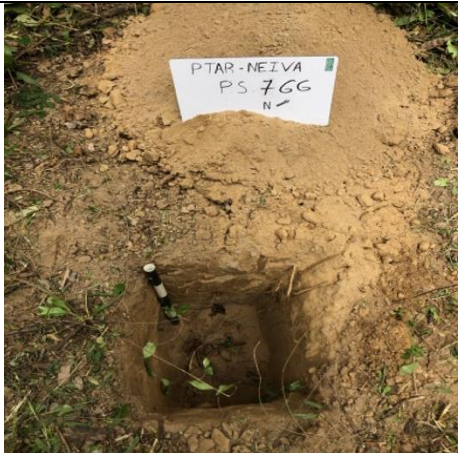
| <p align="center"><b>Pozo de Sondeo 758</b><br/><b>Coordenadas: E 863405 N 818095</b></p> | <p align="center"><b>Pozo de Sondeo 766</b><br/><b>Coordenadas: E 863546 N 818091</b></p> |

En el intervalo de los pozos que van del 750 hasta el 790, continúa la presencia de vegetación espesa, cultivos, escombros, gravilla y rellenos, así como también se aprecia la presencia de viviendas de invasión. La estratigrafía de los suelos es muy uniforme y consiste en suelos pardos arenosos de textura granular suelta, como por ejemplo en los pozos de sondeo 758 y 766. Estos pozos de sondeo se ubican en una terraza inundable.

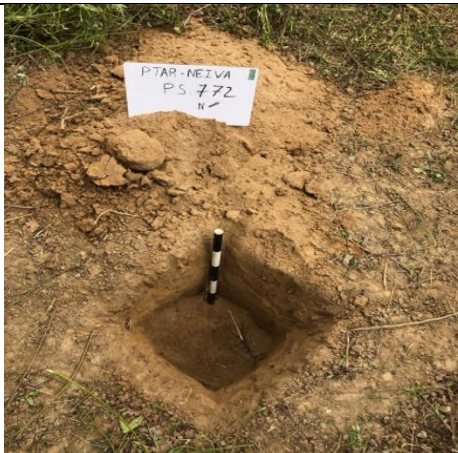
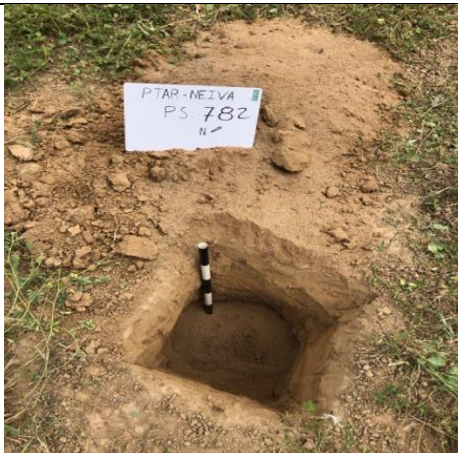
| <p align="center"><b>Pozo de Sondeo 772</b><br/><b>Coordenadas: E 863637 N 818080</b></p> | <p align="center"><b>Pozo de Sondeo 782</b><br/><b>Coordenadas: E 863612 N 818098</b></p> |

En otros pozos de sondeo se observan suelos pardos claros arenosos de textura granular fina, como en los pozos de sondeo 772 y 782, los cuales se encuentran en una terraza inundable, cercanas a una zona de viviendas de invasión.

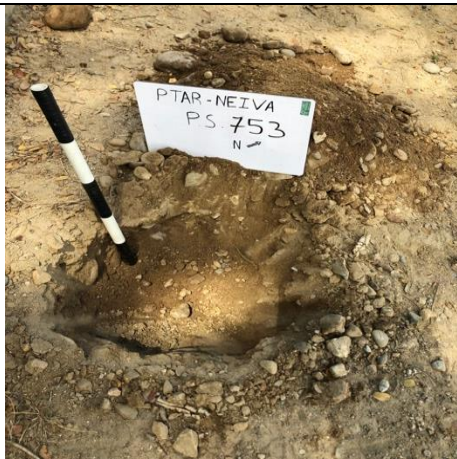
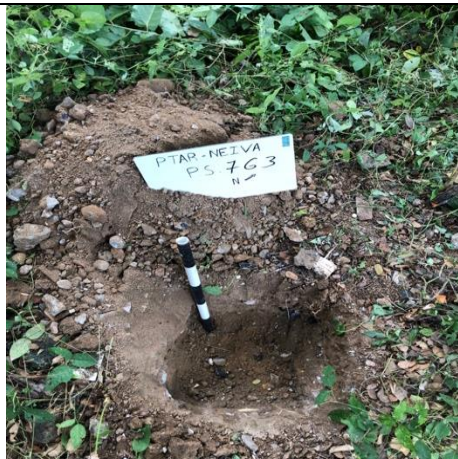
| <p align="center"><b>Pozo de Sondeo 753</b><br/> <b>Coordenadas: E 863481 N 818085</b></p> | <p align="center"><b>Pozo de Sondeo 763</b><br/> <b>Coordenadas: E 863501 N 818097</b></p> |

Otros pozos de sondeo dejan ver la intervención del suelo, consistente en escombros y gravilla, como por ejemplo en los pozos de sondeo 753 y 763, los cuales se ubican en una terraza inundable, cerca de una zona de vivienda actual.

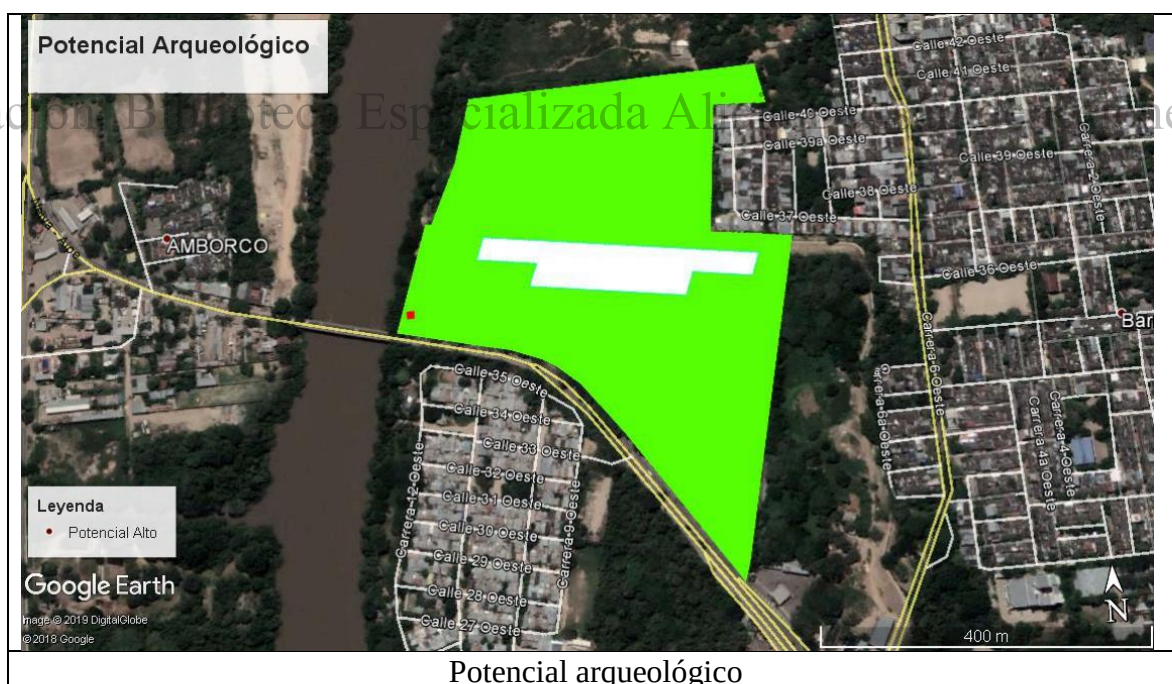
En la siguiente figura se presenta gráficamente el potencial arqueológico del área de estudio.
