**PROGRAMA DE ARQUEOLOGÍA PREVENTIVA**

**PEAJE PATÁ (K81+500 – K81+800) Y PUENTE ANCHIQUE**  
**(K99+660 – K100+000). REHABILITACIÓN DE VIA AIPE-SALDAÑA,**  
**UF 3 (NATAGAIMA, TOLIMA).**

**FASE DE PROSPECCIÓN Y PLAN DE MANEJO ARQUEOLOGICO**

**INFORME FINAL**

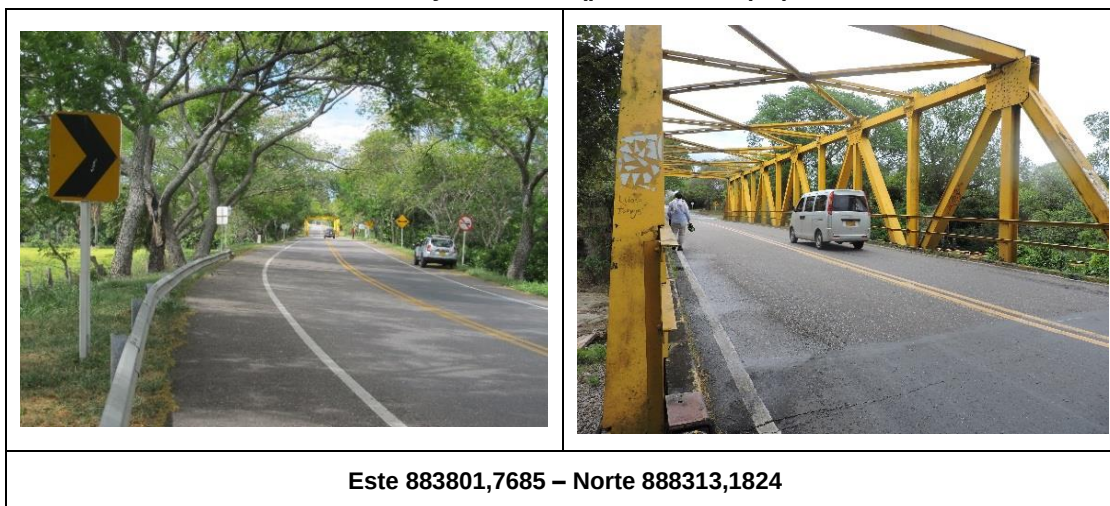
Fotos 2 y 3. Red Vial (puente Anchique)

**Red vial:** Son espacios artificializados con infraestructuras de comunicaciones como la vía que comunica Saldaña con Aipe (UF 3), (Autovía Neiva – Girardot S.A.S - G&R Ingeniería y Desarrollo S.A.S., 2016).

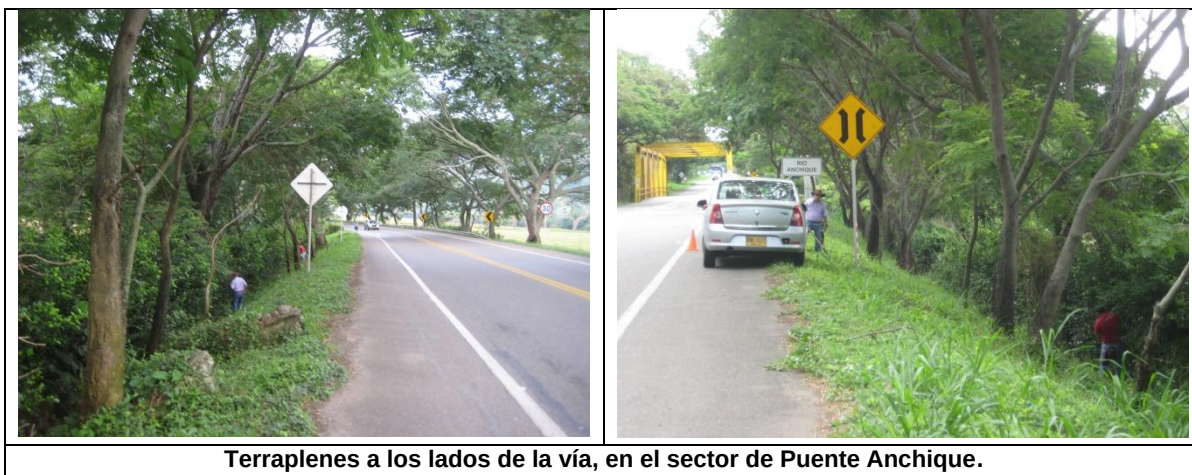
Fotos 12 y 13. Terraplenes Puente Anchique

Los recorridos en el área y los sondeos realizados permitieron confirmar que el área del proyecto se encuentra bastante alterada por las actividades agrícolas, construcciones (vías, terraplenes, box couvert, viviendas, instituciones educativas, tubería de acueducto, etc.), la dinámica fluvial del río Anchique (en Puente Anchique) y de las quebradas Alsacia y Balsillas (en Peaje Patá), y condiciones climatológicas. Esta circunstancia incide en la alteración de los contextos arqueológicos.

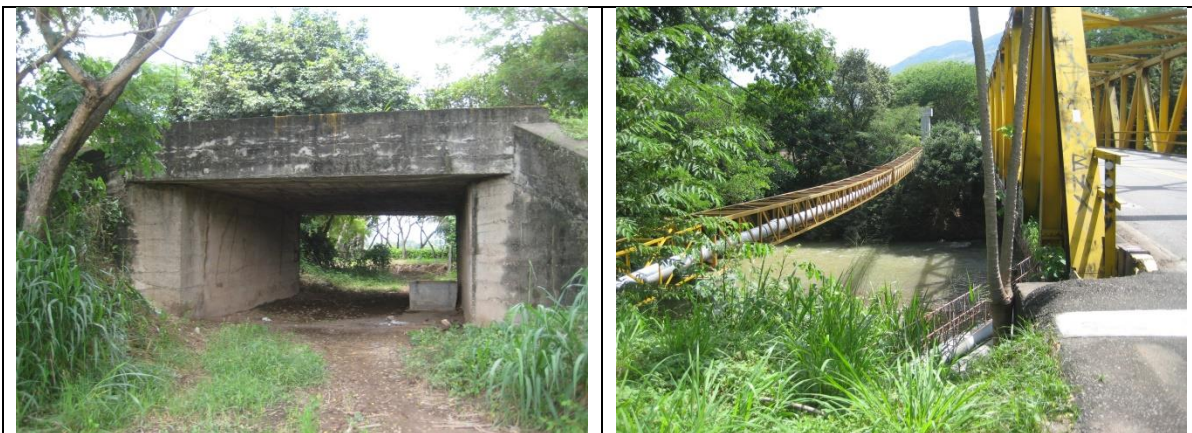
**Fotos 14 y 15. Construcciones Puente Anchique**

**Box coulvert vía, puente existente, tubería de acueducto y río Anchique en el sector de Puente Anchique.**

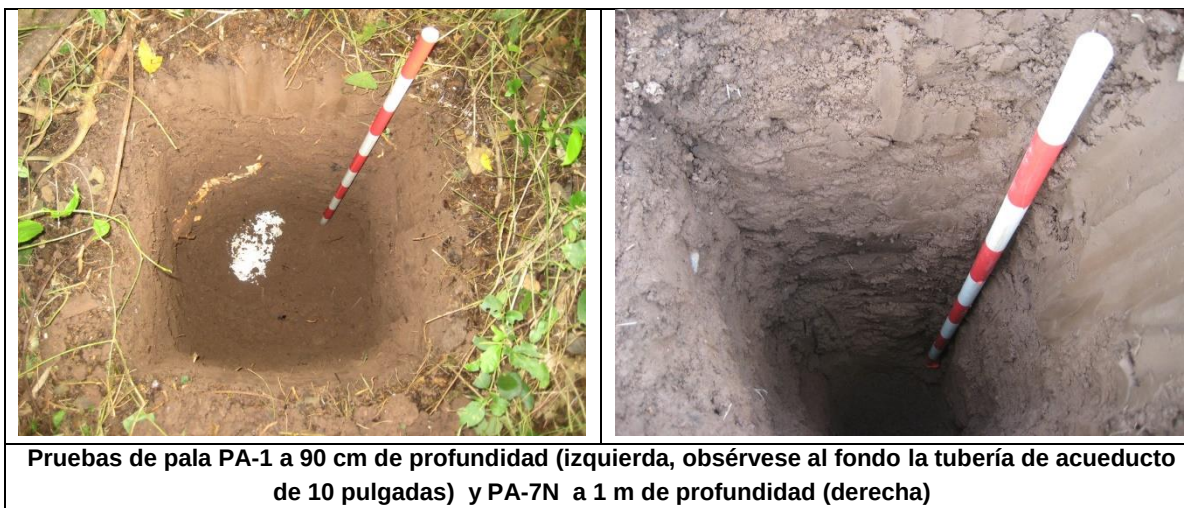
Fotos 24 y 25. Sondeos en el sector de Puente Anchique

Los sondeos se excavaron buscando llegar a 1 m de profundidad; sin embargo, en algunos casos no fue posible debido a la presencia de raíces, tubería de acueducto (tubo de 10 pulgadas, que está enterrado en un sector y sobre el río Anchique cruza por vía aérea), alambres de púas enterrados, o rocas. Los sondeos permitieron observar una estratigrafía compuesta por suelos arcillosos de color café rojizo que en algunos casos presentaban manchas amarillas; en varios sondeos se encontraron cantos rodados, gravilla, cascajo y restos de construcción de la vía pavimentada (ver Anexo C. Fichas de Descripción Sondeos, en el CD).

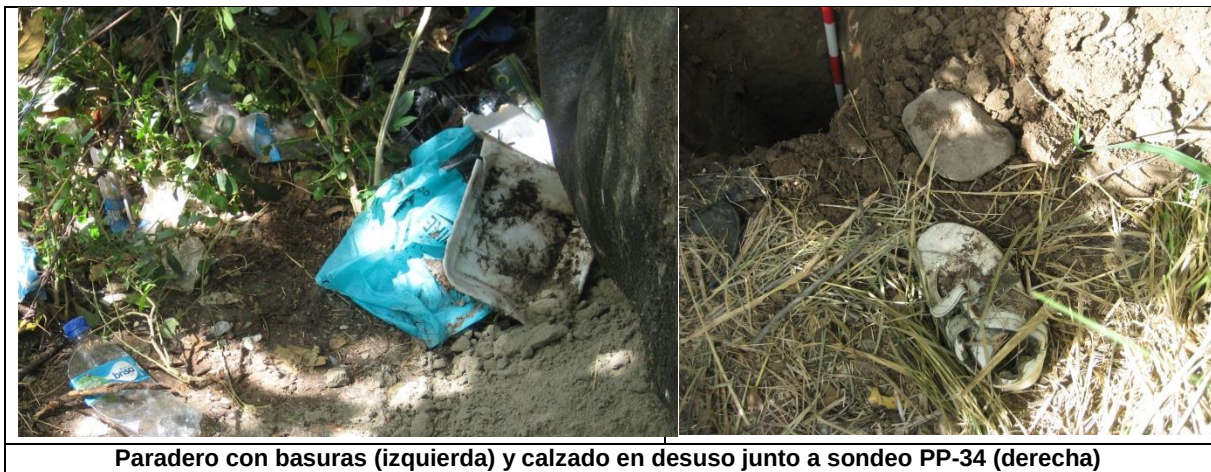
**Fotos 34 y 35. Basuras actuales**

En ambas áreas (puente y peaje) se encontraron restos de basuras actuales (bolsas plásticas, pedazos de llantas, calzado en desuso, etc.), lo cual se explica por la cercanía de la vía pavimentada; específicamente en un sector del Peaje Patá, donde hay una gran roca que los habitantes del lugar utilizan como paradero de transporte, se encuentra gran acumulación de basuras (muchas botellas plásticas de bebidas hidratantes, empaques desechables de comida en icopor, además de las anteriormente descritas).
