# **PROSPECCIÓN ARQUEOLÓGICA ÁREA DE POZOS DE GAS ASOCIADO AL CARBÓN CAMPO CAPORO. LA JAGUA DE IBIRICO Y CHIRIGUANÁ (CESAR)**

| GEOINGENIERÍA | | GI-1454 | | PÁG. 1 | |

# PROSPECCIÓN ARQUEOLÓGICA ÁREA DE POZOS DE GAS ASOCIADO AL CARBÓN CAMPO CAPORO. LA JAGUA DE IBIRICO Y CHIRIGUANÁ (CESAR).

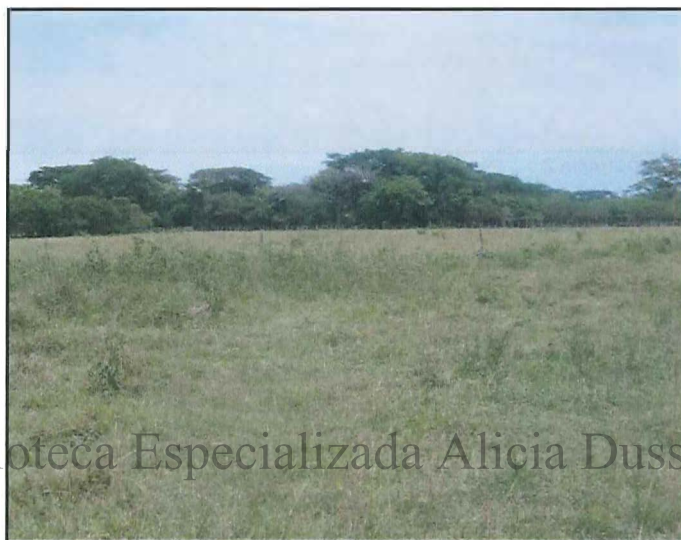
FOTOGRAFÍA 1

Ubicada en clima semihumedo, en llanura aluvial, sobre terraza 2, el material parental son depósitos cuaternarios, con actual sedimentación aluvial (**FOTOGRAFÍA 1**). Son suelos con baja evolución, con baja saturación de bases, régimen de humedad ústico y presencia de un horizonte oxico. Tiene pendientes de 0-3% y la clasificación agrológica es V. Los suelos son superficiales a moderadamente profundos, limitados por corazas de hierro, arcillas finas y nivel freático fluctuante. El uso actual es la ganadería extensiva.

SUELO ALUVIAL EN TERRAZA NIVEL 2.

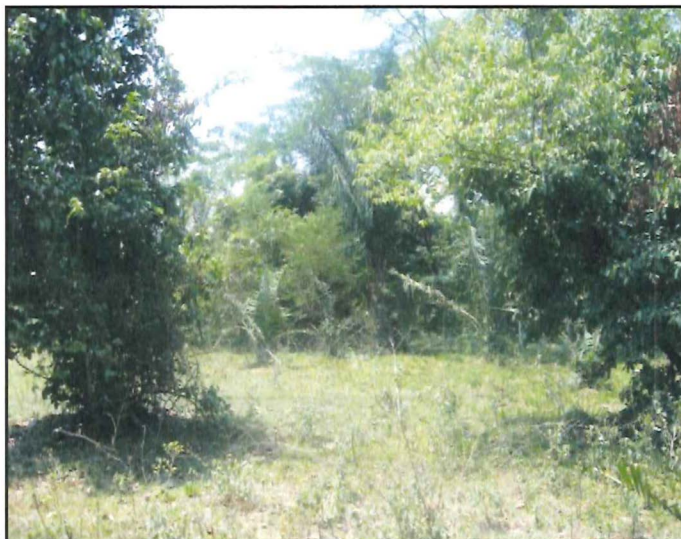
FOTOGRAFÍA 2

El relieve es plano inundable, con depósitos cuaternarios, actualmente presenta sedimentación aluvial y se inundan permanentemente (**FOTOGRAFÍA 2**). Presentan muy baja evolución y son comunes de la zona tropical. Tiene pendientes de 0-3% y la clasificación agrológica es V. Son suelos limitados por el nivel freático y dedicado en general a la ganadería extensiva.

ÁREA INUNDABLE CERCA A CAÑO SAN ANTONIO

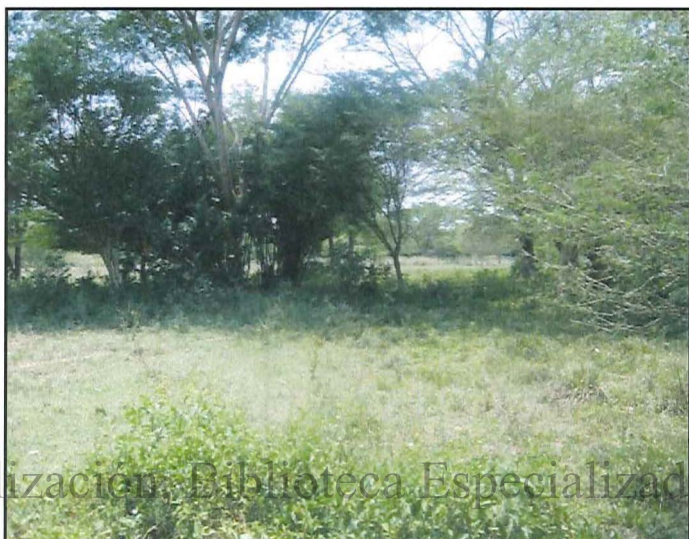
**FOTOGRAFÍA 3**  
SABANA NATURAL ARBOLADA INUNDABLE COSTADO SUR DE CAÑO SAN ANTONIO

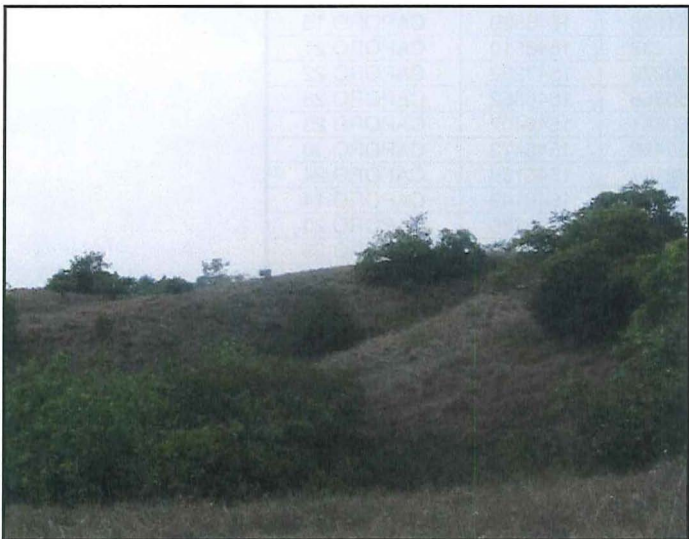
La zona en que se ubicarán los futuros pozos Caporo se encuentra concentrada en torno al caño San Antonio. La revisión en campo del paisaje existente demostró que la mayoría del área está ocupada por pastizales dedicados a la ganadería extensiva y sabanas naturales arboladas que, especialmente en el costado sur del caño San Antonio, permanecen inundadas en la época de lluvias (**FOTOGRAFÍA 3**). Dicho costado sur del mencionado caño es casi totalmente plano y se encuentra a una altura inferior a la del costado norte. La parte norte presenta diferencias notables. Se trata de un sector colinado muy erosionado, en donde las colinas dejan ver abundante material rocoso superficial (costras de coraza petroférica), siendo el suelo orgánico prácticamente imperceptible. Al estar a mayor altura que el costado sur no es inundable; al contrario, es un sector muy árido (**FOTOGRAFÍA 4**).

**FOTOGRAFÍA 4**  
COLINAS CON AFLORAMIENTOS ROCOSOS SUPERFICIALES.

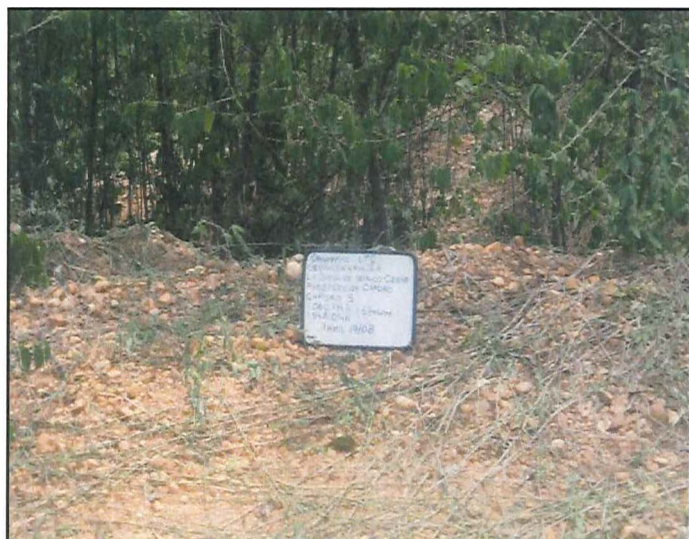
FOTOGRAFÍA 5  
SUELO ROCOSO EN CAPORO 5

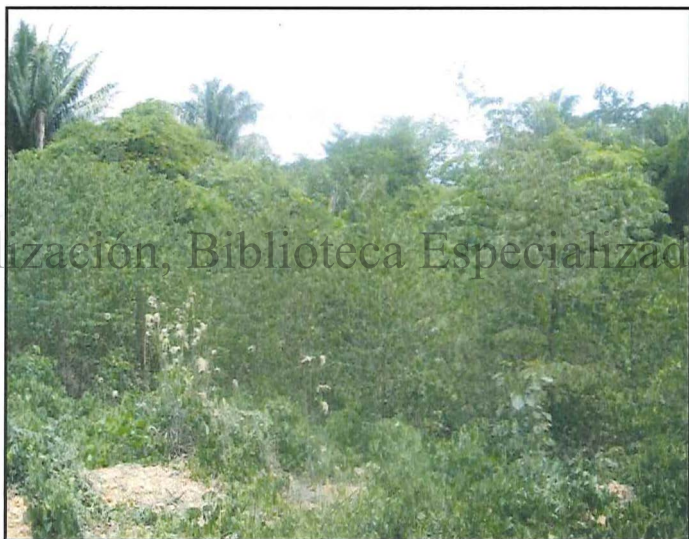
FOTOGRAFÍA 6  
BOSQUE NATURAL INTERVENIDO PRÓXIMO A CAPORO 5

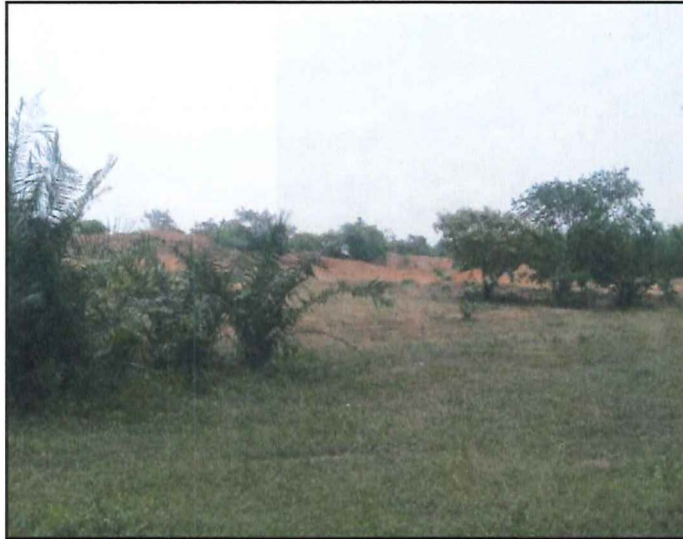
FOTOGRAFÍA 7

COLINAS ROCOSAS PRÓXIMAS A CAPORO 6

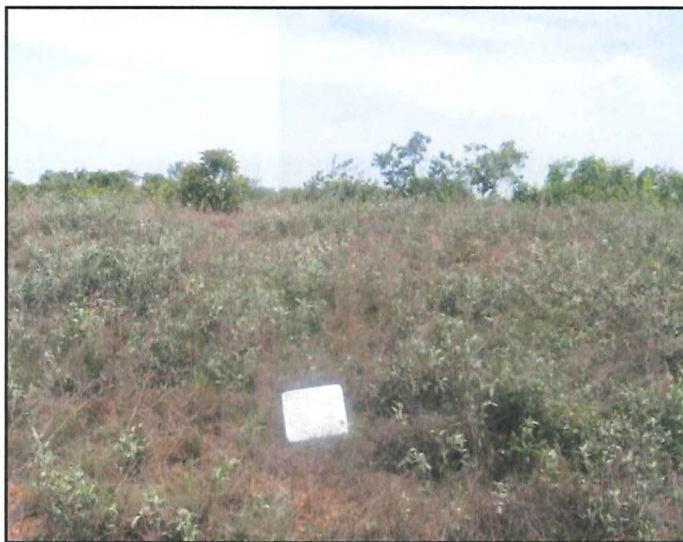
FOTOGRAFÍA 8

El sitio se encuentra en un sector colinado al lado de un arroyo seco (**FOTOGRAFÍA 8**). El suelo evidencia abundantes afloramientos rocosos superficiales, con algunos arbustos secos y pasto incipiente; en general, se trata de un suelo pobre y un área de muy bajo potencial arqueológico (**FOTOGRAFÍA 9**). En efecto, el recorrido por el sitio en busca de material superficial no evidenció la existencia de material arqueológico.

PUNTO DE CAPORO 7

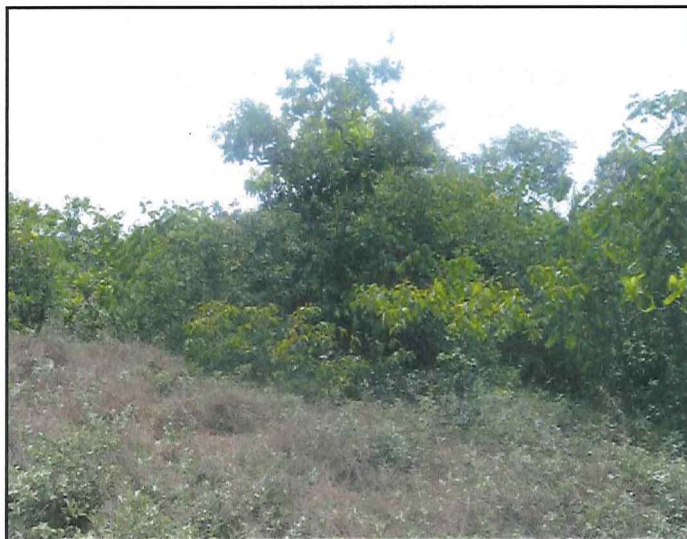
FOTOGRAFÍA 9  
PAISAJE CIRCUNDANTE CAPORO 7

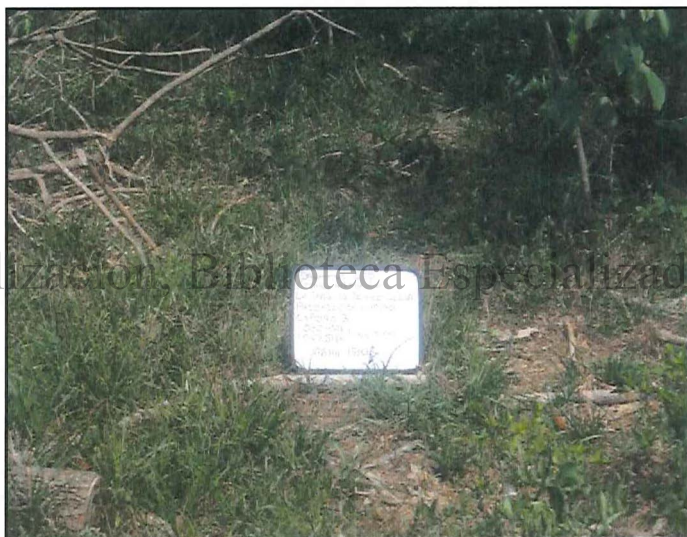
El sitio queda en un rastrojo intervenido por una vía que lo cruza (**FOTOGRAFÍA 10**). Al igual que en Caporo 6 el suelo es arenoso y lavado; no cuenta con drenajes cercanos e, incluso, el pasto se encontraba seco debido a la época del año (**FOTOGRAFÍA 11**). El recorrido por el área no evidenció ningún material arqueológico, por lo que se considera un sitio de bajo potencial.

FOTOGRAFÍA 10  
PUNTO DE CAPORO 8

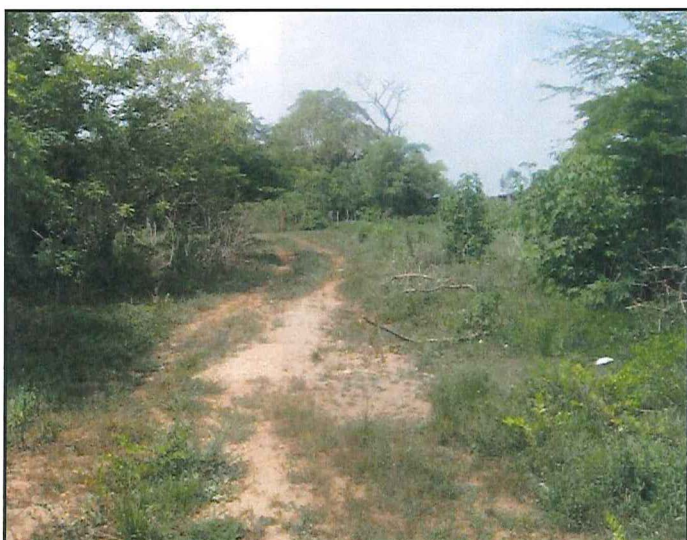
FOTOGRAFÍA 11  
VÍA QUE CRUZA CAPORO 8

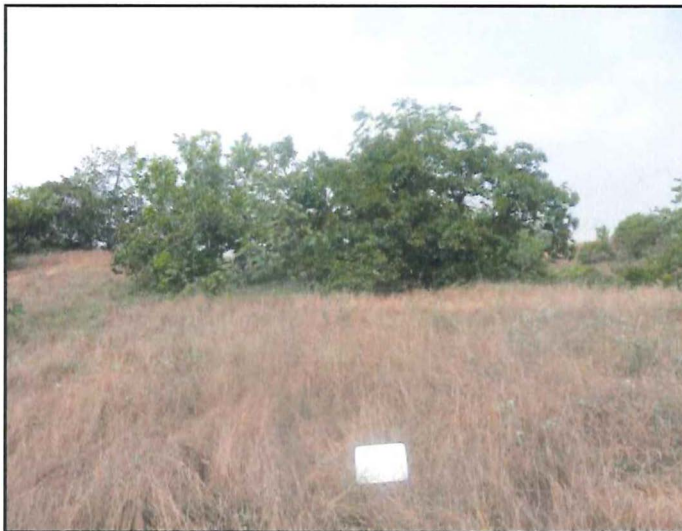
FOTOGRAFÍA 12

Este punto se encuentra en una colina con abundante pedregosidad superficial y pastos naturales (**FOTOGRAFÍA 12**), catalogada como sabana natural arbolada. Lo rodean arbustos medianos y una laguna artificial, única fuente de agua cercana, que parece haberse creado por la extracción de material de cantera. Por la calidad del suelo, la ausencia del recurso hídrico y la quebrada topografía se considera de bajo potencial arqueológico. En efecto, los resultados del recorrido por al área no arrojaron ninguna evidencia de material arqueológico.

LUGAR PARA LOCACIÓN CAPORO 10

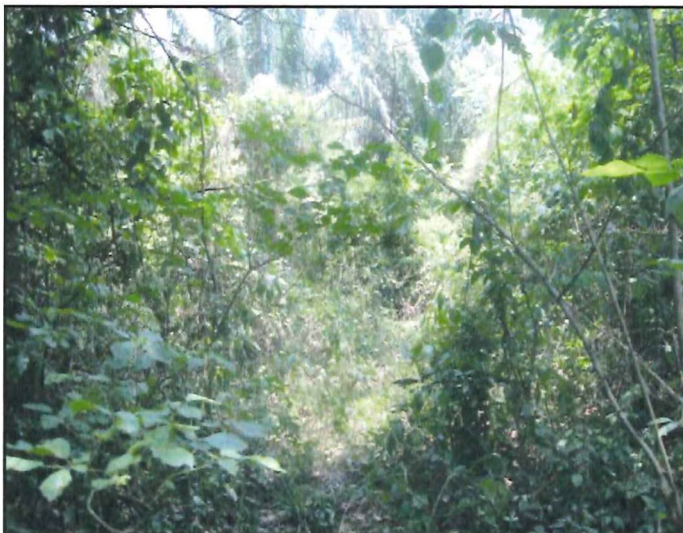
FOTOGRAFÍA 13

El sitio en que se construirá la locación se encuentra en la transición del bosque natural intervenido y la sabana natural arbolada a unos trescientos metros del caño San Antonio (**FOTOGRAFÍA 13**). Pese a la cercanía de este curso de agua se considera de bajo potencial arqueológico debido a que se trata de una terraza 1, que se inunda en época lluviosa y a que la abundante vegetación dificulta establecer un asentamiento. El recorrido por el área en busca de material expuesto superficialmente no arrojó evidencia alguna de sitios arqueológicos.

BOSQUE NATURAL INTERVENIDO EN CAPORO 11

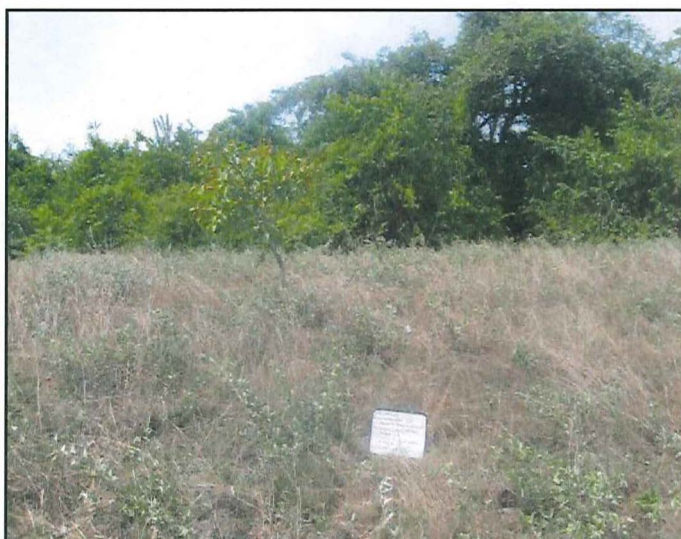
FOTOGRAFÍA 14

El sitio está ubicado en la zona colinada del costado norte del caño San Antonio, en un área levemente ondulada. Al igual que los otros puntos en estas zonas de colinas presenta abundantes afloramientos de rocas superficiales y suelos arenosos y lavados (**FOTOGRAFÍA 14**). Esta rodeado por arbustos de chaparro y cubierto por pastos naturales, catalogándose como sabana natural arbolada. No hay fuentes de agua cercanas. El recorrido por el área no arroja evidencias de material arqueológico.

PUNTO DE CAPORO 12

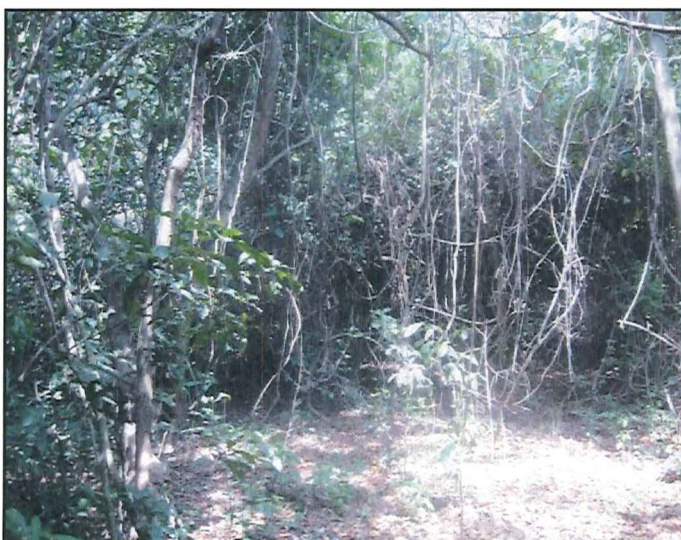
FOTOGRAFÍA 15

Este sitio se encuentra en la sabana natural arbolada próximo a Caporo 11, aunque en un punto más alejado del caño San Antonio, por lo que la vegetación aquí es menos densa (**Fotografía 15**). También es un sitio inundable, el recorrido por el área no ubicó ningún material arqueológico.

PUNTO DE CAPORO 15

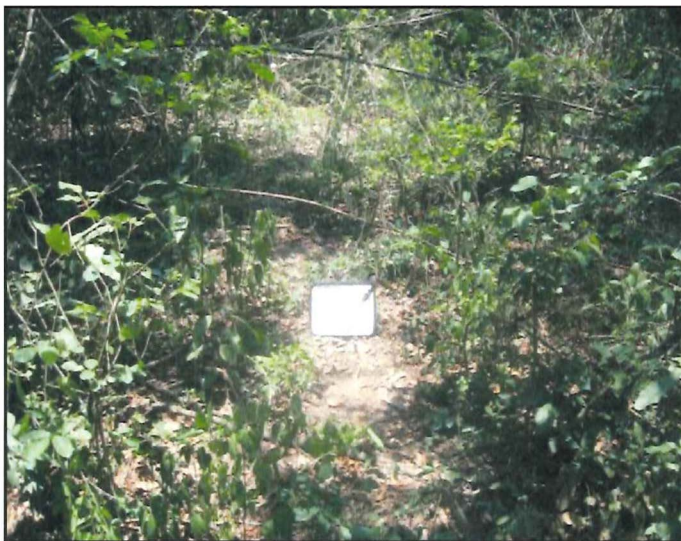
FOTOGRAFÍA 16

Al igual que Caporo 15 este punto se encuentra en la sabana natural arbolada inundable que circunda al caño San Antonio (**FOTOGRAFÍA 16**). Comparte características y los resultados de la revisión del área en busca de material expuesto superficialmente fueron los mismos.

PUNTO DE CAPORO 16

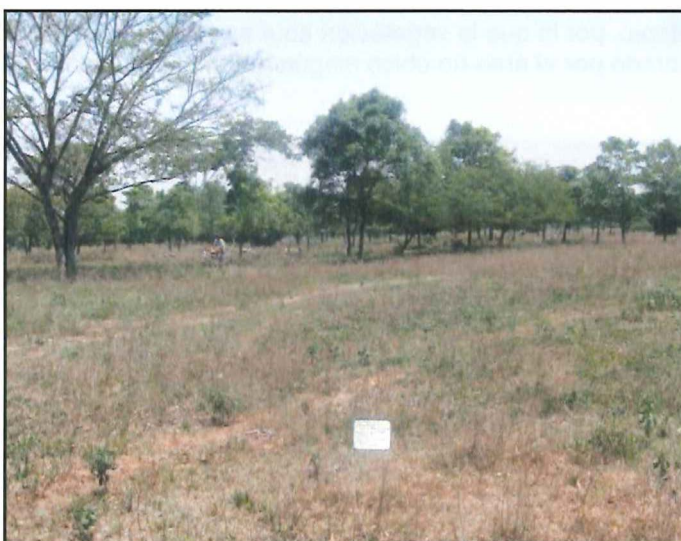
FOTOGRAFÍA 18

Este sitio se encuentra en medio de una sabana natural, cerca de una vivienda y una vía de la parcelación Mechoacán (**FOTOGRAFÍA 17**). El suelo es arenoso, mal drenado y se inunda en época de lluvias. Debido a esta condición se considera un lugar de bajo potencial arqueológico. Lo que se corroboró en los recorridos de recolección superficial que no arrojaron resultados positivos.

SABANA DE CAPORO 19

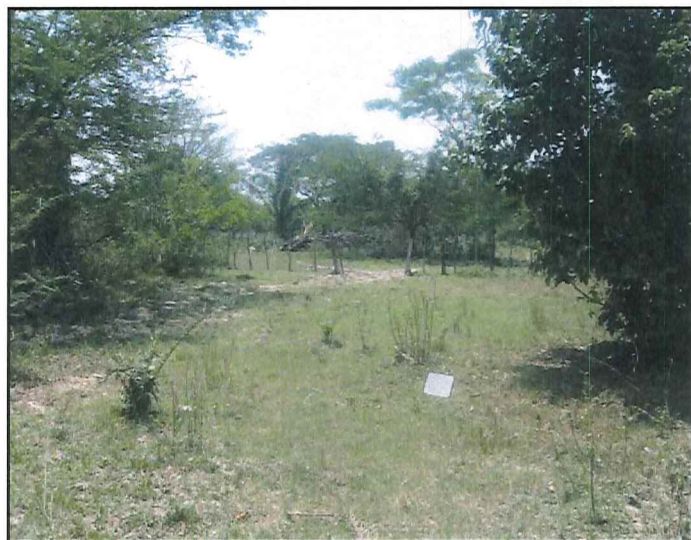
Este sitio se encuentra en el límite del bosque natural intervenido y la sabana arbolada. Se alcanzan a ver algunas palmas y pastos (**FOTOGRAFÍA 19**). El suelo comparte las características del de toda esta parte

sur del caño San Antonio; además es un sitio inundable, por lo que el recorrido por el área no arrojó ninguna evidencia de sitios arqueológicos.

FOTOGRAFÍA 19  
SABANA NATURAL ARBOLADA EN CAPORO 20

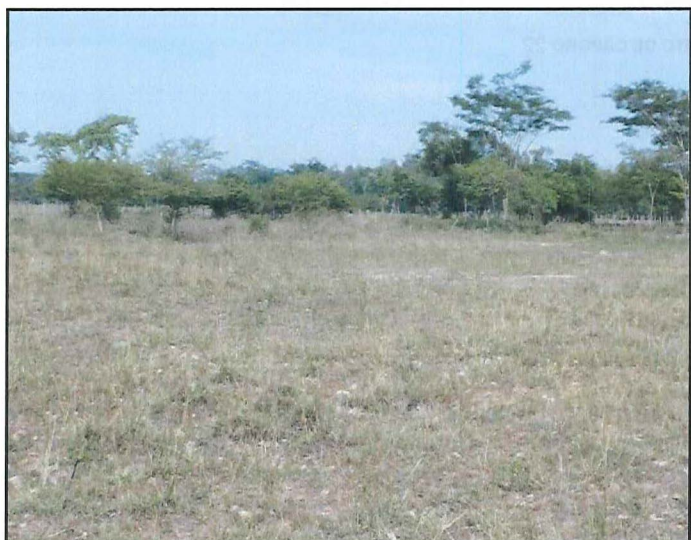
FOTOGRAFÍA 20  
SABANA EN CAPORO 21

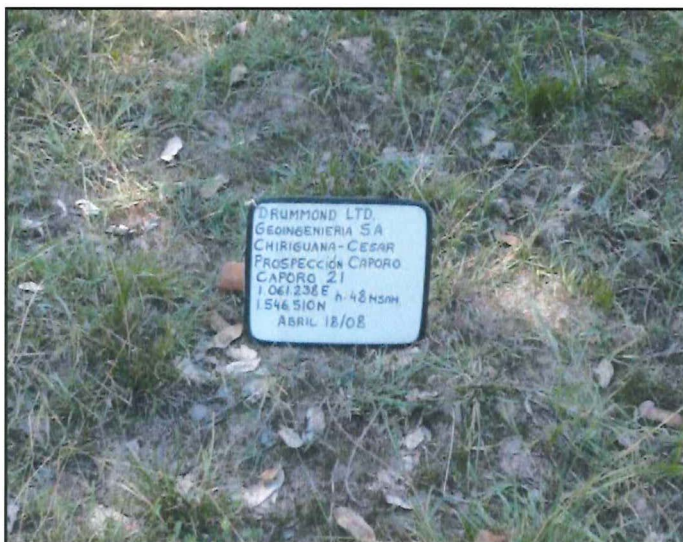
FOTOGRAFÍA 2

SUELO Y PUNTO DE FUTURA LOCACIÓN

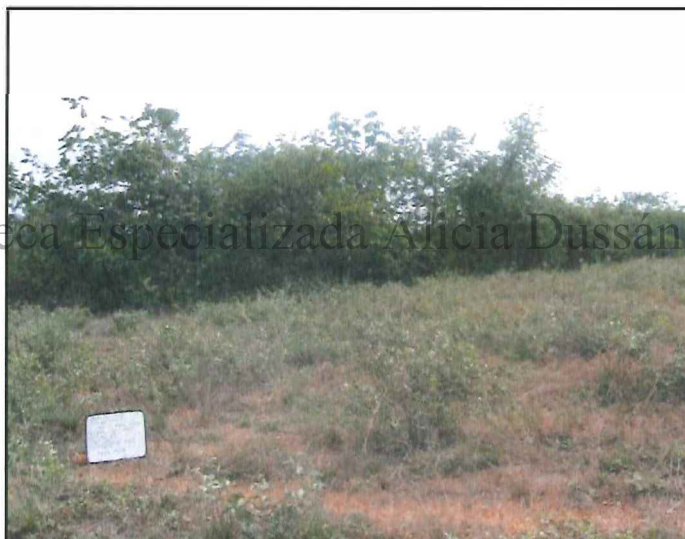
FOTOGRAFÍA 22

Este punto se encuentra en el sector colinado al costado norte del caño San Antonio. Comparte con los demás puntos de este sector el presentar abundante pedregosidad y suelos pobres con pastos naturales; está rodeado de algunos arbustos y alejado de fuentes de agua permanentes (**FOTOGRAFÍA 22**). Al igual que en los demás sitios, se efectuó un recorrido detallado por el área en busca de material expuesto superficialmente, procedimiento que arrojó resultados negativos.

PUNTO DE CAPORO 22

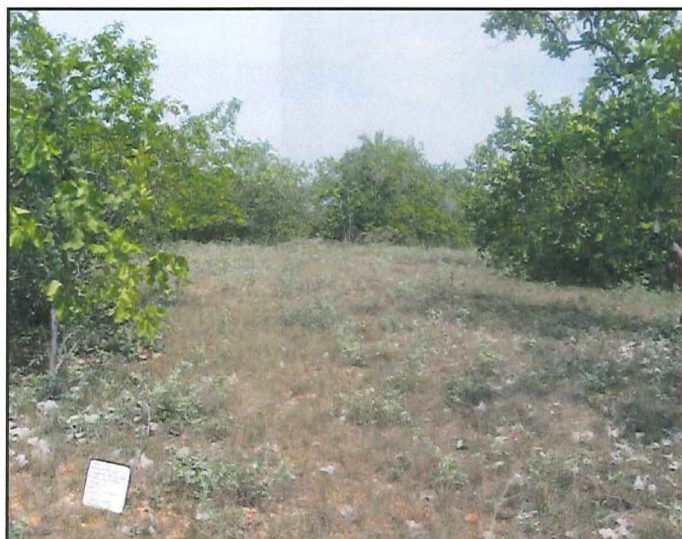
FOTOGRAFÍA 23

SABANA NATURAL ARBOLADA EN CAPORO 23

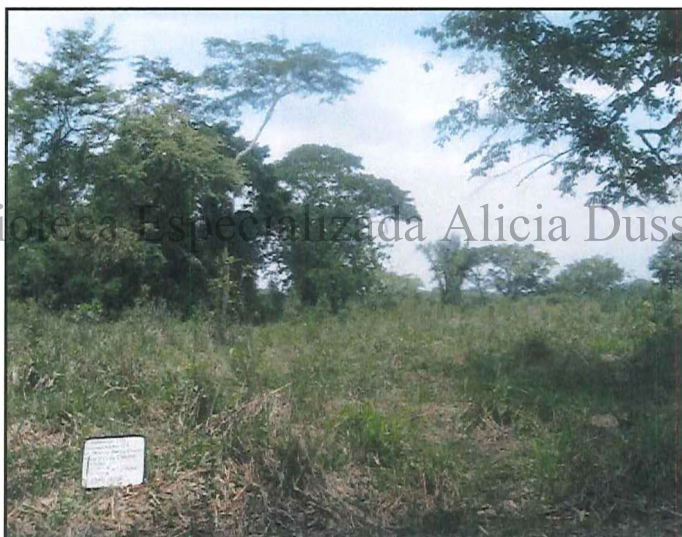
FOTOGRAFÍA 24

Este sitio se encuentra en el límite del bosque ribereño del caño San Antonio y una sabana natural arbolada (**FOTOGRAFÍA 24**). Aunque se trata de un lugar bajo que sufre las inundaciones periódicas del caño, no se encuentra muy cercano a este y no cuenta con otra fuente de agua permanente cercana. Se trata de un lugar muy seco en época seca e inundado en la temporada de lluvias, con suelos arenosos y pobres. El recorrido por el área arrojó resultados negativos.

PUNTO DE FUTURA LOCACIÓN CAPORO 24

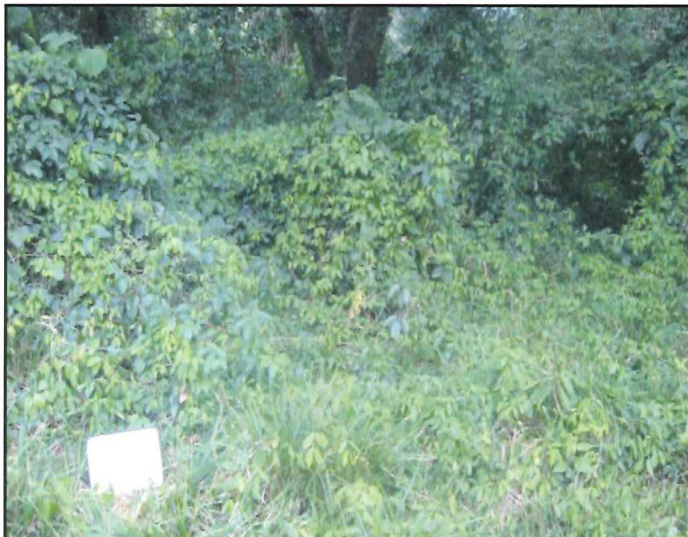
FOTOGRAFÍA 25  
PUNTO DE CAPORO 25, AL FONDO BOSQUE NATURAL  
INTERVENIDO

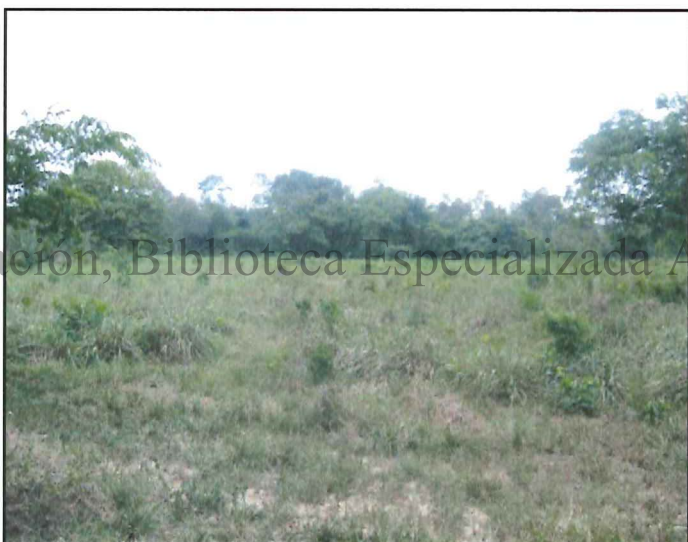
FOTOGRAFÍA 26  
SABANA EN CAPORO 25

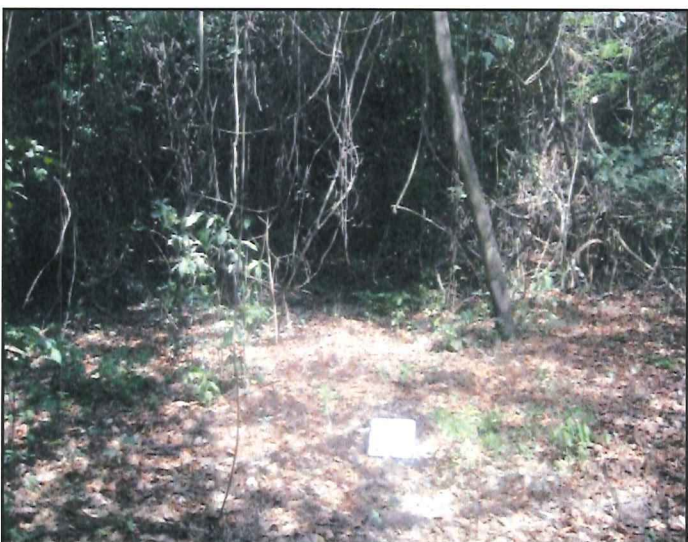
Este sitio está ubicado en medio de un bosque natural intervenido en transición a la sabana natural arbolada, con suelo arenoso desprovisto de pastos, mal drenado y anegadizo. Los resultados de los recorridos de recolección superficial fueron negativos (**FOTOGRAFÍA 27**).

FOTOGRAFÍA 27  
PUNTO DE UBICACIÓN CAPORO 26

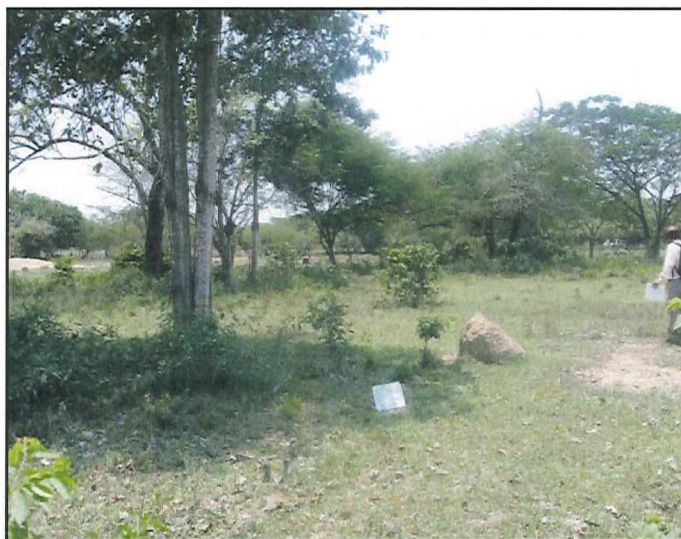
FOTOGRAFÍA 28

Este sitio se encuentra en el costado sur del caño San Antonio, cerca de una vía veredal, en una sabana natural arbolada (**FOTOGRAFÍA 28**). Como toda esta zona se trata de una sabana con suelos arenosos mal drenados que se inundan en la temporada de lluvias y es bastante árida en época seca. No se encontró ningún material arqueológico por medio del procedimiento de recorridos de recolección superficial.

PUNTO DE CAPORO 27

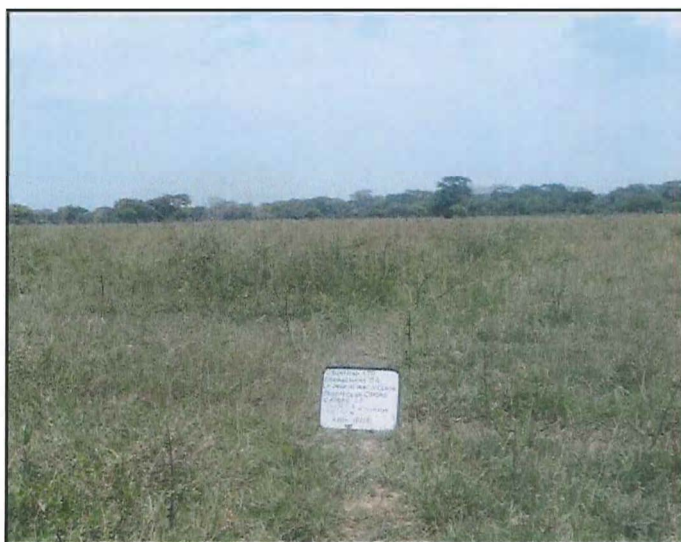
FOTOGRAFÍA 29

Este sitio se encuentra en una sabana abierta con pastos manejados, sin más vegetación y dedicada a la ganadería extensiva (**FOTOGRAFÍA 29**). No tiene cerca fuentes de agua y el suelo, al igual que en las demás sabanas de este sector es arenoso y con una capa de material orgánico casi inexistente. Además, parece ser inundable. El recorrió por el área no arrojó material arqueológico alguno.

PUNTO DE CAPORO 28

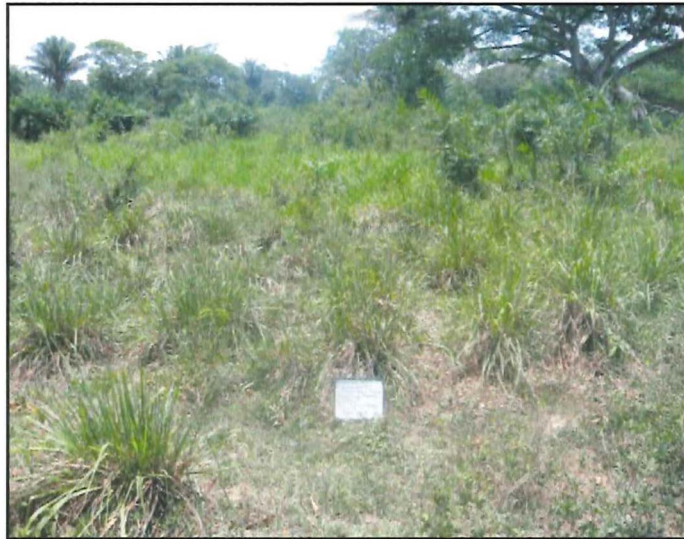
El sitio para la locación proyectada se encuentra en una sabana natural arbolada por debajo del nivel de la sabana circundante. Por tratarse de una especie de depresión se evidencia que retiene humedad de las lluvias y por esto se ve una vegetación un poco más próspera que en el resto de la sabana (**FOTOGRAFÍA 30**). Sin embargo, por encontrarse lejos de fuentes de agua permanentes y por la pobre calidad del suelo, se consideró un sitio de bajo potencial arqueológico. Pese a ello se recorrió toda el área en busca de evidencias superficiales, pero no se encontró ninguna.

FOTOGRAFÍA 30  
PASTOS NATURALES EN SITIO DE DEPRESIÓN CAPORO 29

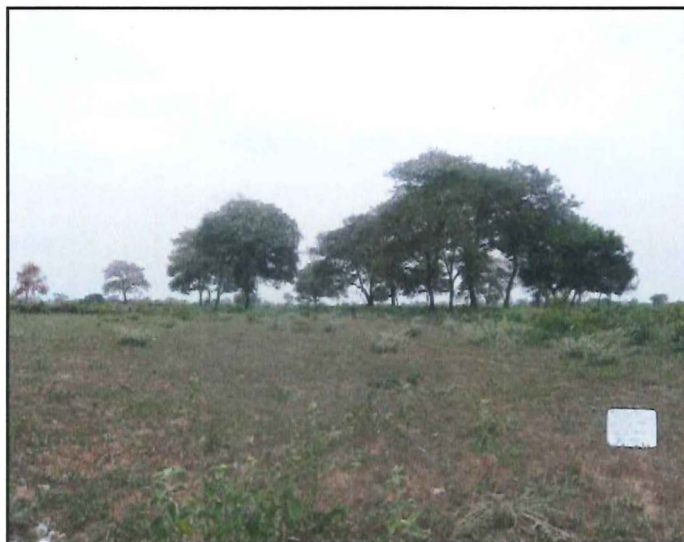
Este sitio se encuentra en una sabana natural arbolada (**FOTOGRAFÍA 31**). El sitio está en el costado norte del caño San Antonio por lo que se encuentra más elevado que las sabanas del costado sur y no es inundable. Es bastante seco y el suelo es pobre en material orgánico como en los demás sitios. No hay fuentes de agua permanentes cercanas. El reconocimiento del área para la locación proyectada no arrojó ninguna evidencia de material arqueológico.

FOTOGRAFÍA 31  
PUNTO DE CAPORO 35

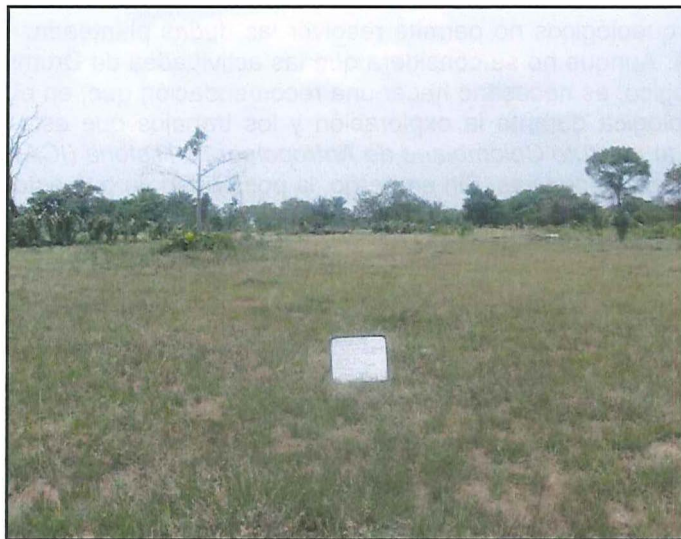
FOTOGRAFÍA 32

Durante la visita de campo en este sitio acababan de talar algunas palmas y de hacer quemas para preparar el potrero. Se trata de una sabana natural arbolada (la misma unidad que Caporo 35), con suelos pobres, seca y alejada de fuentes de agua permanentes (**FOTOGRAFÍA 32**). Al igual que en los demás sitios se efectuó el procedimiento de recorridos de recolección superficial sin obtener resultados positivos.

PUNTO DE CAPORO 37
