**IMPLEMENTACIÓN DEL PLAN DE MANEJO ARQUEOLÓGICO EN EL ÁREA DEL CLÚSTER  
19A, CAMPO CASTILLA, MUNICIPIO DE CASTILLA LA NUEVA, DEPARTAMENTO DEL META.**

**INFORME FINAL  
Licencia de Intervención Arqueológica 6743**

**PRESENTADO AL  
INSTITUTO COLOMBIANO DE ANTROPOLOGÍA E HISTORIA ICANH**

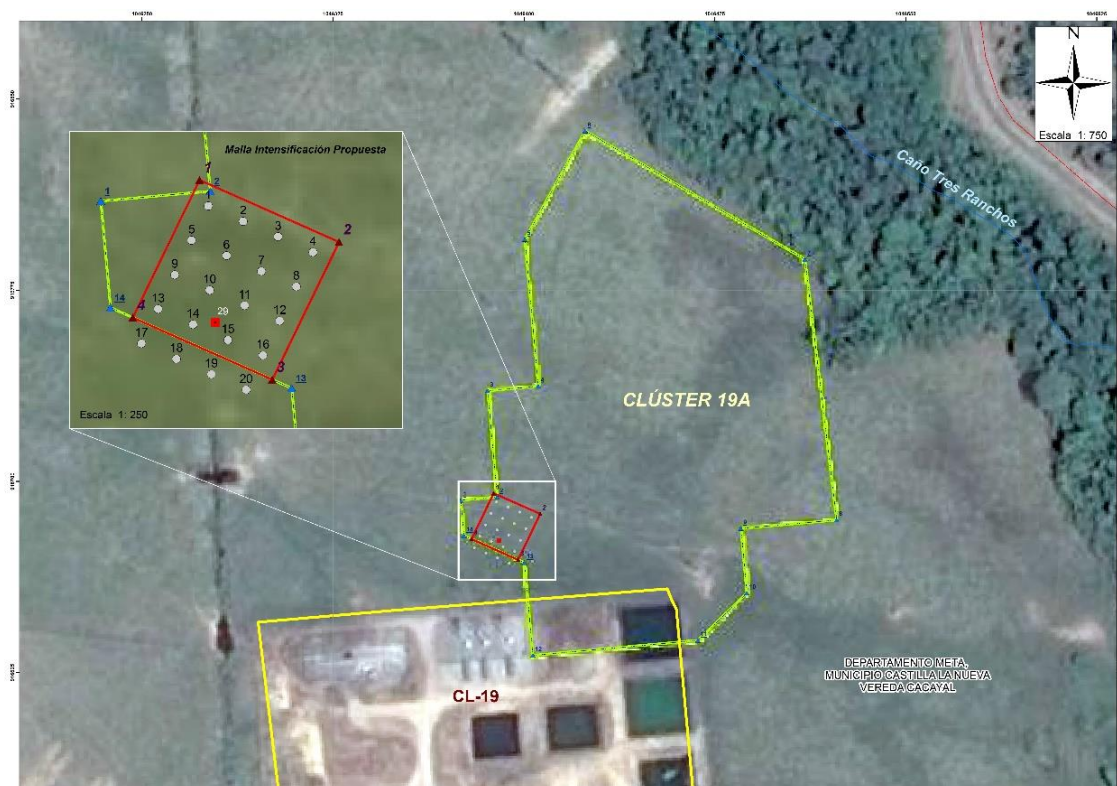
**Figura 5** Área de intervención arqueológica del Clúster 19<sup>a</sup>. Propuesta de Intensificación de Pozos de Sondeo.

Se planteó previo al inicio de la obra, la realización de una prospección intensiva para el sector del pozo de sondeo (29) en un área de enmallado de 20 x 20 m (400 m<sup>2</sup>) en la cual se propusieron pozos de sondeo cada 5 m, para un total de 16 pozos intensivos. Aunque el cuadro del enmallado se proyectó principalmente hacia la parte nororiental del sondeo 29, teniendo en cuenta el límite del polígono en la parte suroccidental, se propusieron nuevos pozos intensivos ubicados fuera del enmallado inicial y del límite del polígono del clúster 19A (ver **Figura 5**) para lograr explorar con mayor profundidad el sector sur del sondeo en mención. El total del área de enmallado fue de 500 m<sup>2</sup> (25 x 20 m), para un total de 20 pozos de sondeo intensivos. Los pozos de sondeo se registraron mediante niveles arbitrarios cada 10 cm, consignando la información mediante fotografías y fichas diseñadas para tal fin (ver Anexo 7.1,( ver Fotografía 5 y **Fotografía 6**).

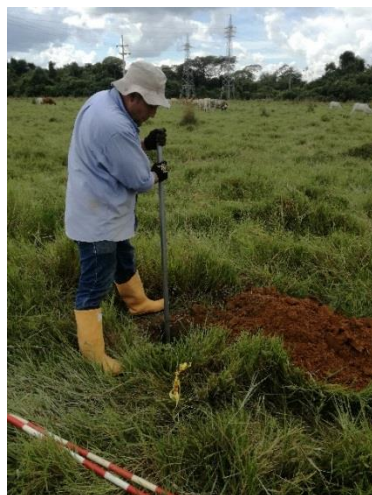
**Fotografía 5** Prospección intensiva en malla de intensificación del pozo 29.

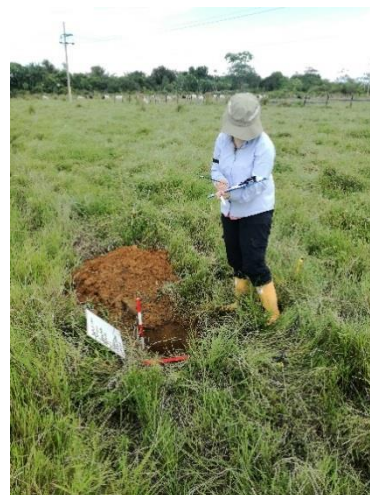
**Fotografía 6** Registro de pozos de sondeo intensivos en el sector sur del Clúster 19<sup>a</sup>.

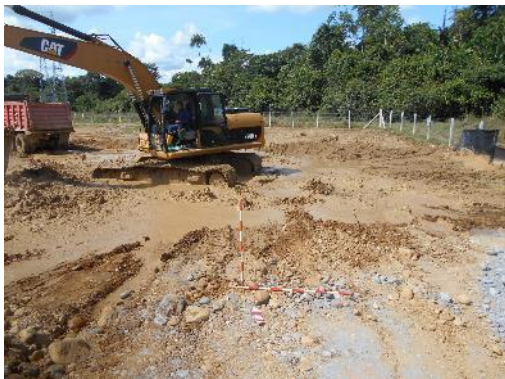
**Fotografía 10** Desnivel erosionado por corrientes intermitentes en proceso de relleno, esquina noreste. Coordenadas E: 1046420,06 N: 916813,77

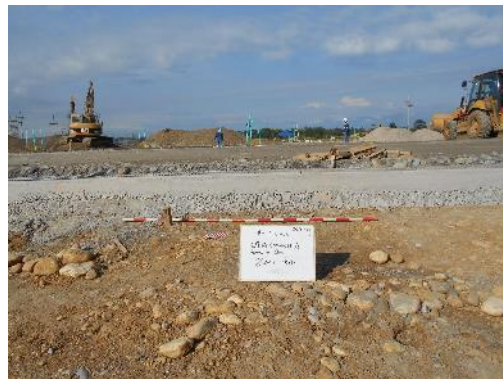
**Fotografía 11** Proceso de relleno en el área centro. Detalle de acopios de R1 y R2 listos para ser depositados. Coordenadas E: 1046466,21 N: 916731,19

De acuerdo a las especificaciones plasmadas en el proyecto original de la empresa contratista Mecánicos Asociados S.A. (MASA) para la construcción del clúster 19A, la plataforma para los contrapozos y el área destinada a la subestación eléctrica deben estar niveladas con las cotas de la subestación del clúster 19. Estas disposiciones se realizaron para evitar posibles inundaciones, producto de la cercanía del clúster con el caño Tres Ranchos. Esta intención requirió del depósito de una serie de rellenos a lo largo y ancho del clúster para alcanzar la altura necesaria (ver **Fotografía 10**). Además de los rellenos para el clúster, se realizaron actividades de relleno en las zonas adecuadas como campamentos temporales para las diferentes áreas de trabajo (civil, eléctrica y mecánica). Los rellenos fueron acompañados con registros fotográficos y análisis del tipo de suelo utilizado (ver **Fotografía 11**).

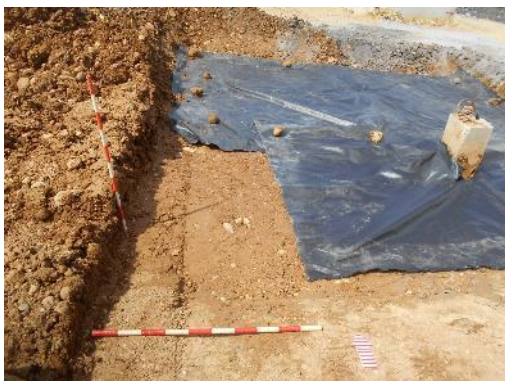
**Fotografía 12** Corte para aislamiento de zona de control eléctrico. Zona este. Coordenadas E: 1046467,21 N: 91673,36.

Estas actividades de remoción de suelos son ejecutadas con la ayuda de maquinaria (ligera y pesada), en algunos casos no podrían realizarse con herramientas manuales. También deben alcanzar una profundidad de al menos 1m. Estas excavaciones se realizaron con la ayuda de varios tipos de máquinas, en general dos excavadoras grandes, una excavadora mediana y dos cargadoras retroexcavadoras. El proceso de registro y revisión de material se realizó de la misma manera que durante la fase de descapote (recorridos en zigzag, revisión de acopios, fotografías generales y de detalle), añadiendo para éste tipo de actividades el análisis y registro de los perfiles que fueron descubiertos por la maquinaria, los cuales fueron más claros y completos que aquellos realizados en las fases de cortes y nivelación (ver ejemplos en **Fotografía 12** y **Fotografía 13**).

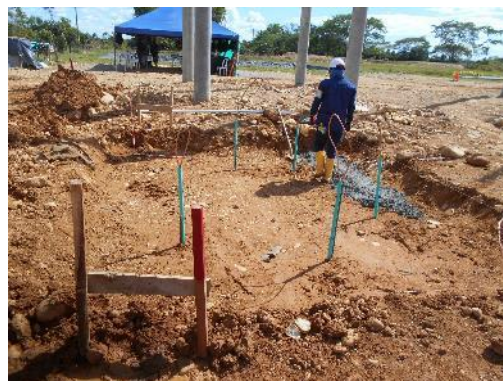
**Fotografía 13** Corte para transformador, área sudoeste. Coordenadas E: 1046460,07 N: 91664,83.

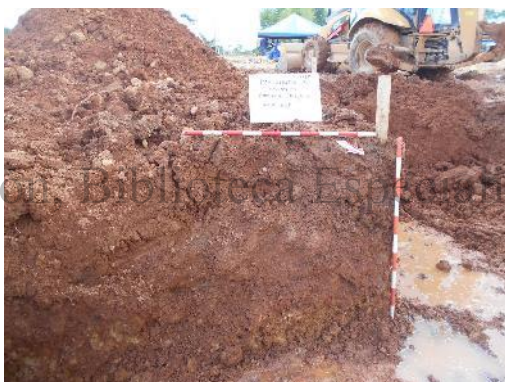
**Fotografía 14** Pull point B, perfil norte. Coordenadas E: 1046457,73 N: 916665,31.

Estas excavaciones presentaron diversas oportunidades para la caracterización de suelos en cada sector, debido a su volumen y las profundidades que alcanzaron. Por este motivo fueron una de las actividades con registros más exhaustivos (ver **Fotografía 14** y **Fotografía 15**).

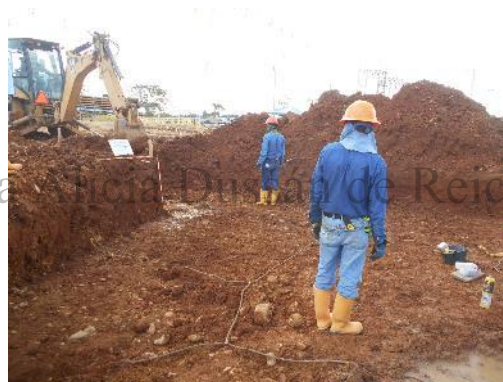
**Fotografía 15** Pull point B, visto hacia el noreste. Coordenadas E: 1046457,73 N: 916665,31.

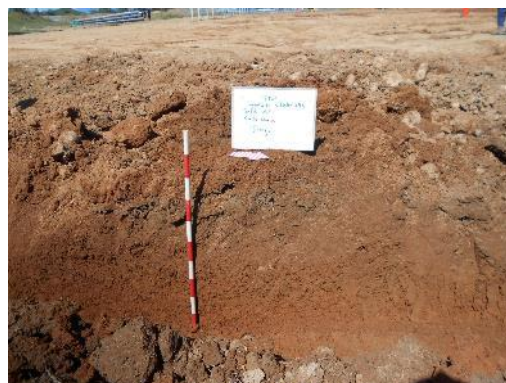
**Fotografía 17. Ejemplo de zanja en malla a tierra, sur. Coordenadas E: 1046427,11 N: 916648,73.**

Las zanjas se caracterizaron por tener una razón entre su largo y ancho mayor a la de 1:2. Este tipo de excavación se utiliza generalmente para la construcción de sistemas de drenaje, instalación de tubería, construcción de bancos de ductos y puestas a tierra. Las zanjas tienden a presentar perfiles claros y completos, llegando a profundidades considerables (ver **Fotografía 17**). En el clúster 19<sup>a</sup>, esta versatilidad implicó que la profundidad de las zanjas variara conforme las necesidades de la obra a la que iba a soportar. Se observaron tanto zanjas relativamente llanas de 0,1 m (cunetas) como trincheras de 1,8m de profundidad (tubería de proceso). El equipo transitó el trayecto de cada zanja recorriendo su base y revisando los perfiles en busca de cambios sustanciales. También se realizó un seguimiento a los materiales residuales en los acopios.

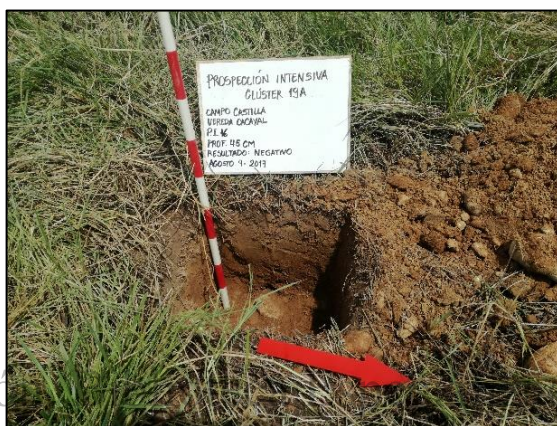
**Fotografía 18** Pozo de sondeo con evidencia de suelo perturbado (presencia de grava - piedras de tamaño pequeño y mediano)

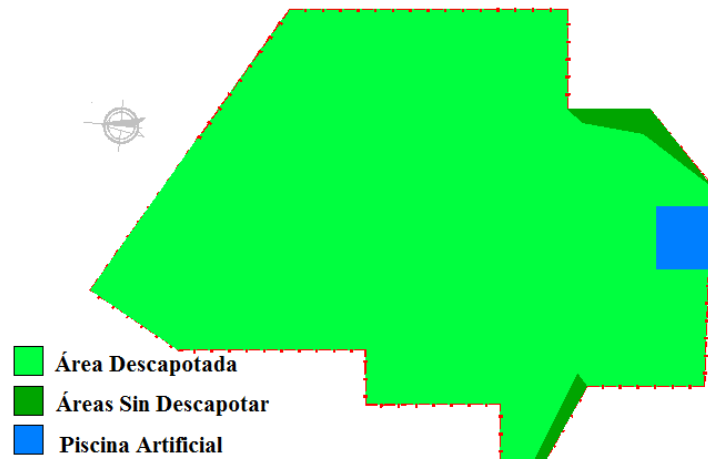
**Figura 8 Áreas descapotadas en el clúster 19A.**

El tercer frente inició actividades de descapote en la zona meridional, cerca de la piscina preexistente. Realizó recorridos similares a las excavadoras, serpenteando a de norte a sur y viceversa. El jarillón principal fue depositado en medio de la zona de plataforma y la piscina. Una vez la retroexcavadora finalizó actividades en esta área, fue destinada a descapotar las áreas adyacentes al cercado, aquellas inalcanzables para las excavadoras. Se realizaron adecuaciones en los márgenes noroeste, norte y este. La zona noreste se descapotó con mesura por tratarse de un área deprimida y pantanosa. Eventualmente los tres frentes se encontrarán en la zona más meridional, sellando la primera etapa.

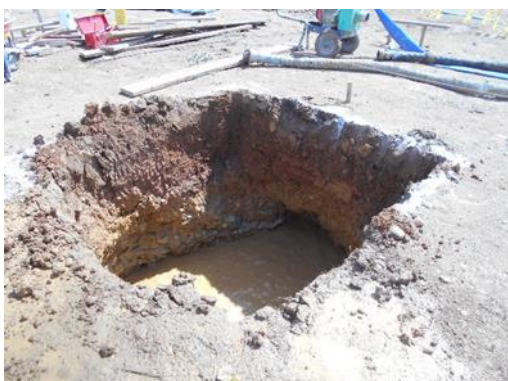
**Fotografía 26** Ejemplo de excavación prismática, realizada por excavadora en el contrapozo no. 6. Coordenadas E:1046475,86 N:916757,30

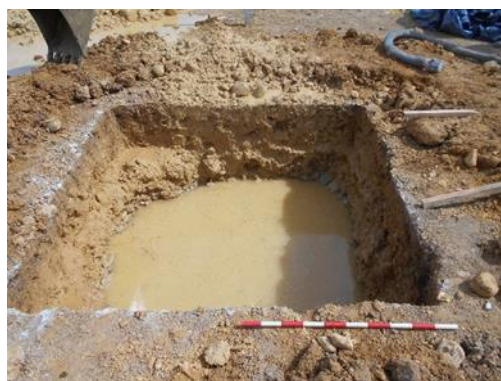
**Fotografía 27** Contrapozo no. 2 en la segunda fase de excavación. Coordenadas E:1046479,48 N:916717,47

La excavación para los contrapozos se realizó de diversas formas, llegando a una estandarizada luego de algunas pruebas. En general, se realiza una excavación en dos fases. La primera es un prisma recto (ortopedro), cuya cara superior (e inferior) tiene 2,5m de ancho y de largo. La excavación profundiza 0,6m bajo el nivel del suelo al momento de ejecución. En general los pozos se inundaron al terminar esta fase. Aquellos que se ejecutaron en dos fases se inundaron paulatinamente (**Fotografía 26 a Fotografía 31**).

Durante la fase de excavación de los contrapozos se presentaron irregularidades en los procesos de zanjado, corte y ejecución (ver **Fotografía 26** a **Fotografía 31**), razón por la que las medidas descritas en la **Tabla 9** son una aproximación teórica a los valores reales (se trata de un área máxima y un volumen mínimo). El área máxima se refiere a los casos eventuales de ampliación de la excavación para la instalación de las cámaras de achique. En general se perfiló la excavación hasta alcanzar 2,5m de ancho y largo. El volumen mínimo, por su parte, se refiere a las medidas que se tomaron en contrapozos controlados. Se presentaron tres casos de excavaciones prismáticas rectas (2,5 x 2,5 x 4,1m), realizadas por las excavadoras. Éstas últimas presentaban inconvenientes cuando se instaló el tubo conductor, pues requerían rellenar las zonas aledañas para fijarlo.

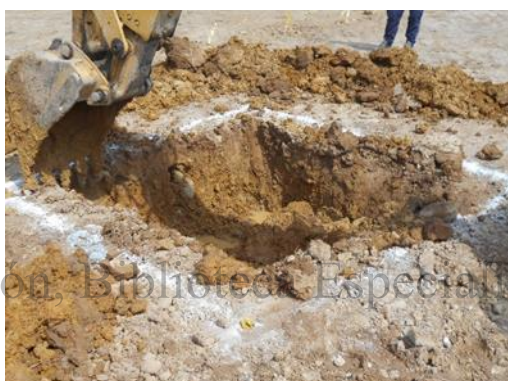
**Fotografía 28** Delimitación del contrapozo no. 1. Vista hacia el norte. Coordenadas E:1046480,38 N:916707,51

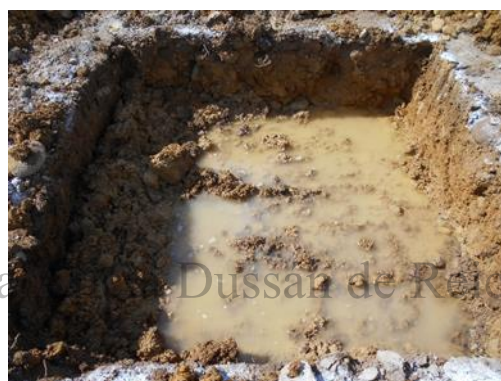
**Fotografía 29** Detalle del contrapozo no. 1, en proceso de inundación. Coordenadas E:1046480,38 N:916707,51

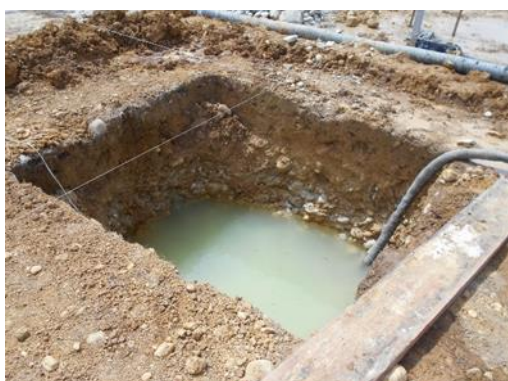
**Fotografía 30** Detalle de excavación para el contrapozo no. 2, mientras es drenado. Se observa la capa de cantos rodados. Coordenadas E:1046479,48 N:916717,47

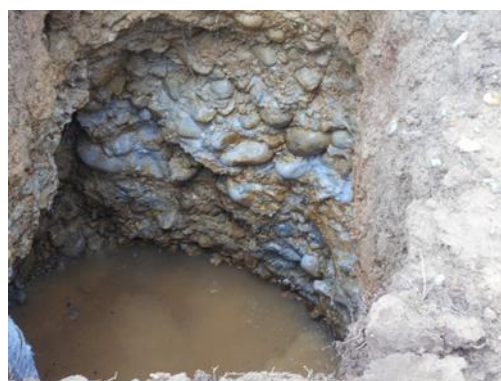
**Fotografía 31** Detalle de excavación de zanja para el contrapozo no. 5. Coordenadas E: 1046475,86 N:916757,30.

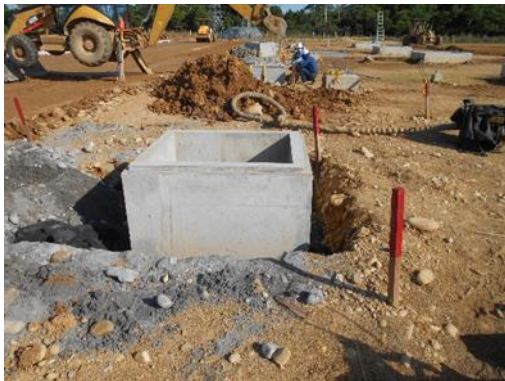
**Fotografía 32** Instalación caja de bombeo para el contrapozo no. 12, vista norte. Coordenadas E:1046445,21 N:916705,69

La cámara de achique está anclada a dos estructuras por medio de bancos de ductos. La primera es la tubería de proceso, la cual se encuentra controlada por medio de las cajas de bombeo. Las cajas son cúbicas, teniendo como medida de cada lado 1,5m. Las paredes tienen un grosor de

0,15m. Las cajas de bombeo se conectan por medio de tubería aérea a cada uno de los contrapozos. Estas excavaciones fueron realizadas sobre el material de relleno (R1) dispuesto sobre la plataforma, razón por la cual no fueron registradas de forma exhaustiva. Su profundidad alcanzó los 0,4m, y sus dimensiones fueron 1,8m de largo y ancho. Se observaron rellenos artificiales (gravilla) y residuales (material retirado de los acopios dispuestos en el clúster 19)(ver **Fotografía 32** a **Fotografía 33**).

El segundo grupo de conexiones se encarga de proveer de energía a los contrapozos. Estas líneas son dispuestas bajo tierra, con pequeñas cajas de afloramiento para la instalación de equipo y control de flujo (**Fotografía 32** a **Fotografía 33**). Este grupo será tratado en detalle en el aparte del área eléctrica, sección de bancos de ductos.

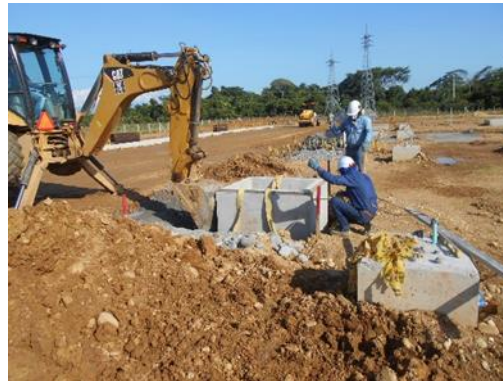
**Fotografía 33** Caja de bombeo correspondiente al contrapozo no. 1, vista al noroeste. Coordenadas E:1046473,11 N:916705,69

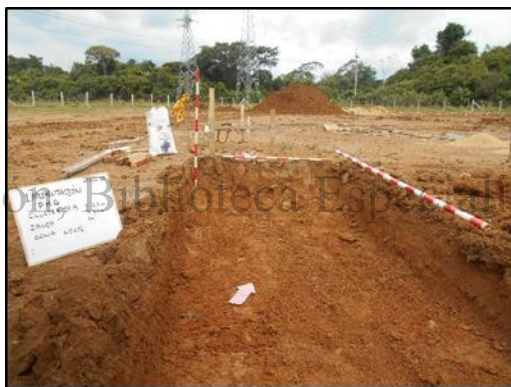
**Fotografía 34** Excavación de cunetas aceitosas, tramo oeste, vista norte. Coordenadas E:1046425,98 N:91647,91

Las excavaciones presentaron pendientes a lo largo del clúster, tendiendo a ser llanas en los sectores centro y noroeste, y profundas en los sectores este y oeste (**Fotografía 34**). En el sector norte fue necesario realizar rellenos para excavar las zanjas (**Fotografía 35**). En los sectores con rellenos artificiales, el equipo de arqueología registró fotográficamente las excavaciones, realizando recorridos regulares pero no exhaustivos (debido a la naturaleza del terreno). Los *skimmer* fueron excavados sobre suelos de relleno, y recibieron el mismo trato en cuanto a metodología. Estas estructuras serán referidas en el aparte correspondiente a elementos para el tratamiento de aguas residuales.

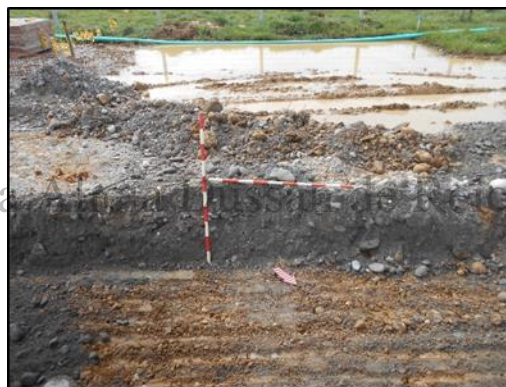
**Fotografía 35** Excavación de cunetas aceitosas en el tramo norte, vista al oeste. Detalle de relleno artificial. Coordenadas E:1046504,14 N:916715,72.

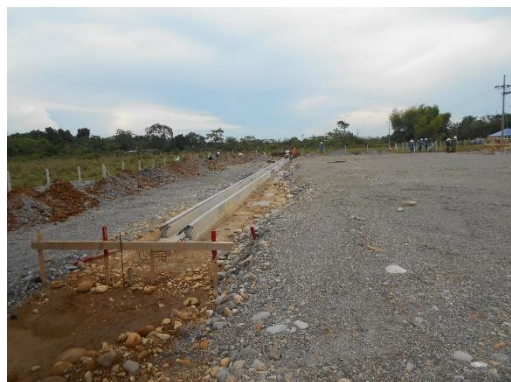
**Fotografía 36** Cunetas aceitosas en proceso de construcción, tramo este, vista al sur. Coordenadas E:1046503,61 N:91679,94 .

Las cunetas requirieron excavaciones relativamente pequeñas, con una profundidad de 0,6m máximo y un ancho de 0,9m a 1,1 m. El ancho de la excavación se mantuvo debido a las medidas estándar de la pala de la cargadora retroexcavadora. En algunas ocasiones (sector oeste) fue posible cambiar la pala a una de 0,5m de ancho, pero el cambio fue momentáneo, debido a que la retroexcavadora necesita mantenerse versátil por la diversidad de funciones que cumple durante el proceso de construcción.

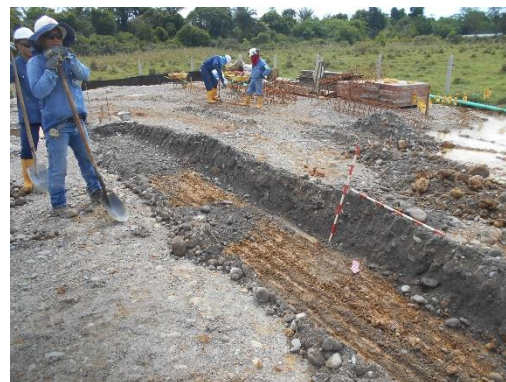
**Fotografía 37** Proceso de construcción en el tramo sur, vista al sudeste. Coordenadas E:1046519,75 N:916691,05.

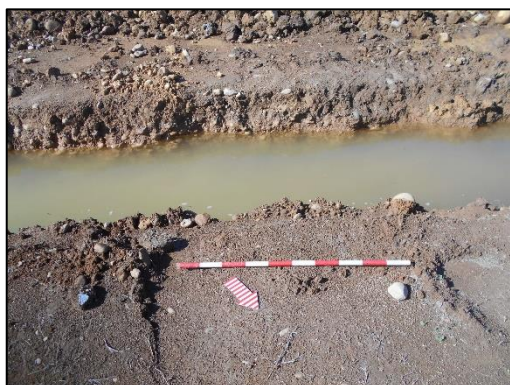
**Fotografía 38** Primer tramo siendo excavado, vista centro. Coordenadas E:1046431,53 N:916806,13

El circuito se extiende por una longitud de 436m aproximadamente (anillo central). En el mes de enero se realizó una extensión que se dirige hacia la segunda subestación eléctrica, con una extensión de 35m (dentro del polígono). Este tramo se encuentra orientado de norte a sur, siguiendo el margen sudoeste (**Figura 12**).

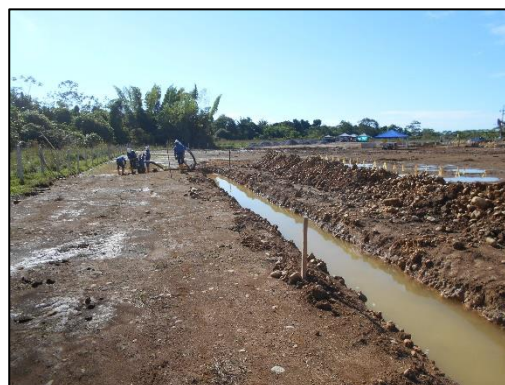
**Fotografía 39** Tramo noreste del circuito de cunetas pluviales, vista sudeste. Coordenadas E:1046464,10 N:916787,39

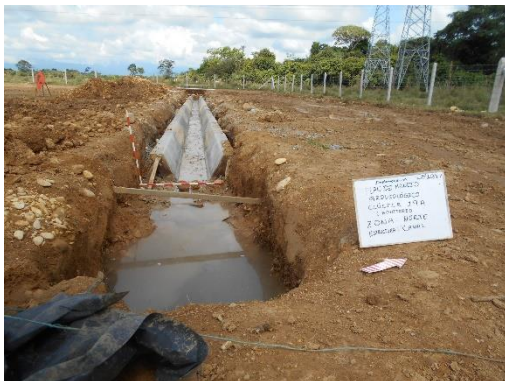
**Fotografía 40** Tramo noreste durante el proceso de construcción, vista sudoeste. Coordenadas E:1046420,93 N:916809,16

La ejecución del primer tramo inicia en octubre del 2017, en el sector noreste (ver **Fotografía 38**). El segmento fue orientado en sentido noroeste-sudeste. En total la excavación tuvo 101m de largo, y su profundidad osciló entre 0 y 1,3m. El sector más profundo se registró en el sector noroeste, donde fue necesario nivelar todo el terreno por medio de zanjaz y cortes (**Fotografía 41**). En cuanto al sector noreste, no se realizó ninguna excavación en suelo virgen, debido a que la zona se encontraba deprimida cuando se inició la obra y su nivel fue descendiendo debido a su uso como desagüe natural (**Fotografía 40**).

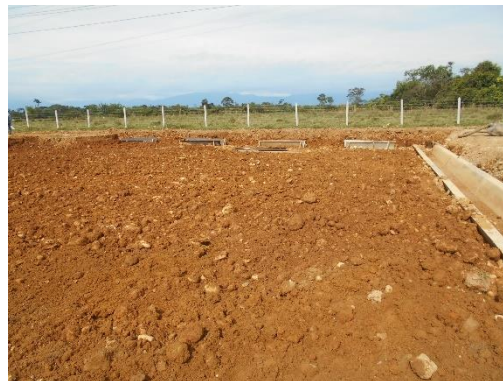
**Fotografía 41** Esquina noroeste, donde se encuentran el tramo 1 y el 3. Proceso de nivelación, vista oeste. Coordenadas E:1046427,18 N:916811,43.

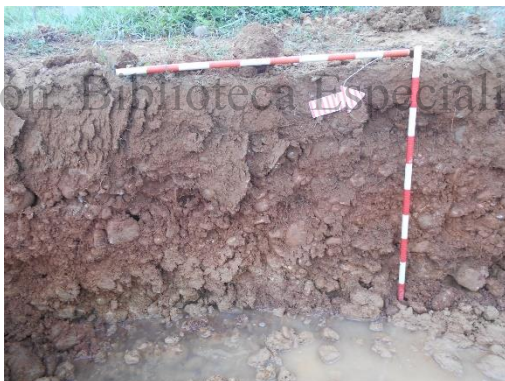
**Fotografía 42** Perfil en tramo 3, vista oeste. Detalle de inundación. Coordenadas E:1046413,37 N:916805,15.

El tercer tramo fue realizado de forma continua (**Fotografía 42**). El segmento fue iniciado durante el mes de noviembre del 2017 y concluido ese mismo mes. Es el sector que alcanzó una mayor profundidad, llegando a sobrepasar 1,3m en algunos sectores. Las excavaciones de ciertos sectores fueron realizadas en rellenos, específicamente aquellos que se traslaparon con las excavaciones correspondientes a la tubería de proceso, bancos de ductos y rellenos para nivelación (sectores sudoeste y sur). El tramo tiene dos subsecciones, uno orientado de noreste a sudoeste y otro de norte a sur. Las dos tienen longitudes de 30 y 117m respectivamente. Las excavaciones presentaron inundaciones en el sector occidental.

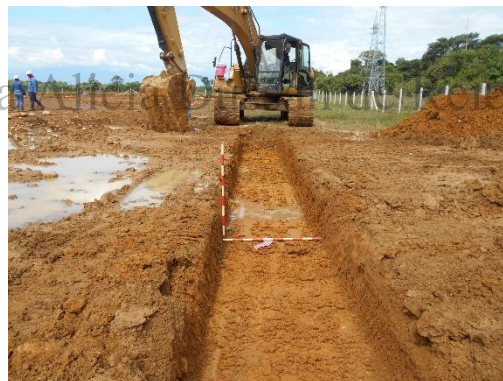
**Fotografía 43** Tramo 2, sector noreste. Detalle de pendiente en excavación. Vista oeste. Coordenadas E:1046490,16 N:916772,21

El segundo tramo fue orientado en sentido norte-sur, siguiendo el margen este, y tuvo una longitud de 82m (**Fotografía 43**). Este segmento se encuentra emplazado casi por completo en suelos de relleno correspondientes a la plataforma de perforación. Comparte con el segundo tramo la zona deprimida de la esquina noreste, razón por la cual su construcción se realizó durante los meses de noviembre y diciembre del 2017.

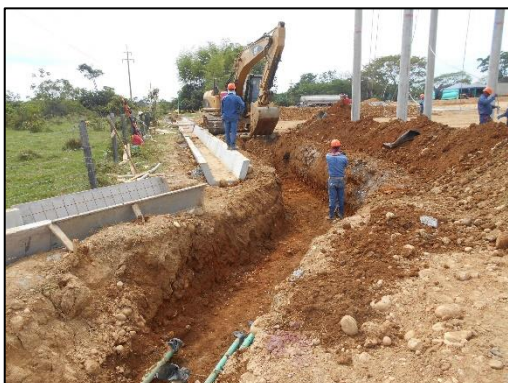
**Fotografía 44** Detalle de excavación de banco de ductos en el sector sur. Se aprecia la extensión del circuito de aguas pluviales dispuesto sobre el nivel natural del suelo a la izquierda. Coordenadas E:1046479,70 N:916678,34

Por último, se realizó el tramo sur y su conexión con el tramo que se dirige fuera del predio. Esta zona no alcanzó una profundidad mayor a 0,5m de profundidad. El segmento se encuentra orientado de este a oeste, con una longitud de 101m. La ampliación realizada hacia el sector sur no requirió remoción de suelos, y cada segmento fue instalado directamente sobre el nivel del suelo (ver

**Fotografía 44 y Fotografía 45).** El equipo de arqueología realizó algunos recorridos sobre el área antes de la instalación de los segmentos de canaleta prefabricados. Durante la excavación de las cunetas de aguas lluvias se halló un pequeño fragmento de loza industrial, cuyo hallazgo se describe en el **apartado 4.2.2.6**.

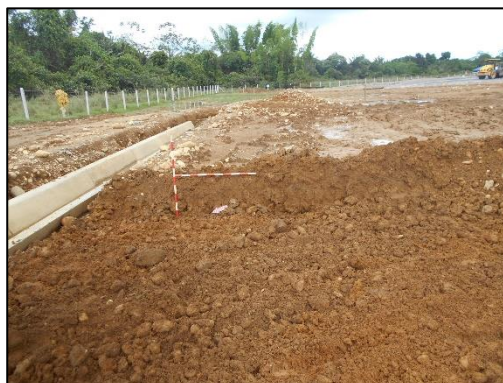
**Fotografía 45** Nivelación del sector noroeste. Detalle de perfil dejado por la excavación de casi 0,5m de profundidad. Vista este. Coordenadas E:1046418,79 N:916802,31

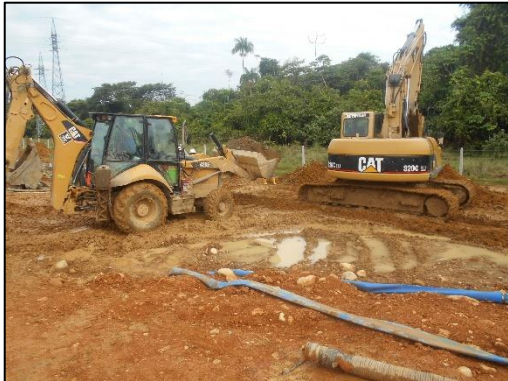
**Fotografía 46** Área de construcción del desarenador. Proceso de relleno, vista hacia el norte. Coordenadas E:1046486,55 N:916744,75.

El desarenador es un dispositivo encargado de remover residuos sólidos suspendidos en cuerpos de agua por medio de un proceso de sedimentación (**Fotografía 46 y Fotografía 47**). Su objetivo es separar del agua cruda la arena y partículas (mayores a 0,2mm) en suspensión gruesa, con el fin de evitar la producción de depósitos en las vías de conducción y evitar complicaciones en los procesos posteriores de tratamiento.

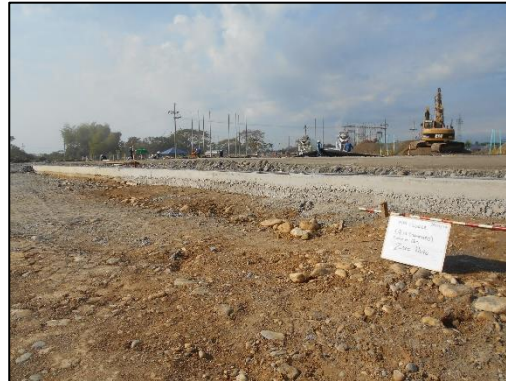
**Fotografía 47** Área de construcción del skimmer no.2. Detalle en diferentes estratos de relleno artificial, vista al sudoeste. Coordenadas E:1046489,28 N:916711,97

La excavación realizada para la instalación de los *skimmer* tuvo 0,6m de profundidad, 5m de largo y 2m de ancho. En su interior se instaló un cajón rectangular de 4,2m de largo y 1,7m de ancho. Este cajón tiene una protrusión prismática rectangular de 0,6 m de largo y 0,7m de ancho. Los dos dispositivos fueron excavados luego de las actividades de nivelación y relleno. Por su cercanía a la plataforma de perforación, ninguna de las actividades requirió la intervención de suelos vírgenes, por lo cual se registró fotográficamente y con un solo recorrido.

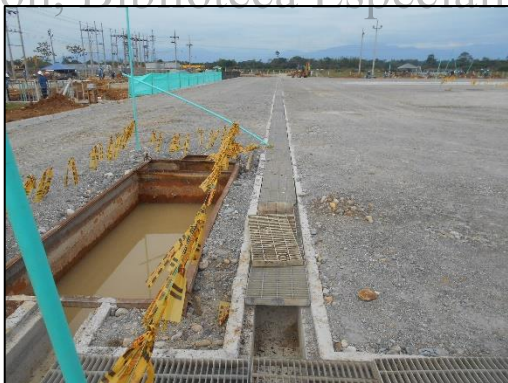
**Fotografía 48** Skimmer 2 en la convergencia de los tramos sur y este de las cunetas de aguas aceitosas, vista oeste. Detalle de construcción sobre relleno. E:1046504,28 N:916692,04

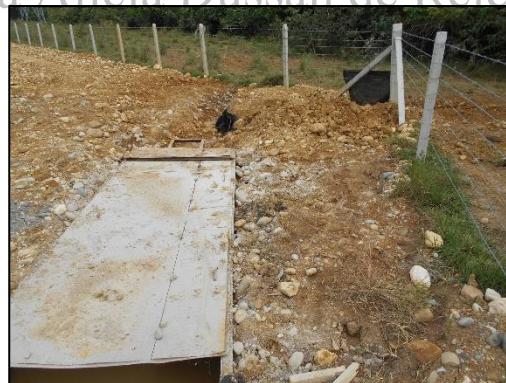
**Fotografía 49** Excavación de desarenador en la esquina noreste, vista al norte. Detalle de material de relleno. E: 1046510,25 N:916770,64

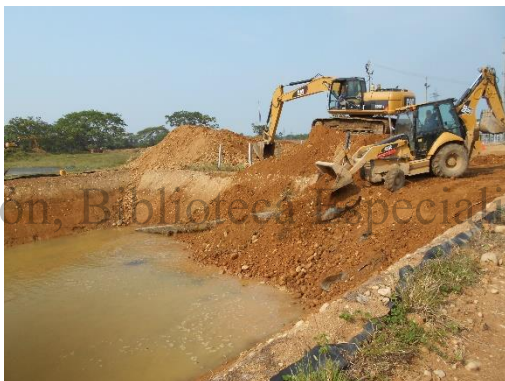
**Fotografía 51** Proceso de deposición de rellenos en el costado sur de la piscina artificial, vista sudoeste. Coordenadas E: 1046445,46 N: 916607,89

El 21 y 22 de septiembre del 2017 se inició el proceso de relleno de la piscina artificial ubicada sobre el margen meridional del polígono, al costado oeste. La piscina cuadrangular mide de lado 19m y tiene 1,5m de profundidad (**Tabla 12**). Aunque la piscina tiene aproximadamente un 80% de su superficie dentro del polígono, la actividad se registró por completo. Esta fue la primera vez en la que se utilizó relleno compensado dentro del clúster (**Fotografía 51** y **Fotografía 52**). La piscina se encontraba abandonada, y varias especies de peces y reptiles habitaban su lecho. Entre ellos se encontraron cachamas (*Piaractus brachypomum*), bocachicos (*Prochilodus magdalenae*), pintados (*Pseudoplatystoma fasciatum*), cachirres (*Caiman crocodilus*), tortugas morrocoy (*Chelonoidis carbonaria*) y algunas especies que no fueron identificadas, las cuales fueron reubicadas en zonas aledañas seguras.

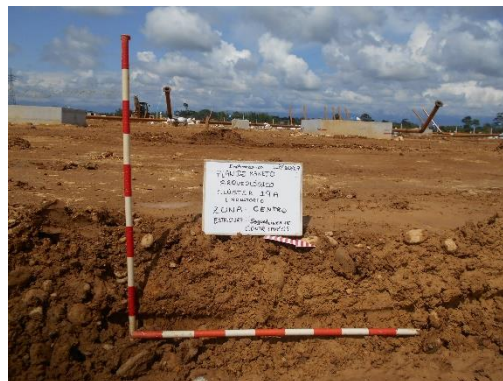
**Fotografía 54** Detalle de rellenos R1 en el centro. Coordenadas E:1046497,30 N:916712,63

A lo largo de los meses de octubre y noviembre las actividades de relleno se intensifican en todo el polígono, creando una capa final que cubre por completo las cámaras de achique de los contrapozos. La cota final del perfil del suelo terminó coincidiendo con la cota más alta de la cámara (ver **Fotografía 54**).

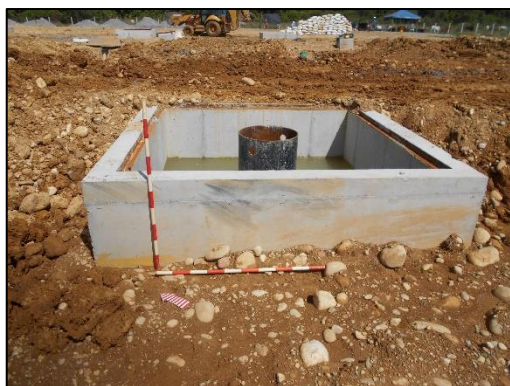
**Fotografía 55** Detalle de relleno en contrapozo no. 4. Vista al este. Coordenadas E:1046477,67 N:916737,39

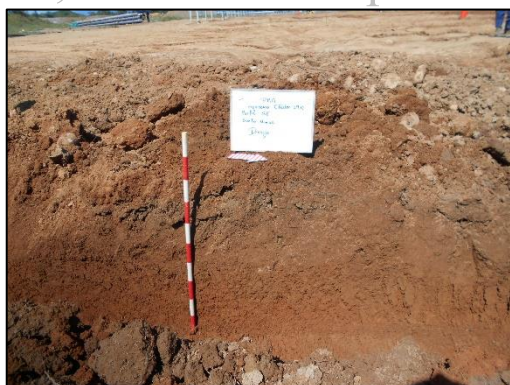
**Fotografía 61 Perfil de una de las zanjas de la puesta a tierra. Vista este. Coordenadas: E:1046401,71 N:916670,23**

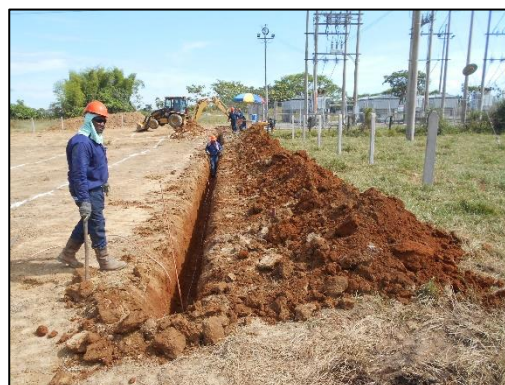
**Fotografía 62 Primera zanja realizada en el clúster, orientada de norte a sur. Vista norte. Coordenadas: E:1046428.81 N:916652,39**

La excavación del sistema de malla a tierra para la subestación eléctrica se realizó trazando una grilla de zanjas, formando una cuadrícula a lo largo de un área rectangular. Se realizaron 19 zanjas paralelas orientadas de norte a sur, separadas cada 3,5m, en un trazo recto de 65m (**Fotografía 61** y **Fotografía 62**). Luego se realizaron 11 líneas perpendiculares a las primeras, orientadas de este a oeste, separadas también por 3,5m de distancia, a lo largo de una línea de 35m. En cada zanja se instaló un tramo de cobre desnudo, el cual fue soldado en cruz a los tramos adyacentes. En algunos sectores se dejaron tramos de cable llamados 'tails', los cuales son dispuestos de forma vertical para ser conectados con la maquinaria que protegen.

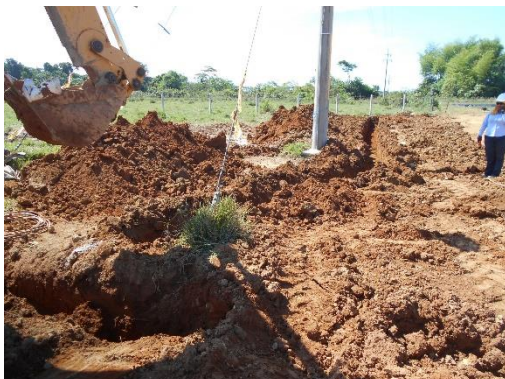
**Fotografía 63** Última línea de la excavación, cerca de un poste preexistente.  
Coordenadas: E:1046449,16 N:916654,01

El último segmento requirió una desviación menor, serpenteando para evitar un poste de energía preexistente, conectado con la subestación eléctrica del clúster 19 (ver **Fotografía 63**) fue finalizado la primera semana de octubre.

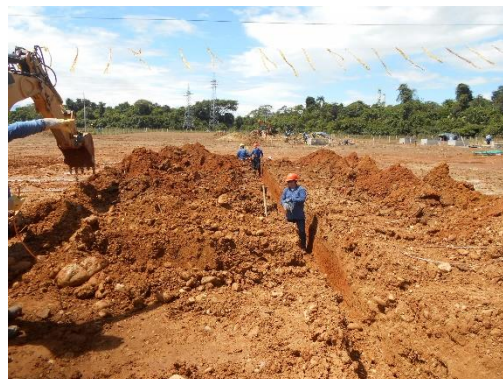
**Fotografía 64** Línea de norte a centro con líneas perpendiculares. Coordenadas: E:1046476,26 N:916665,11.

El proceso se realizó excavando los segmentos de 35m y anclándolos con líneas perpendiculares de 3,5m de largo. Al finalizar la unión de cada cable de cobre se cubría el terreno con el suelo removido, y se iniciaba el proceso de nuevo con la siguiente línea. Al alcanzar el área cercana a la piscina artificial fue necesario modificar el proceso, invirtiendo el proceso (excavando las líneas de 65m primero). Tan pronto la piscina fue rellenada y compactada, el proceso de excavación retornó a la normalidad (**Fotografía 64**).

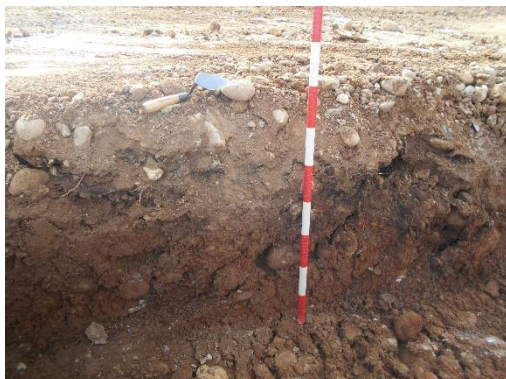
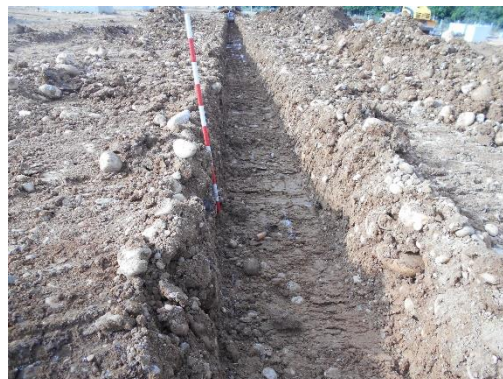
**Fotografía 67** Detalle circuito centro, vista oeste. Coordenadas: E:1046476,43  
N:916734,37

**Fotografía 68** Detalle circuito centro, vista norte. Coordenadas: E:1046452,80  
N:916729,64.

El circuito central fue más profundo debido a que las actividades de relleno en la zona llevaban más tiempo siendo realizadas, y la cota del suelo estaba a 0,2m de la cota de los pozos (**Fotografía 67** y **Fotografía 68**).

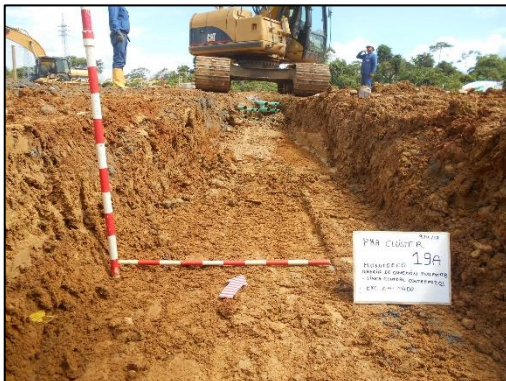
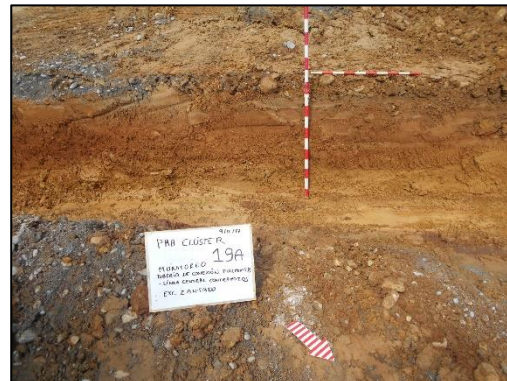
**Fotografía 69 Banco de ductos, línea central. Coordenadas E:1046438,59 N:916681,40.**

**Fotografía 70 Perfil banco de ductos centro. Coordenadas E:1046443,51 N:916691,89.**

Las líneas subterráneas corresponden a los bancos de ductos, los *Pull point*, los afloramientos menores y las líneas de alimentación subterránea (**Fotografía 69** y **Fotografía 70**).

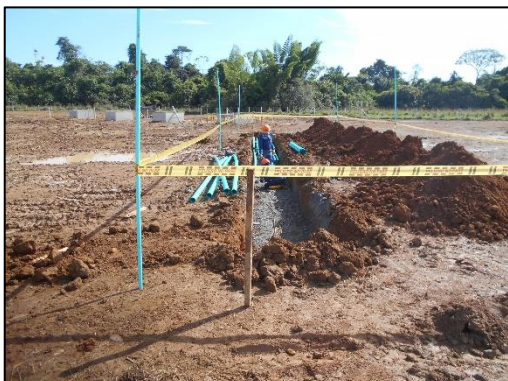
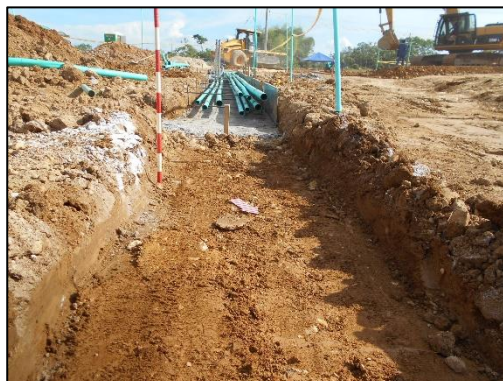
**Fotografía 71** Tramo este del banco de ductos, vista al norte. Coordenadas E:1046461,36 N:916687,13

**Fotografía 72** Banco de ductos este, tramo conectivo con el pullpoit este. Vista al oeste. Coordenadas E:1046473,73 N:916696,69.

La línea este tuvo unas medidas relativamente llanas, alcanzando entre 0,4 y 0,5 m de profundidad. Su ancho fue de 0,9m y su extensión de 88 m lineales, con bifurcaciones de 7m de largo para cada contrapozo y caja de bombeo. Las zonas más bajas se encuentran al norte, y las más profundas al sur, creando una pendiente gradual de 10% que desciende de norte a sur (**Fotografía 71** y **Fotografía 72**).

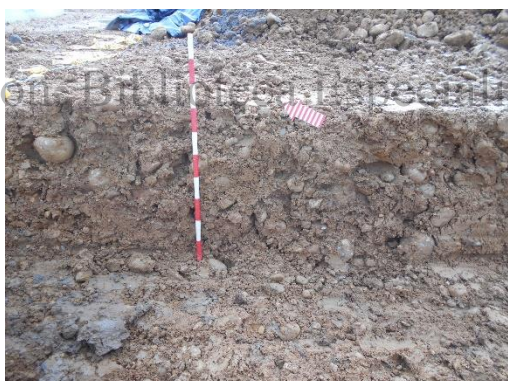
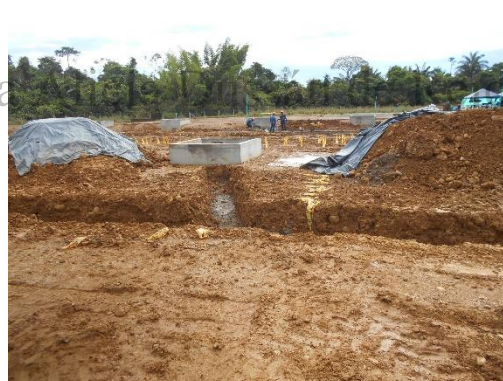
**Fotografía 73** Banco de ductos, línea centro. Detalle de suelo de relleno compensado. Vista al este. Coordenadas E:1046441,84 N:916736,01

**Fotografía 74** Banco de ductos, línea central. Bifurcación hacia el contrapozo no.8. Vista al este. Coordenadas E:1046441,84 N:916719,65.

La línea centro fue más profunda, debido a que varias capas de relleno habían sido dispersadas a lo largo de la zona. En general se mantuvo una profundidad de 0,6m. El ancho se mantuvo igual (por la medida de la pala de la retroexcavadora). En total tiene una extensión de 70m y bifurcaciones de 7m de largo hacia cada contrapozo (**Fotografía 73** y **Fotografía 74**).

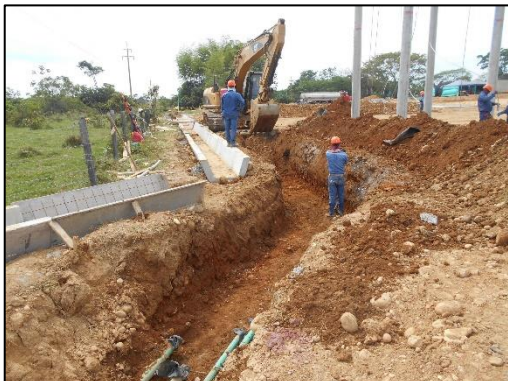
**Fotografía 75** Banco de ductos sur, tramo sudoccidental. Vista al sur. Coordenadas E:1046483 N:916677,89

La línea sur fue añadida luego de aumentar el número de contrapozos. En su mayoría fue excavada sobre material de relleno. A diferencia de las líneas centro y este, esta línea se dirige a la segunda subestación eléctrica. En la zona sur fue excavada en zonas no removidas, y alcanzó 1,2m de profundidad, 1,2m de ancho y 134m en total dentro del polígono (**Fotografía 75** y **Fotografía 76**).

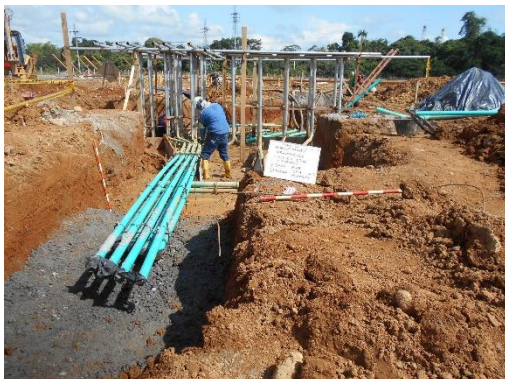
**Fotografía 77 Pull point A (Centro).** En proceso de instalación, vista al norte. Coordenadas E:1046454,33 N:916665,86.

La excavación para el *pull point* central se realizó por secciones, avanzando conforme avanzaba el tendido de conductos eléctricos (**Fotografía 77**). El patio de cajas de halado se emplazó al costado oeste del banco de ductos central. De la misma forma que todas las excavaciones de más de 0,8m de profundidad (**Fotografía 78**), el lugar se inundaba con regularidad con aguas subterráneas.

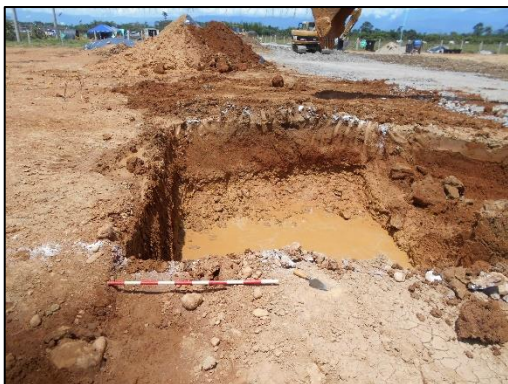
**Fotografía 79** Pull point B (este), vista al noroeste. Coordenadas E:1046440,69 N:916663,73.

Esta excavación se realizó en medio de las líneas de banco de ductos este y centro, luego del anillo de cunetas pluviales (**Fotografía 79**). Aunque tenía medidas similares al *pull point* central, esta excavación fue más profunda alcanzando 1,3m en su punto máximo (**Fotografía 80**). Esta diferencia fue causada por la creación de un desnivel con el propósito de conducir el agua que había inundado la estructura a un solo punto para su recolección por bombeo.

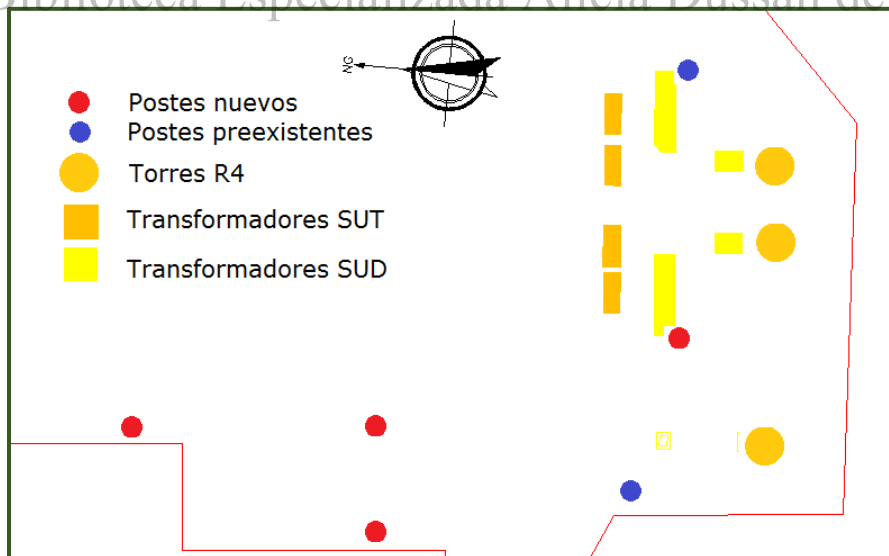
**Figura 17** Mapa de excavaciones para instalación de cableado aéreo

En este aparte se tratarán las excavaciones correspondientes a la instalación de postes y transformadores en el clúster 19<sup>a</sup> (**Figura 17**). Sin embargo, se debe resaltar el hecho de la presencia de postes preexistentes dentro del polígono (zona sur) y en áreas circundantes (márgenes oeste y norte). La mayoría de éstas excavaciones tuvo una extensión superficial relativamente menor a la de las demás excavaciones en el clúster, resaltando las excavaciones para transformadores y aislamientos que no alcanzaron profundidades considerables (**Fotografía 81** y **Fotografía 82**).

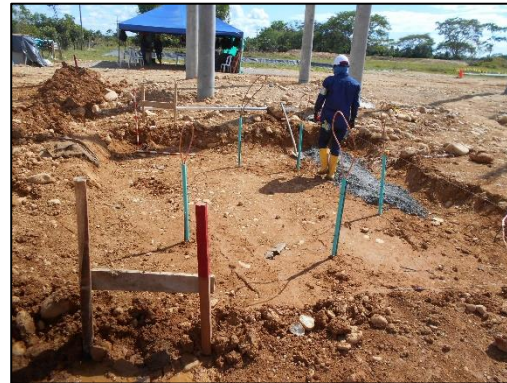
**Fotografía 82** Excavación para transformador SDT-2, sobre relleno. Vista oeste. Coordenadas E:1046458,98 N:916653,16.

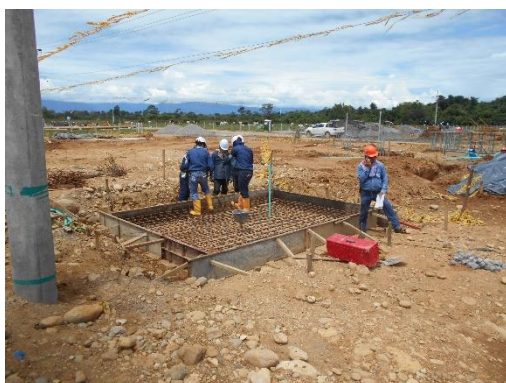
**Fotografía 83 Placa para Transformador SDT-2, vista al oeste. Coordenadas E:1046443,76 N:916651,90.**

Las excavaciones se realizaron en planchas completas para el alojamiento de varios transformadores (grupos de cuatro SUT) o un transformador (SDT). La mayoría no superó los 0,5m de profundidad y fueron realizados dentro de la zona de suelo removido (sur). Sin embargo el equipo le hizo seguimiento a cada una, debido a las pequeñas secciones que quedaban sin monitorear.

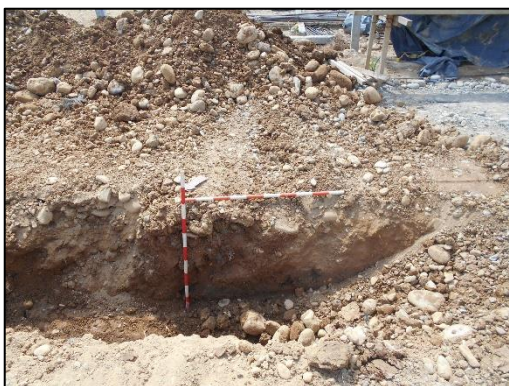
**Fotografía 85** Detalle de perfil para tendido de cableado eléctrico. Vista al norte. Coordenadas E:1046429,10 N:916642,44.

En conjunto, las instalaciones eléctricas subterráneas se encargan de alimentar facilidades aisladas con los transformadores y las torres R4. Estos tendidos de redes se construyen de forma similar a los bancos de ductos, pero no poseen la misma cantidad de tubería o cableado, razón por la cual las zanjas realizadas alcanzan un máximo de 0,6m de ancho y una profundidad de 0,8 a 1m (**Fotografía 85** y **Fotografía 86**). Además no comparten con los bancos de ductos las pendientes marcadas, siendo algo llanas al finalizar.

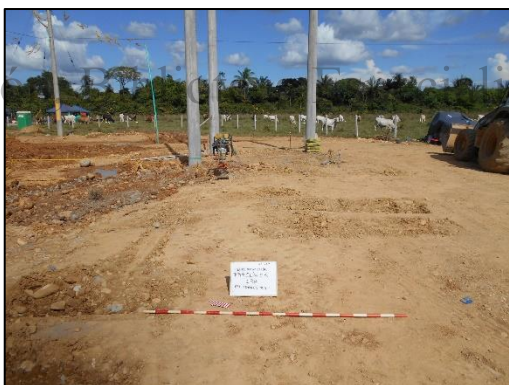
**Fotografía 87** Torre R4 oeste, en proceso de construcción. Vista oeste. Coordenadas E:1046457,07 N:916647,95.

Otros doce postes fueron levantados en el sector sur, en grupos de 4 unidades (Torres R4) (**Fotografía 87** y **Fotografía 88**). Estos no se encargarán de la iluminación, sino de la recepción y distribución de flujo eléctrico hacia los transformadores SDT. Una de las torres fue emplazada en la piscina artificial nivelada con rellenos compensados.

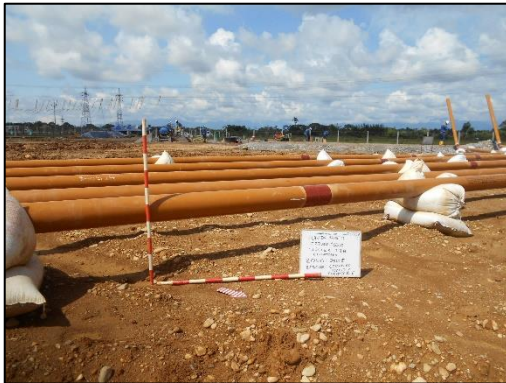
**Fotografía 89** Tubería de proceso durante la fase de soldadura. Vista noroeste.  
Coordenadas E:1046432,41 N:916705,11

Las labores del área mecánica iniciaron con la adecuación del área para el múltiple y la tendida de la tubería de proceso siguiendo el trazado del curso en planos de la misma. Se ubicaron a un lado de la futura excavación para iniciar el proceso de unión de cada segmento hasta alcanzar un máximo de 70m en cada uno. Una vez iniciados los procesos de excavación de zanjas, cada segmento fue dispuesto dentro de la zanja correspondiente. Se realizaron excavaciones en el siguiente orden: primero se excavó el tramo central, luego los tramos individuales y por último los de conexión. El tramo central se desprende del múltiple en la zona oeste en dirección hacia el este siguiendo una diagonal que evita la línea central de pozos de sondeo y gira hacia el norte para alcanzar cada uno de los contrapozos de la línea este. Cerca al múltiple se desprenden cinco líneas que se dirigen directamente a los contrapozos de la línea centro. En segundo lugar, se terminó la instalación del múltiple. Por último se realizaron las excavaciones correspondientes a la tubería de proceso principal, la cual se dirige del múltiple hacia la zona de almacenaje del crudo, saliendo del polígono por el sector oeste (**Fotografía 89 y Fotografía 90**).

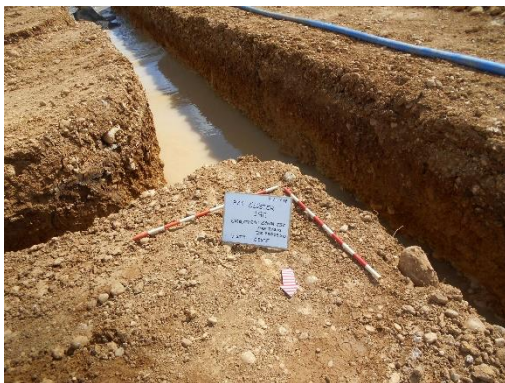
**Fotografía 91 Bifurcación en excavación para codo de tubería de proceso para alimentación de contrapozo. Vista sur. Coordenadas E:1046462,10 N:916723,27**

Todos los tramos tuvieron profundidades superiores a los 1,6m, alcanzando en algunos sectores un máximo de 1,8m bajo el nivel natural del suelo. Dada la magnitud de la excavación, algunos tramos fueron excavados sobre material de relleno compensado y a préstamo, hecho que significó la consecución de los registros más detallados en cuanto a perfiles durante la construcción del clúster (**Fotografía 91 y Fotografía 92**).

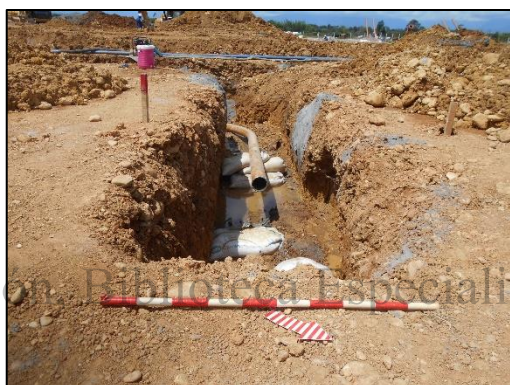
**Fotografía 93** Detalle de elevación de una tubería de proceso al llegar a la superficie, vista sudoeste. Coordenadas E:1046403,49 N:916717,46.

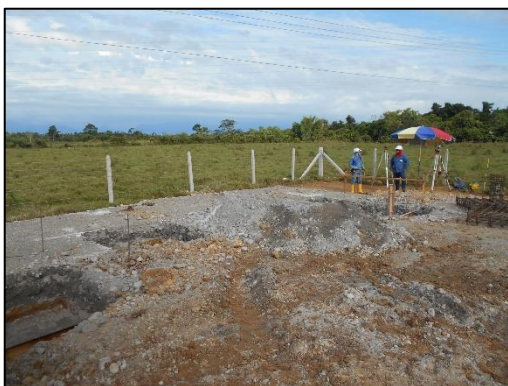
**Fotografía 95** Área del múltiple, segunda fase de relleno, vista noroeste. Coordenadas E:1046398,67 N:916715,15

En el clúster 19A se ubicó en el sector oeste, al norte de la vía (**Fotografía 96**). Antes de su construcción el área servía de campamento temporal para el equipo mecánico, y fue durante esa fase que recibió la primera capa de relleno a préstamo tipo R2 (**Fotografía 95**). Una vez el campamento del área mecánica fue reubicado, se depositaron nuevas capas de relleno sobre la zona. En total se adicionaron 0,6m a la cota del suelo natural. Tiempo después, cuando se inició su construcción, no hubo necesidad de realizar excavaciones que afectaran el suelo natural.

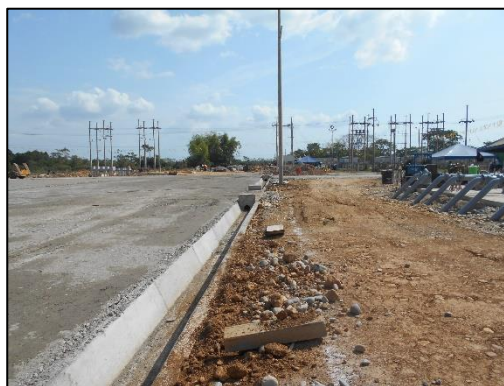
**Fotografía 96** Múltiple finalizado. Vista al sur. Coordenadas E:1046403,88 N:916735,24

El múltiple se encarga de recibir todas las líneas de tubería de proceso individuales y conducir el crudo hacia la línea principal de proceso del clúster. Esta estructura no se encuentra sumergida.

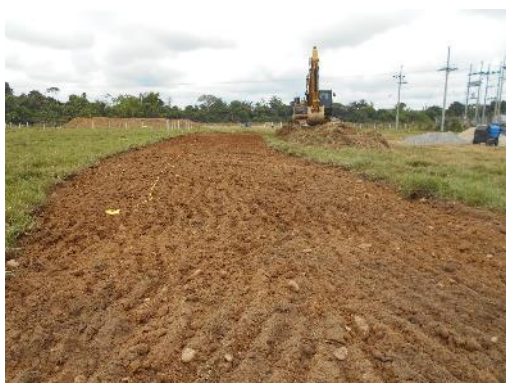
**Fotografía 97 Vía de acceso en tramo descapotado, vista al este. Coordenadas E:1046366,70 N:916685,38.**

En la **Figura 19**, se presenta el diseño de la vía de acceso hacia el clúster 19A, señalando el tramo que fue descapotado por fuera del polígono de intervención. El equipo de arqueología comunicó a la empresa constructora MASA que las labores de registro arqueológico exhaustivo se centrarían únicamente en el área autorizada por medio de la licencia 6743, dentro de las instalaciones del Clúster 19A. Sin embargo, se realizó un seguimiento parcial dando cuenta de los suelos de relleno (registrados anteriormente en la zona suroeste del Clúster 19A, durante la etapa de prospección arqueológica). Debido a la ubicación de la vía de acceso dentro de infraestructura existente, el bajo potencial arqueológico de la zona y la observación de suelos removidos, se advirtió al personal de obra sobre la posible activación del protocolo de hallazgos fortuitos y posterior reporte al ICANH, en caso en que estos fueran observados durante la remoción. En la **Fotografía 97** y **Fotografía 98**, se puede apreciar la extensión del tramo descapotado con vista hacia el Clúster 19A y los suelos con material de relleno y evidencia de numerosos cantos rodados. Ningún material arqueológico fue observado durante la inspección.
