**IMPLEMENTACIÓN DEL PLAN DE MANEJO ARQUEOLÓGICO EN EL ÁREA DEL CLÚSTER  
19A, CAMPO CASTILLA, MUNICIPIO DE CASTILLA LA NUEVA, DEPARTAMENTO DEL META.**

**INFORME FINAL  
Licencia de Intervención Arqueológica 6743**

**PRESENTADO AL  
INSTITUTO COLOMBIANO DE ANTROPOLOGÍA E HISTORIA ICANH**

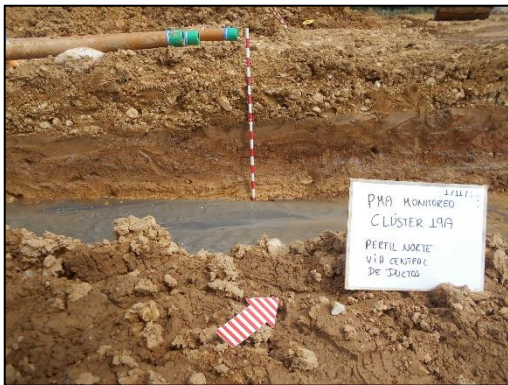
**Fotografía 99** Vista de perfil en la zona centro. Vista noroeste. Coordenadas E:1046457,68 N:916689,40

Fueron observados los horizontes Agp, B (B1 y B2) y Bw (ver **Tabla 22**) y se observó en plenitud el lecho rocoso (concentración de cantos rodados) descrito durante la fase de prospección (**Fotografía 99** a la **Fotografía 102**).

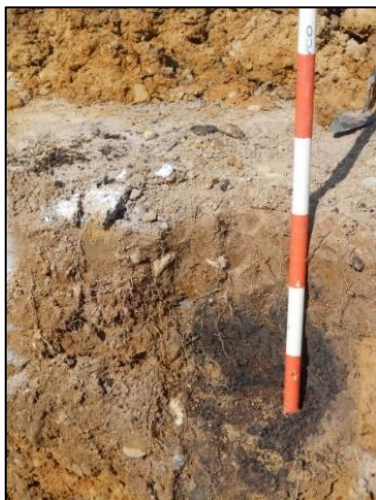
**Fotografía 103** Detalle la primera irregularidad, durante la excavación de la cámara de achique del contrapozo no. 2. Vista al este. Coordenadas E:1046478,07 N:916746,26

La primera bolsa de suelo irregular fue encontrada el 7 de noviembre, durante la excavación del contrapozo no.2 (**Fotografía 103**). Ésta se encontró a una profundidad de 0,12 m bajo el nivel del suelo en ese momento. Si se tienen en cuenta los 0,15m retirados durante la fase de descapote en realidad se encontraría a 0,27cm de profundidad. La forma del sustrato atípico era de gota, con su parte angosta en la cara superior. La bolsa contenía suelo oscuro (7.5 YR ½), el cual presentó una textura franco limosa, un nivel de saturación alto, grano fino, poco compacto, plasticidad media, y pegajoso. Su matriz presentó inclusiones de suelo arcillo arenoso naranja en forma de terrones con un largo menor a 0,01m. Se realizó una inspección con ayuda de un palustre para determinar si se trataba de un rasgo de interés arqueológico, la cual arrojó trozos de material vegetal en descomposición y restos de raíces de gramíneas circundándolo. La bolsa desapareció casi totalmente al limpiarla para una segunda fotografía. Se trató entonces de una decantación de suelo superficial, la cual se alojó en el lindero superior del lecho rocoso.

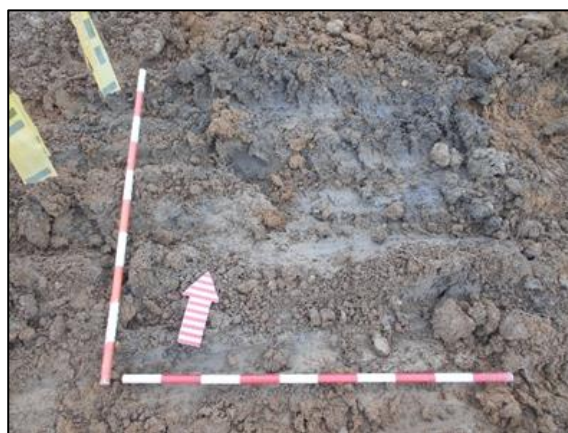
**Fotografía 104** Detalle de suelo arcilloso oliva durante la excavación de cunetas pluviales en el sector norte. Coordenadas E:1046446,23 N:916798,03

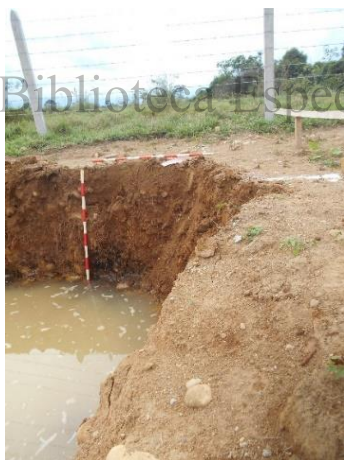
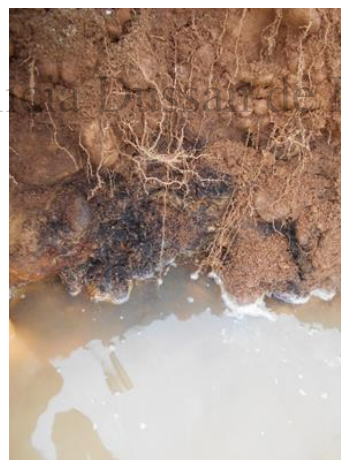
**Fotografía 105** Tercera irregularidad, excavación esquina noroeste, vista oeste. E:1046416,53 N:916822,68

**Fotografía 106** Tercera irregularidad, observada en excavación de cunetas pluviales, vista norte. Coordenadas E:1046416,53 N:916822,68.

La última irregularidad consistió en dos bolsas de suelo, observadas durante la excavación de la zanja hacia el norte (**Fotografía 105** y **Fotografía 106**). Estas se hallaron a una profundidad 0,9m del nivel del suelo (a 1m del nivel natural si se le adiciona la capa despojada durante el descapote) Estas bolsas de suelo son de color negro (7.5 YR ½), presentan una textura franco limosa, gozan de un nivel de saturación alto, poseen un grano fino, son poco compactas, plasticidad moderada, y son pegajosas. Las dos bolsas se encuentran bioturbadas por raíces medias y contienen inclusiones de cantos rodados incrustados. Cada una tiene entre 12 y 13 cm de diámetro, y se encuentran flanqueadas por una capa densa de cantos rodados. Probablemente sean resultado de suelos decantados desde la superficie como resultado de la presencia de la bioturbación causada por raíces de gramíneas. Ninguna de las irregularidades contó con presencia de carbón.

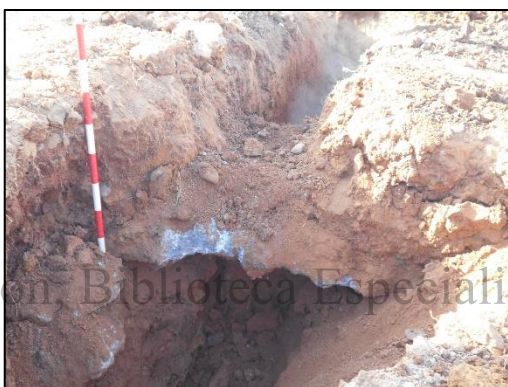
En cuanto a las basuras correspondientes a la extracción de hidrocarburos, se observaron diferentes elementos elaborados en plástico, placas de concreto, trozos de cable conductor (cobre), postes para delimitación sumergidos, un guante de carnaza, varillas de hierro y envolturas de alimentos (**Fotografía 107 y Fotografía 108**).

**Fotografía 107** Detalle de placa de concreto en zona sur, vista norte. Coordenadas E: 1046408,05 N: 916655,66.

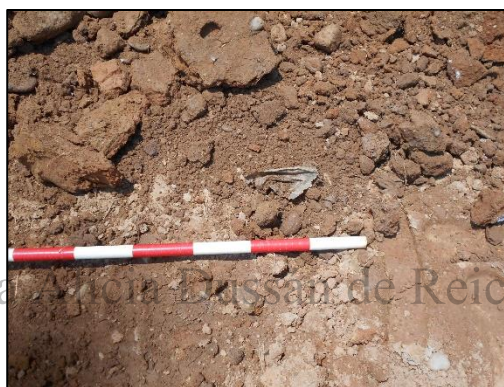
**Fotografía 108** Detalle de basura moderna (vaso plástico) en la zona sur. Coordenadas E:1046421,90 N:916638,34

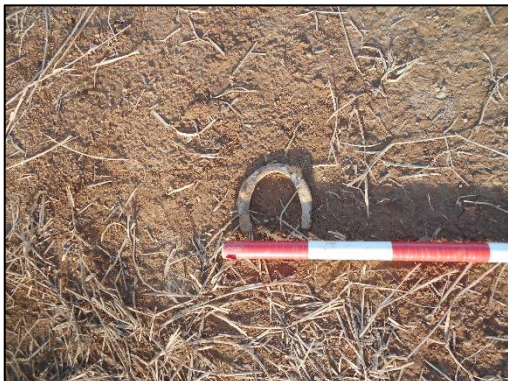
Para el caso de la ganadería, es probable que materiales depositados superficialmente hayan sido mezclados con los suelos removidos en la zona sur, durante las fases de nivelación con relleno compensado. Se halló una herradura en pobre condición de conservación y un fragmento de arcilla cocida (**Fotografía 109 y Fotografía 110**), correspondiente a ladrillo para techado. Debido a la dispersión de las viviendas en el sector, es probable que el material haya sido abandonado durante los recorridos propios de la actividad económica.

**Fotografía 109** Detalle de herradura oxidada, excavación del sistema de malla a tierra. Coordenadas E:1046453,26 N:916658,98.

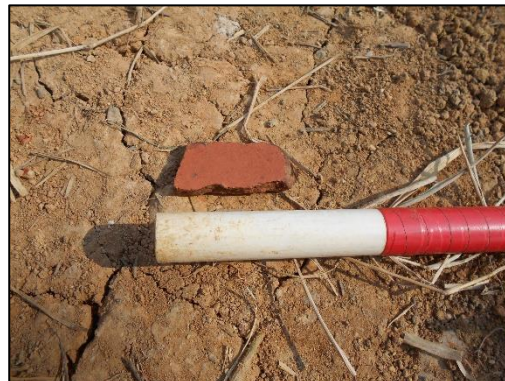
**Fotografía 110** Fragmento de ladrillo, excavación del sistema de malla a tierra. Coordenadas E:1046443,30 N:916650,70

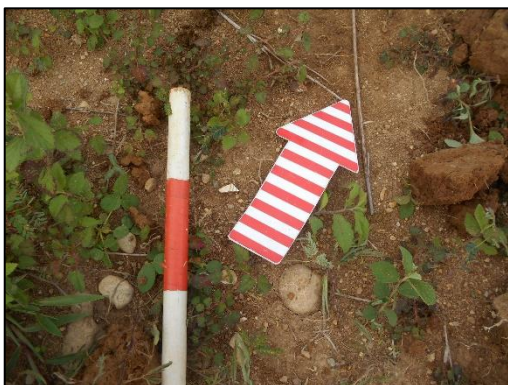
**Fotografía 111** Detalle de fragmento de loza industrial in situ. Coordenadas E:1046414,62 N:916818,20.

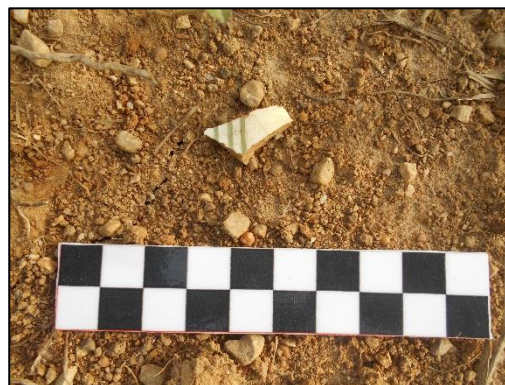
En medio de la zanja realizada para la construcción de uno de los tramos del anillo de cunetas pluviales y el límite del polígono en la esquina noreste, se halló un fragmento de loza industrial decorada (por impresión), dispuesta superficialmente (**Fotografía 111** y **Fotografía 112**). Las dimensiones del fragmento son 2,1 cm de largo, 0,3 cm de grosor y 1,1 cm de ancho. Su pasta presenta color crema, su acabado blanco y sus bandas decorativas tienen un color verde claro. No tienen ningún tipo de sello visible.

La loza industrial surgió como un intento de manufactura de artículos similares a la porcelana china, pero a costos más bajos y producción a escala. Éste tipo de cerámica es producido con regularidad desde 1840. Debido a que su producción en fases iniciales requirió la importación de maquinaria y operadores, es difícil distinguir entre la cerámica producida localmente y aquella importada (Therrien et al., 2002). El fragmento es demasiado pequeño para inferir la forma de la pieza completa. Cronológicamente, debido a que el material aún es popular en áreas rurales colombianas, se sugiere una fecha de 1840 hasta el presente.

**Fotografía 112** Detalle con escala de fragmento de loza industrial. Coordenadas E:1046414,62 N:916818,20.

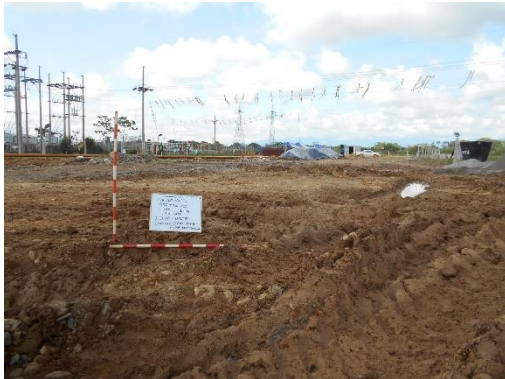
**Fotografía 113** Área cercana al pozo 29, detalle de erosión del suelo. Coordenadas E:1046399,15 N:916678,35

Como se aprecia en la **Fotografía 113**, el estrato arcilloso adicionado por el tráfico constante alcanzó los 0,2m de grosor. Además el área fue compactada por los mismos agentes.

La zona se enfrentó además a diversos tipos de erosión (eólica, pluvial y antropogénica), debido a que fue perdiendo su cobertura natural paulatinamente. El equipo de arqueología solo registró dos actividades intencionales de remoción de suelos en la zona, la primera siendo el descapote para un tramo de la vía de acceso y la segunda la excavación para la tubería de proceso principal. Ninguna de las actividades arrojó resultados positivos.

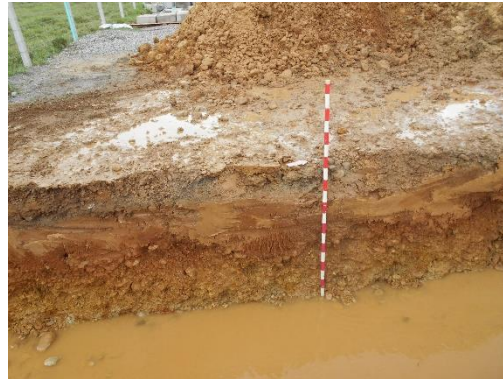
El área cercana al pozo de sondeo 29, el único pozo positivo durante la fase de prospección, sufrió una transformación determinada por el uso del sector. Desde el inicio de actividades, el campamento principal se ubicó al oeste del polígono, fuera del área de la licencia. Esta locación fue utilizada como puerta de acceso para maquinaria pesada y personal de construcción.

**Fotografía 114** Área oeste, detalle de adición de suelos por arrastre (tráfico). Coordenadas E:1046392,17 N:916694,28.
