**IMPLEMENTACIÓN DEL PLAN DE MANEJO ARQUEOLÓGICO ÁREA  
ARQUEOLÓGICA PROTEGIDA PIEDRAS BLANCAS PARA LA  
CONSERVACIÓN Y FORTALECIMIENTO DEL CERRO TUTELAR  
PAN DE AZÚCAR – JARDÍN CIRCUNVALAR DE MEDELLÍN–**

**PROGRAMA DE ARQUEOLOGÍA PREVENTIVA**

**INFORME FINAL**

**CORPORACIÓN PARQUE ARVÍ**

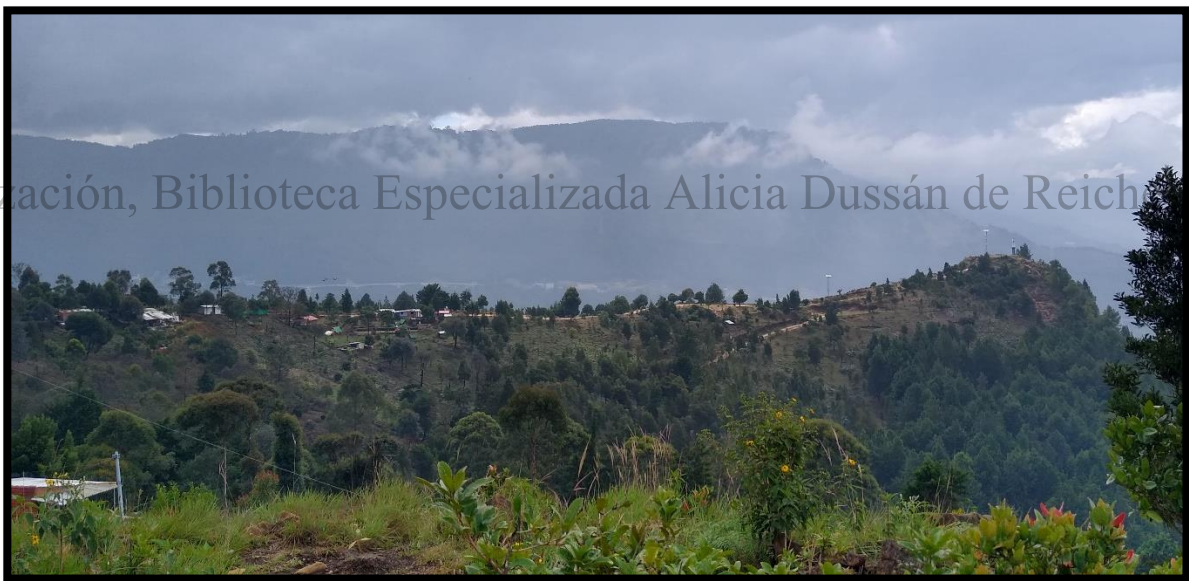
**Foto 2. Detalle de la cima del cerro Pan de Azúcar y sus escarpes.**

El cerro Pan de Azúcar corresponde con una geoforma de peldaño alto, ubicado en el escarpe oriental del Valle de Aburrá, presentando una forma cónica con una cima suave y alargada (hacia el fondo del valle) con vertientes largas y escalonadas (Castro, 2013) desarrollas sobre la litología de la *Unidad Metaharzburgítica* que, gracias a la meteorización presente, se pueden observar superficies plano-convexo, plano cóncavas y numerosas cicatrices de deslizamientos sobre sus flancos. Los principales elementos geomorfológicos asociados al cerro Pan de azúcar son *escarpes muy abruptos y rocosos* que limitan los altiplanos donde se presenta pendientes de más del 50%, seguido, se encuentran las *vertientes fuertes a moderadas* donde la pendiente puede varias entre 20 y 50 % (Castaño, 2018) estando está última unidad, presente tanto en la zona alta, media y baja del cerro.

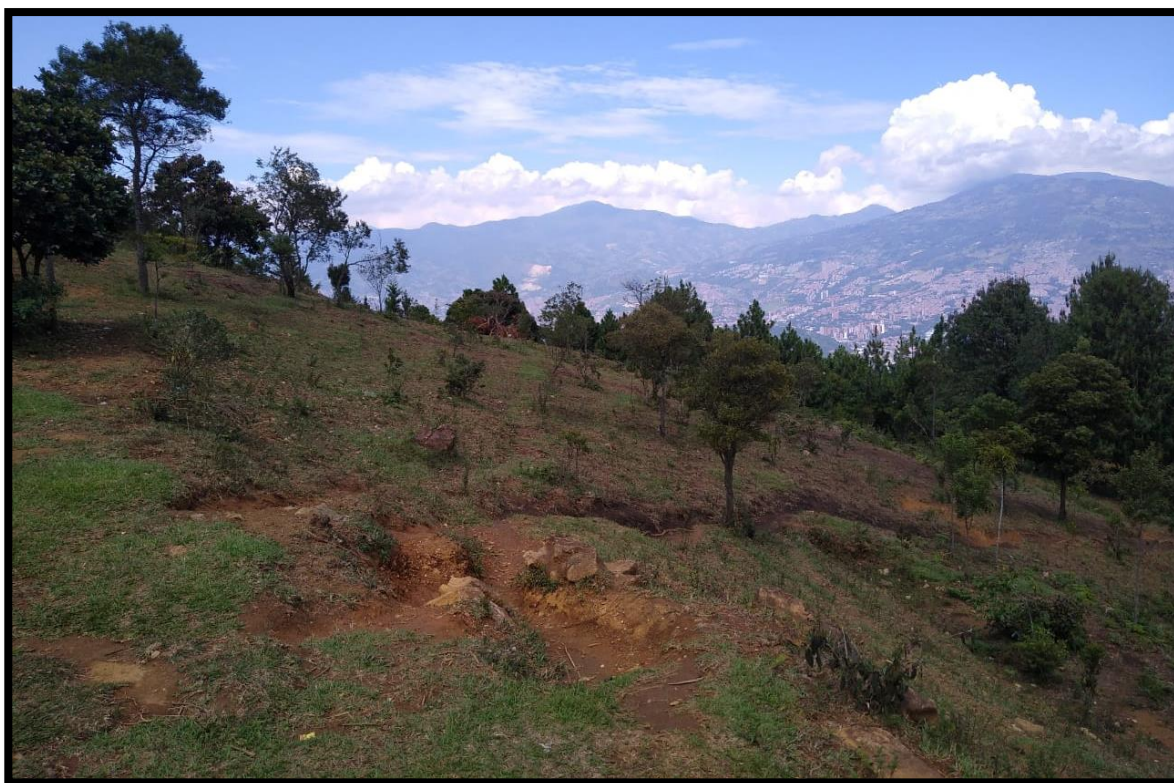
**Foto 3. Detalle de la ladera e inclinación presente en el área de estudio.**

En general, las características anteriormente mencionadas hacen del cerro una unidad susceptible a procesos erosivos intensos, entre los que sobresalen la erosión concentrada, la erosión en surcos, la socavación de cauces y la erosión laminar e hídrica (que han causado deslizamientos y movimientos en masa en épocas recientes) y que son causantes de grandes acumulaciones coluviales en las partes bajas del cerro. Otros procesos erosivos tienen que ver con la actividad antrópica, una erosión paulatina por el flujo vehicular, construcción de vías de acceso, casas y tráfico de personas han aumentado la degradación de la superficie. En cuanto a zonas de vida, el cerro pan de azúcar se encuentra ubicado en una zona de Bosque húmedo montado bajo (bh-MB) con transición a bosque húmedo montano (bh-M), pudiéndose encontrar una cobertura vegetal tipo pastos arbolados, enmalezados, vegetación secundaria baja en algunas zonas y tejido urbano que dadas estas características y la escasa cobertura vegetal.

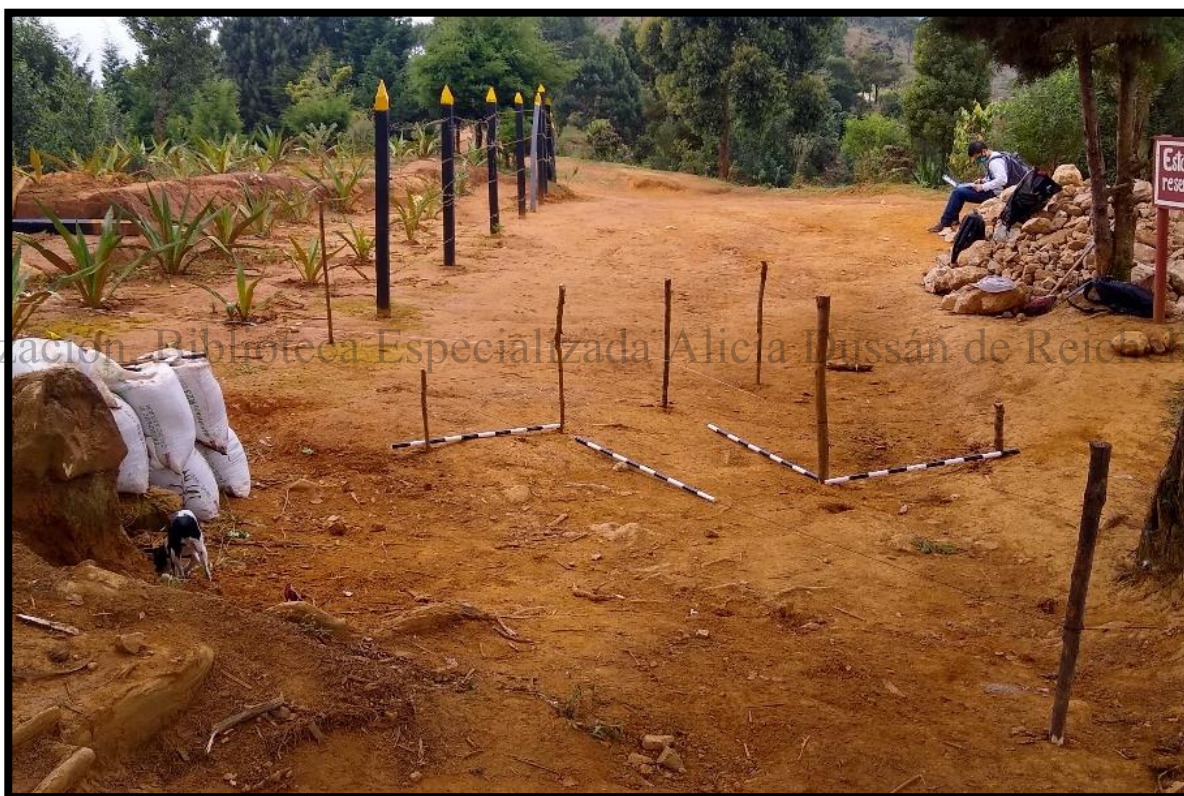
**Foto 4. Estado inicial del terreno y diseño de los vallados en piedra propuestos.**

En un primer momento, se ejecutó el diseño y trazado que llevarían los vallados, para ello, por medio de estacones e hilo de construcción se delinearon los dos tramos de los vallados delineando un “laberinto” o un camino en forma de “Zigzag” con el cual se pueda filtrar el acceso de los vehículos a la cima del cerro (Ver ilustración 1).

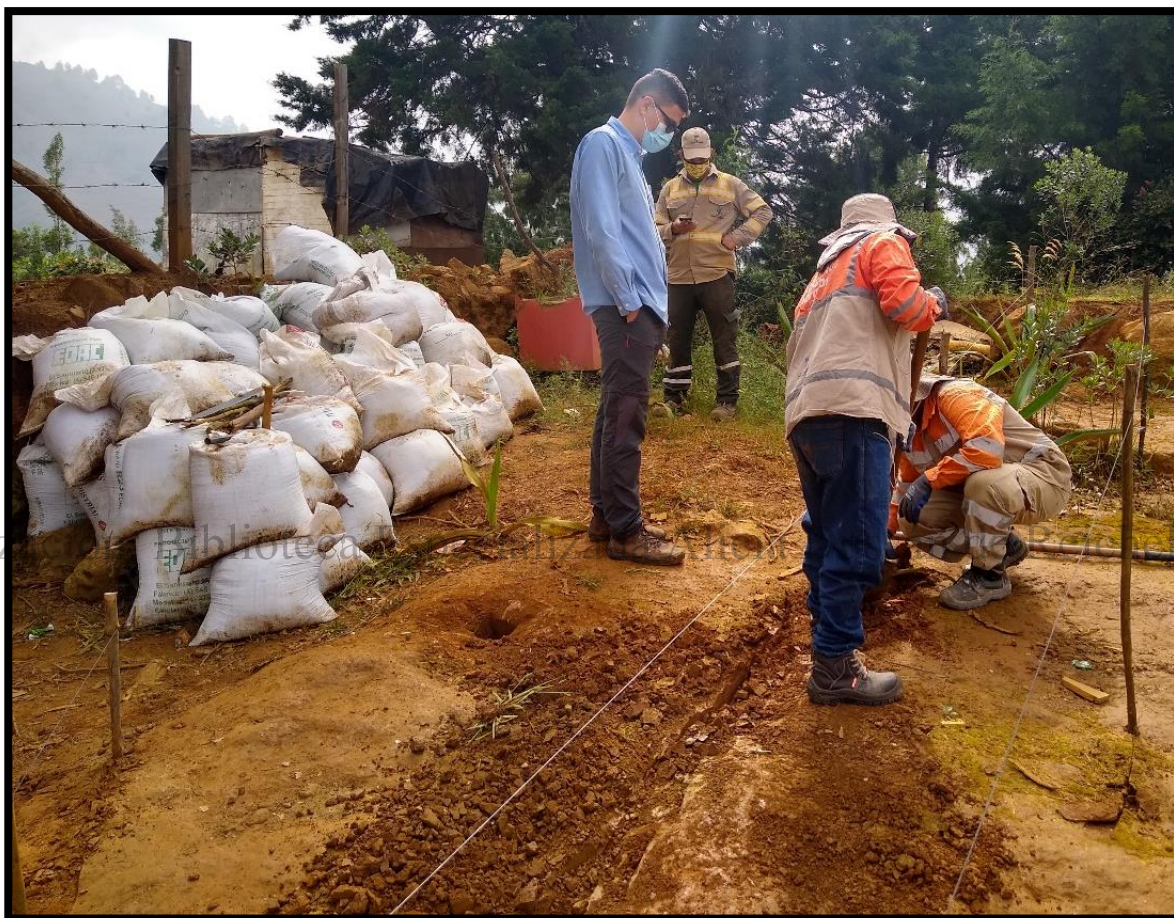
**Foto 5. Seguimiento a la remoción de suelo.**

Acto seguido, se comenzó con el movimiento de suelos al igual que con el monitoreo arqueológico para observar y registrar el posible hallazgo de materiales en el subsuelo que indicaran una posible ocupación humana antigua en el área, sin embargo, solo fue posible observar restos de basuras contemporáneas, como costales, tubos de plástico y empaques de materiales de industria, ello producto de la construcción de viviendas que se encuentran cercanas en el sitio. La excavación total de la obra, se llevó hasta a una profundidad final de entre 30 y 40 cm profundidad que, de acuerdo con el concepto del personal a cargo del diseño de los vallados en piedra, es una profundidad suficiente para la realización de las bases y los cimientos que sustentaron el peso final de la estructura completa.

Las actividades de remoción de suelo se iniciaron con el área específica del denominado vallado número dos, puesto que era necesario dejar un espacio para el tránsito de las personas que en su práctica deportiva se acercan a la cima del cerro. La realización de este procedimiento estuvo a cargo del personal técnico que dispuso la Secretaría de Medio Ambiente y la corporación Parque Arví. Se realizó una excavación manual (en un área aproximada de 8.1 metros cuadrados) buscando una profundidad entre 25cm y 30cm con el fin de obtener un espacio suficiente que sirviera de base para la construcción del vallado. No se observaron ni registraron evidencias arqueológicas susceptibles de ser analizadas en una fase de laboratorio. Durante la remoción de suelos se observaron materiales revueltos (Basura reciente, tubos, cuerdas, costales), además, se presenció una baja actividad radicular y baja presencia de fauna edáfica.

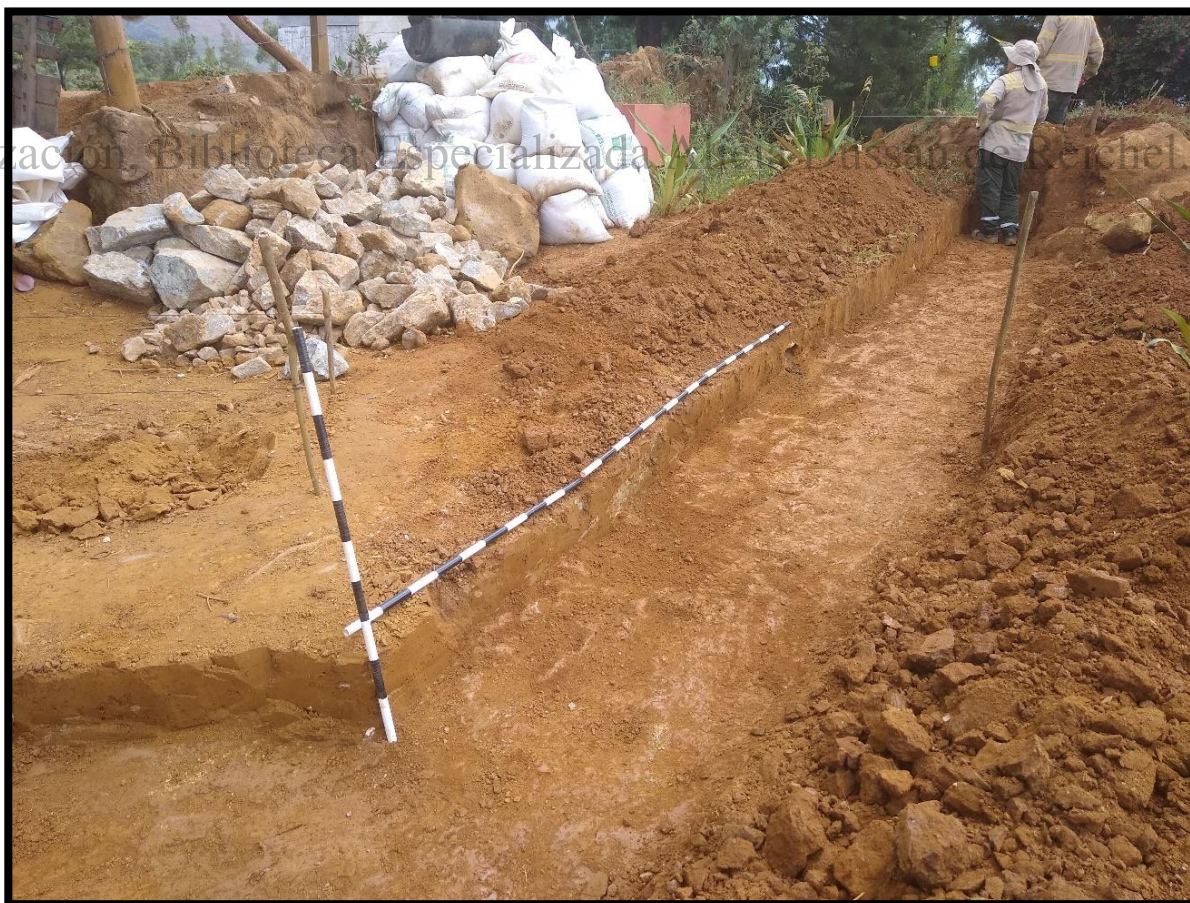
**Foto 6. Profundidad final de la excavación para el vallado 2.**

| Profundidad | Horizonte | Color | textura | Estructura | Contenido |
|---|---|---|---|---|---|
| 0-30 | (Perturbado) | Amarillo-rojizo | Limoso | Migajoso | Rocas meteorizadas de tamaño medio, poca actividad radicular. Sin evidencia arqueológica, basura industrial actual. |

**Tabla 3. Datos de la descripción de horizontes registrado en la excavación del vallado en piedra No. 2.**

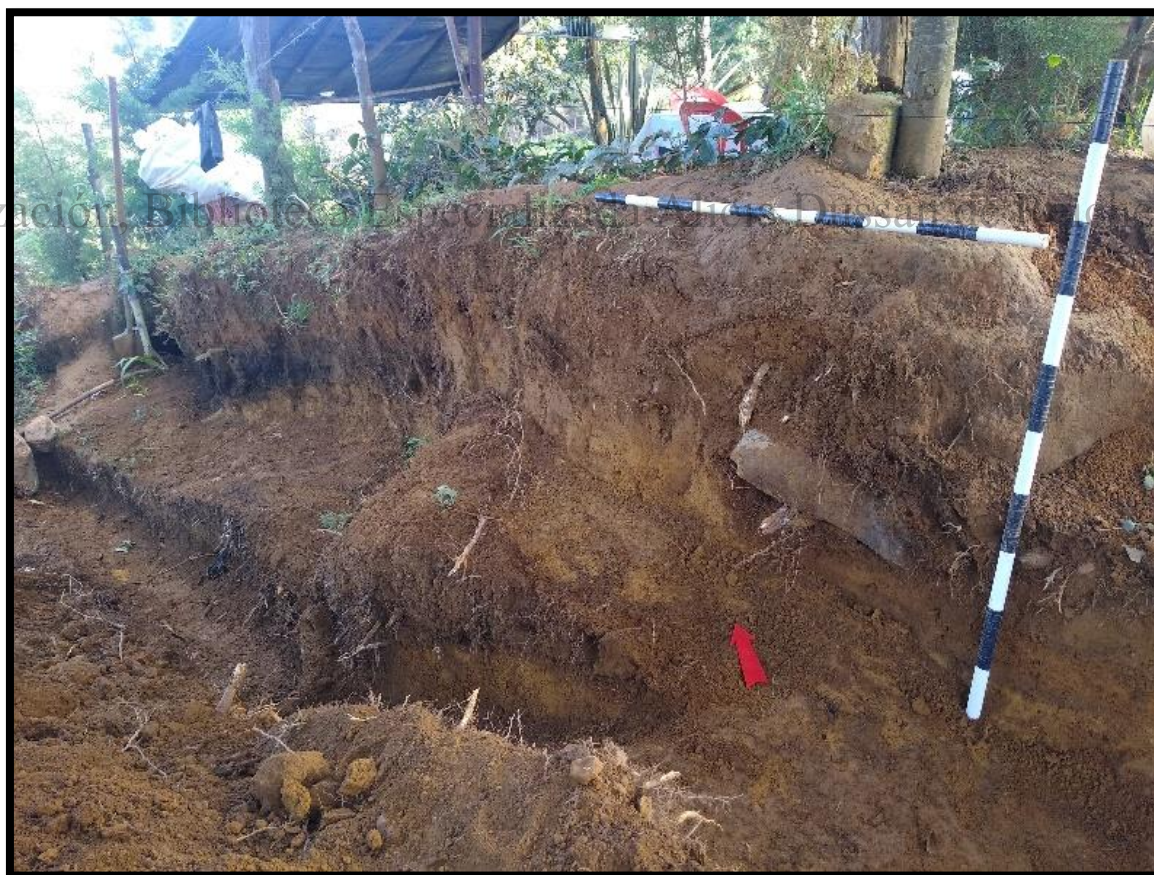
**Foto 7. Detalle del perfil nororiental de la excavación para el vallado 1, resalta la presencia del fragmento de roca que posiblemente pudo pertenecer a una estructura antigua.**

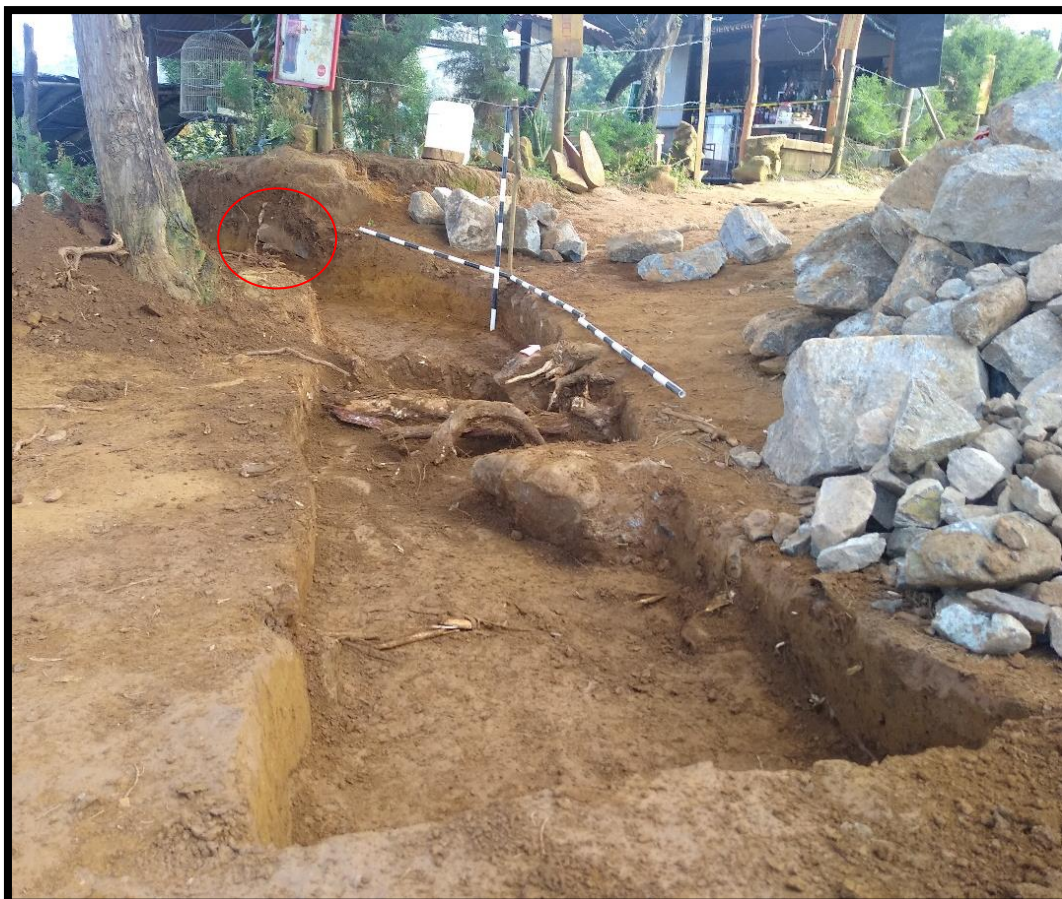
Foto 8. Profundidad final del total de la excavación del vallado 1

realizada por Inés Correa en el año 2013, pero que lastimosamente fue destruido en su totalidad. El movimiento de suelos (en un área de aproximadamente 13.5 mts cuadrados) inicio con la limpieza de un perfil en el cual se soportaba el muro antiguo y la excavación de 40 cm de profundidad, para realizar el pilote que soporta la carga del vallado completo, se comenzó en la antigua base de la que fue el vallado destruido (Ver fotos 7). Además, adyacente al área donde se ubicaba el viejo vallado, actualmente hace presencia una pequeña huerta y una vivienda en uso.

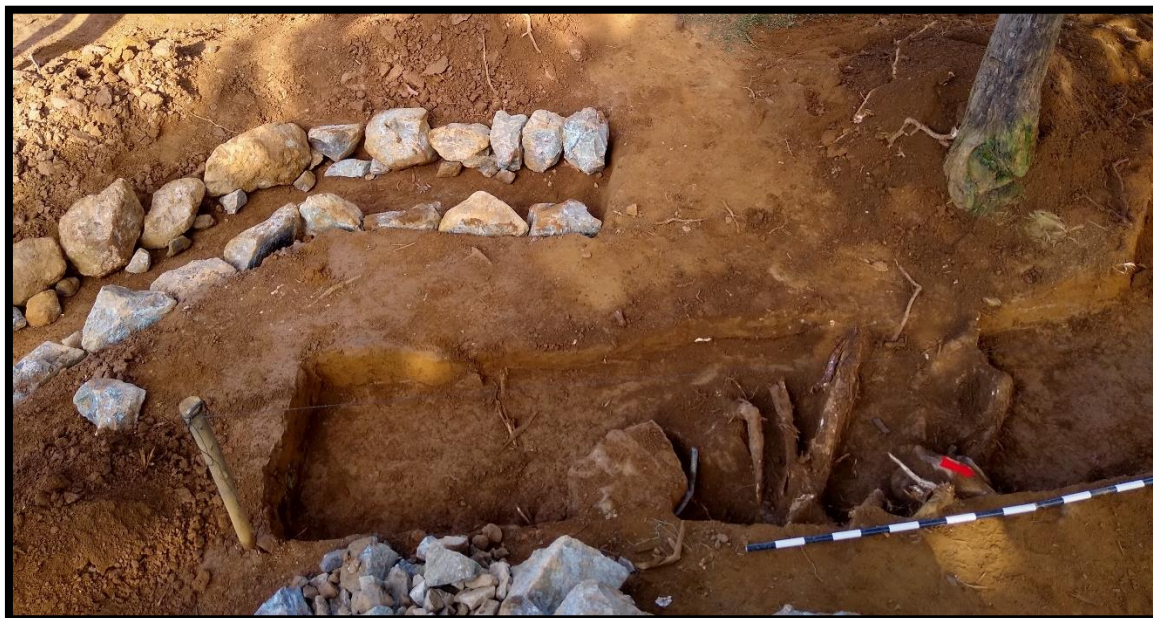
Foto 9. Detalle del proceso de construcción de la base del vallado.

El primer paso, consistió en asegurar unas bases sólidas que soporten el peso total de la estructura, para ello se dispuso de rocas de gran tamaño, acomodadas de manera lineal, formando una base plana que ayude a la edificación total del vallado. Además, se utilizó pegante mortero (Arena y cemento) para la adherencia de los elementos constitutivos de la base.

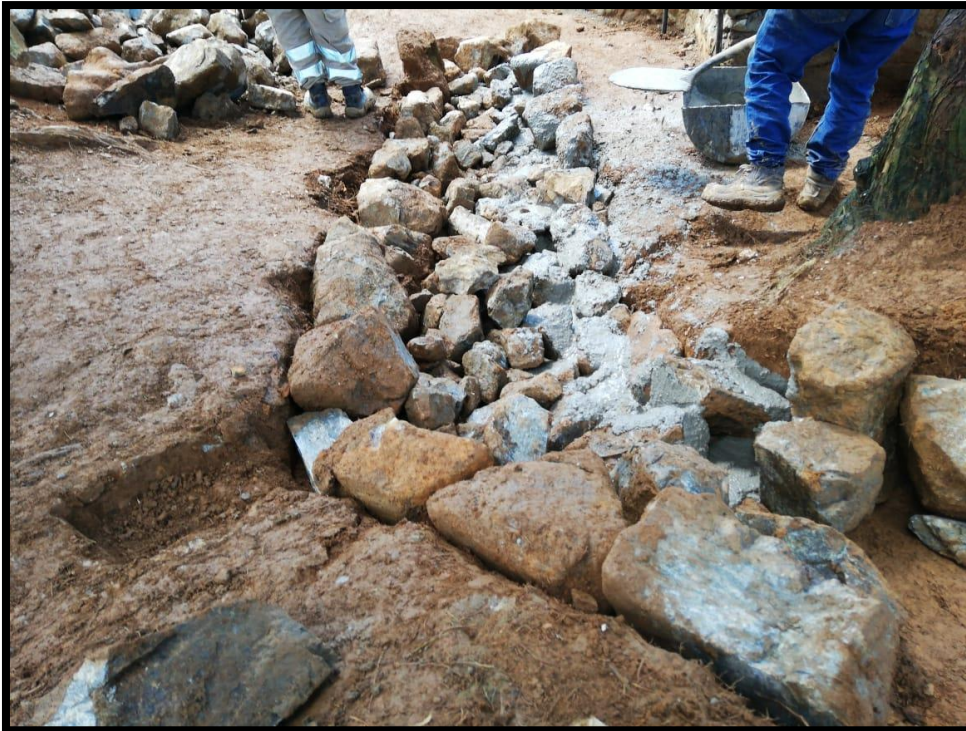
**Foto 11. Registro de la construcción de los cimientos del Vallado en piedra.**

El segundo paso en este proceso de construcción, consiste en la edificación del cuerpo del vallado, el cual se realiza por medio de una llenado “lleno” con tierra y rocas pequeñas y mediadas para afirmar la estructura y mantenerla en pie, este proceso es llevado a cabo por capas o niveles, los cuales se efectúan de manera uniforme con el fin de darle solidez al cuerpo y tiempo de secado al aglutinante utilizado para la adherencia de las rocas.

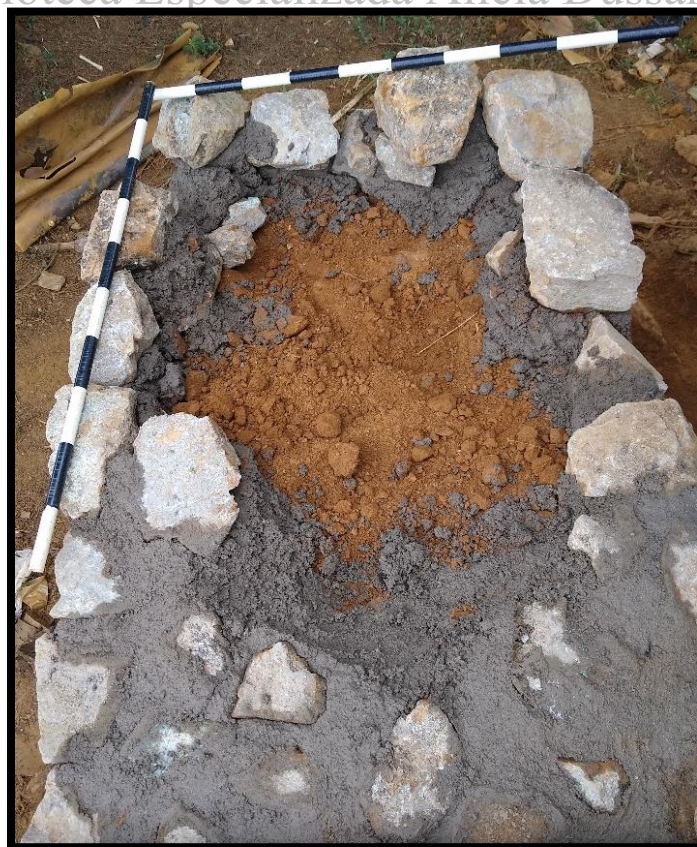
**Foto 14. Detalle del proceso de estructuración final del cuerpo del vallado.**

Por último, el tercer paso en este proceso constructivo consiste en el “rebitado” cual consiste alisar el mortero de pega entre las rocas contiguas para evitar que por las ranuras penetre el agua lluvia, evitando así el deterioro de la estructura. Adicionalmente, a este proceso de construcción se realizó el diseño de unos canales para controlar el paso del agua lluvia, un piso o carpeta de rodadura para el tránsito peatonal al momento de ingresar en el camino formado por los vallados y unos disipadores o bolardos para evitar que las personas inescrupulosas traten de pasar los vehículos por encima de los vallados contruidos, que por información del personal a cargo, se ha visto que la población que accede a este espacio del cerro, cargan los vehículos, sin importar el esfuerzo, para llegar hasta la cima.

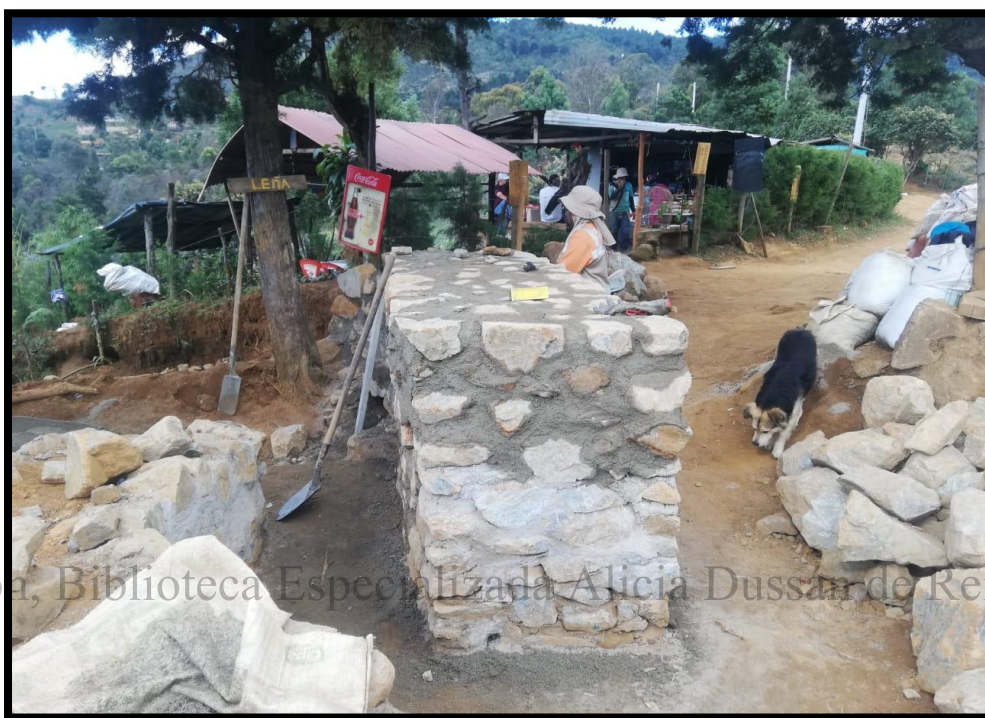
**Foto 15. Detalle del proceso de “rebitado” en las ranuras que se forman entre la unión de las rocas.**

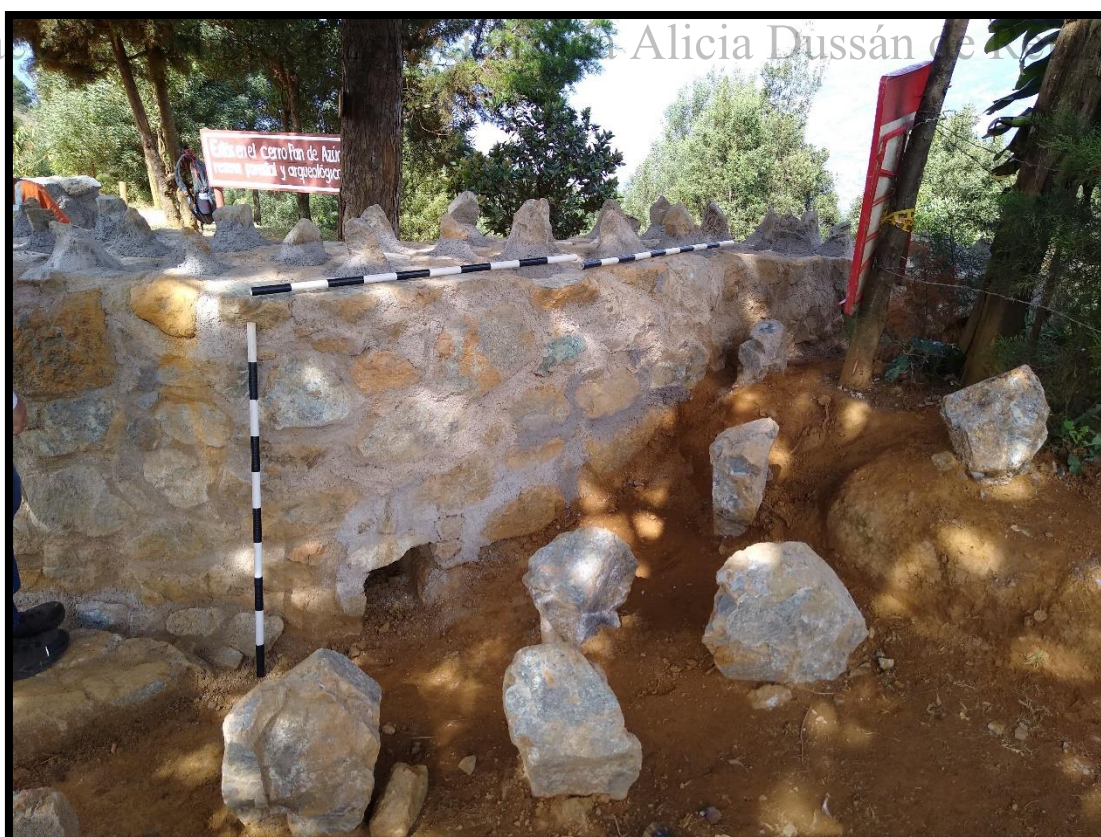
**Foto 22. Detalle de disipadores y canales para el manejo de agua.**

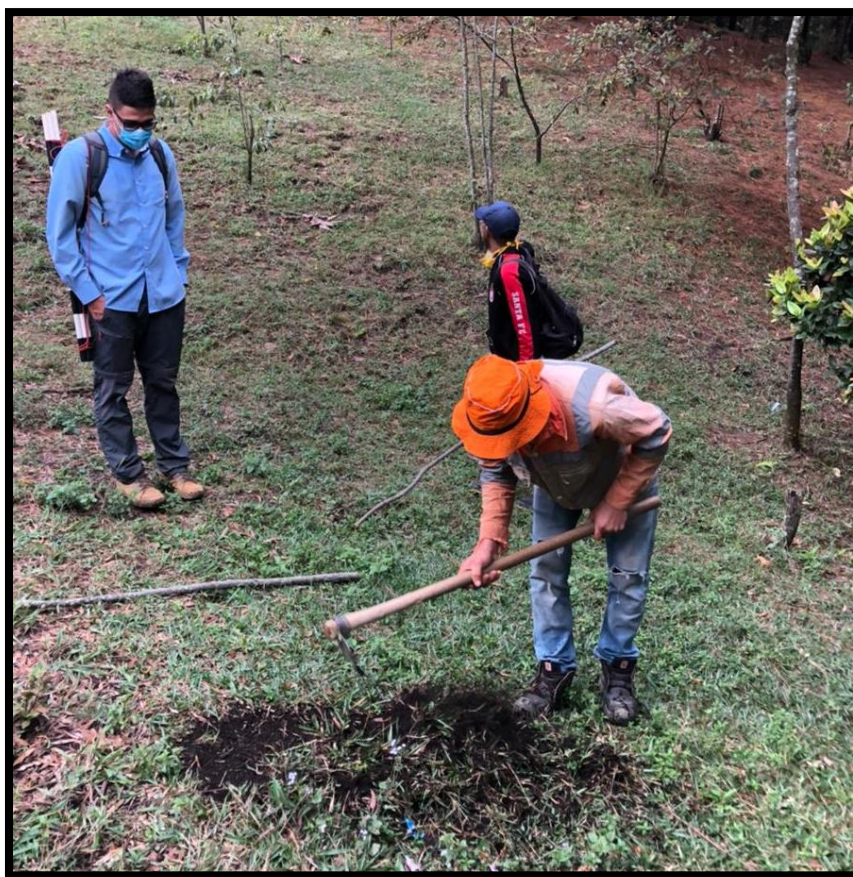
Foto 25. Ejemplo del proceso del plateo.

**2. Plateo:** Consistió en eliminar la cobertura vegetal de los puntos marcados, disponiendo para ello de un metro de diámetro (Plato), el cual quedó completamente libre de vegetación para evitar la colonización de raíces indeseadas en la zona del nuevo árbol. (ver foto 25). La actividad se realiza para disminuir la competencia por nutrientes y espacio, optimizando la eficiencia de los fertilizantes en el momento de la siembra.

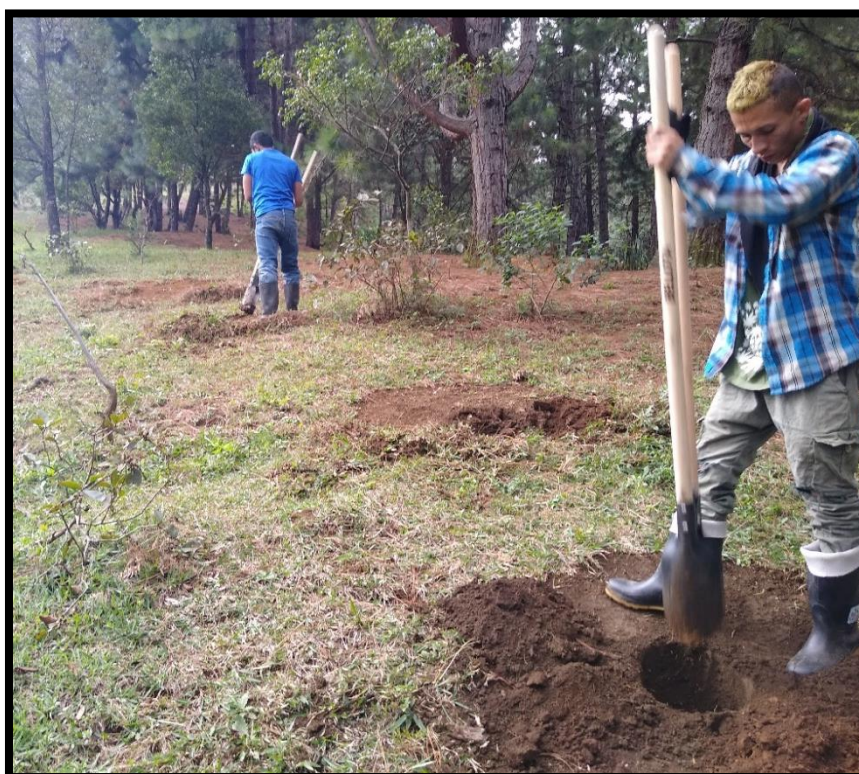
Foto 26. Proceso del hoyado.

**3. Hoyado:** El proceso se trató de la apertura del hoyo en el que se siembra la unidad arbórea. Las dimensiones oscilan entre los 30 y los 40 cm de diámetro. Este paso resulta el más crítico desde el punto de vista arqueológico, razón por la que el suelo removido de cada uno de los hoyos fue revisado de manera individual como se estuviera registrando un pozo de sondeo. La profundidad final de cada uno de los hoyos osciló entre 25cm y 30cm que de acuerdo con los ingenieros forestales que coordinaron el proceso, es una profundidad suficiente para el crecimiento y desarrollo óptimo de las especies plantadas.

Durante el proceso del hoyado no se observaron ni registraron materiales arqueológicos que pudieran ser analizados y procesados en laboratorio, solo fue posible observar materiales plásticos como tubos conductores de agua y basuras provenientes de los visitantes del cerro, además fue posible observar durante los recorridos banqueros de viviendas que fueron abandonadas años atrás.

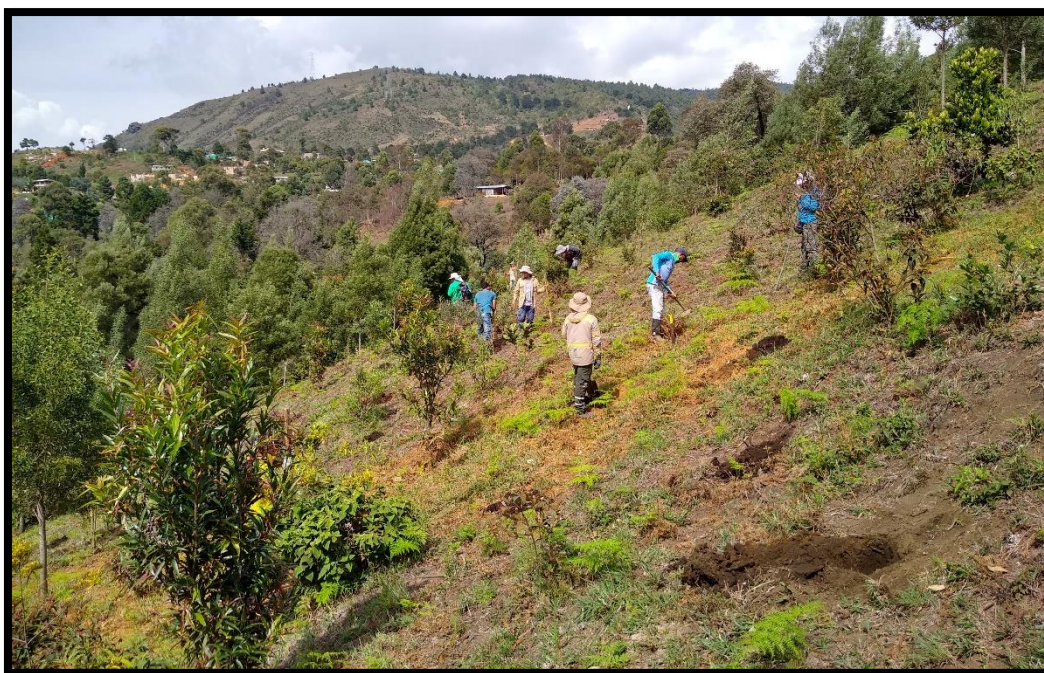
**Foto 27. Proceso de hoyado en relación a la geomorfología presente en el polígono de trabajo**

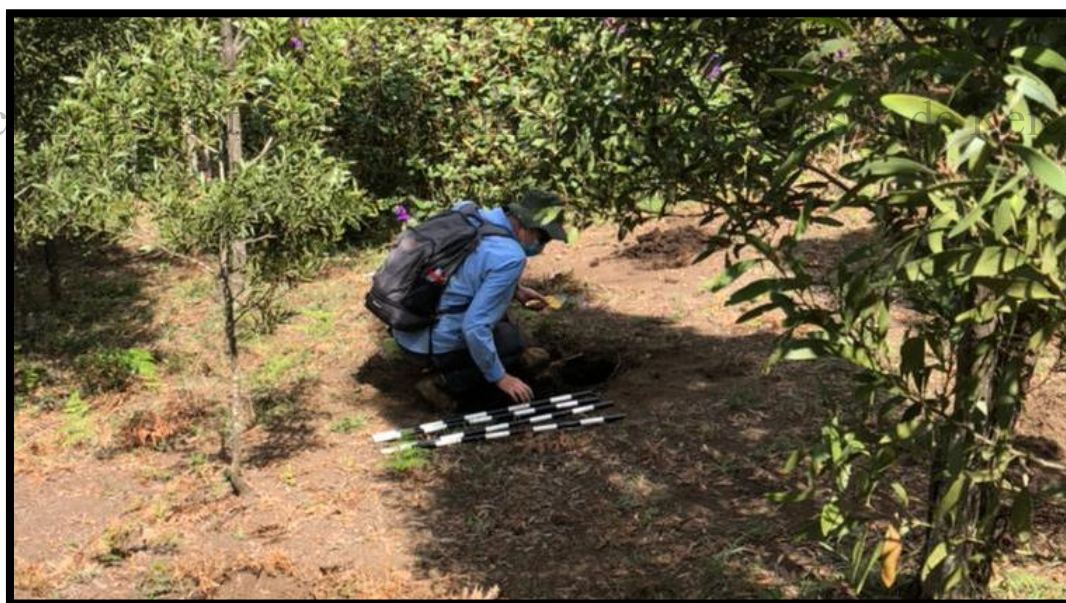
**Foto 28. Detalle de registro y actividad de supervisión en el proceso del hoyado.**

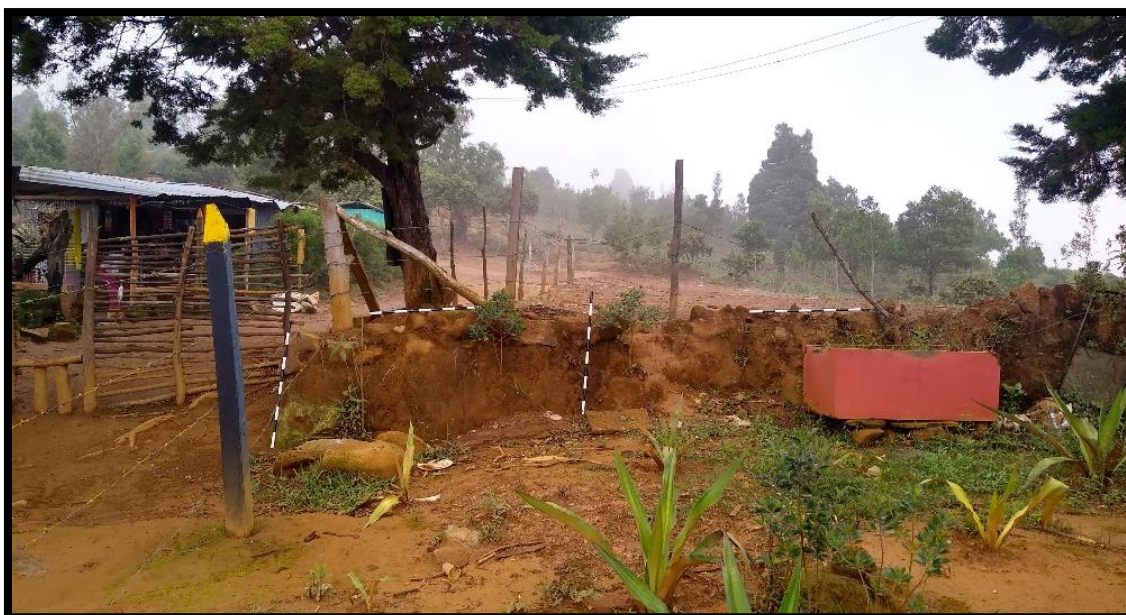
En la foto 29 se observa que el punto que se tomó como referencia para el inicio del registro del vallado es un punto en el cual se presentan actividades cotidianas de las personas que habitan el lugar y de visitantes al cerro, lo que ha causado una acumulación de basuras. Así mismo, el vallado ha funcionado por años como un lindero entre diferentes lotes, lo que ha llevado a que su estructura se vea alterada por la construcción de cercados y paso de animales. Se evidencia el desprendimiento de algunos elementos constitutivos del vallado. Así mismo, hacen presencia cultivos y siembras de diferentes especies vegetales. Es de indicar que, paralelo a los puntos uno y dos del registro de este vallado antiguo se edificó, siguiendo los lineamientos del Plan de manejo arqueológico, uno de los vallados en piedra proyectado en las obras del presente proyecto.

**Foto 29. Punto de inicio del vallado en piedra antiguo (Rasgo 1).**

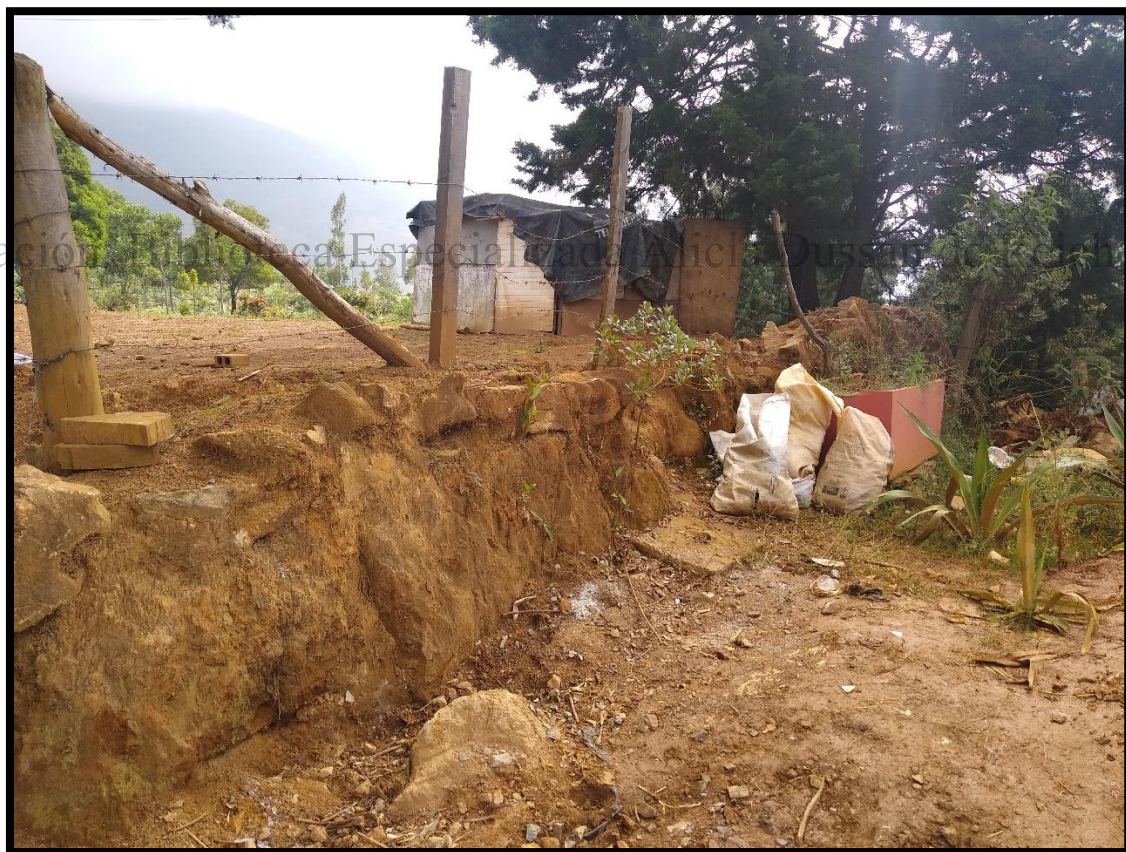
**Foto 30. Detalle del estado de conservación del vallado en Piedra (Rasgo 1).**

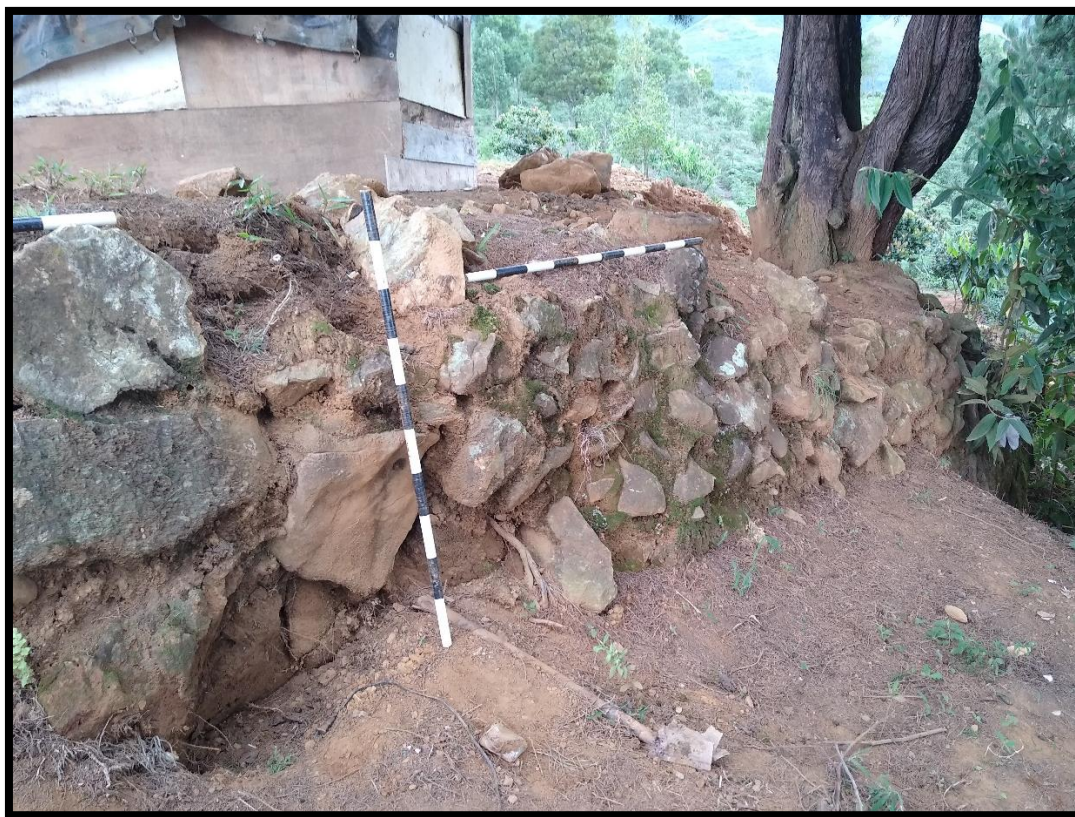
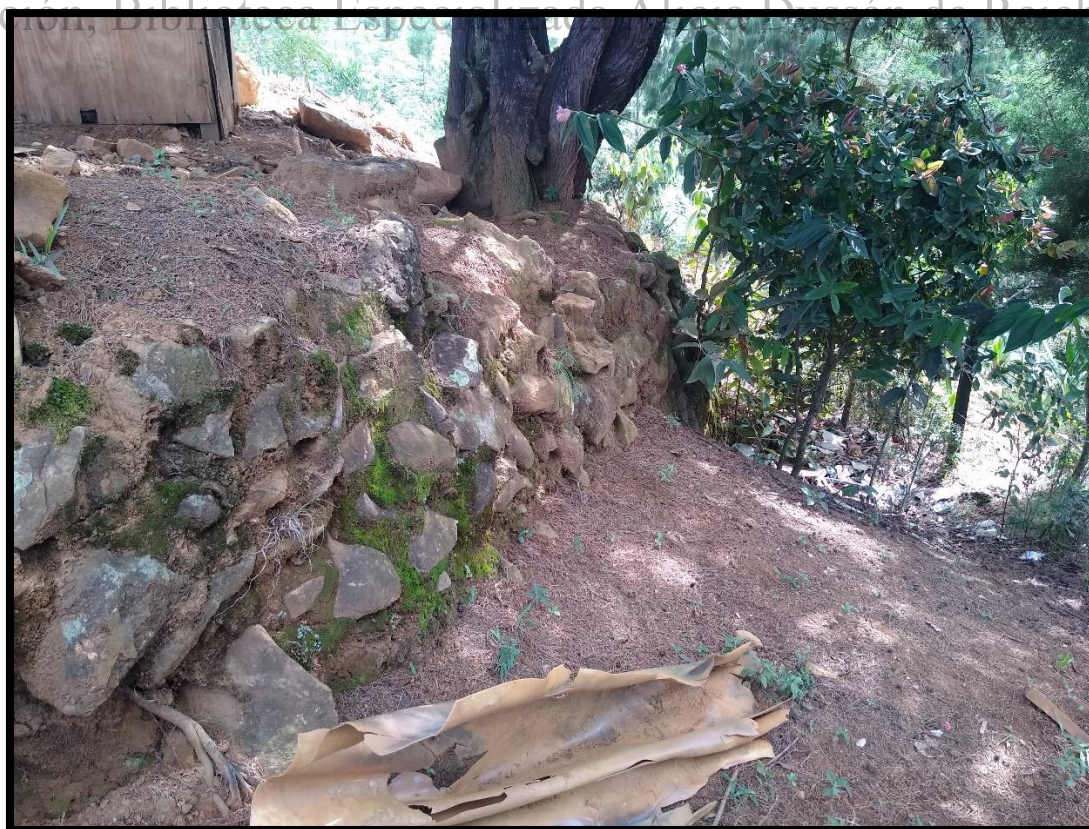
El punto dos del registro se evidencia la presencia de basuras disminuye, se sigue presentando un leve desprendimiento de los elementos que componen la estructura. Este punto es el lugar donde el trazado del vallado empieza a descender por la ladera contigua y toma rumbo por la cota de los 2100 msnm. La presencia de viviendas actuales sigue siendo una constante, así como cultivos, aunque hay una mayor presencia de helechos de gran tamaño.

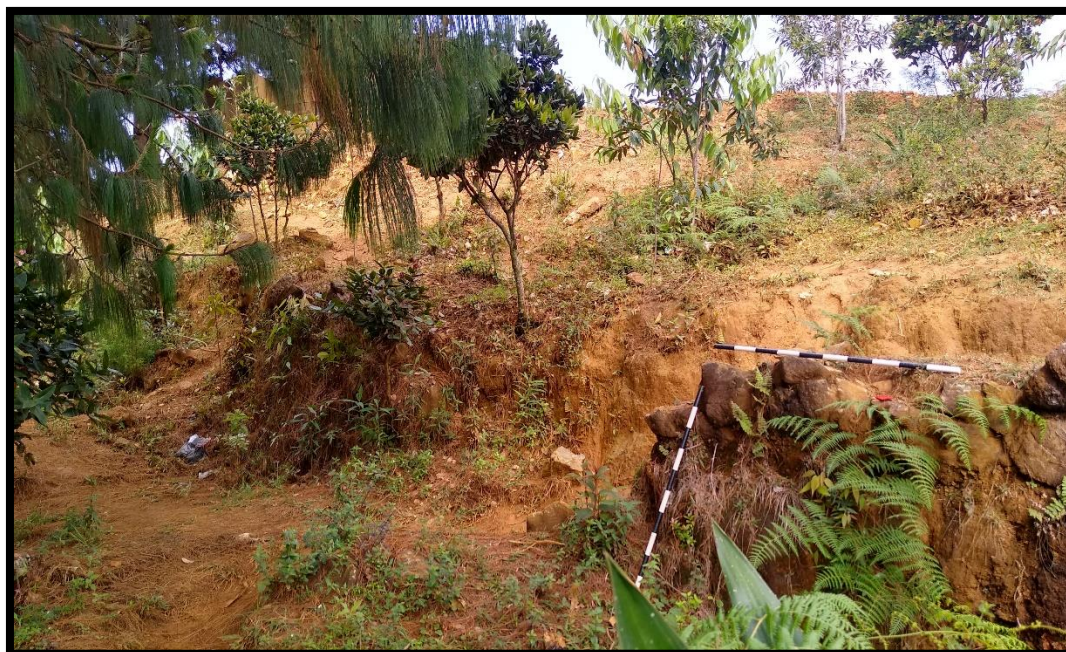
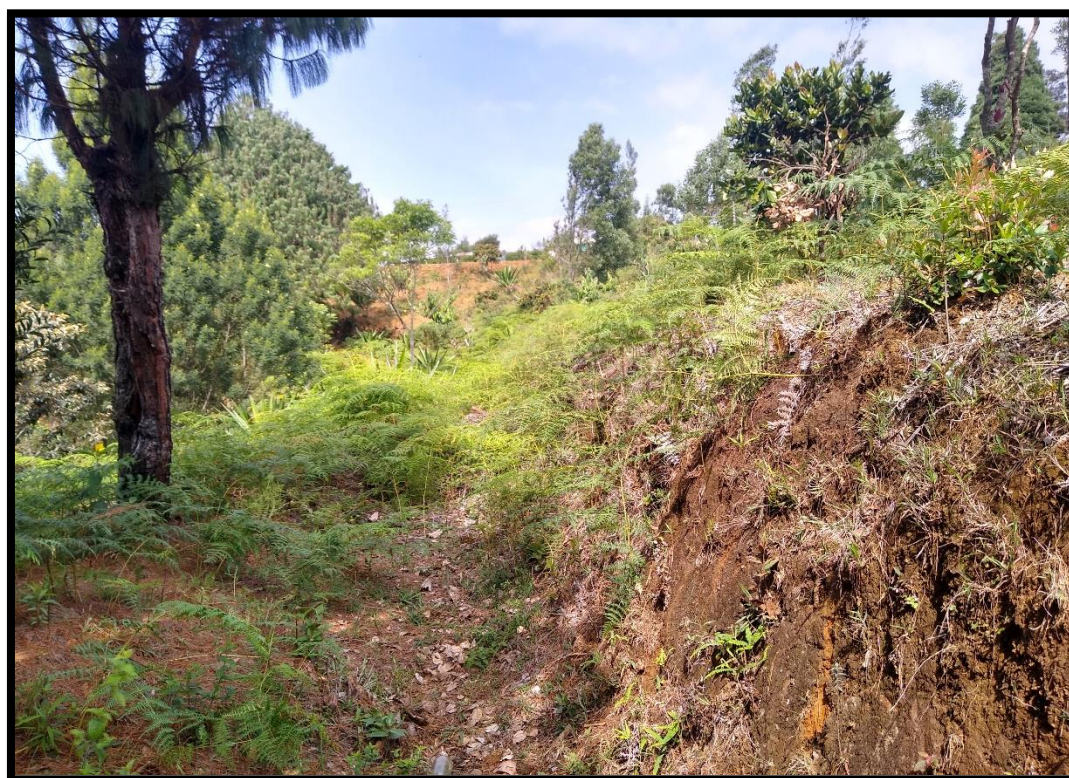
Entre los puntos de registro dos y tres se presenta un tramo perdido del vallado en piedra. Se observó que hay una destrucción total de 17mts lineales de la estructura en piedra, al igual que se encuentra desaparecido 10 mts lineales de la estructura entre los puntos tres y cuatro (Ver foto 33). Se encuentran diversos caminos que cortan en distintos puntos el área del antiguo vallado.

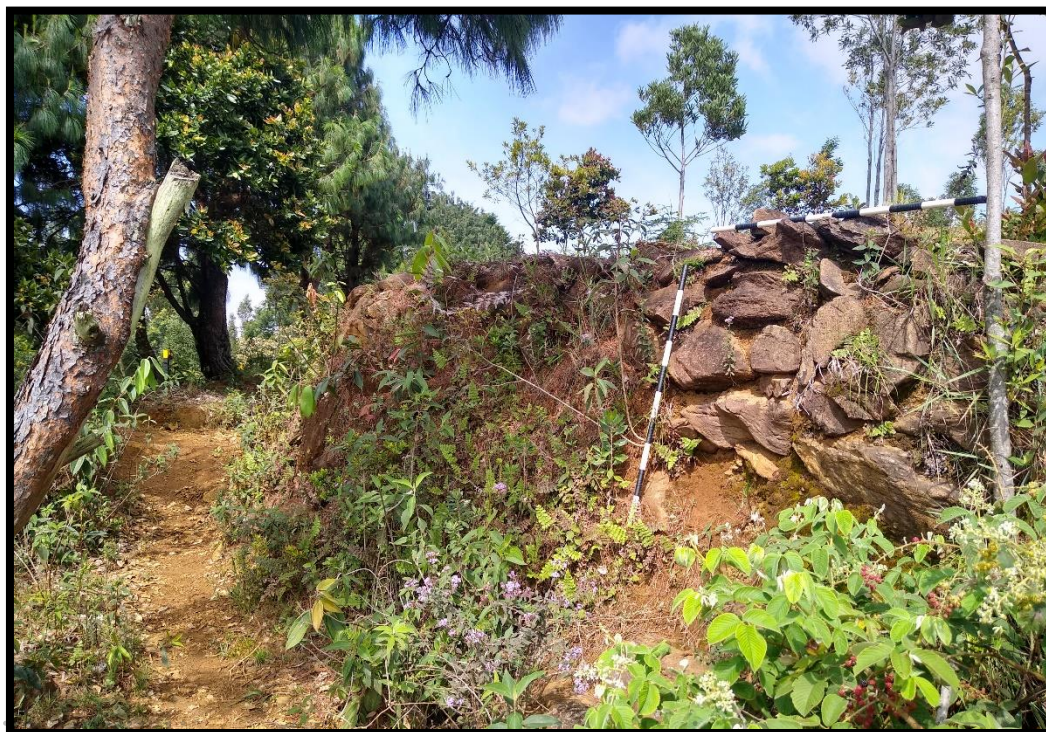
Foto 35. Punto cuatro del registro (Rasgo 1).

El punto cuatro del registro es el último punto visible de dicha estructura antes de empezar su descenso más fuerte hasta la quebrada La Parra. Solo es posible evidenciar un panel de un tamaño aproximadamente 3 mts cuadrados con una alta vegetación que lo cubre, se sigue presentando desprendimientos de los materiales que constituyen el vallado.

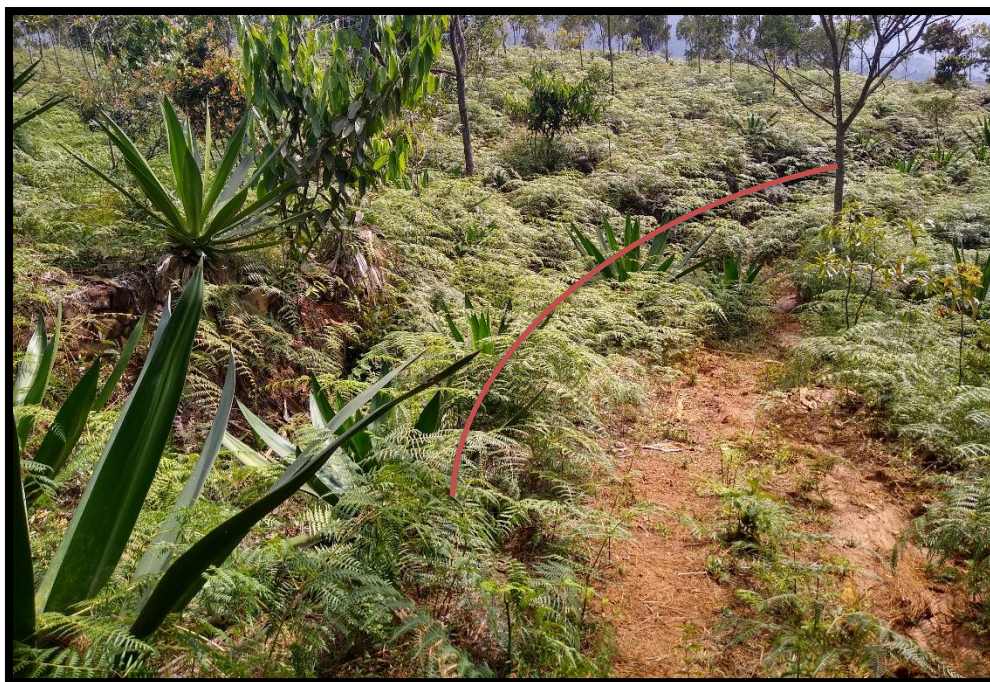
Foto 36. Detalle de la orientación y dirección del tramo perdido del vallado en piedra (Rasgo 1)
