**IMPLEMENTACIÓN DEL PLAN DE MANEJO ARQUEOLÓGICO ÁREA  
ARQUEOLÓGICA PROTEGIDA PIEDRAS BLANCAS PARA LA  
CONSERVACIÓN Y FORTALECIMIENTO DEL CERRO TUTELAR  
PAN DE AZÚCAR – JARDÍN CIRCUNVALAR DE MEDELLÍN–**

**PROGRAMA DE ARQUEOLOGÍA PREVENTIVA**

**INFORME FINAL**

**CORPORACIÓN PARQUE ARVÍ**

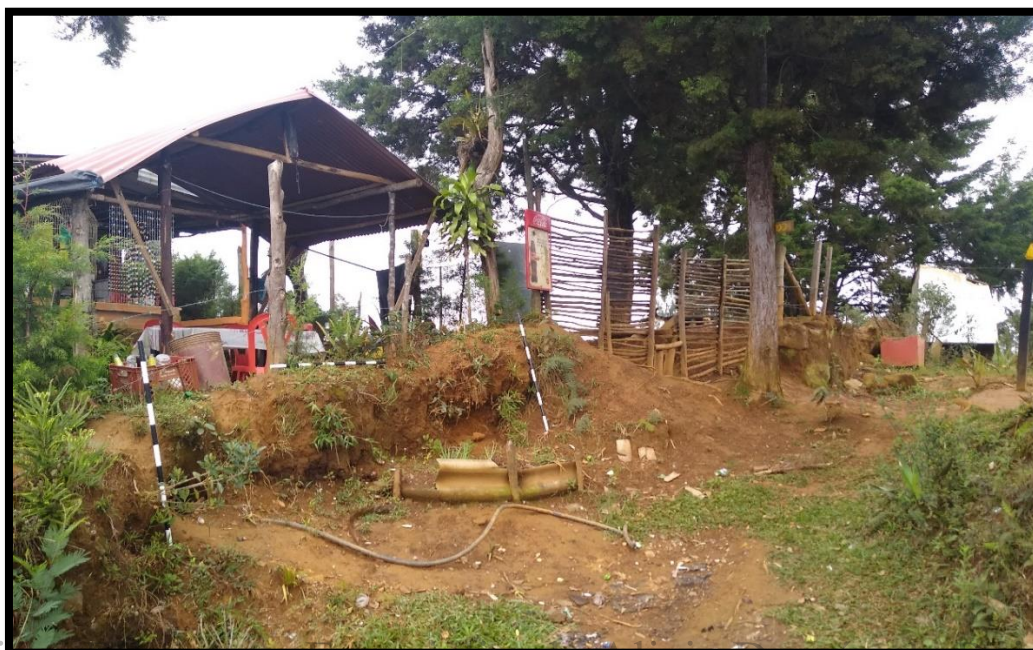
**Rasgo 2:** Este rasgo también inicia en la cima del cerro, pero lamentablemente, la totalidad de esta estructura se encuentra destruida, solo observándose el rastro de su construcción en el terreno. Este vallado era una continuación del Vallado anteriormente descrito (Rasgo 1) y presentaba una dirección noroeste en su trazado, descendiendo de la cima en rumba a lo que actualmente es el barrio El Faro. En total se utilizaron 4 puntos específicos para el registro de esta estructura los cuales se describirán continuación.

Foto 37. Antiguo lugar donde se encontraba el Rasgo 2.

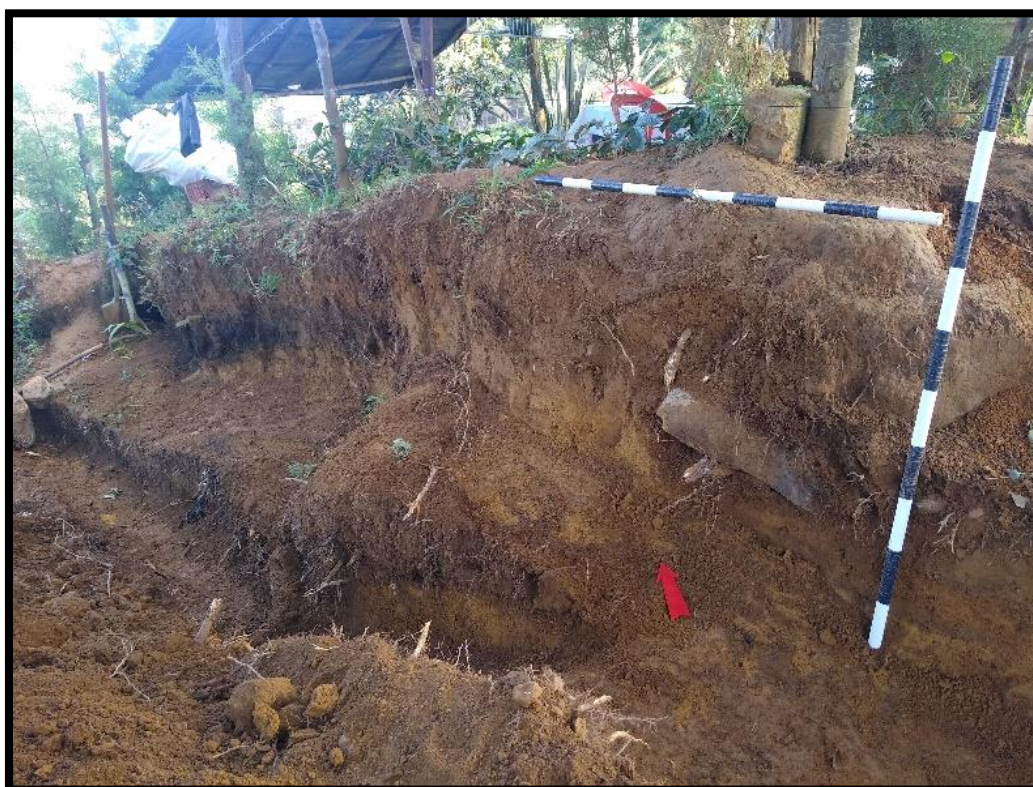
Foto 38. Detalle de los restos del antiguo vallado.

El punto de referencia uno, se encuentra junto al inicio del primer rasgo y al camino de acceso a la cima del cerro. En este punto se encuentra presente estructuras recientes como la vivienda que se observa en la imagen, así como una pequeña huerta y con unos canales de desagüe hechos por los moradores para adecuar su vivienda. La presencia del vallado es casi nula en su totalidad a excepción del fragmento de roca que fue detallado durante el monitoreo previo a la construcción del vallado y el cual fue dejado en su sitio.

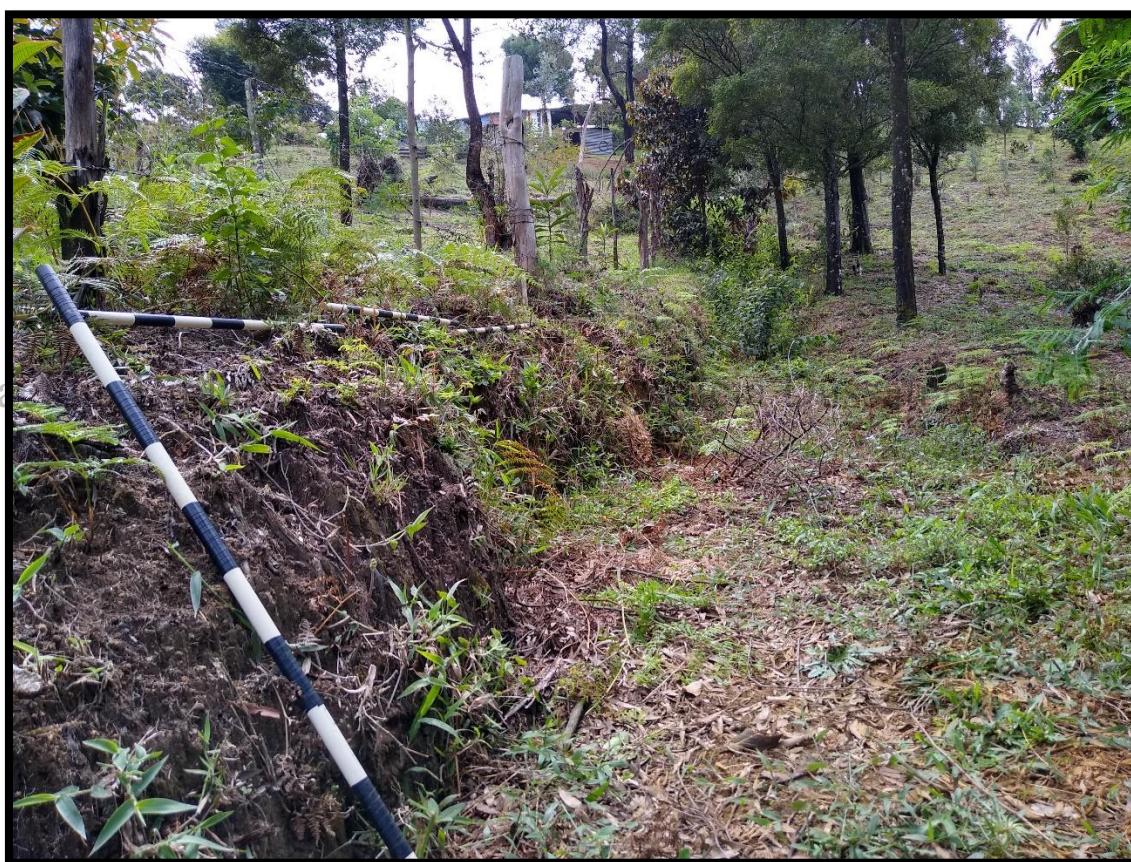
El punto de referencia dos se ubicó aproximadamente a unos 20 metros del punto uno, en sentido noroeste, en la parte media la ladera que desciende en la cima del cerro. En este lugar se observa una vegetación de hechos medios y altos, que en parte ocultan el rastro del vallado, igualmente se observan pinos que fueron sembrados en cercanía a la estructura y algunas intervenciones antrópicas como un cerco para dividir terrenos. Como se dijo, hay una pérdida total de los materiales que formaron el vallado en el total del trazado.

**Foto 39. Punto de referencia dos, rasgo dos.**

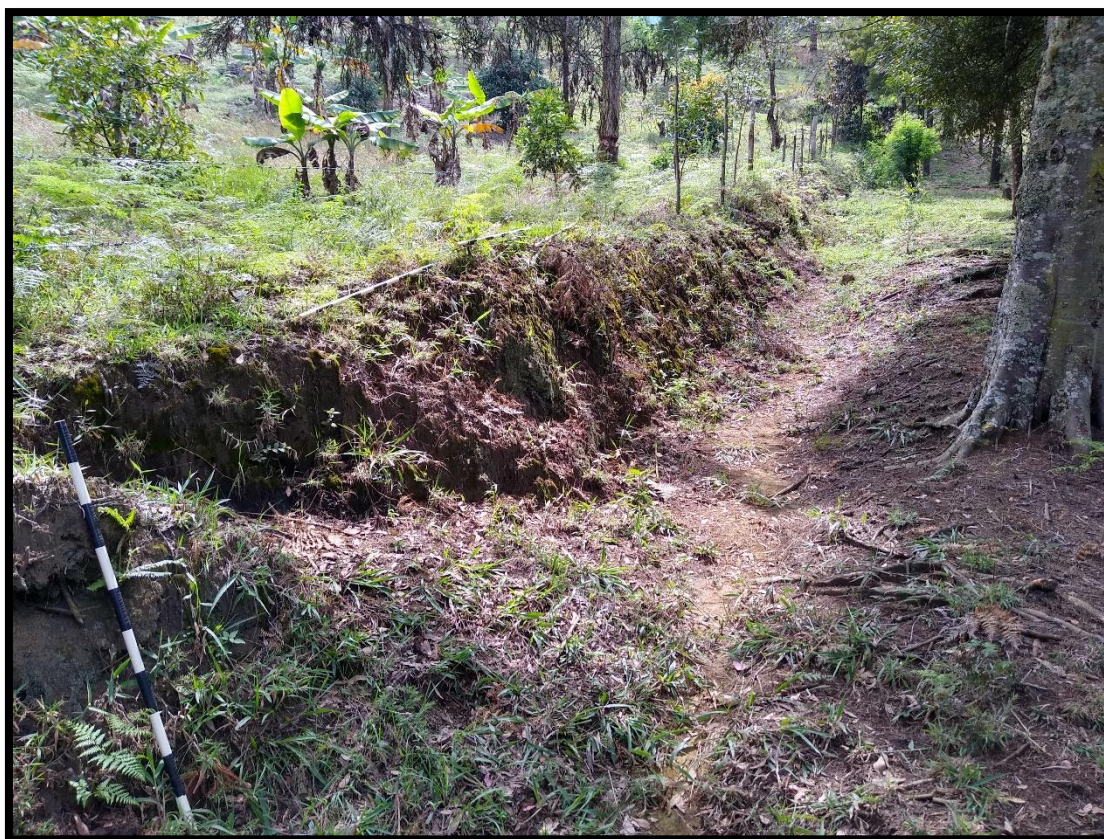
EL punto de referencia tres se encuentran ubicado aproximadamente 25 mts de distancia del punto anterior. Igualmente, se destaca la ausencia de los materiales constitutivos de la estructura mencionada, se observan otro tipo de intervenciones como caminos para el paso de animales y persona que pudieron intervenir con la preservación de las estructuras. (Foto 40). El último punto, aunque se sale del área de estudio, se encuentra distanciado a unos 25 metros del punto anterior, evidencia la finalización de este tramo del rasgo, se encontró la presencia de una vivienda, de restos de basuras, así como de pequeñas rocas quizá desprendidas de la estructura a la cual se está haciendo mención (Foto 41)

**Foto 40. Punto de referencia tres, rasgo 2.**

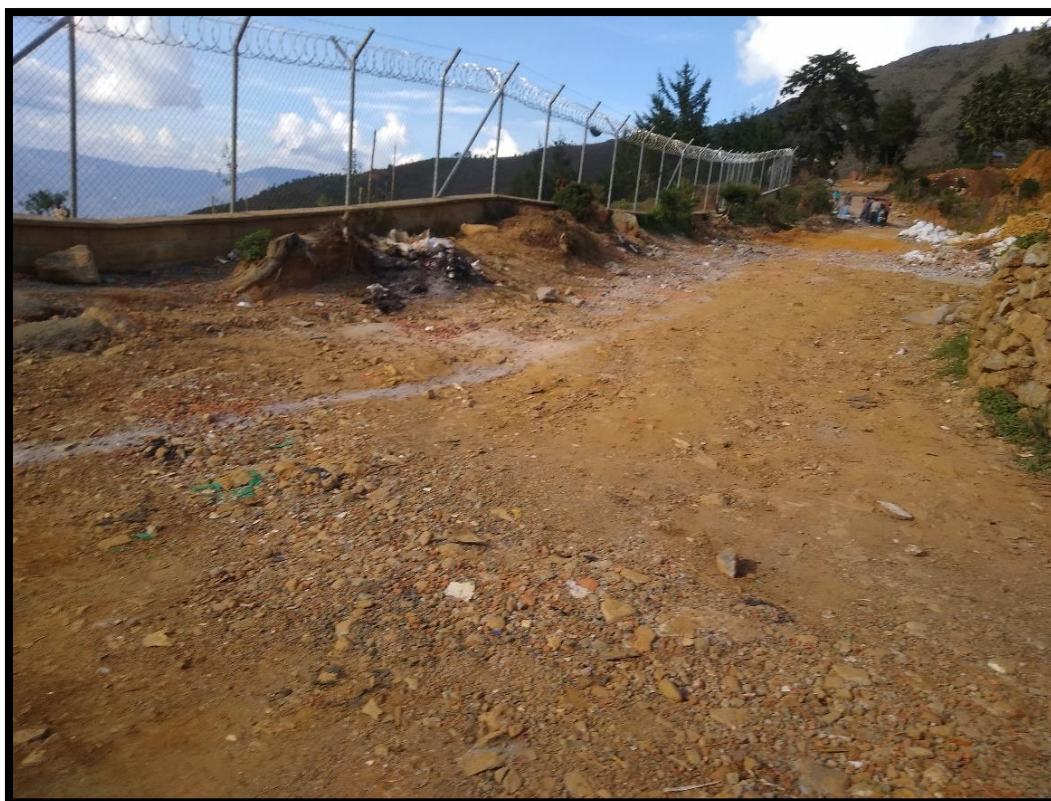
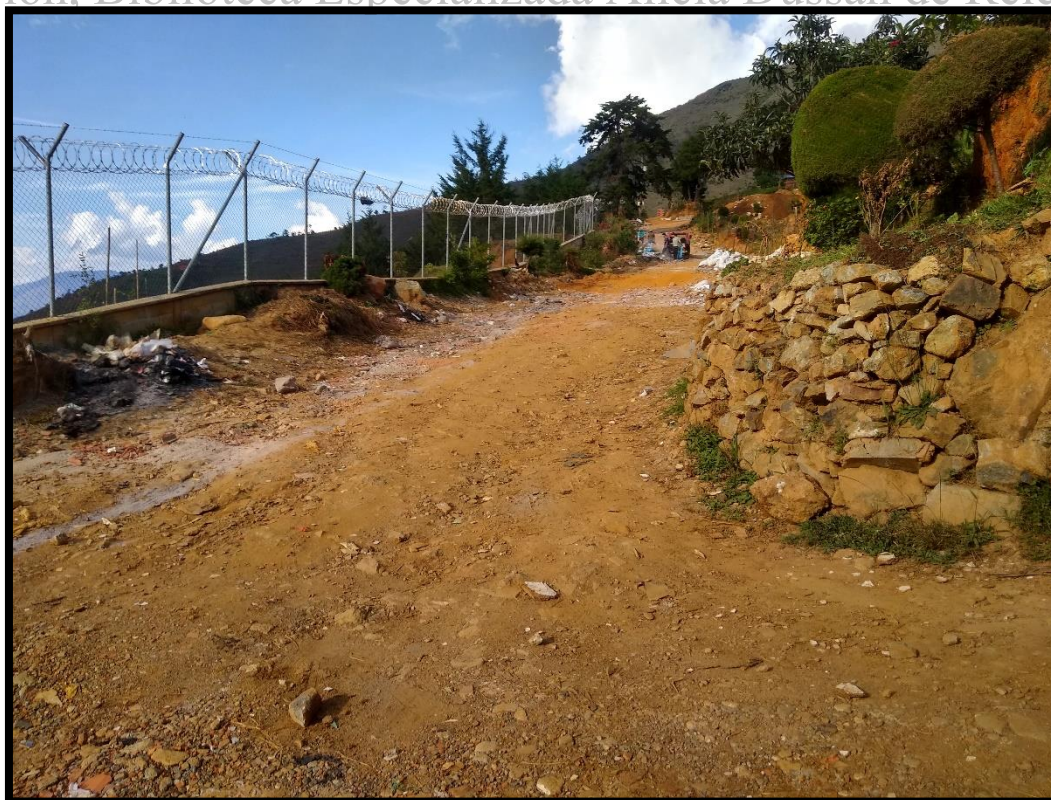
A pesar de lo anterior, la mencionada estructura está pasando por un proceso de deterioro constante en el tramo más próximo al barrio El Faro, el cual es un punto estratégico desde el cual se está presentando la expansión urbana de la ciudad de Medellín hacia la ladera nororiental. La formación de viviendas para la población que está llegando a la ciudad es un proceso con grandes intervenciones en el paisaje que se está dando de forma acelerada. Durante los recorridos en campo se evidencio que la formación de vías de acceso para vehículos de transporte y vehículos de carga de materiales de construcción es una constante en el sector y es en este punto donde se encuentra afectada la integridad de esta estructura arqueológica.

Según información proporcionada por el personal a cargo de las obras que se ejecutaron en el marco del presente proyecto, es recurrente que los habitantes del sector intervengan o destruyan las estructuras en piedra con el fin de obtener materia prima para la consolidación de banquetes y construcción de viviendas en zonas adyacentes. Quizá, la dinámica descrita, fue la causa de lo sucedido con los vallados en piedra que se encuentran ubicados en cercanías al área de estudio y que fueron anteriormente se descritos.

**Foto 42. Detalle del estado de conservación del Camino de La cuesta.**

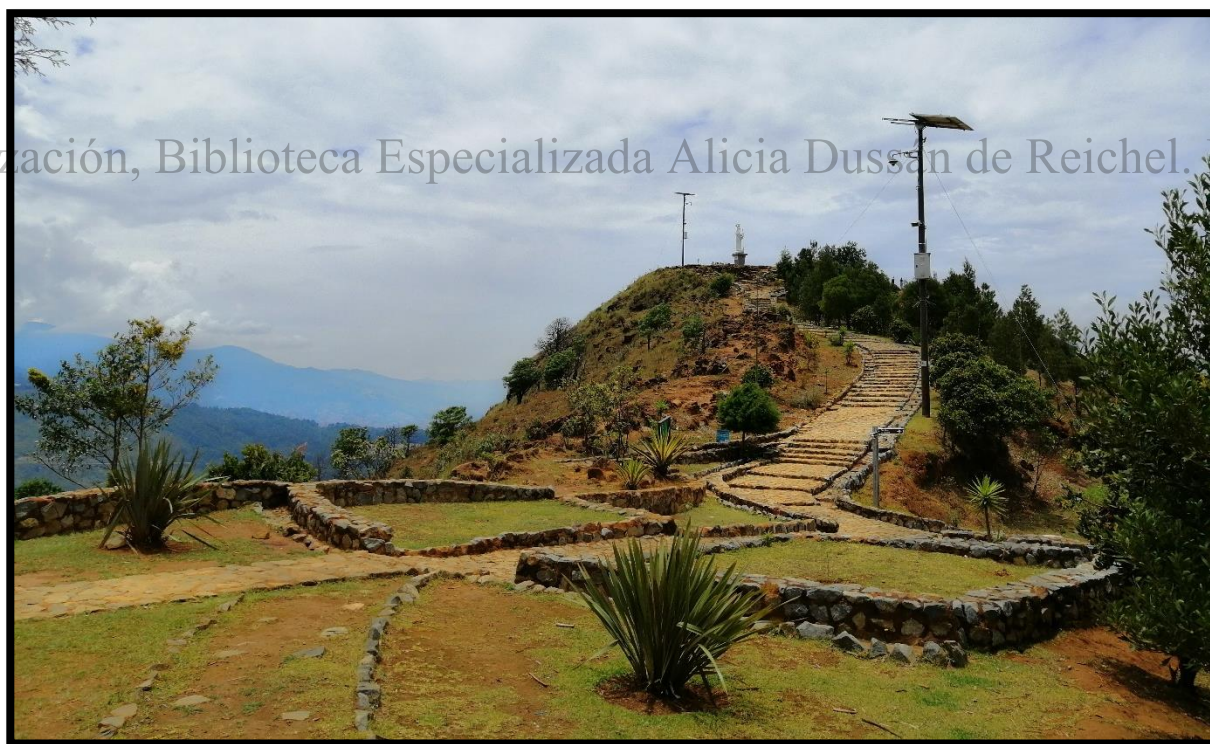
**Foto 44. Estructuras en piedra en cima del cerro Pan de Azúcar.**

Este fenómeno no es ajeno al área de estudio del presente proyecto, sectores como Altos de la Mora, donde se dieron eventos de socialización sobre patrimonio arqueológico, son el resultado de esta ola de migrantes que buscan ocupar un espacio y crear un asentamiento donde desarrollar sus vidas. Así mismo, durante el acompañamiento realizado al proceso de reforestación en el lote de la alcaldía de Medellín, fue posible registrar banqueros y lugares que fueron abandonados recientemente y donde era posible observar restos de elementos para la vida cotidiana como mangueras para coleccionar agua y basuras contemporáneas. (Ver foto 44).

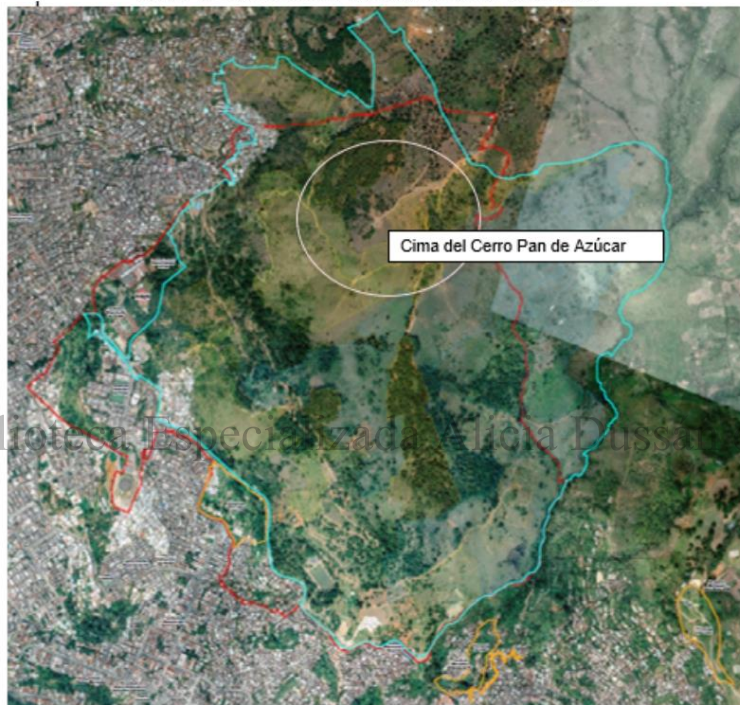
Mapa 1. Cerro Pan de Azúcar y predio de la Alcaldía

Fuente: Alcaldía de Medellín (2019). Nota: En línea roja delimitación del cerro Pan de Azúcar; en línea azul predio propiedad del municipio de Medellín. Coordenadas WGS84 de la cima del cerro: Longitud -75.53521289630335; Latitud 6.247195541384561.
