# **INFORME FINAL**

**MONITOREO ARQUEOLÓGICO DE LAS OBRAS DE MANTENIMIENTO,  
MEJORAMIENTO, ADECUACIÓN Y REHABILITACIÓN DE DIEZ TRAMOS DE  
ESPACIO PÚBLICO EN EL CENTRO HISTÓRICO, LOCALIDAD LA CANDELARIA Y  
LOCALIDAD SANTA FE DE LA CIUDAD DE BOGOTÁ, D.C.**

**LICENCIA DE ESTUDIO ARQUEOLÓGICO No. 5433**

**Presentado por:  
CONSORCIO GAMA EP  
INSTITUTO DE DESARROLLO URBANO**

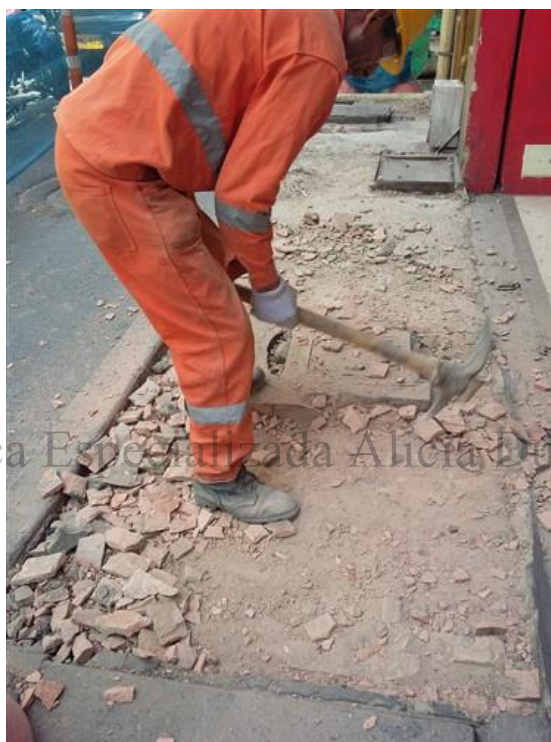
El primer frente de trabajo se desarrolló en los andenes de la carrera 8 entre Avenida Jiménez y calle 12C, costado occidental. En el seguimiento a las actividades de los trabajadores quedó al descubierto una placa de cemento a 10 cm de profundidad, cuya antigüedad no parece estar relacionada con elementos patrimoniales. No presenta grandes alteraciones, ni elementos relacionados con pisos coloniales o republicanos, tampoco hay cerámica o líticos de periodos prehispánicos.

Figura 9. Remoción de la primera capa de concreto en deterioro. Carrera 8 entre Av. Jiménez y Calle 12C, costado occidental

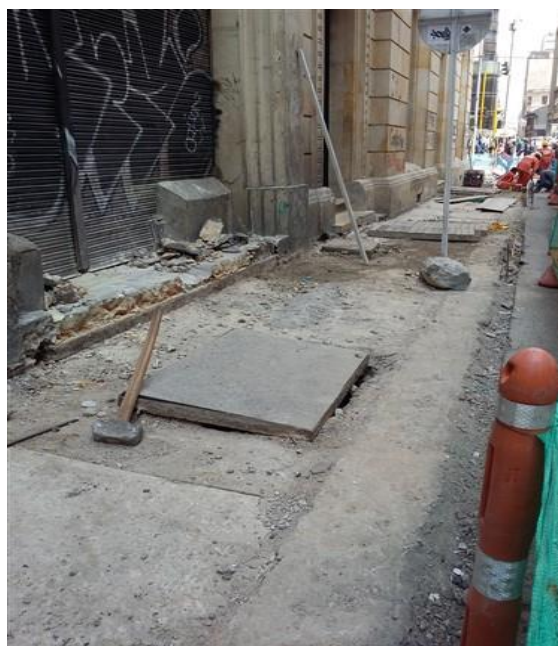
La relativa homogeneidad del piso del andén en cemento parece indicar una escasa intervención urbanística reciente, y ningún vestigio patrimonial que se destaque en el área y a la profundidad de la excavación. Sin embargo, las cajas de recolección de aguas residuales junto con las correspondiente a cableados telefónicos sí están presentes en el área intervenida, siendo la única alteración de la capa de concreto. Conforme a la programación de la obra, no se excavó a mayor profundidad sino que se limpió dicha placa para emplazar sobre ella los nuevos adoquines.

Figura 10. Placa homogénea de concreto a 10 cm de profundidad y cajas de recolección en la carrera 8 entre Av. Jiménez y Calle 12C. Costado occidental.

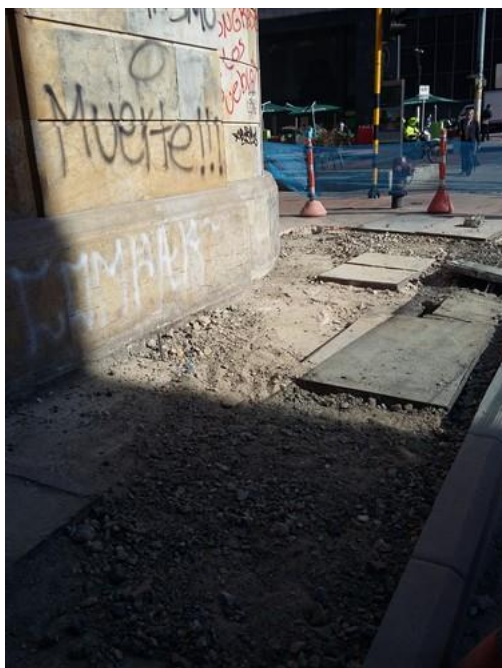
La esquina fue el último espacio intervenido y en ella se presentaron las mismas características que el resto del andén. Una vez finalizada la remoción de suelo se inició la limpieza y compactación para la ubicación del nuevo adoquín, luego se adecuaron las cajas de cableado telefónico y se fundieron las placas de concreto.

Figura 11. Terminación de la remoción del piso superficial en la esquina. Carrera 8 entre Av. Jiménez y Calle 12C costado occidental.

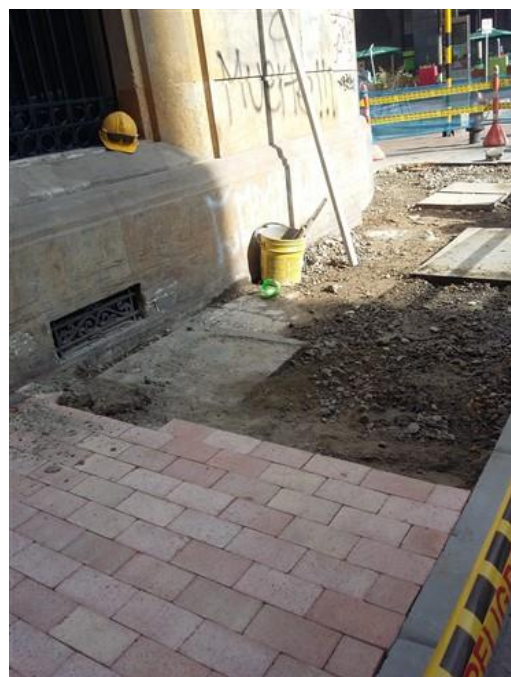
Figura 12. Compactación e inicio de instalación de adoquín. Carrera 8 entre Av. Jiménez y Calle 12C, costado occidental.

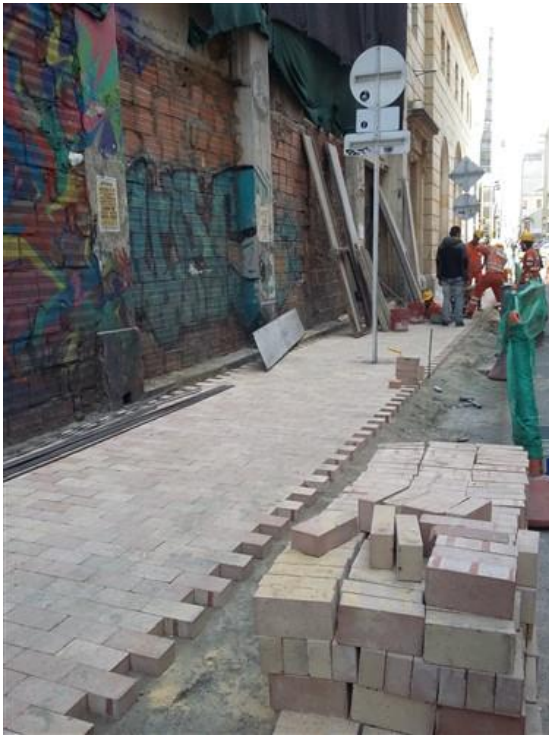
Figura 13. Proceso de instalación de adoquín. Carrera 8 entre Av. Jiménez y calle 12 C, costado occidental.

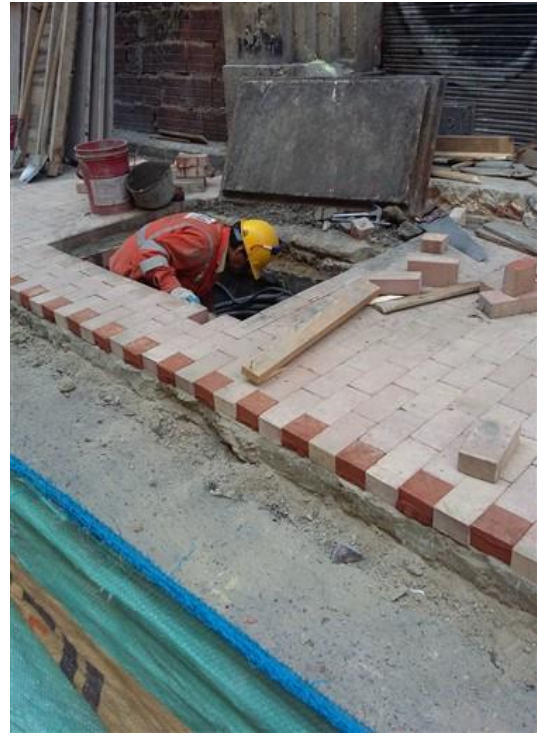
Figura 14. Adecuación de cajas de cableado telefónico durante la instalación de pisos. Carrera 8 entre Av. Jiménez y calle 12C, costado occidental

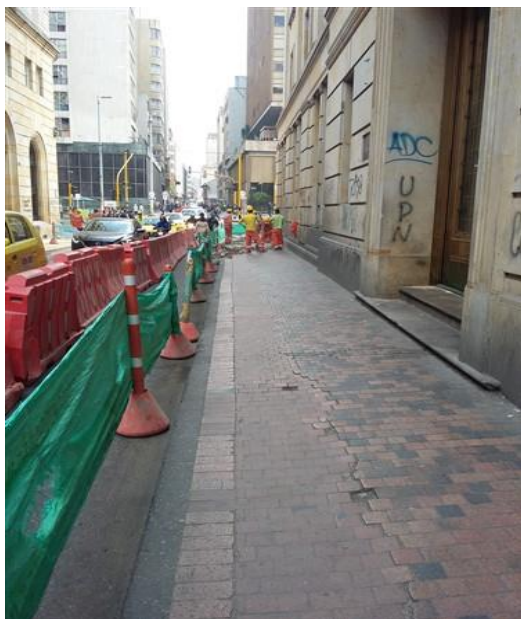
Figura 16. Inicio de remoción de adoquín en la carrera 8, entre Av. Jiménez y Calle 12C, costado oriental.

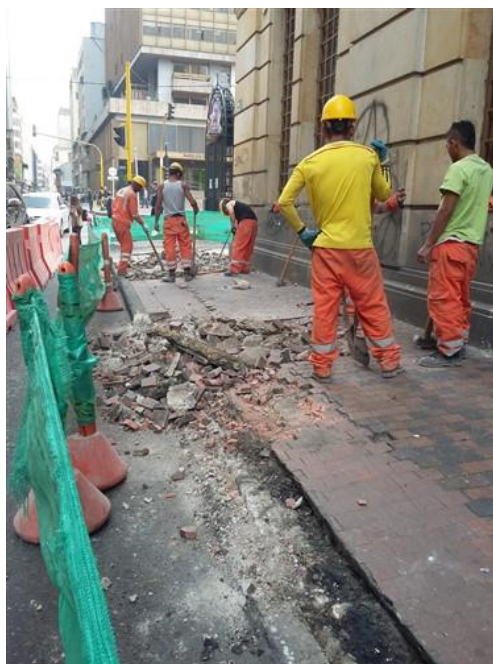
Figura 17. Actividades de levantamiento de pisos, carrera 8 entre Av. Jiménez y Calle 12C, costado oriental.

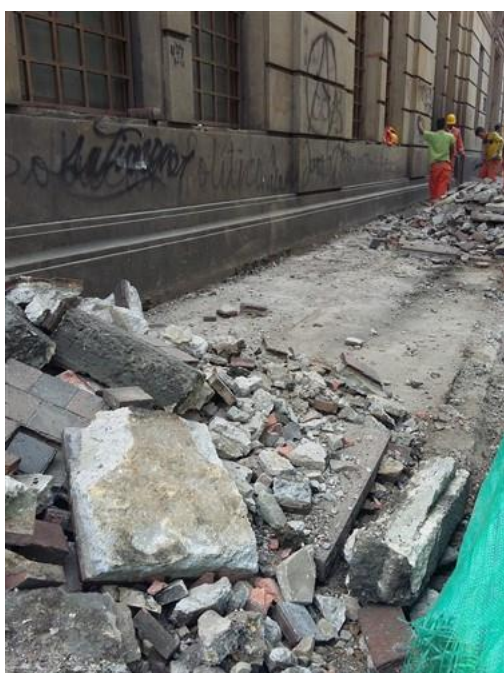
Bajo la primera capa de adoquín se encuentra una placa de concreto más o menos homogénea de escasa antigüedad y algunos tramos de mortero. No se encontró material, pisos o estructuras de interés patrimonial.

Figura 18. Placa de concreto bajo el adoquín. Carrera 8 entre Av. Jiménez y Calle 12C, costado oriental.

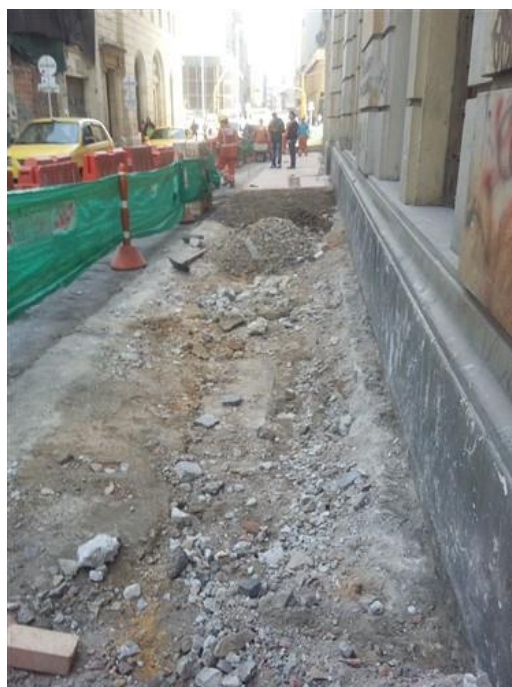
Figura 19. Relleno y nivelación de suelos. Carrera 8 entre Av. Jiménez y calle 12C, costado oriental

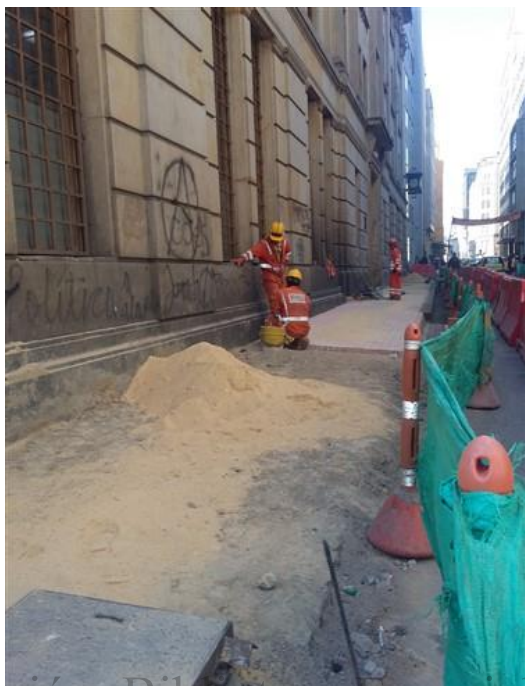
Una vez se logra la nivelación de los suelos sobre la capa de concreto presente, se procede a la instalación de los adoquines y la fundición de la placa de concreto en las aceras para dar por finalizada la intervención en este tramo.

Figura 20. Instalación de adoquín en la carrera 8 entre Av. Jiménez y calle 12C, costado oriental.

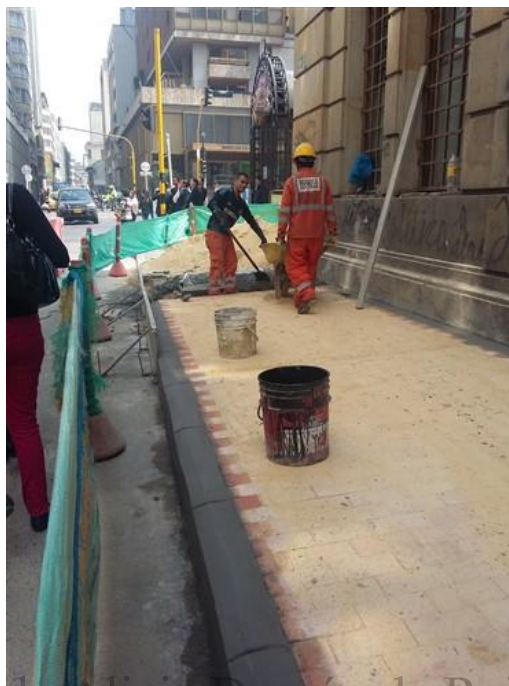
Figura 21. Fundición de placa de concreto en la carrera 8 entre Av. Jiménez y calle 12C, costado oriental.

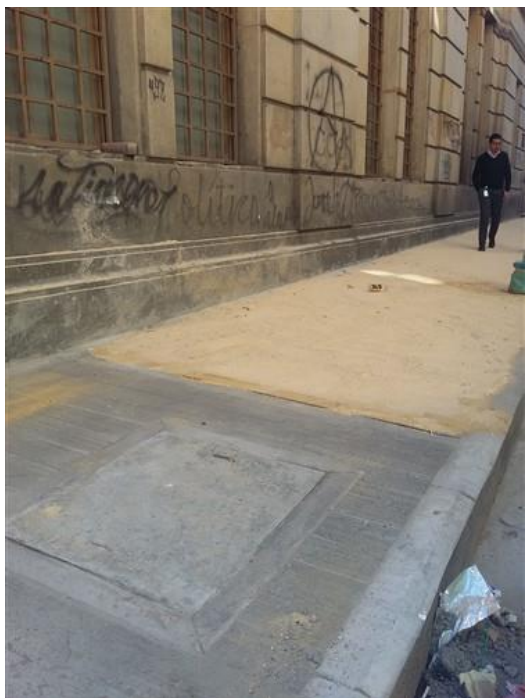
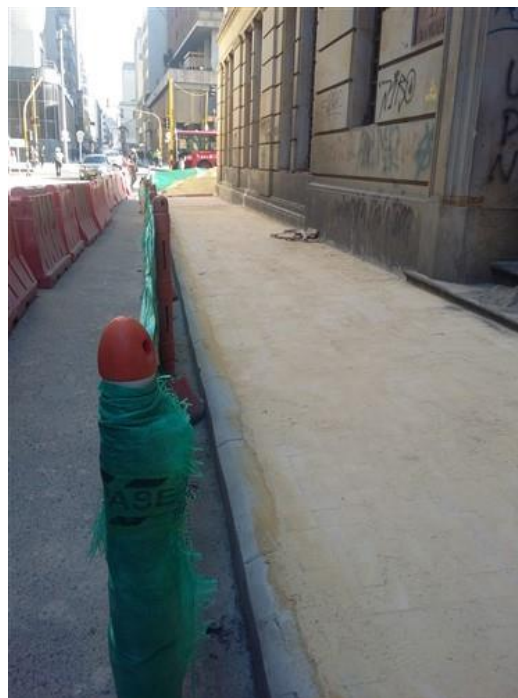
Figuras 22a y 22b. Finalización de fundición de placa de concreto e instalación de adoquines en la carrera 8 entre Av. Jiménez y calle 12C, costado oriental.

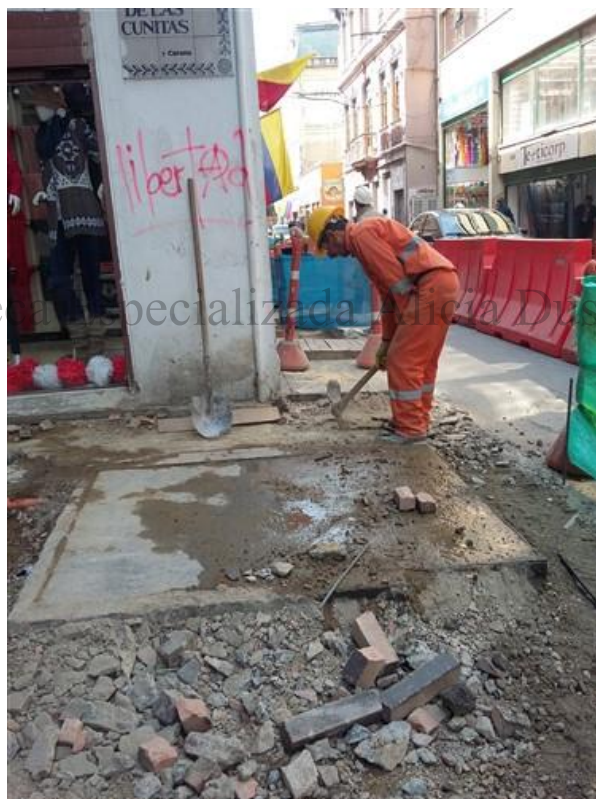
Un segundo frente se ubicó en la carrera 9 entre calles 12 y 12b, costado oriental. En las actividades de remoción de suelo asfáltico se encontró un suelo heterogéneo bajo la primera capa del andén. La remoción comprende los primeros 5-8 cm de un suelo adoquinado en deterioro, bajo el cual se pudo encontrar sectores con relleno de arena y cemento sin compactar, especialmente en el costado oriental.

Figura 23. Remoción de adoquinería y suelo heterogéneo en la carrera 9 entre calle 12 y 12B, costado oriental.

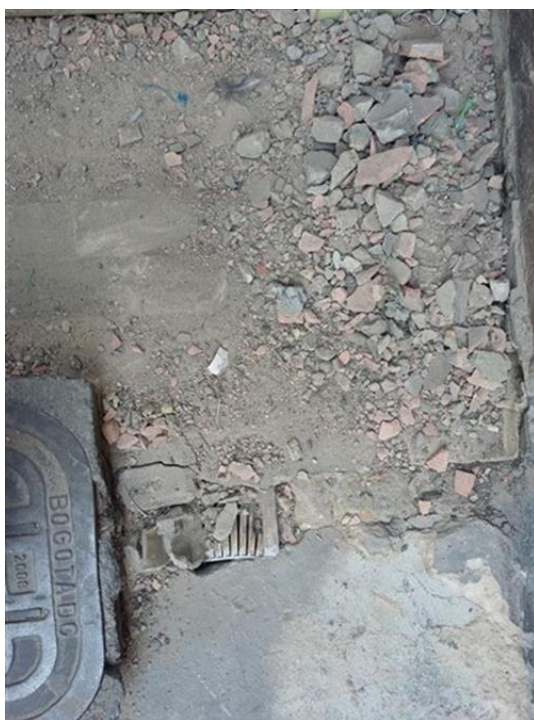
Continuando hacia el sur se encuentra una placa de concreto fundido asociada a varios vestigios modernos tipo rejillas de plástico, contadores del acueducto y empaques plásticos de alimentos y otros productos, lo que demuestra una intervención reciente.

Figura 24. Rejilla plástica sobre la placa de concreto, carrera 9 entre calle 12 y 12B, costado oriental

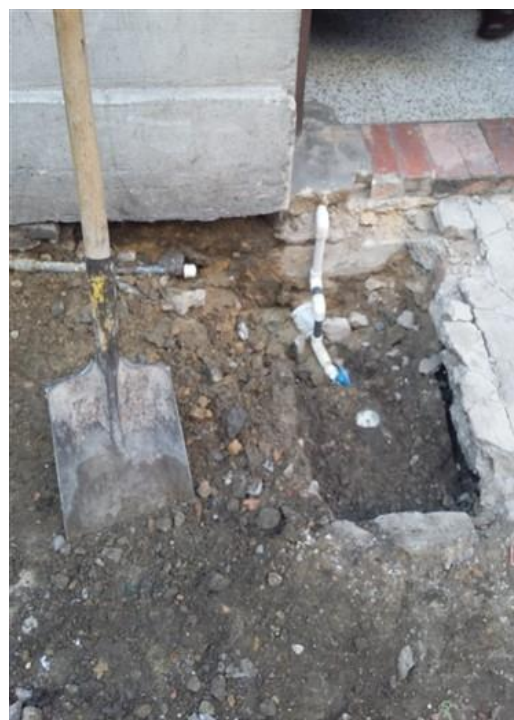
Figura 25. Tuberías de PVC halladas en el relleno bajo el adoquín retirado. Carrera 9 entre calle 12 y 12B, costado oriental.

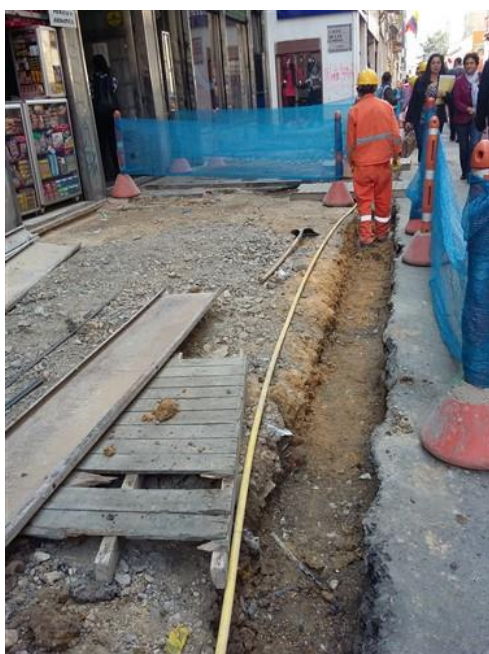
La remoción se extendió hacia el sur y hacia la calle en el occidente, allí se evidenció la intervención de la tubería del gas natural, también se presentó una capa de concreto fraccionada en diferentes tramos, con relleno que incluye arena o mortero.

Figura 26. Relleno en arena y mortero y tuberías de gas asociadas. Carrera 9 entre calle 12 y 12B, costado oriental.

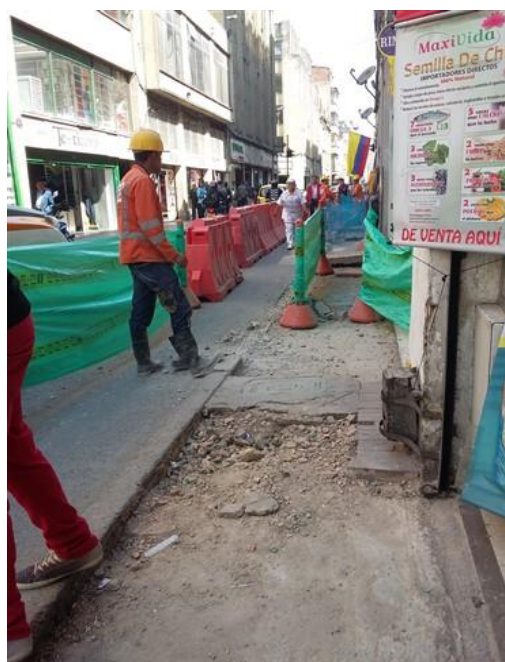
Figura 27. Demolición de vigas y presencia de placas de concreto discontinuas. Carrera 9 entre calle 12 y 12B costado oriental.

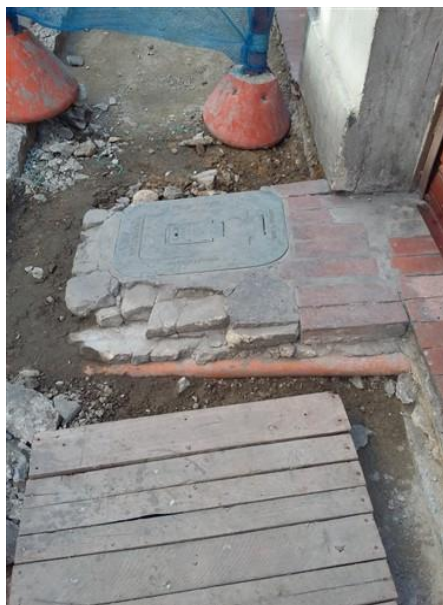
Avanzando con el proceso de remoción de la primera capa de adoquín sobre el andén hasta el costado sur, se evidenciaron intervenciones recientes de suelo sobre el relleno o la placa de concreto anterior, que incluyen especialmente tubería de PVC para aguas lluvia así como una segunda capa en ladrillo, un poco más profunda, en el costado sur. Ninguno de los hallazgos corresponde a elementos de interés patrimonial.

Figura 28. Capas de adoquín retirado, placa de concreto subsiguiente, tubería de PVC y suelo de arena y mortero junto a un contador del agua. Carrera 9 entre calle 12 y 12B costado oriental.

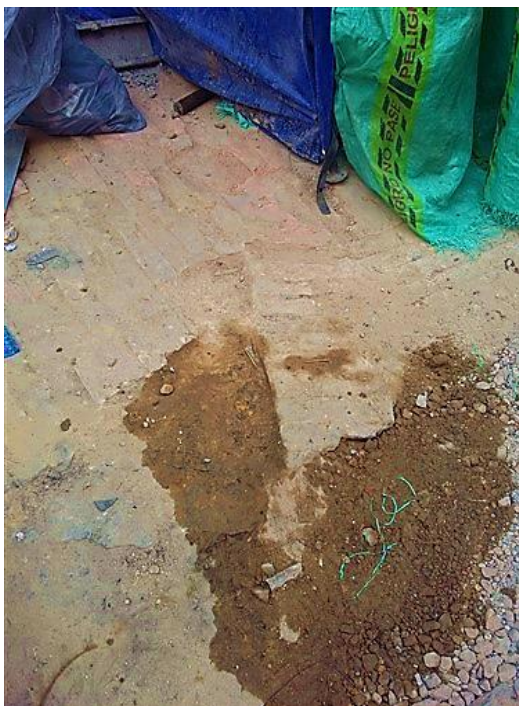
Figura 29. Estrato de adoquín bajo la capa removida. Profundidad: 10 cm. Carrera 9 entre calle 12 y 12B, costado oriental.

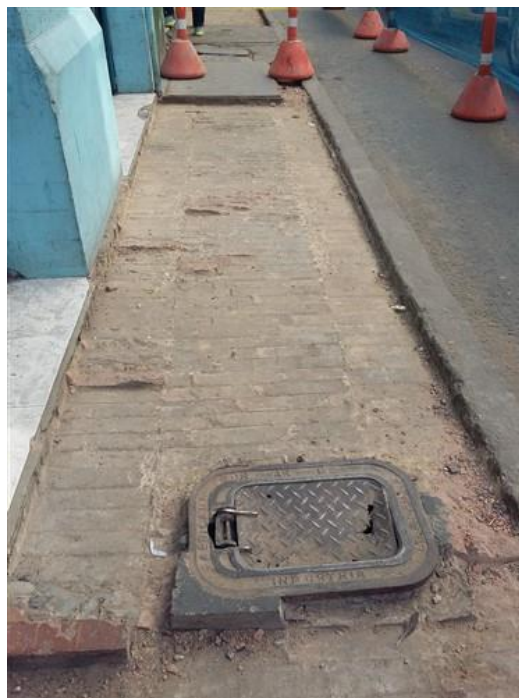
Figura 30. Capa de adoquín bajo la primera capa retirada, asociada a los contadores del acueducto. Carrera 9 entre calle 12 y 12B, costado oriental.

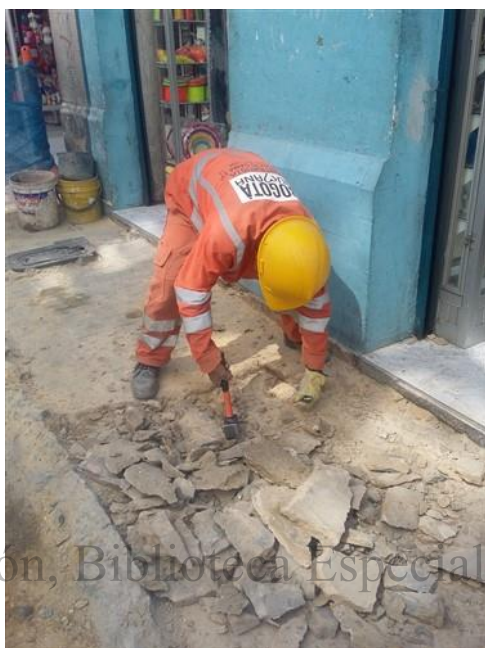
Debido a la proximidad a la superficie y la irregularidad de la capa de adoquín, los directores de obra procedieron a su levantamiento, así como de las placas de concreto que se ubicaban en otro sector del andén. Al perforarlas, alcanzando una profundidad de 15-20 cm, se descubrieron cámaras de los edificios aledaños las cuales, si bien no estaban contempladas inicialmente dentro de los planes de obra, se constató que corresponden a usos modernos de pisos, sótanos y otras estructuras subterráneas, tales como parqueaderos o cuartos de almacenamiento.

Figura 31. Remoción de suelos en la carrera 9 entre calles 12 y 12B, costado oriental

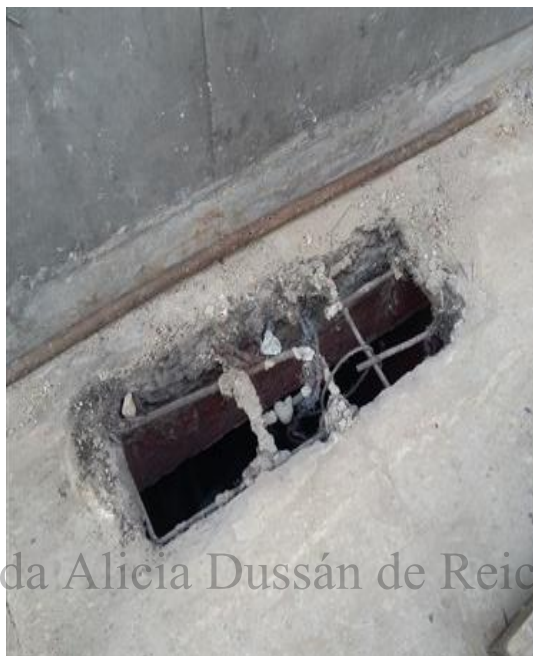
Figura 32. Orificio que determinó la existencia de construcciones subterráneas. Carrera 9 entre calle 12 y 12B, costado oriental.

Una vez evaluadas las características de las cámaras subterráneas y concluyendo que no se trata de elementos de interés patrimonial, se permite que continúen las obras.

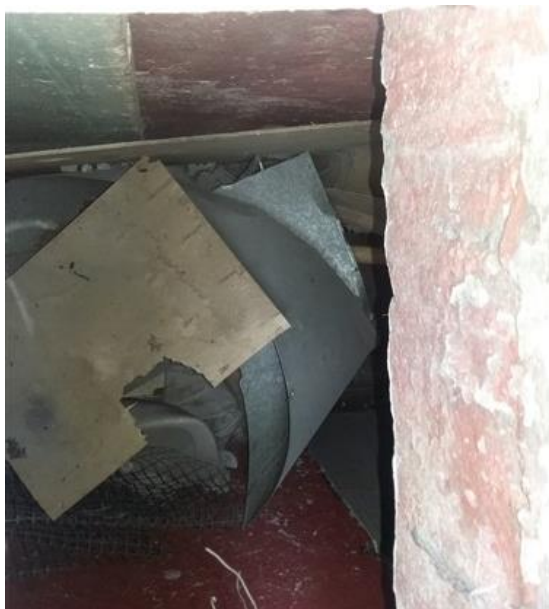
Figura 33. Fotografía del depósito subterráneo, materiales contemporáneos: triplex, plástico, rejilla de metal, loza de sanitario. Carrera 9 entre calle 12 y 12B, costado oriental.

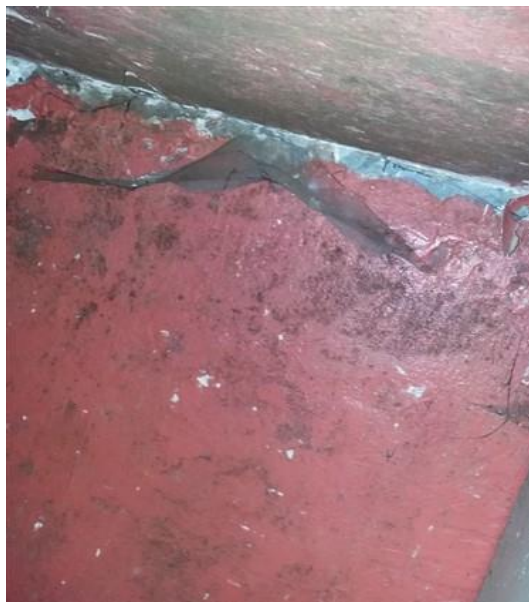
Figura 34. Paredes del depósito subterráneo. Capa de pintura roja. Carrera 9 entre calle 12 y 12B, costado oriental.

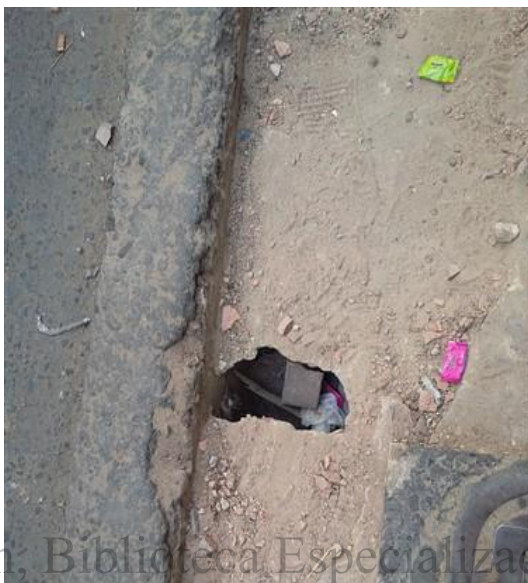
Continuando con la excavación, hacia mitad de la cuadra, se localiza otro posible depósito subterráneo contiguo a un contador del agua. En razón de este se detiene la intervención del suelo y se observa que es reciente, asociado a la tubería del agua, por lo cual se suspende la excavación y se procede al sellamiento del área con cemento para así mismo permitir su posterior cobertura con adoquín. En la esquina de la carrera 9 con calle 12, costado oriental, se evidencia otro orificio correspondiente a una caja de cableado telefónico.

Figura 35. Posible presencia de otro depósito subterráneo, asociado con el contador de agua.

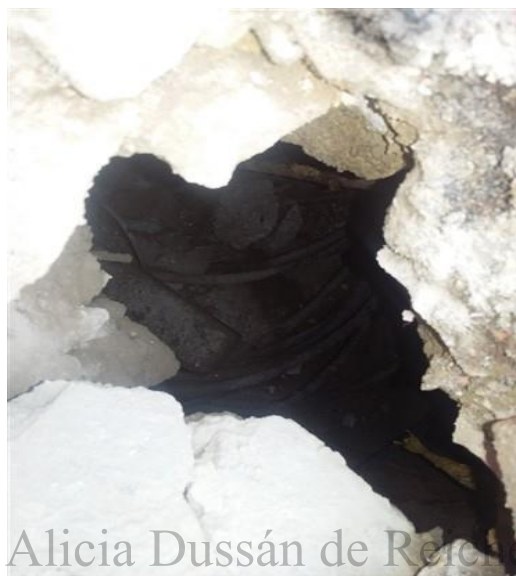
Figura 36. Orificio que muestra una caja de cableado. Esquina de la Carrera 9 con calle 12 costado oriental.

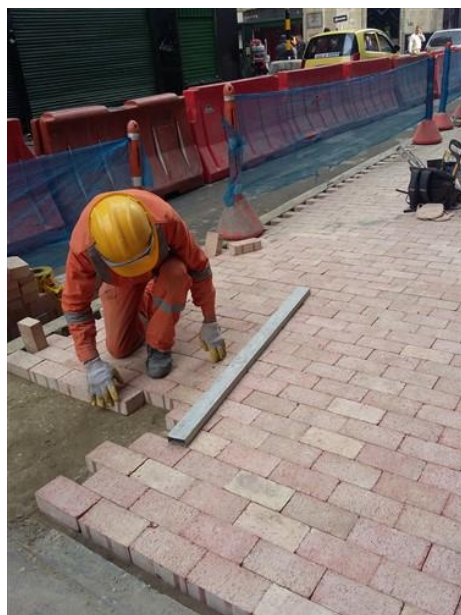
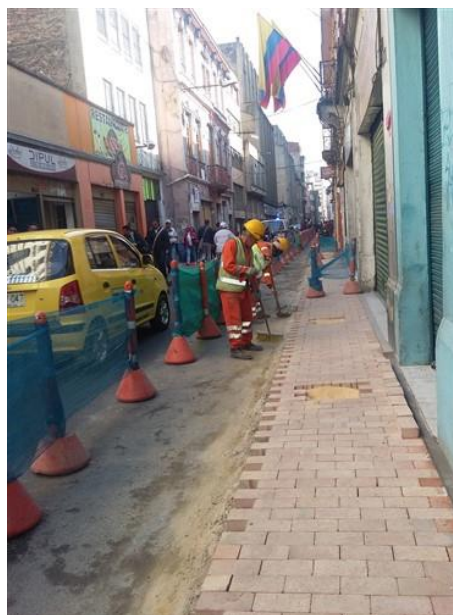
Figuras 37a y 37b. Instalación de nuevo piso en adoquín en la carrera 9, entre calles 12 y 12B, costado oriental

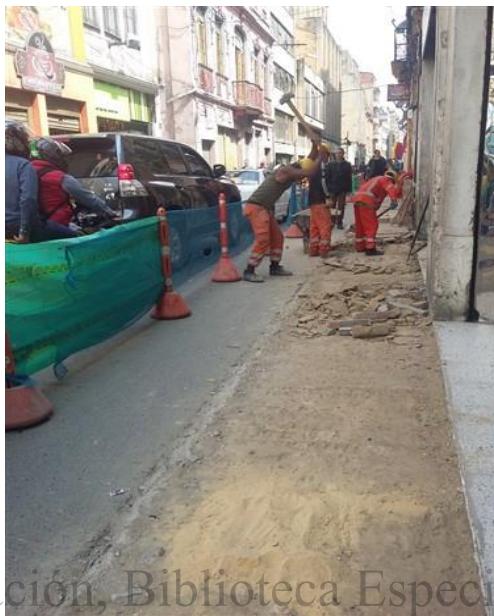
En la intervención de la carrera 9 entre calles 12 y 12B, costado occidental, se hizo un levantamiento la capa de adoquín en mal estado y bajo ella se encontró, al igual que en el costado oriental, una capa de concreto la cual fue removida con el debido acompañamiento de monitoreo arqueológico, sin encontrarse elementos arqueológicos. Debajo de esta capa se halló un relleno de arena y mortero y tubería para gas.

Figura 38. Intervención de andenes de la carrera 9 entre calles 12 y 12B, costado occidental.

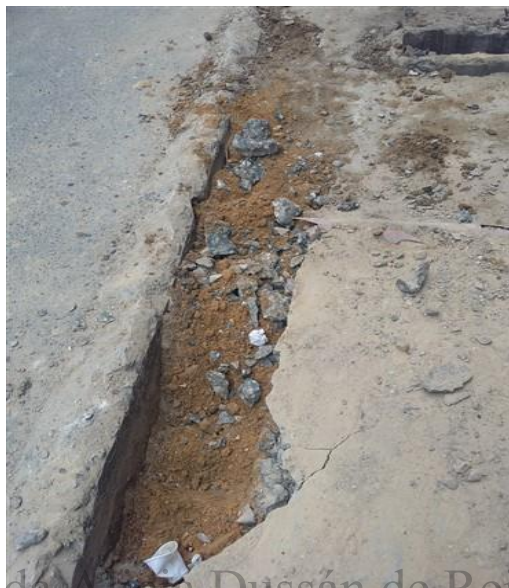
Figura 39. Relleno en arena y mortero bajo la placa de concreto. Carrera 9 entre calles 12 y 12B, costado occidental.

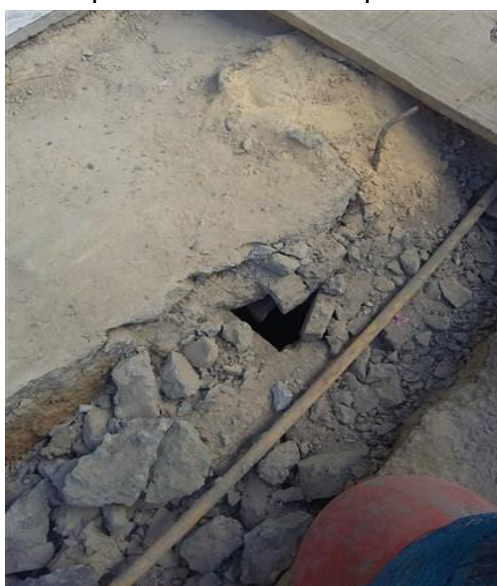
La única alteración bajo esta capa consistió en un orificio que resultó ser una profunda caja colectora de aguas negras, sin embargo, la presencia de tubos de PVC y ladrillo contemporáneo descarta su pertenencia a bienes patrimoniales.

Figura 40. Orificio que determina la presencia de una caja colectora de aguas negras. Carrera 9 entre calles 12 y 12B, costado occidental

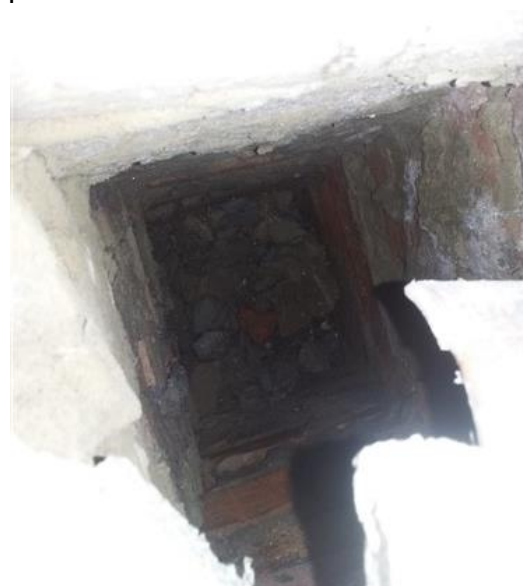
Figura 41. Detalle de la caja colectora de aguas negras. Carrera 9 entre calles 12 y 12B, costado occidental.

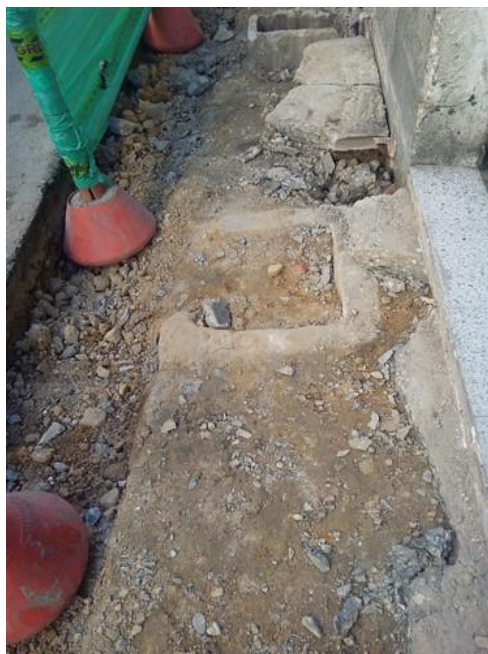
En general, en este costado el subsuelo se caracteriza por tener un relleno de arena y mortero, con intervenciones recientes como tuberías de gas y cajas de recolección.

Figura 42. Relleno bajo el adoquín en la carrera 9 entre calles 12 y 12B, costado occidental

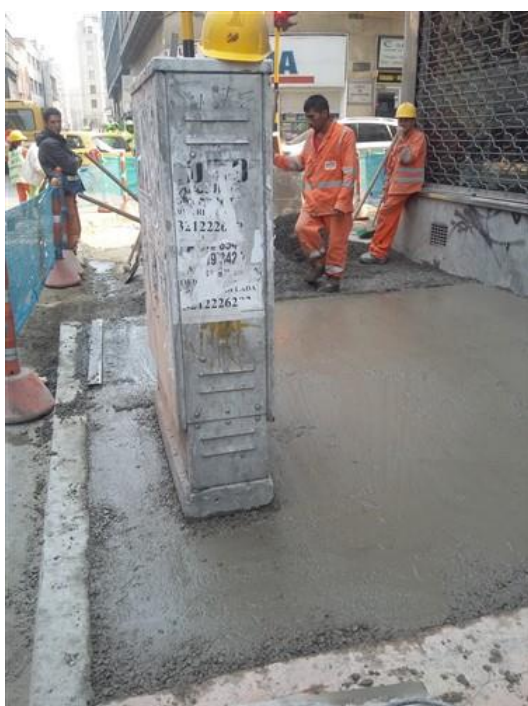
Una vez se niveló el suelo se procedió a la fundición de concreto y la instalación de adoquín en la carrera 9 entre calles 12 y 12B, costado occidental.

Figura 43. Proceso de fundición de concreto en la carrera 9 entre calles 12 y 12B, costado occidental.

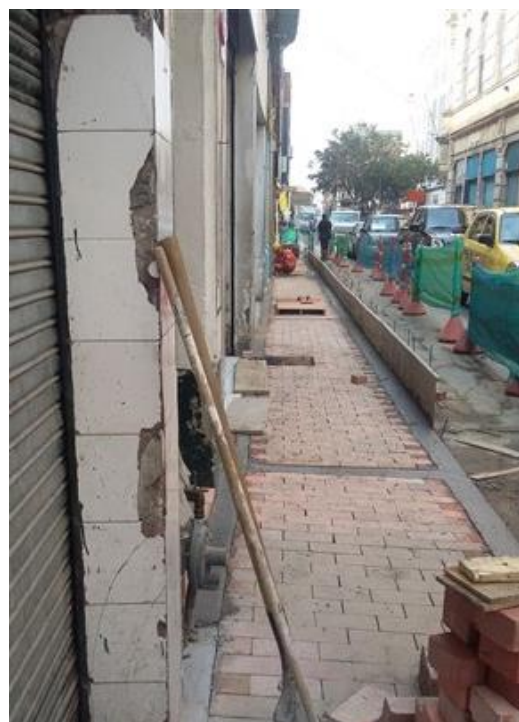
Figura 44. Instalación de adoquines y fundición de vigas carrera 9 entre calles 12 y 12B, costado occidental.

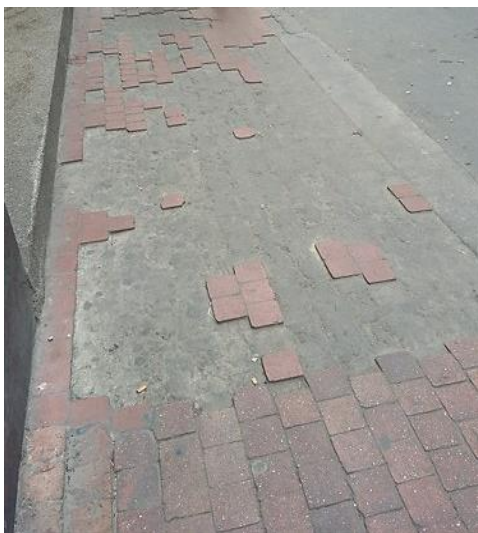
El último tramo intervenido fue el correspondiente a la Calle 13 (12B) entre carreras 8A y 9, costado oriental. Se evidenció en el andén una capa adoquín incompleta y en mal estado, así como la necesidad de intervenir la esquina con el fin de adecuarla para los discapacitados.

Figura 45. Estado inicial del andén sur de la Calle 13 (12b) entre carreras 8a y 9.

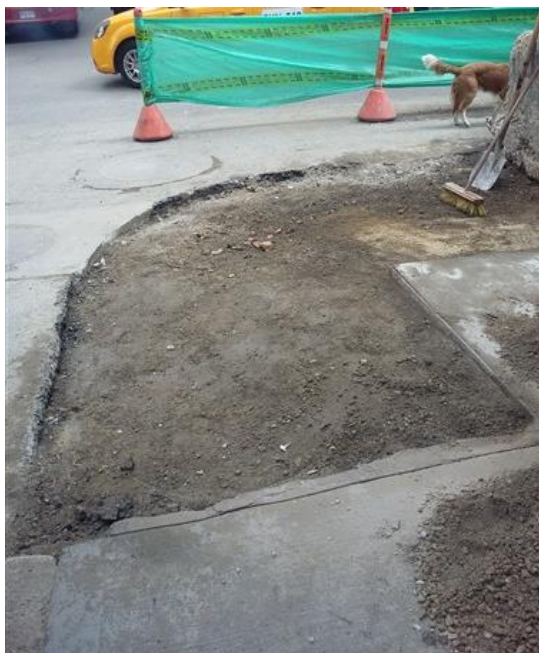
La intervención comenzó con el levantamiento de la primera capa de adoquín, haciéndose el respectivo monitoreo arqueológico que no arrojó bienes de interés patrimonial. Bajo la capa superficial se encontró relleno de arena y mortero mezclado con fragmentos de loza reciente.

Figura 46. Rompimiento de las esquinas del andén de la calle 12b entre carreras 8a y 9, costado sur.

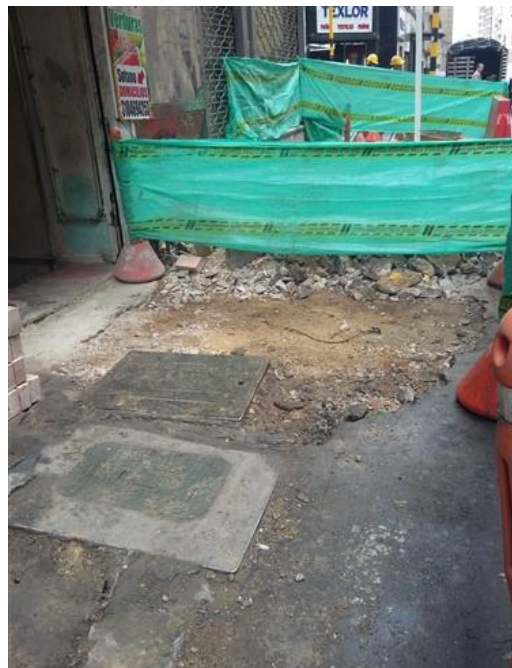
Figura 47. Relleno bajo la capa de adoquín. Calle 12b entre carreras 8a y 9, costado sur

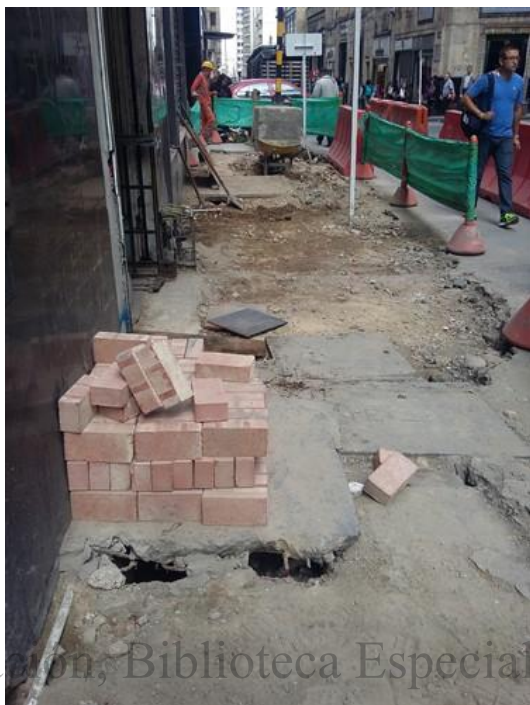
Durante la remoción del piso de adoquín se evidenciaron remociones modernas asociadas a cajas colectoras de agua y a la existencia de sótanos donde operan locales comerciales. Estos elementos permiten señalar que la zona ha tenido fuertes intervenciones que han modificado las características del subsuelo.

Figura 48. Cajas colectoras sobre el piso removido en la calle 12 b entre carreras 8a y 9 costado sur.

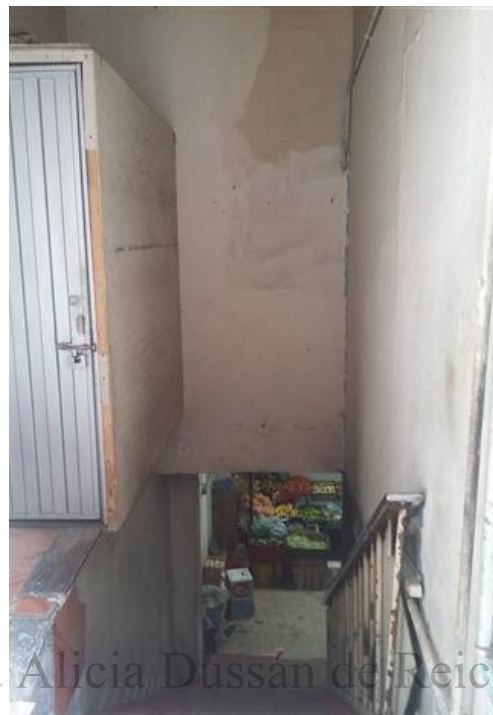
Figura 49. Presencia de pisos subterráneos correspondientes a negocios actuales, Calle 12B entre carreras 8a y 9 costado sur.

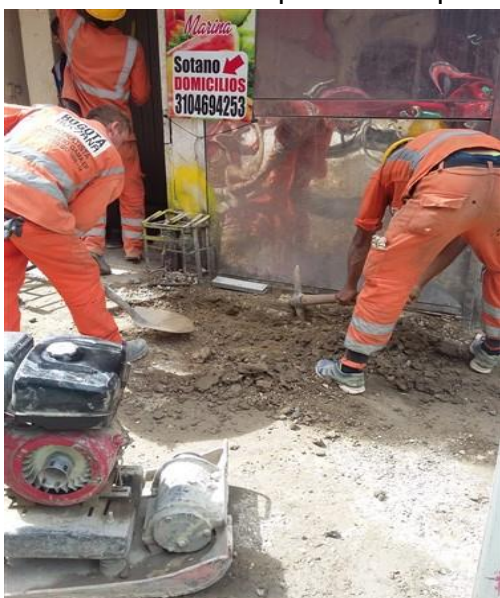
Figura 50. Remoción de pisos en la calle 12b entre carreras 8a y 9 costado sur

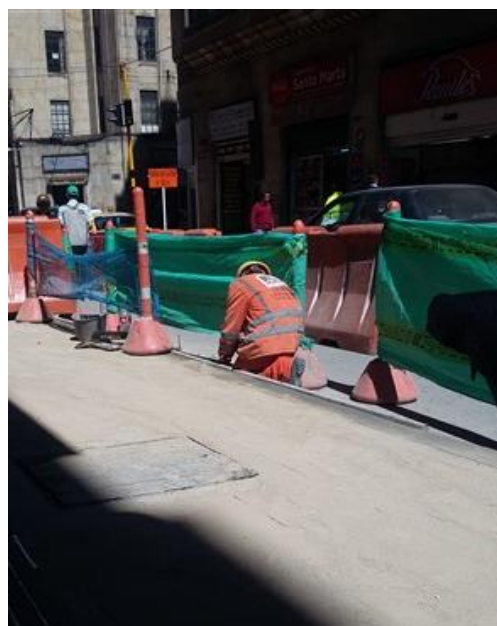
Figura 51. Instalación de vigas y adoquines en la calle 12b entre carreras 8a y 9 costado sur.

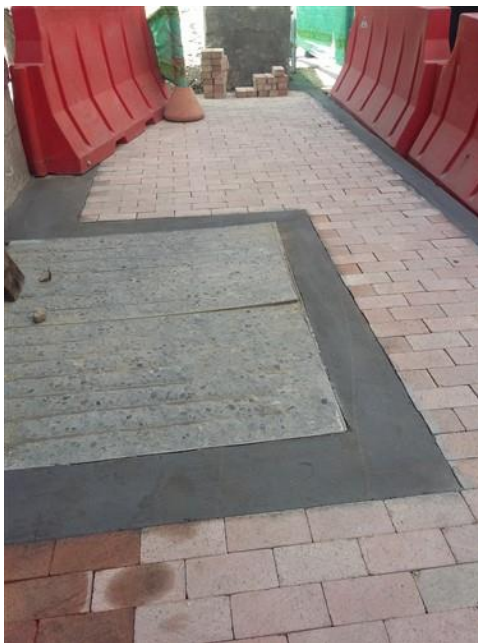
La intervención finalizó con la instalación de los adoquines y la fundición de vigas en los andenes.

Figura 52. Adoquines y vigas terminadas en la calle 12b entre carreras 8a y 9 costado sur.
