**PLAN DE MANEJO ARQUEOLÓGICO  
PROYECTO  
PLAN MAESTRO DE BARBOSA**

**MUNICIPIO DE BARBOSA  
DEPARTAMENTO DE ANTIOQUIA**

**INFORME FINAL DE MONITOREO**

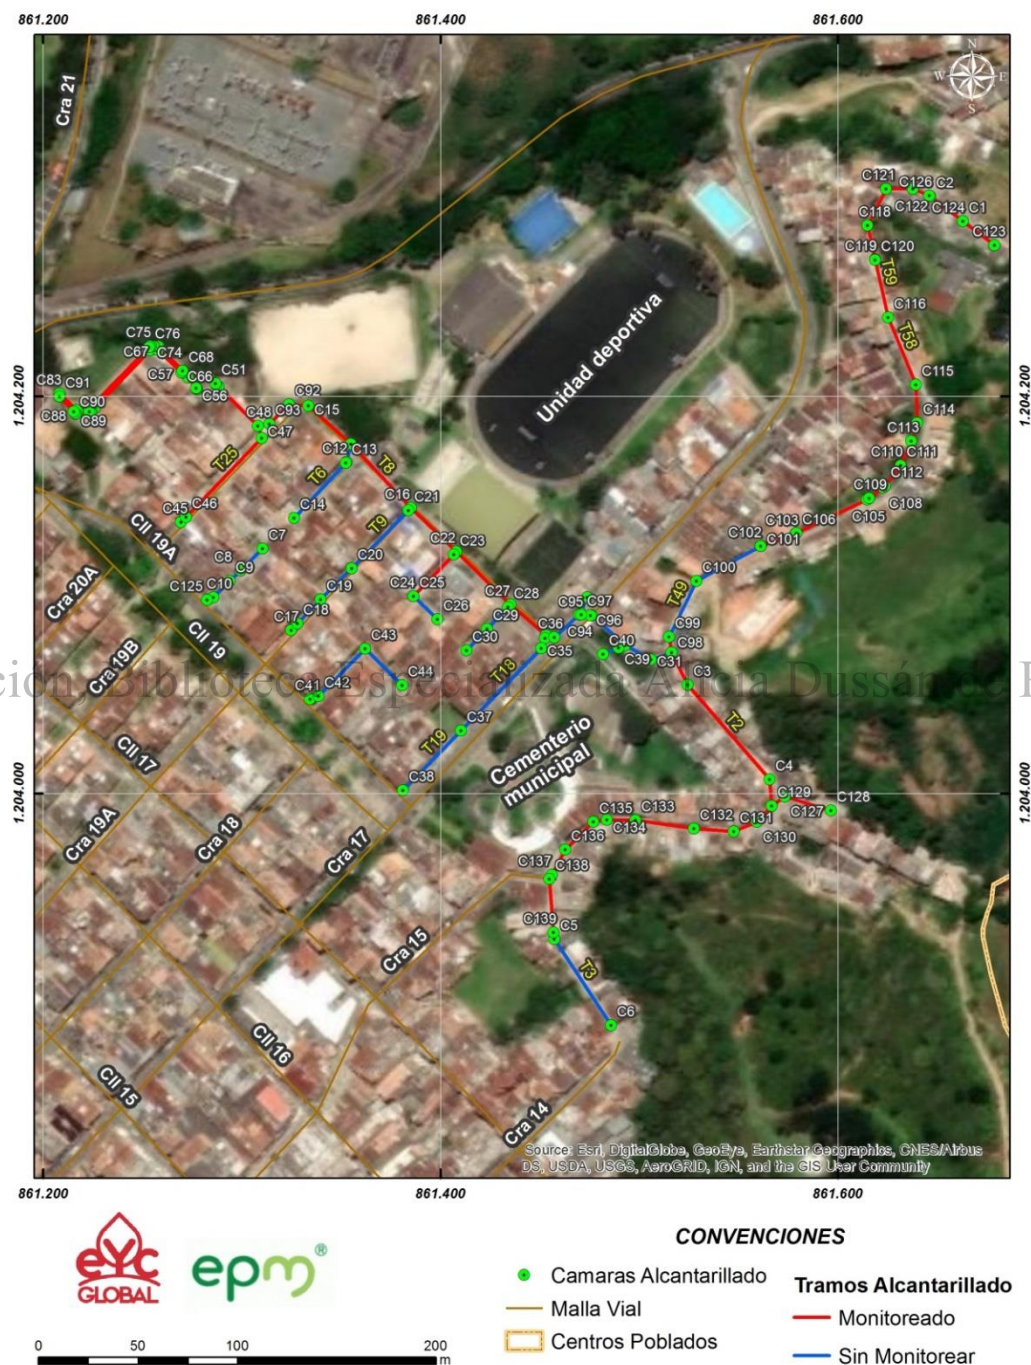
Figura 1.1. Tramos monitoreados Alcantarillado

- Alcantarillado: reposición de 1.72 km de redes en los barrios El Progreso, Pepe Sierra I y Barrios de Jesús. De estos se monitorearon 55 tramos (1,108 km)
- Acueducto: El diseño y la construcción de 0.65 km de redes y acometidas, empalmes y cambios de toma en el barrio Pepe Sierra I. De los cuales se monitorearon 6 tramos (0,19 km).

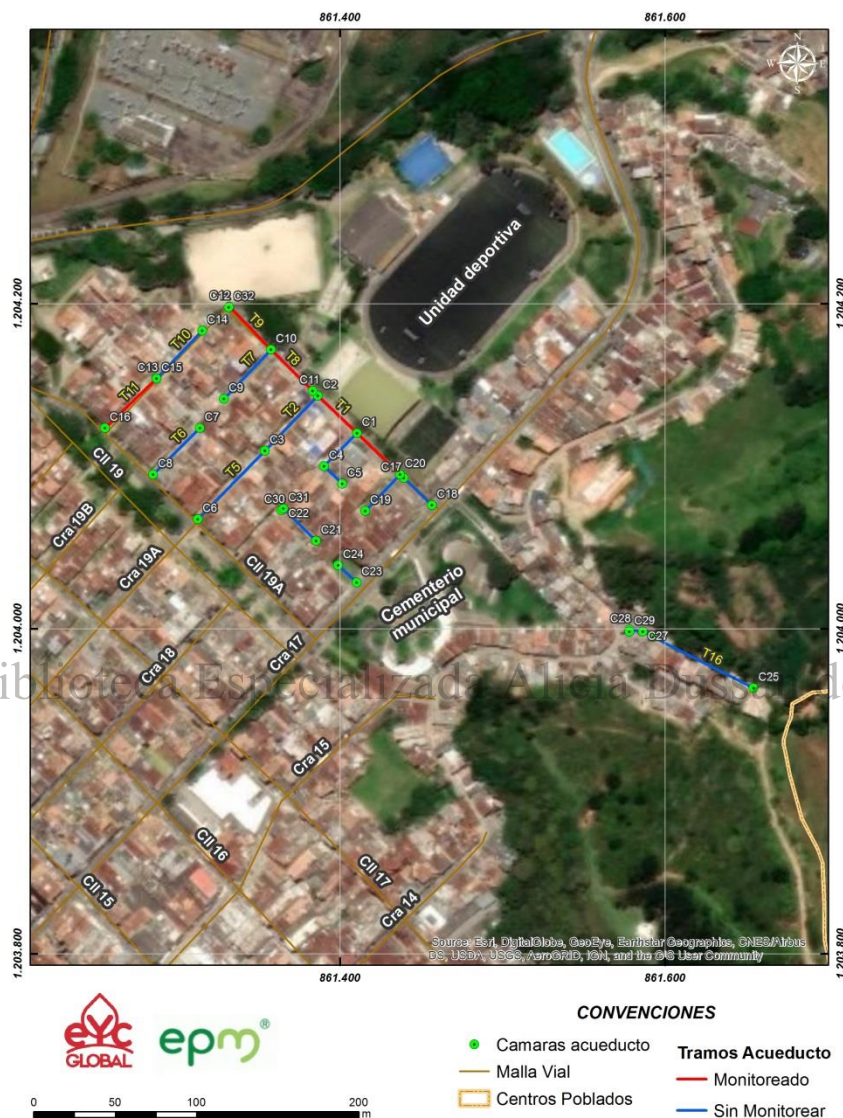
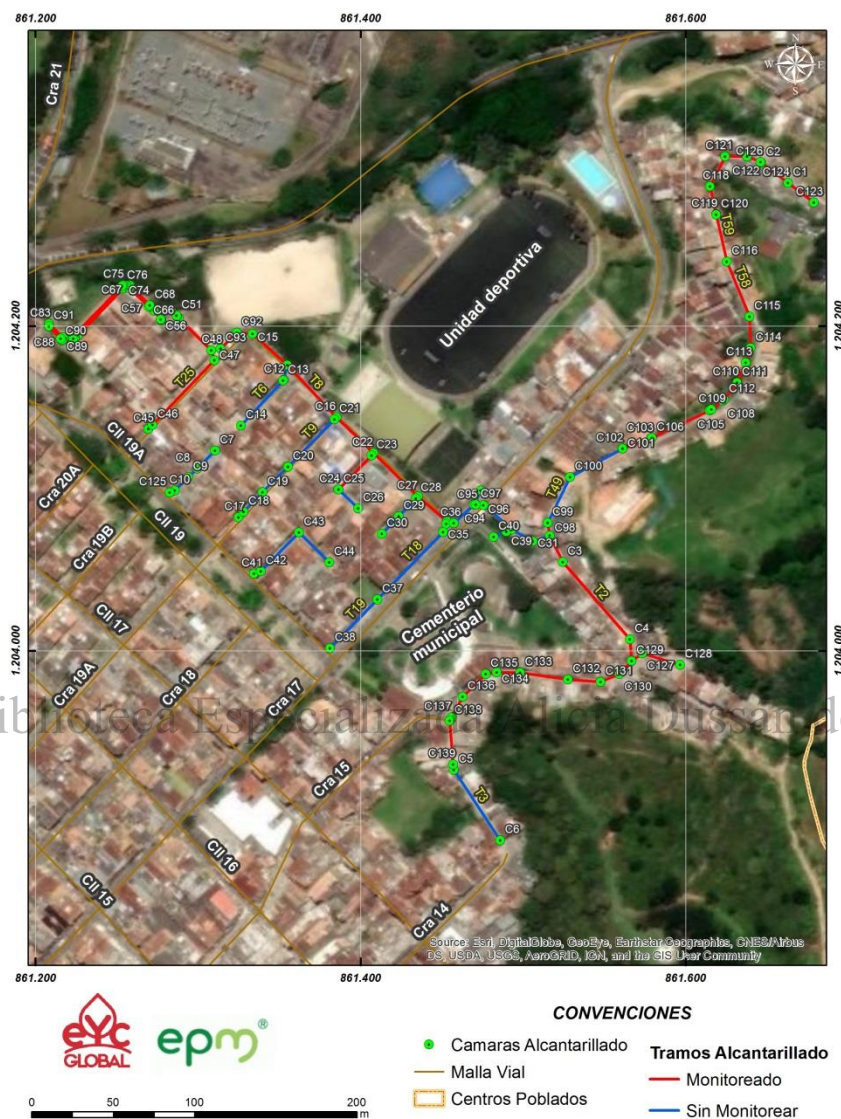
Figura 5.1. Tramos monitoreados

En cada tramo se observó el proceso de excavación de las zanjas y se realizó una valoración de los suelos según las perturbaciones y las características estratigráficas; para tal efecto se consignó en un formato las propiedades morfológicas de los perfiles examinados, observando además que las propiedades morfológicas de los perfiles fueron similares, y según los cambios presentados en los suelos, se realizó una descripción para ellos.

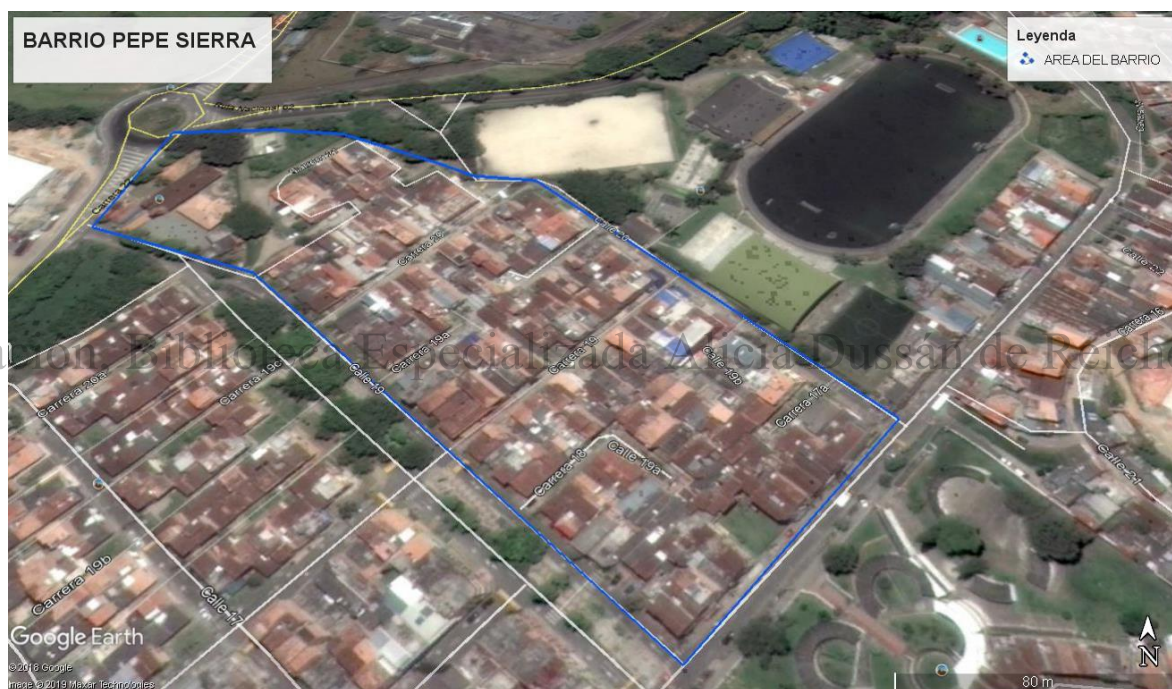
Figura 5.2. Barrio Pepe Sierra

Esta área se encuentra entre la carrera 21 y la carrera 17, aproximadamente unas siete cuadras que se articulan a la calle 20. El espacio que enmarcaron las labores de excavación se caracterizó por ser urbano, con unidades de vivienda en promedio de tres (3) plantas, las cuales están debidamente trazadas en concordancia con las calles y carreras. Aquellas fueron construidas con materiales modernos; no se identifican edificaciones antiguas e históricas, lo cual indica el proceso reciente de construcción del barrio.

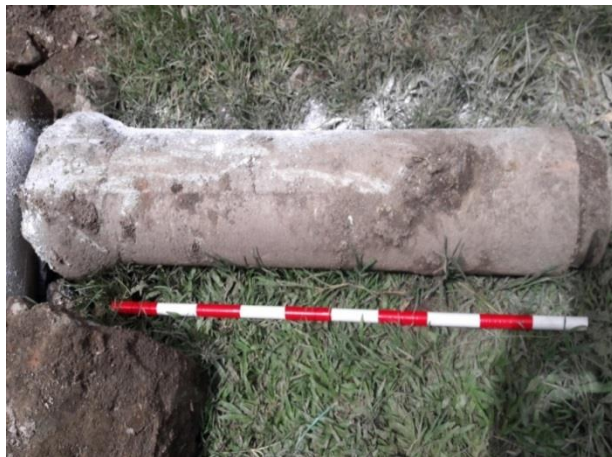
Foto 5.2. Tubería en concreto. Barrio Pepe Sierra

En total para esta área se monitorearon 26 tramos de excavaciones. Durante las labores de monitoreo para el alcantarillado no se encontraron materiales culturales prehispánicos ni hispánicos.

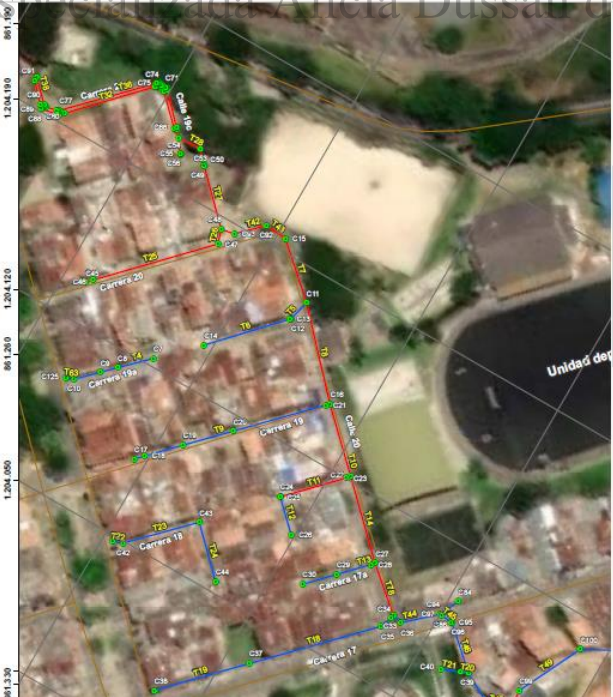
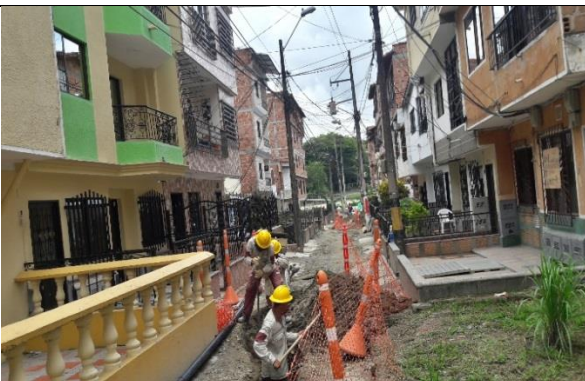
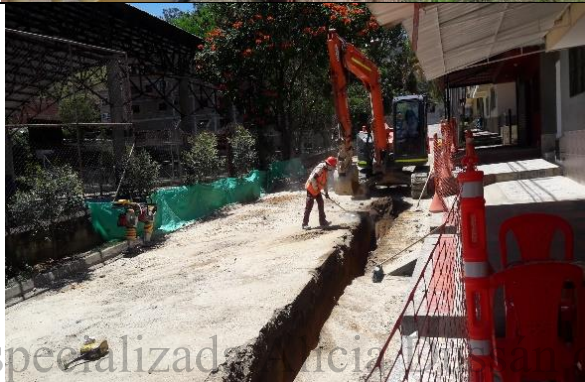
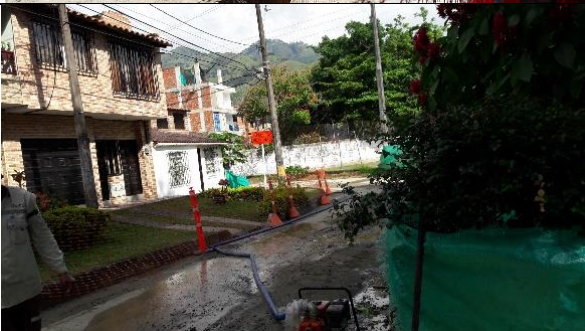
Tabla 5.1. Descripción de los tramos para Alcantarillado en el barrio Pepe Sierra

Durante las excavaciones para la reposición de la tubería de alcantarillado, a los 1.50m de profundidad se encontró la antigua tubería, dado que para la instalación de la nueva debía ser retirada la antigua, una vez la sacaron, se fotografió y revisó observando que no presentaban marcas del fabricante, lo que indica que efectivamente se trató de tubería reciente. Ante este hecho, se indagó con habitantes del barrio sobre la construcción del alcantarillado y ellos indicaron que la fecha de construcción de este fue el año 1985; sin embargo, pese a no encontrarse puntualmente dentro de la literatura esta fecha, ni los atanores presentar alguna marca, se deduce que las características de los materiales (concreto) fácilmente se corresponderían con el año indicado por los habitantes del Barrio.

| Tramos | T7, T8, T10, T11, T14, T25, T26, T27, T28, T29, T30, T31, T32, T33, T34, T35, T36, T37, T38, T40, T41, T42, T43, T48 y T78 |
| Localización | Entre la carrera 21 y la carrera 17, aproximadamente unas siete cuadras que se articulan a la calle 20 |

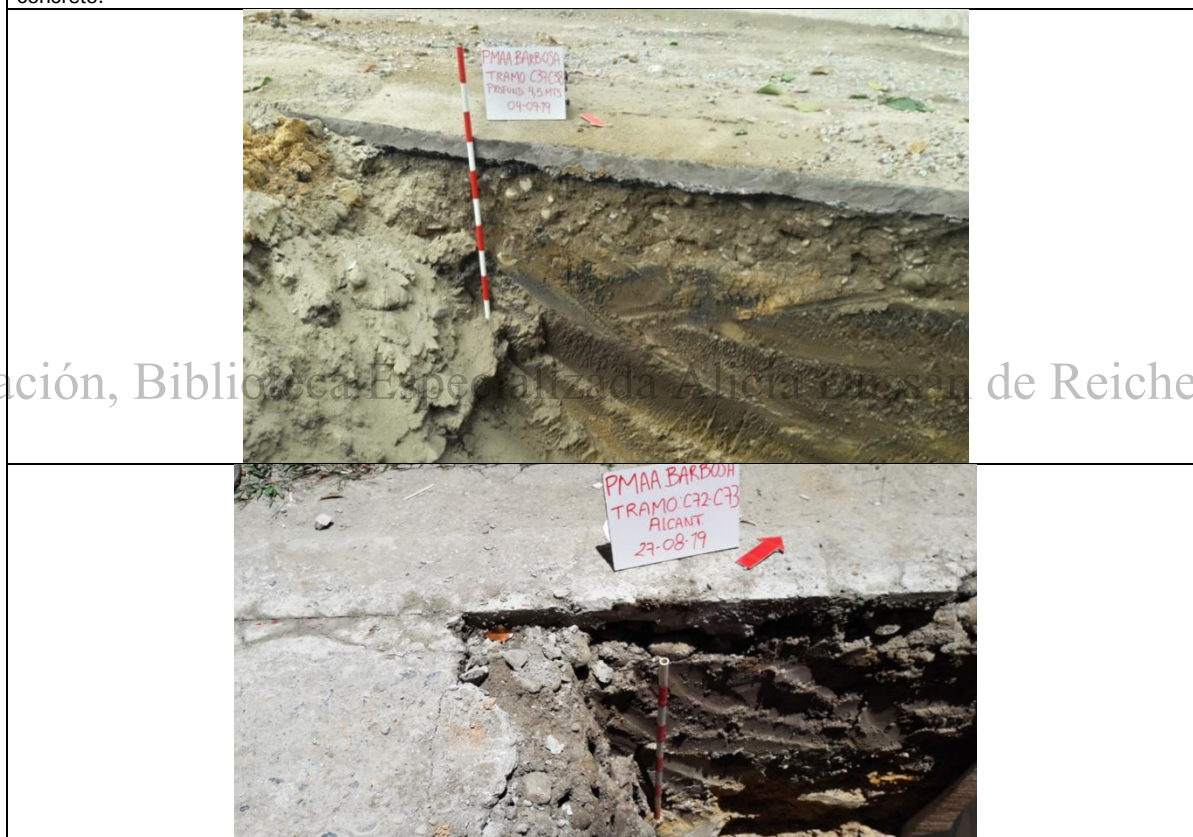
Tabla 5.2. Propiedades morfológicas del suelo - Alcantarillado. Perfil modal T25

**Características del perfil:** la primera capa da cuenta de una actividad antrópica reciente, con materiales como plástico, ladrillo, arenilla y con actividad biológica de raicillas finas y medias. Actividad antrópica relacionada con la construcción de las viviendas del sector, la cual exigió la disposición de material residual. -Las siguientes capas se caracterizan por ser parte de un suelo alterado por la construcción antigua del alcantarillado, intervenido antrópicamente, color amarillo, y de textura limosa arcillosa. En estas últimas se identificó tubería perteneciente a la antigua red de alcantarillado, construida en concreto.

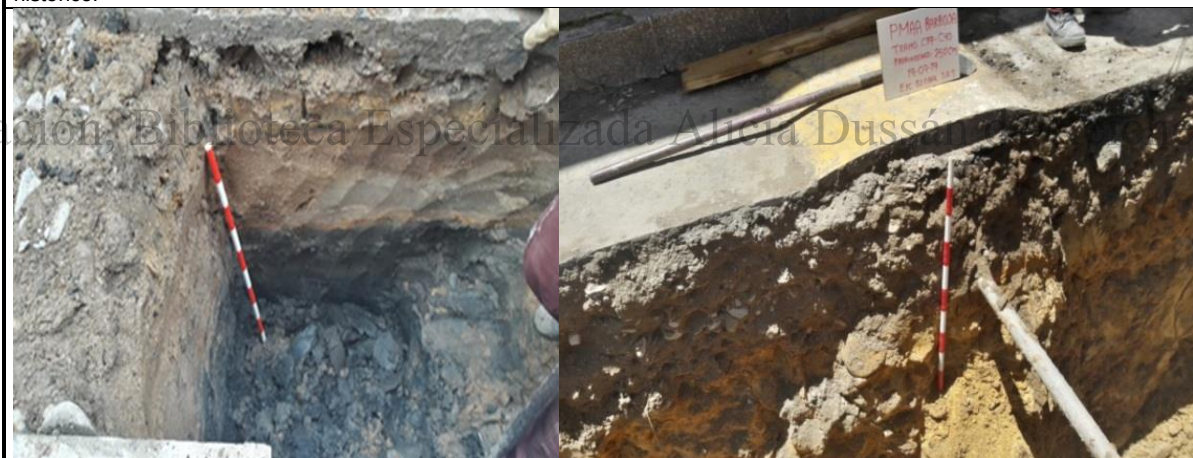
Tabla 5.3. Propiedades morfológicas del suelo. Alcantarillado. Descripción de perfiles T25, T35 y T36

**Características del perfil:** Los tramos se excavaron sobre la carrera 20 A y calle 20, las cuales son pavimentadas. Las brechas fueron de 170 centímetros en los tramos T35 y T36; y de 200 centímetros en el tramo T25. Presenta: pavimento de 20 cm de espesor, una capa de roca hasta los 50 cm de profundidad; una capa de color amarillo, espesor de 75 centímetros donde se observó alteraciones por la construcción antigua del alcantarillado, y un suelo color gris oscuro, al parecer es un suelo enterrado. En ninguna de las capas se encontraron evidencias de material cultural prehispánico o histórico.

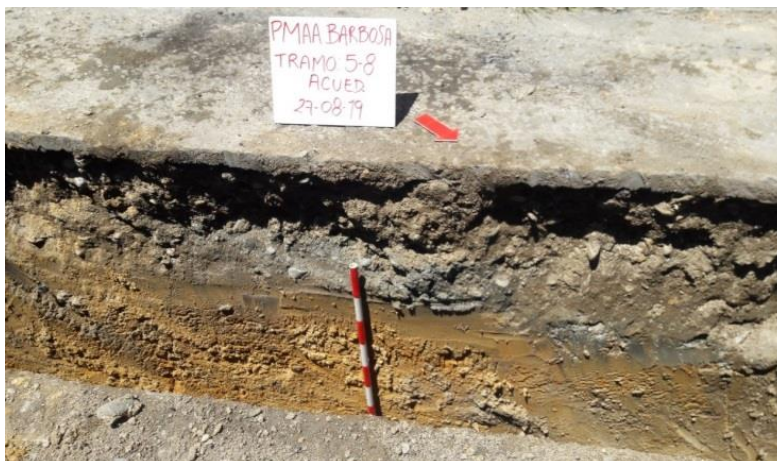
**Características del perfil:** capa de pavimento, capa de suelo con grava, gravilla y arena. Textura arenosa. Capa color amarillo con roca meteorizada, donde se observó alteraciones por la construcción antigua del acueducto De textura arcillosa-limosa.

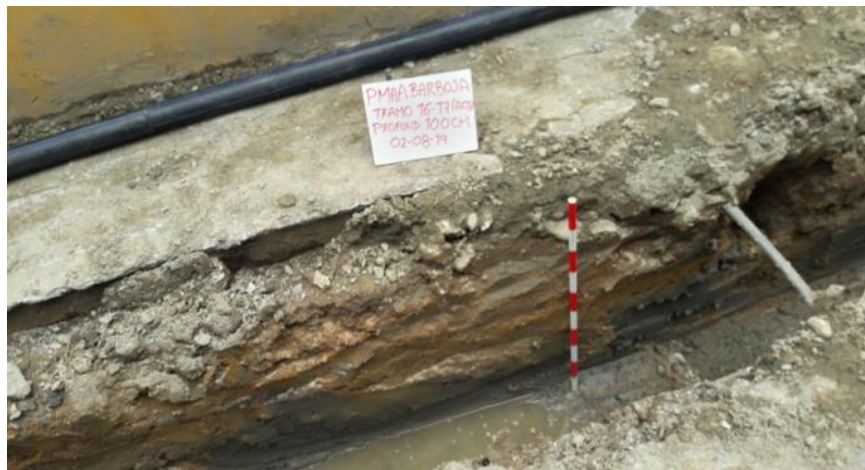
Tabla 5.6. Propiedades morfológicas del suelo. Acueducto. Perfil modal T16

**Características del perfil:** capa de pavimento sobre grava y gravilla. capa arcillo limosa, con presencia de roca meteorizada. capa de suelo color gris oscuro, posiblemente es un suelo enterrado, de textura arcillosa limosa. En ninguna de las capas se encontró material cultural prehispánico ni histórico. Se observaron alteraciones por la construcción antigua del acueducto.

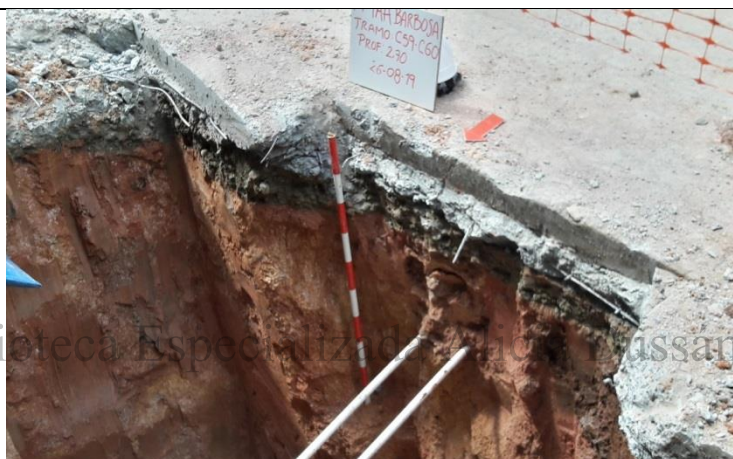
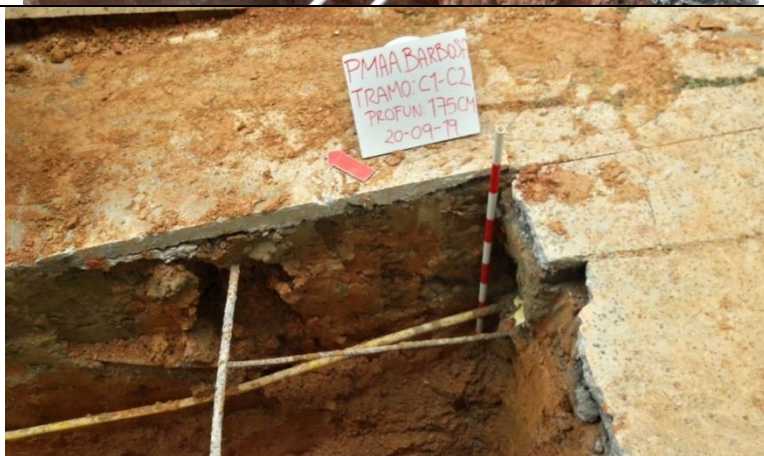
Tabla 5.8. Propiedades morfológicas del suelo - Alcantarillado. Perfil modal T25

**Características del perfil:** capa de pavimento. Capa con gravas, gravilla, arena, y ladrillo. Capa color rojizo, de textura limosa-arcillosa. En ninguna de las capas se encontró material cultural prehispánico ni histórico. Se observaron alteraciones por la construcción antigua del alcantarillado

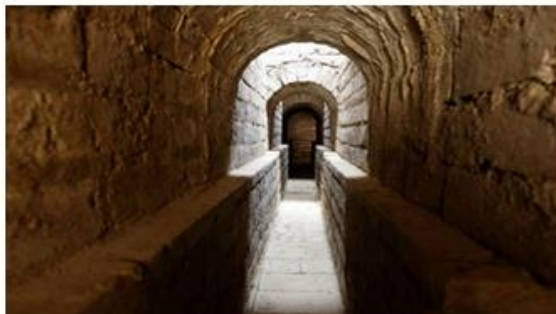
Estructura del canal de descarga al desarenadero. Construido por Antonio J. Duque en 1896. Fuente: proyecto Tranvía de Ayacucho. Fuente Metro de Medellín.
