**MONITOREO ARQUEOLÓGICO PARA LA CONSTRUCCIÓN DE LA AVENIDA CIUDAD  
DE CALI, DESDE LA AVENIDA BOSA HASTA LA AVENIDA SAN BERNARDINO.  
BOGOTÁ, D.C.**

**INFORME FINAL DE LABORES  
Periodo Enero 4 a Diciembre 29 de 2016**

**Presentado a:**  
**Pavimentos Colombia S.A.S**  
**Instituto Colombiano de Antropología e Historia**  
**Autorización de Intervención Arqueológica 5428 de 2015**

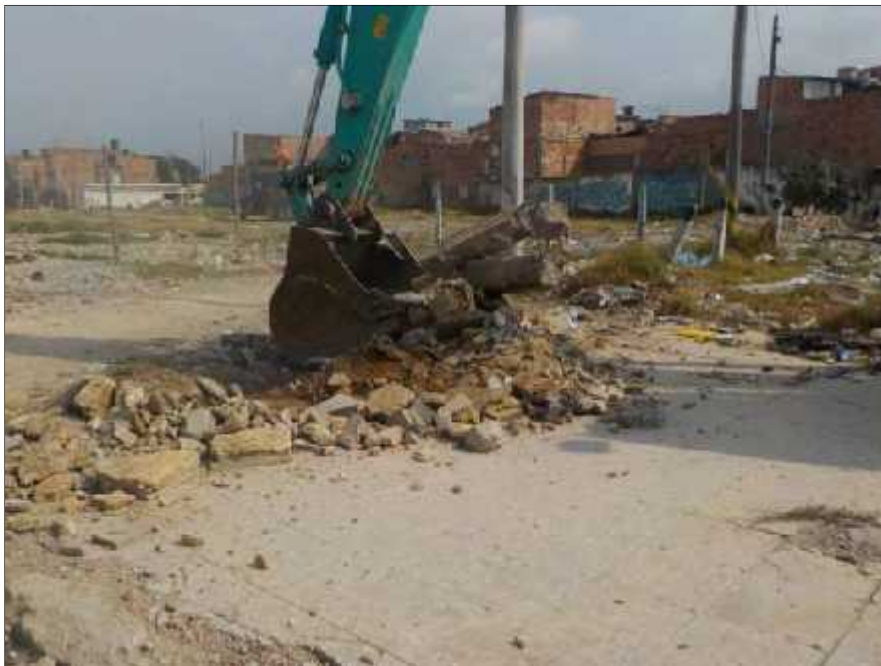
Esta actividad se efectuó en las bases de concreto de los predios anteriormente demolidos por el IDU, ubicados en el segmento 2, sobre la carrera 82. Las excavaciones fueron superficiales, en la medida en que solo se alcanzó una profundidad de 20 cms. Durante esta fase no se encontró ningún tipo de material arqueológico. La composición del suelo presenta recebo con inclusión de rocas medianas a pequeñas, predominó la presencia de residuos no biodegradables como plástico, vidrios, hierro, textiles, entre otros (Fotos 1, 2 y 3).

Foto 2 – Inicio de excavación para extracción de base

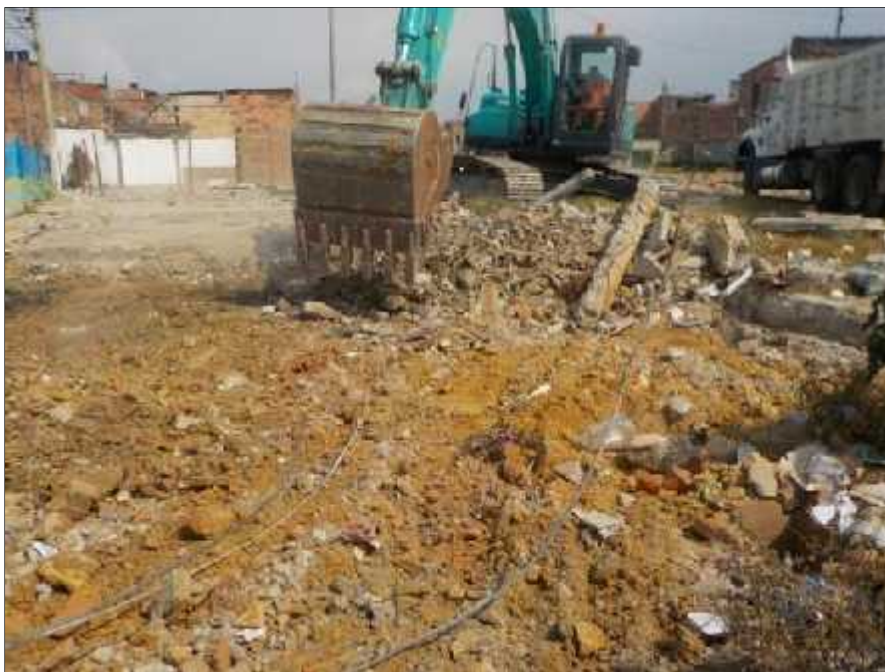
Foto 3 – Excavación, exposición de la capa de recebo, presencia de varillas de hierro

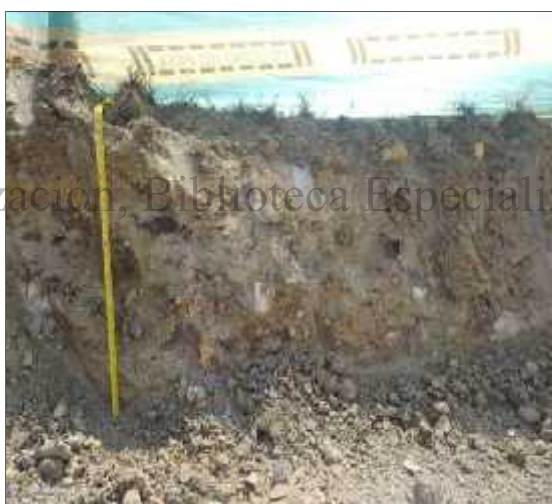
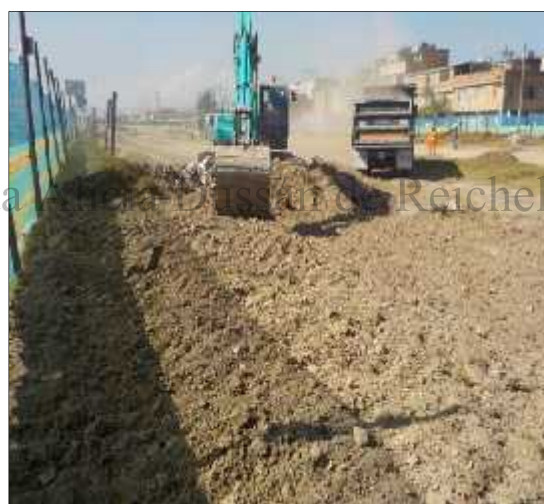
La construcción de la vía requiere actividades de descapote y excavación para realizar un proceso de compactación de suelo. Por lo tanto, las excavaciones a lo largo de la vía presentaron diferentes profundidades de acuerdo al nivel del suelo. En esta medida en el segmento 3, cerca de la avenida San Bernardino entre el K0+090 y K0+270 costado derecho se realizaron excavaciones superficiales. En las áreas altas se excavó entre 65 - 70 cms y en las áreas bajas entre 30 y 35 cms (Foto 4). El suelo presentaba raíces medias a delgadas, material de relleno (recebo con inclusión de rocas medianas a pequeñas) y escombros de obra como baldosa, ladrillo y material no degradable como plástico, textil y vidrio. La textura de la tierra es arenosa con una coloración 10 YR 5/6 Yellowish. No se encontró ningún tipo de artefacto arqueológico.

**Foto 4 – Proceso de excavación en K0+090 – K0+270, perfil expuesto 65 cms.**

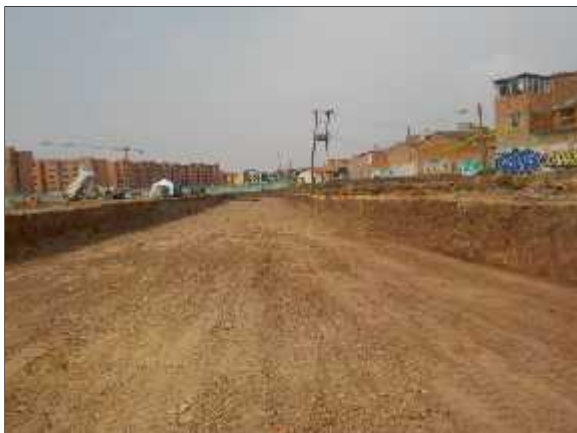
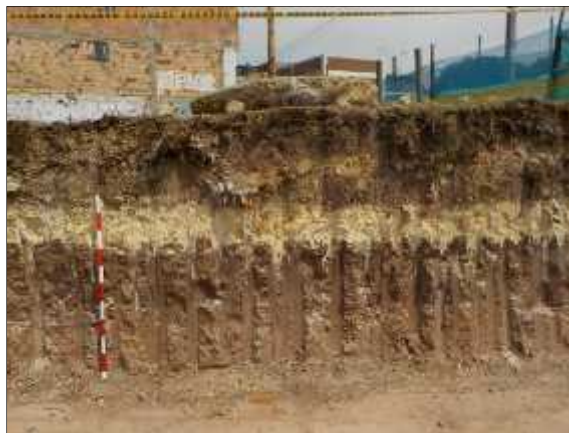
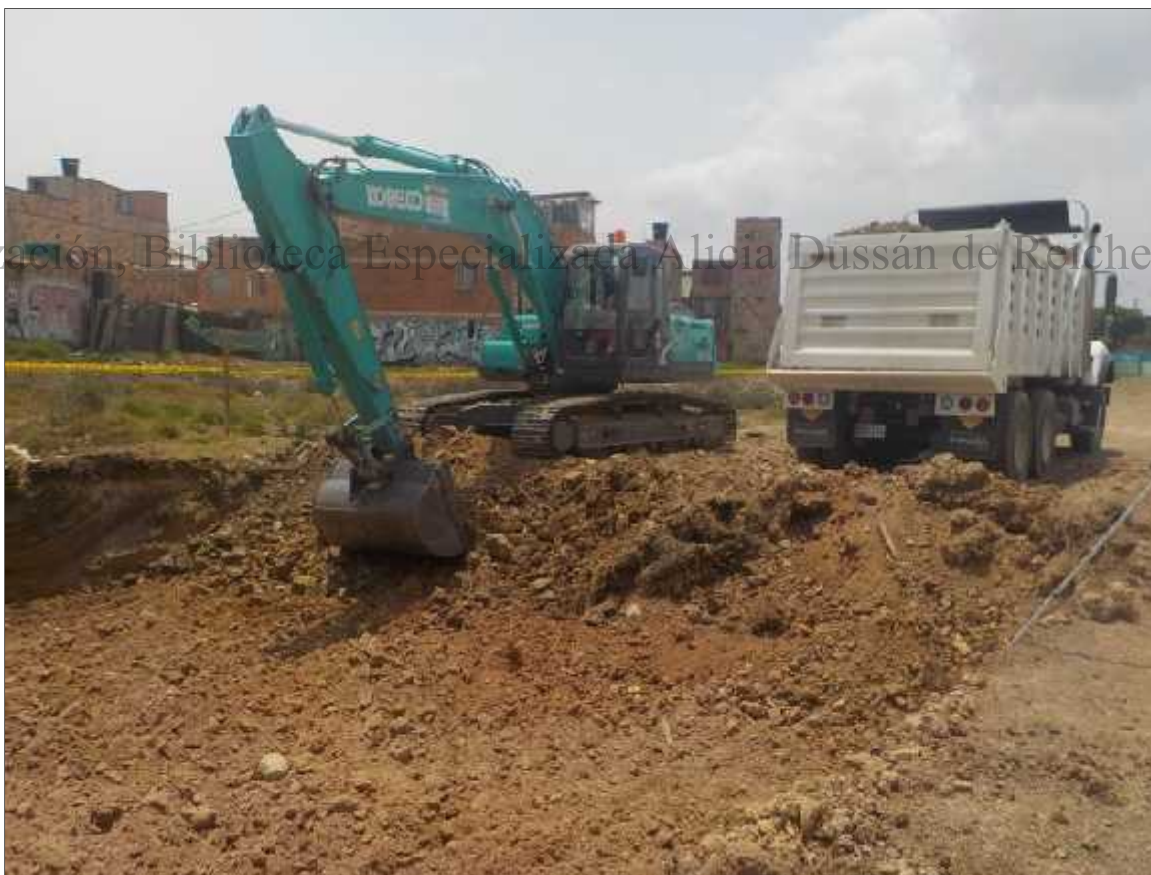
**Foto 5 – Excavación para cajeo de la vía, perfil.**

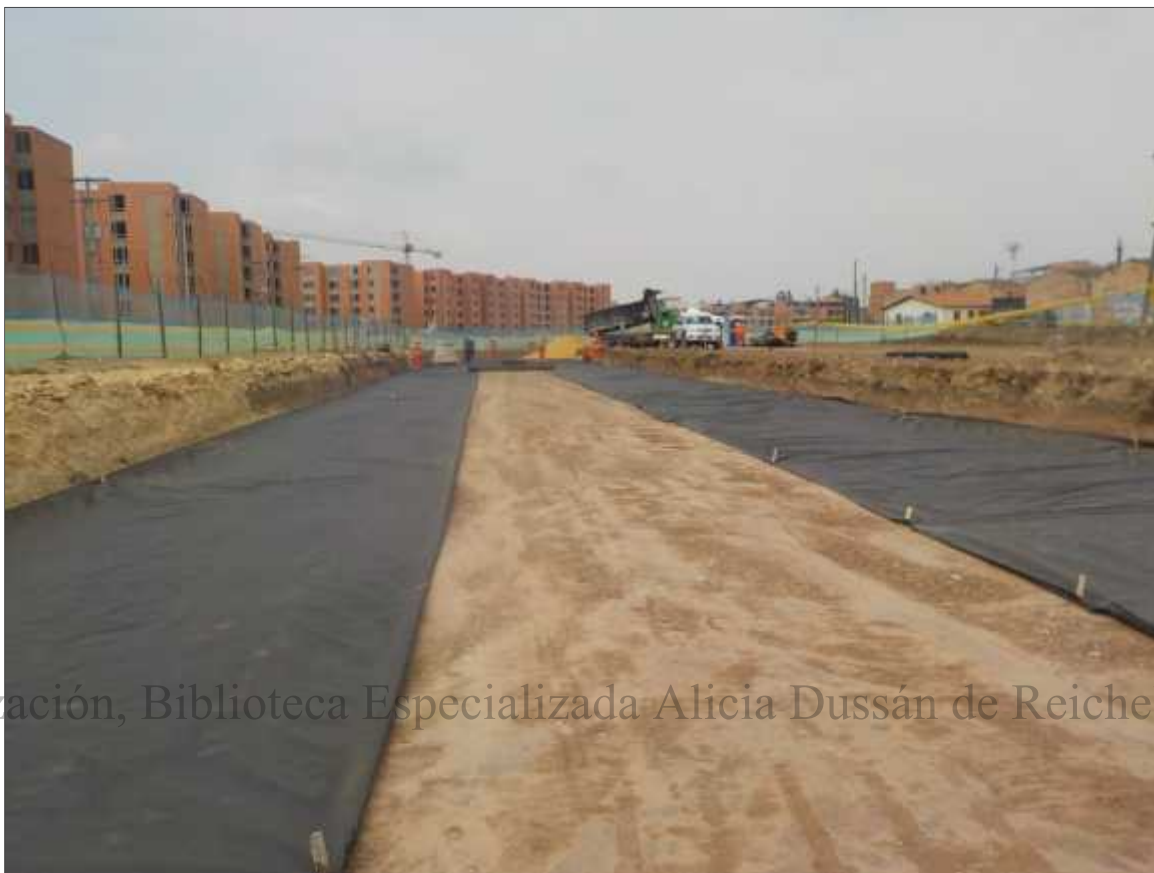
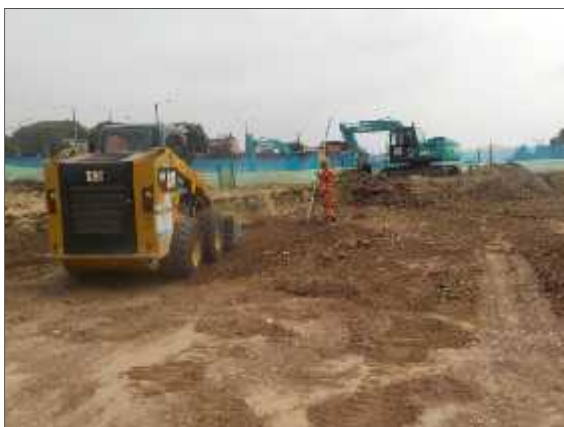
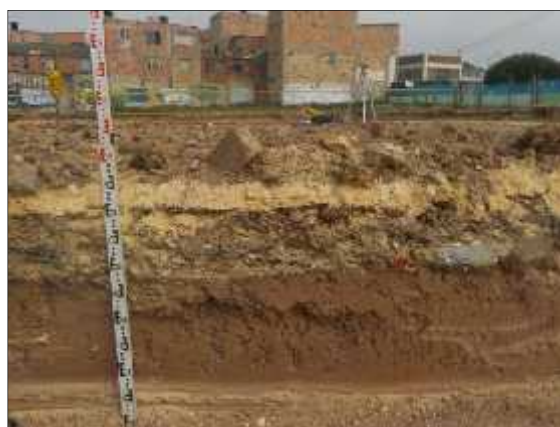
Excavación de vía, calzadas izquierda/derecha, entre el K0+280 y K0+400. En el costado derecho se alcanzó una profundidad que varió entre 1,40 y 1,50 ms, en los primeros 40 cms se presentó material de relleno, seguido de 20 cms en los que se observó un horizonte definido de recebo y 80 cms de suelo franco arcilloso con una coloración 7,5 YR 4/6 Brown (Foto 5). En el carril izquierdo se alcanzó una profundidad de 90 cms, en los primeros 40 cms el suelo está compuesto de material de relleno (actividad antrópica contemporánea y recebo), en los siguientes 50 cms se encuentra un suelo de textura franco-arcilloso con una coloración 7,5 YR 4/6 Brown (Foto 6).

**Foto 6. Excavación para cajeo de vía, calzada izquierda K0+280 y K0+400**

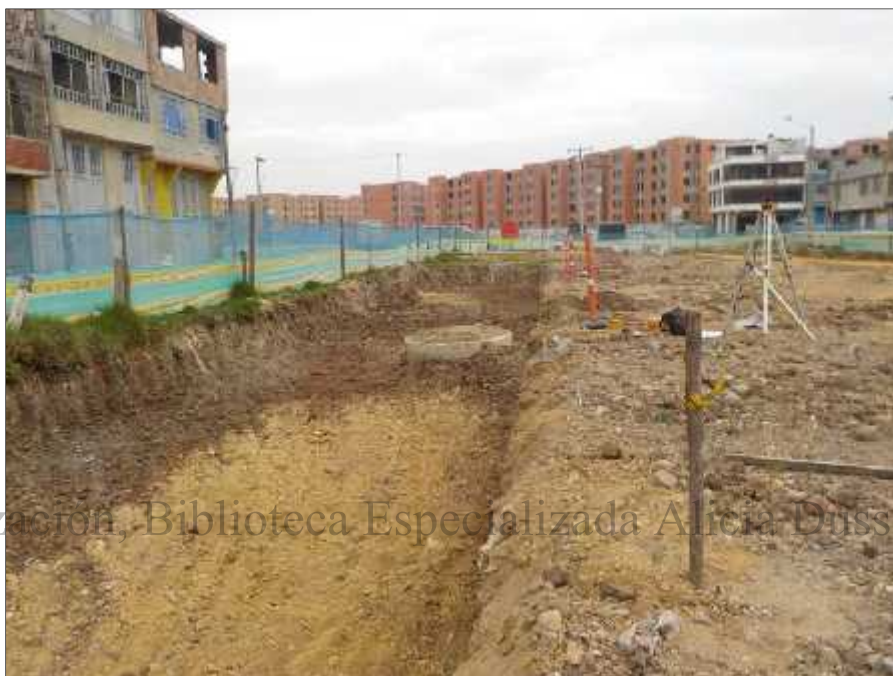
pendiente la expansión del cerramiento. El suelo estaba compuesto de material de relleno con evidencias de actividad antrópica contemporánea y recebo con inclusión de rocas medianas a pequeñas, en el K0+700 quedo expuesta una tapa de alcantarillado, como se observa en la foto 7.

**Foto 7. Excavación para cajeo de vía K0+620 y K0+780, tapa de alcantarillado expuesta**

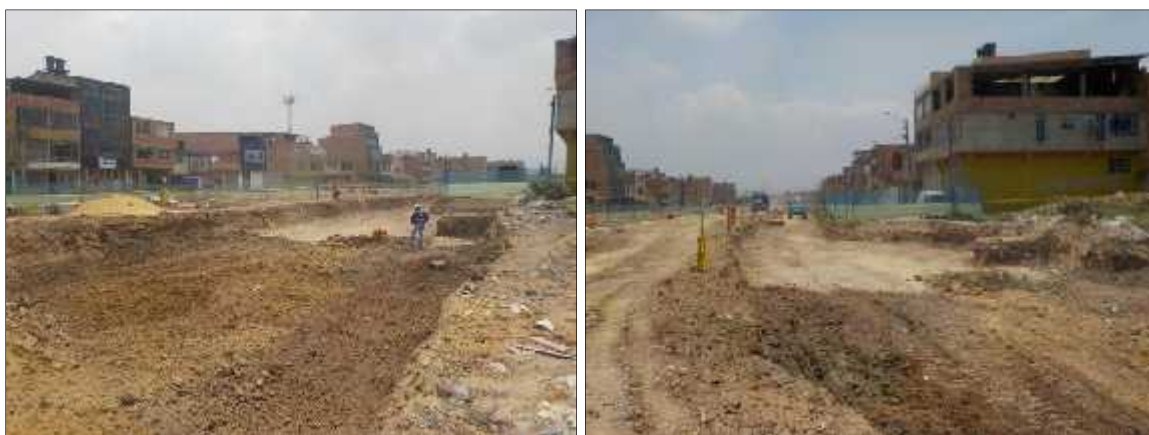
Excavación de vía, calzada derecha entre el K0+620 y K0+780. Se alcanzó una profundidad en promedio de 70 cms, del K0+620 a K0+630 la excavación tiene un ancho de 11,50 ms, del K0+630 en adelante tiene un ancho de 6 ms debido a que está

**Foto 8. Excavación carril derecho para cajeo de vía K0+620 y K0+780**

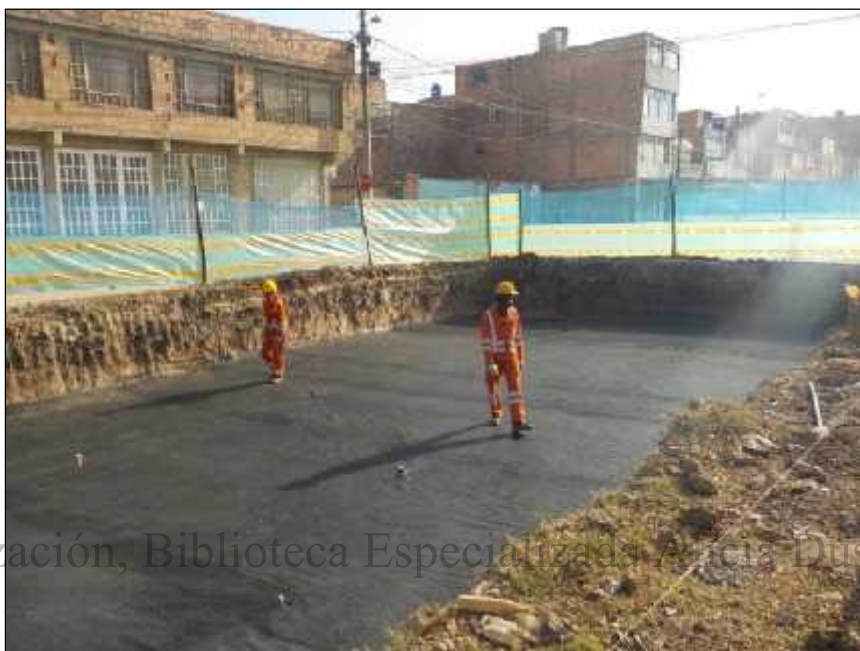
entre 1,45 y 1,20 ms, en los primeros 60 cms se observa un horizonte de material de relleno, en los siguientes 20 cms se presentó material de recebo (coloración amarilla con inclusión de rocas medianas a pequeñas), en los siguientes 65 cms se presenta un horizonte con una coloración 7,5 YR 4/6 Brown, con una estructura de bloques sub-angulares y textura arcillosa (Foto 9, Foto 10, Foto 11, Foto 12).

**Foto 9. Excavación carril izquierdo para cajeo de vía K0+620 y K0+780**

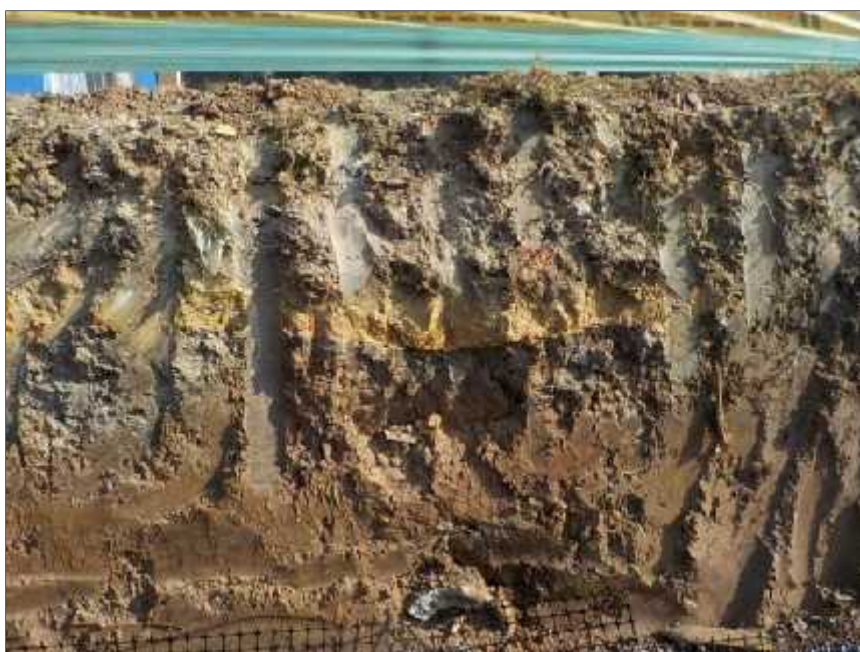
**Foto 10. Perfil expuesto, excavación de calzada carril izquierdo, K0+620-K0+780**

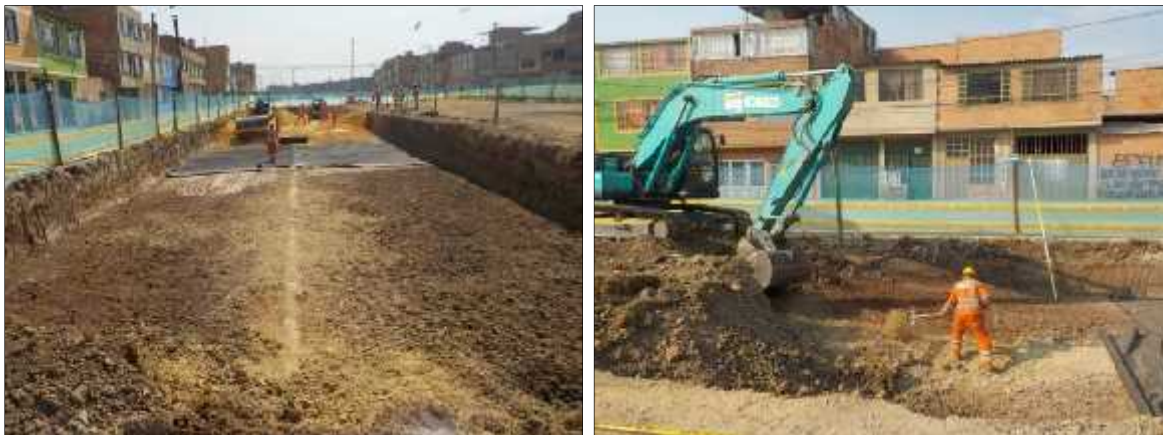
**Foto 11. Excavación de vías K620-K780. Resultado negativo.**

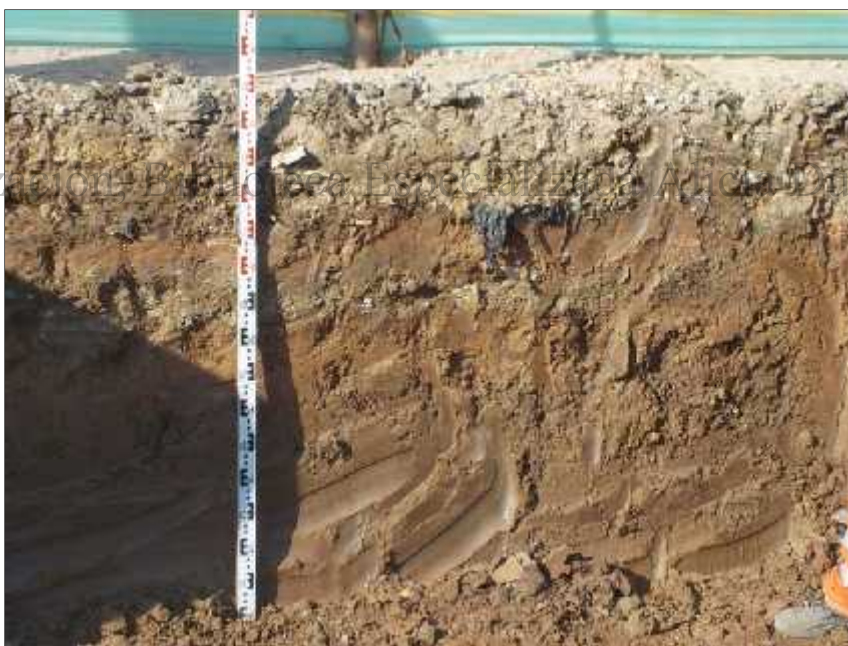
**Foto 12. Perfil de excavación K0+620-K0+780**

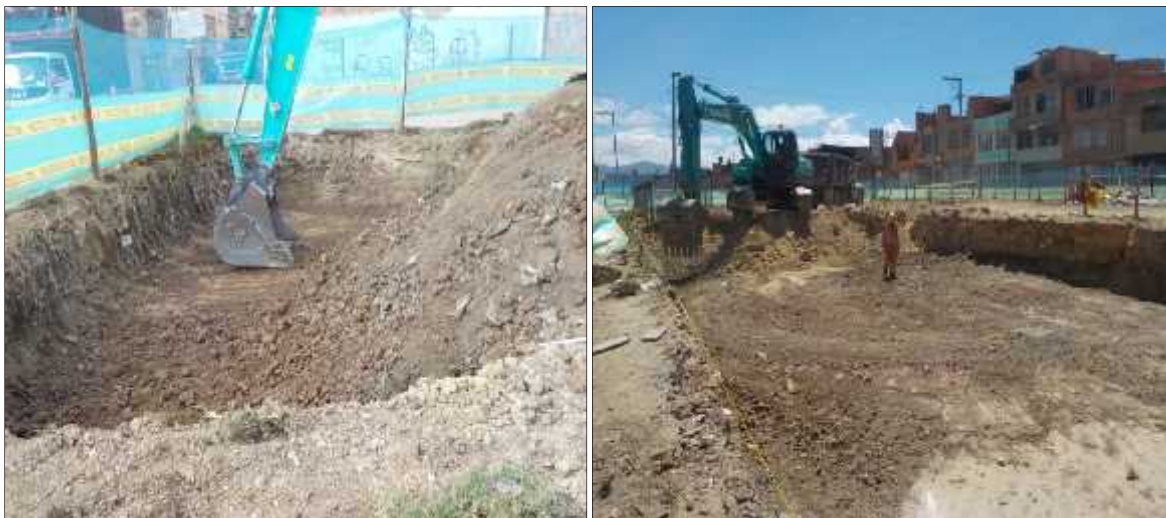
Seguimiento y monitoreo de excavaciones para el trazado de la vía entre el K0+796 y K0+860 sobre la calzada izquierda, sobre un ancho de 10,80 ms, alcanzando una profundidad de entre 1,45 y 1,35 ms (Foto 13). En la revisión de perfiles se observa entre 80 y 110 cms de material de relleno, con actividad antrópica de material contemporáneo (Restos de asfalto, ladrillos, plástico, textil, tubos de red, vidrio). Seguido de este horizonte hay un cambio de suelo con una textura arcillosa y coloración 7,5YR 4/6 Brown, en el K0+800 quedó expuesta la estructura del ducto instalado en un proyecto anterior (Foto 14).

**Foto 13. Excavación de vías K0+796-K0+860. Resultado negativo**

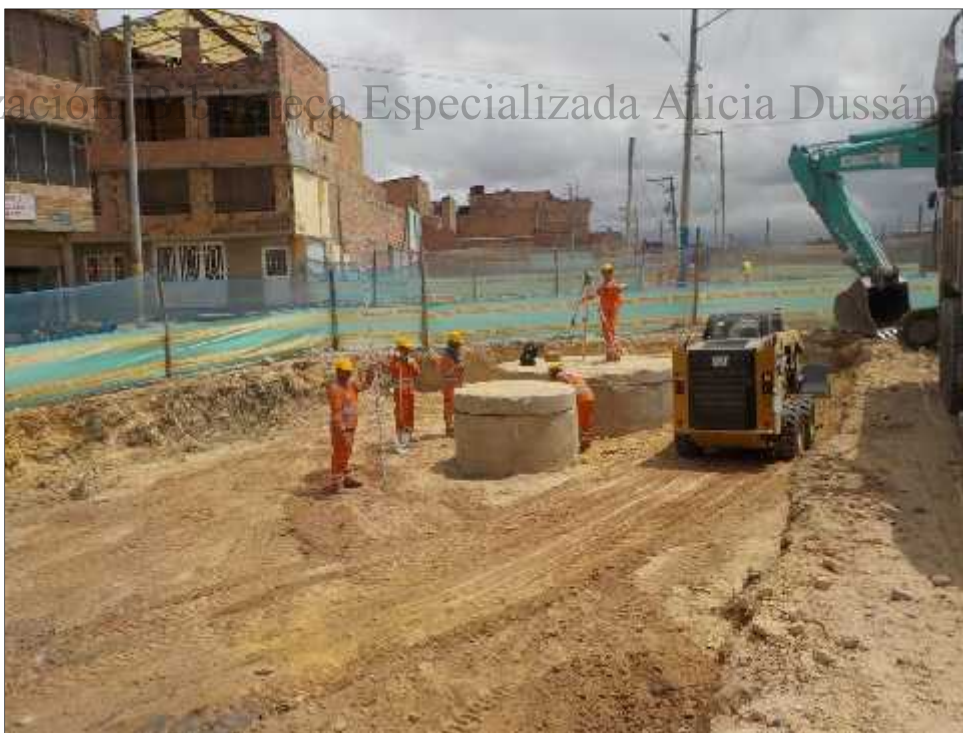
**Foto 14. Excavación, estructura de ducto expuesta.**

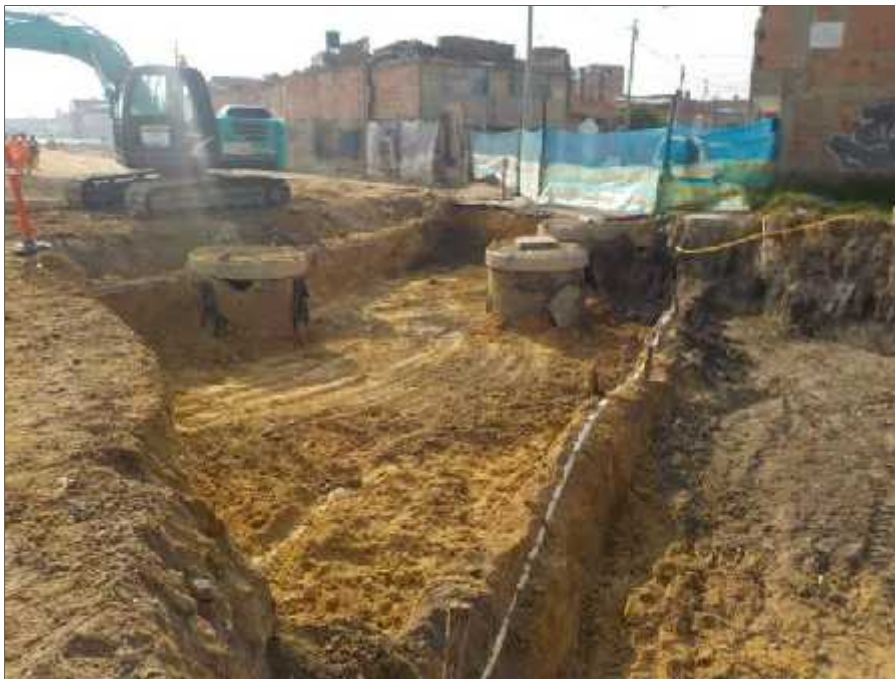
Foto 15. Excavación para cajeo de vía K0+865 carril derecho, presencia de redes de alcantarillado y gasoducto

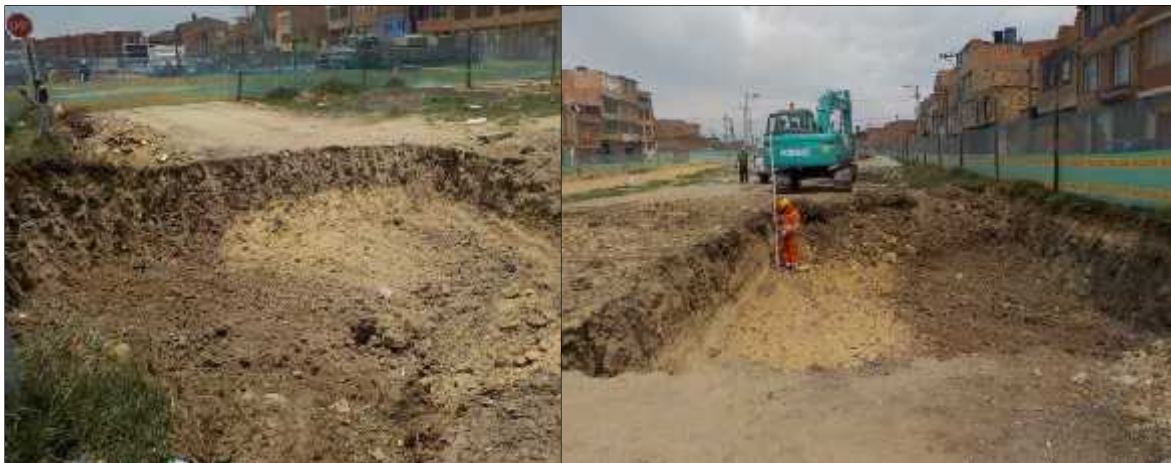
Monitoreo de excavación de vías en calzada derecha, K0+796 y K0+860. Se alcanzó una profundidad que varía entre 70 y 90 cms (Foto 16). La composición del suelo es material de relleno y recebo con inclusión de rocas medianas a pequeñas, no se encontró ningún tipo de material arqueológico.

Foto 16. Excavación para cajeo de vía K0+796 y K0+860

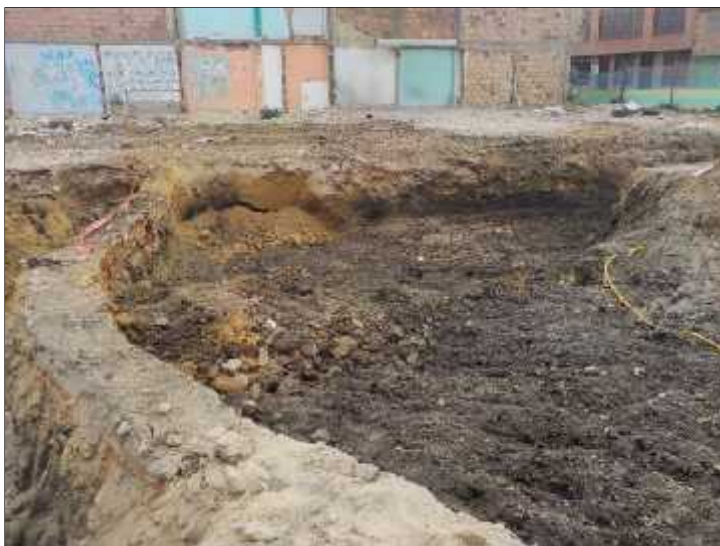
Excavación de vías en K0+865 en la calzada izquierda y derecha, se alcanzó una profundidad de 1,60 ms; en esta área se encontraron estructuras de alcantarillado y gasoducto (Foto 15, 17 y 18), el suelo está compuesto de material de recebo, con inclusión de rocas medias a pequeñas.

**Foto 17. Excavación para cajeo de vía K0+865 carril izquierdo, presencia de redes de alcantarillado y gasoducto**

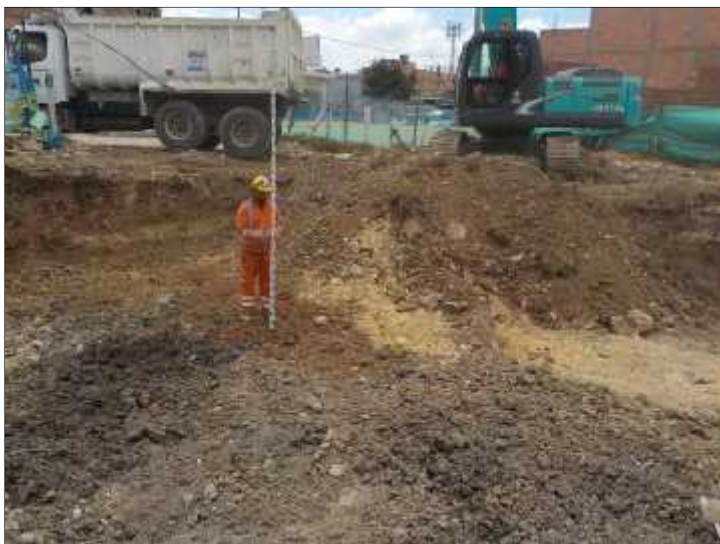
Monitoreo de excavación de vía en K0+900 hasta el K1+030, en la calzada derecha, se alcanzó una profundidad en promedio de 1,50 ms, con un ancho de 10,20 ms; se encuentra una mezcla de suelos compuestos de material de relleno con desechos de actividad antrópica, recebo y material arcilloso (Fotos 18 y 19). No se halló ningún tipo de artefacto arqueológico.

**Foto 18. Excavación cajeo de vía K0+900 hasta el K1+030**

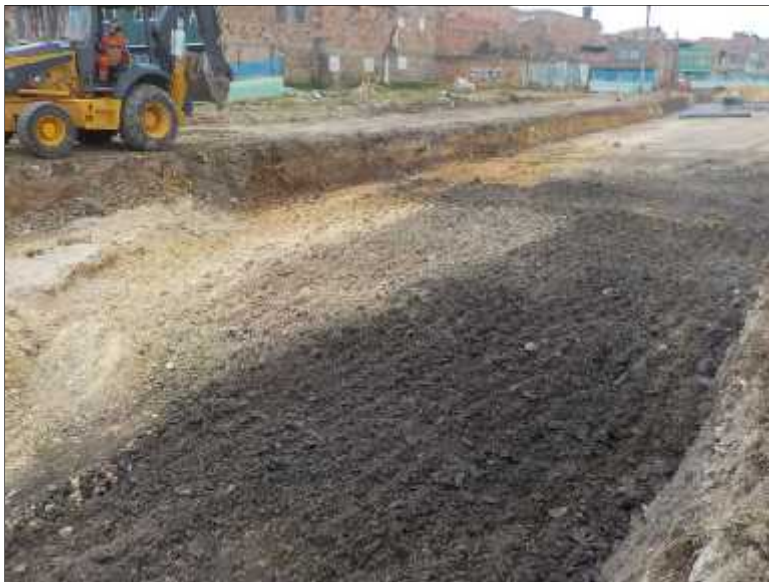
**Foto 19. Mezcla de suelos, excavación cajeo de vía, carril derecho K0+900 hasta el K1+030**

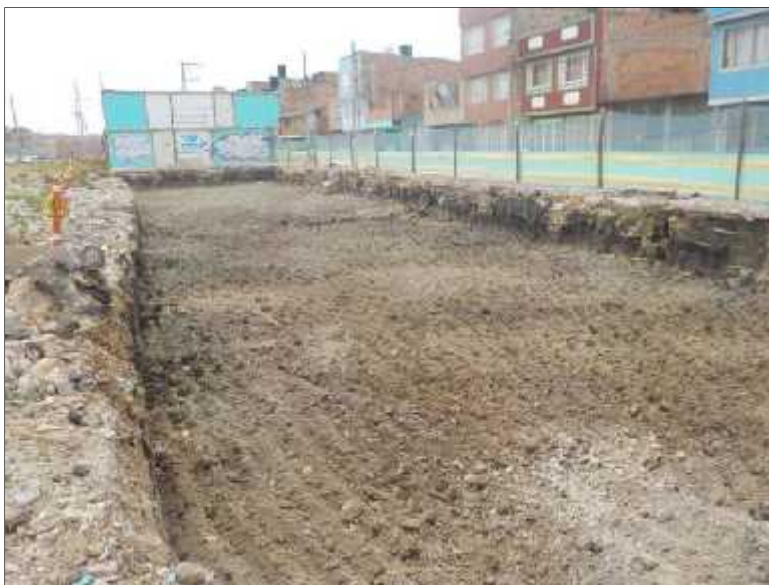
Excavación de vía calzada izquierda entre el K1+000 y K1+065; se alcanzó una profundidad que varía entre 1,40 y 1,50 ms (Foto 20). En esta área anteriormente se realizó demolición de casas, por lo tanto se encuentran residuos de escombros. Los primeros 70 cms corresponden a material de recebo y en los siguientes 70 cms se encontró un material arcilloso con coloración 7.5 YR 3/1 Brownish Black (Foto 21).

**Foto 20. Excavación cajeo de vía, carril izquierdo K1+000 – K1+065**

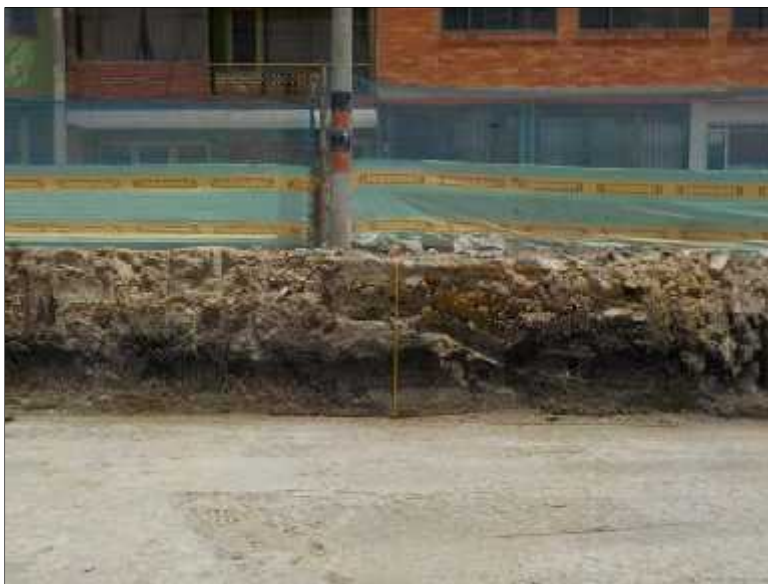
**Foto 21. Perfil de excavación K1+000 –K1+065. Resultado negativo**

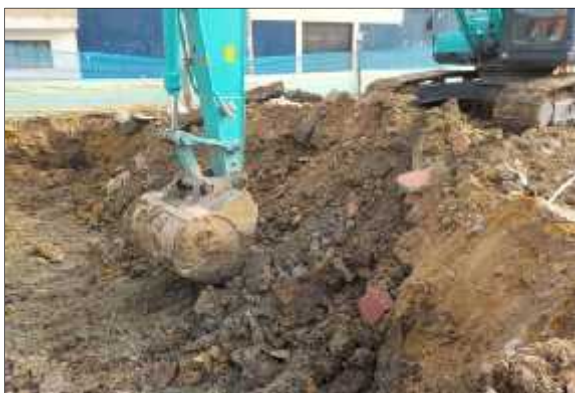
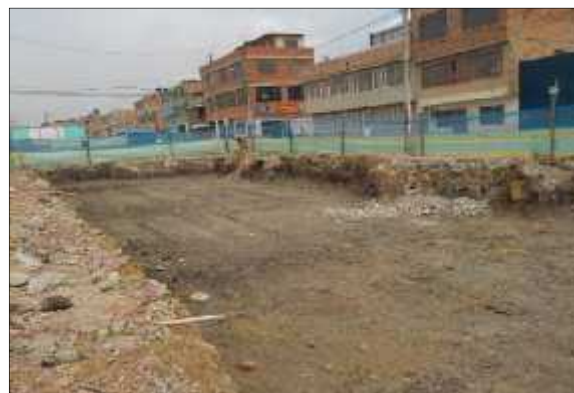
Monitoreo de excavación de vía en K1+080 en la calzada izquierda; se alcanzó una profundidad en promedio de 1,30 ms, con un ancho de 10,20 ms. Se observan suelos con escombros de obra, mezcla de suelos compuestos de material de relleno con desechos de actividad antrópica, recebo y material arcilloso, no se halló ningún tipo de cultura material.

**Foto 22. Perfil de excavación en K1+080**

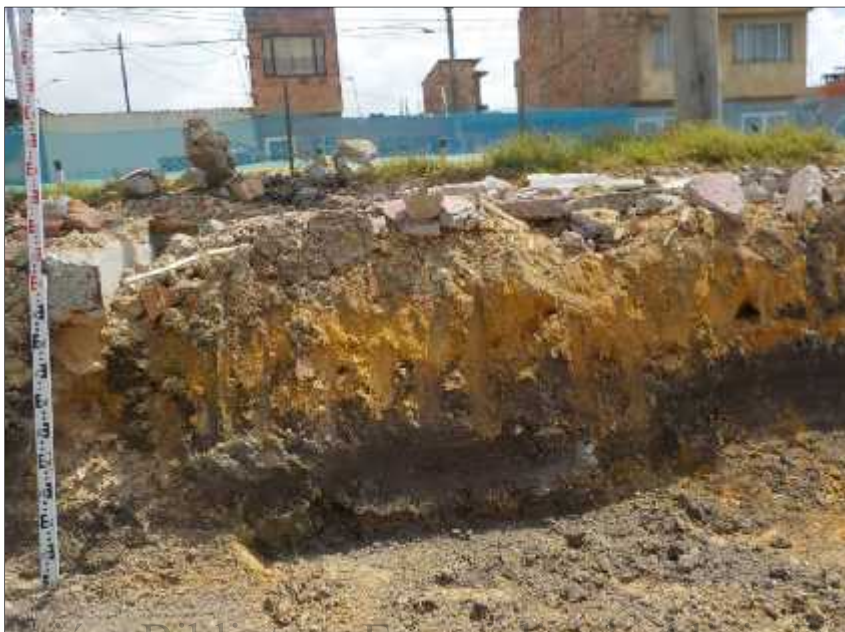
material de relleno (recebo) y escombros, textura franco-arcillosa, presenta una coloración 7.5 YR 4/6 Brown. No se encontró ningún tipo de material arqueológico.

**Foto 23. Perfil de suelo carril izquierdo K1+080.**

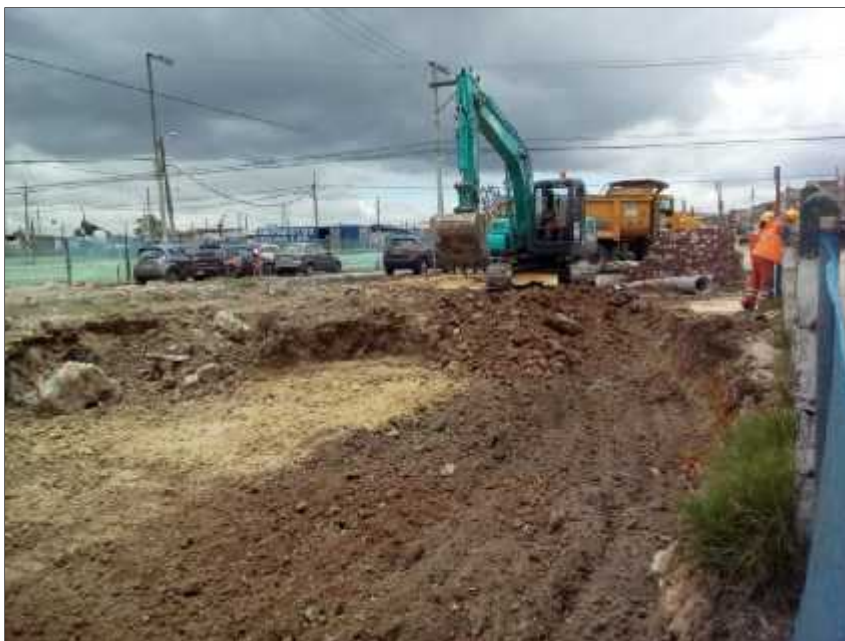
Monitoreo arqueológico de excavación de la calzada derecha entre el K1+080 y K1+150; se alcanzó una profundidad en promedio de 1,40 ms, se observó mezcla de suelo,

**Foto 24. Excavación carril derecho K1+080 – K1+150**

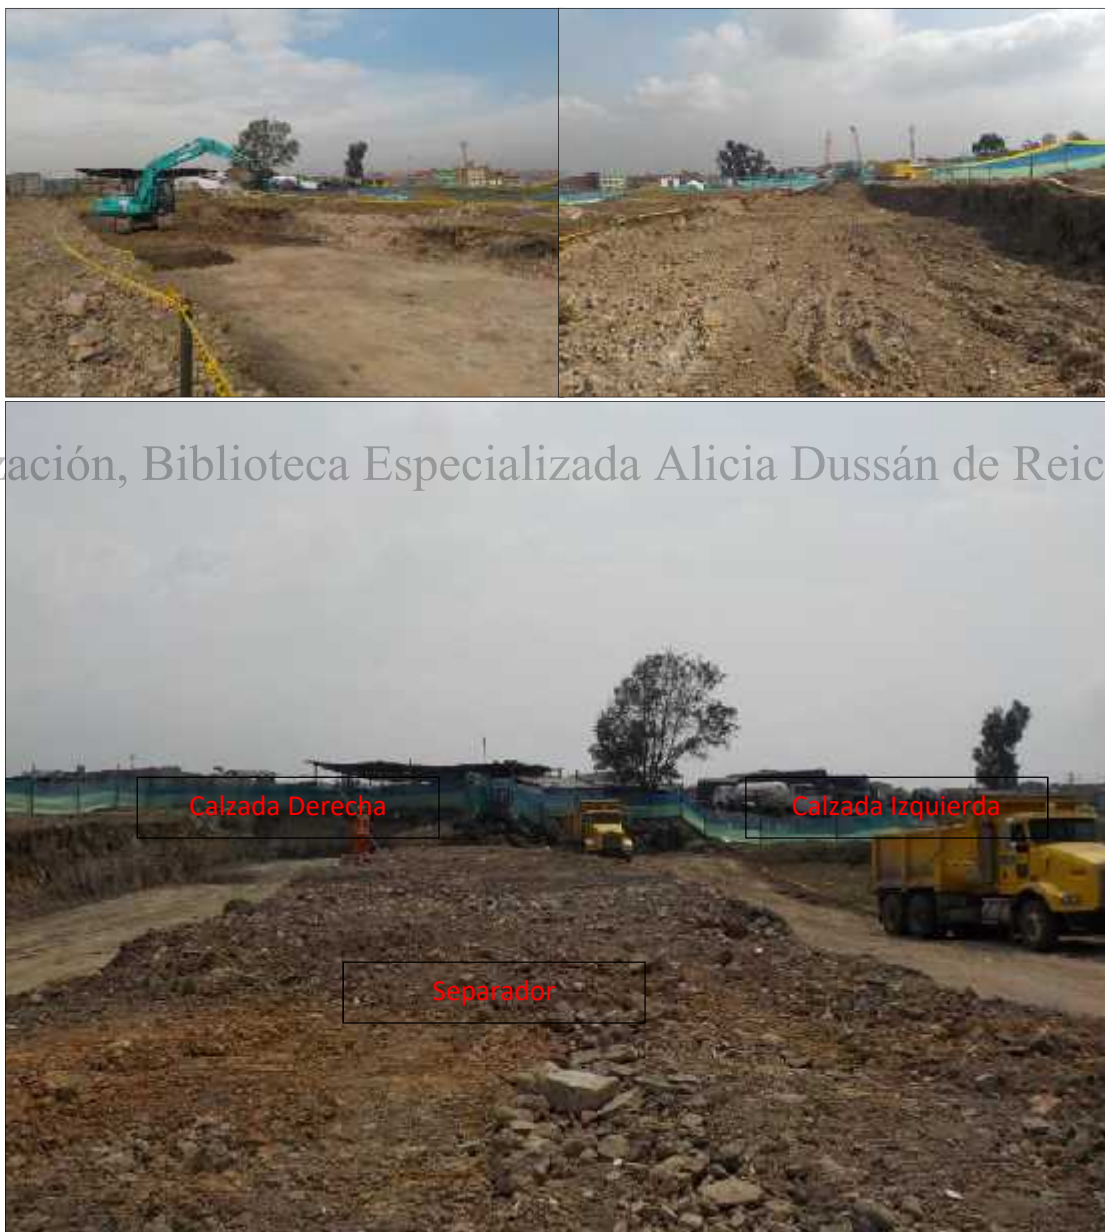
Monitoreo arqueológico de excavación de las calzadas izquierda y derecha en el K1+380 y K1+450 y descapote del área del separador (Foto 25). En la calzada derecha hubo mayor remoción de suelos, debido a una elevación del terreno por actividad antrópica (desechos de obra), por lo tanto se alcanzó una profundidad de 2,70 ms; se observó mezcla de suelo, material de relleno (recebo) y material arcilloso, en los últimos 25 cms quedó expuesto el suelo natural con bloques subangulares y textura franco-arcillosa. Presenta una coloración 5 YR 3/3 Reddish. No se encontró ningún material arqueológico.

**Foto 25. Descapote de separador y excavación para cajeo de vía en el K1+380 y K1+450**

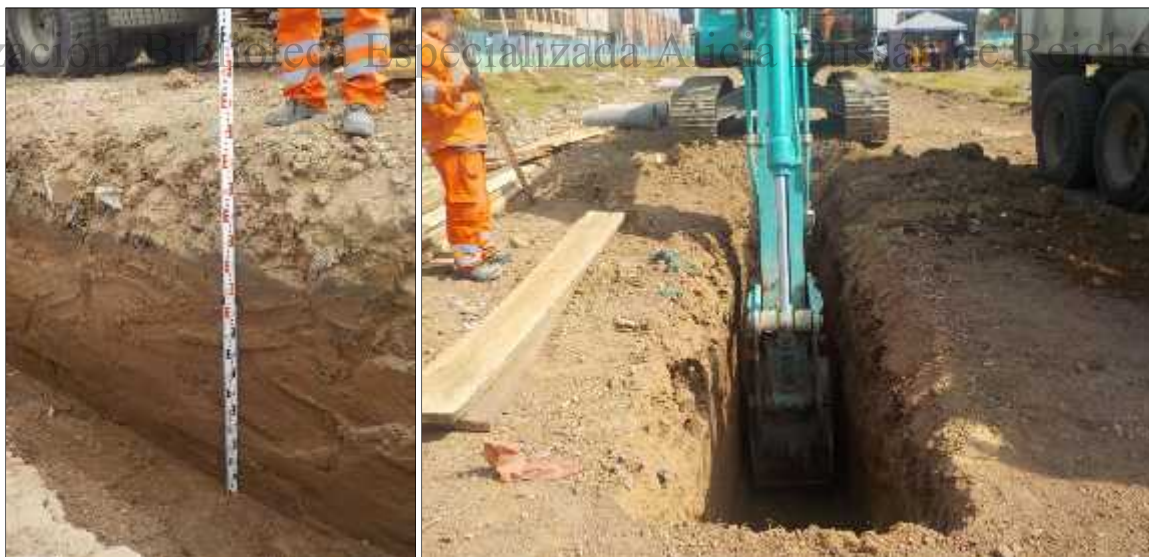
Excavación de redes calle 75 sur: El primer tramo comprende una longitud de 55 ms, con un ancho de 80 cms, alcanzando una profundidad entre 1,50 y 1,80 ms. El suelo hasta los primeros 60 cms estaba compuesto de material de relleno, con desechos de obra y material no degradable como plástico y ropa, entre otros. El suelo presenta una textura arenosa con una coloración café. De los 60 a los 180 cms se observó un horizonte con una coloración 7,5 YR 4/6 Brown, con una textura franco arcillosa (Foto 26). El segundo tramo de excavaciones para inserción de tuberías tuvo una longitud de 15 ms, con un ancho de 80 cms y alcanzo una profundidad entre 1,50 y 2 ms (Foto 27). Las características del suelo son iguales a los de la primera excavación. No se encontró ningún tipo de material arqueológico.

**Foto 26. Excavación red de tuberías Calle 72 sur**

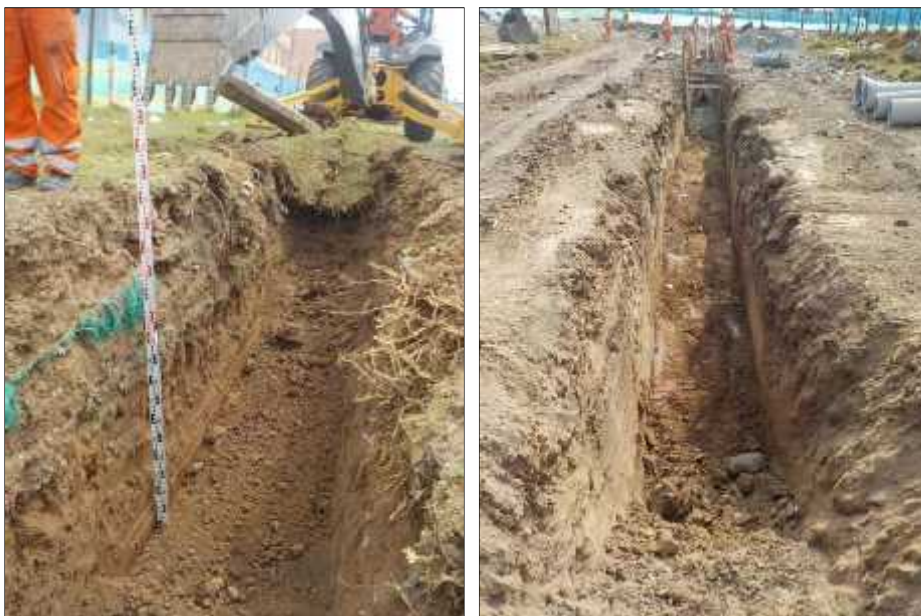
**Foto 27. Perfil expuesto, y extensión de excavación red de tuberías. Calle 72 sur**

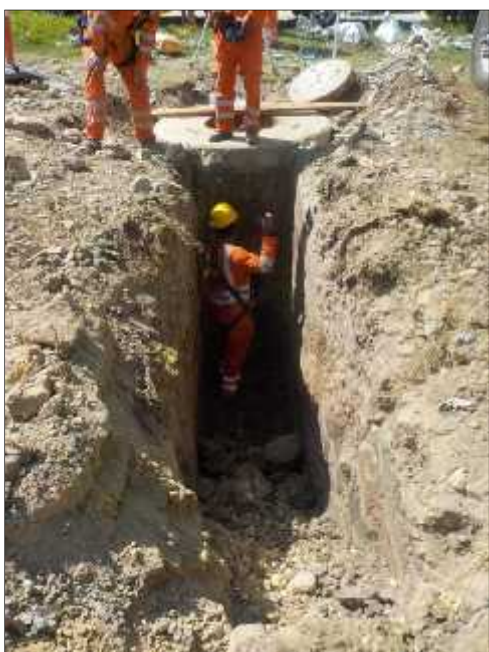
Excavación de redes calle 73D sur - El primer tramo parte del costado derecho de un pozo de aguas lluvias ya construido, la excavación comprende una longitud de 17,50 ms, con un ancho de 80 cms, alcanzando una profundidad que varía entre 3 y 2,50 ms (Foto 28). El suelo durante los primeros 60 cms estaba compuesto de material de relleno, con desechos de obra y material no biodegradable; presenta una textura arenosa con una coloración café.

**Foto 28. Perfil de excavación para redes de tubería Calle 73d sur**

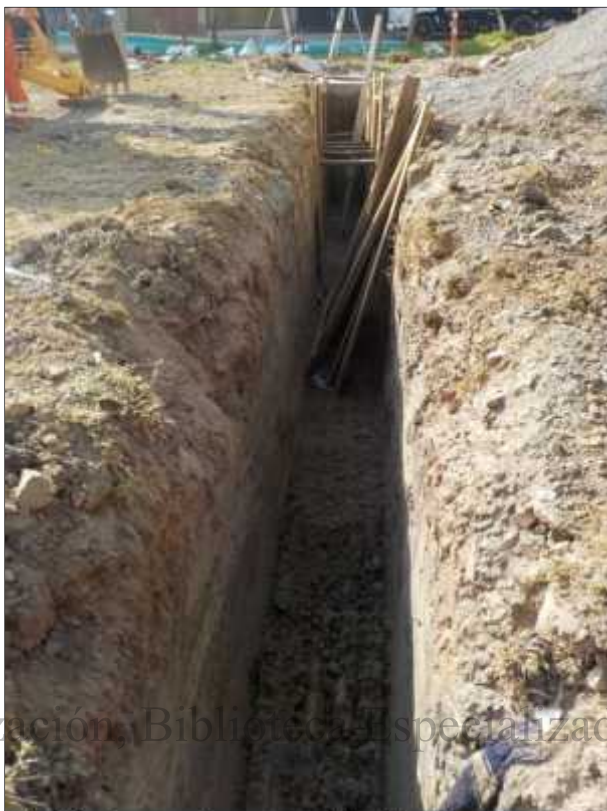
De los 60 cms hacia abajo se observó un horizonte con una coloración 7,5 YR 4/6 Brown, con una textura arcillosa (Foto 29). La excavación para un pozo de la red tubo unas dimensiones de 2,40 ms<sup>2</sup> y una profundidad de 2,50 ms, la textura del suelo es arcillosa con una coloración 7.5 YR 5/8 Brown. No se encontró material arqueológico (Foto 30).

Foto 29. Excavación para red de tuberías segmento 3 (calle 73d sur)

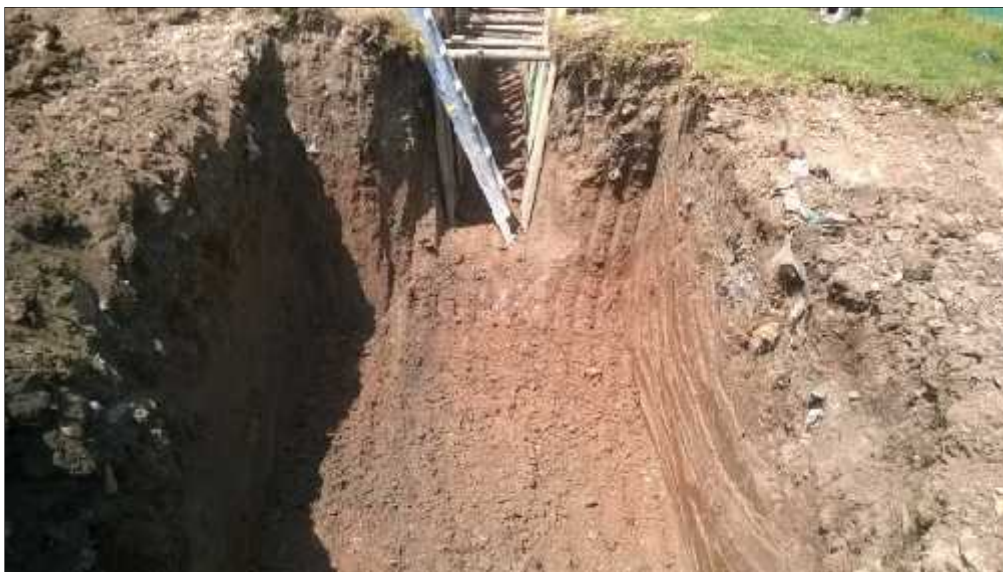
Foto 30. Excavación para pozo de red de tuberías Calle 73d sur

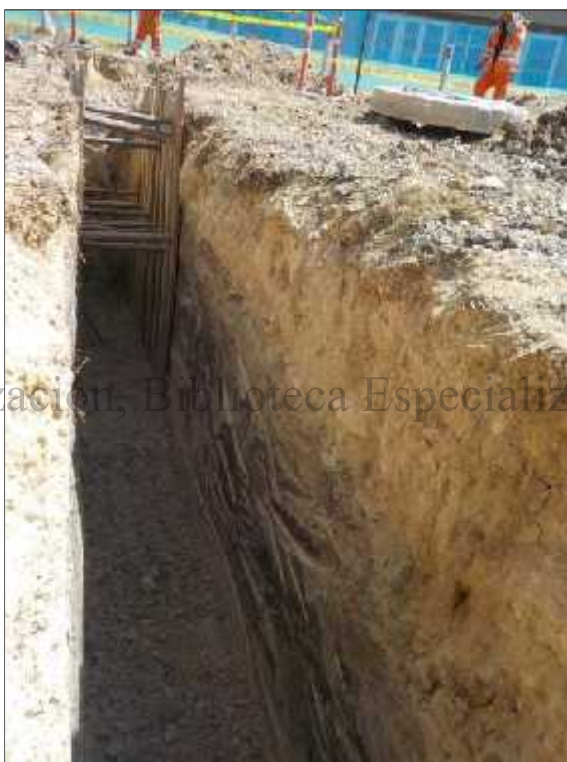
Se llevó a cabo excavación de redes para la instalación de tubería, en el pozo 7p, en el K0+835 del carril derecho hasta el K0+850 (sumidero) del carril izquierdo (Foto 31). Se alcanzó una profundidad de 3 ms. Los primeros 70 cms son material de relleno, compuesto de recebo, inclusión de rocas medianas a pequeñas, hay presencia de actividad antrópica contemporánea, textura arenosa con una coloración 2,5YR 7/8 Yellow. El siguiente horizonte se prolonga hasta los 3 ms, presenta una textura arcillosa, con bloques sub-angulares y una coloración 7,5YR 4/6 Brown; no se encontró ningún tipo de material arqueológico.

**Foto 31. Excavación instalación de tubería K0+835.**

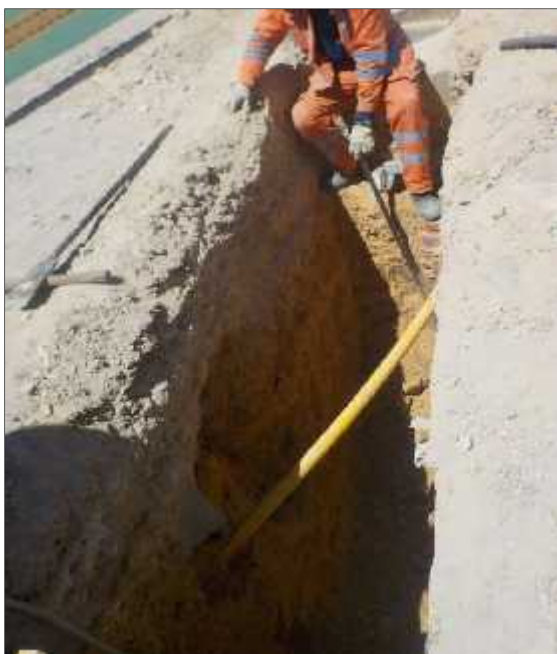
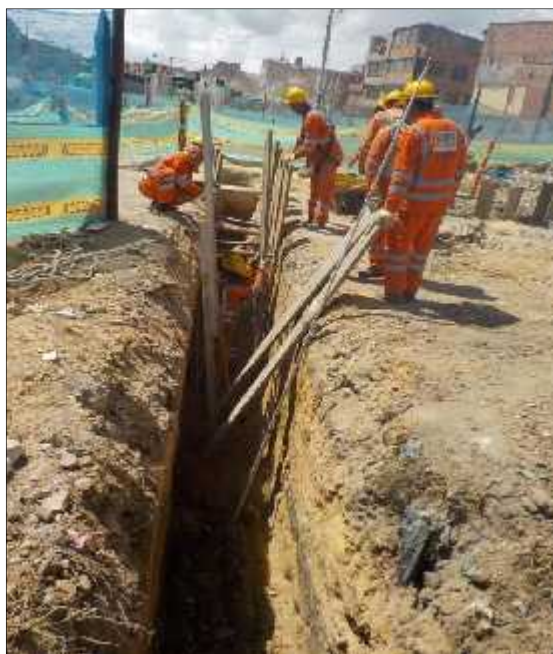
Monitoreo y seguimiento de las excavaciones para la instalación de red de tuberías, en el pozo 6P y sumidero 44, en el K0+896. Se alcanzó una profundidad de 2,25 ms, con un ancho de 80 cms, se encuentra un horizonte de 80 cms de material de relleno (recebo), inclusión de rocas medianas y pequeñas, a esta profundidad se encontraron tuberías de gas y de agua, y una caja de inspección. El suelo presenta una textura arenosa con una coloración 2,5YR 7/8 Yellow. El siguiente horizonte se prolonga hasta los 2,25 ms, presenta una textura arcillosa, con bloques sub-angulares y una coloración 7,5YR 4/6 Brown.

**Foto 32. Excavación para red de tuberías, K0+896. Resultado negativo**
