**MONITOREO ARQUEOLÓGICO PARA LA CONSTRUCCIÓN DE LA AVENIDA CIUDAD  
DE CALI, DESDE LA AVENIDA BOSA HASTA LA AVENIDA SAN BERNARDINO.  
BOGOTÁ, D.C.**

**INFORME FINAL DE LABORES  
Periodo Enero 4 a Diciembre 29 de 2016**

**Presentado a:**  
**Pavimentos Colombia S.A.S**  
**Instituto Colombiano de Antropología e Historia**  
**Autorización de Intervención Arqueológica 5428 de 2015**

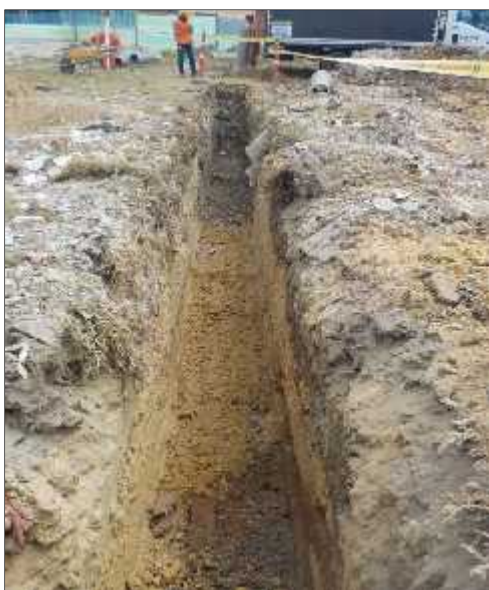
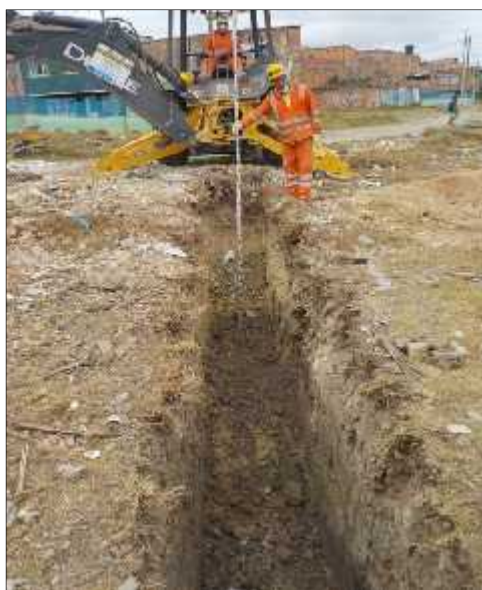
Monitoreo y seguimiento de las excavaciones para la instalación de red de tuberías, en el pozo P868 y sumidero 545, en el K1+050. Se alcanzó una profundidad de 1,70 ms, con un ancho de 80 cms y una longitud de 12 ms. Se encontró mezcla de suelos, material de relleno (escombros de obra y recebo). El horizonte se prolonga hasta 1,70 ms, presenta una textura arcillosa, con bloques sub-angulares y una coloración 7,5YR 4/6 Brown.

**Foto 33. Excavación red de tuberías K1+050. Resultado negativo**

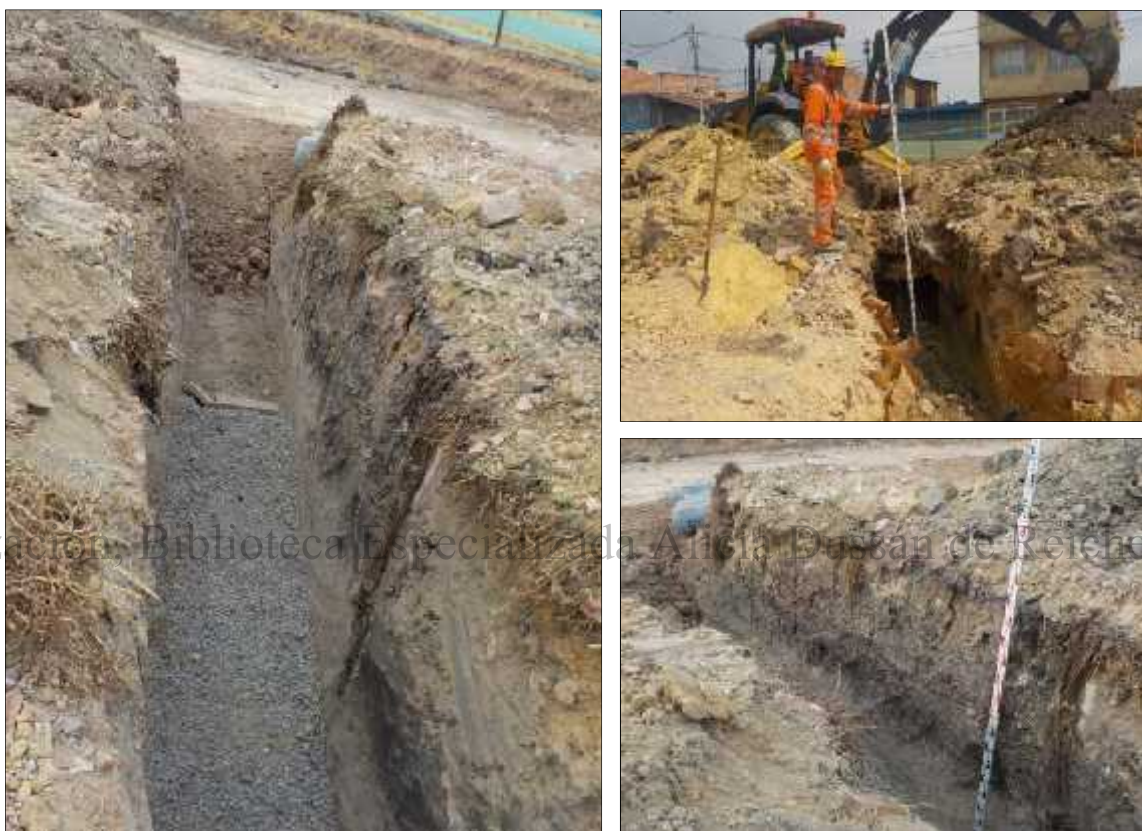
La excavación para instalación de redes se realizó en el K1+085 del pozo 866,865; alcanzó una profundidad de 1,70 ms con un ancho de 80 cms. Los primeros 70 cms estaban compuestos de material de relleno (desechos de obra y escombros). En los siguientes 35 cms se observó un horizonte con coloración 10YR 3/1 Brownish Black y textura arcillo-arenosa, no se encontró ningún tipo de material arqueológico.

**Foto 34. Excavación para instalación de redes K1+085, costado izquierdo.**

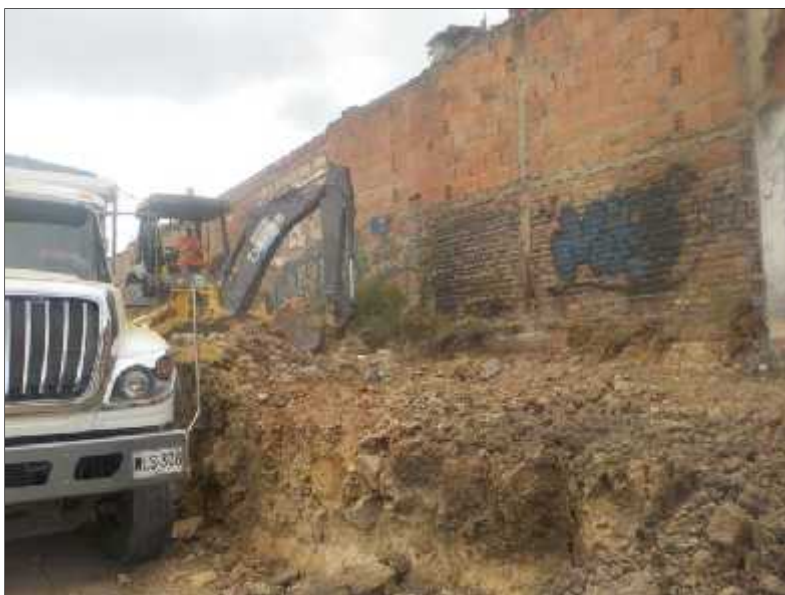
Se realizó seguimiento de las excavaciones para descapote de suelo del espacio designado para espacio público, en costado derecho del K1+900 hasta K0+030. El suelo extraído está compuesto de material de relleno, no se encontró ningún artefacto (Foto 35).

**Foto 35. Excavación de espacio público K1+900.**

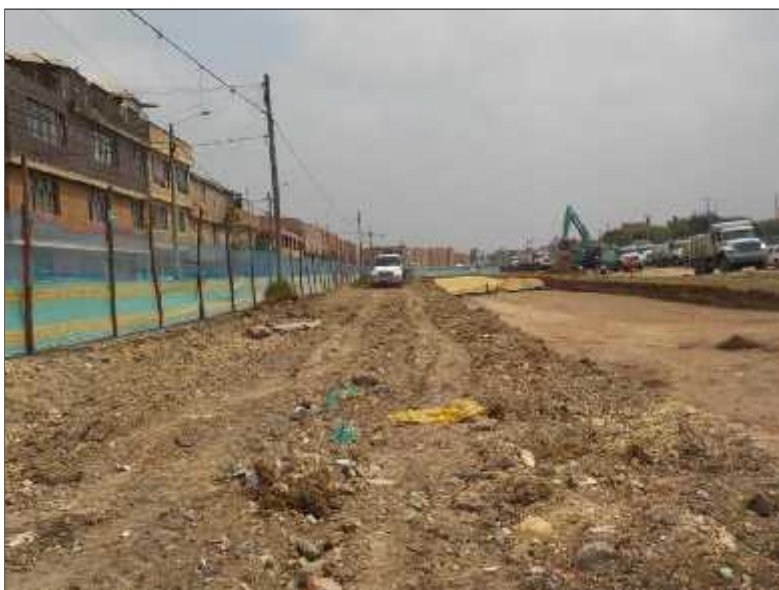
Excavaciones para descapote de suelo del espacio designado para tránsito peatonal, en costado izquierdo del K0+090 y K0+270 cerca de la Avenida San Bernardino. El suelo está compuesto de material de relleno en el que se observa actividad antrópica contemporánea e inclusión de rocas medias a pequeñas (Foto 36).

**Foto 36. Descapote para espacio público K0+090 y K0+270 costado derecho**

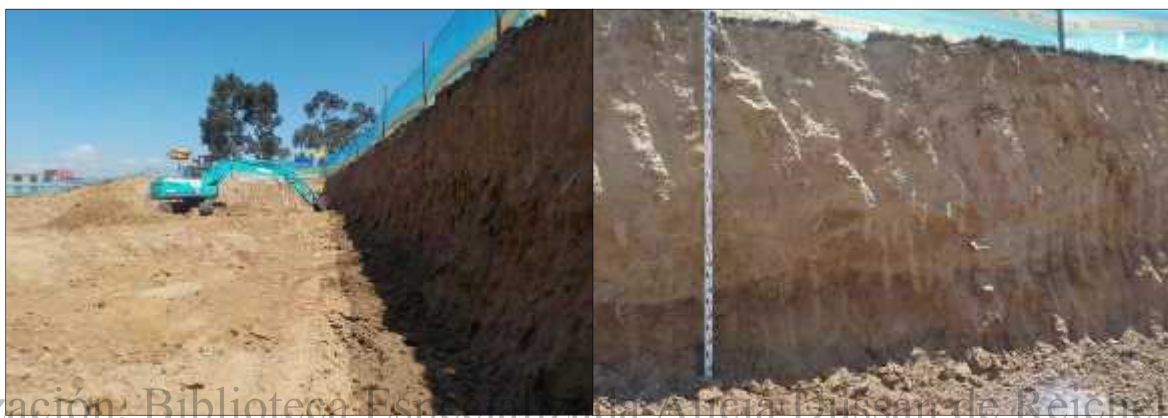
Monitoreo y seguimiento de descapote y excavación para pilotaje, cerca al río Tunjuelito, en el K1+594,34 (Planta P. derecho). El objetivo es la explanación del sector, por lo que se encuentran cortes de suelo de 3 ms en la parte superior. El suelo presenta una estructura sub-angular, con una textura limo-arenosa con una coloración 10YR 5/6 Yellowish. Se observó un cambio de coloración de suelo a los 2,70 ms, 7,5YR 4/6 Brown.

Foto 37. Descapote y excavación para pilotaje

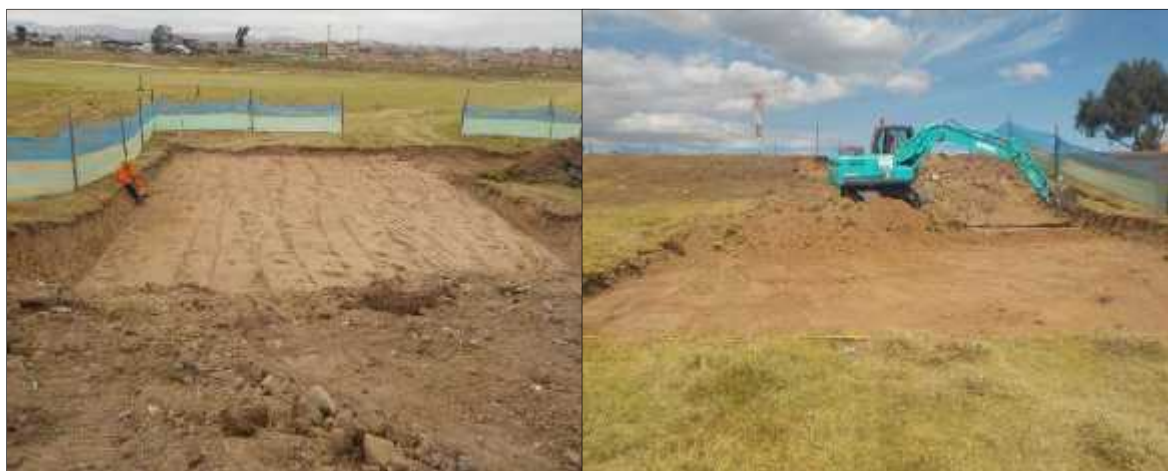
Foto 38. Excavación para pilotaje y perfil de suelo. Resultado negativo

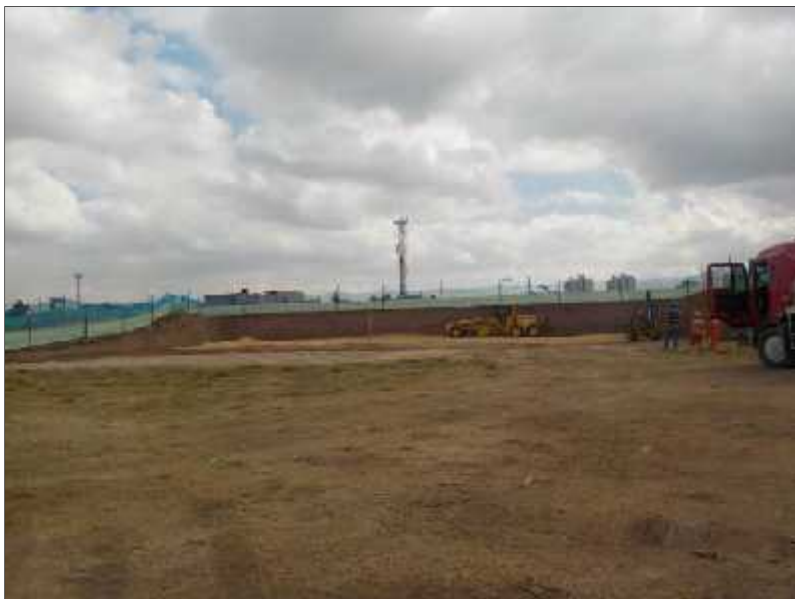
**Foto 39. Excavación para pilotaje y perfil de suelo. Resultado negativo**

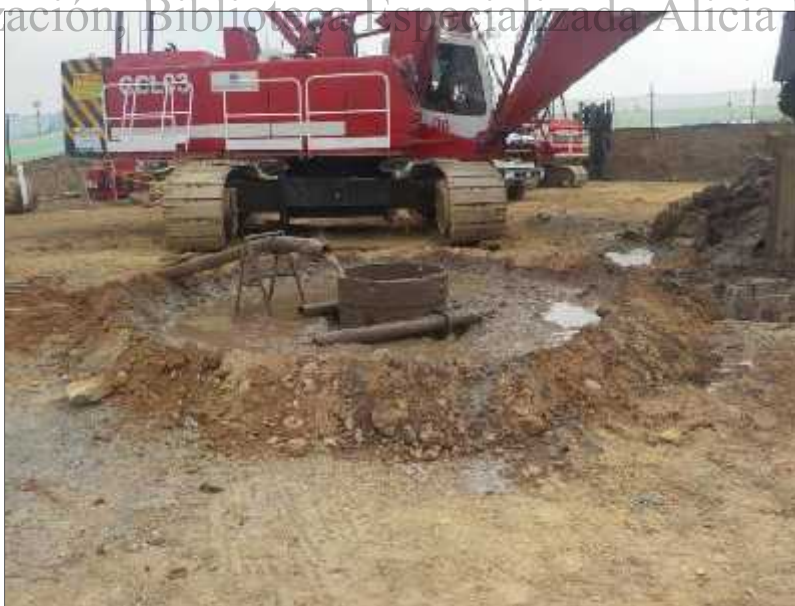
**Foto 40. Zona cerca al río Tunjuelito después de la excavación**

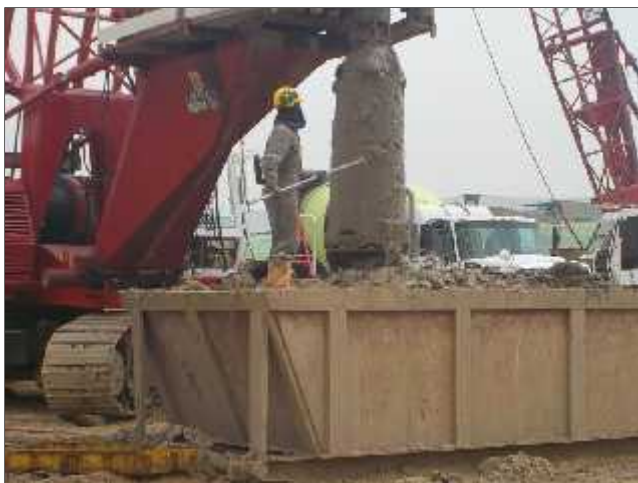
Una vez realizada la explanación y nivelación del suelo se llevan a cabo excavaciones para la inserción de pilotes que brinden soporte y estabilidad a la estructura, esta actividad se hace con maquinaria (piloteadora) para hacer los pilotes pre excavados que alcanzan una profundidad promedio de 20 ms, durante este proceso a medida en que se

hace la extracción del material, se insertan polímeros líquidos para generar firmeza en las paredes de la excavación y evitar que se derrumben, debido al procedimiento efectuado no es posible acceder a la revisión del terreno natural.

**Foto 41. Excavación e inyección de polímero**

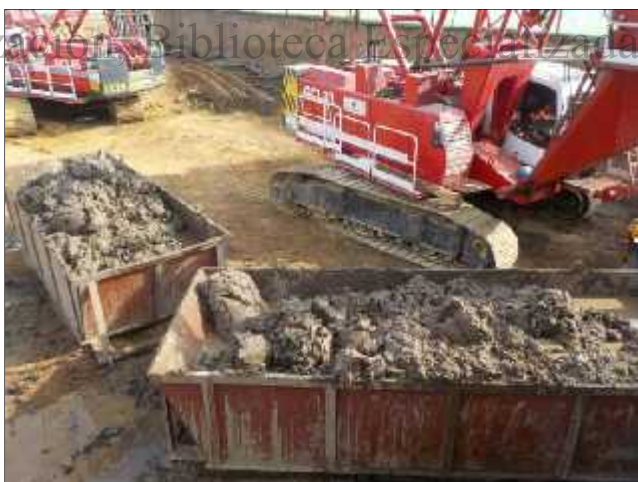
**Foto 42. Proceso de deposición del material extraído**

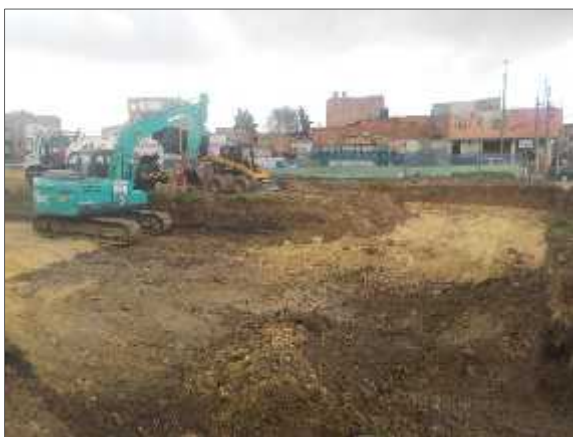
Las actividades de excavación para el trazado de la vía se enfocaron en la complementación de las áreas faltantes por excavar del segmento 3 (desde el K0+000 al K1+170). El comportamiento del suelo no es muy variable, prevalece la mezcla de suelos (Foto 44), con presencia de material contemporáneo en el que se aprecian escombros de obra, textil, plástico y vidrio.

**Foto 45. Excavación de vía en el K0+000. Inicio del proyecto, avenida San Bernardino**

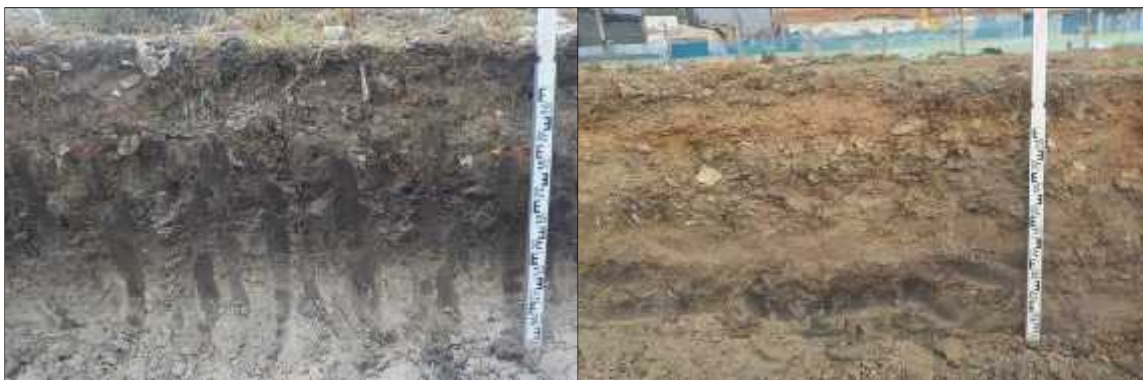
En el K0+080 se alcanzó una profundidad de 1,20 ms, en ambos costados se observa un horizonte de 80 cms compuesto de material de relleno (desechos de obra y actividad antrópica contemporánea) y 40 cms de un suelo con una estructura sub-angular, textura franco arcillosa y coloración 7.5 YR 4/6 (Brown) (Fotos 45 y 46).

**Foto 46. Perfiles de excavación en el K0+080. No se encontró ningún artefacto arqueológico**

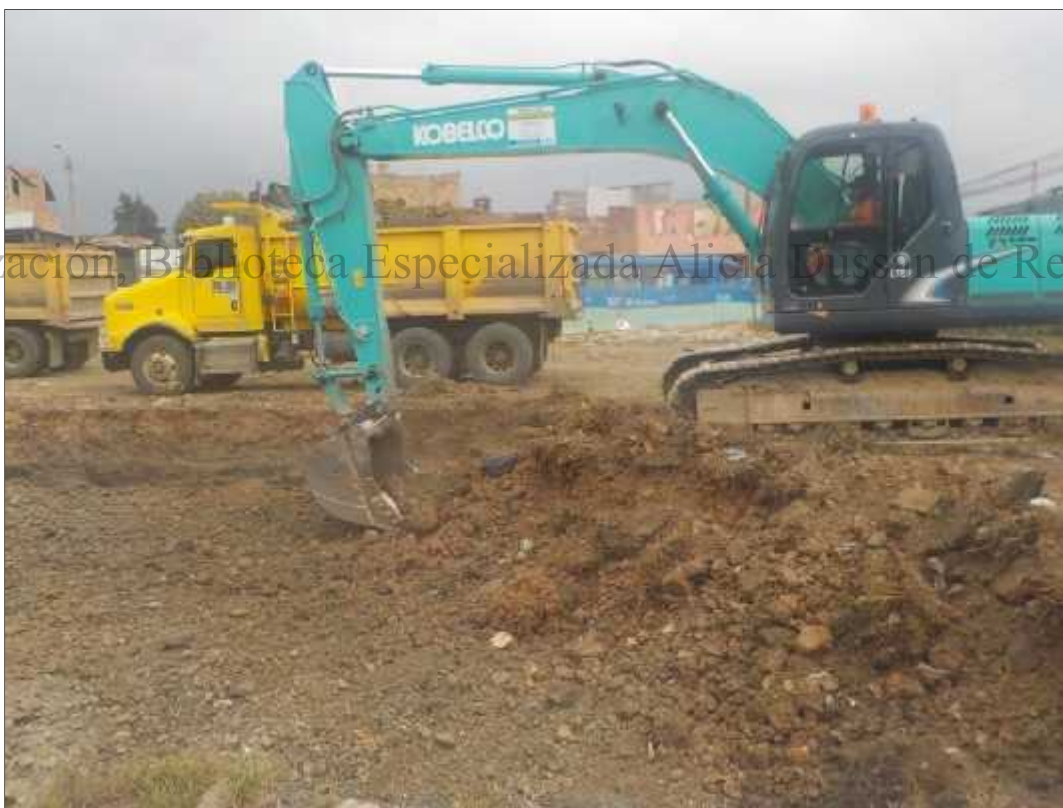
**Foto 47. Proceso de excavación de vías en el K0+080**

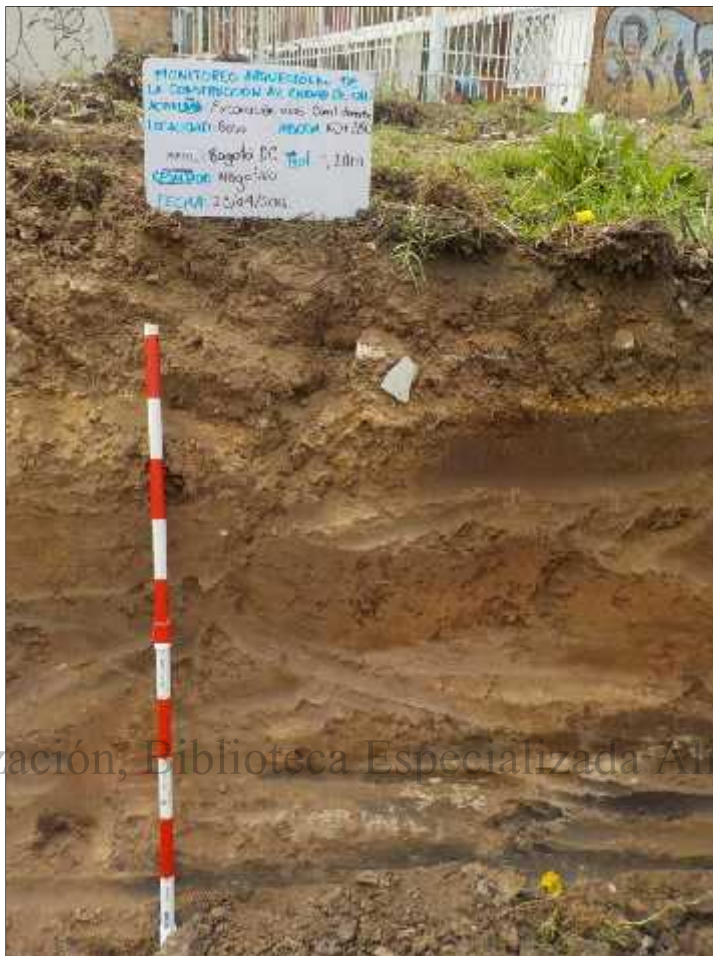
**Foto 48. Perfil del suelo K0+380, calzada derecha**

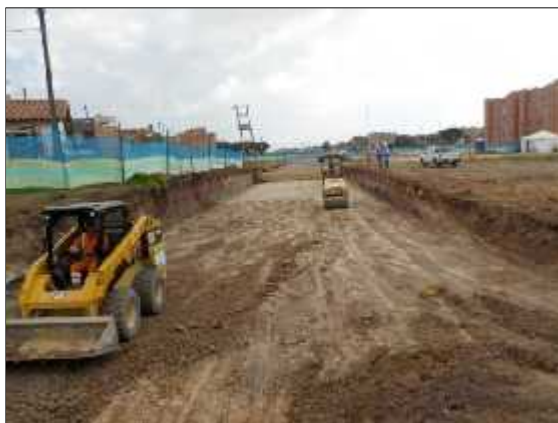
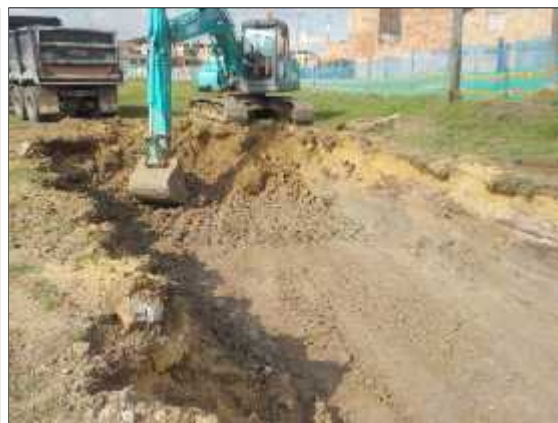
La excavación en el carril derecho entre el K0+410 y K0+500 alcanzó una profundidad en promedio de 1,50 ms. Se encontró un horizonte de 80 cms compuesto de material de relleno (desechos de obra y actividad antrópica contemporánea), seguido de suelo franco arcilloso con una estructura sub-angular y coloración pardo oscura (Fotos 46, 47 y 48).

**Foto 49. Excavación de vías entre el K0+410 y K0+500**

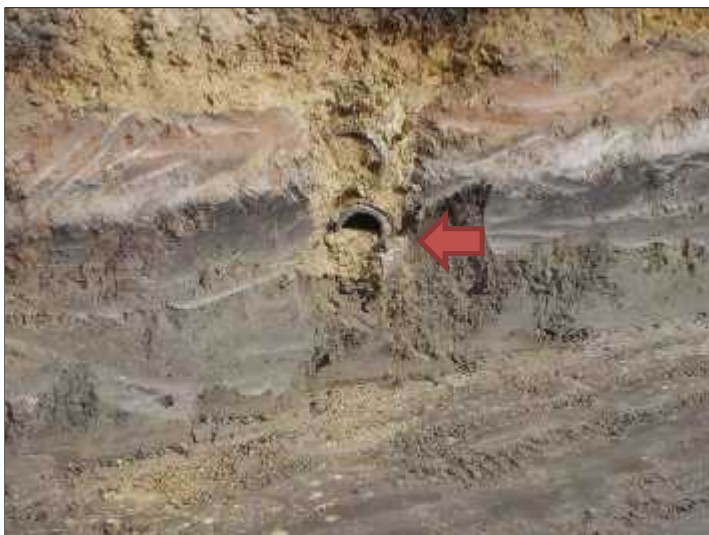
**Foto 50. Exposición en perfil de excavación tubería sin uso en el K0+430**

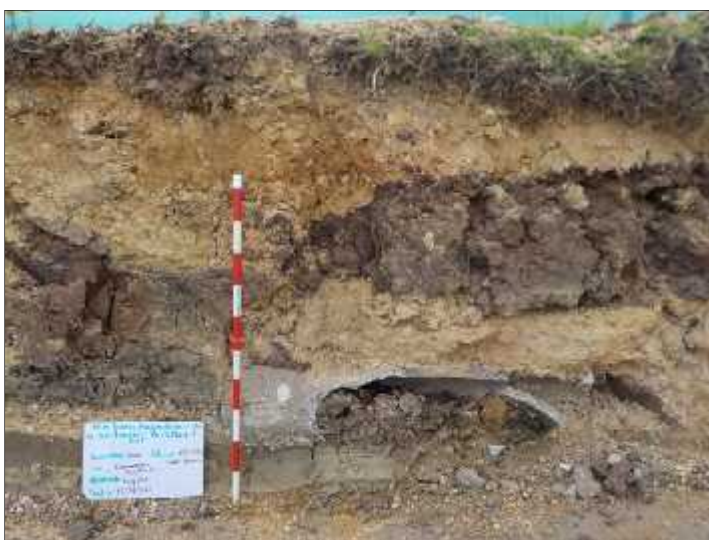
Seguimiento y monitoreo de finalización de excavaciones de vía en el carril izquierdo hasta el K0+580. Las profundidades variaron entre 1,70 y 1,20 ms. Durante toda la excavación prevalece mezcla de suelos. Sin embargo, en algunos sectores se encuentra un horizonte de 80 cms de material de relleno, con presencia de actividad antrópica contemporánea, seguido de un horizonte delimitado de 10 cms de recebo, quedando luego expuesto un suelo franco arcilloso con una estructura sub-angular y coloración 7.5 YR 4/6 (Brown) (Fotos 50 a 55).

**Foto 51. Exposición de tubería sin uso en el K0+480 en pared izquierda de costado derecho**

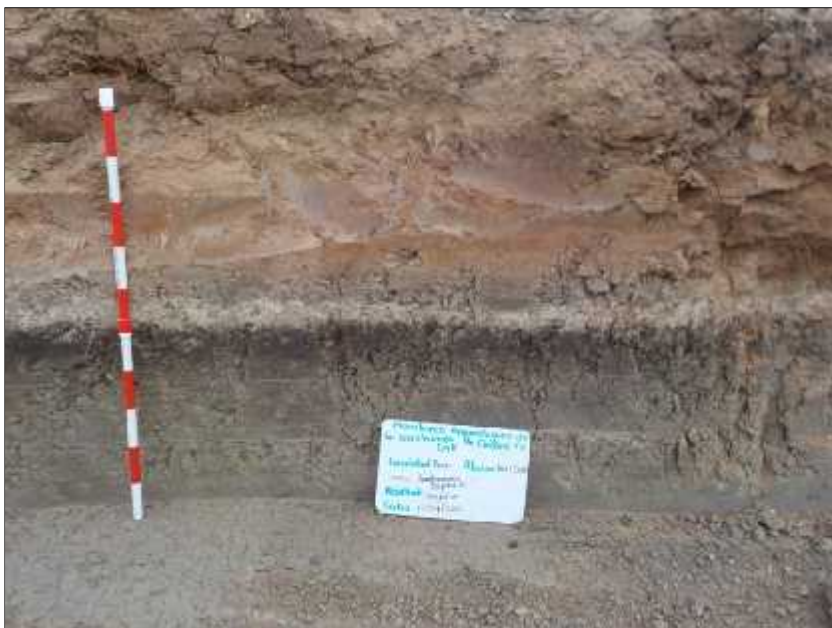
Foto 52. Perfil de suelo en pared derecha del carril derecho K0+500

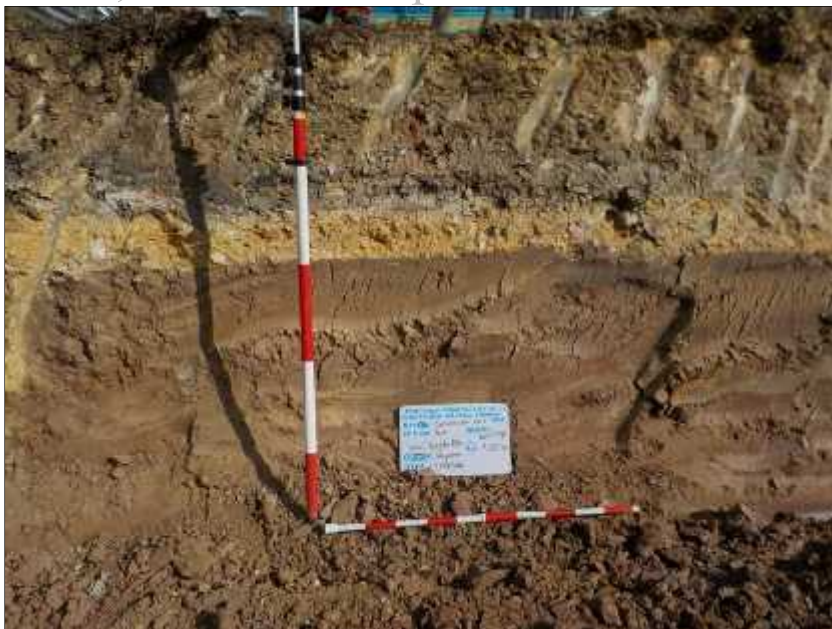
Foto 53. Perfil del suelo en K0+590

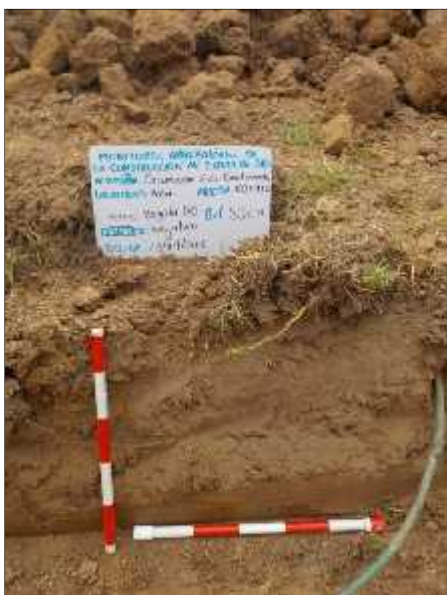
**Foto 54. Perfil del suelo en K0+410. Presencia de tubería. Resultado negativo**

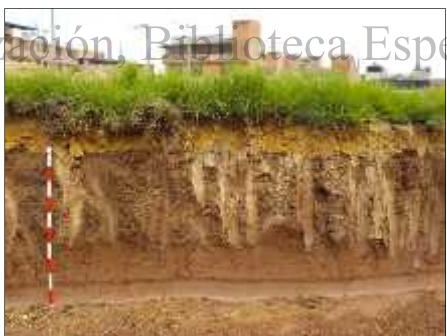
**Foto 55. Perfil de excavación en el K0+520 carril izquierdo, costado izquierdo.**

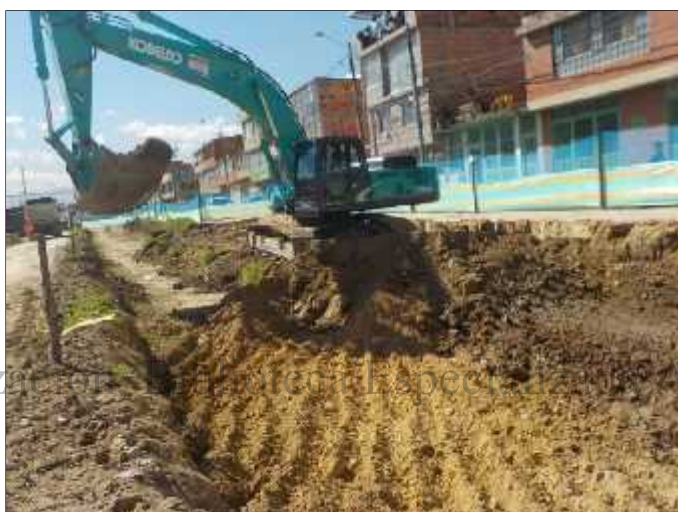
Durante el primer trimestre se realizaron excavaciones de vía entre el K0+650 y K0+740 - K0+770 y K0+860. Sin embargo, se realizó una ampliación de la excavación dejando el ancho total de la vía de 10,20ms. Durante el seguimiento y monitoreo de la excavación se observó un suelo mezclado, compuesto de material de relleno y de recebo. Se alcanzó una profundidad en promedio de 1,20 ms; a esta profundidad se detectó en algunos sectores la presencia de la parte superior del ducto de agua construido en el 2007.

**Foto 57. Comportamiento del suelo entre el K0+650 y K0+740**

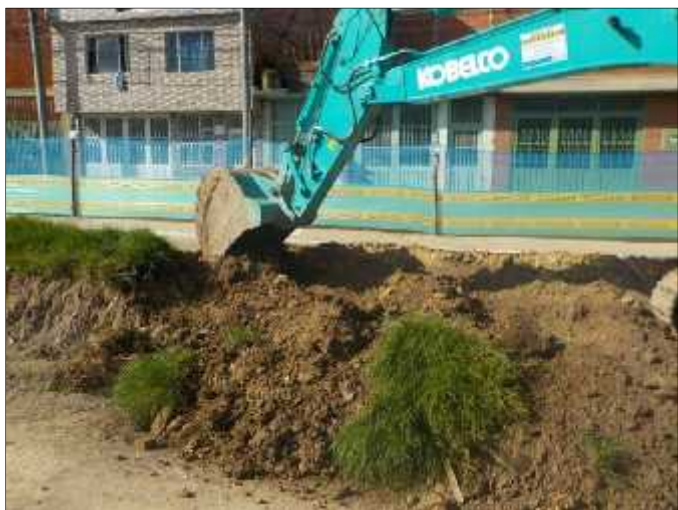
**Foto 58. Proceso de excavación entre el K0+650 y K0+740**

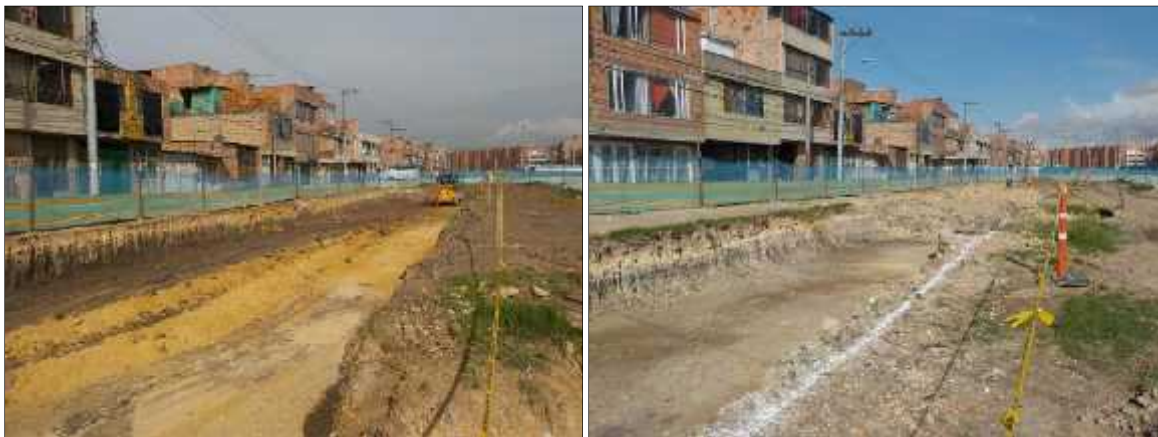
**Foto 59. Excavación para cajeo de vías entre el K0+770 y K0+860**

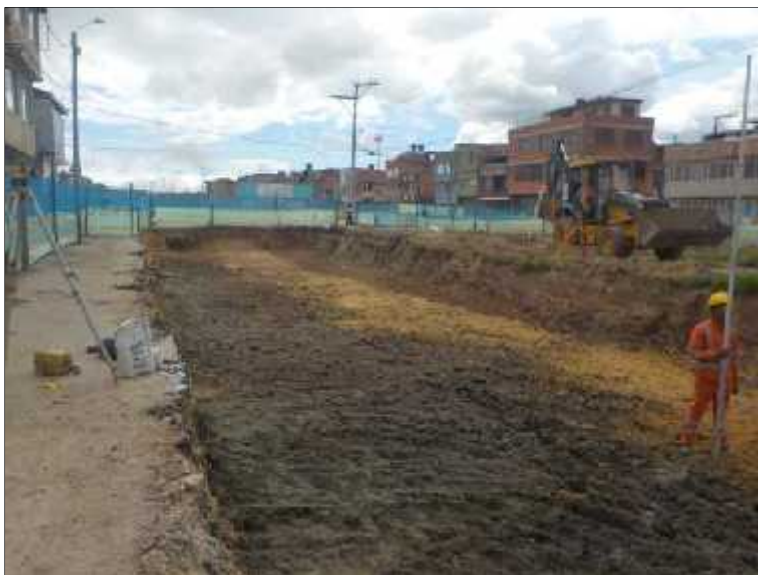
Durante el seguimiento y monitoreo en excavaciones por ampliación de cerramiento entre el K1+080 y K1+170 del carril derecho se observó la exposición de la superficie superior del ducto recolector de aguas, a una profundidad de 1,30 ms, la presencia de esta estructura da a entender que anteriormente hubo remoción de suelos en esta área, lo que implica una baja probabilidad de encontrar hallazgos de carácter arqueológico. Se evidenció mezcla de suelos, lo que equivale a material de recebo y residuos de obra (Foto 16). En el carril izquierdo se realizaron excavaciones del K1+150 a K1+170 y el suelo presenta las mismas características del carril derecho.

**Foto 60. Excavación de vía entre el K1+080 y K1+170**

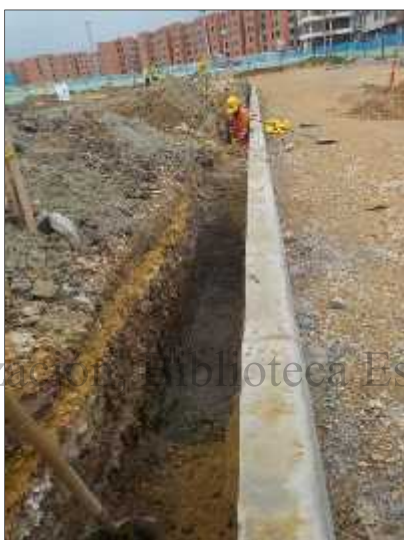
Se realizó monitoreo de excavaciones para la instalación de filtros longitudinales a la vía en el carril izquierdo en la abscisa K0+720 y K0+780. La excavación alcanzo un ancho de 60 cms y una profundidad en promedio de 1,20 ms. La composición del suelo es material de recebo, desechos de obra y material contemporáneo (Textil, vidrio, plástico).

**Foto 61. Excavación para filtros longitudinales**

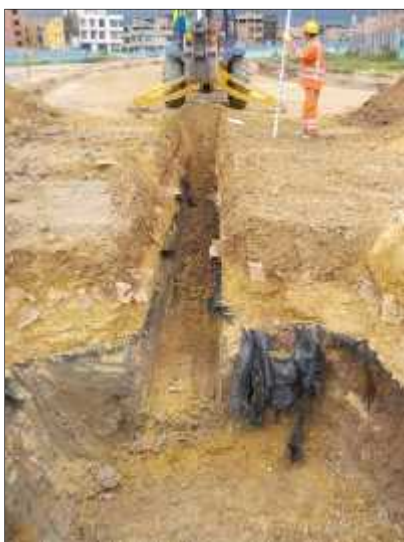
**Foto 62. Excavación para instalación de redes K0+470**

Excavación para instalación de redes en los pozos 418 y 704 en el K0+470, entre el separador y carril derecho (Foto 61), se alcanzó una profundidad entre 2 y 2,70 ms. En los últimos 90 cms hay un suelo arcilloso con coloración 7,5 YR 4/6 (Brown), no se encontró ningún tipo de material arqueológico.

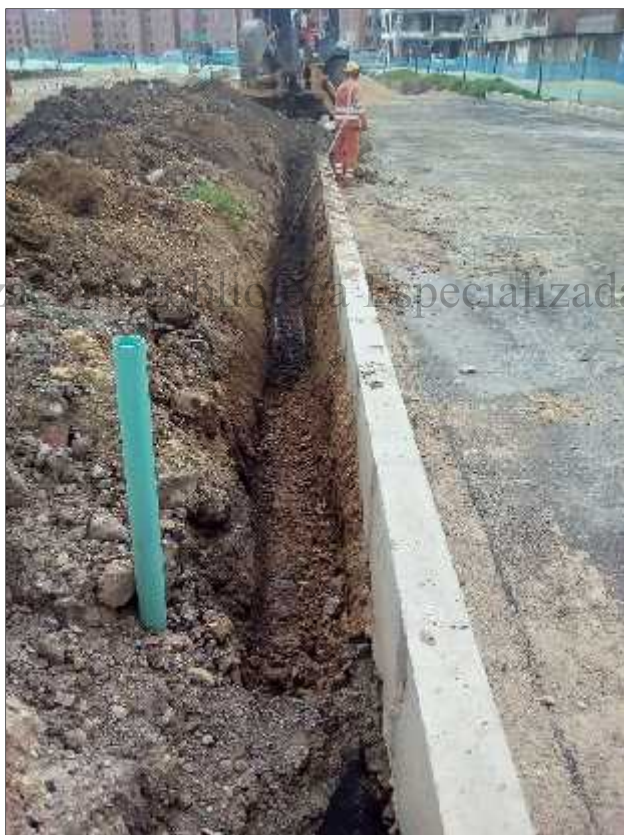
Monitoreo y seguimiento de excavación para la instalación de filtros longitudinales a la vía en el K0+680. Durante el seguimiento se observó un suelo mezclado, compuesto de material de relleno y de recebo. Se alcanzó una profundidad en promedio de 1,0 ms (Foto 62).

**Foto 63. Excavación de filtro longitudinal en el K0+680**

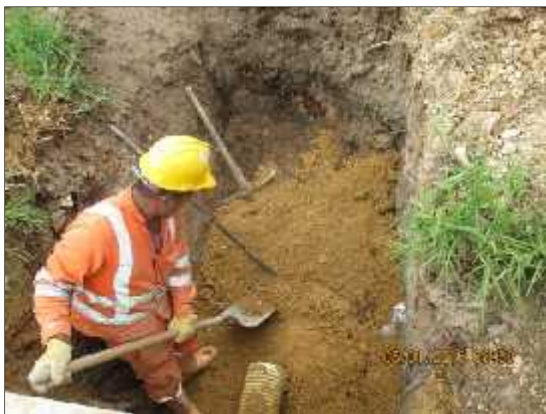
Seguimiento y monitoreo de excavaciones para caja de alcantarilla en el K0+740 en carril izquierdo; se alcanzó una profundidad de 1,40 ms. No se observan cambios en el horizonte del suelo, predomina una textura franco arcilloso, con una coloración 7.5YR 4/6 (Brown). La composición del suelo es material de relleno (Foto 63).

**Foto 64. Excavación para caja de alcantarilla en el K0+740**

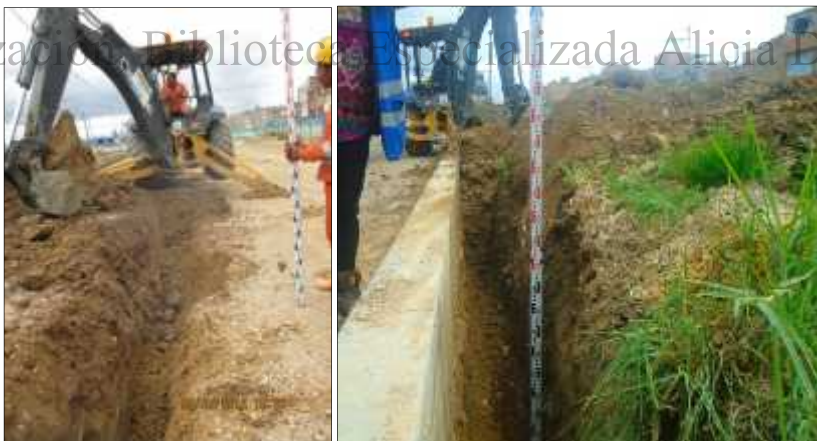
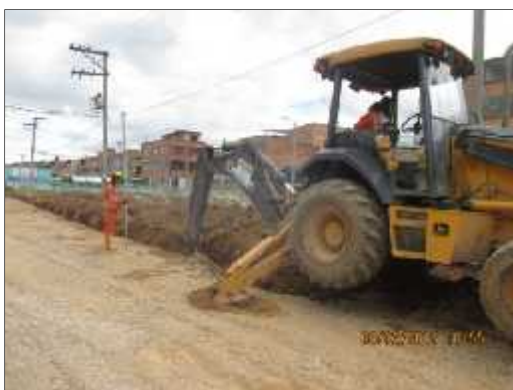
Monitoreo y seguimiento de excavación para la instalación de filtros longitudinales a la vía entre el K0+740 al K0+770. Durante el seguimiento se observó un suelo mezclado, compuesto de material de relleno y de recebo. Se alcanzó una profundidad en promedio de 1,40 ms (Foto 64).

**Foto 65. Excavación de filtros longitudinales en el K0 +740 al K0+770. No se encontró material arqueológico.**

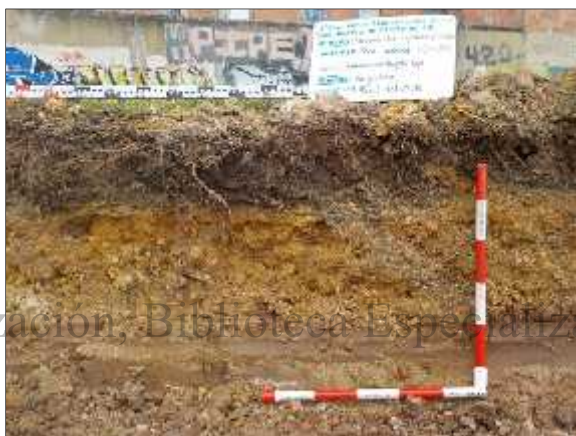
Seguimiento y monitoreo arqueológico de excavaciones para espacio público en el costado derecho del K0+280. El comportamiento del suelo es constante, prevalece un horizonte de 50 cms de material de relleno, seguido de una capa de recebo y continúa con un suelo franco arcilloso de coloración 7.5 YR 4/6 (Brown) (Foto 65). A la profundidad de 70 cms en el K0+340 se encontró una red de tuberías de aguas negras que no está en uso actualmente (Foto 66).

**Foto 66. Perfil de suelo excavación de espacio público. Resultado negativo**

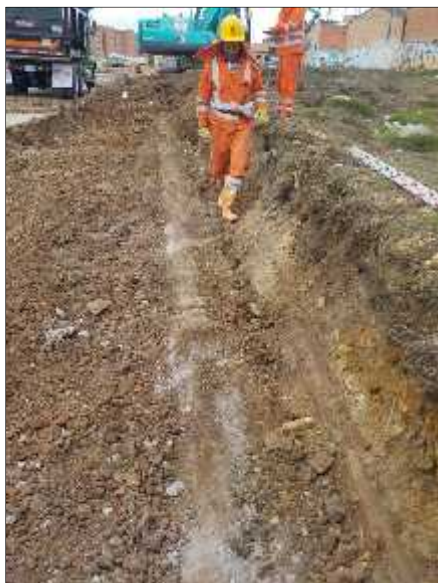
**Foto 67. Presencia de tubería sin uso. Profundidad 70 cms**

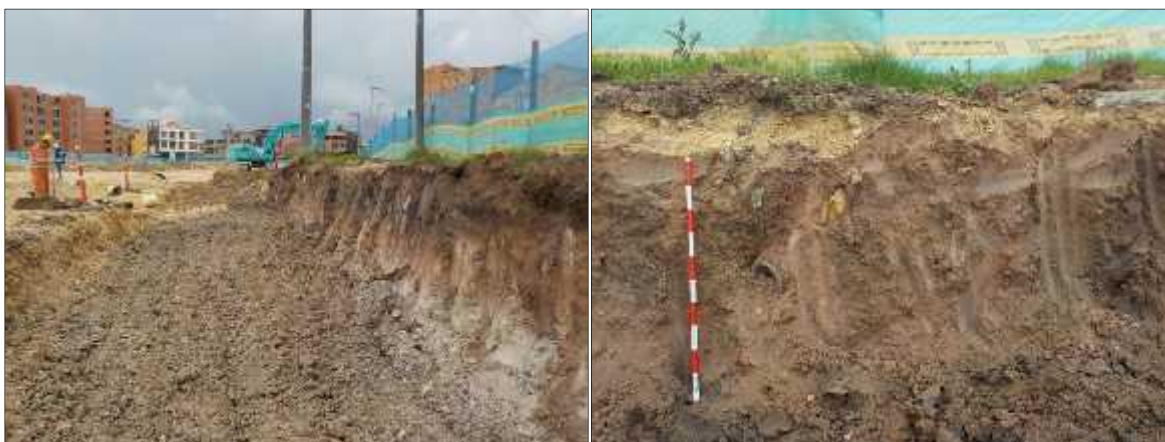
Se realizó seguimiento de las excavaciones para descapote de suelo del área designada para espacio público, en costado derecho del K0+450 hasta K0+520. El suelo extraído está compuesto de material de recebo y un suelo de textura franco arcilloso con una coloración 7.5 YR 4/6 (Brown), no se encontró ningún artefacto (Foto 24 a Foto 26).

**Foto 68. Proceso de excavación y perfil de excavación entre el K0+450 y K0+520**

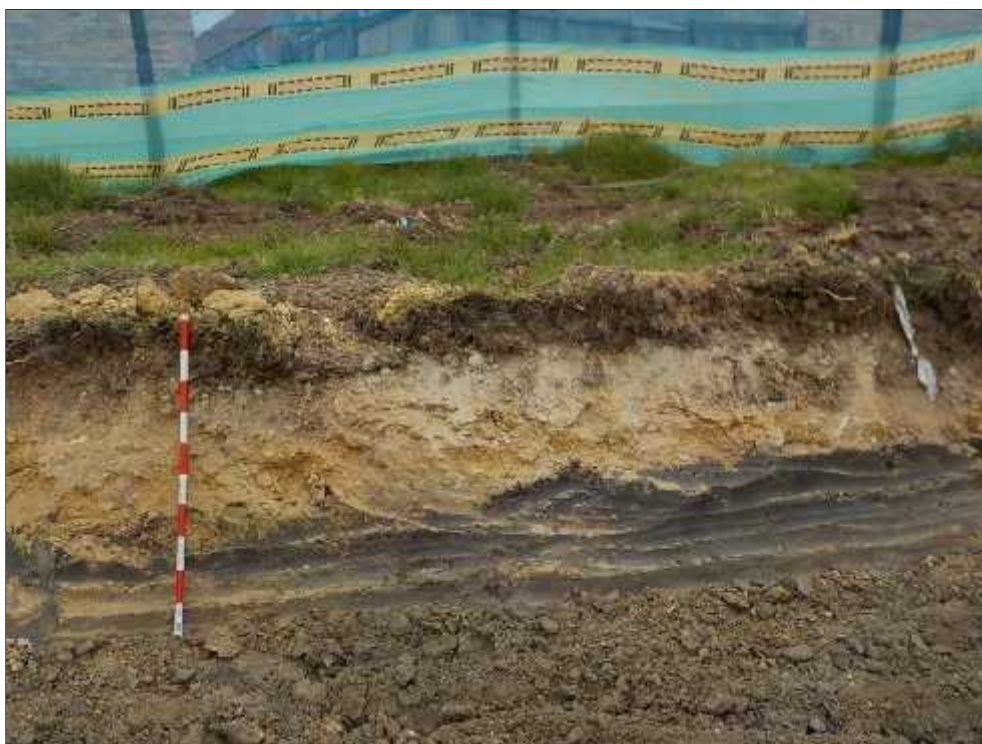
**Foto 69. Perfil de excavación, profundidad 1 m. Presencia de recebo y material arcilloso**

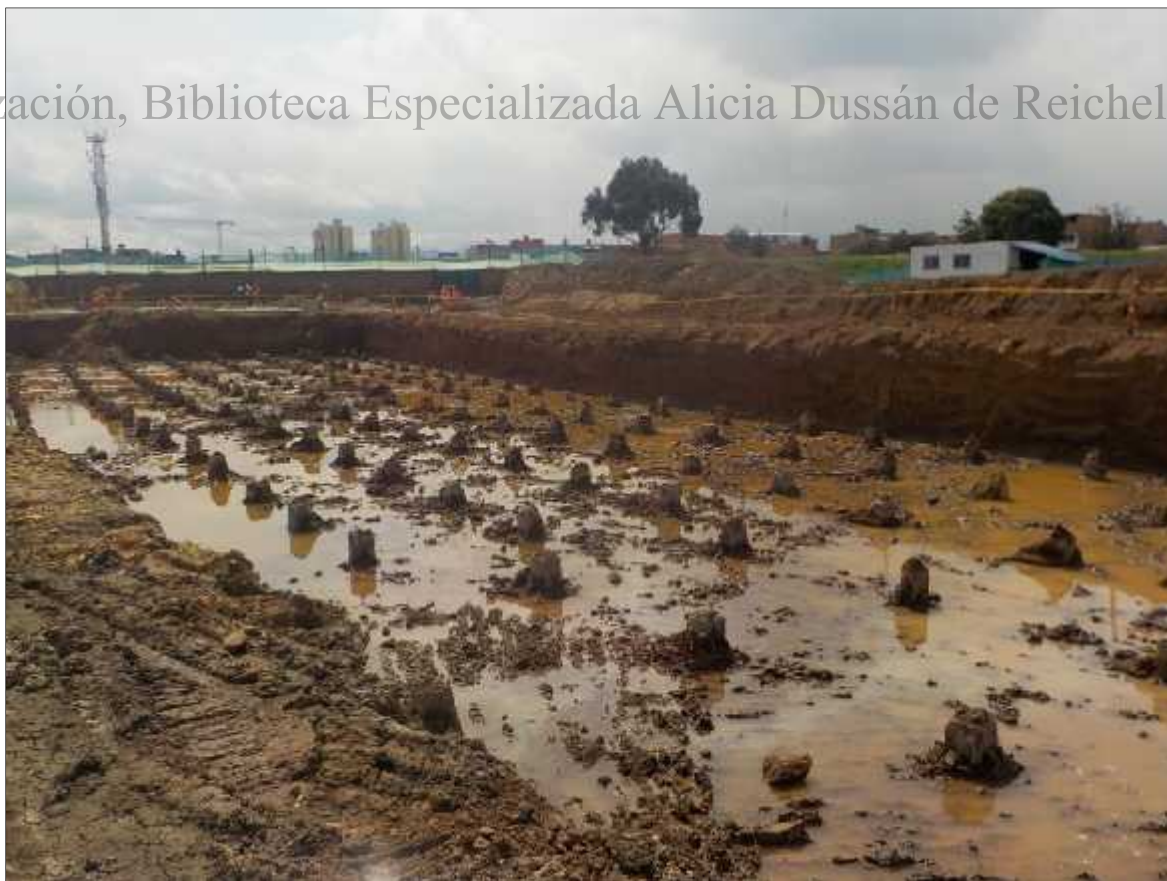
Se llevó a cabo seguimiento y monitoreo arqueológico de las excavaciones realizadas en el área donde están ubicados los pilotes anclados previamente instalados. Entre el K1+550 y K1+610 del costado izquierdo, la excavación abarcó un área total de 1,345.707 m<sup>2</sup>. La profundidad que se alcanzó está en un promedio de 2,70 ms. No se observan cambios en el horizonte del suelo, predomina una textura franco arcilloso, con una coloración 7.5YR 4/6 (Brown). A la profundidad alcanzada se observa una incidencia del nivel freático. No se encontró ningún tipo de material arqueológico.

Foto 70. Área excavada cerca al río Tunjuelito

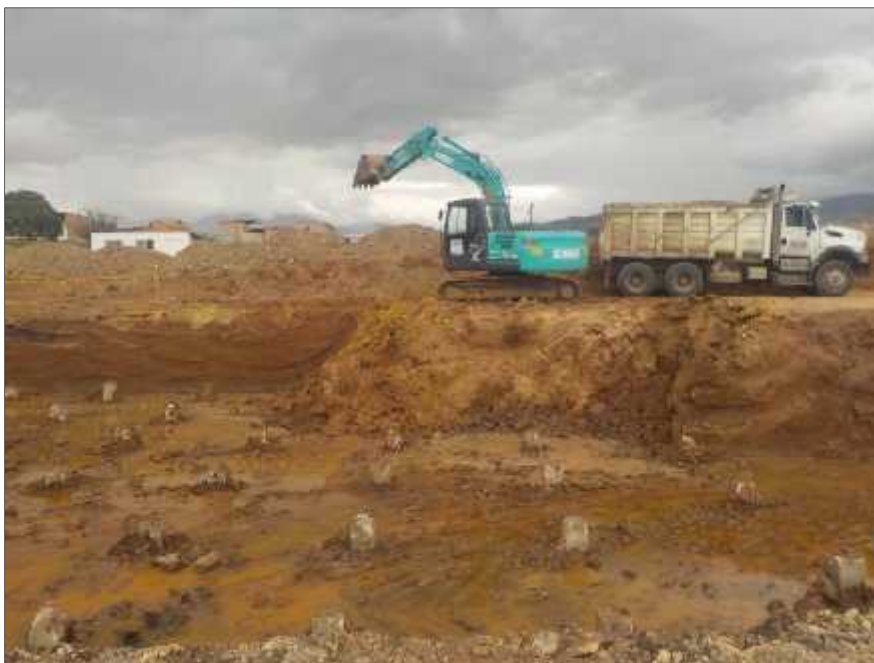
Foto 71. Proceso de excavación entre el K1+550 y K1+610

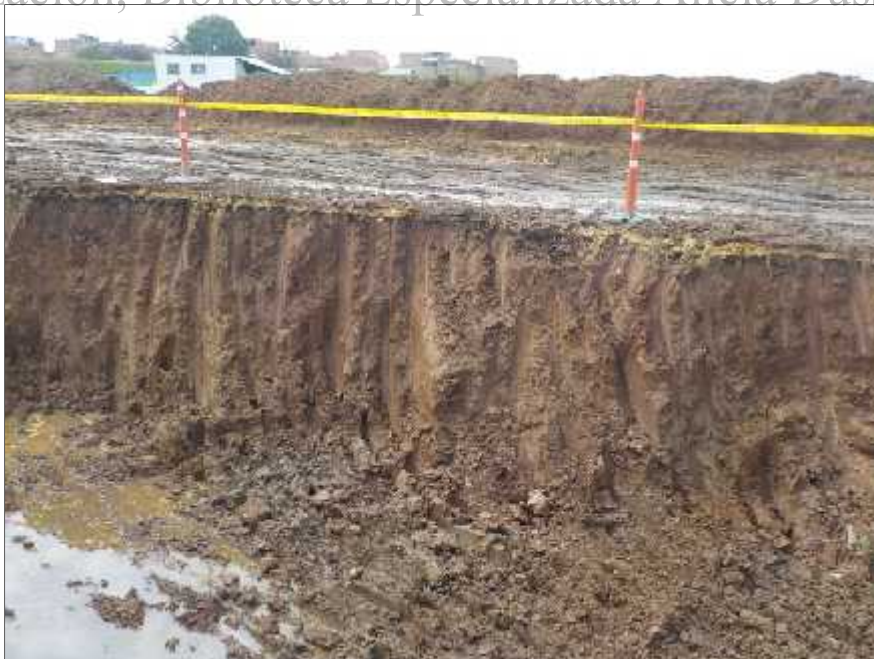
Foto 72. Perfil de la excavación cerca al río Tunjuelito. Profundidad 2,70 ms

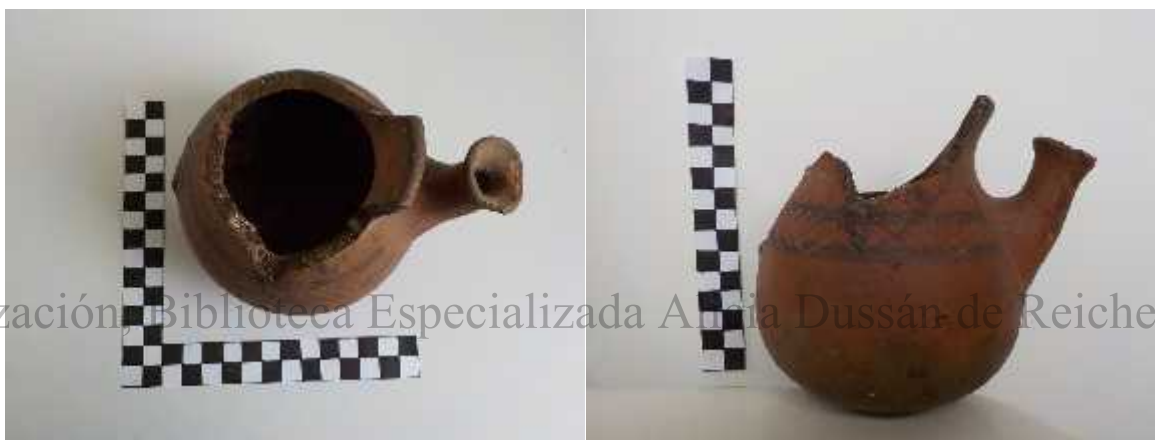
A partir de recolección superficial en una zona de escombros localizada cerca de la avenida San Bernardino, se encontró una vasija hecha con torno, con pasta de estructura compacta y cocción en atmosfera oxidante; presenta borde evertido con incisiones en forma de malla. Se considera un objeto de factura reciente.

**Foto 73. Vista superior, Vista lateral**

El contexto de hallazgo de esta vasija (acumulación de escombros) es indicativo de un alto grado de perturbación. Es claro que no tenemos el contexto original del objeto, por lo que se consideró inútil un registro minucioso de su ubicación espacial; no obstante, se dejó indicado claramente el lugar de hallazgo, como se observa en el siguiente mapa.

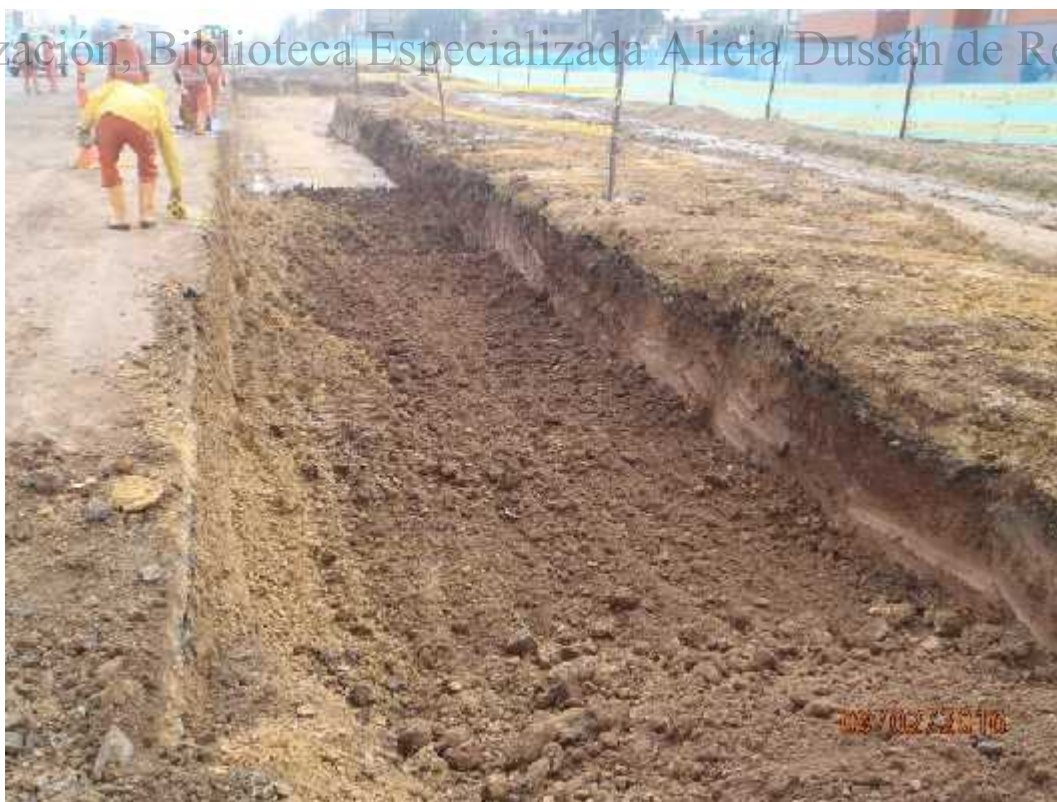
Foto 76. Excavación K0 +400 AL k0+490, calzada de servicio abscisa izquierda.

Son las excavaciones que tienen por objetivo la preparación de la vía, es decir todo lo referente a la pavimentación, como es: excavación, geo malla, sub-base, base y carpeta asfáltica, etc. Excavación de vías en el K0+400 al k0+490 calzada de aceleración y desaceleración; en el seguimiento y monitoreo arqueológico se observó que no hay cambios en el horizonte del suelo, predomina material de relleno y sub- base, con una profundidad promedio de 130 cms.

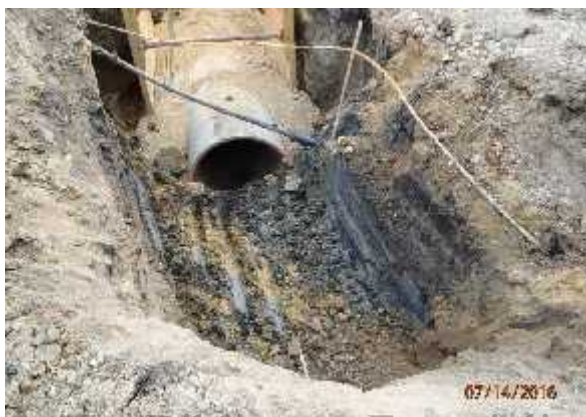
**Foto 77. Proceso de excavación K1+170**

En este aspecto las excavaciones, que tienen como fin la preparación de la vía, deben en algunos casos rehacerse para la preparación, adecuación y/o modernización de redes: acueducto, alcantarillado, telefonía y gas entre otras. Se hizo apique en búsqueda de tubería en el K1+170 abscisa izquierda, a una profundidad de 3 metros en promedio, la composición del suelo es arcillosa y contiene materia de relleno.

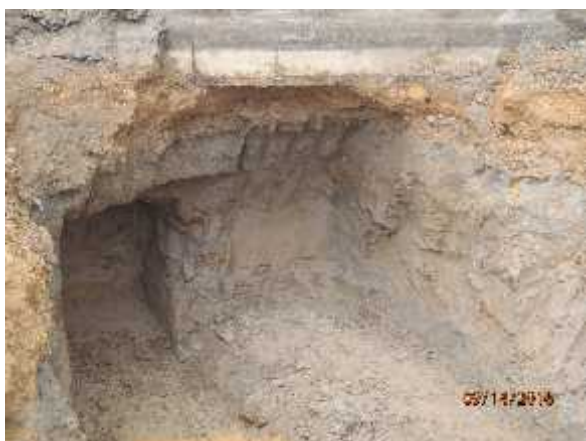
**Foto 78. Excavación K0 +007, calzada de servicio abscisa derecha**

Excavación de vías en el K0+007 calzada de servicio; en el seguimiento y monitoreo arqueológico se observó que hay dos horizontes definidos, el primero de material sub-base de 0 a 55 cms y el segundo suelo sin alteración por debajo de 55 cms; en dicho horizonte predomina la textura arcillosa de coloración 7.5 Y/R 7/1, con una profundidad promedio de 2.30 ms.
