**MONITOREO ARQUEOLÓGICO PARA LA CONSTRUCCIÓN DE LA AVENIDA CIUDAD  
DE CALI, DESDE LA AVENIDA BOSA HASTA LA AVENIDA SAN BERNARDINO.  
BOGOTÁ, D.C.**

**INFORME FINAL DE LABORES  
Periodo Enero 4 a Diciembre 29 de 2016**

**Presentado a:**  
**Pavimentos Colombia S.A.S**  
**Instituto Colombiano de Antropología e Historia**  
**Autorización de Intervención Arqueológica 5428 de 2015**

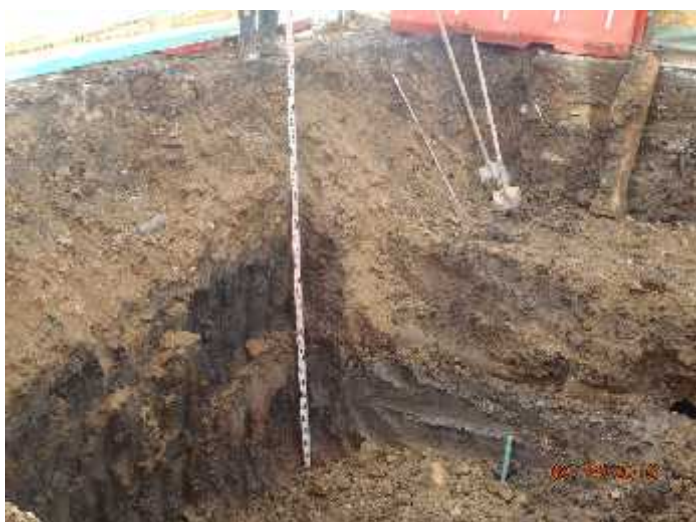
Foto 79. Proceso de excavación cale 73d sur k0+007.

Proceso de excavación intersección calle 73D sur K0+007 al K0+012 intersección; a una profundidad promedio de 280 cms se evidenciaron dos horizontes definidos, el primero de material de relleno y residuos antrópicos de 0 a 110 cms y el segundo de suelo sin alteración por debajo de 110 centímetros; la composición de suelo es franco arcillosa con coloración 7.5YR 4/6 (Brown).

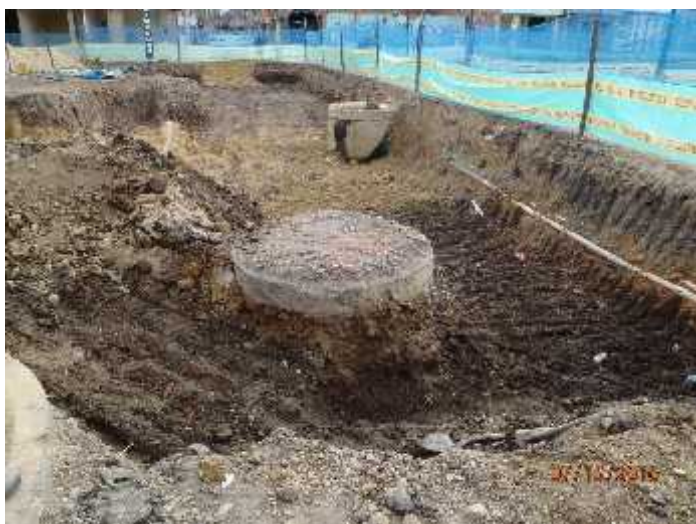
Foto 80. Proceso de excavación, K0+790

Proceso de excavación en la intersección de la calle 73D sur en el K0+790 abscisa derecha e izquierda, de 160 cms con dos horizontes definidos, el de menor profundidad con 60 cms de material de relleno y el segundo con basuras y residuos antrópicos de 50 cms, intercalado con material arenoso y arcilla.

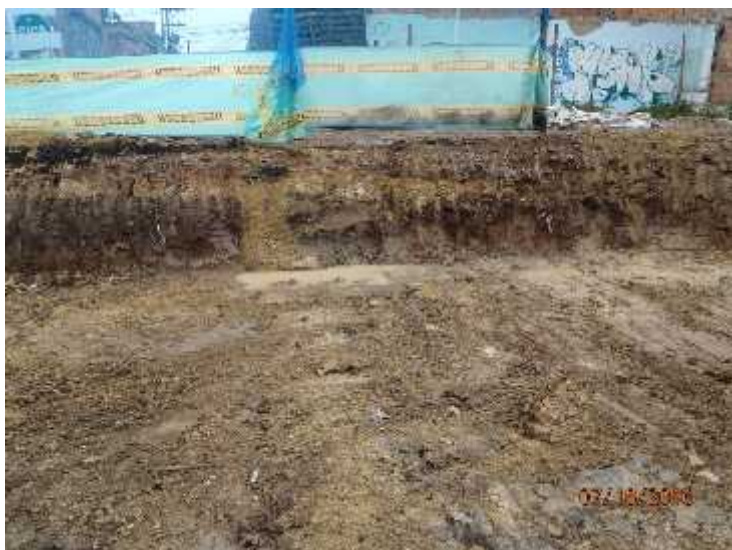
**Foto 81. Proceso de excavación, K0+730 abscisa derecha**

Se realizó la excavación en el K0+730 abscisa derecha, a una profundidad que osciló entre 120 y 190 cms; se encontraron varios horizontes, el más profundo de 60 cms de color 7.5 YR 6/5, y uno de arena y residuos antrópicos de 15 a 30 cms en promedio.

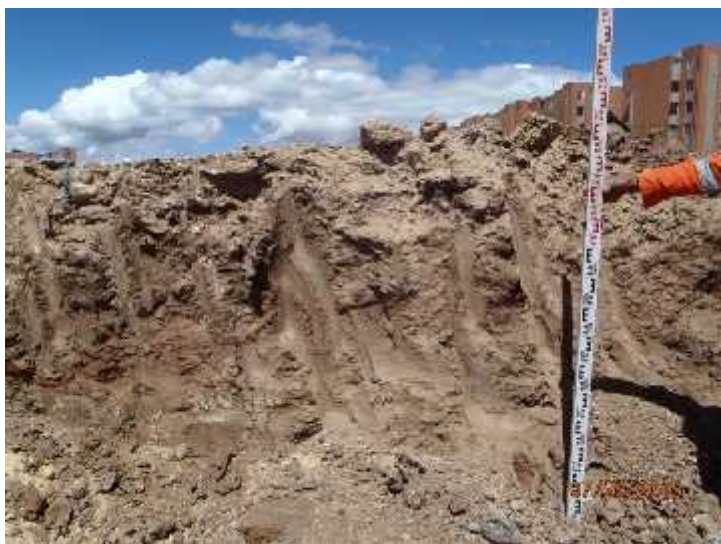
**Foto 82. Proceso de excavación, K0+448**

Se realizó el proceso de excavación en el K0+ 448 retorno, la profundidad promedio es de 120 cm, la composición de la tierra es granular, arcillosa de coloración Brown 4.5 YR

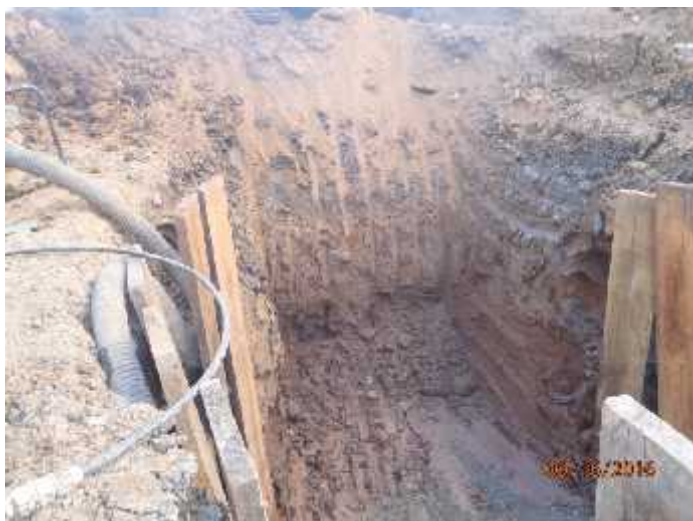
**Foto 83. Proceso de excavación, cale 73D sur, K0+020.**

Proceso de excavación intersección calle 73D sur k0+020 a una profundidad promedio de 300 cms, se evidenciaron dos horizontes definidos, el primero de material de relleno y residuos antrópicos de 0 a 110 cms y el segundo de suelo sin alteración >110 centímetros; la composición de suelo es franco arcillosa con coloración 7.5YR 4/6 (Brown).

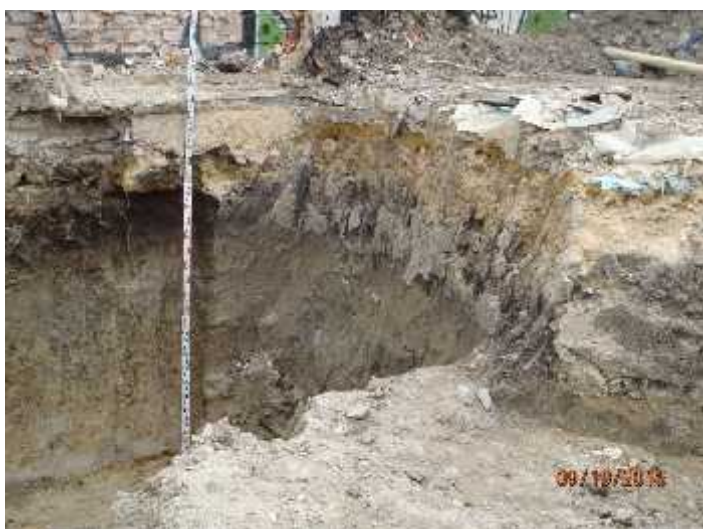
**Foto 84. Proceso de excavación, espacio público K0+010 abscisa derecha.**

Excavación en el K0+010 abscisa derecha; se observó que hay dos horizontes definidos, el primero de material sub-base de 0 a 45 cms y el segundo de 45 a 95 cms, es una capa de suelo de coloración 7.5 Y/R 4/1, la tercera capa de suelo sin alteración por debajo de 95 cms; en dicho horizonte predomina la contextura arcillosa de coloración 7.5 Y/R 7/1, con una profundidad promedio de 230 cms.

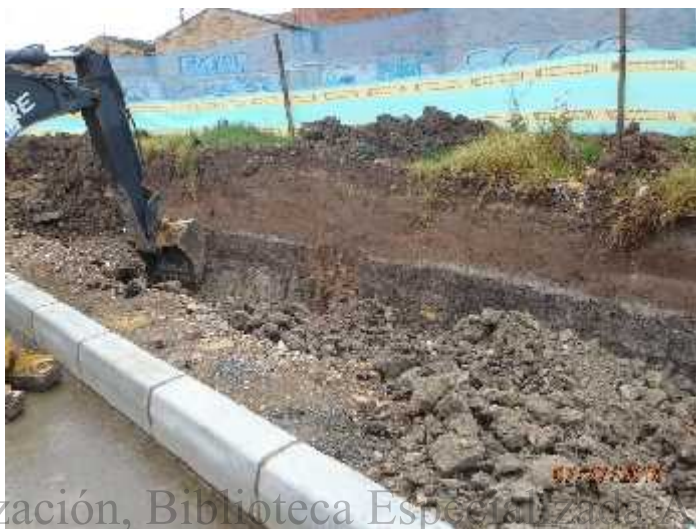
**Foto 85. Proceso de excavación, K0+440 abscisa derecha**

En estos espacios las excavaciones son especialmente diseñadas para la adecuación del espacio público: andenes, ciclo rutas, materas, etc. Se realizó la excavación de espacio público en la abscisa derecha en K0+440.

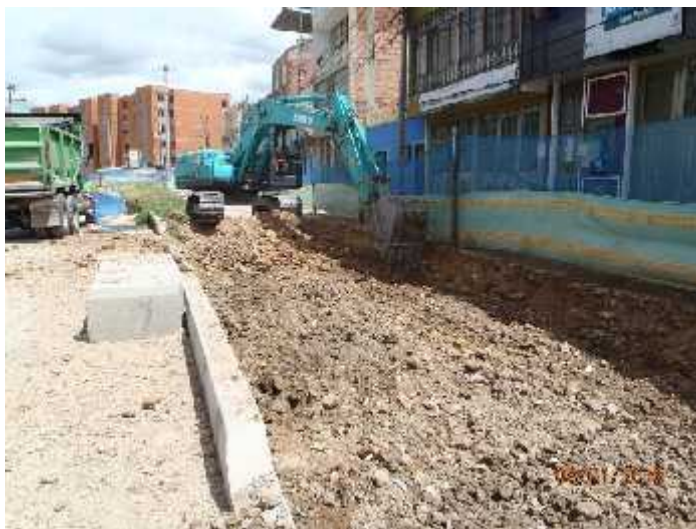
**Foto 86. Excavación K0+620, espacio público, abscisa izquierda.**

Excavación de vías en el K0+620 al K0+690, abscisa izquierda, durante el seguimiento y monitoreo arqueológico se observó que en la zona publica hay material de relleno y escombros a 50 cms.

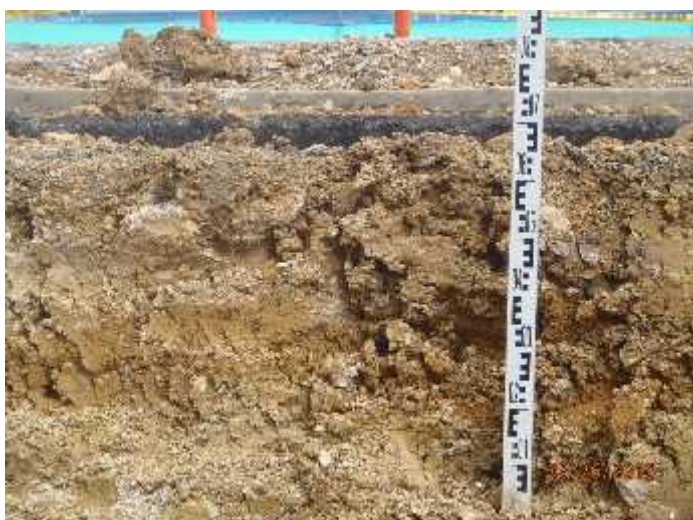
Foto 87. Excavación en K0 +080, calzada de servicio abscisa derecha.

Excavación de vías en el K0+80 calzada de servicio; durante el seguimiento y monitoreo arqueológico se observó que no hay cambios en el horizonte del suelo, predomina material de relleno sub-base, con una profundidad promedio de 60 cms.

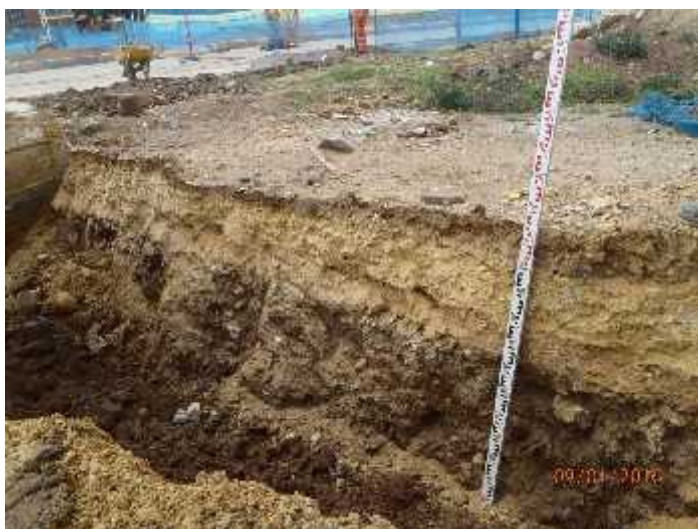
Foto 88. Proceso de excavación, K0+100 abscisa izquierda

Se realizó excavación en la continuación de la calzada de servicio hasta el K0+100, alcanzando una profundidad promedio de 110 cms, se encontraron dos horizontes bien definidos, el primero a menor profundidad, de 0 a 35 cms con recebo, y la segunda capa de 35 a 110 cms con basuras y residuos antrópicos mezclados con material de relleno.

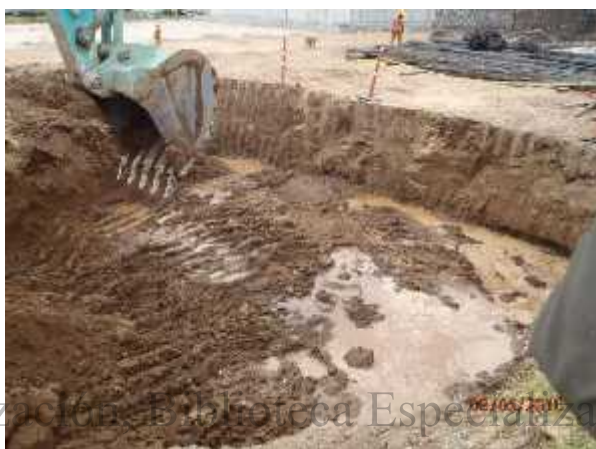
**Foto 89. Inicio Proceso de excavación, K1+600 abscisa derecha**

Son las excavaciones que están dedicadas solo a la preparación y/o adecuación para la construcción de los estribos y rampas de acceso del puente sobre el río Tunjuelito. Se inició el proceso de excavación el K1+600, abscisa derecha a una profundidad de 200 centímetros y se llegó al nivel freático, la composición de la tierra es franco arcillosa, con una coloración 7.5YR 4/6 (Brown).

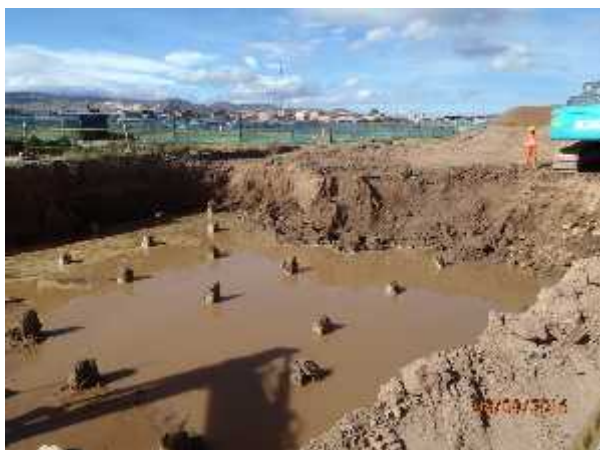
**Foto 90. Excavación K1 +560 puente abscisa derecha**

Excavación de vías en el K1+560; durante el seguimiento y monitoreo arqueológico se observó que no hay cambios en el horizonte del suelo, predomina una textura franco arcillosa, con una coloración 7.5YR 4/6 (Brown). A la profundidad alcanzada de 230 cms promedio se observa incidencia del nivel freático.

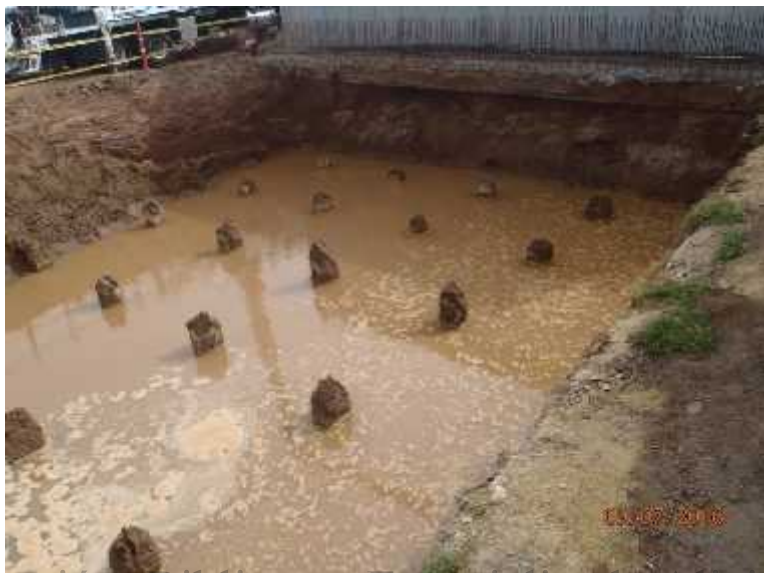
Foto 91. Excavación K1+605 abscisa derecha

Proceso de excavación K1+605 abscisa derecha; a una profundidad de 230 centímetros, llegando al nivel freático, la composición de la tierra es franco arcillosa con coloración 7.5YR 3/4 (Brown).

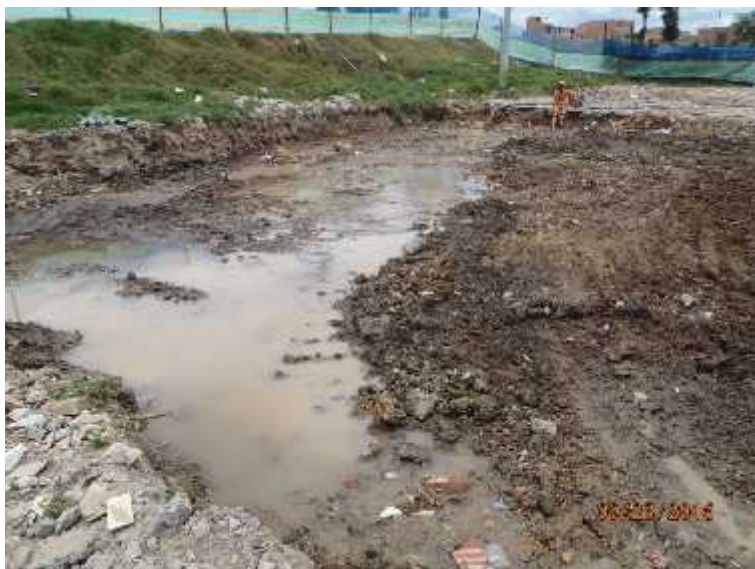
Foto 92. Proceso de excavación abscisa K1+700 calzada izquierda.

Proceso de excavación para conformación de pilotaje k1+700 calzada izquierda; a una profundidad promedio de 60 cms, el suelo contiene material de relleno y residuos antrópicos.

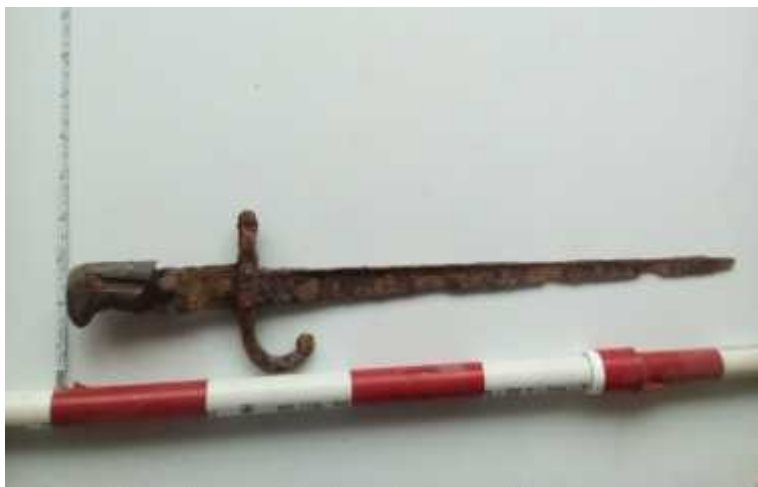
En la excavación del espacio público, en el K0+110, coordenadas 4°36'38.9" N, 74°12'10.0" O (4.610801666666667-74.20280333333334), abscisa izquierda, en una de las materas y a la profundidad de 120 cms se encontró un artefacto metálico de 53 x 10 centímetros en estado avanzado de corrosión; estaba en el límite del perfil entre el relleno de 0 a 110 cms y el suelo natural sin alteración por debajo de 110 cms, lo que lleva a pensar que pudo depositarse en la época en que no había sido destinado el suelo para la construcción de vivienda. Se constató que el artefacto es una bayoneta para fusil militar marca Gras de fabricación francesa, modelo 1880. Este tipo de arma de un solo tiro con cartucho metálico, se fabricó en Francia desde 1874 hasta 1886; en ese periodo se produjeron más de 400,000 armas buena parte de las cuales se vendió en el exterior. Colombia adquirió un buen número de ellos para su Ejército. Durante la Guerra de los Mil Días era una de las armas preferidas de los dos bandos; al terminar la confrontación muchos de los fusiles en el bando liberal permanecieron ocultos en poder de excombatientes; hasta la década de 1960 aún era usual que se produjeran hallazgos y decomisos de fusiles Gras. La bayoneta, con una longitud de 53 a 65 cms (según el modelo) tiene un perfil triangular característico, mango de metal y madera, guarda inferior curvada hacia adelante y un botón que asegura la bayoneta al riel frontal del cañón. El ejemplar hallado está fuertemente corroído, pero conserva su núcleo metálico a todo lo largo del mango, la hoja y las guardas, por lo fue posible realizar el proceso de conservación (ver capítulo 7).

**Foto 93. Bayoneta encontrada en la excavación.**

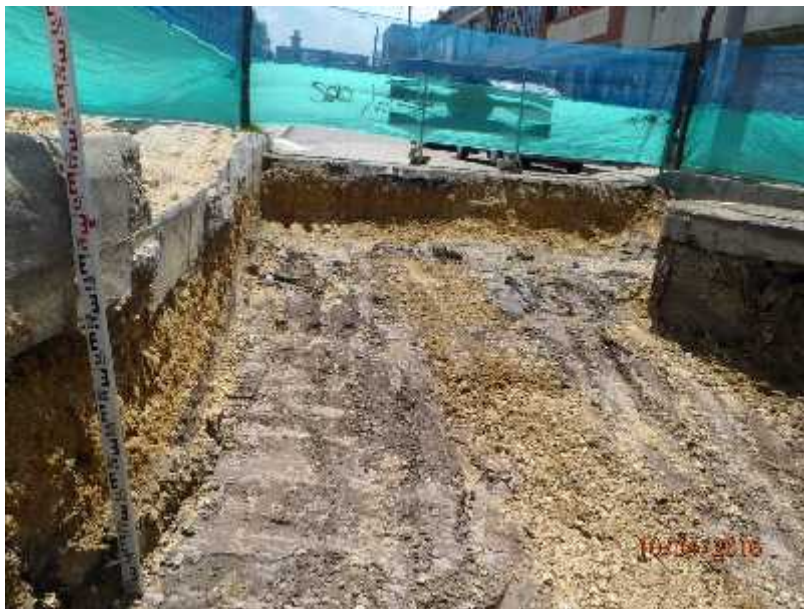
Foto 101. Proceso de excavación calle 75 con carrera 80 P sur, costado derecho.

Son las excavaciones que tienen por objetivo la preparación de la vía, es decir todo lo referente a la pavimentación, como es: excavación, geo malla, sub base, base y carpeta asfáltica, etc. Se observó en el monitoreo arqueológico, un proceso de excavación mecánica para calzada de servicio en la calle 75 con 80 P sur, costado derecho a una profundidad promedio de 70 cms, el suelo contiene recebo y material de relleno.

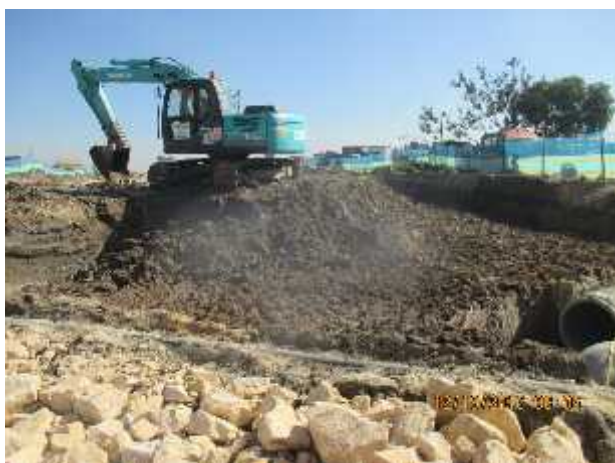
**Foto 102. Proceso de excavación mecánica K1+200 costado derecho.**

Se continuó el seguimiento a la excavación en el K1+200 costado derecho, borde interno a una profundidad promedio de 160 cms; el suelo contiene material de relleno y residuos antrópicos.

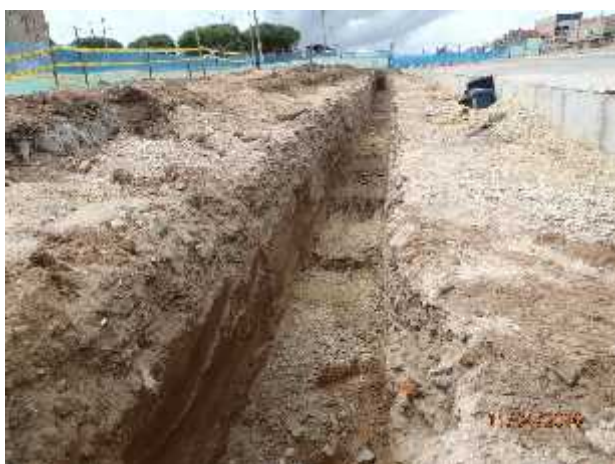
**Foto 103. Proceso de excavación K0+340 costado derecho.**

Si bien el fin de las excavaciones es la preparación de la vía, en algunos casos se debe sobre-excavar para la preparación, adecuación y/o modernización de redes: acueducto, alcantarillado, telefonía y gas, entre otras. Proceso de excavación para la instalación de redes en el K0+340 abscisa derecha a una profundidad promedio de 80 cms, de 0 a 30 se encontró material de relleno y por debajo de 30 cms suelo sin alteración, de coloración 7.5 Y/R 3/4.

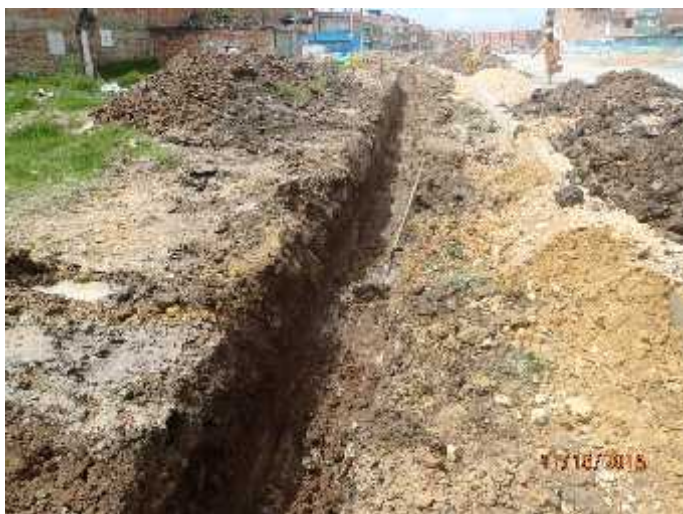
**Foto 104. Excavación K1+010 costado derecho borde externo.**

Proceso de excavación para incorporación de redes en el k1+010, costado derecho, borde externo a una profundidad promedio de 90 cms; el suelo contiene material de relleno y residuos antrópicos.

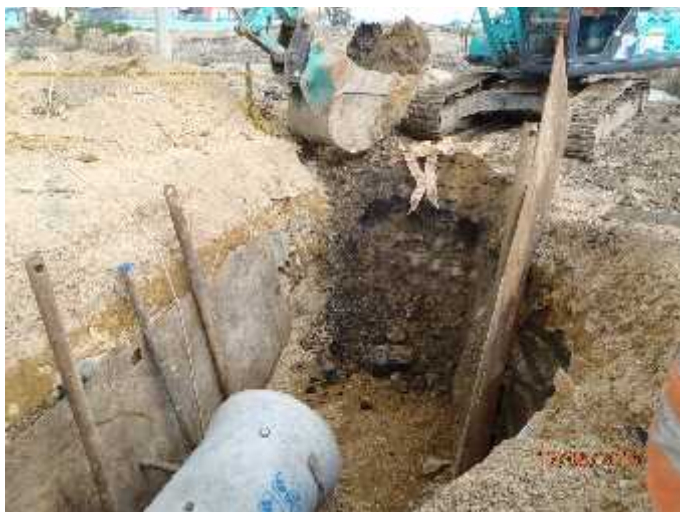
**Foto 105. Proceso de excavación K1+180 abscisa derecha.**

Se continuó el seguimiento a la excavación en el cruce del k1+1190 abscisa derecha con la calle 71A sur para la incorporación de redes; a una profundidad promedio de 250 cms el suelo contiene material de relleno de vía y residuos antrópicos, de 0 a 120 cms y por debajo de 120 cms hay suelo sin alteración, de consistencia franco arcillosa y de coloración 7.5 Y/R 3/2.

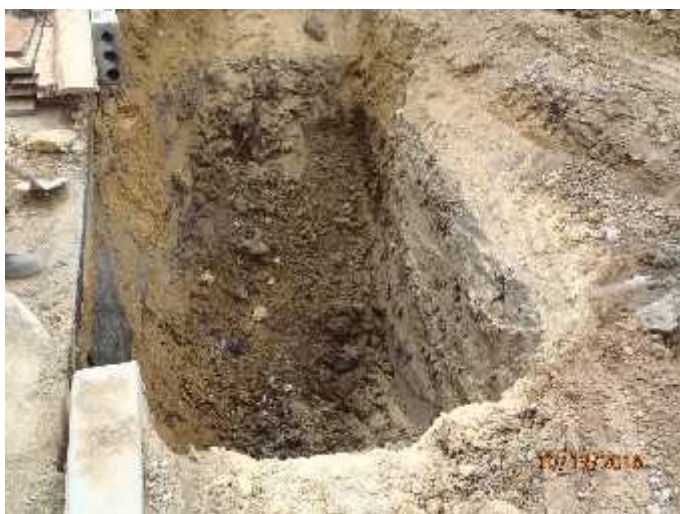
**Foto 106. Proceso de K0+831 al K0+835 abscisa derecha borde interno.**

Proceso de excavación mecánica para conformación de caja para redes K0+830 al K0+835, abscisa izquierda, borde interno; a una profundidad de 270 cms en promedio predomina el material de relleno, de 0 a 60 centímetros y por debajo de 60 cms suelo sin alteración de coloración 7.5 Y/R 3/4, predomina la contextura franco arcillosa.

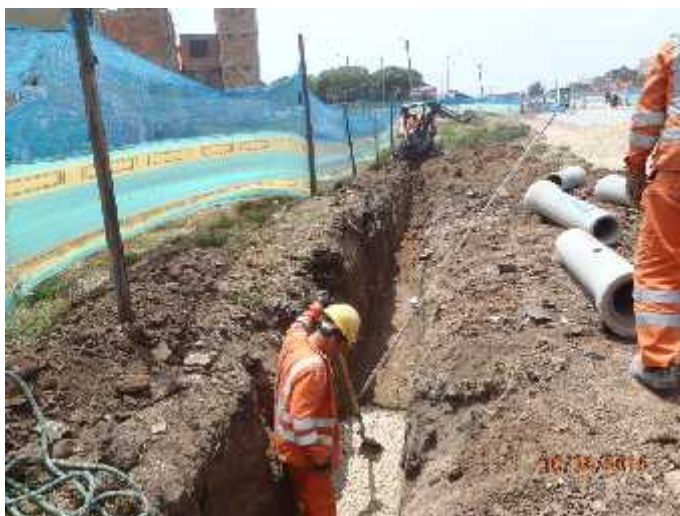
**Foto 107. Proceso de excavación mecánica incorporación de redes K0+300, abscisa derecha.**

Se continuó el seguimiento a la incorporación de redes en el k0+300 abscisa derecha; a una profundidad de 130 cms en promedio, el suelo contiene material de relleno, de 0-50 cms y por debajo de 50 cms suelo sin alteración de coloración 2.5 Y/R 6/6 de contextura franco arcillosa.

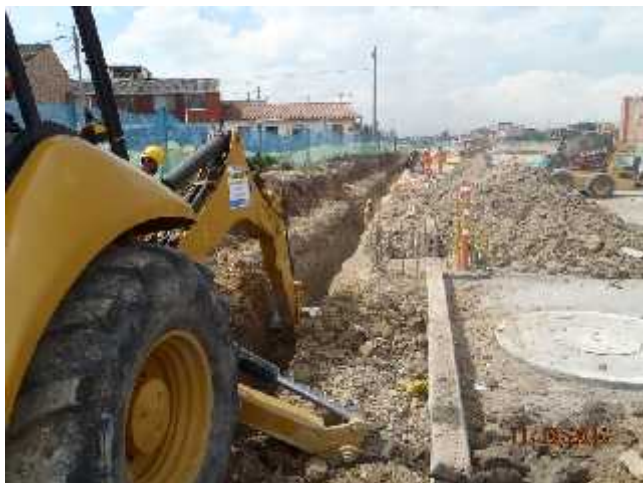
**Foto 108. Excavación instalación redes K0+480 abscisa derecha.**

Se realizó seguimiento a la excavación para la incorporación de redes en el K0+480 abscisa derecha borde interno, el suelo sigue con la misma conformación, de 0 a 30 cms material de relleno y por debajo de 30 cms suelo sin alteración de coloración 7.5 Y/R 3/4.

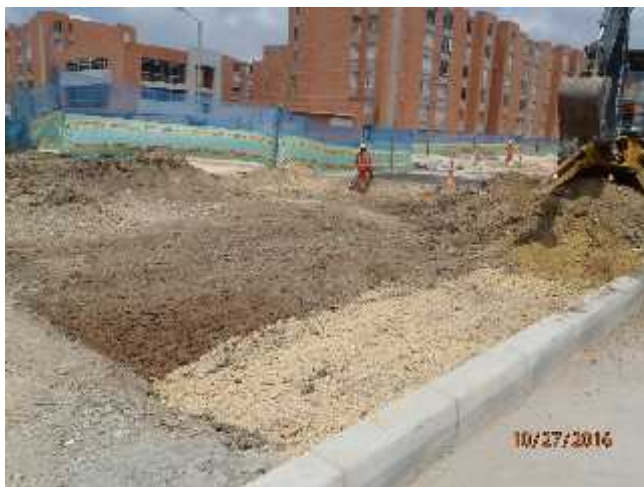
**Foto 109. Proceso de excavación espacio público K0+270 AL K0+280.**

En este espacio las excavaciones son especialmente diseñadas para la adecuación del espacio público: andenes, ciclo rutas, materas, etc. Excavación mecánica para la conformación de espacio público en la abscisa izquierda, borde interno en el K0+0270 al K0+280; a una profundidad de 80 cms se evidencio que predomina el material de relleno y recebo.

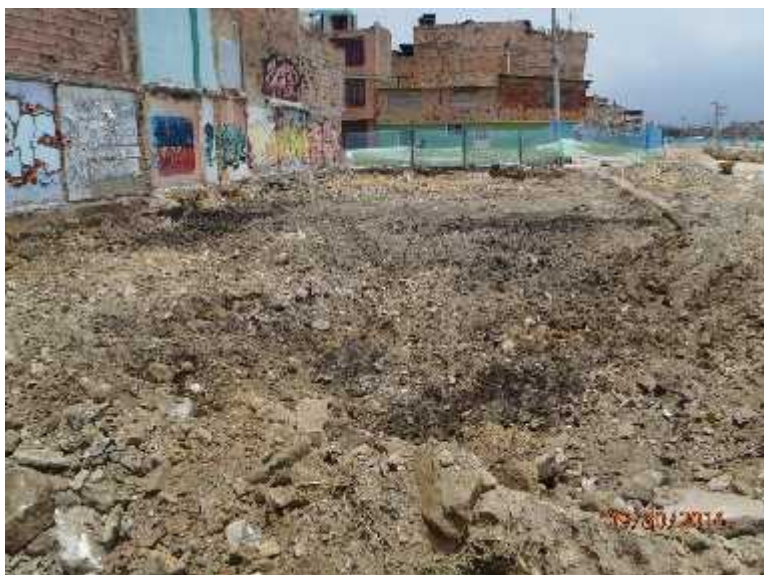
**Foto 110. Excavación espacio público, K0+880 al K0+930, abscisa izquierda.**

Proceso de excavación mecánica para conformación de espacio público. Del K0+880 al K0+930, abscisa izquierda, borde interno a una profundidad de 70 cms en promedio predomina el material de relleno y residuos antrópicos.

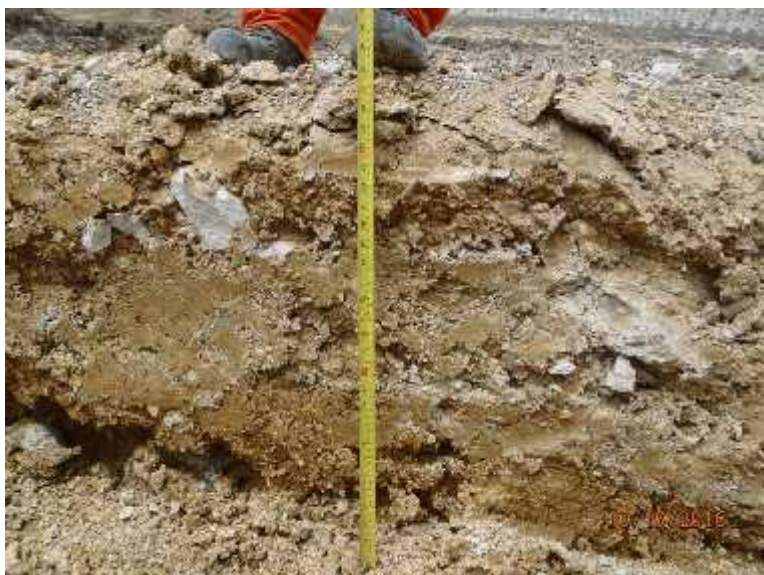
**Foto 111. Proceso de excavación vía de servicio K0+055, calzada derecha.**

Excavación mecánica para la conformación de vía de servicio en abscisa derecha del K0+060 al K0+065; a una profundidad de 80 cms se evidencio que predomina el material de relleno.

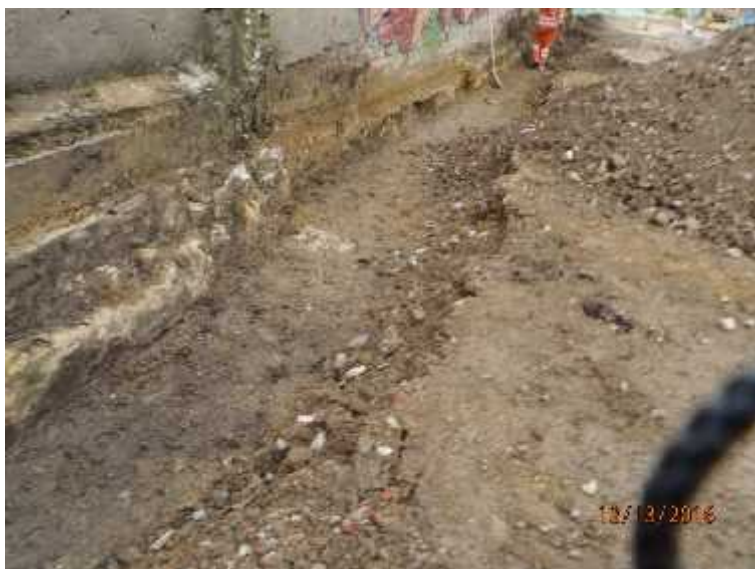
**Foto 112. Excavación K0+920, abscisa derecha.**

Seguimiento al proceso de excavación mecánica para la incorporación de filtro de espacio público en el K0+920 abscisa derecha; a una profundidad de 60 cms en promedio, el suelo contiene material de relleno y residuos antrópicos.

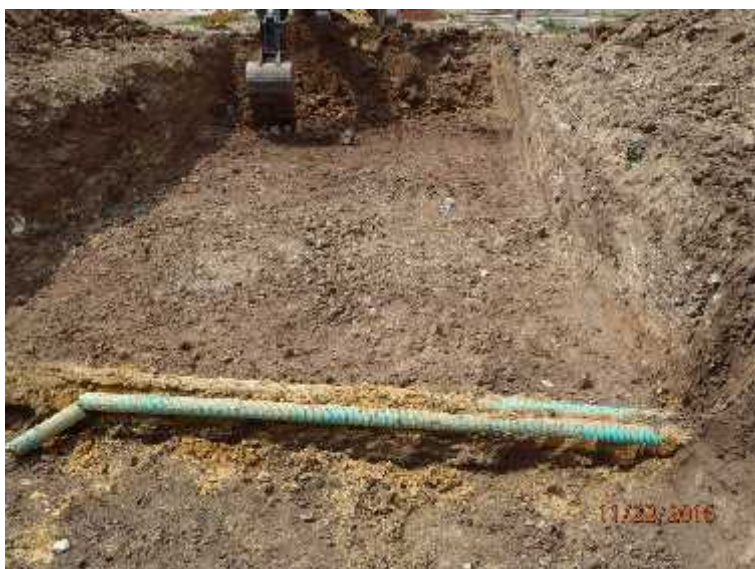
**Foto 113. Excavación mecánica K0+ 420, separador.**

Excavación en el k0+420 para la conformación de rampa peatonal y de redes; a una profundidad promedio de 130 cms, el suelo contiene material de relleno y residuos antrópicos.

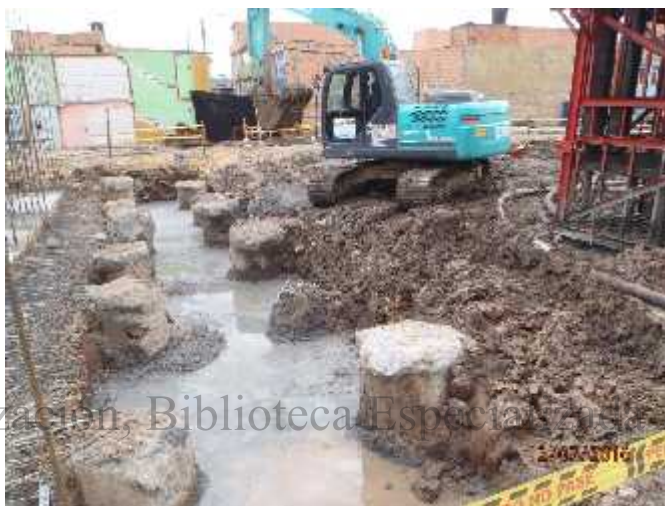
**Foto 114. Inicio Proceso de excavación K1+730, abscisa izquierda.**

Son las excavaciones que están dedicadas solo a la preparación y/o adecuación para la construcción del puente sobre el río Tunjuelito. Se hizo seguimiento al proceso de excavación mecánica en torno a los pilotes pre - excavados en K1+730 abscisa izquierda; a una profundidad de 110 centímetros en promedio, predomina el material de relleno y residuos antrópicos.

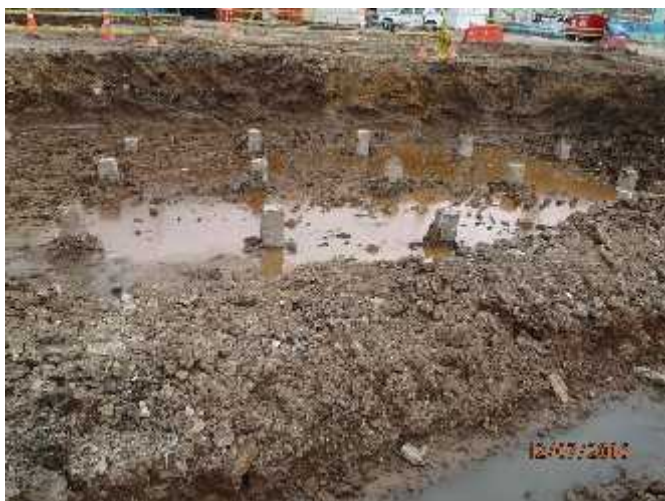
**Foto 115. Excavación K1 +790, puente abscisa derecha**

Se continuó la excavación en el K1+790 alrededor de los pilotes a una profundidad promedio de 50 centímetros; de 0 a 60 cms y por debajo de 60 cms hay suelo sin alteración de coloración Y/R 7,5 ¾, franco arcilloso.

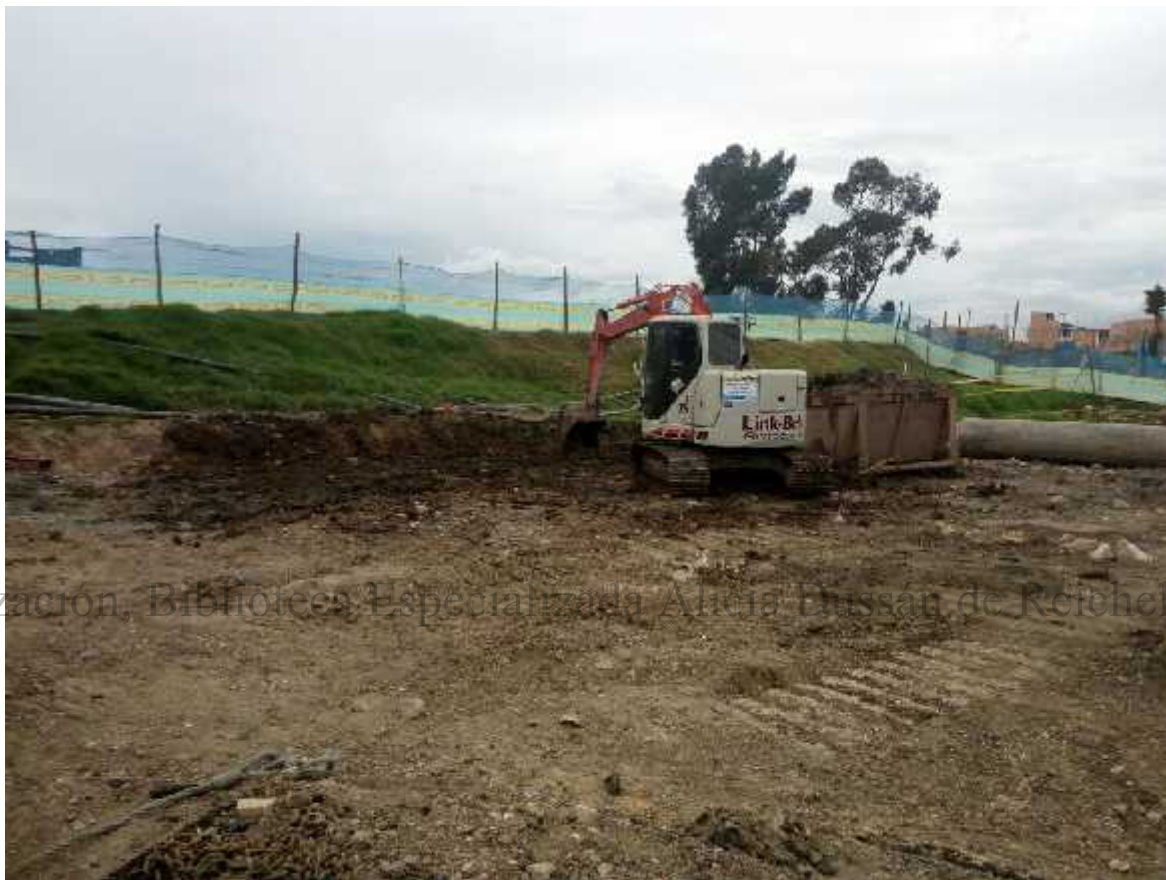
**Foto 116. Excavación mecánica barrio La Paz, abscisa izquierda K1+710**

Se realizó una inspección al segmento 1 de la obra en la realización del pilotaje para la conformación del puente vehicular en el costado norte, para cerciorarse que no hubiera excavaciones que pudieran afectar algún tipo de patrimonio arqueológico.

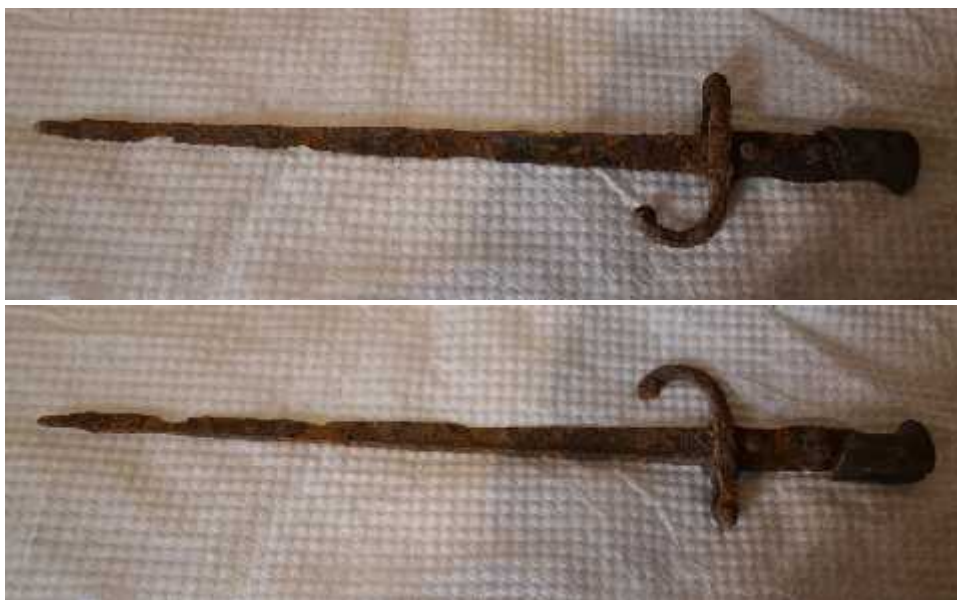
La bayoneta de fusil Gras, cuyo hallazgo se describió en el apartado 5.2. presentaba el siguiente estado de conservación: concreciones calcáreas sobre parte de la superficie, corrosión activa generalizada en toda la superficie de acero causando aumento de volumen y deformación, presencia de corrosión superficial inactiva en el remate de bronce del mango, perdida casi total de los elementos de madera del mango, perdida de plano de la hoja. No obstante, en toda la extensión del artefacto se preservaba un núcleo metálico. El proceso más crítico desde el punto de vista de la preservación de la pieza era la corrosión del acero; se determinó realizar el siguiente procedimiento de conservación:

Foto 118. Bayoneta, anverso y reverso, antes del proceso de conservación.

- Remoción mecánica en seco de concreciones y áreas corroídas. Se eliminaron bloques y escamas sueltas o ligeramente adheridas compuestas por productos de corrosión inestables ( $\text{Fe}_2\text{O}_3$  y  $2\text{Fe}_2\text{O}_3 \cdot 3\text{H}_2\text{O}$ ), dejando la última capa de corrosión estable adherida al metal ( $\text{Fe}_3\text{O}_4$ ), evitando dejar la superficie limpia y expuesta a la reactivación de la corrosión.
- Inmersión en cuatro sucesivos baños de agua destilada para eliminar iones cloruro presentes en los productos de corrosión remanentes.
- Secado y aplicación de removedor de corrosión (Young's 303), limpieza y secado.
- Aplicación de inhibidor de corrosión (G66), secado final.

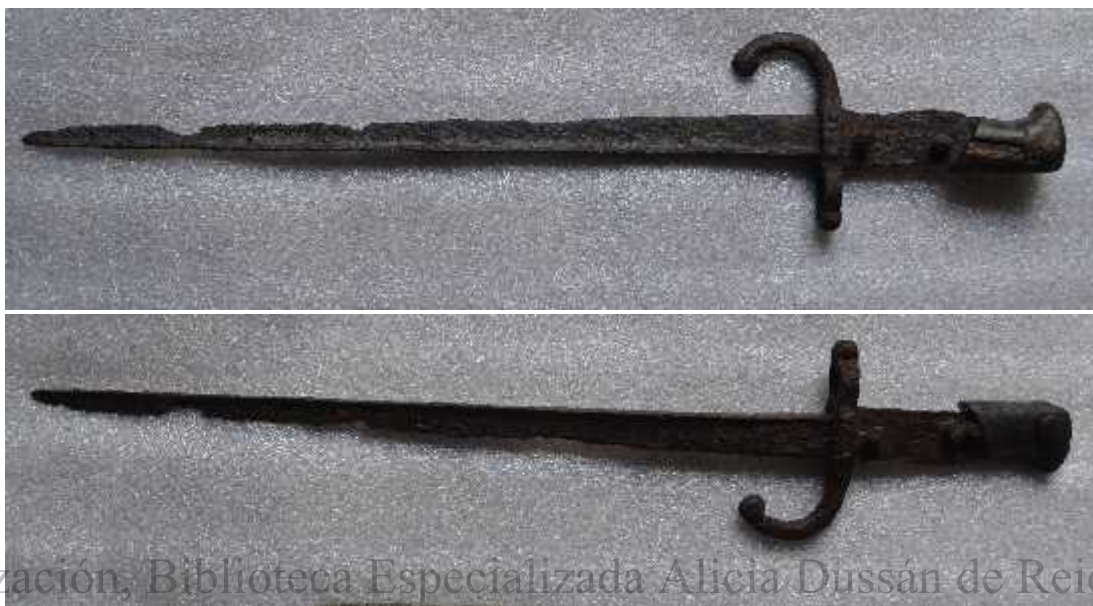
**Foto 119. Bayoneta, anverso y reverso, al terminar el proceso de conservación.**

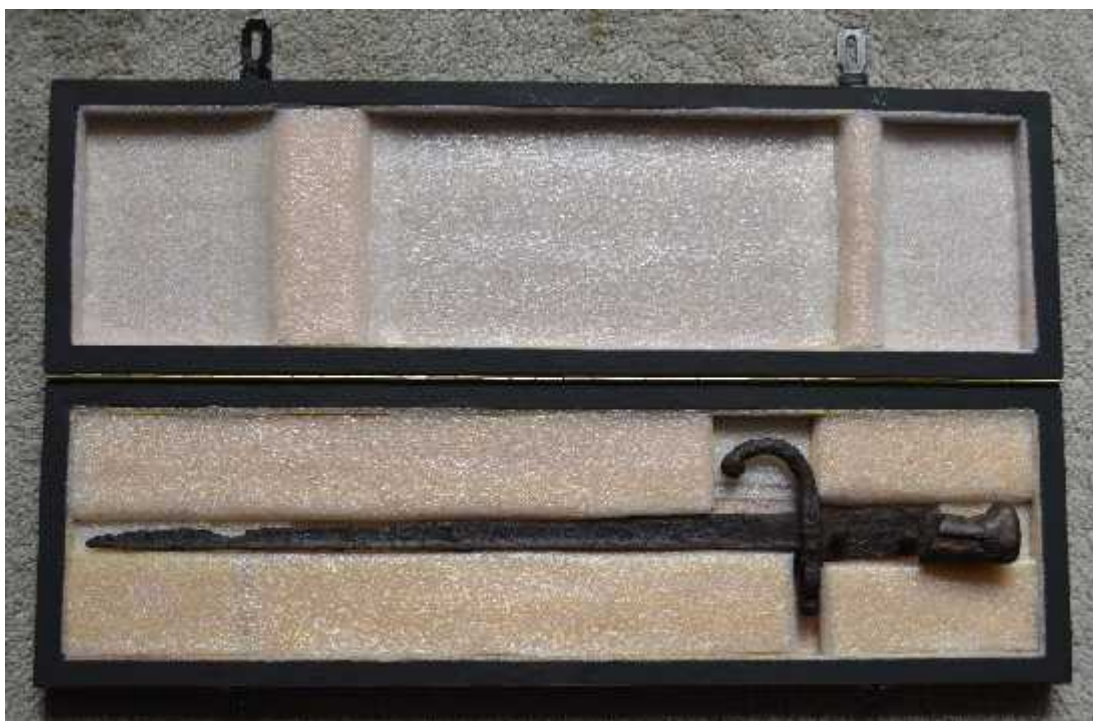
**Foto 120. Objeto terminado en su embalaje**

Para garantizar la estabilidad estructural del artefacto se elaboró un embalaje que sirve para almacenamiento y transporte.
