| | | <b>PLAN DE MANEJO AMBIENTAL PARA LAS<br/>PLATAFORMAS MULTIPOZO COPA B C Y D</b> | |

**PROSPECCIÓN ARQUEOLÓGICA DELAS PLATAFORMAS MULTIPOZO COPA B-C Y  
D MUNICIPIO DE SAN LUIS DE PALENQUE, DEPARTAMENTO DE CASANARE**

**LICENCIA DE INTERVENCIÓN ARQUEOLÓGICA N° 1971**

**BOGOTÁ D.C.  
MARZO DE 2011**

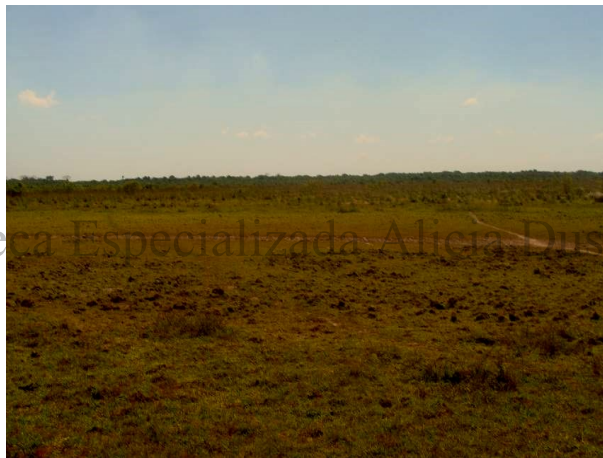
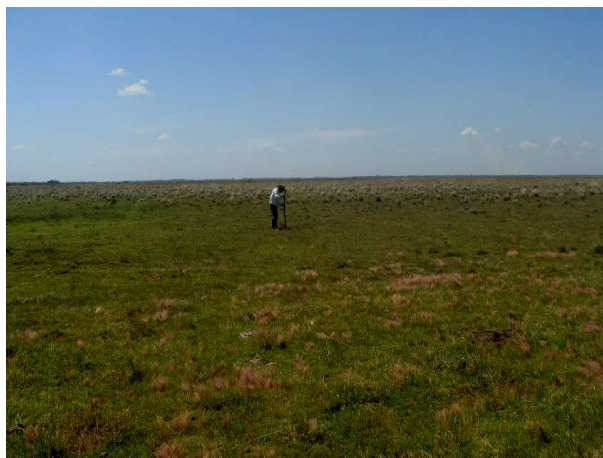
**Foto N° 5. San Luis de Palenque locación pozo Copa D. Se aprecia como la zona se encuentra en un área de sabana y presenta problemas de drenaje**

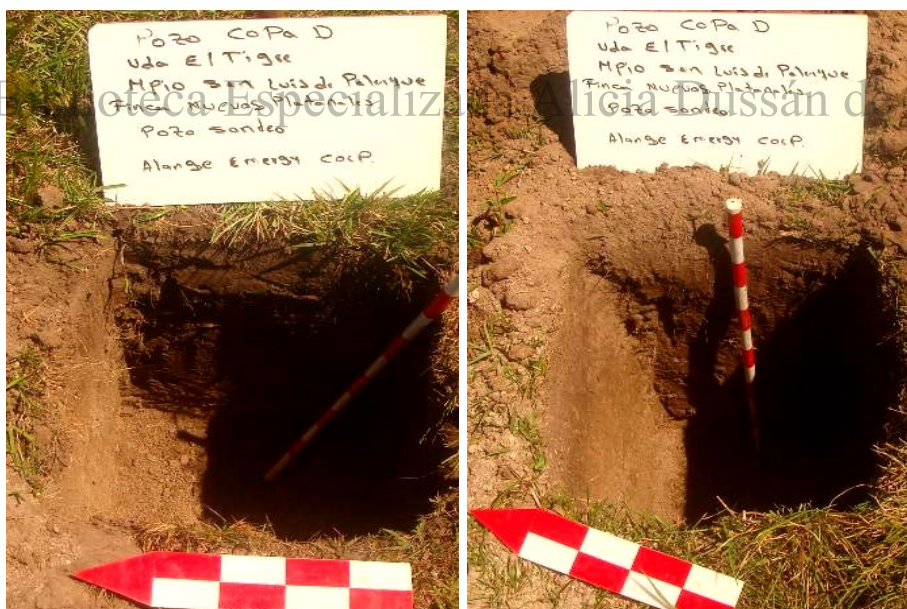
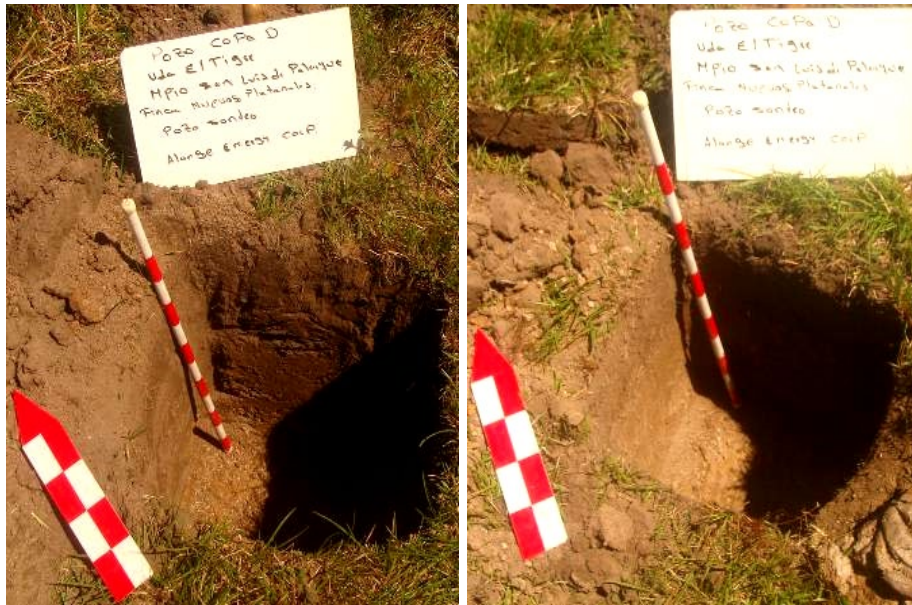
**Foto N° 6. San Luis de Palenque. Locación Copa D. Detalles de los pozos de sondeo excavados.**

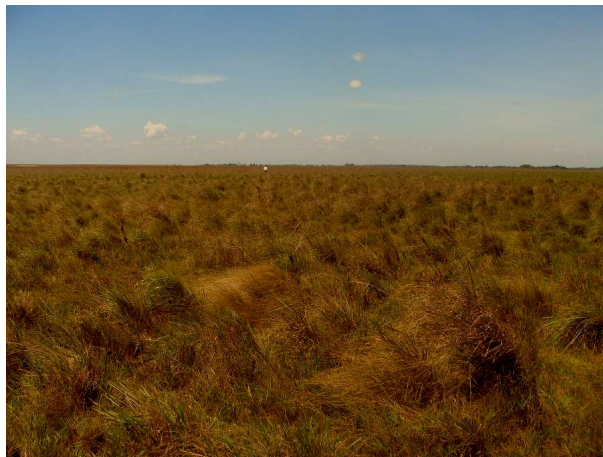
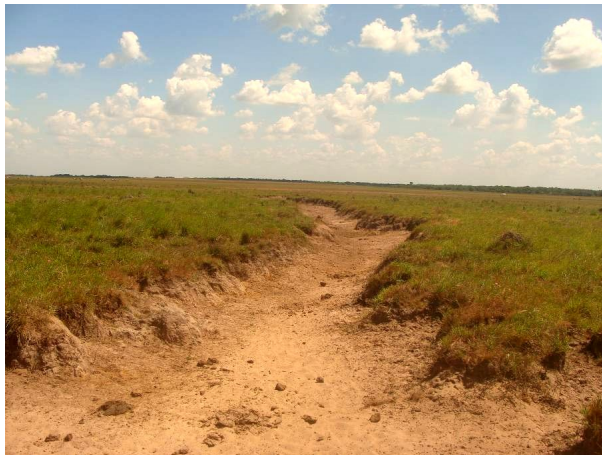
**Foto N° 7. San Luis de Palenque, Casanare. Vista del corredor de la vía de acceso entre las plataformas multipozo Copa C-D. Se aprecia que el área presenta baja probabilidad de hallazgos arqueológicos. En la imagen inferior se observa un cauce estacional, la revisión de los perfiles expuestos no permitió identificar vestigios arqueológicos.**

Allí debido, a las pocas probabilidades de hallazgos arqueológicos, se excavaron unos pocos pozos de sondeo. Los dos primeros mostraron una estratigrafía similar a la observada en los pozos hechos en la localidad. Sus coordenadas son:

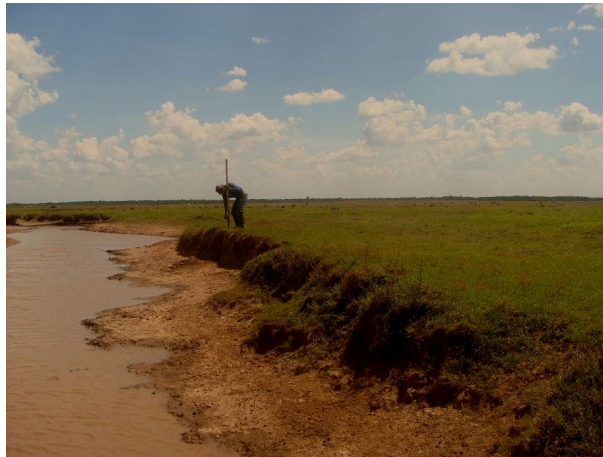
expuestos; ellos muestran un suelo arcilloso al comienzo de color gris que es seguido por otro estrato arcilloso de color café rojizo. En la margen derecha de quebrada, por encima del nivel de inundación se efectúa otro pozo de sondeo. En ellos no se observaron evidencias de actividad humana en el pasado (Foto N° 8 Foto N° 9).

**Foto N° 8. San Luis de Palenque, Casanare. Vista de la quebrada Galápagos, en el trazado de la vía de acceso, revisión de perfil.**

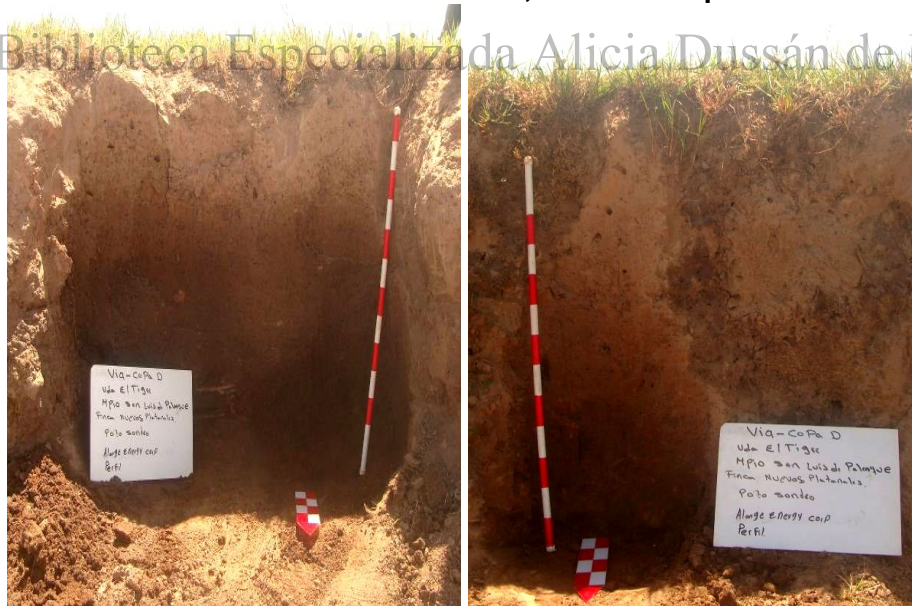
**Foto N° 9. San Luis de Palenque, Casanare. Vista de los perfiles expuestos. En ellos no se detectó ningún tipo de evidencia arqueológica.**

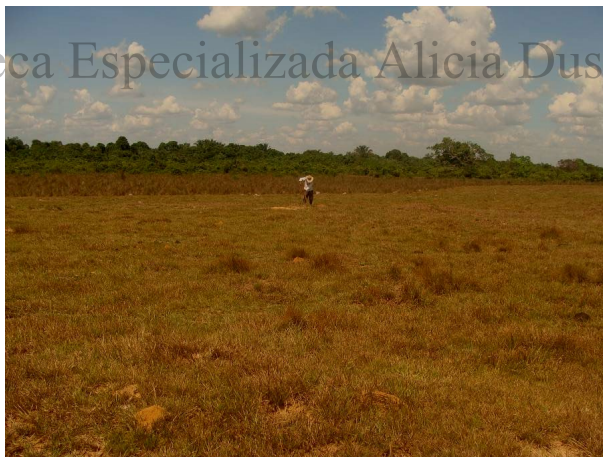
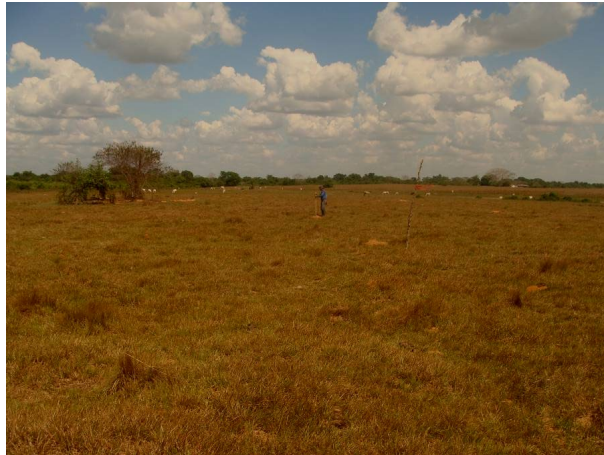
La locación definida para esta plataformas multipozo se localiza en un promontorio-colina, en predios de la finca Nuevos Platanales de propiedad del señor Algemiro Barragán. Este paraje se encuentra cubierto por pasto bajo, aunque en algunos sectores el suelo está expuesto. Al noroccidente de la locación a unos 500 m se localiza el caño Guandul, sector donde hay una mayor cobertura vegetal. La inspección detallada de la locación no permitió identificar evidencias culturales en la superficie del terreno (Foto N° 10).

**Foto N° 10. San Luis de Palenque, Casanare. Vista de la locación Copa C. En las imágenes se aprecian las características del área. Arriba al fondo se observa la vegetación que circunda al caño Guandul.**

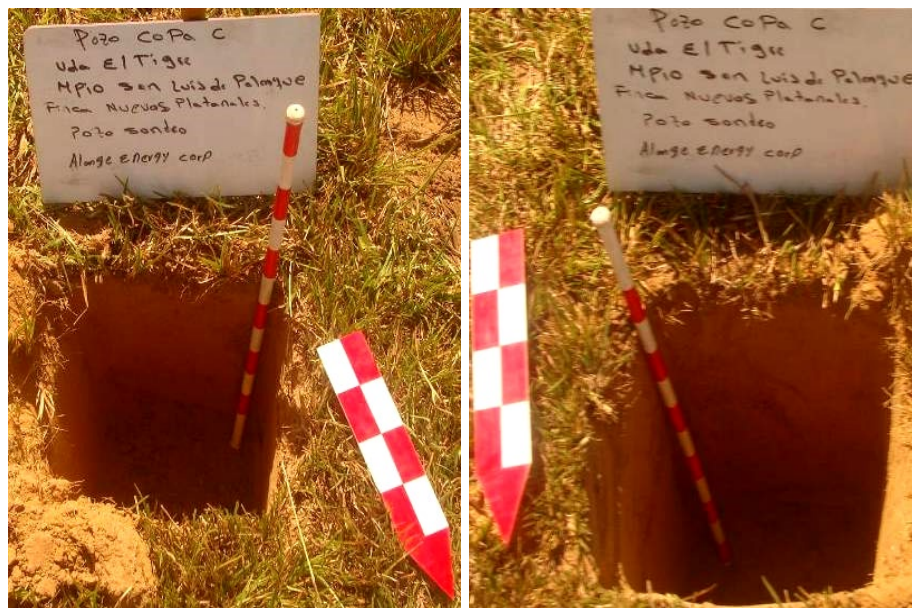
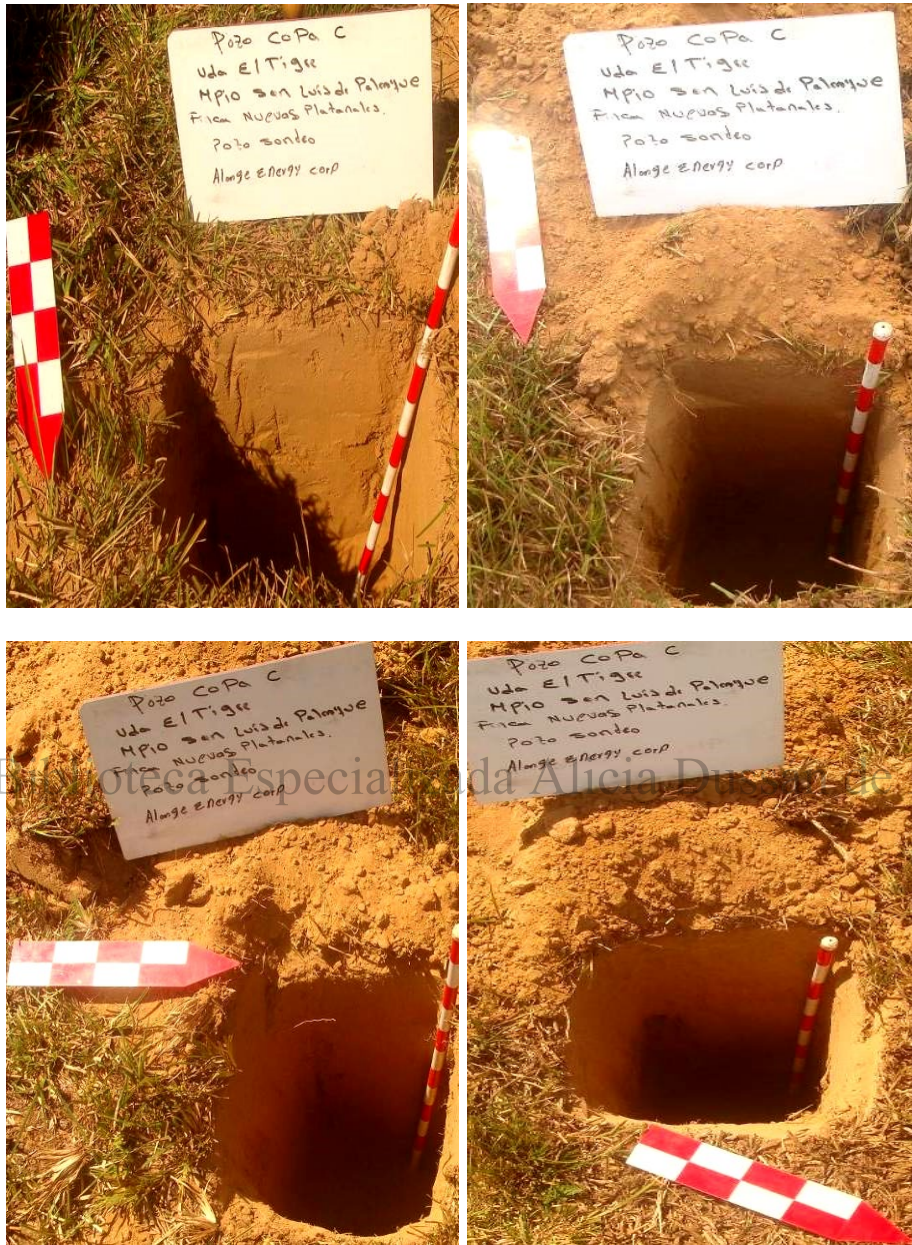
En este lugar se excavaron seis pozos de sondeo en los cuales no se detectó ninguna evidencia de actividad cultural que indicará la existencia de bienes de interés arqueológico. En estos pozos se observó la presencia de un suelo arenoso bastante fino de color café claro (crema), sin pedregosidad. Este estrato supera los 40 cm de profundidad (Foto N° 11).

**Foto N° 11. San Luis de Palenque, Casanare. Vista de los pozos de sondeo excavados en la locación del pozo Copa C.**

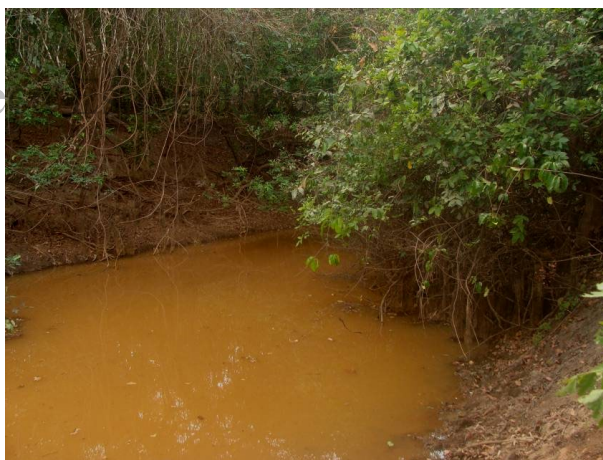
A partir de la plataformas multipozo Copa B la vía de interna por un sector enmontado, con poca visibilidad de la superficie del terreno de topografía similar, hasta llegar al caño Guandul (Foto N° 12). Esto hace inviable realizar pozos de sondeo. La vía cruza el caño, para lo cual es necesario construir un puente. En este sector en la margen izquierda del caño, justo en la terraza adyacente al caño, se hizo otro pozo de sondeo, el cual se excavó hasta 50 cm de profundidad, en este se identificó un suelo orgánico de color pardo, el cual es seguido por un estrato arcilloso, en el cual no se observaron evidencias culturales.

**Foto N° 12. San Luis de Palenque, Casanare. Vista del Caño Guandul. Por este lugar cruza la vía de acceso a los pozos Copa C y D.**

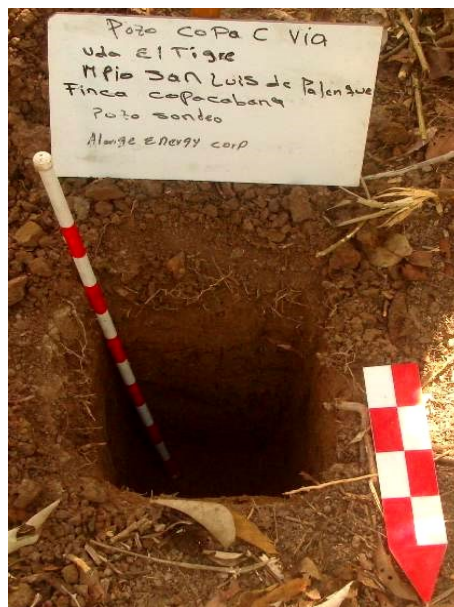
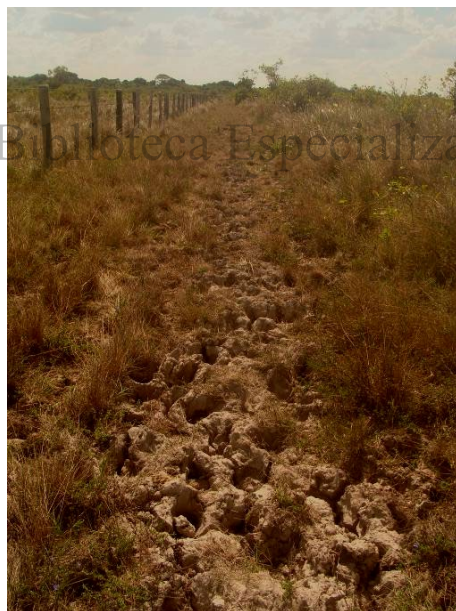
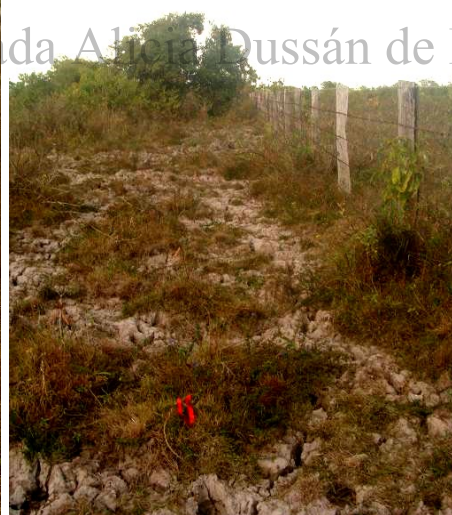
Posteriormente y siguiendo el trazado de la vía se tomaron tres puntos de observación en sectores que por lo visto en la superficie del terreno (suelo cuarteado arcilloso) y la información del guía se puede inferir que presenta problemas de drenaje. Además no se observaron en la superficie del terreno evidencias culturales (Foto N° 13). El tercer punto de observación se tomo justo donde la vía de acceso se cruza con otro carretable a pocos metros del caño Garzones.

**Foto N° 13. San Luis de Palenque, Casanare. Pozo de sondeo excavado cerca al caño Guandul. Abajo vistas del trazado de la vía de acceso, se observa que este presenta bajas probabilidades de hallazgo de vestigios arqueológicos por cuanto se trata de terrenos inundables.**

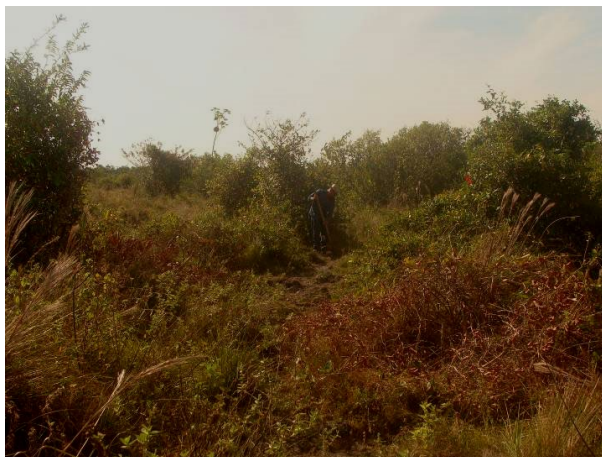
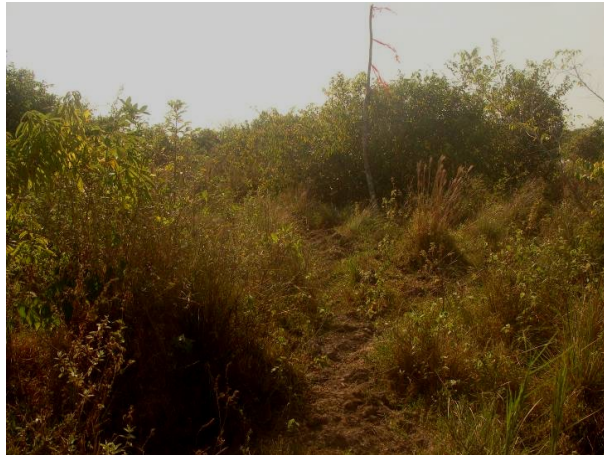
La locación definida para este pozo se ubica en predios de la finca Copacabana de propiedad de la señora María Nery Rodríguez. Se trata de un área de sabana qué, según lo observado por parte nuestra, y los datos proporcionados por el señor Wilson Arenales, administrador de la finca, y quien nos guió por la zona se inunda todos los años. Por consiguiente se considera que no es apta para la ocupación humana (Foto N° 14). Debido a lo anterior solamente se excavaron 4 pozos de sondeo. En ellos se observó la presencia de una primera capa de suelos arcillosos de color gris –indicativo de problemas de drenaje-, el cual es seguido a partir de los 20 cm de profundidad por otro suelo arcilloso de color amarillo-crema (Foto N° 15). En ellos no se identificaron evidencias de actividad humana en el pasado.

**Foto N° 14. San Luis de Palenque. Vista de la locación del Pozo Copa B. Se observa como el lugar no reúne condiciones idóneas para la ocupación humana.**

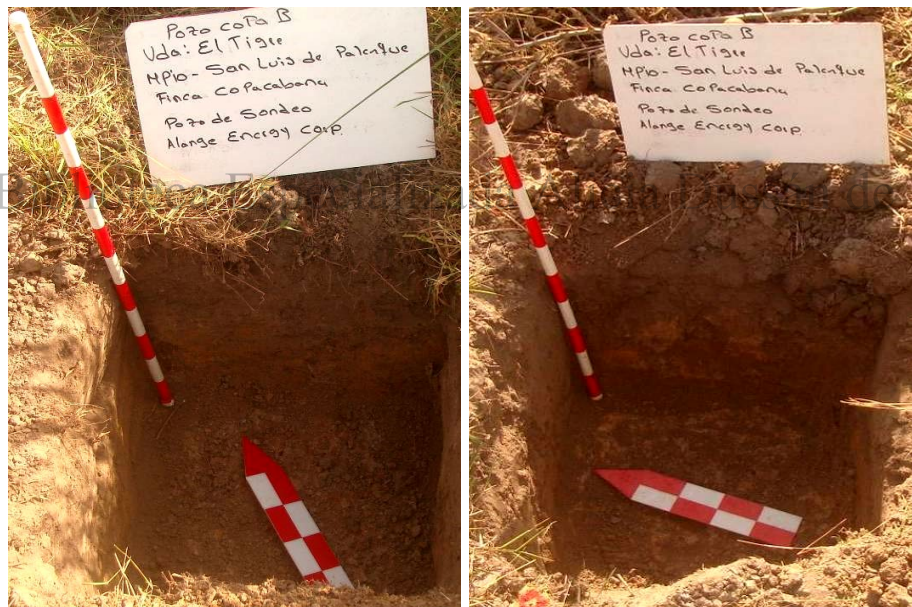
**Foto N° 15. San Luis de Palenque, Casanare, Pozo Copa B. Detalle de pozos de sondeo excavados allí.**

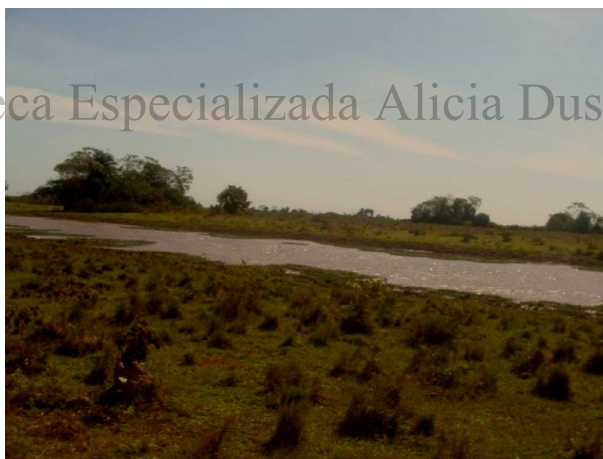
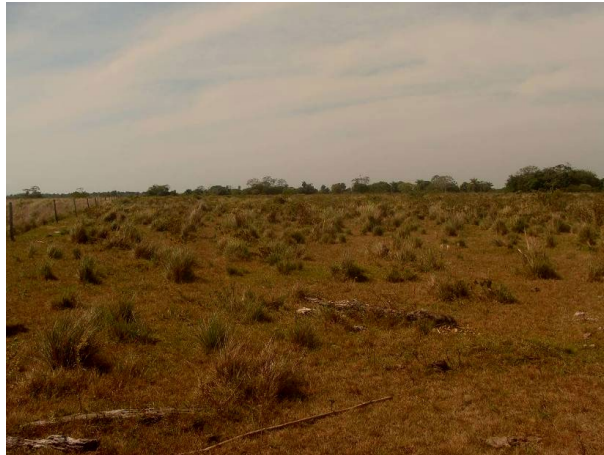
Retomando la prospección de la vía se observa como esta continúa paralela a una cerca, por un área de sábana *banqueada* – así denominan en el llano estas formaciones naturales-, ya en la margen izquierda del caño Garzones, en este sector la cobertura vegetal es mínima, estando en ocasiones el suelo expuesto. La inspección del área no permitió identificar evidencias de actividad humana, observación que fue corroborada por el señor Arenales, quien indico que cuando hizo la cerca no observo ningún elemento extraño que sugiriera que el lugar había sido habitado por los indígenas (Foto N° 16).

**Foto N° 16. San Luis de Palenque, Casanare. Vista del caño Los Garzones y del trazado de la vía de acceso.**

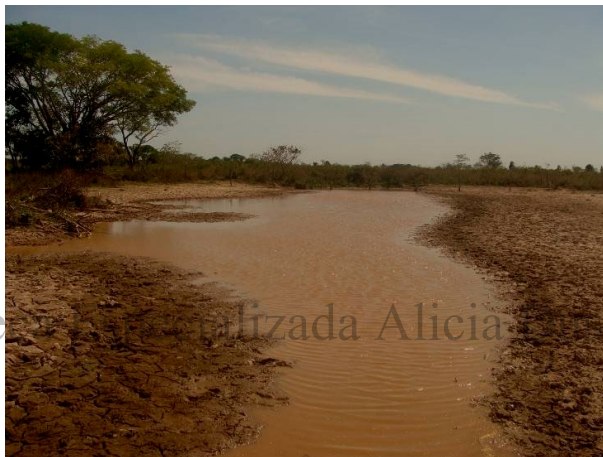
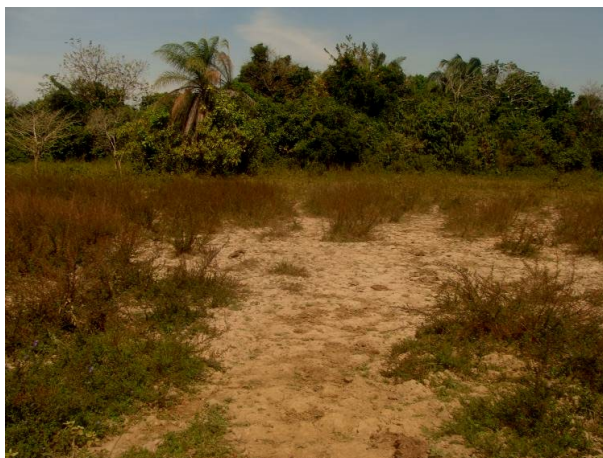
El paisaje prácticamente se repite hasta la Estación-Pozo Copa 1, aunque en el recorrido se cruza por dos sectores inundables y por los caños Caracara y Ulere; en el primero se observó que la margen izquierda de este presenta un plano de inundación muy amplio. Antes de llegar a la estación Copa 1, la vía ingresa en predios de la finca Barcelona de propiedad del señor Luis Argelio García (Foto N° 17).

**Foto N° 17. San Luis de Palenque, Casanare. Arriba caño Caracara, se observa su amplio plano de inundación. Vista del trazado de la vía antes de ingresar a la finca Barcelona. En el suelo expuesto no se identificaron vestigios de actividad humana.**
