# **PROGRAMA DE ACOMPañAMIENTO Y MONITOREO ARQUEOLÓGICO EN EL ÁREA DEL EMPLAZAMIENTO DEL POZO CHAMPETA. (BLOQUE PERDICES DIFÍCIL W).**

Agosto de 2015

**Municipio de Sabanas de San Ángel  
Departamento del Magdalena.**

EIATEC S.A.S

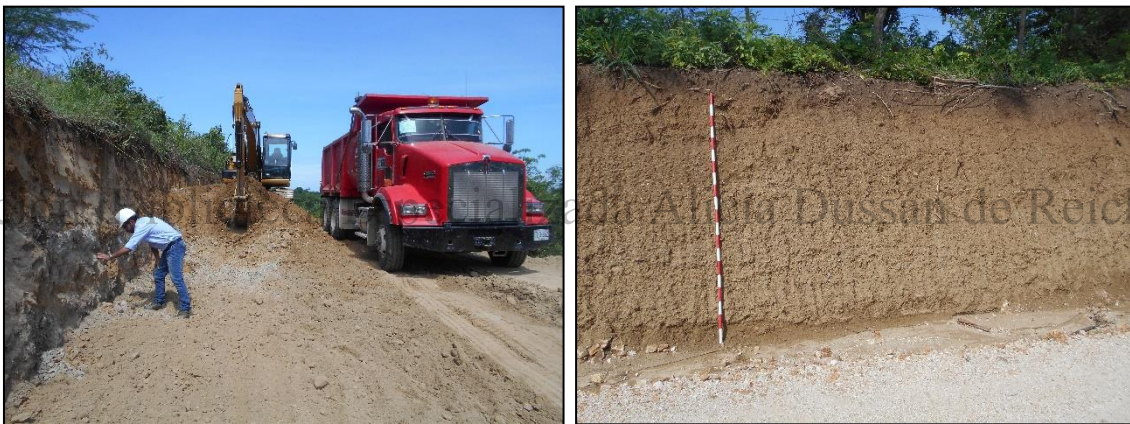
Foto 17 y 18 Labores de monitoreo y registro del perfil modal en el área 5 de la vía de acceso.

Comprende desde el km 0+000 al km 1-400, se conecta con la vía veredal que comunica el municipio de Fundación con el Sabanas de San Ángel, este tramo corre en dirección occidente- oriente, atravesando varias colinas o partes altas dentro de las unidades de paisaje registradas. El seguimiento y monitoreo a las labores de la maquinaria fueron constante y máxime cuando se encontró el Hallazgo Fortuito No. 1 sobre este tramo, situación que obligó a redimensionar el área de observación sin llegar a encontrarse material arqueológico adicional.

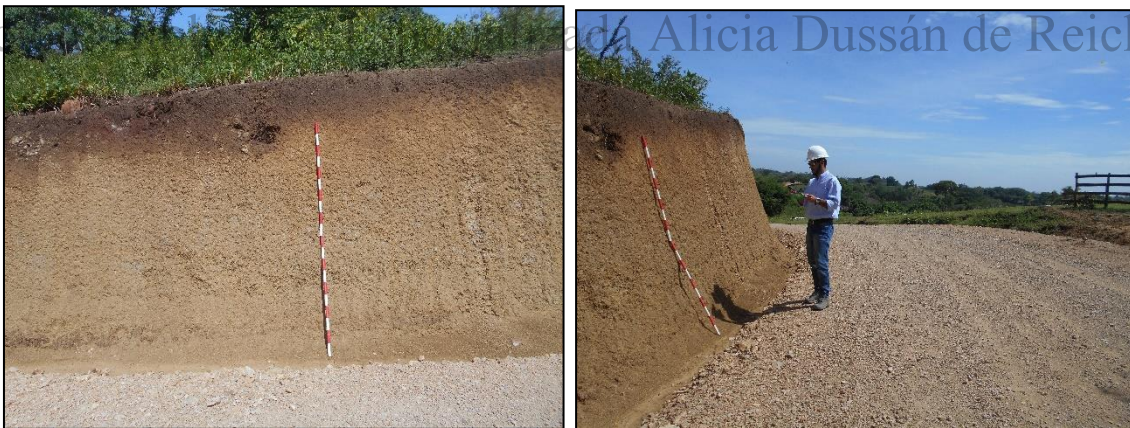
Foto 19 y 20. Registro del perfil modal en el área 4 de la vía de acceso.

Este tramo de la vía de acceso corresponde a 1.1 km de longitud, atraviesa zona de lomeríos pero aun así no se registró evidencia alguna de material arqueológico durante el proceso de restauración del carretable. Estratigráficamente en este tramo se registró la presencia dos unidades estratigráficas, la primera presenta una capa de material orgánico bastante gruesa, llegando hasta los 50 cms y la segunda de mayor concentración, está compuesta por una capa de dos metros de profundidad de textura arcillo arenoso de fragmentos subangulares.

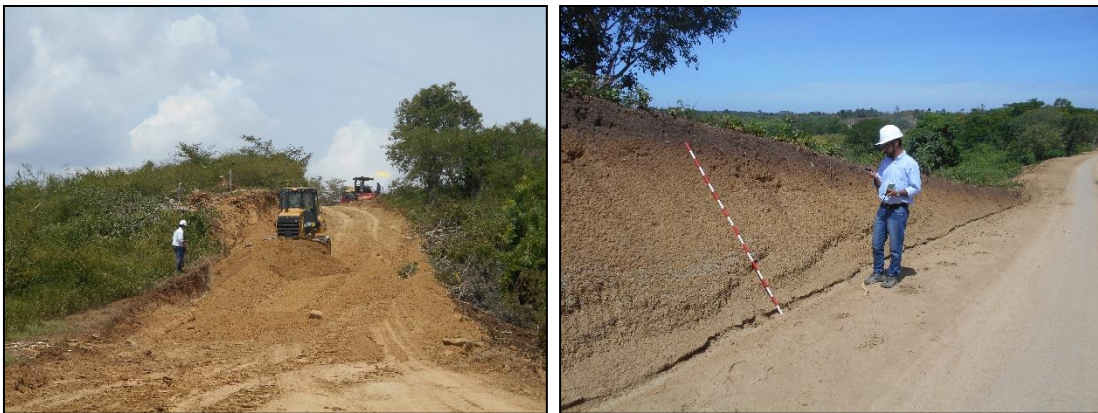
Foto 21 y 22. Registro del perfil modal en el área 4 de la vía de acceso.

registró ninguna evidencia de tipo arqueológico susceptible a ser destruida o afectada por el paso de las obras civiles.

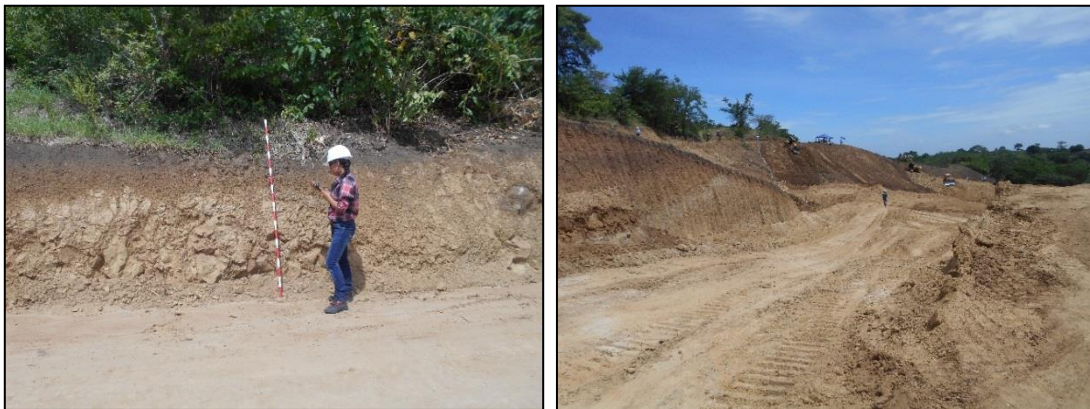
Foto 23 y 24. Registro del perfil modal en el área 4 de la vía de acceso.

Corresponde al tramo de la vía que llega hasta la plataforma. Este tramo se parte desde donde finaliza el tramo 3, en sentido oriente-occidente. La gran cantidad de rastros y

pastos altos hicieron dispendioso el proceso de seguimiento y monitoreo, aun así, no se registró presencia o evidencia alguna de material cerámico o cualquier otro objeto de cultura material. El trazado del área ratifica su trayecto por zonas donde convergen pendientes ligeramente inclinadas de distintas elevaciones, sobre todo lomas bajas y alargadas. Se pudo determinar una estratigrafía homogénea comparada con los trazados anteriores, variando únicamente el grosor de las unidades estratigráficas de acuerdo a la topografía presentada en la zona.

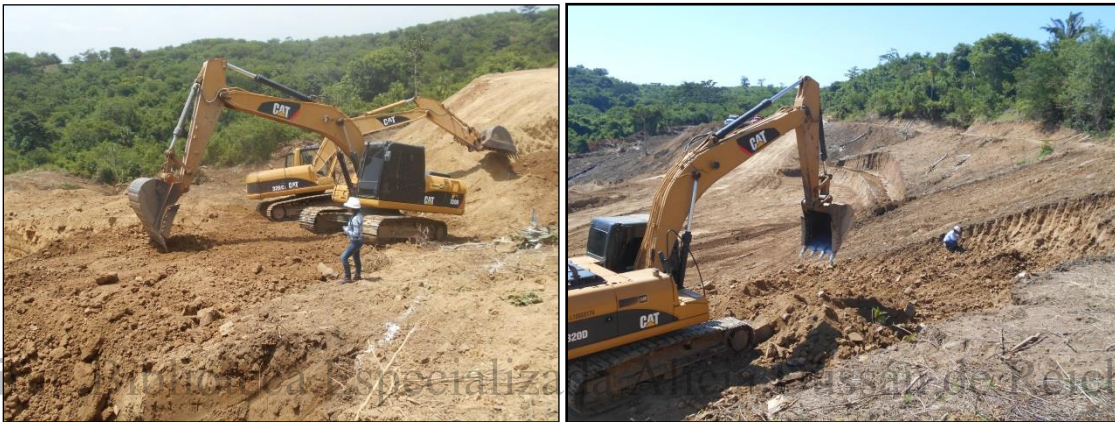
Foto 30 y 31. Actividades de seguimiento y monitoreo.

no muy pronunciada, situación que obligó a una revisión exhaustiva de los primeros niveles del terreno durante la remoción de tierra por parte de la maquinaria. Así mismo, en los centros de acopio destinados para el material removido, se efectuaron labores de inspección y seguimiento de los depósitos, sin presencia de evidencia arqueológica para registrar.

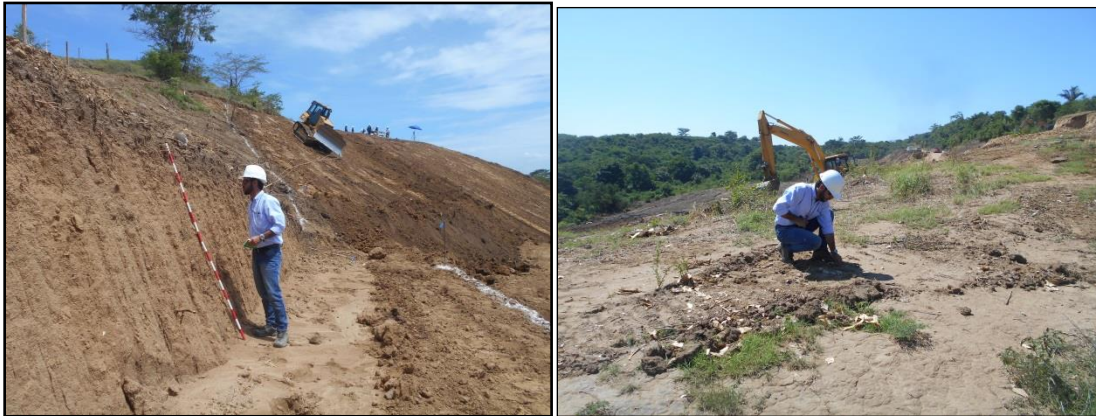
Foto 32 y 33. Revisión de perfiles y registro de recolecciones superficiales

Todas las evidencias de material cultural recuperadas durante la intervención arqueológica realizadas, fueron geo-referenciadas mediante el uso de navegador GARMIN ETREX LEGEND y ubicadas posteriormente en la cartografía de la zona. El material recuperado consiste exclusivamente en cerámica prehispánica, procedente de las partes altas de la locación y otro tanto del sitio de incidencia arqueológica de donde proviene el Hallazgo Fortuito No. 1 a un costado del tramo 4 de la vía que conduce hacia la plataforma.

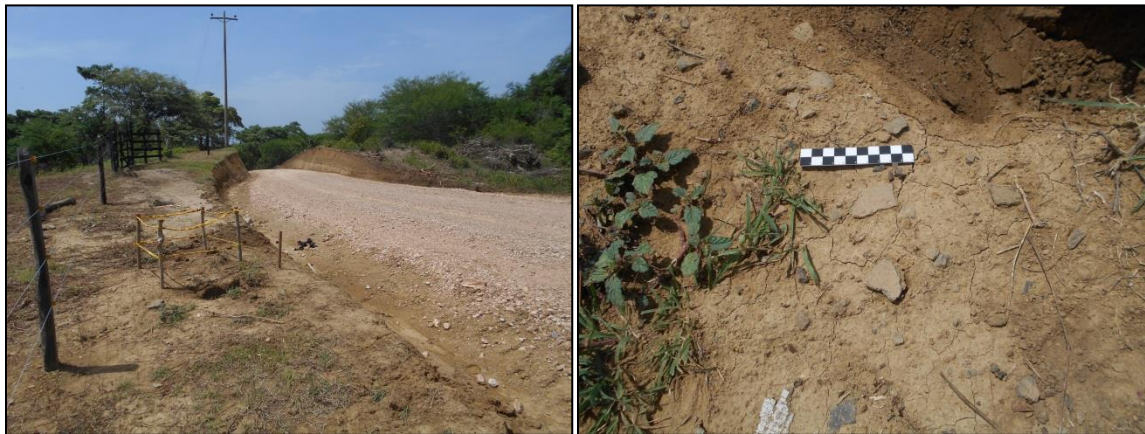
Foto 34 y 35. Área de Incidencia Arqueológica No.1

Las coordenadas de los sitios corresponde a 0985522 E-1629248 N, Magna Bogotá para el Hallazgo Fortuito No. 1 y 0982390 E - 1628923 N, Magna Bogotá para el Hallazgo Fortuito No 2, con alturas de 215 y 220 m.s.n.m. respectivamente. El área puntual donde se registraron los hallazgos son muy similares y corresponden a unidades de paisaje con relieve alto, de lomeríos y colinas.

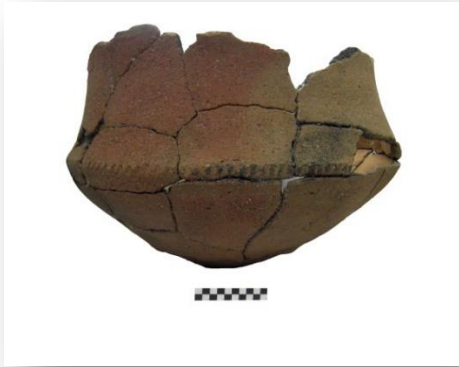
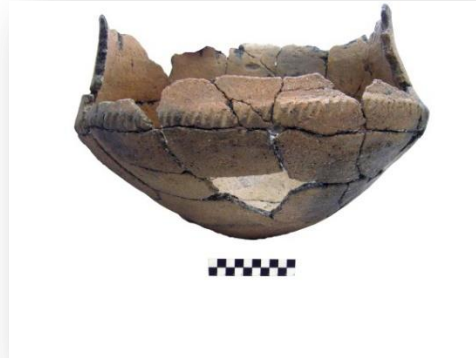
Imagen. 9 y 10. Panorámicas de la reconstrucción parcial del recipiente cerámico catalogado como Hallazgo Fortuito No 1 adscrito al Tipo Ariguaní Crema Burdo.

Incisiones gruesas lineales alrededor de la parte aquillada del recipiente, en esta parte se nota la unión de la parte superior con la inferior de la olla a través de la técnica de enrollamiento.

El Hallazgo Fortuito N° 1 Corresponde a una vasija cerámica en mal estado de conservación, se fractura muy fácil, por ello su recuperación se hace en bloque para tratar de hacer una fase reconstructiva en laboratorio con las piezas existentes.

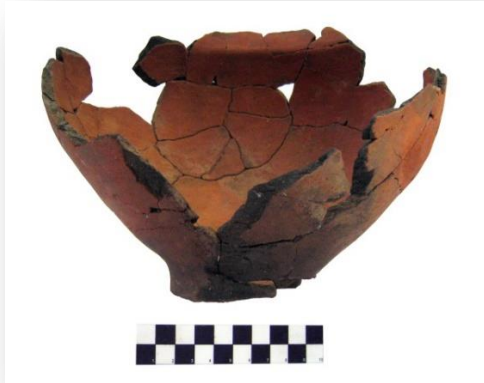
Imagen 15 y 16. Panorámicas de la reconstrucción parcial del recipiente cerámico catalogado como Hallazgo Fortuito No 2 adscrito al Tipo Ariguaní Naranja Alisado

**Técnica Decorativa.** Baño rojo tanto interno como externo, no presenta ningún tipo de decoración.

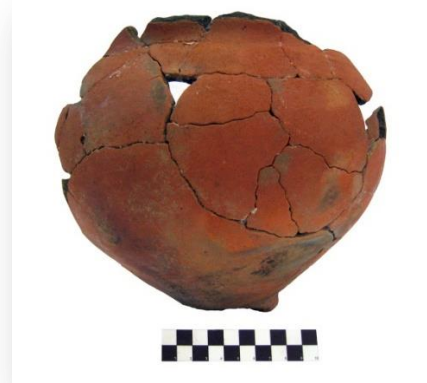
**Formas observadas:** Olla semiglobular con labios redondeados, bordes evertidos con un leve reforzado..

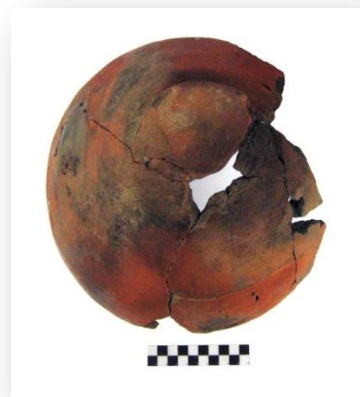
Imagen 17 y 18. Panorámicas desde arriba (Izquierda) y desde abajo (Derecha) del recipiente cerámico catalogado como Hallazgo Fortuito No 1 adscrito al Tipo Ariguaní Naranja Alisado

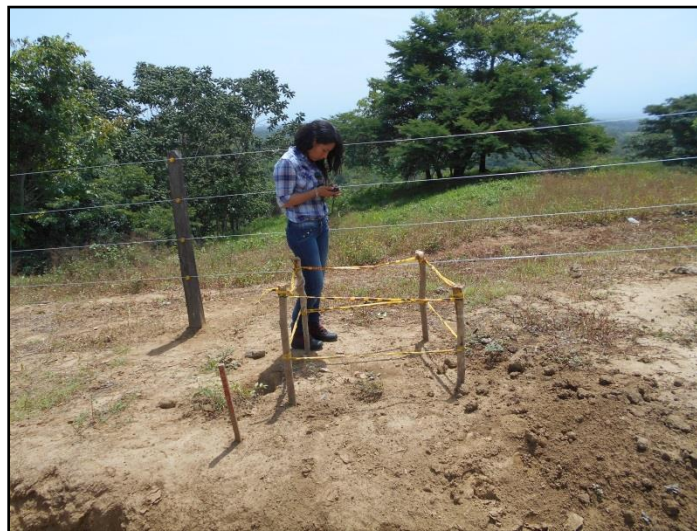
**FOTOGRAFÍA No:**

Aislamiento y geo-referenciación del área de  
incidencia arqueológica donde apareció el hallazgo  
fortuito No 1 en la abscisa 0+960 mtrs de la Vía Acc.

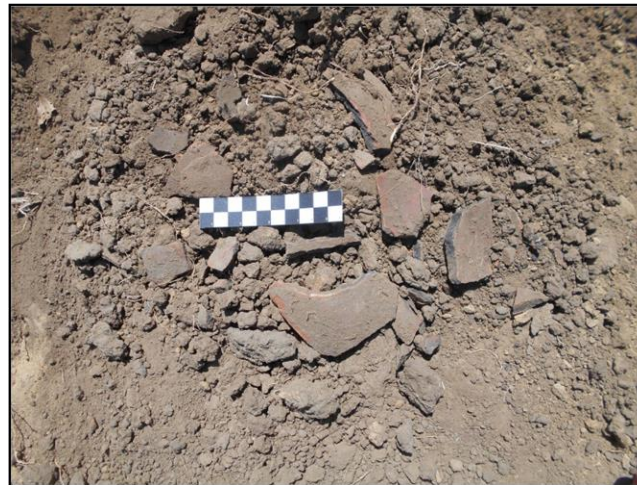
**FOTOGRAFÍA No:**

Fragmentos cerámicos en superficie donde apareció  
el hallazgo fortuito No. 2 en el sector de la Plataforma  
Champeta.

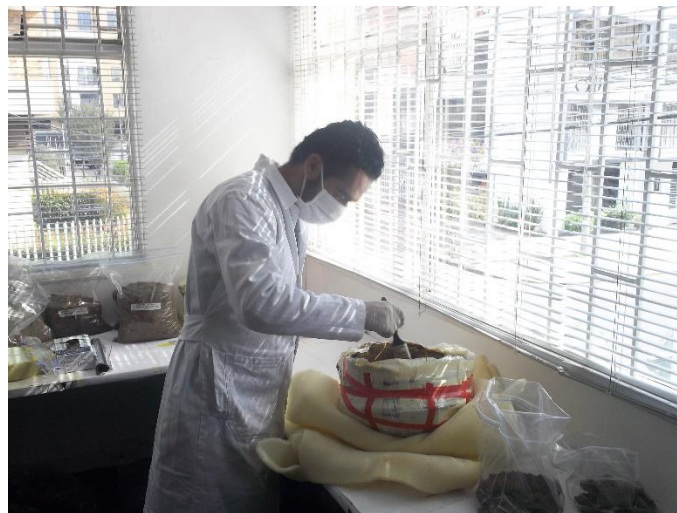
**FOTOGRAFÍA No:**

Micro-excavación del recipiente cerámico recuperado en el Hallazgo Fortuito No 1.

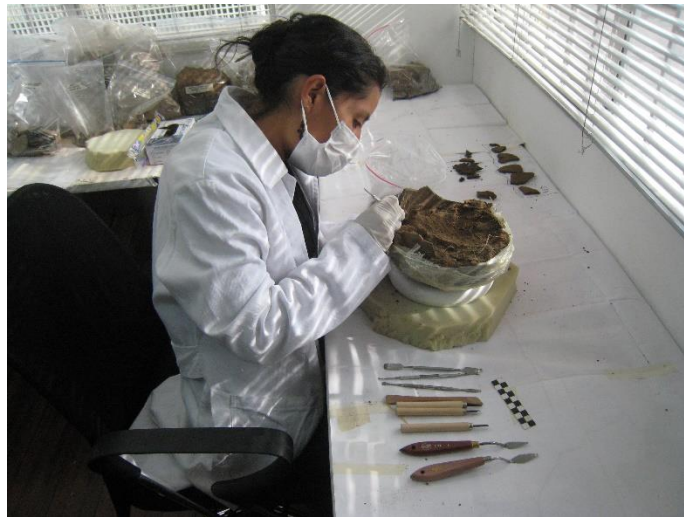
**FOTOGRAFÍA No:**

Micro-excavación del recipiente cerámico recuperado  
en el Hallazgo Fortuito No 2.
