**PROSPECCIÓN ARQUEOLÓGICA Y DISEÑO  
DEL PLAN DE MANEJO ARQUEOLOGICO PARA  
LAS LINEAS MECANICAS NORTE CASABE Y  
SUR PEÑAS BLANCAS DEL PROYECTO ECU  
17053 PLANTA DE AGUA CASABE QUE EN  
CONJUNTO SUMAN 18,4 HA. MUNICIPIO DE  
YONDÓ, DEPARTAMENTO DE ANTIOQUIA**

**BOGOTÁ D.C.  
Noviembre de 2019**

**Informe final Autorización Arqueológica No 8106**

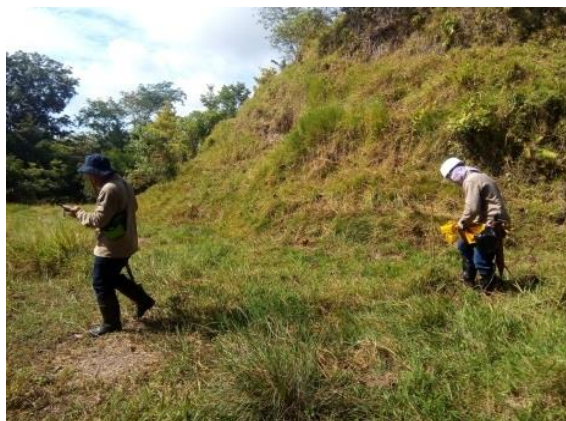
**Fotografía 1 Localización de puntos de sondeo con GPS.**

Inicialmente fueron demarcados con cinta amarilla los puntos de sondeo con coordenadas GPS (**Fotografía 1 y Fotografía 2**)

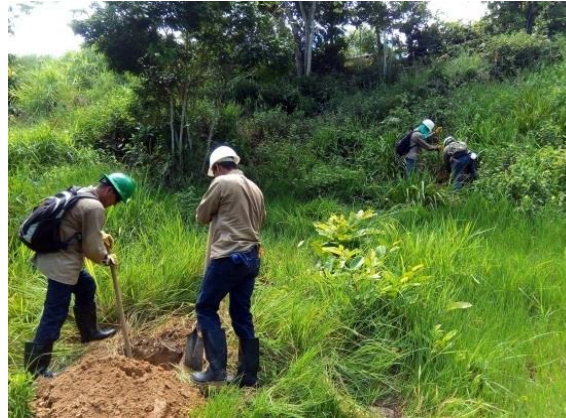
**Fotografía 3 Excavación de pozos de sondeo.**

Las pruebas subsuperficiales tuvieron unas dimensiones en planta aproximadas de 40 x 40 cm y sus profundidades oscilaron entre 60 cm en promedio en donde los horizontes transicionales BC marcan suelos estériles culturalmente y la aparición del nivel freático confirma lo reportado en las profundidades de los suelos de áreas circundantes a la de estudio (López, 1989; 1990; 1995; 1998; 1999 y 2001; Arango, 2006; García, s.f.; Pino 2006; Porras 2018 y Riveros 2017) que indican presencia de materiales hasta una profundidad máxima de 50 cm. Los sondeos se excavaron con palín (pala plana) por niveles de 10 cm de profundidad, separando los suelos de cada nivel con el propósito de verificar la presencia de materiales arqueológicos por parte de los arqueólogos quienes realizaron la revisión manual de los suelos con palustre. (**Fotografía 3, Fotografía 4, Fotografía 5,**

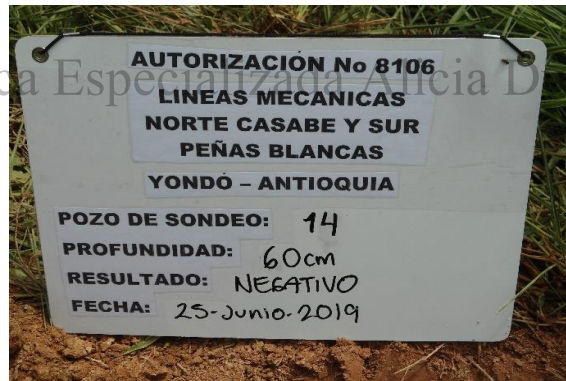
**Fotografía 7 Rotulado de los pozos de sondeo en campo**

La nomenclatura de los sondeos se hizo con una numeración cardinal, iniciando desde el número 1 hasta el sondeo 1067, en la línea mecánica Sur Peñas Blancas y en la línea mecánica Norte Casabe a partir del sondeo No 1068 hasta completar los 2301 sondeos (ver **Anexo cartográfico 11.1**). Así, cada pozo fue identificado con un tablero donde se consignó, además del consecutivo del pozo, información referente a la profundidad final, resultado del sondeo y fecha en que fue realizado; esta evidencia forma parte del registro fotográfico realizado a cada pozo de sondeo. (**Fotografía 7**)

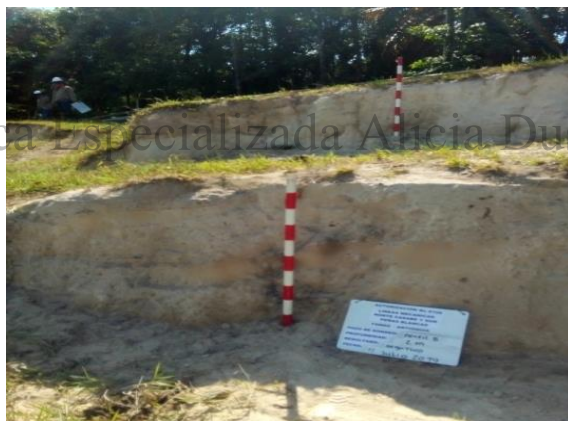
**Fotografía 8 Perfil No 8, Línea Norte Casabe.  
E 1017260 N 1267090**

Junto con las actividades de excavación de los pozos de sondeo, se registraron perfiles ubicados en barrancos o zanjados con el propósito de hacer una lectura de suelos de la zona y de complementar los datos proporcionados por los pozos de sondeo (**Fotografía 8, Fotografía 9**).

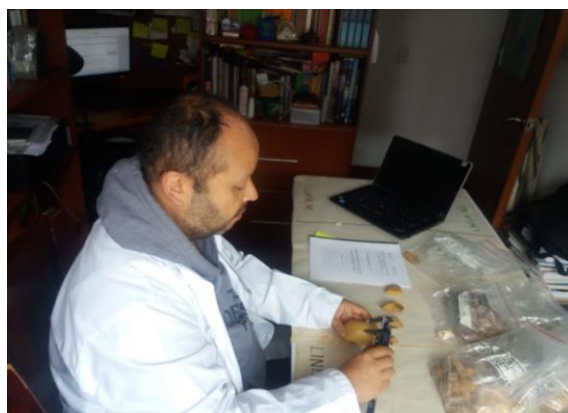
**Fotografía 15** Medición de artefactos líticos.

El material arqueológico recuperado fue llevado a un espacio adecuado para laboratorio, en donde se procedió al lavado, etiquetado y posterior caracterización. Allí se llevaron a cabo las actividades de limpieza con cepillo suave, luego fue marcado el material para su posterior análisis según sus características constitutivas (**Fotografía 12, Fotografía 13, Fotografía 14, Fotografía 15**).

Metodológicamente para el análisis de los materiales líticos, se procedió a determinar bordes de uso, materia prima, ángulos de corte y tipo de artefacto; basado en las categorías propuestas López en sus investigaciones a nivel regional en el río Magdalena (López y Realpe, 2008) así como sus trabajos locales, en el río Carare (1991) y las empleadas en el yacimiento de Yondó (1999). Para la cerámica, la clasificación se basó en las investigaciones de Castaño y Dávila (1984) y en estudios más recientes como los de Romero y Hernández (2007).

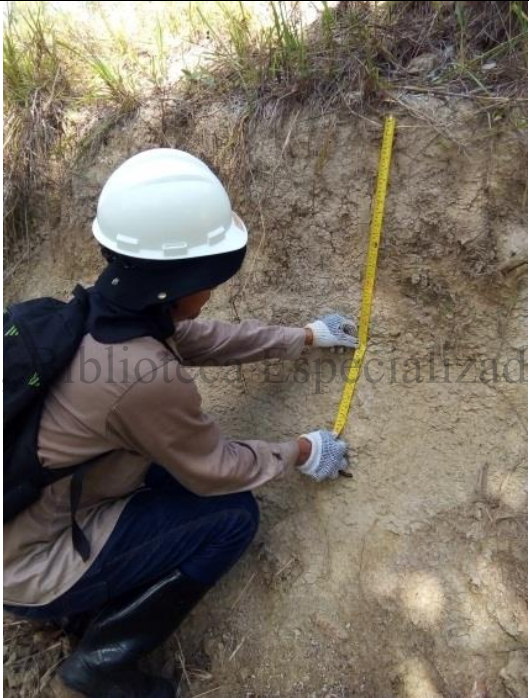
| | <p>Se aprecia expuesto un horizonte C, arenoso (7,5Y 8/2), consistencia friable, estructura granular, en una pared de 1 m de altura, provocada por la apertura de camino de acceso a la finca Porvenir, colindante con la carretera que conduce a Yondó.</p> <p>Pozo de sondeo asociado: 49 ( a 3m de distancia)</p> <p>Resultado negativo para materiales culturales en pared de perfil.</p> |

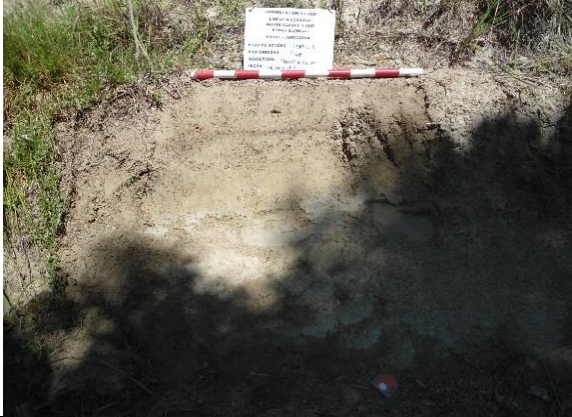
| | <p>Se aprecia expuesto un horizonte C, arenoso (7,5Y 8/2), consistencia friable, estructura granular, en una pared de 1 m de altura, causada por la apertura de camino de acceso a la finca Los Robles, colindante con la carretera postes de línea eléctrica y camino de acceso a la finca Guadual. Pozo de sondeo asociado: 90 (a 4 m de distancia). Resultado negativo para materiales culturales.</p> |

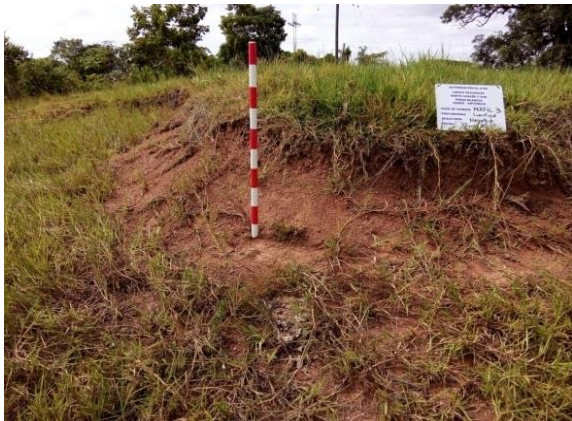
| | <p>Se aprecia expuesto un horizonte B, arcilloso (10R 4/6), consistencia friable, estructura de bloque medio, en una pared de 1 m de altura, causada por procesos erosivos por falta de cobertura vegetal y sobrepastoreo. Este lugar colinda con postes de línea eléctrica y camino de acceso a la finca Guadual. Pozo de sondeo asociado: 130. (a 10 m de distancia). Resultado negativo para materiales culturales.</p> |

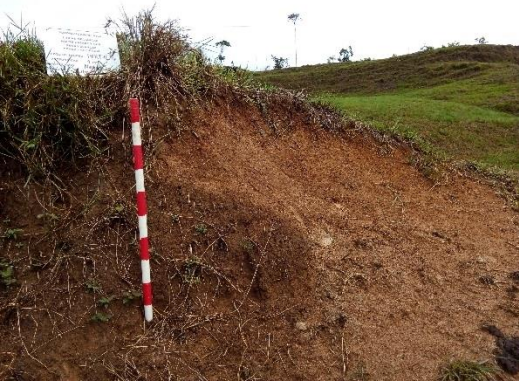
| | <p>Se aprecia expuesto un horizonte B, arcilloso (10R 4/6), consistencia firme, estructura de bloques medios, en una pared de 1 m de altura, causada por procesos erosivos por falta de cobertura vegetal y ganadería intensiva (terraceo) colindante con la carretera que conduce a la al municipio de Yondó.</p> <p>Pozo de sondeo asociado: 499. (a 8m de distancia).</p> <p>Resultado negativo para materiales culturales.</p> |

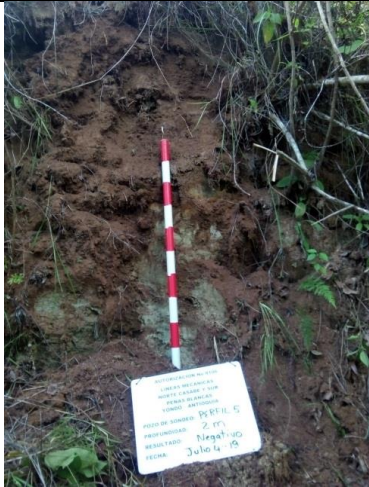
| | <p>Se aprecia expuesto un horizonte A, francoarcilloso (10R 4/6) consistencia firme, estructura de bloques medios, Horizonte B1 arcilloso (2,5YR 5/2), consistencia blanda, estructura bloques medios a gruesos, en una pared de 1,50 m de altura, colindante con la carretera que conduce a la Estación Peñas Blancas.</p> <p>Pozo de sondeo asociado: 1027. (a 5m de distancia).</p> <p>Sin materiales culturales.</p> |

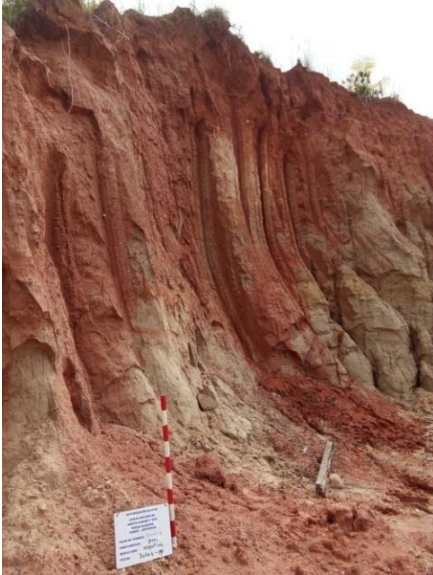
| | <p>Se aprecia expuesto un horizonte B, semiarcilloso (10R 4/6) consistencia friable, estructura de bloque medio y un horizonte C arenoso (7,5Y 8/2), consistencia friable estructura granular, en una pared de más de 4 m de altura, hecha con retroexcavadora; antigua cantera que sirvió para proveer materiales de construcción para la carretera.</p> <p>Pozo de sondeo asociado: 1000 (a 10 m de distancia).</p> <p>Sin materiales culturales.</p> |

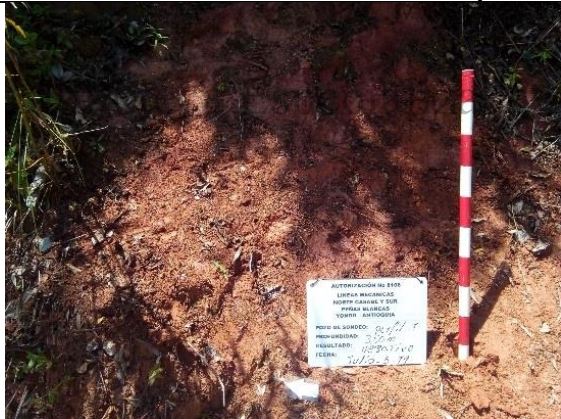
| | <p>Se aprecia expuesto un horizonte B, semiarcilloso, de más de 1 m de espesor, color 10R 4/6. consistencia friable, estructura de bloque medio,</p> <p>Pozo de sondeo asociado: 866</p> <p>Sin materiales culturales.</p> |

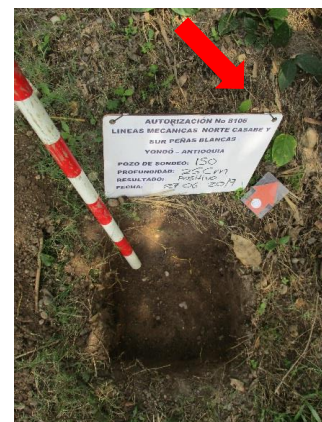
**Fotografía 43 PS 150, verificación de material lítico en superficie**  
E 1012773,1 N 1260126,8

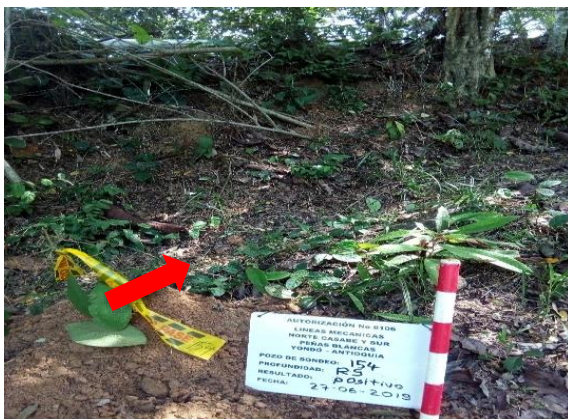
**Fotografía 44** Material lítico disperso en superficie, hallazgo en ladera media, alteración antrópica por vía cercana. E1012791,1 N1260150,8; asociado al PS 154.

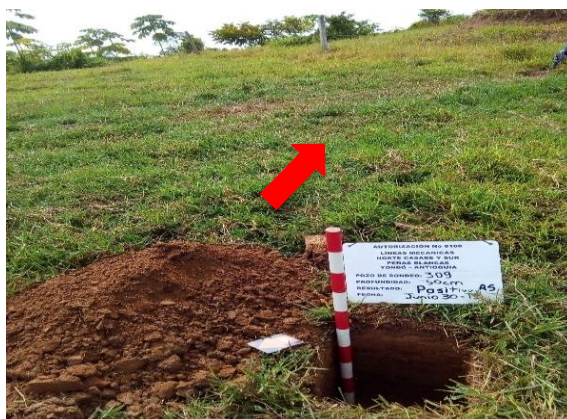
**Fotografía 54** Material cerámico disperso  
en superficie, hallazgo en ladera media,  
alteración por pisoteo de ganado.  
E1013362,2 N1260760,6; asociado al PS 307

La superficie del sondeo 307 también reportó un fragmento de cerámica del tipo Naranja Liso; en las demás áreas de los pozos de sondeo solamente se recuperaron materiales líticos (ver Capítulo Análisis de Materiales). A excepción del sondeo 314, que también arrojó materiales líticos en los horizontes superiores durante el proceso de excavación, los demás sondeos resultaron negativos.

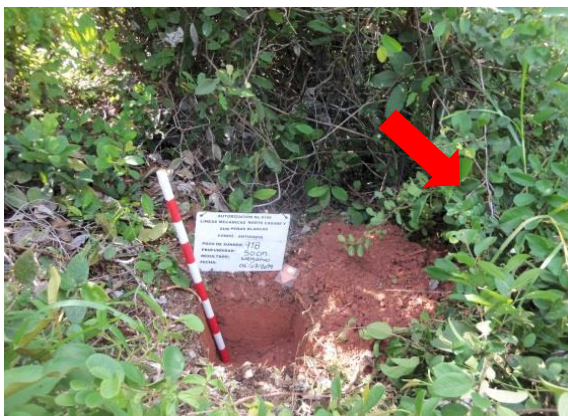
**Fotografía 55** Material lítico disperso en  
superficie, hallazgo en ladera media,  
alteración por pisoteo de ganado.  
E1013373,3 N1260750,5; asociado al PS 309

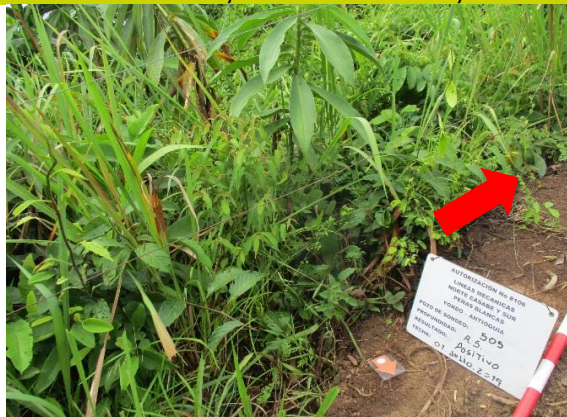
**Fotografía 60** Material lítico disperso en  
superficie, hallazgo en ladera media,  
alteración por pendiente pronunciada y  
carretera aledaña. E1013949,7 N1261036,9;  
asociado al PS 417.

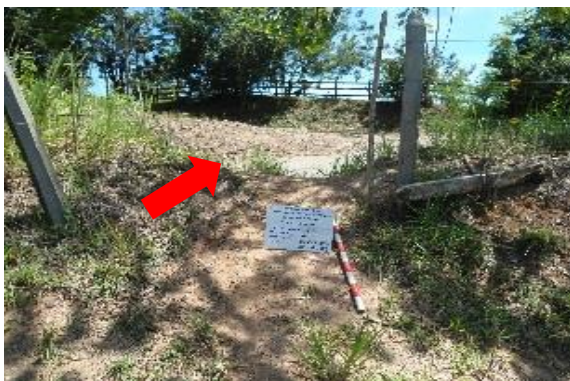
**Fotografía 61** Material lítico disperso en  
superficie, hallazgo en ladera media,  
alteración por pendiente pronunciada y  
carretera aledaña. E1014064,3 N1261631,0;  
asociado al PS 505.

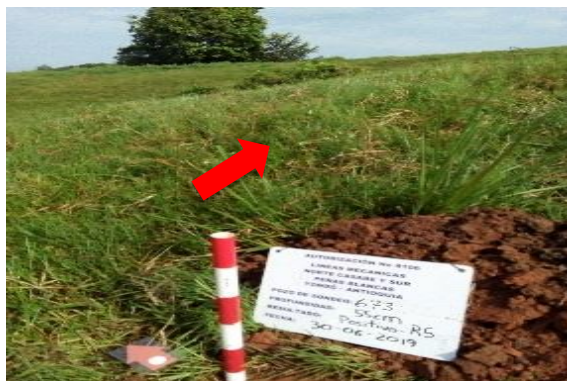
**Fotografía 62** Material lítico disperso en superficie, hallazgo en ladera media, alteración por pendiente pronunciada y carretera adyacente. E1014415,6 N1262389,5; asociado al PS 630.

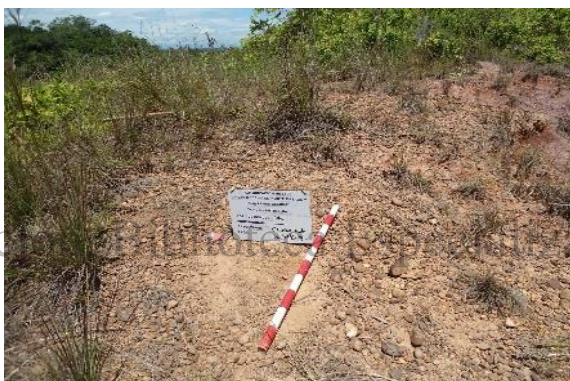
**Fotografía 63** Material lítico disperso en superficie, hallazgo en ladera media, alteración por pendiente pronunciada. E1014703,1 N1262391,1; asociado al PS 673.

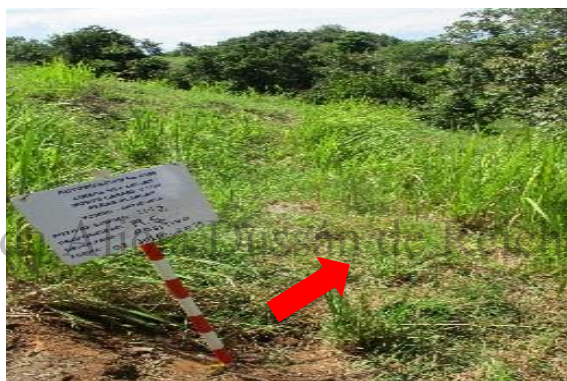
**Fotografía 64** Material lítico disperso en superficie, hallazgo en ladera alta, alteración por pendiente pronunciada y proceso erosivo. E1014699,9 N1262400,3; asociado al PS 674.

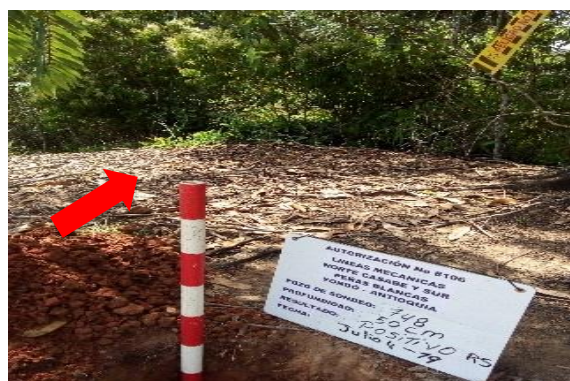
**Fotografía 65** Material lítico disperso en superficie, hallazgo en ladera media, alteración por pendiente pronunciada. E1014800,6 N1262616,3; asociado al PS 712.

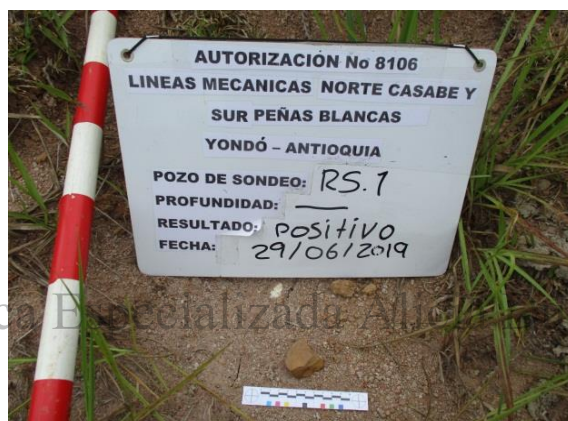
**Fotografía 67** Material lítico en superficie.  
Línea Sur Peñas Blancas E 1012791 N  
1260150

En las actividades de recolección superficial se recuperaron las mayores cantidades de materiales arqueológicos tanto cerámicos como líticos (**Fotografía 67**).

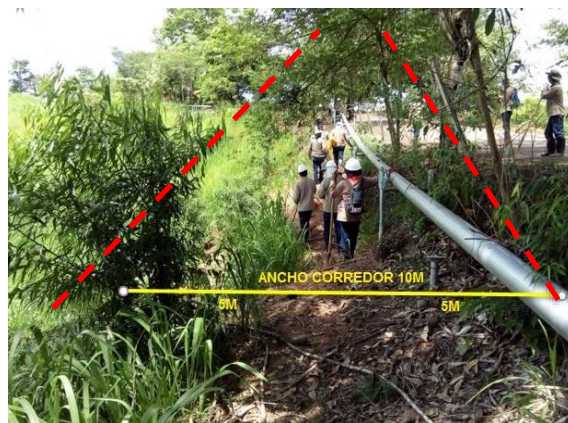
**Fotografía 68** Intervención de infraestructura petrolera sobre corredor línea Sur Peñas Blancas; asociado el PS 1060

En todo caso el corredor de la línea mecánica Sur Peñas Blancas cuya medida es de 10 m se vio afectado de manera constante por el corte y remociones asociados a la infraestructura petrolera, en especial a las líneas mecánicas y tuberías, que en todos los casos excedió el mencionado sobreancho de 10m (**Fotografía 68 y Anexo 1, Mapa 2**)

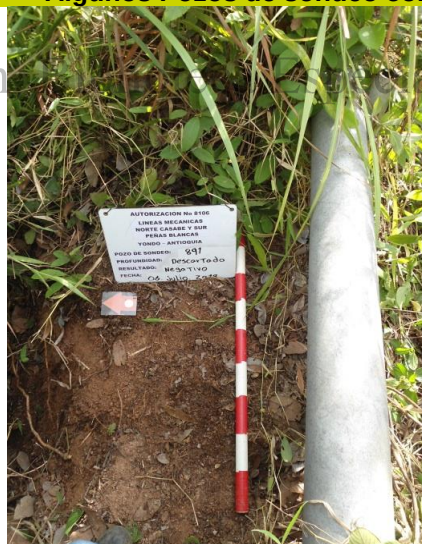
**Fotografía 69** PS 891 E 1014883,2  
N 1263573,7

**Algunos Pozos de sondeo coincidentes con líneas mecánicas existentes**

En la línea Sur Peñas Blancas se realizó una prospección arqueológica de cobertura total, cumpliendo con los postulados metodológicos que se propusieron en la solicitud de licencia arqueológica y se describen a detalle en el apartado metodológico de este informe. En total se realizaron 487 pozos de sondeo de los 1067 propuestos inicialmente, los pozos de sondeo considerados como descartados (580 en total), se proyectaron sobre áreas como vías principales, carreteras secundarias, accesos a fincas y sectores con importantes procesos erosivos (**Tabla 20**). De igual manera y como se verificó a través de los recorridos de terreno la presencia de infraestructura petrolera en el corredor de la línea es muy importante ya que en un 60% de su recorrido, esta se relaciona con otras líneas mecánicas y tuberías, este factor incide directamente en la posibilidad de abrir pozos de sondeo puesto que los suelos del derecho de vía estaban afectados con rellenos de material propios de estas obras o material parental expuesto en superficie (**Fotografía 69** y **Fotografía 70**)

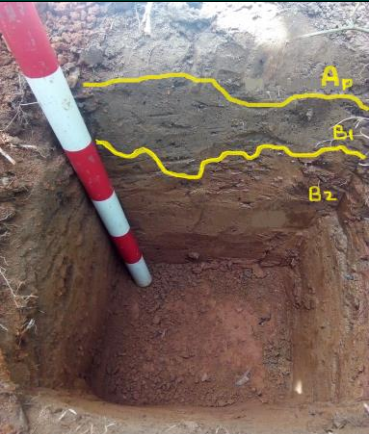
**Tabla 24 Descripción del perfil modal sector colinas Pozo de sondeo 301B, Línea Norte Casabe**

| Perfil Modal<br>Paisaje Colinas | Nomenclatura<br>Prof. (cm) | Características Físicas |
|---|---|---|
| | Ap<br>0-10 cm | Color pardo (7,5 YR 3/6), textura Franco Arcillo Arenosa, grano medio, consistencia friable en húmedo, ligeramente plástica y pegajosa, alta presencia de raíces medias y finas. |
| | B1<br>15-20 | Color pardo oscuro, (10YR 3/6) textura Franco Arcillo Arenosa, de estructura en Bloques medios. Se detalla presencia de granos de arenas, aunque muy escasa y disminución en la plasticidad. Consistencia en húmedo blanda, en mojado, medianamente pegajosa. |
| | B2<br>20-50 | Color naranja rojizo, (7,5 YR 3/2), de textura Franco Arcillosa. Estructura en Bloques prismáticos. Consistencia en húmedo blanda, en mojado, altamente plástica y pegajosa. No se detalló presencia de granos de arenas. |

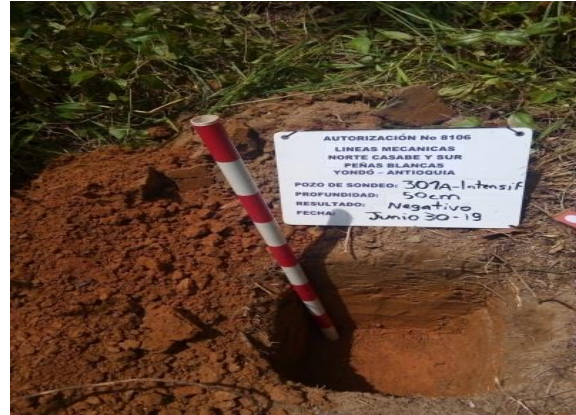
**Fotografía 73 Pozo de sondeo 301 A. Perfil con horizontes B1 y B2 E1013486,9 N1260719,3**

La localización de este sondeo y sus intensificaciones está en un paisaje de colinas de pendiente moderada; con cobertura de pastos para ganadería. El sondeo central presentó un elemento lítico a 20 cms de profundidad. Las intensificaciones 301 A y 301B presentaron un elemento lítico y uno metálico (rodamiento reciente) respectivamente. La intensificación 3 no se realizó por presencia de matorral y vegetación densa. El conjunto de los pozos de sondeo 301 se localizan en una pendiente 25 – 50 % (14° y 27°) que va disminuyendo conforme llega a la carretera central que conduce a Yondó. (**Figura 15 entre Fotografía 72 y Fotografía 76**).

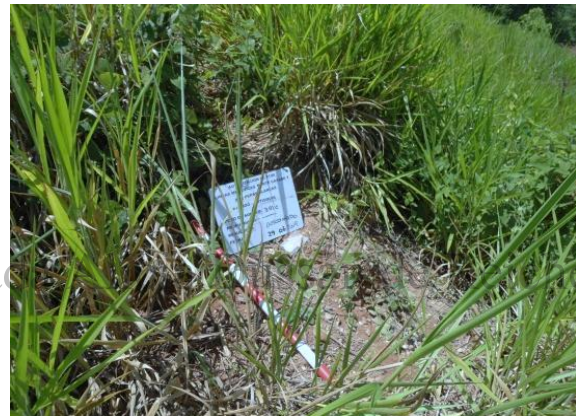
**Fotografía 75 Pozo de sondeo 301 C: E 1013495,0 N 1260713,5. No se realizó por pendiente fuerte.**

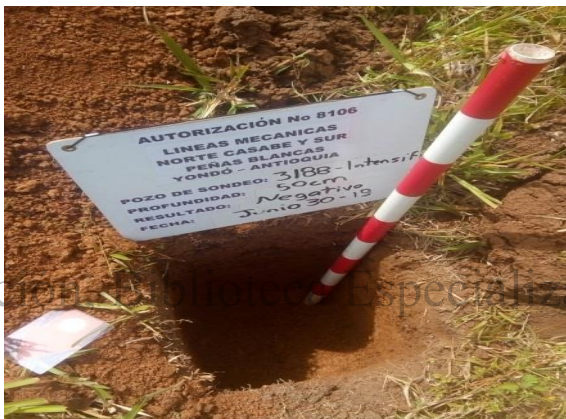
**Fotografía 86 PS 318B E 1013413  
N 1260707**

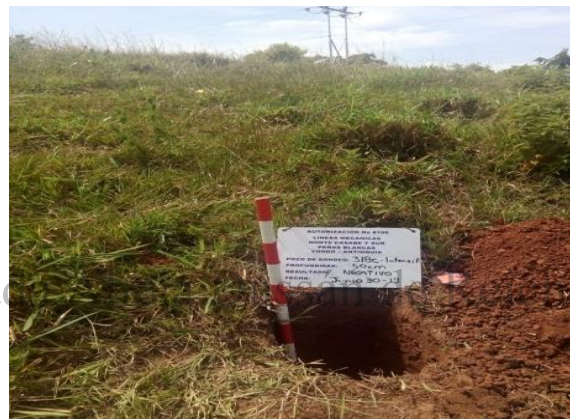
**Fotografía 87 PS 318C E 1013413  
N 1260700**

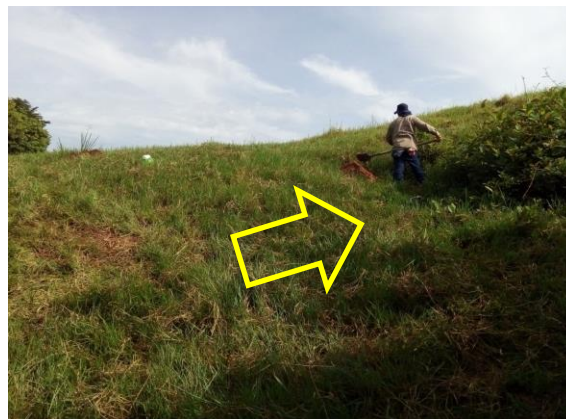
**Fotografía 88 Ubicación de intensificaciones  
PS 318 a media ladera de colina.**

La localización de este sondeo y sus intensificaciones corresponde a un paisaje de lomerío con colinas de pendiente media y cobertura de pastos para ganadería. El sondeo central presentó material lítico en el nivel 1 (0-10 cm). Las intensificaciones 318 B y 318C presentaron un resultado negativo. El conjunto de los pozos de sondeo 318 se localizan en una pendiente 25 – 50 % (14°y 27°) de una gran colina que limita con el acceso a la finca El Vergel (**Figura 17**, entre **Fotografía 84** y **Fotografía 88**).

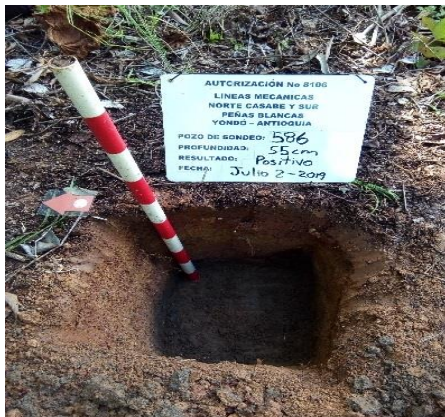
**Fotografía 90 PS 586 (Central) E 1014300,2 N 1262155,6. Nótese un suelo gris moteado que indica fluctuación de nivel freático.**

La localización de este sondeo y sus intensificaciones corresponde a un paisaje de lomerío con colinas de pendiente media; con cobertura de pastos para ganadería. El sondeo central presentó un material lítico en el nivel 5 (40-50 cm). Todas las intensificaciones presentaron un resultado negativo. El conjunto de los pozos de sondeo 586 se localizan en una pendiente 25 – 50 % (14°y 27°) de una gran colina localizada en el predio Margaritas; este conjunto de intensificaciones se localizó a media ladera de colina (**Figura 18**, entre **Fotografía 90 y Fotografía 94**).

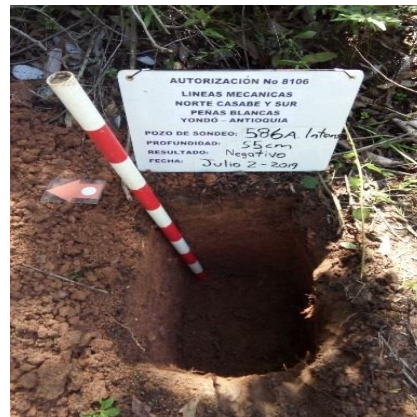
**Fotografía 91 PS 586 A E: 1014295 N: 1262153**

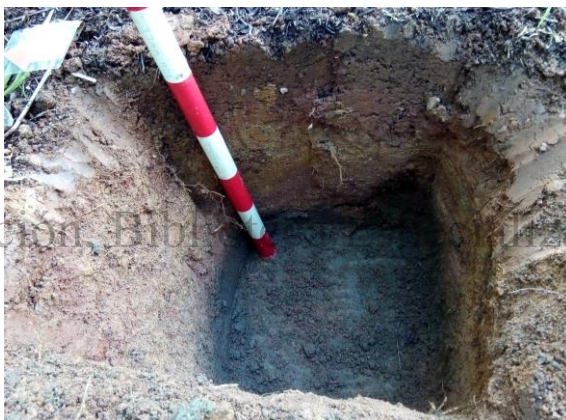
**Fotografía 92 PS 586 B E: 1014302 N: 1262151. Nótese un suelo gris moteado que indica fluctuación de nivel freático.**

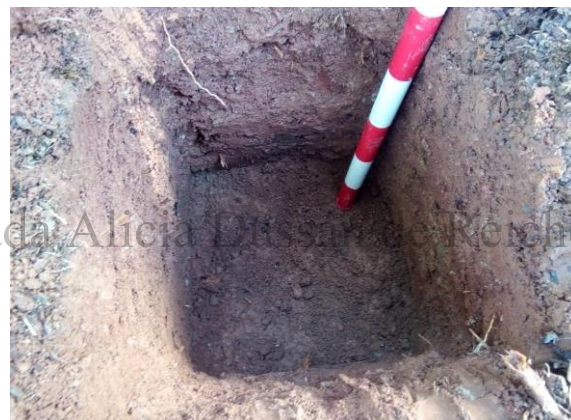
**Fotografía 93 PS 586 C E: 1014305 N: 1262157**

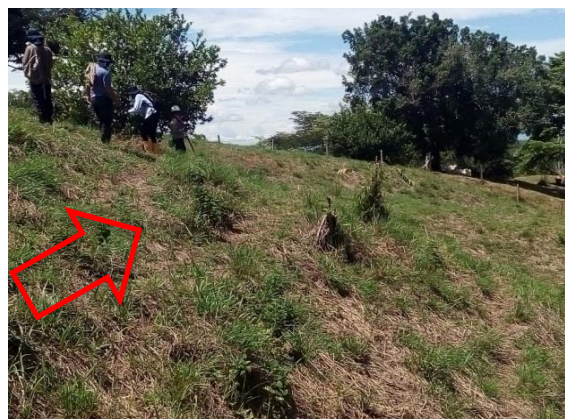
**Fotografía 94 Ladera media de colina asociada al PS 586.**

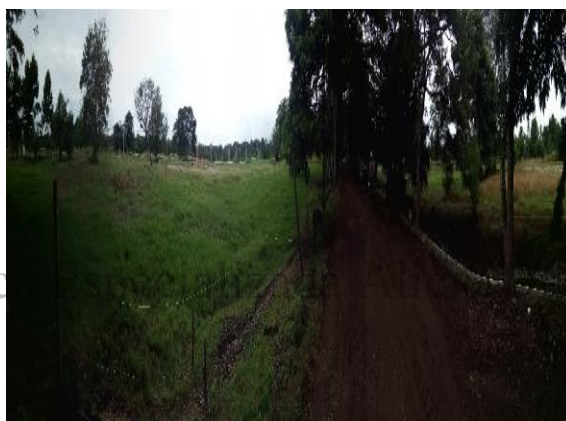
**Fotografía 95** Paisaje de planicie aluvial, foto tomada desde pozo de sondeo 1533  
E 1017818,0 N 1269693,5

Siguiendo el mismo proceso que en la línea mecánica anterior, se realizaron los respectivos recorridos de reconocimiento de los paisajes y suelos expuestos en barrancos en el área, antes de iniciar la excavación de pozos de sondeo; la información de los recorridos referente a las observaciones del paisaje fue recopiladas en la ficha que discrimina la información referente a datos de observación del paisaje (**Anexo 10**). La línea mecánica Norte Casabe se extiende en 10,3 km en dirección suroeste – noreste en sentido zigzagueante, sobre colinas ramificadas en un 7,3 % de su trazado; (**Fotografía 97**) el otro 92,6 % del trazado discurre por la llanura aluvial (**Tabla 29, Fotografía 95**).

Con base en la información geomorfológica disponible (Ecopetrol-MCS, 2013) y lo observado en campo, se observaron los siguientes paisajes y subpaisajes (**Figura 22; Fotografía 97 y Fotografía 95**).

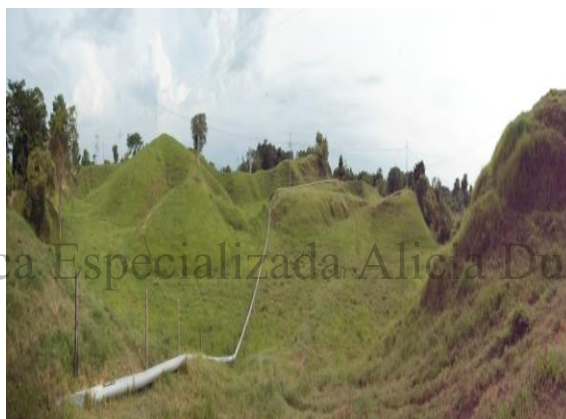
**Fotografía 97** Zona de Colinas, Foto tomada desde pozo de sondeo 1069 E 1016569,8 N 1267063,6

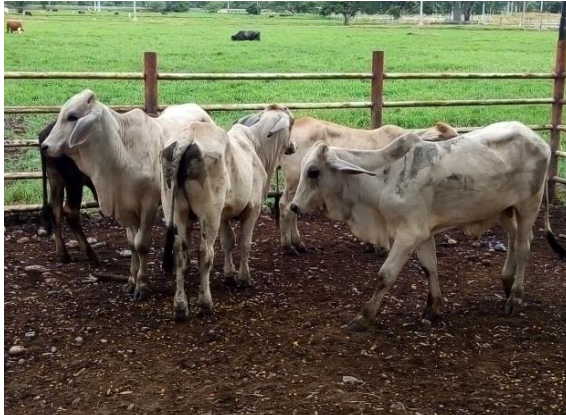
**Fotografía 98** Uso de pastoreo en llanura aluvial. Foto tomada desde pozo de sondeo 1437  
 E 1017820,6 N 1268960,3

Los suelos más representativos de la línea Norte Casabe se caracterizan por depositaciones de sedimentos finos, texturas moderadamente finas a finas, están dentro del paisaje geomorfológico de llanura aluvial de desborde, en un tipo de relieve de plano inundable, en un ambiente de clima cálido húmedo; se han desarrollado a partir de depósitos de materiales de aluviones medios a finos; el relieve es primordialmente plano del 3%, la altitud no excede los 100 msnm; presentan erosión hídrica, laminar. Son de drenaje natural imperfectamente drenados, afectados por frecuentes crecientes del río y/o el encharcamiento por las fuertes lluvias, presencia de nivel freático. El uso del paisaje está dedicado especialmente a la ganadería intensiva y extensiva y a pequeños cultivos de pancoger y de infraestructura petrolera (Ecopetrol-MCS, 2013) (**Fotografía 98 y Fotografía 99**).

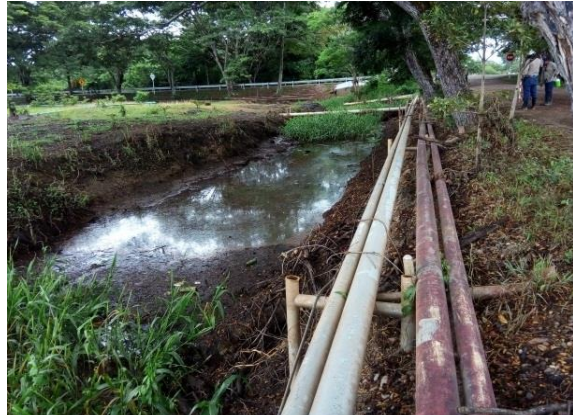
**Fotografía 99.** Líneas de flujo en llanura aluvial. Foto tomada desde pozo de sondeo 1632  
 E 1018201,8 N 1270076,8

El área de influencia del proyecto presenta un alto nivel de transformación antrópica debido a la actividad petrolera que se viene presentando en la zona aproximadamente 70 años, cuya infraestructura en uso y desuso, es evidente en la zona (Ecopetrol-MCS, 2013) (**Fotografía 99**).

Con base en los recorridos realizados se comprobó un alto grado de intervención en los paisajes y suelos principalmente por la infraestructura petrolera construida muchos años atrás, según la información suministrada por los mismos trabajadores involucrados en la actividad. En toda la línea Norte Casabe, se encuentran vestigios de tuberías y de antiguas líneas de flujo que necesitaron en su momento de cunetas o zanjas excavadas para su instalación y funcionamiento. Para la construcción de estos proyectos y debido a su antigüedad, no se conocen referencias del diseño e implementación de planes de manejo arqueológico en el sector (**Fotografía 99 y Fotografía 103**)

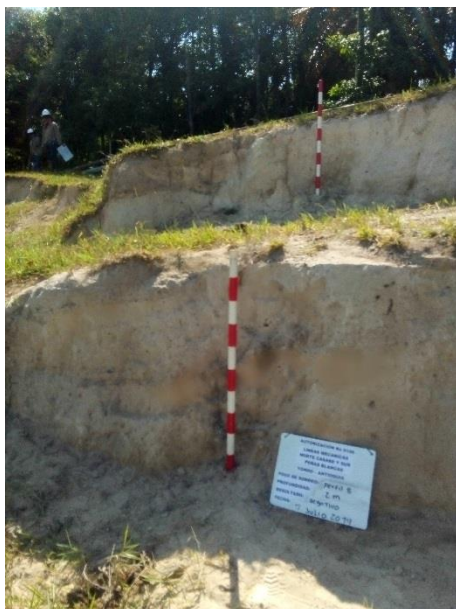
**Fotografía 100**      **Fotografía. Suelos Perfil 8**  
**E 1017260      N 1267090**

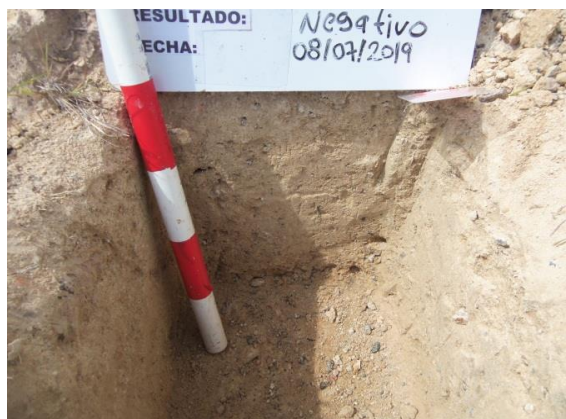
**Fotografía 101**      **PS 1114 asociado al área del perfil 8.**

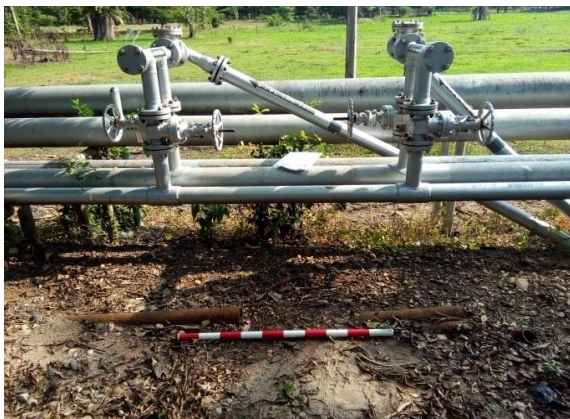
**Fotografía 103** Tuberías activas y otras líneas de flujo en desuso, asociadas al PS 1534, en llanura aluvial.  
E 1017830,3 N 1269685,5

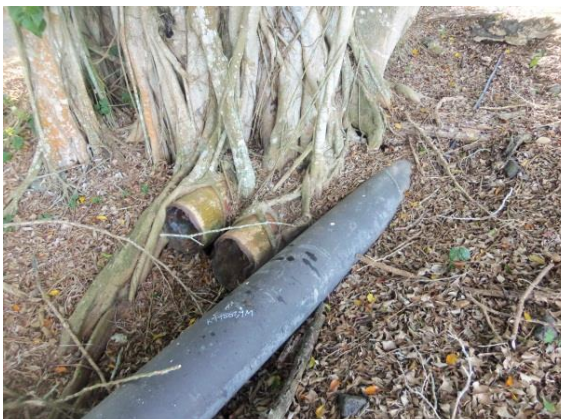
**Fotografía 104.** Líneas de flujo en uso y desuso, bajo raíces arbóreas, asociado al PS 1720 en llanura aluvial.  
E 1018549,8 N 1270297,7

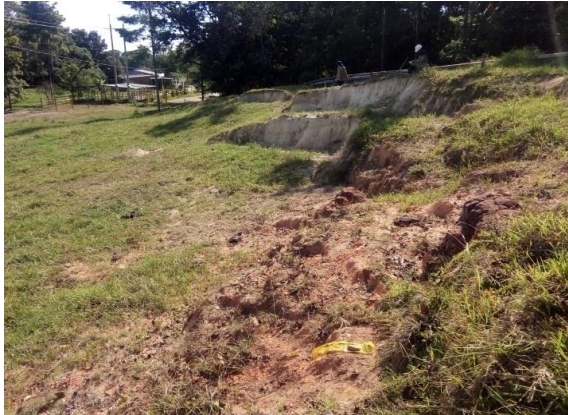
**Fotografía 105** PS 1114. Sector de colinas con alteración antrópica por vía cercana, pisoteo de ganado y línea mecánica. E 1016912,5 N 1267082,7

Si bien la mayoría del trazado de la línea se encuentra intervenido por infraestructura petrolera y otras obras de infraestructura como vías, entre otros, se logró ubicar superficialmente dos puntos con evidencia arqueológica, que fueron asociados a dos pozos de sondeo, por su proximidad en la parte inicial de la línea, puntos que se localizan en el paisaje de colinas ramificadas (**Tabla 32; Fotografía 105 y Fotografía 108**) (Ver Figura 23).

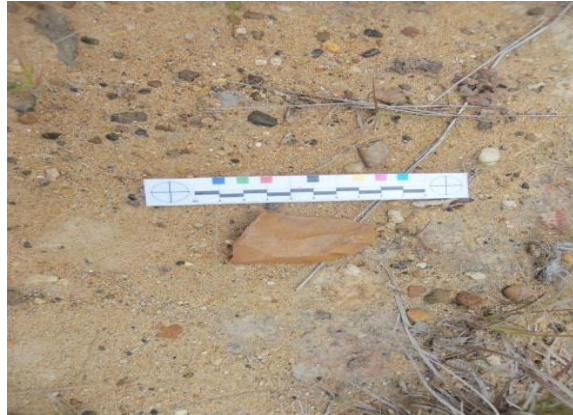
**Fotografía 106** Material lítico disperso en superficie, próximo al PS 1114 E 1016912,5 N 1267082,7

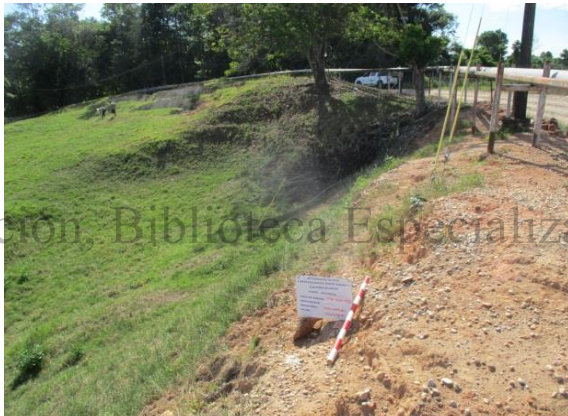
**Fotografía 107** PS 1154. Sector de colinas con alteración por construcción de terraplén de carretera y línea mecánica. E 1017222,2 N 1267067,1

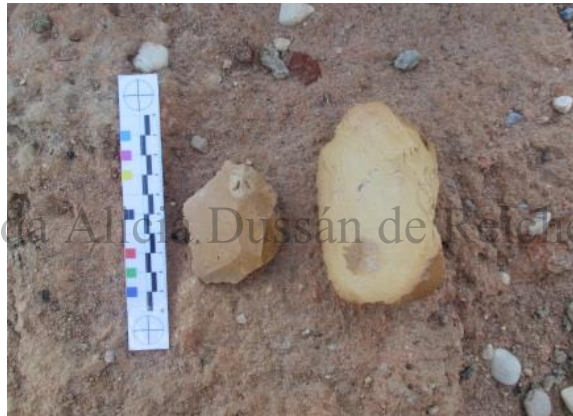
**Fotografía 108** Material lítico disperso en superficie, próximo a PS 1154 E 1017222,2 N 1267067,1

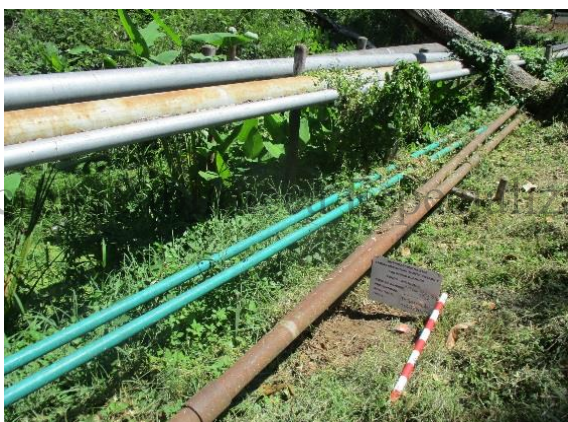
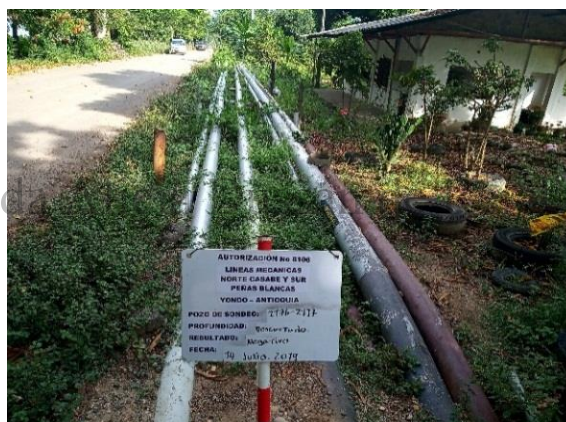
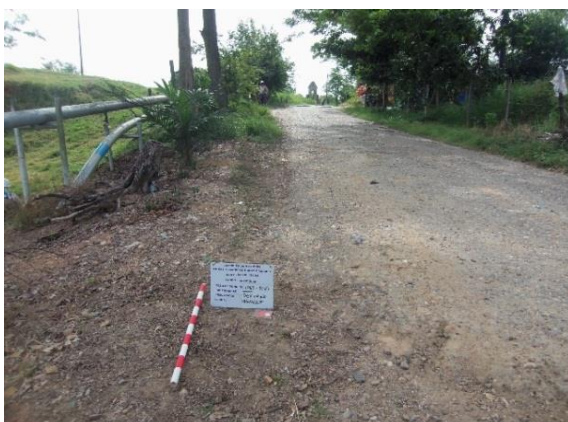
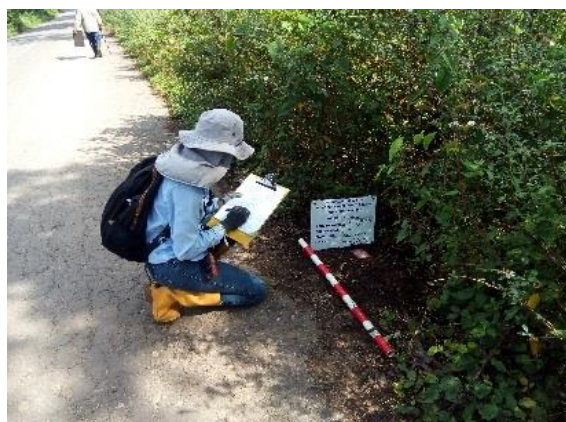
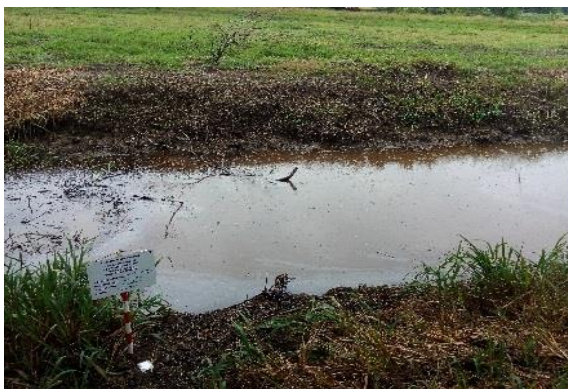
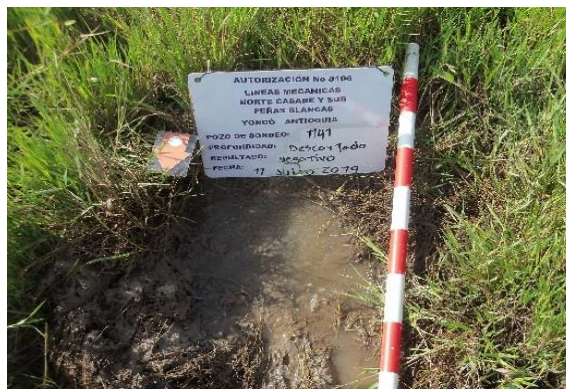
**Fotografía 109** Línea mecánica en donde se ubica PS proyectado 1653. E: 1018190 N: 1270244

**Fotografía 110** Línea mecánica en donde se proyecta PS 2176. E: 1018698 N: 1272180

**Fotografía 111** Punto de PS 1150 proyectado sobre borde de carretera. E: 1117192 N: 1267098

**Fotografía 112** Punto de PS 1829 proyectado sobre borde de carretera. E: 1019267 N: 1270448

**Fotografía 113** Punto de PS 1215  
proyectado sobre zanja de drenaje. E:  
1017348 N: 1267691

**Fotografía 114** Punto de PS 1141  
proyectado sobre sector anegadizo.  
E: 1017121 N: 1267078

Pero son los elementos asociados a la infraestructura petrolera los que han incidido mayormente con su impacto sobre los contextos y puntos donde se logró localizar materiales arqueológicos superficiales. Por lo anterior y con base en la caracterización realizada, una cantidad importante de pozos de sondeo proyectados no pudieron realizarse. La base de datos (**Anexo 6**), presenta los motivos del descarte en cada caso, y debido a su extensión no se incluye en el cuerpo de este documento(**Fotografía 109 y Fotografía 114**). (**Tabla 33**).

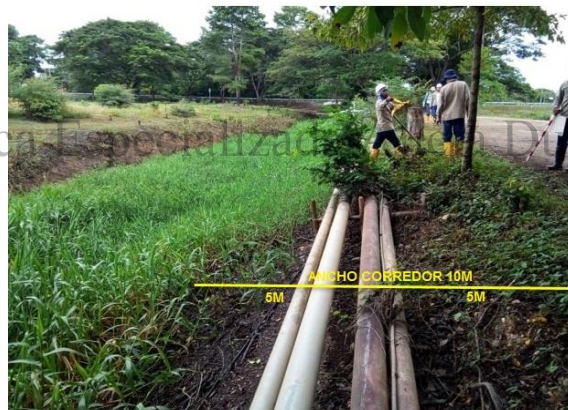
**Fotografía 115** Intervención de  
infraestructura petrolera sobre corredor  
línea Norte Casabe; asociado el PS 2150.

En todo caso el corredor de la línea mecánica Sur Peñas Blancas cuya medida es de 10 m se vio afectado de manera constante por el corte y remociones asociados a la infraestructura petrolera, en especial a las líneas mecánicas y tuberías, que en todos los casos excedió el mencionado sobreancho de 10m (**Fotografía 115**).

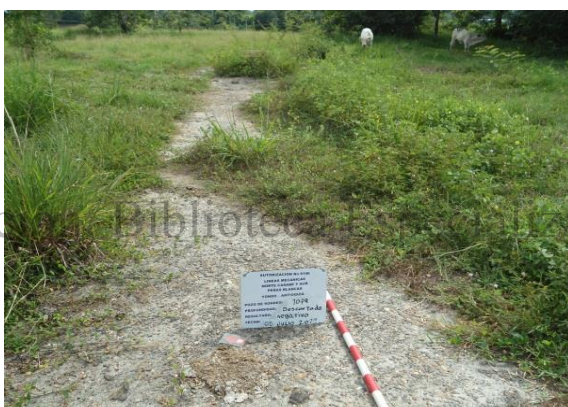
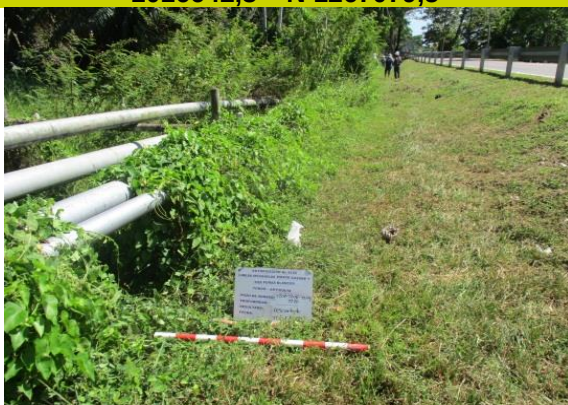
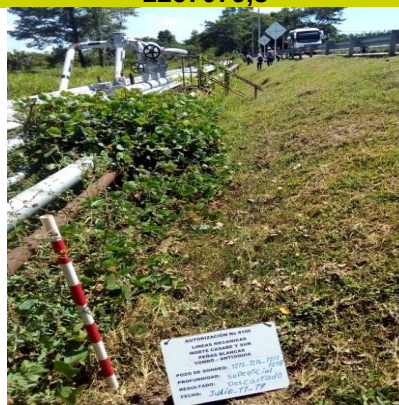
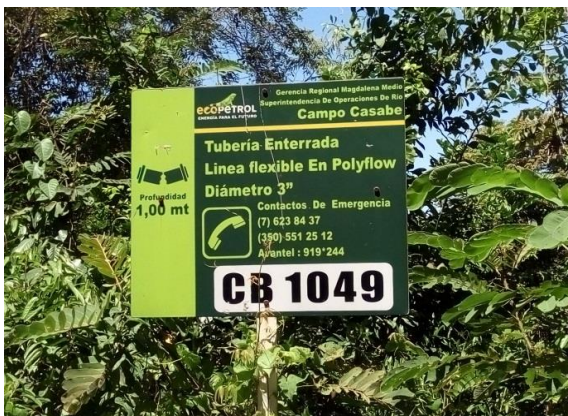
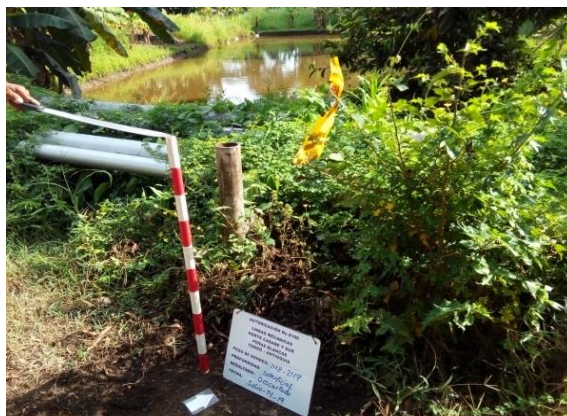
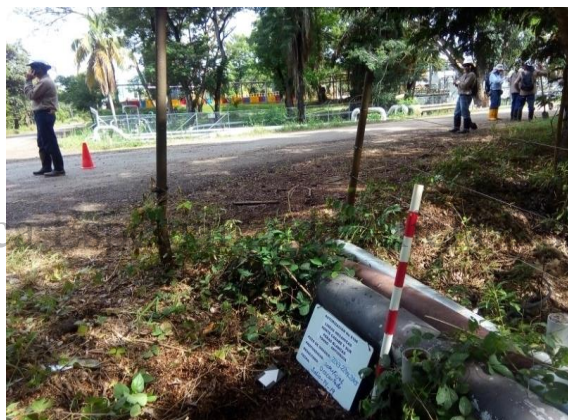
**Fotografía 116** Punto de PS 1079 proyectado sobre evidencias del pozo Casabe 291. Area de plataforma. E 1016642,8 N 1267079,5

**Fotografía 118** Punto de PS 1207 proyectado sobre infraestructura de líneas mecánicas y carretera E 1017348,0 N 1267511,4

**Fotografía 119** Punto de PS 1215 proyectado sobre terraplen de carretera principal. E 1017348,3 N 1267691,4

**Fotografía 120** Aviso tubería enterrada Línea flexible en polyflow 3" asociada al punto PS 1137 proyectado. E 1017091,8 N 1267079,7

**Fotografía 121** Punto de PS 2164 proyectado sobre líneas mecánicas en desuso y pozo piscícola. E 1018783,3 N 1272151,4

**Fotografía 122** Punto de PS 2243 proyectado sobre instalaciones de la Estación No 4 Campo Casabe. E 1018172,5 N 1272358,6

Del total de los 38 pozos realizados, no se encontraron artefactos en ninguno de ellos, todos fueron negativos. A continuación, se presentan algunos ejemplos de la presencia de infraestructura, en especial de la industria del petróleo, dentro del corredor de la línea mecánica Norte Casabe. Evidencia de las alteraciones de la zona a lo largo de más de 60 años (entre fotos **Fotografía 116 a Fotografía 122**)

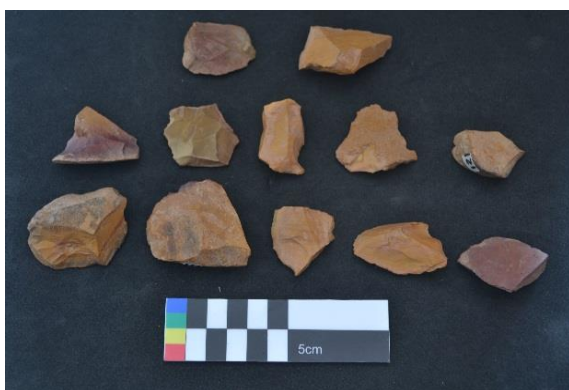
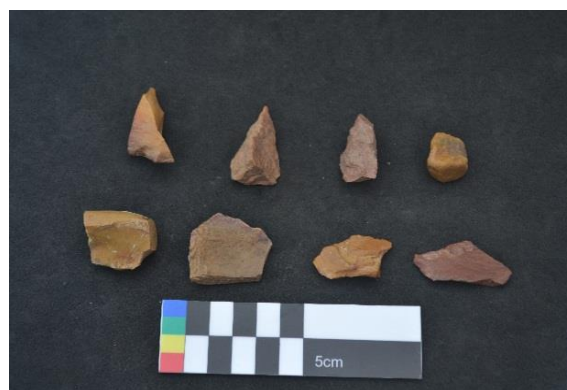
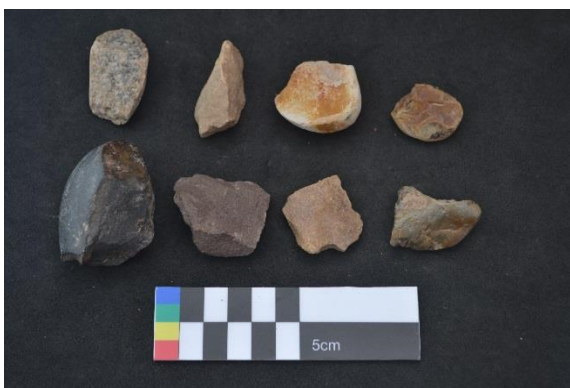
**Fotografía 123 Líticos en chert Línea Sur Peñas Blancas, PS 673**

**Fotografía 124 Desechos de talla en chert, Línea Sur peñas Blancas, PS 630 RS**

**Fotografía 125** Desechos de talla en lutita, arenisca y diorita Línea sur Peñas Blancas, PS 576, 10-20 cms de prof.

Con relación a las materias primas si bien son muy diversas, predominan los artefactos elaborados en lutita y chert amarillo, algunos con tonalidades de rojo asociados eventualmente a la talla con calor (**Fotografía 123, Fotografía 124 y Fotografía 125**). Así mismo se presenta un equilibrio en el uso de cuarcitas y areniscas. La procedencia del material es un aspecto relevante; en primera instancia las fuentes de chert son bastante conocidas a lo largo del valle medio del río Magdalena. Cómo se ha planteado, extensivas actividades de tallado de artefactos ocurrieron en esta zona por lo menos durante 8.000 años A.P., donde el chert de buenas calidades está en la superficie, o cerca de esta (López y Realpe, 2008: 75) (**Figura 25**)

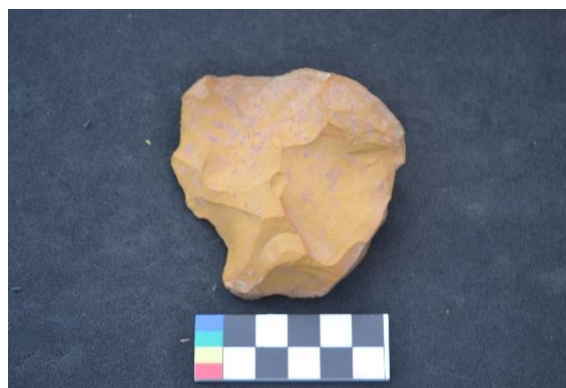
**Fotografía 126** Raspador en chert amarillo Línea Sur Peñas Blancas, PS 673, RS.

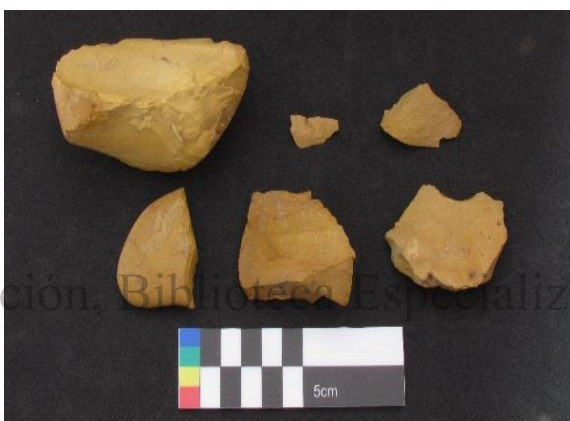
**Fotografía 127** Núcleo y desechos de talla en chert amarillo Línea Norte Casabe, PS 1154, RS.

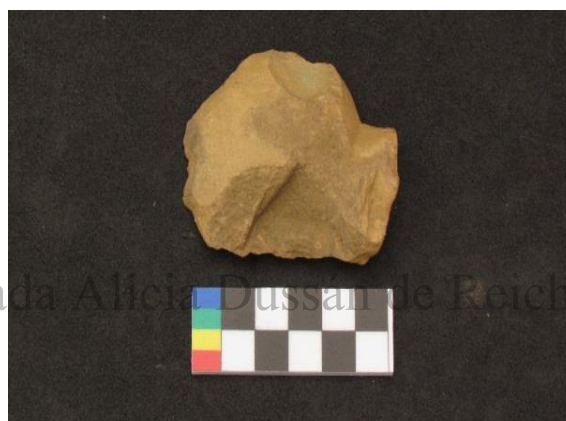
**Fotografía 128** Raspador en lutita, Línea Sur Peñas Blancas, PS 748 RS.

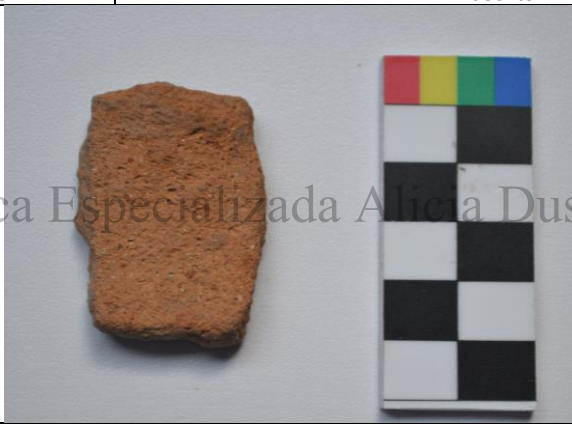
Fotografía 133      Fragmento Naranja Liso. PS 307.
