**PROSPECCIÓN ARQUEOLÓGICA Y FORMULACIÓN DEL PLAN DE MANEJO  
ARQUEOLÓGICO PARA LA AMPLIACION DEL CANAL DE ACCESO (VARIANTE) A LA  
BAHIA DE CARTAGENA**

**INFORME FINAL**

**Autorización de Intervención Arqueológica No. 6544**

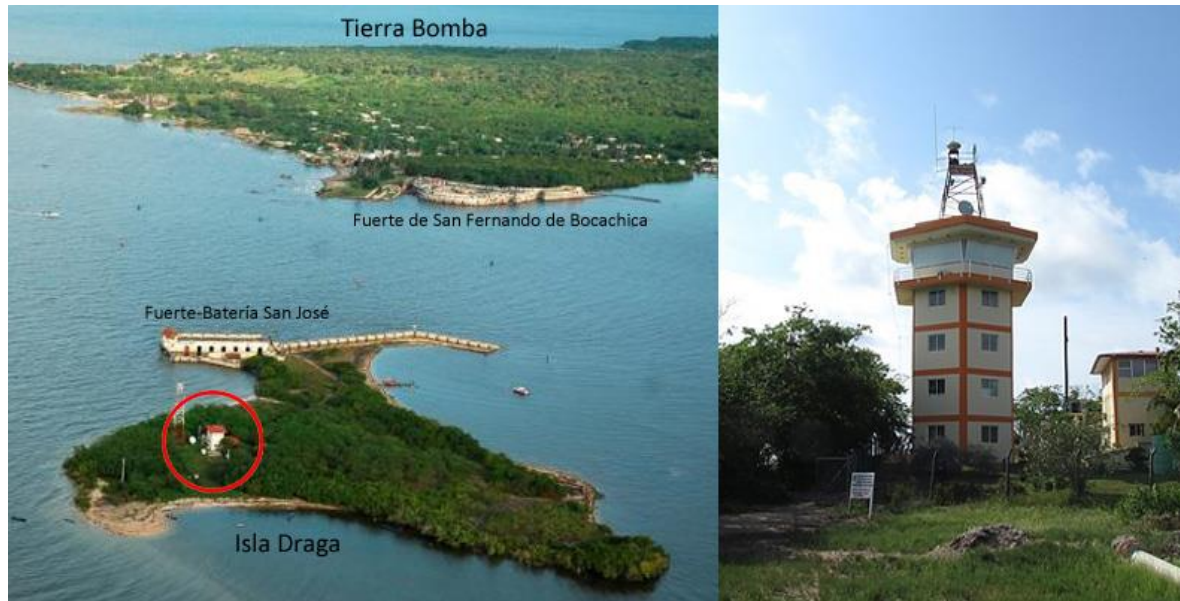
Figura 5. A la izquierda ubicación de la Torre de control marítimo en la Isla Draga (Modificado Foto-archivo de <http://www.eluniversal.com.co>). A la derecha vista inmediata de la misma estructura.

Desde esa fecha se han realizado otras obras de dragado sobre el canal, destacándose las realizadas en 1987, 1997 y 2009. Así mismo, se han elaborado trabajos de restauración del Fuerte-batería San José, en 1971 asesorado por el ingeniero Juan Manuel Zapatero y en 1989 por el arquitecto Alberto José Herrera. Adicional a las obras de rehabilitación, en 2005 se amplió el enrocado exterior y en 2011 se creó una estructura rompeolas sumergida para mitigar los daños en el fuerte (Sociedad Financiera de Desarrollo Nacional S.A. - Anexo N°1, 2015). Finalmente, en Julio de 2010 la Dirección General Marítima (DIMAR) puso en funcionamiento en la isla Draga la torre moderna de control marítimo (figura 5), sustituyendo

tecnológicamente a la estación de control para tráfico marítimo existente en el mismo islote desde Junio de 1996 (Redacción El Tiempo, 2010).

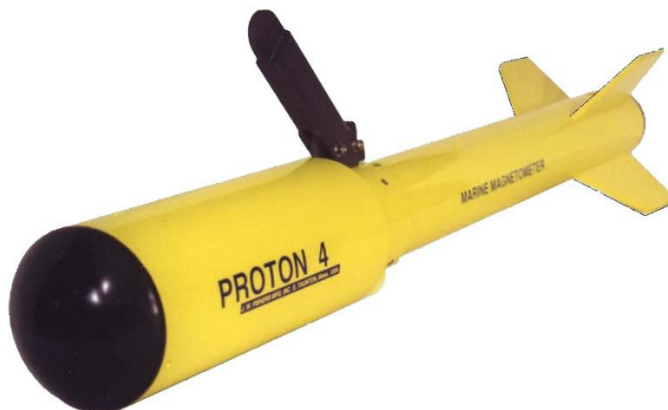
Figura 7. Magnetómetro Proton 4 (Tomado de Fishers, 2015).

El magnetómetro Proton 4 (ver figura 7), es un instrumento electrónico de precisión que mide la intensidad con la que se producen variaciones en el campo magnético de la tierra, estas

variaciones son medidas en unidades gamma (nT). Una vez calibrado para la zona de estudio (33.000 nT en la Bahía de Cartagena), el magnetómetro detectará fluctuaciones del campo magnético, debido a la presencia de objetos ferrosos en las proximidades del instrumento.

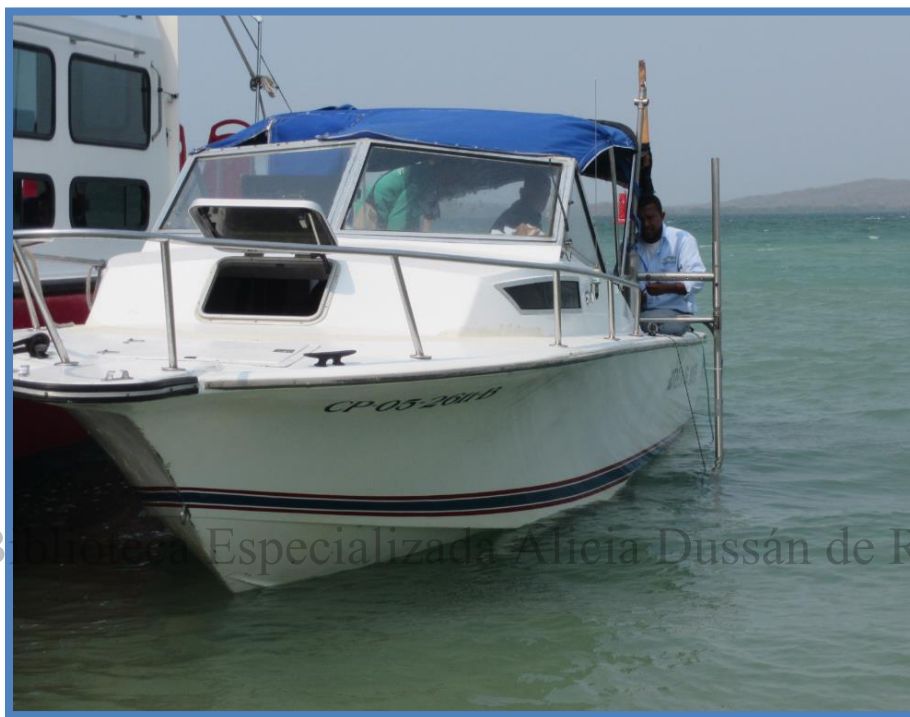
Figura 11. Embarcación utilizada para el levantamiento con SBL.

Como plataforma de levantamiento se utilizó una lancha de 25 pies con dos motores 4T fuera de borda de 100 Hp, la cual cumplió con los estándares legales y de seguridad de la Autoridad Marítima. (Figura 11).

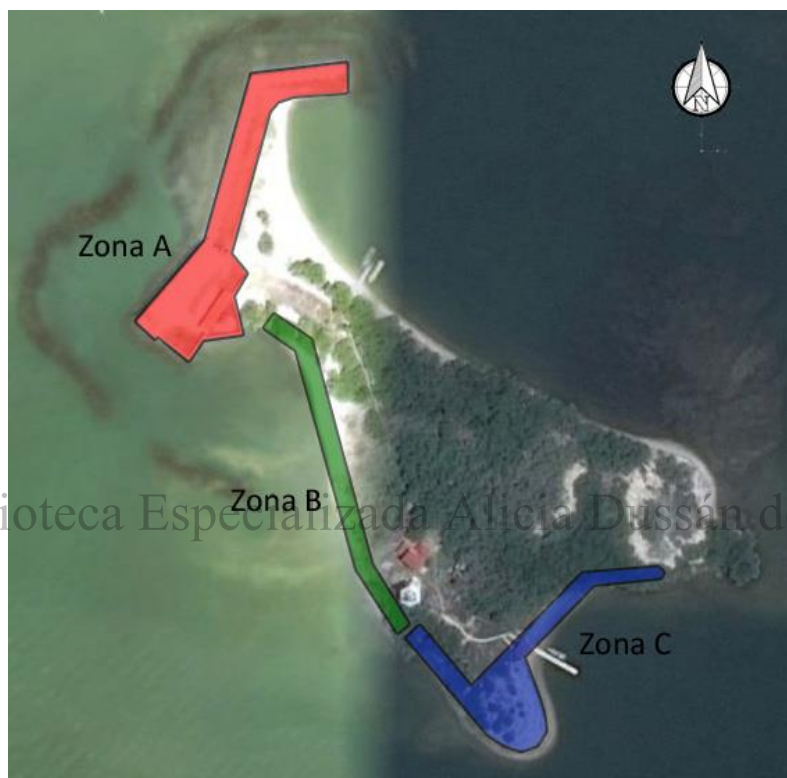
Figura 13. Zonas de prospección arqueológica terrestre en Isla Draga. (Modificado de Google Earth 2017).

Teniendo en cuenta las áreas con mayor probabilidad de afectación por efectos del futuro dragado y paso de embarcaciones, así como por los antecedentes históricos del área de estudio, se hizo énfasis en Isla Draga, la cual se dividió en tres zonas (figura 13), en las cuales se desarrollaron diferentes acciones.

Zona B: Corresponde a un área de acantilados del lado occidental de la isla, en la cual se limpiaron y examinaron cuatro perfiles erosionados, además de una inspección visual de la superficie, con el objetivo de evidenciar material arqueológico.

Zona C: Hace referencia al sector sur de la isla, donde se encuentra el actual muelle de atraque del puesto de control de DIMAR, en donde se desarrolló una exploración visual superficial del terreno.

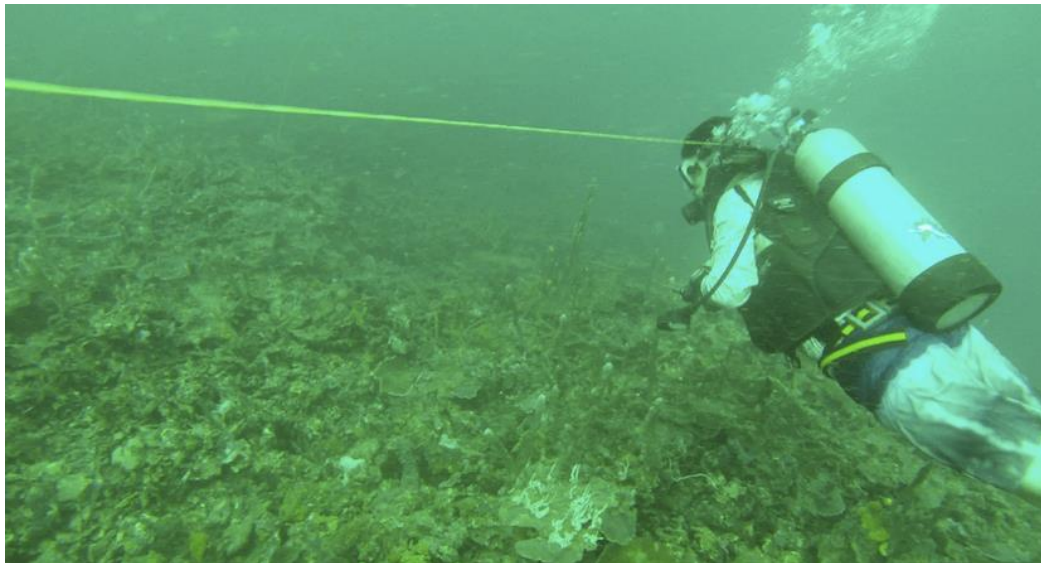
Figura 24. Buceo arqueológico con círculos de 15 m de radio<sup>5</sup>.

Finalmente se llevaron a cabo las inspecciones de anomalías mediante buceos en círculo, moviéndonos en un radio de 15 m en promedio, entre dos buzos (Figura 24).

El tamaño de los círculos de búsqueda dependió de la profundidad de la anomalía así que para anomalías a 4 m de profundidad se tendía a expandir hasta 10 m y para las anomalías a una profundidad de 15 m, se amplió el círculo hasta 15 m de radio. Estas áreas de búsqueda no necesitaban un radio tan grande sin embargo se expandieron de tal forma para estar seguros de cubrir el máximo de área con la inspección visual, aprovechando las condiciones y visibilidad disponibles.

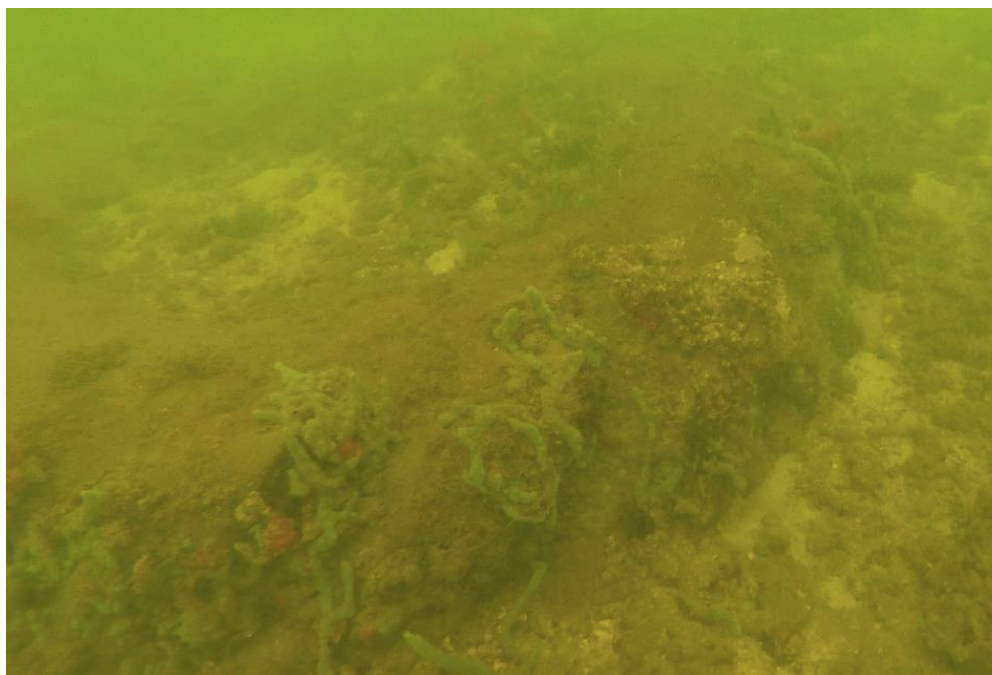
El estudio arqueológico subacuático adelantado en las anomalías detectadas en ambos levantamientos geofísicos, magnetómetro y sonar de barrido lateral, no identificó la presencia de restos arqueológicos en el área de estudio, a pesar de su alto potencial arqueológico, dada su cercanía con el canal de acceso colonial a la bahía de Cartagena de Indias. Seguramente las actividades de dragado previas y, sobre todo, la depositación de sedimentos en el área, luego del proceso de dragado de 1929 (ver antecedentes).

Figura 25. Detalle de la llanta de equipo pesado identificada en el buceo circular 7.

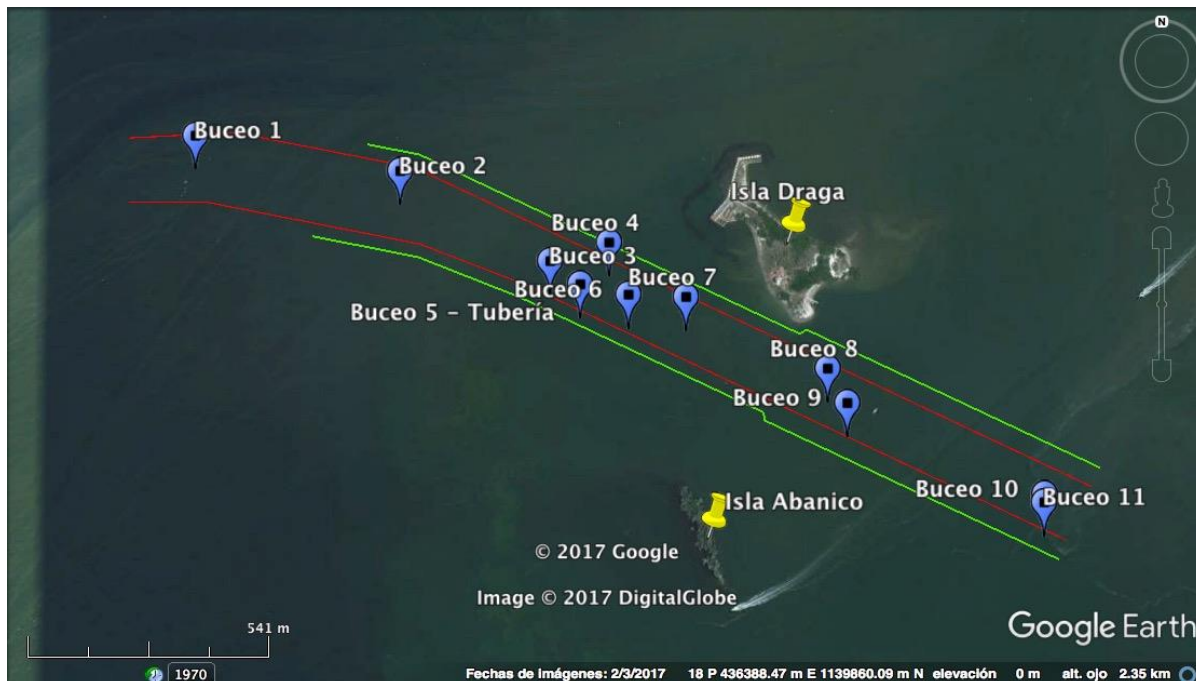
Figura 26. Mapa general de localización de los buceos en círculo (Usando Google Earth 2017).

Los buceos permitieron la verificación de la totalidad de anomalías seleccionadas. En términos generales el fondo marino del área de estudio es arenoso con una máxima profundidad de 20 m. La zona coralina está en buen estado de conservación y solo se identifican algunas evidencias de actividad humana actual.

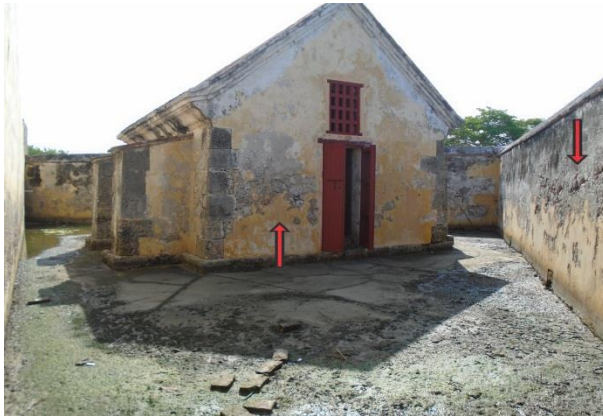
La parte interior del fuerte-batería San José presenta varios deterioros estructurales, señalados previamente por el ingeniero Arnoldo Berrocal (2016). Para esta prospección, se observaron algunas fisuras y grietas en las paredes de la planta baja, además de una persistente exfoliación del estuco debido a procesos de meteorización por los ciclos de mojado y secado a los que está

expuesta la estructura. Se evidenció también en algunos sectores la erosión y el desprendimiento de materiales pétreos y de ladrillo. Así mismo, la humedad constante debida a las lluvias y al agua de mar, permite la proliferación de hongos y biopartículas en las paredes y el suelo, el cual se encuentra en algunas áreas permanentemente inundado.

Figura 28. Desprendimiento del estuco en la edificación y fisuras activas en la pared de la derecha.

En el 2016, el ingeniero Arnoldo Berrocal ya advertía sobre los diferentes procesos de deterioro al interior de la estructura colonial en isla Draga, e incluso incorporaba en su texto una propuesta para mitigar dichos daños. No obstante, el reconocimiento visual efectuado por el equipo arqueológico, evidencia prácticamente los mismos problemas mencionados por el ingeniero, entre los que se destacan las fisuras y grietas en las paredes, exfoliación del estuco y la pérdida de la pintura en los muros internos y en el antiguo almacén de pólvora, la erosión y el desprendimiento de material constructivo en las paredes y en la estructura a nivel del agua, así como una alta humedad provocada no solo por el oleaje sino también por las fuertes lluvias que caen en la zona, lo que provoca áreas constantemente inundadas (como las bodegas de la primera planta) y la consecuente proliferación de insectos dípteros y hongos.

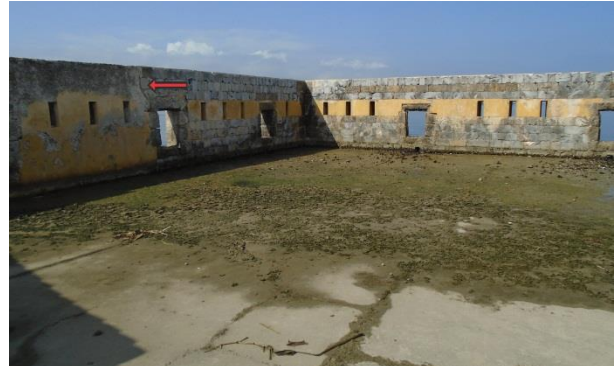
Figura 29. Desprendimiento del estuco.

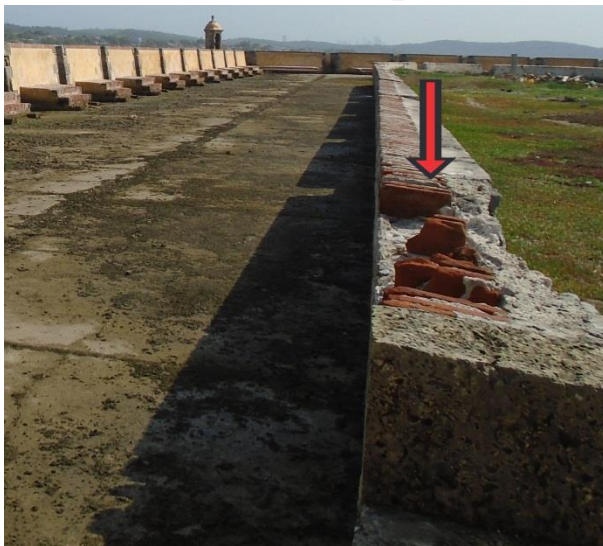
Figura 30. Desprendimiento de material pétreo y de ladrillo.

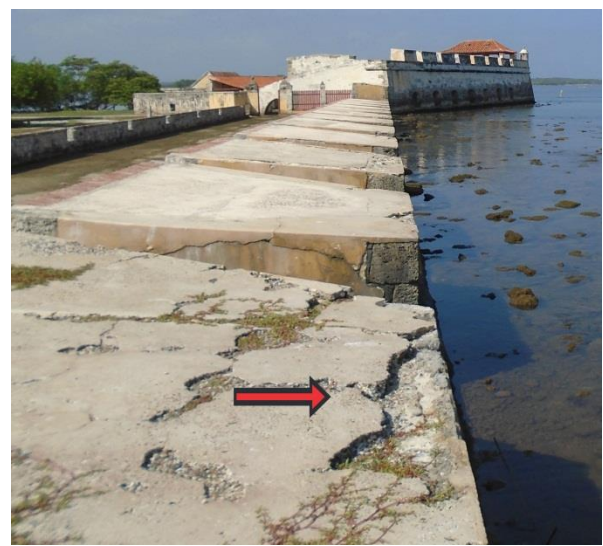
Figura 31. Erosión en los merlones de la estructura lateral "a flor de agua".

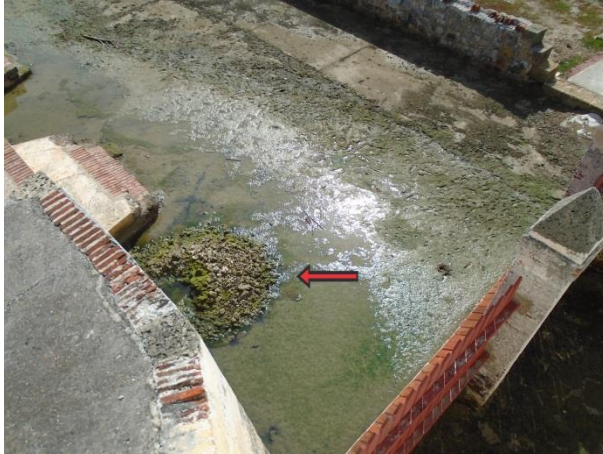
Figura 32. Biopartículas marinas agregadas a restos de la estructura.

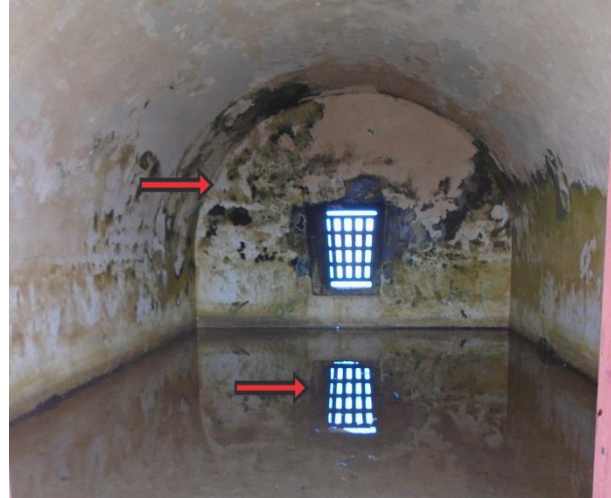
Figura 33. Bodega inferior inundada y con grandes áreas de moho en las paredes.

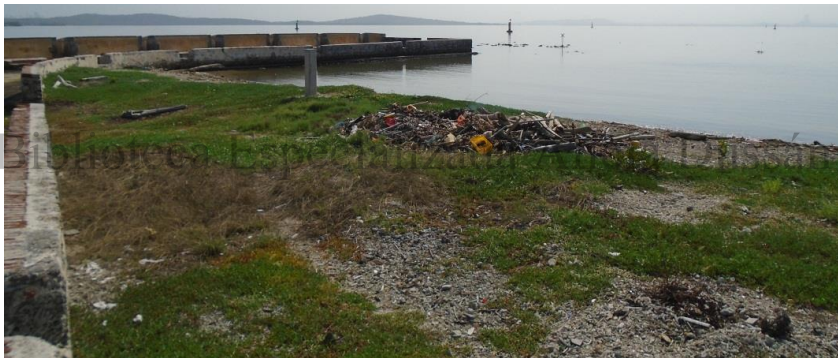
Figura 1. Gran cantidad de basura a pocos metros del Fuerte- Batería San José.

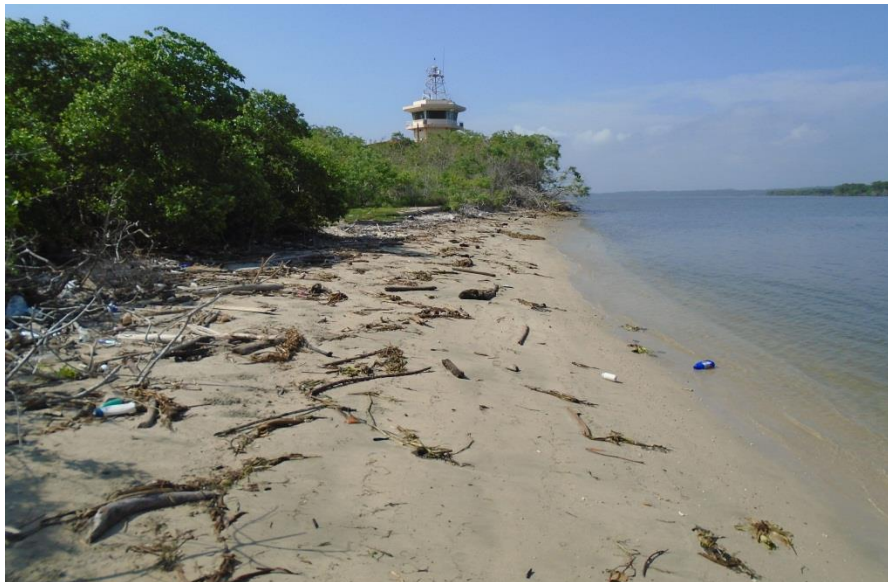
Figura 36. Vista Norte-Sur de la costa occidental de Isla Draga.

En esta zona, correspondiente a la parte occidental de la isla, se realizó una prospección superficial a lo largo de la costa (figura 36) y se analizaron cuatro perfiles.

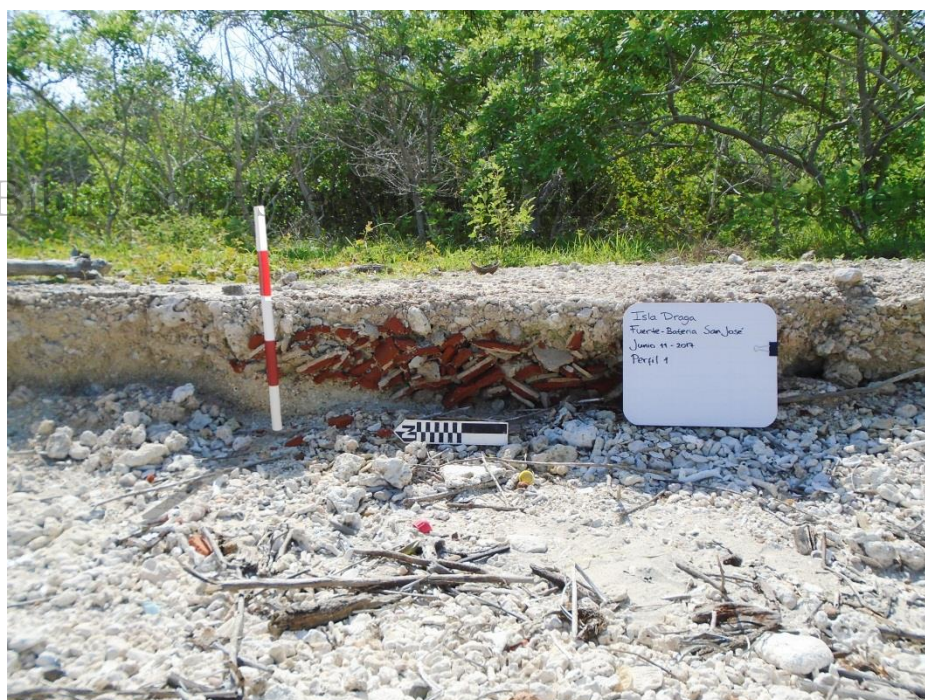
EL primer perfil (Figura 38), ubicado aproximadamente a 96 m del fuerte-batería, tiene una altura de 29 cm. El estrato superficial es una mezcla de arena parda-oscura y piedras calcáreas, que dan paso a otro estrato compuesto por arena limosa más compacta junto a piedras calcáreas y rocas coralinas. Se evidenció una “bolsa estratigráfica” con material de construcción, que al ser analizado más detalladamente se catalogó como ladrillo de tipo “bloque samo”, el cual es elaborado actualmente en la región (Figura 37).

Figura 38. Perfil 1. Vista de la “bolsa estratigráfica” con material constructivo reciente.

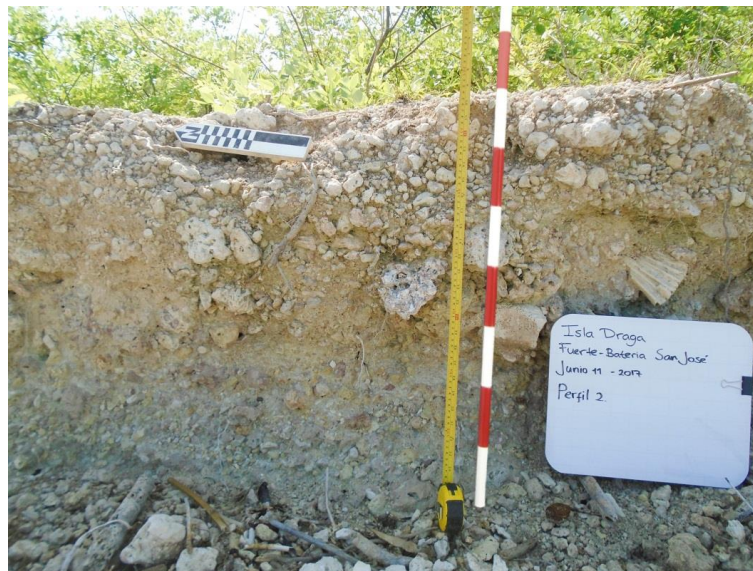
Figura 39. Vista del Perfil 2, Isla Draga.

El segundo perfil (figura 39) es la continuación de la superficie descrita anteriormente, dispuesto a una altura de 70 cm respecto al nivel de playa y a 4,45 m del mar. El estrato somero de un grosor no mayor a 2 cm es una mezcla de arena parda-oscuro con pequeñas piedras

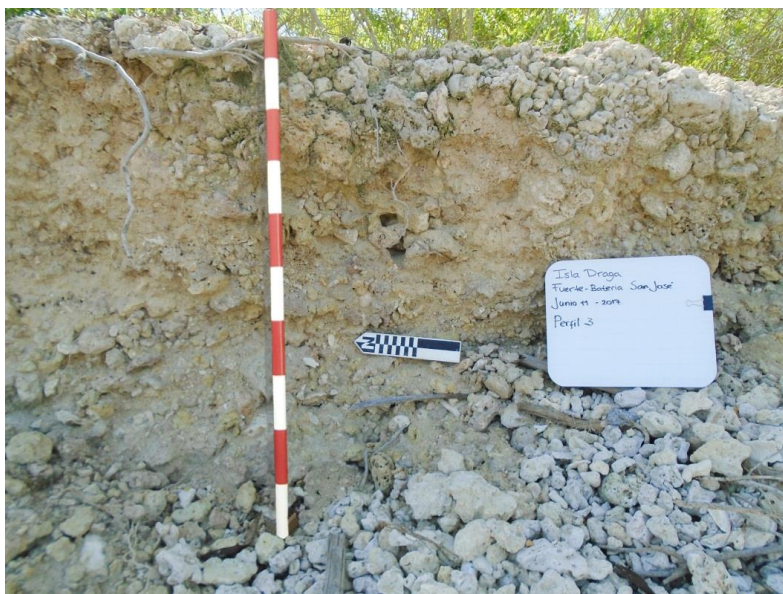
Figura 40. Vista del Perfil 3, Isla Draga.

El tercer perfil (figura 40) posee las mismas características descritas para el perfil dos. No obstante, el suelo sigue elevándose, presentando para esta área una altura de  $\pm 97\text{cm}$  y una distancia al mar de 4,38m. Para este perfil no se evidenció ningún tipo de material o alteración antrópica.

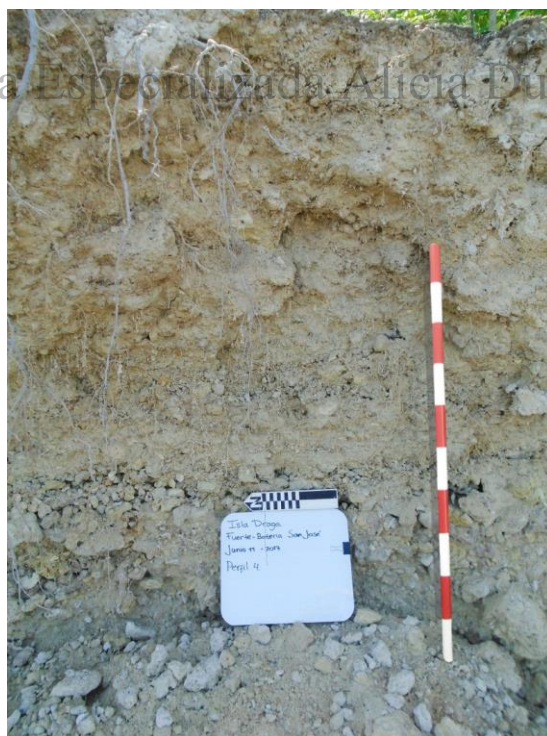
El cuarto perfil (figura 41) continúa elevándose, esta vez llegando a una altura aproximada de 161 cm respecto al suelo de playa y a una distancia de 3,45 m del mar. Este contorno se observa más expuesto que los anteriores. El estrato superficial, de no más de 2 cm de espesor, es la misma arena parda-oscuro descrita en los demás perfiles, seguida por un estrato de arena más compacta con incrustaciones de roca coralina, las cuales disminuyen en cantidad y tamaño. Al anterior, le sigue lo que parece una pequeña capa de piedras calcáreas, seguida de otro estrato de arena limosa y nuevamente otra franja de piedras calcáreas. Los últimos sedimentos visibles, corresponden a arena más plástica de coloración grisácea. Para este perfil no se evidenció ningún tipo de material o alteración antrópica.

Figura 41. Vista del Perfil 4, Isla Draga.

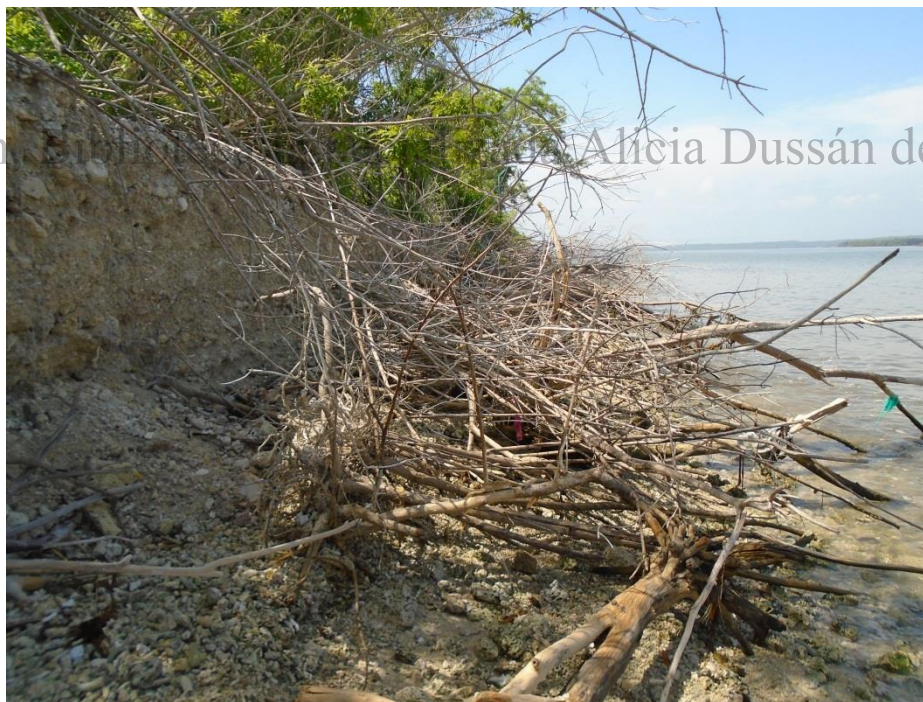
Figura 42. A la izquierda ramas caídas impiden el paso. A la derecha el mar está próximo al acantilado.

A partir del perfil cuatro, no fue posible continuar la exploración del área, ya que una gran cantidad de ramas caídas impedían el paso y el nivel del mar comenzaba a llegar al borde del acantilado (figura 42).

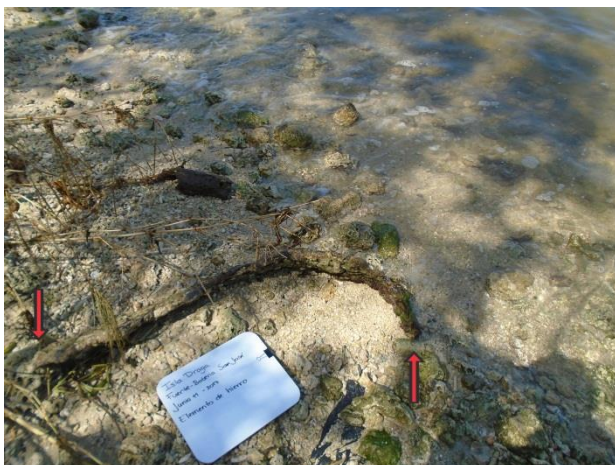
Figura 43. Elemento de hierro a orilla del mar.

Entre el perfil 3 y 4, se localizó un elemento de metal en forma de “L” (figura 43) al borde de la playa con un alto grado de oxidación y con incrustaciones de biota marina como bivalvos. El contorno de su forma es irregular y tiene un largo aproximado de 107 cm.

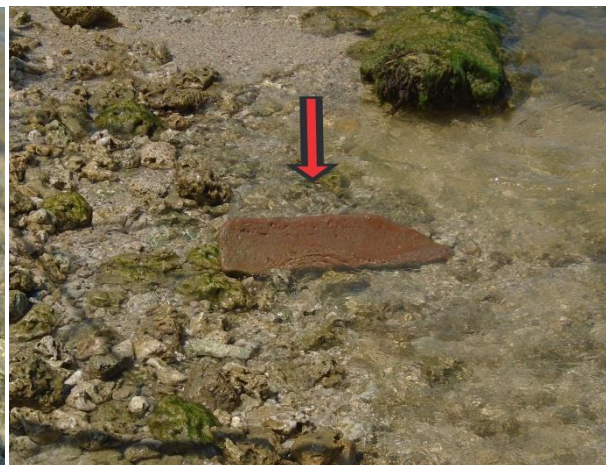
Así mismo, en algunos tramos del recorrido se evidenciaron fragmentos de ladrillo (figura 44). No obstante, en general estas se encontraban descontextualizadas a la orilla del mar y muy erosionadas debido al lavado constante del agua sobre su superficie. Estos pedazos pueden provenir de otras zonas, ya que en el lugar se encuentra una gran cantidad de basura contemporánea arrojada al mar y transportada por el oleaje.

Figura 44. Fragmento de ladrillo erosionado en la zona inter-mareal.

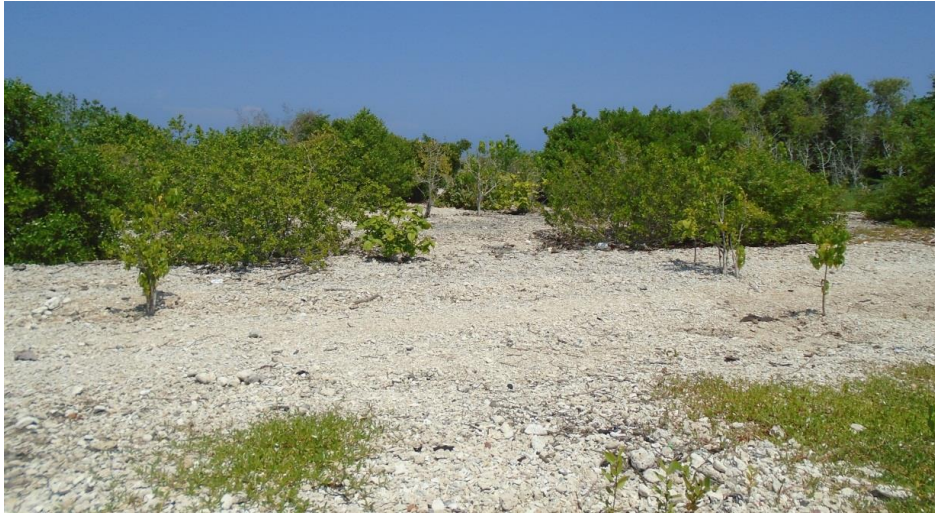
Figura 44. Vista Este-Oeste de la zona C.

Esta zona no posee ninguna elevación, siendo por tanto una playa inundable. Sobre ella se observó una gran cantidad de piedras calcáreas, corales, ramas, basura contemporánea y algunos moluscos bivalvos (figura 44). Además, se evidenciaron en pequeña cuantía otros fragmentos de arcilla trabajada con características similares a la descrita anteriormente (figura 45).

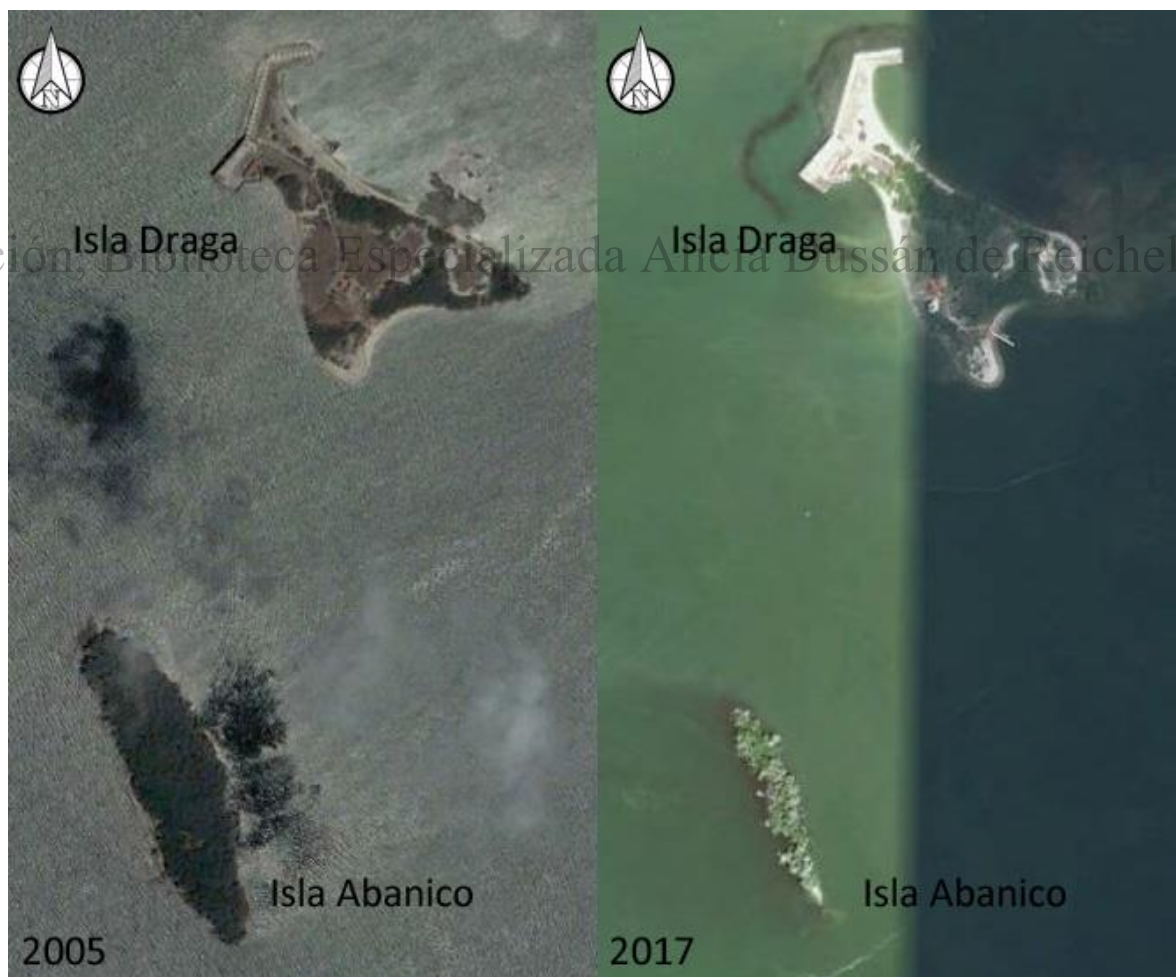
Actualmente, con representaciones satelitales más exactas del 2005 y 2017 (figura 51), se evidencia los fuertes procesos de erosión acontecidos en Isla Abanico e Isla Draga. En el caso del primero, es claro que afecta al total de la isla que ha quedado reducida a unos cuantos metros cuadrados, mientras que para la segunda el deterioro se advierte con mayor fuerza en el sector suroriental del islote. Así mismo, se puede observar en la imagen del 2005 (mancha café), la intervención antrópica efectuada en Isla Draga donde se ubica desde 1996 la estación de control para tráfico marítimo, actualmente torre moderna de control marítimo.

Figura 51. Isla Draga e Isla Abanico en 2005 y 2017. (Modificado de Google Earth 2017).
